**CONTROLE DAS EDIFICAÇÕES: UMA  
CONTRIBUIÇÃO AO PROCESSO DE GESTÃO  
PELOS ÓRGÃOS PÚBLICOS**

**Dissertação de Mestrado**

**Vitória, 2004**

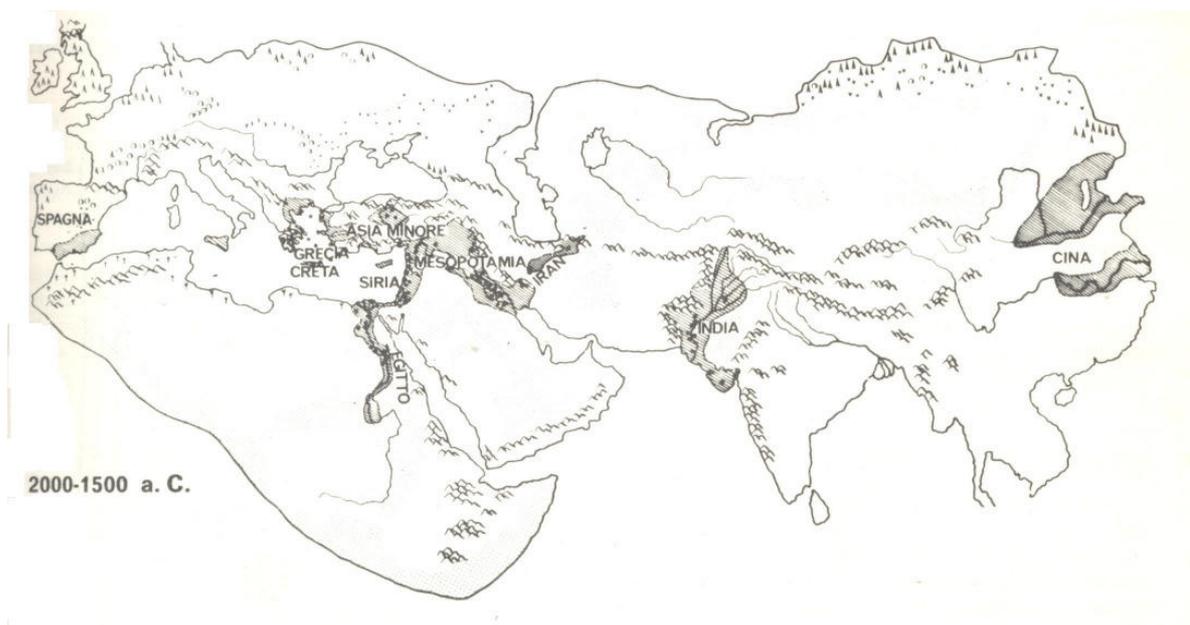
**Figura 2.4:** mapa indicativo da evolução das cidades (BENEVOLO, 1983). As áreas hachuradas (China, Ásia Menor, Espanha, Creta, Índia, Irã, Síria, Mesopotâmia e Egito) possuíam características urbanas entre 2000 a.C. e 1500 a.C.

Esta planície, mostrada nas figuras 2.1 a 2.4, é área cultivável apenas onde passa ou pode ser conduzida a água de um rio ou de uma nascente; nela crescem, em estado selvagem, diversas plantas frutíferas (oliveira, videira, tamareira, figueira); os rios, os mares e o terreno aberto às comunicações favorecem as trocas de mercadorias e de notícias; os céus, quase sempre serenos, permitem ver, à noite, os movimentos regulares dos astros e facilitam a medição do tempo.

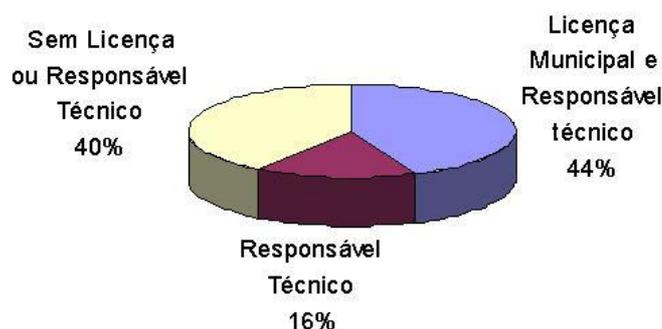
**Figura 4.1:** distribuição relativa do nível de controle das edificações com patologias em Vitória-ES.

Observando o quadro, pode-se notar que 40% das obras com patologias foram executadas sem o licenciamento do município e sem o acompanhamento de responsável técnico, 16% foram acompanhadas pelo responsável técnico, mas não foram licenciadas pelo município, e 44% não foram acompanhadas por responsável técnico e nem licenciadas pelo município.

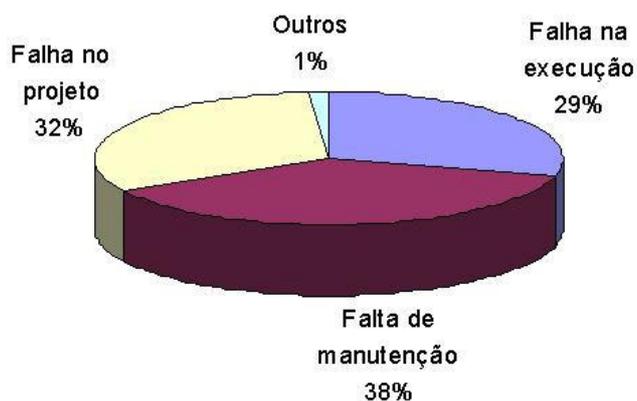
**Figura 4.2:** distribuição relativa das prováveis causas das patologias das edificações em Vitória-ES.

Quanto à causa provável da ocorrência das patologias das edificações de Vitória-ES, pode-se observar que a falta de manutenção eficiente colabora com um percentual significativo do total.

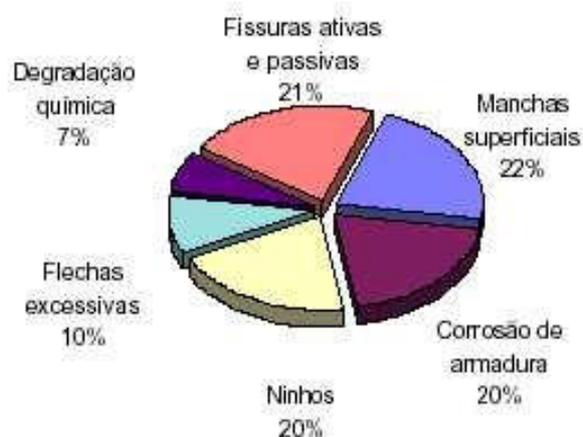
**Figura 4.4:** distribuição relativa da incidência das manifestações patológicas das edificações brasileiras (HELENE e TERZIAN, 1992).

HELENE e TERZIAN (1992) apresentaram um estudo citando a distribuição relativa da incidência das manifestações patológicas no Brasil, e entre as mais freqüentes estão as manchas superficiais, fissuras, corrosão de armadura, ninhos de concretagem, flechas excessivas e a degradação química.

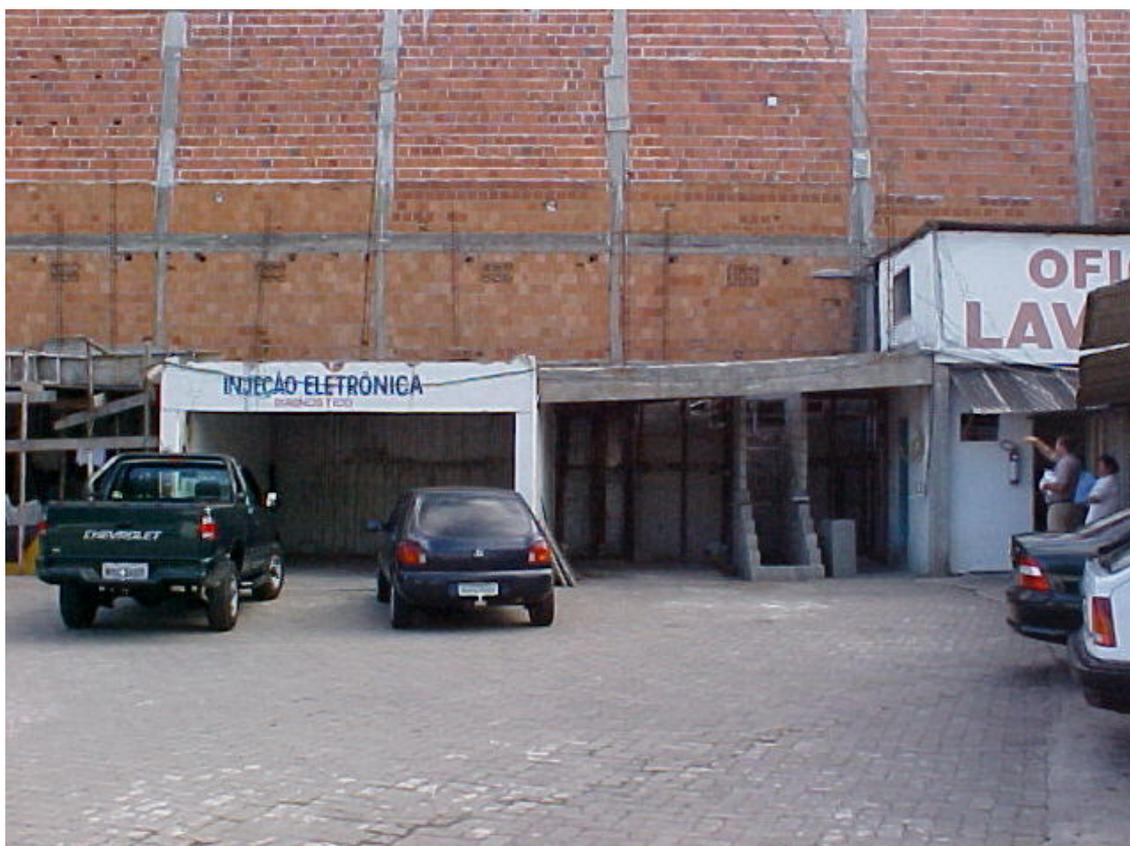
**Figura 4.5: edificação com grave patologia estrutural. Observar deformação excessiva da viga.**

As figuras 4.5 a 4.7 ilustram um caso em que a concepção estrutural equivocada – apoio de uma viga feito por uma parede não estrutural – causou uma deformação excessiva na estrutura, que foi demolida após ação fiscalizatória da Prefeitura Municipal de Vitória.

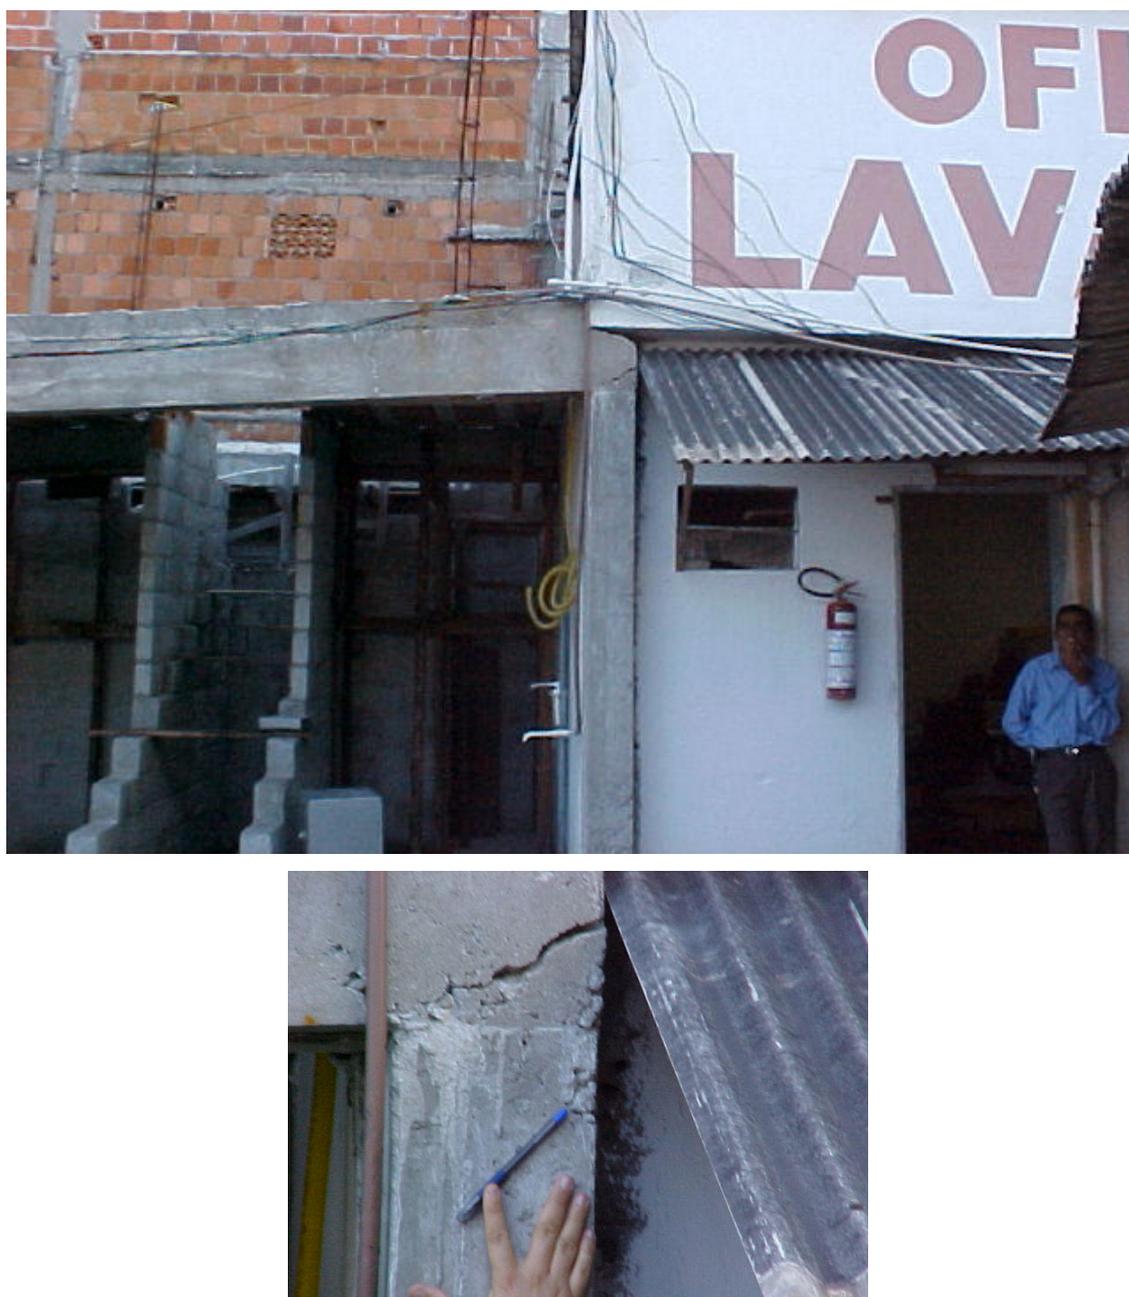
**Figura 4.6:** edificação com grave patologia estrutural. Observar no detalhe a trinca ocorrida pela deformação excessiva da viga.

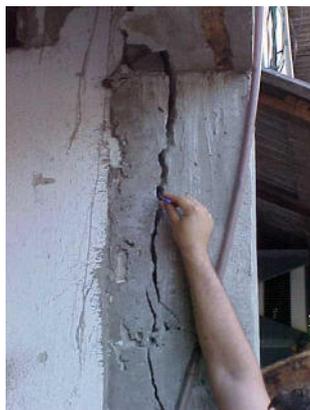
**Figura 4.7:** edificação com grave patologia estrutural. Observar a trinca no sentido longitudinal do pilar.

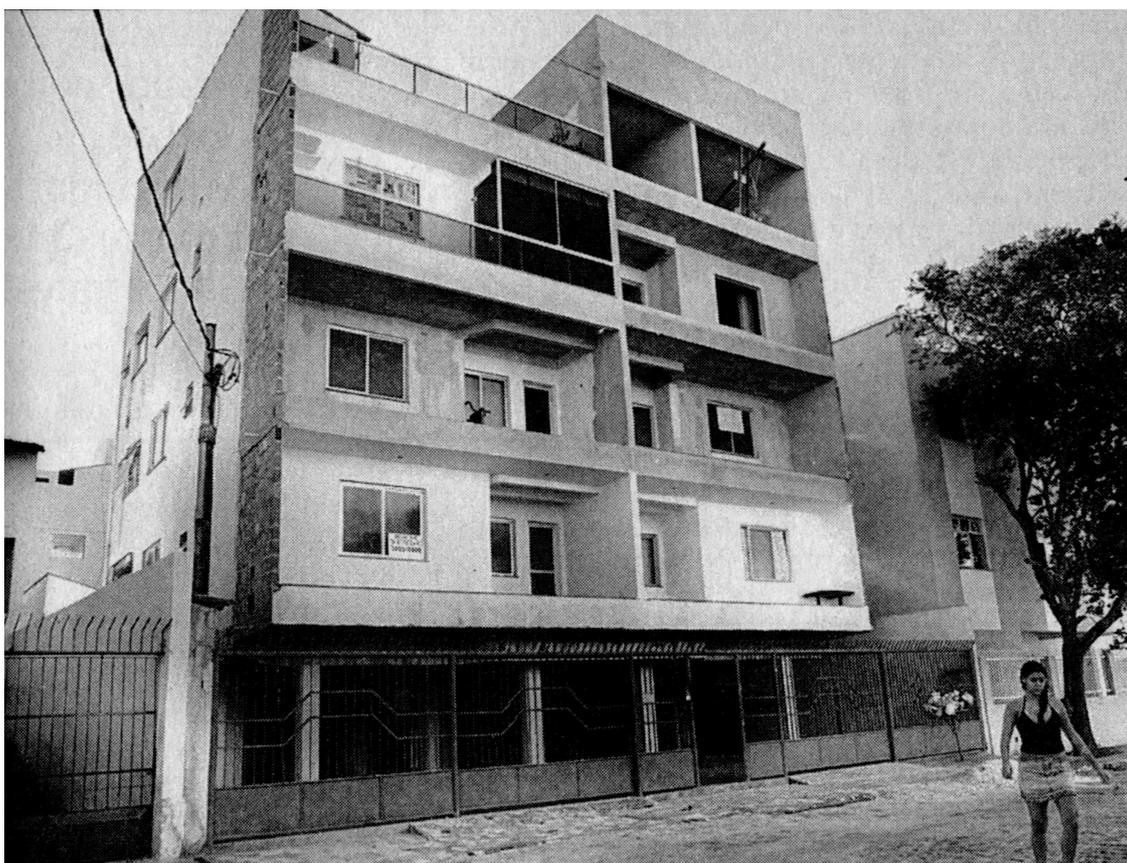
**Figura 4.8:** prédio em Vila Velha-ES que foi desabitado após constatação de falência estrutural (KOSE, 2003).

Felizmente, as estruturas de concreto armado freqüentemente apresentam sintomas de falência estrutural antes da ruína, possibilitando a desocupação dessas construções. KOSE (2003) ilustra esta situação, com um prédio em Vila Velha-ES, que sofreu falência estrutural após a construção mal executada de uma cobertura, sendo então desabitada.

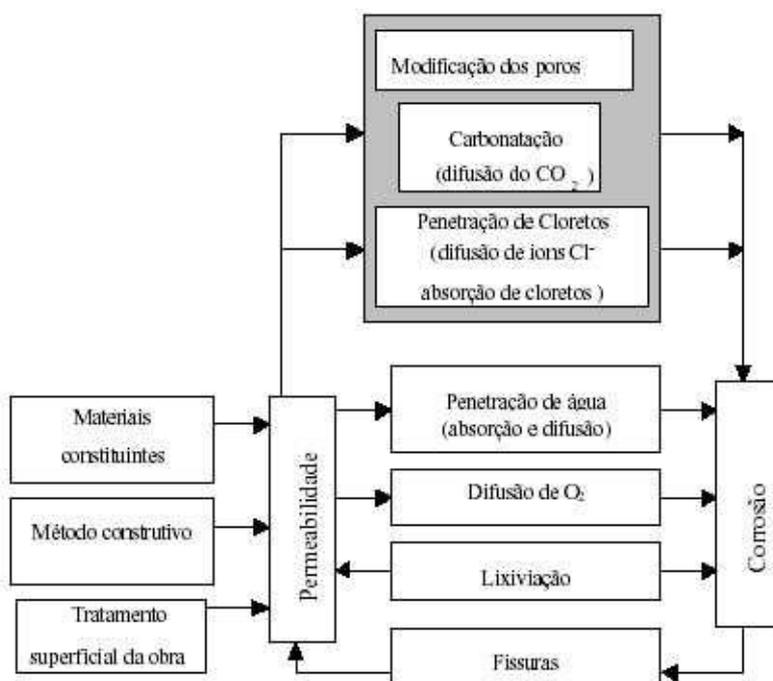
**Figura 4.9: dependência entre corrosão e propriedades relativas a penetração de água (BASHEER *et all*, 1996).**

Alguns destes autores (BASHER *et all*, 1996) relacionaram a corrosão de armadura com as propriedades referentes à penetração de fluidos no concreto em um trabalho que apresenta modelos utilizados para previsão da deterioração de concreto como indicado na figura 4.9. Analisando-se esta figura, percebe-se a importância atribuída por seu autor à permeabilidade, uma vez que todos os fenômenos que provocam redução da vida útil de uma estrutura, de alguma forma estão atrelados à permeabilidade.

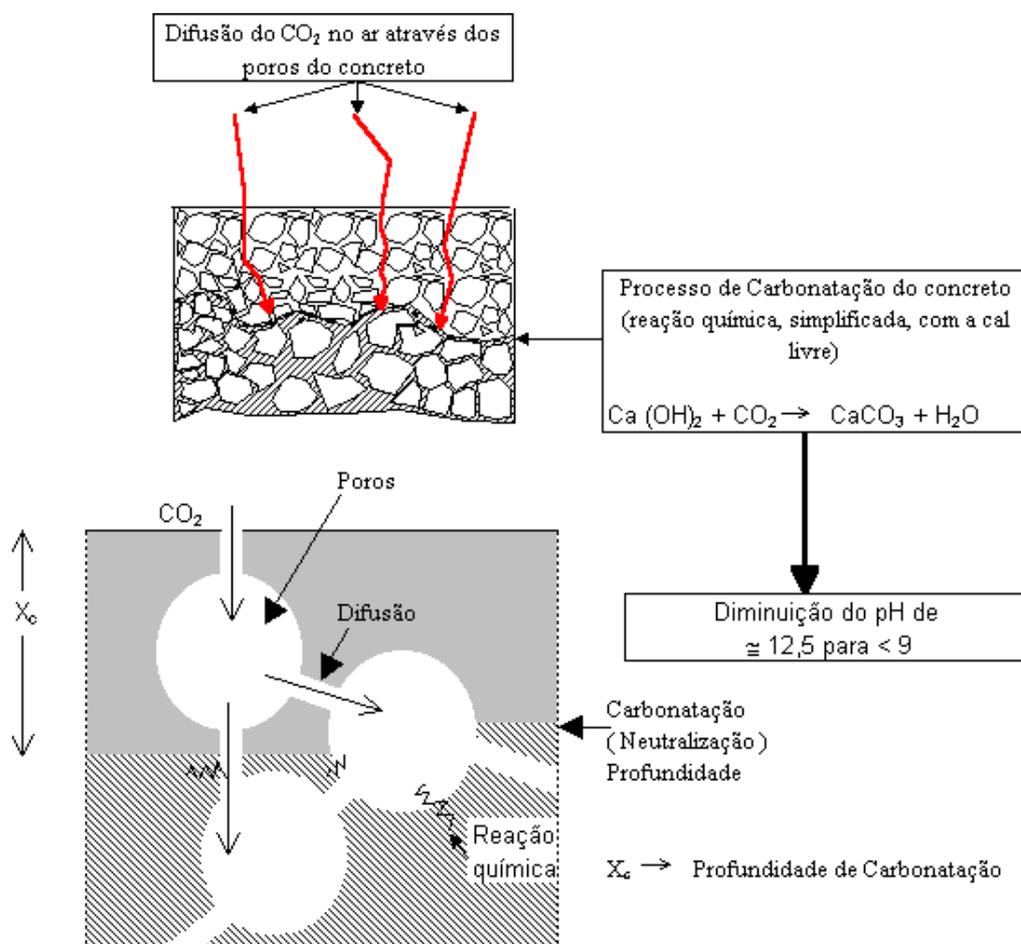
Figura 4.10: esquema simplificado do processo de carbonatação (FORTES e ANDRADE, 2001).

Uma característica da carbonatação é a existência de uma “frente” de avanço do processo, que separa duas zonas com pH muito diferentes; uma com pH menor que 9 (carbonatada) e outra com pH maior que 12 (não carbonatada). Ela é comumente conhecida por frente de carbonatação e deve sempre ser mensurada com relação à espessura do concreto de cobertura da armadura. É importante que essa frente não atinja a armadura, sob pena de despассивá-la. A figura 4.10 (FORTES e ANDRADE, 2001) mostra um esquema simplificado do processo de carbonatação:

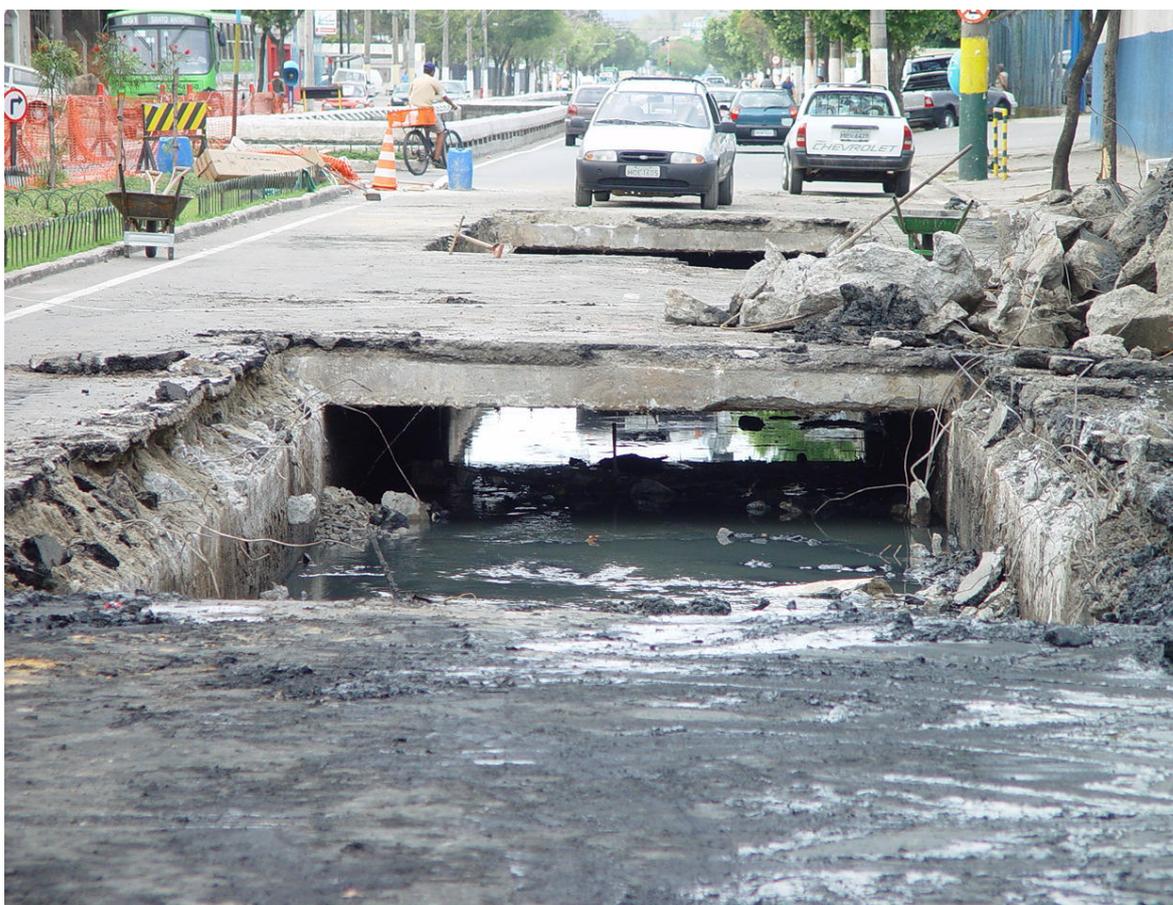
**Figura 4.11:** fotografia de uma galeria deteriorada pela ação agressiva de esgoto urbano, em Vitória - ES (TANCREDI, 2003).

A seguir são mostradas fotografias de parte de uma galeria de esgoto urbano em Vitória – ES, na qual as placas de concreto armado estavam deterioradas.

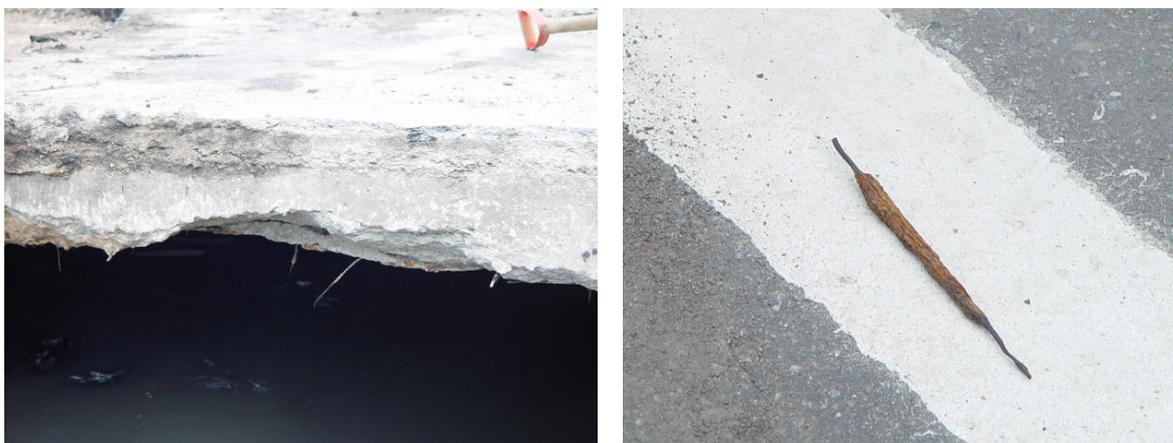
**Figura 4.12:** seção transversal da placa de concreto deteriorada e detalhe de uma barra da armadura principal, em avançado estado de corrosão (TANCREDI, 2003).

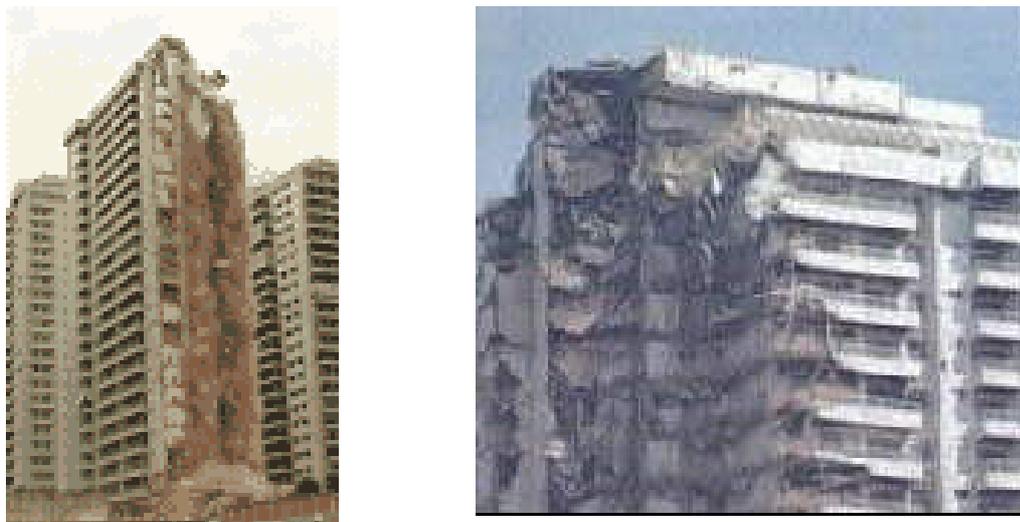
**Figura 5.1:** fotografias da tragédia do Palace II (ASSOCIAÇÃO DAS VÍTIMAS, 2003).

Após a queda do edifício travou-se uma briga judicial onde o ex-deputado colocava a culpa no calculista e vice-versa. No entanto, os laudos da época apontaram erros no cálculo estrutural e utilização de materiais de qualidade duvidosa e, desta maneira, ambos poderiam ter contribuído com o desfecho trágico do Palace II. Outra polêmica gerada na época foram as diferentes conclusões dos laudos sobre o acidente.

Entre os erros de execução apontados nos laudos estavam a deficiência de cobertura das armaduras, ausência de estribos suplementares dos pilares, concreto fraco, com muitas bolhas de ar e possivelmente feito com areia do mar. No meio dos destroços engenheiros encontraram conchas do mar misturadas ao concreto e em quatro pilares foram encontrados pedaços de madeira, sacos de cimento, plásticos e jornal misturados ao concreto.

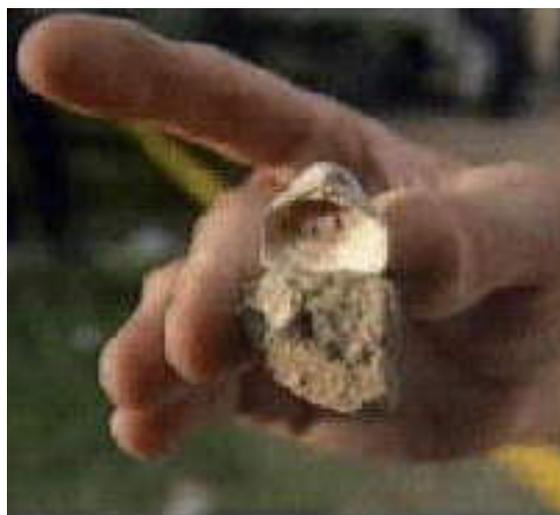
**Figura 5.2:** fotografia de uma concha do mar encontrada misturada ao concreto do Ed. Palace II (ASSOCIAÇÃO DAS VÍTIMAS, 2003).

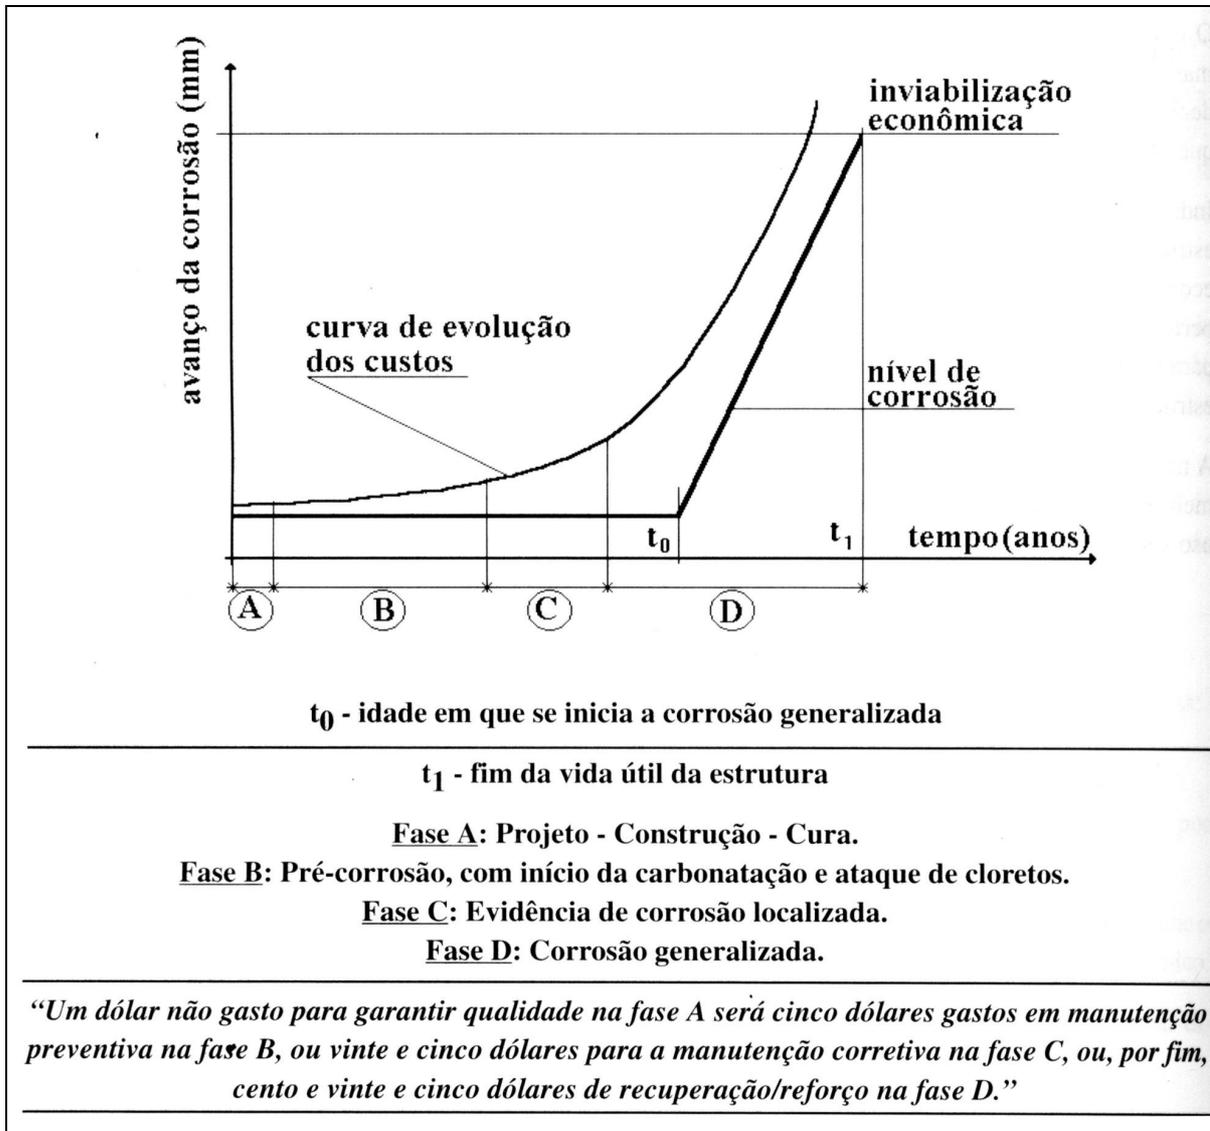
Figura 6.3: Lei dos Cinco (DE SITTER, citado por SOUZA e RIPPER, 1998).

Quanto aos questionamentos a respeito dos custos de implantação do “habite-se” provisório, faz-se necessário informar que as vistorias periódicas facilitariam procedimentos de manutenção preventiva, que é mais econômica que a corretiva. DE SITTER (C.E.B – Design Guide for Concrete Durable Structures), citado por SOUZA e RIPPER (1998), explica esta situação através da “Lei dos Cinco”, ilustrada na figura 6.3.

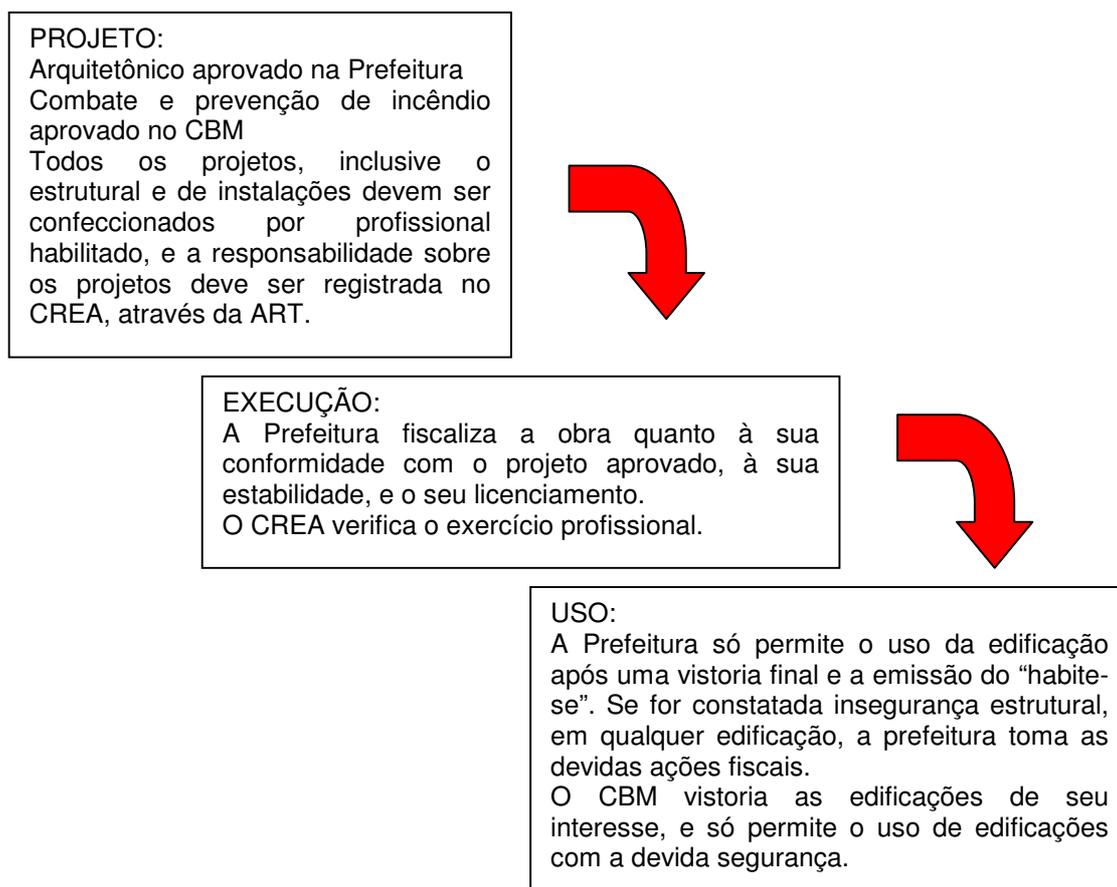
**Figura 6.4: fluxograma indicando o controle das construções atualmene praticado no Brasil.**

Neste subitem, apresentam-se dois fluxogramas simplificados dos controles exercidos sobre a construção, para cada etapa da vida da construção: etapa de projeto; etapa de execução de obra; e etapa de uso da edificação. O primeiro é o fluxograma do controle atualmente exercido no Brasil, e o segundo é um fluxograma do controle proposto para as construções.

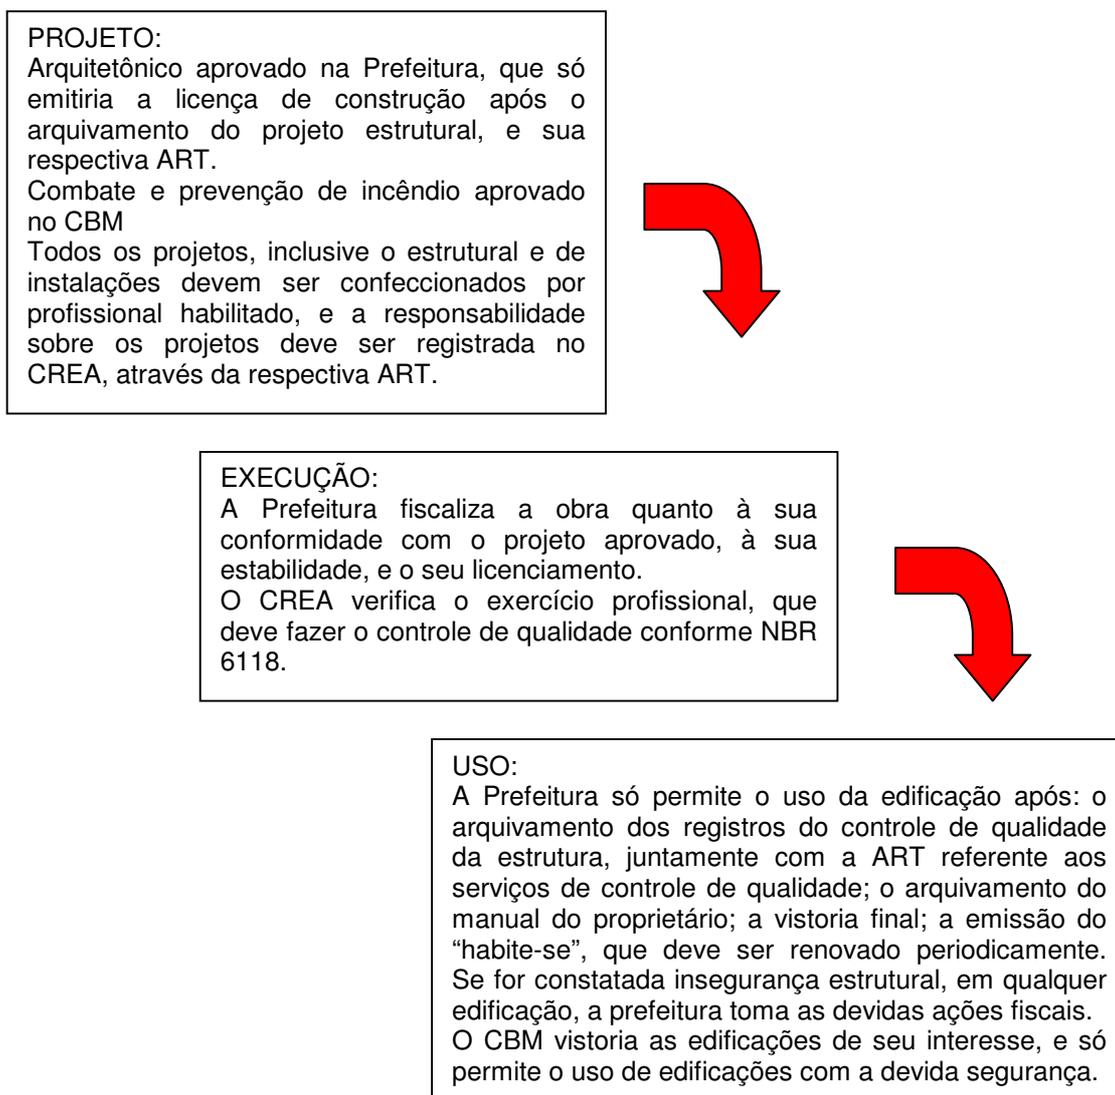
**Figura 6.5: fluxograma indicando o controle das construções proposto.**
