**DIAGNÓSTICO AMBIENTAL DO RIO MARACUJÁ**

**“DIAGNÓSTICO AMBIENTAL DO RIO MARACUJÁ”**

**Dissertação apresentada ao Programa de  
Pós-Graduação em Engenharia Ambiental  
da Universidade Federal de Ouro Preto,  
Como requisito parcial à obtenção do título  
De Mestre em Engenharia Ambiental.**

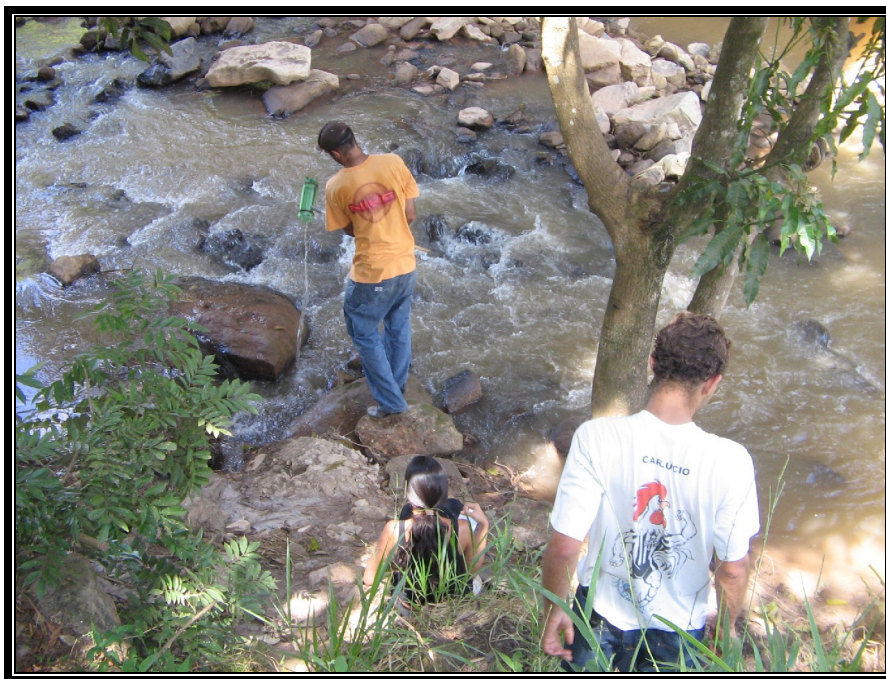
O rio Maracujá possui características próprias: a diferença de altitude da cabeceira para a foz é de 356m, representando um grande gradiente favorável à reaeração, mesmo apresentando a cada ano um volume decrescente de água. Têm em seu leito três cachoeiras em pontos estratégicos: uma cascata após a formação do rio Maracujá onde se localiza a ETA de Vista Alegre (Coutrin, 2008), a Cascata do Dom Bosco na entrada do distrito de Cachoeira do Campo e a cachoeira da Ponte do Palácio, na saída de Cachoeira do Campo, gerando maior vazão e maior diluição em grande parte de seu curso, figura 5.1.1.3.2.

**Figura 5.1.1.3.2: Reaeração do Rio Maracujá após a Ponte do Palácio-C. Campo**

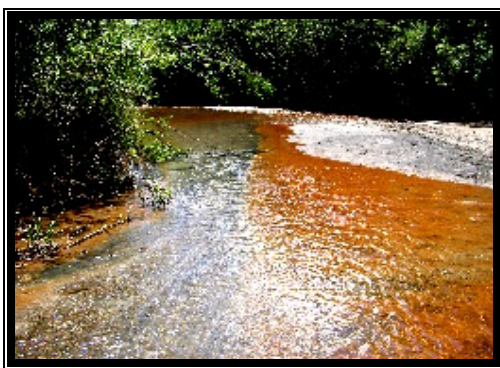
**Fig. 5.2.7: C. Arranchador assoreado**

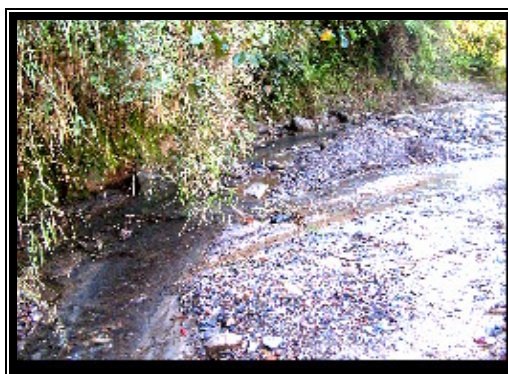
**Fig. 5.2.8: C. Cipó assoreado**

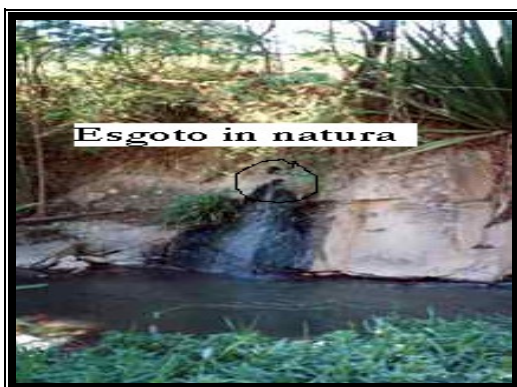
**Fig. 5.2.19: Esgoto C. Campo/R. Maracujá**

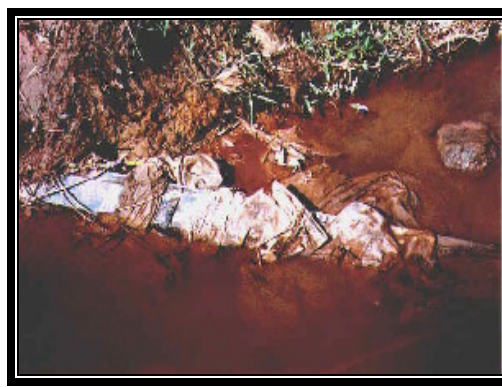
**Fig. 5.2.20: Lixo C. Campo/R. Maracujá**

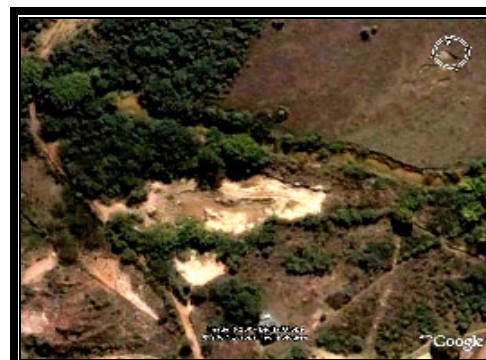
**Fig. 5.2.28: Voçoroca na foz/R. Maracujá**

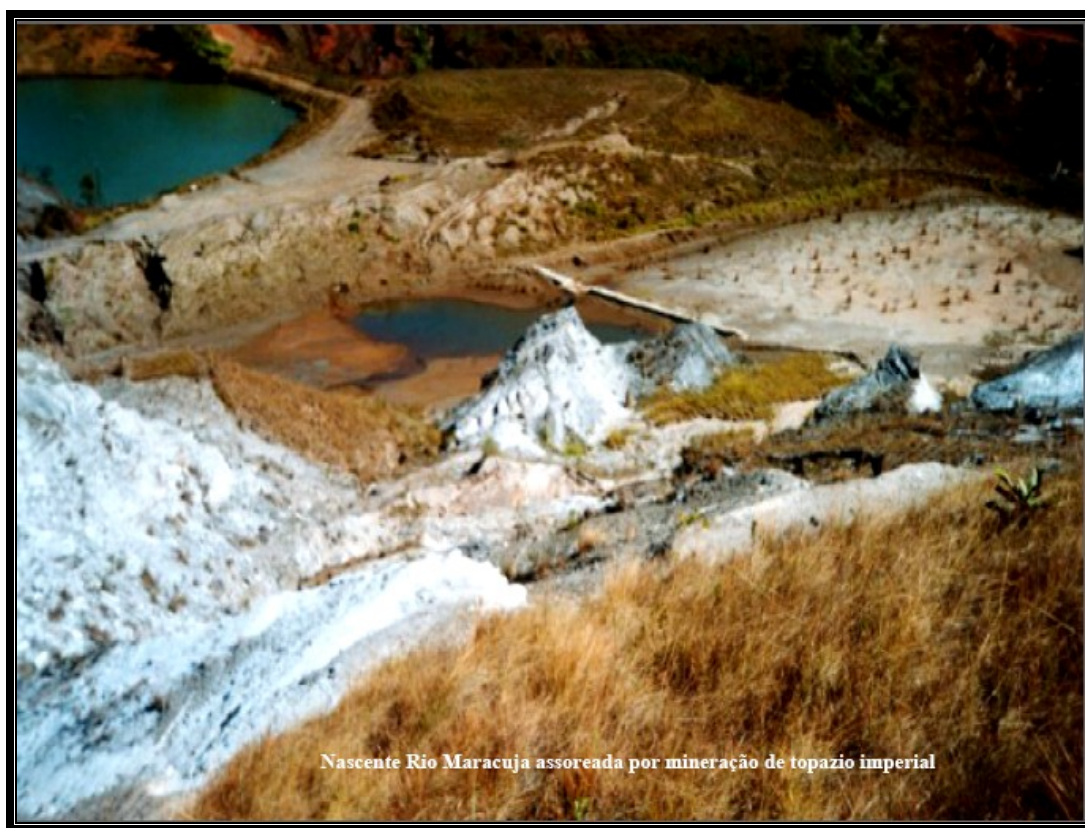
As variações dos fatores físicos e químicos podem ocorrer naturalmente devido a secas, chuvas, erosões, e por ações antrópicas como retificações do canal do rio, instabilidade de voçorocas, inundações, interferências em nascentes (Figura 5.2.1.1).

**Figura 5.2.1.1: Assoreamento de nascentes no Alto Maracujá por mineradoras**  
Fonte: [www.cgee.org.br/atividades/redirect.php](http://www.cgee.org.br/atividades/redirect.php)

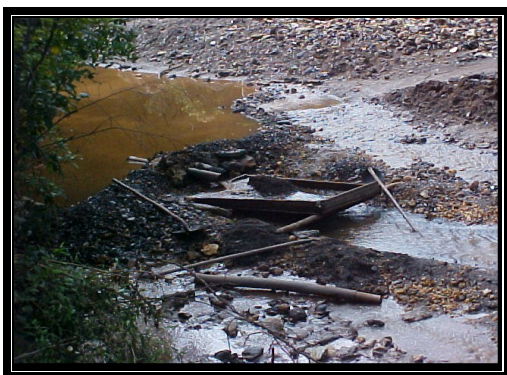
Esta área é caracterizada pela presença de um intenso processo erosivo cometido pela atividade garimpeira, principalmente no córrego Cipó. O Alto Maracujá tem toda sua área praticamente exposta à ação dos garimpos de topázio imperial. Quase todos os pontos de extração do mineral são clandestinos, agravando a situação. São utilizados métodos de lavra agressivos em termos ambientais e grande quantidade de água é retirada do rio para uso na extração e lavagem do topázio (Figuras 5.2.1.2 e 5.2.1.3).

**Figura 5.2.1.2: Assoreamento C. Cipó**  
**Fonte: Peixoto, 2004**

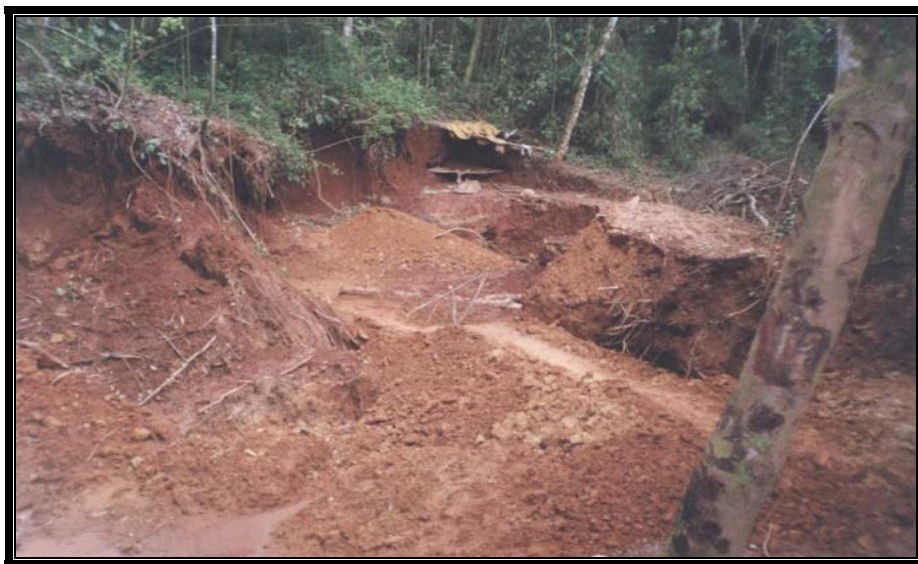
Os métodos de lavra manual compreendem o garimpo de margem e o garimpo de leito (Figuras 5.2.1.4 e 5.2.1.5).

**Figura 5.2.1.4: Garimpo de margem no C. Cipó**  
**Fonte: Peixoto, 2004**

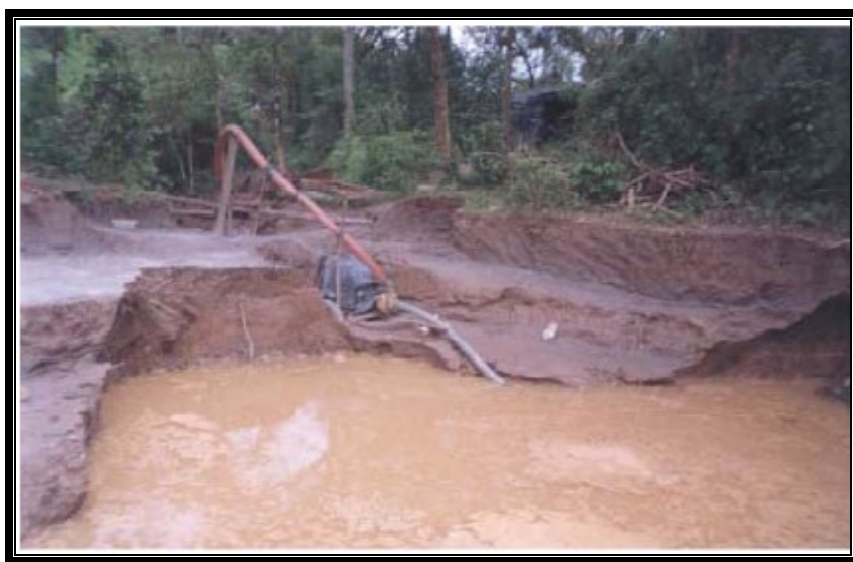
**Figura 5.2.1.5: Garimpo de leito no Alto Cipó feito por dragagem**  
**Fonte: Peixoto, R., 2004**

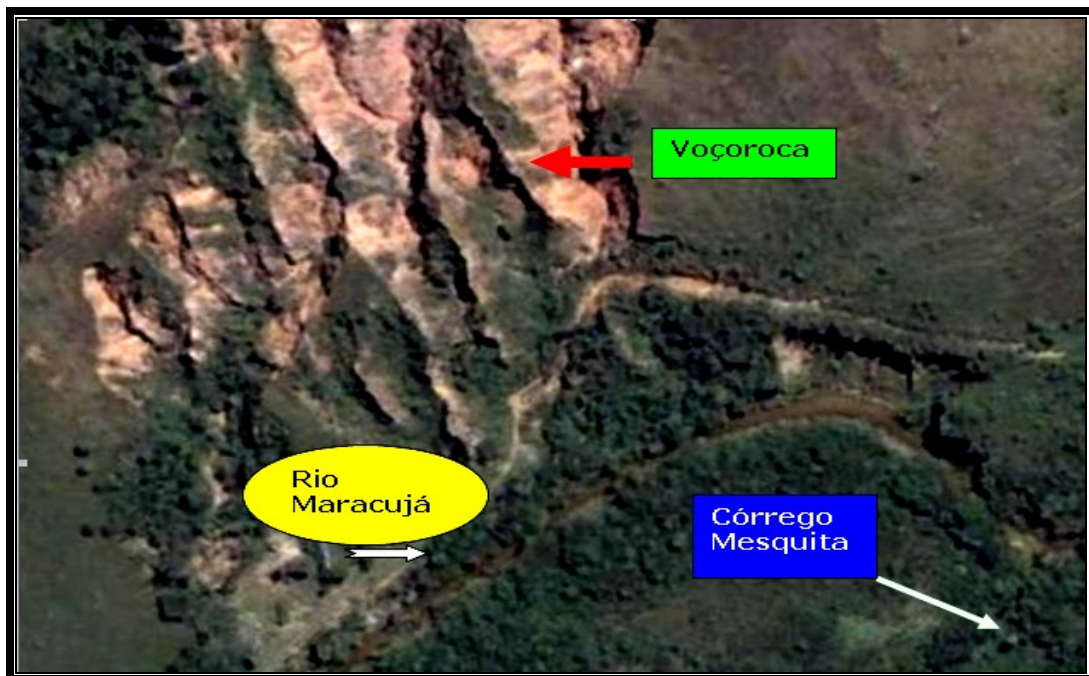
As erosões antrópicas, aquelas que têm o homem como agente central, expressam-se mais evidentemente através das voçorocas ou boçorocas, principalmente nas regiões tropicais e sub-tropicais. As voçorocas segundo Fiorio & Soares (1976), apud Parzanese, (1991), são vales de erosão onde a taxa de remoção de material é tão rápida, que não permite que se desenvolva vegetação (Figura 5.2.2.3).

**Figura 5.2.2.3: Voçoroca na foz do Rio Maracujá**  
Fonte: Fonte: [www.google earth.com](http://www.google.com/earth)

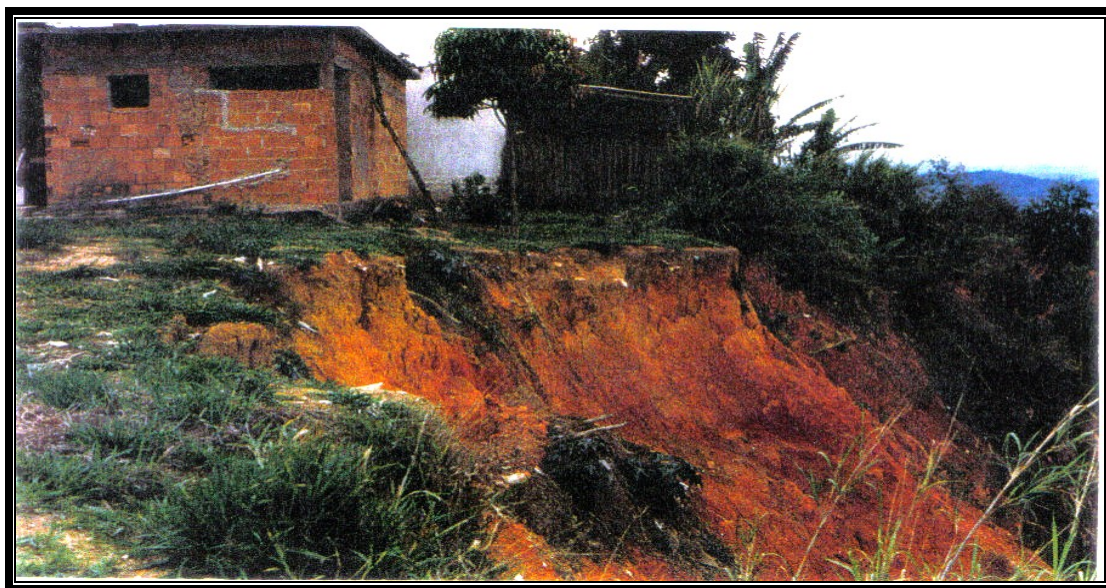
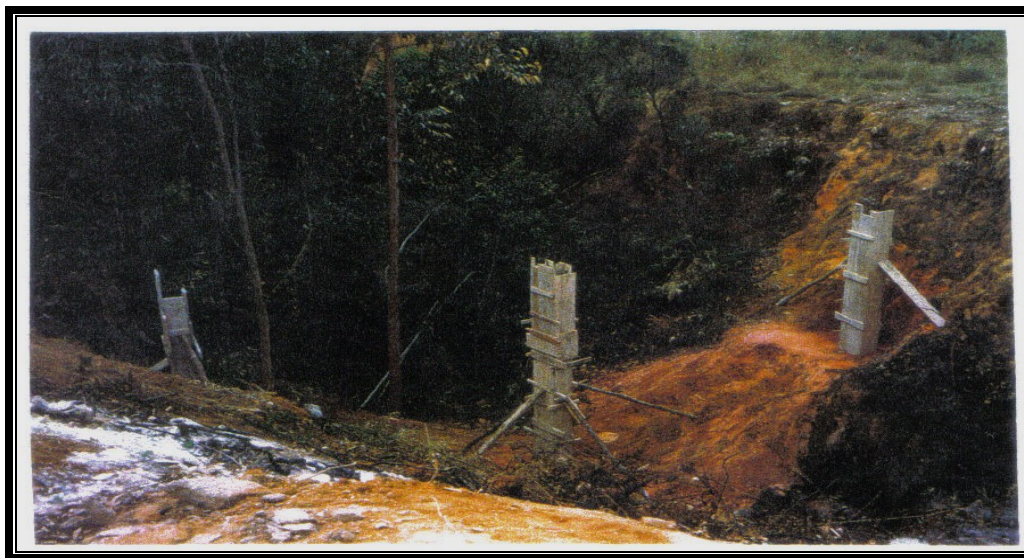
Uma das maiores expansões da Cachoeira do Campo localiza-se à margem esquerda da BR-356. Um conjunto de erosões corta toda região, circundando Vila Alegre e parte de Vila Sacramento. Estes bairros vêm sofrendo ocupação desordenada por alocação de instalações públicas, industriais e residenciais. Atividades agropecuárias estão em pleno desenvolvimento nesta região. Alocados na bordas destas erosões, esgotos, escoamento pluvial, despejo de lixo, provocam erosões, dando sinal eminente de risco em potencial (Figuras 5.2.2.4 e 5.2.2.5 ).

**Figura 5.2.2.4: Construção de residência no interior da voçoroca Amado Batista**  
**Fonte: Sobreira, 1998**

**Figura 5.2.2.5: Construção de residência no interior da voçoroca Amado Batista**  
**Fonte: Sobreira, 1998**

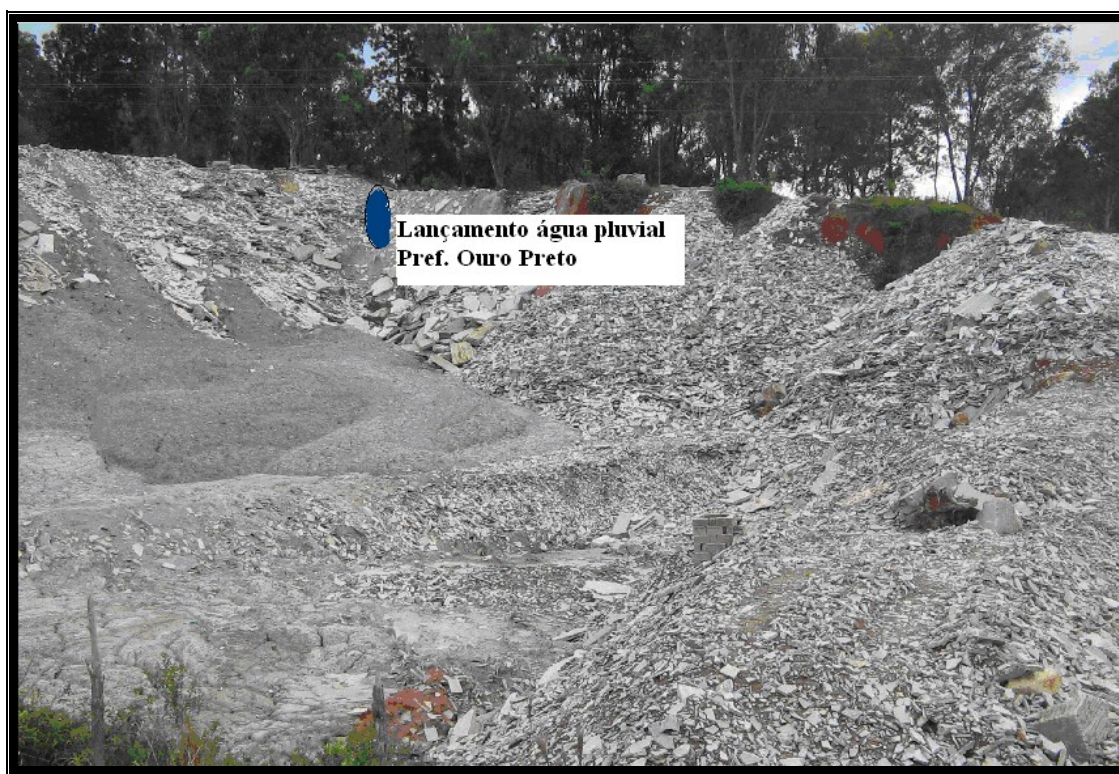
Vem sendo desenvolvido um processo de recuperação de voçorocas, segundo a empresa, provocadas por agressões de caráter antrópico dentro da área da OPPS-após drenagem da água pluvial e barragem de contenção à frente das voçorocas, as aparas e resíduos obtidos do beneficiamento são dispostos no interior da cava e recoberta por terra seguida de plantio de espécies gramíneas. Não nada há que se comprove a estabilidade do preenchimento de cavas por estas aparas para a revitalização de voçorocas (Figura 5.2.2.3.1).

**Figura 5.2.2.3.1: Recuperação voçoroca OPPS/ Lançamento água pluvial**

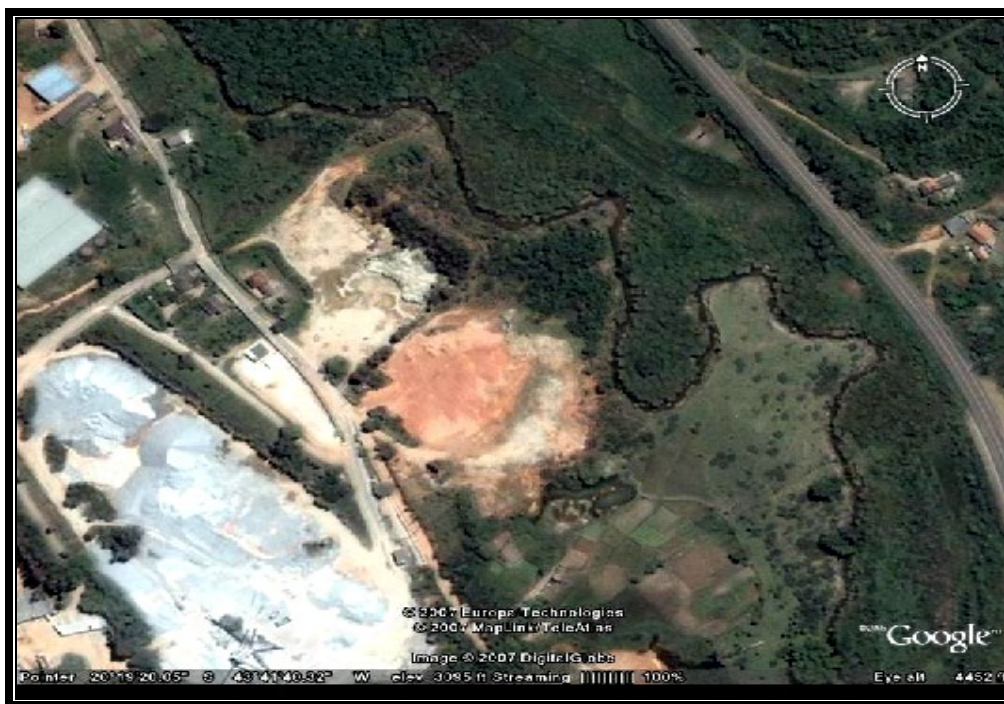
O impacto ambiental torna-se visível diante da assustadora paisagem: supressão vegetal, degradação do solo, carregamento de sedimentos. A poluição atmosférica é o impacto mais grave resultante do processo de britagem (Figura 5.2.3.3.1).

**Figura 5.2.3.3.1: Pedreira Irmãos Machado e o R. Maracujá**  
**Fonte: Fonte: www.google earth.com**

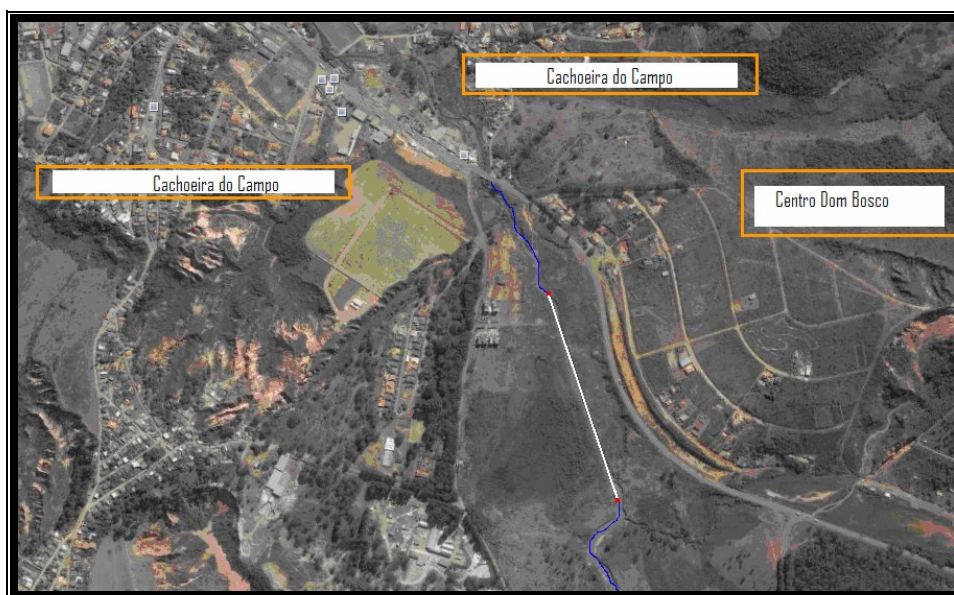
Em todo seu curso, o rio Maracujá sempre apresentou o padrão meandrante. Sem data precisa, houve a retificação aproximada de 425m de sua calha na altura do Centro Cultural Dom Bosco e no centro de Cachoeira do Campo. Esta região se encontra bem próxima à área residencial deste distrito como mostra a figura 5.3.2.

Figura 5.3 2: Retificação do rio Maracujá

O rio Maracujá como foi descrito no capítulo 5, item 5.2.1, sofre de intenso assoreamento em sua cabeceira. Com a retificação, há um aumento da velocidade de fluxo das águas represando o sedimento em sua calha. Com a redução da área de infiltração das águas pluviais devido às construções, pavimentação de vias públicas, as águas do escoamento superficial vêm numa crescente velocidade de fluxo, com um volume de sedimentos aumentado, tendo como consequência a inundação de toda área em suas margens e entorno.

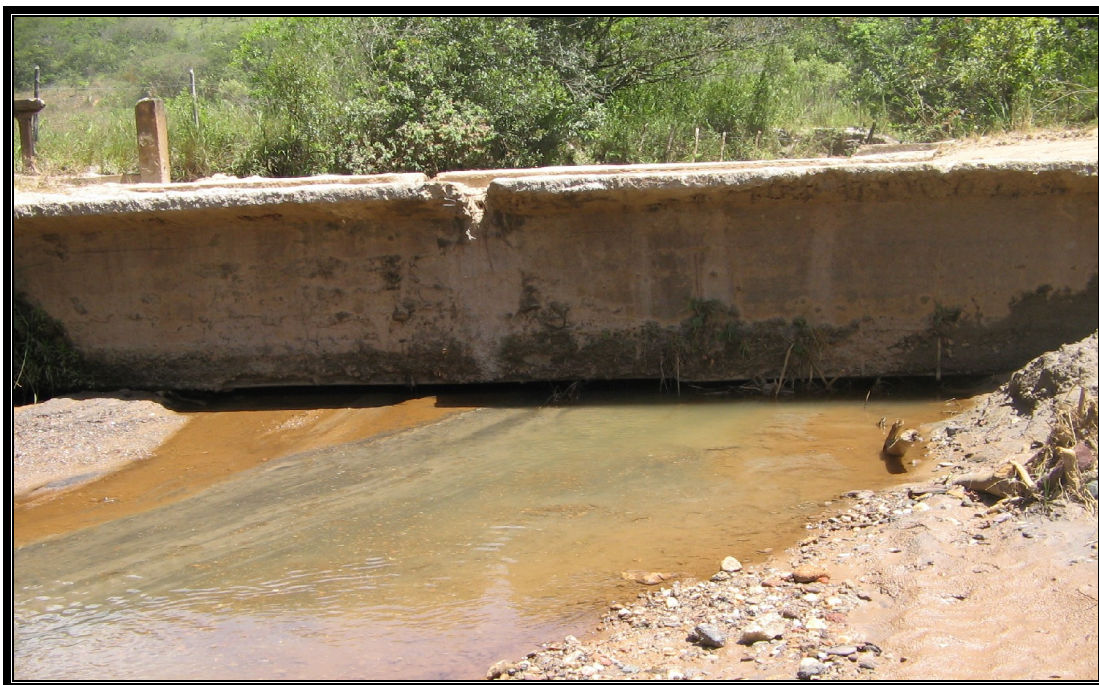
No local denominado Cascata do Dom Bosco, foi construída uma hidroelétrica para abastecimento da região da bacia do Maracujá. Desativada entre 1963 e 1965, inaugurou-se em 1975 o sistema de captação de água para a região, pela Secretaria de Obras da Prefeitura de Ouro Preto. Nesta época o assoreamento provocado pelo garimpo começou a intensificar. A barragem de captação foi atingida pelo grande volume de sólido carregados pelas águas do rio e ali sedimentado. Segundo Peixoto, 2004, o assoreamento da barragem expandiu em direção à montante atingindo o local onde se encontra a ponte Morro da Mata. É provável que o leito do córrego Cipó tenha se elevado no mínimo três metros em relação ao original, pelo acamamento de sedimentos (Figura 5.4.1).

**Figura 5.4.1: Ponte sobre o Córrego Cipó**

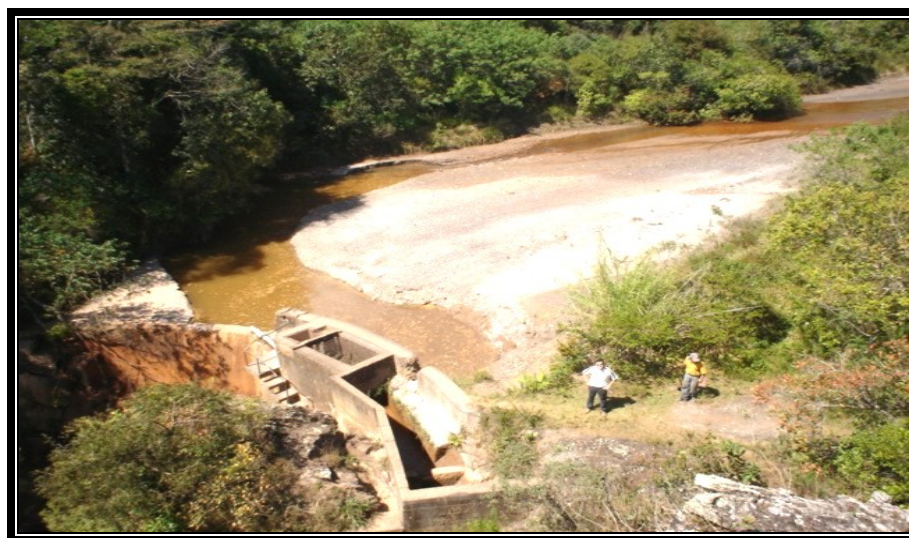
O assoreamento da barragem e a incrustação no interior da tubulação reduziram a vazão do abastecimento, fazendo-se necessária a troca da mesma (Figura 5.4.2).

**Figura 5.4.2: Assoreamento na ETA Vila Alegre**
