**Dissertação de Mestrado**

**AVALIAÇÃO DO PERIGO RELACIONADO À  
QUEDA DE BLOCOS EM RODOVIAS**

**PROGRAMA DE PÓS-GRADUAÇÃO EM GEOTECNIA DA UFOP**

**OURO PRETO - MAIO DE 2009**

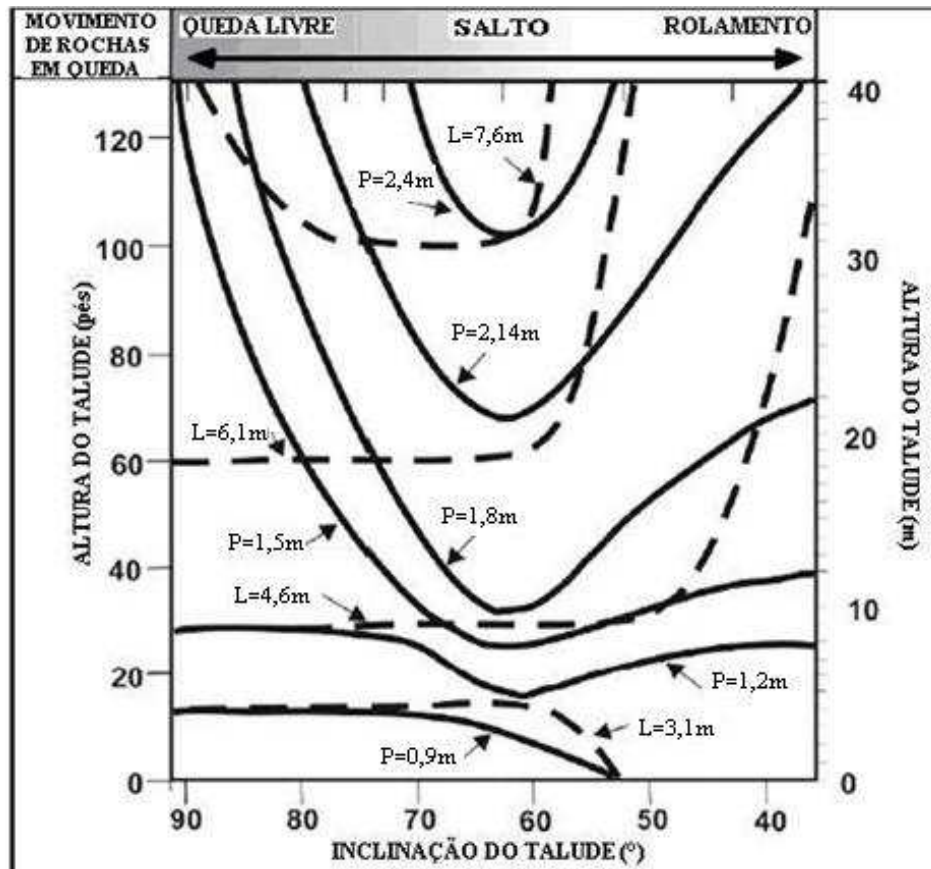
A tabela desenvolvida por Ritchie tornou-se uma ferramenta prática para dimensionamento de valetas em taludes rochosos, sendo utilizada frequentemente por projetistas rodoviários, principalmente na América do Norte, mesmo após mais de quatro décadas de sua elaboração (Pierson *et al*, 2001). Esta tabela foi posteriormente transformada em um ábaco (Figura 2.4), publicado pela FHWA - Federal Highway Administration (1989). A elaboração deste ábaco propiciou maior facilidade aos projetistas na manipulação dos dados, que anteriormente eram efetuados a partir da tabela original.

Figura 2.4 – Ábaco de Ritchie (1963) para a determinação da largura (L) e da profundidade (P) da área de captação em função da altura e do ângulo de inclinação do talude (adaptado de FHWA, 1989).

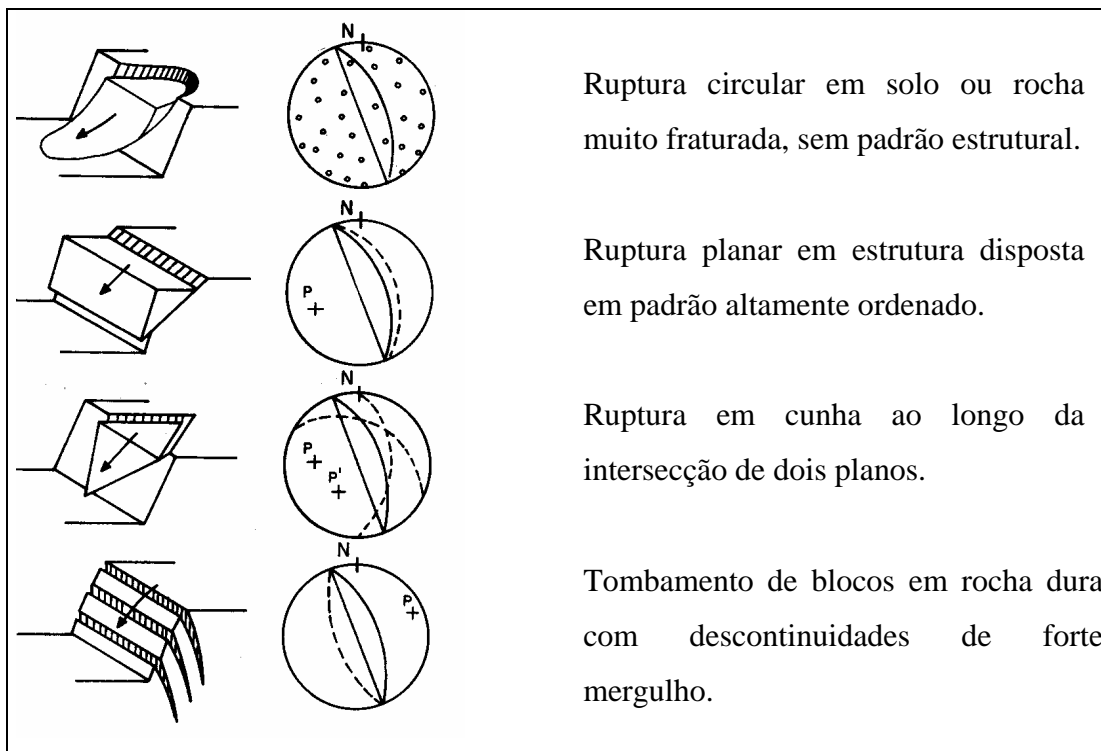
De acordo com Guidicini & Nieble (1983), a ruptura de um talude em rocha pode ocorrer de muitas formas, sendo dominada, na maioria das vezes, pela presença de descontinuidades preexistentes. A Figura 2.5 mostra as formas de ruptura em taludes rochosos segundo Hoek & Londe (1974).

Figura 2.5 – Formas de rupturas dos taludes (Hoek & Londe, 1974).

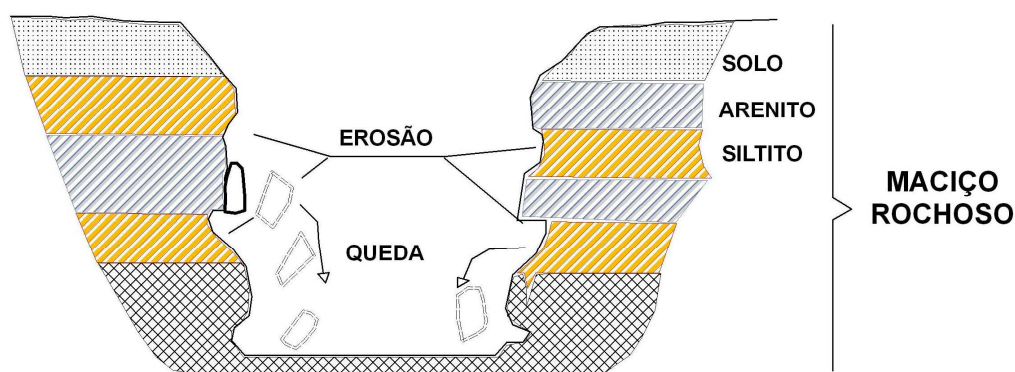
Segundo Carvalho (1991), a queda de blocos por descalçamento está relacionada a taludes formados por rochas sedimentares, muito comuns no Estado de São Paulo. Nas rodovias paulistas ocorrem cortes contendo intercalações de siltitos e arenitos, que possuem distintas resistências ao intemperismo. Os siltitos sofrem desagregação superficial (empastilhamento) numa velocidade superior aos arenitos, que perdem a sustentação. Carvalho (1991) menciona que as conseqüências do fenômeno podem ser graves em virtude das grandes dimensões (1 a 2 m<sup>3</sup>) dos blocos rochosos de arenito que frequentemente invadem a faixa de rolamento das vias. A Figura 2.6 ilustra este processo de queda de blocos em rochas sedimentares.

Figura 2.6 – Queda de blocos comum em rochas sedimentares (Carvalho, 1991).

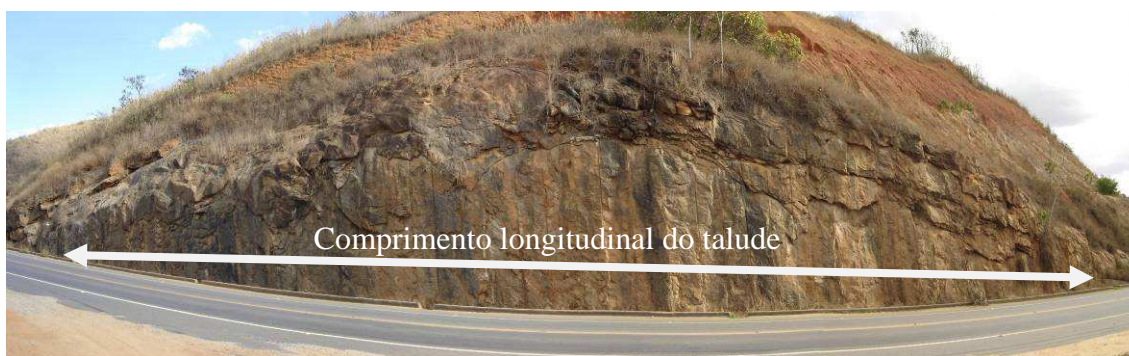
O comprimento de cada corte foi medido a partir da distância longitudinal entre o início e o fim da região susceptível a eventos de queda, conforme pode ser visto Figura 3.2.

Figura 3.2 – Medida do comprimento longitudinal do talude.

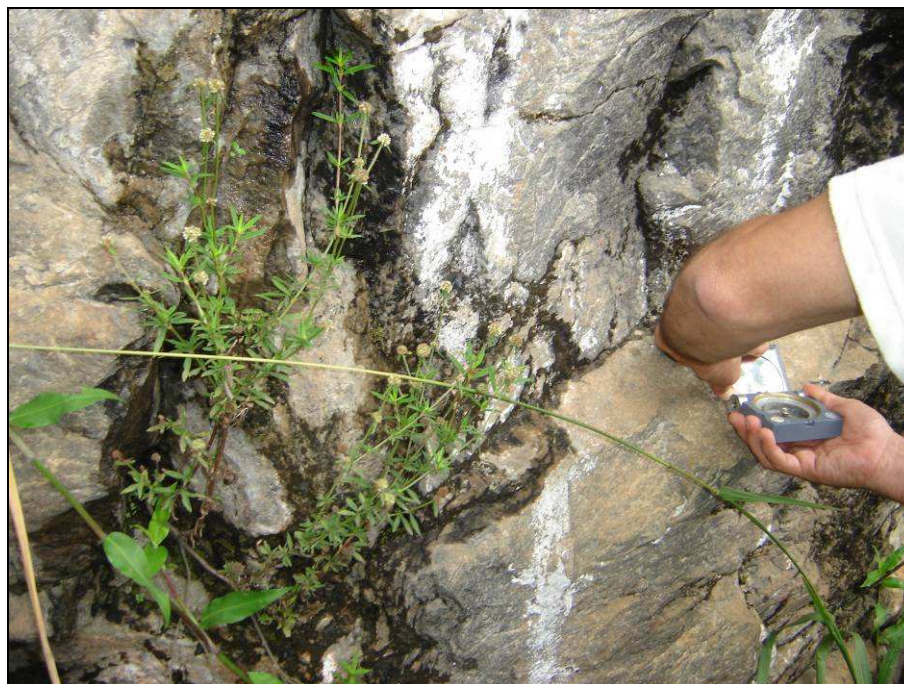
As informações adquiridas em campo sobre as descontinuidades dos maciços foram tratadas para a obtenção de valores sobre a qualidade geomecânica dos taludes estudados. A aplicação da classificação de Bieniawski (1989) foi realizada a partir dos levantamentos de campo e dados contidos na literatura. Inicialmente, foram definidas as famílias de descontinuidades mais importantes que controlam o comportamento do maciço.

Figura 3.3 – Uso de bússola equipada com clinômetro do tipo Clar para o levantamento das principais atitudes das discontinuidades dos maciços rochosos.

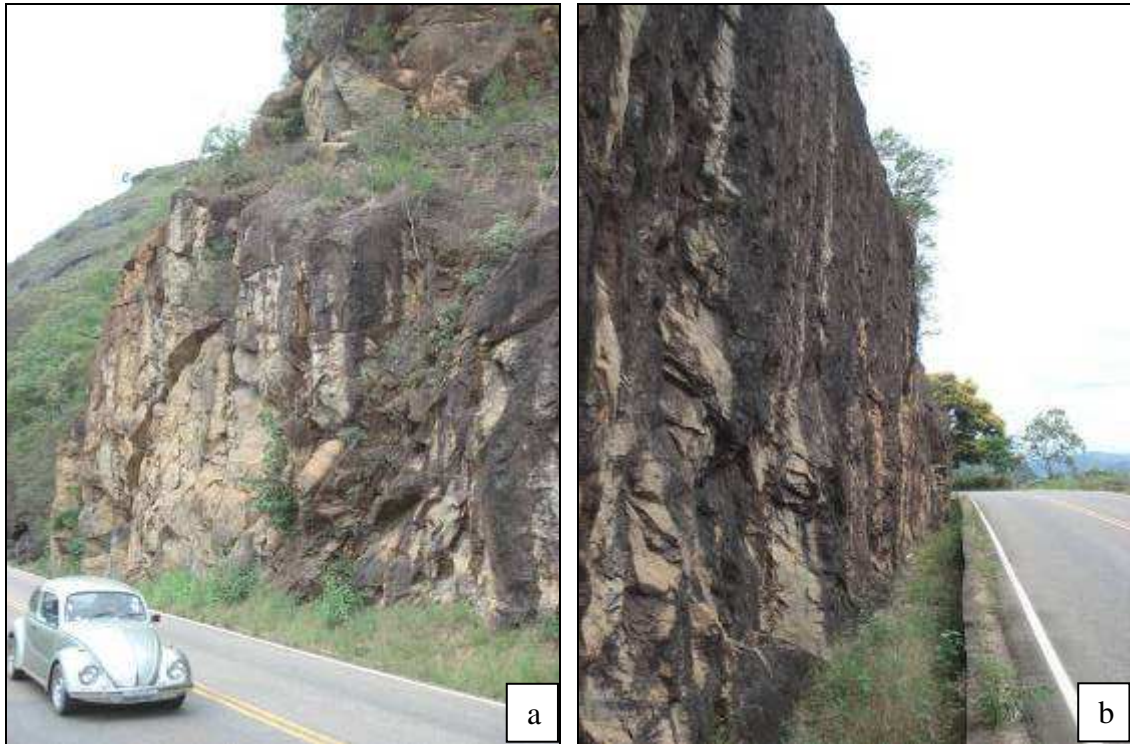
A Figura 4.4 (a) apresenta detalhe do talude ES-080 (1). Situado ao lado deste segmento, sentido norte, porém com diferentes propriedades geotécnicas, o maciço ES-080 (2) é apresentado na Figura 4.4 (b).

Figura 4.4 – Talude estudado (a) na ES-080 (1) e (b) na ES-080 (2).

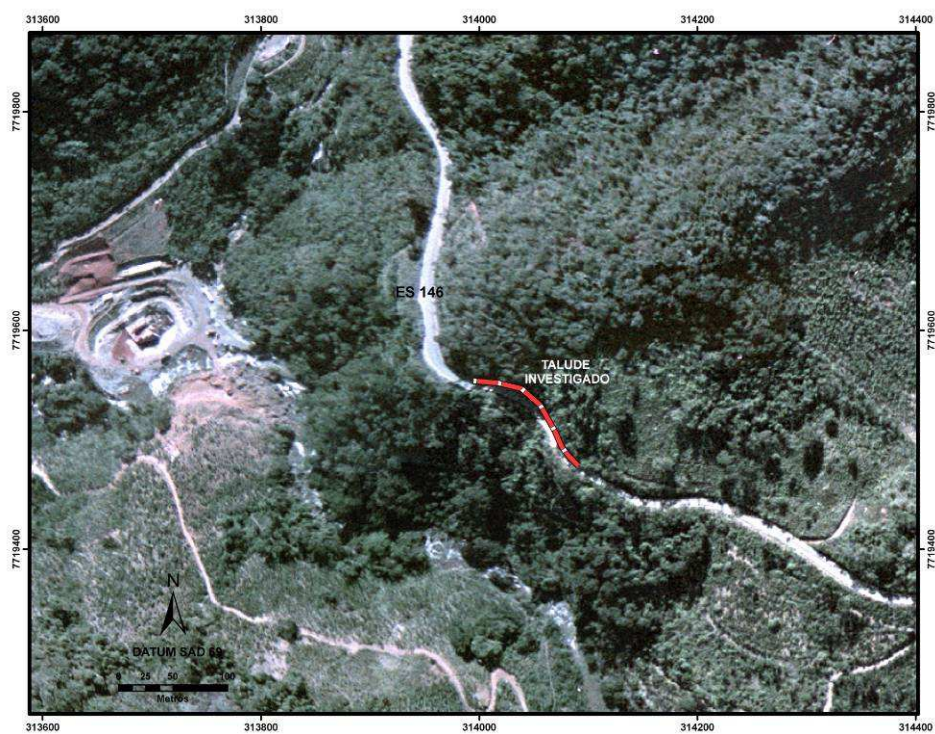
Figura 4.5 – Fotografia aérea da região do entorno da seção ES-146.

O talude ES-146 localiza-se em rodovia que liga o município de Alfredo Chaves (sul do Estado) à BR-262. O afloramento estudado nesta rodovia está situado nas proximidades das coordenadas UTM 314036 / 7719543, a 800 metros aproximadamente do entroncamento da ES-376, na direção do entroncamento com a ES-473 (para Matilde). A Figura 4.5 mostra imagem aérea com indicação do talude em estudo. É possível notar que a sinuosidade do traçado afeta a visibilidade do condutor. Outro fato notável é a presença de vegetação acima do talude, o que contribui para infiltração de água no maciço rochoso. Ainda observando a Figura 4.5, verifica-se a geometria do traçado da rodovia procura acompanhar curvas de nível do relevo.

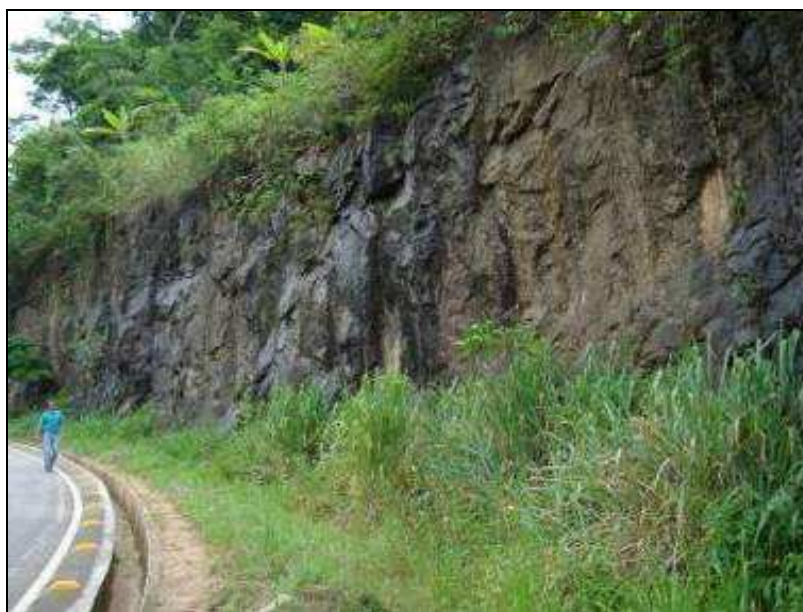
vegetação, contribuem para aumentar a percolação de água nos maciços. A Figura 4.6 apresenta detalhe de parte dos 124 metros investigados neste talude, onde também nota-se a presença de água na face principal do talude.

Figura 4.6 – Vista de parte do talude da rodovia ES-146.

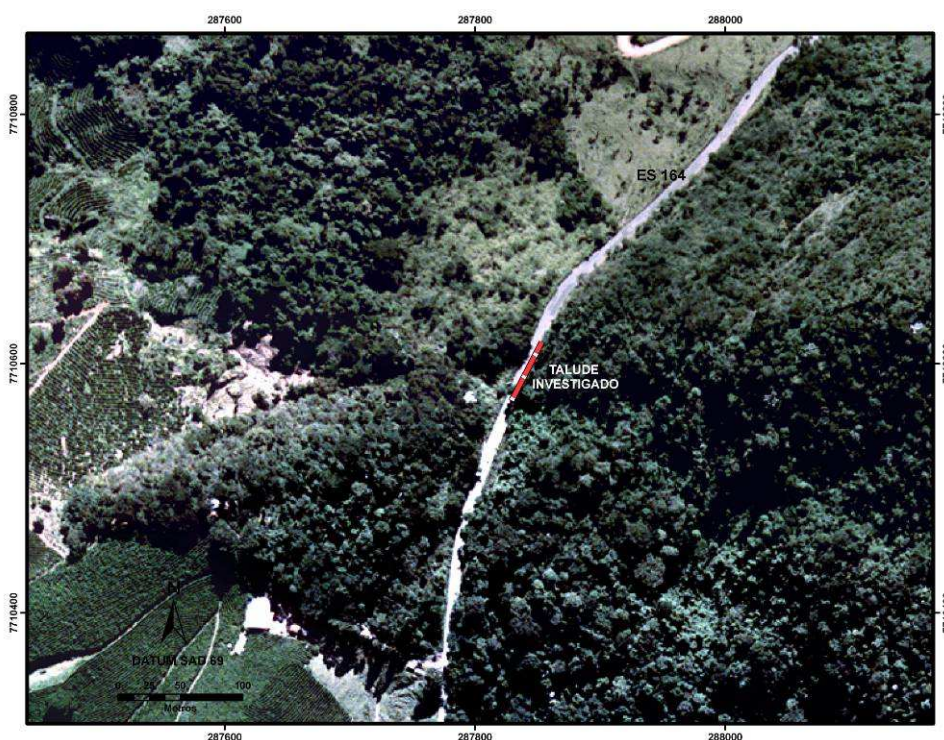
Figura 4.7 – Fotografia aérea da região do entorno do talude ES-164.

O Talude ES-164 situa-se em rodovia de ligação entre os municípios de Cachoeiro de Itapemirim e Vargem Alta, em região de relevo fortemente ondulado a montanhoso. Localizado nas proximidades das coordenadas UTM 287619 / 7710510. O segmento analisado está a 500 metros do entroncamento da ES-375 (Prosperidade) no sentido sul (Soturno). Uma visão geral deste segmento rodoviário é mostrada na Figura 4.7.

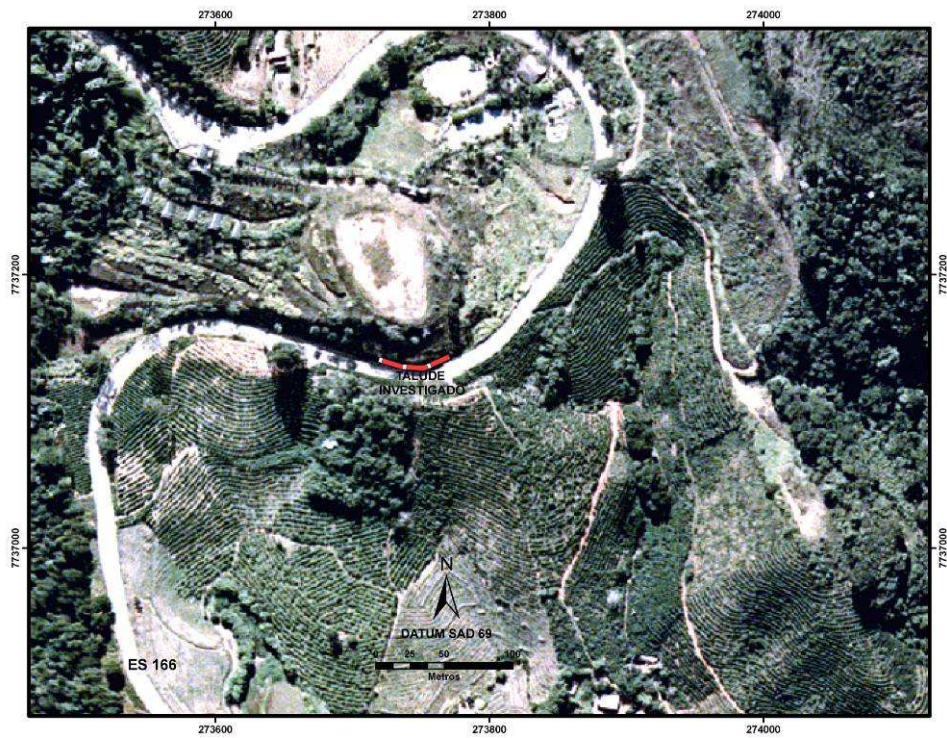
Figura 4.9 – Vista aérea do talude ES-166 (1), onde nota-se a sinuosidade da geometria do segmento rodoviário.

O talude ES-166 (1) está localizado próximo ao ponto de coordenadas UTM 273772 / 7737129, em curva sinuosa, como é possível observar na Figura 4.9. Assim como a maioria dos taludes investigados, o maciço denominado ES-166 (1) é bastante fraturado na parte superior, onde os processos da dinâmica superficial são mais atuantes. A parte inferior do perfil apresenta descontinuidades mais espaçadas e fechadas, diminuindo o risco de ruptura. O bandamento do gnaisse não representa plano principal de descontinuidade. A Figura 4.10 ilustra visão parcial da seção rodoviária e do talude.

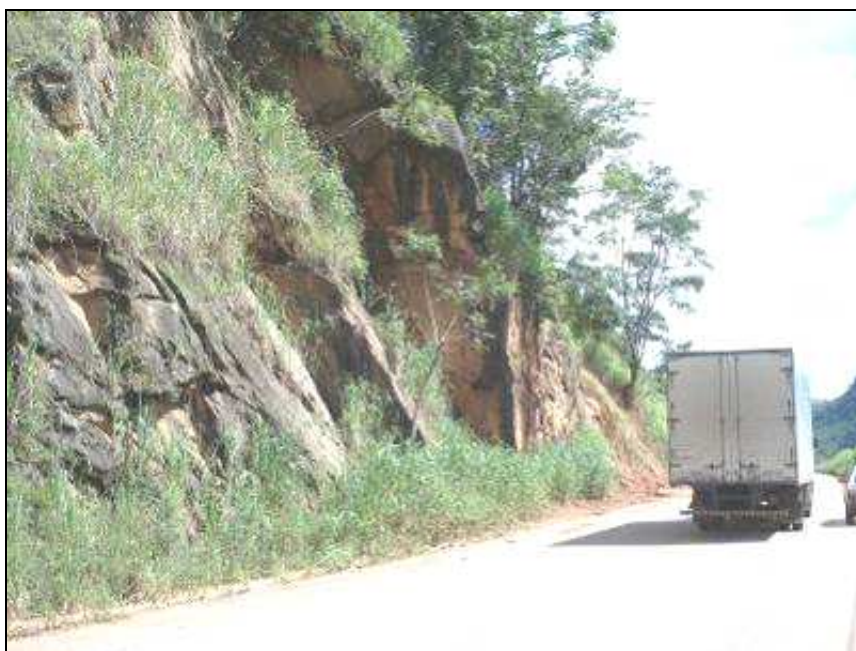
talude, gerando plano sub-paralelo ao mergulho do talude, desfavorável à estabilidade. A obtenção de atitudes das discontinuidades em locais essenciais, como blocos visivelmente instáveis, é dificultada devido ao acesso precário para obtenção das medidas. A falta de sustentação de blocos grandes é visível, conforme pode ser observado na Figura 4.11.

Figura 4.11 – Vista parcial do talude ES-166 (2).

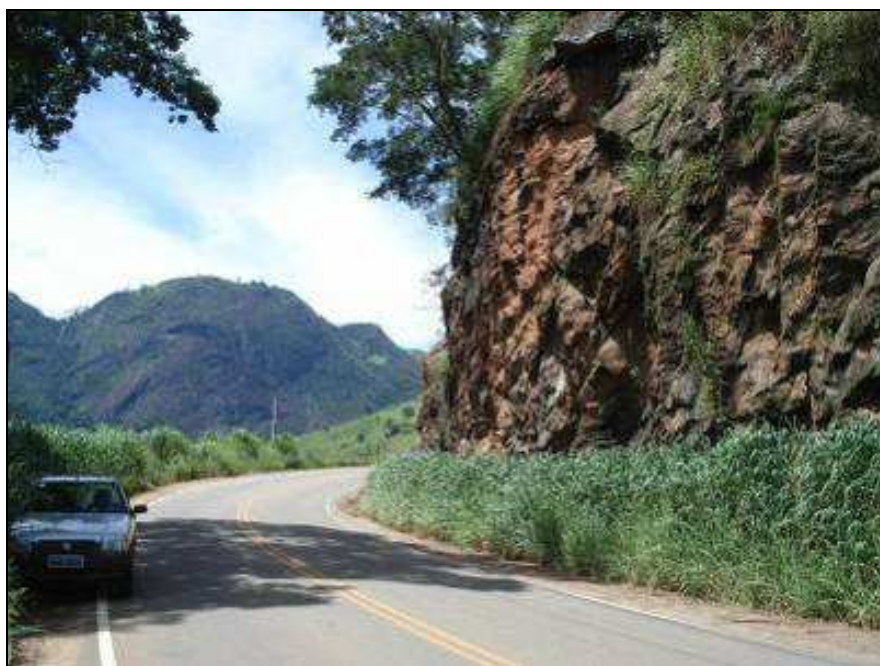
Figura 4.12 – Vista parcial do talude ES-166 (3).

Contendo a mesma feição estrutural, o talude ES-166 (3) comporta-se geotecnicamente de forma diferenciada do anterior, apesar de serem adjacentes. Neste caso devido à geometria do segmento rodoviário, as discontinuidades formam planos perpendiculares à face do talude, porém ocorrem fraturas aleatórias que promovem o descalçamento da base de alguns blocos em forma de placas. Positivamente pode-se destacar desta seção a distância de visibilidade que o condutor possui caso necessite desviar de obstáculo presente na rodovia. Vista parcial do talude ES-166 (3) é apresentada na Figura 4.12. Os

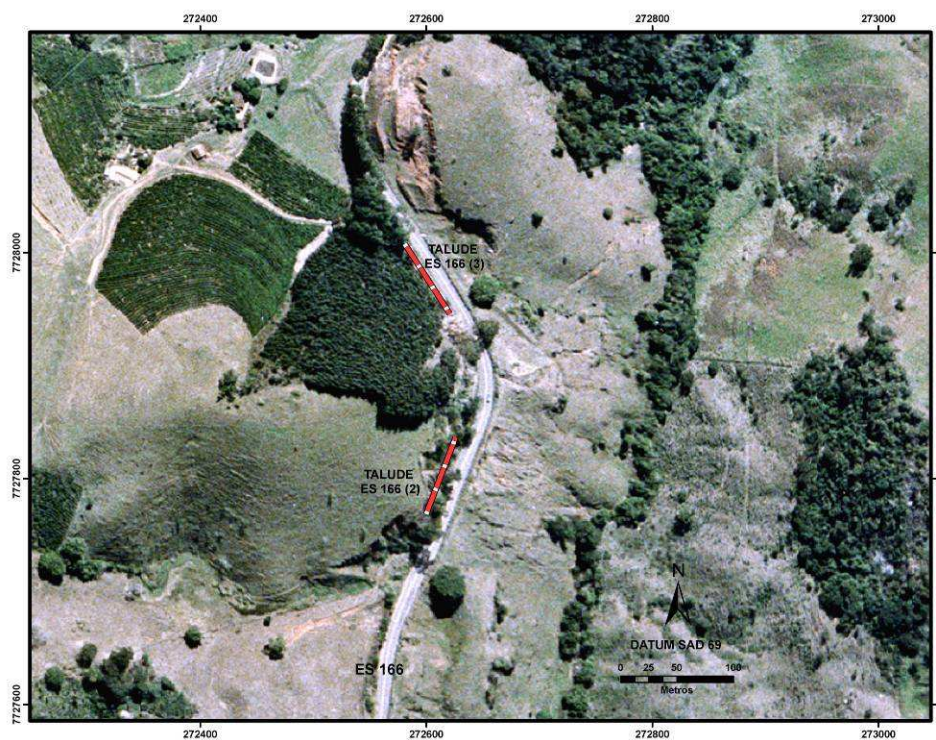
Figura 4.13 – Vista aérea dos taludes ES-166 (2) e ES-166 (3).

taludes ES-166 (2) e ES-166 (3) fazem parte do mesmo maciço rochoso, sendo representados em fotografia área, conforme mostrado na Figura 4.13.

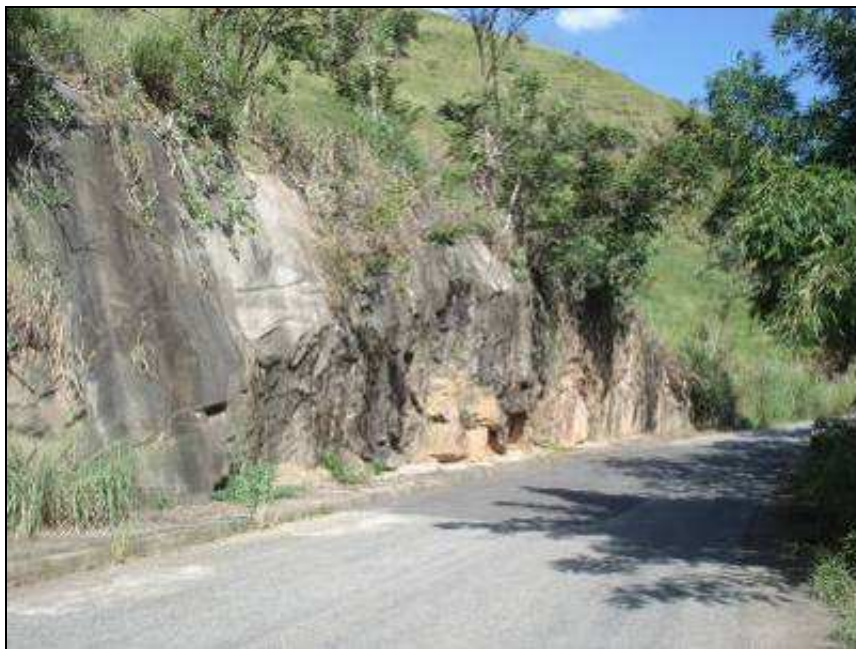
Figura 4.15 – Vista parcial do talude ES-181.

A rodovia ES-181 é considerada pelo DER-ES como uma das mais problemáticas do ponto de vista geotécnico. Diversos são os problemas em taludes e aterros, tais como escorregamentos, recalques, erosões e quedas de blocos. Apesar do principal problema desta rodovia estar relacionado a escorregamentos, diversos taludes com alturas mais

baixas possuem histórico de quedas de blocos em inúmeros segmentos. A Figura 4.15 mostra este talude.

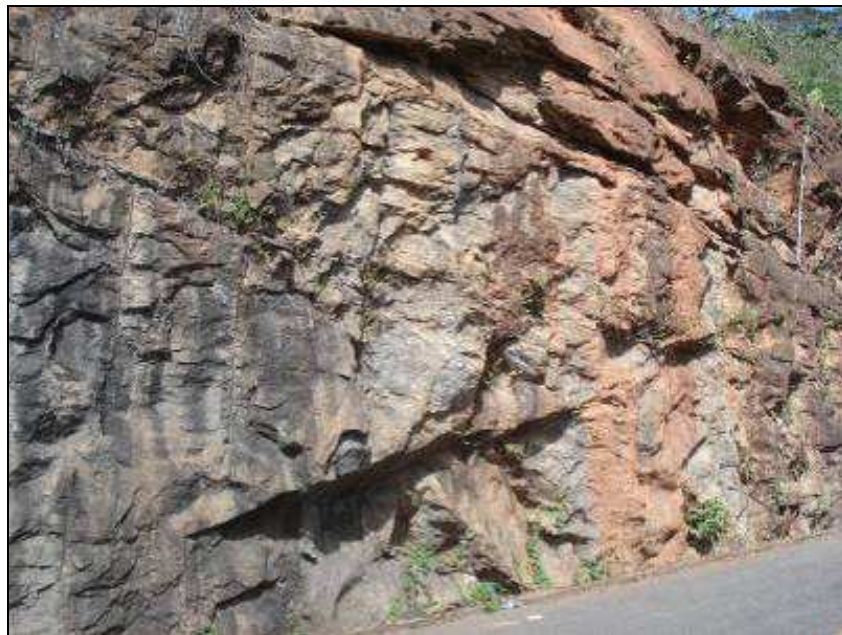
Figura 4.17 – Detalhe do estado de fraturamento do talude ES-355.

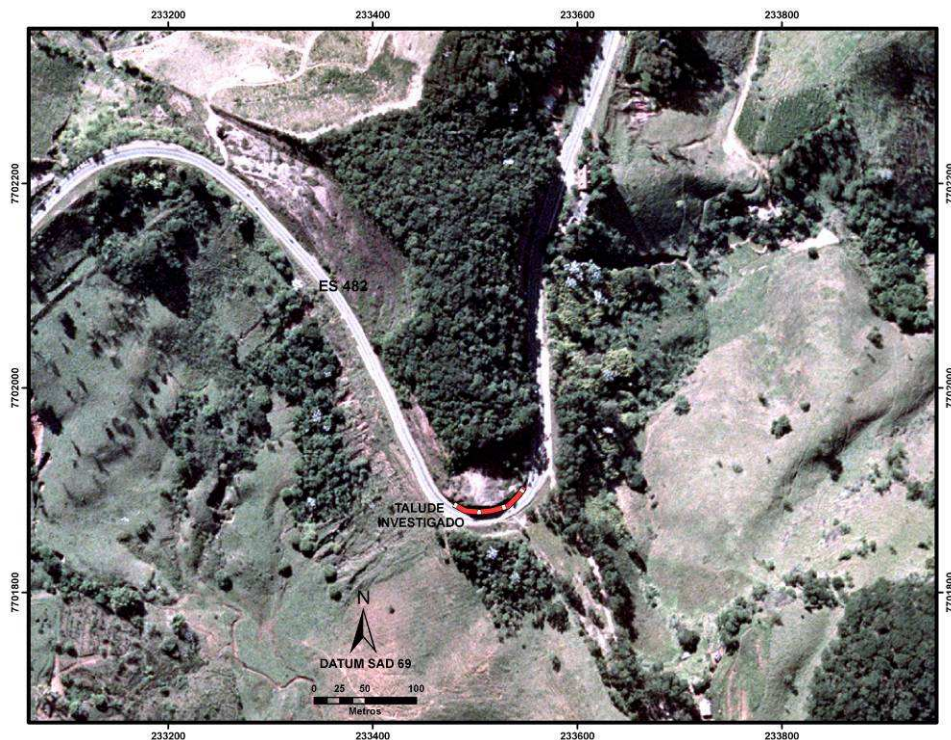
Na parte sudoeste do Espírito Santo, a rodovia ES-482 faz a ligação entre Cachoeiro de Itapemirim aos outros municípios da região, passando por Alegre, onde este talude (Figura 4.18) foi investigado, próximo ao ponto de coordenadas UTM 233471 / 7701877.

Figura 4.18 – Imagem aérea do talude ES-482, situado em forte curva horizontal.

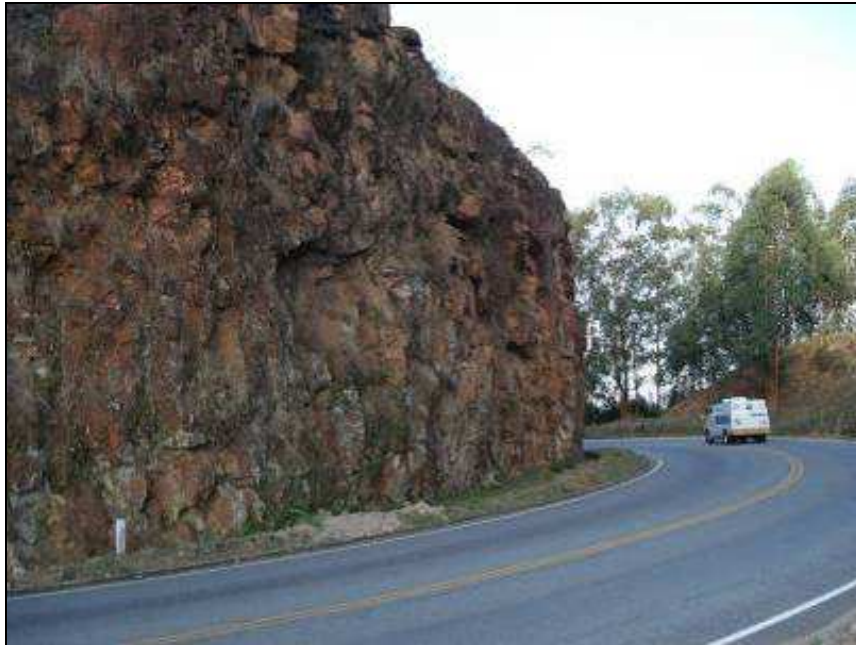
Na área de captação de blocos rochosos, na base do talude, inúmeros blocos de tamanhos pequenos a médios são observados. O maciço possui muitas descontinuidades com mergulho desfavorável à estabilidade em relação à face do talude. Os veículos adquirem alta velocidade devido à geometria das tangentes e passam pelo talude em curva horizontal, fato que dificulta a visibilidade do condutor. A facilidade de acesso às descontinuidades permitiu o registro de atitudes em vários pontos do maciço rochoso. Vista deste talude é apresentada na Figura 4.19.

Figura 4.19 – Vista parcial do talude ES-482.

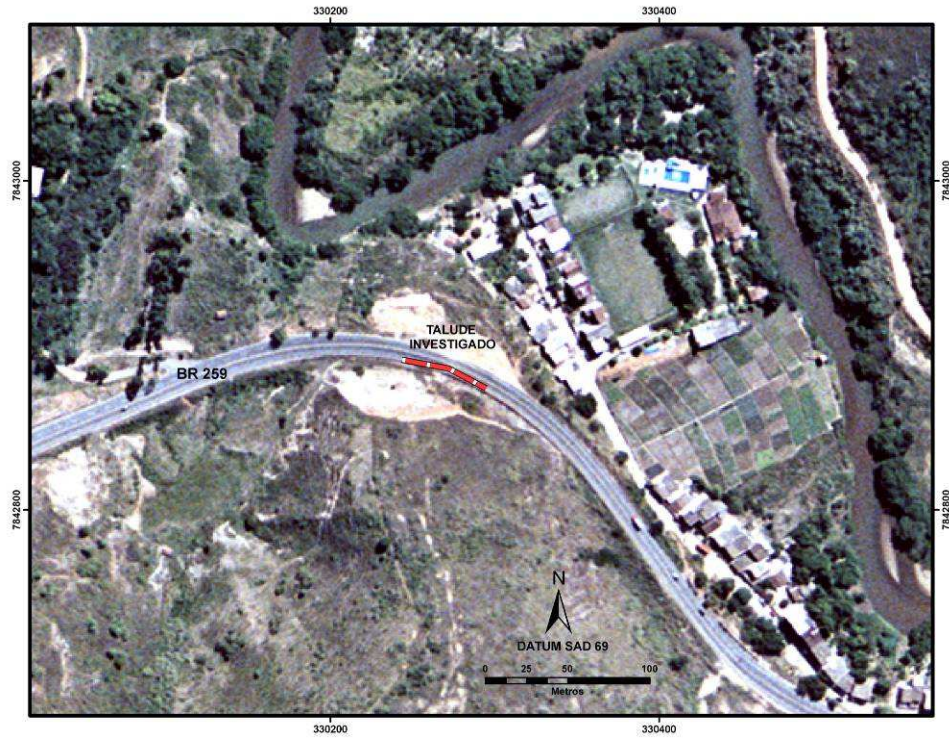
Figura 4.20 – Imagem área do talude BR-259.

A rodovia BR-259 liga cidades importantes do norte do Espírito Santo com Minas Gerais, via Governador Valadares. O talude estudado nesta rodovia está situado no entroncamento da ES-080 com a ES-356 (para Marilândia), nas proximidades do ponto de coordenadas UTM 330305 / 7842894, adjacente ao rio Pancas, município de Colatina. A Figura 4.20 apresenta imagem aérea do talude investigado neste segmento rodoviário.

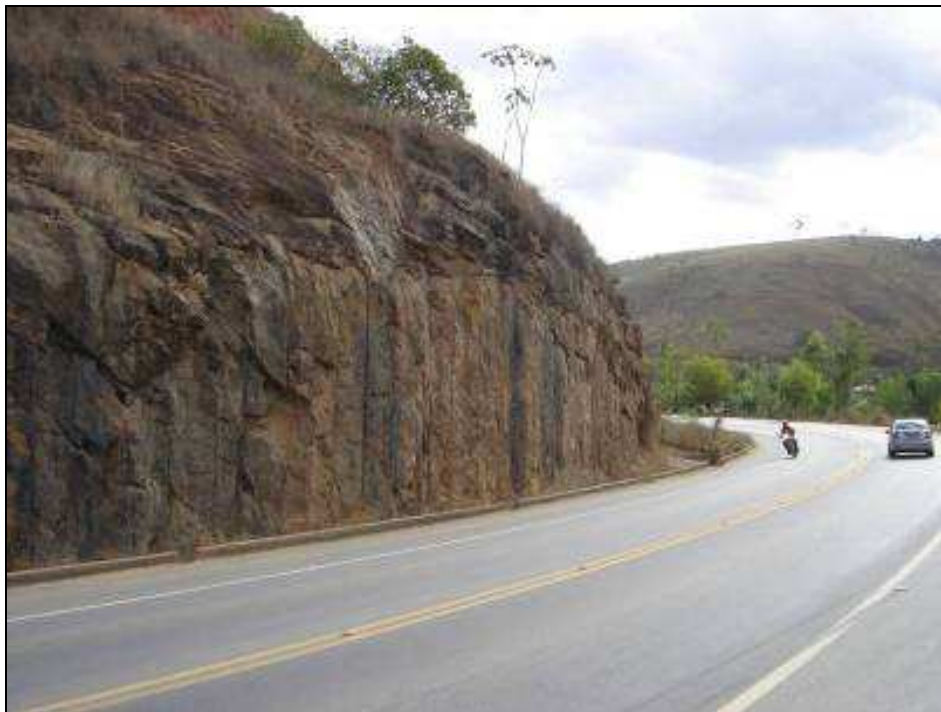
O maciço apresenta excelente condição de estabilidade em sua parte inferior, porém, a porção superior do perfil mostra-se bastante fraturada devido à presença do bandamento (Figura 4.21). Notam-se também muitas descontinuidades que possuem abertura superior a 5 cm, algumas com preenchimento argiloso ou com material orgânico.

Figura 4.21 – Visão geral da seção BR-259, onde se observa o maior fraturamento na porção superior do maciço.

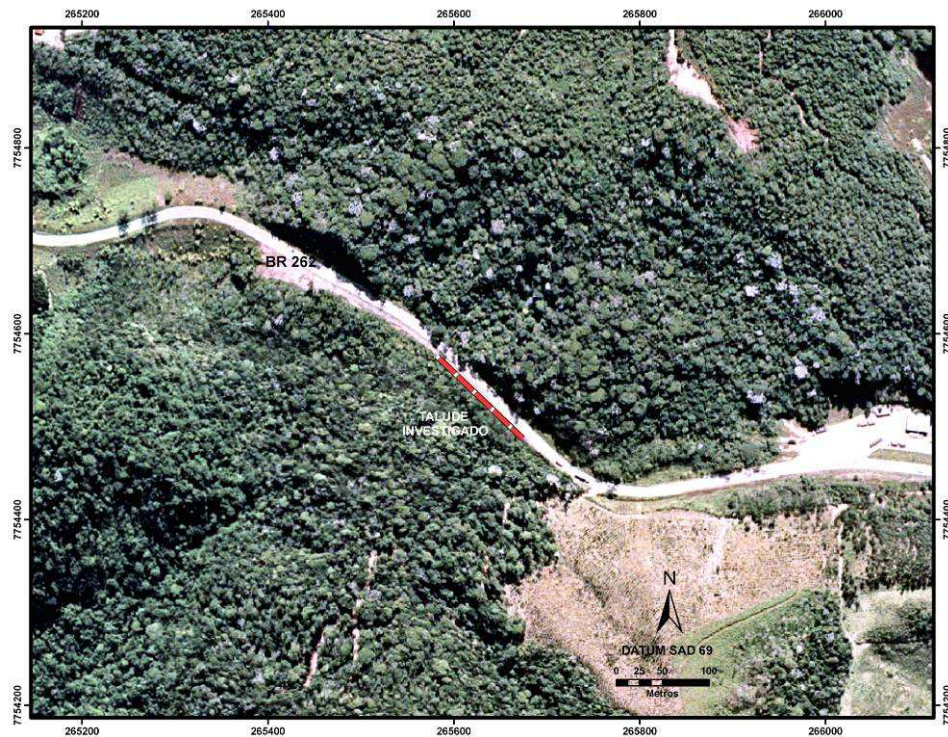
Figura 4.22 – Imagem aérea do talude BR-262, município de Conceição do Castelo.

O talude investigado da BR-262 situa-se nas proximidades da localidade de São João de Viçosa, na divisa entre os municípios de Venda Nova do Imigrante e Conceição do Castelo (coordenadas UTM 267070 / 7753864). É uma região montanhosa e ondulada, devido à altitude e ao relevo acidentado, com declividade acentuada em grande parte da área. A rodovia é a ligação entre a capital mineira e a Grande Vitória, possuindo velocidade diretriz superior às rodovias estaduais. Vista aérea deste talude é observada na Figura 4.22.

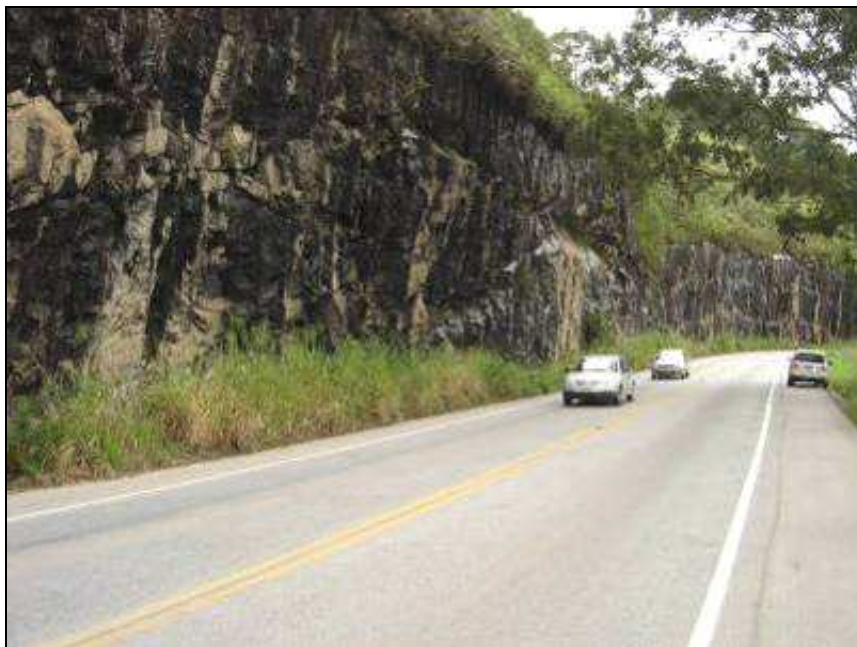
Figura 4.23 – Vista geral do talude investigado na BR-262.

O maciço rochoso possui boas propriedades geotécnicas e suas condições de estabilidade não foram afetadas pelas escavações (Figura 4.23). O maciço granítico da Suíte Muniz Freire possui discontinuidades relativamente espaçadas, formando blocos grandes. Estes blocos tendem a se destacar do talude em sua parte superior, principalmente após períodos chuvosos, sendo muito comuns ao longo do trecho. Este

fato é perceptível na BR-262, desde o município de Domingos Martins à divisa com Minas Gerais.

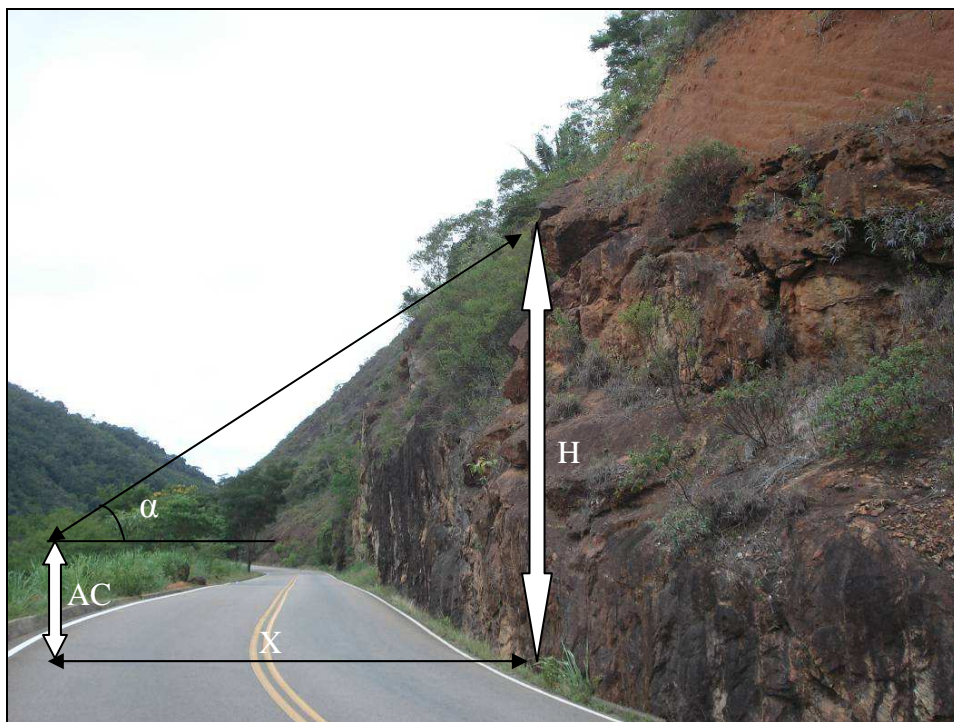
AC é a altura do clinômetro.

Figura 5.1 – Esquema utilizado para cálculo da altura do talude através de relação trigonométrica.

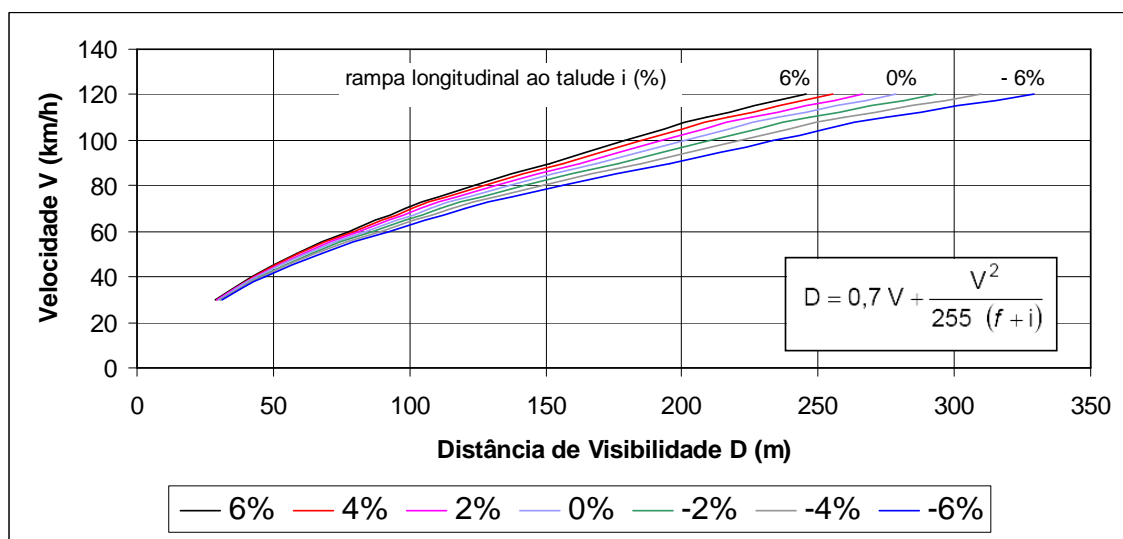
O greide positivo representa os declives, enquanto rampas negativas equivalem aos aclives. Nos declives, a distância de visibilidade de parada é inferior aos aclives devido ao menor atrito entre o pneu do veículo e o pavimento. Já nas rampas negativas, a ação da gravidade incrementa a força de atrito, possibilitando ao condutor uma maior distância de visibilidade. A Figura 5.3 ilustra como a distância de visibilidade varia em função da velocidade diretriz e da rampa longitudinal. A Tabela 5.3 mostra a relação entre o índice IDV e o valor obtido para a categoria Porcentagem da Distância de Visibilidade, utilizada para o cálculo da pontuação deste parâmetro. Esta pontuação corresponde à aplicação da proposta de Pierson e van Vickle (1993).

Figura 5.3 – Variação da distância de visibilidade em função da inclinação e da velocidade diretriz.

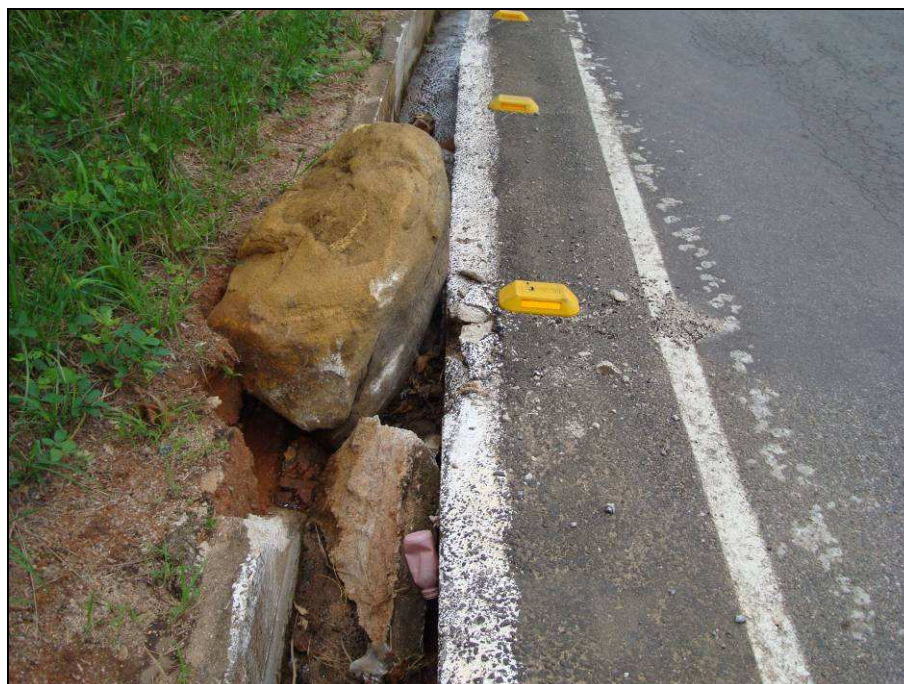
A presença de água em abundância no talude, inclusive em períodos de seca, e grandes volumes de blocos podem gerar problemas caso as rupturas atinjam o pavimento. A partir de imagem da Figura 6.2 é possível observar danos na canaleta de drenagem superficial ocasionados por queda de bloco do talude ES-146. Caso o bloco obstrua a estrutura, há possibilidade de águas pluviais atravessarem a rodovia obliquamente, propiciando a formação de lâminas de água sobre o pavimento.

Figura 6.2 – Destruição de canaleta de drenagem no pé do talude ES-146 devido à queda de bloco.

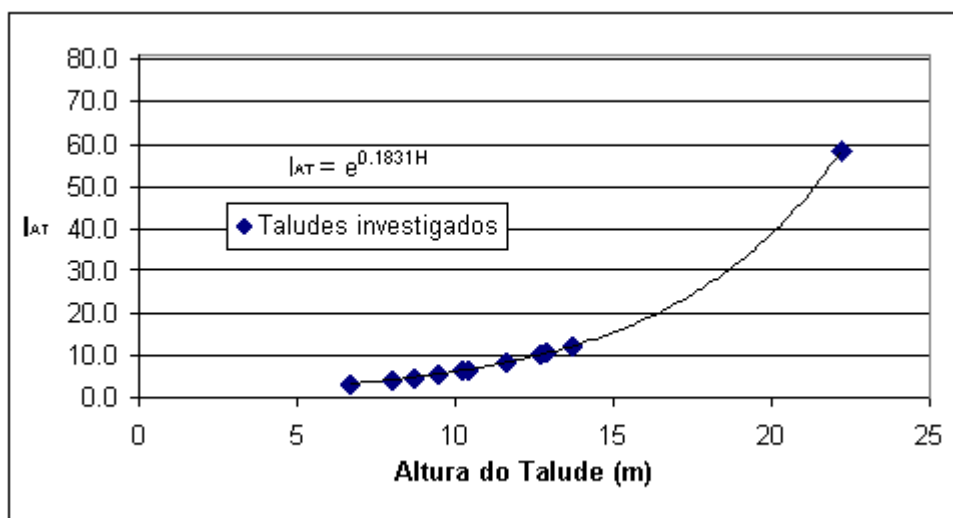
Figura 6.5 – Relação entre o índice  $I_{AT}$  e altura de cada talude nas seções investigadas.

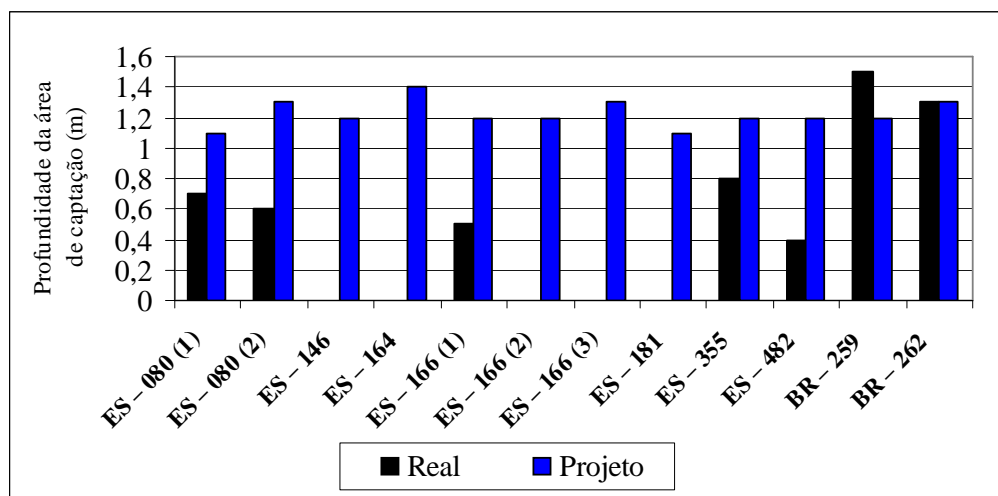
Figura 6.7 – Comparação entre a profundidade real e de projeto para a área de captação.

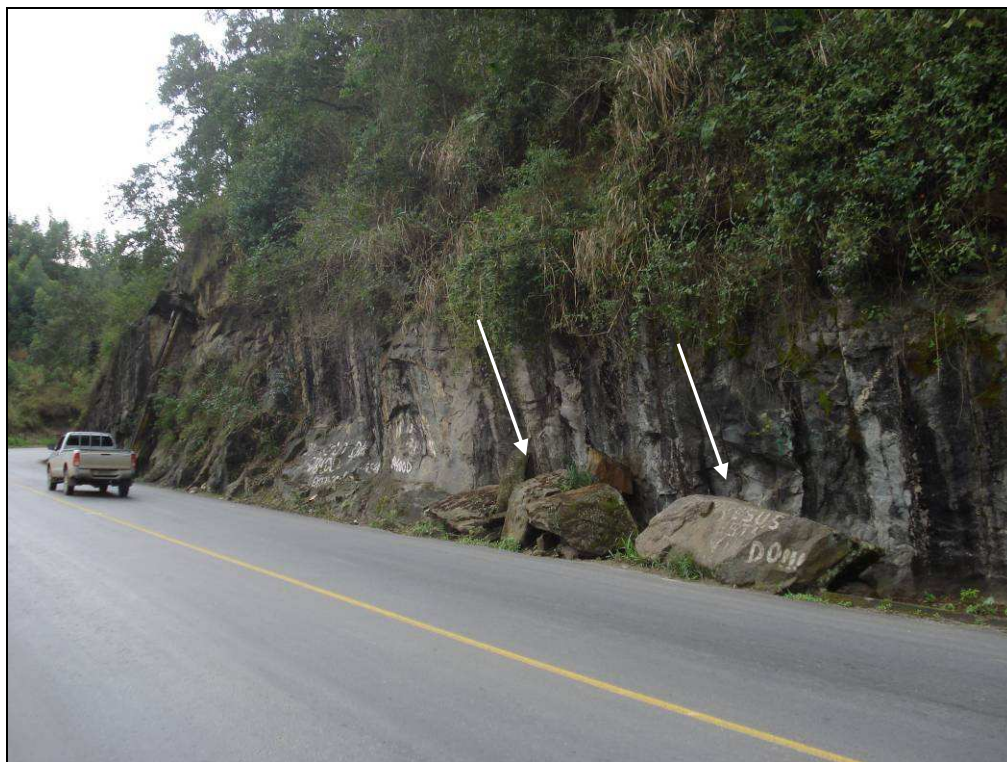
Figura 6.9 – Blocos contidos na área de captação de trecho da rodovia ES-164.

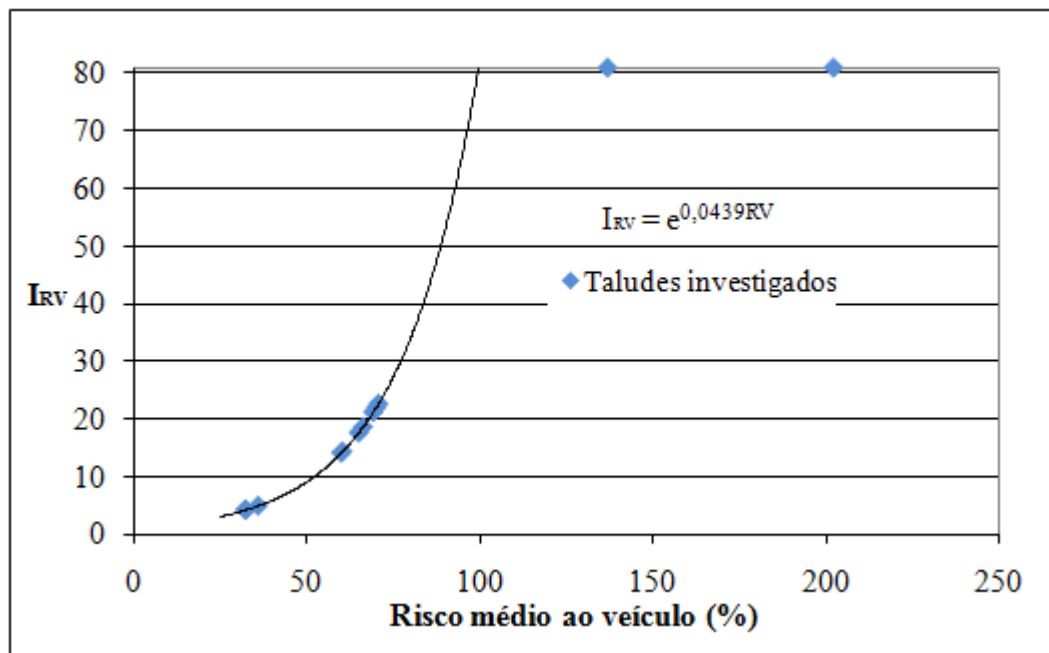
Figura 6.15 – Variação exponencial das pontuações obtidas quanto ao RV.

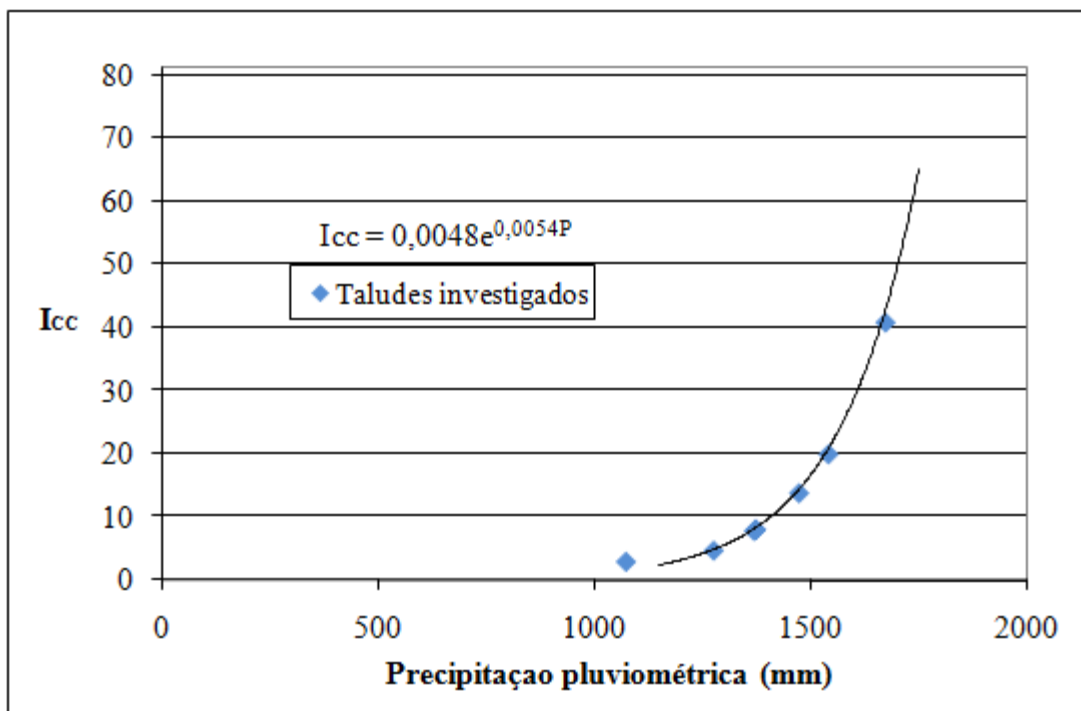
Figura 6.16 – Variação do índice condição climática em função da precipitação pluviométrica anual média.

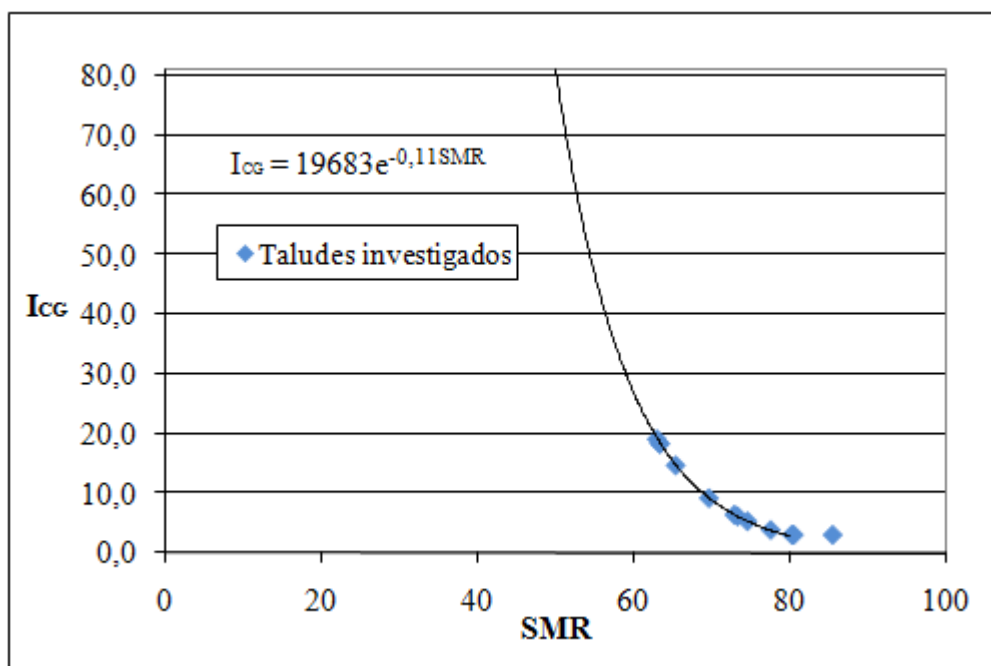
Figura 6.20 – Variação de  $I_{CG}$  em função do SMR.
