Dissertação de Mestrado

**ESTUDO EXPERIMENTAL DE ESCÓRIAS DE
ACIARIA PARA FINS DE CARACTERIZAÇÃO
TECNOLÓGICA COMO MATERIAL DE
LASTRO FERROVIÁRIO EM VIAS
SINALIZADAS**

ESCOLA DE MINAS / UFOP

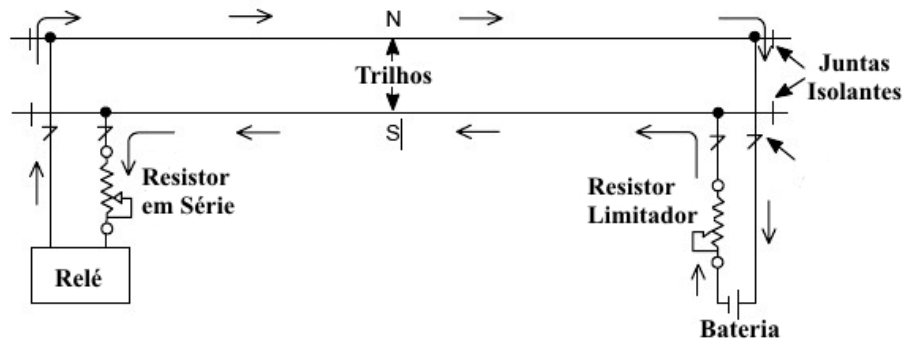
Uma fonte de energia é conectada em uma das extremidades do circuito de via, perto das juntas de isolamento, com energia positiva aplicada ao trilho sul “S” e energia negativa aplicada ao trilho norte “N”. O relé é, então, conectado na outra extremidade do circuito de via, sendo uma de suas ligações na grade “S” e a outra na grade “N”. Com a fonte de energia e o relé conectados, a corrente percorre um trecho completo, como indicado pelas setas na Figura 2.1 (AREMA, 2003).

Figura 2.1 – Circuito convencional básico de sinalização (AREMA, 2003).

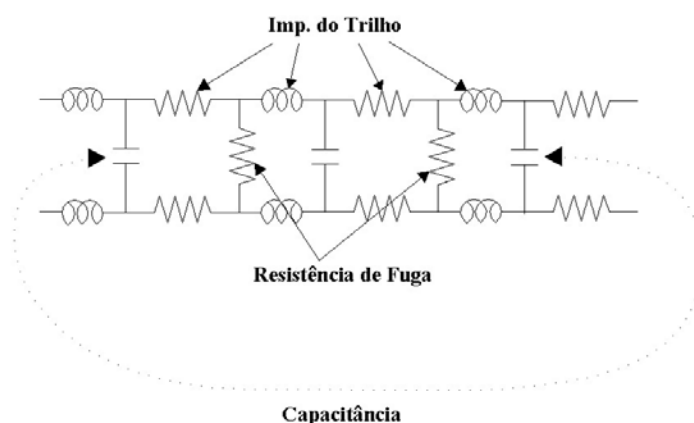
O sistema duplo de trilhos em paralelo, conformado pelos vários dormentes e também ao lastro e ao solo, constitui um circuito elétrico bastante complexo (Figura 2.3), com cada trilho apresentando sua própria impedância (quociente entre a amplitude de uma tensão alternada e a amplitude da corrente que ela provoca em um circuito).

Figura 2.3 – Distribuição das constantes de um elemento do circuito de via.

O elemento em sériã é denominado de ‘impedância’ do trilho, enquanto os elementos em paralelo expressam a resistênciã à fuga da corrente do lastro ou ‘condutância’ (propriedade de um sistema de conduzir eletricidade) e a ‘capacitância estática’ do trilho (propriedade que alguns sistemas têm de armazenar energia elétrica sob a forma de um campo eletrostático: capacidade dielétrica); todos estes elementos são denominados ‘constantes do circuito de sinalização’.

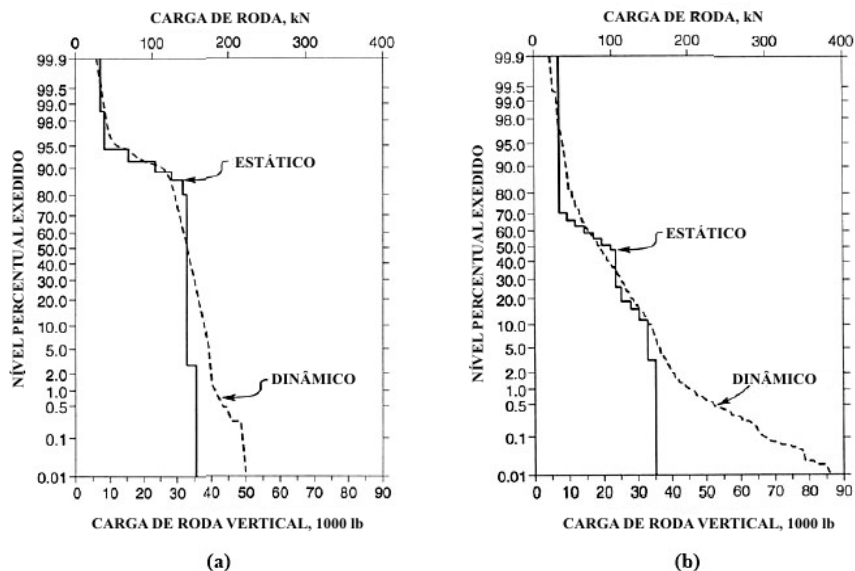
As Figuras 2.6a e 2.6b mostram os carregamentos de roda estático e dinâmico, plotados como curvas de distribuição de freqüência acumulada, para um simulador de tráfego e para um trecho de uma ferrovia americana (Selig e Waters, 1994). A distribuição da carga de roda estática foi obtida dividindo-se o peso individual total do veículo pelo número correspondente de rodas. A distribuição de carga de roda dinâmica foi medida por sensores de tensão fixados aos trilhos. Os eixos verticais das duas figuras representam a porcentagem do número total de cargas de roda acima dos 20.000. Nota-se claramente que o incremento dinâmico é mais notável para altas cargas verticais de roda e também é mais significativo para a ferrovia localizada entre Nova Iorque e Washington, em função de se tratar de um monitoramento de uma ferrovia real e pelo fato do carregamento dinâmico neste caso ter ocorrido sob elevadas velocidades de tráfego.

Figura 2.6 – Cargas de roda (carregamento estática e dinâmico): (a) simulador de tráfego; (b) ferrovia entre Nova Iorque e Washington (Selig e Waters, 1994).

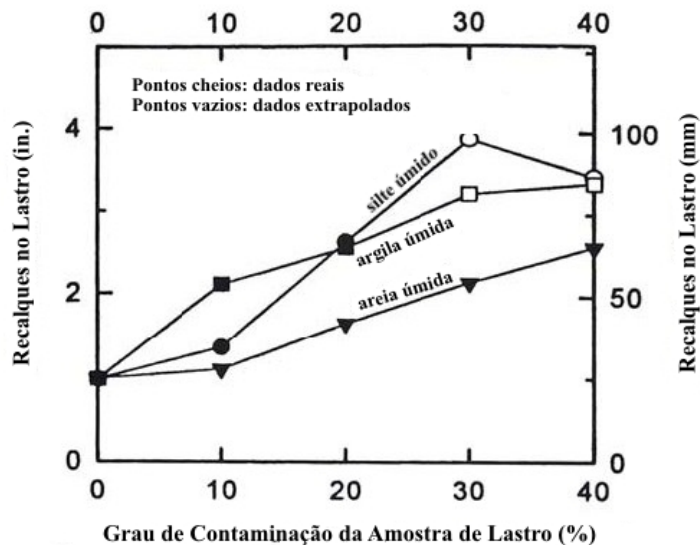
Os materiais contaminantes podem causar efeitos adversos ao lastro contaminado. O efeito depende do tipo de material contaminante, do grau de contaminação e da quantidade de água presente. Han e Selig (1997) realizaram ensaios em uma caixa teste para investigar o efeito de diferentes materiais contaminantes nos recalques sofridos pelo lastro (Figura 2.10).

Figura 2.10 – Efeito do grau de contaminação em recalques no lastro (Han e Selig, 1997).

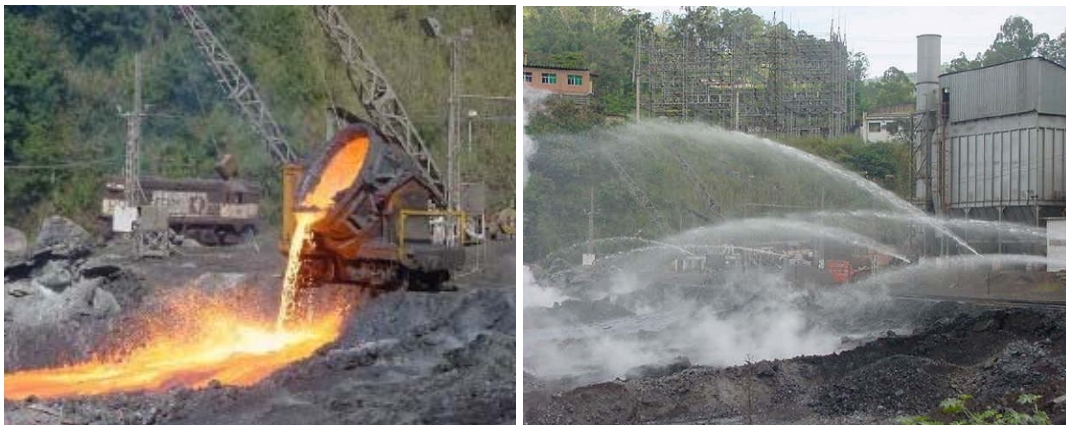
Após basculamento, a escória é submetida a resfriamento súbito por meio da utilização de jatos de água (Figura 2.15), sendo direcionada para valas ou leitos de 12 a 15 metros de largura e de 4 a 5 metros de altura. Estes procedimentos permitem a formação de fragmentos grandes e regulares de escória.

Figura 2.15 – (a) Basculamento e (b) Resfriamento da escória.

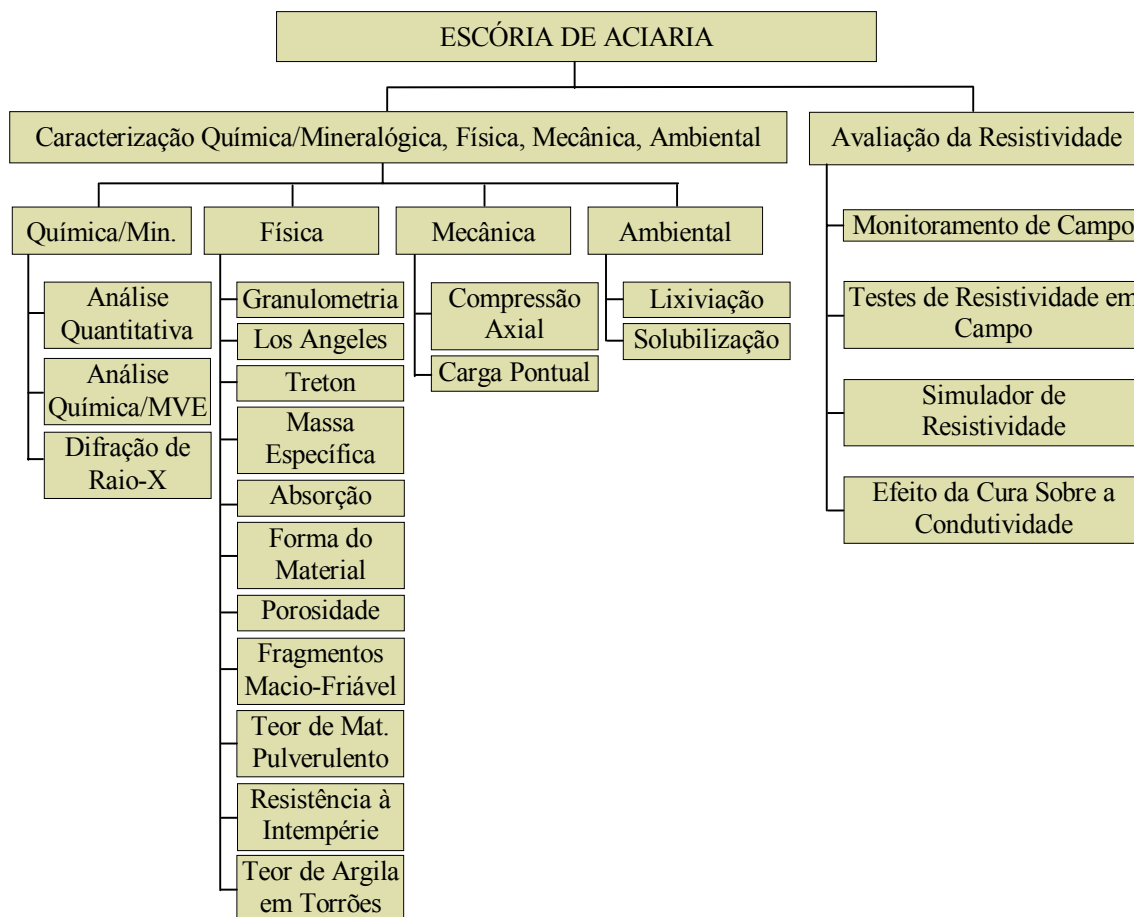
Os materiais e as metodologias utilizadas para a caracterização das escórias, avaliação da resistividade e nos trabalhos de monitoramento em campo estão sintetizados no fluxograma apresentado na Figura 3.1.

Figura 3.1 - Fluxograma geral dos ensaios e testes de campo realizados neste trabalho.

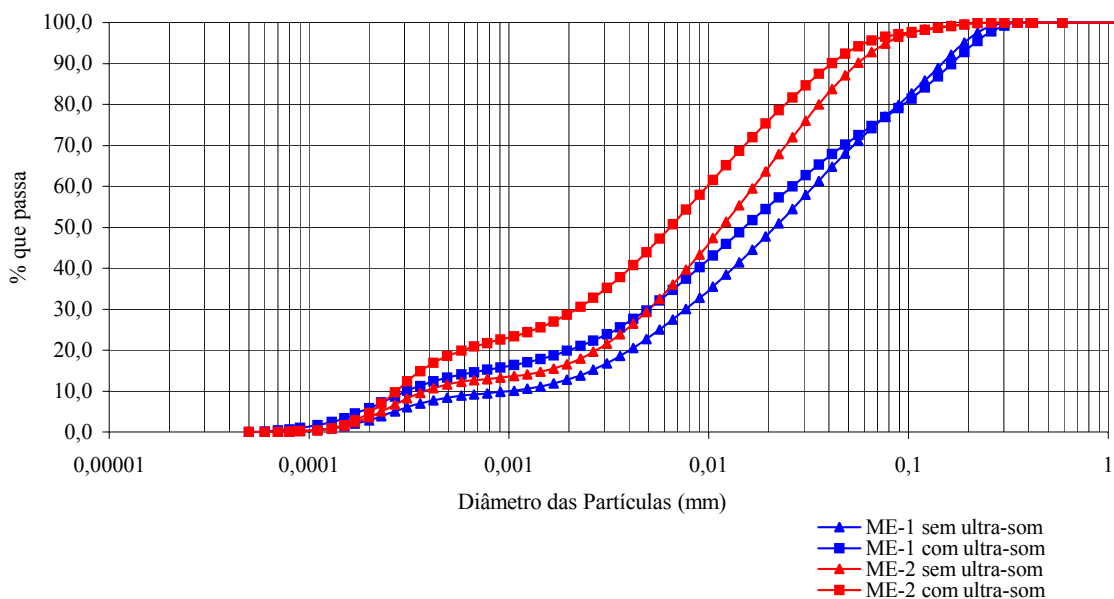
As correspondentes curvas granulométricas das amostras ME1 e ME2 após pulverização estão indicadas na Figura 3.2, que foram obtidas por meio de análises granulométricas a laser, com e sem ultra-som, realizada no Laboratório de Geotecnia do Departamento de Engenharia Civil e Ambiental da Universidade de Brasília – UnB. Neste caso, o ultra-som simula o efeito do uso de um defloculante nas amostras.

Figura 3.2 – Curvas granulométricas das amostras ME1 E ME2 após pulverização.

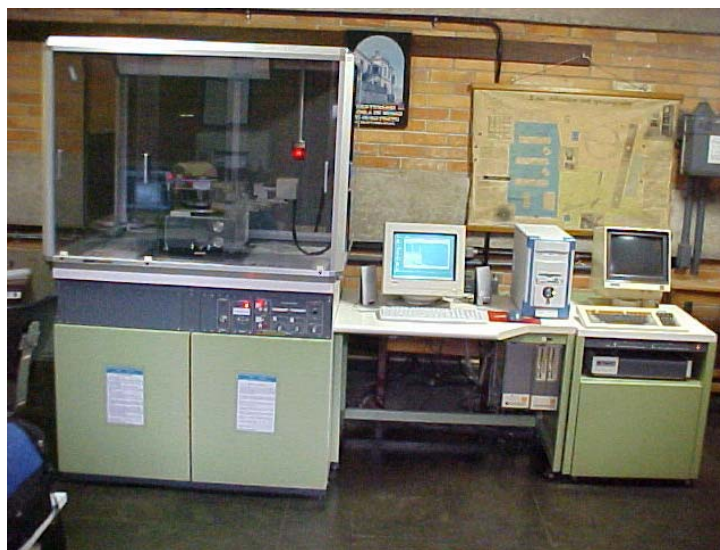
Nas análises efetuadas, utilizou-se um difratômetro da marca Rigaku, modelo D/MAX-B (Figura 3.3), do Laboratório de Difractometria de Raios-X do DEGEO/UFOP, com tubo de cobre e intervalo de varredura de 2 a 70° e radiação de 40 kV e 15 µA.

Figura 3.3 - Difratorômetro de raios-x utilizado nos ensaios.

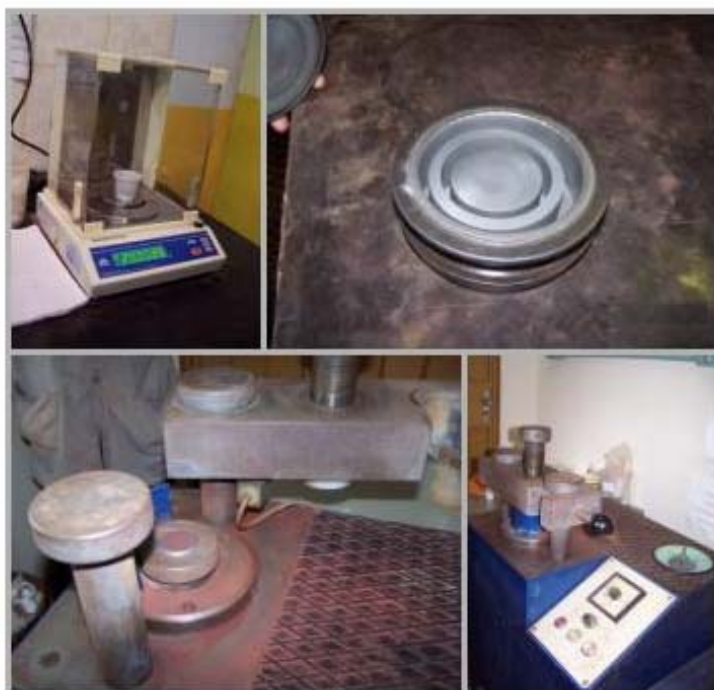
Para a realização do ensaio, as amostras passaram por uma preparação realizada na seguinte ordem (Figura 3.5): aquecimento de 100 a 120 °C em forno; pesagem de 20g da amostra, adição de 0,6g de ácido estuário - $C_{18}H_{36}O_2$ (atuação de ‘cola’ de forma a fixar a amostra); pulverização, por aproximadamente 4 minutos, para misturar o material da amostra com o ácido estuário; prensagem da mistura na forma de pastilha.

Figura 3.5 – Procedimentos de preparação das amostras nos ensaios de fluorescência de raios - X.

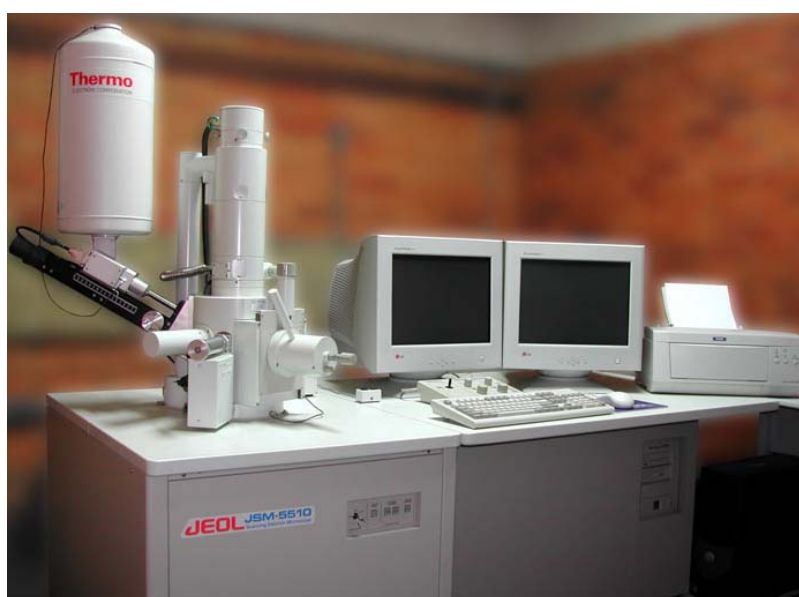
Figura 3.6 – Microscópio Eletrônico de Varredura (MEV/EDS).

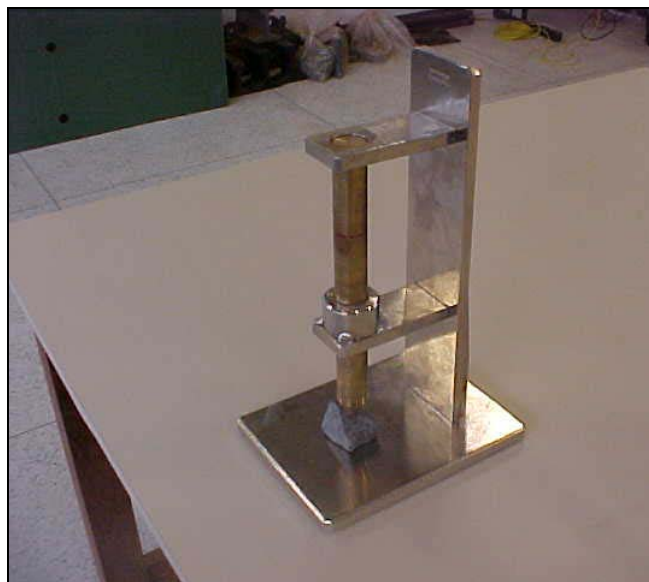
Figura 3.11 – Aparelho para a determinação do teor de material macio e friável.

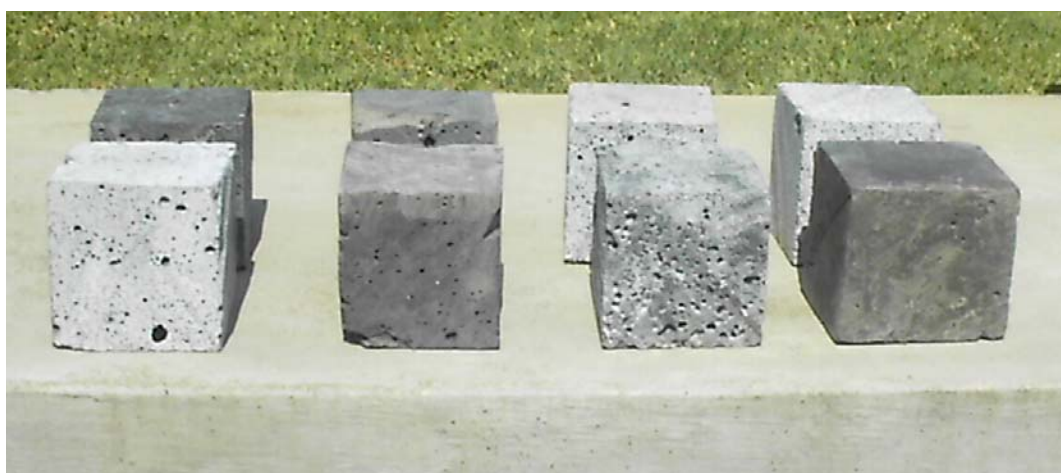
Figura 3.12 – Corpos-de-prova do material ME1 para ensaios de compressão axial.

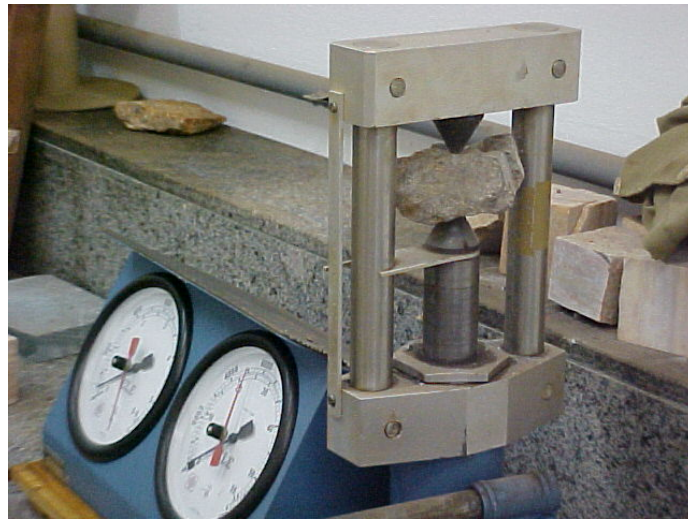
Figura 3.13 – Sistema de aplicação e execução de ensaio de carga pontual.

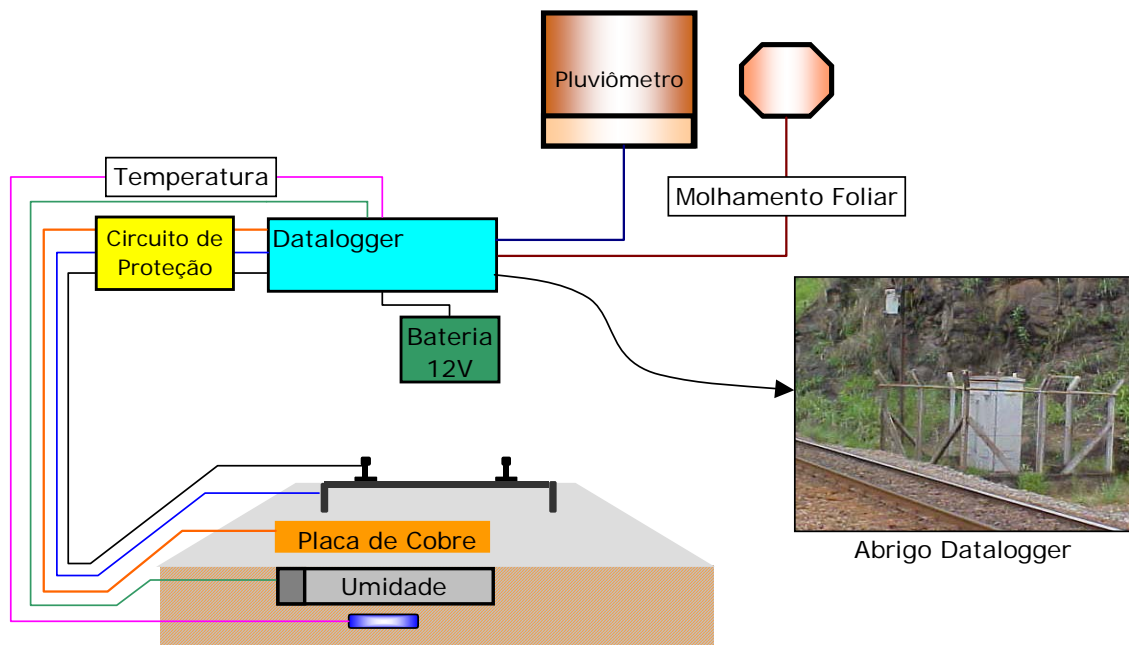
A investigação da fuga da corrente do sistema de sinalização em campo, para o lastro de escória de aciaria, foi feita por meio de um sistema de coleta de dados (Figura 3.14) composto por sensores para medidas das seguintes grandezas: tensões nos trilhos, dormentes e placa de cobre; molhamento foliar; umidades da camada de sublastro; temperaturas da camada de sublastro e índices de precipitação.

Figura 3.14 – Sistema de aquisição de dados de campo.

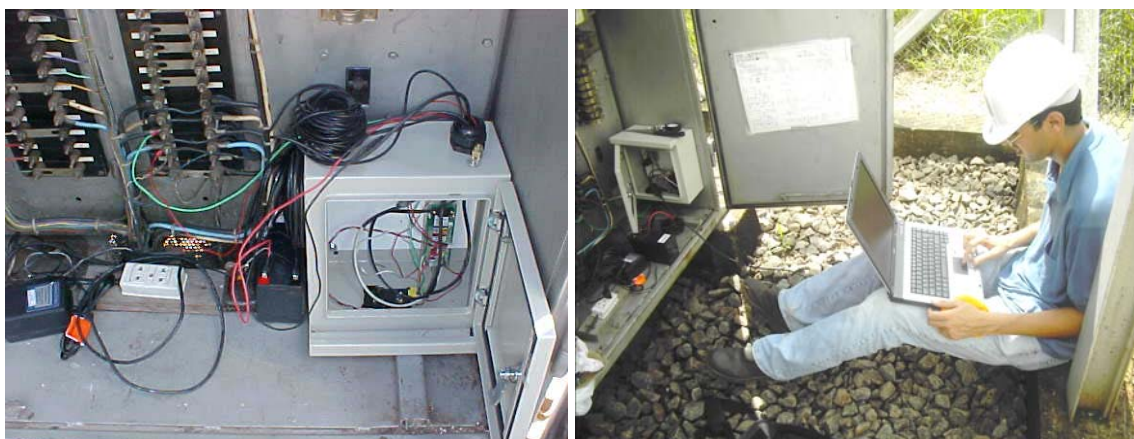
Figura 3.15 – Sistema de aquisição de dados em campo.

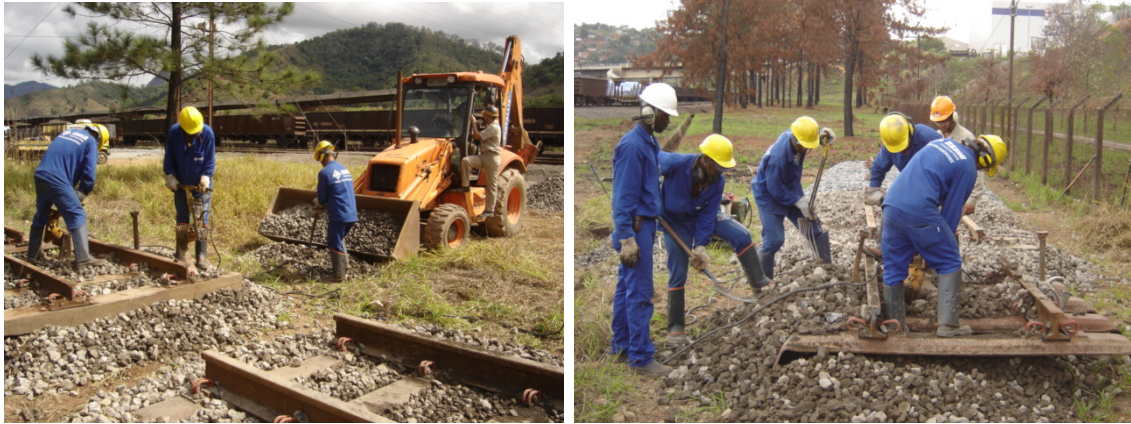
Figura 3.18 – Construção das seções do simulador.

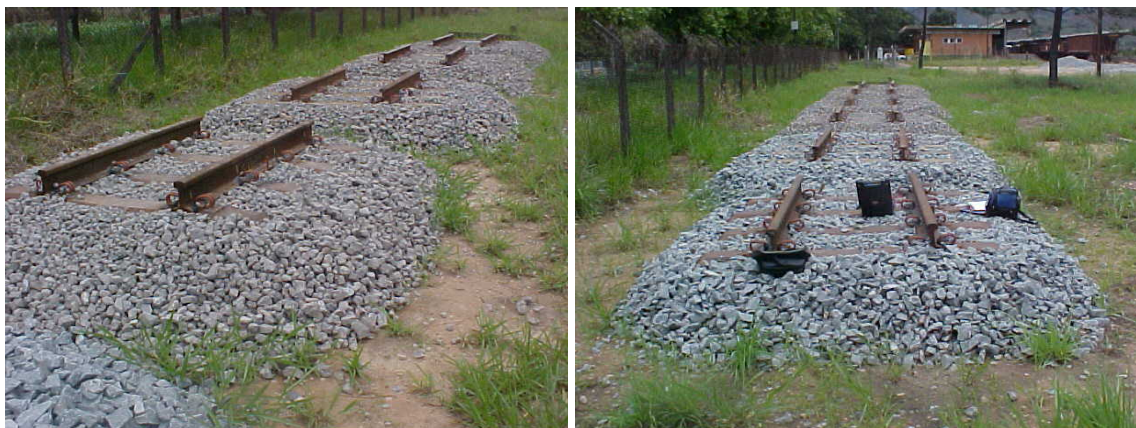
Figura 3.19 – Simulador concluído com as diferentes seções de teste.

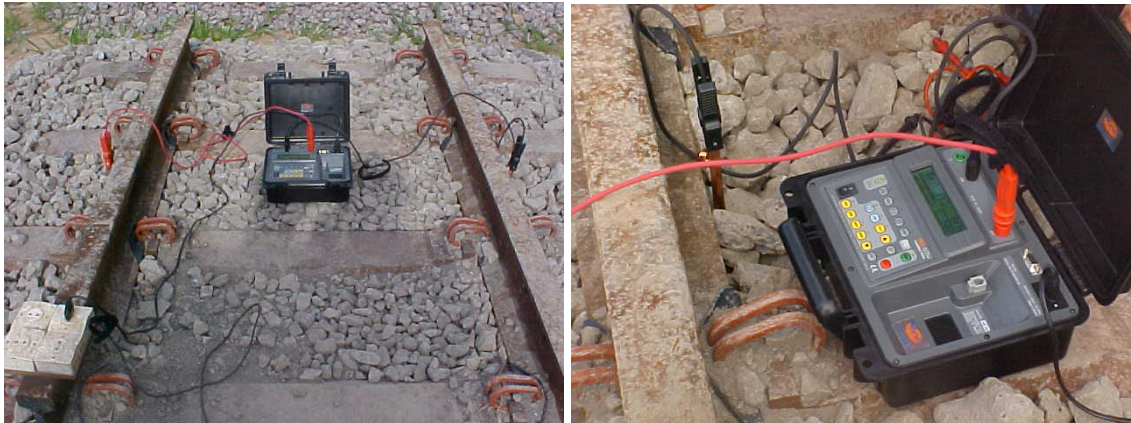
Figura 3.20 – Megôhmetro utilizado durante os testes.

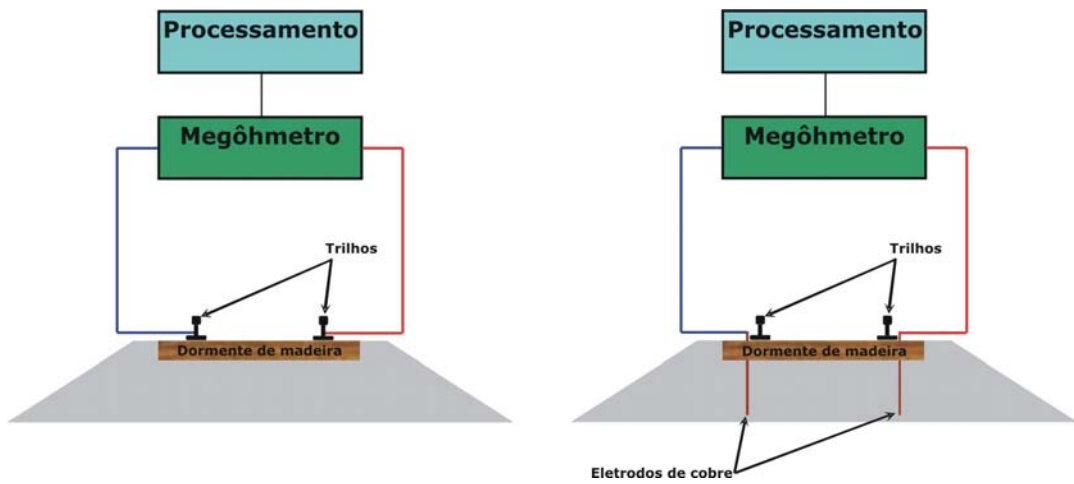
Figura 3.21 - Esquema de teste montado para o dormente de madeira.

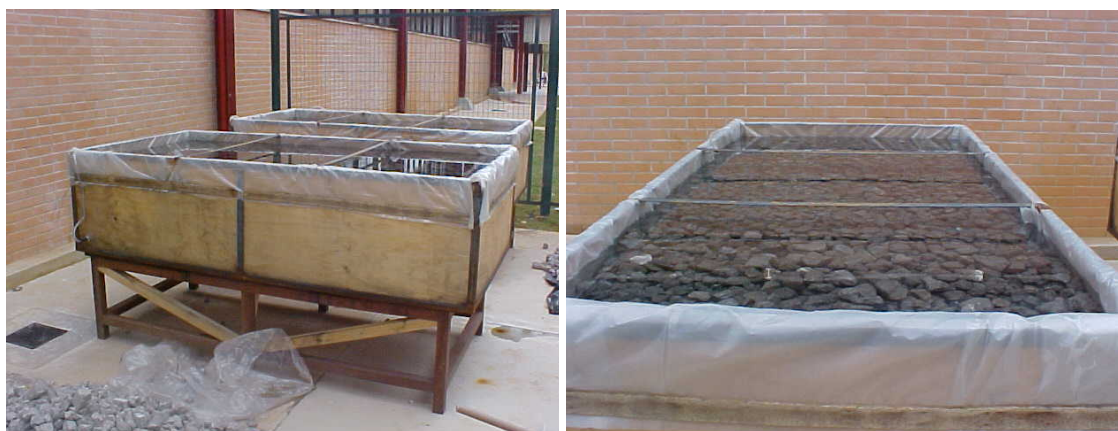
Figura 3.23 – Caixa-teste para avaliação dos efeitos da cura nas escórias de aciaria.

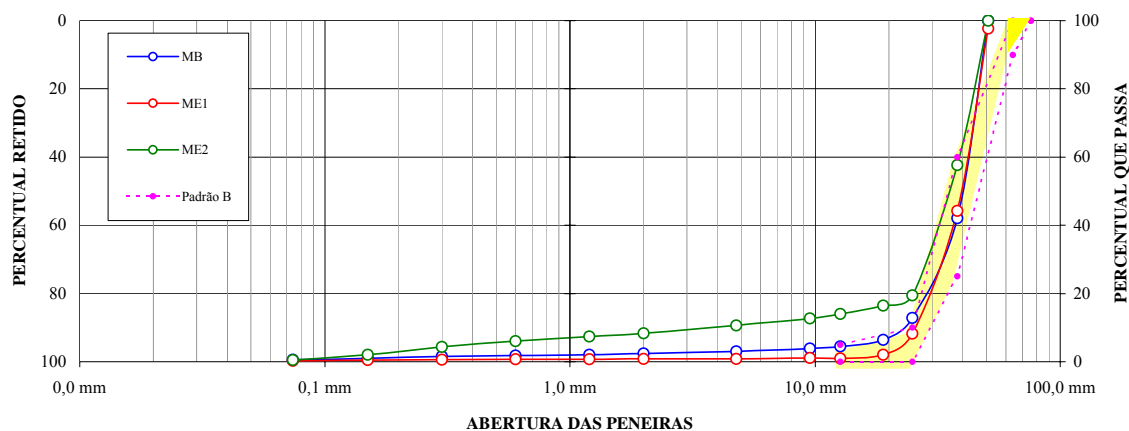
Figura 4.8 – Enquadramento das curvas na faixa padrão B da ABNT.

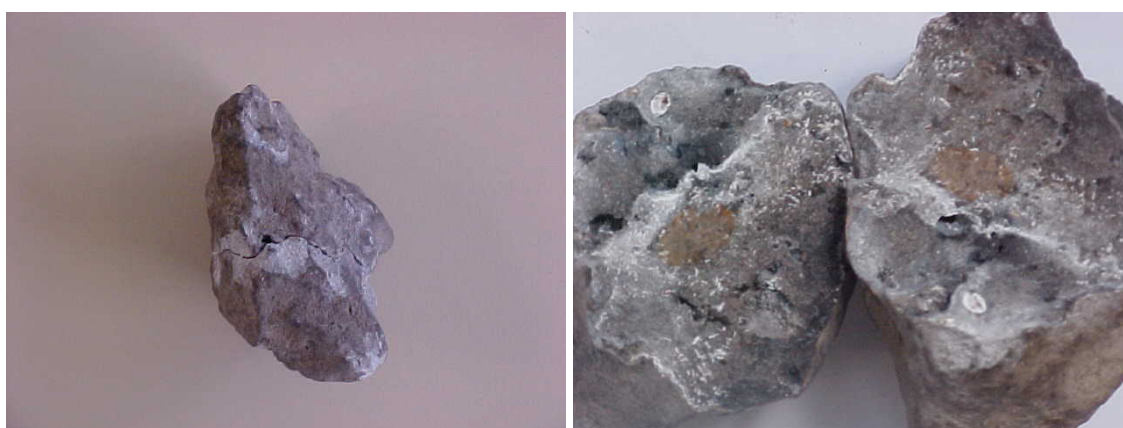
O material MB apresentou uma boa resistência às intempéries, gerando poucos resíduos na solução de sulfato. Observou-se ainda uma homogeneidade na aparência final de todos os fragmentos do corpo-de-prova do material. O material ME1 também apresentou uma relação entre os pesos final e inicial bem pequena (1,07%). Entretanto, constatou-se uma presença apreciável de resíduos depositados no fundo do frasco com solução de sulfato no qual o corpo-de-prova do material ME1 foi imerso. Além disso, dois dos quatro fragmentos do ensaio apresentaram trincas evidentes e os fragmentos, mesmo após lavagem e secagem, apresentavam-se impregnados pelo sulfato.

Figura 4.9 – Partícula ME1 utilizada no ensaio (fissurada e posterior ruptura, sendo o material esbranquiçado o sal da solução utilizada no ensaio).

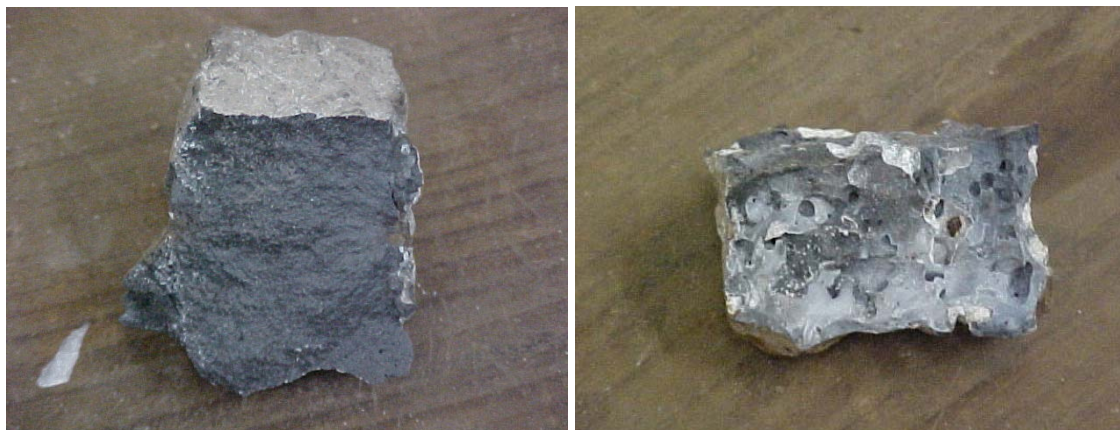
Figura 4.10 – Amostras rígida e porosa de um mesmo lote de escória.

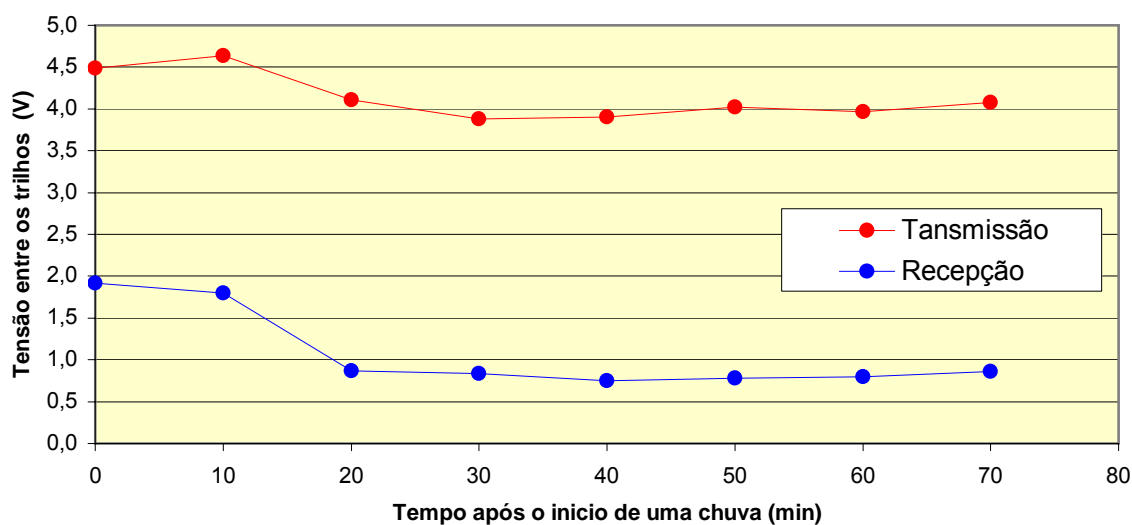
Figura 4.18 – Resultados do monitoramento durante a chuva do dia 18/04/2007.

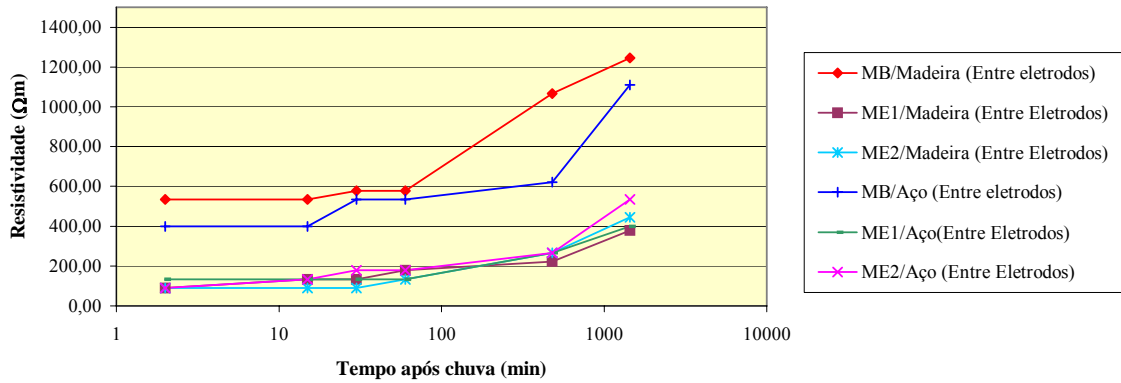
Figura 4.22 – Evolução da resistividade medida entre eletrodos.

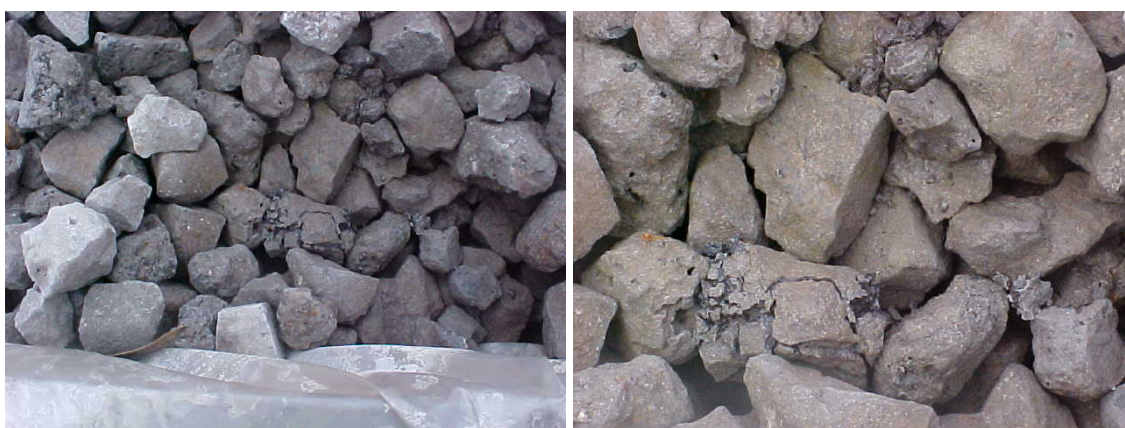
Figura 4.25 – Fotos (após 70 dias) da escória ME1 após o processo de cura nos tanques, indicando os efeitos da expansão e fragmentação dos materiais.

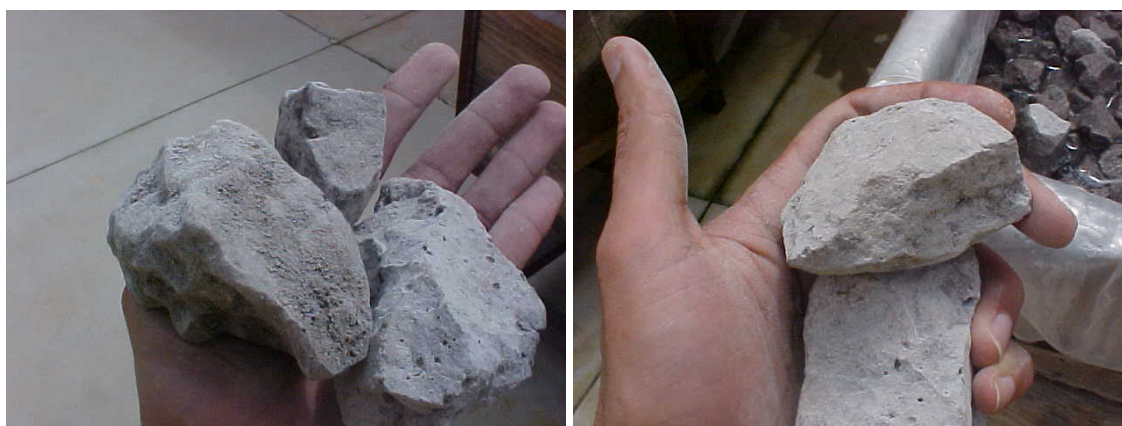
Figura 4.26 – Fragmentos da escória ME2 completamente impregnados por uma película de CaCO_3 precipitado (o material não possuía este aspecto no início do processo de cura).

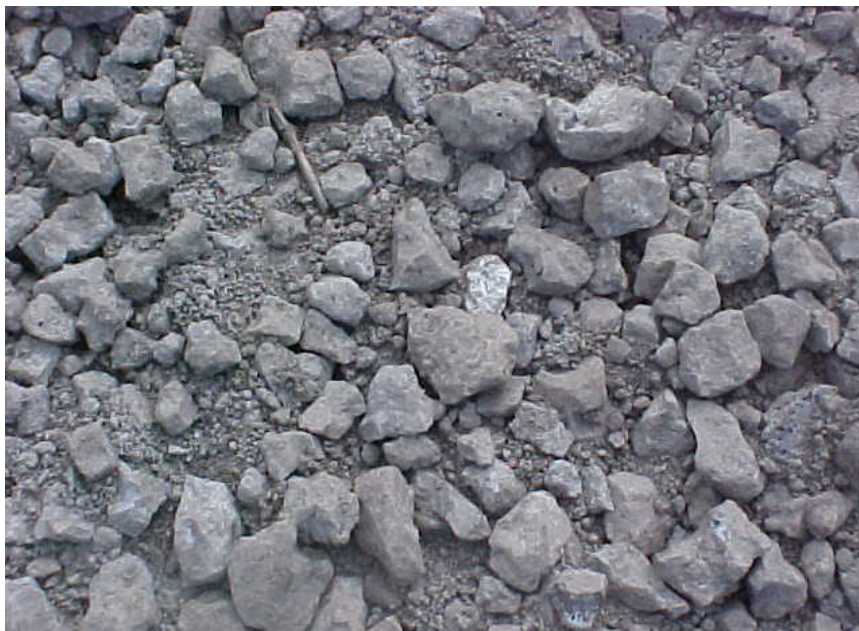
Figura 5.1 – Excesso de finos em lote de escória para utilização na EFVM.

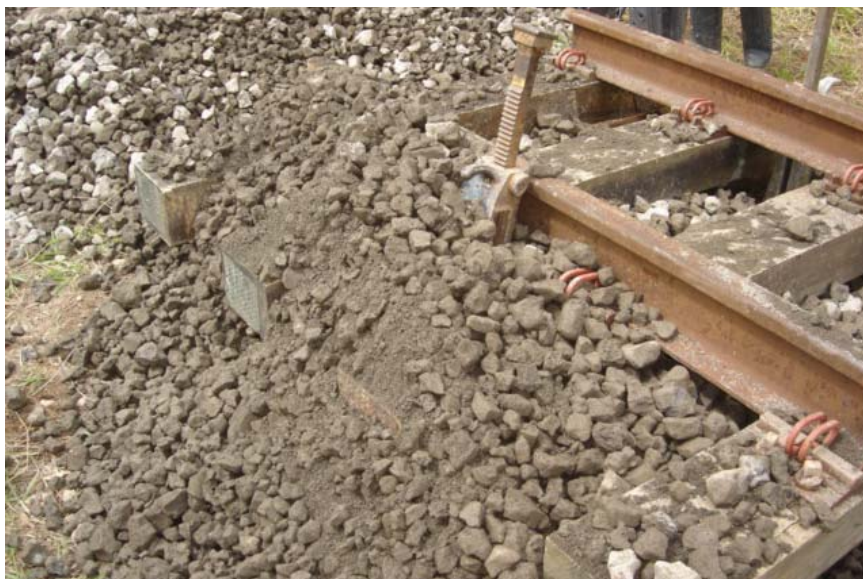
Figura 5.2 – Excesso de finos presentes na escória utilizada na construção do simulador.

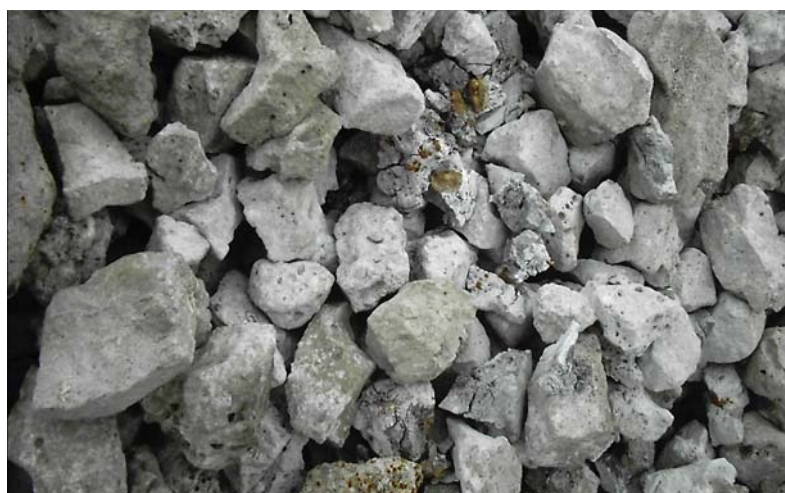
Figura 5.3 – Escórias fragmentadas pela expansão dos óxido de magnésio (cor alaranjada) no pátio de estocagem da Sobremetal em Ipatinga.

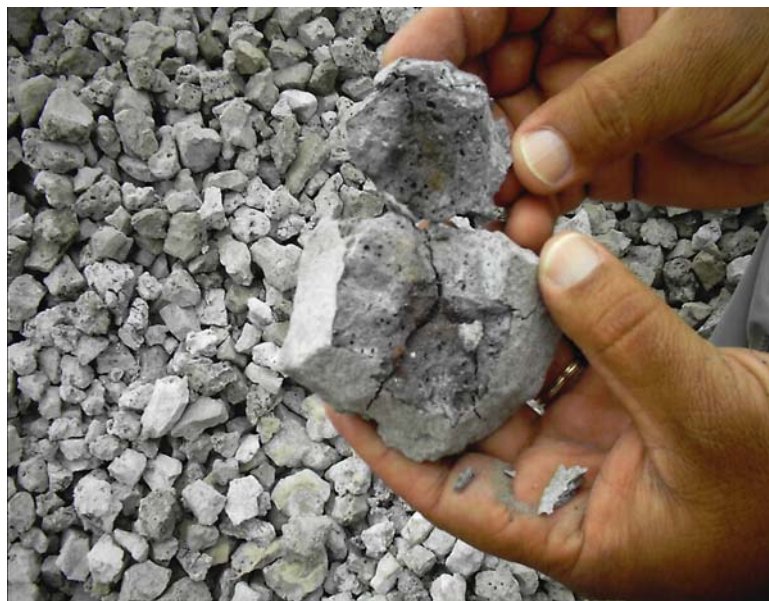
Figura 5.4 – Fragmento de escória fracionado por efeitos de expansão.

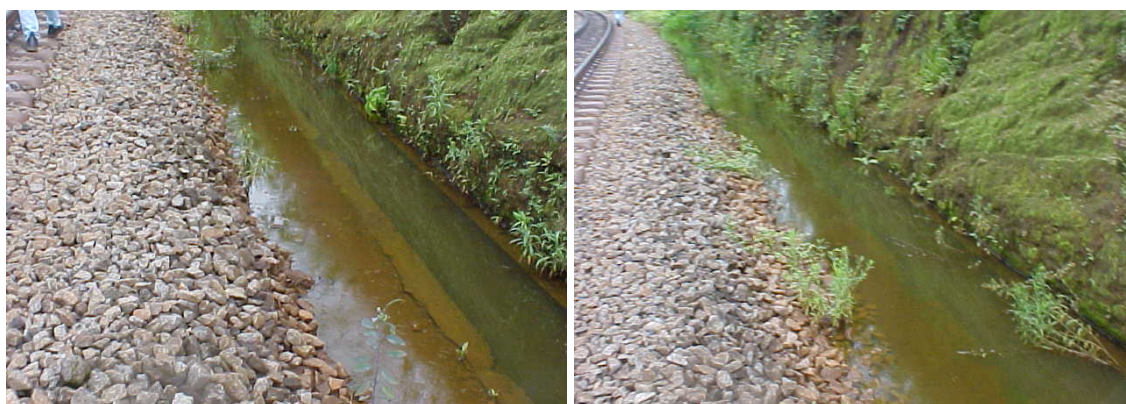
A fuga da corrente do circuito de sinalização para o lastro de escória, principalmente durante o período chuvoso, é uma queixa constante da equipe técnica de campo da EFVM/CVRD. Essas queixas, de caráter subjetivo, subsidiaram a presente pesquisa, no sentido de quantificar as variações da resistividade de escórias siderúrgicas com as condições climáticas e a correlação destes resultados com os de materiais britados convencionalmente empregados no campo. Outro fato observado é que as condições de drenagem em alguns pontos da EFVM favorecem uma condição de lastro úmido e mesmo saturado, mesmo após 5 dias de uma chuva (Figura 5.5), o que evidencia algumas falhas no sistema de drenagem da via.

Figura 5.5 – Falhas na drenagem (região do Pátio 5 da EFVM): sublastro e lastro saturados.

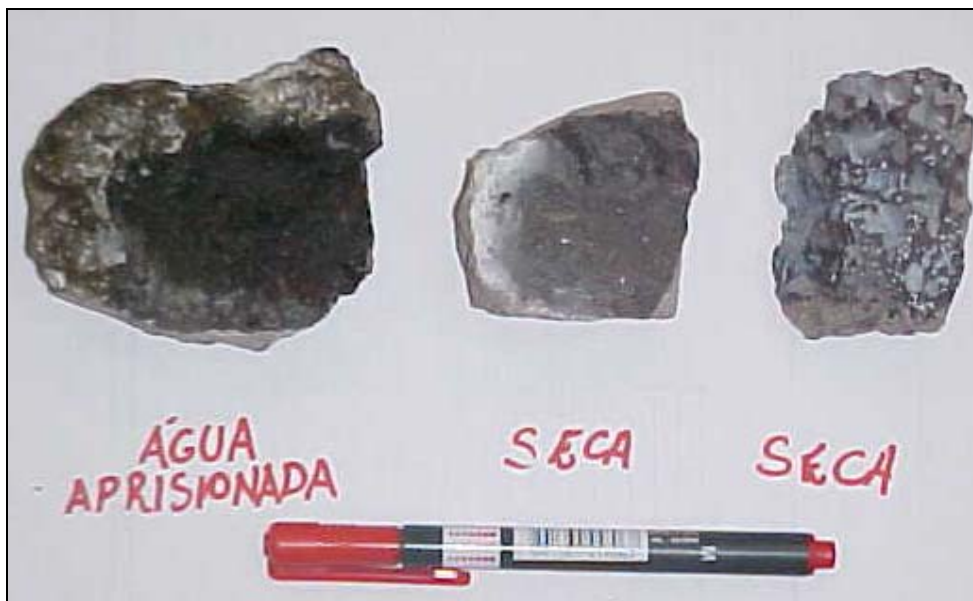
Figura 5.6 – Presença de água no interior de um corpo-de-prova guardado à sombra por 60 dias (presença da umidade indicada pela coloração escura da amostra à esquerda).
