**UNIVERSIDADE FEDERAL DO ESPÍRITO SANTO**  
**PROGRAMA DE PÓS-GRADUAÇÃO EM ENGENHARIA CIVIL**

**Durabilidade do concreto armado em indústrias  
siderúrgicas: contribuição à identificação e  
mapeamento dos agentes agressivos**

Dissertação submetida ao programa de Pós-Graduação em Engenharia Civil da Universidade Federal do Espírito Santo como requisito final para a obtenção do grau de Mestre em Engenharia Civil.

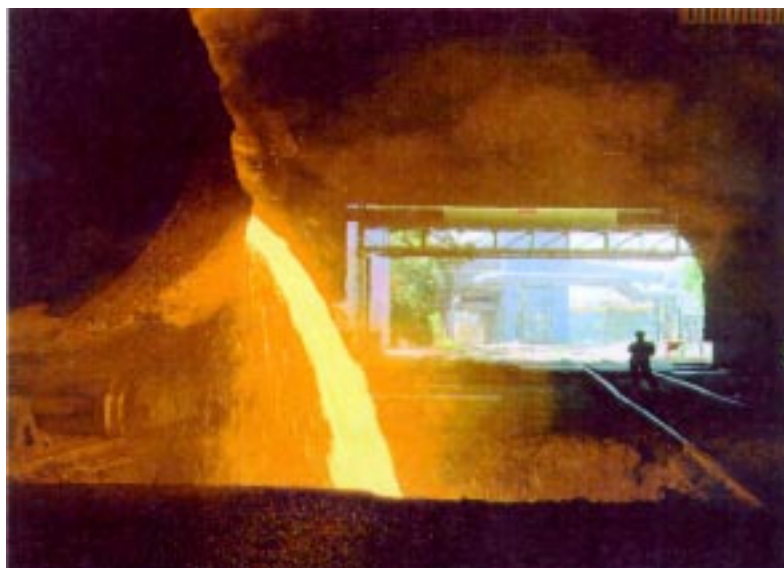
Termografia da parede do poço de pesagem de gusa durante o basculamento de gusa

Termografia da parede do poço de pesagem de gusa 10 minutos após o basculamento

**Fotografia 2.1 - Parede do Poço de Gusa da CST, durante basculamento de gusa, e o resultado da termografia<sup>6</sup>, executada no momento do basculamento e 10 minutos após<sup>7</sup>.**

As paredes do Poço de Gusa da CST (fotografia 2.1), podem ilustrar a explicação acima; estas paredes, por estarem sujeitas constantemente a altas temperaturas, da ordem de  $250^\circ\text{C}$ , durante 15 anos, não apresentaram corrosão nas armaduras, embora o concreto tenha se deteriorado significativamente.

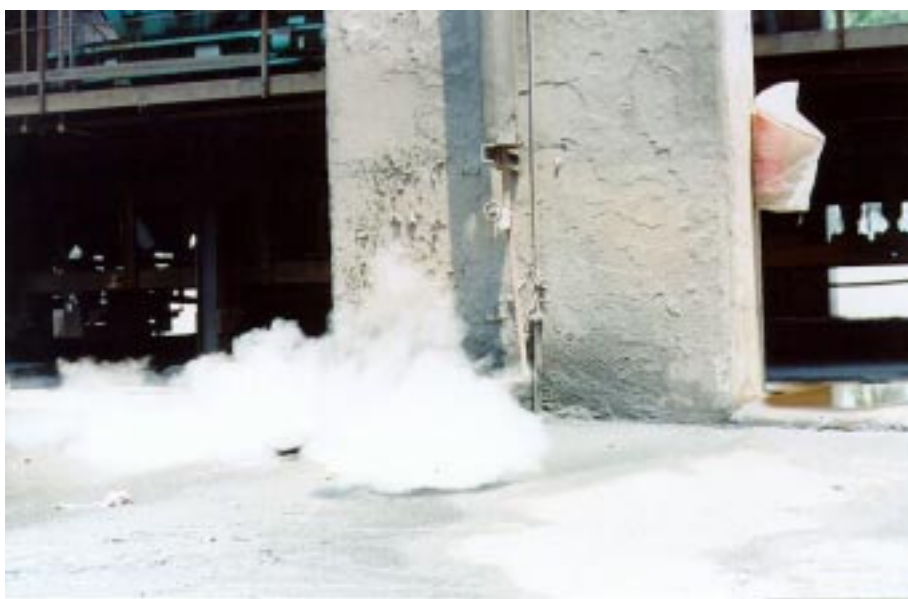
Fotografia 3.1 - Vapor atingindo pilar de concreto<sup>13</sup>

Purgadores de linhas de vapor próximos a pilares de concreto, conforme exemplo na fotografia 3.1.

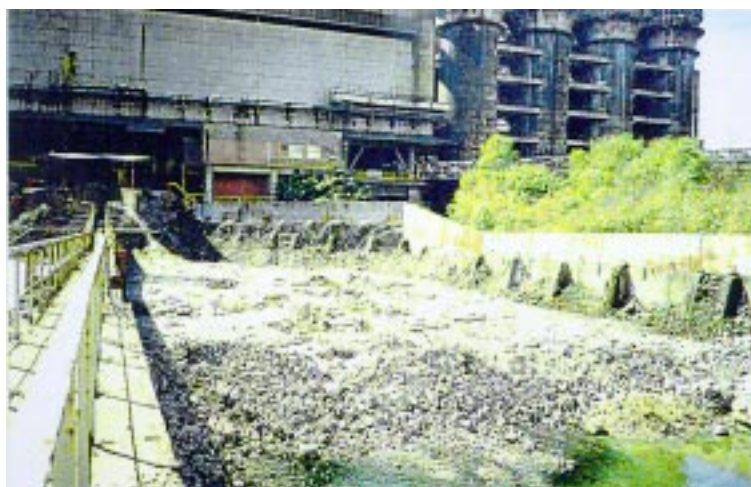
**Fotografia 3.2 - Poço de resfriamento de escória ao ar livre<sup>17</sup>**

Na CST, existem dois processos de resfriamento de escória. O resfriamento lento ao ar livre, onde a escória líquida é depositada em baias apropriadas e, posteriormente, resfriada, após o que, se obtém a escória bruta. conforme pode-se observar na fotografia 3.2, e o resfriamento brusco, com os jatos de água, também chamado de granulação de escória, onde a escória toma a forma de pequenos grãos.

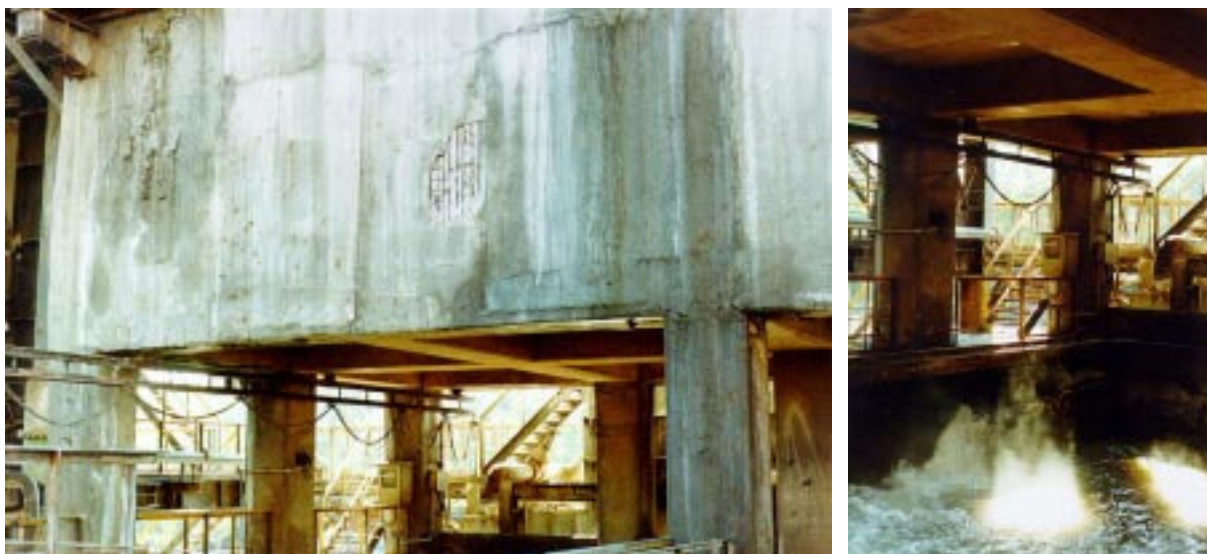
**Fotografia 3.3 - Detalhes da torre de resfriamento da granulação de escória<sup>18</sup>**

Na fotografia 3.3, podem-se observar os vapores atingindo o concreto e também o estado de corrosão em que se encontra a estrutura.

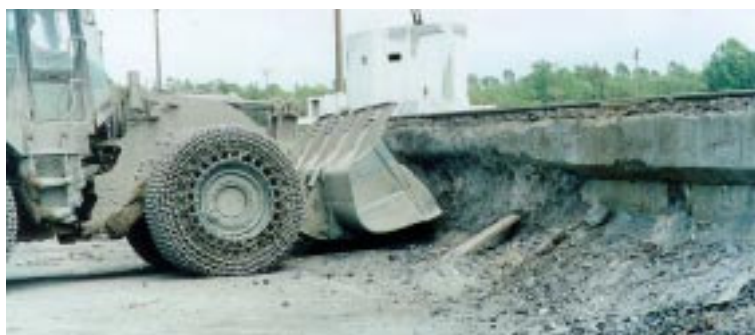
**Fotografia 3.4 - Muro do Pátio de Escória e equipamento utilizado para retirada da escória resfriada atingindo o concreto por impacto<sup>19</sup>**

Na fotografia 3.4 pode-se ter uma visão de parte do muro, do pote de escória e do equipamento que atinge o concreto com impactos.

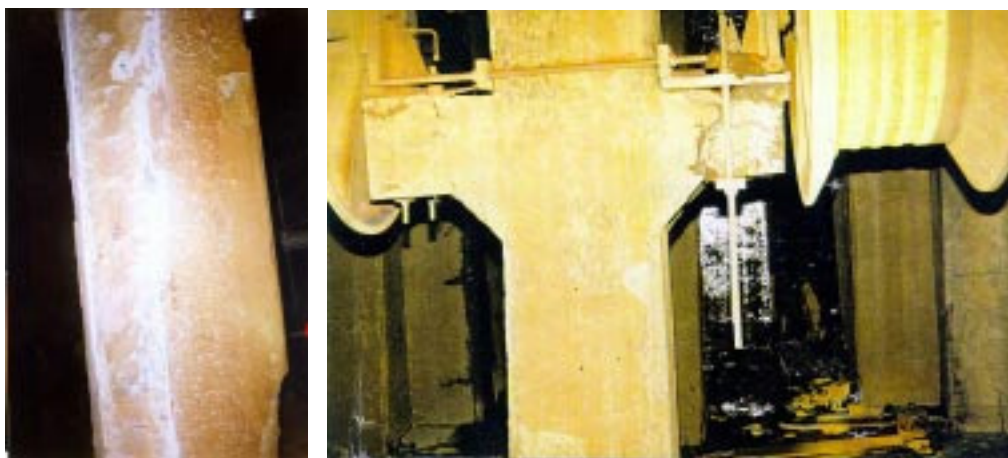
**Fotografia 3.5 - Pilares do resfriador de placas, parado para inspeção e recuperação<sup>20</sup>**

Esta água transforma-se em vapor e também escorre pelos pilares de sustentação da estrutura (fotografia 3.5).

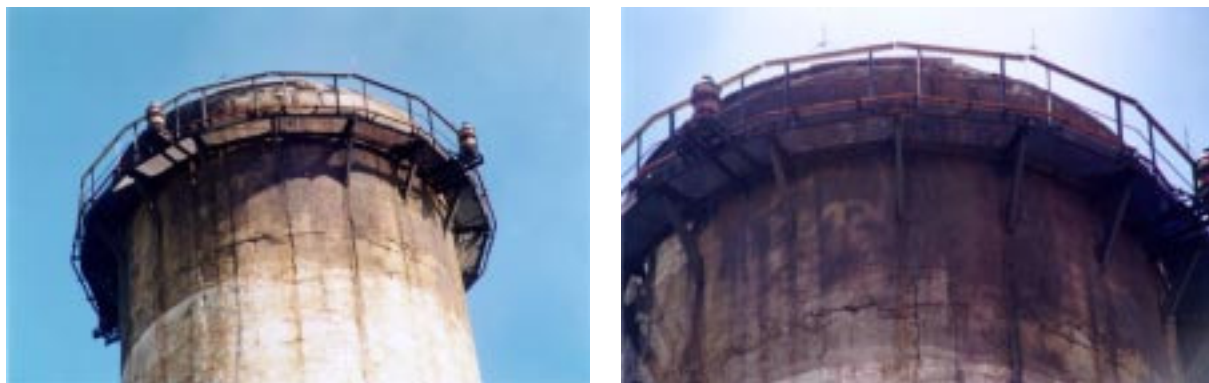
Fotografia 3.6 - Chaminé da sinterização da CST<sup>21</sup>

Um exemplo bastante significativo é mostrado na fotografia 3.6, chaminé da sinterização, onde se pode observar o estado de deterioração da estrutura de concreto, nas camadas mais próximas do topo da estrutura.
