UNIVERSIDADE FEDERAL DO ESPÍRITO SANTO
PROGRAMA DE PÓS-GRADUAÇÃO EM ENGENHARIA CIVIL

**IMPACTO DA COLONIZAÇÃO DO FUNGO *Cladosporium*
sphaerospermum SOBRE A ARGAMASSA DO CONCRETO**

Dissertação de Mestrado em Engenharia Civil

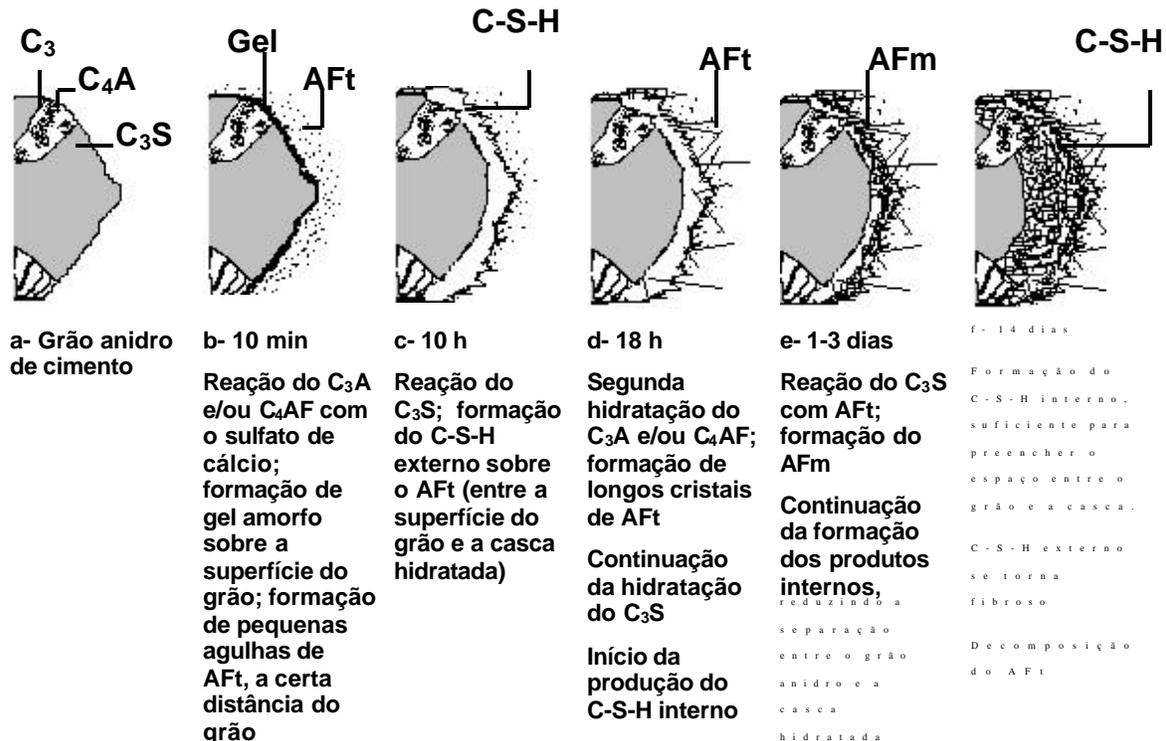
Figura 2.1: Desenvolvimento microestrutural da hidratação do cimento Portland (SCRIVENER, 1989).

No **período inicial**, até 3 h do início da hidratação, os grãos anidros de cimento tendem a se flocular na água, formando uma membrana gelatinosa ao redor dos grãos. A uma certa distância dos grãos, observa-se a formação do trissulfatoaluminato de cálcio (etringita – AFt), externamente à superfície do gel (Figura 2.1b).

O **período intermediário** compreende o intervalo de 3 a 20-30 h e caracteriza-se pela alta reatividade entre os compostos, quando se processam cerca de 30% das reações do cimento. Nesse período, pode-se observar a formação do silicato de cálcio hidratado (C-S-H), do hidróxido de cálcio (portlandita - CH), do trissulfatoaluminato de cálcio (AFt) e do monossulfatoaluminato de cálcio (AFm) (Figuras 2.1c, 2.1d e 2.1e).

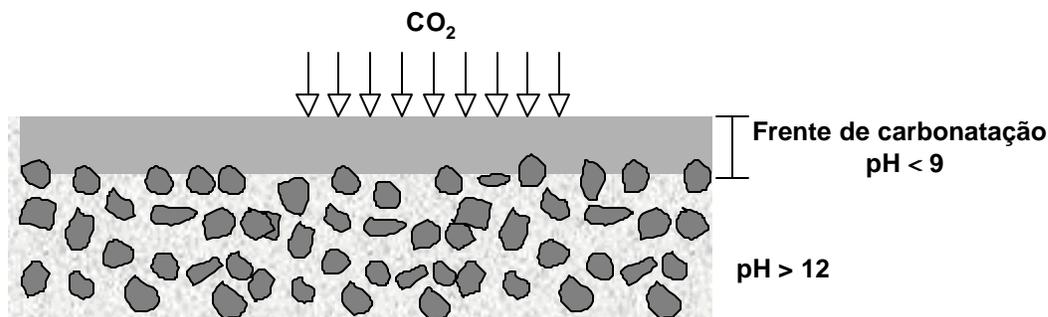
Figura 2.2: Representação esquemática do avanço da frente de carbonatação

A carbonatação se faz progressivamente, da superfície para o interior do concreto, através da difusão do CO_2 , pelo sistema de poros da estrutura da pasta de cimento hidratada. Essa difusão é um processo lento, gradual e relativamente uniforme que, à medida que penetra no concreto, separa-o em duas zonas com pH distintos. A linha que separa as duas zonas é denominada de frente de carbonatação e está representada na Figura 2.2 (MEDEIROS; HELENE, 2001).

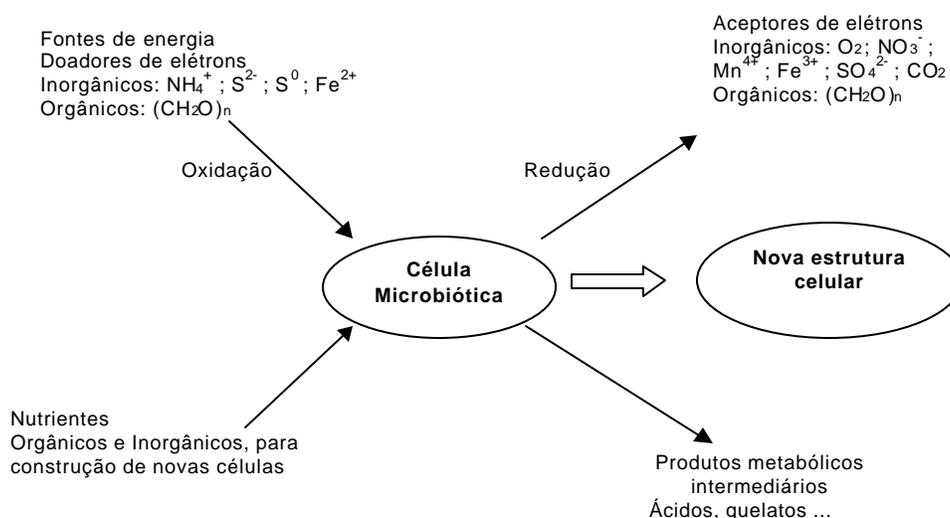
Figura 2.3: Diagrama geral da atividade de uma célula microbiótica (BERTHELIN, 1988).

Durante o processo metabólico, os microrganismos produzem, além de uma nova estrutura celular, formas gasosas, líquidas, sólidas, alcalinas, ácidos, quelatos e outros compostos que são reduzidos e excretados para fora das células, sendo denominados produtos metabólicos intermediários e finais. Essa atividade da célula microbiótica está representada de forma esquemática na Figura 2.3.

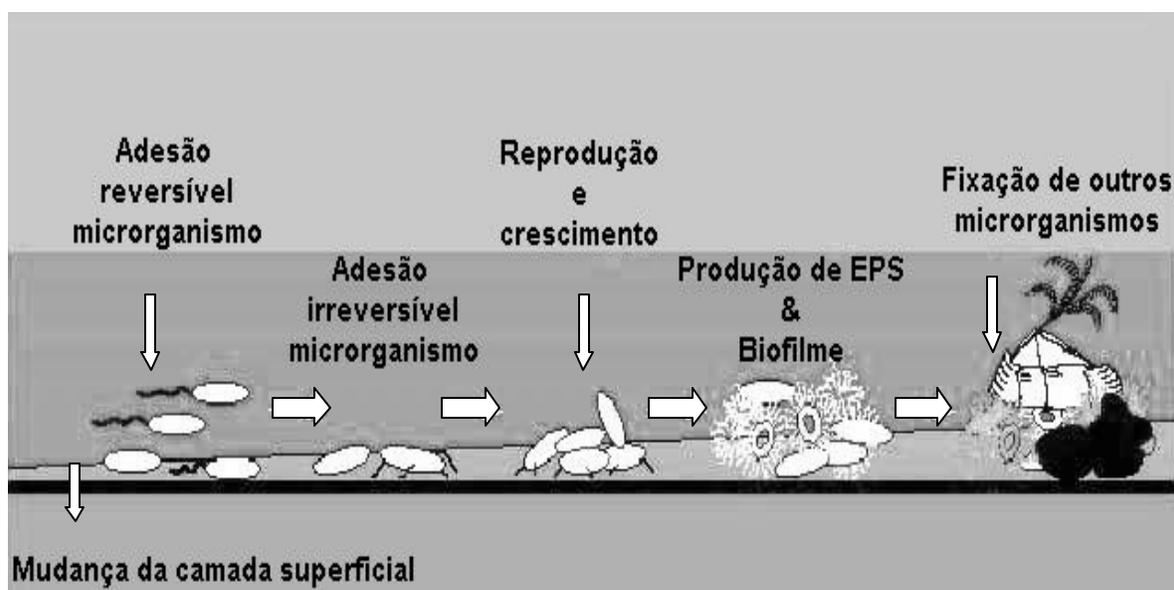
Figura 2.4: Seqüência de formação de biofilme (WIENCEK, 1998)

A seqüência de formação de um biofilme na superfície de um material está esquematizada na Figura 2.4.

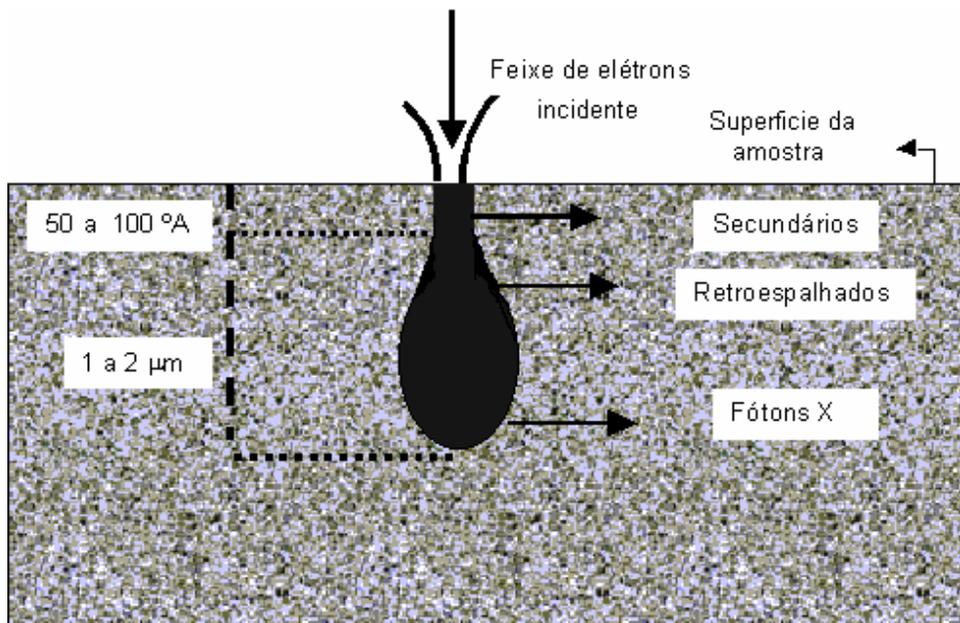
Figura 2.5: Distribuição dos feixes de elétrons secundários, retroespalhados e fótons X, segundo a Pêra de Difusão (RIBAS SILVA, 1996a).

O feixe de raio incidente penetra na amostra distribuindo-se segundo o formato de uma pêra, denominada pêra de difusão (Figura 2.5). Os raios emitidos (secundários e retroespalhados), captados e convertidos em imagem, segundo sua distribuição na pêra de difusão, fornecem informações próprias de cada uma das emissões. Os fótons X são utilizados para analisar elementarmente, através do sistema por dispersão de energia acoplado ao MEV, o material observado.

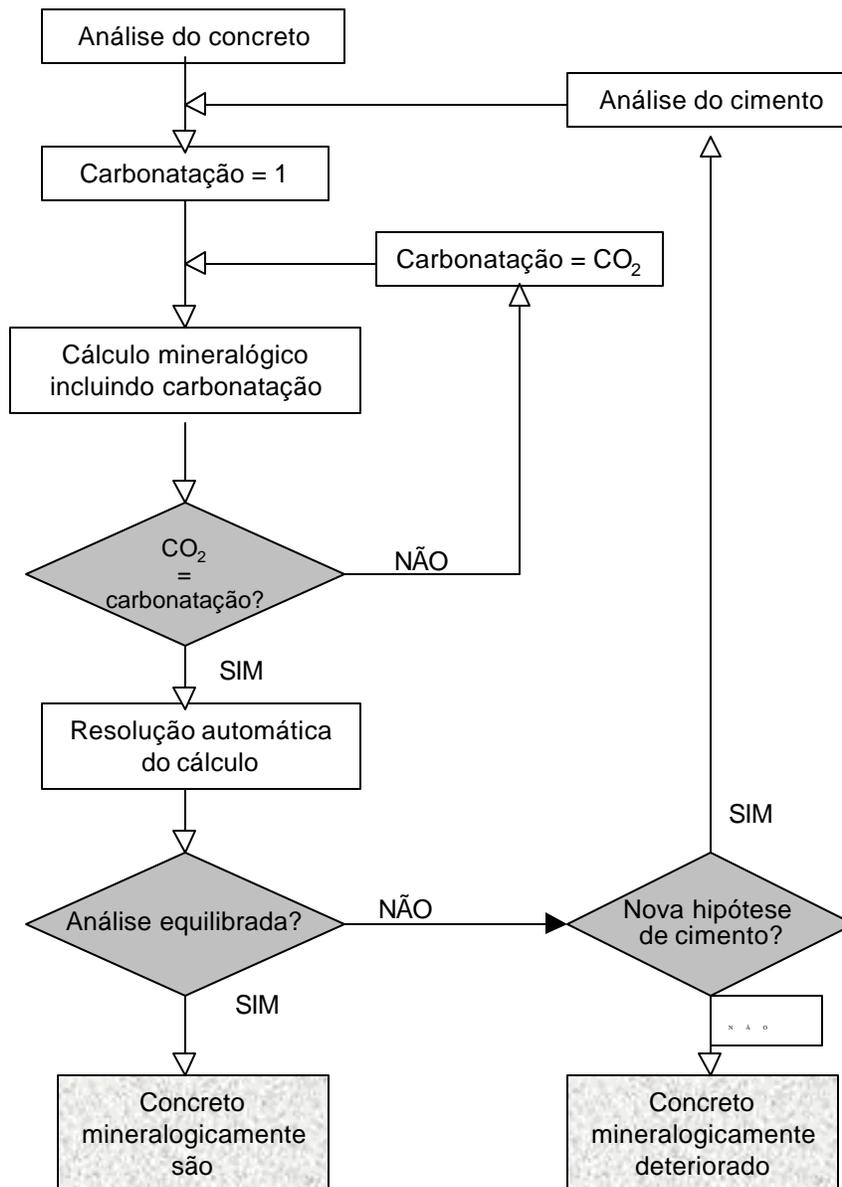
Figura 2.6: Fluxograma do programa *Minéraux* (DELOYE; RIBAS SILVA, 1994)

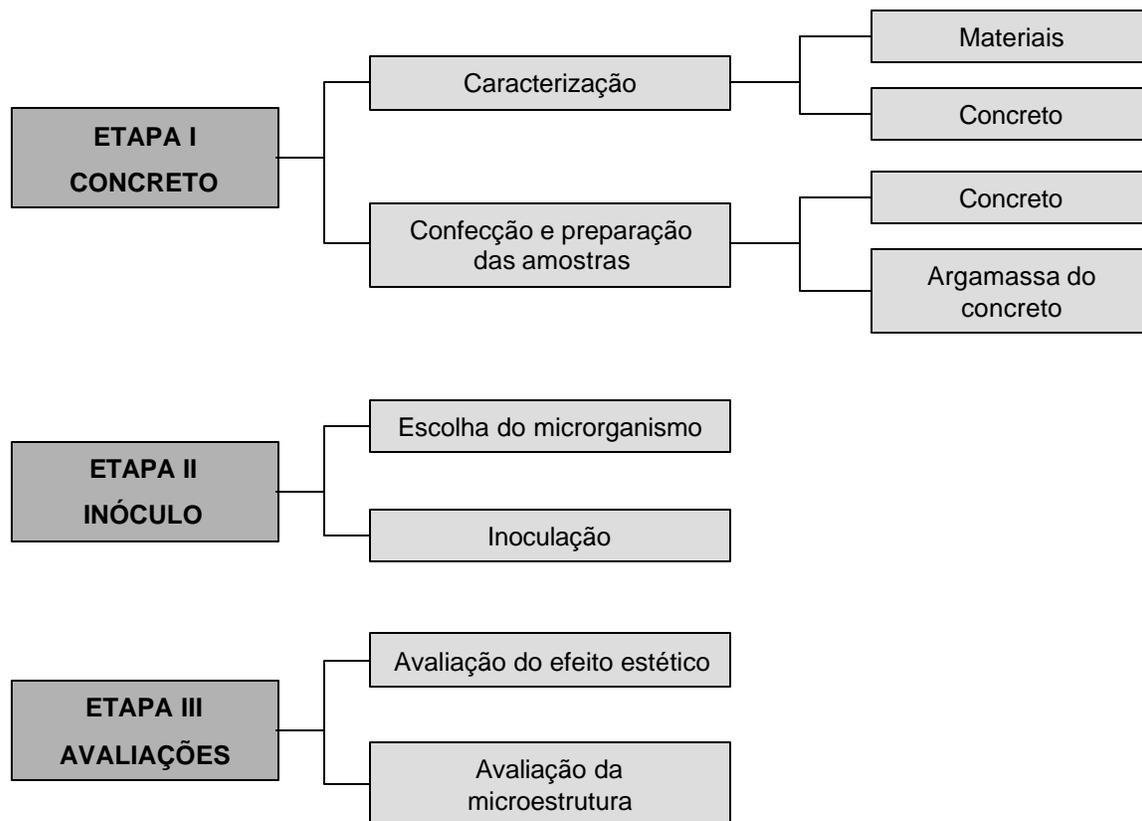
Figura 3.1: Etapas do programa experimental para avaliação do impacto da colonização de microrganismos sobre a superfície e sobre a microestrutura do concreto.

O programa experimental foi desenvolvido em três etapas diferentes, objetivando avaliar o impacto da colonização de microrganismos na superfície (biodeterioração estética) e na microestrutura (biodeterioração química) da argamassa do concreto. A Figura 3.1 apresenta as várias etapas do programa experimental.

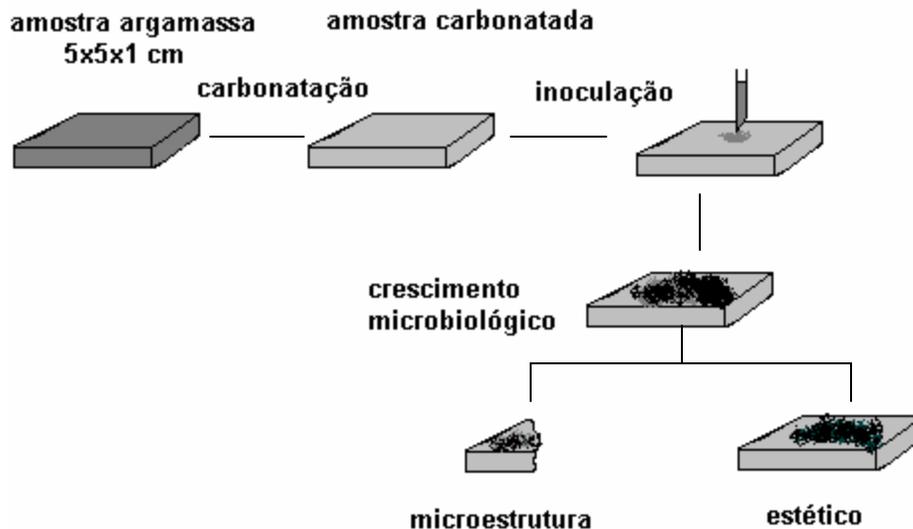
Figura 3.2: Representação esquemática da metodologia utilizada para avaliar o impacto da colonização de microrganismos sobre a argamassa do concreto.

A Figura 3.2 mostra, de forma esquemática, as etapas de preparo das amostras.

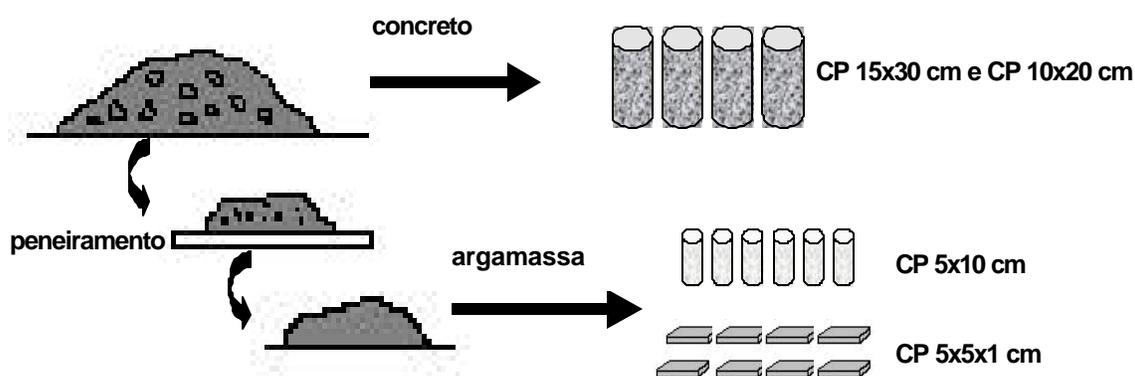
Figura 3.3: Produção da argamassa do concreto e confecção de corpos-de-prova.

A Figura 3.3 mostra de forma esquemática a produção da fase argamassada e a destinação de cada material para a confecção de seus respectivos corpos-de-prova.

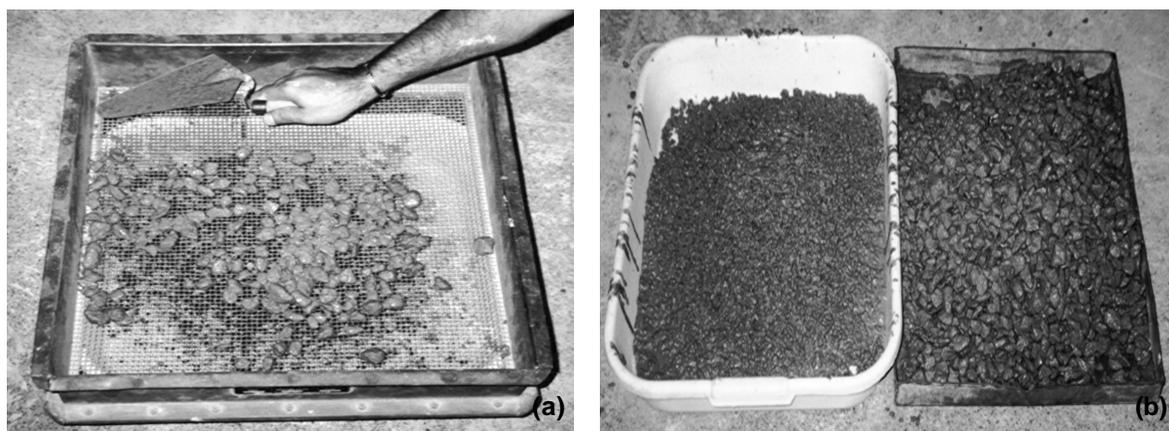
Figura 3.4: Obtenção da argamassa do concreto. (a) peneiramento, (b) argamassa e agregado graúdo

A argamassa do concreto foi obtida através do peneiramento manual do concreto, utilizando-se a peneira # 4 (4,8mm) para separar a pedra britada n.º1 da massa de concreto. A Figura 3.4 mostra a obtenção do material.

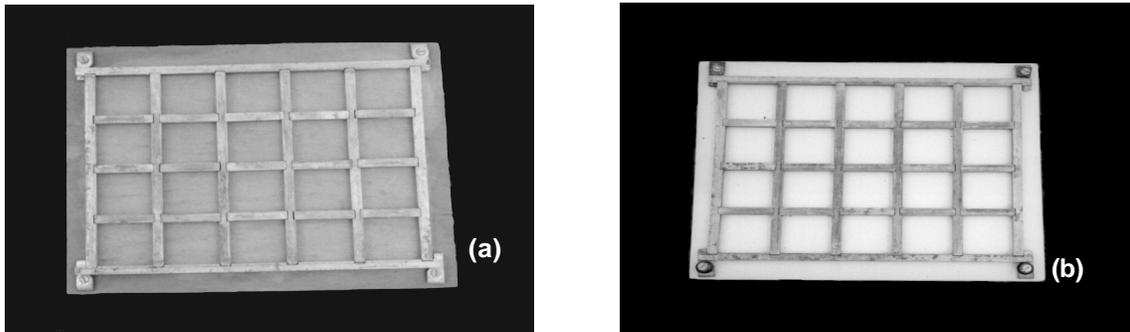
Figura 3.5: Fôrmas utilizadas na produção das amostras de 5x5x1 cm da argamassa do concreto - (a) superfície rugosa; (b) superfície lisa.

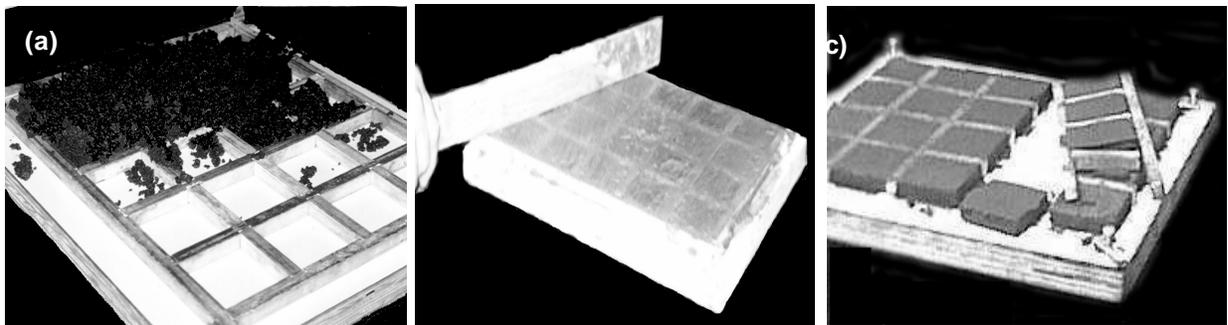
Figura 3.6: Amostras da argamassa: (a) distribuição, (b) moldagem e (c) desforma

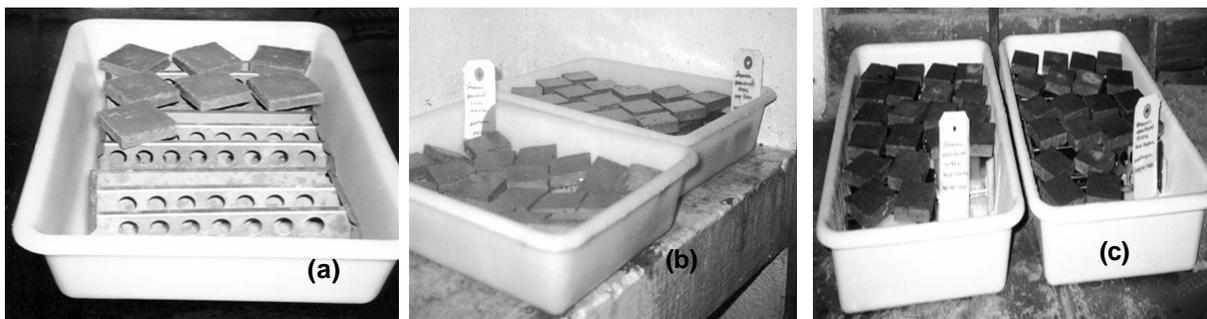
Figura 3.7: Procedimento de cura das amostras antes de serem carbonatadas. (a) distribuição na bandeja plástica, (b) cura em névoa e (c) conservação em ambiente de laboratório.

Após a desforma, as amostras foram colocadas sobre suportes (para drenagem), no interior de uma bandeja plástica e levadas à câmara úmida para cura em névoa, durante 15 dias (DUBOSC, 2000). Em seguida, foram conservadas em ambiente de laboratório, com temperatura média de 25°C e umidade relativa em torno de 80% por 10 dias, tendo em vista que o alto índice de umidade interna das amostras poderia retardar o tratamento de carbonatação acelerada a que seriam submetidas (NEVILLE, 1997). A Figura 3.7 mostra o procedimento de cura, anterior ao tratamento de carbonatação das amostras.

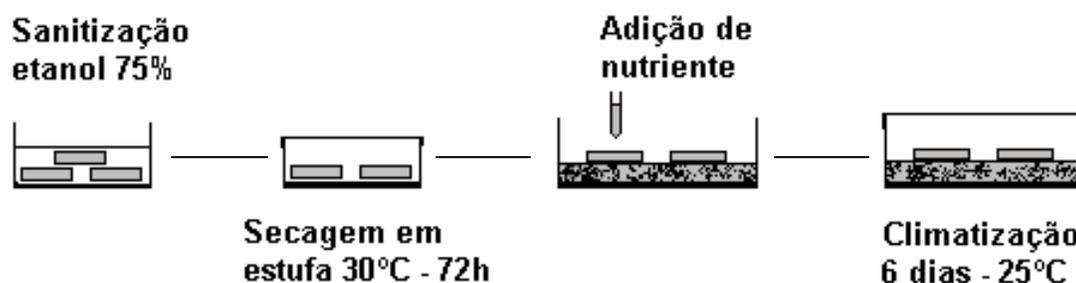
Figura 3.8: Preparo das amostras da argamassa do concreto para inoculação.

As amostras da argamassa do concreto foram sanitizadas por imersão em solução de etanol 75%, por 30 minutos e, em seguida, submetidas a secagem em estufa, a uma temperatura de 30°C durante 72h, e conservadas na câmara climatizada, durante 6 dias (para equilíbrio), onde receberam a adição de 4ml de nutriente¹⁴. A Figura 3.8 mostra, de forma esquemática, o preparo das amostras para inoculação.

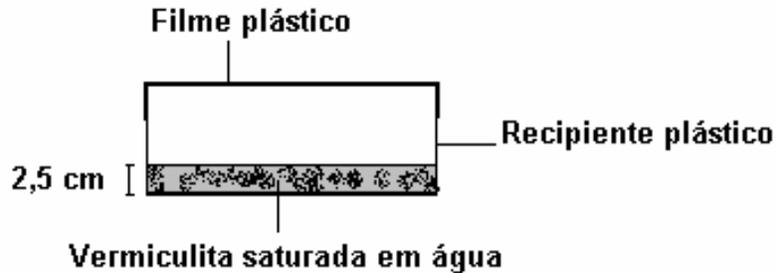
Figura 3.9: Representação esquemática da câmara de climatização

As câmaras climatizadas foram confeccionadas em recipientes plásticos com dimensões 15x22x7 cm. Para que as amostras ficassem completamente úmidas, foi utilizada uma camada de 2,5 cm de vermiculita, saturada em água destilada e desmineralizada (DUBOSC, 2000), condição verificada a cada 7 dias, durante todo o período do experimento.

A Figura 3.9 mostra a representação esquemática da câmara de climatização.

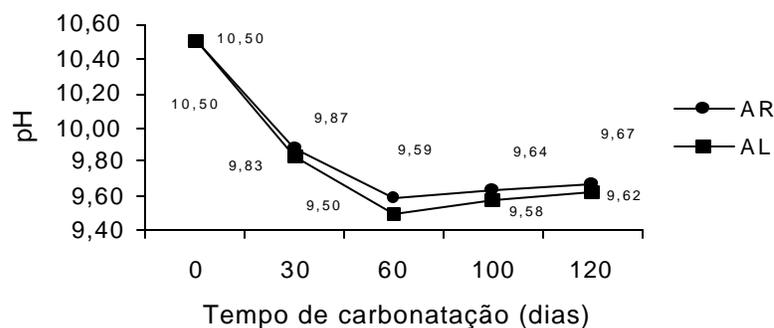
Figura 4.1: Variação do pH das amostras AR e AL da argamassa do concreto, medidos após 0, 30, 60, 100 e 120 dias de carbonatação acelerada.

Idade de carbonatação (dias)	pH	
	AR	AL
0	10,50	10,50
30	9,87	9,83
60	9,59	9,50
100	9,64	9,58
120	9,67	9,62

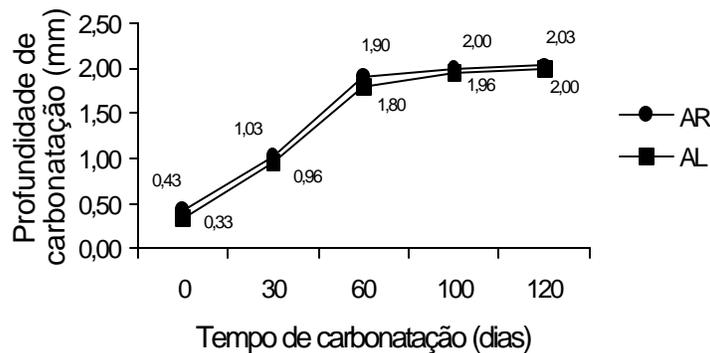
Figura 4.2: Variação média das medidas da profundidade de carbonatação das amostras AR e AL da argamassa do concreto, medidos após 0, 30, 60, 100 e 120 dias de carbonatação acelerada.

Idade de carbonatação (dias)	Profundidade de carbonatação (mm)		Coloração da face externa	
	AR	AL	AR	AL
0	0,43	0,33	vermelho carmim	vermelho carmim
30	1,03	0,96	manchas esparsas de vermelho carmim	manchas esparsas de vermelho carmim
60	1,90	1,80	natural	natural
100	2,00	1,96	natural	natural
120	2,03	2,03	natural	natural

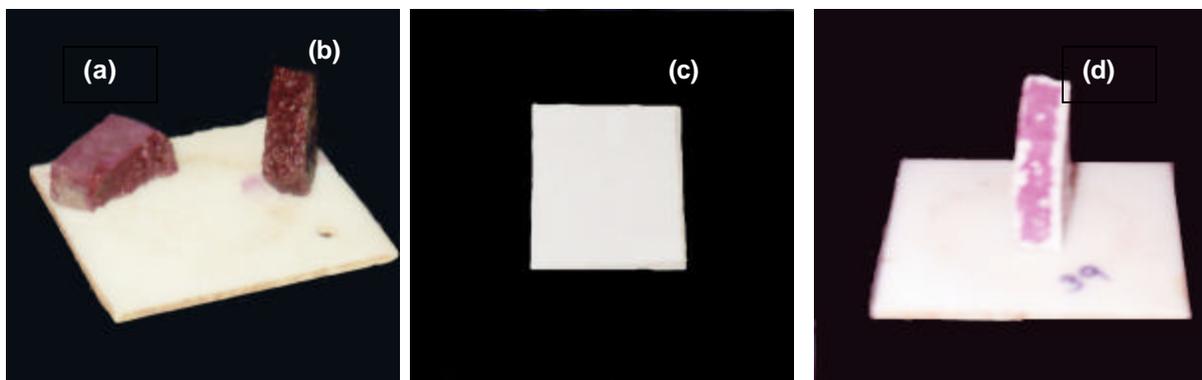
Figura 4.3: Aspecto das amostras da argamassa do concreto após aspersão de fenolftaleína nas faces externa e de ruptura: (a) face externa da amostra com 0 dias de carbonatação; (b) seção da amostra com 0 dias de carbonatação; (c) face externa da amostra com 120 dias de carbonatação e (d) seção da amostra com 120 dias de carbonatação.

A profundidade da carbonatação foi obtida após aspersão de fenolftaleína na face de ruptura das amostras, medindo-se em três pontos diferenciados, com o auxílio de um paquímetro. Já a mudança de coloração da face externa das amostras, depois da aspersão de fenolftaleína, contou unicamente com a observação visual.

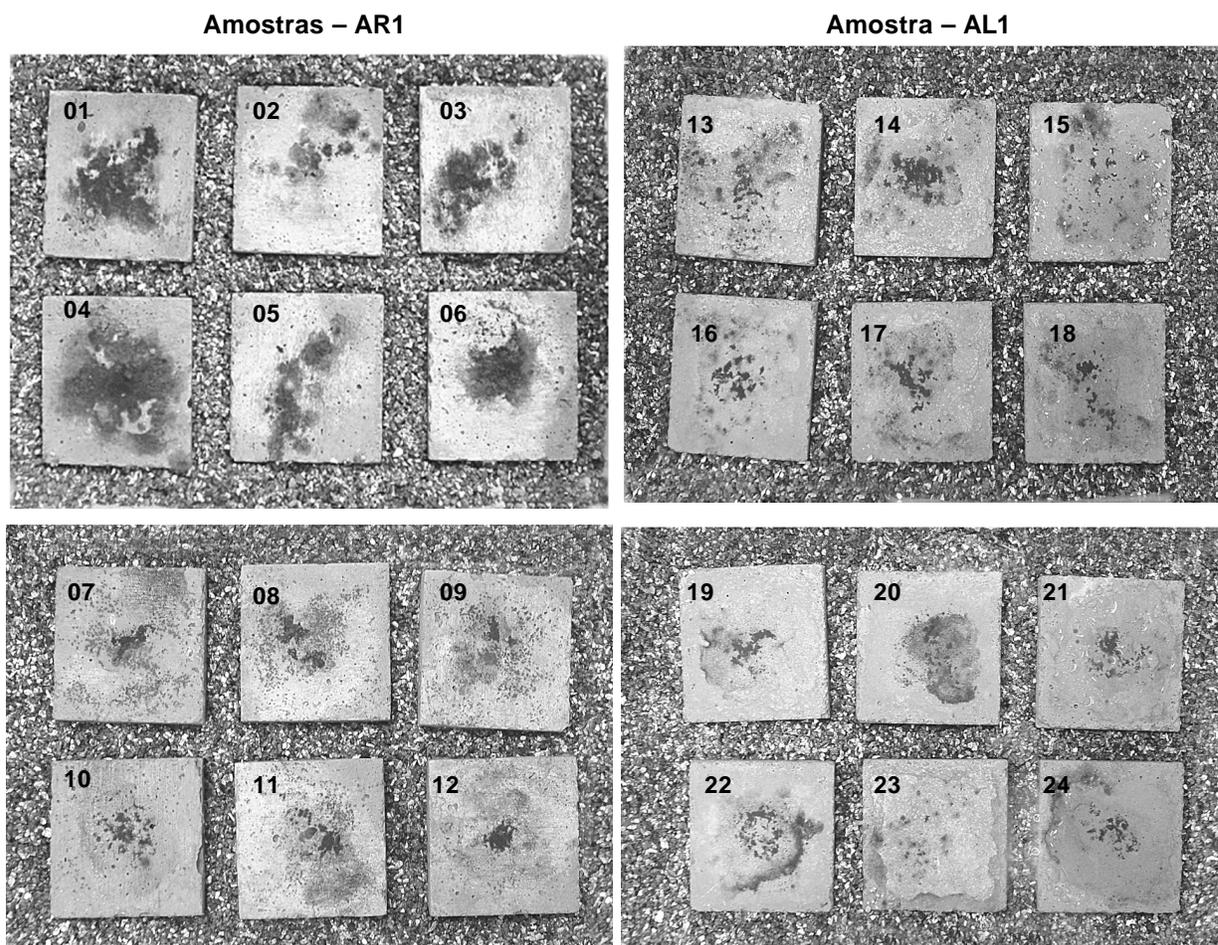
Figura 4.5: Aspecto estético das amostras da argamassa do concreto após 60 dias de inoculação com o *Cladosporium sp.*: AR1 – 1 a 12; AL1 – 13 a 24.

O impacto estético da colonização do *Cladosporium sphaerospermum* sobre a superfície argamassada do concreto, após 60 dias, de inoculação é documentado por fotografias e mostrado na Figura 4.5.

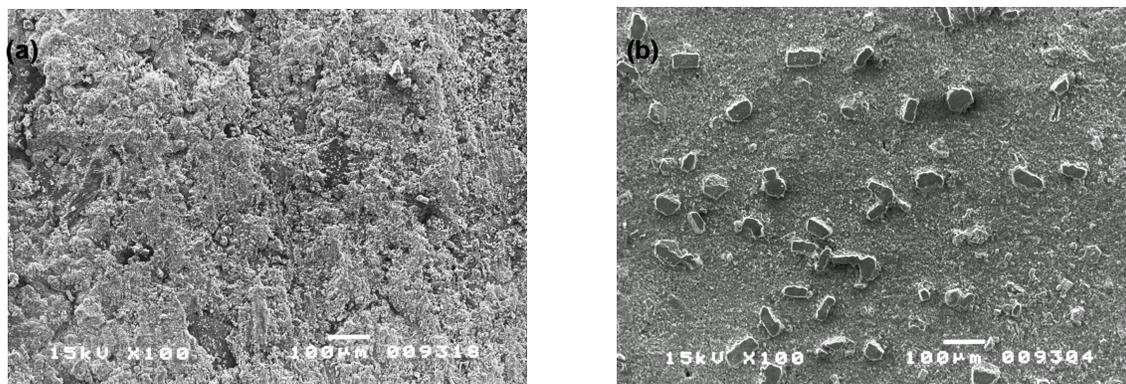
Figura 4.6: Microfractografia da microestrutura superficial da argamassa do concreto: (a) moldada em fôrma com superfície rugosa; (b) moldada em fôrma com superfície lisa.

A diferença entre as estruturas superficiais das amostras AR e AL são observadas na Figura 4.6.

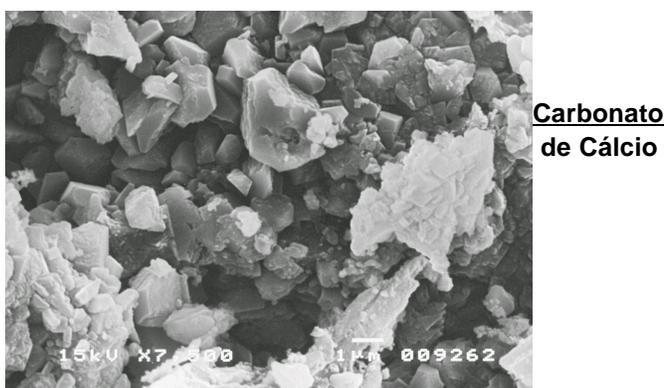
Figura 4.7: Microfractografia da superfície da amostra ACR. A análise por EDS permitiu identificar os carbonatos presentes na amostra observada.

Os produtos formados pela carbonatação e o efeito do seu mecanismo sobre as amostras da argamassa do concreto ACR²⁰ e ACL²¹ são apresentadas nas Figuras 4.7 a 4.10

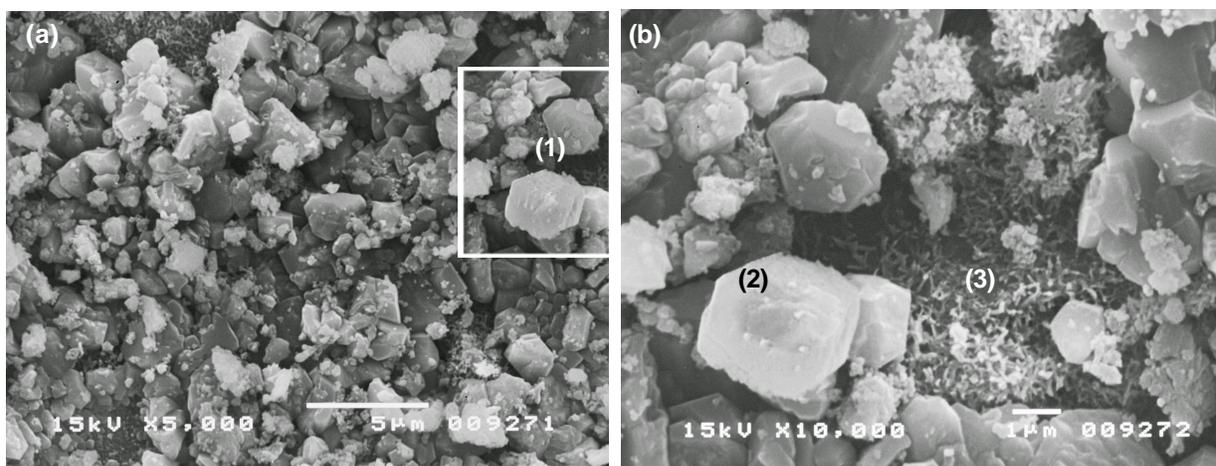
Figura 4.8: Microfractografia da superfície da amostra ACL. A análise na região por EDS indica a presença de carbonatos. A região (1) da micrografia (a) está ampliada em (b). A morfologia do cristal (2) na microfractografia (b) confirma a presença de carbonato de cálcio e a morfologia da região (3) mostra a presença de um C-S-H com estrutura reticulada.

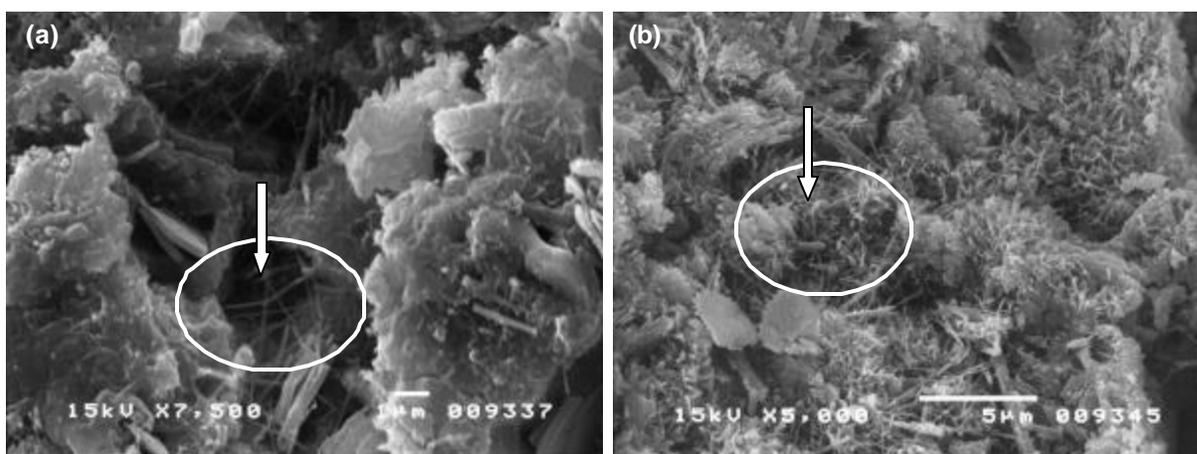
Figura 4.9: Microfractografias obtidas no interior de um poro, local não acessível à análise por EDS. São observados cristais com morfologia acicular, provavelmente de carbonato de cálcio (vateritas), detectados também por DRX. (a) amostra ACR; (b) amostra ACL.

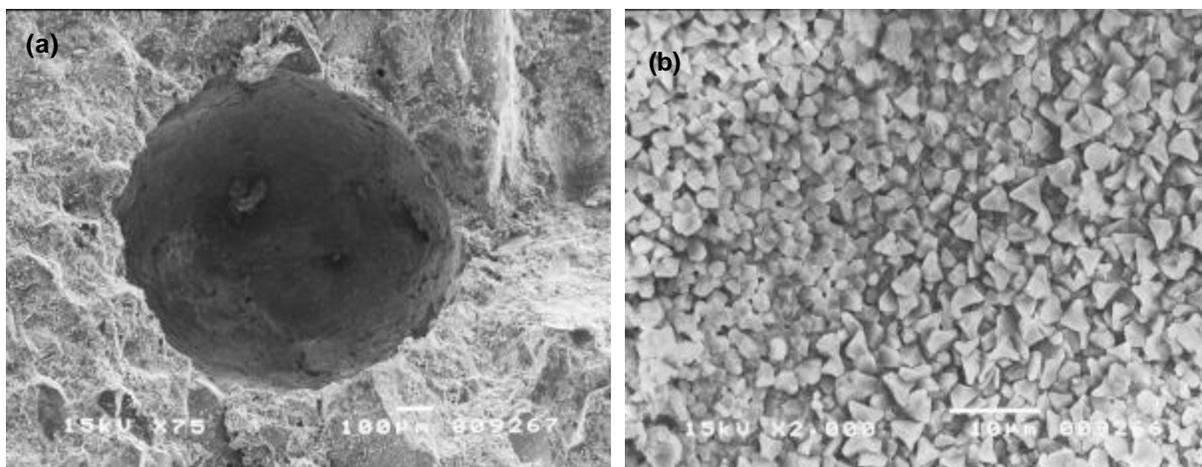
Figura 4.10: Microfractografia mostrando um poro da superfície da amostra ACR (a). Em (b) é mostrado o fundo do poro revestido por cristais de carbonato de cálcio (calcita), conforme análise da região por EDS.

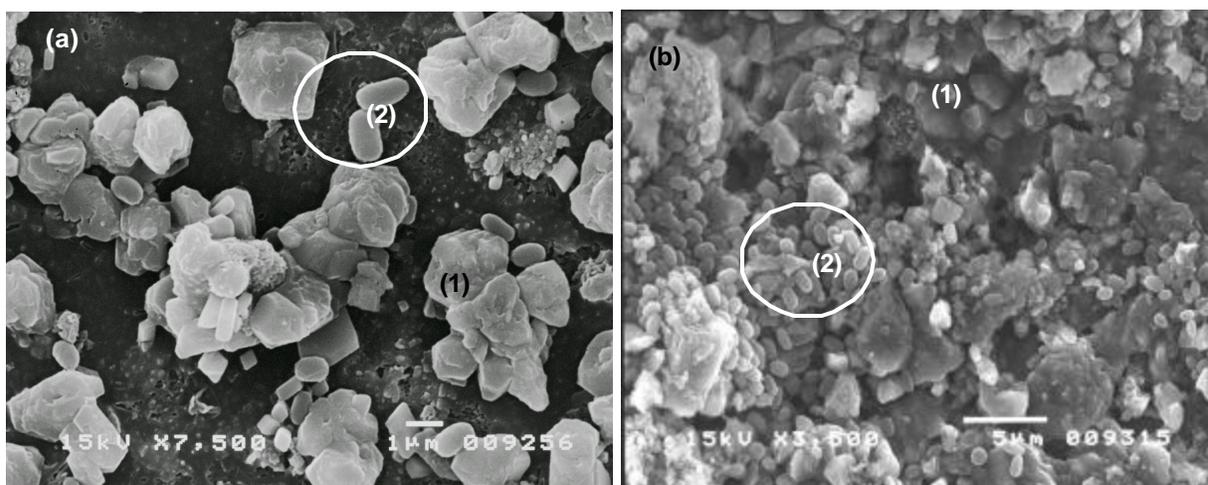
Figura 4.11: Microfractografia confirmando a presença de carbonatos (1) e provável contaminação por bactérias (2). (a) amostras AR2; (b) amostra AL2.

As superfícies das amostras não inoculadas submetidas ao ambiente de incubação são apresentadas nas Figuras 4.11 e 4.12.

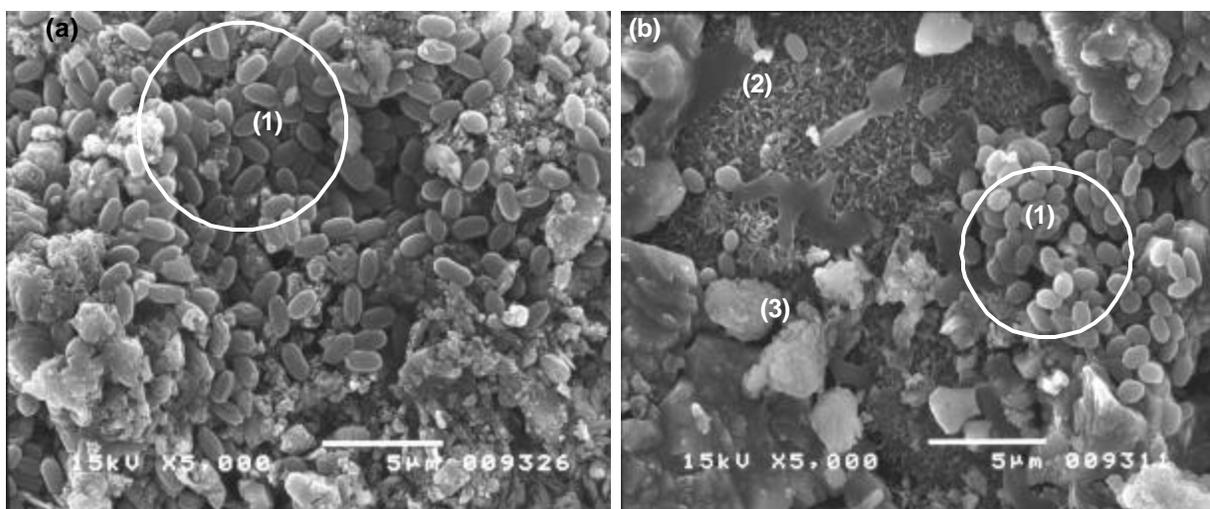
Figura 4.12: Microfractografia evidenciando a provável contaminação por bactérias (1) e a presença provável de C-S-H do tipo II com morfologia reticulada (2). Os cristais em (3) apresentam morfologia de cristais de carbonato de cálcio (calcita). (a) amostras AR2; (b) amostras AL2.

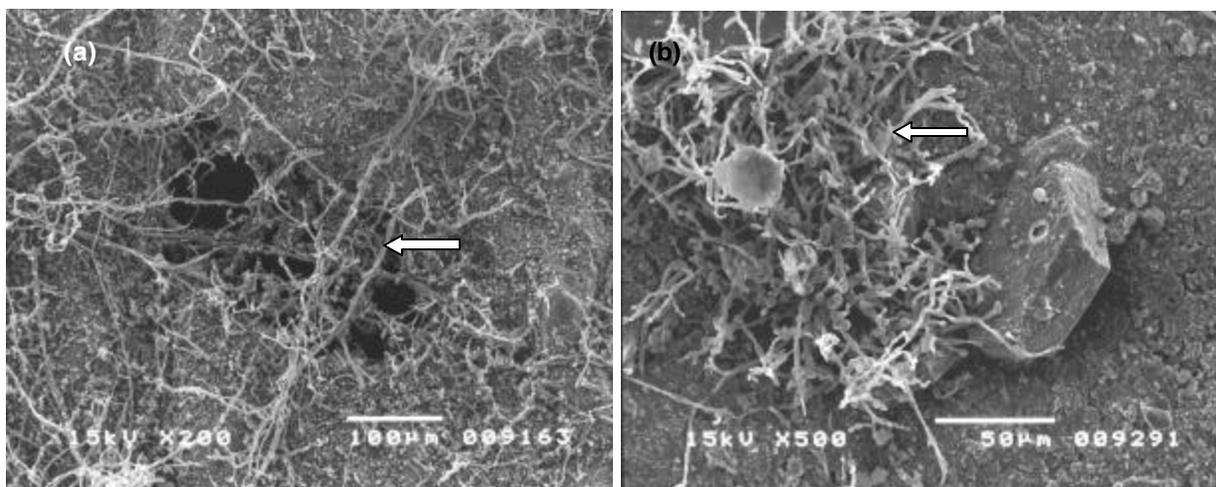
Figura 4.13: Microfractografias apresentando a formação de *micelium* do fungo *Cladosporium sphaerospermum* sobre a superfície das amostras AR1 (a) e AL1 (b). Observa-se também um grande cristal de calcita.

As superfícies das amostras submetidas à inoculação são apresentadas nas Figuras 4.13 a 4.17.

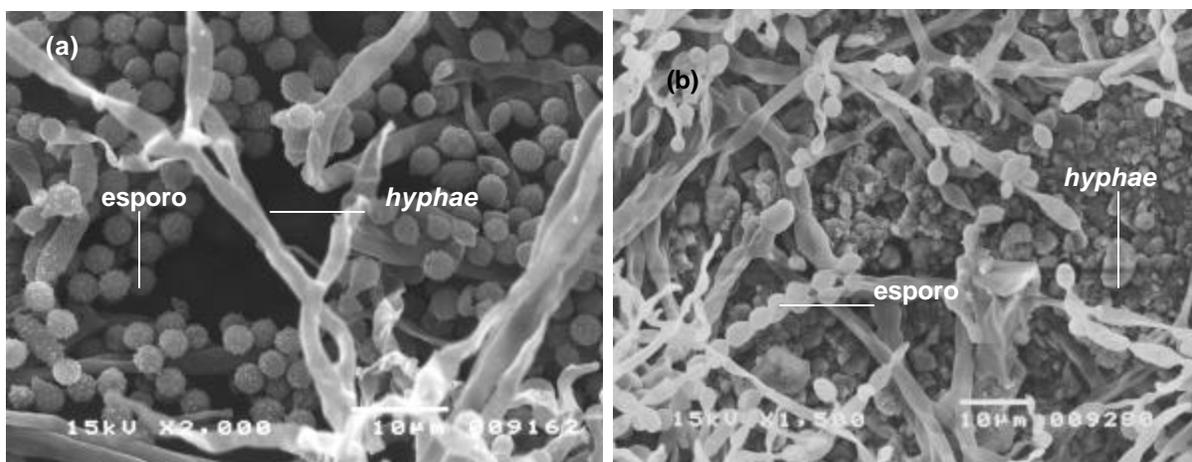
Figura 4.14: Microfractografia da superfície das amostras AR1 (a) e AL1 (b) mostrando *hyphae* e esporos do fungo *Cladosporium sphaerospermum*.

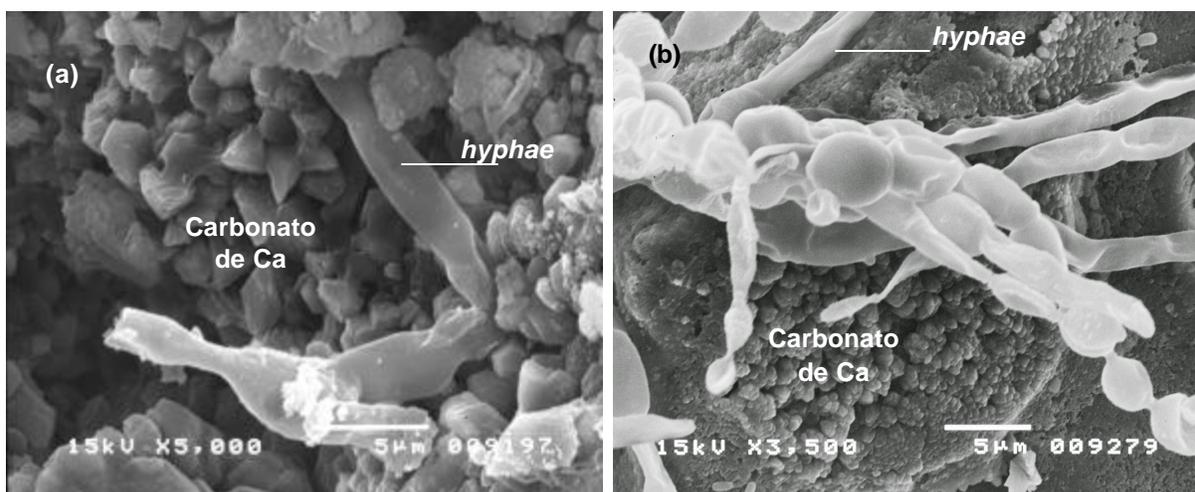
Figura 4.15: Microfractografia da superfície das amostras AR1 (a) e AL1 (b) mostrando *hyphae* do fungo *Cladosporium sphaerospermum* sobre material carbonatado, cuja presença foi confirmada pela análise da região, por EDS.

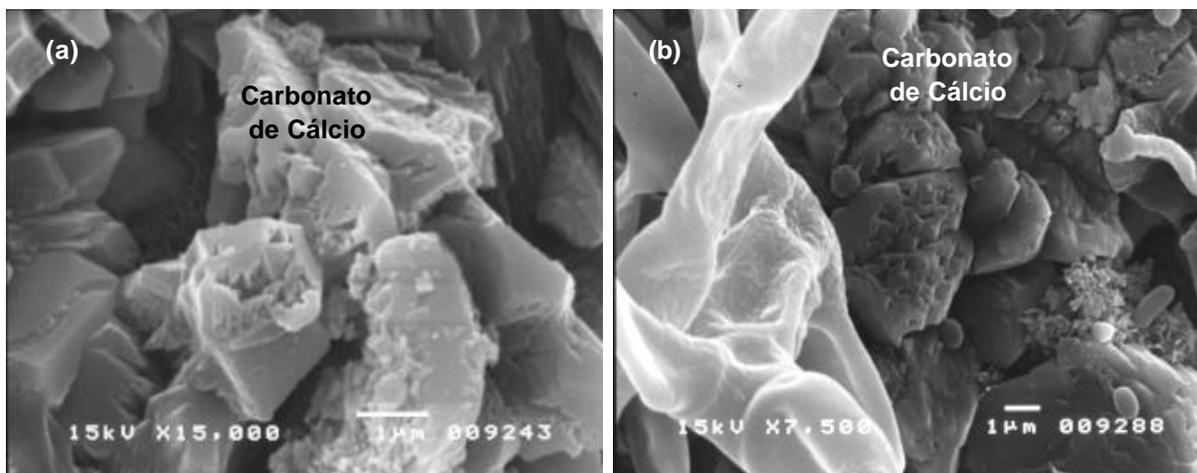
Figura 4.16: Microfractografia da superfície das amostras AR1 (a) e AL1 (b) mostrando carbonatos de cálcio solubilizados. A análise por EDS da região confirma a presença dos carbonatos.

A presença do fungo *Cladosporium sphaerospermum* é o resultado da inoculação e a solubilização do carbonato de cálcio é provavelmente devida à ação de um ácido produzido pelo metabolismo do fungo.

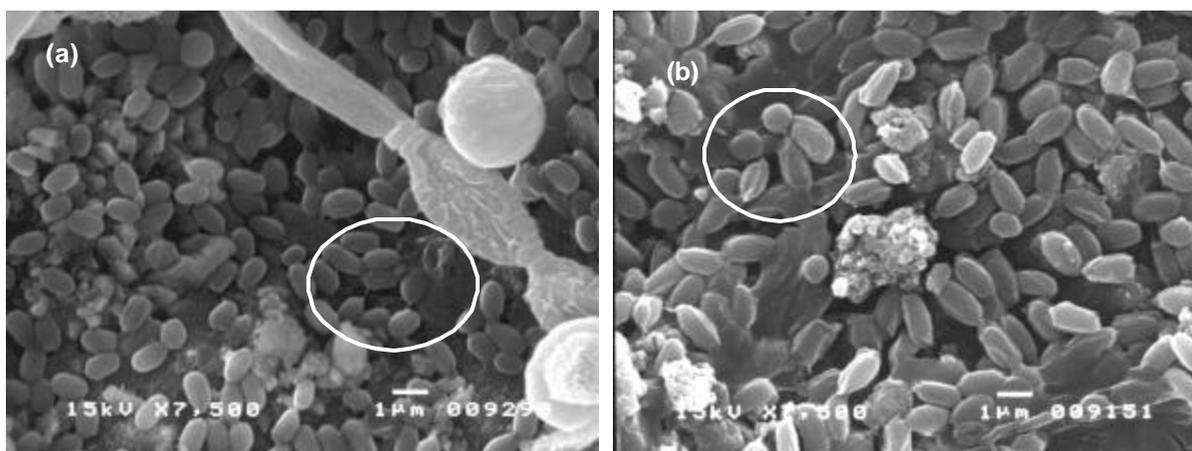
Figura 4.17: Microfractografia da superfície das amostras AR1 (a) e AL1 (b) indicando a contaminação por bactérias.

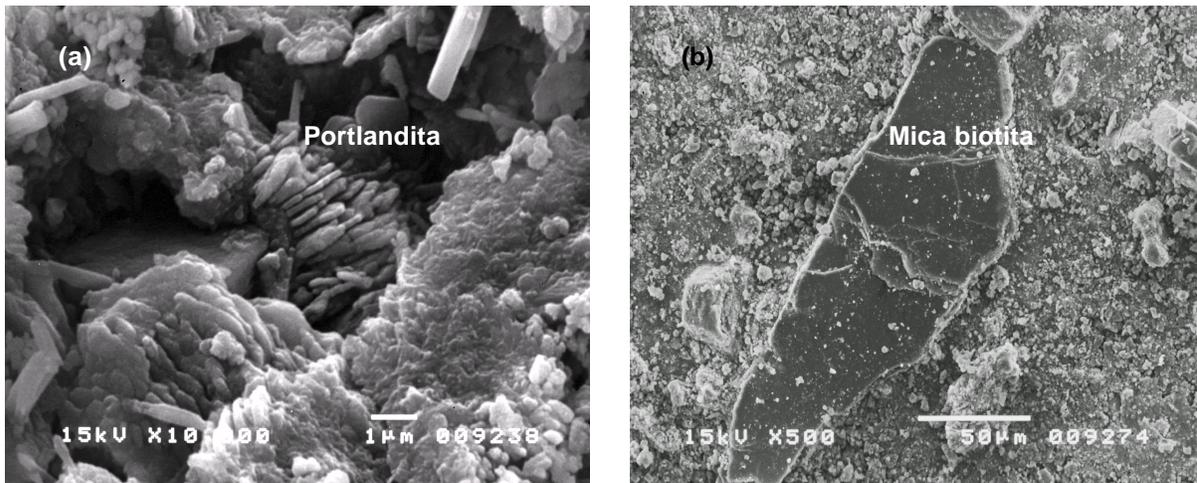
Figura 4.18: Microfractografia da superfície das amostras da fase argamassada do concreto mostrando a presença, no material, de portlandita (a) e mica (b). Confirmadas pela análise de EDS.

Além dos carbonatos de cálcio e dos microrganismos, outros compostos foram observados ao MEV, tais como a portlandita, a mica, o quartzo e morfologias semelhantes ao gesso (Figuras 4.18 e 4.19).

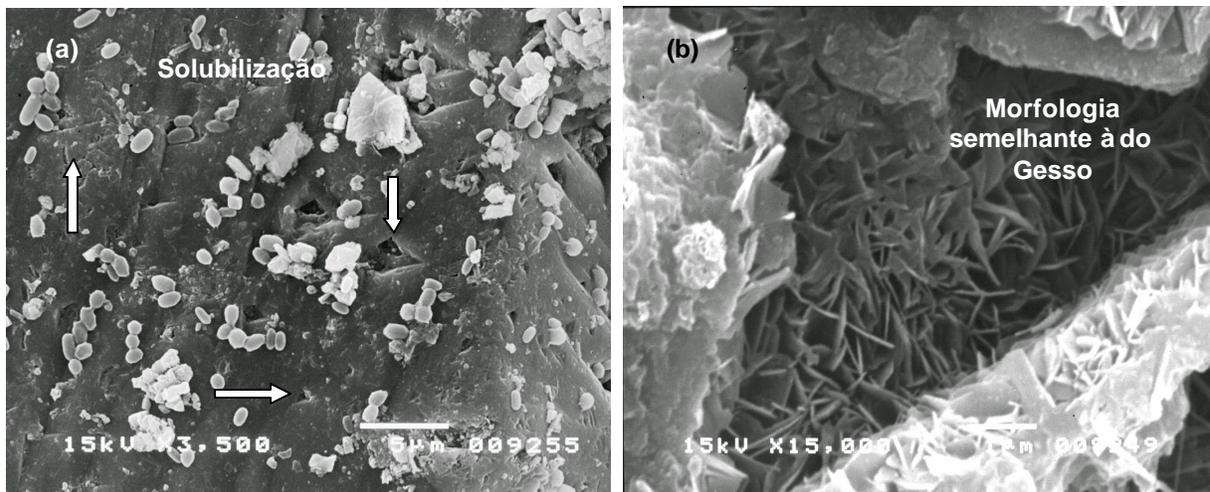
Figura 4.19: Microfractografia da superfície das amostras da fase argamassada do concreto mostrando a presença, no material, de quartzo com evidências de solubilização (a) e morfologias semelhantes à do gesso (b). A análise de EDS da micrografia (a) confirma a natureza do agregado, já a região da micrografia (b) foi inacessível à análise por EDS.
