**INFLUÊNCIA DA CHUVA DIRIGIDA E DOS
DETALHES ARQUITETÔNICOS NA
DURABILIDADE DE REVESTIMENTOS DE
FACHADA**

Dissertação apresentada ao programa de Pós-Graduação em Geotecnia, Mecânica das Estruturas e Construção Civil da Universidade Federal de Goiás para obtenção do título de Mestre.

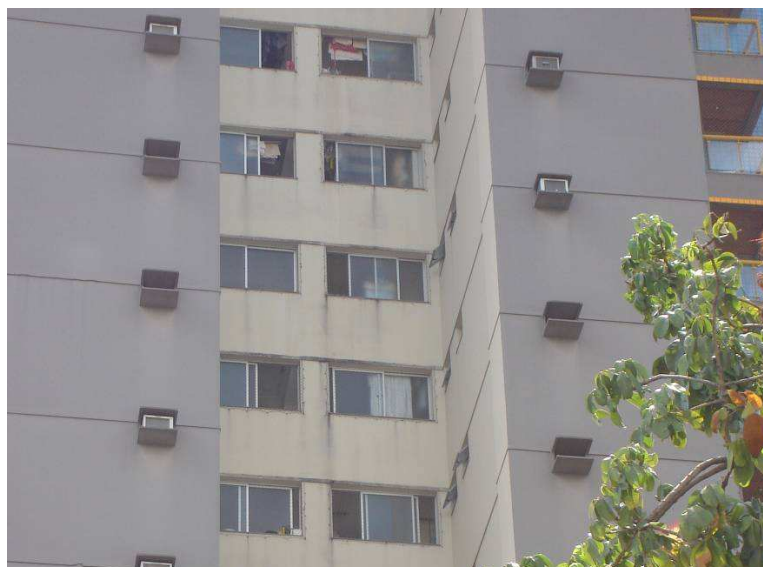
Figura 1.2 - Manchas de sujeidade próximas ao peitoril de janelas de edifícios na cidade de Goiânia

Em seu trabalho, Petrucci (2000) atribui, genericamente, a deterioração por sujeidade à geometria dos elementos presentes nas fachadas, procurando apresentar as principais características arquitetônicas e construtivas indutoras do surgimento desta manifestação patológica. Segundo a autora, para que o fenômeno de degradação, ou envelhecimento, ocorra, faz-se necessária a presença de: fonte emissora de poluente, umidade, vento e chuva, que interagirão com os paramentos alterando a intenção estética do edifício.

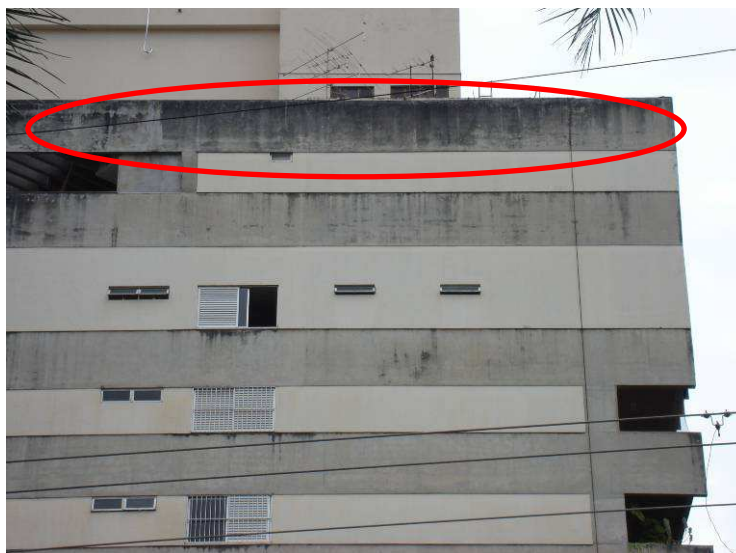
Figura 1.3 - Proliferação de microorganismos na platibanda de edifício na cidade de Goiânia

Além desta manifestação patológica, Selmo (1989) afirma que os paramentos, quando apresentam soluções de projetos inadequadas, criam regiões “permanentemente” úmidas na fachada, que podem gerar riscos de degradação superficial da pintura e das argamassas de revestimento por meio da deposição de poeira vegetal ou animal (algas, fungos, líquens e musgos) que se nutrem das matérias orgânicas e sais minerais presentes na construção e na atmosfera contribuindo com a proliferação destes microorganismos.

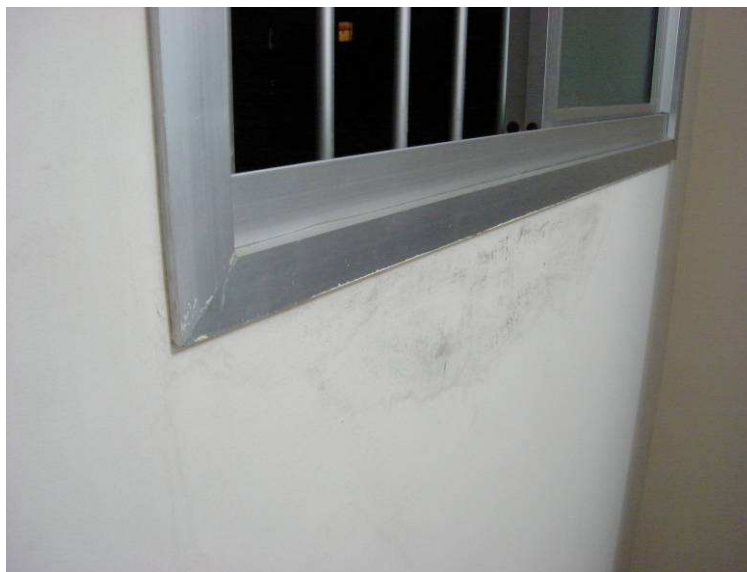
Figura 2.3 - Mancha interna devido à penetração de água através da esquadria presente na fachada

- corrosão eletroquímica de metais;
- proliferação de microorganismos (bolor e mofo), conforme ilustração da Figura 2.3;
- descoloração dos revestimentos de fachadas;
- variação dimensional de componentes, materiais e elementos construtivos, como: o concreto, o revestimento de argamassa, blocos, gesso etc.;
- manchamento;
- eflorescência;
- criptoflorescências;
- lixiviação; e
- aumento na transmissão de calor.

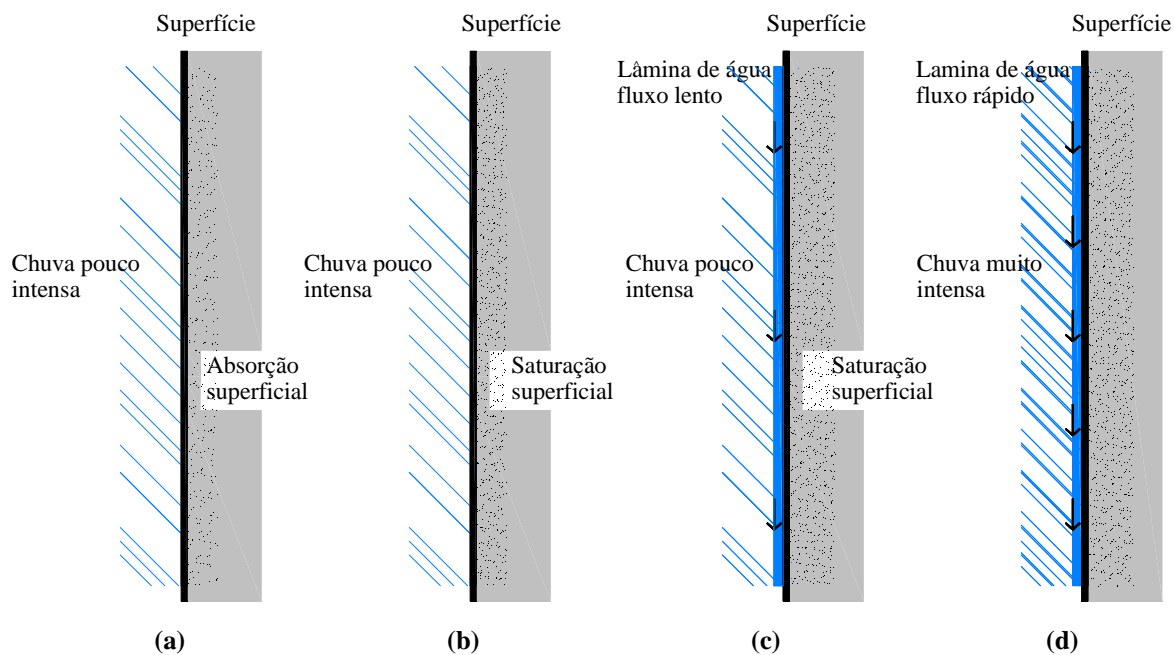
Figura 3.1 - Fases de interação de água nas fachadas (ARGILÉS, 1999 *apud* SILVA, 2007)

O comportamento da água oriunda de chuvas sobre a fachada poderá ocorrer em quatro estágios: o primeiro será pelo fenômeno de capilaridade, onde a umidade de chuvas pouco intensas é absorvida superficialmente pelos poros dos materiais que revestem a fachada, como ilustrado na Figura 3.1 (a); após determinado período, ocorre a saturação destes poros, conforme Figura 3.1 (b); sobre a superfície saturada, há uma formação de lâmina de água fina que escoar lentamente influenciando no aumento da absorção, como ilustrado na Figura 3.1 (c); e escoamento de fluxo de água após absorção de umidade de chuva muito intensa, como apresentado na Figura 3.1 (d). Ressalta-se que quanto maior a intensidade do vento maior será o poder de penetração de água na parede e a rugosidade do revestimento irá determinar a velocidade de escoamento. Assim, quanto mais rugosa for a superfície, mais lento será o escoamento e maior será a capacidade de absorção por capilaridade (ARGILÉS, 1999 *apud* SILVA, 2007).

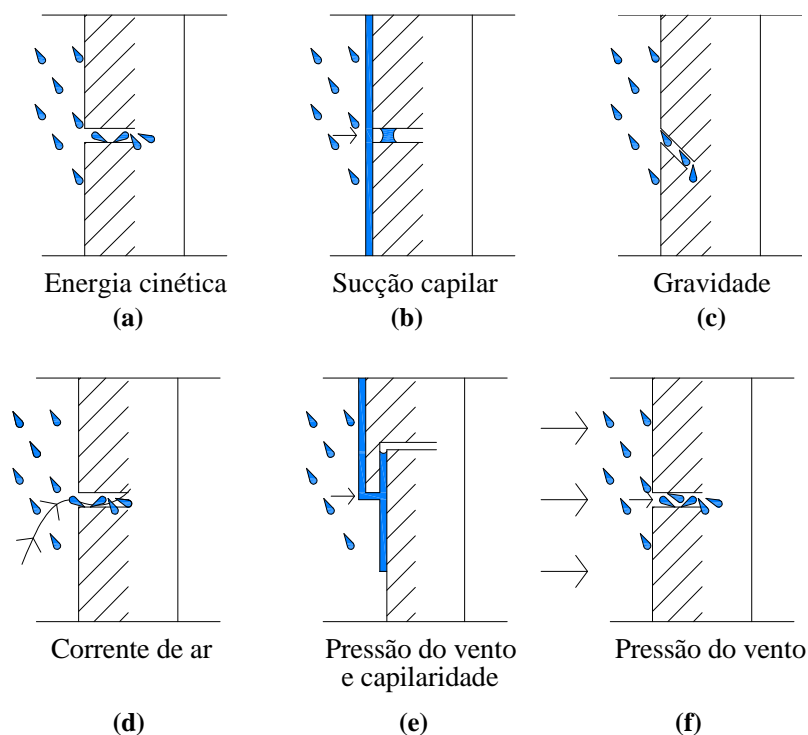
Figura 3.3 - Fatores que influenciam a penetração de umidade pelas chuvas (GARDEN, 1963)

Sob a influência do vento as gotas vão de encontro à fachada com velocidade considerável e pela energia cinética penetram nas aberturas presentes na fachada, conforme ilustrado na Figura 3.3 (a). No caso de aberturas menores, a parede receberá o impacto das gotas da chuva e as pequenas gotas - resultantes do choque - continuarão penetrando. Porém, se não existir nenhum tipo de caminho, a água não penetra profundamente pelo princípio de energia cinética.

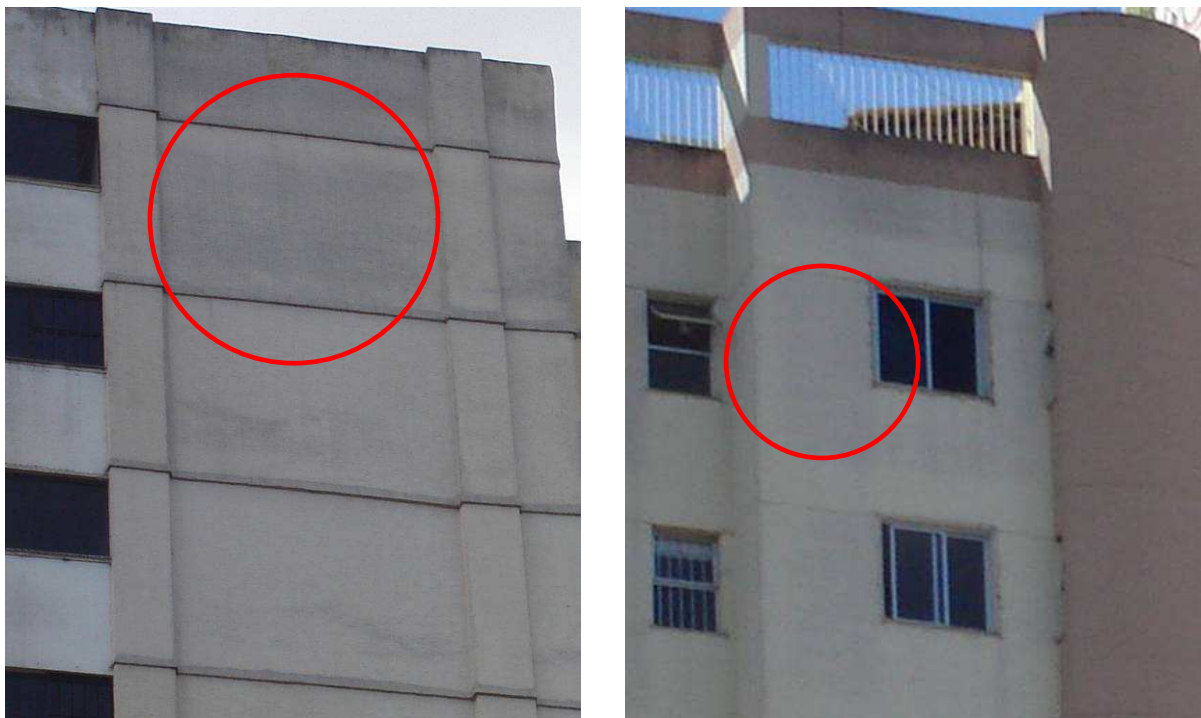
Figura 3.11 - Manchas nos elementos de vedação

Após os registros fotográficos para a elaboração do item Estudo de Casos, observaram-se algumas manchas típicas nas alvenarias de vedação, principalmente, nos últimos pavimentos dos edifícios desenhando as juntas de assentamento, como ilustrado na Figura 3.11.

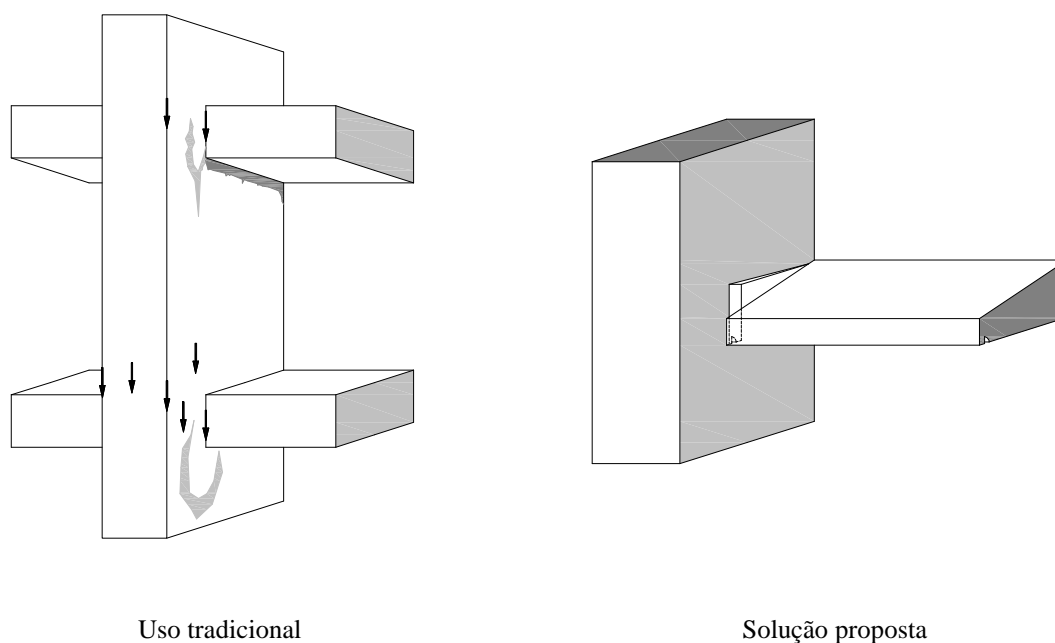
Figura 3.23 - Plano vertical adiantado (CARRIÉ; MOREL, 1975)

Para Carrié e Morel (1975), as interseções entre elementos verticais e horizontais são as áreas de maior ocorrência de manchas de sujidades e esta informação levou-os ao desenvolvimento de propostas para detalhes de projeto para a minimização das ocorrências, como apresentado na Figura 3.22, 3.23 e 3.24.

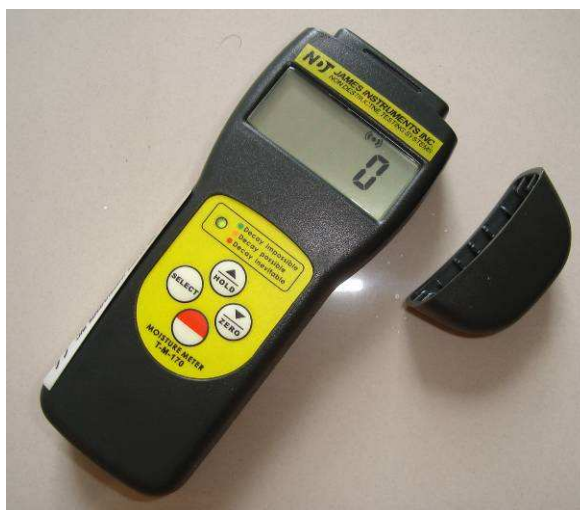
Figura 4.7 - *Moisture Meter M-T-170*

Para as medidas de umidade superficial foi empregado o aparelho *Moisture Meter M-T-170*, ilustrado na Figura 4.7.

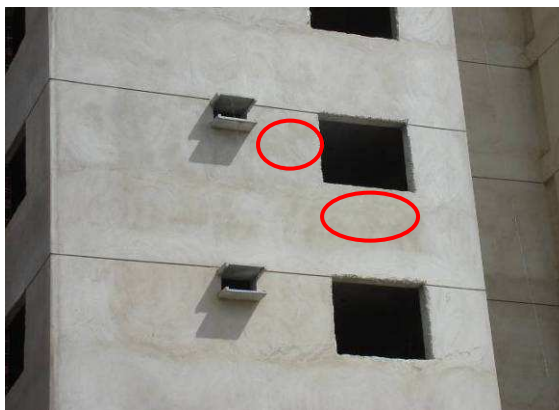
Figura 4.8 - Regiões da fachada (embaixo e ao lado da abertura da janela) onde foram realizadas as medições de umidade

Ao todo, foram realizadas 48 medições, em três pavimentos tipos: 2º, 9º e 17º andares. Em cada pavimento, foram realizadas 16 medições, sendo que quatro para cada orientação (N, S, E e O). Para cada fachada do pavimento foram feitas medições abaixo da abertura e ao lado da janela, como indicado na Figura 4.8, sendo que duas para cada extremo da fachada como ilustrado na Figura 4.9.

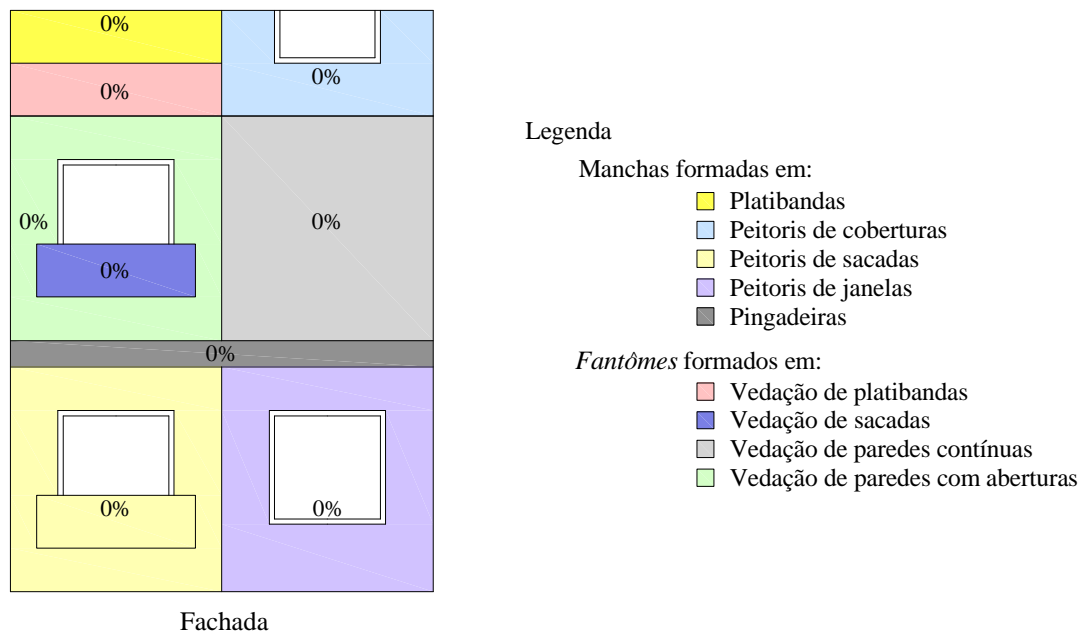
Figura 4.15 - Mapa das regiões e percentuais de manifestações patológicas (Adaptado GASPARGASPAR; BRITO, 2005; ANTUNES, 2010)

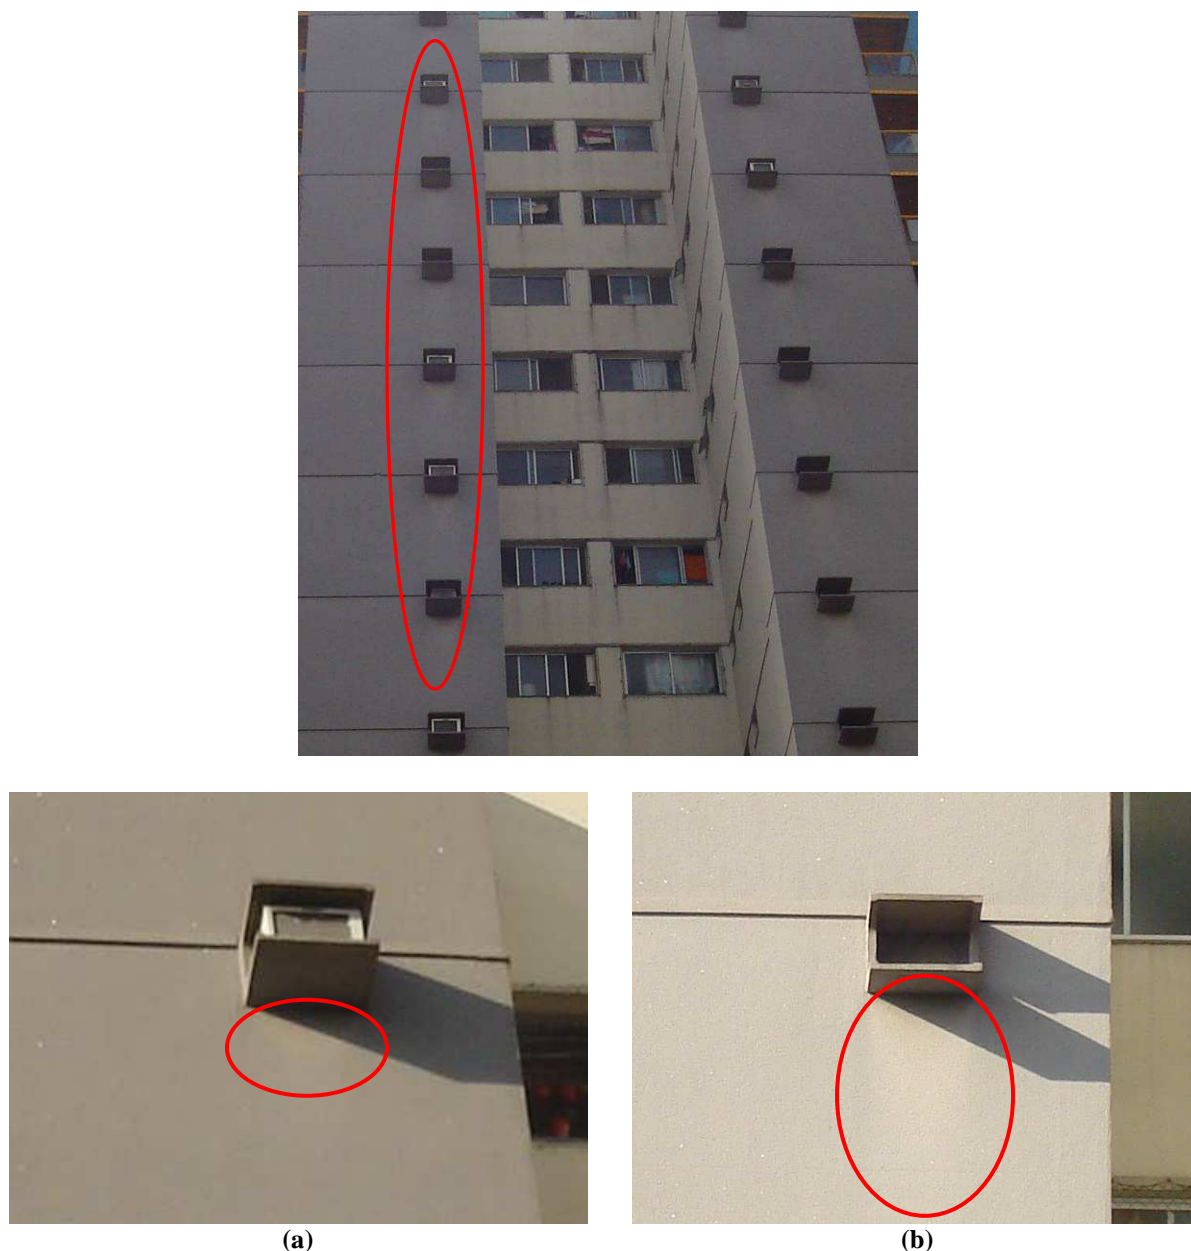
Figura 5.65 - Manchas formadas sob as caixas de ar condicionado no Edifício 5, 14º pavimento (a) e 2º pavimento (b)

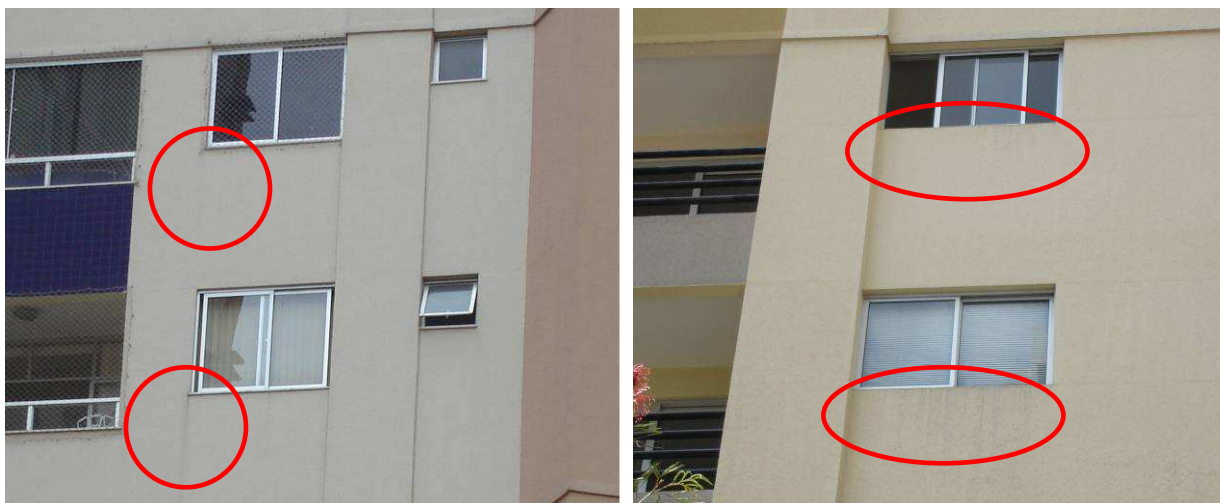
Figura 5.69 - Proteção proporcionada por pingadeiras no escoamento da água sobre a fachada

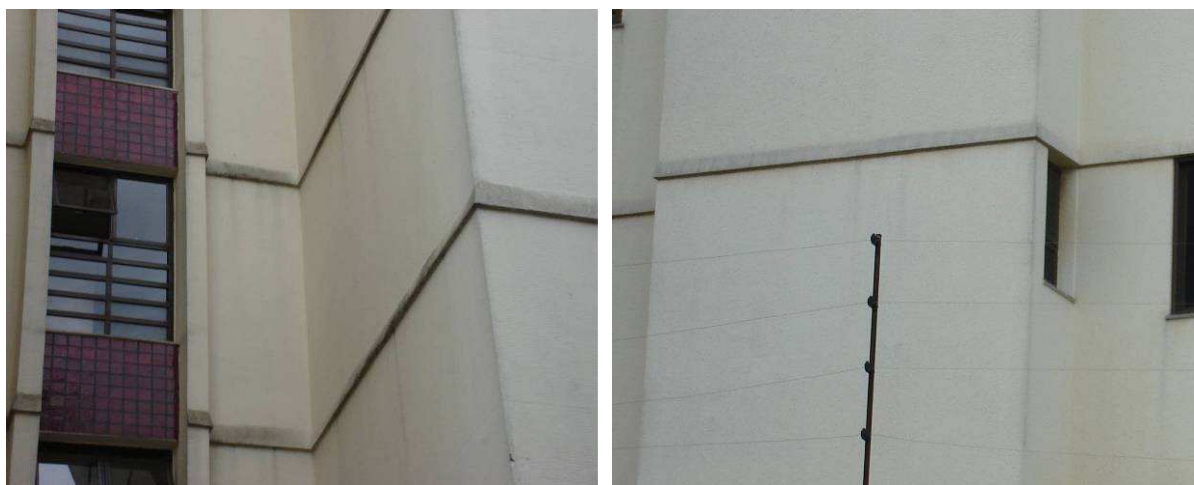
Figura 5.70 - Fachadas com orientação S com manchas formadas nas pingadeiras por acúmulo de sujeira

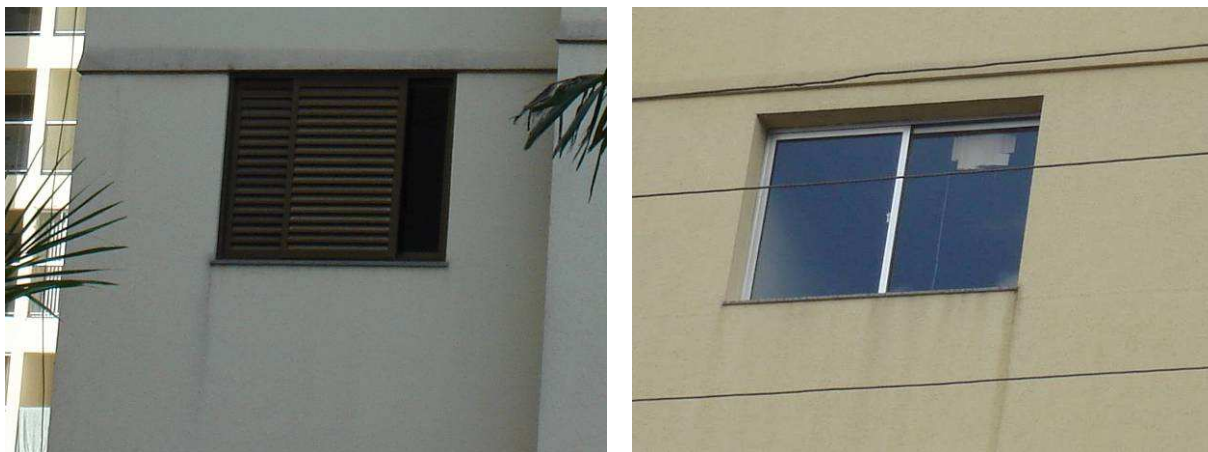
Figura 5.73 - Manchas nas fachadas ocasionadas por peitoris

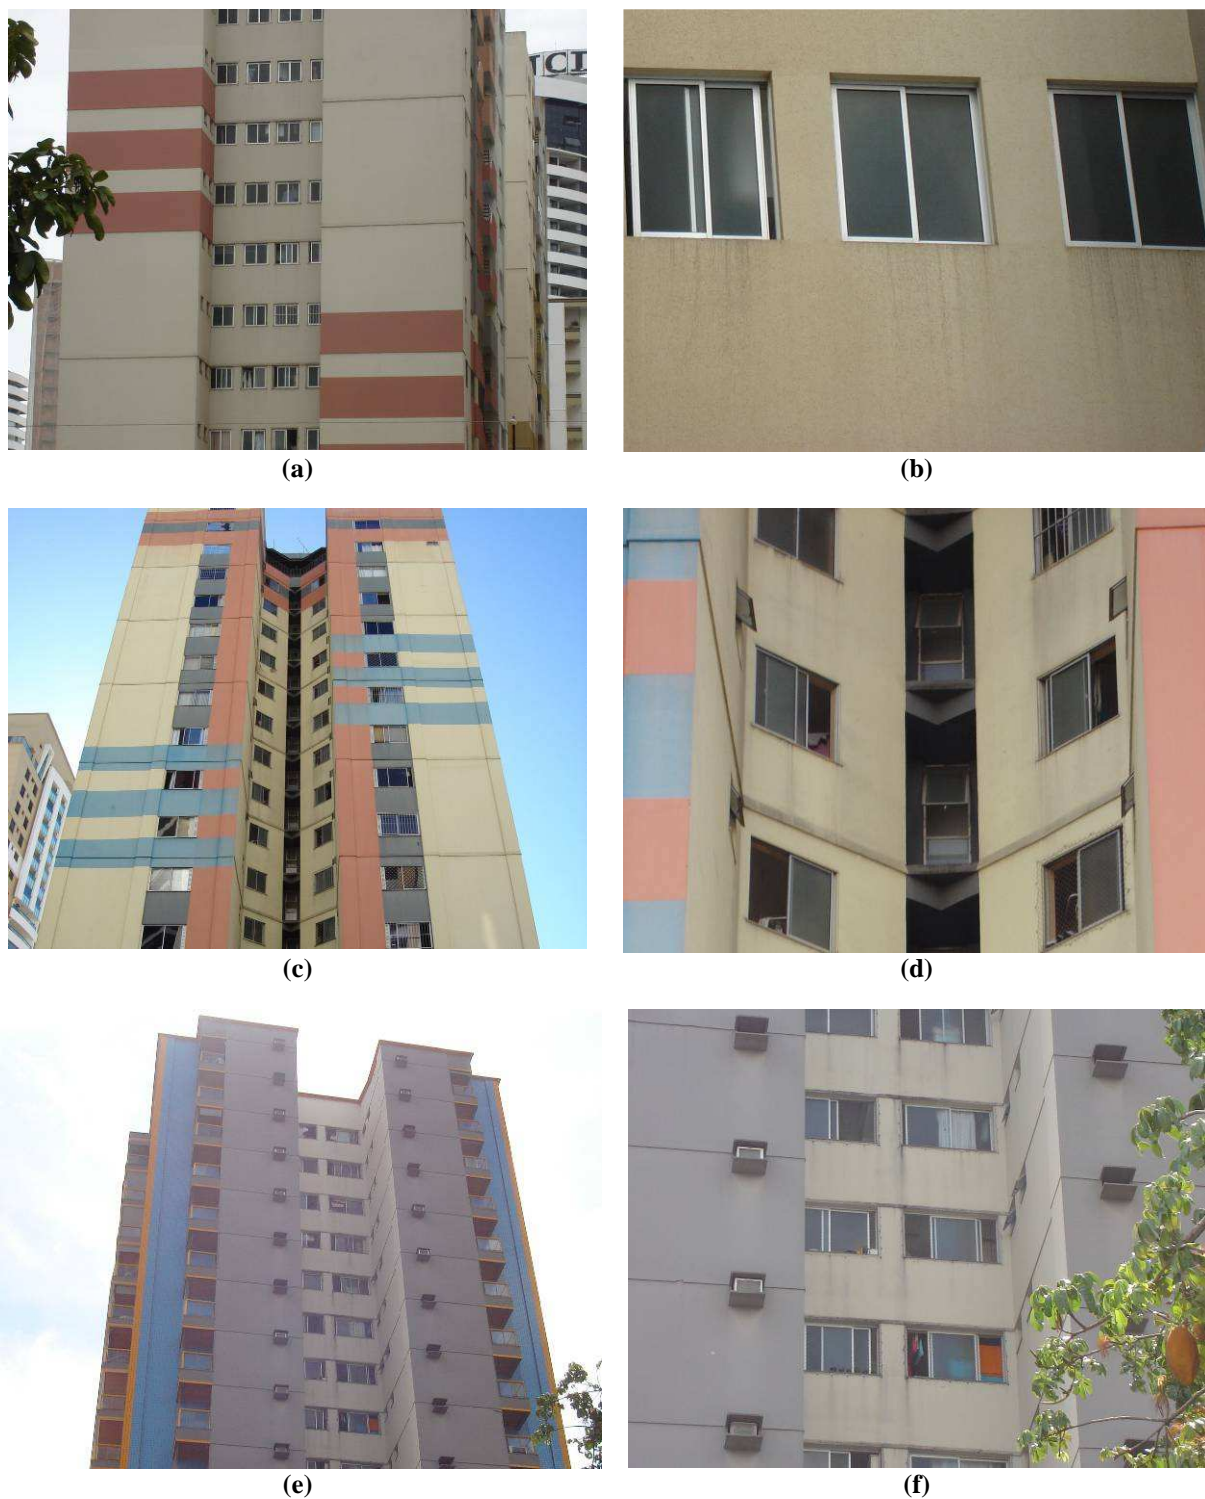
Figura 5.74 - Vista geral da fachada do edifício (a) e as manchas próximas à janela (b). Vista geral da fachada do edifício (c) e as manchas próximas à janela (d)

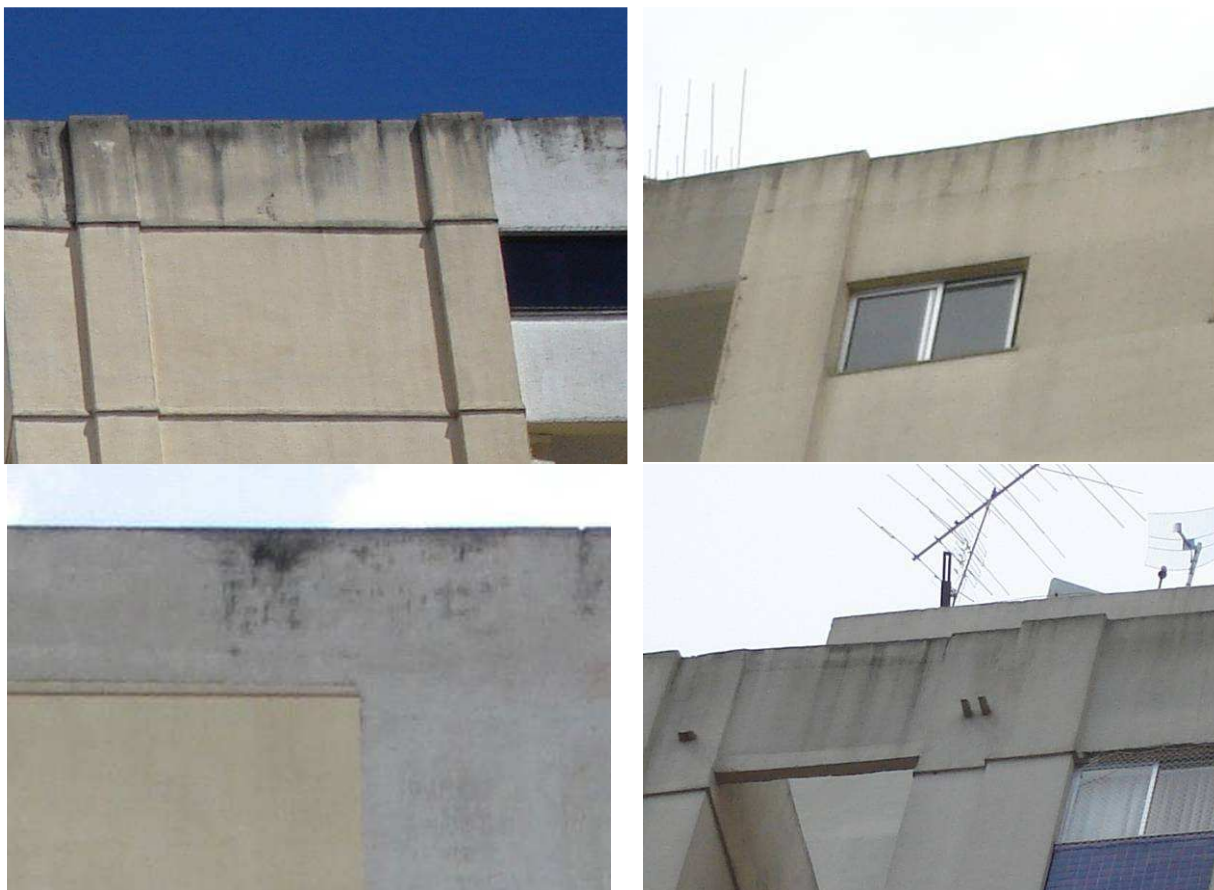
Figura 5.75 - Manchas escuras, provavelmente oriundas da formação de microorganismos

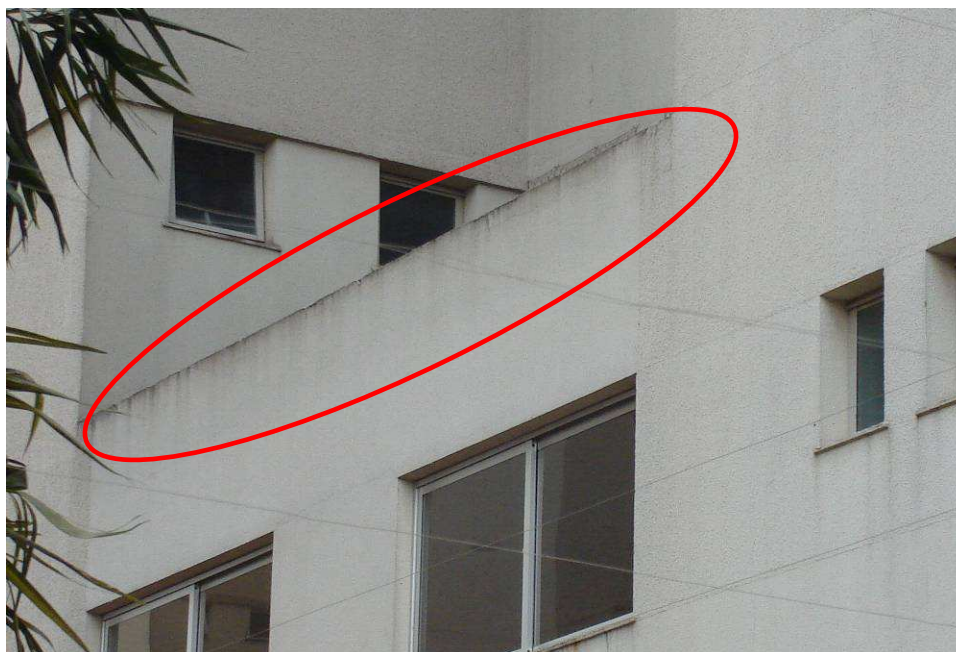
Figura 5.77 - Manchas em elemento da fachada

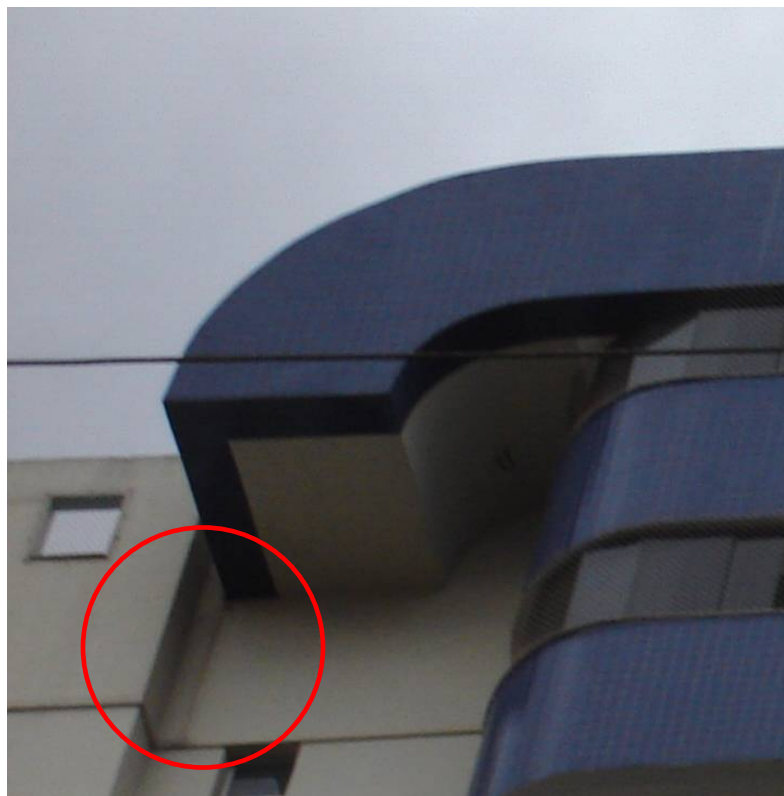
Figura 5.78 - Formação de manchas pelo escoamento preferencial da água
