**CORROSÃO DE DIGESTORES CONTÍNUOS:
INFLUÊNCIA DOS PROCESSOS DE COZIMENTO E
ANÁLISE DAS TECNOLOGIAS PROTETORAS**

Dissertação apresentada à Universidade Federal de Viçosa, como parte das exigências do Programa de Pós-Graduação do Mestrado Profissional em Tecnologia de Celulose e Papel, para obtenção do título *Magister Scientiae*.

**VIÇOSA
MINAS GERAIS - BRASIL
2010**

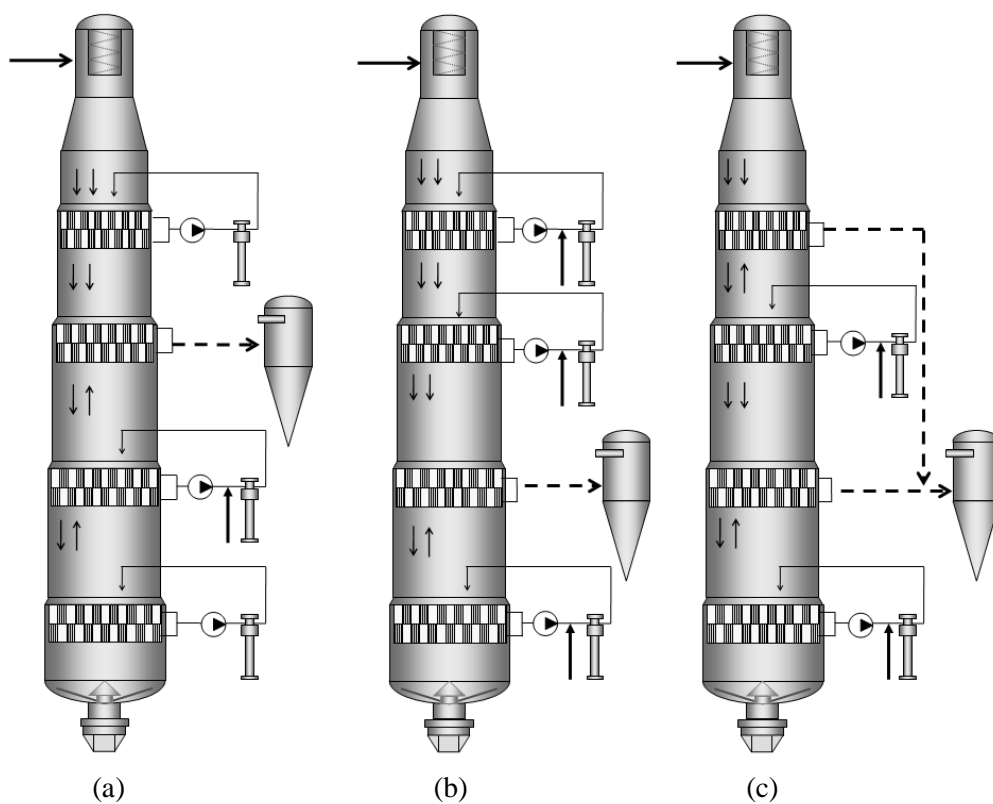
Figura 3.2: esquemas de alguns tipos de cozimento modificado: (a) Cozimento Contínuo Modificado (MCC), (b) Cozimento Contínuo Modificado Estendido (EMCC) / Cozimento Isotérmico (ITC™) e (c) *LoSolids™* (adaptado de Klarin-Henricson, 2004).

O moderno cozimento *Kraft* seletivo é apresentado sob diversos nomes comerciais como Cozimento Contínuo Modificado (*Modified Continuous Cooking, MCC*), Cozimento Contínuo Modificado Estendido (*Extended Modified Continuous Cooking, EMCC*), Cozimento Isotérmico (*Iso Thermal Cooking, ITC™*), *LoSolids™*, *Kobudo^{Mari}™*, *Compact Cooking™*, entre outros. As Figuras 3.2, 3.3 e 3.4 apresentam, de forma simplificada, digestores com arranjos típicos para estes processos.

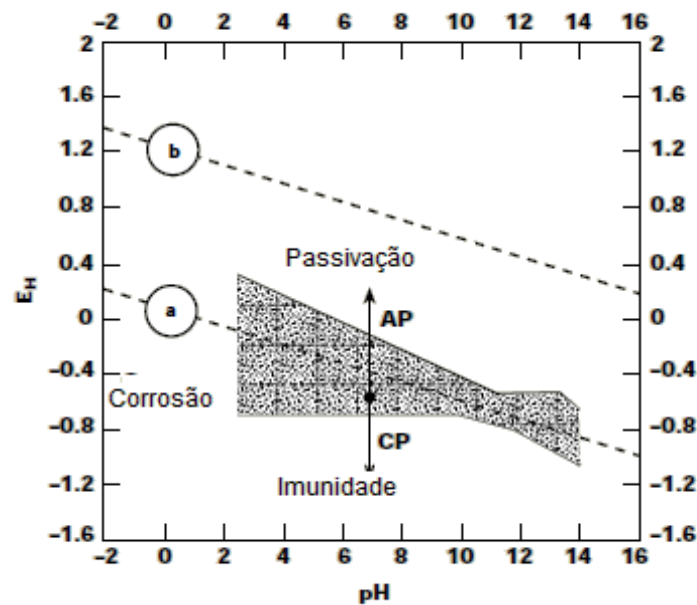
Figura 3.6: diagrama E-pH (diagrama de Pourbaix simplificado) para ferro em ambiente aquoso (Munro, Shim, 2001).

potencial eletroquímico. A possibilidade de corrosão de um metal em um dado ambiente pode ser determinada termodinamicamente. A Figura 3.6 ilustra um digrama Potencial - pH (diagrama E-pH ou diagrama de Pourbaix) para ferro, ou aço, em ambiente aquoso. O diagrama exibe domínios distintos de imunidade, corrosão e passividade com relação ao potencial do ferro (E_H , onde o sub-índice H denota eletrodo de referência de hidrogênio, considerado padrão) e pH da solução. Cada domínio indica a região na qual uma espécie é termodinamicamente mais estável.

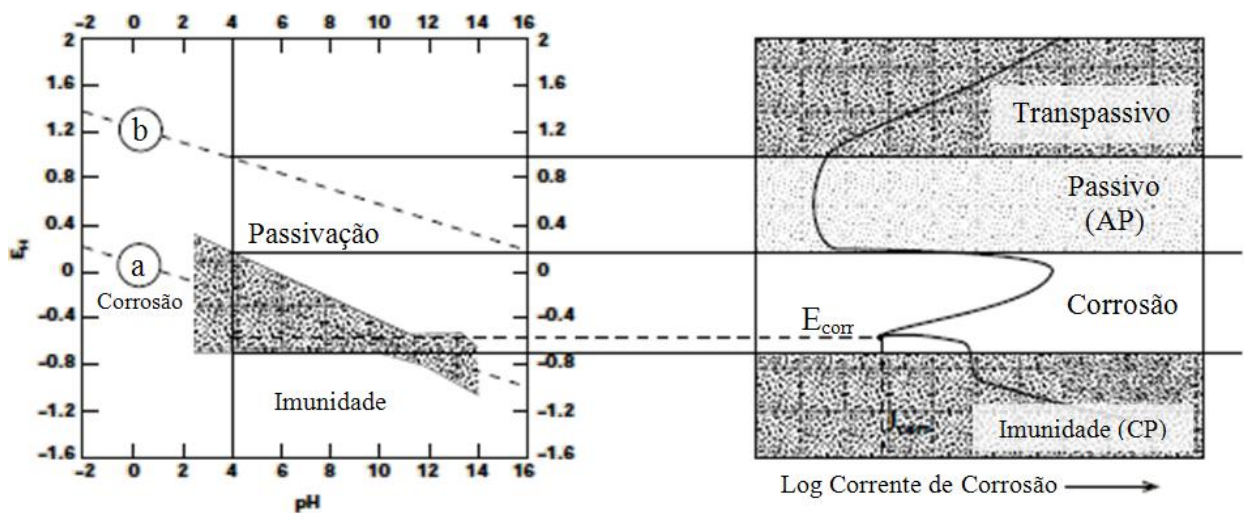
Figura 3.7: diagrama E-pH apresentado em conjunção com curva de polarização (Munro, Shim, 2001).

Embora os cálculos termodinâmicos que conduzem à construção do diagrama E-pH possam determinar se o metal irá corroer, eles não predizem a taxa de corrosão. Um dos métodos mais comuns para examinar o comportamento corrosivo de materiais é o diagrama E-log i, ou curva de polarização, o qual relaciona o potencial com a corrente (ou a taxa de corrosão). Na Figura 3.7, o diagrama E-pH é apresentado em conjunção com a correspondente curva de polarização, E-log i (Nunes, 2007. Munro, Shim, 2001; Jones, 1996).

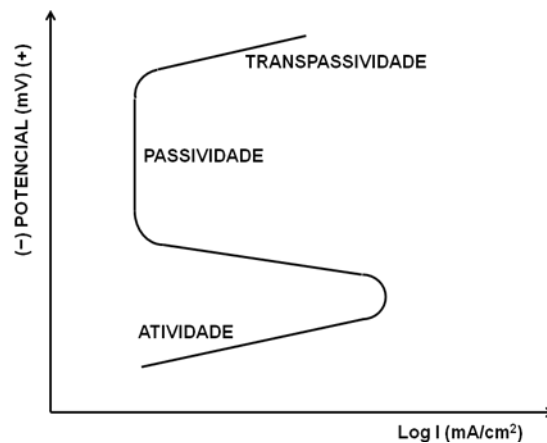
Figura 3.8: curva de polarização anódica para metais que apresentam transição ativo-passivo (Nunes, 2007).

potencial causa um aumento da taxa de corrosão. Acima do “nariz” a taxa de corrosão decresce com o aumento do potencial, numa aparente contradição. Isto é porque o processo de formação de óxidos se torna termodinamicamente possível a partir do valor de potencial correspondente ao “nariz” (que demarca, portanto, a transição entre o estado ativo e o estado passivo), e ocorre concomitantemente com o processo de dissolução. À medida que o potencial continua aumentando, a superfície do metal é coberta por um filme de óxido protetor de alta resistividade, e a taxa de corrosão se torna baixa e independente do potencial. A corrosão sob tensão fraturante, SCC, ocorre apenas em uma estreita faixa, possivelmente com apenas 50 mV de amplitude, situada imediatamente acima do “nariz” da transição (Munro, Shim, 2001; Wensley, 2003). A Figura 3.8 ilustra a curva de polarização anódica clássica para os metais passiváveis.

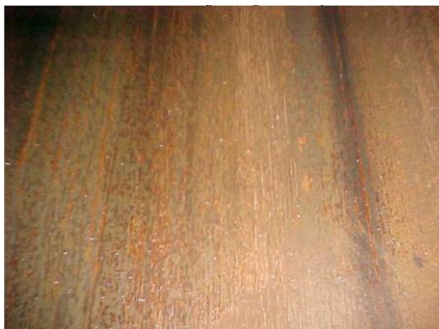
Figura 3.9: superfícies ativas, corrosão uniforme (CENIBRA, 2002).

A perda acelerada de espessura em digestores é resultado de corrosão ativa, Figura 3.9, que ocorre em potenciais de corrosão relativamente baixos. O monitoramento do potencial é extremamente útil para se avaliar se em uma dada região do digestor estão ocorrendo potenciais ativos (altas taxas de corrosão) ou potenciais passivos (potenciais mais altos caracterizados por baixas taxas de corrosão). Testes eletroquímicos são úteis para se estabelecer as faixas de potencial correspondentes aos comportamentos ativo e passivo.

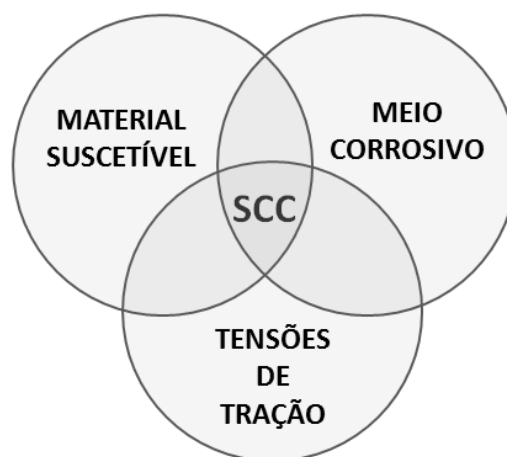
Figura 3.11: fatores de influência para a ocorrência de SCC (Yeske, 1983).

Estes três fatores são visualizados de forma esquemática na Figura 3.11.

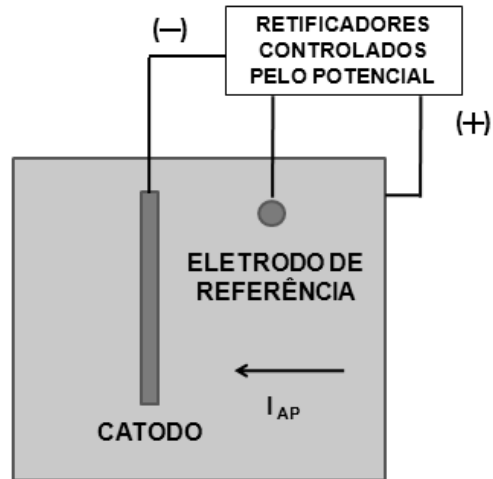
Figura 3.20: esquema simplificado de um sistema de proteção anódica (Munro, Shim, 2001).

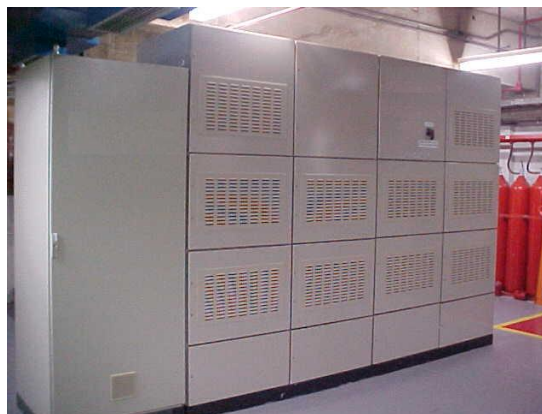
Figura 3.22: unidades de potência (retificadores) e de controle da proteção anódica, instaladas no CCM do digestor (CENIBRA, 2006)

Um *software* especial, instalado na unidade de controle, gerencia o sistema 24 horas por dia. Há uma saída para modem, o que possibilita comunicações para monitoramento remoto do sistema, que possui ainda alarme para eventuais falhas. O sistema está permanentemente conectado ao sistema de controle digital (*Distributed Control System*, DCS) da planta. Os componentes principais estão apresentados nas Figuras 3.21, 3.22 e 3.23 (Paoliello, Gomes, 2005).

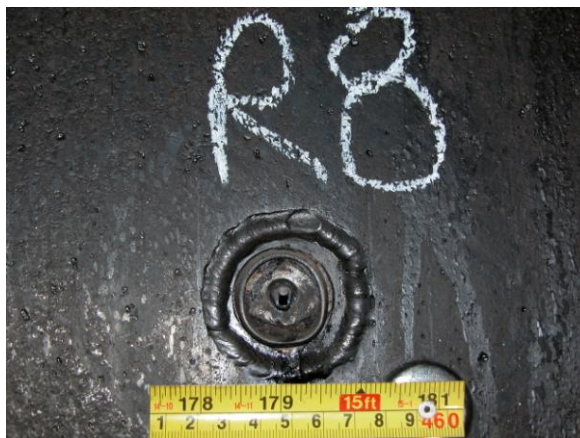
Figura 3.23: eletrodo de referência (Wensley, 2004).

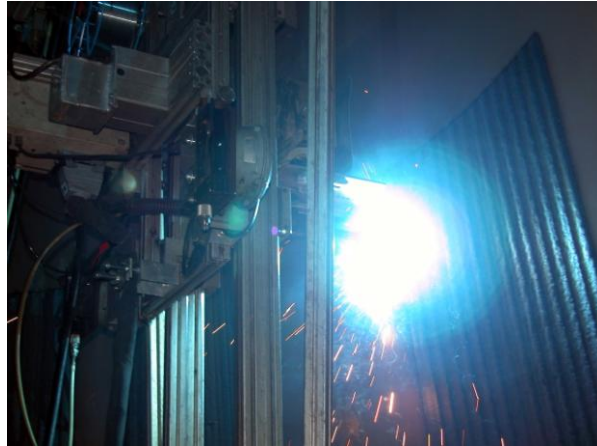
Figura 3.24: aplicação de *weld overlay* (CENIBRA, 2004).

Um típico trabalho de *weld overlay* num digestor contínuo pode envolver entre 40 e 450 m² de parede. Áreas menores podem ser revestidas durante uma parada típica de 7 dias, enquanto áreas maiores exigem que o trabalho seja distribuído em várias paradas. Se a mínima espessura requerida não estiver muito próxima de ser alcançada, o trabalho pode ser conduzido em etapas. Se, contudo, houver uma preocupação urgente devido ao ataque corrosivo rápido, superfícies maiores precisarão ser trabalhadas, utilizando-se múltiplas máquinas de soldagem.

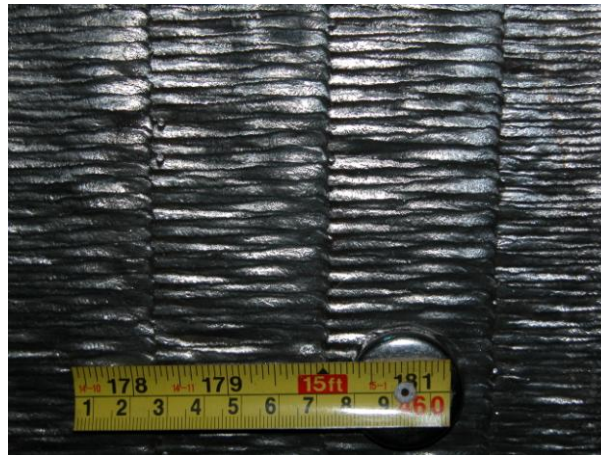
Figura 3.25: *weld overlay* vertical acabado (Wensley, 2004).

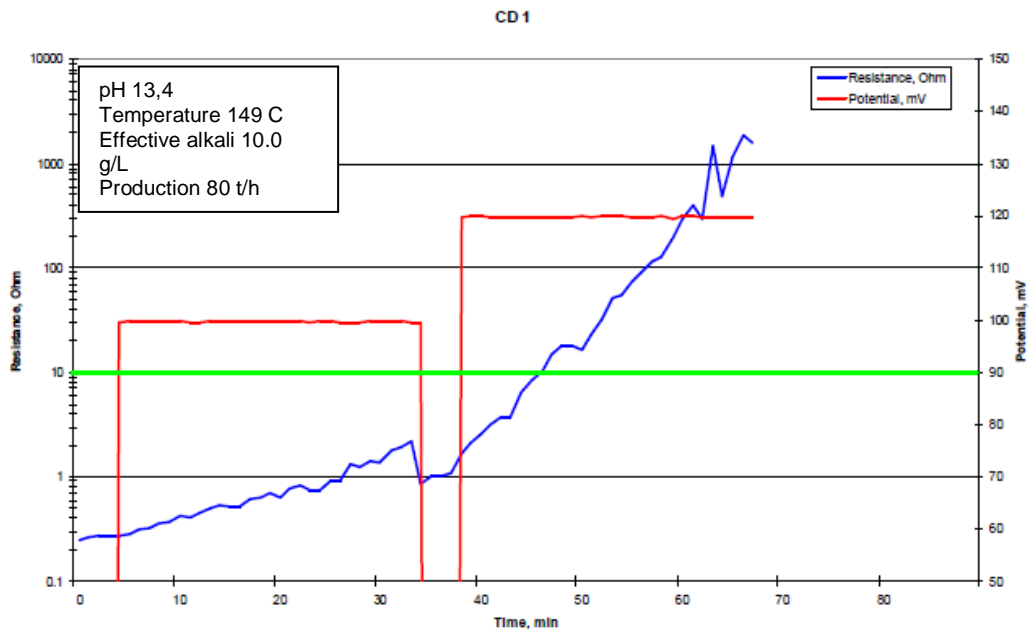
Figura 4.2: ilustração de um resultado de teste *Contact Electric Resistance*, CER (Savcor, 2007).

Observa-se na Figura 4.2 que o eixo x mostra o tempo decorrido de teste. O eixo y1 mostra a resistência medida (escala logarítmica, azul) e o eixo y2, o potencial medido. A linha verde demarca a zona passiva, *i.e.* > 10 ohms para aço inoxidável, onde não ocorre corrosão ou SCC.

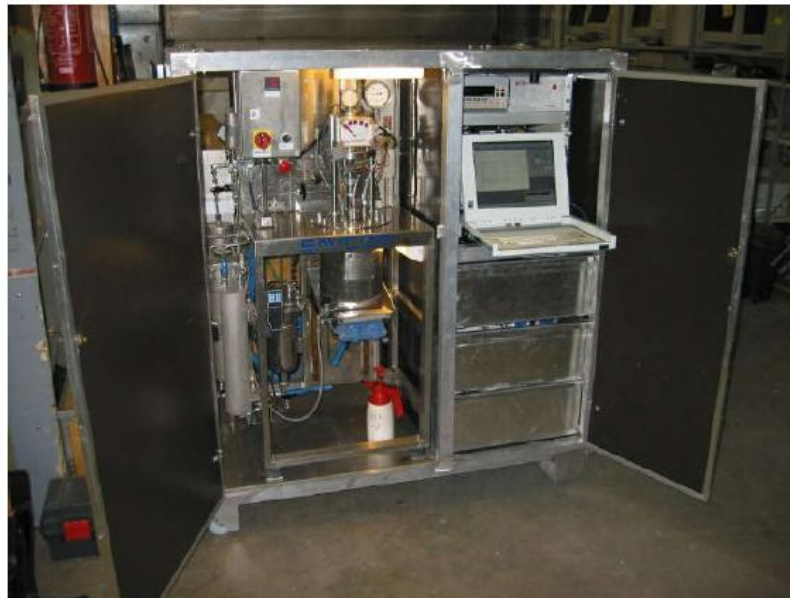
Figura 4.3: equipamento utilizado para teste *Contact Electric Resistance*, CER (Savcor, 2009).

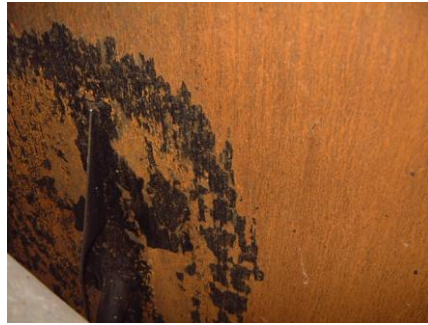
Figura 5.2: área ativa do costado com corrosão uniforme (CENIBRA, 2002).

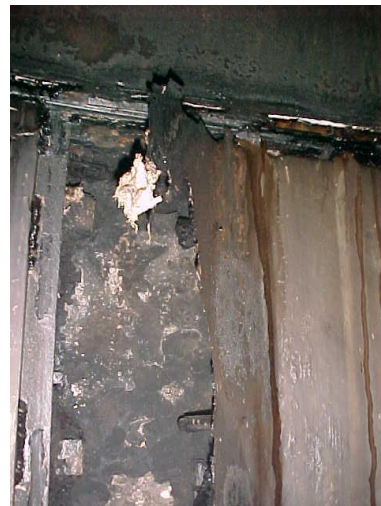
Figura 5.4: corrosão de chapa cega (CENIBRA, 2002).

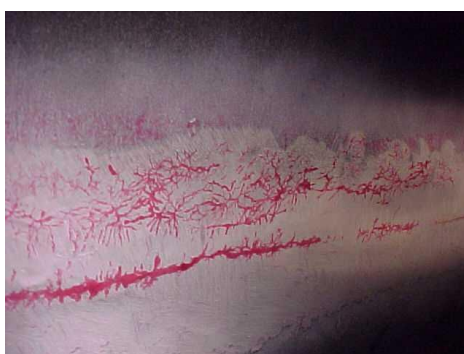
Figura 5.5: trincas de SCC na região de transição do digestor 1 (CENIBRA, 2003).

Também em maio de 2003, trincas por corrosão sob tensão fraturante – SCC foram observadas em todo o perímetro do digestor, no início das chapas cladeadas que compõem o separador de topo, logo acima da região corroída, conforme Figura 5.5. Todas as evidências eram de que estas trincas não se propagavam ao material-base estrutural (aço carbono), limitando-se à espessura do *clad*, *i.e.* 3 mm. Por isto, foram removidas nas duas paradas subseqüentes. SCC também ocorreu no aço carbono, abaixo da borda inferior do *clad*: a solda de transição entre o costado de aço carbono e as chapas *clad* do separador de topo apresentou trincas, neste caso com profundidade de 10 mm ou mais, com evidente risco estrutural, tendo sido imediatamente reparadas.

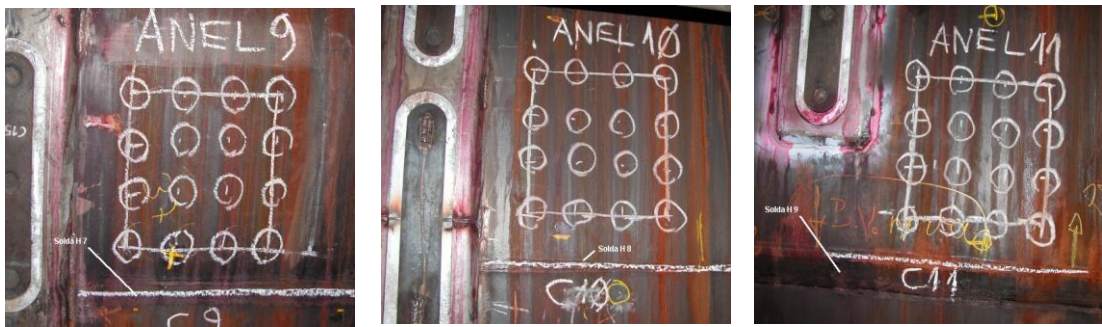
Figuras 5.7 (a), (b) e (c): regiões-testemunha para monitoramento rigoroso da evolução das espessuras, respectivamente anel 9, 10 e 11 (MKS, 2004).

Além das inspeções visuais, medições ultrassônicas de espessura registram o comportamento corrosivo do equipamento após a mudança no cozimento. Foram estabelecidas regiões-testemunha para a execução de medições mais rigorosas e repetíveis a cada parada, ver Figuras 5.7, (a), (b) e (c).

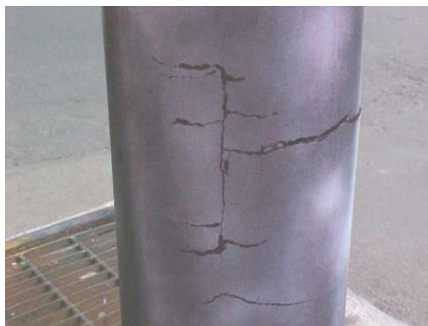
Figura 5.8: tubo central destruído por trincas de SCC (CENIBRA, 2003).

ver Figura 5.8. Atribuiu-se a falha à incorreta especificação do material do tubo, aço inoxidável tipo 316L que, de acordo com Savcor, 2004, seria impróprio para as condições de serviço em questão. O tubo danificado foi substituído por um novo tubo em aço duplex tipo 2205, em setembro de 2004.

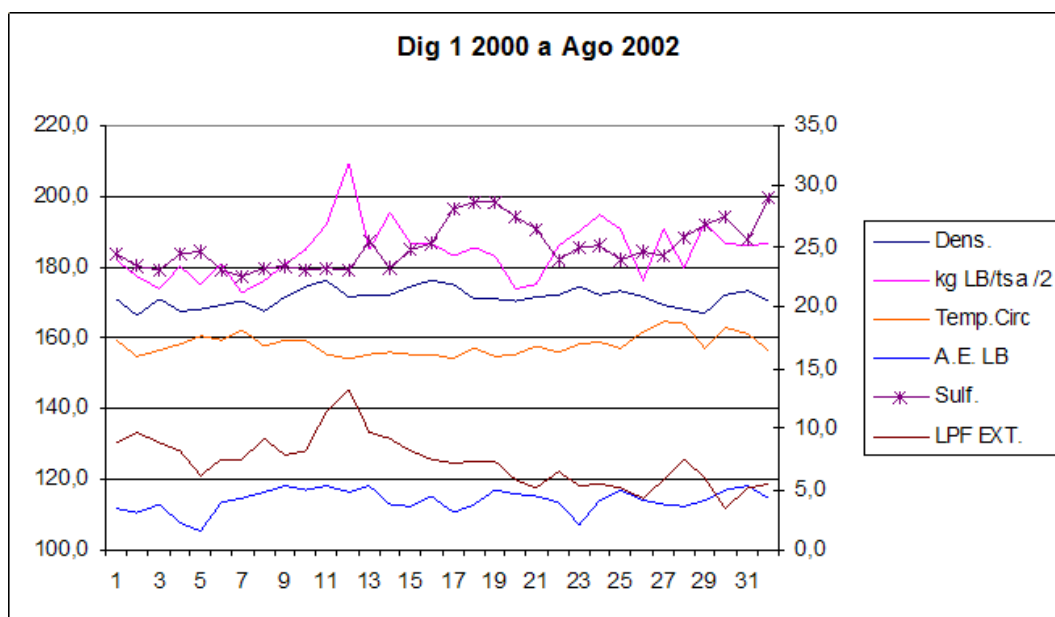
Figura 5.9: dados de processo do digestor 1, 2000 a 2002 (CENIBRA, 2003).

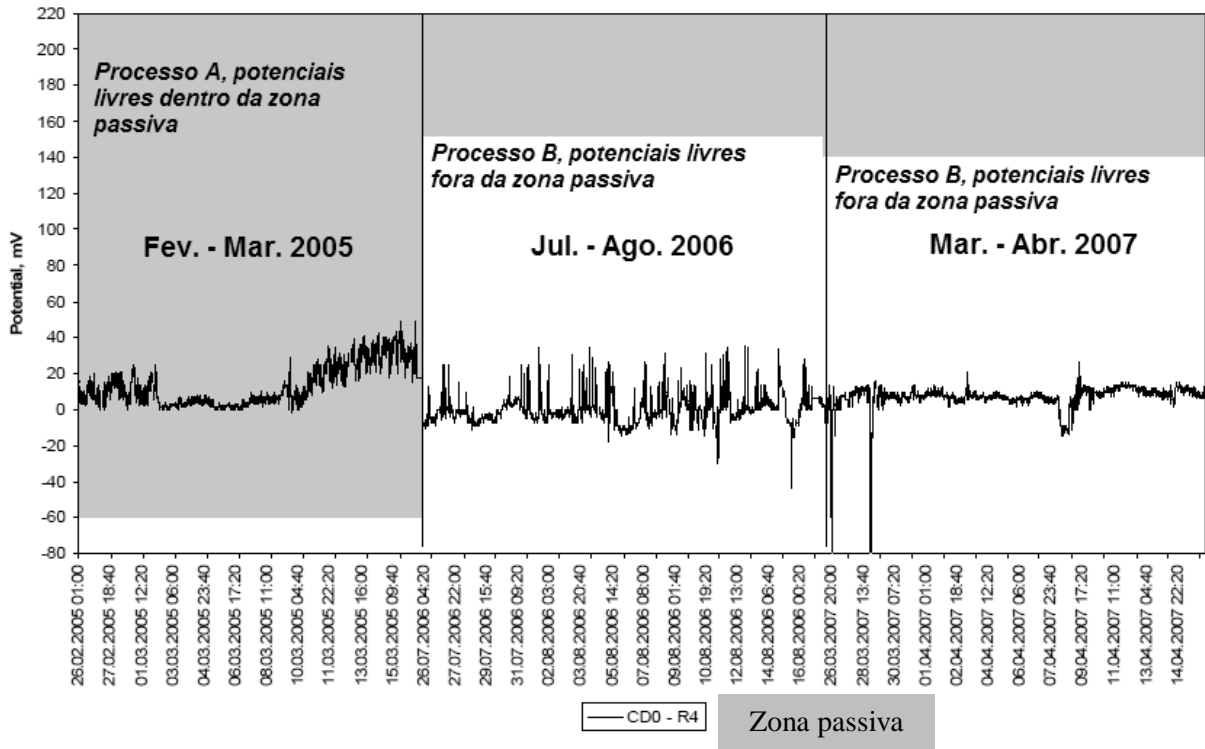
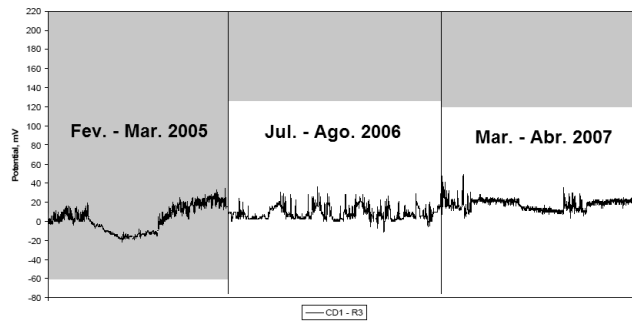
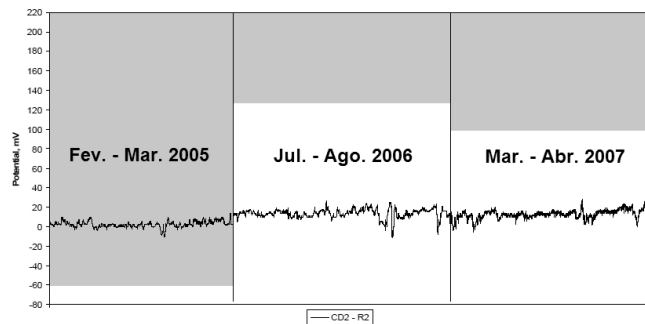
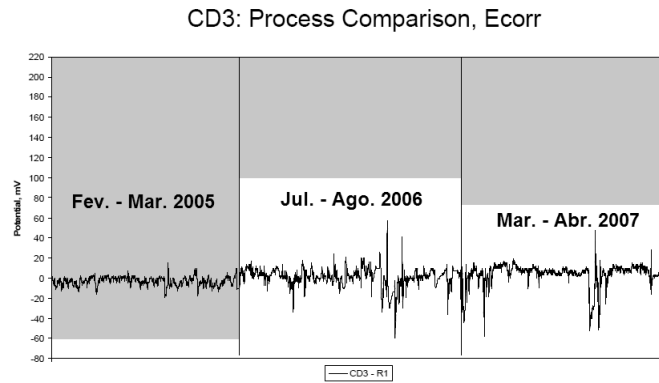
Figura 5.12: evolução do potencial eletroquímico (região CD0 no destaque) em função de dois processos de cozimento. As zonas sombreadas representam as faixas de potenciais seguros, onde a passivação das superfícies ocorre (Savcor, 2007).

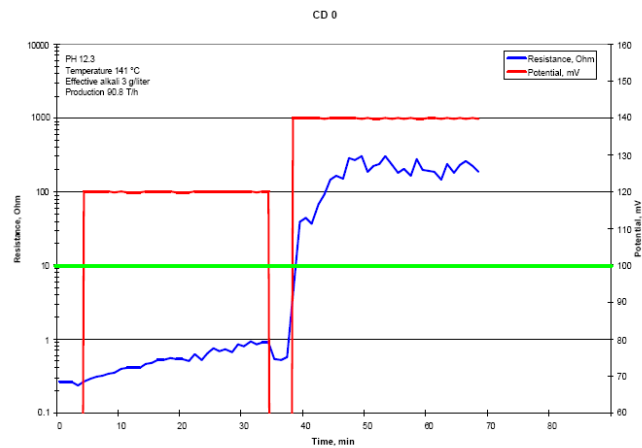
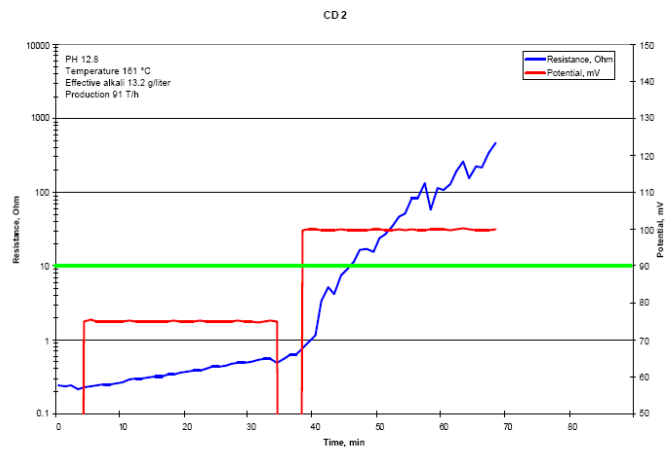
Good passivation forms
above +140 mV

Figura 5.13: resultados CER do digestor 2, abril 2007 (Savcor, 2007).

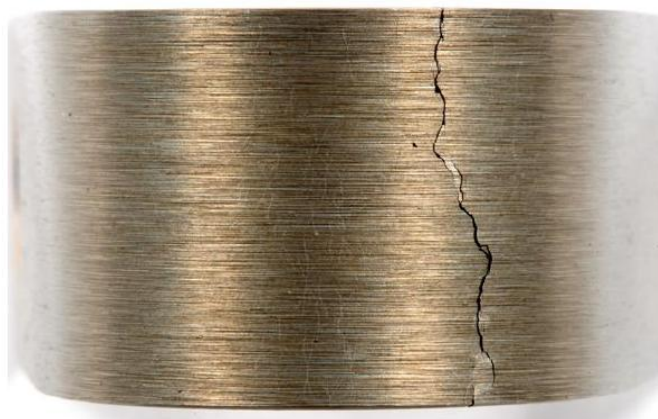
Figura 5.17: trinca de SCC com penetração total, próxima ao ápice de um espécime *U-bend* 304L após 712 h em licor com 25 g/L NaOH a 165 °C (Wensley, 2007).

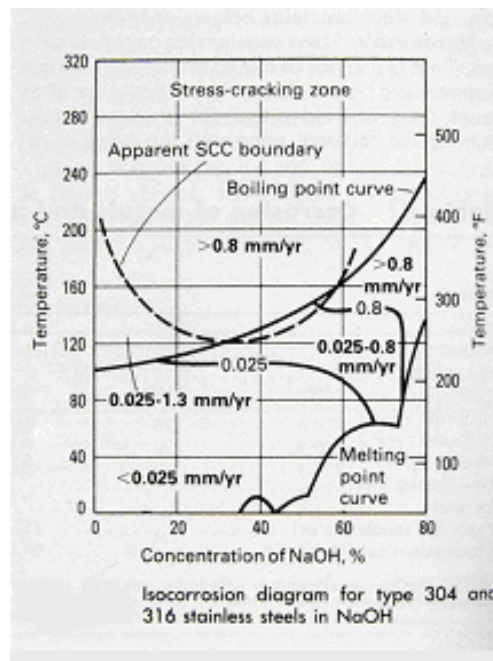
Figura 5.18: diagrama de iso-corrosão para aços austeníticos em hidróxido de sódio (ASM).
