O Patrimônio Eclético no Rio de Janeiro e a sua preservação

Dissertação de Mestrado apresentada ao Programa de Pós-graduação em Arquitetura, Faculdade de Arquitetura e Urbanismo, da Universidade Federal do Rio de Janeiro, como parte dos requisitos necessários à obtenção do título de Mestre em Ciências em Arquitetura, Linha de pesquisa Gestão e Restauração de Espaços Preservados.

Rio de Janeiro, 30 de Março de 2009.

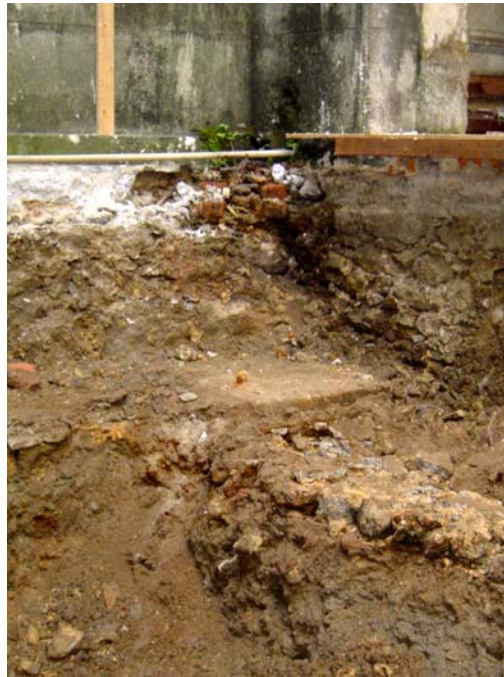
Imagem 44 – Baldrame, Hotel Sete de Setembro, Rio de Janeiro.

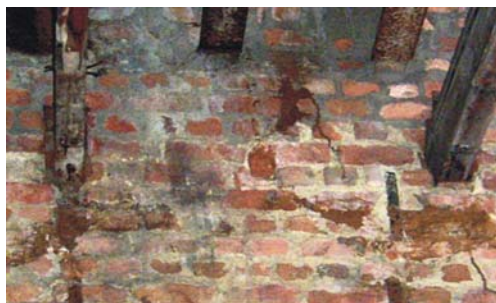
Imagem 46 – Parede situada no 4 pavimento do edifício principal do Hotel Sete de Setembro – alvenaria de tijolos maciços dispostos em duas fiadas paralelas ao comprido e uma atravessada.

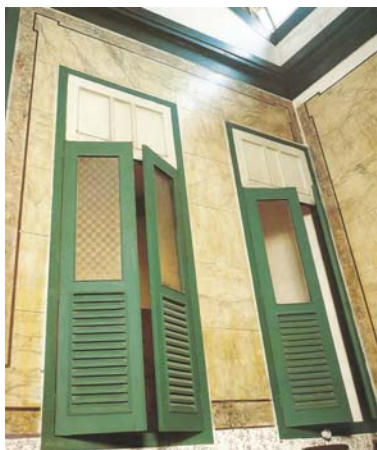
Imagem 47 – Casa de 1910 à rua Moraes e Vale, nº 20 - parede com pintura fingindo mármore e granito.

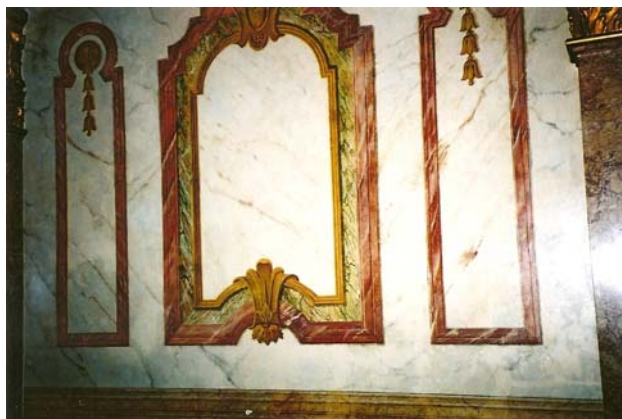
Imagem 48 – Teatro Municipal - parede com pintura fingindo mármore e granito.

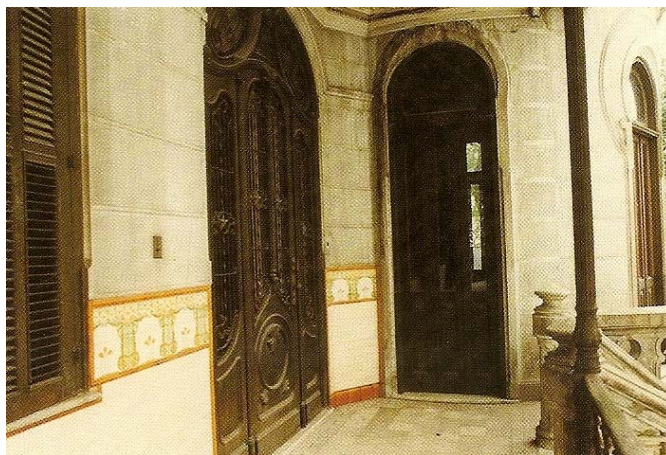
Imagem 51 – Parede revestida com lambris de azulejo com barra decorada em relevo e colorida na parte superior.

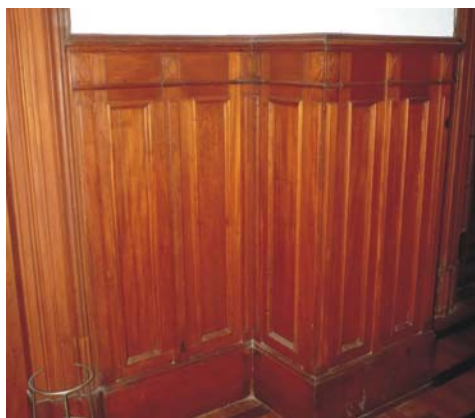
Imagem 52 – Lambri almofadado, composto por peças de madeira encaixadas – localizado no salão principal do segundo pavimento do Edifício anexo do Hotel Sete de Setembro, depois das obras de restauração.

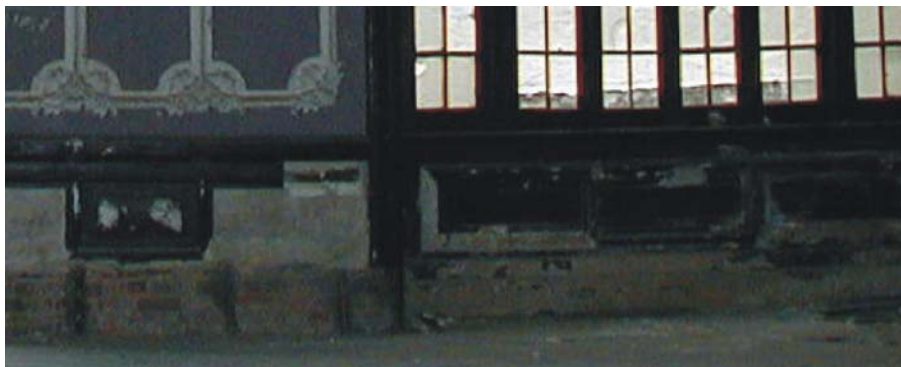
Imagem 53 – Lambri de estuque do salão principal – localizado no térreo do salão principal do Edifício anexo do Hotel Sete de Setembro, durante as obras de restauração.

Também eram usados os falsos lambris quando não se tinha o capital suficiente para usar os outros tipos. Este lambri podia ser feito em estuque, imagem 53, ou então ter uma pintura decorativa que o imitasse, imagem 54.

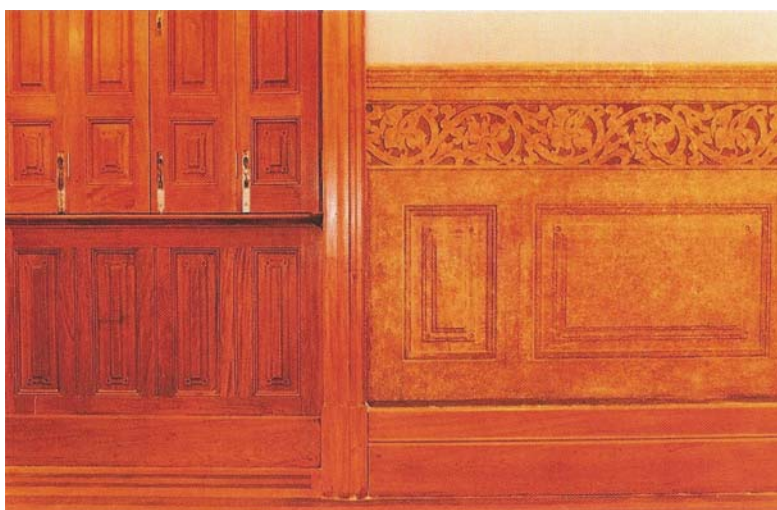
Imagem 54 – Lambri pintado imitando madeira - localizado na sala de jantar da Mansão Figuer.

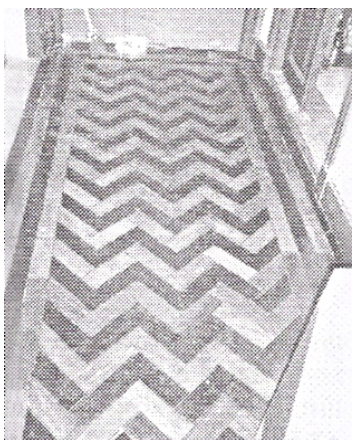
Imagem 67 – Circulação da Mansão Figner – piso em tacos de madeira em dois tons com assentamento espinhado ao centro e tabeira ortogonal formando faixas também em dois tons.

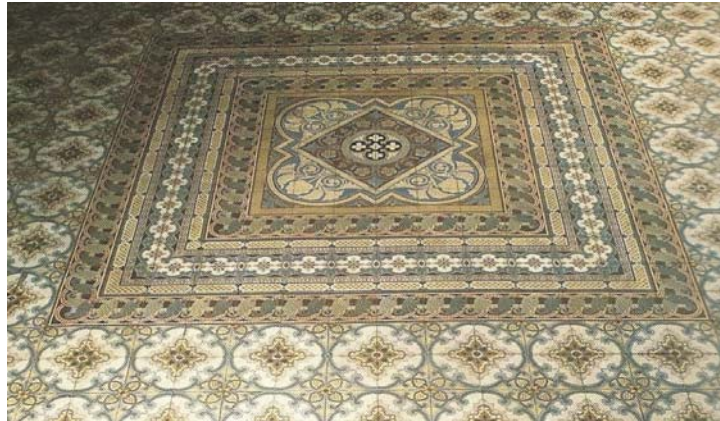
Imagem 68 – Piso em ladrilho hidráulico do saguão do pavimento térreo da Escola Municipal Deodoro.

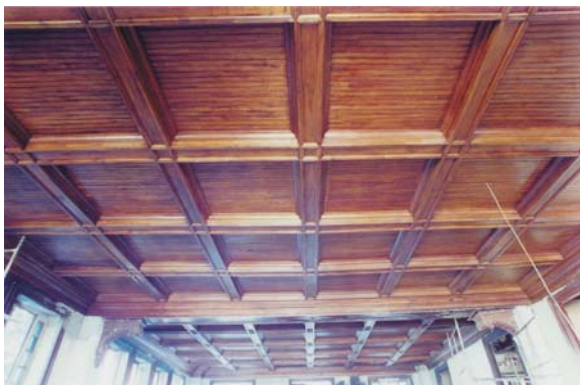
Imagem 69 – Forro tipo caixotões de madeira – salão do segundo pavimento do edifício anexo do Hotel Sete de Setembro.

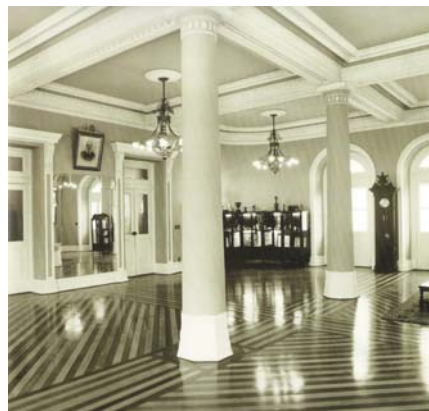
Imagem 70 – Salão nobre do Quartel Central do Corpo de bombeiros – forro topo caixotões de estuque.

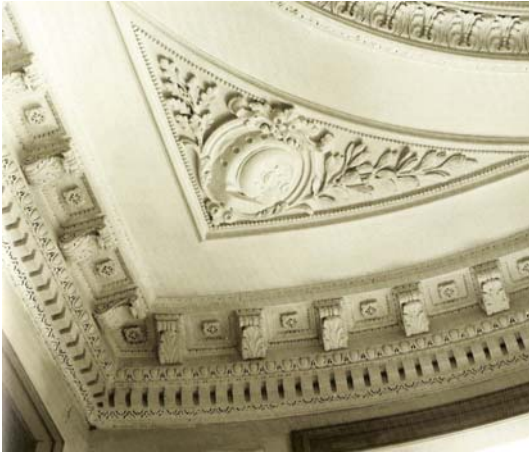
Imagem 73 – Saguão de entrada do Palacete Praça da República – forro em estuque monocromático e ricamente ornamentado.

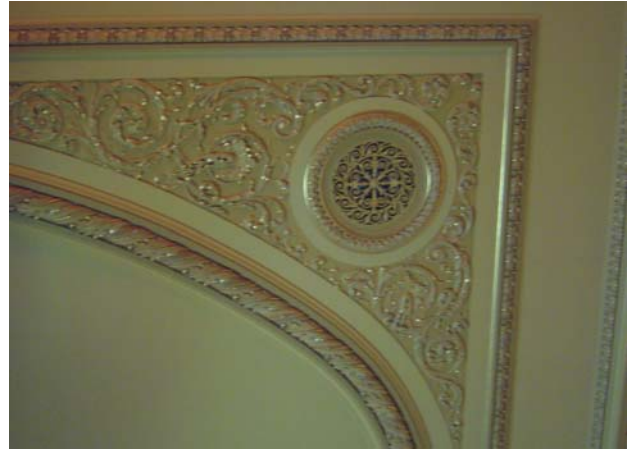
Imagem 74 – Sala de concertos Leopoldo Miguez da Escola de Música da UFRJ - forro em estuque com douramento e ricamente ornamentado, 2007.

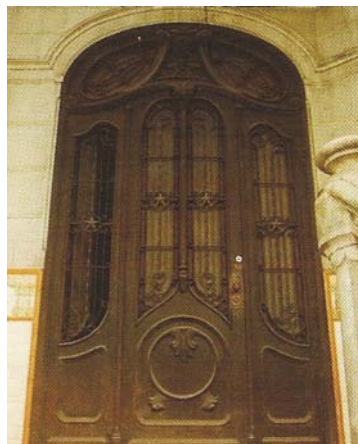
Imagem 79 – Porta principal da Mansão Figner – caixilhos com fechamento em vidro e grades de ferro fundido entaladas.

Os elementos ferrosos aparecem também associados às esquadrias de madeira, e geralmente são grades de ferro fundido inseridos nos caixilhos imagem 79. Também é usado em grades e portões, imagem 80, que são geralmente de ferro forjado ou fundido e estão em muros, janelas, varandas, sacadas, terraços, etc.

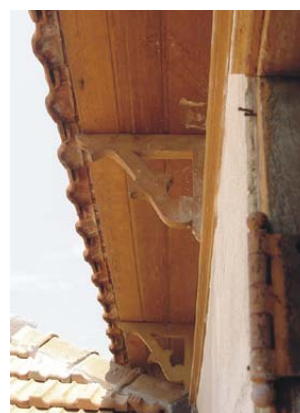
Imagem 82 – Telhado da caixa de elevador do edifício principal do Hotel Sete de Setembro – beiral forrado com tabuado de madeira, dotado de falsas mãos francesas.

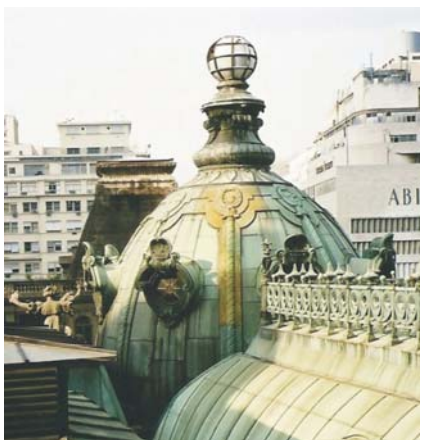
Imagem 88 – Cúpula em cobre do Teatro Municipal do Rio de Janeiro, 2002.

Há um traço marcante na arquitetura eclética carioca, principalmente final séc XIX e início XX, que são os torreões encimados por cúpulas, telhados cônicos, piramidais, entre outros. Na sua cobertura era usado material metálico – geralmente cobre (imagem 88), zinco (imagem 89), chumbo (imagem 90).

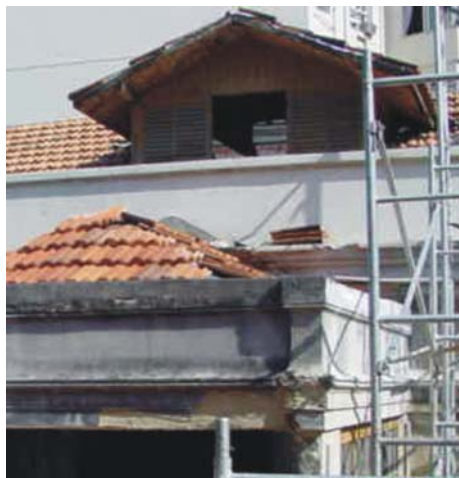
Imagem 93 – Água-furtada do edifício anexo do Hotel Sete de Setembro, 2002.

Aparecem ainda as águas-furtadas (imagem 93) e as clarabóias que são bastante utilizadas no período eclético. Segundo Segurado (in MELO, 2006, p.142) água-furtada é:

[...] o último andar de uma casa, onde se aproveita o madeiramento do telhado para abrir janelas, conferindo iluminação e ventilação ao ambiente. Difere da mansarda, ao passo que esta constitui uma forma especial de madeiramento de telhado, enquanto que a água furtada não o altera, consistindo apenas na interseção do telhado pequeno da janela com a água principal do telhado da casa.

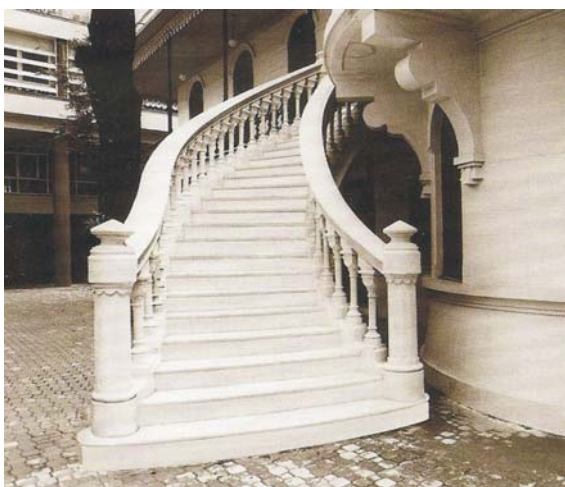
Imagem 94 – Escada externa da Mansão Figner.

As escadas externas no Eclétismo são mais ou menos imponentes, estando sujeitas à função da edificação e do vão a vencer. Segundo MELO (2006, p.144), são constituídas na maioria das vezes por alvenarias, e recebem estrutura interna de ferro laminado, no que diz respeito à sua cobertura são usados peças de mármore ou granito. A presença de balaustradas externas é que as diferencia dos exemplos neoclássicos. Estas balaustradas externas são geralmente bem ornamentadas, feitas de argamassa e iniciadas, na maioria das vezes por dois mastros imponentes no nível do térreo, isso refletia a importância da edificação e/ou proprietário.

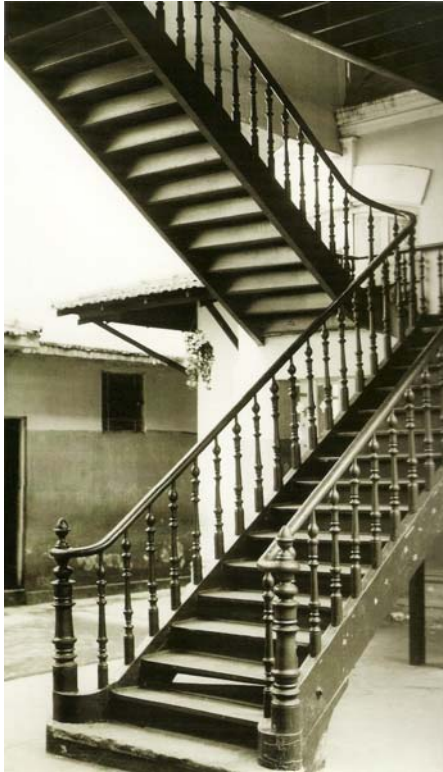
Imagem 96 – Escola municipal Tiradentes - escada em madeira com balaústres torneados, primeiro degrau de pedra e os demais em madeira, à mostra inferiormente e entalhados nas pernas.

No interior das edificações é mais recorrente o uso das escadas de madeira, segundo MELO (2006, p.145), que continuam desempenhando uma função decorativa no ambiente. As madeiras dos degraus e pernas estão sempre bem cortadas e aparelhadas; os balaústres são cuidadosamente torneados e ornamentados; sendo fundamentais na composição apurada da escada.

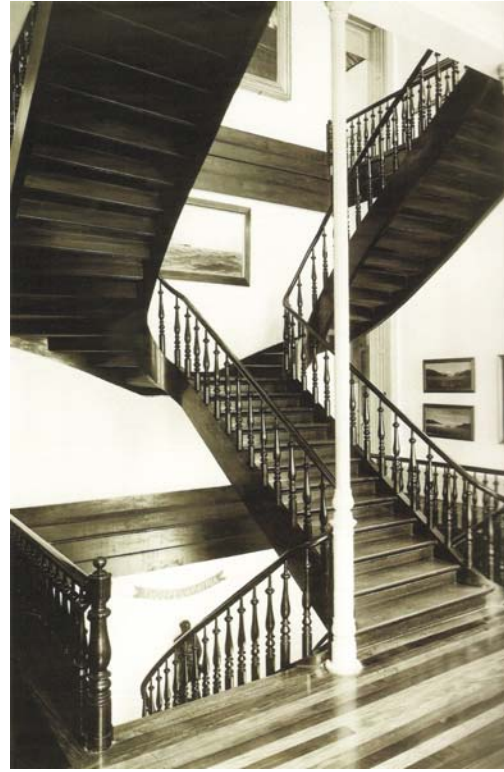
Imagem 97 – Saguão do Museu Naval e Oceanográfico, antigo Clube Naval - escada em madeira com balaústres torneados e degraus em madeira à mostra e entalhados nas pernas.

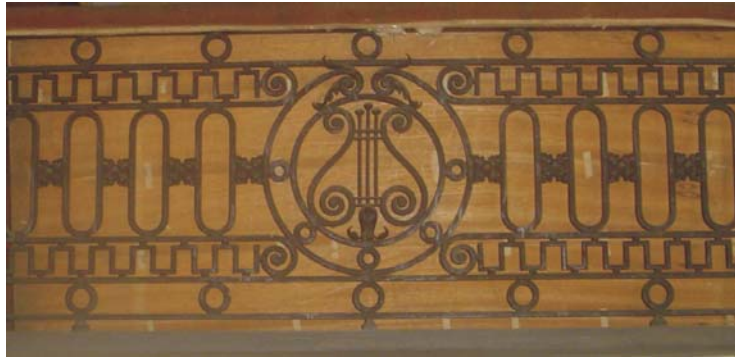
Imagem 136 - Grade do foyer do mezanino, 2005.

Uma das características ecléticas mais marcantes na Escola de Música é a da arquitetura falante, pois desde a fachada já aparecem elementos decorativos que nos mostram qual o programa existente na edificação, mas isso se estende para o interior também, onde temos grades e elementos decorativos com motivos musicais, além de ter instrumentos musicais em alguns ambientes.

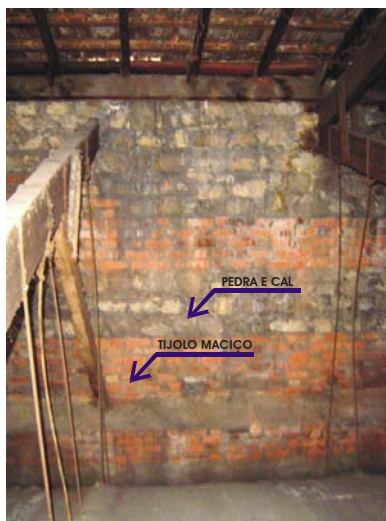
Imagem 138 – Vista do sistema construtivo de alvenaria mista com faixas de pedra e cal e faixas tijolos maciços – foto do telhado da Escola de Música, 2005.

As estruturas das edificações ecléticas são freqüentemente formadas por estruturas mistas, principalmente nas edificações de maior porte, como é o caso da edificação principal da Escola de Música, ver imagem a seguir.

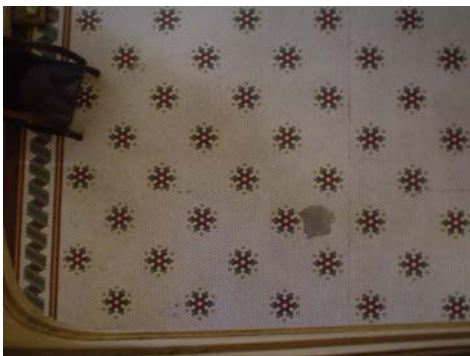
Há diferentes tipos de pisos na Escola de Música, por exemplo o hall apresenta piso original em mosaico colorido de pastilhas hexagonais, com tabeira também em pastilhas, imagem 144. O piso da circulação do primeiro pavimento é feita em ladrilho hidráulico quadrado decorado. O piso do foyer do segundo, terceiro, quarto e quinto pavimentos é original, sendo composto por tábuas corridas com a presença de tabeira, imagem 145. Já o piso do Salão Henrique Moniz é original e composto por tacos de madeira, com desenho tipo espinha de peixe. Na varanda contígua à esse foyer temos um piso original de mármore. No Salão Leopoldo Miguez o piso é todo em tábuas corridas tanto do segundo pavimento, quanto do balcão e da galeria. No quarto pavimento a Sala da Congregação apresenta piso original composto por tábua corrida. O Salão Henrique Oswald no quinto pavimento apresenta piso original composto por tábua corrida com tabeira.

Imagem 144 – Piso do hall de entrada da Escola de Música, 2008.

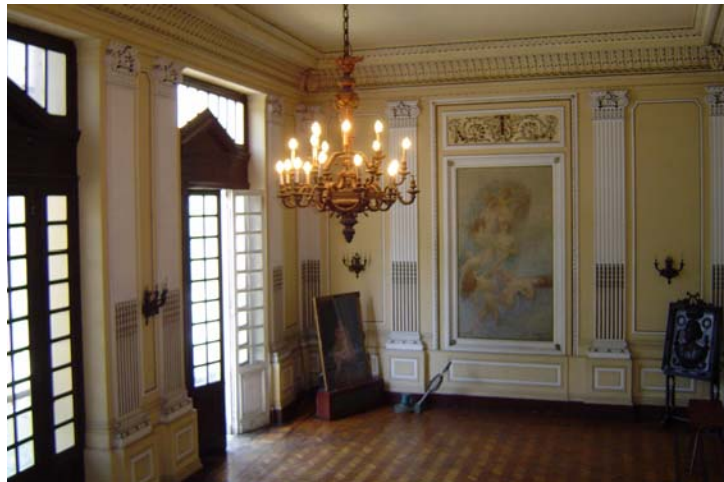
O forro do hall é de estuque e apresenta frisos e sancas, diferentemente do teto da circulação que consiste em uma laje pintada com vigas aparentes. Já o forro do foyer do segundo e terceiro pavimentos apresenta frisos, como pode ser visto na imagem 146, nos outros pavimento é revestido em argamassa lisa pintada. O forro do Salão Henrique Moniz em estuque possui sanca decorada. No Salão Leopoldo Miguez o teto da área do palco é abobadado e apresenta pinturas decorativas, imagem 147, no restante do espaço é feito em estuque com elementos decorativos e um grande lustre original de cristal com detalhes em dourado, acima da galeria existe uma sanca em gesso para colocação de iluminação. No quarto pavimento a sala da Congregação apresenta teto com forro abobadado em estuque com sancas. No quinto pavimento no Salão Henrique Oswald o teto apresenta uma sanca.

Imagem 146 – Forro do foyer do segundo pavimento da Escola de Música, 2008.

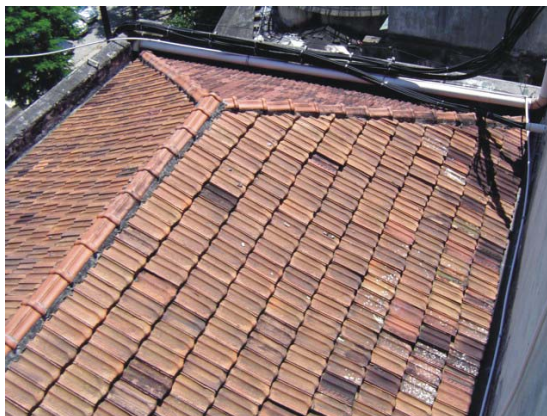
A cobertura do edifício é feita em telhas de barro tipo francesa, imagem 150, mais plana que a telha capa e canal. A estrutura que sustenta o telhado de quatro águas é uma estrutura de madeira, como pode ser vista nas imagens 151 e 152 a seguir.

Imagem 150 – Telhado de quatro águas com telhas francesas, 2005.

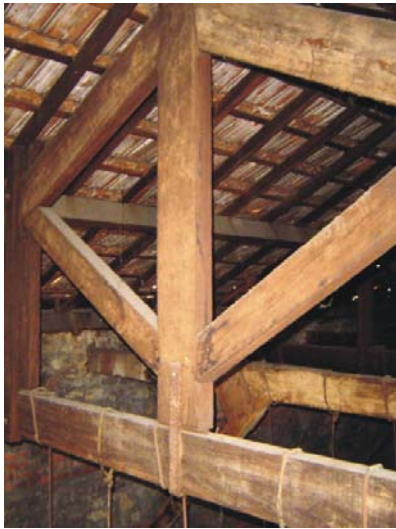
Imagem 151 – Estrutura do telhado – Estruturas internas do telhado: tesouras, terças, caibros, 2005.

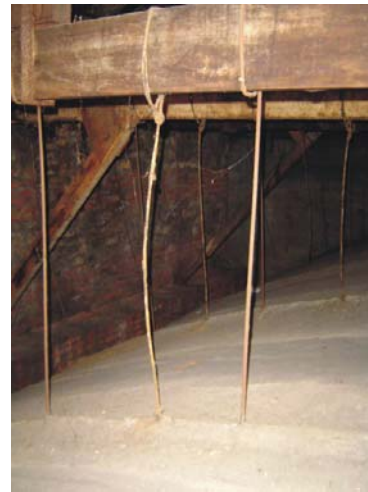
Imagem 152 – Sistema de sustentação da área do forro localizada acima do palco do Salão Leopoldo Miguez, feito através de tirantes de cabos de aço e vergalhões sustentados pelos barrotes e linhas das tesouras, 2005.

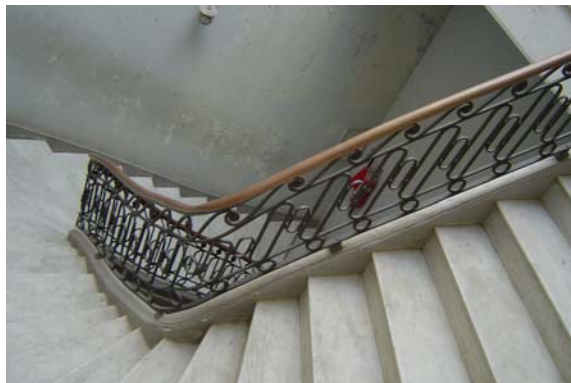
As escadas são apoiadas em um dos lados nas paredes externas e possuem uma das bordas em balanço. O desenho das mesmas é sempre em leque, imagem 156. Possuem revestimento de mármore branco e os guarda-corpos são em ferro fundido aplicado na peça.

Imagem 156 – Escada em mármore - lado esquerdo, 2007.

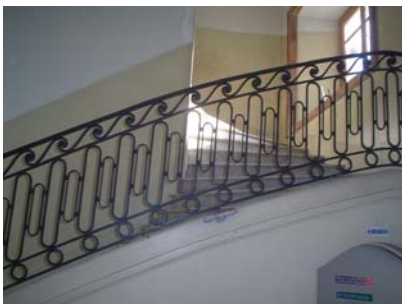
Também a escada que dá acesso às áreas posteriores, imagem 157, como o palco e balcões, é feita de mármore e possui o mesmo gradil em ferro fundido da escada principal, só diferindo na base do mesmo, imagem 158.

Imagem 157 – Escada posterior em mármore, 2005.

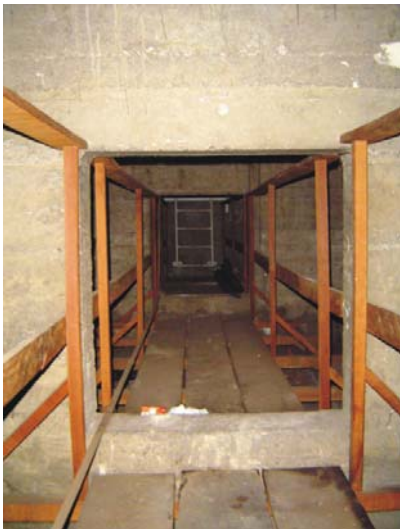
Imagem 163 - Passarela para manutenção interna do telhado 02.

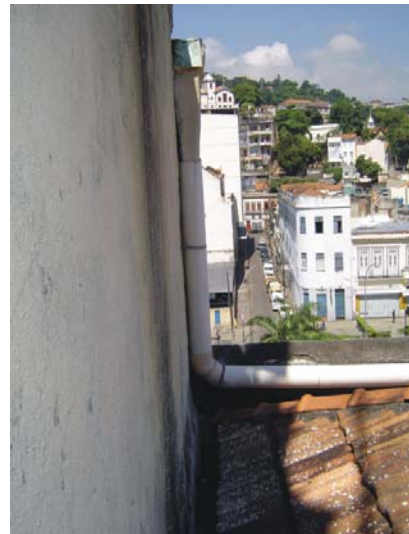
colocadas irregularmente na edificação – muitas ficavam sobre o telhado da edificação -, sendo estas substituídas por tubulação de ferro fundido, imagem 164.

Imagem 164 - Instalações de águas pluviais correndo sobre o telhado 01 da edificação.

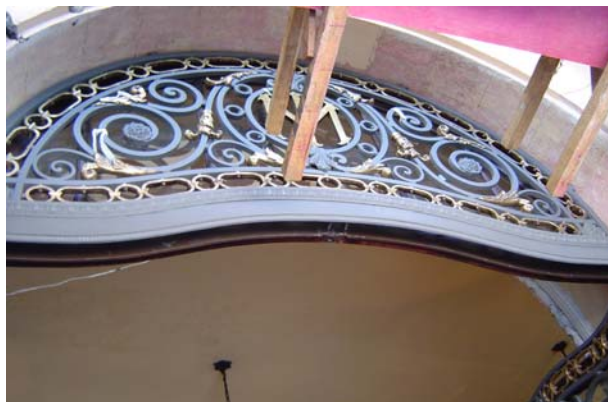
Imagem 178 – Bandeira fixa da P6 após a restauração, 2007.

A restauração privilegiou a recuperação do máximo possível de elementos, quando isso não foi possível reconstituíram-nos, procurando manter a ambiência original, ou seja, o conjunto foi considerado como mais importante. A seguir estão as fotos de algumas dessas esquadrias depois de feitas as obras de restauração.

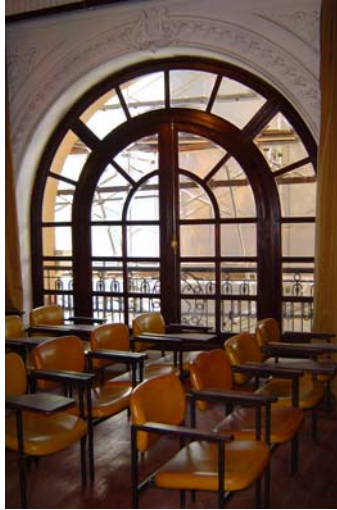
Imagem 180 – Janela J2 após a restauração, 2007.

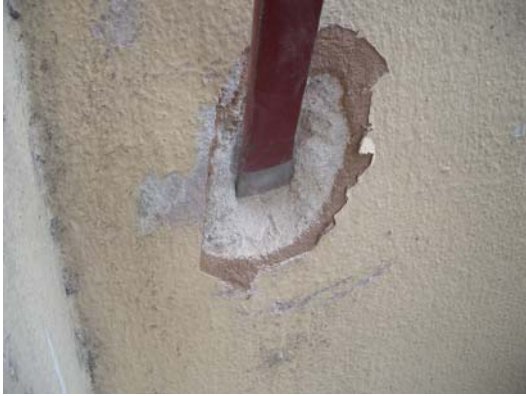
A restauração da fachada incluiu intervenções desde a argamassa, passando pela pintura, até chegar aos ornatos. Primeiramente foi feita a limpeza da fachada e foi feita a sua decapagem através do processo mecânico juntamente com o químico. Posteriormente foi retirado um pouco da argamassa, imagem 181, para fazer a análise de seus componentes e definir o seu traço. Também foi feita a técnica de aberturas de janelas de prospecção, imagem 182, em vários pontos com a finalidade de descobrir qual era a cor de tinta original da fachada ou a mais antiga empregada, pois muitas vezes não se encontra a original.

Imagem 181 – Retirada da argamassa para análise.

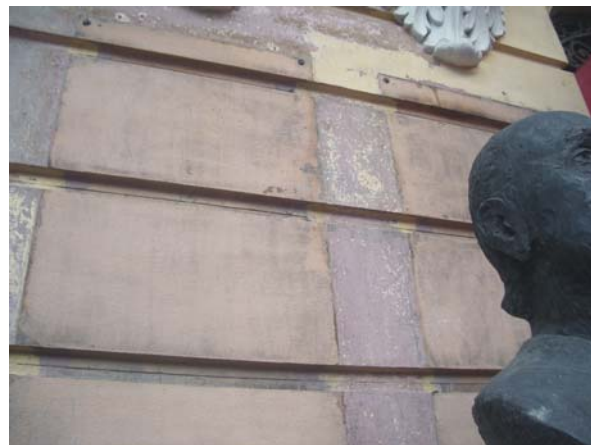
Imagem 184 – Retirada da argamassa para análise.

No caso especificamente da fachada da Escola de Música a cor original pôde ser encontrada. Inicialmente só foram encontrados pontos com a cor original, pois a maioria havia sido raspada em pinturas anteriores, mas foi achado atrás de placas, imagens 183 e 184, resquícios de tinta sem ter sido raspada, apresentando a cor original, além disso atrás de um elemento foi achada uma 'assinatura' de Cipriano Lemos, imagem 185 – com os dizeres eng.- architecto –, da época da construção da fachada que apresentava o mesmo tom dos anteriormente citados, assim a cor pode ser restaurada, como pode ser vista nas imagens 186 e 187, pois se achou o pigmento original.

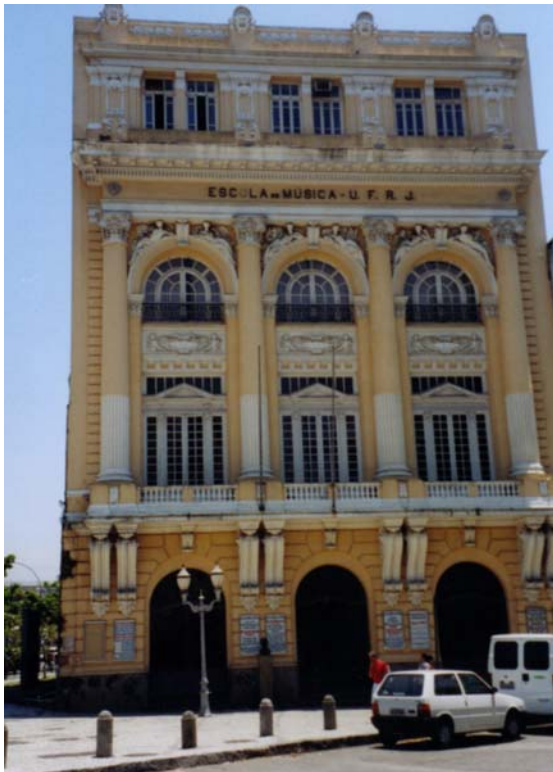
Imagem 186 – Fachada da Escola de Música antes da restauração, 2005.

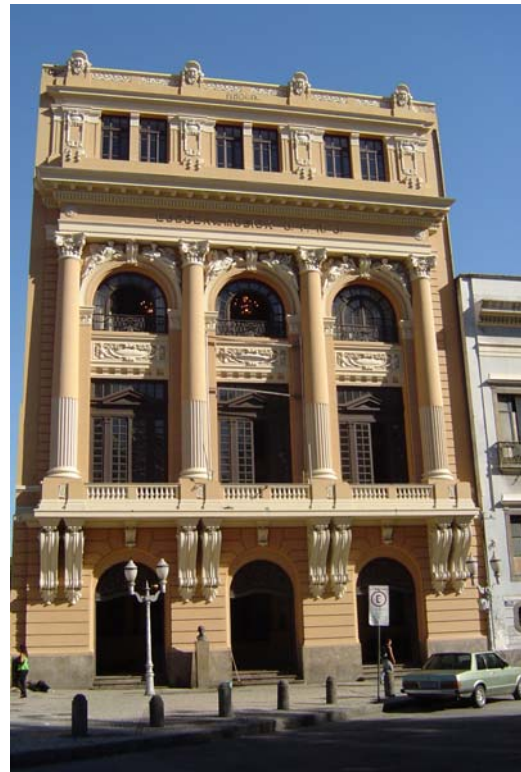
Imagem 187 – Fachada da Escola de Música após a restauração, 2008.

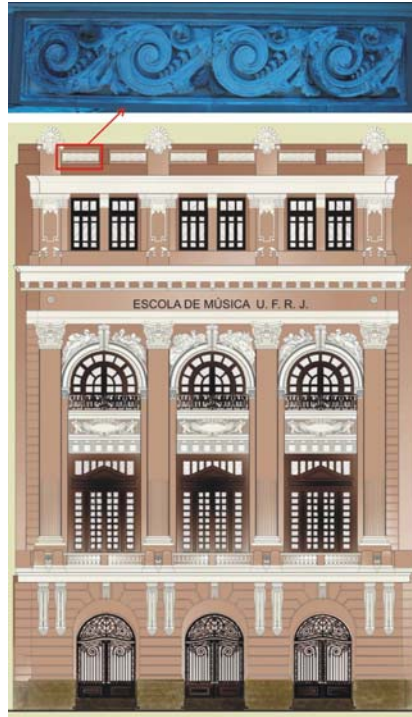
Imagem 188 – Esquema da fachada com destaque para o ornato a ser restaurado.

Quanto à restauração dos ornatos, primeiramente eles foram limpos, depois foi verificado o seu padrão construtivo e por fim um mapeamento de danos foi confeccionado, imagem 189. Também foi realizada a retirada de material para que pudesse se obter o traço, pois em alguns pontos havia a necessidade de recomposição de partes ou em alguns casos mais graves a sua substituição. A seguir está um exemplo de ornato que teve que ser substituído, imagens 190 e 191, após a verificação de seu estado através do mapeamento de danos. Após o mapeamento de danos foi executada uma forma, de silicone para a confecção da nova peça.

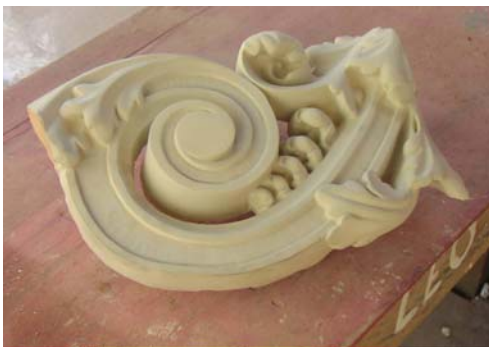
Imagem 190 – Ornato já pronto para ser fixado no local.

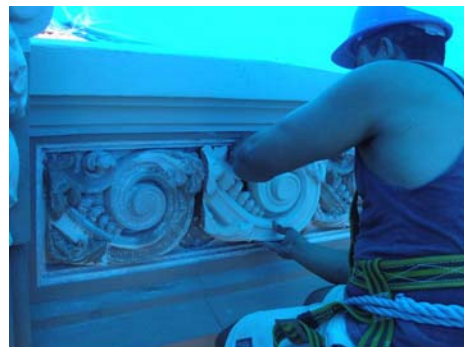
Imagem 191 – Colocação do ornato.

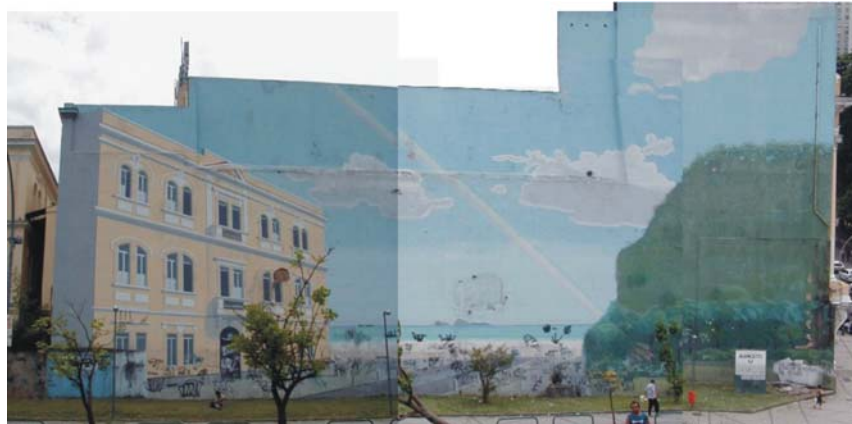
Imagem 192 – Painel 'Paisagem Urbana', antes da restauração, 2005.

A empena cega voltada para o largo da Lapa que é coberta por um painel de 1982, Paisagem Urbana, imagem 192, do artista plástico Ivan Freitas também foi considerado um bem artístico, recebendo tombamento isolado. Ele apresentava um péssimo estado de conservação, com inúmeras pichações, infiltração, necessitando assim de uma restauração.

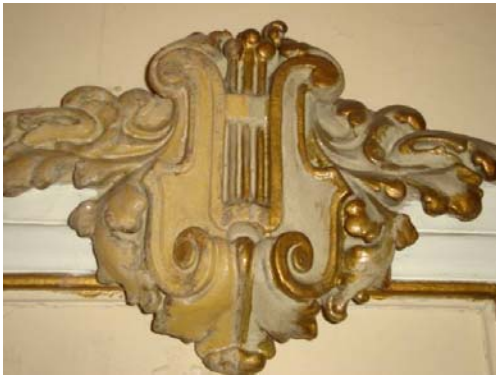
Imagem 193 – Ornato do salão – fase de decapagem química.

As paredes apresentavam muitos pontos com argamassa danificada que tiveram que ser recuperadas. Os seus ornatos eram pintados de cor bege e em alguns pontos apareciam vestígios de douramento. Então depois de determinado o que seria feito os ornatos sofreram primeiramente uma limpeza e depois foi realizada uma decapagem química, imagem 193, para se saber exatamente a cor, textura, brilho de que eram compostos.

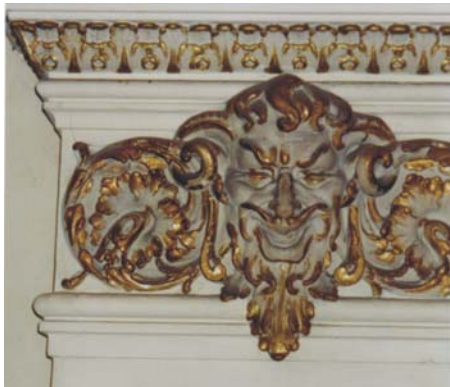
Imagem 195 – Ornato da coluna do salão – antes da restauração, 2005.

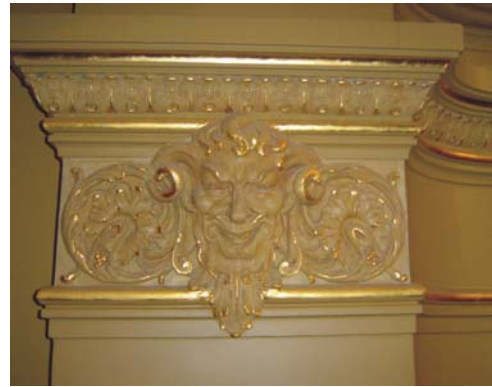
Imagem 196 – Ornato da coluna do salão – após a restauração, 2007.

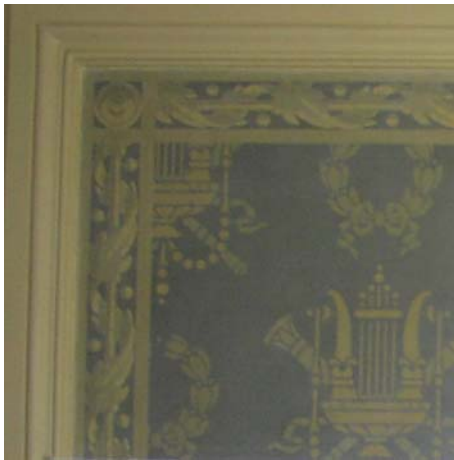
Imagem 197 – Janela arqueológica aberta num dos painéis.

Quando foram feitas as prospecções estratigráficas descobriu-se que em parte das paredes que continham apenas uma moldura apresentavam algumas sobreposições de pintura, onde por baixo dessas camadas havia uma pintura mural escondida. Foi feito então um trabalho para verificar quais pinturas podiam ser resgatadas e quais não. Depois foi feito um estudo minucioso dos desenhos através de janelas arqueológicas, e

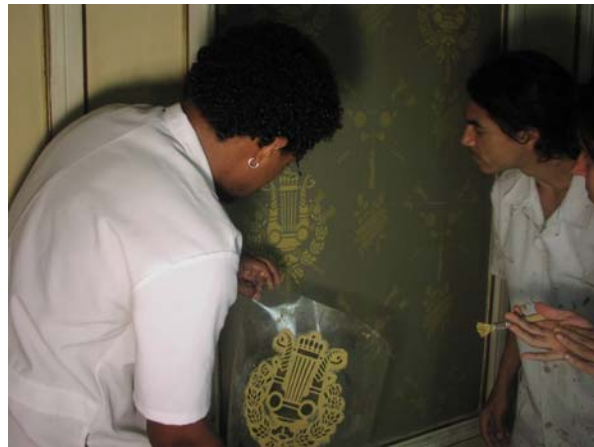
Imagem 198 – Aplicação da pintura através da sobreposição de máscaras nos painéis.

das cores que continham, então foi escolhido fazer a restauração com aplicação de estêncil. Para isso foram feitos desenhos padrões numa máscara e também foi pesquisada quantas máscaras seriam, pois não havia só um pigmento ou desenho, pois o mural era composto por vários desenhos e também por várias cores, que além de tudo tinham uma seqüência certa para ser aplicada, para que no final do trabalho pudesse ter o mesmo efeito do original. Também o brilho e a textura da pintura foram determinados assim como o tempo de secagem das mesmas para que se pudesse ter uma unidade no conjunto e se chegar a um aspecto bem próximo do original.

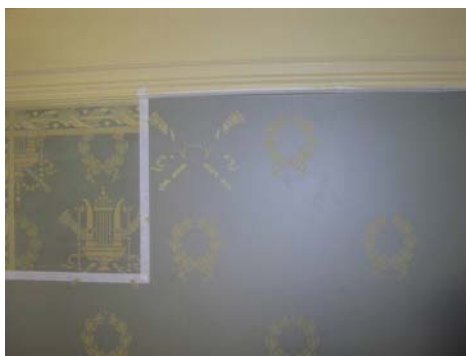
Imagem 199 – Pintura dos painéis – com a janela arqueológica.

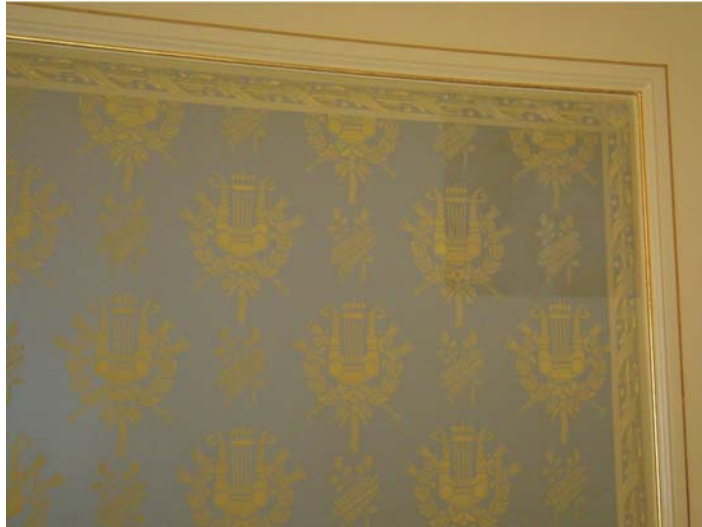
Imagem 201– Painel já pronto, mostrando a diferença entre a pintura original - janela arqueológica – e a restaurado, 2008.

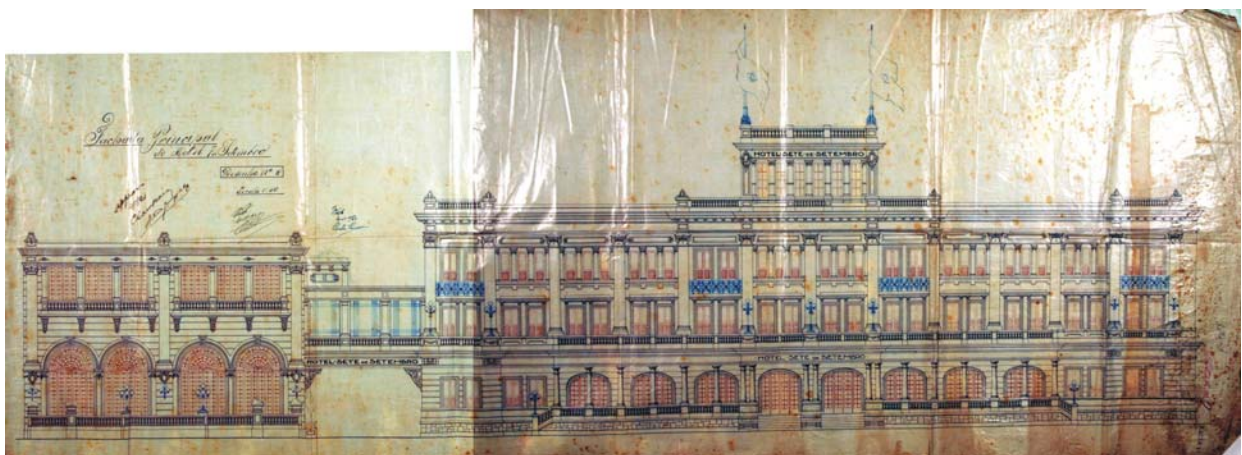
De todo o complexo do hotel, somente há o desenho original da fachada, imagem 223, que se comparado com as fotos da construção e o desenho da fachada do anexo pode-se ver algumas modificações, visto a seguir.

Imagem 223 – Desenho original da fachada do complexo do Hotel Sete de Setembro.

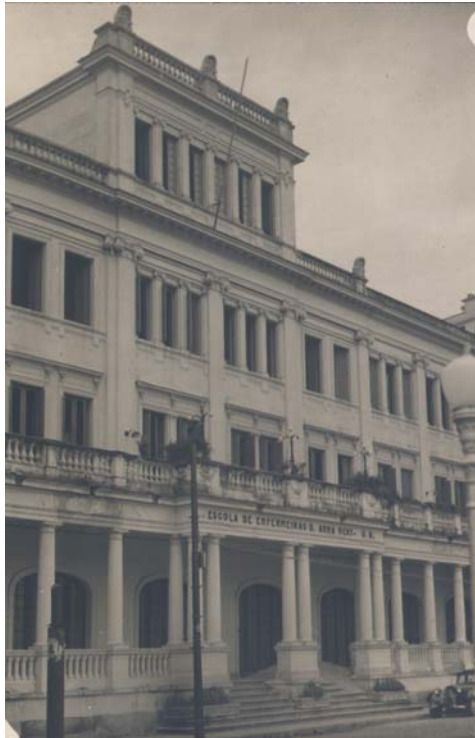
não há registro de plantas ou detalhes interiores. Mas só a existência de uma loggia, imagem 255, do terraço com a balaustrada, da escadaria em cantaria de gnaisse, revelam a preocupação com a ornamentação.

Imagem 255 – Entrada do hotel – escadaria, loggia e colunatas.

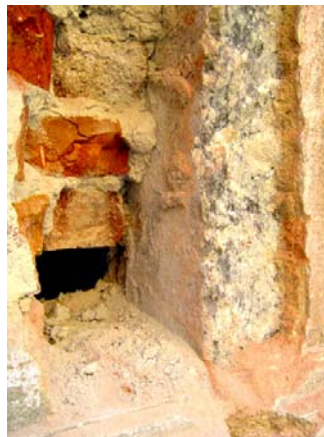
As estruturas das edificações ecléticas são freqüentemente formadas por estruturas mistas, principalmente nas edificações de maior porte, como é o caso das edificações do antigo Hotel Sete de Setembro. Foram feitas prospecções que acabaram revelando o sistema misto de estruturas onde temos tijolos maciços, compondo alvenarias auto-portantes e esteios, pilares em blocos de pedras engastados nas paredes⁴², como pode ser visto na imagem 256 a seguir. Também há a presença de pilares de pedras em alguns trechos, que vão até o início do segundo pavimento.

Imagem 256 – Foto do pilar engastado.

Quando iniciaram as obras de restauração das fachadas do edifício principal descobriram vestígios do sistema construtivo, como o caso do pilar engastado conforme imagem 342, e a composição original da argamassa, isso fez com que alterassem o processo de restauração. Isso foi possível porque ao fazerem as prospecções para consertarem as trincas da fachada lateral direita da edificação principal - voltada para a entrada de veículos – acharam pilares de pedras em alguns trechos - que vão até o início do segundo pavimento. As pesquisas voltaram-se então para encontrar a composição da argamassa de revestimento das

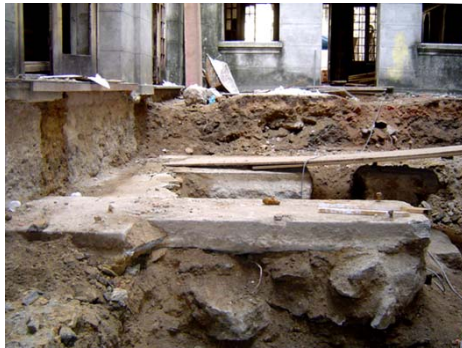
Imagem 257 – Bases de pedra talhadas - forma de grandes paralelepípedos - com pinos de ferro.

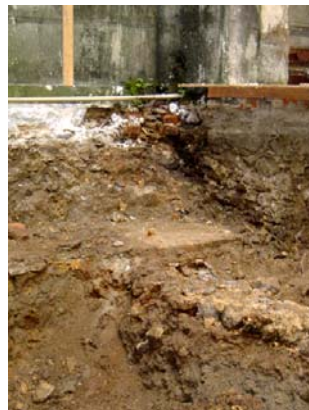
Também pela escavação foi descoberto também o tipo de fundação existente, o baldrame, imagem 258, e que ele – pelo menos nos pontos acessados – coincidia com o baldrame da edificação anterior (as oficinas de Antonio Jannuzzi). Com base nesta premissa, foi levantada a hipótese – pela equipe da DIPRIT - de que grande parte do baldrame de pedra que sustenta a estrutura do hotel pode ter sido aproveitada da estrutura das oficinas. Esse fato também pode ser galgado nas informações citadas anteriormente do então prefeito Carlos Sampaio a respeito do porque da escolha do local para a construção do complexo do hotel.

Imagem 258 – Baldrame.

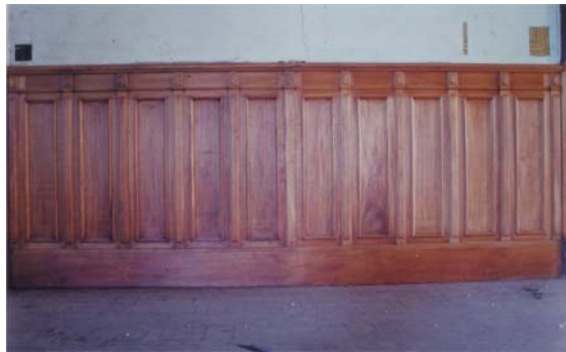
Há alguns tipos de revestimento no complexo do antigo Hotel Sete de Setembro, como os lambris almofadados localizados no salão principal do segundo pavimento do prédio Anexo, imagem 261. Há também os lambris de estuque, presentes no salão principal do 1 pavimento do prédio Principal.

Imagem 261 – Exemplo do lambril almofadado.

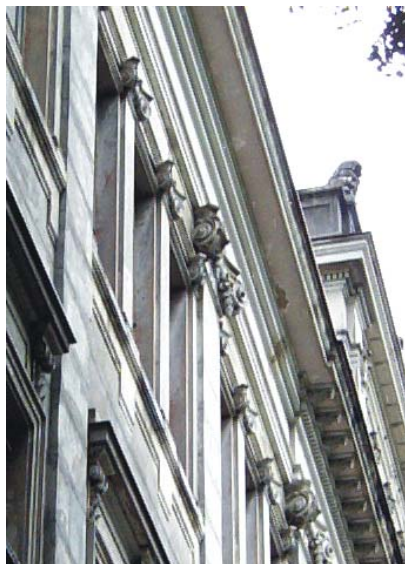
Os elementos decorativos são usados tanto nas fachadas quanto nos interiores das edificações (sancas, lambris, cimalkas, ornatos, aplicações, frisos, molduras, etc) – conforme visto anteriormente. No caso do antigo hotel está presente nas fachadas, imagem 262, e nos interiores, imagem 263.

Imagem 262 – Detalhes dos elementos decorativos da fachada do Edifício Principal.

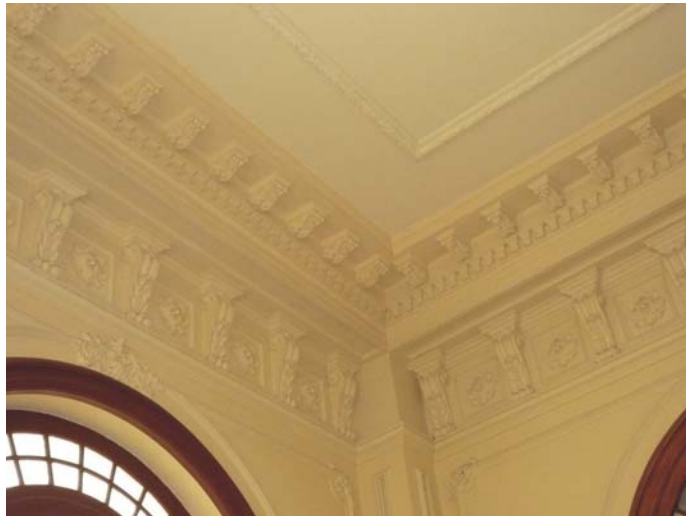
Imagem 263 – Exemplo dos elementos decorativos presentes no salão principal do 1 pavimento do prédio Anexo, 2009.

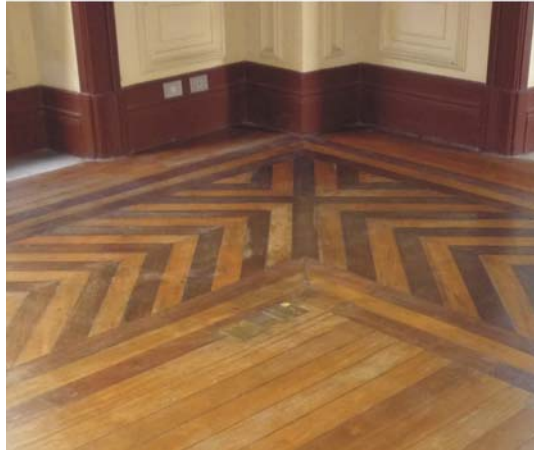
Imagem 265 – Piso do salão principal do 1 pavimento do prédio Anexo, 2009.

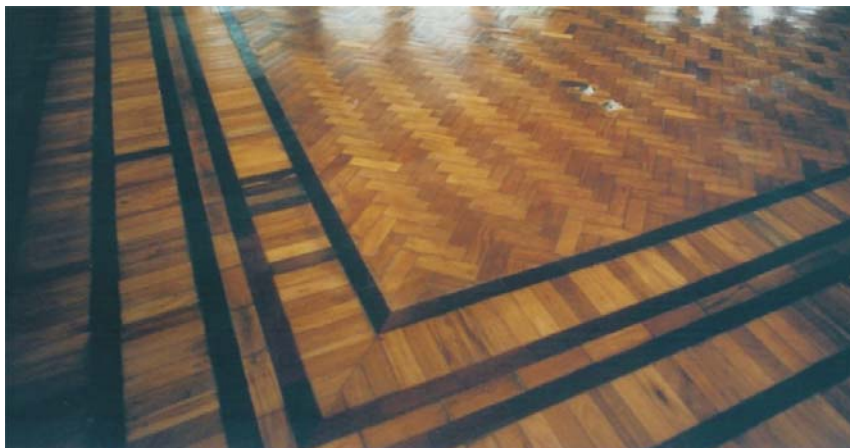
No salão principal do segundo pavimento o piso é composto por tacos de madeira com assentamento espinhado ao centro e possui tabeira em dois tons, sendo que os tacos estão dispostos ortogonalmente, ora vertical ora horizontalmente, conforme pode ser visto na imagem 266 a seguir.

Imagem 266 – Piso do salão principal do 2 pavimento do prédio Anexo.

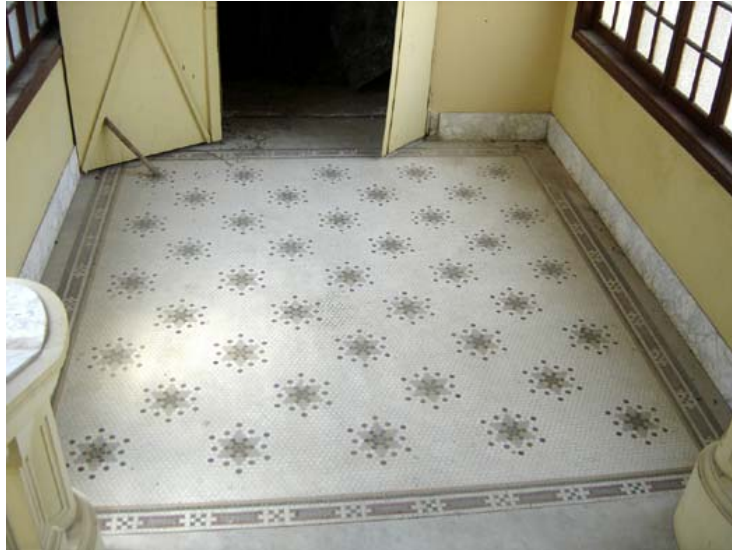
No ambiente da passarela de ligação dos dois prédios o piso existente é de mosaico em pastilhas, imagem 267. Este piso está presente também no hall de acesso à edificação, imagem 268, e na varanda, imagem 269, conforme desenhos e fotos a seguir, ele forma um tapete que vai acompanhando a forma da arquitetura. Há também um outro tipo de piso, em ladrilho hidráulico presente na parte da louçaria, imagem 270.

Imagem 267 – Piso em mosaico.

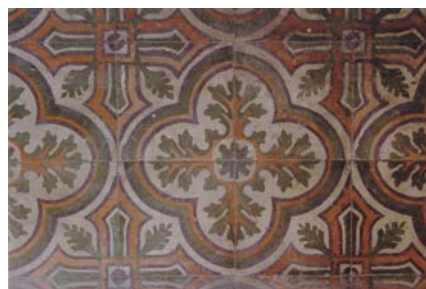
Imagem 270 – Piso em ladrilho hidráulico da louçaria.

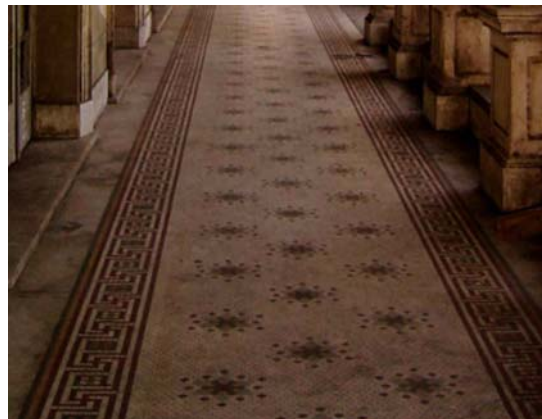
Temos também, no prédio principal, na loggia um piso composto por um mosaico de pastilhas sextavadas e quadradas, imagem 271, onde apresentam desenhos de estrelas estilizadas, conforme esquema a seguir. Esse piso se repete no terraço do segundo pavimento. Nos ambientes dos antigos quartos o piso é composto por tábua corrida.

Imagem 271 – Piso em mosaico de pastilhas.

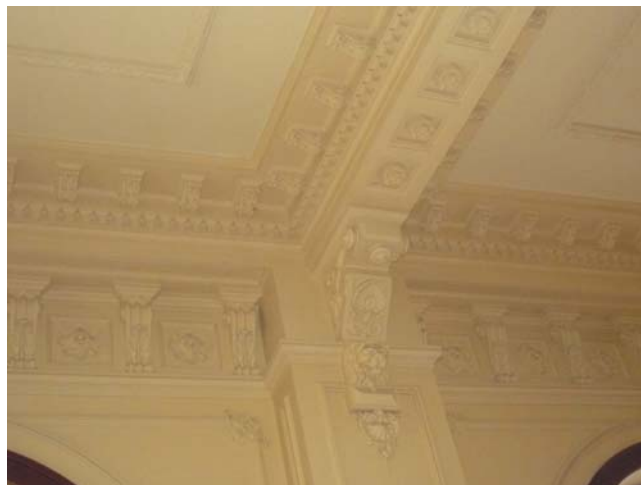
Imagem 273 – Teto em estuque – 1 pavimento, prédio Anexo, 2009.

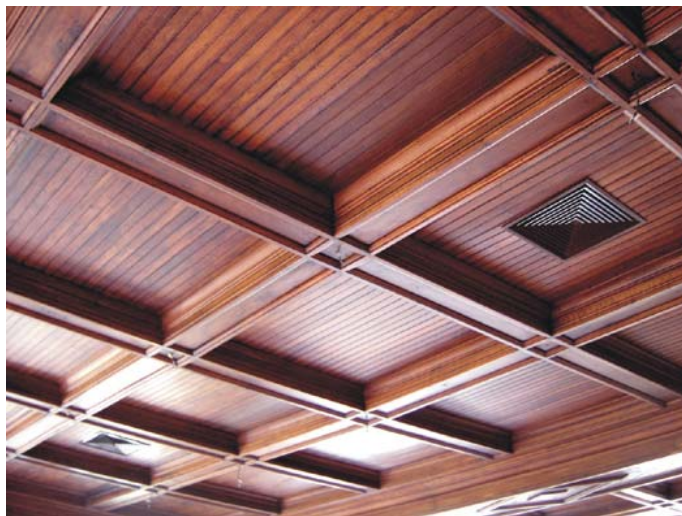
Imagem 275 – Teto em caixotões – 2 pavimento, prédio Anexo.

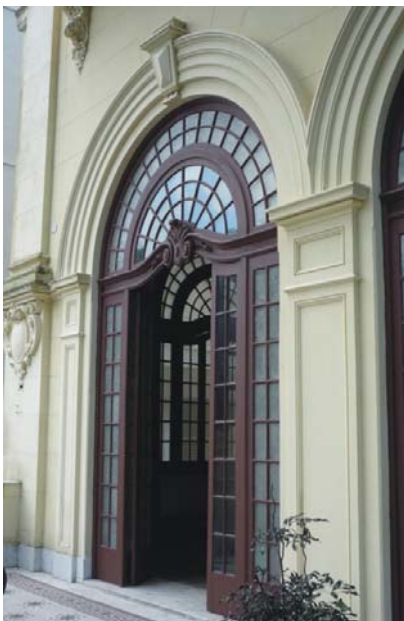
As esquadrias do edifício são todas em madeira maciça e algumas apresentam vidro e detalhes em ferro. No edifício Anexo temos no terraço do térreo portas de seis folhas, cada uma estando em uma caixilharia de madeira e vidro, encimadas por bandeiras fixas em arcos plenos, imagens 278, 279 e 280.

Imagem 278 – Porta que dá para o terraço – face externa, 2009.

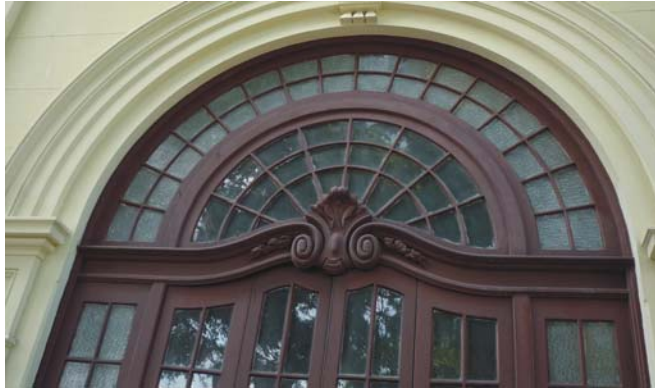
Imagem 280 – Detalhe da caixilharia, 2009.

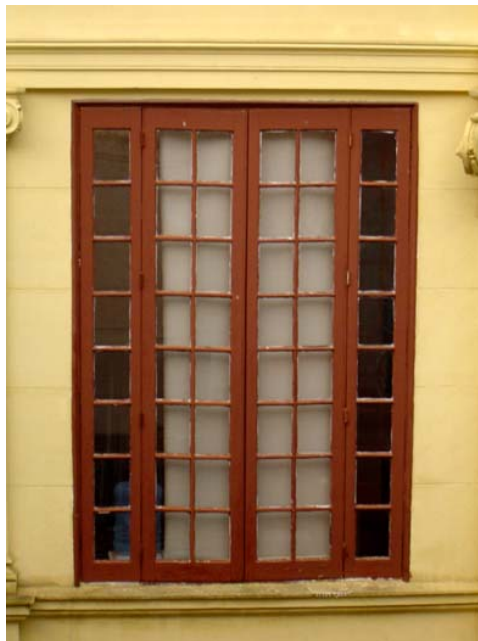
As janelas do segundo pavimento do prédio anexo são de madeira e vidro com quatro folhas de abrir e possuem verga reta.

Imagem 281 – Janela do 2º pavimento, prédio Anexo.
