O Patrimônio Eclético no Rio de Janeiro e a sua preservação

Dissertação de Mestrado apresentada ao Programa de Pós-graduação em Arquitetura, Faculdade de Arquitetura e Urbanismo, da Universidade Federal do Rio de Janeiro, como parte dos requisitos necessários à obtenção do título de Mestre em Ciências em Arquitetura, Linha de pesquisa Gestão e Restauração de Espaços Preservados.

Rio de Janeiro, 30 de Março de 2009.

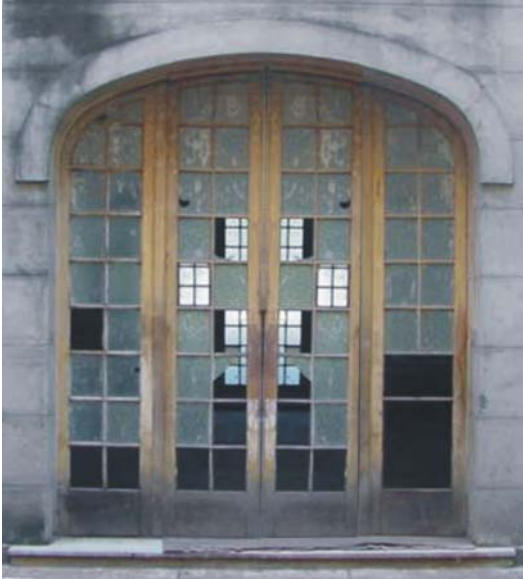
No prédio principal nos salões nobres as portas são responsáveis pela ventilação e iluminação. Elas possuem vidro do tipo fantasia com desenhos em flores, com soleiras largas em mármore de Carrara e na sua face externa possuem a forma de arco abatido, mas internamente são portas retangulares, imagens 282 e 283.

Imagem 282 – Porta face externa.

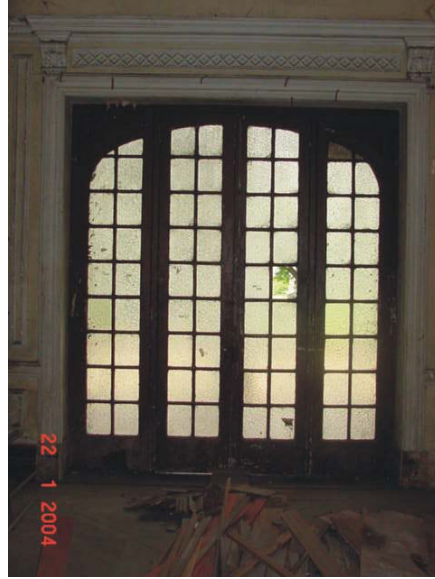
Imagem 283 – Porta face interna.

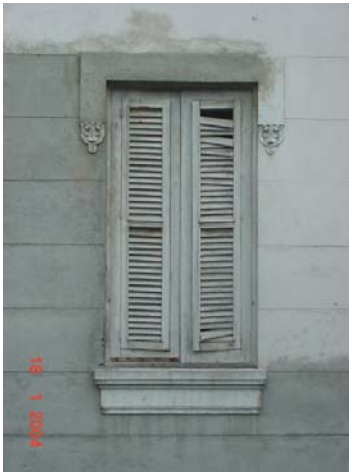
As janelas do prédio principal são feitas de diversos tipos de madeiras, segundo HERMES (2007, p.235), mas são todas madeiras nobres, imagens 284 e 285.

Imagem 284 – Janela face externa.

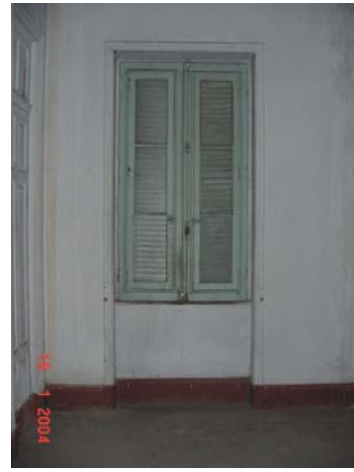
Imagem 285 – Janela face interna.

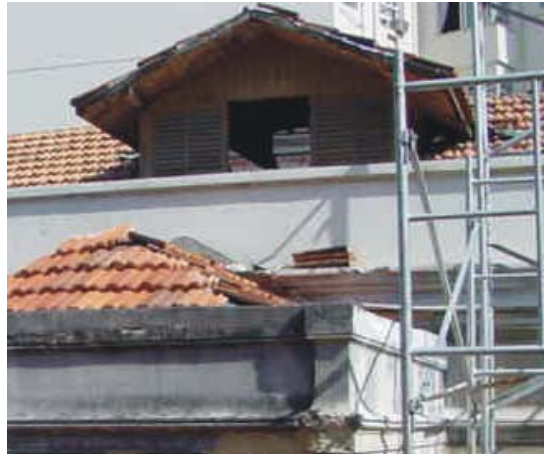
A cobertura do edifício Anexo é composto por dois telhados. Nele podemos ver a presença de uma água-furtada, imagem 286.

Imagem 286 – Água-furtada.

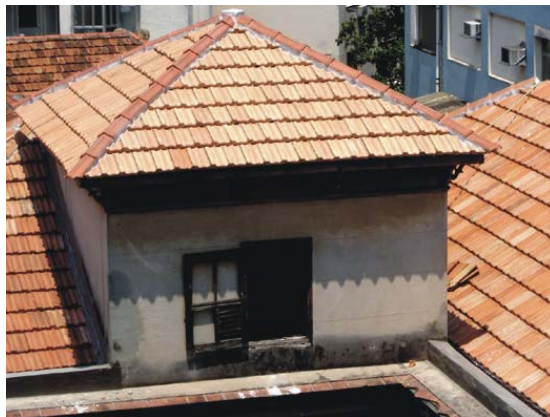
A cobertura do edifício principal é composta por sete telhados distintos. Ainda há a presença de mansardas acima dos telhados, imagem 287. Sua estrutura é de madeira, suas telhas são cerâmicas do tipo francesas e todos os telhados possuem platibandas, sendo que na fachada principal elas são maiores para abrigar as balaustradas de coroamento.

Imagem 287 – Mansarda.

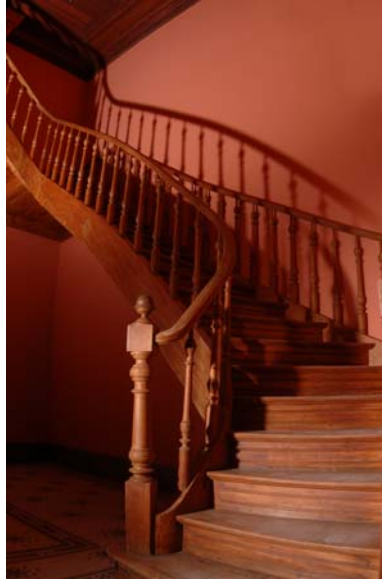
Nas edificações ecléticas as escadas são elementos de destaque nas edificações, e no complexo do antigo Hotel Sete de Setembro isso pode ser visto nas duas edificações. No prédio Anexo temos a escada do hall, toda feita em madeira, apoiada apenas num dos lados sobre as alvenarias, conforme pode ser vista na imagem 288.

Imagem 288 – Escada do hall do prédio anexo.

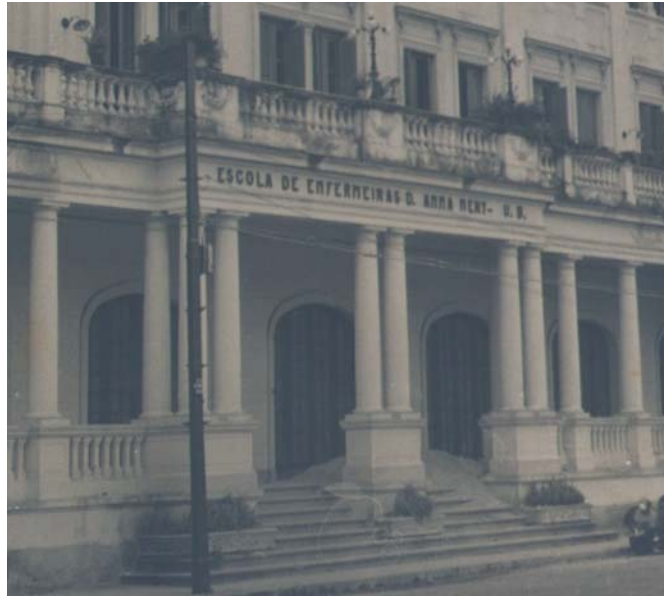
Imagem 290 – Escadaria principal - fachada.

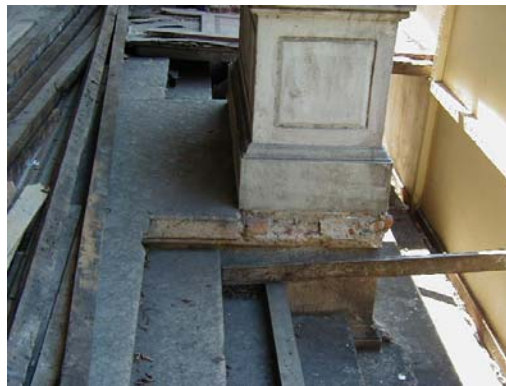
Imagem 291 – Escada principal - detalhe.

Além disso, internamente o hotel possui duas escadas independentes, cada uma em um dos halls do prédio e uma outra que chega ao mezanino. A escada do hall principal é composta por diferentes materiais. Do térreo até o primeiro pavimento ela é de argamassa revestida em mármore de Carrara, com guarda corpo de metal – ornamentado - e corrimão em latão, imagem 292. A partir do segundo pavimento passa ser de madeira com presença de balaustrada e arremates em madeira torneada imagem 293. Essa escada de madeira é ao mesmo tempo estrutura e objeto, pois está apoiada e engastada nas alvenarias nas suas subidas, e nos trechos horizontais ela é sustentada por mísulas estruturais, imagem 294. Ela também se desenvolve como uma passarela ao vencer vãos verticais no segundo e terceiro pavimentos, imagem 295.

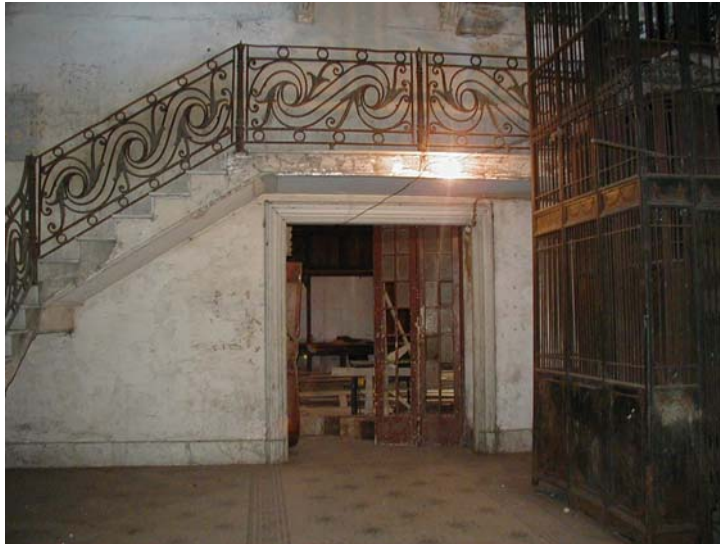
Imagem 292 – Escada do prédio principal – hall principal – 1 pavimento.

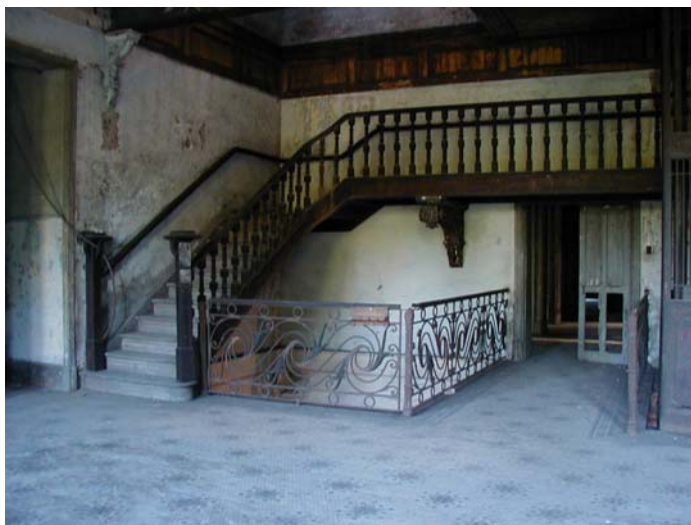
Imagem 293 – Escada do prédio principal – hall principal - 2 pavimento.

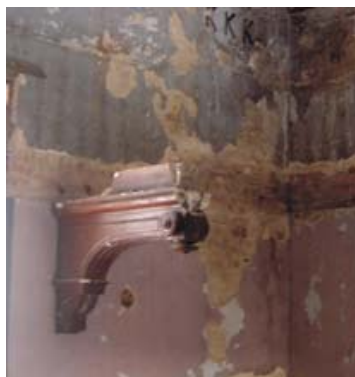
Imagem 294 – Detalhe das mísulas estruturais – durante os trabalhos de restauração.

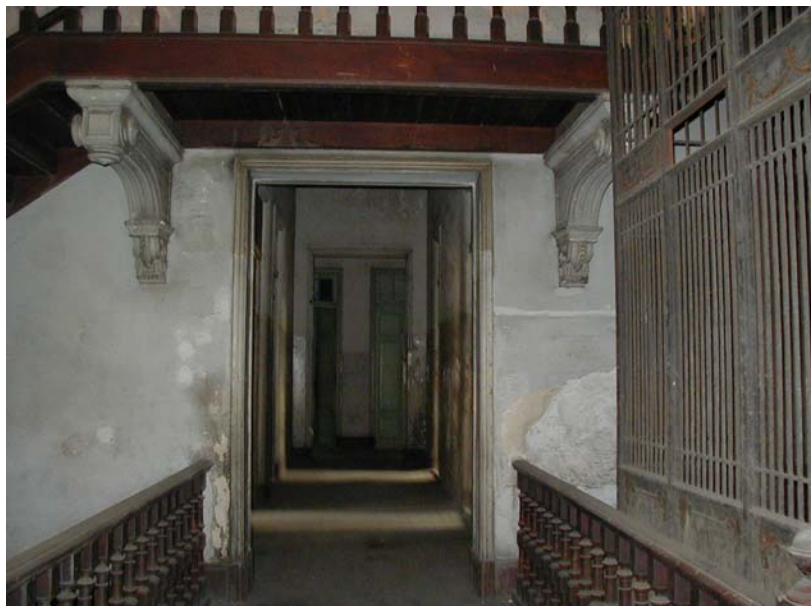
Imagem 295 – Escada funcionando como passarela.

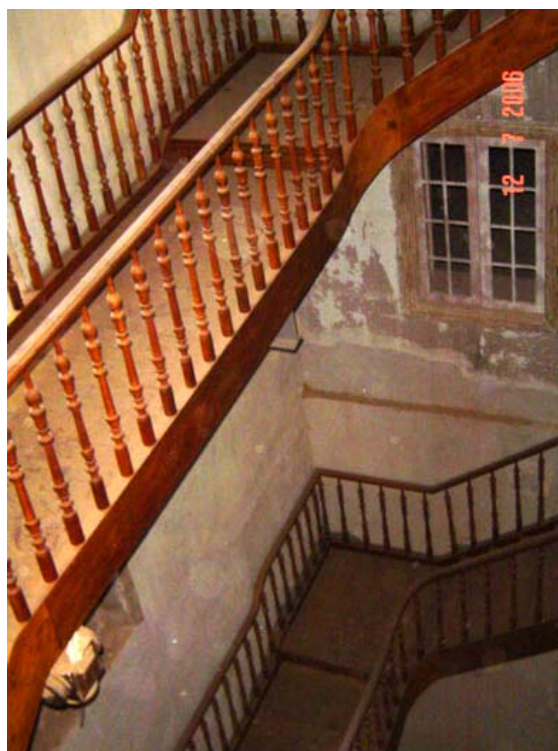
A escada secundária é integralmente de madeira, desde o térreo piso até o terceiro pavimento, imagem 296.

Imagem 296 – Escada secundária.

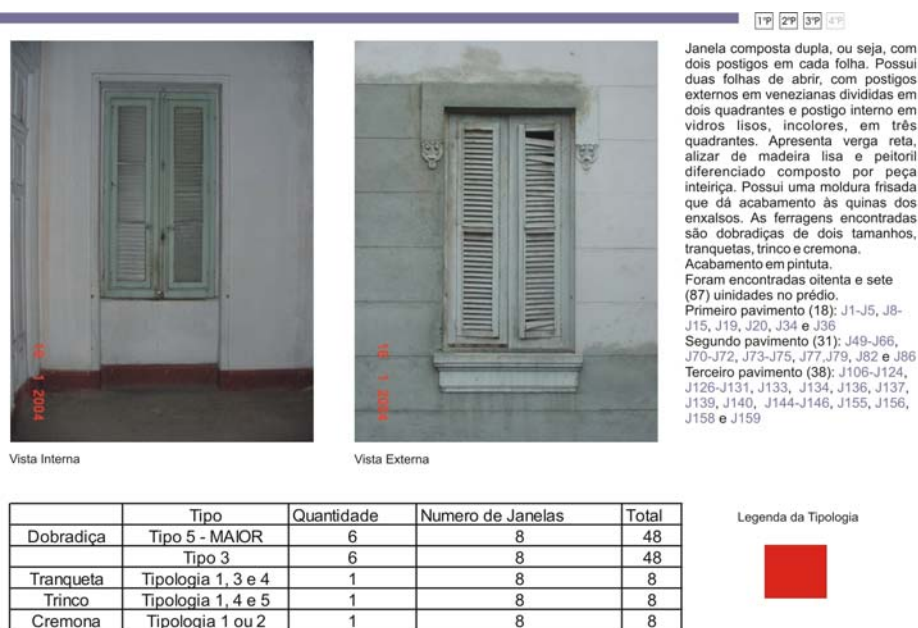
Imagem 304 – Caderno de Esquadrias: descrição das janelas encontradas deste tipo e o local onde estão nos pavimentos – Prédio Principal.

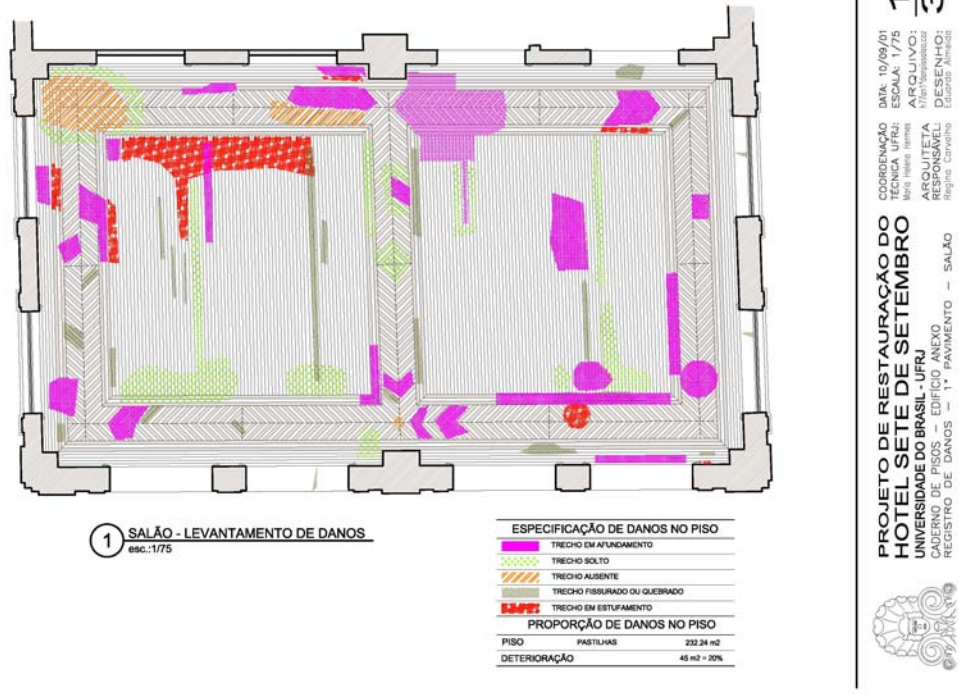
Imagem 311 – Caderno de Pisos: Levantamento dos danos nos pisos – salão – Prédio Anexo.

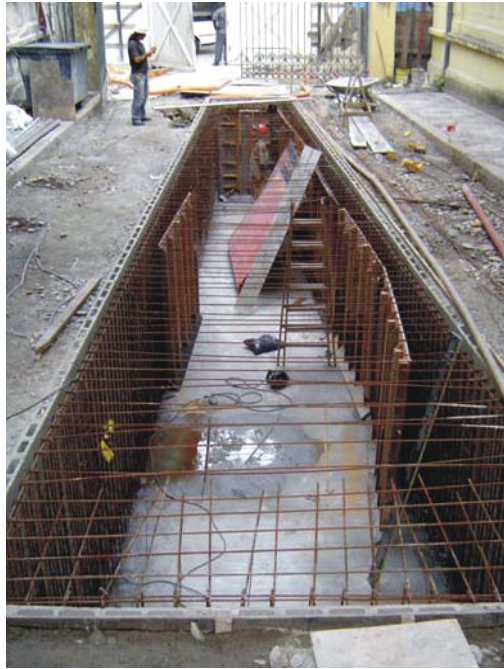
Imagem 319 – Execução da nova cisterna.

Vamos analisar primeiramente essas partes comuns para depois entrar nas restaurações das edificações propriamente ditas. Em 2006 foi realizada a execução da nova cisterna, mencionada anteriormente, a colocação da cobertura metálica no pátio de convivência – que fica entre os dois prédios –, a restauração e recolocação dos gradis, a instalação do elevador para deficientes no pátio de convivência.

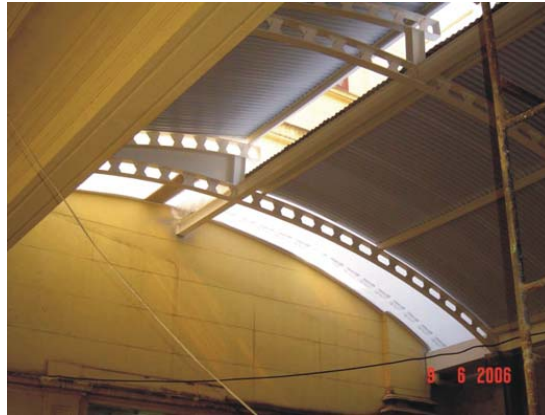
Imagem 321 – Cobertura metálica colocada no pátio de convivência.

Em relação ao pátio de convivência que recebeu uma cobertura metálica, ele fica entre as duas edificações, conforme pode ser visto nas imagens 320 e 321 a seguir.

Essa cobertura metálica que o pátio de convivência recebeu, embora não atrapalhe a leitura das edificações - fica por trás da passarela de ligação entre as edificações – é um ponto questionável. Num conjunto arquitetônico que possui uma área útil de 4026,00 m² (edificação principal) e de 1240,79 m² (anexo) não se encontrou um estudo que provasse que era necessária a construção de mais um espaço coberto.

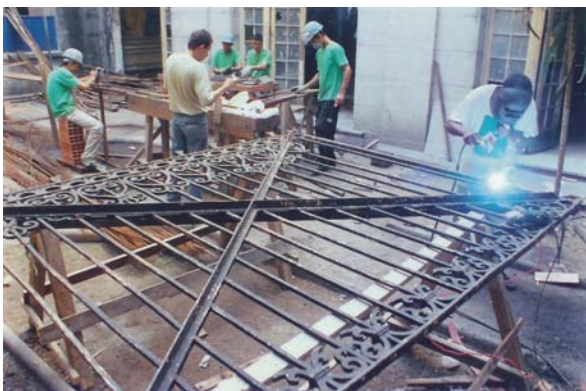
Imagem 322 – Detalhe da restauração dos gradis.

Em relação aos gradis eles foram retirados do local original, tratados contra a ação das intempéries, no processo algumas peças tiveram que ser restauradas por meio de solda. Depois o gradil foi colocado novamente no seu lugar, imagens 322 e 323. No caso a restauração dos gradis foi realizada de um modo correto e sem muitos problemas, pois as peças não estavam muito danificadas e puderam manter sua configuração original só recebendo tratamento para sua proteção.

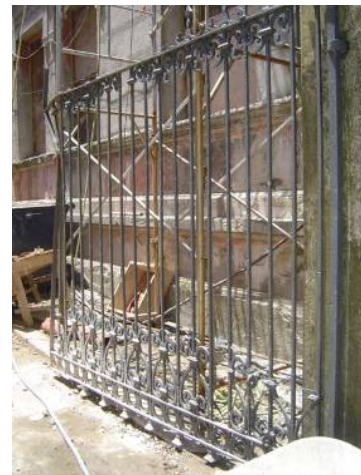
Imagem 323 – Detalhe da restauração dos gradis.

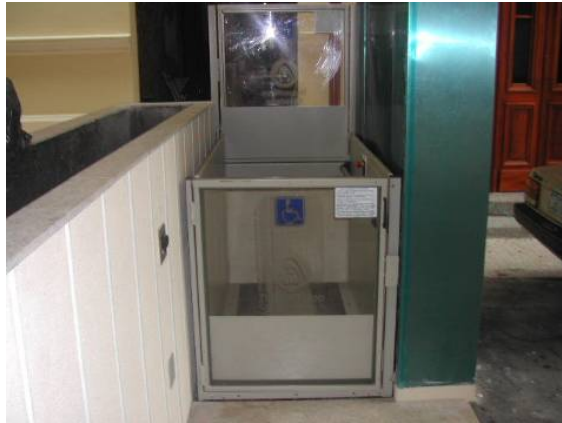
Imagem 324 – Plataforma elevatória para deficientes.

Quanto à instalação do elevador para deficientes, que no caso é uma plataforma elevatória para pessoas com mobilidade reduzida, ele foi instalado no pátio de convivência. A localização escolhida não interfere na leitura das edificações, portanto é um acréscimo que não prejudica a ao complexo arquitetônico.

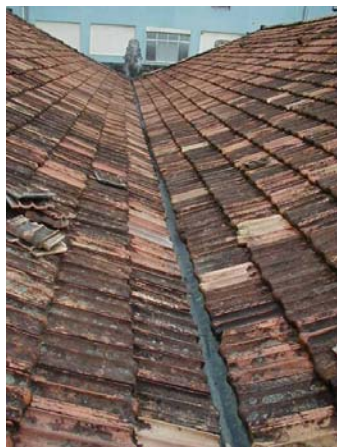
Imagem 326 – Detalhe da calha do telhado do prédio Anexo.

A primeira obra feita foi a restauração do telhado, na verdade são 02 telhados que configuram a cobertura do prédio Anexo e uma água-furtada, imagem 325. Foi feito o levantamento, posteriormente o mapeamento de danos, tanto das telhas quanto do madeiramento, assim como o das calhas. No madeiramento do telhado foi feito o tratamento contra insetos xilófagos. As telhas foram retiradas e as que estavam danificadas foram substituídas, também foi posto uma manta sob as telhas, há órgãos fiscalizadores que são contra esse tipo de intervenção, eles recomendam que se use um outro tipo de cobertura o Tyvek. No meu entender se a volumetria não for prejudicada e a manta proporcione uma maior proteção e conservação e seja mais resistente não vejo problemas na sua utilização.

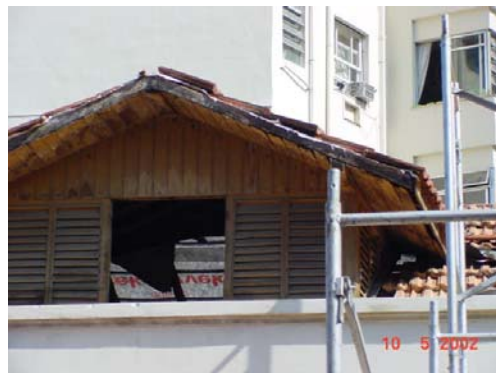
Imagem 327 – Detalhe da água-furtada - telhado do prédio Anexo.

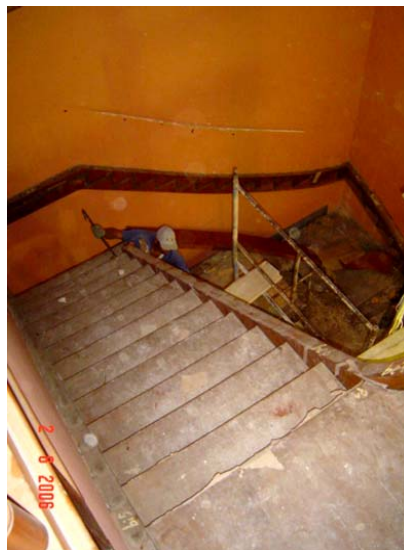
Imagem 329 – Detalhe da desmontagem da escada - hall do prédio Anexo.

As peças de madeira depois de retiradas tiveram suas partes muito danificadas substituídas por outras de madeira similar e posteriormente foram tratadas contra insetos xilófagos. Foi feito também o reforço estrutural com tirantes sob a forma de barras de aço rosqueadas que foram colocadas sob o piso dos degraus e patamares ficando de modo imperceptível ao olhar do observador⁴⁵.

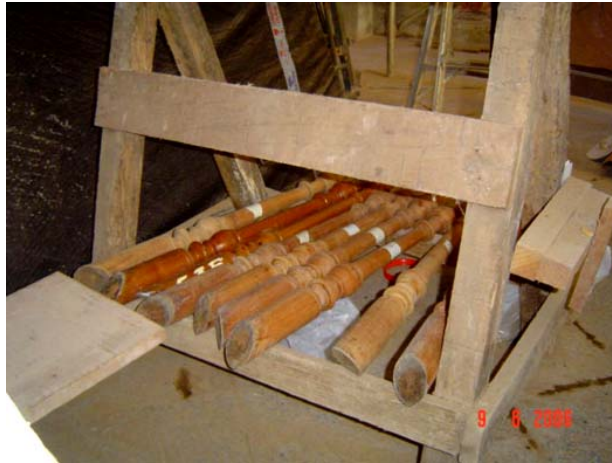
Imagem 330 – Peças da escada do hall - prédio Anexo.

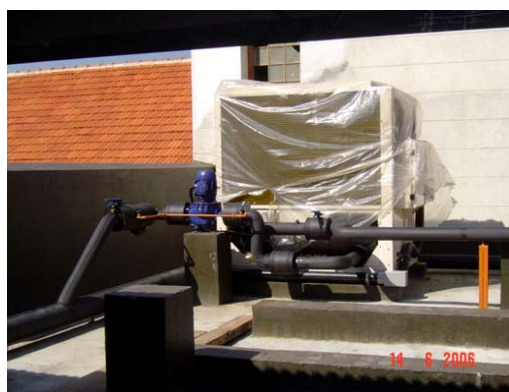
Imagem 332 – Ar-condicionado – laje no prédio Principal.

A instalação do ar-condicionado presente no primeiro projeto estava incompatível com o projeto de luminotécnica, onde algumas luminárias embutidas coincidiam com os dutos de ar-condicionado. Também a questão do ruído foi revista e verificaram que o nível de ruído estava acima do permitido pelas normas regulamentadoras (ABNT). A solução encontrada foi a colocação de toda a maquinaria de ar-condicionado do complexo na laje prevista para receber somente a maquinaria da edificação Principal, sendo que esta teve seu projeto revisado pelo aumento da carga concentrada que ia receber, imagem 332. A central de água gelada (CAG) do complexo foi construída na área de um antigo telhado cerâmico, localizado atrás da torre que abriga o quarto pavimento do prédio principal.

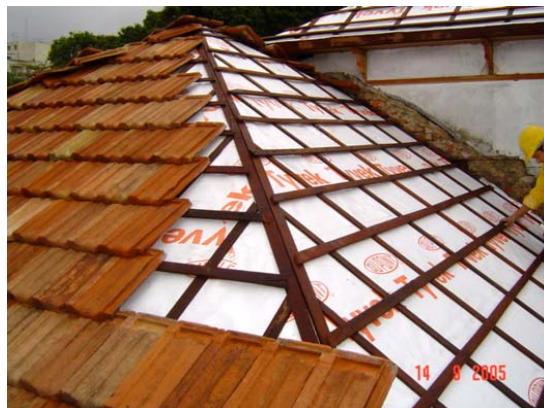
Imagem 333 – Montagem do telhado – detalhe do encaixe das telhas, da manta e do madeiramento.

Iniciando pela cobertura o projeto de restauração do telhado consistiu na troca das telhas cerâmicas do tipo francesas que não estivessem em bom estado de conservação, assim como do madeiramento existente, nas demais peças foi aplicado tratamento contra insetos xilófagos, esta proteção foi feita também nos novos elementos de madeira. Sob as telhas foi posta uma manta – Tyvek – que é recomendada por alguns órgãos fiscalizadores como a melhor opção de subcobertura.

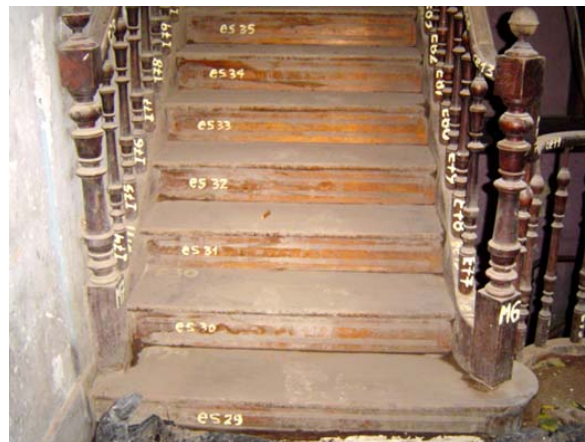
Imagem 335 – Escada hall lateral – prédio Principal.

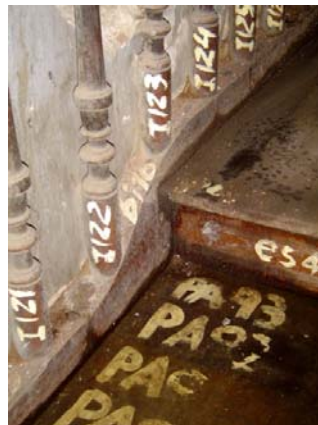
Imagem 336 – Detalhe da marcação da escada hall lateral – prédio Principal.

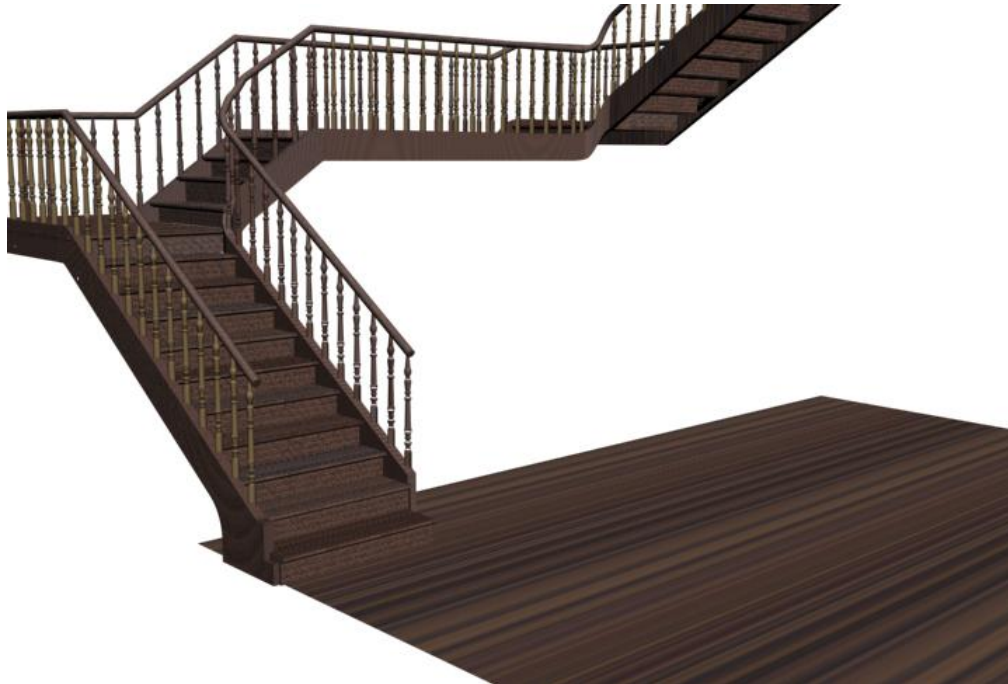
Imagem 337 – Esquema em 3D da escada do hall lateral – prédio Principal.

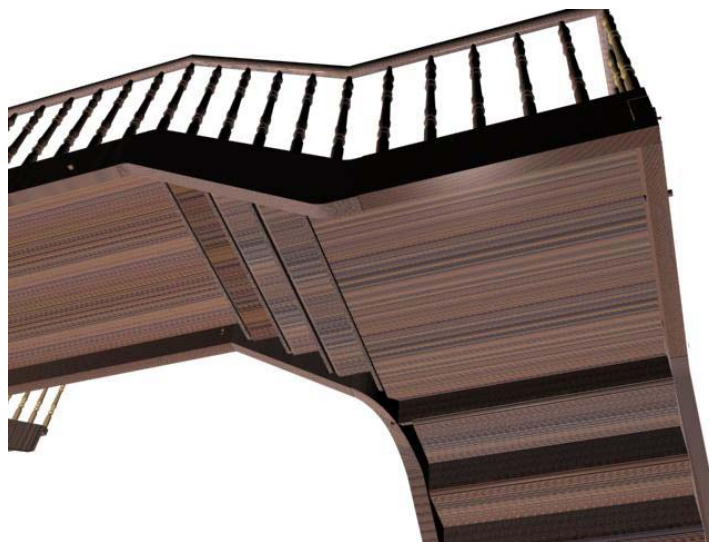
Imagem 338 – Esquema em 3D da escada do hall lateral –prédio Principal.

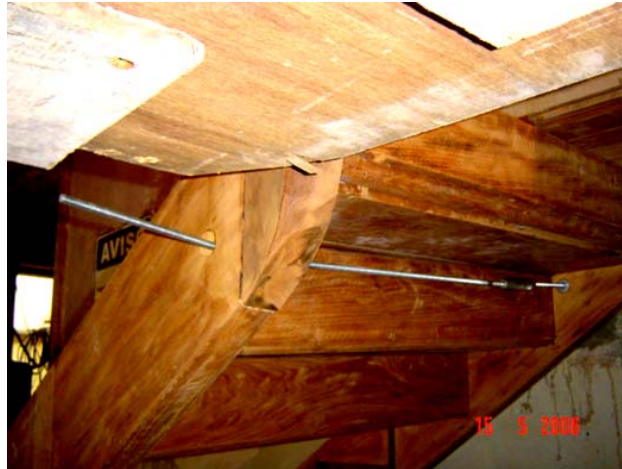
Para a restauração das escadas foi desenvolvido um procedimento, onde foram inseridos tirantes sob a forma de barras de aço rosqueadas, localizados sob o piso dos degraus e patamares, ficando imperceptíveis ao olhar, imagem 339. Segundo NÓBREGA e DIAS (2007) os tirantes saem de blocos de concreto armado postos no interior das alvenarias próximas à estrutura. Assim ancorados, partem do bloco, sob a escada, passando pelas estruturas horizontais - banzos -, em cujas faces externas são fixados sobre chapas metálicas de travamento.

Imagem 339 – Tirante.

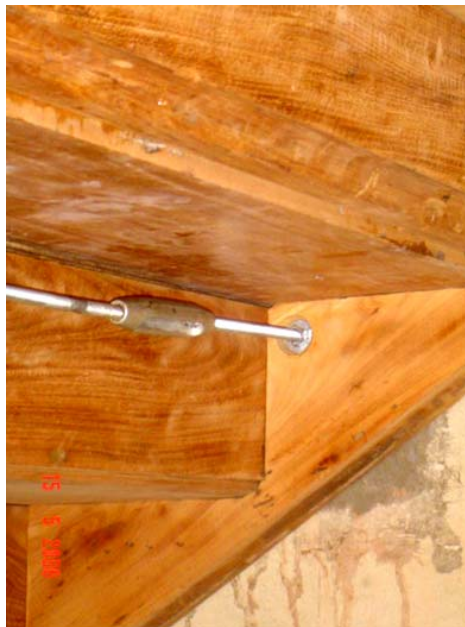
No centro de cada tirante foi posicionado um esticador, imagem 340, que o interrompe, permitindo que toda vez que a escada ceder a peça seja cingida, fazendo com que a escada volte ao lugar de origem. O que faz o travamento da escada é a própria conformação do espaço, que mantém suas peças encaixadas sob uma certa pressão, onde o encaixe de uma peça na outra, trava a seguinte, e assim sucessivamente. O tirante de aço passou a ser um suporte a mais, que permite um sistema de ajuste das peças.

Imagem 340 – Esticador.

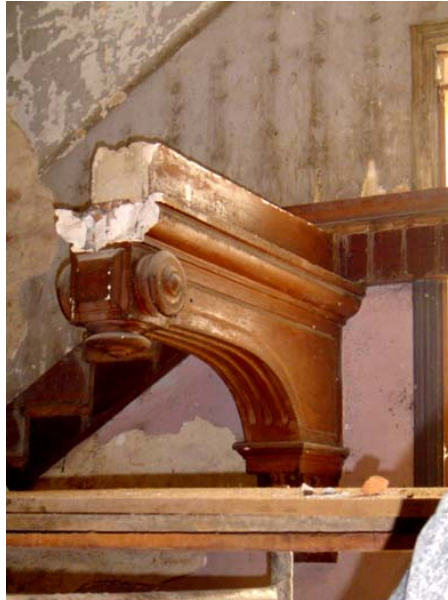
Imagem 341 – Modilhões revestidos de gesso –prédio Principal.

estruturas de sustentação intermediárias, o que não acontece na escadaria da edificação principal, que possui, a cada seis degraus, modilhões de ferro em vigamento “I” revestidos de gesso, imagem 341.

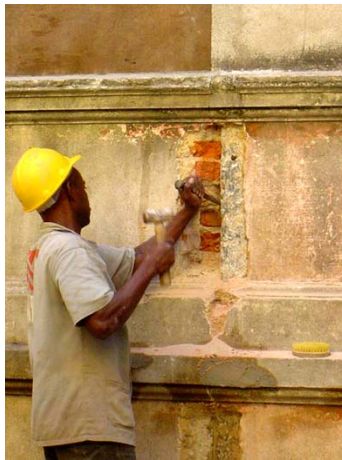
Imagem 342 – Pilar engastado.

Quando iniciaram as obras de restauração das fachadas do edifício principal descobriram vestígios do sistema construtivo, como o caso do pilar engastado conforme imagem 342, e a composição original da argamassa, isso fez com que alterassem o processo de restauração. Isso foi possível porque ao fazerem as prospecções para consertarem as trincas da fachada lateral direita da edificação principal - voltada para a entrada de veículos – acharam pilares de pedras em alguns trechos - que vão até o início do segundo pavimento. As pesquisas voltaram-se então para encontrar a composição da argamassa de revestimento das

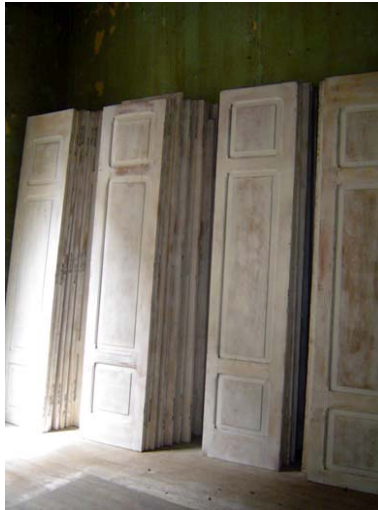
Imagem 343 – Portas seladas.

A restauração das esquadrias consistiu primeiramente num levantamento e mapeamento de danos, conforme explicitado acima. Depois de limpas e restauradas receberam uma base de selador para posteriormente serem pintadas, que pode ser visto na imagem 343 a seguir.

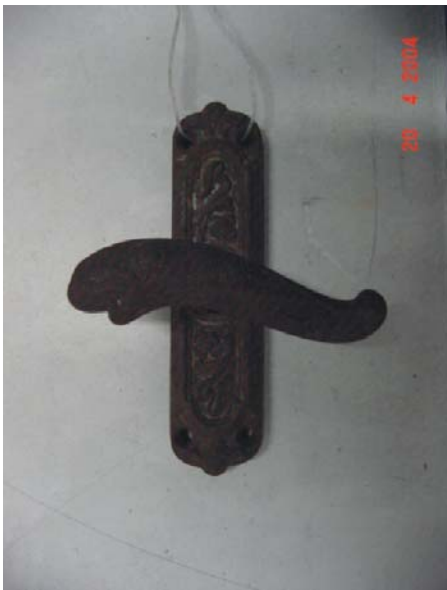
Imagens 344 – Exemplo de Cremona.

Suas ferragens tiveram as camadas de tinta removidas, primeiramente foram lavadas, depois é que as camadas de tinta foram sendo retiradas por meio de uma pequena máquina de amolar. As peças mais trabalhadas como as que compõem a Cremona, imagem 344, foram limpas em firmas especializadas, onde ficaram de molho em solventes específicos. Depois da limpeza as ferragens receberam um banho protetivo com liga metálica nobre, para protegê-las do processo de deterioração, como visto na imagem 345.

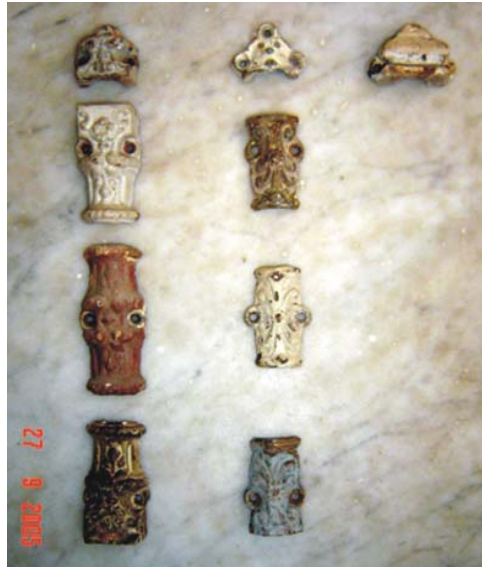
Imagens 346 – Componentes das cremonas – antes da restauração.

Como em todo o complexo até as ferragens possuem um alto padrão de detalhamento, como pode ser visto nos exemplos das cremonas e de seus componentes, imagem 346, nas imagens acima ou nos exemplos de maçanetas internas das imagens abaixo.

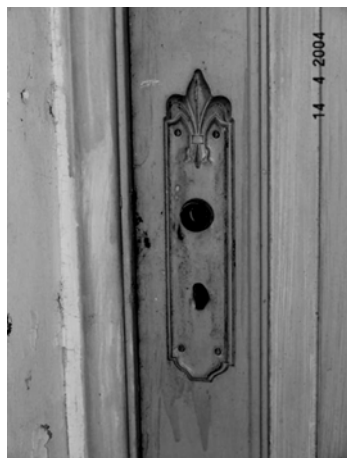
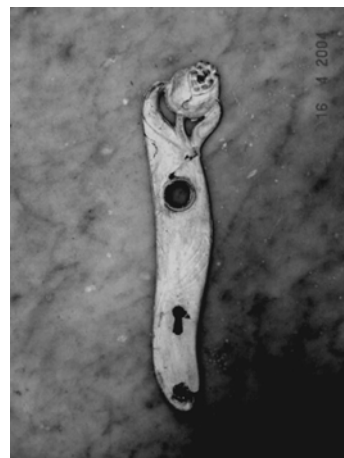
Imagens 347 – Exemplos de maçanetas internas.

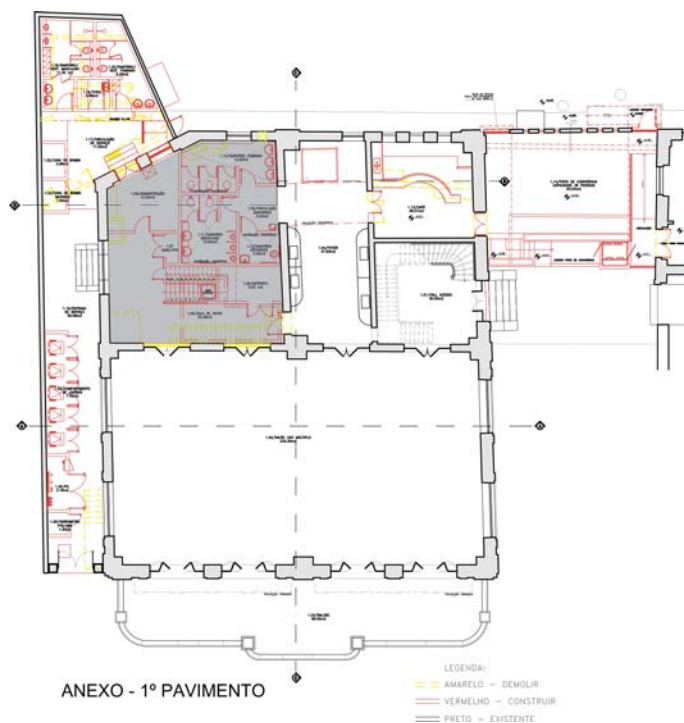
Imagem 348 – Planta baixa do projeto de restauração do prédio Anexo – 1 pavimento.

No primeiro pavimento do prédio Anexo vemos a preocupação em retirar elementos que comprometessem a leitura das fachadas. Internamente houve a preocupação em manter a ambiência do salão (salão uso múltiplo – projeto atual) e em reabrir os 02 vãos de portas que foram fechadas por alvenaria. As novas construções procuraram adequar seus usos ao espaço existente e quando isso não foi possível (destaque em cinza) procuraram manter pelo menos os vãos e a circulação existente.

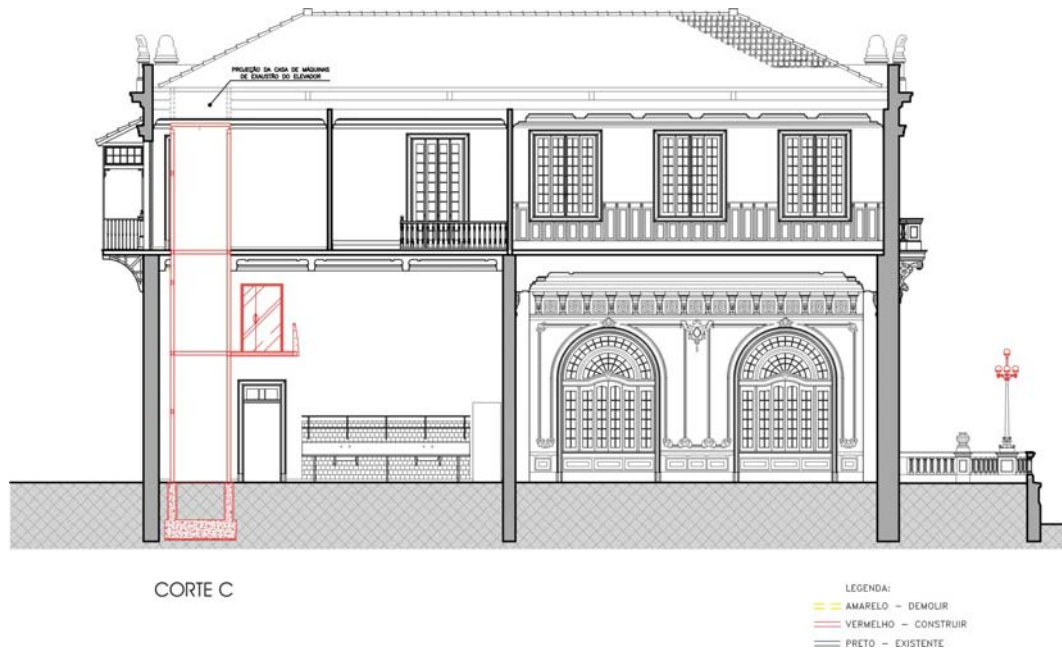
Imagem 355 – Corte C - prédio Anexo.

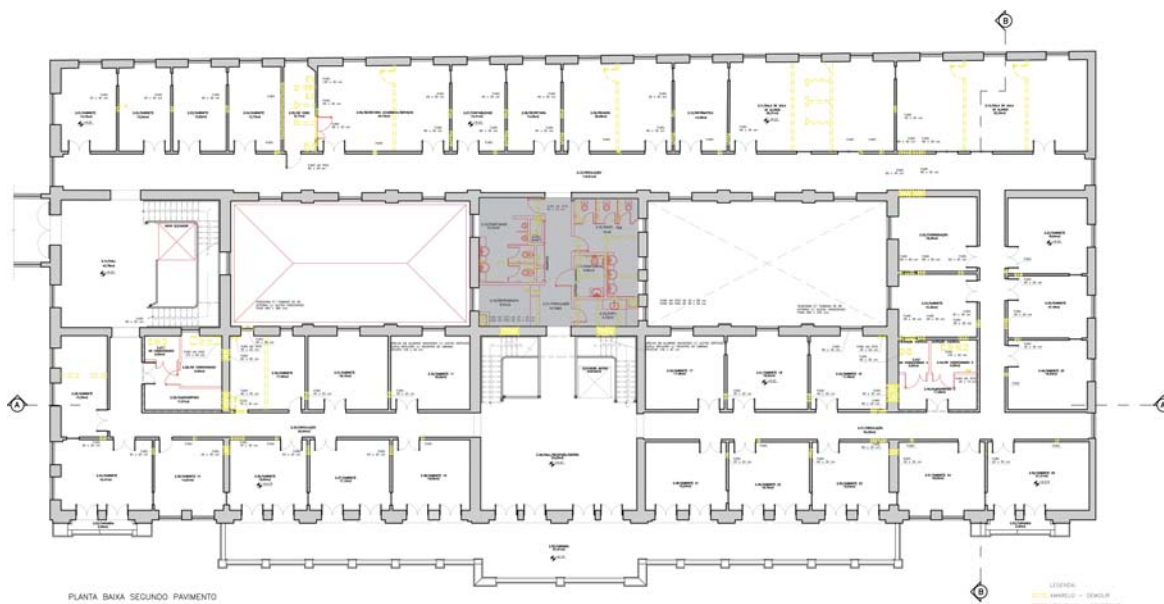
Imagem 361 – Planta baixa do projeto de restauração do prédio Principal – 2 pavimento.

referente à planta hipotética da EEAN – mas as novas funções são similares, uma vez que aí ficou concentrado o núcleo de sanitários.

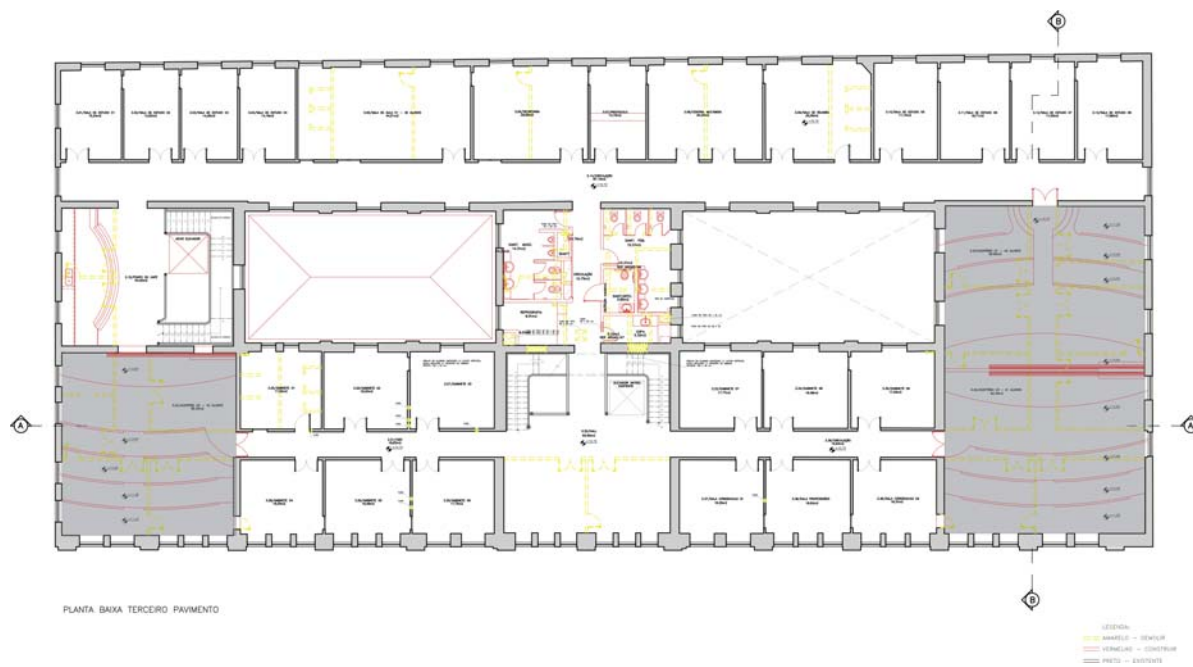
Imagem 363 – Planta baixa do projeto de restauração do prédio Principal – terceiro pavimento.

parte que correspondia à antiga rouparia e sanitários e casas de banho – referente à planta hipotética da EEAN – foram modificadas igualmente ao que aconteceu no segundo pavimento.

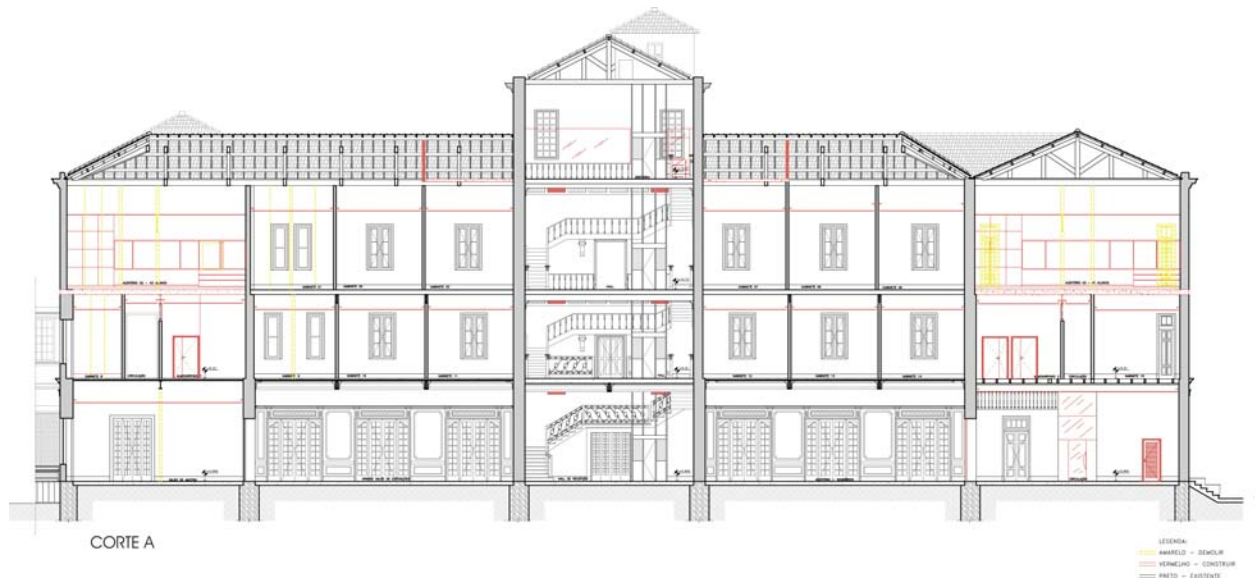
Imagem 367 – Corte A - prédio Principal.

As observações descritas acima de manutenção, recuperação e alteração da ambiência do complexo do antigo Hotel Sete de Setembro podem ser vistas nos cortes a seguir e na fachada (imagem 356).

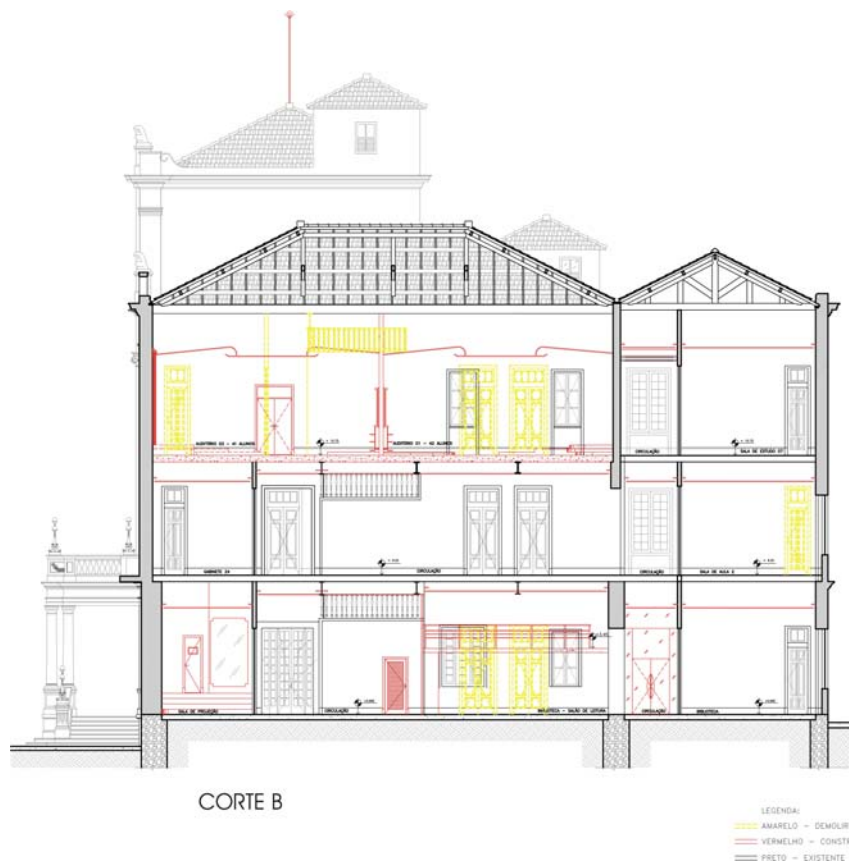
Imagem 368 – Corte B - prédio Principal.

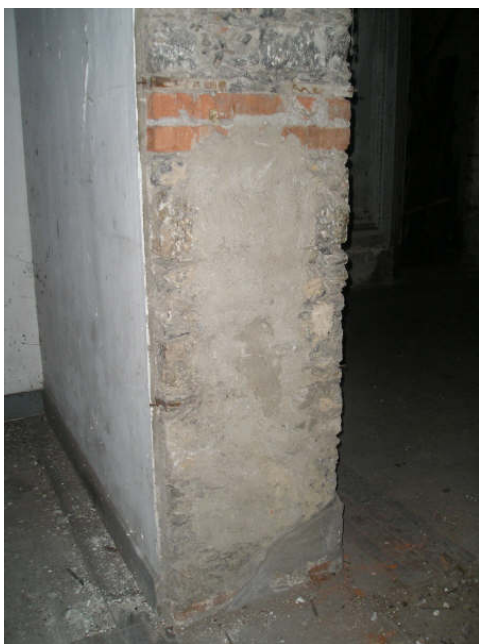
Imagem 385 – Vista da base do sistema construtivo de alvenaria mista com faixas de pedra e faixas tijolos maciços – foto do 1 pavimento, 2008.

As estruturas das edificações ecléticas são freqüentemente formadas por estruturas mistas, principalmente nas edificações de maior porte, como também é o caso da edificação do Palacete Praça da República, onde temos na parede externa o embasamento feito de cantaria até o parapeito das janelas, sendo que deste para cima é feito de alvenaria de tijolo maciço. Nas paredes internas há a predominância no uso de pedras, com duas fileiras de tijolos maciços intercalando-as, como se pode ver nas imagens 385 e 386 a seguir.

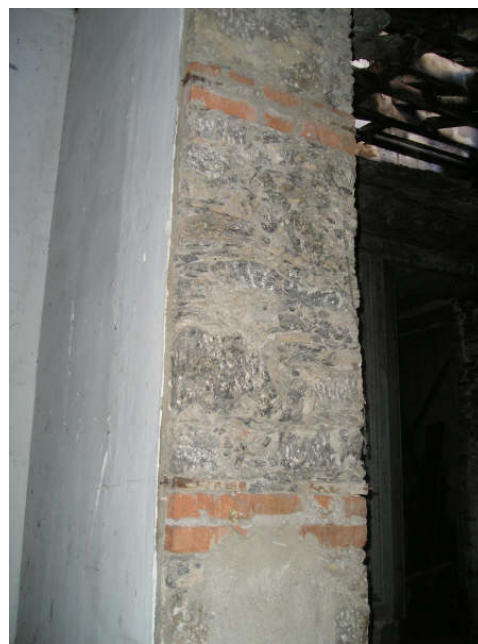
Imagem 386 – Vista do sistema construtivo de alvenaria mista com faixas de pedra e faixas tijolos maciços – foto do 1 pavimento, 2008.

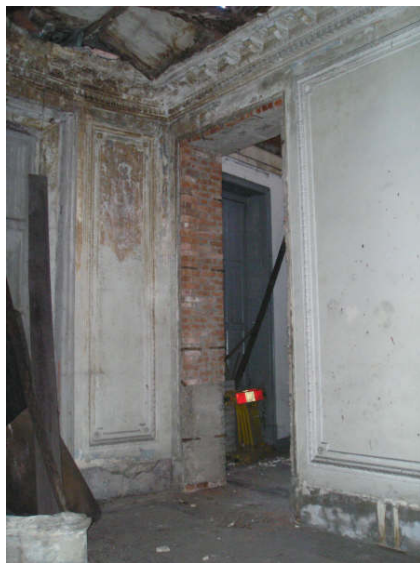
Imagem 387 – Vista das paredes com decoração em estuque – 1 pavimento, 2008.

Há diferentes tipos de revestimento no edifício do Palacete Praça da República, no primeiro pavimento as paredes são feitas de argamassa lisa, apresentando pelo menos no ambiente de acesso decoração em estuque, também na alvenaria onde acaba o guarda-corpo da escada há a presença de uma decoração em estuque, conforme pode ser vista nas imagens 387 e 388 a seguir. As paredes do segundo e terceiro pavimentos são compostas por argamassa lisa.

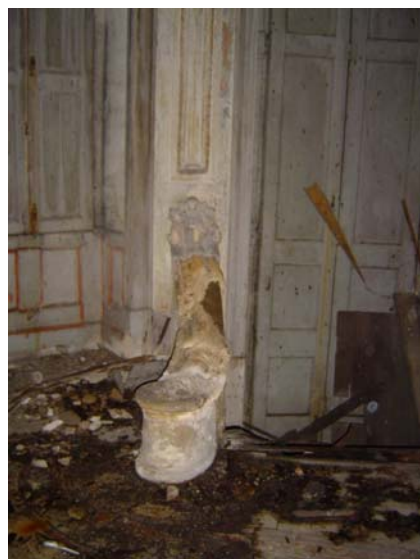
Imagem 388 – Vista da parede e do guarda-corpo da escada com decoração em estuque – 1 pavimento, 2005.

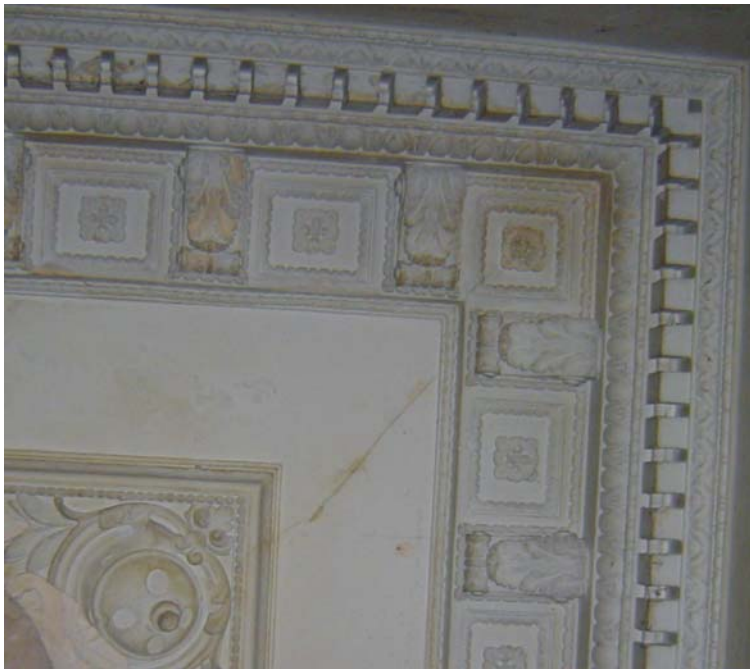
Imagem 389 – Vista do forro do ambiente de acesso com os elementos decorativos – 1 pavimento, 2005.

A utilização dos elementos decorativos no Eclétismo é possível principalmente pelo uso do estuque, que é um material barato, de rápida execução. Os elementos decorativos então são usados tanto nas fachadas quanto nos interiores das edificações, como as sancas, molduras, frisos, folhas de acanto, que podem ser vistos nas imagens 389, 390 e 391.

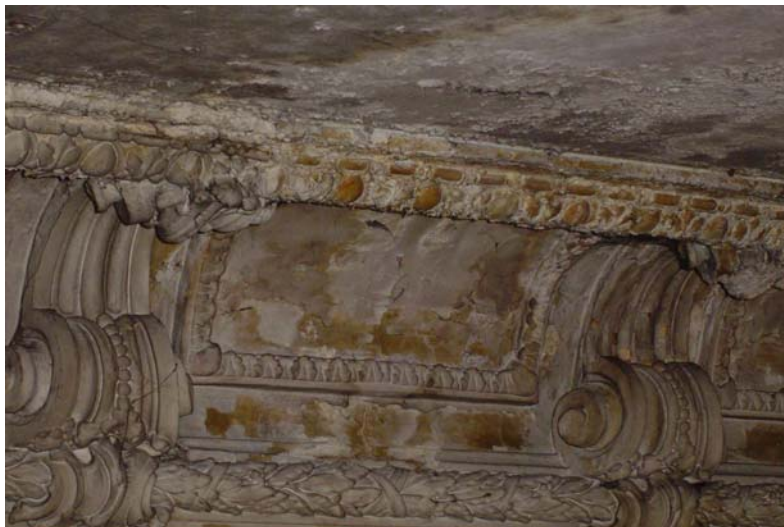
Imagem 390 – Vista da sanca existente no ambiente acima do de acesso – 2 pavimento, 2005.

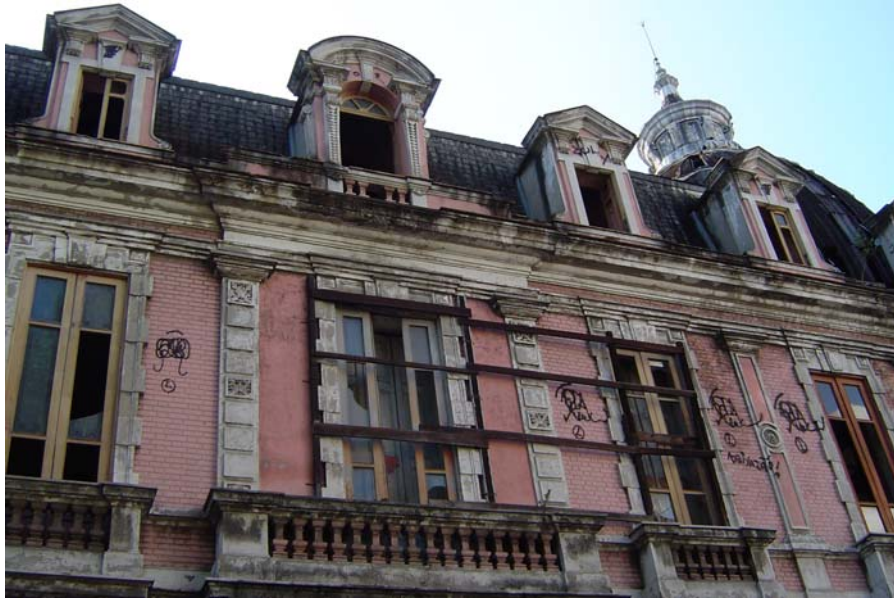
Imagem 391 – Vista dos elementos decorativos da fachada, como as colunas, detalhes ao redor das janelas, balaustrada, decoração da lanterna da cúpula, 2005.

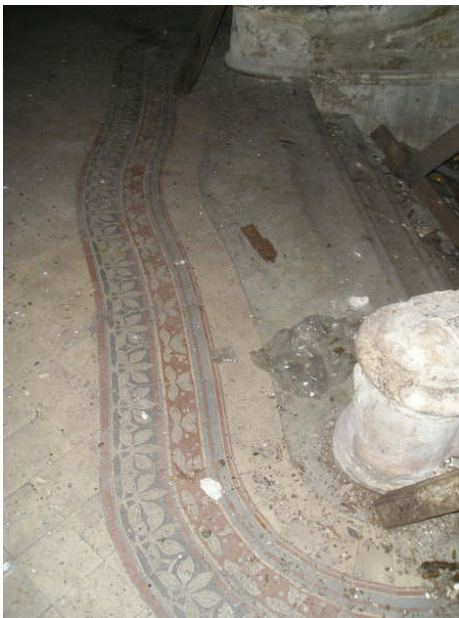
Imagem 392 – Piso do ambiente de acesso em ladrilho hidráulico, escada em mármore, 2008.

Há dois tipos de pisos encontrados no prédio, além do mármore da escada de acesso, o piso em madeira e o ladrilho hidráulico, sendo que ambos possuem derivações de desenhos e tamanhos.

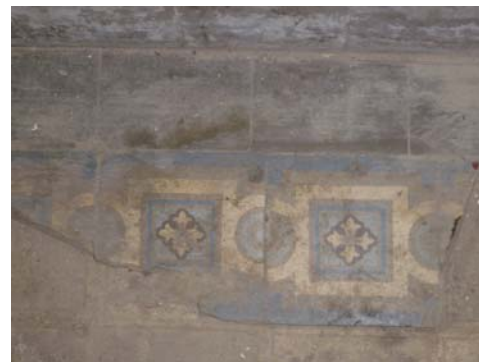
Imagem 393 – Piso da circulação em ladrilho hidráulico, 2008.

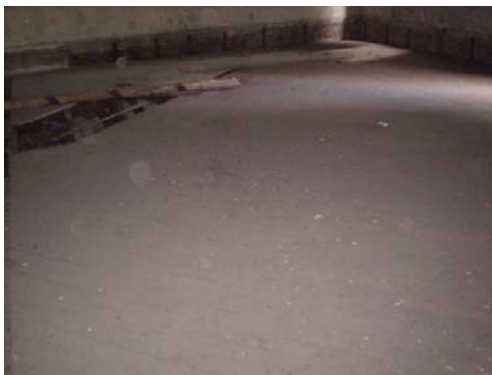
Imagem 394 – Piso em madeira de um ambiente
– 2 pavimento, 2005.
