O Patrimônio Eclético no Rio de Janeiro e a sua preservação

Dissertação de Mestrado apresentada ao Programa de Pós-graduação em Arquitetura, Faculdade de Arquitetura e Urbanismo, da Universidade Federal do Rio de Janeiro, como parte dos requisitos necessários à obtenção do título de Mestre em Ciências em Arquitetura, Linha de pesquisa Gestão e Restauração de Espaços Preservados.

Rio de Janeiro, 30 de Março de 2009.

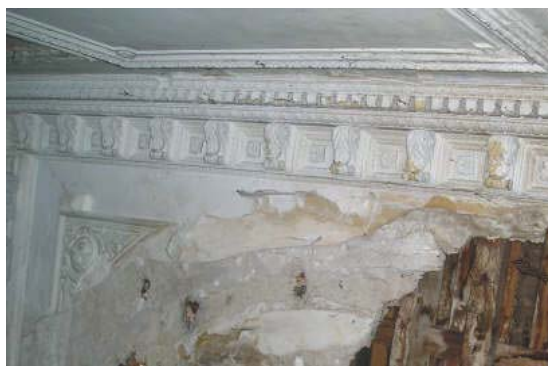
Imagem 396 – Detalhe do forro em estuque – 1 pavimento, 2005.

Há alguns tipos de forros, tanto em estuque quanto em madeira. Os de estuque remanescentes apresentam frisos e sancas, imagens 396 e 397, os em madeira apresentam desenhos geométricos e uns são pintados de branco, imagem 398, outros são naturais, imagem 399. No segundo pavimento há uma parte em que o forro se perdeu por conta da colocação de vigas de aço para a sustentação da nova laje de concreto colocada durante uma intervenção.

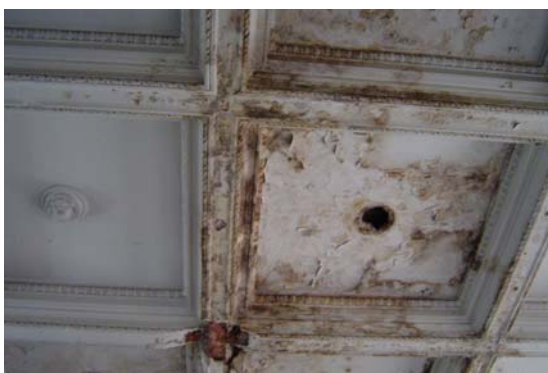
Imagem 397 – Detalhe do forro em estuque – 2 pavimento, 2005.

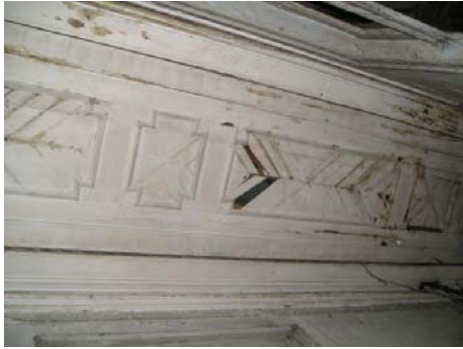
Imagem 398 – Detalhe do forro em madeira da circulação – 1 pavimento, 2005.

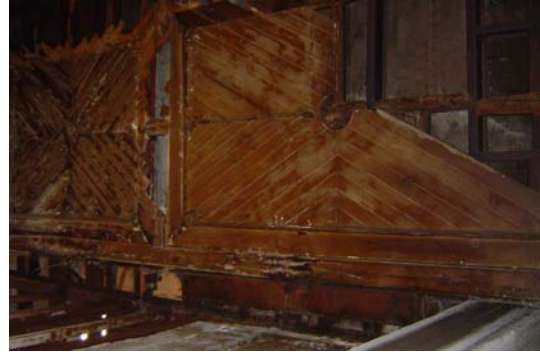
Imagem 399 – Detalhe do forro em madeira da circulação – 2 pavimento, 2005.

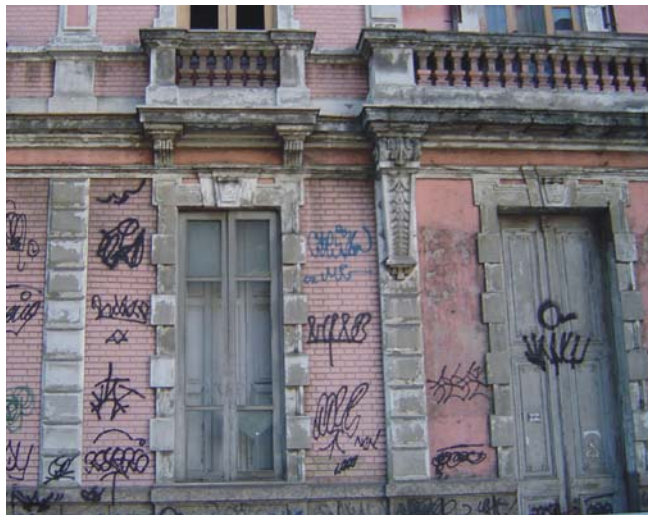
Imagem 400 – Esquadrias externas, 2005.

As esquadrias do edifício são todas em madeira maciça e são todas de abrir, possuindo duas ou três folhas. As portas são compostas por madeira almofadadas e as janelas possuem vidros com desenhos jateados, imagem 401. Todos os vão apresentam verga reta com uma moldura decorativa em argamassa.

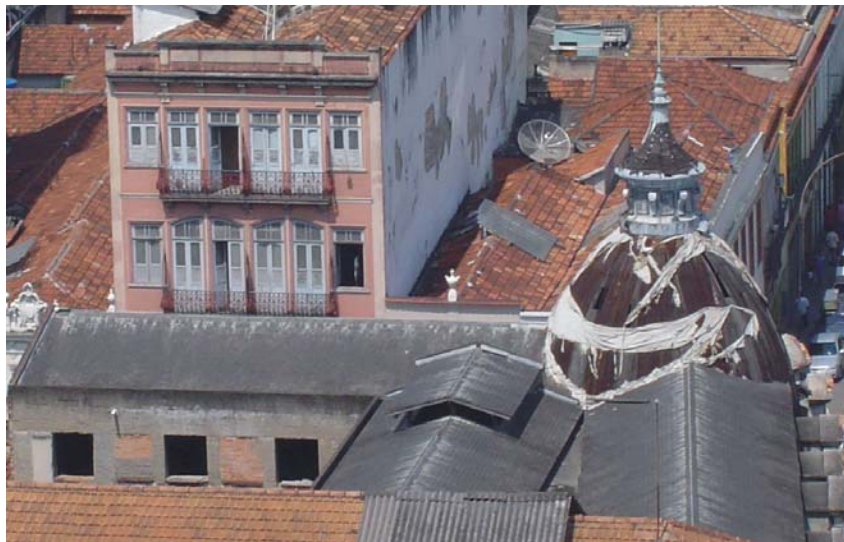
Imagem 402 – Cobertura da edificação, 2005.

A cobertura do edifício é feita em telhas de amianto, sendo que a cobertura aparente nas fachadas principais possui inclinação quase vertical e é feita por placas de ardósia. A cúpula apresenta no seu ponto mais alto uma lanterna. Atualmente está coberta por tábuas de madeira, donde à primeira vista acredita-se que tenha perdido a cobertura original, feita possivelmente de metal ou ardósia, como pode ser visto na imagem 404. A estrutura do telhado é toda em madeira e a da cúpula é de ferro

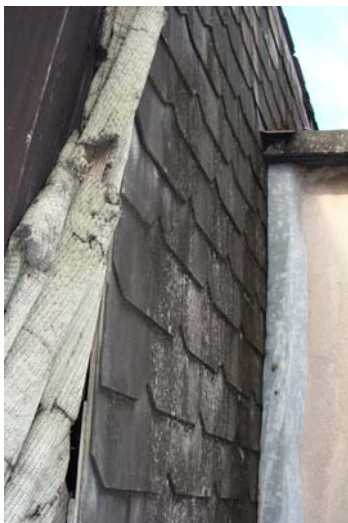
Imagem 403 – Detalhe da cobertura - fachada principal, 2008.

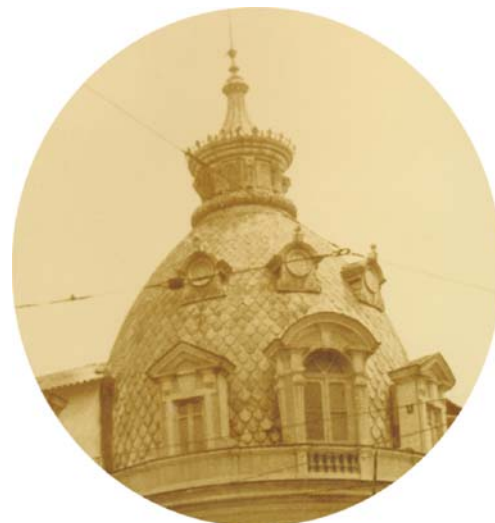
Imagem 404 – Detalhe da cobertura da cúpula, 1965.

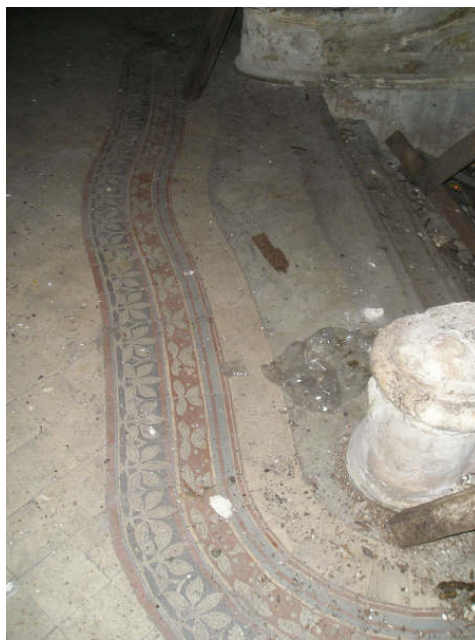
Imagem 405 – Escada de acesso, 2008.

As escadas, conforme dito anteriormente, são elementos de destaque nas edificações ecléticas, e no Palacete Praça da República embora não haja uma escada monumental como nos outros exemplos, a escada existente embora pequena foi feita para dar destaque ao acesso à edificação. Possui degraus em mármore e o guarda-corpo levemente em curva é o que dá ritmo ao piso, que acompanha o desenho arredondado do ambiente, imagem 405. Há uma segunda escada, que é utilizada atualmente como o principal acesso, em madeira que apresenta uma grelha em ferro decorada, imagem 406.

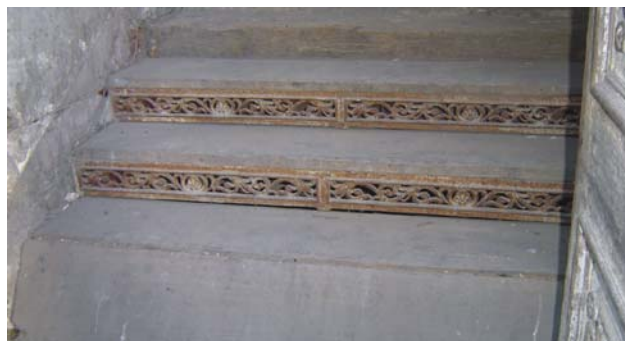
Imagem 406 – Escada de acesso, 2008.

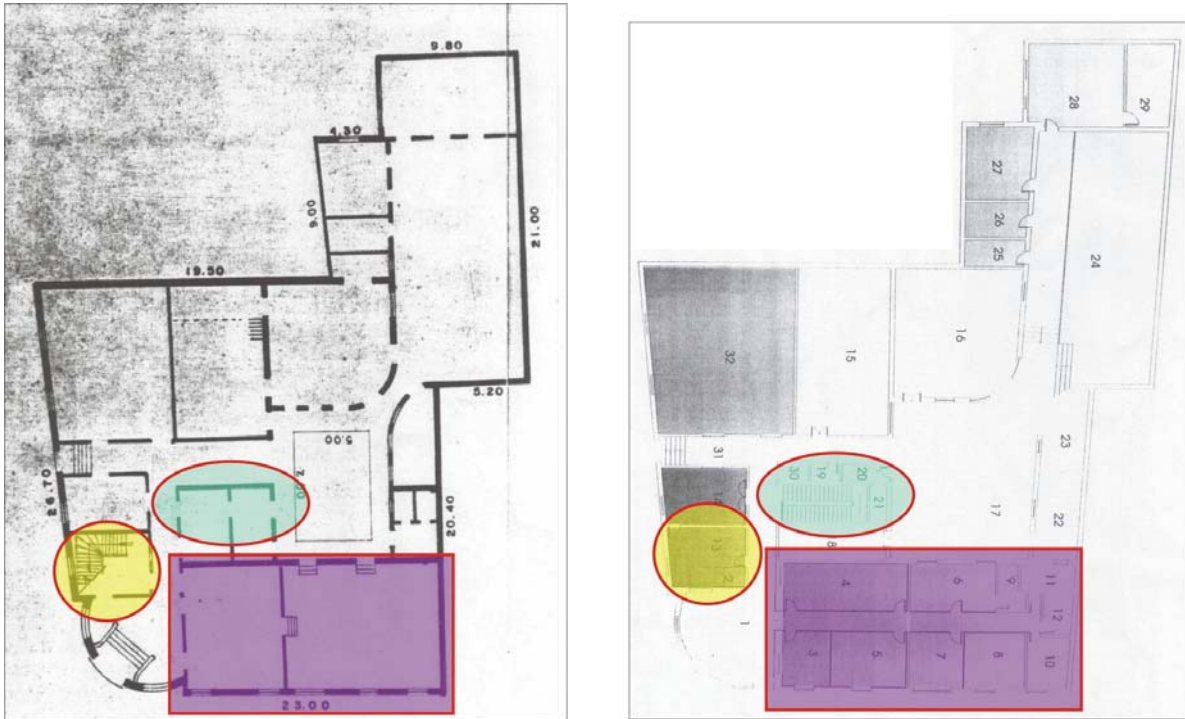
Imagem 409 – Planta do 1 pavimento do Instituto de Eletrotécnica e da Escola de Comunicação, respectivamente.

Nas plantas do 1 pavimento, imagem 409, vemos algumas diferenças, a primeira delas é em relação à posição da escada (amarelo e verde) e a falta da escada na parte curva, que pode ter sido apenas uma omissão no desenho, já que há uma diferença significativa de nível entre a calçada e o piso do 1 pavimento, sem mencionar no desenho do ladrilho hidráulico que acompanha o desenho curvo da escada. Temos também a divisão espacial da parte frontal da edificação (violeta) está bem diferente, sendo que no segundo projeto ela está bem mais compartimentada do que o primeiro.

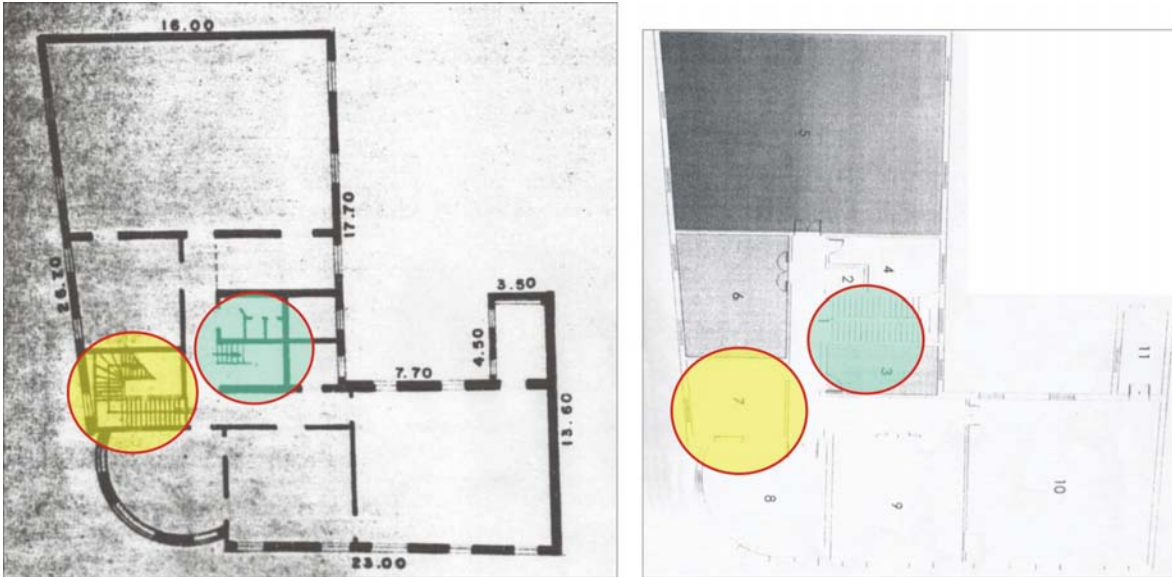
Imagem 410 – Planta do 2 pavimento do Instituto de Eletrotécnica e da Escola de Comunicação, respectivamente.

Nas plantas do 2 pavimento, imagem 410, vemos poucas diferenças, somente a mudança de lugar da escada (amarelo e verde) e também no primeiro projeto o início de uma nova escada (verde) que irá conectar o 2 ao 3 pavimento.

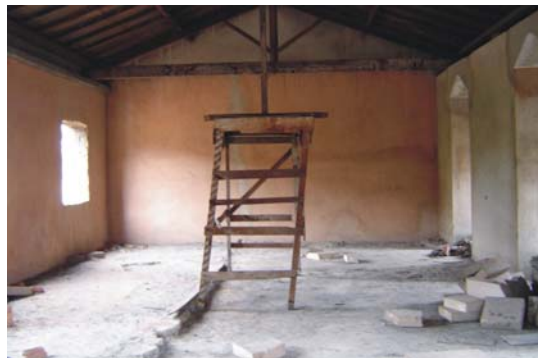
Imagem 412 – Recuperação do madeiramento do telhado, 2005.

No que diz respeito à recuperação da estrutura do telhado há uns pontos de desencontro do madeiramento, mas como não há material explicando o que e como realmente foi feito não dá para analisar bem esta parte, pelo menos o telhado ainda está de pé.

Vamos tratar agora da intervenção que a Fundação Nacional Pró Memória iniciou, mas não concluiu, segundo um memorando do ETU de 07/11/1990. Eles fizeram a recuperação do madeiramento do telhado; iniciaram a recuperação da cúpula; fizeram o reforço estrutural em concreto armado do prédio; implementaram vários trechos de alvenaria e revestimento em argamassa; iniciaram a recuperação das janelas; fizeram uma nova escada, em estrutura metálica.

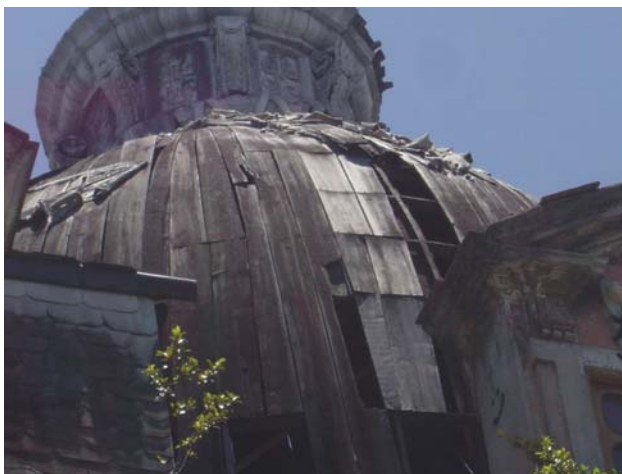
Imagem 413 – Recuperação da cúpula – vista externa, 2005.

Já a cúpula é a parte mais frágil desta edificação atualmente, pois está exposta às intempéries sem nenhum tipo de proteção. O seu revestimento foi retirado e o que vemos hoje é somente a parte do madeiramento que a segurava, pois na foto que temos de 1965 mostra a cúpula e a sua cobertura, há ainda vestígios de uma lona que ajudava a protegê-la, não dá para afirmar se foi do tempo das obras de restauração, ou se era uma manta para impermeabilizar a cúpula.

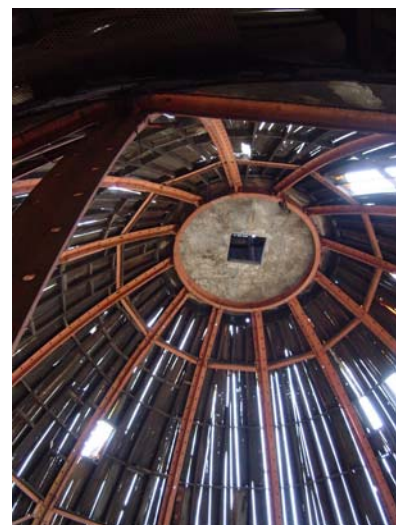
Imagem 414 – Recuperação da cúpula – vista interna, 2005.

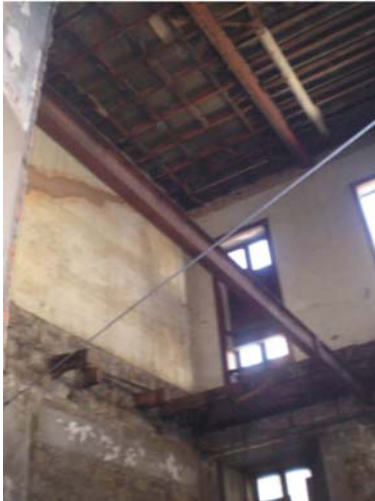
Imagem 415 – Reforço estrutural do prédio, 2005.

Analisando a parte que foi feita no reforço estrutural há algumas críticas a fazer, pois em muitos locais acarretou na descaracterização do forro dos ambientes, uma vez que foi posto por baixo destes e não entre o forro e o piso do pavimento superior, em outros não impediu a destruição posterior do piso.

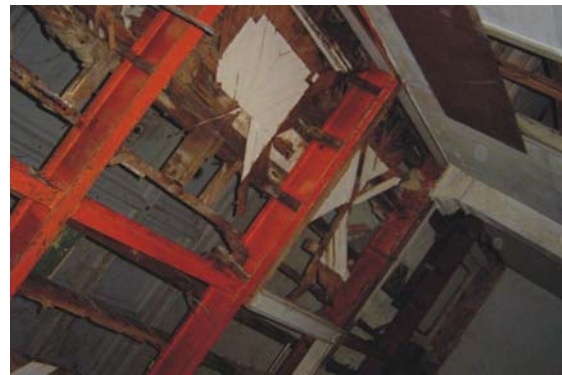
Imagem 416 – Detalhe da viga metálica de reforço estrutural instalada no prédio, 2005.

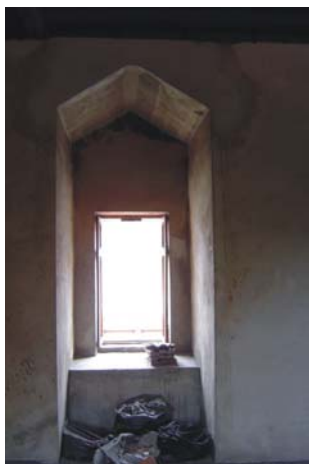
Imagem 417 – Implementação de alvenaria, 2005.

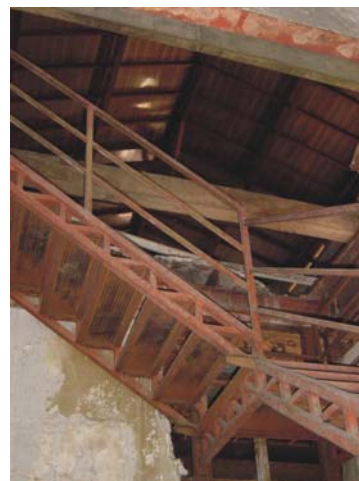
Imagem 418 – Instalação de uma nova escada metálica, 2005.

A nova escada foi instalada praticamente no local da escada e do elevador existentes no projeto da Escola de Comunicação, esta implantação foi um dos atos mais condizentes no que diz respeito às obras de restauração, pois as interferências descritas anteriormente neste trabalho não respeitaram o existente, nem buscaram soluções para minimizar a parte da interferência na ambiência histórica da edificação.

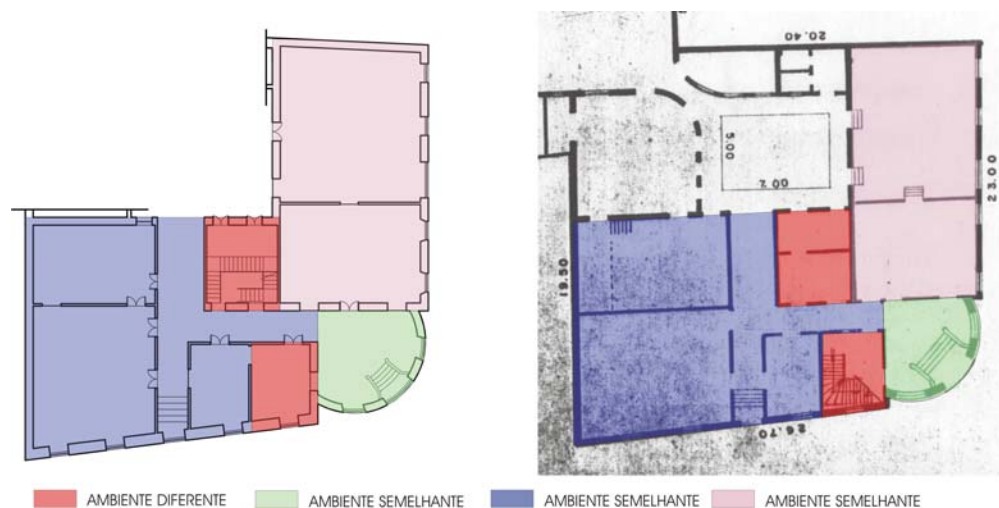
Imagem 419 – Diferenças e semelhanças – 1 pavimento.

A seguir trataremos de algumas diretrizes projetuais que deveriam ter sido levadas em conta no ato da restauração. A primeira atitude a ser tomada é uma pesquisa histórica profunda, pois se for possível localizar plantas, fotos, enfim referências projetuais e espaciais da edificação, esta poderá ter sua ambiência refeita. Como neste presente estudo não foi possível achar esses materiais, a providência a ser tomada seria um levantamento em campo para descobrir as intervenções feitas e o que ainda é original. Ao rever os conjuntos de plantas existentes – Instituto de Eletrotécnica e a Escola de Comunicação – comparando-se ao levantamento atual realizado, vê-se uma semelhança maior entre o projeto do Instituto de Eletrotécnica e o existente, como pode ser visto nas imagens a seguir.

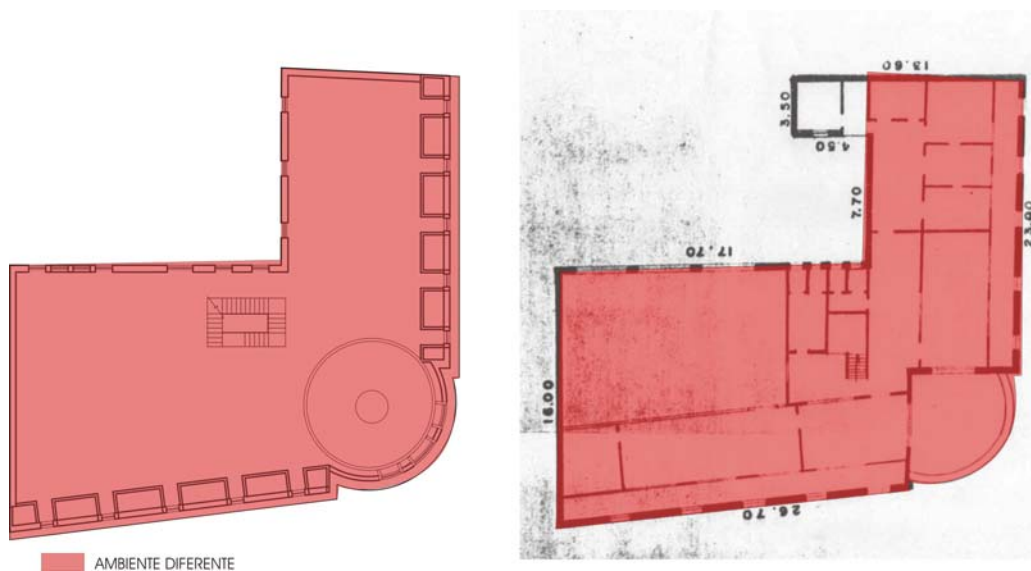
Imagem 421 – Diferenças – 3 pavimento.

O maior problema a ser pensado é o terceiro pavimento, pois foi totalmente descaracterizado, uma das soluções possíveis seria apenas a recuperação das mansardas, já que influencia na fachada, restaurava-se a fachada do pátio interno, até aonde se tem o material de base, sendo que no restante dessa fachada e na parte interna faria-se algo totalmente novo, como acontece na França com a Transcriptions.

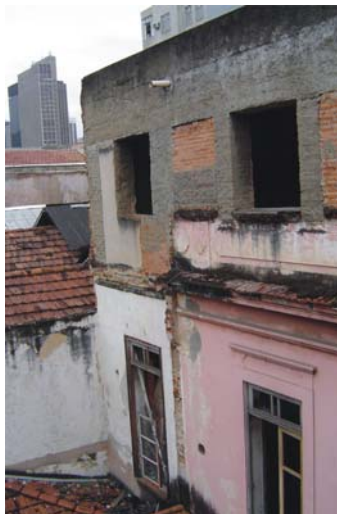
As fachadas internas, que dão para o pátio, não são tão ricas em ornatos como a externa, mas possui alguns elementos que devem ser resguardados. Sendo assim a sua restauração e a dos ornatos devem seguir o que foi especificado anteriormente para as fachadas externas. Especificamente a parte relativa ao terceiro pavimento sofreu intervenções equivocadas em uma época, descaracterizando-a. Se for possível restituir a configuração original esta deverá ser feita para que a leitura da fachada seja restabelecida.

Imagem 426 – Fachada interna, 2005.

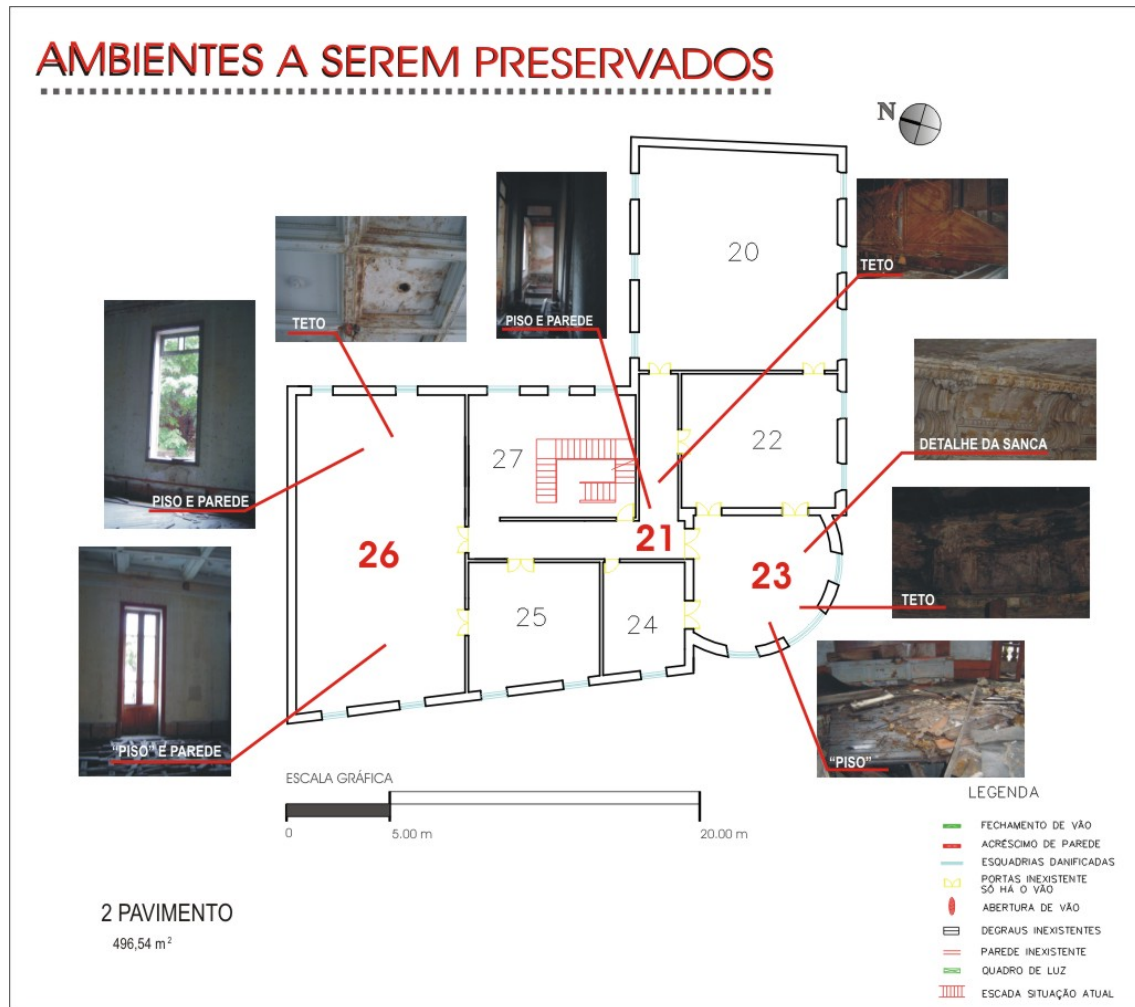
No segundo pavimento temos também três ambientes com elementos importantes a serem restaurados: ambiente 21, o ambiente 23 e o ambiente 26.

Imagem 428 – Ambientes remanescentes do 2 pavimento, 2009.
