**UNIVERSIDADE DE PASSO FUNDO
FACULDADE DE ENGENHARIA E ARQUITETURA
PROGRAMA DE PÓS-GRADUAÇÃO EM ENGENHARIA
Área de Concentração: Infraestrutura e Meio Ambiente**

Evolução da irregularidade longitudinal em pavimentos flexíveis restaurados

Dissertação apresentada ao Programa de Pós-graduação em Engenharia na área de concentração em Meio Ambiente e Infraestrutura para obtenção do grau de Mestre em Engenharia na Universidade de Passo Fundo.

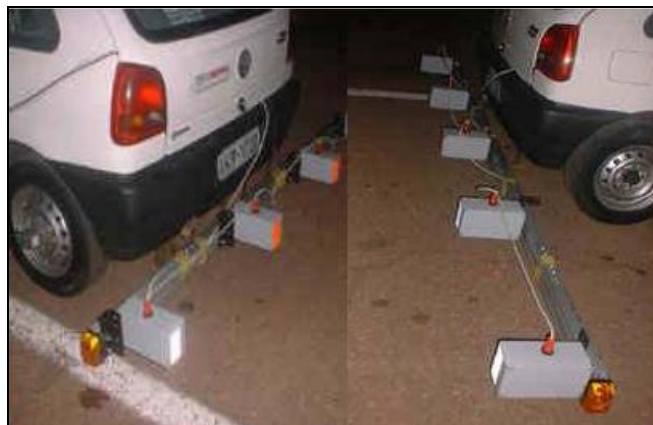
Figura 3 - Perfilômetro Laser

O Perfilômetro Laser foi desenvolvido para poder ser instalado em diferentes tipos de veículos (Figura 03), podendo ser transportado sem maiores dificuldades e montado no local da execução dos trabalhos, utilizando como pontos de fixação na parte traseira do veículo, os locais onde normalmente são aparafusados os engates para reboque ou mediante adaptação na parte dianteira.

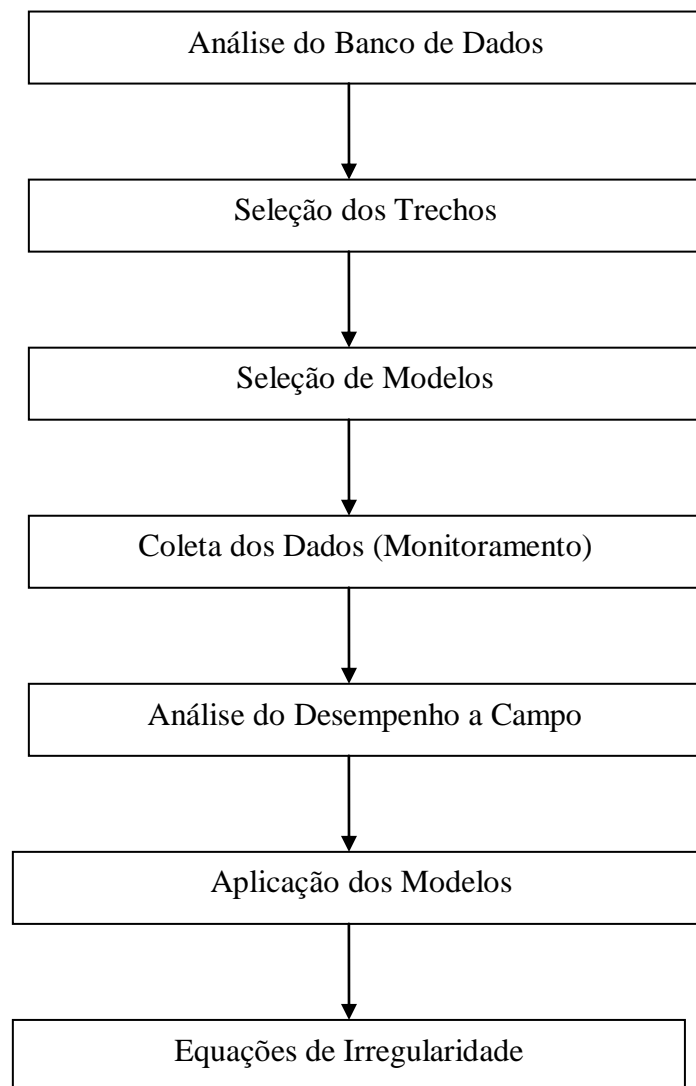
Figura 4 - Estrutura esquemática da Metodologia aplicada

A estrutura da metodologia aplicada para a análise e evolução da irregularidade longitudinal nos trechos em estudo está ilustrada na Figura 4.

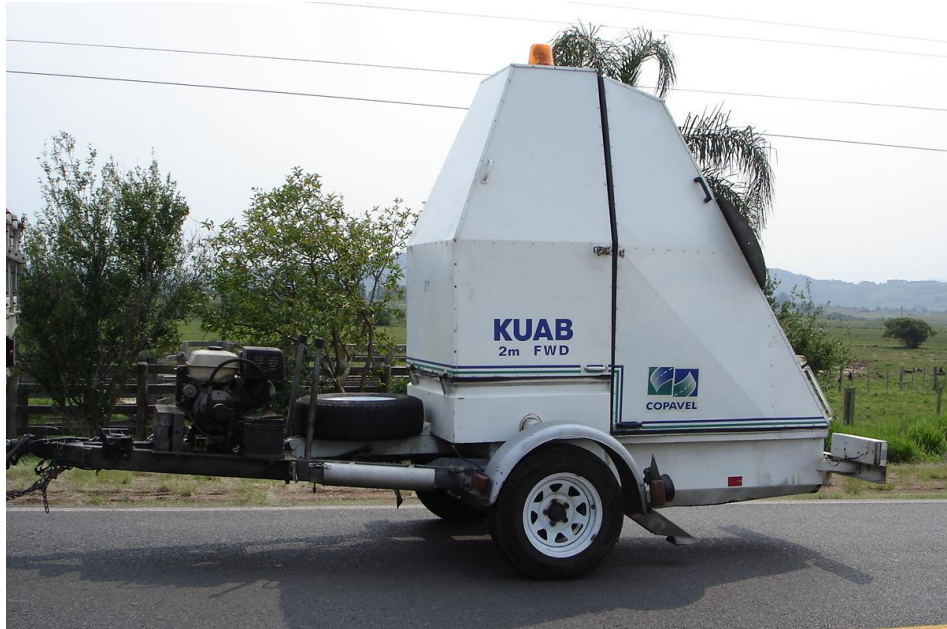
Figura 16 - FWD KUAB

Deflexões é o único parâmetro do banco de dados que não é atualizado anualmente, e sim a cada dois anos, tendo ocorrido em 2003/2005/2007. O levantamento a campo para essa

parâmetro, nestes três biênios foram realizados com o mesmo equipamento, *Falling Weight Deflectometer* (FWD), modelo KUAB (Figura 16), que permite a avaliação estrutural do pavimento por intermédio de medições de deslocamento na superfície provocados por uma carga de impacto.

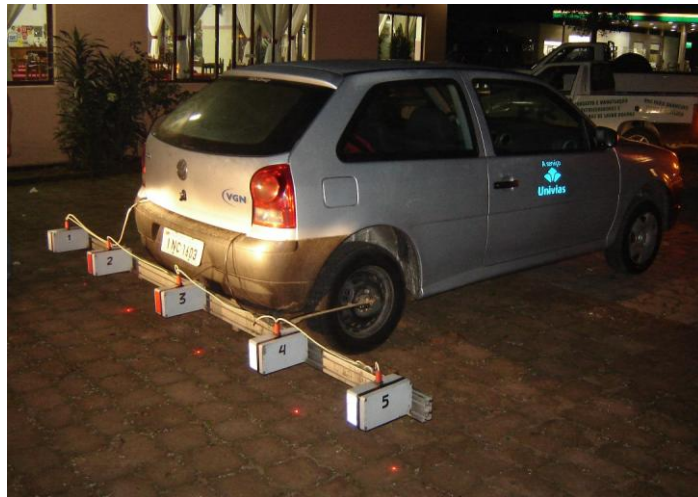
Figura 17 - Barra laser

Como já mencionado, o cuidado com os mesmos procedimentos e equipamentos de coleta, a pesquisa teve 2003 como o ano de partida, pois se tornou usual a utilização da barra laser, Figura 17, não tendo assim possíveis correlações com equipamentos anteriormente utilizados.

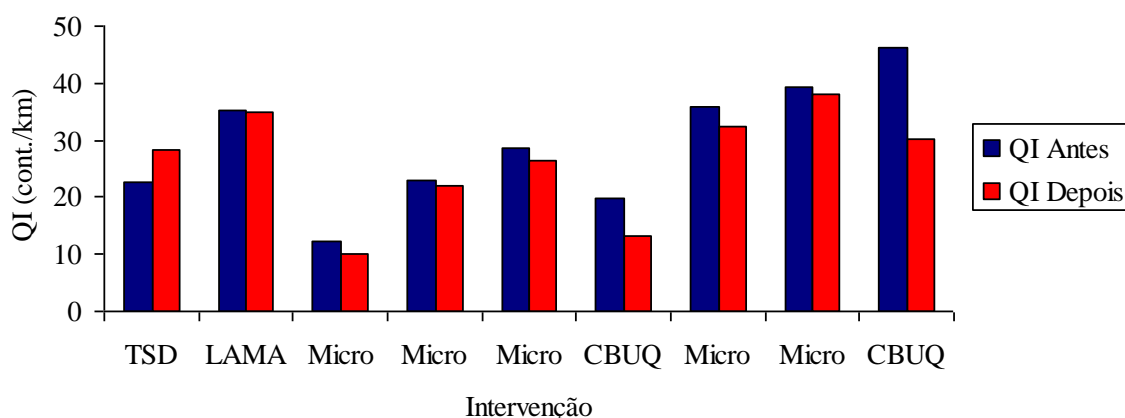
Figura 32 - Evolução do QI, para diferentes medidas de restauração

De uma forma geral, basicamente todas as intervenções com seus diferentes tipos de revestimento reduziram ou mantiveram a irregularidade longitudinal (QI), logo após a intervenção, diferenciando disso apenas a situação do Tratamento Superficial Duplo, como podemos ver na Figura 32.

A restauração com CBUQ apresentou a maior redução após intervenção, da irregularidade longitudinal, na ordem de 35%, nos Trechos 04 e 06. Já no caso da Lama asfáltica não se verificaram alterações em relação à irregularidade, não possuindo, portanto, percentual de redução, conforme Quadro 08.
