**UNIVERSIDADE ESTADUAL DE PONTA GROSSA  
SETOR DE CIÊNCIAS EXATAS E NATURAIS  
DEPARTAMENTO DE GEOCIÊNCIAS  
MESTRADO EM GESTÃO DO TERRITÓRIO**

**INVESTIGAÇÃO SOBRE A IMPLANTAÇÃO DE LOTEAMENTOS E A OCORRÊNCIA DE  
PROCESSOS EROSIVOS: VOÇOROCA SITUADA NO JARDIM SANTA EDWIRGES EM  
PONTA GROSSA - PR**

Dissertação apresentada para obtenção do título de mestre na Universidade Estadual de Ponta Grossa, Programa de Pós-Graduação em Geografia, Mestrado em Gestão do Território.

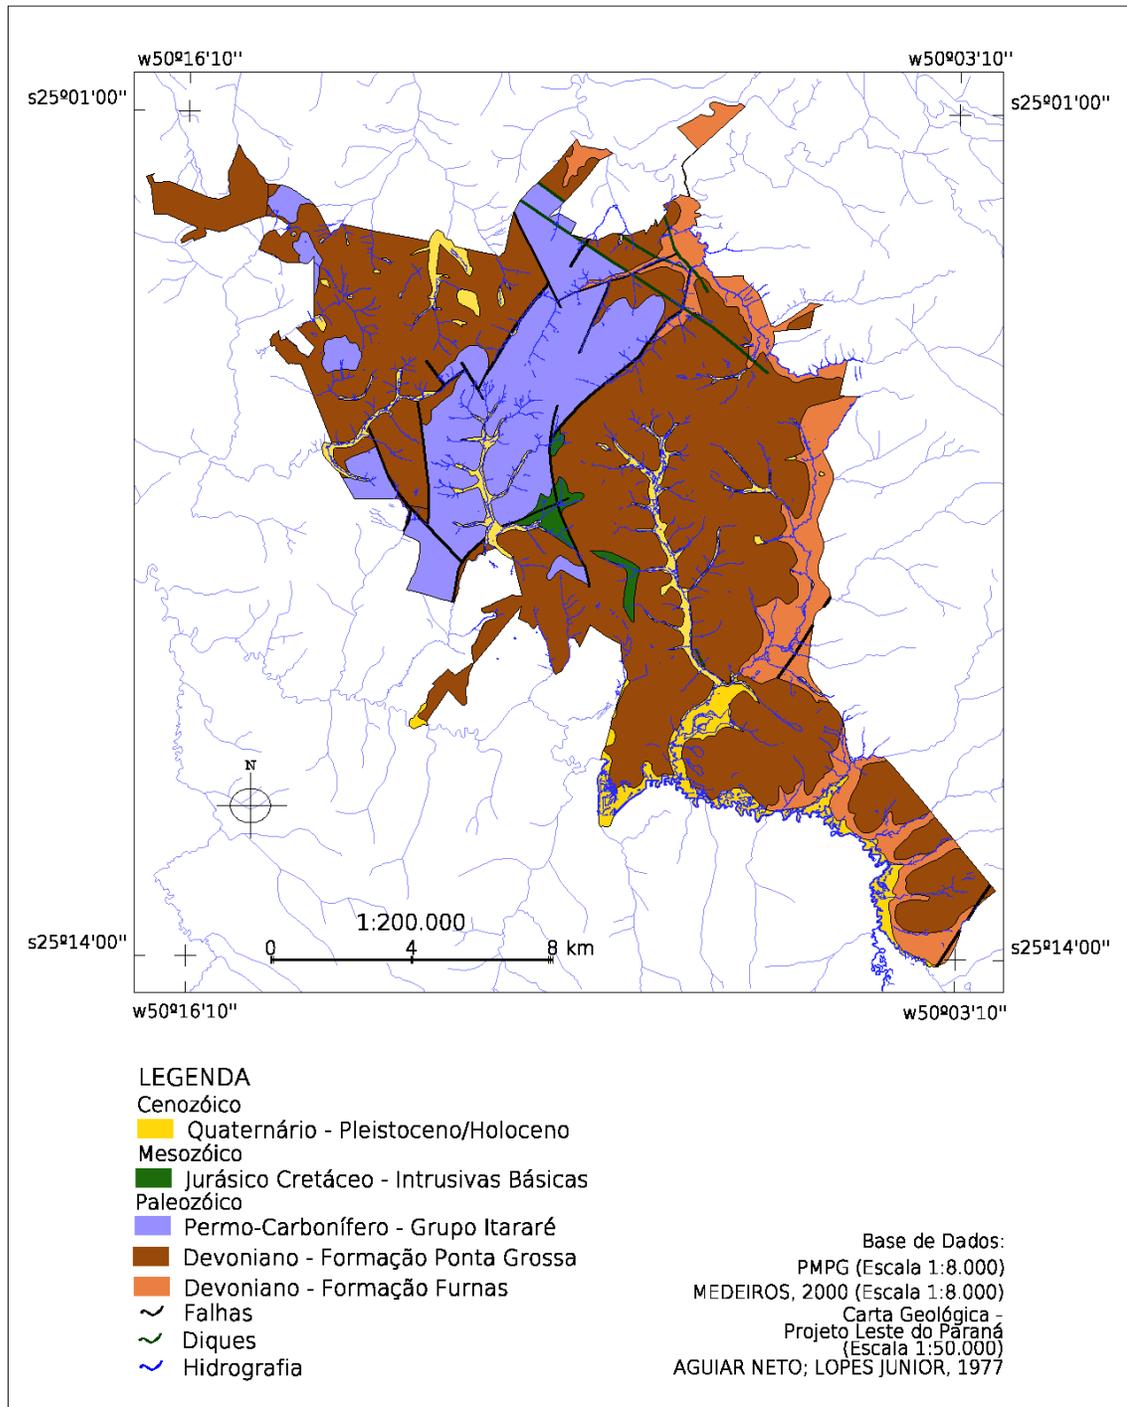
FIGURA 4 – Mapa Geológico do Distrito Sede de Ponta Grossa.

arqueamento, além de estruturas perpendiculares a estas, com direção Nordeste-Sudoeste. Sendo a segunda mais evidente na área urbana do Município de Ponta Grossa, como se observa no mapa geológico dessa área (FIGURA 4).

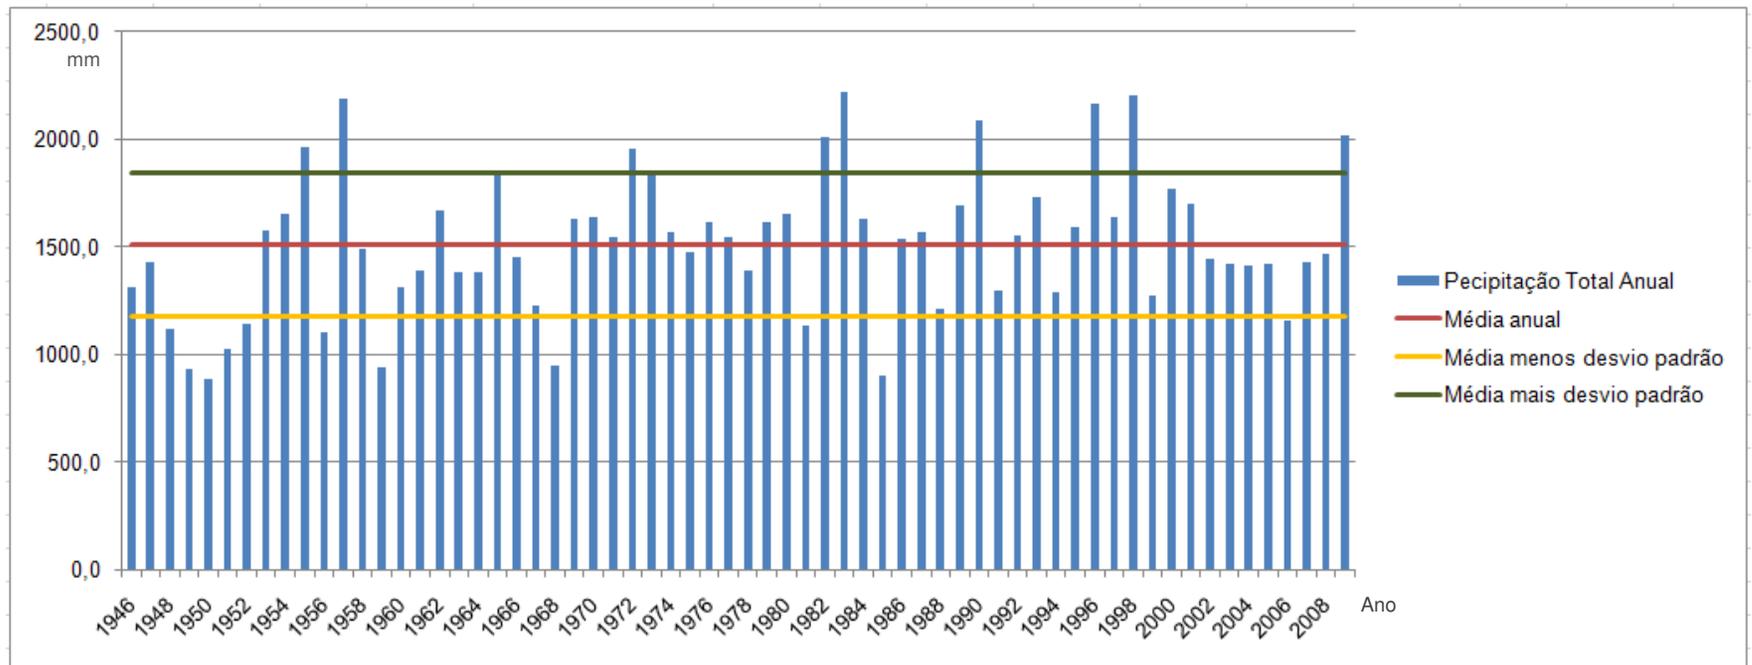
GRÁFICO 1 – Precipitação anual em Ponta Grossa entre 1946 e 2009. Destaque à média anual (1.511,0), à média somada ao desvio padrão (1.842,1) e à média menos o desvio padrão (1.179,8). Fonte: SUDERHSA, organizado por PRIETO.

Entre as precipitações com volume inferior a 1.179,8 mm (índice inferior a média, menos o desvio padrão), totalizou 17,2% de todo o período analisado (TABELA 4). A mesma porcentagem foi encontrada entre chuvas anuais com valores superiores a 1.842,1 mm, ou seja, valores maiores do que a média somada ao desvio padrão. Ao tomar a média como base, observa-se que 50% das precipitações anuais foram superiores, e outros 50% foram inferiores à média, indicando que esse índice é satisfatório para a elaboração de tal levantamento.

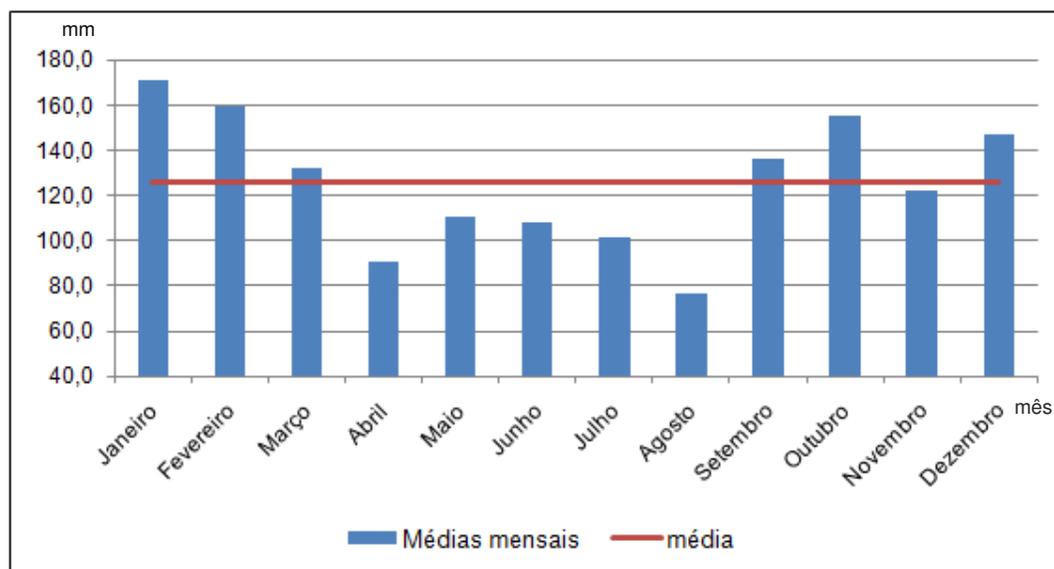
GRÁFICO 2 – Pluviosidade média ao longo dos meses Ponta Grossa (1946-2009). Fonte: SUDERHSA, organizado por PRIETO.

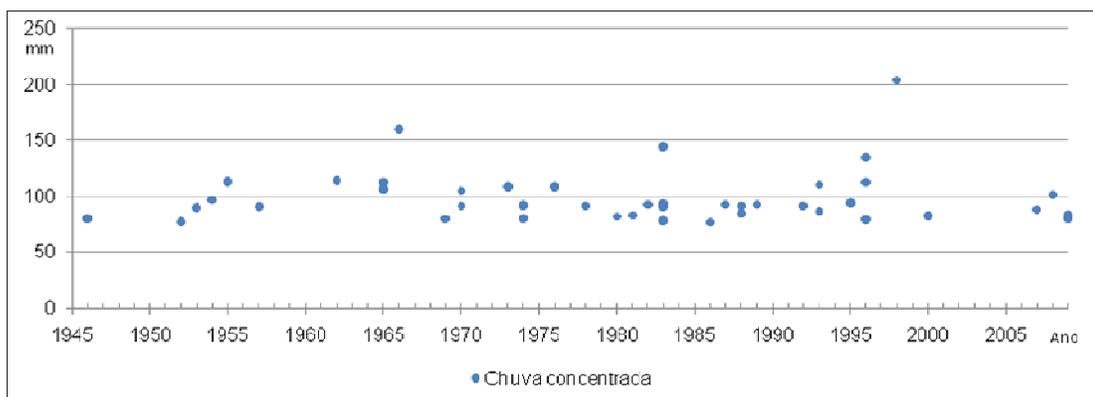
GRÁFICO 3 – Gráfico de dispersão dos eventos de chuvas concentradas entre 1946 e 2009 em Ponta Grossa. Fonte: SUDERHSA, organizado por PRIETO.

Foram considerados eventos de chuvas concentradas (GRÁFICO 3 e TABELA 6) aqueles que ocorreram em um dia, cujo volume fosse maior do que a menor média mensal (76,7 mm – mês) do período analisado, ou seja, toda chuva diária cujo volume é maior do que 76,7 mm. O método adotado foi baseado na tese de PFLUCK (2009) que realizou um estudo no município de Marechal Candido Rondon, no Paraná, sendo que o clima dos dois municípios é subtropical úmido.

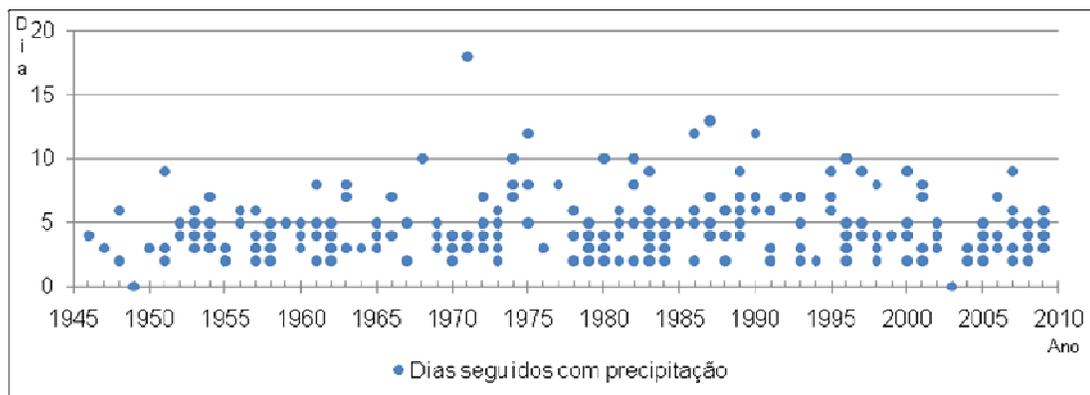
GRÁFICO 4 – Quantidade de dias com eventos de chuva acumulada entre 1946 e 2009.  
Fonte: SUDERHSA, organizado por PRIETO.

Após a análise dos eventos de chuvas concentradas, viu-se a relevância de compreender como foi o comportamento dos eventos de chuvas acumuladas ao longo do período estudado, já que no momento em que o solo está saturado há uma mudança de seu comportamento em relação aos processos erosivos que podem ser desencadeados e intensificados. Para tanto, observou-se a ocorrência de ao menos dois dias seguidos com precipitação superior a 76,7 mm, menor média mensal para o período analisado (APÊNDICE B). Assim, viu-se que na maioria dos anos analisados houve ocorrência de eventos de chuva acumulada (62 anos), nos anos de 1949 e 2003 não houve episódios de chuva acumulada nos padrões considerados pela presente pesquisa. As chuvas acumuladas variaram em um período de 2 a 18 dias seguidos (GRÁFICO 4), sendo apenas doze ocorrências de 10 ou mais dias seguidos de chuva, ou seja, durante o período em questão, chuvas acumuladas por exatos 10 dias ocorreram oito vezes, chuvas acumuladas por 12 dias ocorreram três vezes e chuvas em 13 dias seguidos ocorreu apenas uma vez, assim como 18 dias seguidos de precipitação, fato ocorrido em 1971.

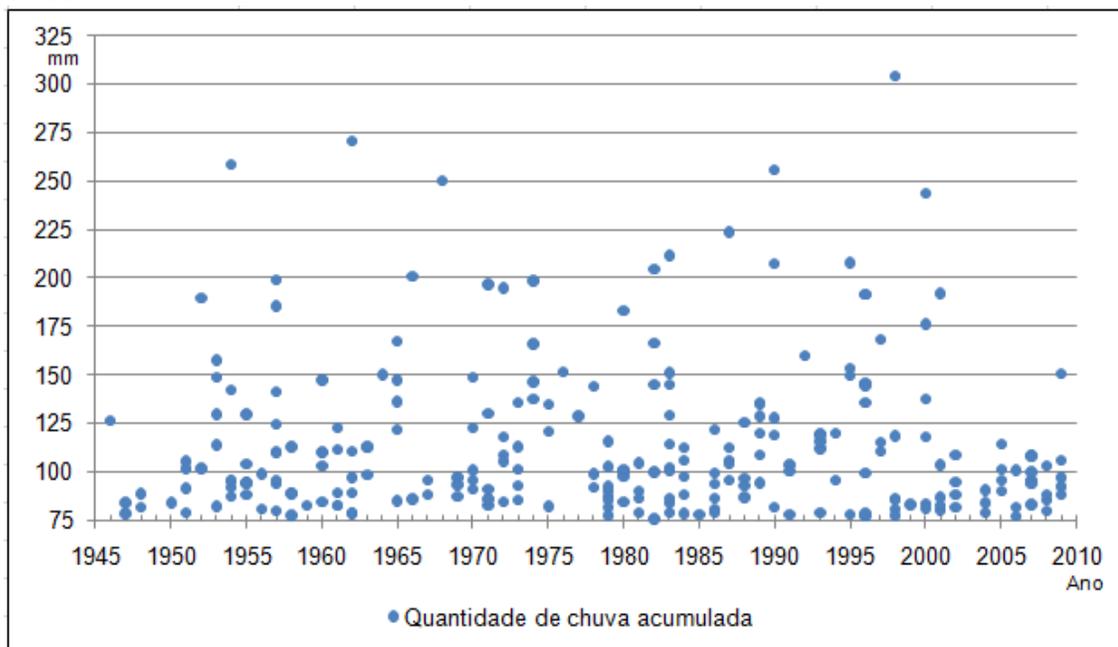
GRÁFICO 5 – Volume de chuvas acumuladas (em mm) distribuídas anualmente entre 1946 e 2009.  
Fonte: SUDERHSA, organizado por PRIETO.

Ao analisarmos o volume de chuvas acumuladas pontualmente distribuídas ao longo dos anos (GRÁFICO 5), observa-se que há ocorrência esporádica, relativamente bem distribuída ao longo do período estudado, de chuvas acumuladas com volume superior a 200 mm e por outro lado, a maior parte das chuvas acumuladas tem volume entre 76,7 mm e 100 mm.

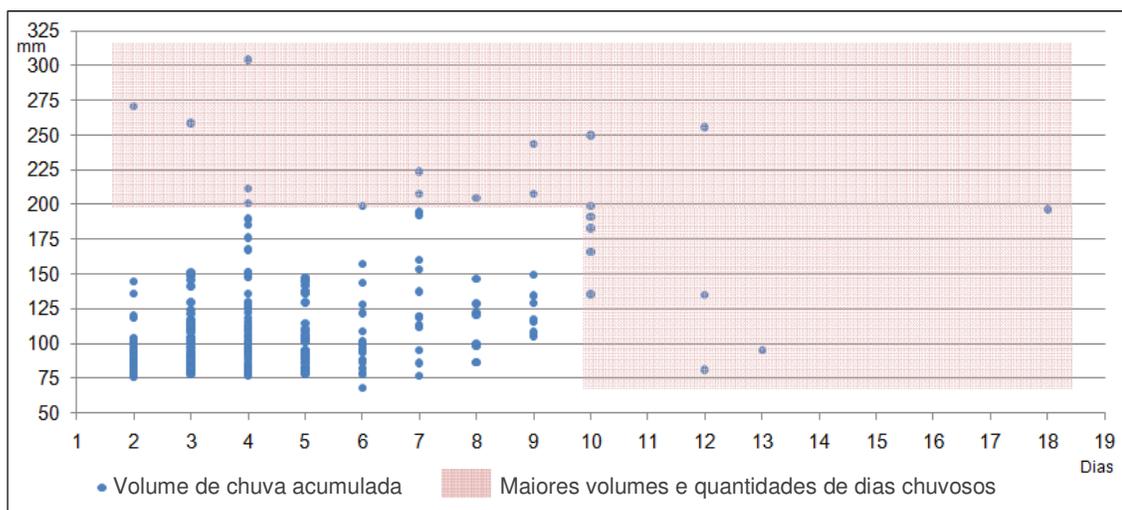
GRÁFICO 6 – Volume de chuva acumulada de acordo com a quantidade de dias chuvosos. Destaque para os maiores volumes e para a maior quantidade de dias chuvosos (1946 – 2009).  
Fonte: SUDERHSA, organizado por PRIETO

Em um gráfico síntese (GRÁFICO 6) é possível observar que as precipitações que duram mais tempo, ou seja, 10 dias ou mais, não necessariamente são responsáveis pelos maiores volumes, enquanto que os volumes superiores ocorreram em chuvas acumuladas em poucos dias (2, 3 e 4 dias) exceto a chuva acumulada durante 10 dias e outra durante 12 dias seguidos.

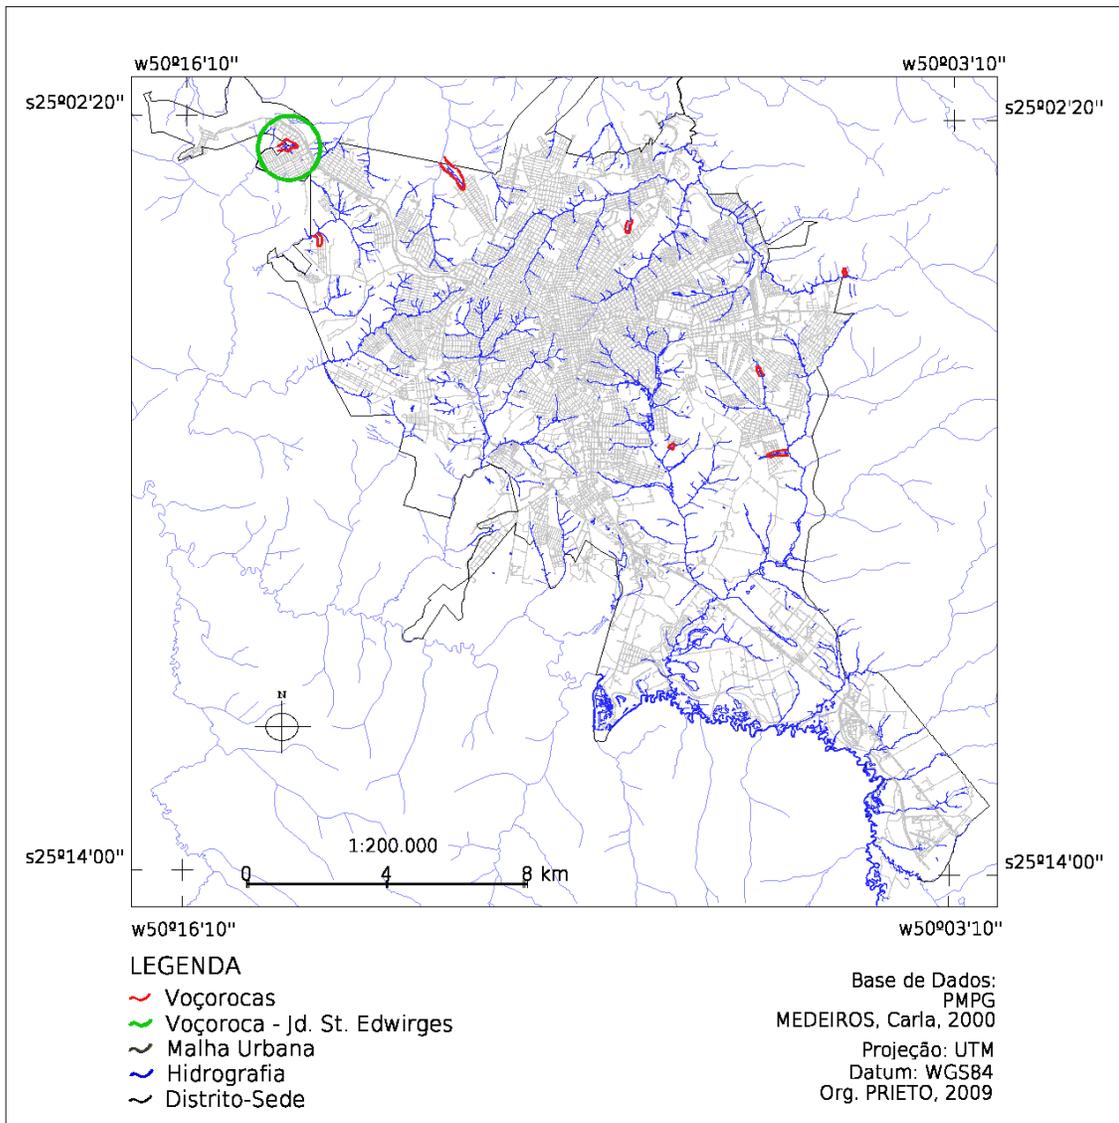
FIGURA 5 – Mapa de localização das oito voçorocas identificadas por Medeiros (2000) no espaço urbano de Ponta Grossa. Em destaque a voçoroca localizada no Jardim Santa Edwiges.  
Fonte: MEDEIROS, Carla, 2000.

Nesse estudo optou-se por compreender a evolução de uma dessas voçorocas, a que se situa nas proximidades do Jardim Santa Edwiges, em destaque na figura a seguir.

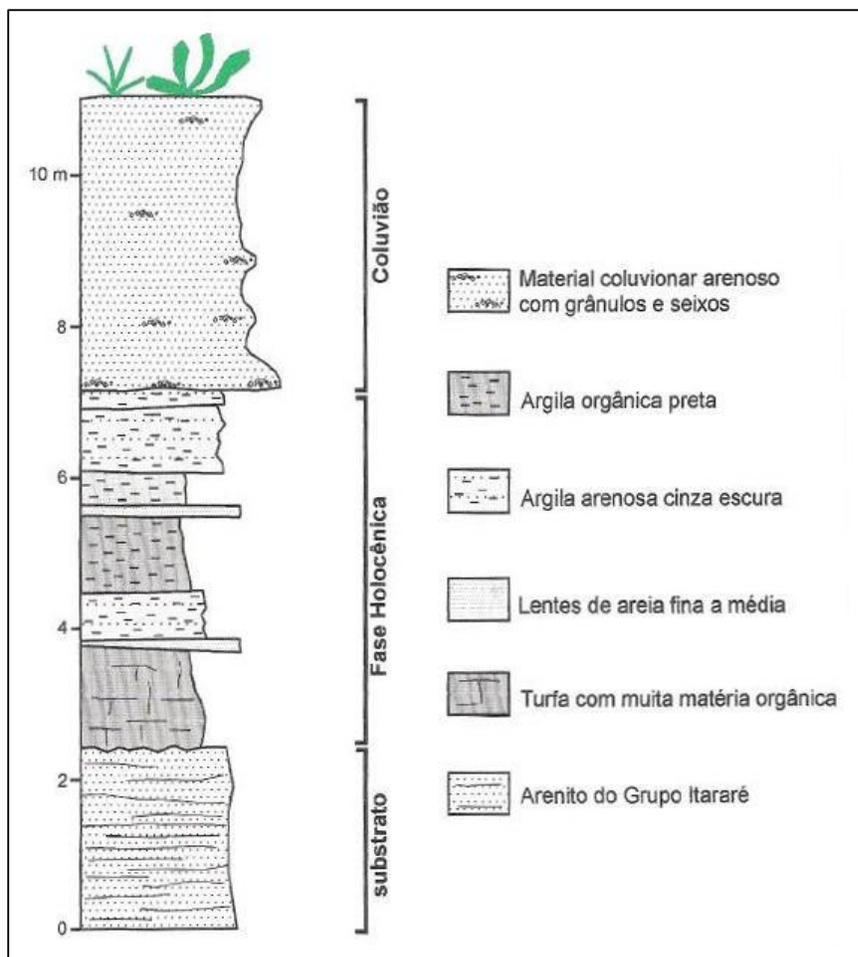
FIGURA 6 – Seção colunar dos sedimentos quaternários da voçoroca do Jardim Santa Edwirges. Fonte: MEDEIROS, 2000.

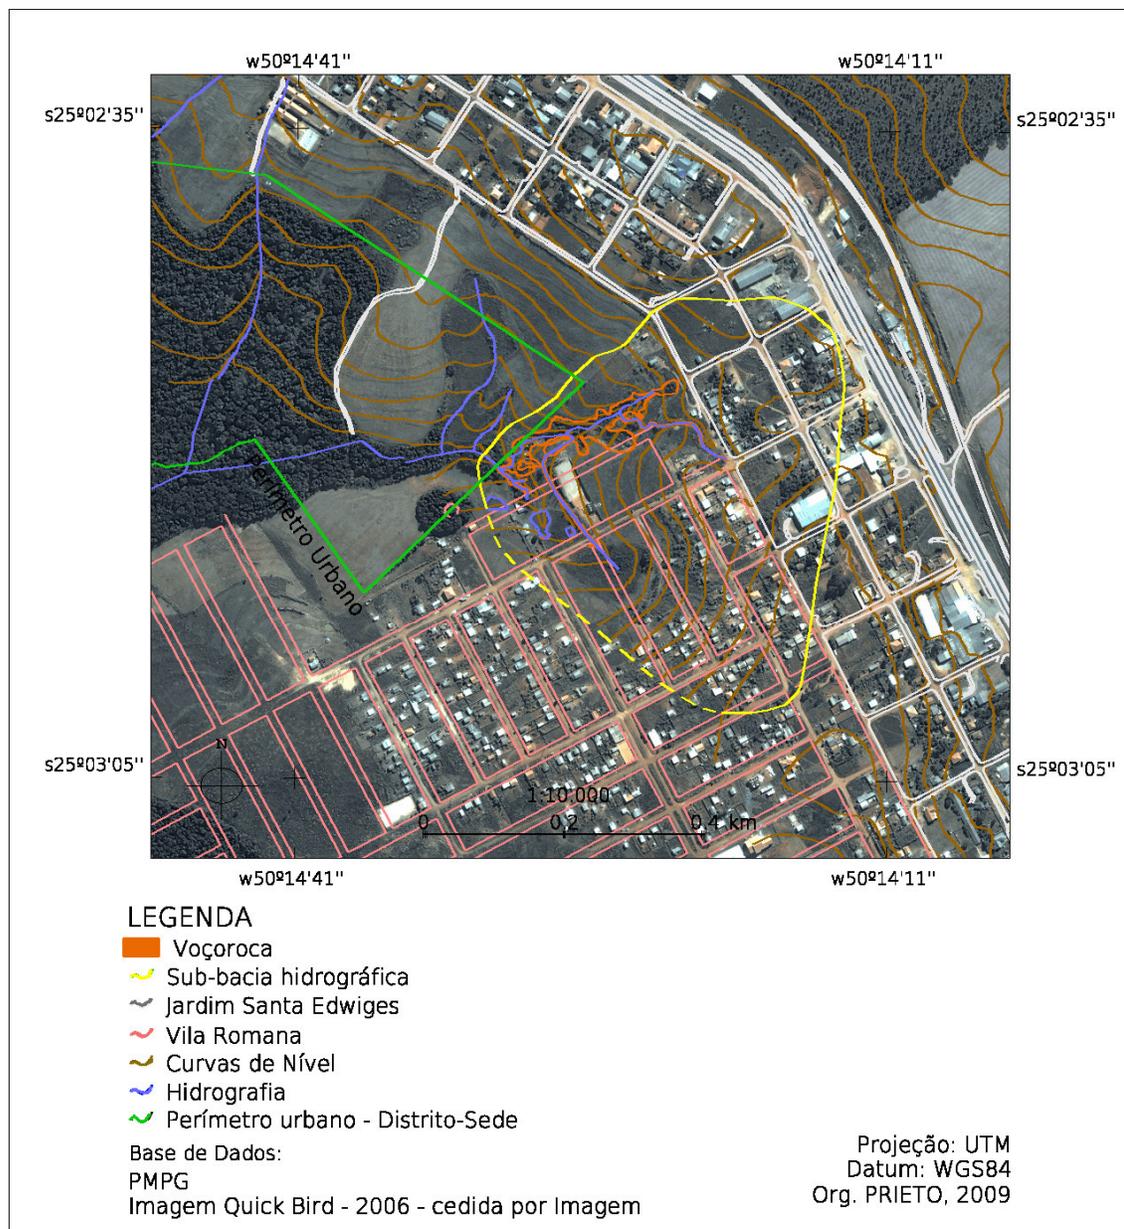
FIGURA 8 – Carta-imagem de localização da voçoroca em relação ao Jardim Santa Edwiges e Vila Romana, com a delimitação da sub-bacia hidrográfica.

Na área de entorno da voçoroca não há pavimentação das ruas, tão pouco um sistema completo de captação e destinação de água pluvial. O que se observa em campo é a existência de algumas manilhas com abertura para entrada de água pluvial em apenas algumas esquinas, porém todas destinam a água apenas para o outro lado da rua, por baixo da mesma, resultando no aumento da erosão nos locais em que ela deságua. A preocupação nesse caso é apenas de manutenção das ruas, porém não com o entorno do loteamento.

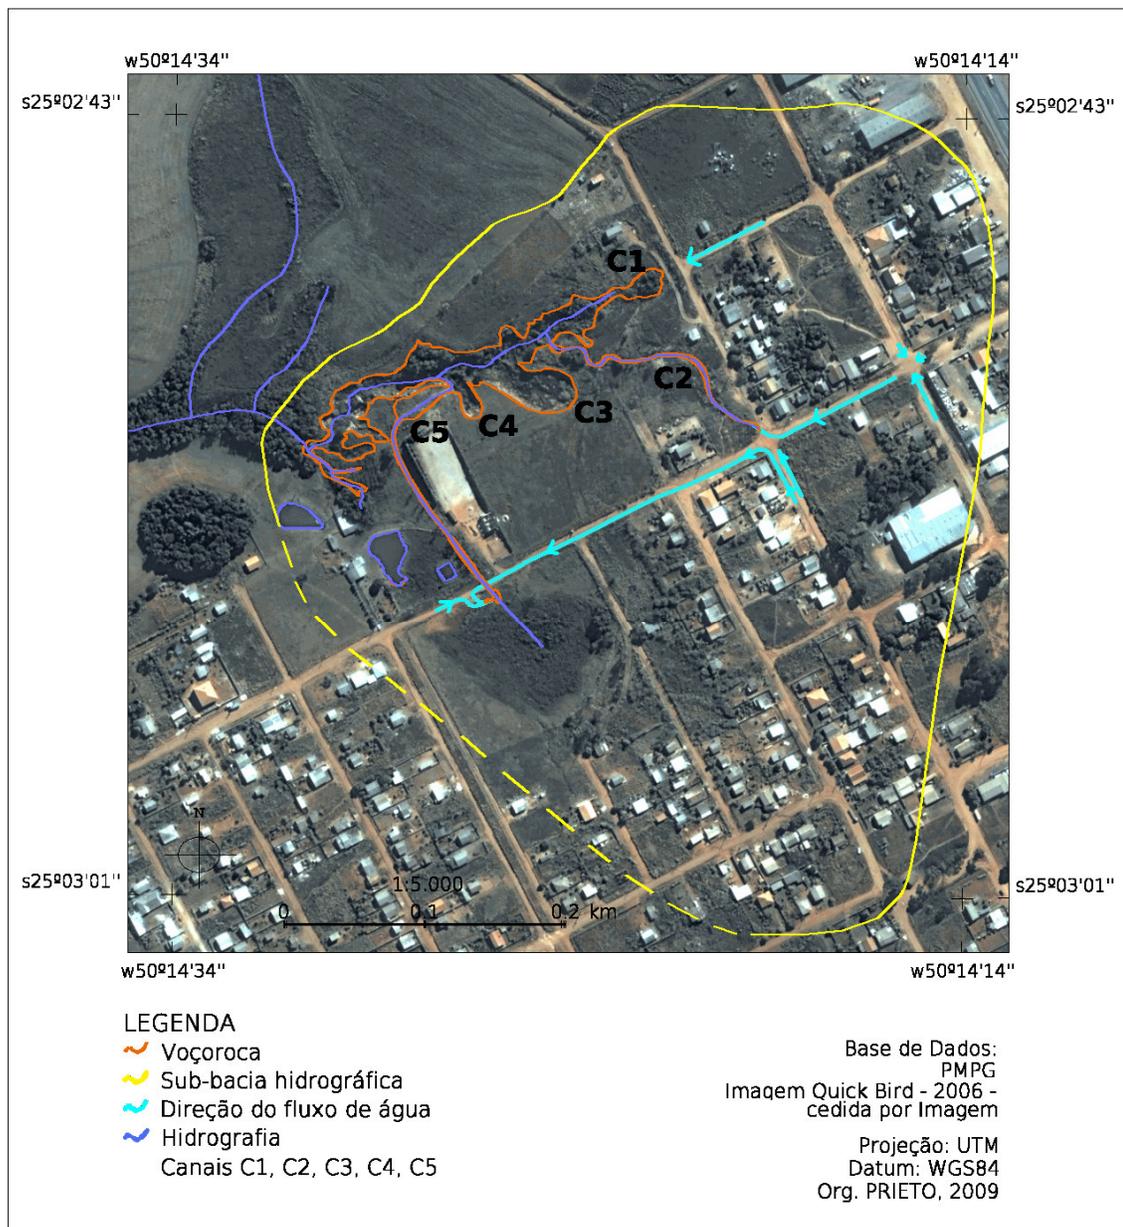
FIGURA 9 – Carta-imagem de caracterização do entorno da voçoroca localizada próximo ao Jardim Santa Edwiges e Vila Romana. Com esse material é possível observar a direção dos fluxos de água pluvial pelas ruas das vilas ao redor da erosão.

minimizar a área afetada em sua propriedade. Entretanto é possível observar que onde a água precipita, próximo ao canal principal da voçoroca (C1), tem resultado, talvez na área mais ativa em termos de processos erosivos, em toda a voçoroca, sua forma e tamanho foram bastante alterados recentemente entre os anos de 2006, data de aquisição da imagem de satélite, e a atualidade.

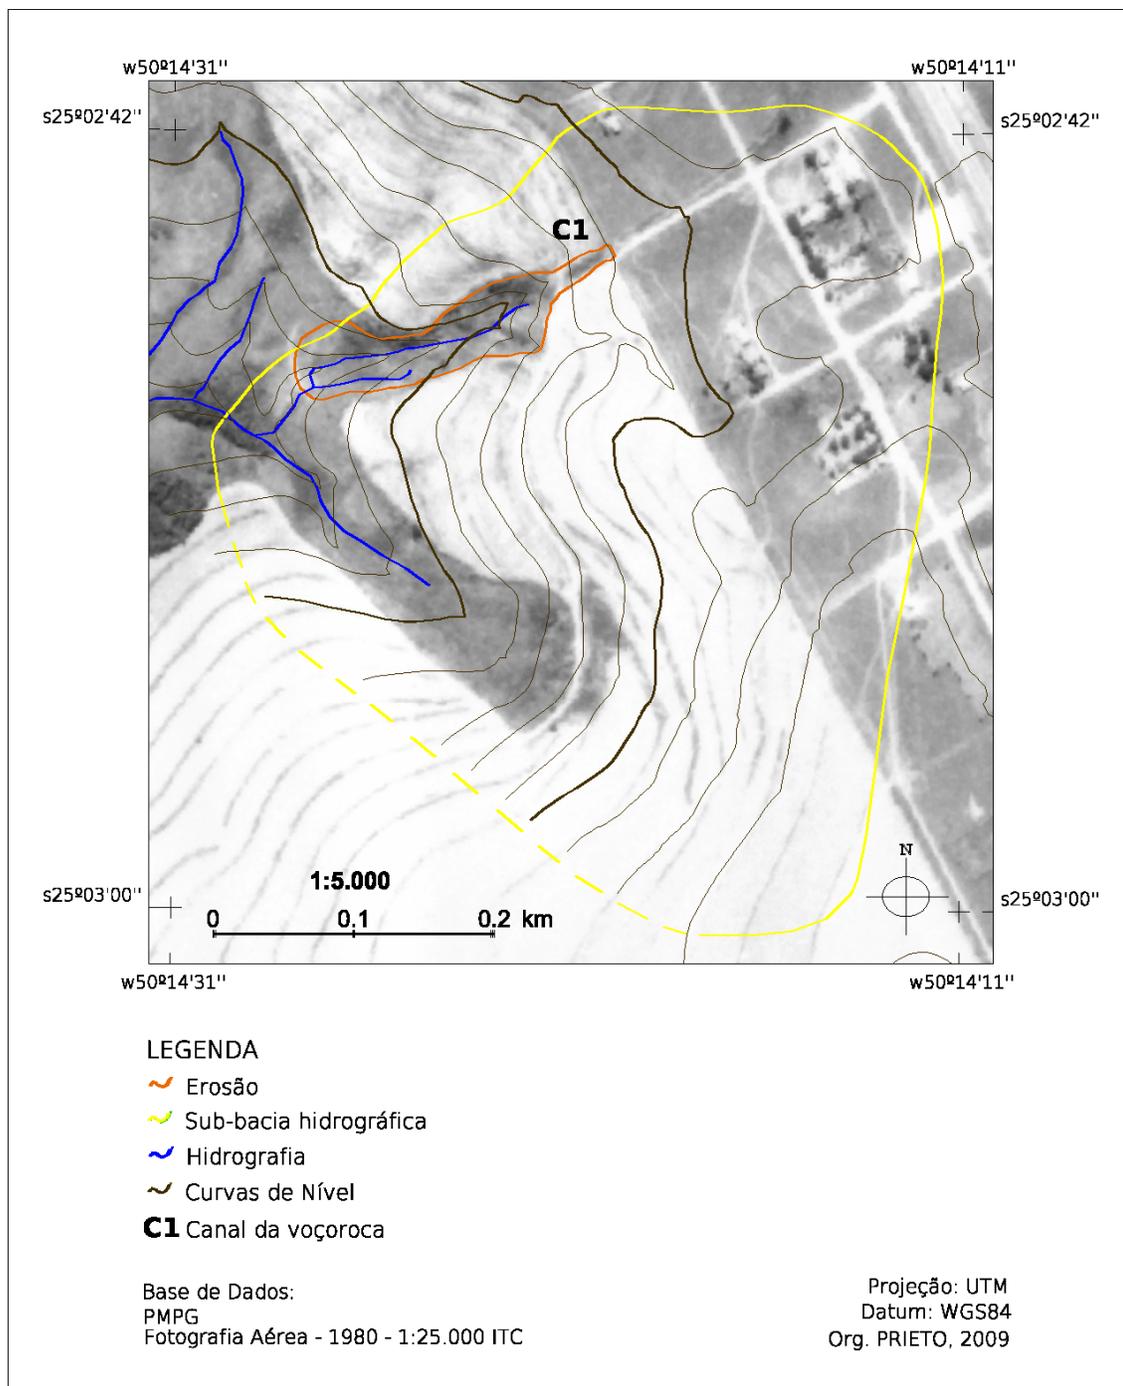
FIGURA 10 – Área da atual voçoroca, em 1980. Observa-se a presença de erosão na direção de uma das ruas, local onde se desenvolveu uma ravina, devido ao escoamento superficial.

que o entorno, com visível ruptura de relevo; e ainda a variação de textura, pois na área erodida, possui um aspecto de maior rugosidade que o entorno, inclusive se comparada às áreas de campo úmido, não cultivadas.

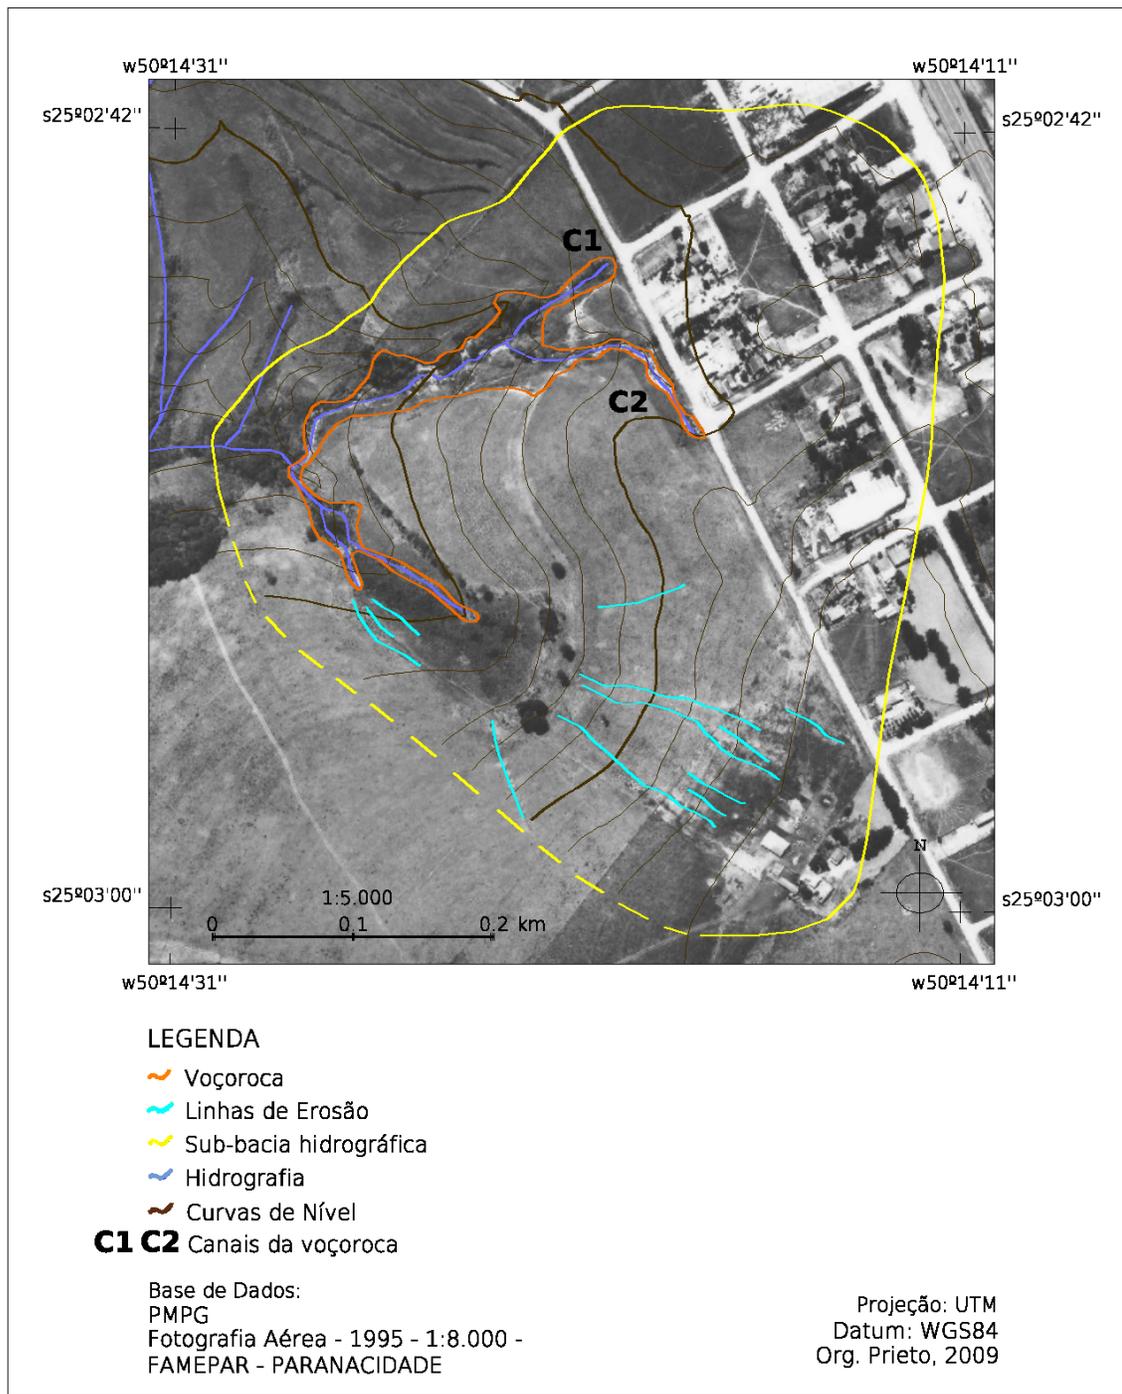
FIGURA 11 – Área da voçoroca em 1995. Observa-se que a área erodida aumentou, formando novos canais de drenagem, sendo nessa fase, dois influenciados diretamente pelo traçado das vias. Há presença marcante de linhas de erosão no entorno.

Santa Edwirges estava mais adensado do que 15 anos antes, porém ainda haviam muitos lotes vazios. Observa-se na figura em questão, que o canal C1 continuou evoluindo e nesse momento havia um segundo canal (C2) evoluindo na direção da Rua Rio Nilo, também perpendicular à curva se nível. Observa-se que a erosão encontra-se conectada ao canal de drenagem e ao redor da área erodida, à sudoeste do loteamento, havia presença de cultivo.

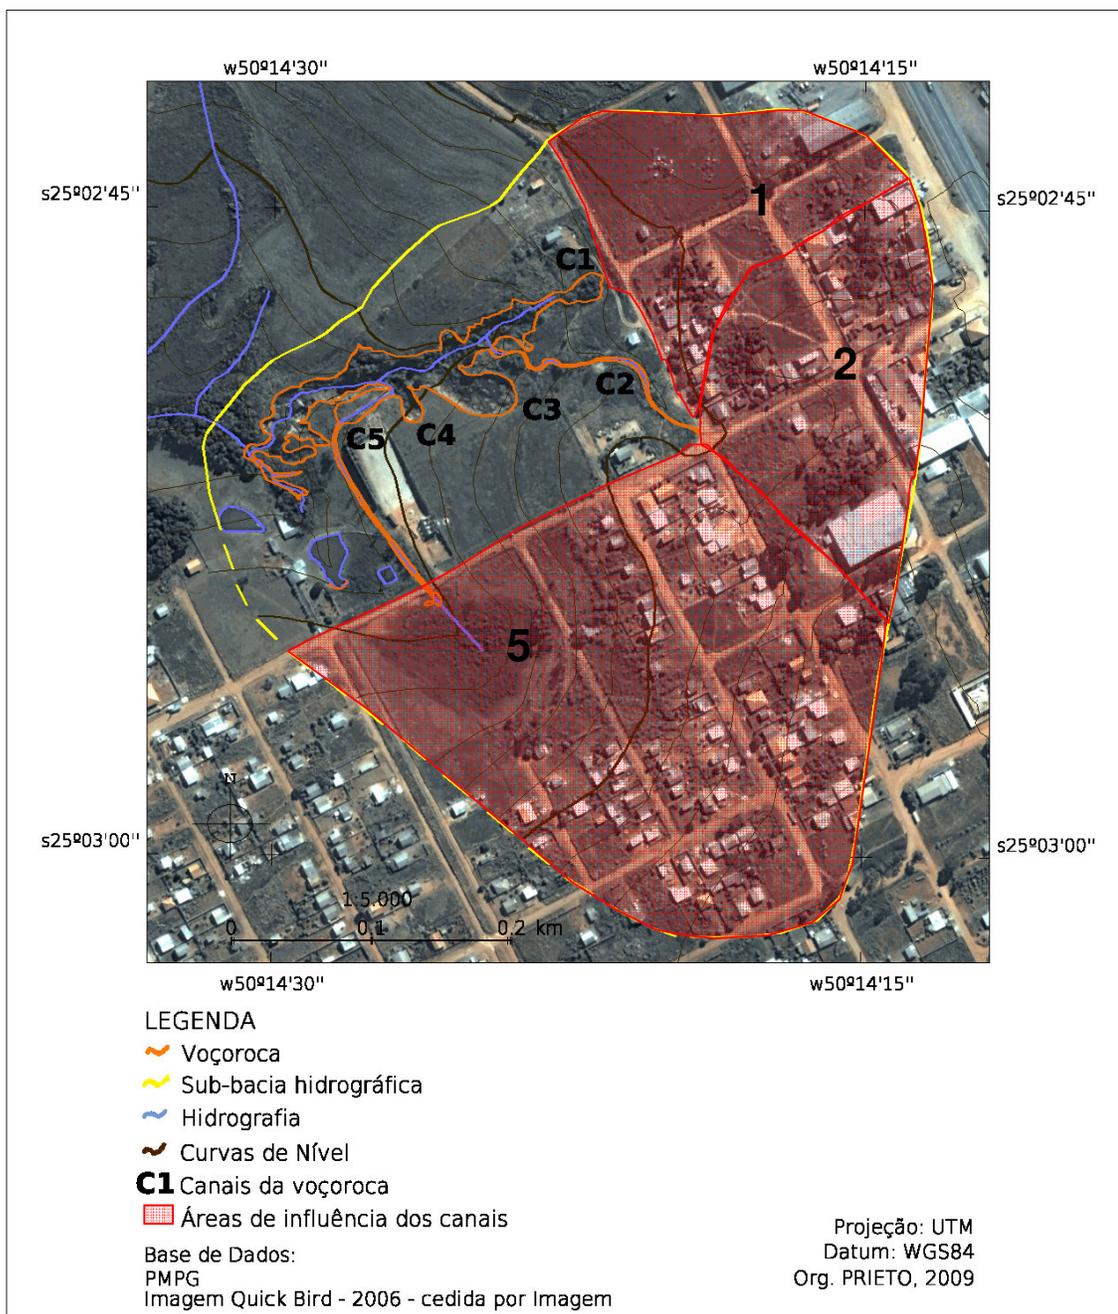
FIGURA 12 – Sub-bacia hidrográfica em que se situa a voçoroca em 2006 com delimitação aproximada das áreas que convergem água pluvial para os principais canais da voçoroca.

de 2009 e uma das entradas estava parcialmente coberta por sedimentos, e em uma visita posterior (janeiro de 2010), todas as entradas de água estavam preenchidas por sedimentos, fazendo com que a água escoasse superficialmente sobre a rua, resultando em erosão da via pública, e um aumento das dimensões do canal C2.

Existem outros canais da voçoroca que tem grandes dimensões (C3 e C4), porém estes tem sofrido menor degradação atualmente, com esparsos movimentos de massa no seu interior, evoluindo de forma gradativa, e apresentam-se relativamente estabilizados. O canal C5, por sua vez, recebe grande quantidade de água proveniente de uma área significativa da sub-bacia hidrográfica, como pode ser observado na figura 12 (área 5), com isso, seu canal tem sido ampliado rapidamente. A imagem de satélite QuickBird (DIGITALGLOBE, 2006) data de 2006 e até o presente houve bastante alteração da forma e do tamanho do canal, sendo sua principal ampliação no local em que a água encontra o canal principal da voçoroca. Em 2006 este canal era estreito e superficial, porém no momento, mais a jusante, possui uma configuração em forma de 'U', é bastante profundo e alongado.

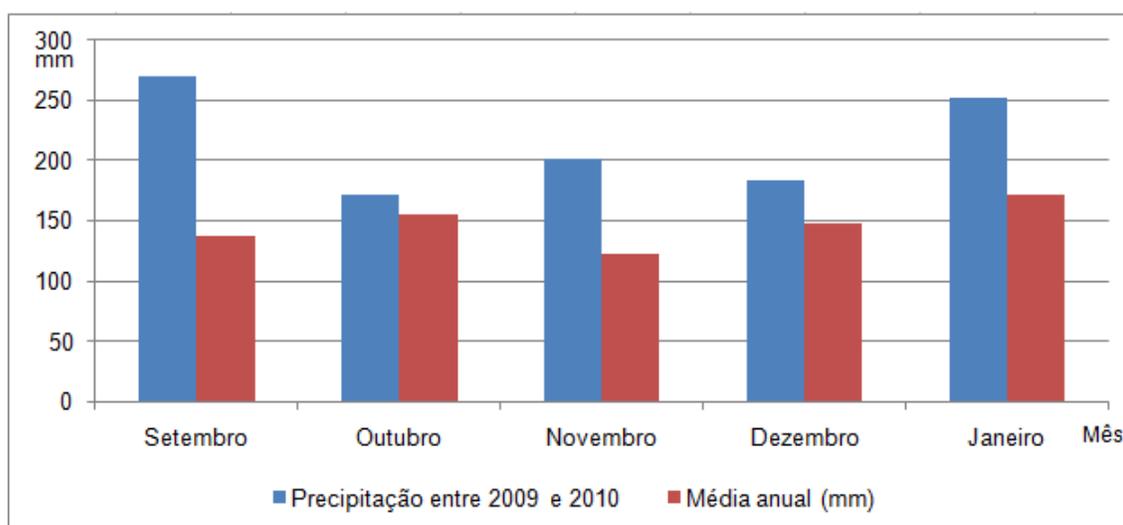
GRÁFICO 7 – Precipitação dos meses de setembro a outubro de 2009 e janeiro e 2010 em comparação com as médias mensais para o período de 1946 e 2009.

Analisando os dados pluviométricos dos os quatro últimos meses de 2009 e de janeiro de 2010, observou-se que o volume de precipitação nesse período foi maior do que a média mensal calculada (GRÁFICO 7) para todos os meses. No mês de setembro de 2009 a precipitação de 269,1 mm (média de 136,7 mm), outubro 171,3 mm (média de 155,3 mm), novembro 200,6 mm (média de 122,6 mm), dezembro 183,1 mm (média de 147,1 mm) e janeiro 251,4 mm (média de 171,8). Todavia, isso não indica que deva ser dada menor relevância às rápidas alterações ocorridas. O fato de esse período ter uma precipitação acima da média não significa que seja anormal para o clima da região em questão, pois ao observar toda a base de dados pluviométricos entre 1946 e 2009, nota-se a variação de anos com maior volume pluviométrico, e outros com menor volume, nos diferentes meses do ano.

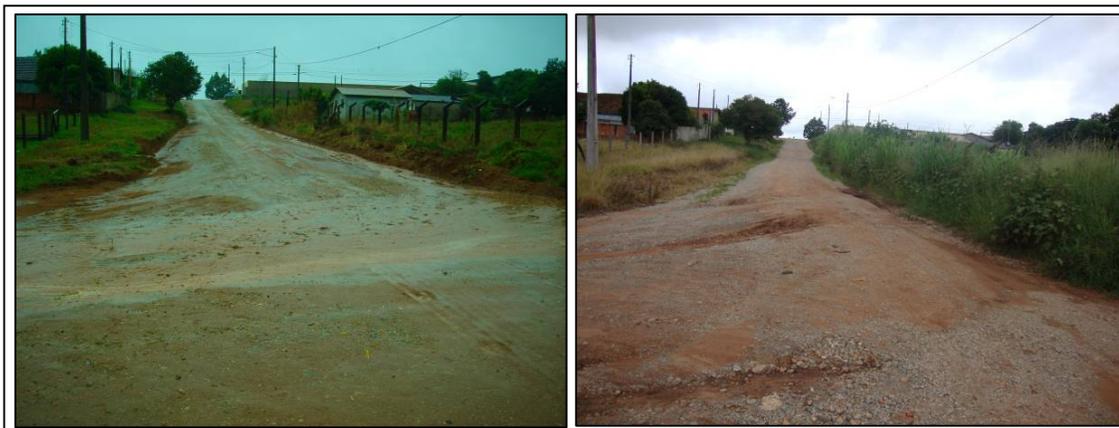
FIGURA 14 – Vista da Rua Rio Nilo no cruzamento com a Rua Rio Amazona em setembro de 2009 e janeiro de 2010 respectivamente. É possível observar que houve formação de sulcos de erosão.

O canal em que foram observadas modificações mais nítidas neste curto período inferior a cinco meses, foi o canal C2, a evolução é notável nas fotografias comparativas (FIGURAS 14, 15 e 16). Houve mudanças importantes no cruzamento da Rua Rio Nilo com a Rua Rio Amazonas nesse período, como ilustrado na figura 14. Em setembro de 2009 observa-se que havia água escoando superficialmente em forma laminar sobre as ruas (durante um evento chuvoso), não havendo sulcos de erosão. Porém em janeiro foi possível observar que houve formação de sulcos, e possivelmente foram tentadas formas de contenção com o uso de cascalho, que não havia em setembro de 2009.

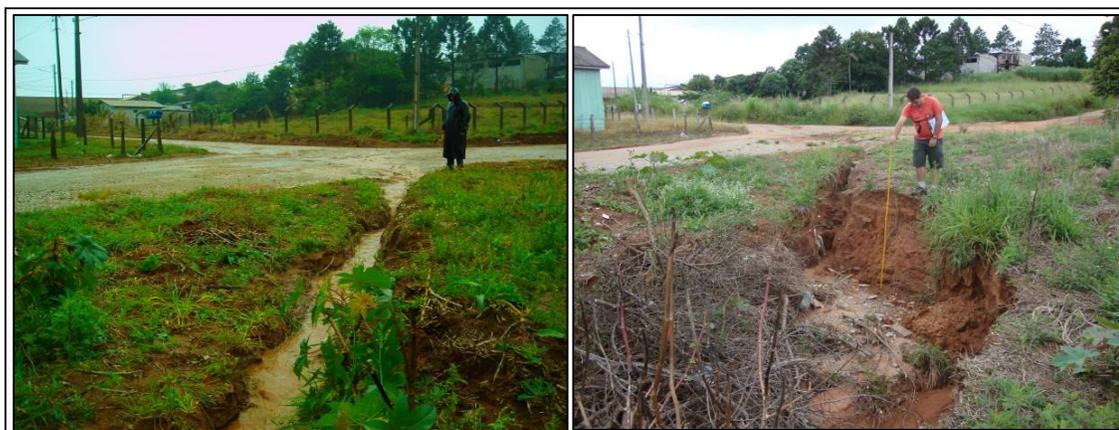
FIGURA 15 – Cabeceira do canal C2 em setembro de 2009 e janeiro de 2010 respectivamente. O crescimento deste canal se deve à água que escoava superficialmente pela Rua Rio Nilo. A profundidade inicial do canal não alcançava os 0,50 m, e no segundo momento chegou a 1,40 m.

É notável o aumento das dimensões da cabeceira do canal C2 (FIGURA 15). No primeiro momento observa-se que a água que escoava de forma laminar, proveniente da Rua Rio Nilo, adentrava um canal que foi retilizado, em direção à voçoroca. Nesse curto período observou-se que houve um aprofundamento e alargamento desse canal, alcançando a profundidade de 1,40 m.

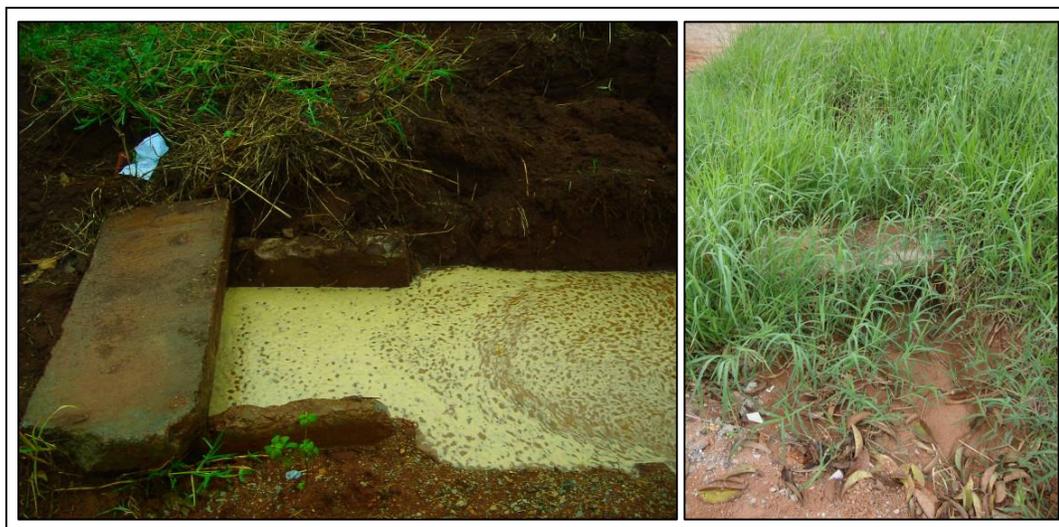
FIGURA 17 – Manilha para captação de água pluvial entupida localizada à esquerda da Rua Rio Amazonas no cruzamento com a Rua Rio Nilo. Foto da esquerda obtida em setembro de 2009 e da direita em janeiro de 2010.

Como citado anteriormente, já era notável o assoreamento da abertura de uma manilha em setembro de 2009 (FIGURA 17, fotografia da esquerda), em janeiro de 2010, esta passagem de água pluvial continua entupida, inclusive com a presença de vegetação nos sedimentos (fotografia da direita).

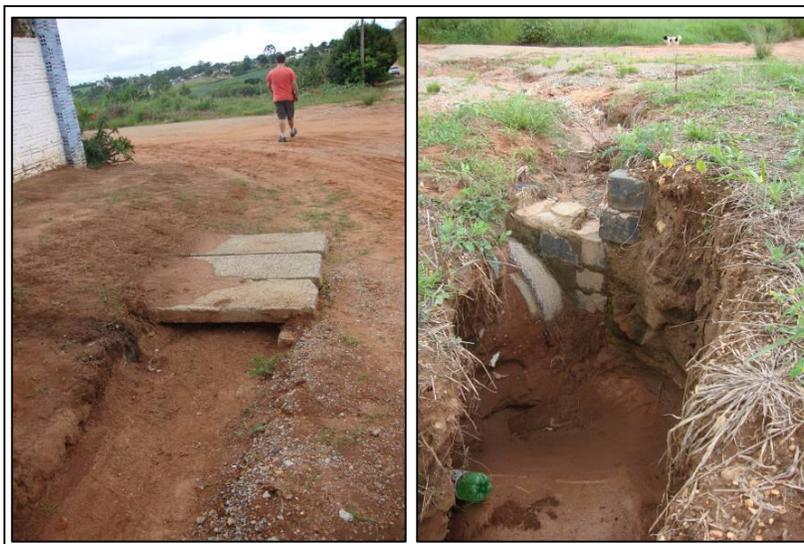
FIGURA 18 – Manilhas situadas na Rua Rio Amazonas, no cruzamento com a Rua Rio Nilo. Fotografia da esquerda, manilha entupida localizada no lado direito. Fotografia da direita ilustra a outra extremidade da manilha, dentro do canal C2, entupida por de sedimentos. (jan. 2010)

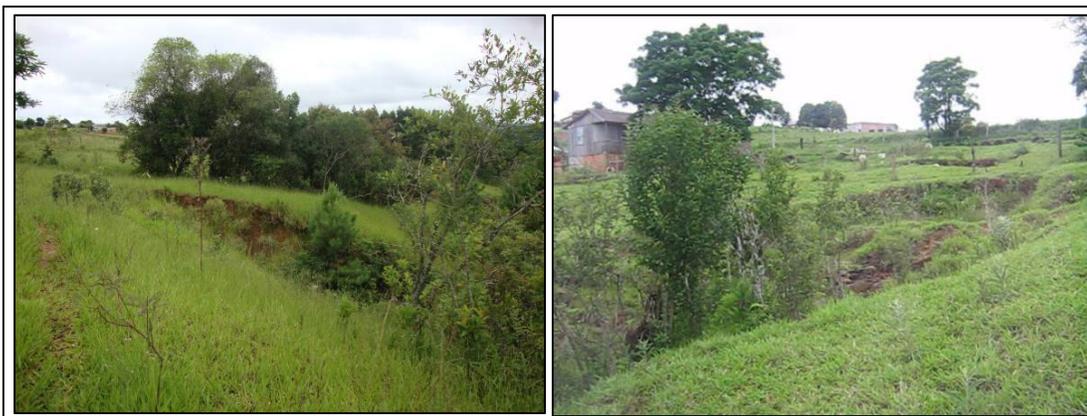
FIGURA 19 – Principais cabeceiras do canal C1. Fotografia da esquerda (29/01/2010) apresenta uma cabeceira menor. Fotografia da direita (08/11/2008 Fonte: MALUF, 2008) apresenta a cabeceira mais relevante deste canal com as paredes laterais cobertas por vegetação.

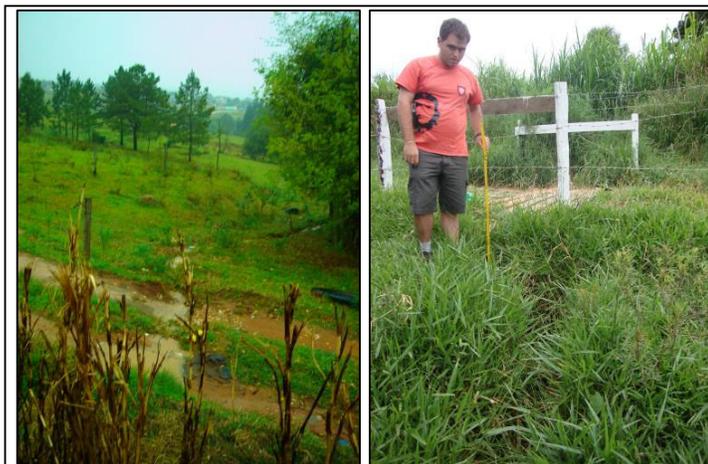
FIGURA 20 – Local em que é despejada a água pelas manilhas que captam água no cruzamento da Rua Rio Araguaia e Rua Isabel Ossoviscki/Rio Amazonas. Esquerda, fotografia obtida em setembro de 2009, havia um sulco de erosão pouco profundo, direita, fotografia de janeiro de 2010, houve necessidade de construção de uma pequena ponte sobre a erosão.

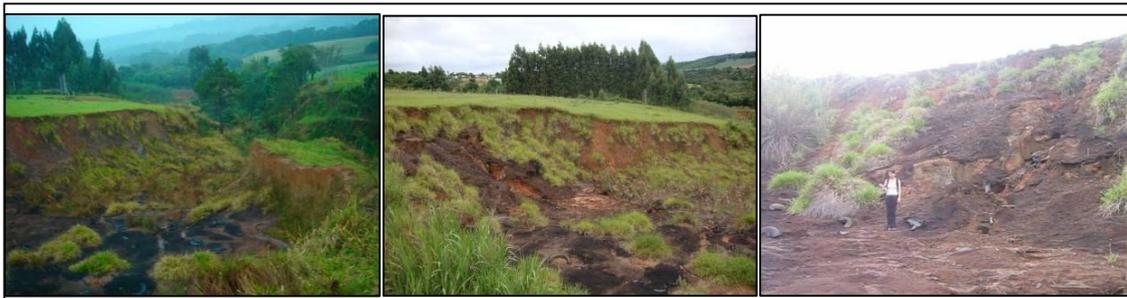
FIGURA 21 – Canal C3 em diferentes perspectivas. As fotografias da esquerda para a direita datam de 03/09/2009, 29/01/2010 e 08/11/2008 (direita: Fonte: MALUF, 2008).

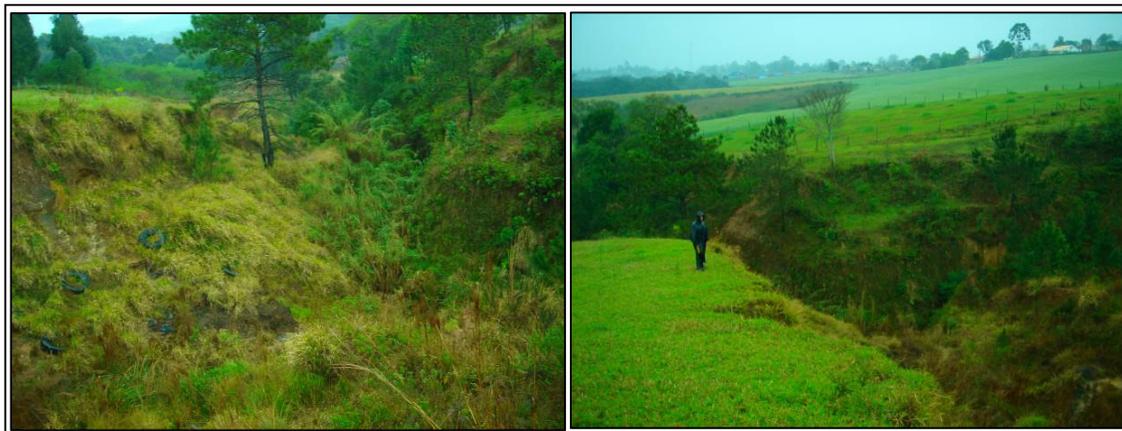
FIGURA 22 – Vista do canal C1 após a conexão com os canais C2 e C3 respectivamente. Fotografias obtidas em 03 de setembro de 2009.

bastante íngremes. Há vegetação em grande parte deste canal, incluindo vegetação arbórea. Há presença marcante de *Pinus*, com tamanhos e idades variadas (FIGURA 22).
