**UNIVERSIDADE ESTADUAL DE PONTA GROSSA  
SETOR DE CIÊNCIAS EXATAS E NATURAIS  
DEPARTAMENTO DE GEOCIÊNCIAS  
MESTRADO EM GESTÃO DO TERRITÓRIO**

**INVESTIGAÇÃO SOBRE A IMPLANTAÇÃO DE LOTEAMENTOS E A OCORRÊNCIA DE  
PROCESSOS EROSIVOS: VOÇOROCA SITUADA NO JARDIM SANTA EDWIRGES EM  
PONTA GROSSA - PR**

Dissertação apresentada para obtenção do título de mestre na Universidade Estadual de Ponta Grossa, Programa de Pós-Graduação em Geografia, Mestrado em Gestão do Território.

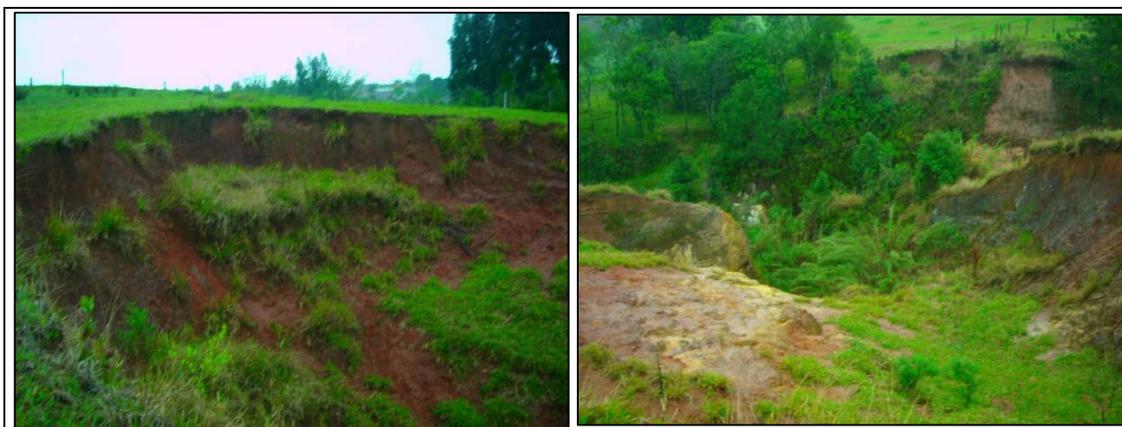
FIGURA 23 – Perspectivas do canal C4. É possível observar, na fotografia da esquerda, o movimento rotacional sofrido pelos sedimentos. Fotografias obtidas em 03 de setembro de 2009.

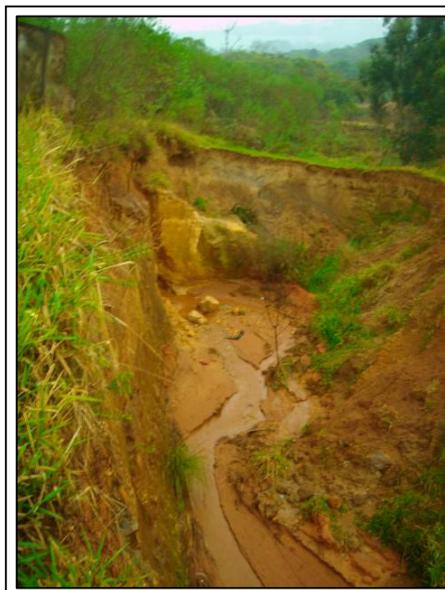
FIGURA 24 – Vista da porção mais a jusante do canal C5. Este encontra-se bastante erodido e há pouca vegetação em seu interior. Fotografias obtidas em 03 de setembro de 2009.

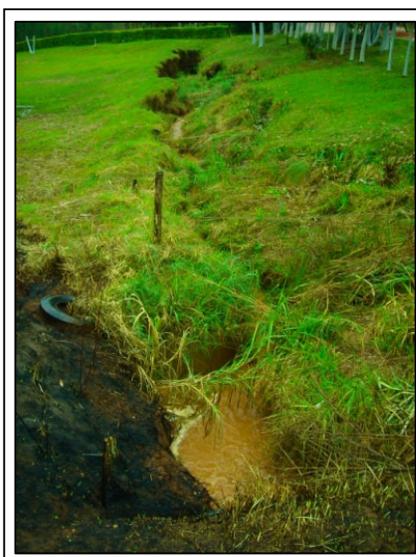
FIGURA 25 – Canal C5, fotografia retratando o direcionamento da água após passar pela manilha sob a Rua Rio Nilo. Observa-se que há água acumulada próximo da lateral da rua. A água segue em direção à voçoroca. No alto da fotografia observa-se outra manilha, colocada pelo proprietário com a construção de uma via interna. (03/09/2009)

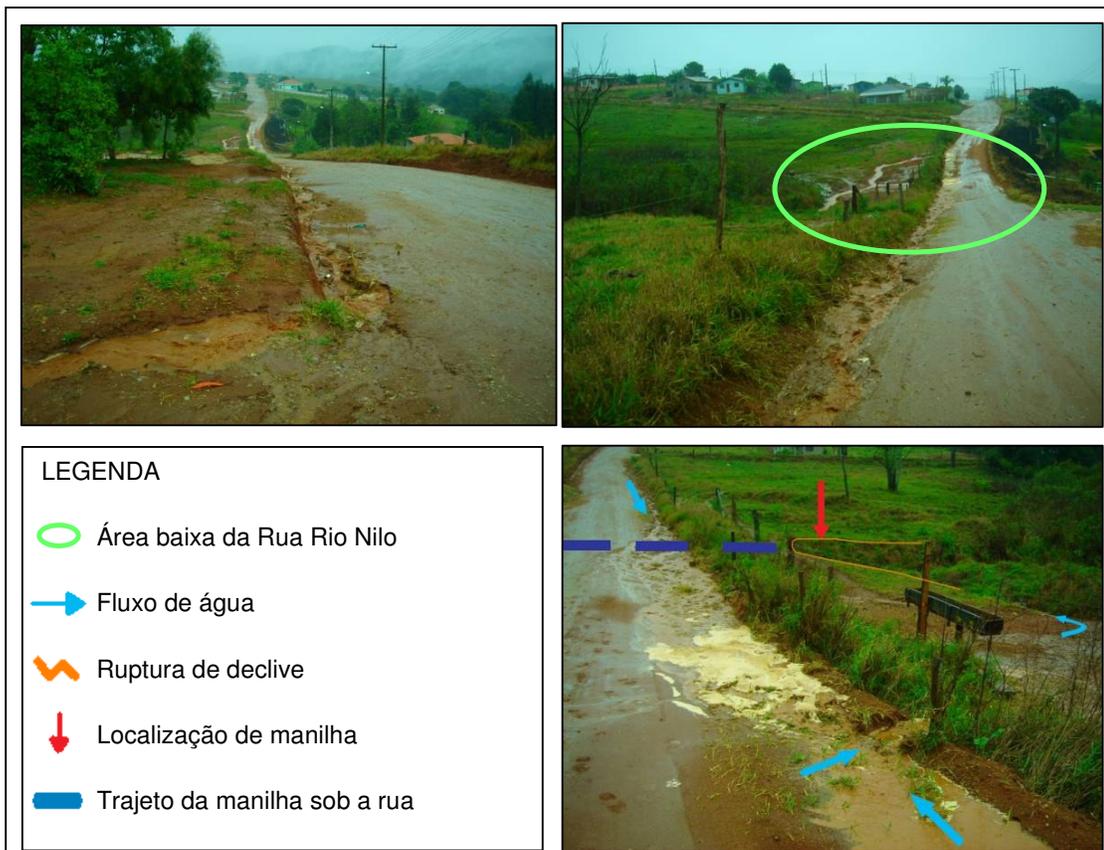
FIGURA 26 – escoamento superficial pela Rua Rio Nilo. Na primeira imagem, à esquerda é possível observar a topografia da rua, a água converge para a área mais baixa. Em destaque na fotografia superior direita, a área em que a água se acumula adentrando a manilha para passar sob a rua. Na fotografia inferior, observa-se o trajeto do fluxo da água em direção à manilha. (03/09/2009)

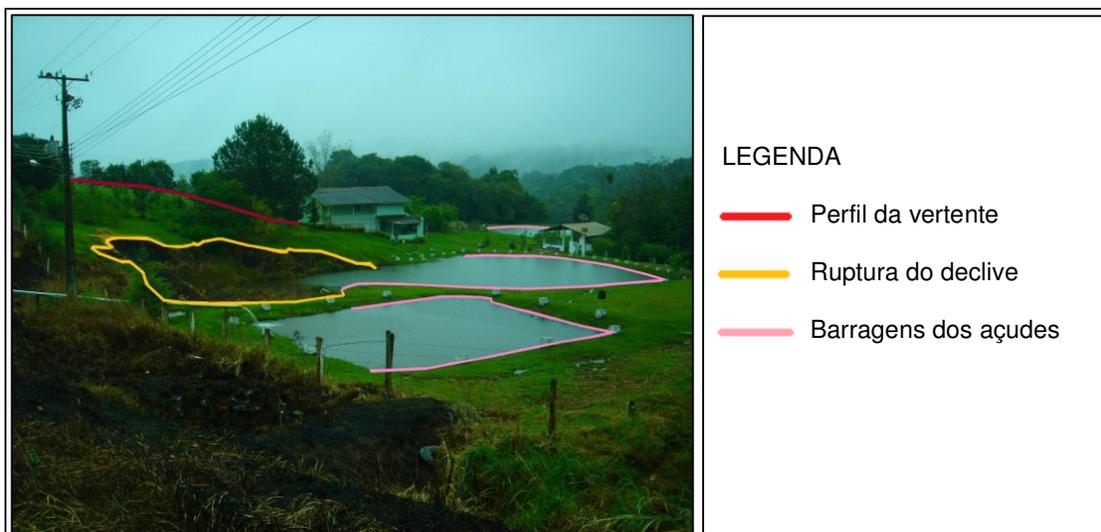
FIGURA 27 – Área do pesqueiro em que é possível observar canal da voçoroca contido pela barragem. Em vermelho o perfil da vertente, em amarelo a ruptura de declive das paredes da voçoroca e em rosa, as áreas aterradas para a contenção da água no açude, em área degradada. (03/09/2009)
