***AVALIAÇÃO DA RESISTÊNCIA DE UNIÃO ENTRE INFRA-
ESTRUTURA DE ZIRCÔNIA E CERÂMICA DE COBERTURA
COMPARADO COM UM SISTEMA METALO-CERÂMICO***

Dissertação apresentada como requisito para obtenção do título de Mestre em Odontologia, área de concentração em Materiais Dentários, Programa de Pós-Graduação em Odontologia, Faculdade de Odontologia da Pontifícia Universidade Católica do Rio Grande do Sul.

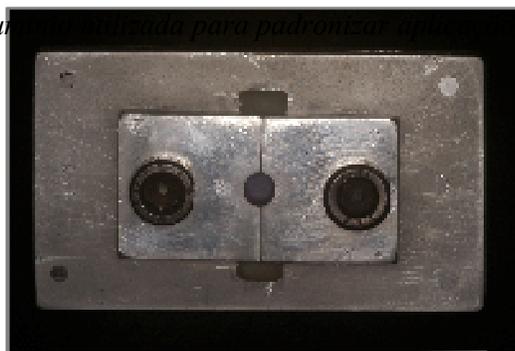
Para padronizar a aplicação da cerâmica de cobertura sobre as infra-estruturas foi utilizado uma matriz metálica em alumínio. No centro desta matriz foi colocado um silicone de adição pesado (Silagun, DMG, Hamburgo, Alemanha) para facilitar um melhor assentamento das infra-estruturas em zircônia e em níquel-cromo (controle) durante a aplicação cerâmica (Figura 2).

Figura 2: Matriz de alumínio utilizada para padronizar a aplicação cerâmica.

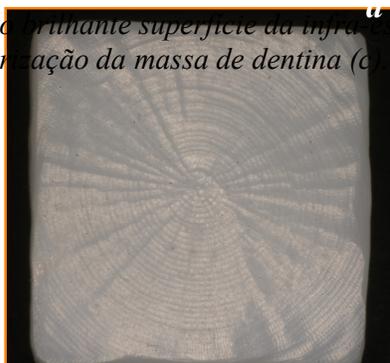
Grupo 1 – Procera Zircônia: Através de uma matriz de silicone de adição (Silagun, DMG, Hamburgo, Alemanha) foi vertida cera (classic, renfert, Baden-Vurtemberg, Alemanha) para obter o padrão. Este padrão foi levado a uma *scanner* de toque (Procera Forte, Nobel Biocare, Gotemburgo, Suécia) para gerar uma imagem tridimensional virtual no computador, que foi enviada por e-mail para o centro de confecção de produção da Nobel Biocare (Gotemburgo, Suécia) onde foi produzido o espécime e enviado ao Brasil. Não foi realizado nenhum tratamento de superfície nas infra-estruturas, apenas foram limpas com jato de vapor durante 15 segundos e secas com jato de ar por 10 segundos. Foi realizada, então, aplicação da cerâmica de dentina diretamente sobre a superfície da peça com o auxílio de uma matriz metálica padronizada. Todos os ciclos de sinterização da cerâmica foram realizados com as temperaturas específicas fornecidas pelo

Figura 5: Aspecto referente superfície da infra-estrutura (a); aplicação da cerâmica de dentina (b); sinterização da massa de dentina (c)

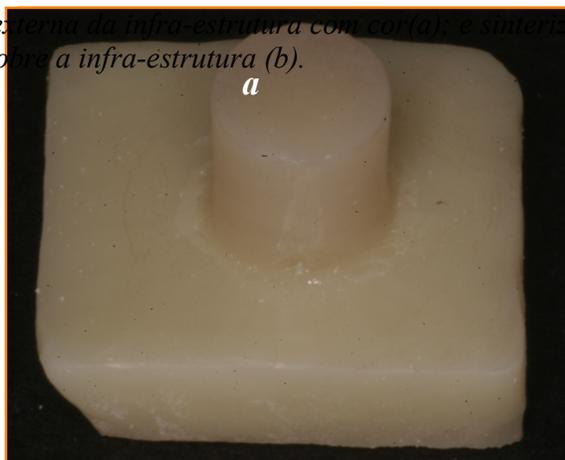
Grupo 2 – Procera Zircônia coping com cor: Para a obtenção da infra-estrutura Procera Zircônia foram realizados os mesmos procedimentos descritos no grupo 1. Entretanto, neste caso o fabricante envia diretamente de fábrica uma infra-estrutura com cor (disponível em 4 tonalidades diferentes: *standard, light, medium, intense*), cujo foi selecionada a cor *medium* (correspondente A2 escala vita). Não foi realizado nenhum tratamento de superfície nas infra-estruturas, apenas foram limpas com jato de vapor durante 15 segundos e secas com jato de ar por 10 segundos. Foi realizada, então, aplicação da cerâmica de dentina diretamente sobre a superfície da peça com o auxílio de uma matriz metálica padronizada. Todos os ciclos de sinterização da cerâmica foram realizados com as temperaturas específicas fornecidas pelo fabricante.

Figura 6: Superfície externa da infra-estrutura com cor (a) e sinterização da massa de dentina diretamente sobre a infra-estrutura (b).

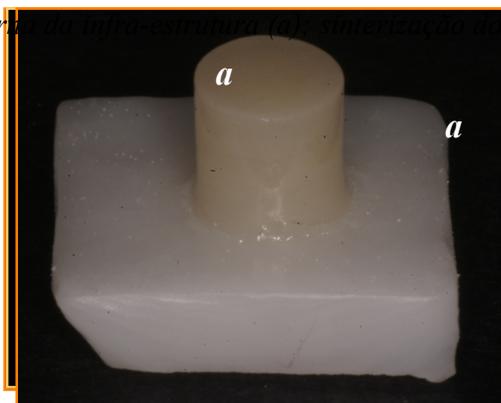
Grupo 4 – Procera Zircônia (união com a superfície interna de infra estrutura): Para a obtenção da infra-estrutura Procera Zircônia foram realizados os mesmos procedimentos descritos no grupo 1. Não foi realizado nenhum tratamento de superfície nas infra-estruturas, apenas foram limpas com jato de vapor durante 15 segundos e secas com jato de ar por 10 segundos. Em seguida, foi feita aplicação de uma fina camada de *liner*. Após sinterizado foi aplicada a cerâmica de dentina com o auxílio da matriz metálica padronizada sobre a camada de *liner*. Neste grupo o *liner* e a cerâmica de cobertura foram aplicadas na superfície interna da infra-estrutura de zircônia. Esta superfície se apresenta com um aspecto rugoso e opaco,

Figura 8: Superfície interna da infra-estrutura de zircônia (a); aplicação do *liner* (b); e sinterização da massa de dentina (c).

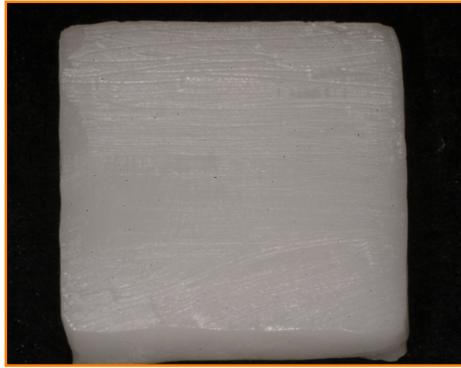
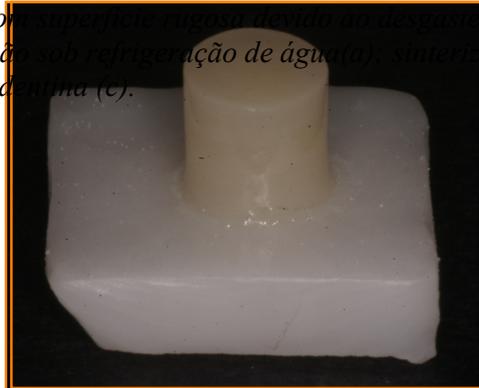
Grupo 5 – Procera Zircônia (broca diamantada): Para a obtenção da infra-estrutura Procera Zircônia foram realizados os mesmos procedimentos descritos no grupo 1. Neste grupo foi realizado um desgaste superficial com uma broca diamantada (4138G, KG Sourens, São Paulo, Brasil) em alta rotação com refrigeração abundante de água para evitar aquecimento e para simular o ajuste manual feito nos *Copings* Procera. Em seguida, foram limpas com jato de vapor durante 15 segundos e secas com jato de ar por 10 segundos. Foi feito, então, a aplicação de uma fina camada de *liner*. Após sinterizado foi aplicada a cerâmica de dentina com o auxílio da matriz metálica padronizada sobre a camada de *liner*. Todos os ciclos de sinterização da cerâmica foram realizados com as temperaturas específicas fornecidas pelo fabricante.

Figura 9: *Infra-estrutura com cerâmica de cobertura (a); sinterização do liner (b); e sinterização da massa de dentina (c).*

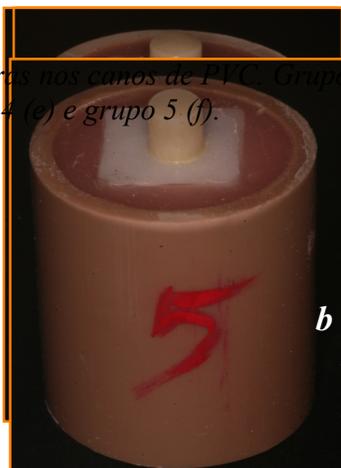
Concluída a sinterização de todas peças cerâmica, cada amostra foi incluída em resina acrílica autopolimerizável Jet (Clássico, São Paulo, SP, Brasil), com auxílio de uma cano PVC de 20mm de diâmetro (Tigre, Brasil), deixando-se exposta somente a cerâmica de cobertura e a superfície externa da infra-estrutura (Figura 10).

Figura 10: Inclusão das amostras nos canos de PVC. Grupo controle (a), grupo 1 (b), grupo 2 (c), grupo 3 (d), grupo 4 (e) e grupo 5 (f).

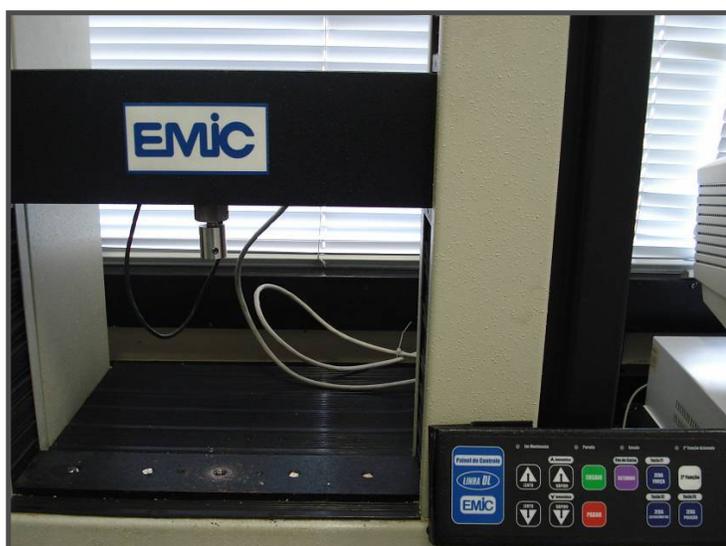
A partir da montagem do dispositivo de cisalhamento na máquina universal de ensaios EMIC DL-2000 (EMIC, São José dos Pinhais, PR, Brasil) com célula de carga de 500N, foi dado o comando desencadeador da operação por computador através do software Mtest, a uma velocidade de carregamento de 0,5 mm/min (Figura 12). Os valores foram registrados em MPa e levados à análise estatística.

Figura 12: Máquina de teste EMIC DL 2000 (a); e cinzel de cisalhamento com o corpo de prova posicionado (b).

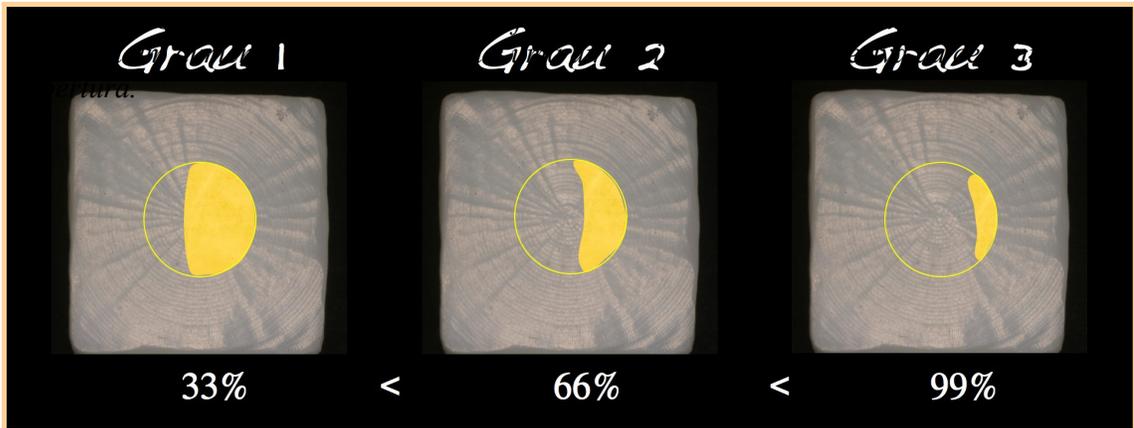
Através de uma análise fotográfica e com o auxílio de um gabarito, as fraturas mistas foram avaliadas de acordo com o grau de comprometimento da fratura: Grau 1, Grau 2 e Grau 3, onde é observado o aumento da falha adesiva e uma diminuição na falha coesiva (Figura 14).

Gabarito utilizado para classificar o grau de comprometimento da fratura mista , onde há um aumento na falha adesiva e uma diminuição na falha coesiva da cerâmica de cobertura.
