**EFEITO DA NEUTRALIZAÇÃO E REMOÇÃO SÔNICA DO  
PRECIPITADO DO ÁCIDO FLUORÍDRICO NA RESISTÊNCIA  
À FRATURA DE COROAS CERÂMICAS**

Tese apresentada à Faculdade de Odontologia, Campus de São José dos Campos, Universidade Estadual Paulista “Julio de Mesquita Filho”, como parte dos requisitos para obtenção do título de DOUTOR, pelo Programa de Pós-Graduação em ODONTOLOGIA RESTAURADORA, Especialidade Prótese Dentária.

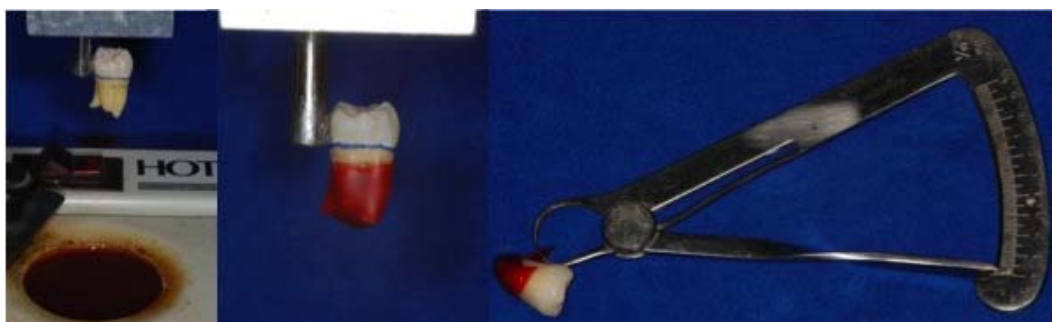
Figura 1 – Seqüência para obtenção de camada uniforme de cera

margem radicular cervical não invadindo a distância biológica de 2mm abaixo da junção cimento-esmalte (Figura 1). A fluidez constante da cera foi obtida através de aparelho elétrico de aquecimento de cera (Hot Rod – Wax Centre) com regulagem de temperatura a 90°C confirmada por termômetro.

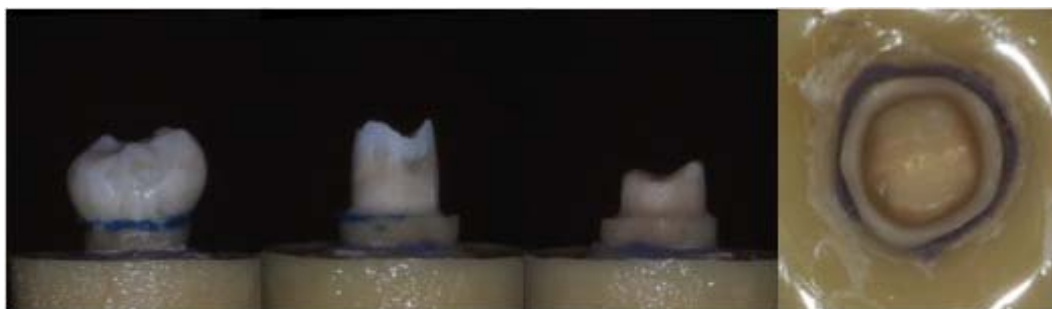
Figura 5– Dente a ser preparado; Desgaste axial; Desgaste oclusal/ preparo acabado; Largura do término

A largura do término marginal do preparo de 1,0 mm foi controlada por sonda periodontal. A forma do término marginal (chanfro longo) e a inclinação do preparo ( $10^0$ ) foram determinados através de desgaste utilizando ponta diamantada tronco-cônica (3139, KG Sorensen, Barueri, SP, Brasil). O desgaste oclusal foi realizado com a mesma ponta diamantada e orientado pelas inclinações de cúspide. A profundidade do desgaste oclusal foi de no mínimo 1,5 mm ou mais até que se obtivesse preparos dentários com 4 mm de altura e sem remanescente em esmalte. Esta medida foi controlada por paquímetro digital (Starrett 727, Starrett, Itu, Brasil) compreendendo a distância entre as pontas de cúspide e margem do término. A seguir, deu-se o acabamento e polimento dos preparos com pontas diamantadas específicas para estas finalidades (3138 F e 3138FF, KG Sorensen, Barueri, SP, Brasil). Durante toda a etapa de preparo coronário, o desgaste dentário foi realizado sob irrigação constante.

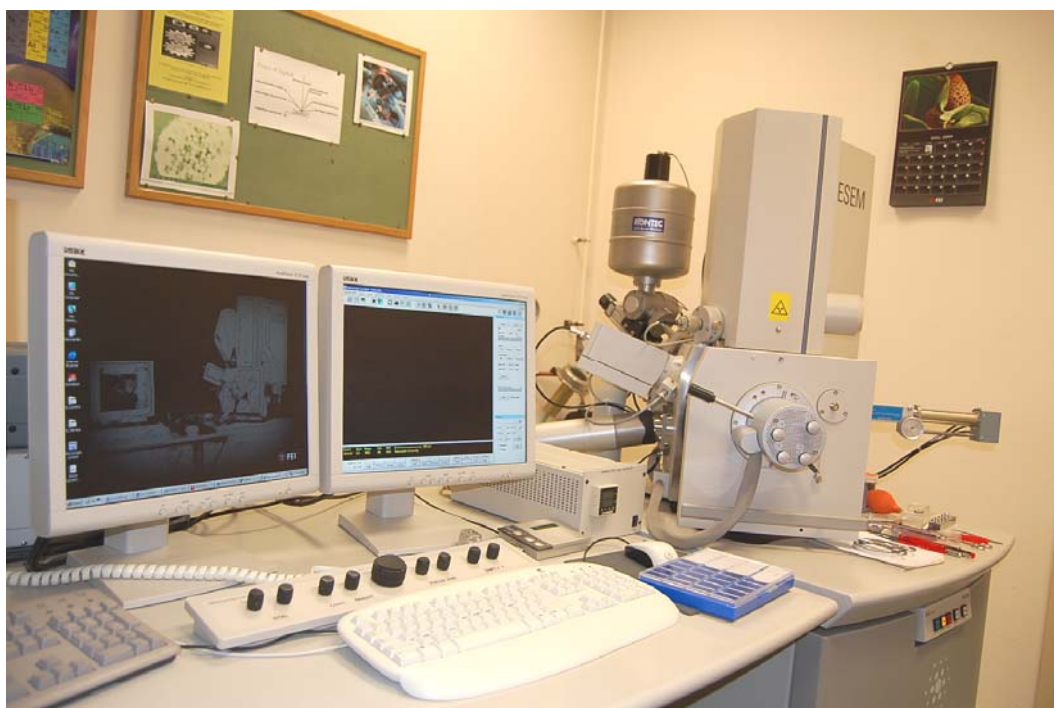
Figura 7 – Microscópio eletrônico de varredura acoplado à espectrofotômetro utilizado para as análises topográfica e química

Os mesmos espécimes foram analisados quanto a presença dos elementos químicos no substrato cerâmico através da técnica de EDS (Espectrometria por Energia Dispersiva de Raios X ou *Energy Dispersive Spectrometry* – EDS). Esta é baseada na análise das energias características de raios X emitidos por cada elemento componente de uma amostra, como resultado da incidência de um feixe de elétrons na superfície da amostra analisada. O espectrômetro EDS está acoplado ao microscópio eletrônico de varredura utilizado para as análises (Figura 7). Ambas as análises foram realizadas na Faculdade de Química e Engenharia Química da Universidade de Newcastle, Inglaterra.

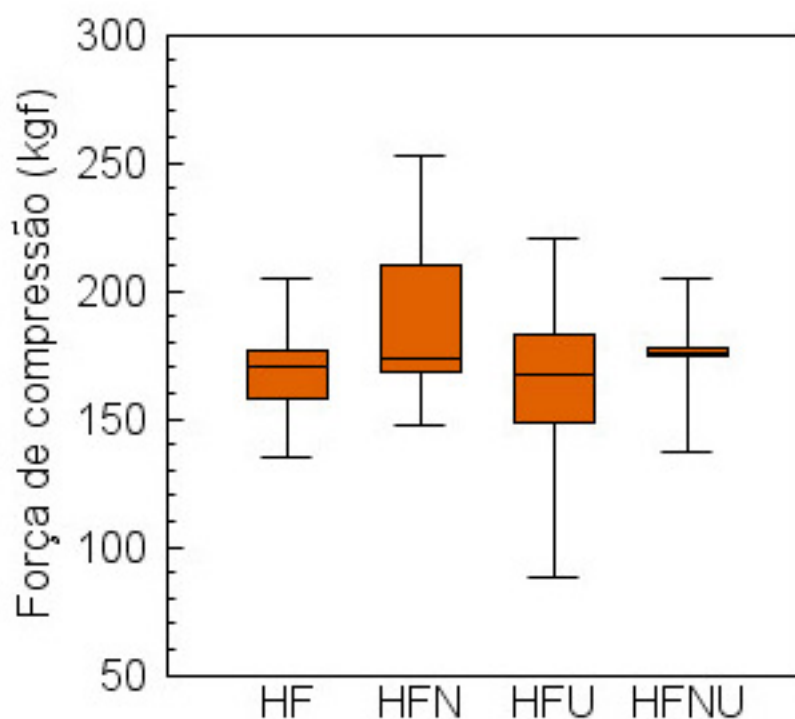
Figura 15 - Distribuição dos valores de resistência à fratura segundo o tratamento de superfície.

Na Figura 15 pode-se visualizar que 25% das coroas do grupo HFN falharam acima de 200 Kgf, enquanto que, no grupo HFU, 50% das coroas falharam abaixo de 160 Kgf.
