PAVIMENTO DE CONCRETO SOBRE SOLOS MOLES:

ESTUDO DE CASO NA RODOVIA BR-101 NORDESTE (LOTES 1, 5 E 6)

DISSERTAÇÃO SUBMETIDA AO CORPO DOCENTE DO CURSO DE PÓS-GRADUAÇÃO DA UNIVERSIDADE FEDERAL DE PERNAMBUCO COMO PARTE DOS REQUISITOS NECESSÁRIOS À OBTENÇÃO DO GRAU DE MESTRE EM CIÊNCIAS EM ENGENHARIA CIVIL.

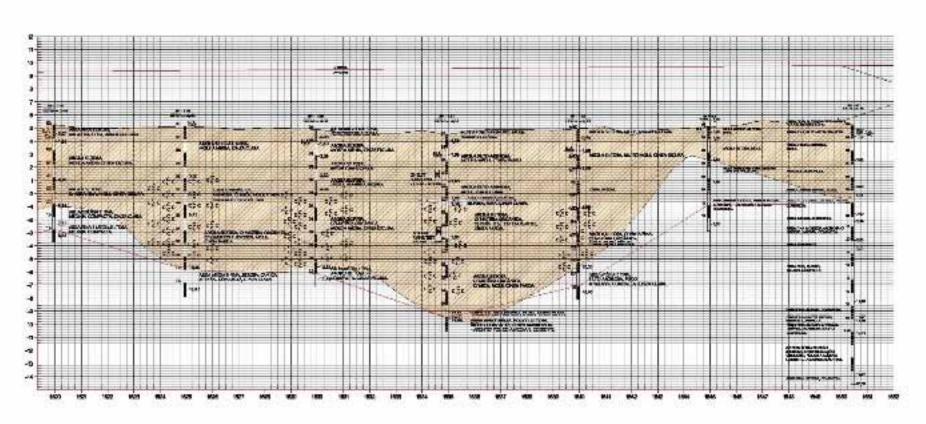
ATERRO SOBRE SOLO MOLE: 1590 A 1594 + 10,00 E 1596 + 10,00 A 1650

SEÇÃO TRANSVERSAL REPRESENTATIVA ESTACA 1605 + 0,00

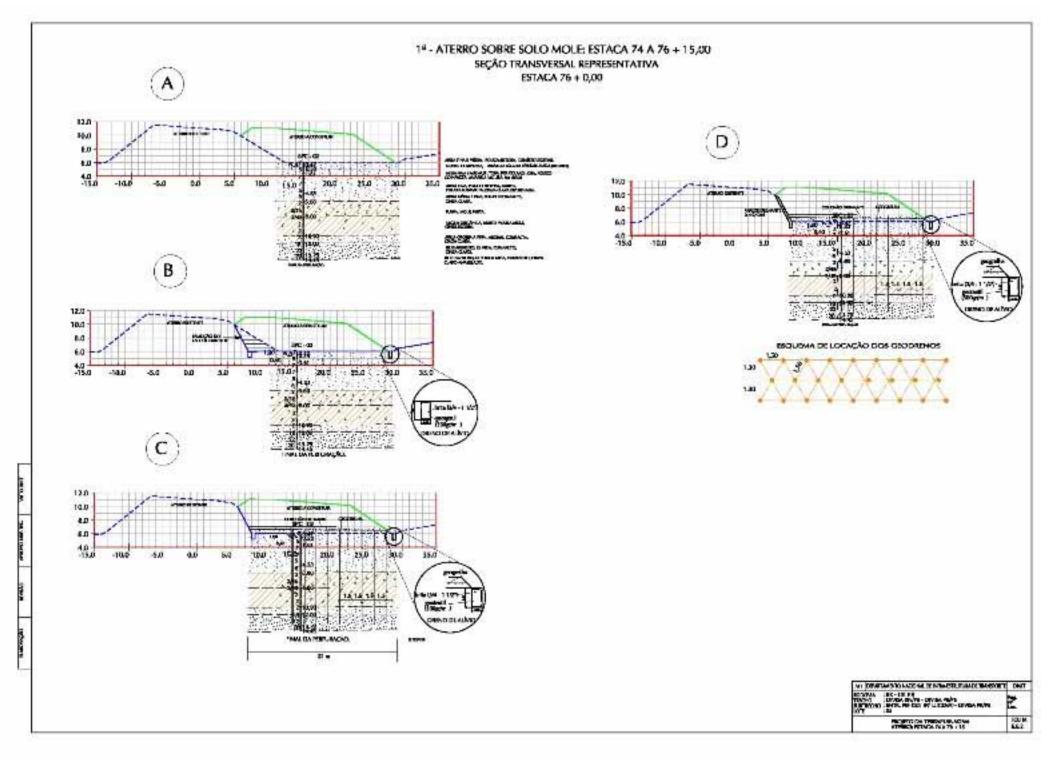
1º - ATERRO SOBRE SOLO MOLE: ESTACA 74 A 76 + 15,00 SEÇÃO TRANSVERSAL REPRESENTATIVA ESTACA 76 + 0,00

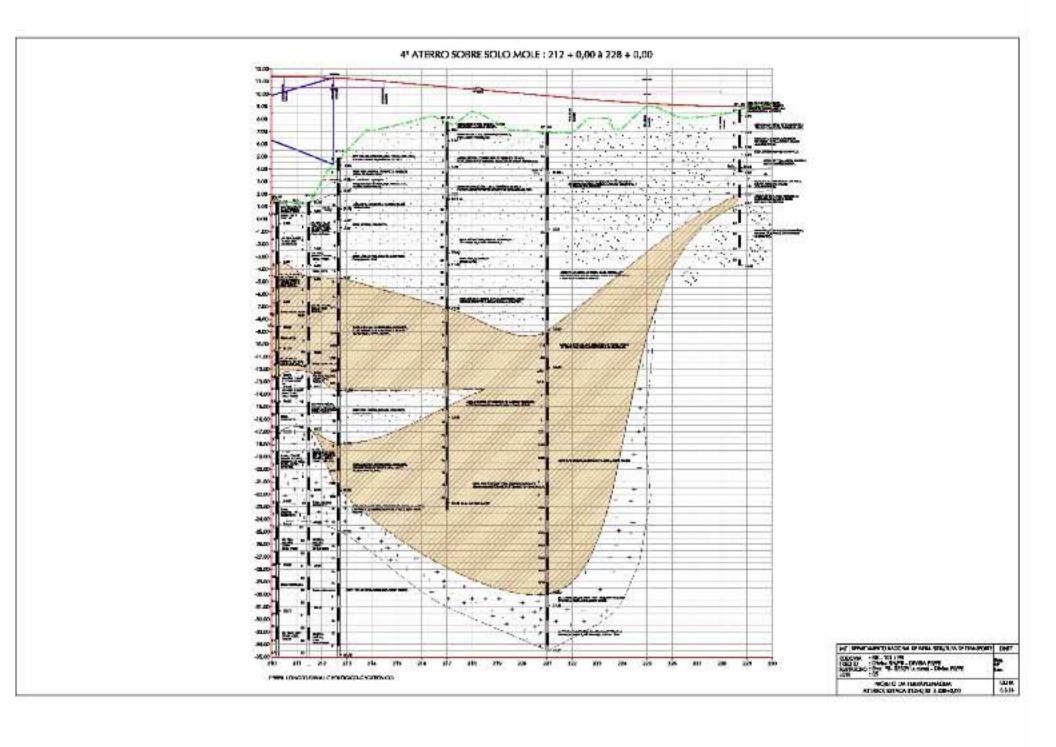
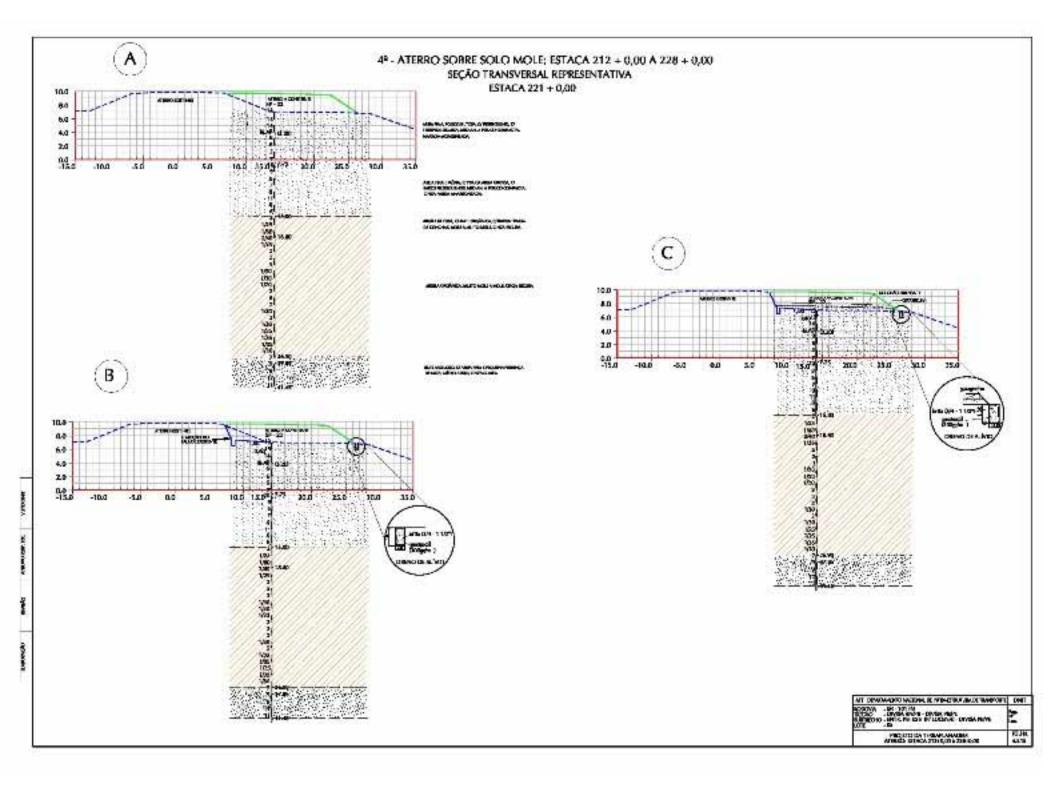
4º - ATERRO SOBRE SOLO MOLE; ESTACA 212 + 0,00 A 228 + 0,00 SEÇÃO TRANSVERSAL REPRESENTATIVA ESTACA 221 + 0,00
