**MICROINFILTRAÇÃO MARGINAL E ANÁLISE DA SUPERFÍCIE DE  
CIMENTOS ODONTOLÓGICOS EMPREGADOS EM PRÓTESE FIXA**

Dissertação apresentada ao Programa de Pós-graduação em Saúde e Desenvolvimento na Região Centro-Oeste da Universidade Federal do Mato Grosso do Sul, para obtenção de Título de Mestre.

**Mosele Jr OL. Microinfiltração marginal e análise da superfície de cimentos odontológicos empregados em prótese fixa.** Campo Grande; 2010. [Dissertação - Universidade Federal do Mato Grosso do Sul].

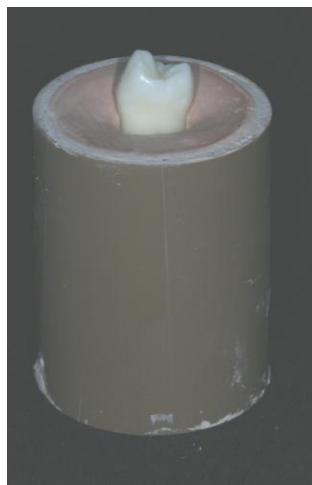
Figura 3 – Pré-molar fixado em gesso especial tipo IV, pronto para o preparo protético.

Em seguida, os dentes foram posicionados em tubos de PVC (Tigre do Brasil, Brasil) de 30mm de diâmetro e 40mm de altura, e fixados com gesso tipo IV (Vel-Mix, Kerr, EUA), de maneira que seu longo eixo ficasse perpendicular à base do tubo e a linha amelo-cementária localizada aproximadamente a 4mm acima do gesso (Figura 3). Todas as amostras foram armazenadas em soro fisiológico em temperatura ambiente até o momento do preparo (ROSSETI, 2008).

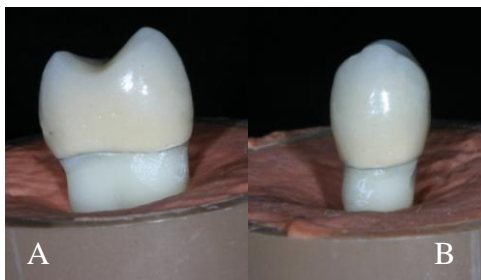
Figura 5 – Coroas metalocerâmicas adaptadas sobre os dentes, previamente à cimentação: (a) vista mesial e (b) vista vestibular.

Após a confecção das coroas, as mesmas passaram por ajustes internos em laboratório com a finalidade de se adaptarem aos respectivos troquéis. Após a adaptação das coroas com lupa (Bio-Art, Equipamentos Odontológicos, Brasil), de aumento de quatro vezes, foram realizados os procedimentos de cimentação das peças protéticas (Figura 5 e 6).

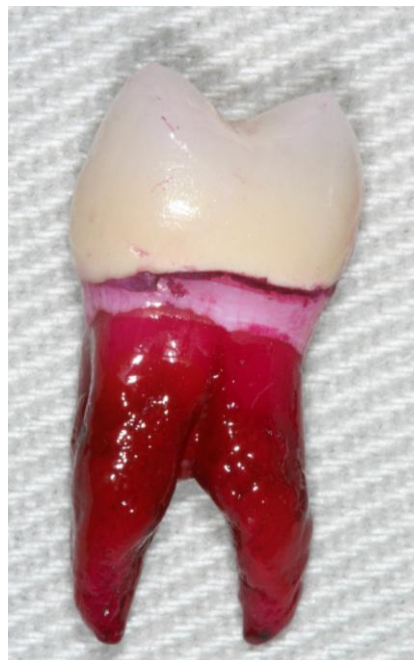
Figura 8 – Raízes impermeabilizadas com esmalte para unhas.

Após a ciclagem térmica, as raízes dos espécimes foram cobertas com duas camadas de esmalte para unhas (Figura 8) (Risqué, Niasi Ind e Com de Cosméticos Ltda., Brasil), até 2mm da linha de terminação, vedando a penetração de corante nessas superfícies. Os ápices foram vedados com aplicação de duas camadas de metil metacrilato (Super Bonder, Henkel Ltda., SP) (PIWOWARCZYC *et al.*, 2003).

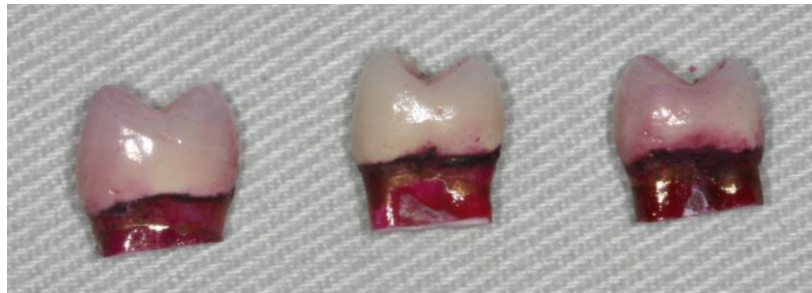
Figura 9 – Dentes cortados, mantendo uma base plana para inserção dos mesmos em placa acrílica.

Após o período de imersão no corante, os espécimes foram lavados em água corrente por 10 minutos, para na seqüência, serem seccionados de maneira a separar coroa e raiz (Figura 9), com o auxílio de discos de carborundum e peça reta de mão. Dessa maneira, a coroa foi posicionada sobre uma placa acrílica (Figura 10) com cera pegajosa (Cera pegajosa em bastão, ASFER Ind. Química, Brasil), a fim possibilitar o corte no sentido mesio-distal, em uma máquina de cortes seriados

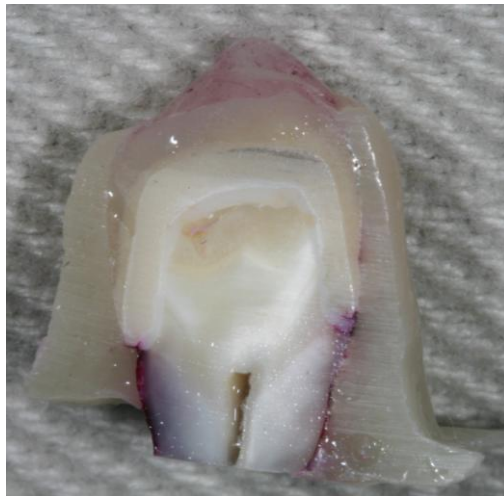
Figura 12 – Porção vestibular do dente cortado.

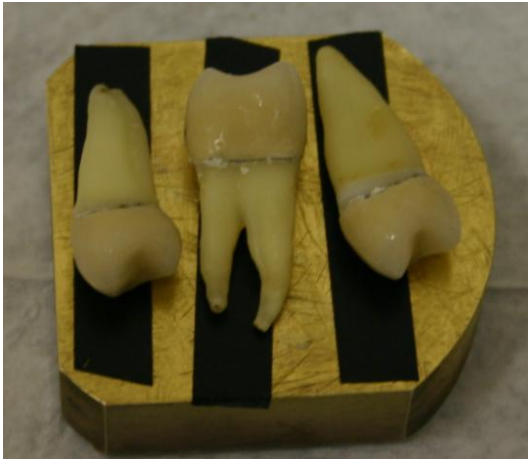
Figura 19 – Espécimes posicionados para receber o banho de ouro.

A superfície das linhas de cimentação foi analisada através de Microscopia Eletrônica de Varredura, no microscópio JSM-6380LV (JEOL Ltda., EUA). Três espécimes de cada grupo foram posicionados em placas de metal específicas (Figura 19 e 20); em seguida, foram colocadas no evaporador Denton Vaccum LLC (Denton Vaccum LLC, China) para o banho de ouro. As linhas de cimentação foram

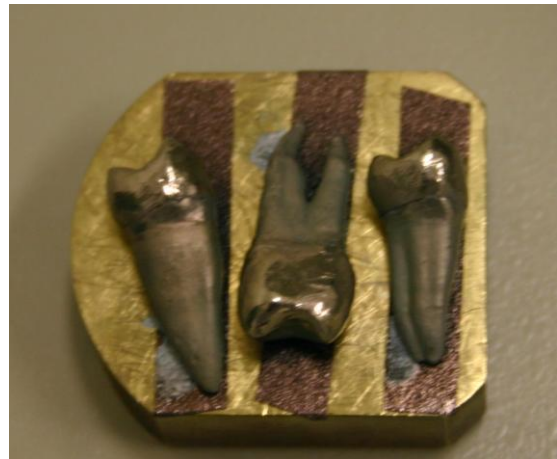
Figura 20 – Espécimes após o banho de ouro.

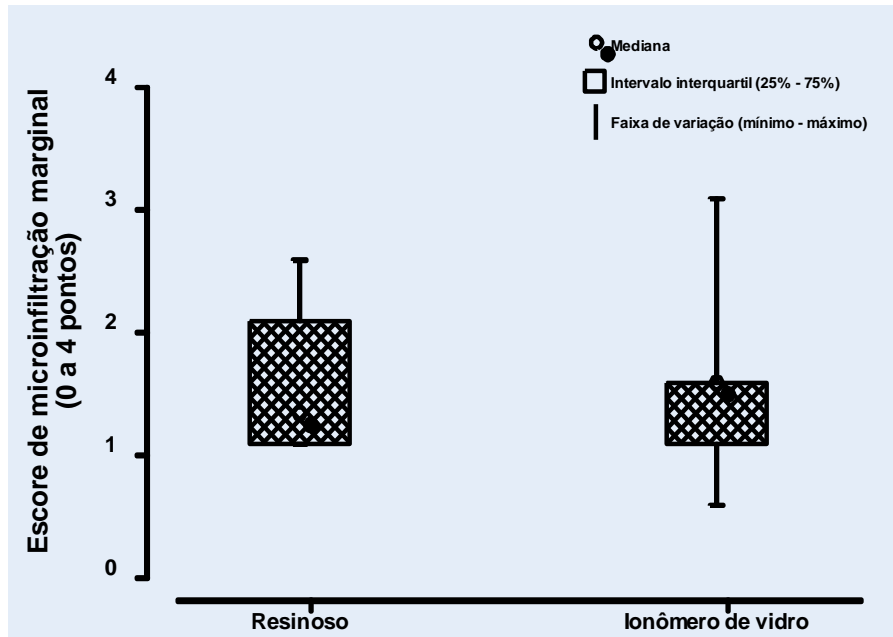
Figura 24 - Distribuição dos escores de microinfiltração dos cimentos utilizados na cimentação das próteses metal-free (RelyX Luting2, 3M e cimento resinoso RelyX U100, 3M) (Teste de Kruskal-Wallis,  $p < 0,001$ , pós-teste de Dunn,  $p < 0,05$ ).

Os dados da análise da microinfiltração são categorizados como qualitativos ordinais (escores), o que possibilita o cálculo de outra medida de tendência central, a Mediana, a fim de melhor visualizar a distribuição dos valores. Os resultados são mostrados na Tabela 2 e Figuras 23 e 24.
