UNIVERSIDADE ESTADUAL DE MARINGÁ
CENTRO DE TECNOLOGIA
DEPARTAMENTO DE ENGENHARIA CIVIL
PROGRAMA DE PÓS-GRADUAÇÃO EM ENGENHARIA URBANA

**MOBILIDADE URBANA SUSTENTÁVEL: O ESPAÇO DO
PEDESTRE EM MARECHAL CÂNDIDO RONDON**

Relatório de defesa o apresentado ao Programa de Pós-Graduação em Engenharia Urbana da Universidade Estadual de Maringá como requisito parcial para obtenção do título de Mestre em Engenharia Urbana.

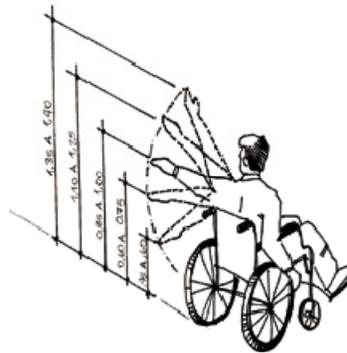
Figura 4.1 Altura de alcance de um usuário de cadeira de rodas

As Figuras 4.1, 4.2 e 4.3 identificam o espaço necessário para o deslocamento das pessoas e as áreas de manobras, conforme a NBR 9050 (2004). Para uma pessoa com cadeira de rodas é necessário, no mínimo, 0,90m de largura para o seu deslocamento. Se esta estiver acompanhada de um pedestre serão necessários pelo menos 1,20m a 1,50m de largura. Nos ambientes externos, por exemplo, nas calçadas, o mínimo a ser previsto é de 1,50m a 1,80m de largura quando se pretende a circulação com cadeiras de rodas. Em qualquer ambiente construído, interno ou externo é necessário considerar a área de manobras, equivalente a 1,50m.

Para um melhor resultado, de acordo com o desenho universal, devem-se considerar todas as estaturas possíveis entre uma pessoa em pé e outra pessoa sentada, além do ângulo de visão das mesmas, conforme as Figuras 4.2 e 4.3, e que indica a altura máxima de alcance entre 1,35 e 1,40m na Figura 4.1.

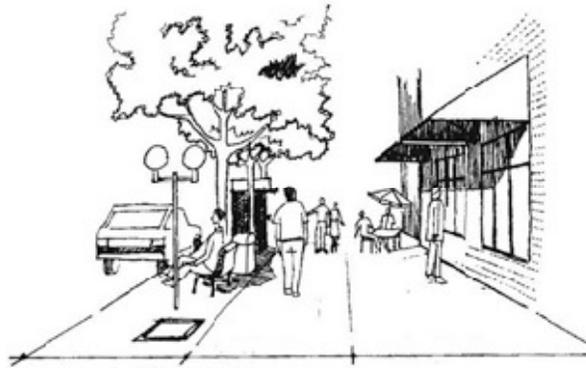
Figura 4.4 Esquema de Calçada com separação de usos

Na Figura 4.4, os usos, na calçada, estão separados: já estão destinados o espaço para implantação de mobiliário urbano, área para circulação livre mínima de 1,20m e recomendável de 1,50m, e área para acesso aos edifícios.

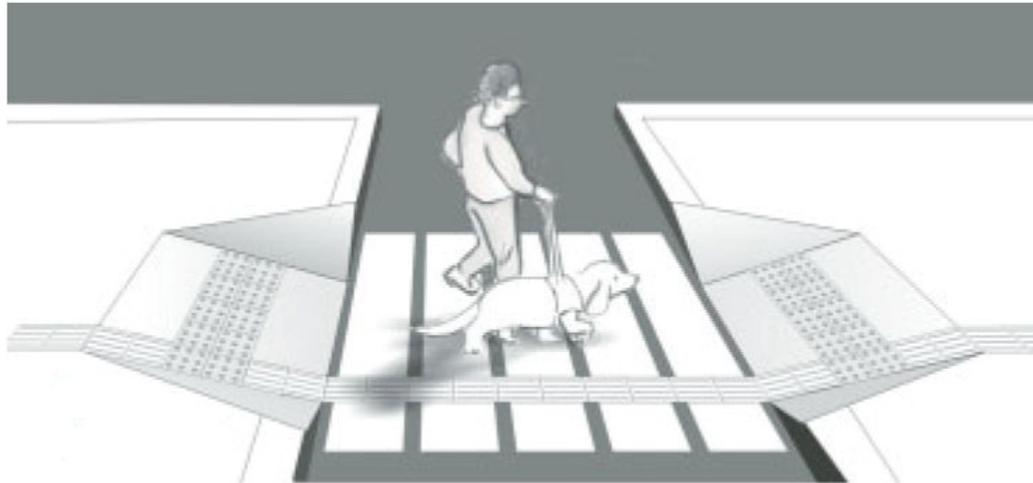
Figura 4.6 Rebaixamento de calçada (Perspectiva)

As calçadas devem ser rebaixadas junto à faixa de pedestres, geralmente próximo às esquinas, nas ruas de baixo volume de tráfego, conforme a Figura 4.6. Este rebaixo na calçada caracteriza a rampa de acesso para pessoas com mobilidade reduzida.

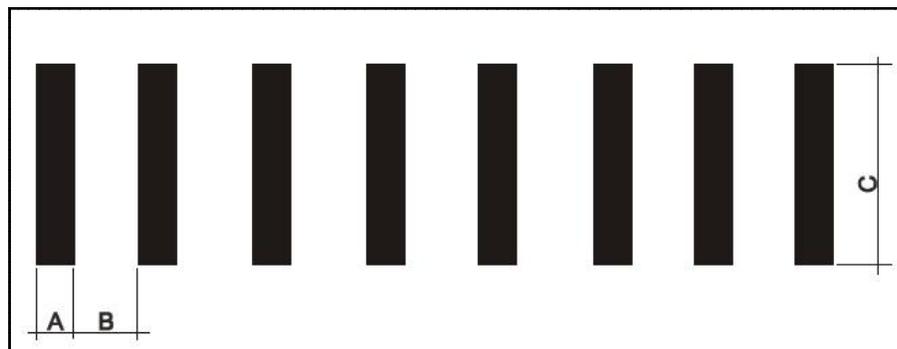
Figura 5.1 Faixa de Travessia de Pedestres

A Figura 5.1 ilustra cada item a ser obedecido na faixa de pedestre. A largura (A) deve ficar entre 0,300m e 0,600m, a distância entre elas (B) deve ser entre 0,300m e 1,200m, e o comprimento da faixa (C) deve apresentar no mínimo 3,00m.

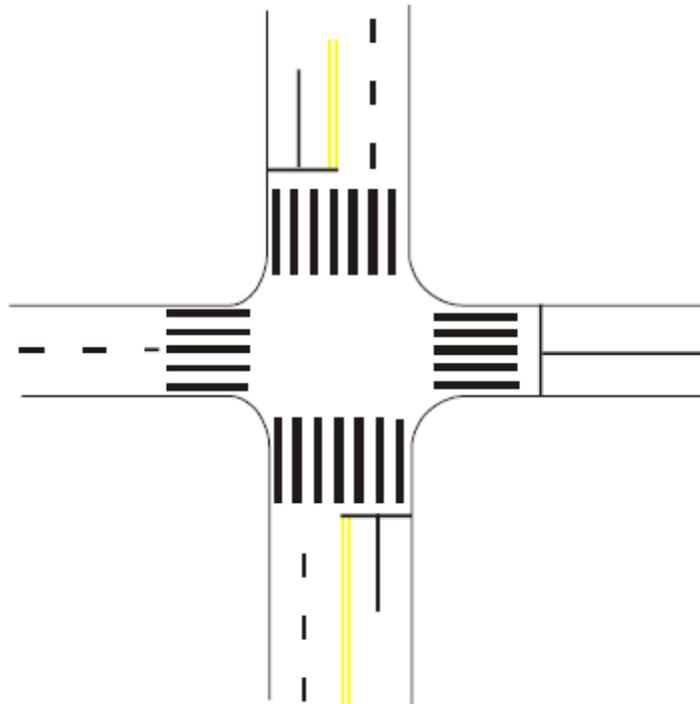
Figura 5.2 Exemplo de Aplicação da Faixa de Pedestres

No entanto, em cidades de pequeno porte, praticamente todas as faixas de travessia existentes serão de 3 m. Já em cidades de médio e grande porte, esta medida pode variar conforme a sua localização, mas principalmente em áreas comerciais ou próximo a edifícios públicos, como hospitais, prefeituras, escolas e universidades.

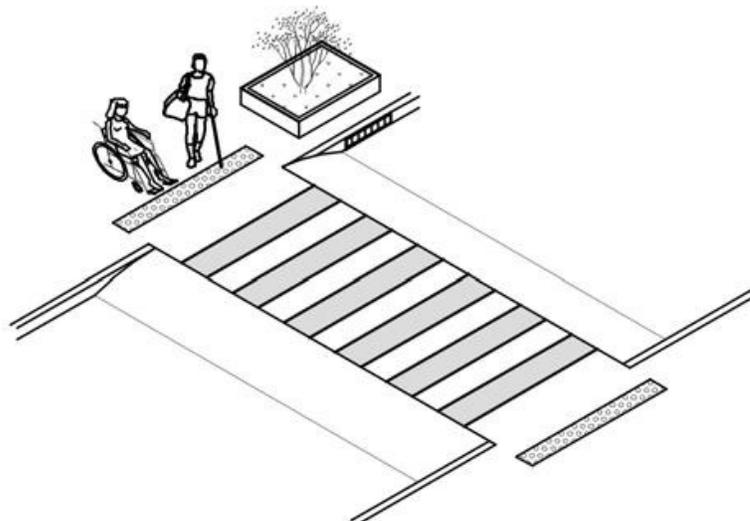
Figura 5.3 Faixa Elevada

O dimensionamento desta faixa é feito da mesma forma que a de travessia de pedestres, acrescida dos espaços necessários para a rampa de transposição para veículos. A faixa elevada pode localizar-se nas esquinas ou no meio de quadras, assim como acontece com as faixas de travessia, conforme ilustra a Figura 5.3.

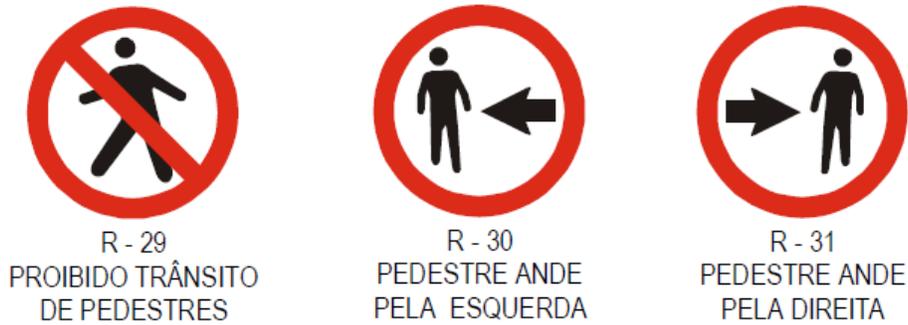
Figura 5.4 Exemplos de Sinalização de Regulamentação

A sinalização vertical é feita por placas e são classificadas em: sinalização de regulamentação, sinalização de advertência e sinalização de indicação, conforme mostram da Figura 5.4 até a Figura 5.8, com exemplos de placas para pedestres. A Figura 5.4 exemplifica a sinalização de regulamentação para pedestres, em que o sinal circular vermelho sem tarja, demonstra obrigação e o sinal circular vermelho com a tarja, demonstra proibição.

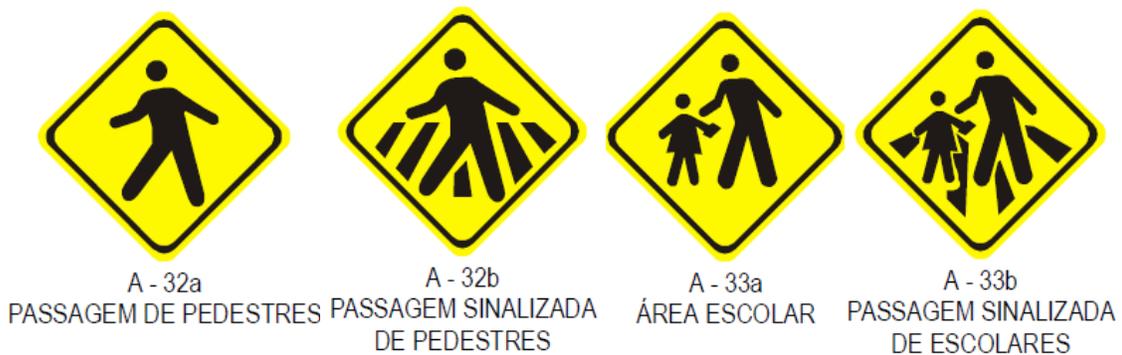
Figura 5.5 Exemplos de Sinalização de Advertência

A sinalização de advertência tem por finalidade alertar aos usuários da via para condições potencialmente perigosas, indicando sua natureza. Suas mensagens sempre possuem caráter de recomendação. A Figura 5.5 exemplifica a sinalização de advertência para pedestres e condutores.

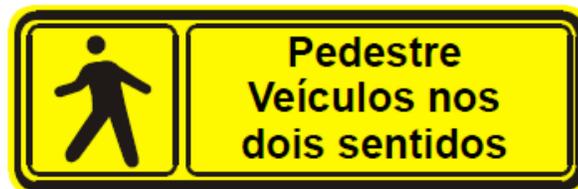
Figura 5.6 Exemplo de Sinalização Especial para Pedestres

Há as placas especiais que possuem a função de chamar a atenção dos condutores de veículos para a existência ou natureza de perigo na via em razão da possibilidade de ocorrência de situação de emergência no local ou ainda de mudança na situação do trânsito que vinha se estabelecendo. A Figura 5.6 mostra a sinalização especial para o caso dos pedestres.

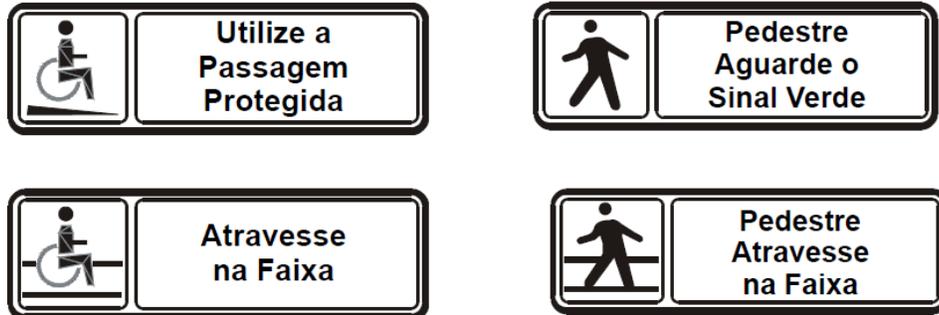
Figura 5.7 Exemplo de Placas Educativas

As placas educativas exercem a função de educar condutores e pedestres quanto ao seu comportamento no trânsito. A Figura 5.7 exemplifica a sinalização referente às placas educativas para pedestres.

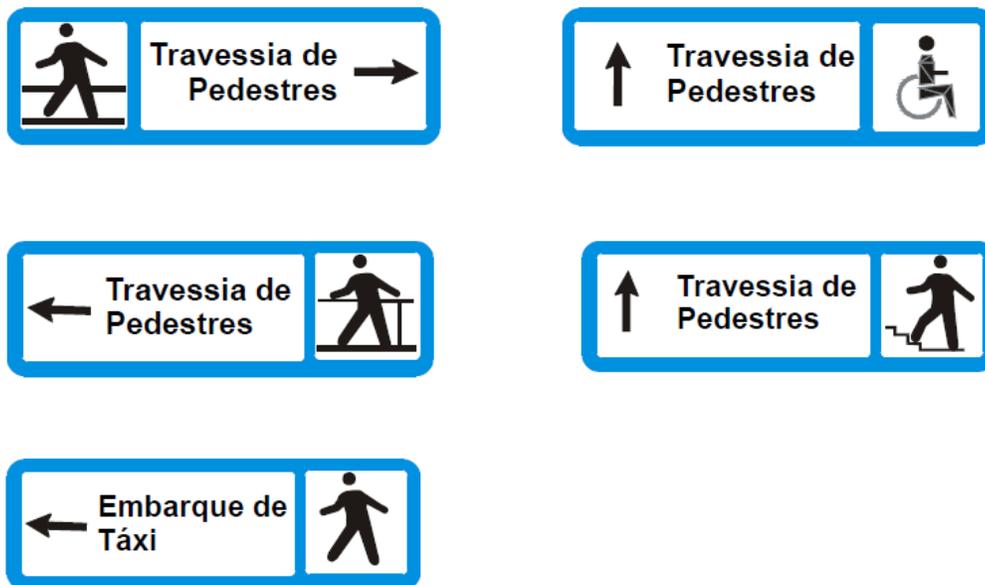
Figura 5.8 Exemplo de Placas Indicativas para Pedestres

As placas indicativas de serviços auxiliares e atrativos turísticos tem a função de indicar os condutores e pedestres aos locais onde os mesmos possam dispor de serviços indicados e localizar os marcos referenciais dos atrativos turísticos. No entanto, as placas indicativas para pedestre se diferem das outras, haja vista sua forma retangular possuir o lado horizontal maior, ao contrário do restante, que possui o lado vertical maior. A Figura 5.8 exemplifica a sinalização de placas indicativas e auxiliares além de atrativos turísticos para pedestres.

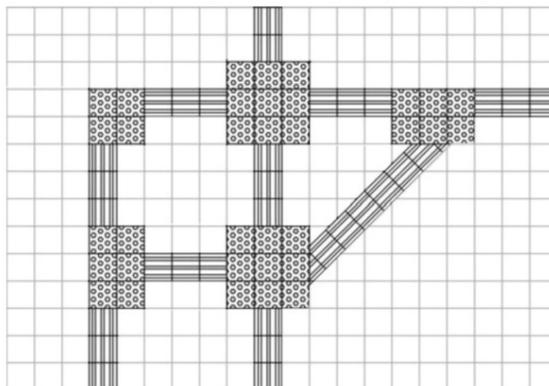
Figura 5.9 Composição de Sinalização Tátil de Alerta e Direcional

Nas faixas de travessia, deve ser instalada a sinalização tátil de alerta, no sentido perpendicular ao deslocamento, à distância de 0,50 m do meio-fio. Recomenda-se a instalação de sinalização tátil direcional no sentido do deslocamento, para que sirva de linha-guia, conectando um lado da calçada ao outro. Há a necessidade de sinalização tátil de alerta nos pontos de ônibus, ao longo do meio fio, além do piso tátil direcional para demarcar os locais de embarque e desembarque.

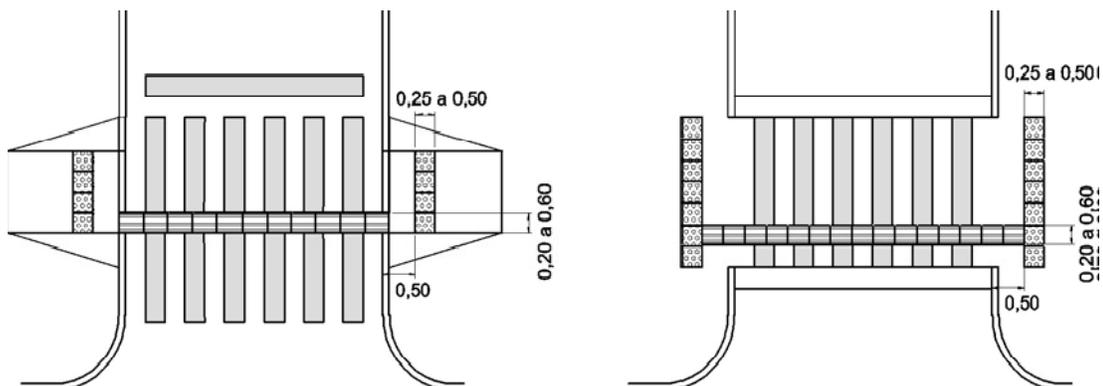
Figura 5.10 Rebaixamento de Calçada e Faixa Elevada com Sinalização Tátil

A largura da sinalização tátil será entre 0,25 m e 0,60 m, instalada ao longo de toda a extensão onde houver risco de queda, e estará a uma distância da borda de no mínimo 0,50 m. As Figuras 5.10 e 5.11 representam a sinalização tátil a ser seguida, no rebaixamento de calçadas e na faixa elevada, assim como a sua composição.

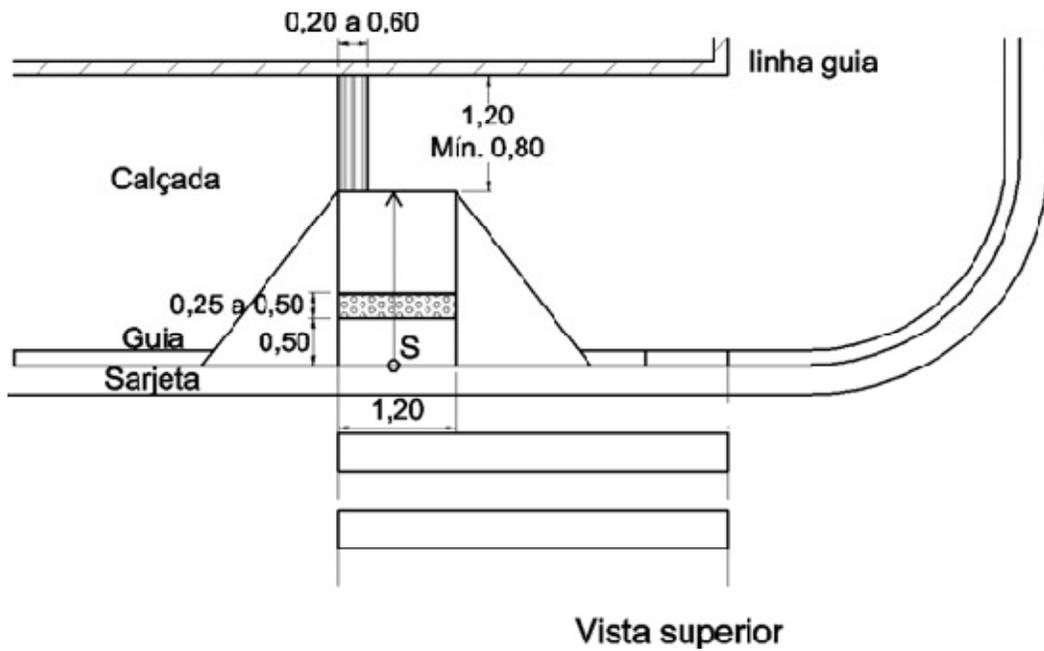
Figura 5.11 Composição de Sinalização Tátil de Alerta e Direcional nos Rebaixamentos das Calçadas

A sinalização tátil direcional exige textura com seção trapezoidal, independente do que seja o piso adjacente, e deve ser instalada no sentido do deslocamento. A largura, entre 20 cm e 60 cm, ser cromo diferenciada em relação ao piso adjacente. Quando o piso adjacente tiver textura, recomenda-se que a sinalização tátil seja lisa.

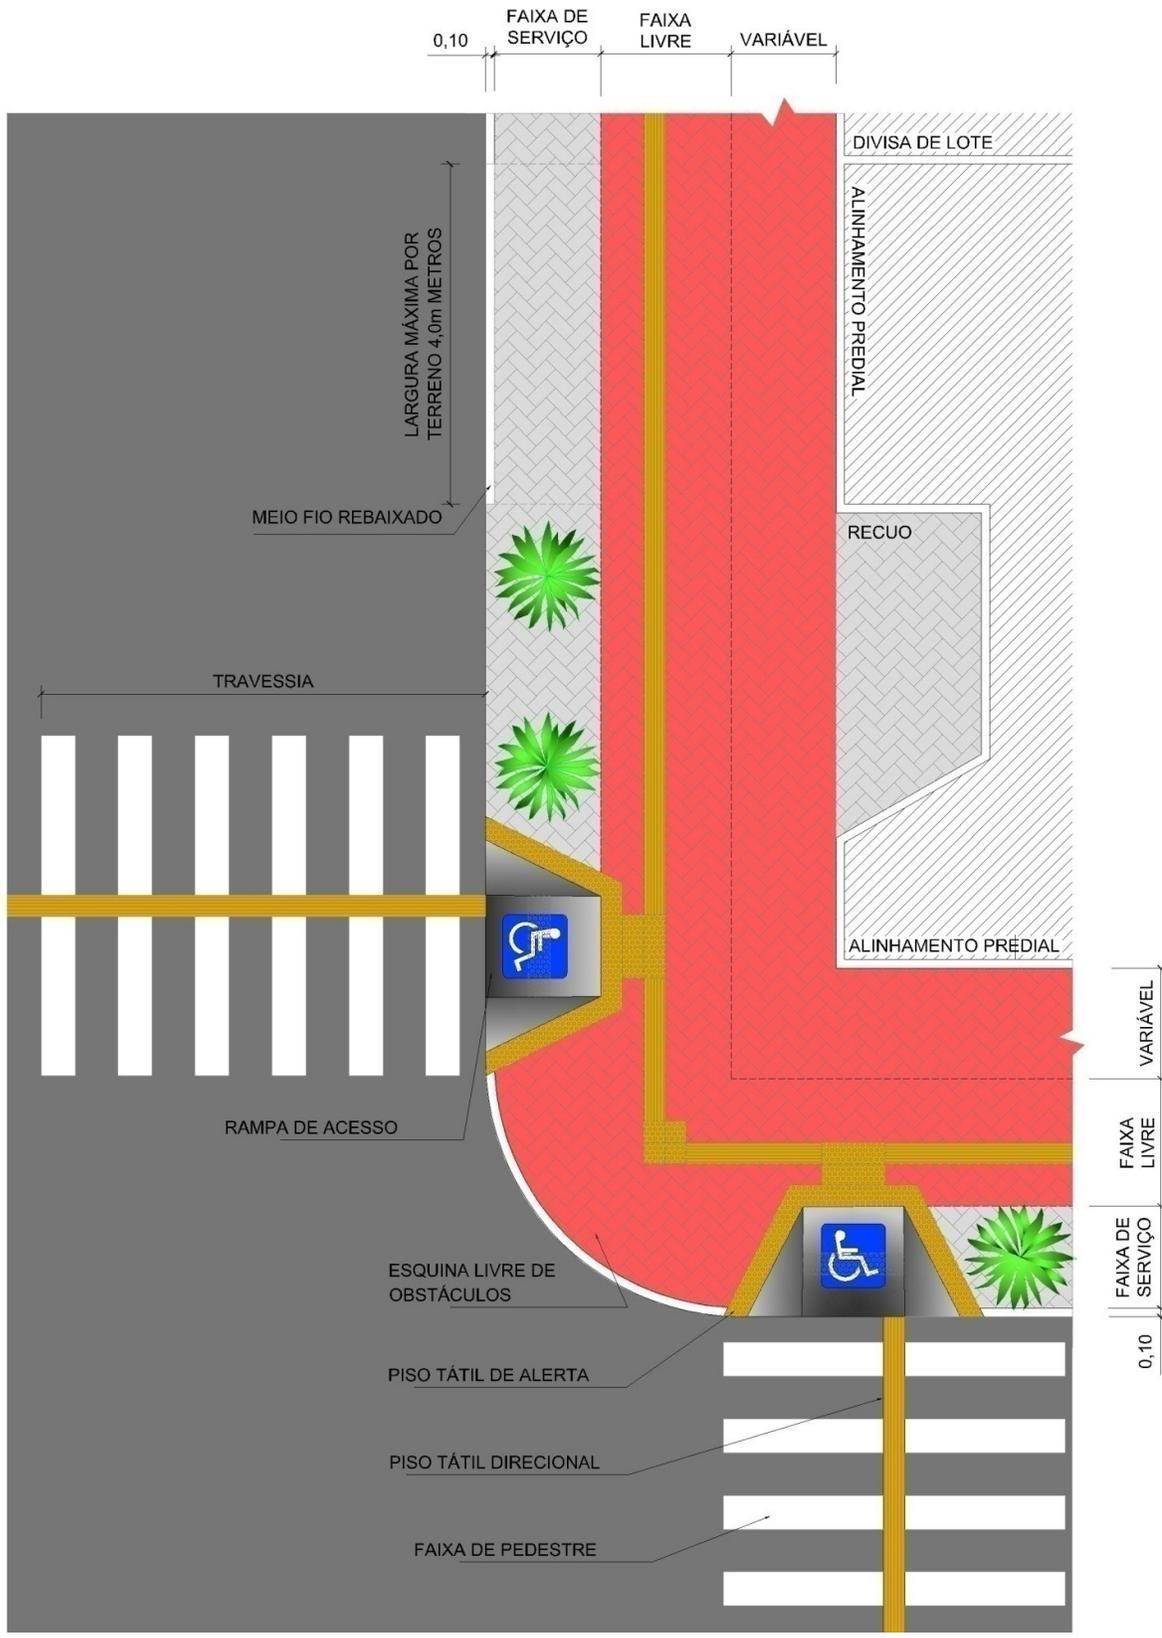
Figura 6.1 Demonstração da Calçada e da Travessia

A esquina deve ficar livre de obstáculos para poder assegurar a visibilidade do pedestre, quando este tiver a intenção de realizar a travessia, como também destacar a sua presença. A faixa livre, a faixa de serviço, a rampa de acesso, a esquina, o piso tátil, o mobiliário urbano e a faixa de pedestres estão ilustrados na Figura 6.1. Vale lembrar que a faixa livre somente será eficiente se, além do espaço livre no pavimento, inexistir algum obstáculo aéreo, com altura inferior a 2,0 metros, como placas, galhos de árvores, entre outros.

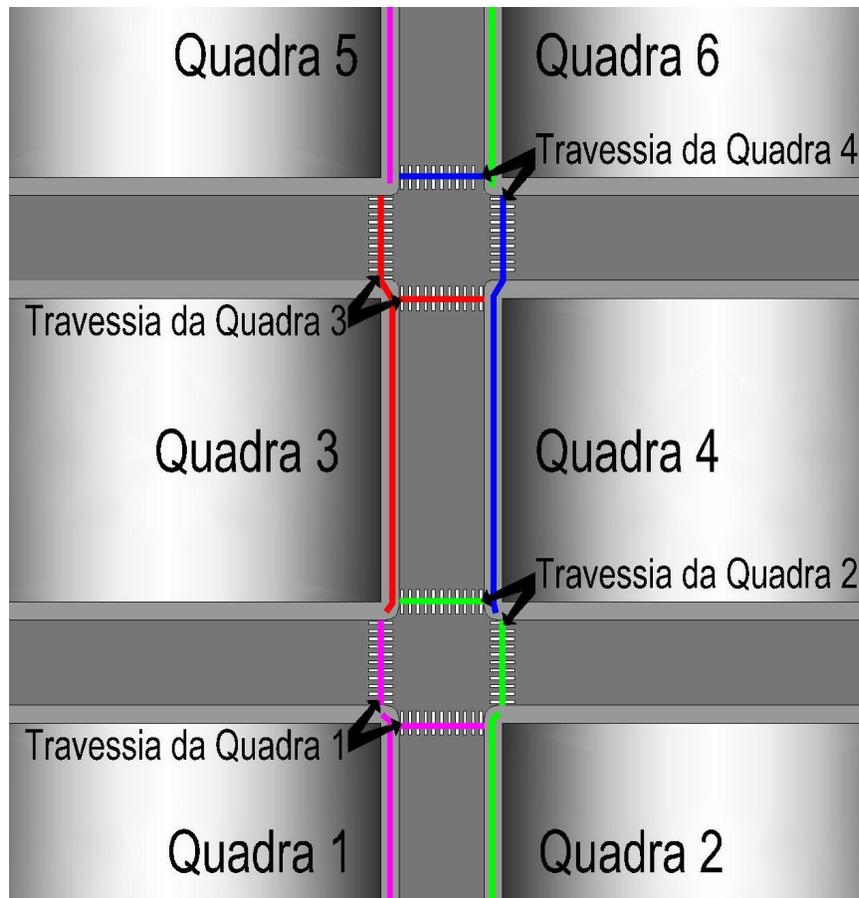
Figura 6.3 Demonstração do Trecho Percorrido

A Figura 6.3 ilustra o trecho a ser percorrido em cada quadra para obter o levantamento de campo específico, como por exemplo, o trecho da quadra três encontra-se na cor vermelha, e o trecho da quadra quatro na cor azul, em que segue calçada-travessia-travessia. Assim, as travessias que compreendem um cruzamento se encontram em trechos opostos, sendo duas travessias para cada trecho, de modo a completar o cruzamento adjacente às calçadas.

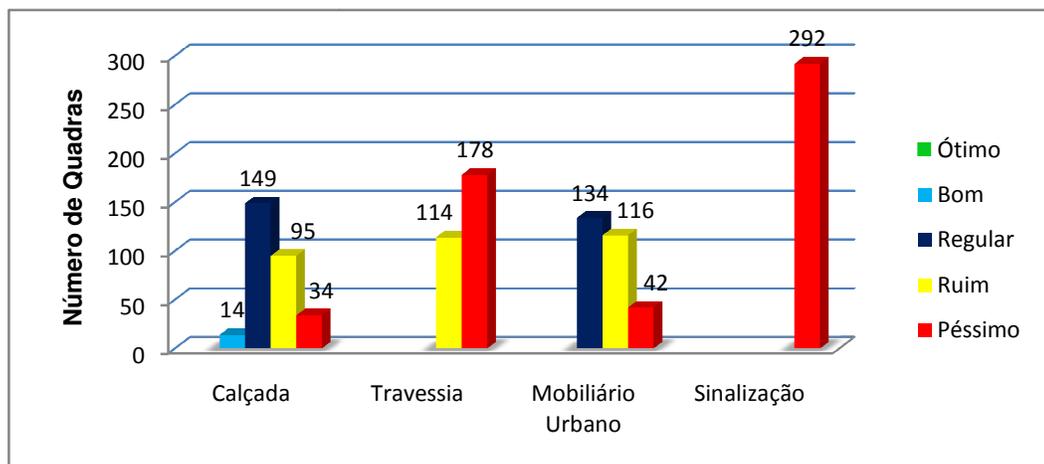
Figura 9.1 Condição do Espaço do Pedestre

Através do levantamento da condição real dos itens calçada, travessia, mobiliário urbano e sinalização, é possível ter uma percepção da situação atual do espaço do pedestre nesta cidade. De acordo com o formulário de campo, que corresponde a Figura 6.2, apresenta-se na Figura 9.1, o gráfico de Condição do Espaço do Pedestre em relação ao número de quadras, ou seja, trechos percorridos.

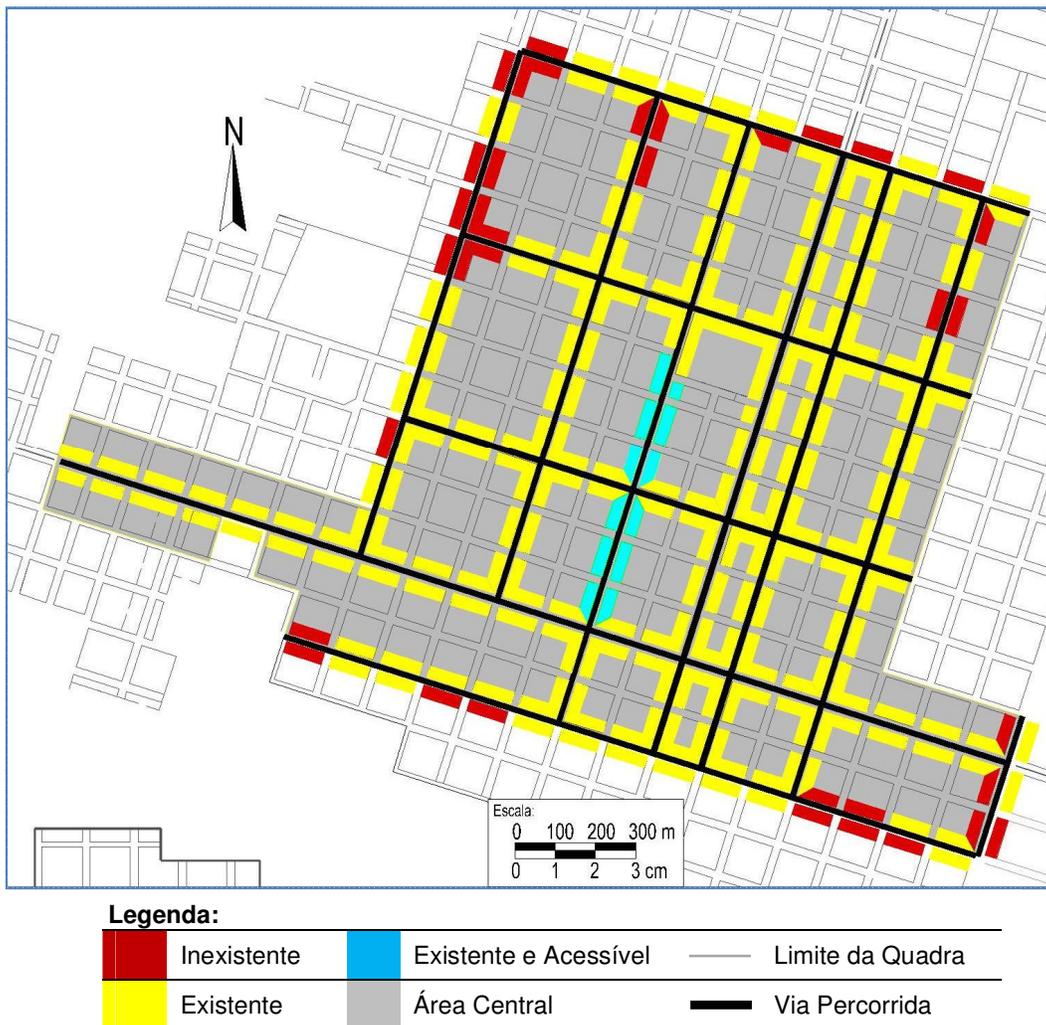
Figura 9.2 Calçada Acessível

As quadras que não possuem calçada somam praticamente 11,66% do total, este número é bastante significativo para uma cidade de pequeno porte, onde grande parte dos deslocamentos diários acontece pelo modo a pé. Os locais que não possuem pavimento estão marcados na cor vermelha, conforme a Figura 9.2.

O espaço que possui pavimento e é acessível para parte dos pedestres, ilustrada na cor azul clara conforme a Figura 9.2, será apresentada através da Figura 9.3, com o exemplo de um trecho desta, que é a Rua 7 de Setembro. Esta rua foi reurbanizada recentemente, em meados de 2003 e 2004.

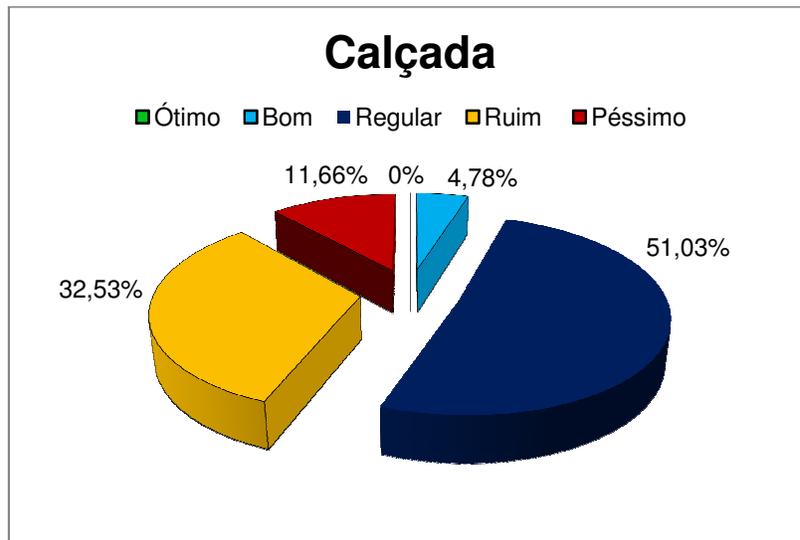
Figura 9.4 Situação das Calçadas

O indicador de qualidade apresenta a situação real das calçadas de Marechal Cândido Rondon, ao verificar a sua existência ou inexistência, o seu estado de conservação, existência de obstáculos e degraus, com relação ao espaço total de calçadas observado. A Figura 9.4 apresenta o gráfico da situação da calçada a seguir.

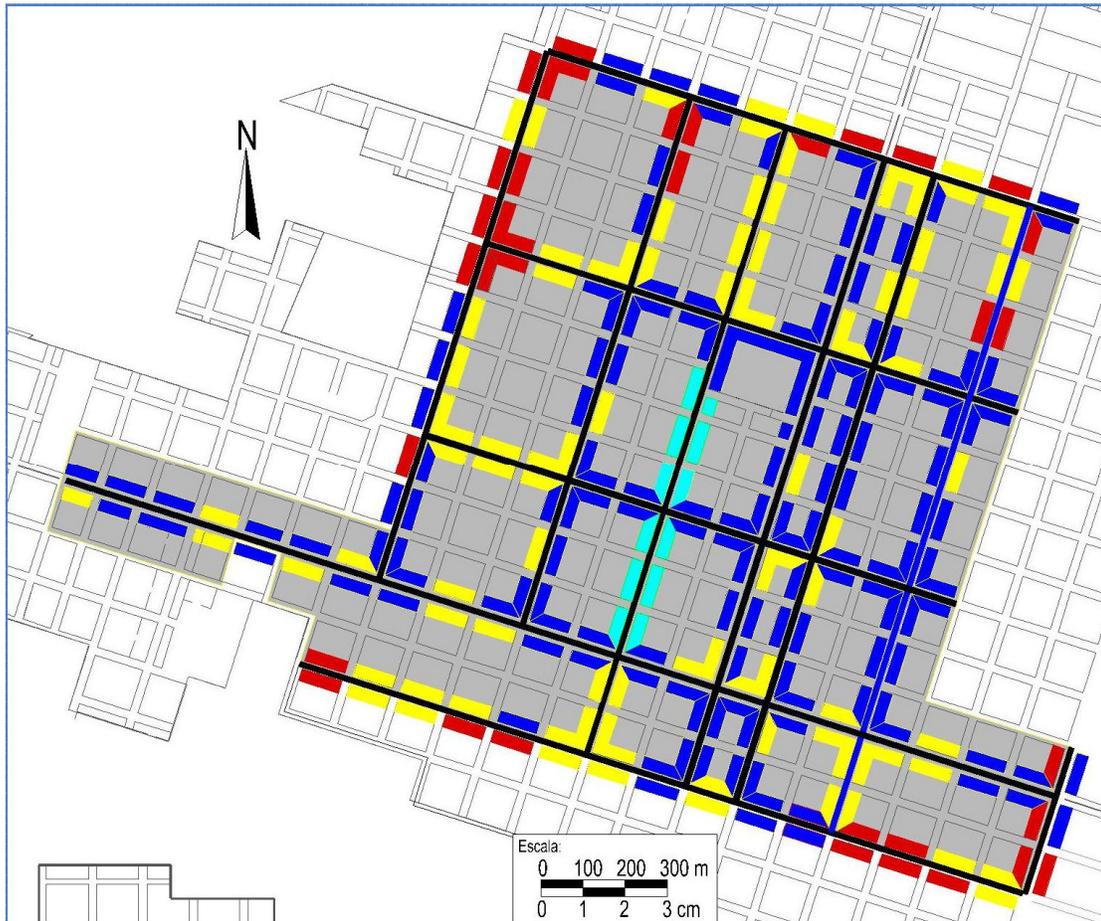
A Figura 9.5 apresenta e classifica a calçada conforme a legenda desta, assim percebe-se o local onde a calçada está mais ou menos favorável para a caminhada.

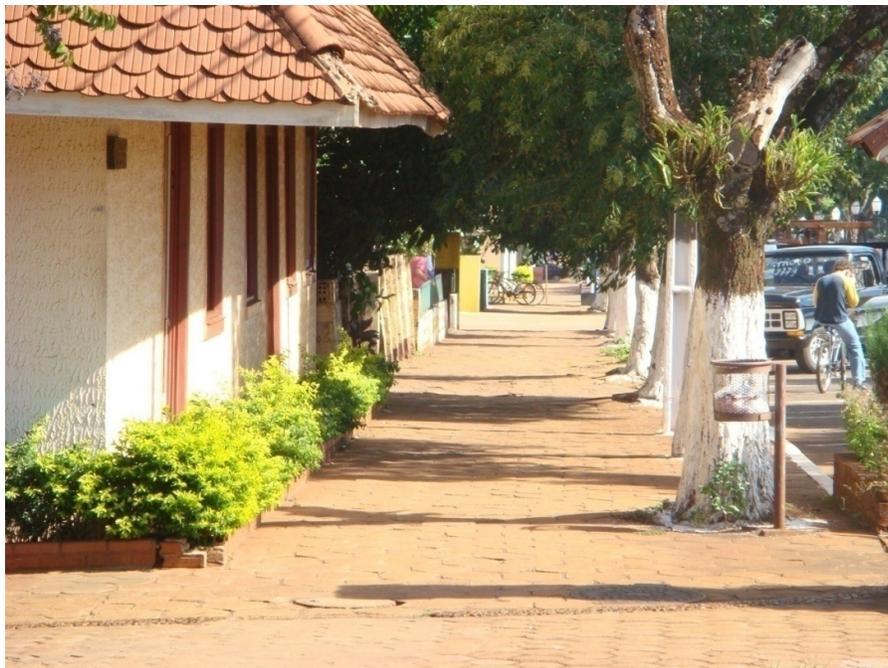
Figura 9.6 Avenida Rio Grande do Sul

A Figura 9.6 ilustra um trecho da Avenida Rio Grande Sul, uma das principais avenidas, e atravessa a cidade de Leste a Oeste, que foi considerada regular na classificação das calçadas. Esta avenida possui canteiro central, pavimento de bloco de concreto intertravado sextavado, árvores no canteiro central e nas laterais, iluminação rebaixada, avanços em algumas esquinas, assim como floreiras, travessias com faixa de pedestre em alguns cruzamentos, bancos em algumas esquinas, telefone público em um dos trechos, e abrigos de embarque e desembarque.

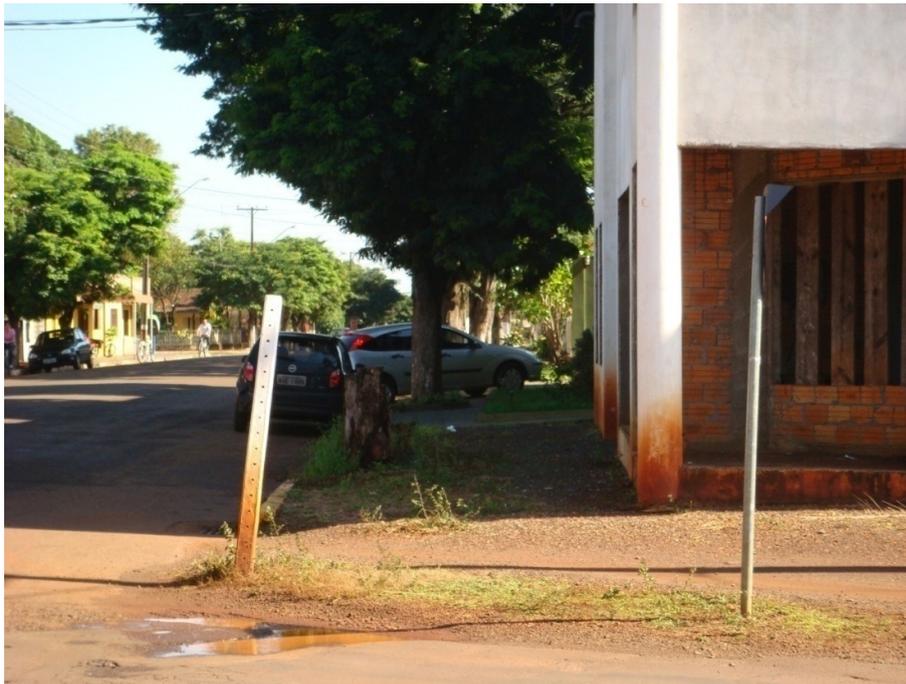
Figura 9.7 Rua Ceará

Outro exemplo significativo é o da Rua Ceará, em que a sua classificação foi péssima com relação ao item calçada, pois a inexistência de pavimento impossibilita qualquer tipo de deslocamento no espaço do pedestre, além da falta de meio fio, em alguns lotes a calçada apenas contempla o automóvel, ou ainda está implantada na faixa de serviço com vegetação, mobiliário urbano e obstáculos nesta mesma faixa. A Figura 9.7 ilustra parte de um trecho desta rua.

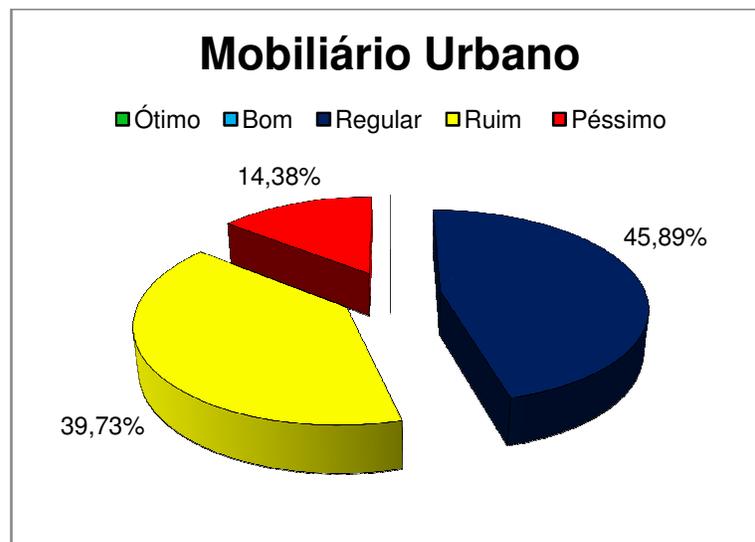
Figura 9.8 Mobiliário Urbano

Na sequência dos itens do mobiliário urbano mais utilizado tem-se: o bicicletário, o assento fixo, o abrigo de ônibus e por último o telefone público. Para demonstrar a situação do mobiliário urbano apresenta-se a Figura 9.8.

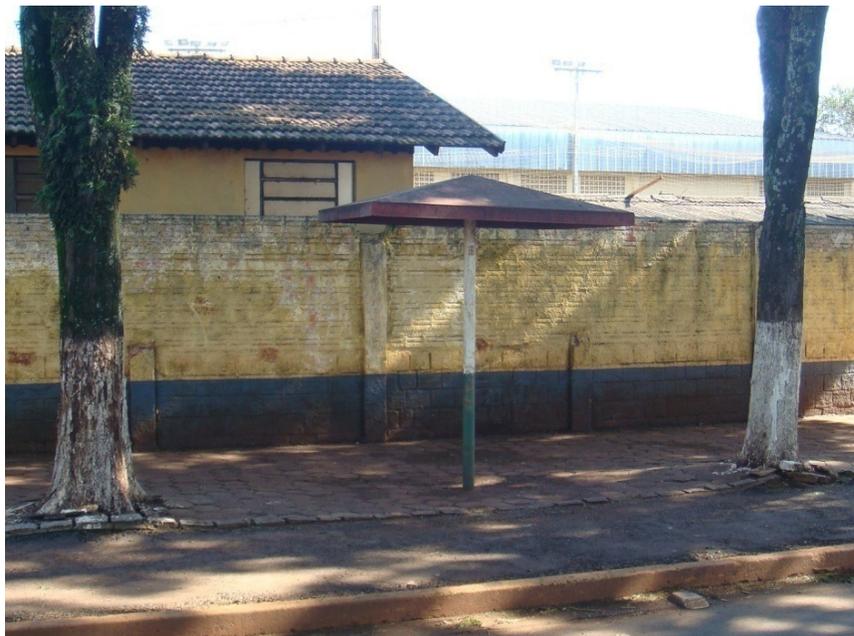
Figura 9.9 Abrigo de Embarque e Desembarque

Os abrigos de embarque e desembarque encontrados, não são padronizados e não possuem informações com relação ao itinerário do transporte coletivo, e a sua implantação ocorre somente nas Avenidas Rio Grande do Sul e Maripá, e na Rua Ceará, o restante das ruas não possui abrigo para embarque e desembarque. A maioria dos abrigos não apresenta fechamento lateral, nem bancos, apenas a cobertura. A Figura 9.9 ilustra um exemplo de abrigo localizado na Avenida Maripá.

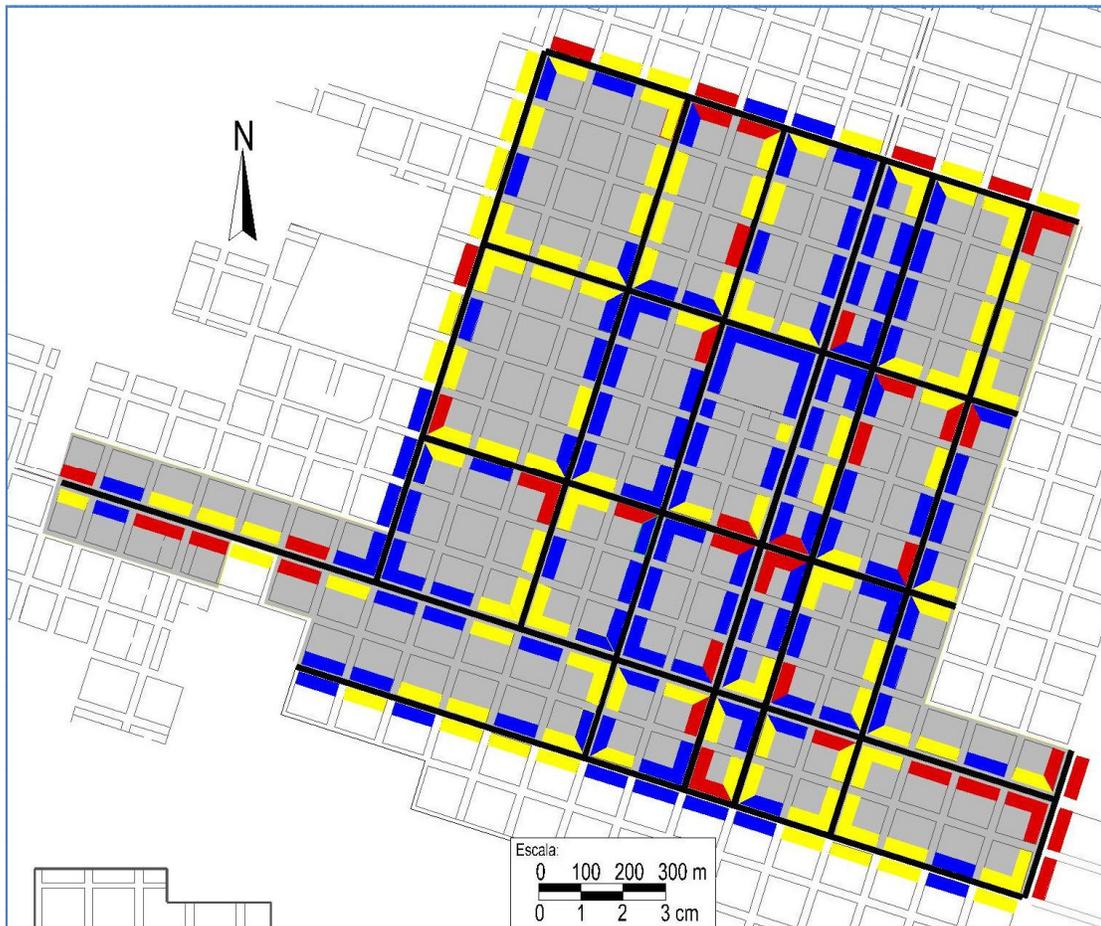
de grelhas nas árvores, tornam estas com raízes expostas e assim quebram as calçadas e o que estiver no seu entorno. Na sequência a Figura 9.10, em conformidade com o gráfico da Figura 9.8, ilustra e classifica a situação do mobiliário urbano na área central.

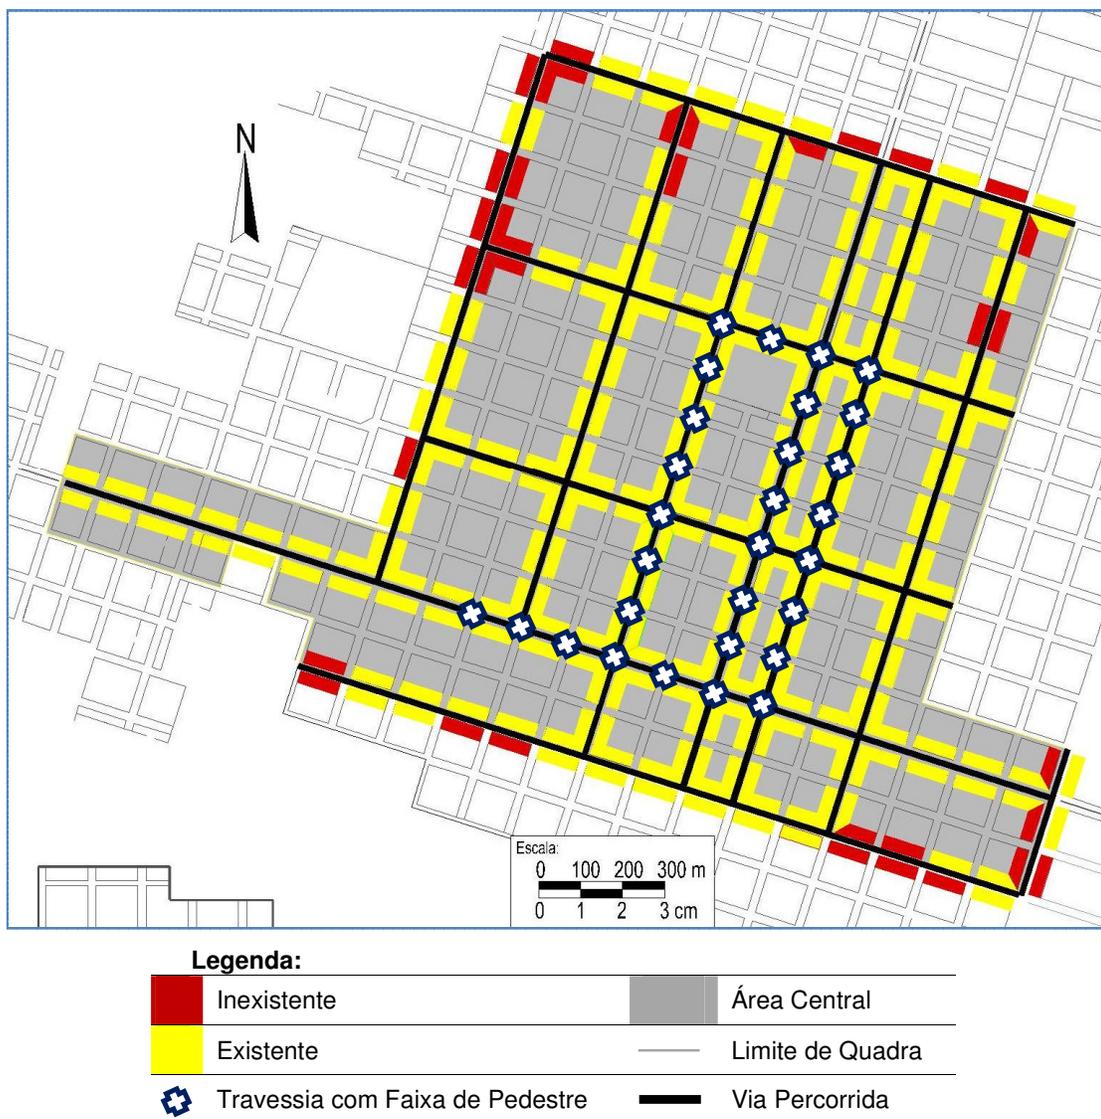
Figura 9.11 Calçada e Travessia

A Figura 9.11 apresenta os cruzamentos que possuem faixa de pedestre, além dos trechos que não possuem calçadas como já citado anteriormente. Nestes cruzamentos as faixas de pedestre se encontram desbotadas, ou seja, é possível ver, mas com certa dificuldade para determinadas pessoas.

A faixa ou travessia elevada ilustradas na Figura 9.11, foi implantada a fim de assegurar o transbordo do pedestre e induzir os condutores dos veículos a reduzir a velocidade. Porém uma destas intenções não é efetiva, pois a largura da faixa, assim como a manutenção precária não atrai o pedestre. A Figura 9.12 apresentará a situação da faixa elevada situada na Avenida Maripá, em frente a uma das escolas da cidade.

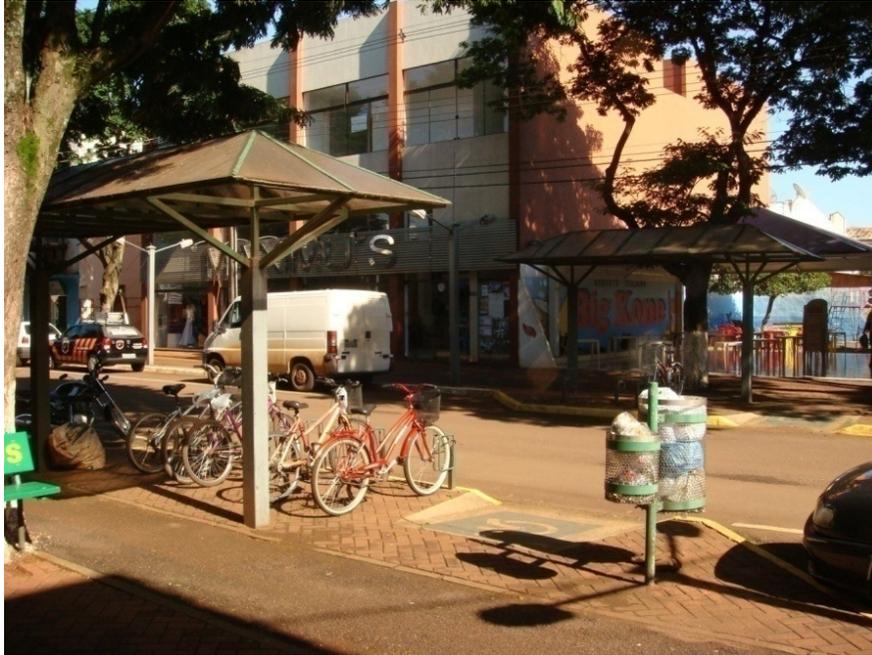
Figura 9.13 Equipamentos do Mobiliário Urbano

Ao tratar dos equipamentos do mobiliário urbano mais utilizados, a Figura 9.13 demonstra parte da Rua 7 de Setembro com bicicletários, abrigo e lixeiras no meio da quadra. A vegetação aparente é de grande porte e está em harmonia com a iluminação rebaixada, pois esta não atrapalha a visibilidade noturna.

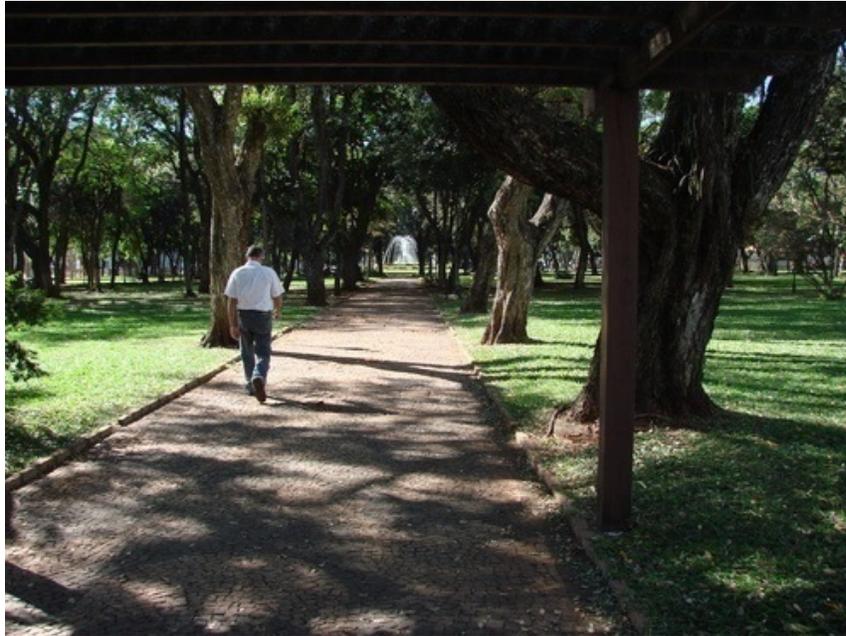
Figura 9.14 Praça Willy Barth

Os assentos fixos estão apenas na Avenida Rio Grande do Sul em parte das esquinas, e em dois dos trechos da Rua 7 de Setembro. Estes elementos são encontrados em todas as praças centrais, que neste caso a área central é composta por três praças. Duas destas possuem o pavimento em *paver*, e a outra considerada mais movimentada por estar próximo aos Edifícios do Poder Público, como também por ser a mais central, a Praça Willy Barth, possui o pavimento em *petit pavé*, conforme ilustra a Figura 9.14.

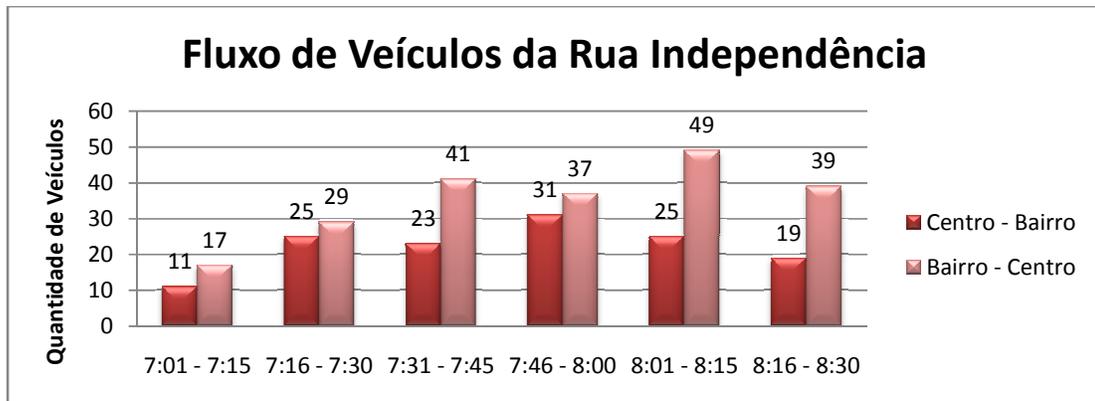
Figura 9.15 Fluxo de Veículos da Rua Independência

A princípio as ruas utilizadas para esta contagem foram: Rua Independência, Rua Ceará, Avenida Rio Grande do Sul e Avenida Maripá. Ao observar as figuras seguintes, percebe-se a quantidade de veículos que transitam nessas ruas, e é possível ter uma base do tempo de espera do pedestre para realizar a travessia de cada rua avaliada. A Figura 9.17 apresenta o fluxo de veículos na Rua Independência, com a classificação dos sentidos centro-bairro e bairro centro.

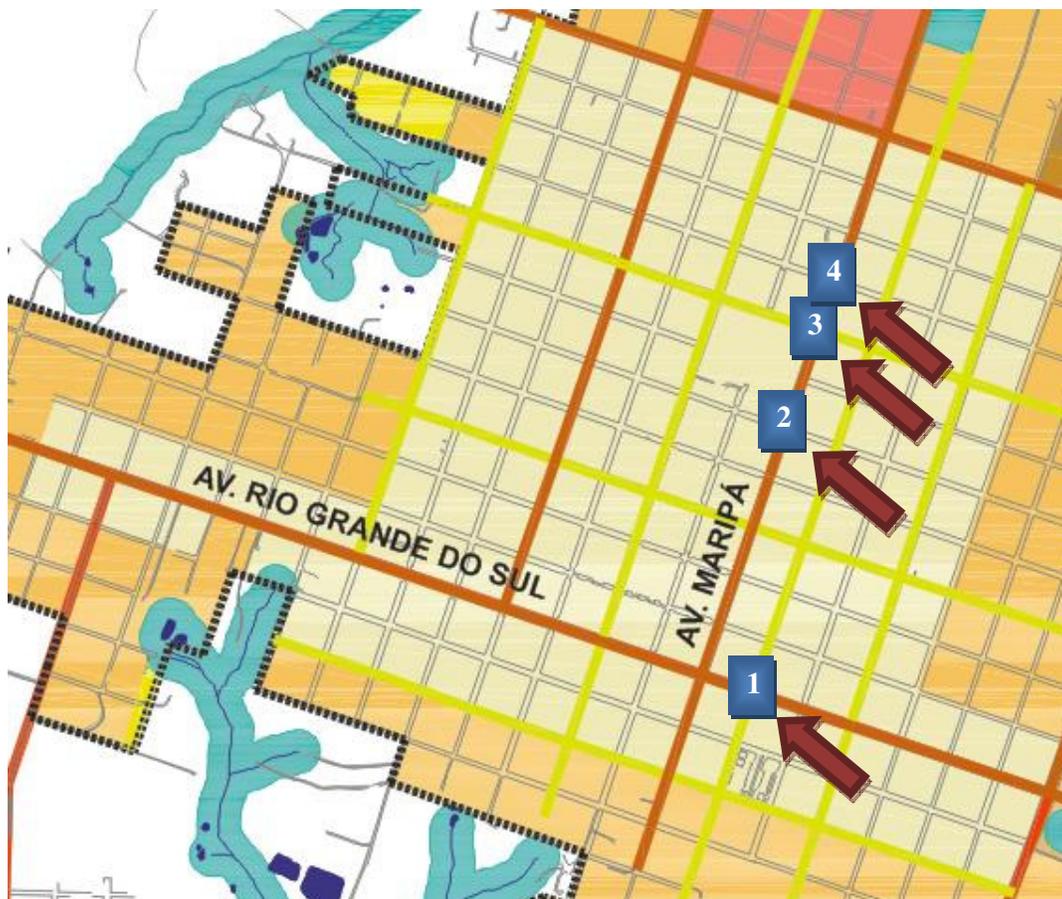
Figura 9.20 Principais Conflitos na Área Central

A Figura 9.20 mostra os cruzamentos mais perigosos dentro desta área que estão marcados pelos números de um a quatro. O cruzamento número um é formado pela interseção da Avenida Rio Grande do Sul com a Rua Independência (1), o número dois pela Rua Espírito Santo com a Avenida Maripá (2), o número três pela Rua Sergipe com a Avenida Maripá (3), e o número quatro pela Rua Pernambuco com a Avenida Maripá (4).

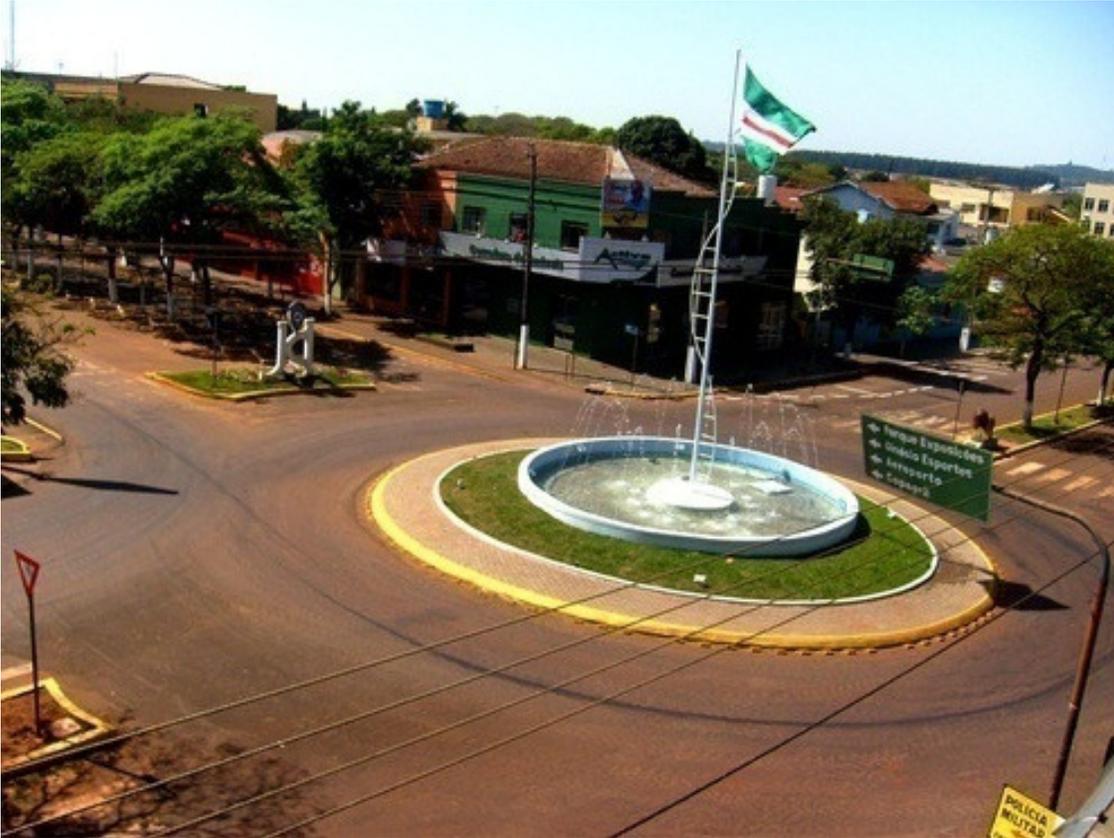
Figura 9.21 Rotatória do Cruzamento das Avenidas Rio Grande do Sul e Maripá

Grande do Sul e Maripá, e Rio Grande do Sul e Írio Welp. A figura 9.21 apresenta a rotatória do primeiro cruzamento.
