**FUNCIONAMENTO HÍDRICO EM VERTENTE DE MICROBACIA
IMPACTADA POR EXPLORAÇÃO GARIMPEIRA,
NOVA MARILÂNDIA/MT**

Cuiabá-MT
Outubro/2009

Dissertação apresentada ao Programa de Pós-Graduação em Recursos Hídricos da Universidade Federal de Mato Grosso - UFMT para obtenção do Título de Mestre em Recursos Hídricos.

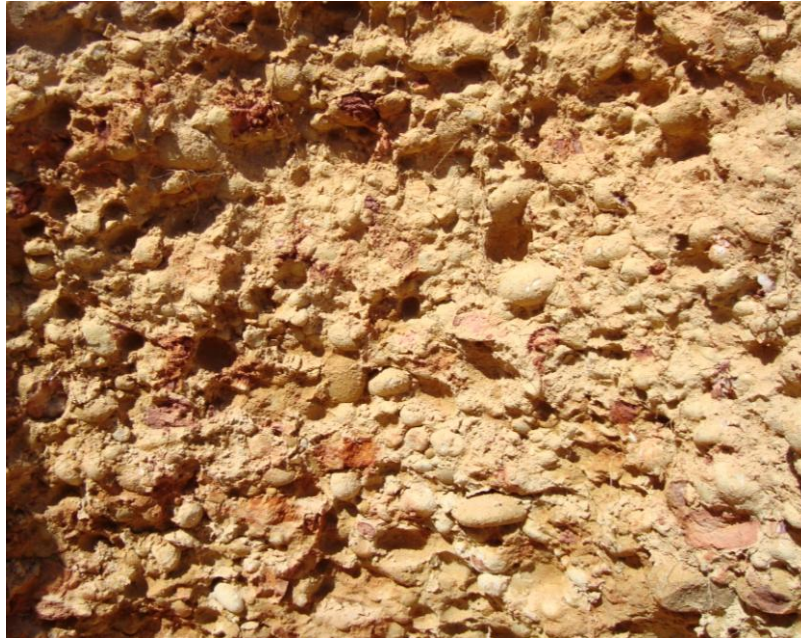
Figura 3: Detalhe do pacote de cascalho original, mal selecionado, composto predominantemente por seixos subarredondados a arredondados de quartzo, quartzito e arenitos.

Acima dos arenitos intertraçados ocorrem conglomerados petromíticos, com seixos predominantemente compostos por quartzo, arenitos e sílex e arenito de granulometria fina a média, estratificação cruzada de médio porte, além de um nível com arenito estratificado em bancos maciços de espessura variável, apresentando, ocasionalmente, laminações distintas no topo dos bancos e no último nível, arenito bem laminado, com estratificação de grande porte e intercalações de arenitos finos a muito finos, com pouco feldspato e também níveis conglomeráticos (Figura 3).

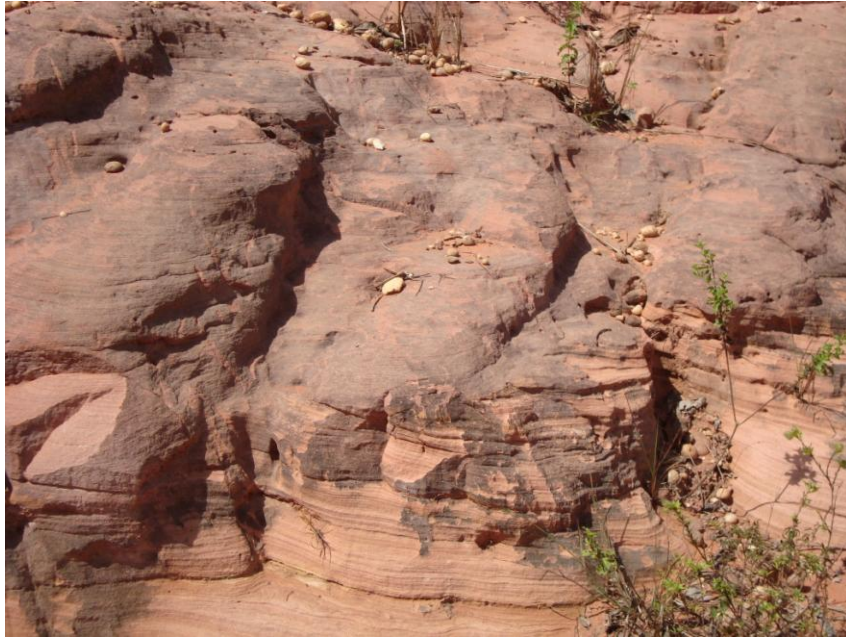
Figura 4: Arenitos feldspáticos com estratificações cruzadas.

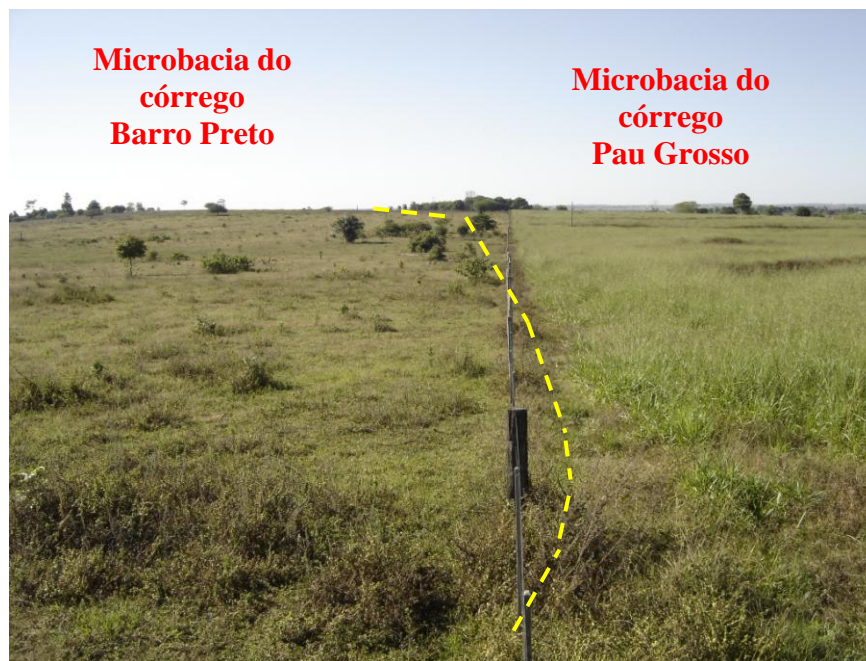
Figura 6: Divisor de águas das microbasins dos córregos Barro Preto e Pau grosso.

A microbacia de estudo, apresenta localmente, relevo caracterizado por colinas médias, com vertentes ligeiramente convexas a retilíneas (Figura 6).

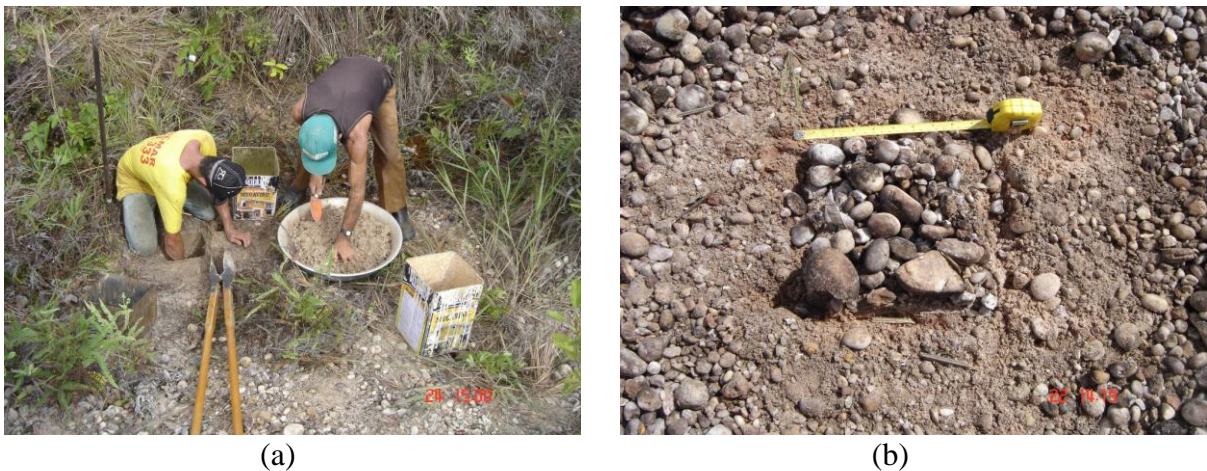
Figura 7: Ambiente degradado por garimpo: (a) Coleta, homogeneização e quarteamento de material em ambiente de areia e cascalho. (b) Coleta de material em ambiente de cascalho.

Para caracterização destes materiais de cobertura (rejeito de garimpo), foram realizadas sondagens a trado, abertura de trincheiras, coleta de material para a classificação granulométrica da fração areia e cascalho diretamente no campo, obtendo-se a individualização de diferentes ambientes formados pela atividade garimpeira (Figuras 7 e 8).

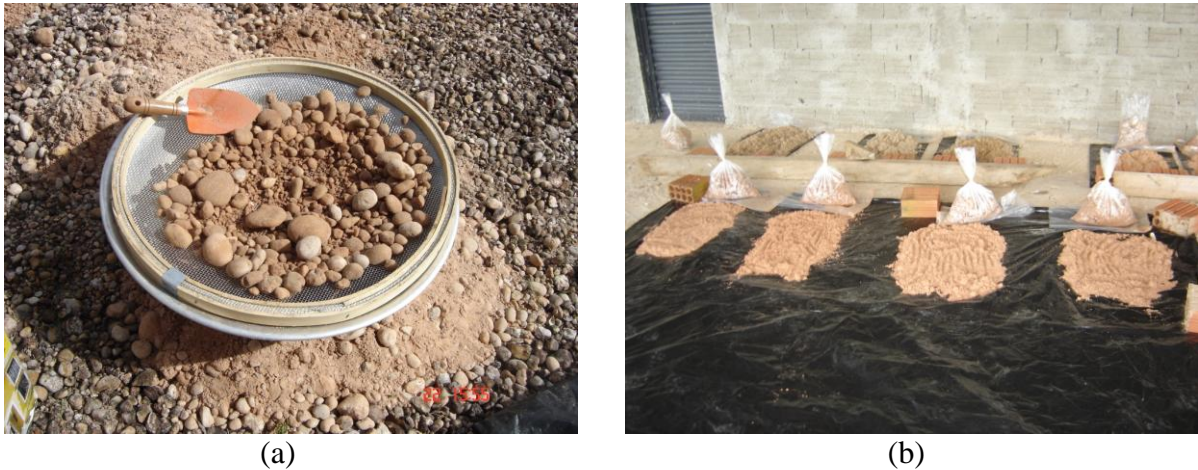
Figura 8: Beneficiamento do material coletado: (a) Peneiramento para separação da fração areia e cascalho (b) Secagem do material para separação granulométrica.

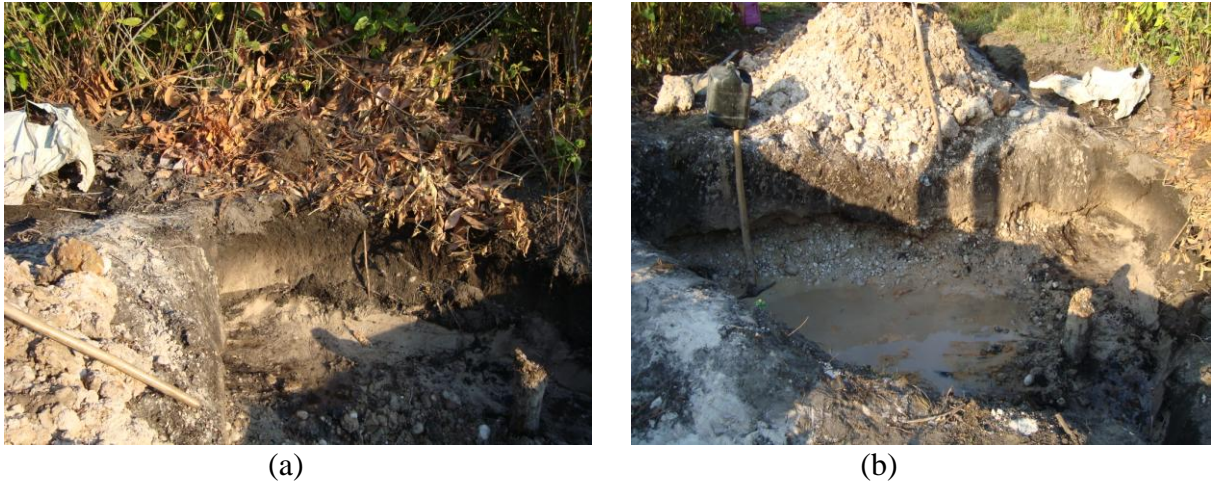
Figura 10: Área de garimpo manual clandestino situado no córrego Barro Preto. (a) Detalhe do material de coloração escura. (b) Material arenoso e escuro depositado sobre o cascalho diamantífero.

em contato com cascalho (Figuras 10 e 11). Dado importante para se comprovar a similaridade do meio físico das duas vertentes selecionadas.

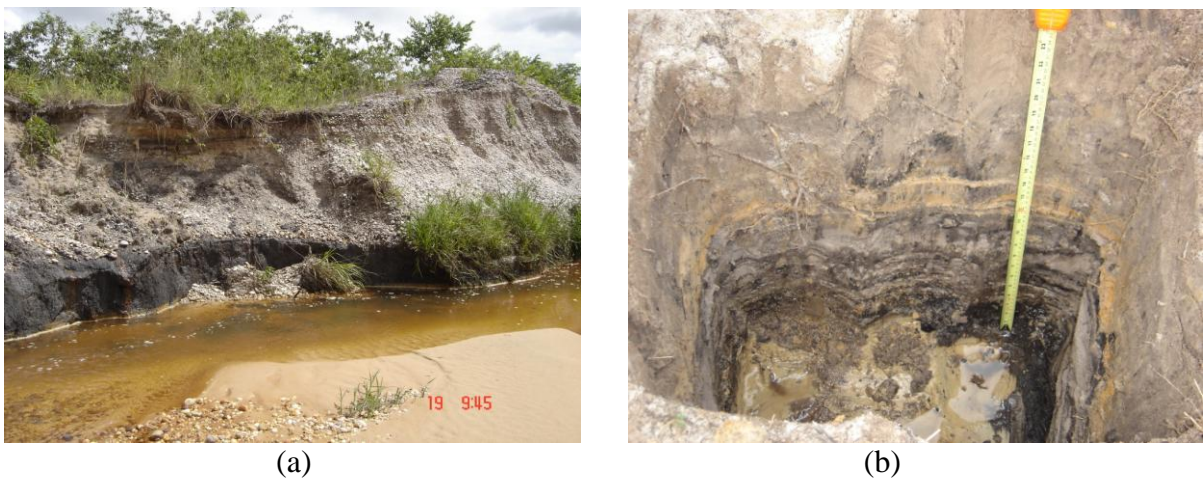
Figura 11: Material arenoso com presença de matéria orgânica. (a) Material arenoso de coloração escura, de ocorrência “in situ” às margens do córrego Pau Grosso, sob rejeito de dragagem. (b) Rejeito proveniente de dragagem, depositados no fundo do vale, cores variadas, com destaque para o material de cor escura alternando-se com material de cor cinza.

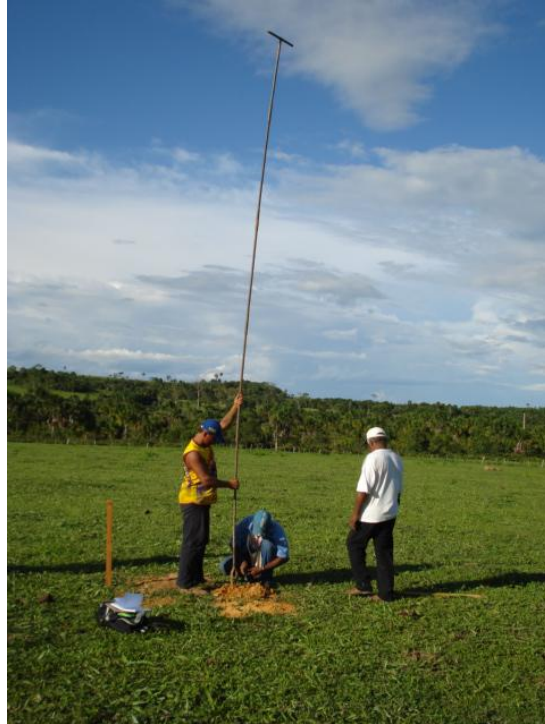
Figura 13: Execução de sondagens a trado para identificação dos solos e posicionamento do freático.

Vale ressaltar que a localização espacial e profundidade das sondagens permitiram a interpretação das relações verticais e laterais dos horizontes da cobertura pedológica, e sempre que possível localizando-se a posição do nível freático (Figura 13).

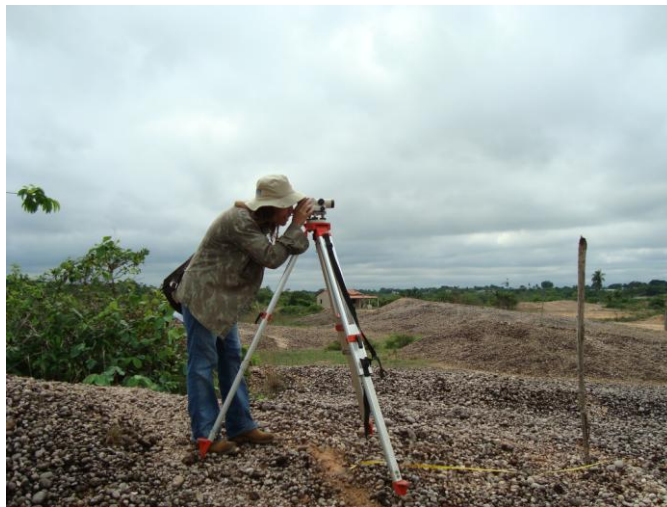
Figura 14: Leitura com nível de precisão para levantamento topográfico.

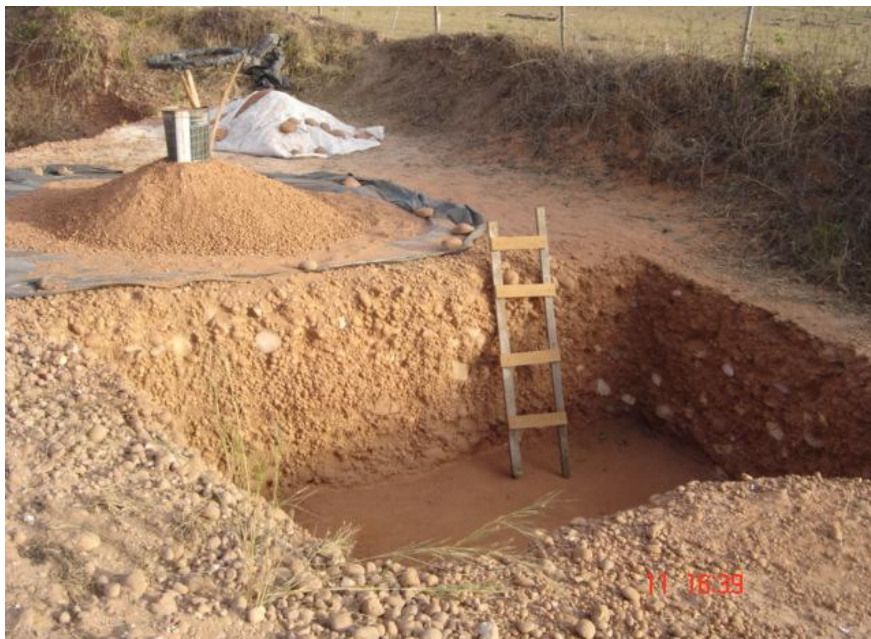
Figura 15: Lavra manual do cascalho diamantífero, detalhe da separação do material mineralizado pronto para a lavagem - lavra recente.

No processo de desagregação dos depósitos diamantíferos, os cascalhos, seixos e blocos eram retirados manualmente e depositados ao lado da frente de lavra (Figura 15). Enquanto que a fração de cascalho mineralizado era separada com o uso de ralo, peneiras grossas, assentadas a um suporte de madeira, denominada “mariquinha” ou em tela de arame dispostos em inclinação de cerca de 45° (Figura 16).

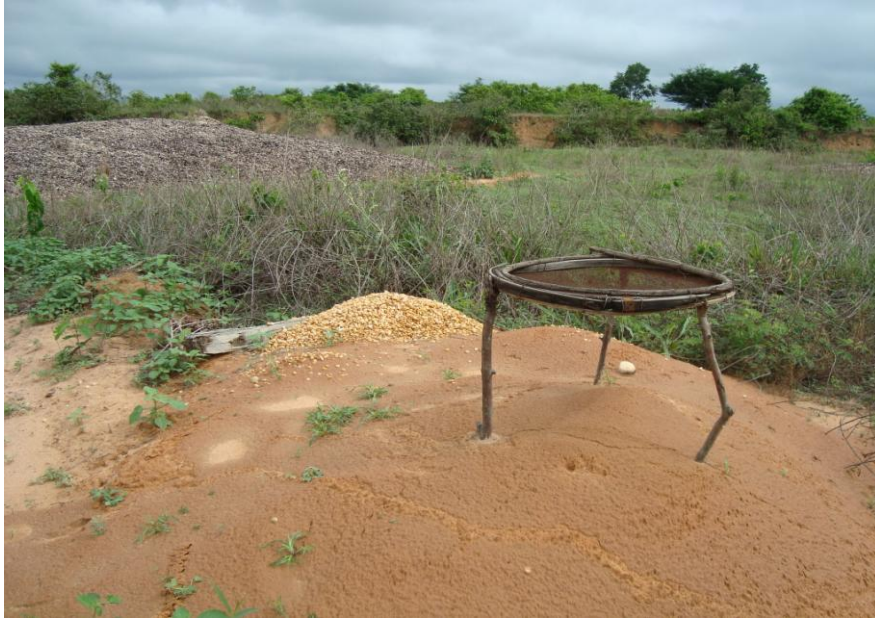
Figura 16: Equipamento denominado “mariquinha” utilizado para separação granulométrica – lavra abandonada.

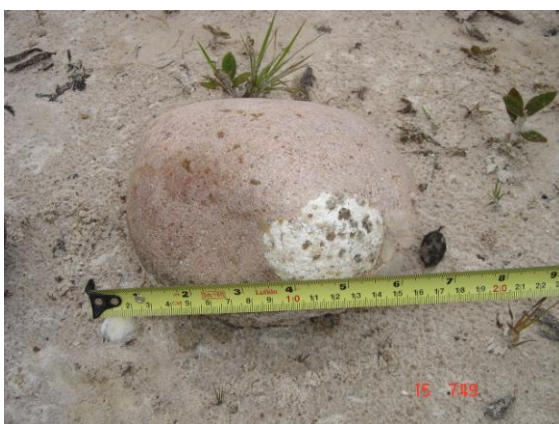
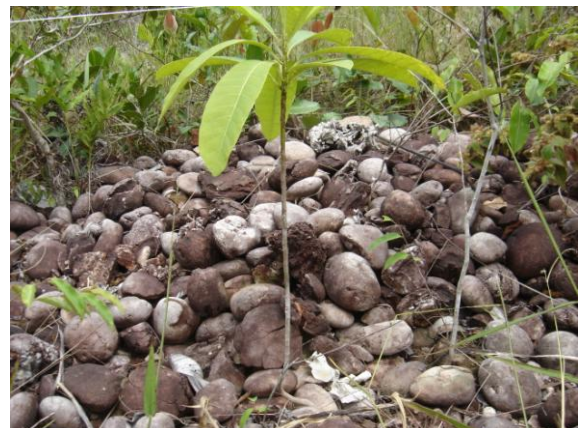
Figura 17: Detalhe dos seixos e blocos separados manualmente. (a) Bloco com cerca de 15 cm. (b) Seixos e blocos “amontoados” manualmente.

Ao longo do trajeto era realizada a separação manual do material acima de 3,5” e em especial superior a 6,0”, formando pilhas de seixos e blocos compostos em sua maioria por quartzos e metarenitos (Figura 17).

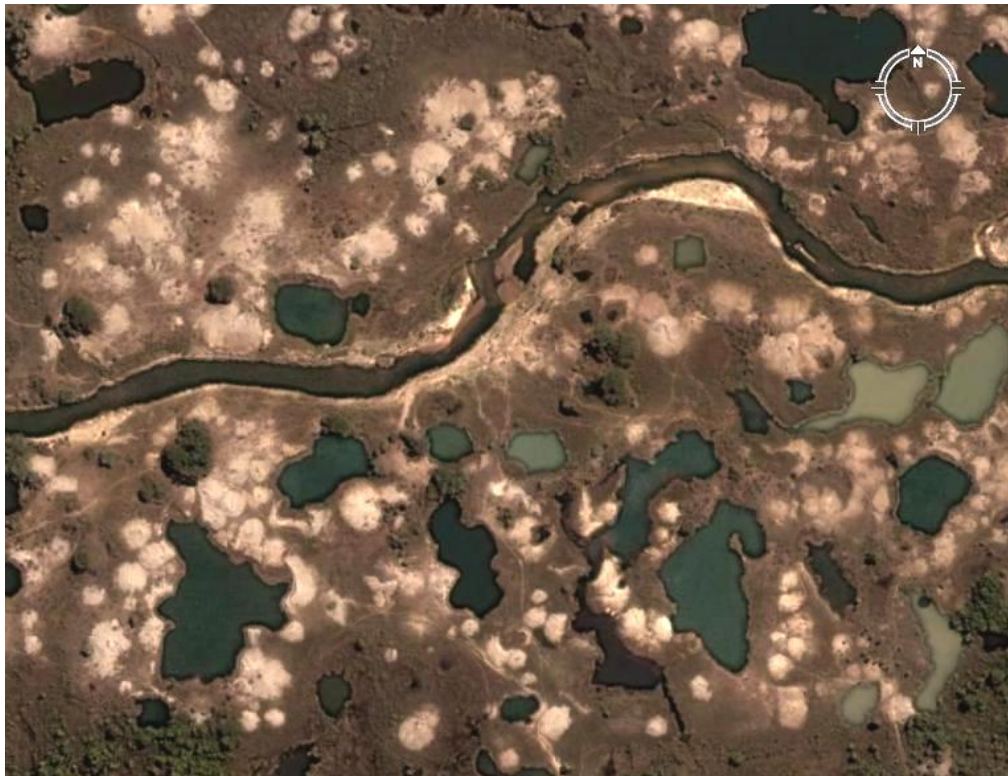
Figura 18: Área degradada pela extração de diamante por meio de dragagem, rio São Francisco - Nova Marilândia/MT. Imagem DigitalGlobe – Fonte: Google Earth Pro -2008.

Importante destacar que o conjunto de moto-bombas utilizado tinha capacidade de cerca de 5m³/hora, trabalhando geralmente abaixo do nível de base local em função da localização e espessura do pacote mineralizado, ocasionando, portanto, grande impacto ambiental. Nesses casos o impacto tinha início com o desmatamento seguido pela destruição de diques marginais, assoreamento de drenagem, mudanças no leito, aberturas de cavas e deposição de estéril de forma irregular e aleatória (Figura 18).

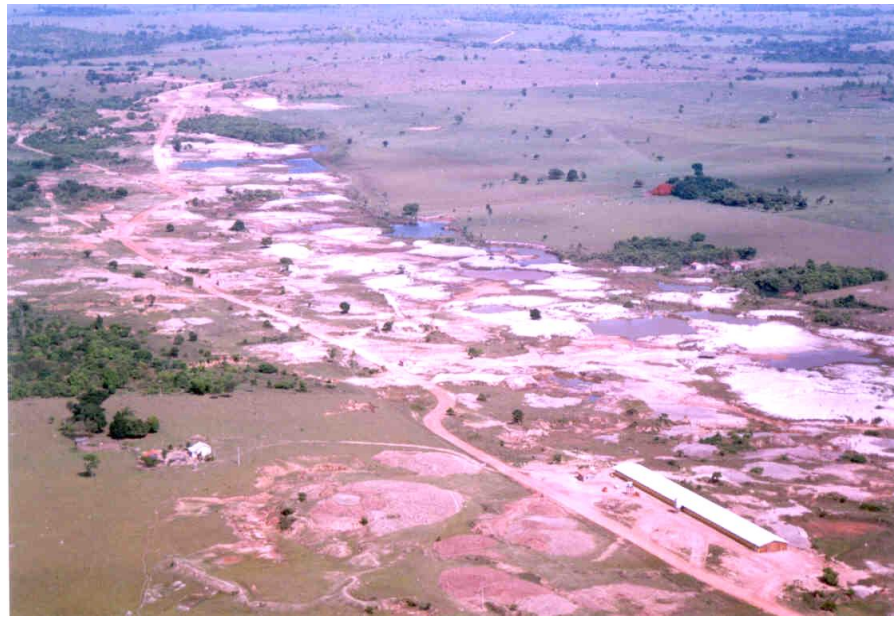
Figura 19: Ambiente degradado por garimpo na microbacia do Córrego Pau Grosso.

De 1972 até 1998 a microbacia do córrego Pau Grosso, foi intensamente explorada, principalmente ao longo do fundo de vale, desde sua cabeceira até sua foz, numa extensão aproximada de 5.600 m (Figura 19).

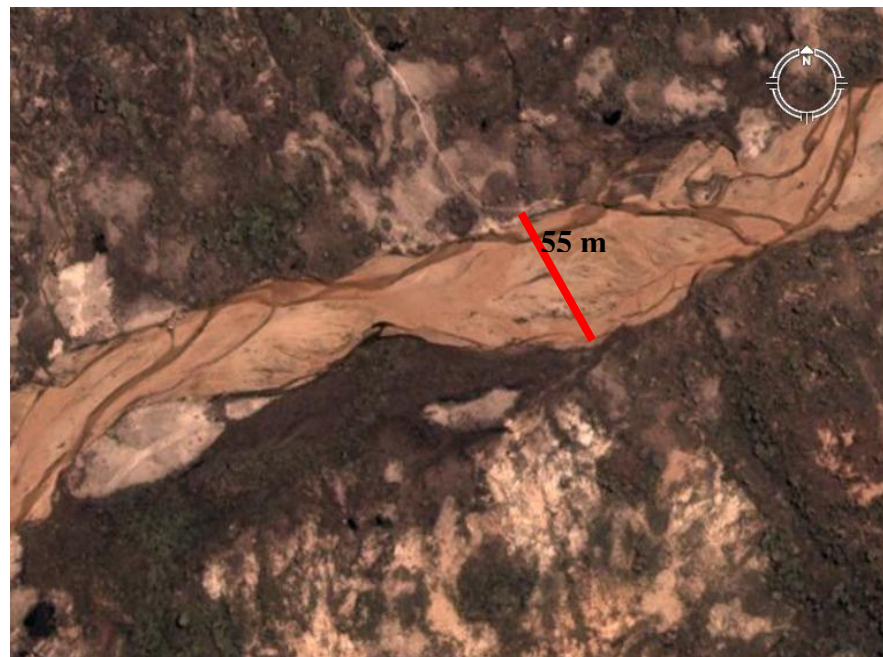
Figura 20: Detalhe do leito anastomosado do córrego Pau Grosso. Imagem DigitalGlobe – Fonte: Google Earth Pro -2008

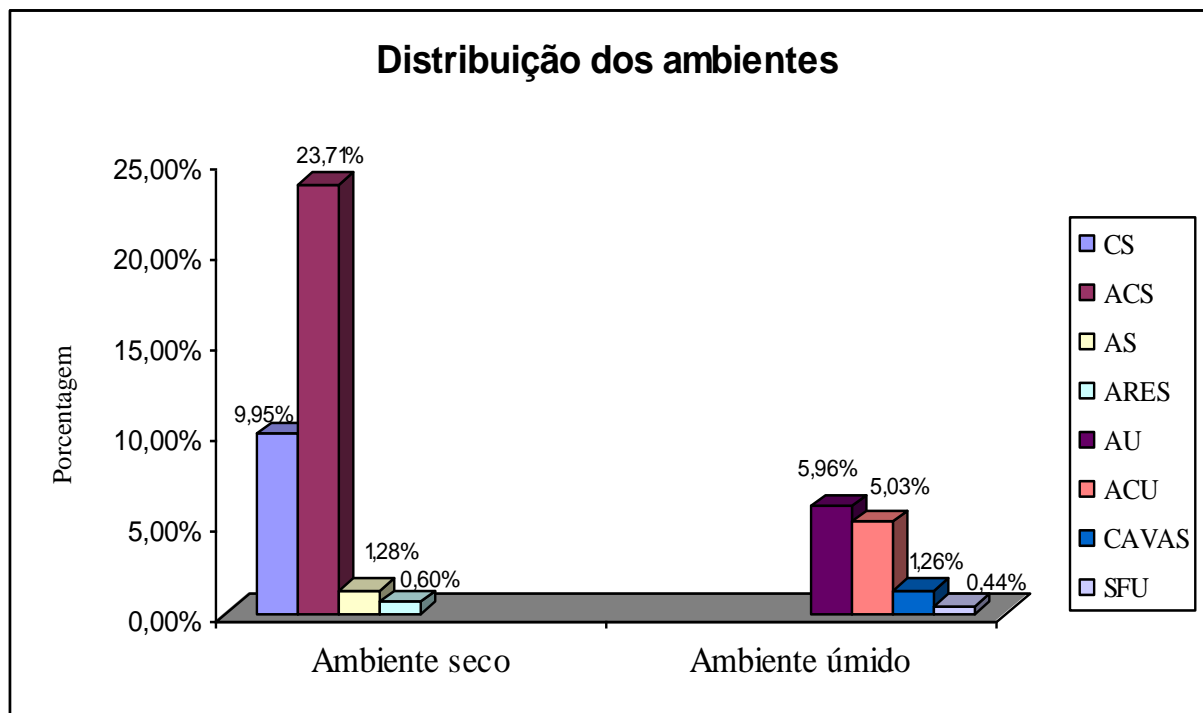
Figura 22: Distribuição dos ambientes degradados na microbacia do córrego Pau Grosso.

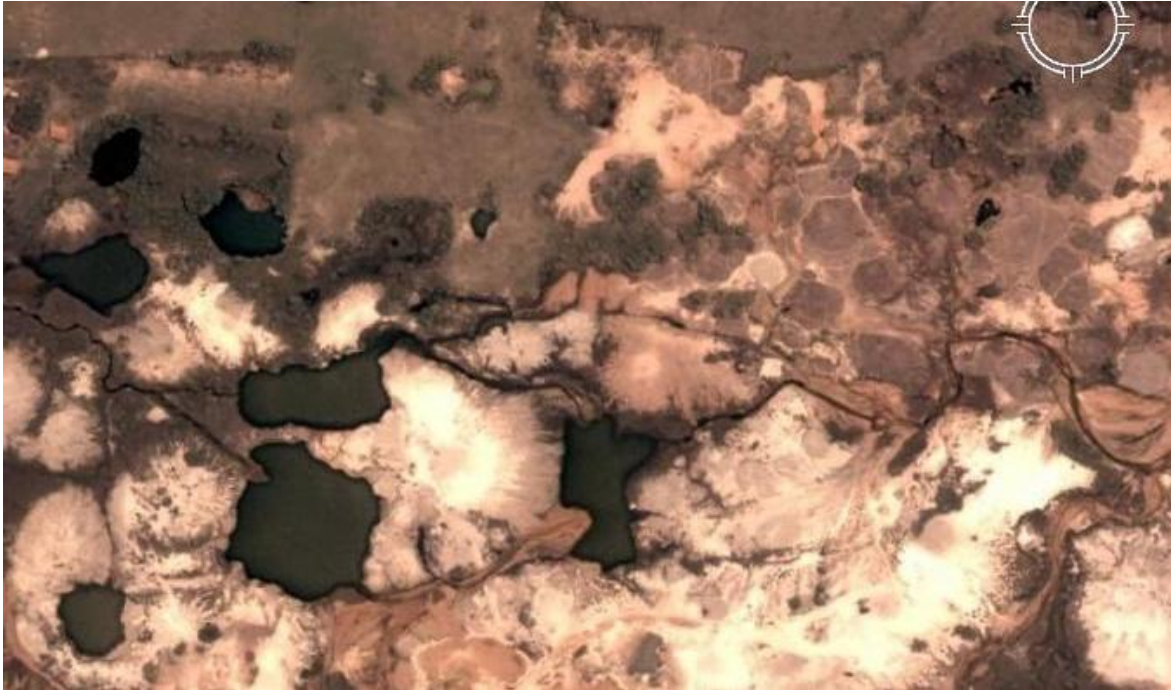
Figura 23: Na parte superior área não degradada por garimpo (pastagem), abaixo áreas de ambiente com domínio de cascalho e areia/cascalho (secos e úmidos) e cavas. Imagem DigitalGlobe – Fonte: Google Earth Pro - 2008.

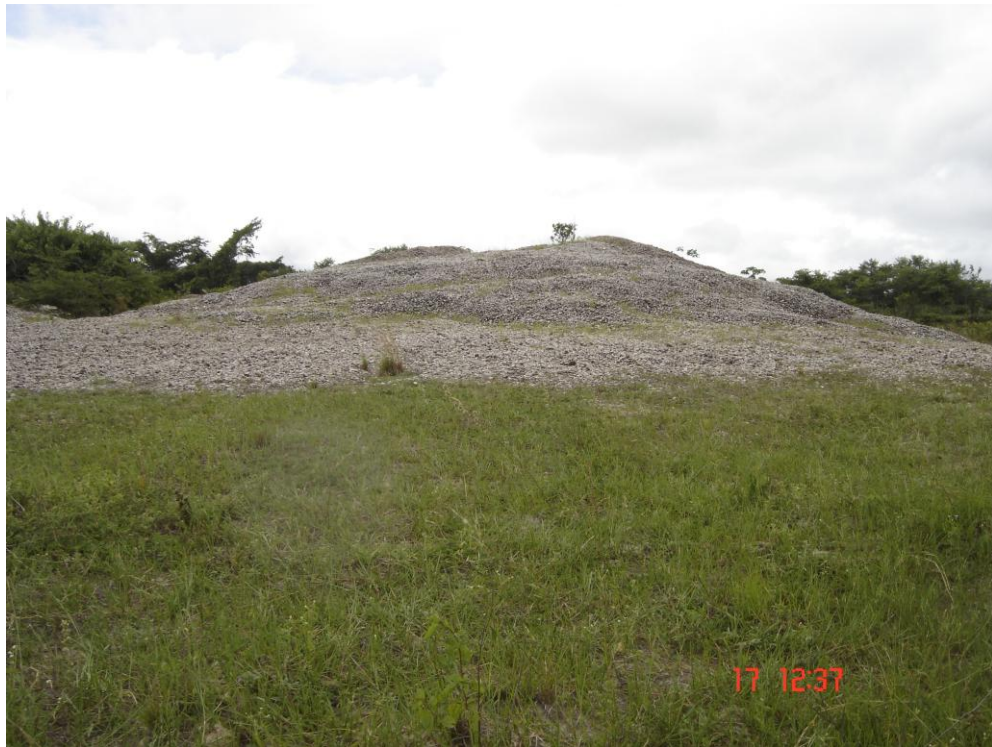
Figura 26: Pilha de cascalho. Detalhe do contato nítido entre as frações mais grosseiras onde predomina o cascalho, com ausência de vegetação com as frações de areia / cascalho, com gramíneas.

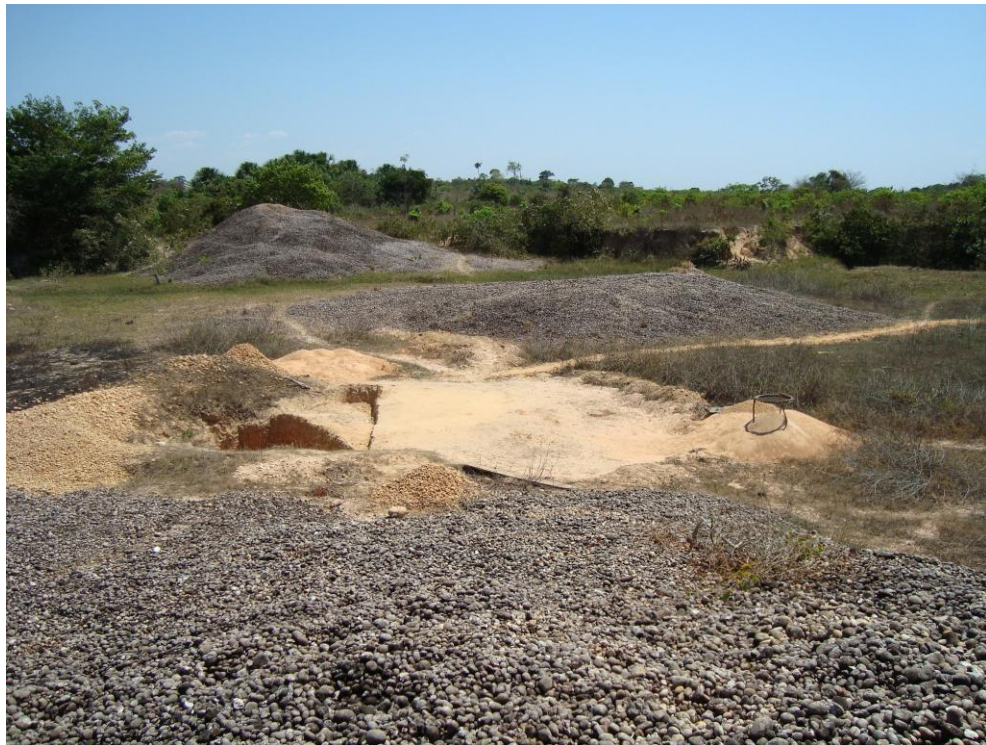
Figura 27: Pilhas de cascalho dispostos aleatoriamente no terreno.

hidrogravimétrica, as pilhas de cascalho em geral apresentam forma de semicírculo ou em leque (Figuras 26 e 27).

Durante o processo de beneficiamento do cascalho diamantífero o material mais grosseiro era disposto na saída da calha concentradora, enquanto que os sedimentos mais finos eram carreados vertente abaixo, formando uma seqüência com variação lateral, com granulometria decrescente, geralmente composta por cascalho com pouco areia, seguido pela deposição das frações areia / cascalho em proporções similares e na parte mais a jusante da pilha predomínio de areia fina a muito fina seca ou úmida com presença de silte e argila.

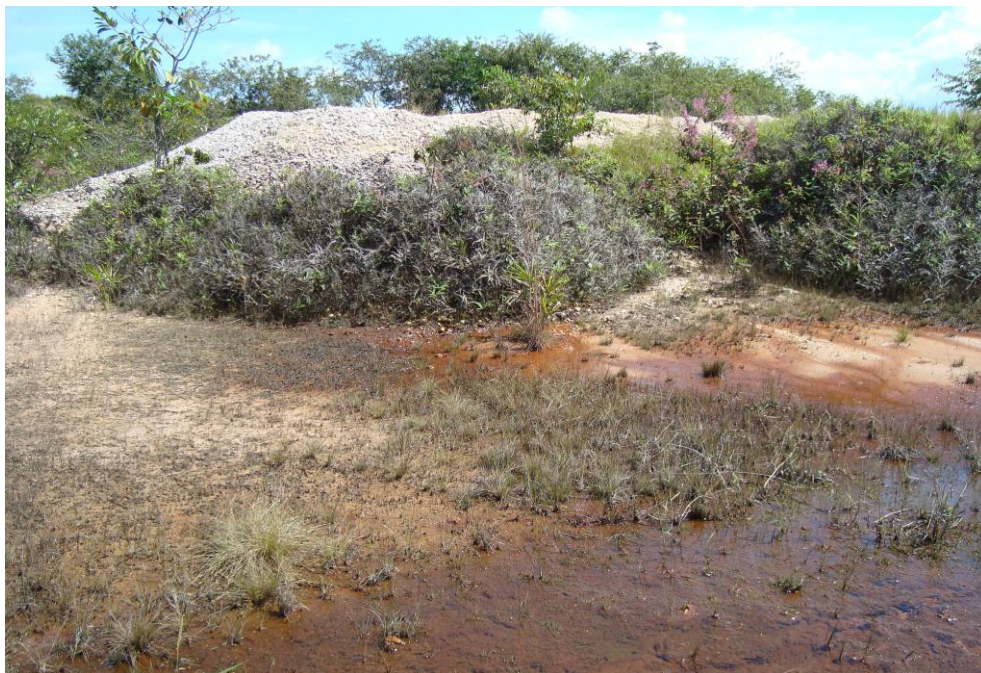
Figura 28: Ambiente de areia e cascalho: Detalhe para o escoamento da água de chuva armazenada neste ambiente fluindo para a drenagem. Observa-se ainda o estabelecimento de vegetação na base do depósito.

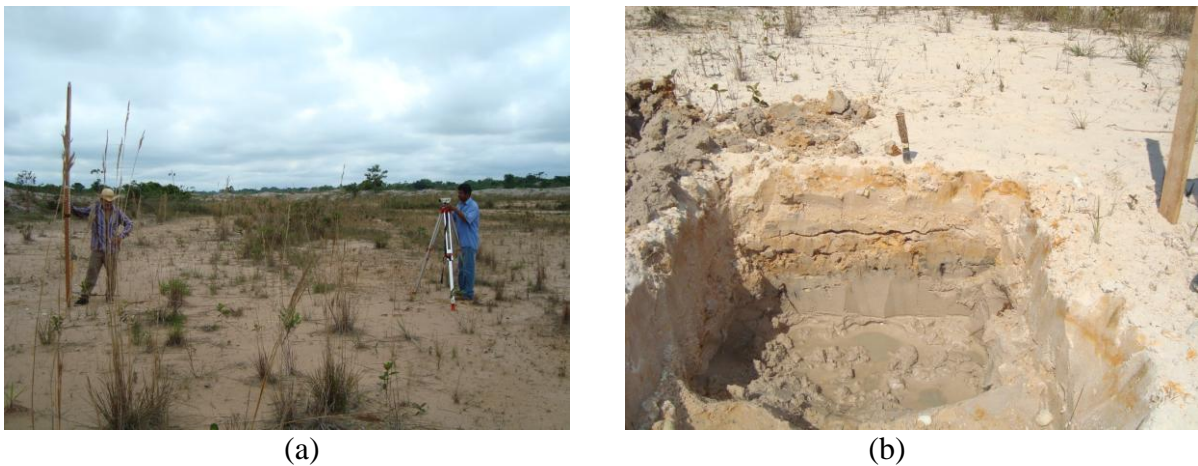
Figura 29: Ambiente de areia. (a) No ambiente de areia a topografia é em geral plana. (b) Abertura de trincheira para caracterização do material.

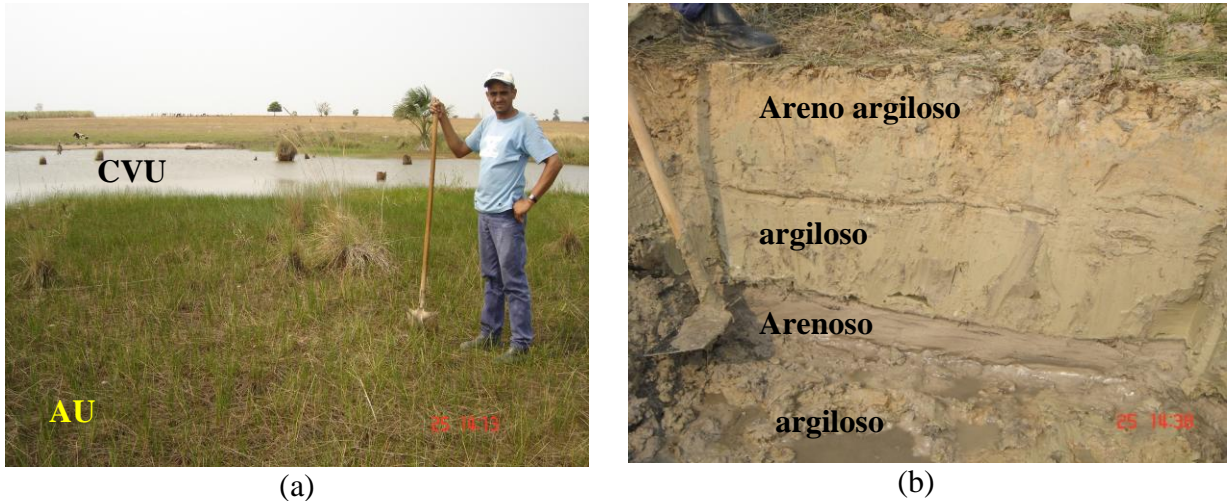
Figura 33: Ambiente de Areia úmida (Au), ao fundo temos a cava, próxima a nascente: (a) Área que recebeu a deposição de material fino proveniente da dragagem. (b) Perfil da trincheira mostrando intercalação da deposição de argila e areia.

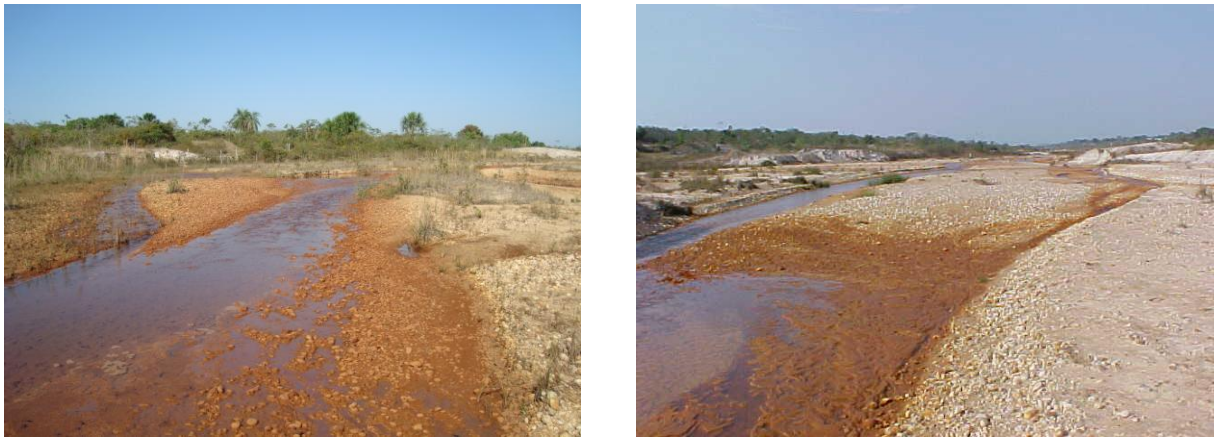
Figura 37: Ambientes resultantes da degradação ambiental. Detalhe para o ambiente SFU.

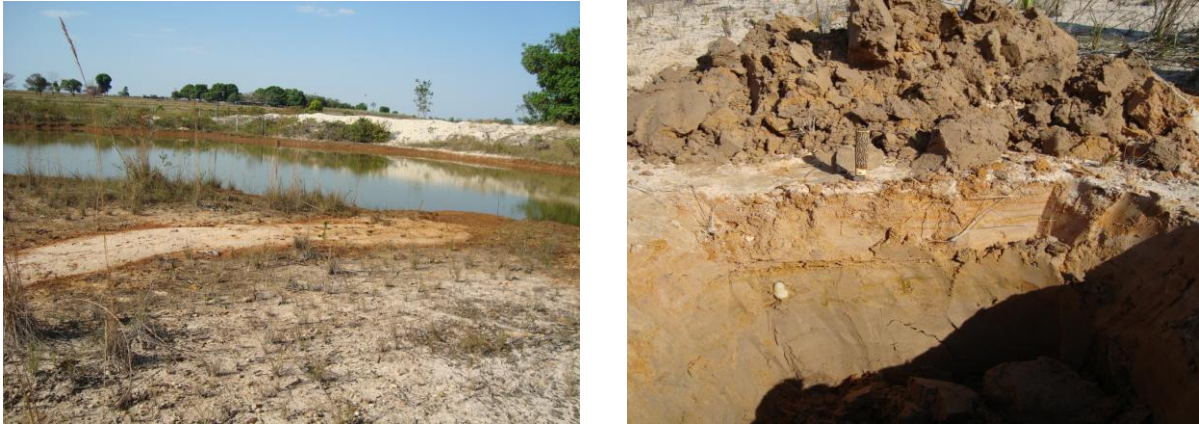
Figura 38: Ambiente de Sedimentos Finos (SFU): (a) Deposição de sedimentos finos, sendo carreados para dentro da cava. (b) As cores variadas indicam as varias deposições do material.

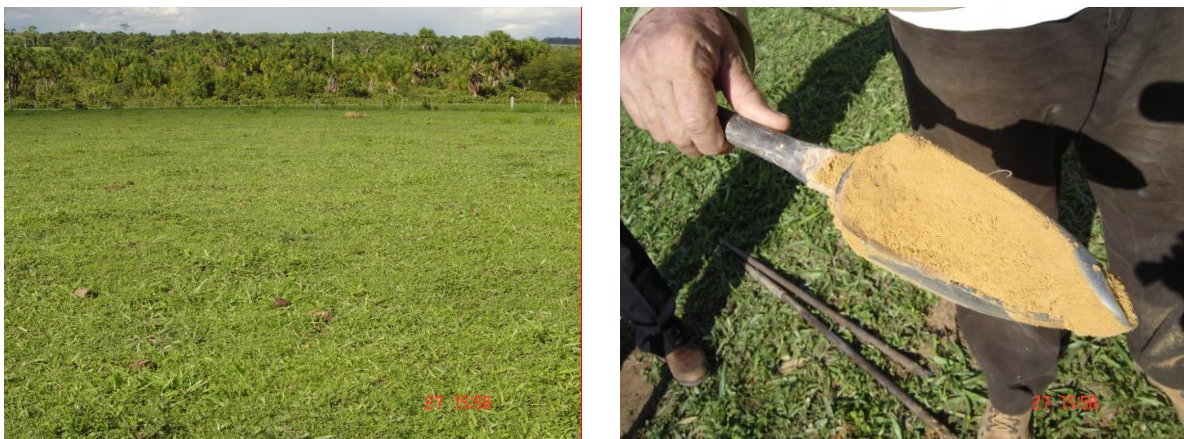
Figura 42: (a) Vista do setor intermediário e de baixa vertente. (b) Sondagem St5, com solo de cor Amarelo Avermelhado.

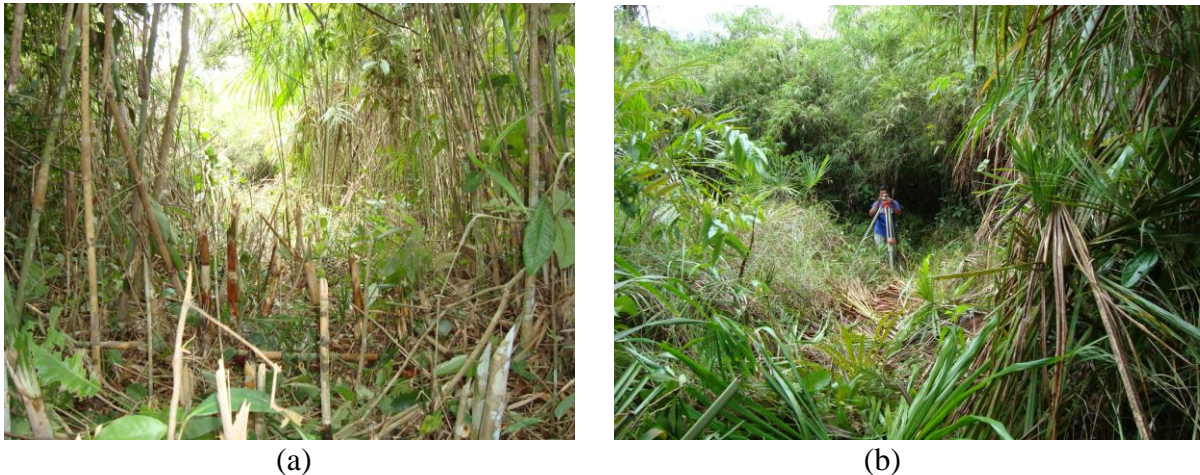
Figura 43: (a) Vista do trecho topograficamente mais elevado com domínio de solo orgânico. (b) Em primeiro plano área brejosa (solo orgânico) e ao fundo, área onde predomina os Neossolos Quartzarênicos hidromórficos (mais elevado topograficamente).

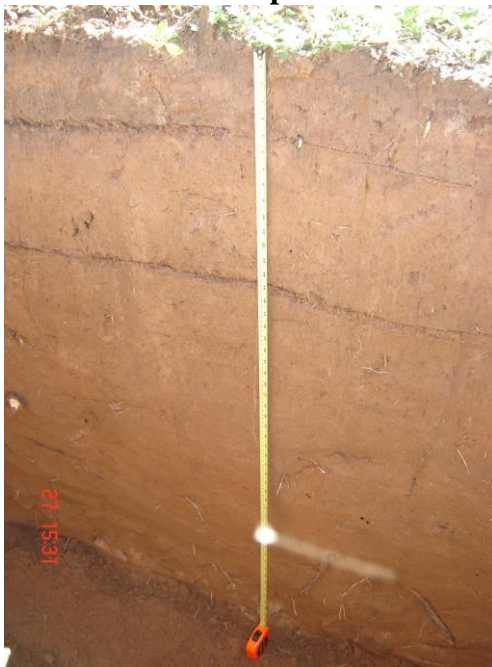
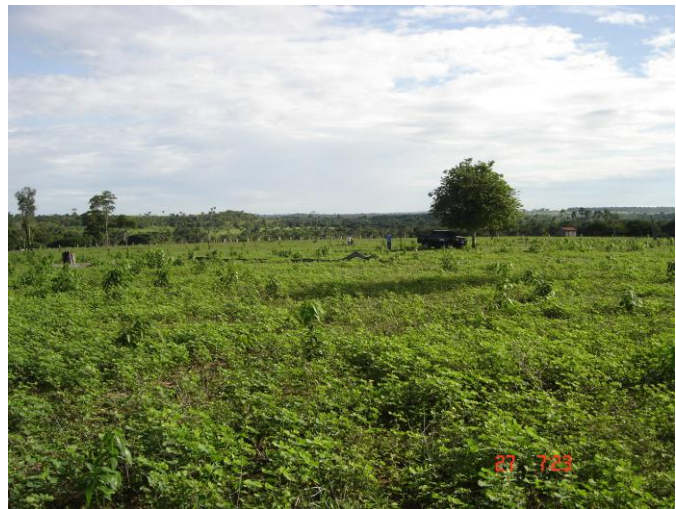
Figura 46: Perfil do solo situado no topo da vertente. Destaque da morfologia do relevo em cobertura de Neossolo Quartzarênico.

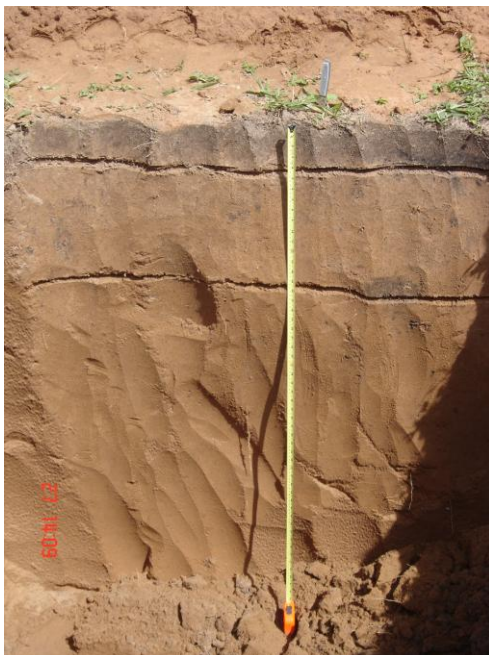
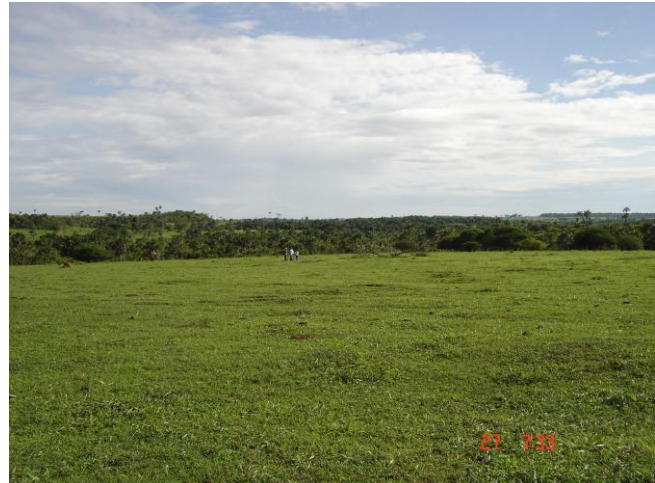
Figura 47: Perfil do solo realizado no setor intermediário da vertente. Detalhe da morfologia do relevo em direção ao fundo do vale.

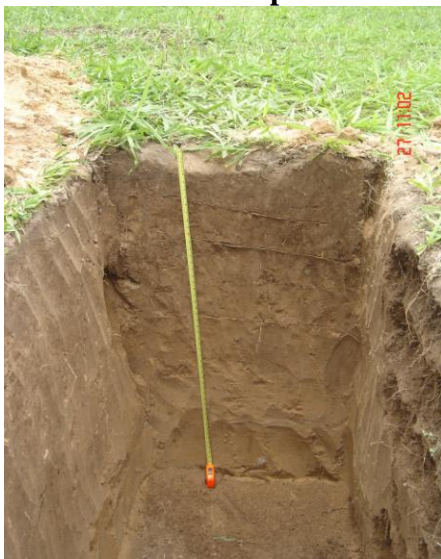
TRINCHEIRA – TR 1

Figura 48: Perfil do solo e morfologia do relevo em cobertura de Neossolo Quartzarênico.

horizontes /espessura	Descrição
Ap 0 - 16 cm	Matriz de cor cinza muito escuro (10 YR 3/1), com manchas mais claras marrom amarelado (10YR 5/4). Areia franca, maciça, não pegajosa, não plástica, ausência de porosidade, presença de poucas raízes finas, presença de poros de raiz, com transição gradual e plana, compactado.
AC 16 - 35 cm	Marrom acinzentado escuro (10 YR 4/2); areia franca, maciça, não pegajosa, não plástica, presença de raízes, poros comuns, com transição clara e plana.
CA 35 – 52 cm	Marrom amarelado escuro (10 YR 4/2); areia franca, maciça, não pegajosa, não plástica, presença de poucas raízes, poros comuns (muitos), com transição clara e plana,
C 52 – 135⁺ cm	Marrom amarelado (10 YR 5/4); textura arenosa, maciça, poros comuns (muitos), não pegajosa, não plástica, presença de raízes finas, com transição clara e plana.

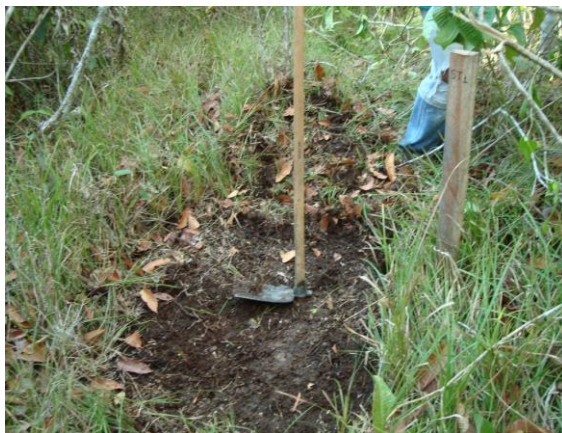
Figura 49: Local da tradagem St1 e perfil do solo da TR4 em Neossolo Quartzarênico Hidromórfico.

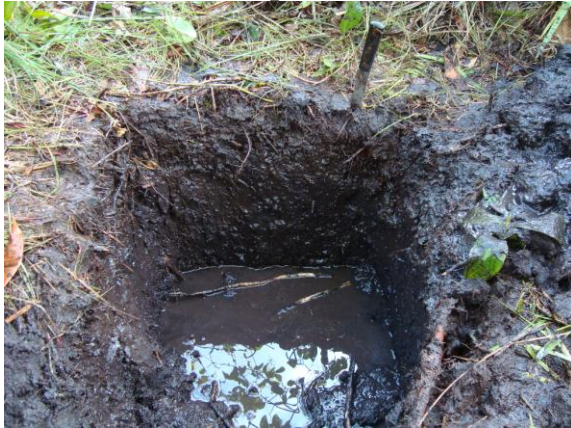
TRINCHEIRA – TR 5

Figura 50: Perfil do solo com o afloramento do nível d'água, com detalhe para a amostra do trado.

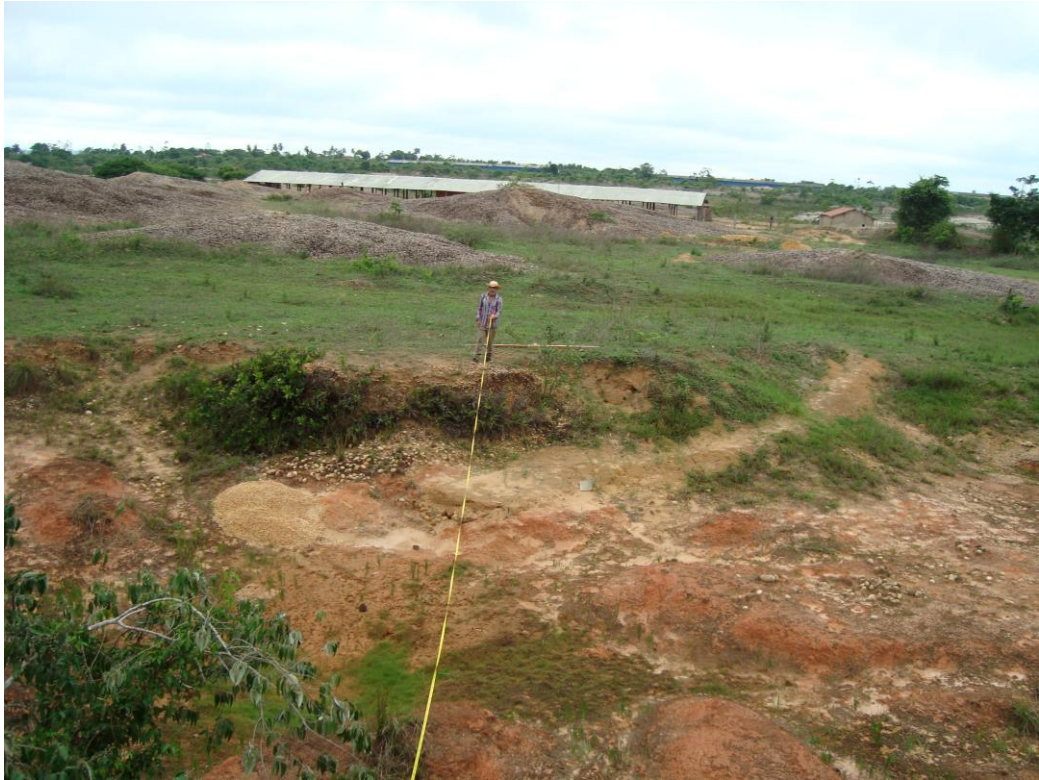
Figura 53: Detalhe da disposição dos rejeitos e morfologia da vertente, onde é nítida a existência de gramínea nos ambientes mais arenosos.

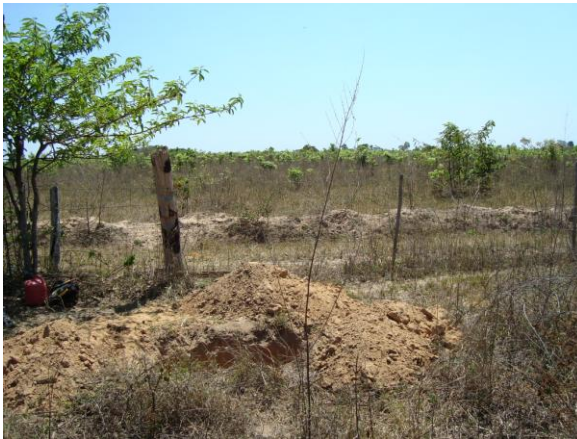
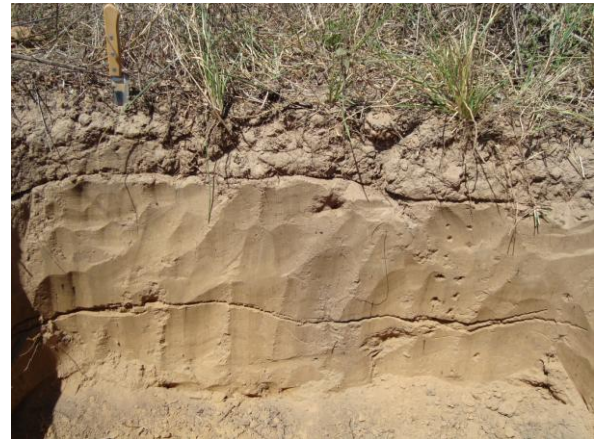
Figura 56: (a) Detalhe da morfologia da vertente. (b) Perfil do solo realizado no setor intermediário da vertente.

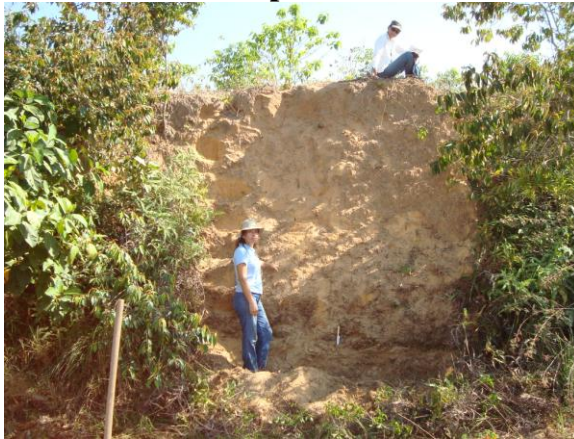
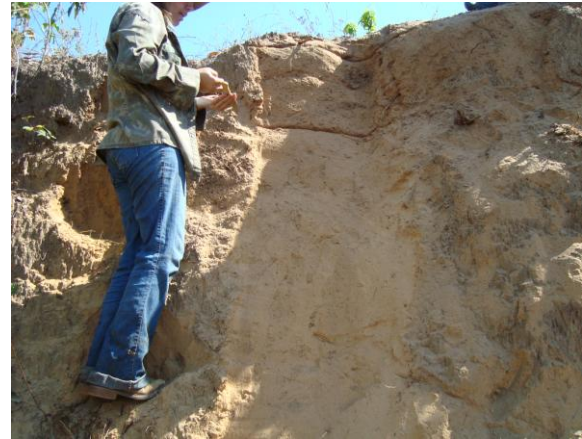
Figura 57: (a) e (b) Talude formado pela dragagem do solo situado sobre o cascalho diamantífero. Detalhe da espessura do Neossolo Quartzarênico.

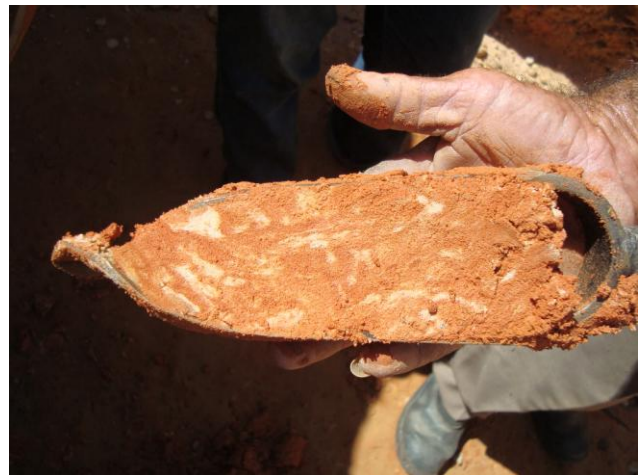
Figura 58: (a) Perfil do material de cobertura proveniente da deposição de rejeito da dragagem sobre cascalho original. (b) Material areno argiloso sob o cascalho original composto por areia muito fina com presença de plintita e gleização, indicando a presença do freático.

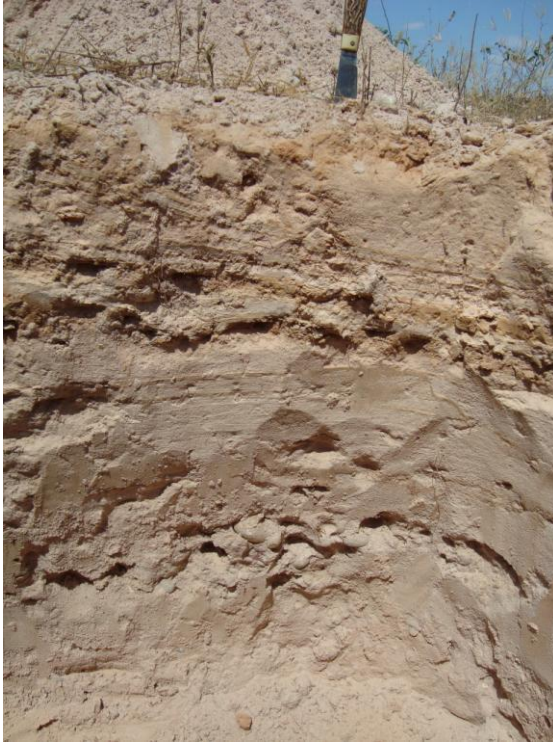
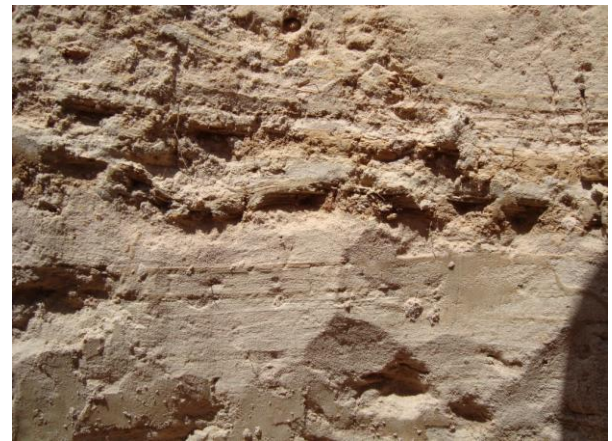
Figura 59: (a) e (b) Ambiente de areia, com níveis de cascalho. As cores mais amarronzadas são compostas por sedimentos mais finos.
