**FUNCIONAMENTO HÍDRICO EM VERTENTE DE MICROBACIA
IMPACTADA POR EXPLORAÇÃO GARIMPEIRA,
NOVA MARILÂNDIA/MT**

Cuiabá-MT
Outubro/2009

Dissertação apresentada ao Programa de Pós-Graduação em Recursos Hídricos da Universidade Federal de Mato Grosso - UFMT para obtenção do Título de Mestre em Recursos Hídricos.

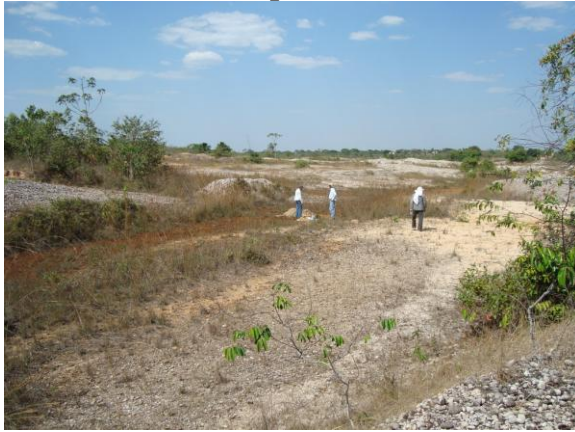
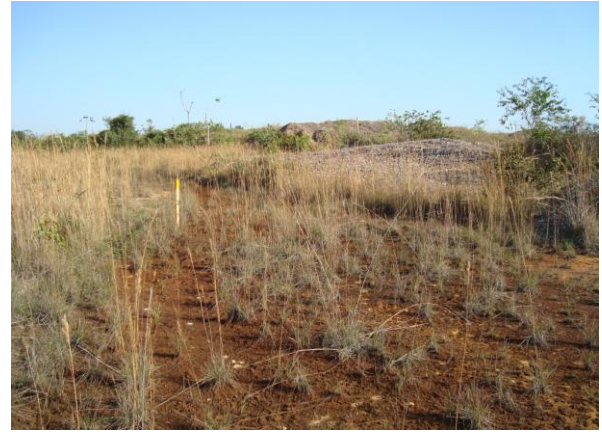
TRINCHEIRA – TR 3

Figura 60: Detalhe das áreas temporariamente úmidas. (a) Vista do “canal” de escoamento das águas de montante, inserido abaixo do banco de cascalho (b) Detalhe do relevo.

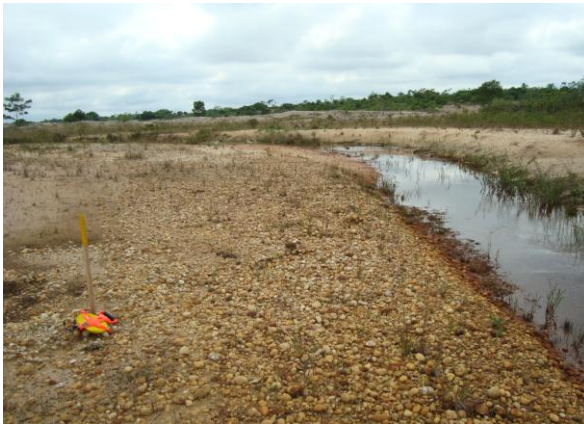
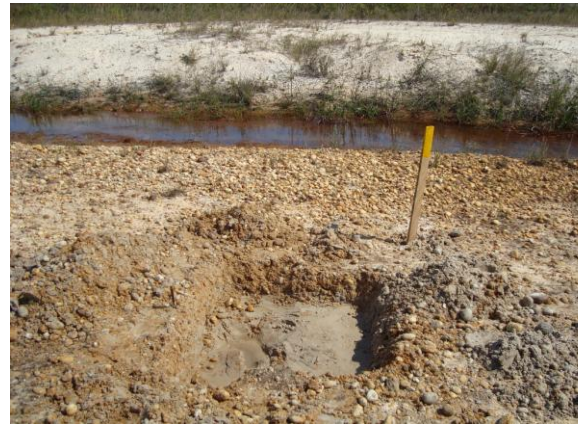
TRINCHEIRA – TR 1

Figura 63: Cascalho depositado as margens do córrego Pau Grosso.(a) Cascalho paralelo ao ambiente de areia (b) Perfil do material de cobertura onde predomina cascalho. Mesmo próximo a drenagem, devido a granulometria existente, ocorre o impedimento da regeneração da vegetação.

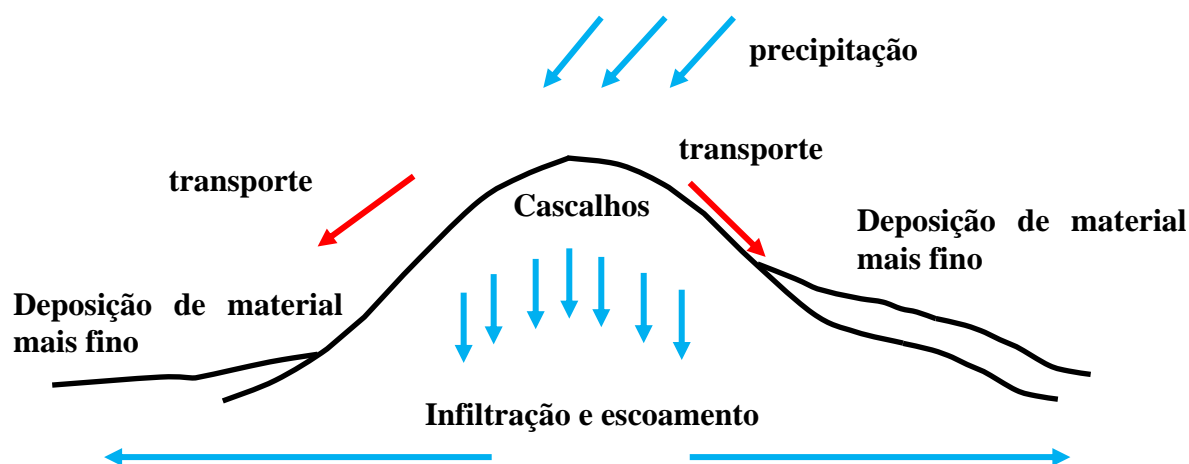
Figura 64: Esquema da migração dos sedimentos mais finos e infiltração das águas de chuva.

64. Esquema da migração dos sedimentos mais finos e infiltração das águas de chuva.	100
