**CARACTERIZAÇÃO DE SEDIMENTOS, SOLOS E ÁGUA E IMPACTOS DO  
ROMPIMENTO DA BARRAGEM SÃO FRANCISCO: O CASO DE MIRAÍ,  
MINAS GERAIS**

Tese apresentada à Universidade  
Federal de Viçosa, como parte das  
exigências do Programa de Pós-Graduação  
em Fitotecnia, para obtenção do título de  
*Doctor Scientiae*

VIÇOSA  
MINAS GERAIS – BRASIL  
2010

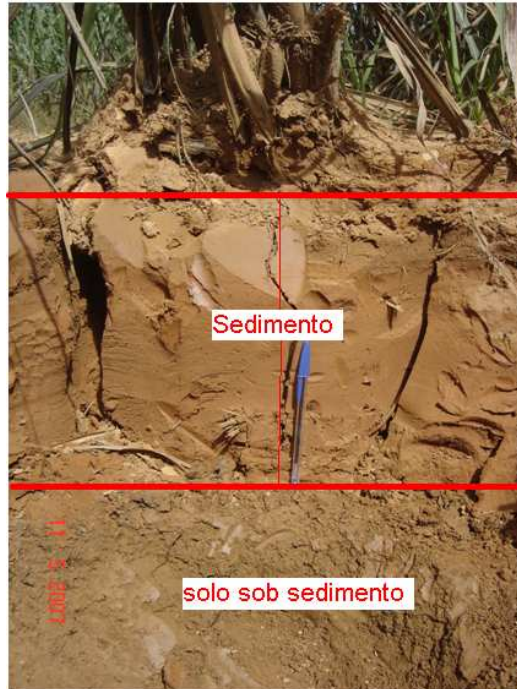
**Figura 2** – Os dois pontos no perfil onde foi amostrado o solo, sedimento (material depositado nos dias do rompimento da barragem) e solo sob sedimento (solo anterior a deposição ocorrido na época do rompimento da barragem).

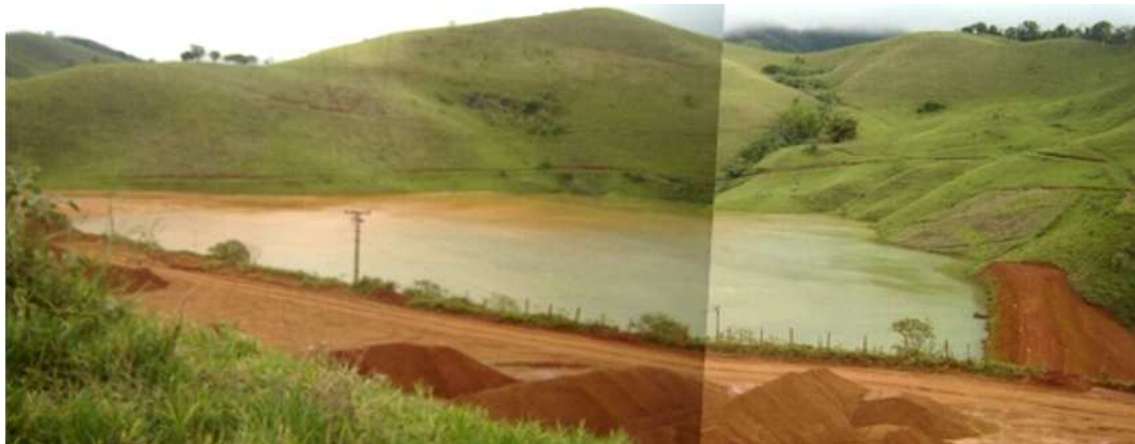
**Figura 5** – Barragem São Francisco no córrego Bom Jardim antes do incidente.

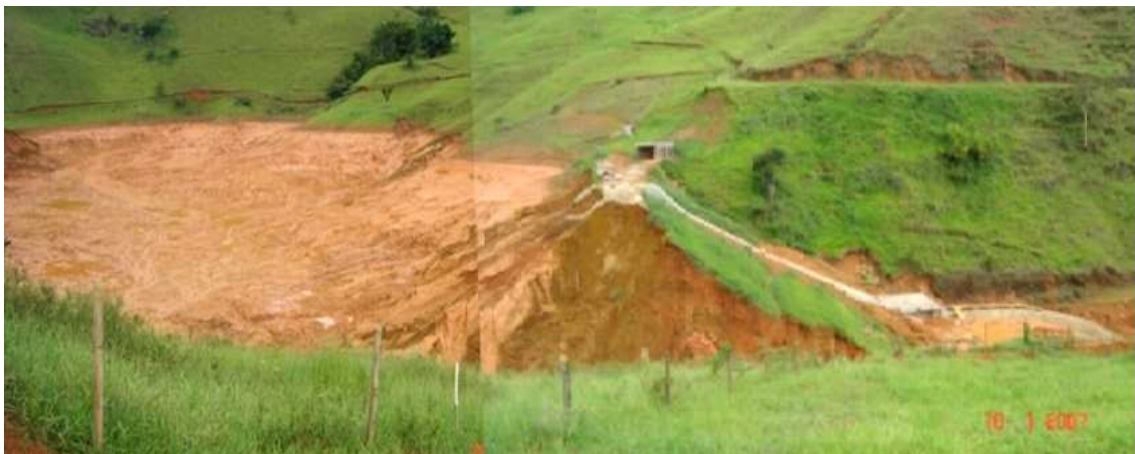
**Figura 6** – Barragem São Francisco no córrego Bom Jardim após o incidente.

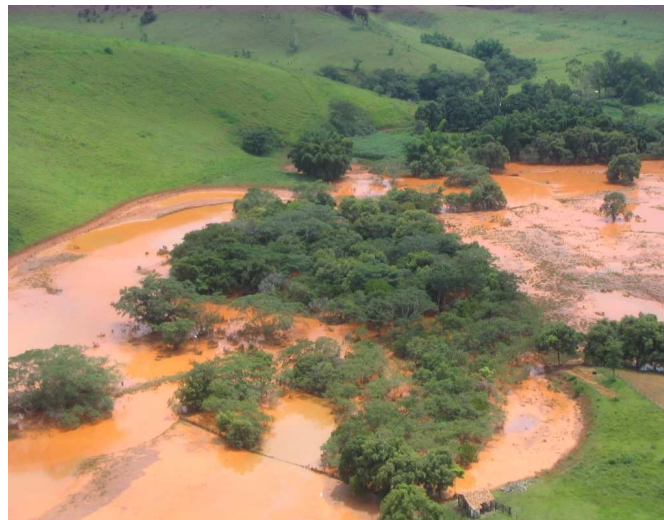
Os danos à flora nativa ocorreram principalmente na Mata Ciliar. Na Figura 7 pode ser observado fragmentos de mata ciliar inundados, com elevado índice de turbidez, o que ocasionou deposição de material sólido sob tais fragmentos, alterando as características físicas (impedimento ao crescimento de raízes, baixa difusão de oxigênio e nutrientes e baixa permeabilidade à água) e químicas (baixa disponibilidade de nutrientes e baixa capacidade de troca de cátions) da camada superficial do solo, soterrando o banco de sementes, serapilheira e plântulas. Assim a recuperação natural da área fica prejudicada, necessitando de interferência humana.

**Figura 7** – Fragmento de mata ciliar inundado

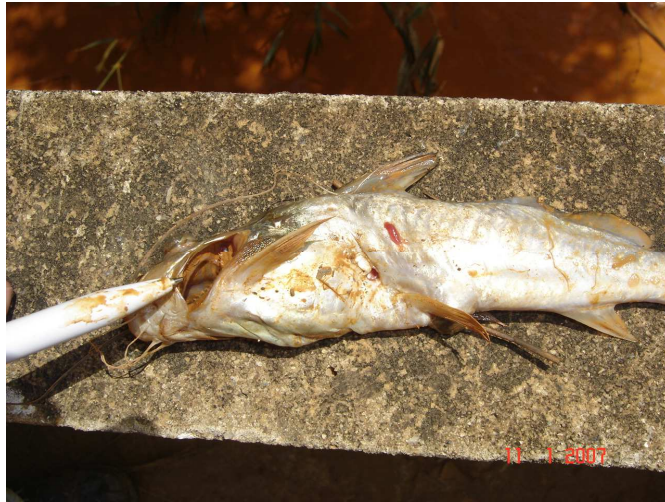
A asfíxia foi a principal causa da mortandade dos peixes. Quando a quantidade de partículas é muito grande, como foi o caso em questão, podem ocorrer, em curto prazo, danos ao sistema respiratório dos peixes e em médio prazo prejudicar a cadeia trófica (Alves et al., 2007) (Figura 8 e 9).

**Figura 8** – Obstrução do sistema respiratório ocasionado pela deposição acentuada de material argiloso em suspensão (lama), ocasionando interrupção da oxigenação branquial em Mandi-açu (*Pimelodus* sp.).

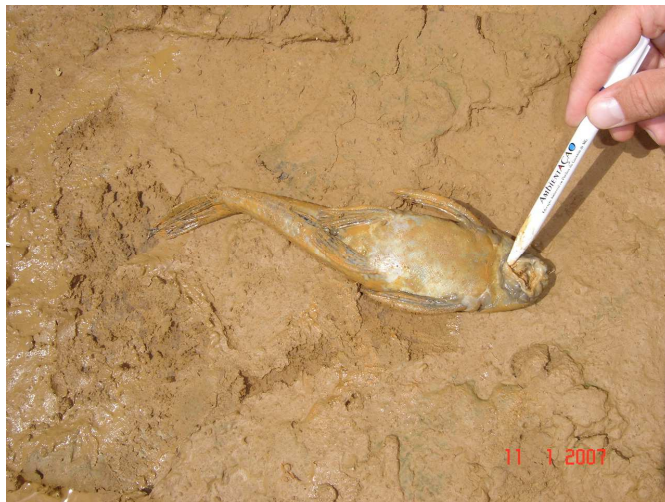
**Figura 9** – Oclusão dos arcos branquiais, ocasionado por elevada concentração de sólidos na água, impedindo a respiração dos peixes, observado em Cascudo (*Hypostomus affinis*)

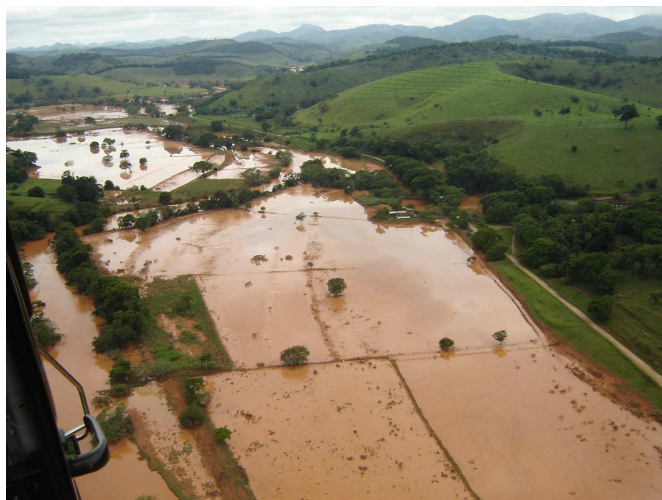
As áreas sob pastagem foram afetadas diretamente, sendo observado arranquio e soterramento de gramíneas e outras culturas (Figuras 11, 12, 13 e 14). No quadro 10 encontra-se estimativa da área afetada por município. Já no quadro 11 e anexo I pode ser observado o volume de sedimentos depositados de 1.610.414 (um milhão seiscentos e dez mil e quatrocentos e quatorze hectares), o que representa 80,5% do total de sedimento que se tinha na barragem (2.000.000 – dois milhões), é evidente que não se pode afirmar que o todo sedimento é proveniente da barragem uma vez que existem processos de erosão em toda bacia.

**Figura 11** – Fotografia aérea de área de pastagem inundada.

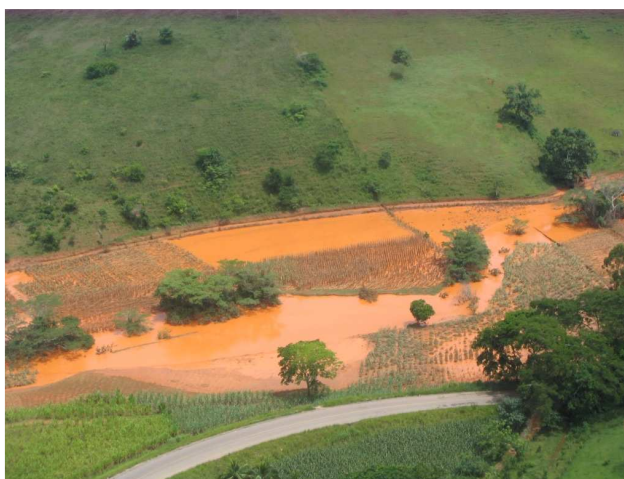
**Figura 12** – Fotografia aérea de área cultivada com milho inundada.

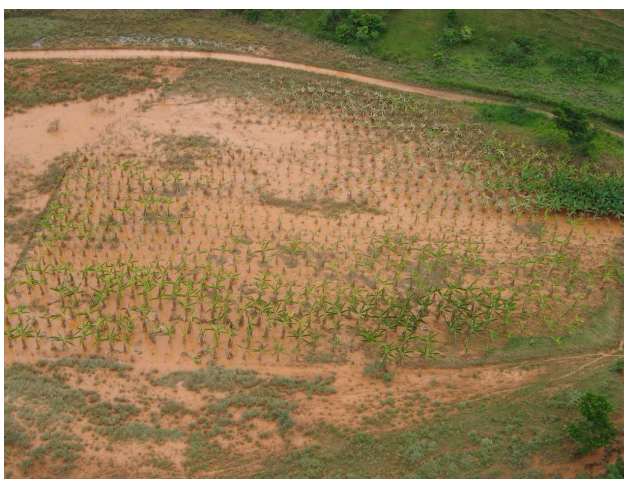
**Figura 13** – Fotografia aérea com cultura da bananeira inundada.

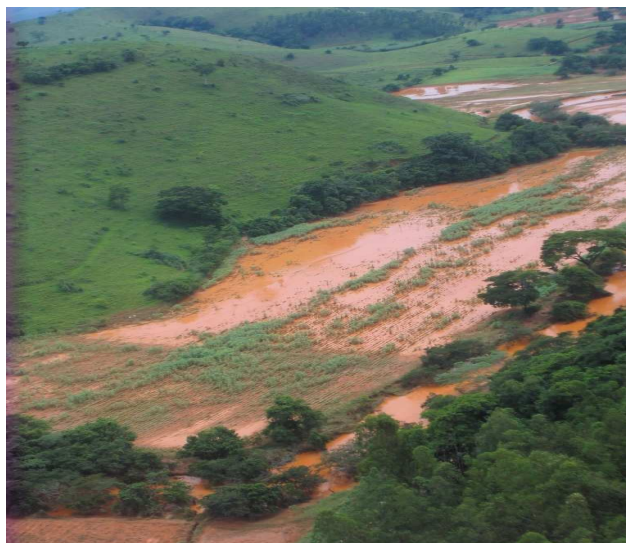
**Figura 14** – Fotografia aérea de área cultivada com sorgo inundado.

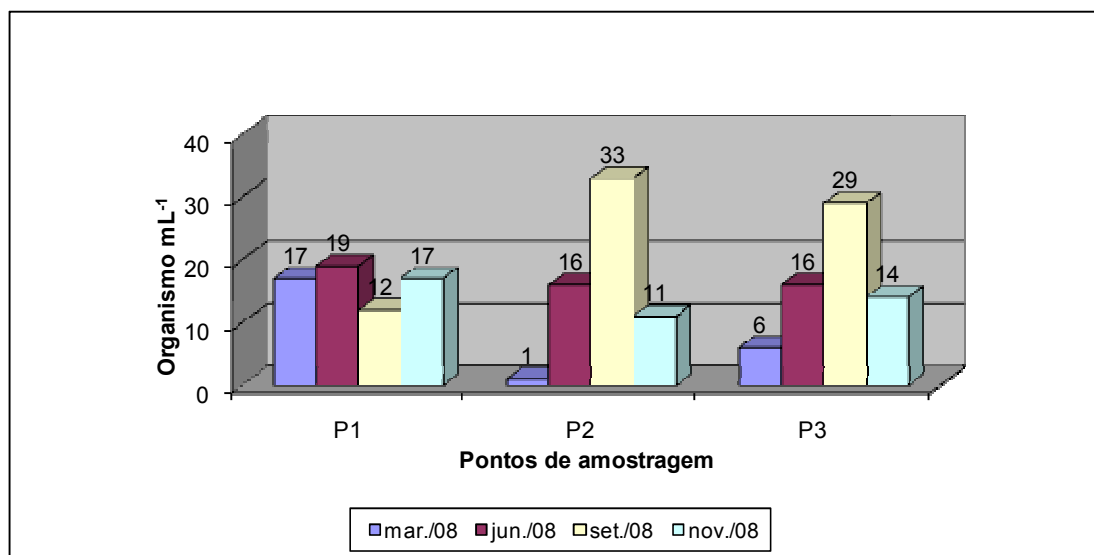
Considerando as diferenças ecológicas intrínsecas a cada campanha de coleta, é possível observar que a comunidade fitoplanctônica apresentou maior colonização em todos os pontos do córrego Bom Jardim ao final do período amostral em relação à primeira campanha.

**Figura 17** – Variação temporal e espacial dos valores de variabilidade hidrobiológica total (Nº de organismo por mL) da comunidade fitoplanctônica nos pontos de amostragem do córrego Bom Jardim.

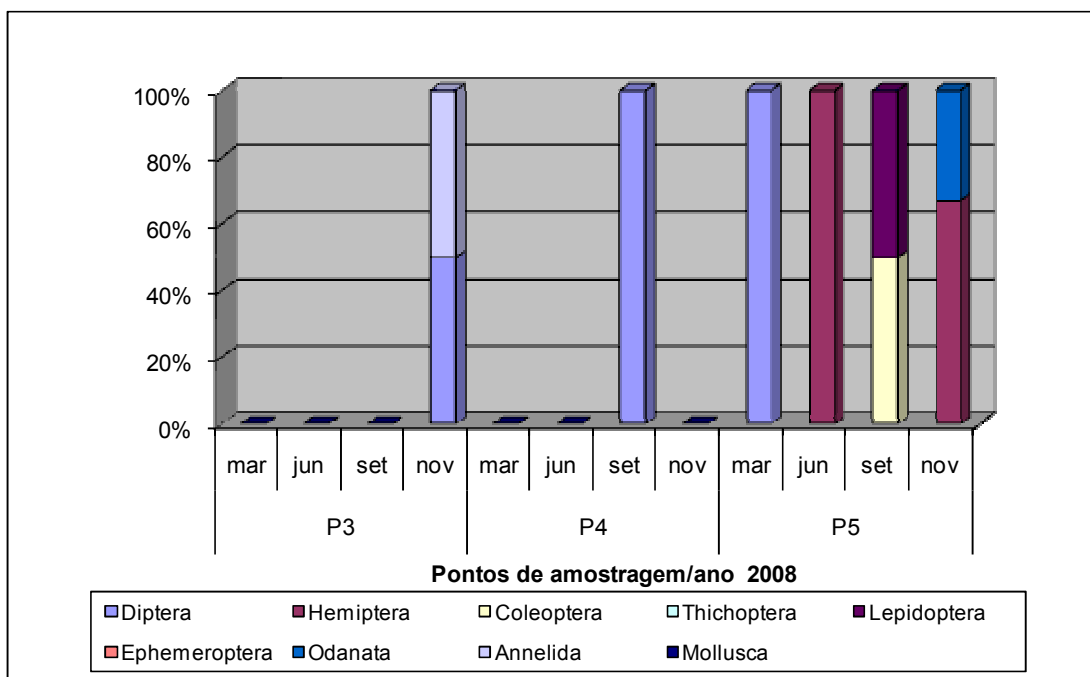
Para o ribeirão Perobas somente foi registrado organismos da fauna bentônica na amostragem de setembro/08, onde os Chironomidae (Díptera) foram dominantes (Figuras 31 e 32).

**Figura 31** – Variação temporal e espacial dos valores de variabilidade hidrobiológica total da comunidade bentônica nos pontos de amostragem P3, P4 e P5.

**Figura 32** – Variação temporal e espacial dos valores de variabilidade hidrobiológica relativa da comunidade bentônica nos pontos de amostragem P3, P4 e P5.
