**Carta de risco de escorregamento em ambiente tecnogênico: o
caso da favela Real Parque, São Paulo**

São Paulo

2008

**Dissertaç3o apresentada ao Instituto de Pesquisas
Tecnol3gicas do Estado de S3o Paulo - IPT, para
obtenç3o do t3tulo de Mestre em Tecnologia
Ambiental.**

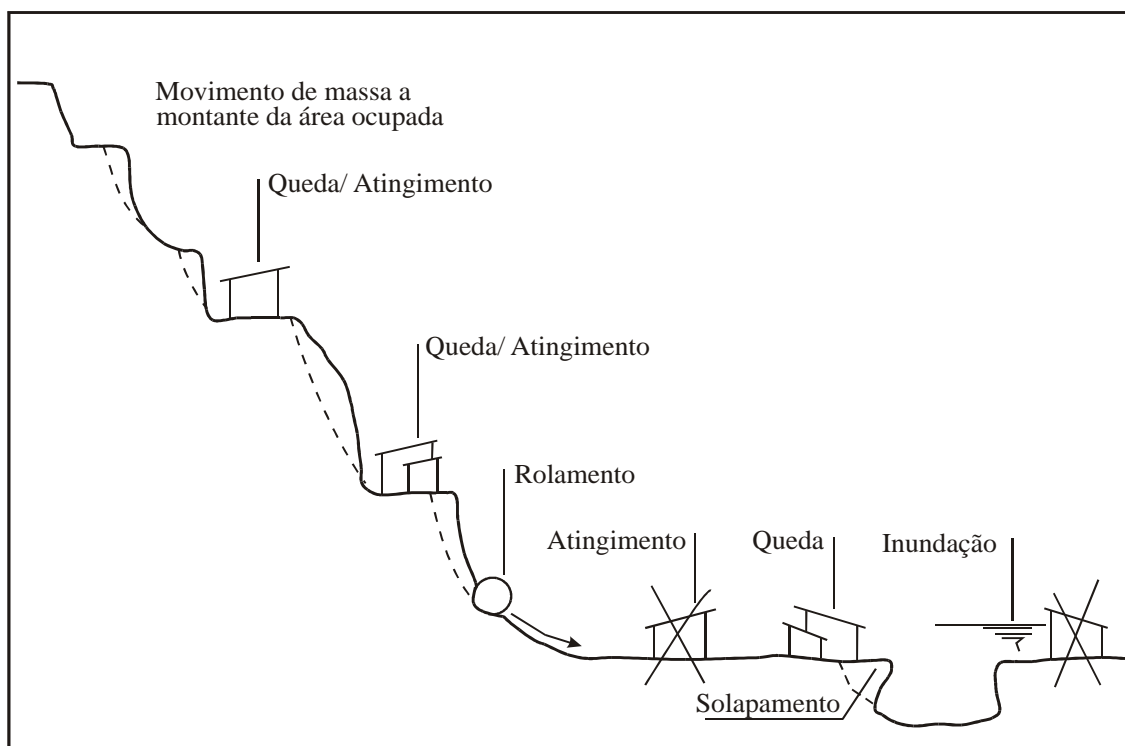
Figura 03 – Perfil esquemático de situações de risco em áreas de encosta e de baixada, envolvendo moradias sujeitas a acidentes de escorregamentos e processos associados a inundações.

A Figura 03 apresenta um quadro ilustrativo dos principais cenários existentes em áreas de risco de escorregamentos e inundações, associadas à ocupação de encostas e terrenos de baixada.

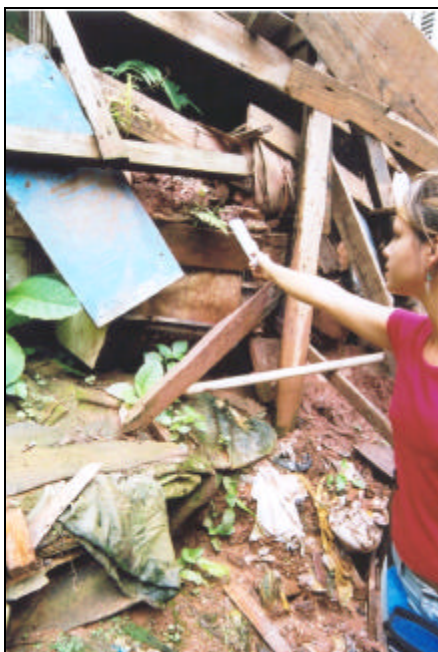
Foto 01 – Aterro lançado, contido por madeira, duas semanas antes do seu colapso.

Outro evento, ocorrido em 2002 é citado por Mirandola (2003). Neste, um aterro lançado com aproximadamente 1,5 m de altura, contido por ripas de madeira, colapsou, destruindo por completo duas moradias que apoiavam suas fundações sobre o mesmo. Este acidente não gerou vítimas, pois as moradias haviam sido evacuadas devido às observações realizadas pelo autor, as quais evidenciavam que o colapso era iminente, e as conversas com agentes da assistência social que atuavam na área na época do evento (Fotos 01 e 02).

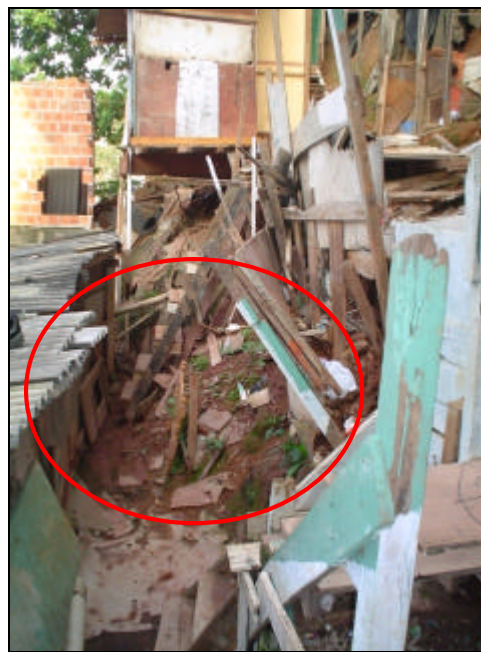
Foto 02 – Vista do aterro colapsado.
Obs.: Notar volume de material mobilizado circulado em vermelho.

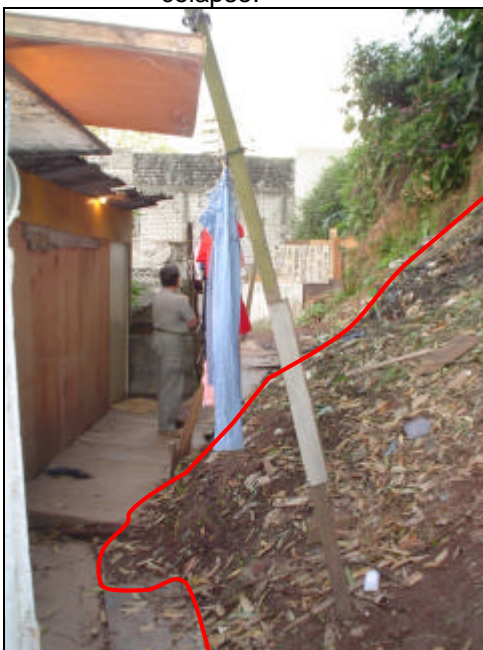
Foto 03 – Detalhe quantidade de lixo e entulho mobilizados (em vermelho) e da em relação à moradia.

Obs.: Notar o poste de iluminação deslocado no sentido da movimentação do depósito.

Outro evento citado é o constante rastejo observado, desde 2001, nos depósitos de terra, lixo e entulho localizados sobre a superfície de um talude de corte de grandes dimensões, localizado no quadrante sudoeste da área. Este evento ainda não danificou nenhuma moradia, mas vem mobilizando grande quantidade de material, o qual já se encontra próximo a uma moradia de madeira, locada na base do talude (Foto 03). Outro evento ocorreu no ano de 2006, no quadrante nordeste da área, próximo à Rua Cesar Vallejo, onde um aterro de pequenas dimensões, entre 0,5 e 1 m, não compactado, rompeu após um forte evento chuvoso, destruindo uma pequena moradia de madeira de um cômodo, que se encontrava sobre o mesmo, sem causar vítimas (Foto 04).

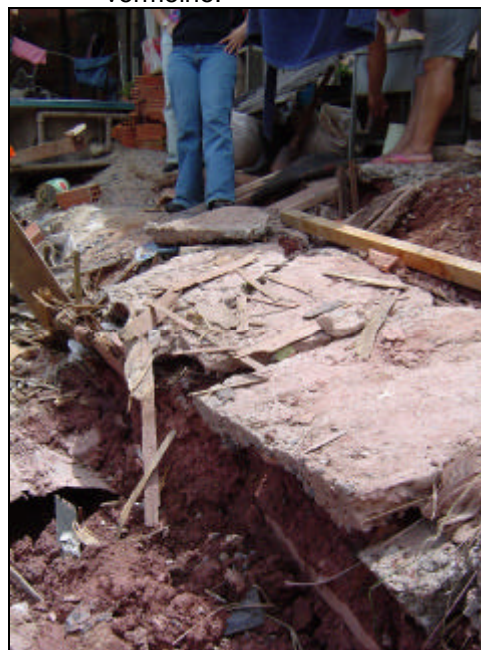
Foto 04 – Detalhe do aterro de pequenas dimensões, colapsado devido a inexistência de compactação, a saturação pelas chuvas e a carga gerada pela construção da moradia sobre ele.

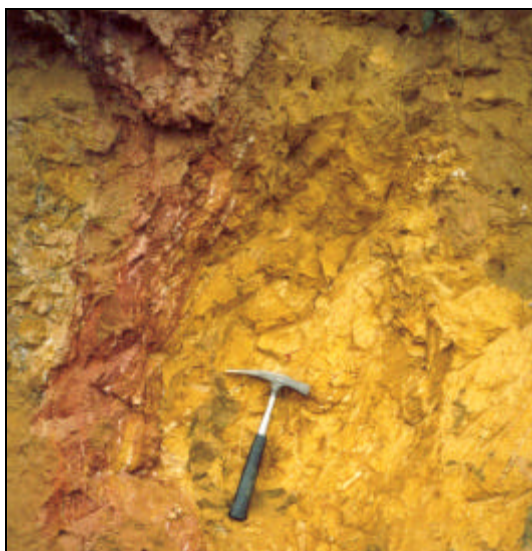
Foto 05 – Detalhe de um talude de corte expondo o solo saprolítico, resultado da alteração do gnaisse migmatítico.

- gnaisses migmatizados (Foto 05), e
- micaxistos porfiroblásticos, parcialmente migmatizados (Foto 06).

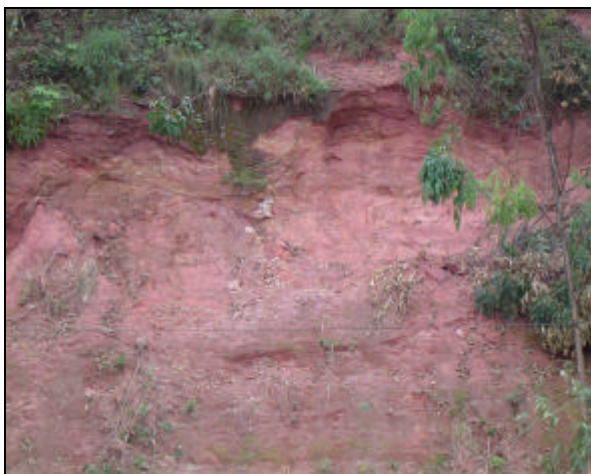
Foto 06 – Detalhe de um talude de corte expondo o solo saprolítico roxo, resultado da alteração do micaxisto porfiroblástico parcialmente migmatizado.

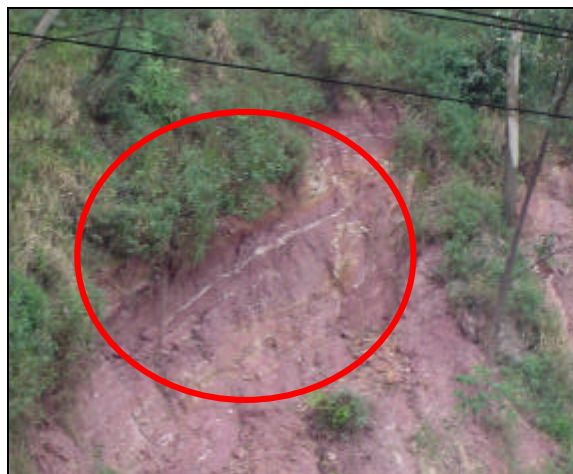
Foto 07 – Notar a xistosidade e o bandamento no micaxisto. O círculo vermelho indica um veio de quartzo migmatizado.

As medidas de xistosidade e bandamento obtidas no mapeamento confirmam os valores regionais observados na bibliografia, com direções variando de leste-oeste a nordeste ($N70^{\circ}E$ / $N80^{\circ}E$) e mergulhos de 65° a 70° para sul e sudeste (Foto 07).

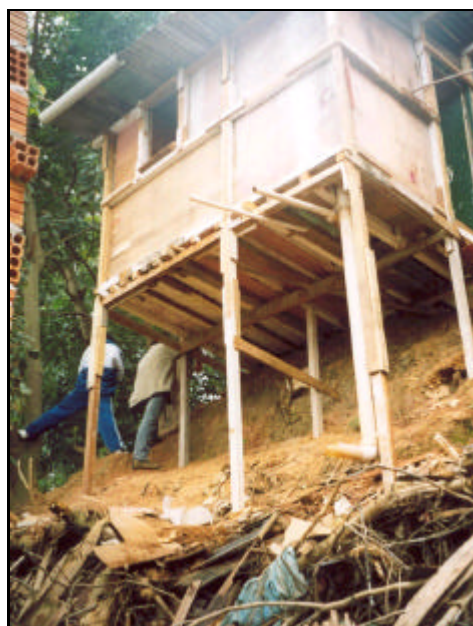
Foto 09 – Moradia construída sobre talude de corte localizado no quadrante sudoeste, entre as ruas Paulo Bourroul e Conde de Itaguaí.

Os taludes de corte observados no mapeamento apresentam alturas variando entre 2 e 6 metros, com inclinação igual ou superior a 45° (Fotos 08 e 09). Devido ao padrão construtivo das moradias, as quais tem suas paredes muito próximas, por vezes até encostadas nos taludes, os mesmos não são muito aparentes (Fotos 10 e 11).

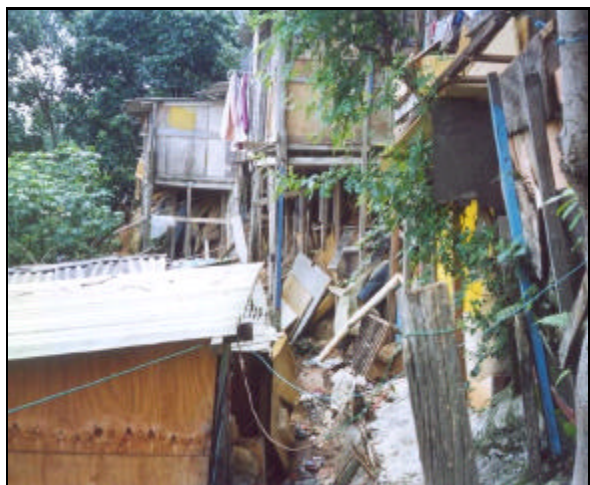
Foto 10 – Vista parcial das moradias localizadas no quadrante sudoeste da área.

Obs.: Notar a proximidade destas ao topo e base do talude de corte.

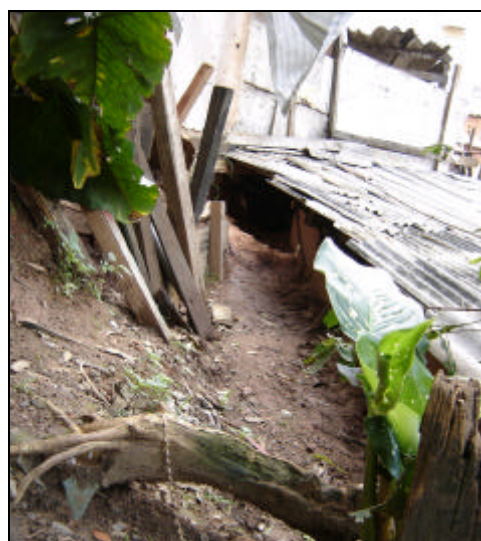
Foto 11 – Observar que parte da lateral e os fundos da moradia encontram-se em contato com o talude de corte.

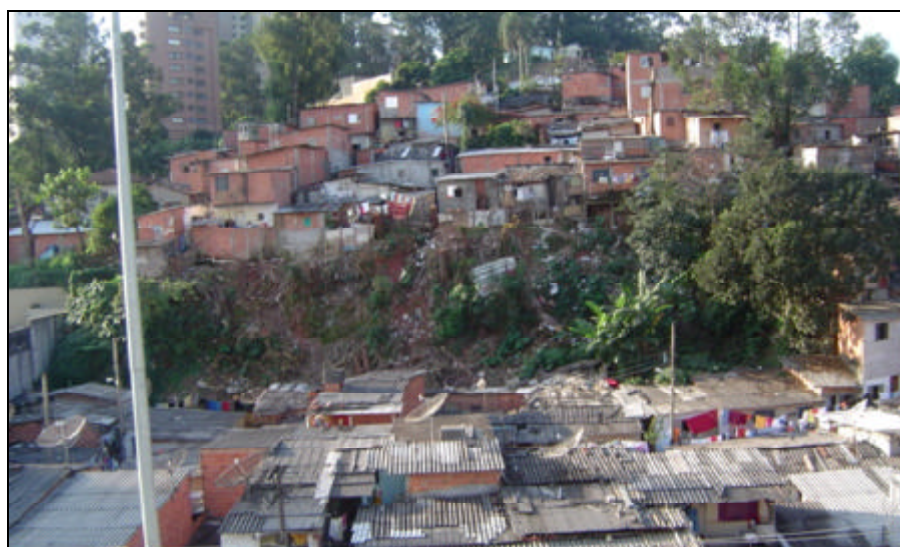
Foto 12 – Vista geral do talude de grandes dimensões localizado no quadrante sudoeste.

Dentre os taludes analisados no mapeamento, destaca-se a presença de um talude de corte com dimensões superiores à média observada na área, apresentando 8 a 10 metros de altura, 30 metros de comprimento e 70° a 90° de inclinação, localizado no quadrante sudoeste da área (Foto 12). Este apresenta o maior potencial para deflagração de escorregamentos em toda área. No mesmo, observam-se diversas cicatrizes de escorregamentos e grande acúmulo de lixo e entulho (Fotos 13 e 14).

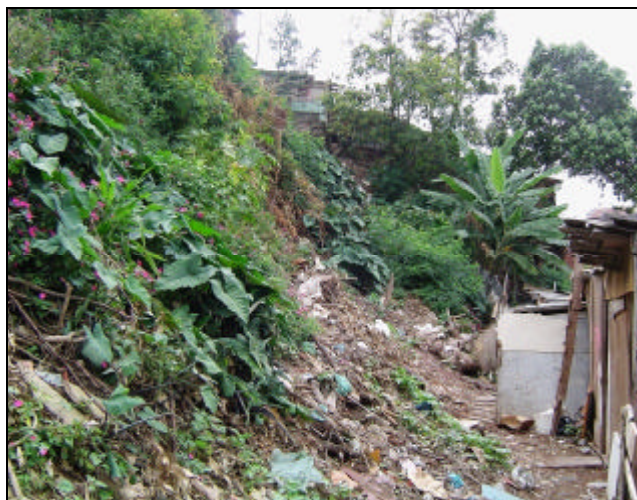
Foto 13 – Detalhe da alta declividade do talude e da proximidade de sua base às moradias.

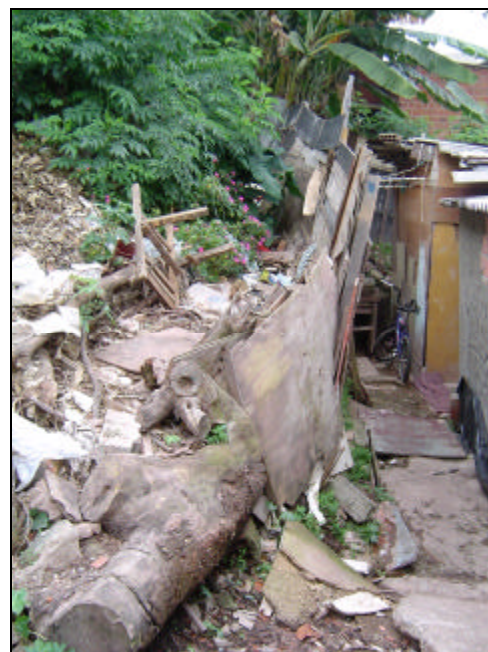
Foto 14 – Observar o embarrigamento de uma contenção de madeira devido ao empuxo causado pelo material mobilizado por escorregamentos pretéritos, além do lixo e entulho.

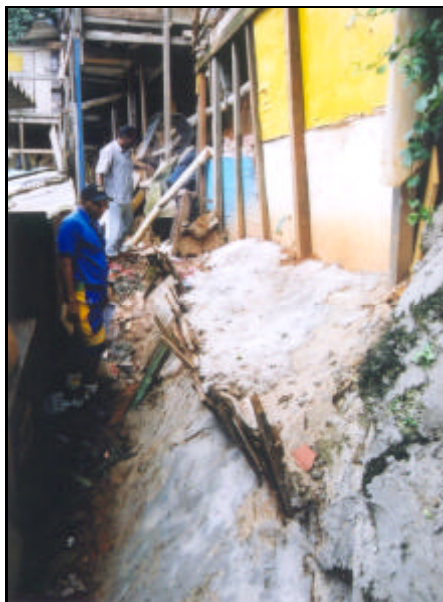
Foto 15 – Detalhe de uma intervenção realizada pelos moradores sem acompanhamento técnico.

Na maioria dos taludes observados foi identificada a ausência de sistema de drenagem superficial ou de qualquer outra benfeitoria que vise a estabilidade dos mesmos. Dentre os mapeados, apenas dois apresentam algum tipo de intervenção. O primeiro localiza-se no quadrante sudoeste da área, recoberto por uma fina camada de argamassa executada pelos próprios moradores. Devido a falta de acompanhamento técnico, a camada está se fragmentando, pois existe uma constante percolação de água entre a superfície do talude e a camada (Foto 15).

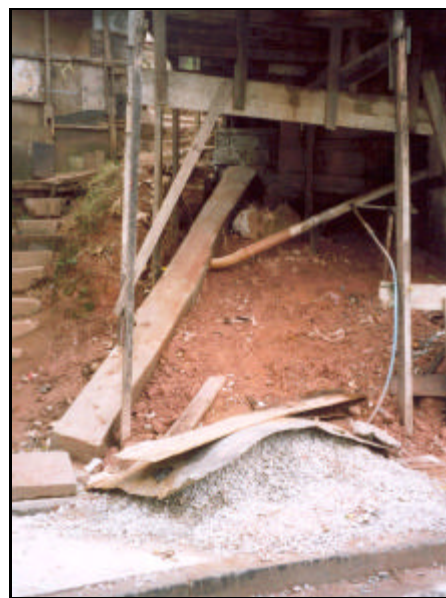
Foto 16 – Detalhe da canaleta de drenagem executada por técnicos da subprefeitura do Butantã.

O segundo talude localiza-se no quadrante nordeste, em frente à Rua Paulo Bourroul. Este apresenta uma canaleta de drenagem que recolhe as águas vindas

de montante, direcionando-a para a rede de esgoto localizada sob a base do talude. A obra foi realizada pela subprefeitura do Butantã, juntamente com o asfaltamento da via (Foto 16).

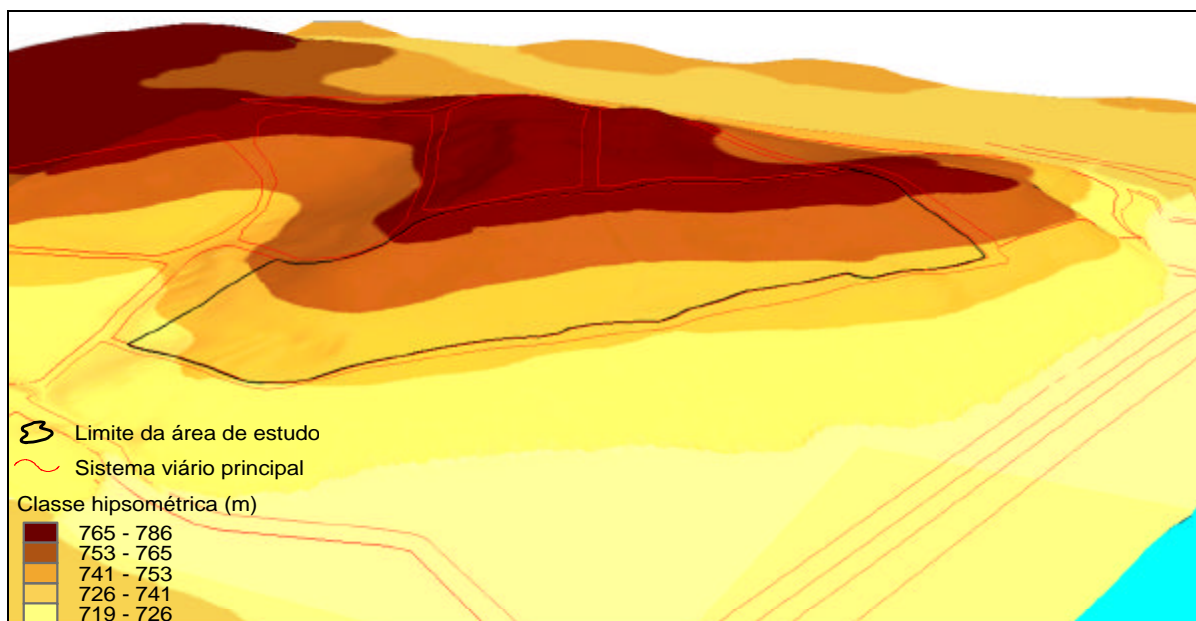
Figura 05 – Modelo digital de elevação do terreno da área de estudo.

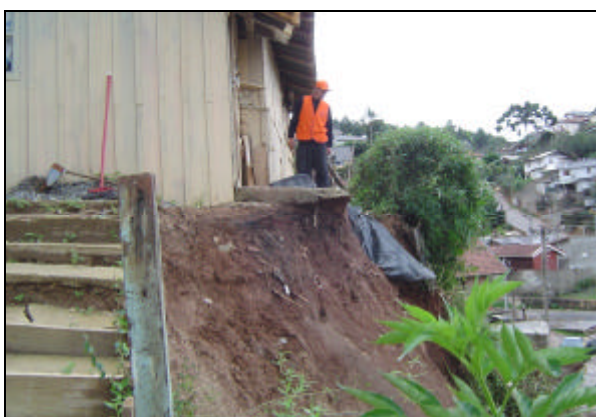
Foto 17 – Detalhe de uma ruptura em aterro ocorrida no município de Campos do Jordão.

Na realidade, os depósitos tecnogênicos são mais instáveis que os cortes, porém, sua instabilização apresenta, normalmente, menos risco aos moradores do que a instabilização de um corte, pois são, em geral, menores. Além disso, as moradias apresentam uma pequena porção construída sobre estes depósitos, o que não ocasiona grandes danos estruturais, como observado nas Fotos 17 e 18, e os cômodos encontrados sobre estes são normalmente a sala ou a cozinha, sendo mais difícil se observar óbitos ou feridos.

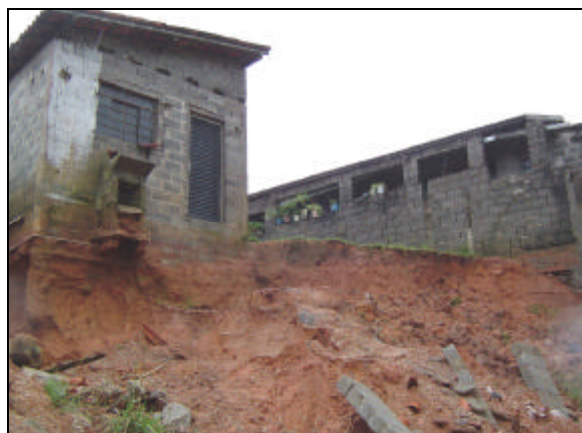
Foto 18 – Detalhe da ruptura de um aterro nos fundos de uma moradia na cidade de Tapiraí.

Obs.: Notar como não houve danos à estrutura da moradia.

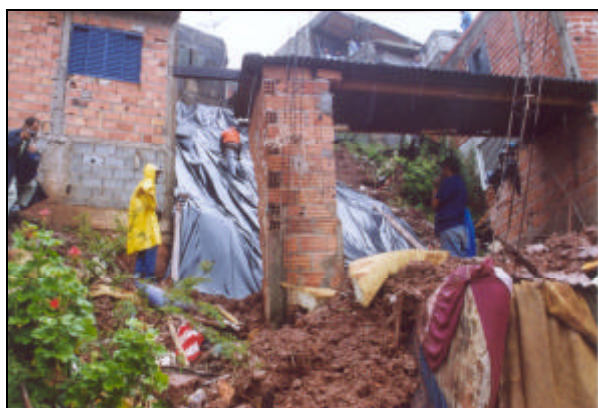
Foto 19 – A moradia localizada em um assentamento precário no município de Taboão da Serra foi completamente destruída.

Obs.: Notar a capacidade de destruição de uma ruptura em corte

Nos cortes, o processo de deflagração é rápido e, devido à ação da força da gravidade, é mais destrutivo. A falsa segurança que passa aos moradores, faz com que construam suas moradias muito próximas aos cortes, o que aumenta a possibilidade de atingimento caso ocorra a deflagração de um processo. É comum observar nos assentamentos precários que os moradores constroem seus dormitórios nos fundos das moradias, sempre próximos aos cortes, acreditando estarem mais seguros. Porém, isto aumenta a probabilidade de óbitos ou de feridos, pois quando os escorregamentos ocorrem à noite, estes cômodos tendem a estar ocupados (Fotos 19 e 20).

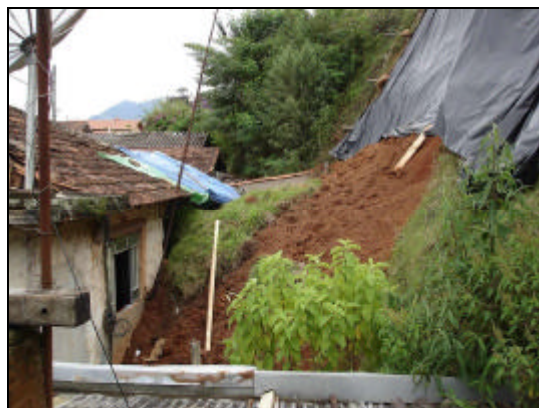
Foto 20 – Detalhe do volume de material mobilizado na ruptura de um corte.

Obs.: Um dos cômodos da moradia, localizado nos fundos da mesma, foi completamente destruído.

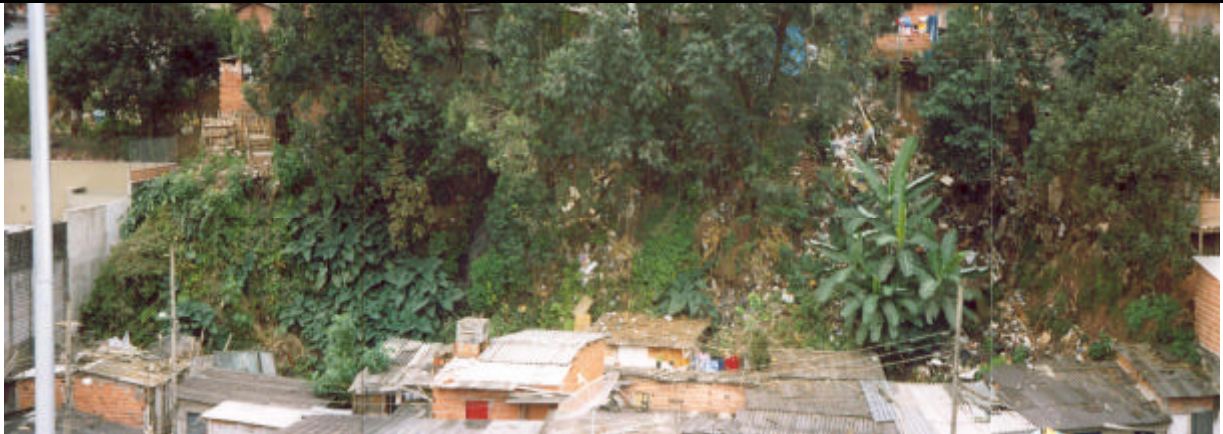
FC-RP-01 - Vista geral de um talude de corte com altura de 10 m, o qual apresenta o maior potencial para deflagração de escorregamentos.

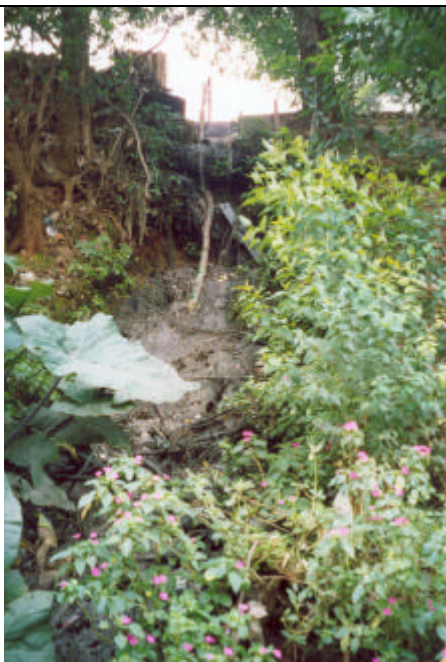
FC-RP-01a - Detalhe de uma cicatriz de escorregamento localizada na porção média do talude. Observar que a cabeceira da cicatriz se inicia no ponto onde um cano de PVC verde esgoto e água servida.

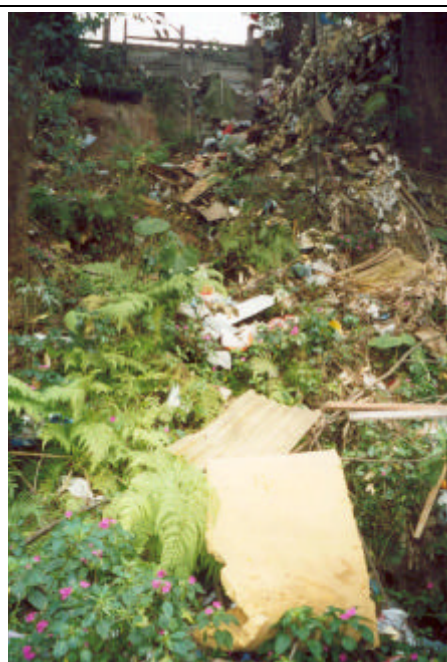
FC-RP-01b - Observar o acúmulo de lixo e entulho ao longo do talude de corte. Este material é lançado pelos moradores que residem a montante do topo do talude.

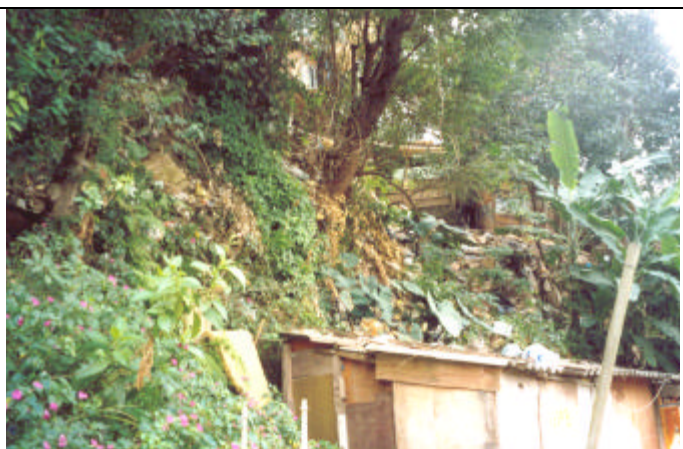
FC-RP-01c - Detalhe de uma das moradias localizadas na base do talude de corte. Observar a proximidade desta em relação ao mesmo.

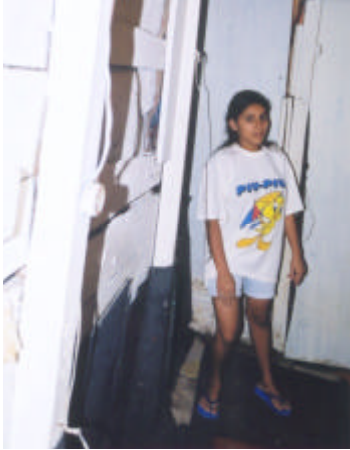
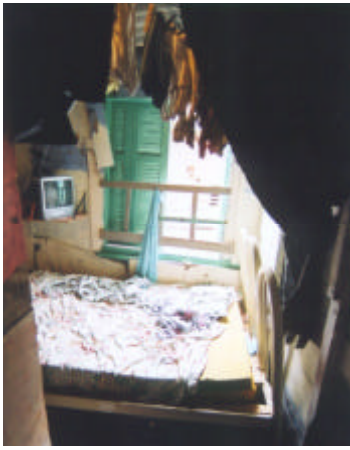
FC-RP-02 - Vista do interior de uma moradia. A parede desta se encontra inclinada devido ao peso do material mobilizado por uma ruptura no talude localizado nos fundos da moradia.	FC-RP-02a - Detalhe de um dos cômodos, no qual se observa a inclinação dos móveis. Parte da inclinação deve ou processo de rastejo do aterro localizado sob a moradia.

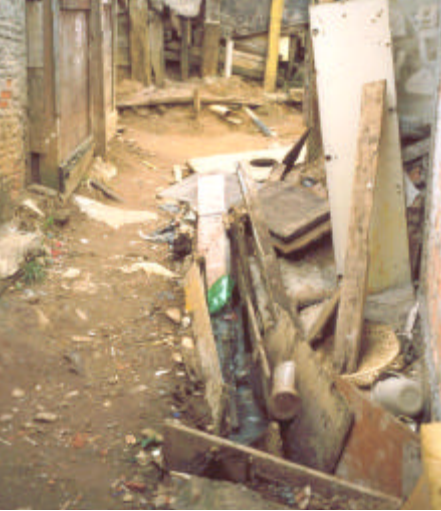
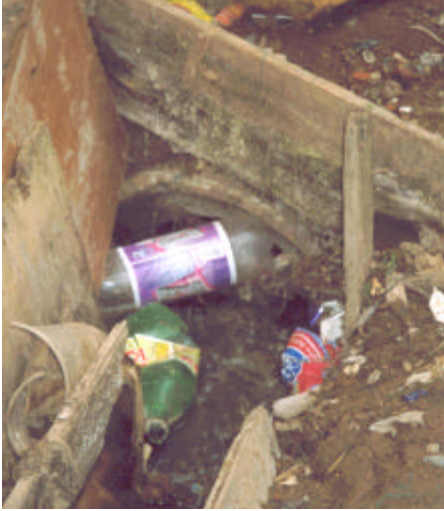
FC-RP-03 –Observar a ausência de pavimentação, o acúmulo de lixo e entulho e a presença de um canal coletor para água pluvial e servida, à esquerda da foto.	FC-RP-03a - Detalhe do canal coletor, o qual encontra-se parcialmente obstruído por lixo e entulho.

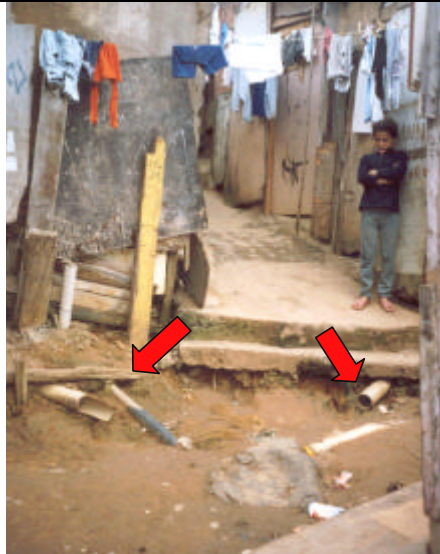
FC-RP-04 – Vista parcial de uma das vielas da favela. Observar a presença de canos de PVC direcionadas para a mesma. Estes lançam esgoto e água servida a céu aberto.

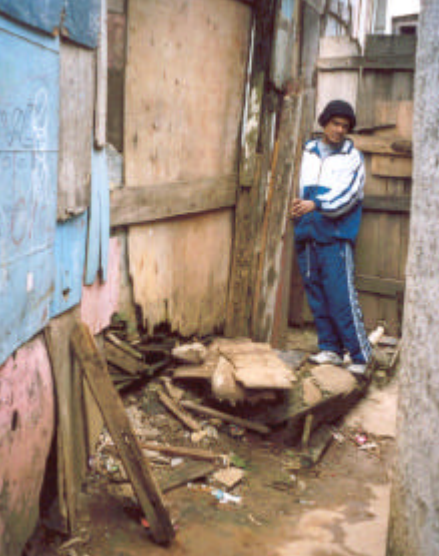
FC-RP-05. - Vista em detalhe do acúmulo de lixo e entulho na vial. Observar a precariedade construtiva das moradias, sendo a grande maioria de madeira.

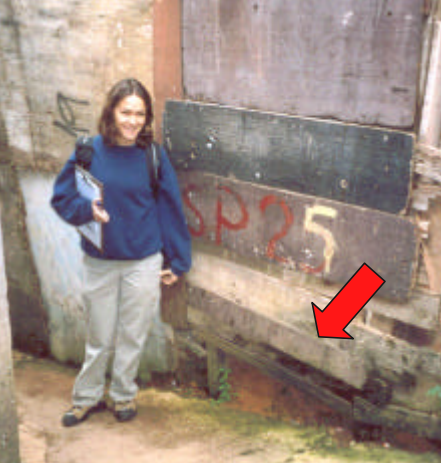
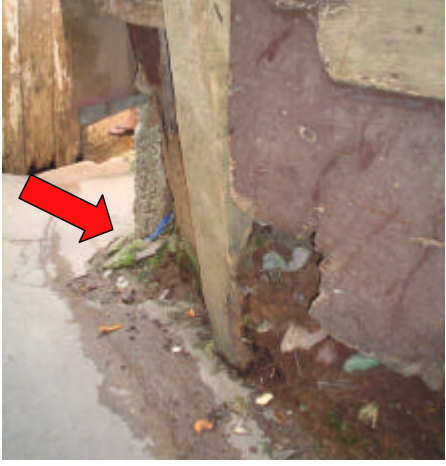
FC-RP-06. Ocorrência de solapamento, o qual expõe parte da fundação de uma moradia. Isto ocorre devido a ausência de drenagem superficial, o que gera o aumento do gradiente das águas pluviais vindas de montante.	FC-RP-06a. Detalhe da ocorrência de solapamento no aterro de uma moradia. Este processo se concentra em moradias próximas as curvas das vielas, onde ocorre a maior concentração das águas vindas de montante.

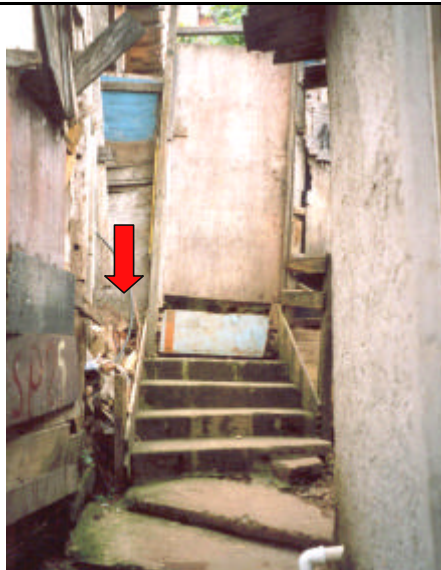
FC-RP-07 - Detalhe do acúmulo de lixo e entulho. Observa-se a presença de pavimentação e a ausência drenagem superficial.

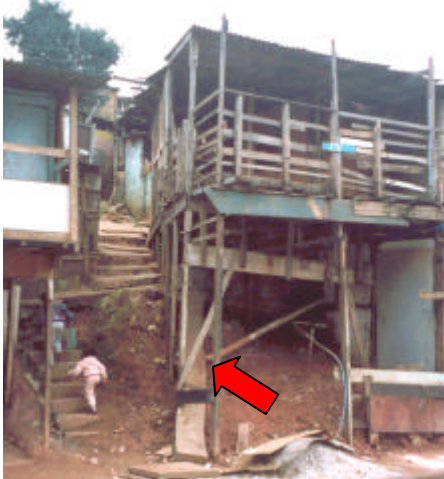
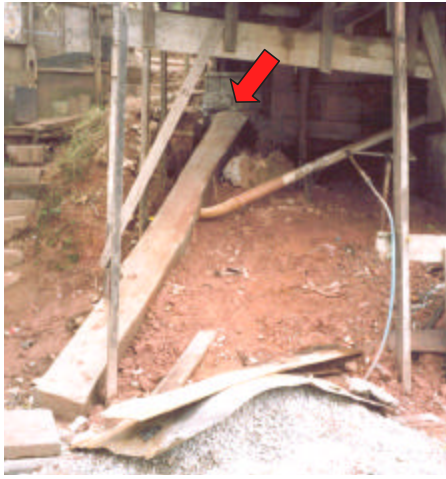
FC-RP-08 - Vista de uma das moradias localizadas á beira da Rua Paulo Bourroul. Abaixo desta, observa-se a presença de um conduto, o qual conduz a água pluvial e servida vinda de montante.	FC-RP-08a - Detalhe do conduto. Observar a presença de canos de PVC ligados diretamente no mesmo, o que tem evitado o lançamento de água servida e pluvial diretamente na superfície do talude de corte.

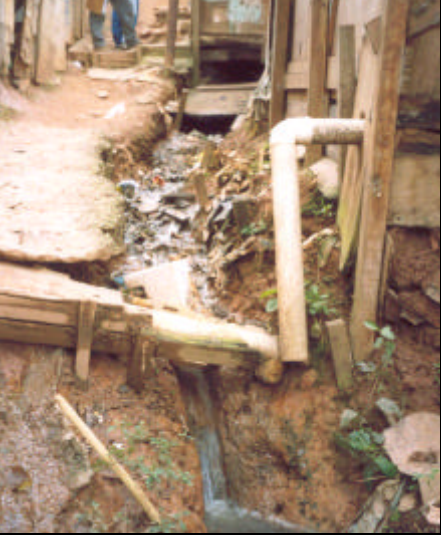
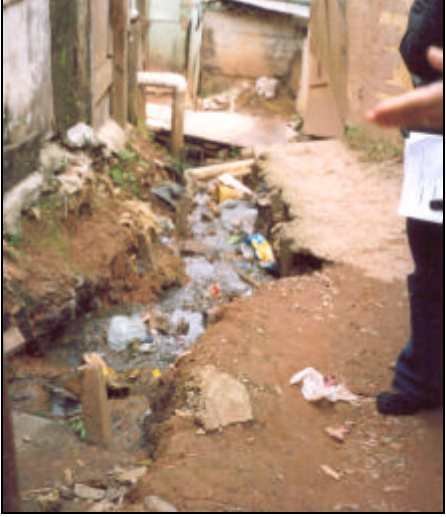
FC-RP-09 - Observar a presença de um pequeno canal. O esgoto observado é proveniente das moradias de montante.	FC-RP-09a - Observar a presença de lixo e entulho no canal.

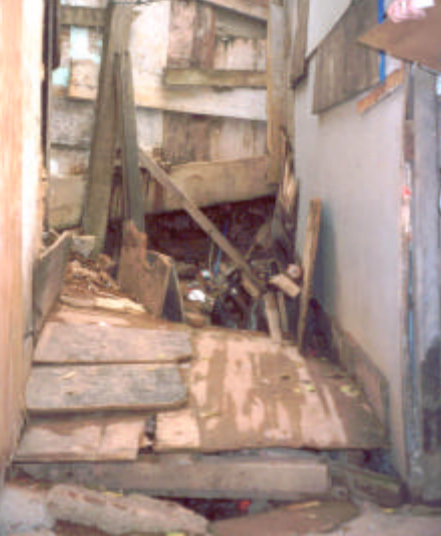
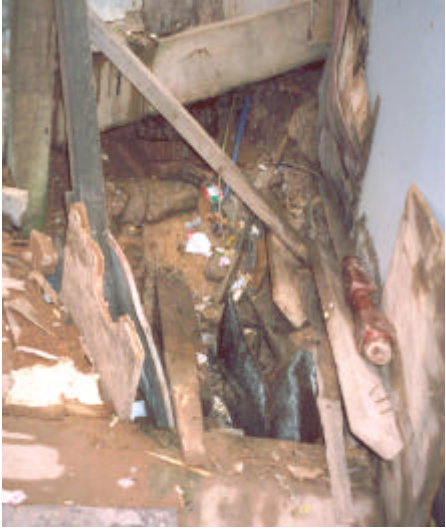
FC-RP-10 – O esgoto é lançado a céu aberto. Há um pequeno canal abaixo das tábuas.	FC-RP-10a - Detalhe de parte do canal onde as tábuas ruíram. Observa-se grande quantidade de lixo e entulho.

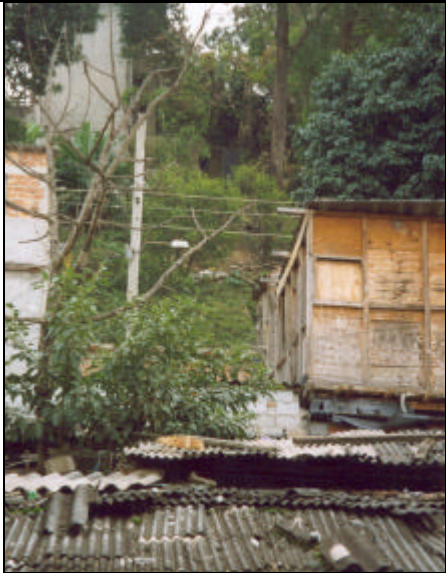
GRAU DE PROBABILIDADE DE OCORRÊNCIA DE PROCESSOS DE INSTABILIZAÇÃO NA ÁREA	
<input type="checkbox"/> Baixo (R 1) <input checked="" type="checkbox"/> Médio (R 2) <input type="checkbox"/> Alto (R 3) <input type="checkbox"/> Muito Alto (R 4)

FC-RP-11 - Vista geral de uma área particular dentro da favela, a qual encontra-se desocupada. Este trecho apresenta média a alta declividade, vegetação rasteira e árvores de grande porte.

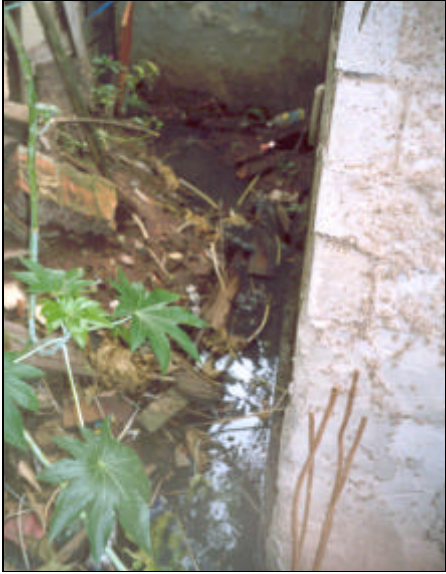
Há surgência de água: <input type="checkbox"/> No terreno <input checked="" type="checkbox"/> No talude/aterro (<input checked="" type="checkbox"/> no pé <input type="checkbox"/> no meio <input type="checkbox"/> topo)	
PROCESSOS DE INSTABILIZAÇÃO ESPERADOS	
<input type="checkbox"/> escorr. natural <input type="checkbox"/> escorr. de corte <input checked="" type="checkbox"/> escorr. de aterro <input checked="" type="checkbox"/> rastejo <input type="checkbox"/> rolamento de matacão	
<input type="checkbox"/> deslocamento rochoso <input type="checkbox"/> queda de blocos <input type="checkbox"/> escorr. em depósito de encosta (lixo e/ou entulho)	
PROCESSOS DE INSTABILIZAÇÃO OCORRIDOS	
<input type="checkbox"/> escorr. natural <input type="checkbox"/> escorr. de corte <input type="checkbox"/> escorr. de aterro <input type="checkbox"/> rastejo <input type="checkbox"/> rolamento de matacão	
<input type="checkbox"/> deslocamento rochoso <input type="checkbox"/> queda de blocos <input type="checkbox"/> escorr. em depósito de encosta (lixo e/ou entulho)

GRAU DE PROBABILIDADE DE OCORRÊNCIA DE PROCESSOS DE INSTABILIZAÇÃO NA ÁREA	
<input type="checkbox"/> Baixo (R 1) <input type="checkbox"/> Médio (R 2) <input type="checkbox"/> Alto (R 3) <input checked="" type="checkbox"/> Muito Alto (R 4)

FC-RP-12 - Esgoto a céu aberto na base do talude de corte do ponto 1. O esgoto ganha elevado gradiente ao descer pelo talude e se concentra ao redor das moradias de base.

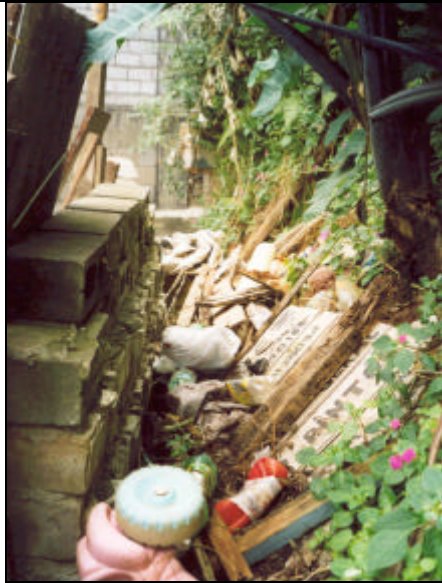
FC-RP-13 - Detalhe da concentração de lixo e entulho entre a base do talude observado no ponto 1 e a parede de uma moradia. Observar a proximidade da moradia em relação a base do mesmo.

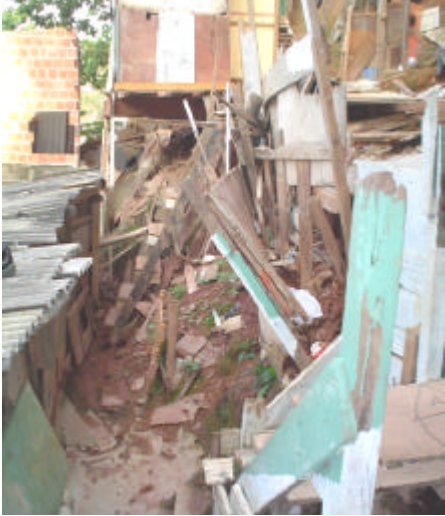
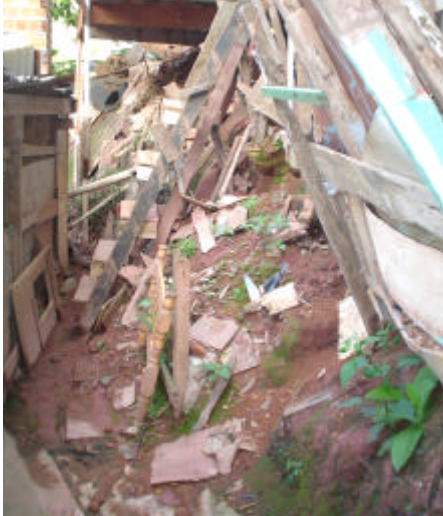
FC-RP-14 -. Vista parcial do local onde foi deflagrado o processo de escorregamento de um aterro, no ano de 2003, destruindo duas moradias.	FC-RP-14a -. Detalhe do material mobilizado.

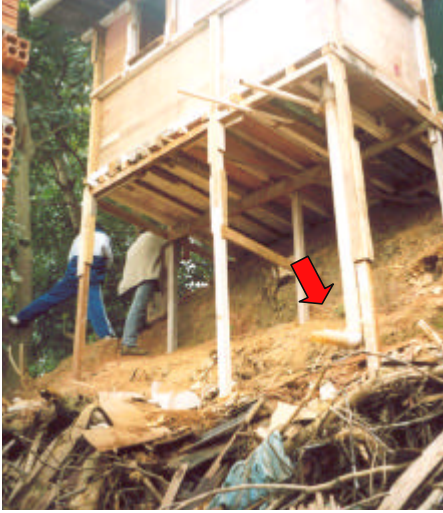
GRAU DE PROBABILIDADE DE OCORRÊNCIA DE PROCESSOS DE INSTABILIZAÇÃO NA ÁREA	
<input type="checkbox"/> Baixo (R 1) <input type="checkbox"/> Médio (R 2) <input type="checkbox"/> Alto (R 3) <input checked="" type="checkbox"/> Muito Alto (R 4)

FC-RP-15 - Detalhe da construção de uma moradia sobre o talude de corte descrito no ponto 1. Observar a grande quantidade de lixo e entulho sobre a superfície do talude e a saída do cano de esgoto da moradia, o qual, além lançar a água na superfície do talude, está direcionada para a fundação da própria moradia.

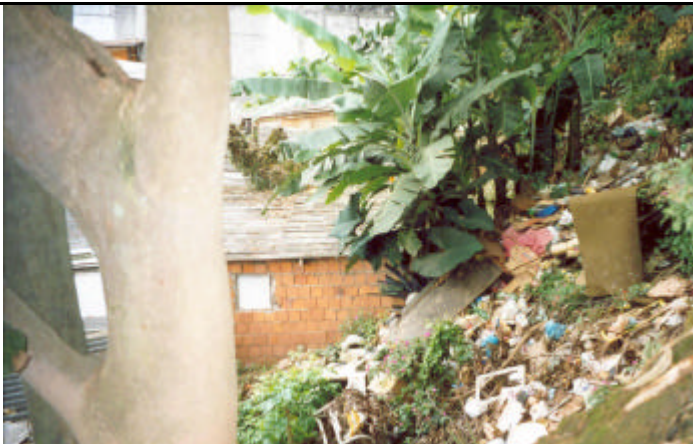
GRAU DE PROBABILIDADE DE OCORRÊNCIA DE PROCESSOS DE INSTABILIZAÇÃO NA ÁREA	
<input type="checkbox"/> Baixo (R 1) <input type="checkbox"/> Médio (R 2) <input type="checkbox"/> Alto (R 3) <input checked="" type="checkbox"/> Muito Alto (R 4)

FC-RP-16 - Vista geral dos fundos de uma moradia localizada na base do talude de corte descrito no ponto 1. Observar a proximidade da mesma em relação a base talude e a grande quantidade de lixo e entulho, além da presença de bananeiras.

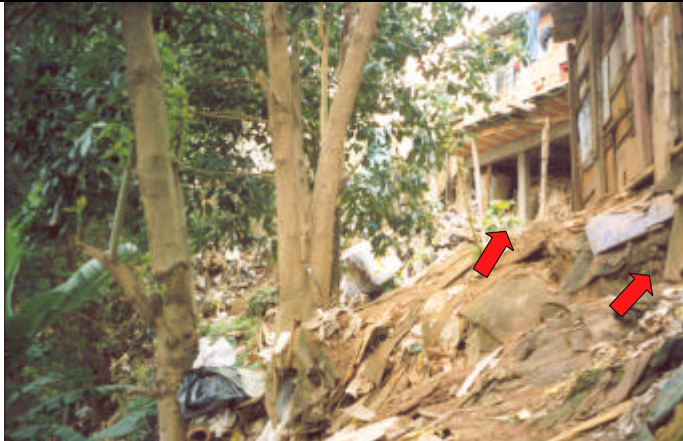
FC-RP-17 - Vista geral das moradias localizadas no topo do talude de corte do ponto 1. Observar a grande quantidade de entulho e lixo lançados na superfície do talude e a precariedade das fundações das moradias.

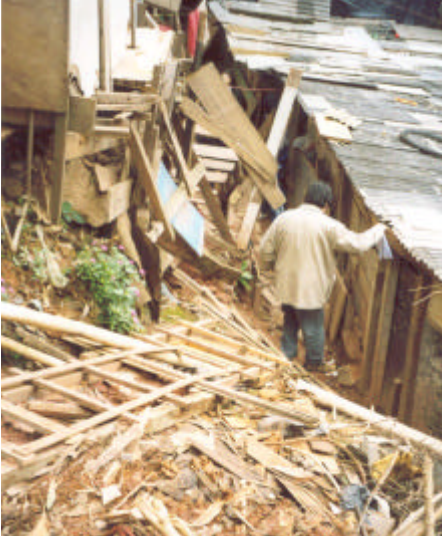
FC-RP-18 - Vista do talude de corte onde se localizam as moradias dos pontos 15 e 16. Observar a alta declividade entre a porção média e a base do talude e a precariedade do acesso (escada de madeira em meio ao talude). Notar a presença de grande quantidade de lixo e entulho acumulados no local.

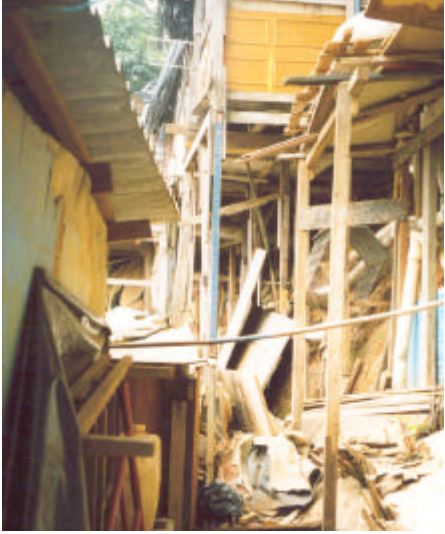
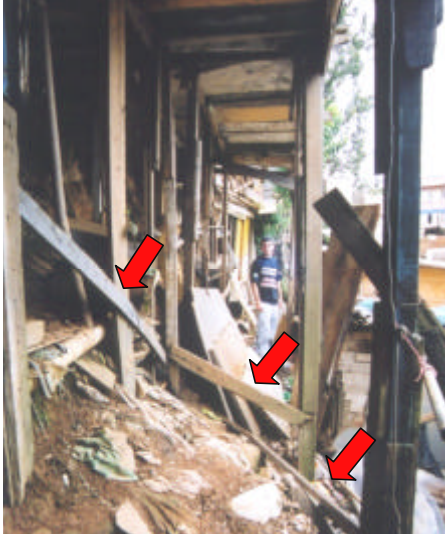
FC-RP-19 - Vista parcial do talude de corte descrito no ponto 1. Observar a presença de moradias de madeiras construídas sobre o talude.	FC-RP-19a - Detalhe de um pequeno escorregamento ocorrido próximo a fundação de ripa de madeira.

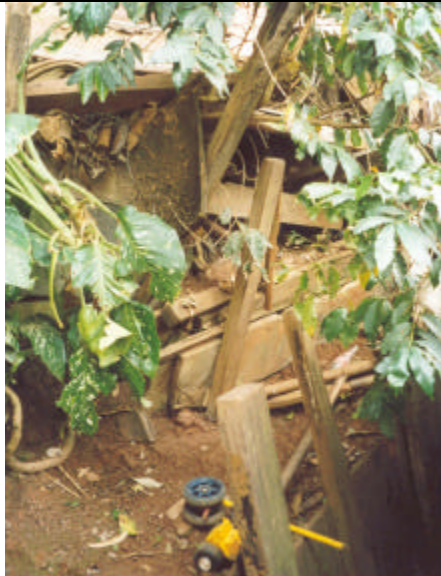
FC-RP-20 - Talude de corte, quase vertical, escorado por tábuas e caibros de madeira. Na base deste talude há uma moradia, a qual apresenta embarrigamento e diversas trincas na parede dos fundos.

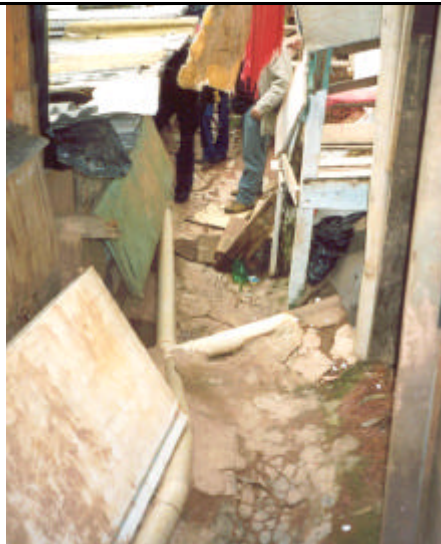
FC-RP-21 -Vista geral de uma viela com boa infra-estrutura, apresentando esgoto canalizado, pavimentação e drenagem superficial.

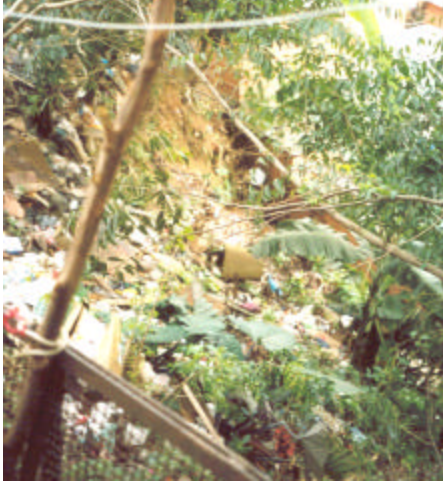
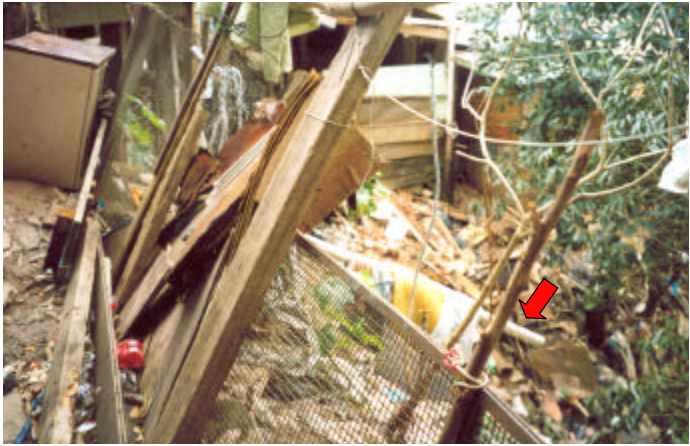
FC-RP-22 - Vista do topo do talude de corte descrito no ponto 1. Observar a grande quantidade de lixo e entulho.	FC-RP-22a - Observar a grande quantidade de lixo e entulho e a proximidade das moradias em relação ao topo do talude de corte. Todas as moradias a montante lançam seu esgoto e água servida no próprio talude.

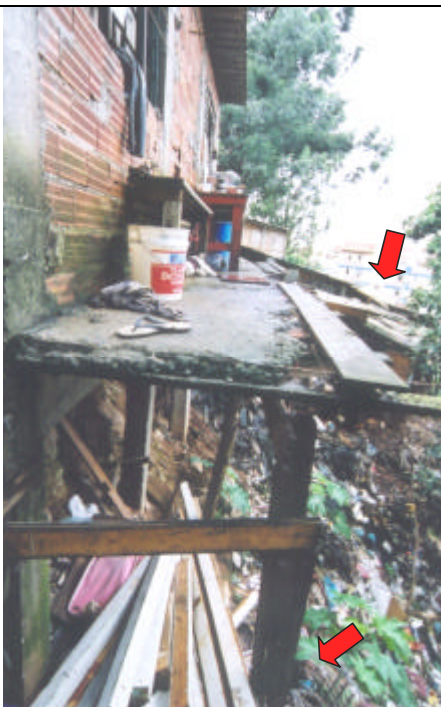
FC-RP-22b - Detalhe de uma das moradias localizadas no topo do talude, a qual já foi atingida por um escorregamento. Observar parte do desabamento ocorrido na frente da moradia e a situação precária em que se encontra a fundação da mesma.

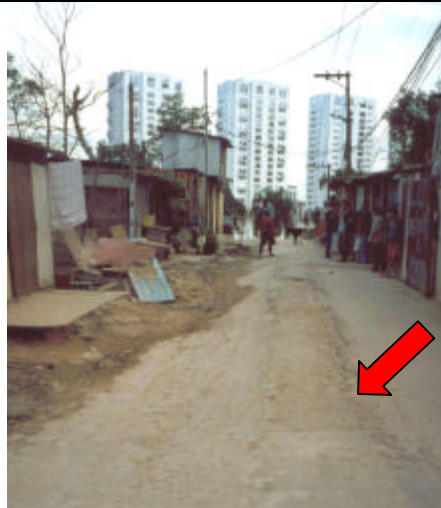
FC-RP-23 - Vista geral da rua Conde de Itaguaí, a qual marca o limite superior da área de estudo. Observar a presença de um degrau de abatimento localizado no local onde ocorreu, em 1994, um escorregamento gerado pelo rompimento de uma adutora da Sabesp.

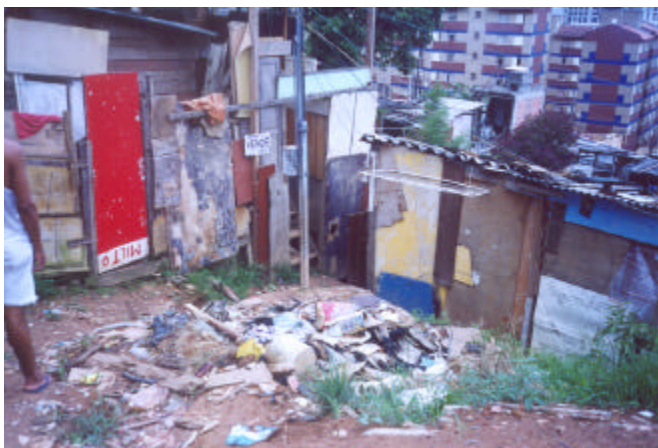
FC-RP-24 - Observar a inclinação média a baixa do talude, e a presença de grande quantidade de lixo e entulho.

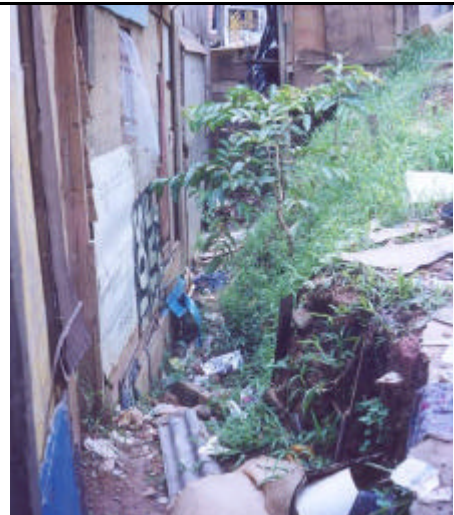
FC-RP-24a - Talude de corte de pequenas dimensões. Observar a proximidade deste em à moradia e a presença de lixo e entulho no local.

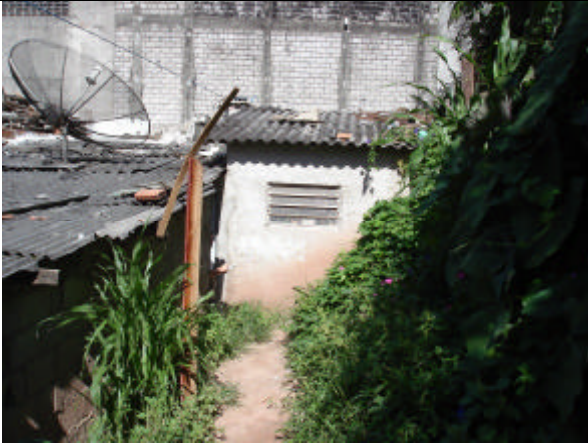
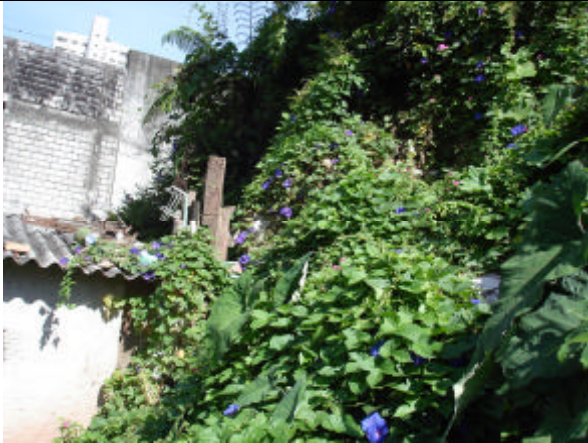
<p>FCT-RP-01 - Vista parcial do depósito de solo lançado sobre o talude de corte, coberto por vegetação rasteira, à esquerda da foto.</p>	<p>FCT-RP-01a - Detalhe da altura do talude de corte em comparação a moradia, com aproximadamente 10m. Próximo ao telhado da moradia, na esquerda da foto, há um grande depósito de solo lançado, coberto por vegetação rasteira, sobre a superfície do talude, apresentando lixo e entulho em sua composição.</p>

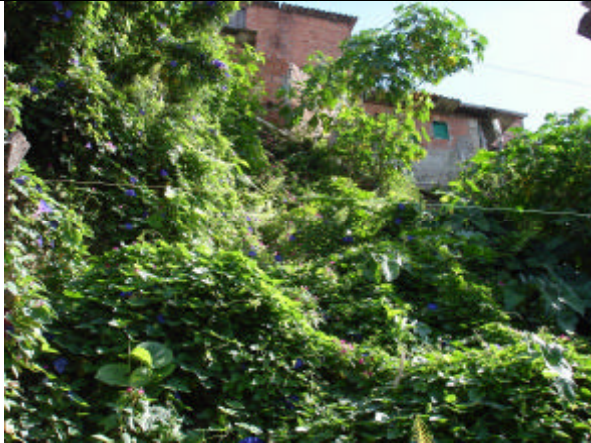
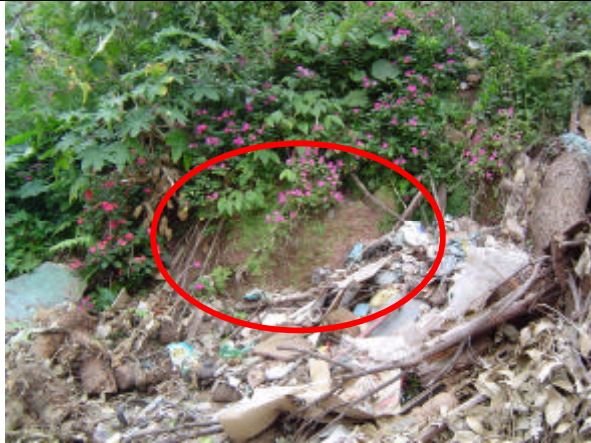
<p>FCT-RP-02 - Vista parcial do talude de corte, com aproximadamente 10m de altura e 20 de extensão, coberto por vegetação rasteira e arbustos.</p>	<p>FCT-RP-02a - Detalhe de parte de um depósito de solo lançado, composto também de lixo e entulho, sobre a superfície do talude de corte, circulado de vermelho. Acima do depósito de solo é observado um depósito de lixo.</p>

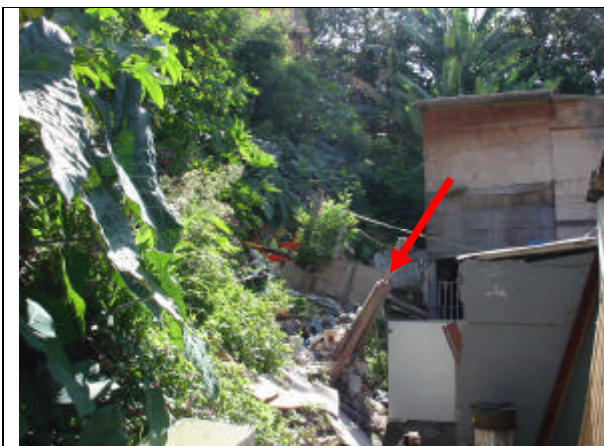
FCT-RP-02b - Vista parcial dos depósitos de solo lançado, localizados na base do talude de corte, atingindo até 6m de altura. Notar ao fundo a tentativa de conter a movimentação dos depósitos com placas de madeira, as quais encontram-se inclinadas.
