**Carta de risco de escorregamento em ambiente tecnogênico: o
caso da favela Real Parque, São Paulo**

São Paulo

2008

**Dissertaç3o apresentada ao Instituto de Pesquisas
Tecnol3gicas do Estado de S3o Paulo - IPT, para
obtenç3o do t3tulo de Mestre em Tecnologia
Ambiental.**

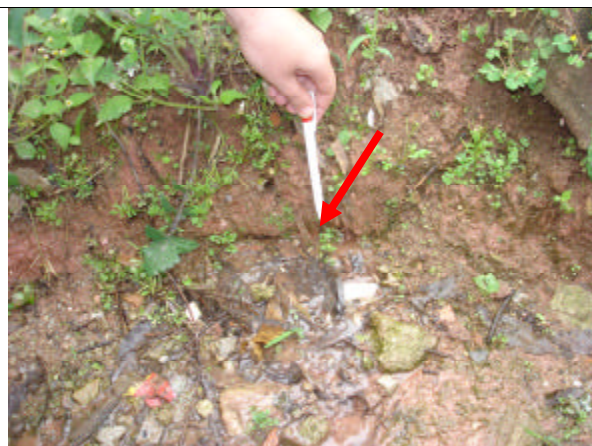
FCT-RP-02c - Notar a saturação no depósito de solo lançado. Há uma surgência d'água que permeia entre o contato da superfície do talude de corte e a base do depósito.

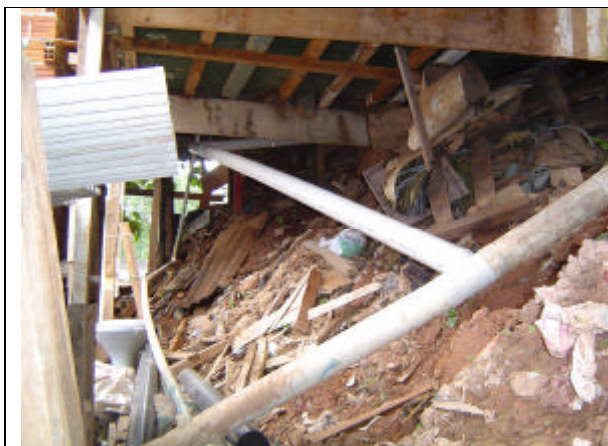
FCT-RP-03b – Detalhe do depósito de lixo e entulho sobre o depósito de solo lançado. O rastejo constante deste depósito já resultou na destruição de duas moradias que se encontravam construídas sobre este.

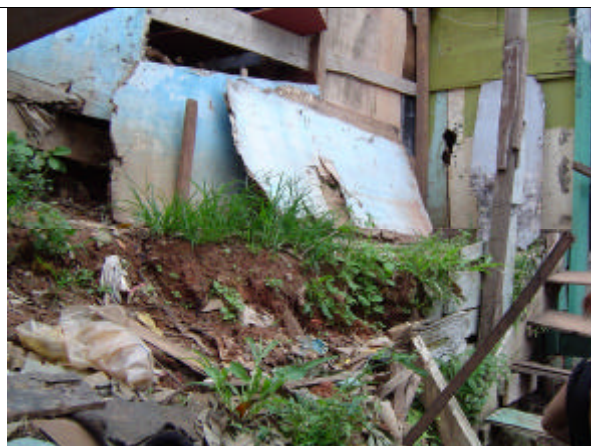
FC-RP-03c - Detalhe de um depósito de solo lançado, contendo lixo e entulho em sua composição. Notar o início da construção de uma moradia de madeira sobre este.

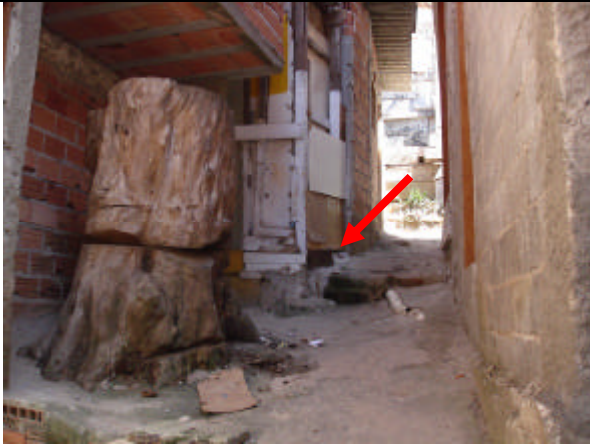
FCT-RP-04 – Vista de uma das vielas da área, onde se observam depósitos com pouca altura e ausência de taludes de corte expostos. Neste trecho, os depósitos são construídos para servir de base para construção de moradias, ou para nivelar as vielas. A maioria dos depósitos observados apresenta proteção superficial.

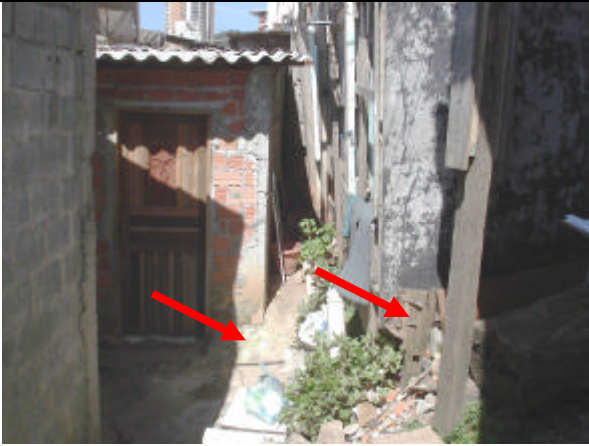
FC-RP-05. – Detalhe de um talude de corte apresentando proteção superficial, à direita da foto e do depósito de solo lançado, oriundo do material retirado do corte. Este depósito foi executado para nivelar a viela e o terreno onde se encontra a moradia.

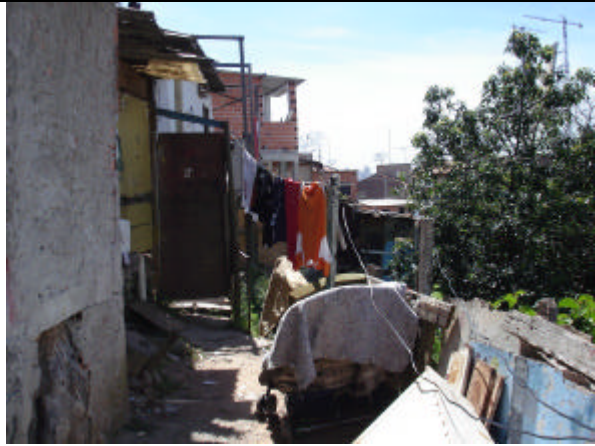
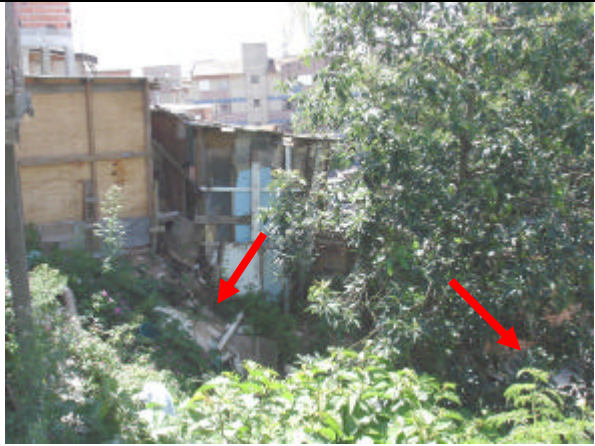
FCT-RP-06. Detalhe do topo do talude de corte, onde se observa uma pequena cobertura de solo lançado sobre o terreno natural.	FCT-RP-06a. Depósitos de lixo sobre a superfície do talude de corte e sobre depósitos de solo lançado, contendo lixo e entulho.

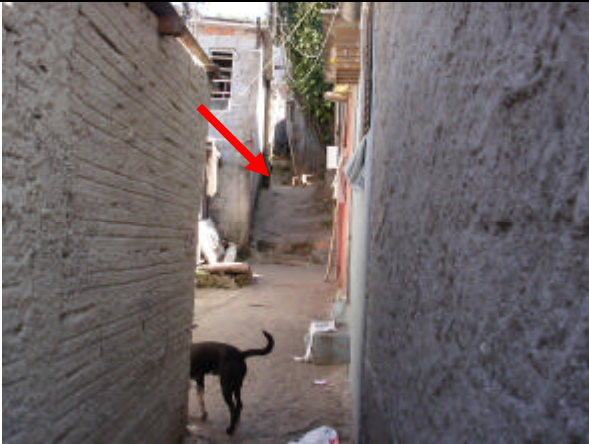
FCT-RP-07 – Observar ao fundo a presença de um talude de corte, o qual foi escavado para servir como escada. No entorno deste ponto são observados diversos taludes de corte com alturas iguais ou superiores a este.

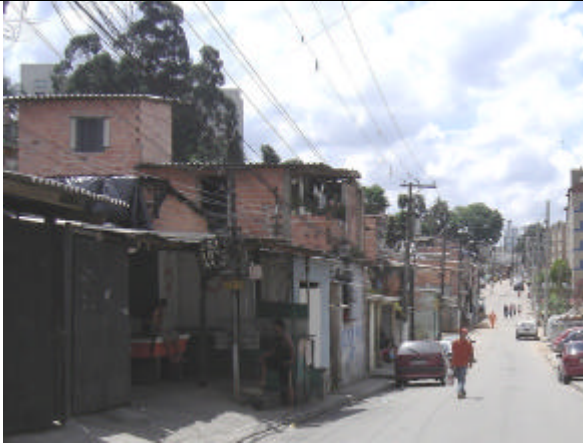
<p>FCT-RP-08 – Abaixo das moradias observadas na foto, localizadas na rua Paulo Bourrol, observam-se depósitos extensos de solo lançado, com pouca altura e inclinação, executados para nivelar o terreno e construir moradias e vielas. A maioria destes depósitos não é visível devido a construção das moradias e a proteção superficial presente em algumas vielas.</p>

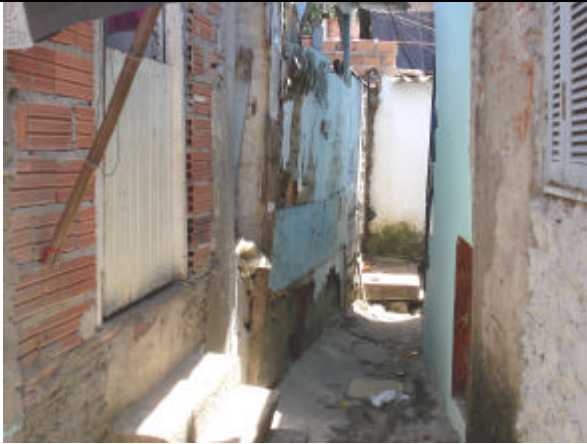
FCT-RP-09 - Vista parcial de uma das vielas da área. Observam-se depósitos de solo lançado, protegidos superficialmente. Os taludes de corte não são observados no setor, provavelmente devido a sua pouca altura, não ultrapassando 0,5m e pela proximidade que as moradias são construídas em relação a estes.

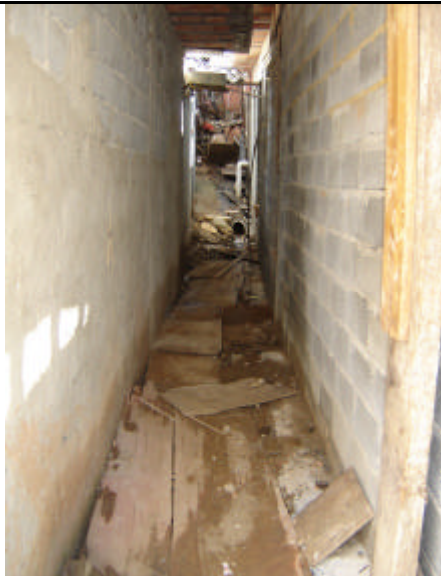
FCT-RP-10 - Vista de uma das vielas da área. Observar que os depósitos encontram-se nivelados. Parte destes está coberto por tábuas de madeira e parte sob as moradias.

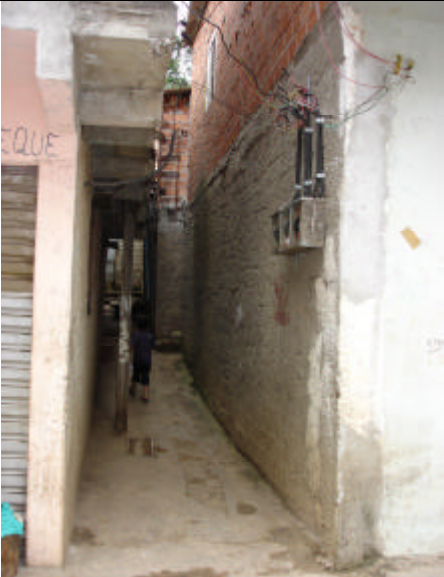
FCT-RP-11 - Observar que os depósitos encontram-se nivelados, com pouca inclinação. Parte destes está coberto por cimento e parte sob as moradias.

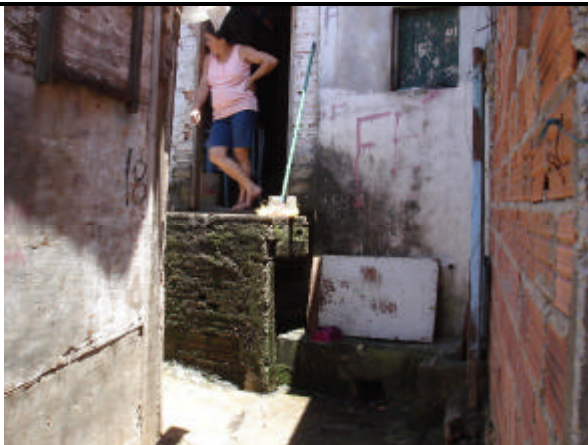
FCT-RP-12 – Observar a elevação da moradia, o que possibilita inferir a altura do depósito sob a mesma. Os depósitos observados nas proximidades apresentam alturas inferiores a este.

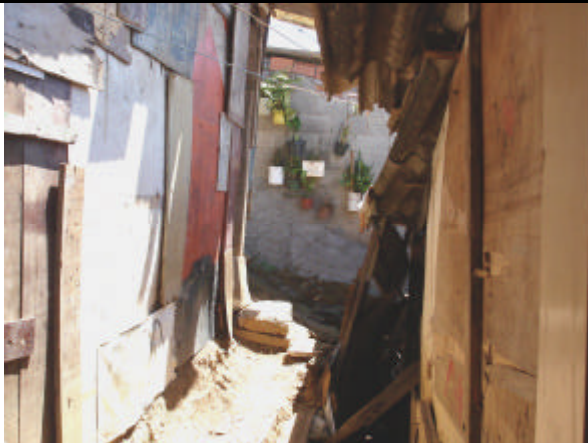
FCT-RP-13 - Detalhe do topo de um depósito de solo lançado, no centro da foto. Este apresenta processo de rastejo, o qual já afeta a moradia construída sobre e a jusante deste. Atrás da moradia na esquerda da foto, há um corte com aproximadamente 2m, o qual sofreu ruptura planar rasa e o material mobilizado atingiu a moradia, destruindo-a parcialmente.

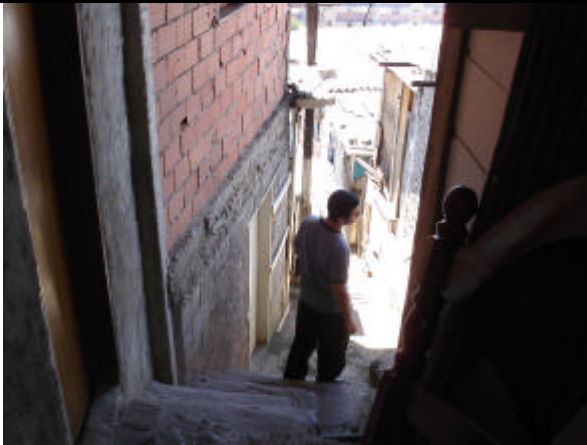
<p>FCT-RP-14 -. Vista de uma das vielas e das moradias construídas sobre os depósitos retrabalhados. Notar a alta declividade do local, onde a viela se tornou uma escadaria.</p>

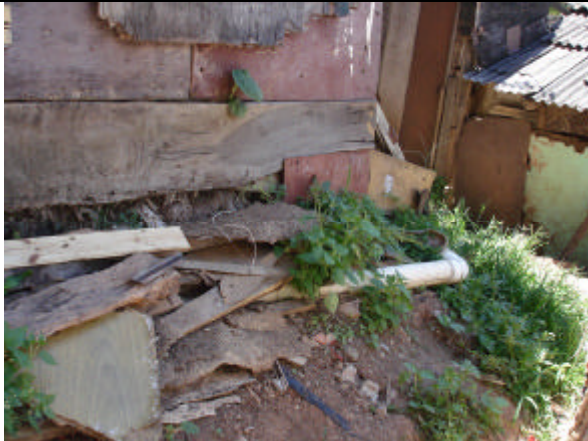
FCT-RP-15 - Detalhe de um depósito de solo lançado, com altura elevada, contendo lixo e entulho, produto do retrabalhamento do material mobilizado pelo antigo escorregamento. As moradias acima deste estão sendo afetadas pelo processo de rastejo.

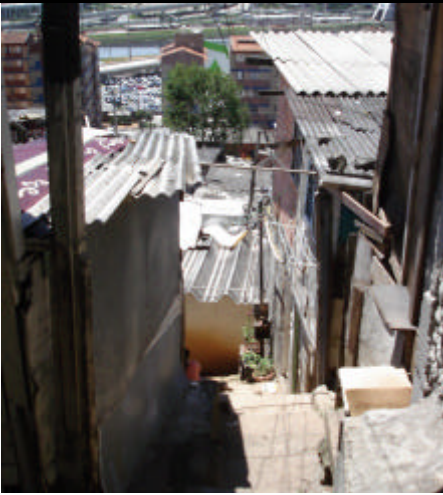
<p>FCT-RP-16 - Vista de uma das vielas e das moradias construídas sobre os depósitos retrabalhados. Notar a alta declividade do local.</p>

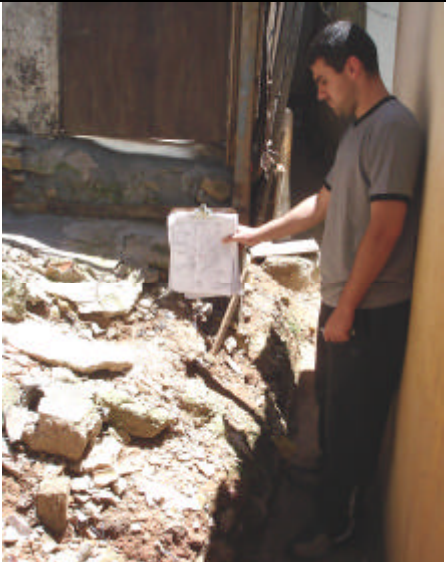
FCT-RP-17 – Detalhe de um dos depósitos de solo lançado, com altura elevada, produto do retrabalhamento do material mobilizado pelo antigo escorregamento.

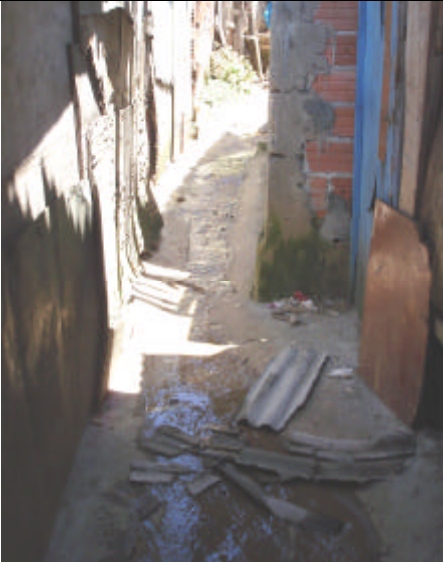
FCT-RP-18 - Vista em detalhe de uma das vielas da área. Observar que os depósitos encontram-se nivelados, parte destes cobertos por cimento, parte sob as moradias.

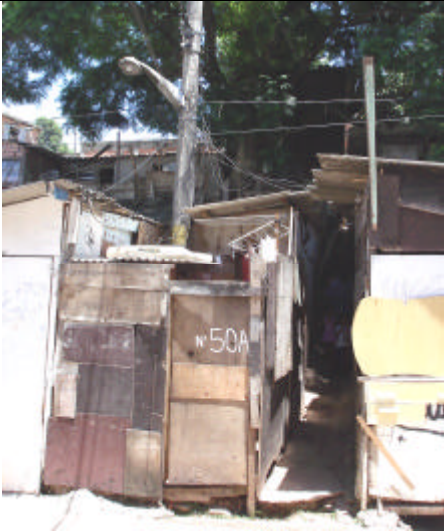
FCT-RP-19 - Vista de uma das vielas da área. Os depósitos encontram-se nivelados, com baixa inclinação.

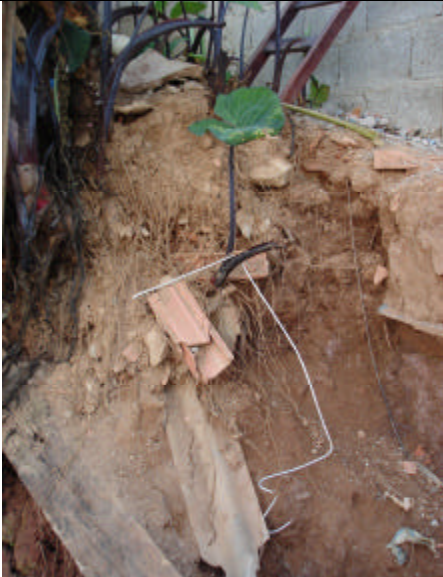
FCT-RP-20 – Depósito de solo lançado, com lixo e entulho em sua composição. Observa-se uma ruptura rasa no mesmo.

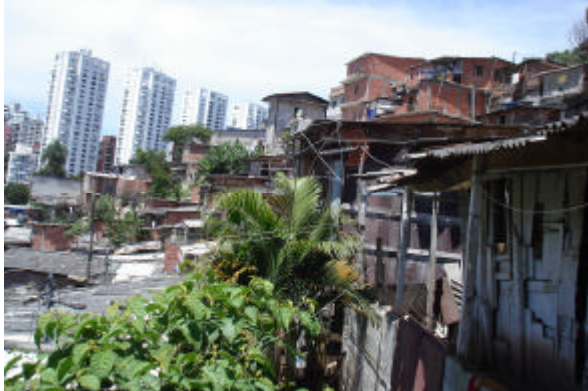
FCT-RP-21 -Vista geral das moradias construídas sobre a cicatriz e o material mobilizado por um antigo escorregamento. Nesta área são observados cortes com até 3,5m de altura e depósitos com até 2m.

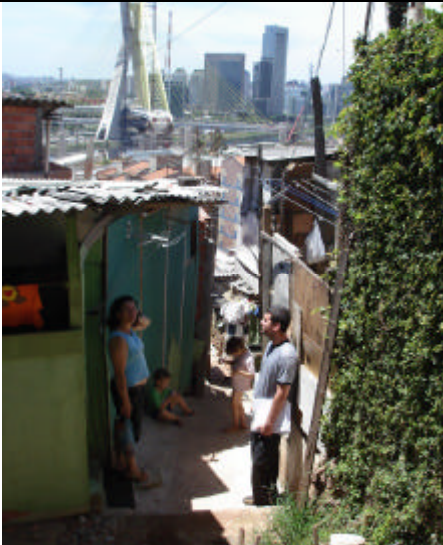
FCT-RP-22 - Vista parcial de uma das vielas da área. Observam-se depósitos de solo lançado, protegidos superficialmente ou contidos por estruturas de alvenaria. Os taludes de corte não são observados no setor, provavelmente devido a sua pouca altura, não ultrapassando 1m e pela proximidade que as moradias são construídas em relação a estes.

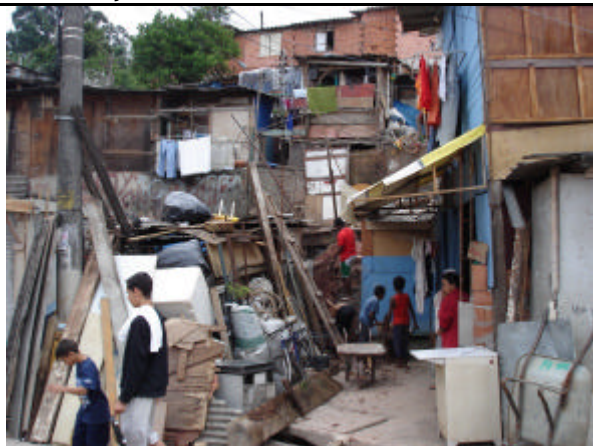
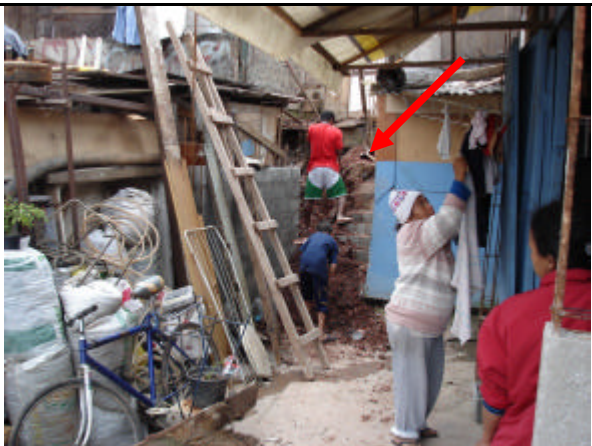
FCT-RP-23 – Notar o aumento progressivo da declividade no local, a qual pode ser observado pela altura que as moradias ao fundo se encontram.	FCT-RP-23a – Detalhe da execução de um corte de altura elevada, para ampliação do terreno.

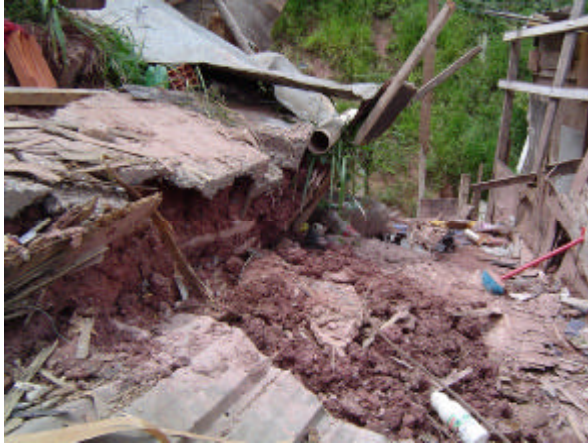
FCT-RP-24 . Devido as condições de saturação e a ausência de técnica em sua construção, o depósito de solo lançado rompeu, destruindo a moradia construída sobre este.

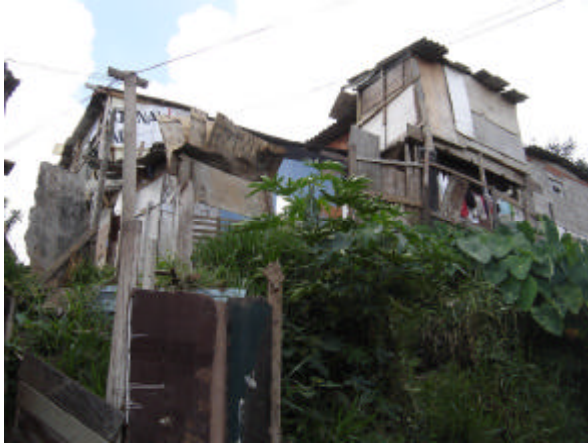
FCT-RP-25 . Notar o talude de corte com altura elevada. Em seu topo, sob as moradias, são observados depósitos de solo lançado.
