**RECONSTRUÇÃO DE EDIFÍCIOS HISTÓRICOS:
Estudo de Caso do “Antigo Hotel Pilão” em Ouro Preto/MG**

Dissertação submetida à Universidade Federal de Santa Catarina como requisito parcial exigido pelo Programa de Pós-Graduação em Engenharia Civil - PPGEC, para a obtenção do Título de MESTRE em Engenharia Civil.

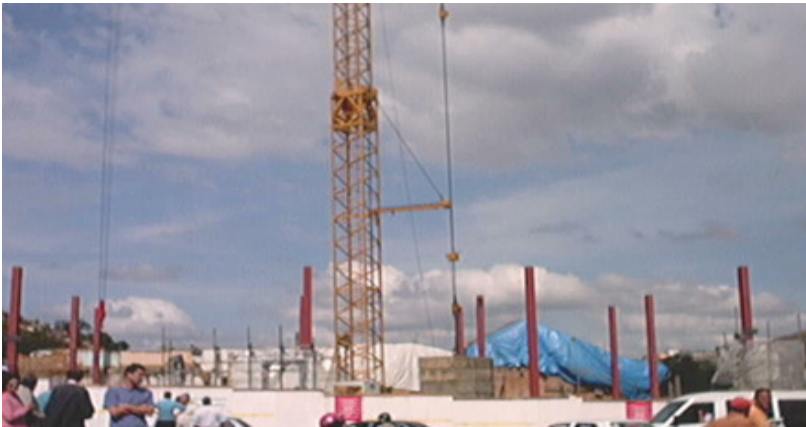
A Figura 16 mostra a introdução da estrutura metálica no canteiro.

Figura 16: implantação da estrutura metálica do novo edifício. Fonte: Labybe Maria, 2005

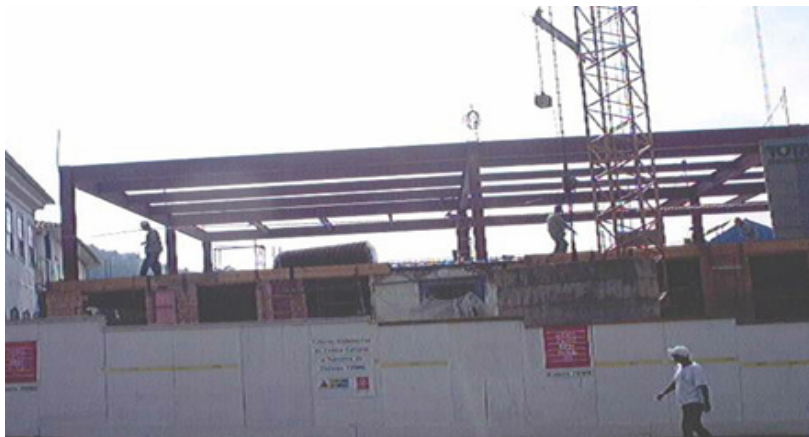
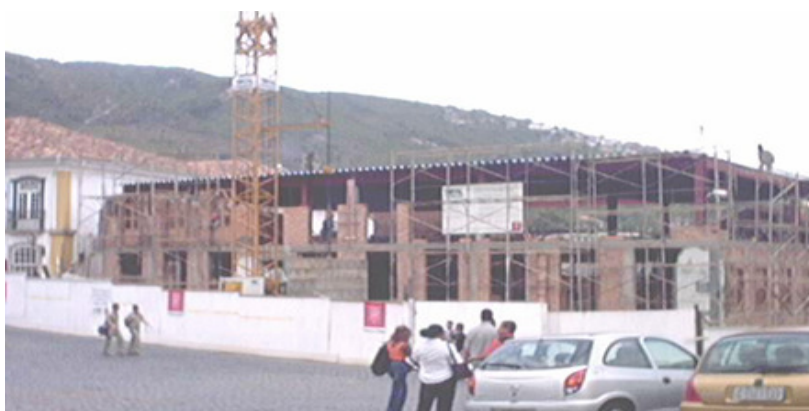
Pelas Figuras 17 e 18, pode-se ver que as vigas desaparecem atrás das paredes, que não são pré-moldadas e são de metal.

Figura 17: confecção da laje do novo edifício. Fonte: Labybe Maria, 2005

Figura 18: confecção da alvenaria do novo edifício. Fonte: Labybe Maria, 2005

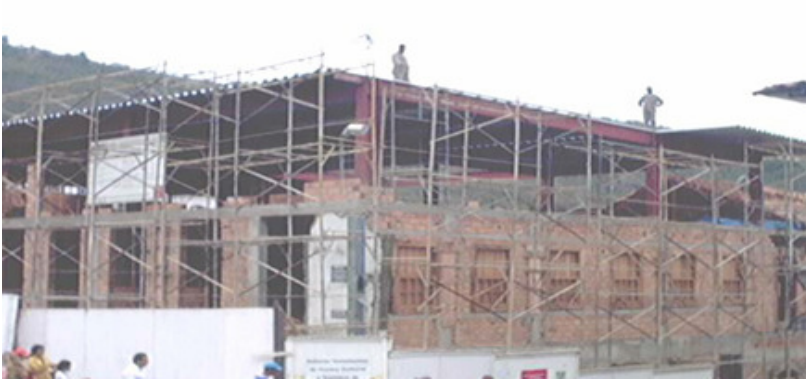
Pela Figura 19 pode-se ver o delineamento das janelas.

Figura 19: delimitação das aberturas do novo edifício. Fonte: Labybe Maria, 2005

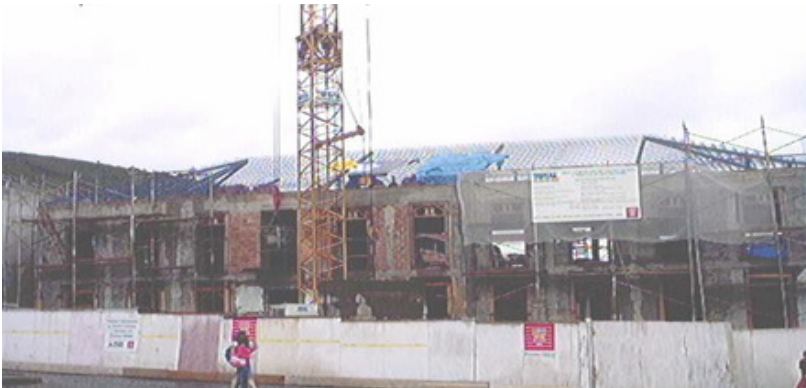
Pela foto mostrada na Figura 20, feita na segunda quinzena de novembro/2005, já se vê a estrutura metálica do telhado que não aparece após a conclusão da obra.

Figura 20: montagem da estrutura da cobertura do novo edifício. Fonte: Labybe Maria, 2005

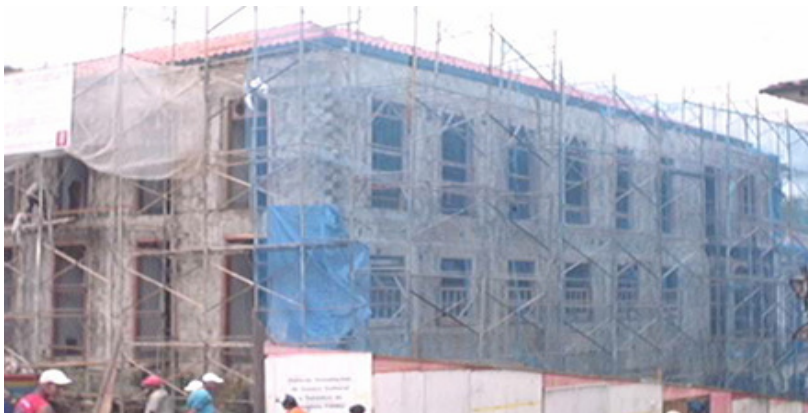
Pela Figura 21 pode-se ver a conclusão do telhado.

Figura 21: término do telhado do novo edifício. Fonte: Labybe Maria, 2005

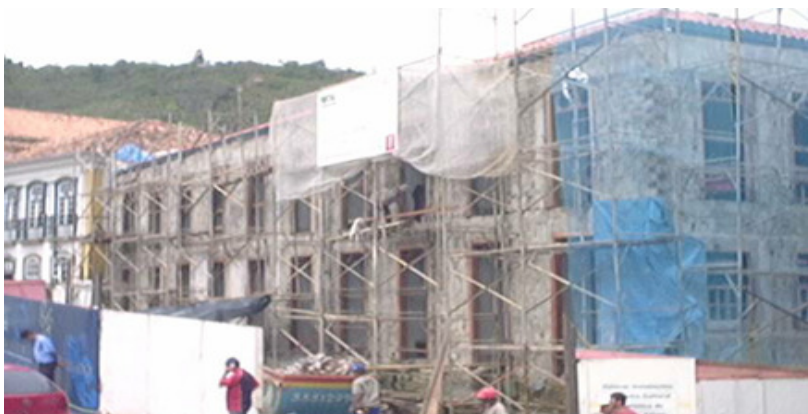
Pela Figura 22 pode-se notar a confecção do reboco.

Figura 22: confecção do reboco paulista do novo edifício. Fonte: Labybe Maria, 2005

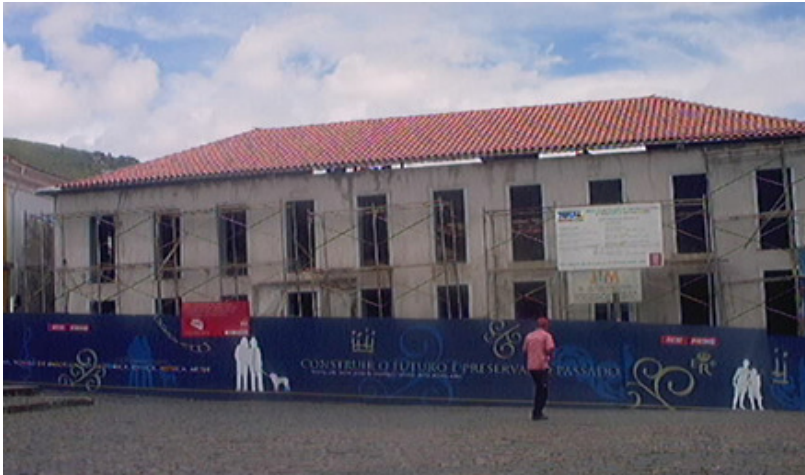
A Figura 23 mostra a fachada principal pronta para receber a pintura.

Figura 23: reboco pronto do novo edifício. Fonte: Labybe Maria, 2006

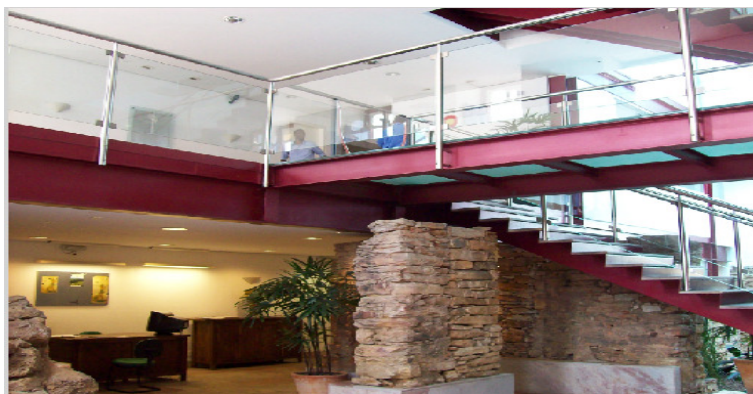
A Figura 32 mostra o tipo da estrutura escolhida.

Figura 32: estrutura metálica, 2009.

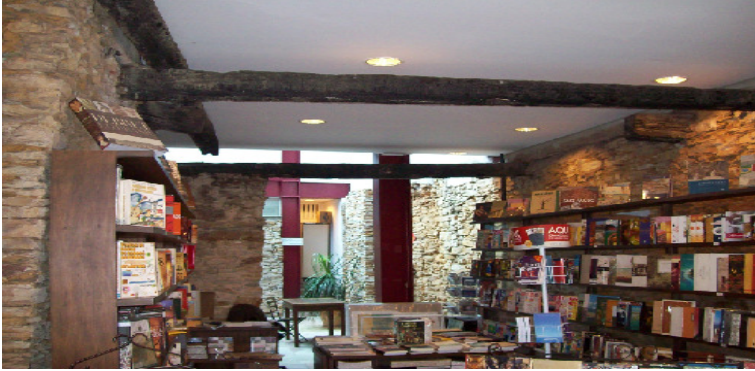
A Figura 34 mostra que no subsolo, mais precisamente na livraria, permaneceram preservadas algumas vigas de madeira do antigo prédio incendiado.

Figura 34: vigas antigas de madeira preserv. e aparentes do Antigo Hotel Pilão.2009

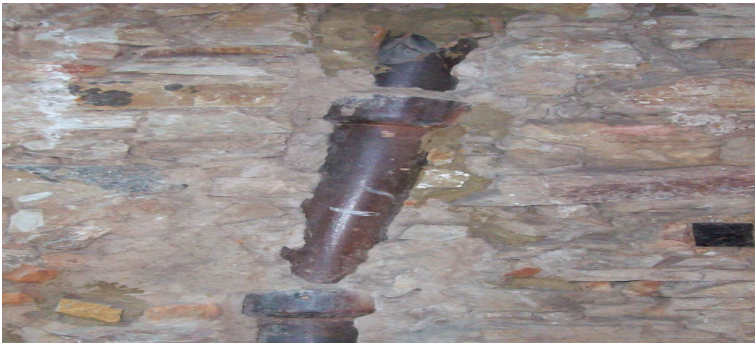
A Figura 35 mostra preservada uma parte da instalação sanitária desativada do antigo Hotel Pilão.

Figura 35: antiga instalação hidro-sanitária do prédio.2009

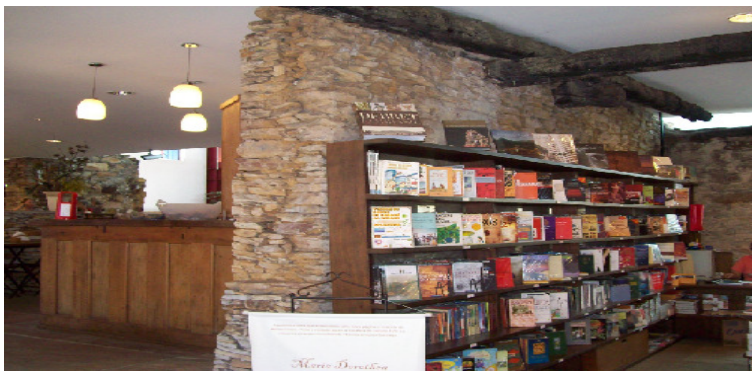
No mesmo subsolo, mais precisamente no bar-café, permaneceu também grande parte da antiga fundação, como ilustra a Figura 36. Essa fundação mostra ser confeccionada com uma espécie de justaposição de pedras maciças assentadas com barro. Hoje, esta fundação, além de ajudar na sustentabilidade da nova obra, funciona também como um elemento decorativo, artístico, histórico e cultural para visitantes.

Figura 36: arte da fundação preservada do antigo Hotel Pilão.2009

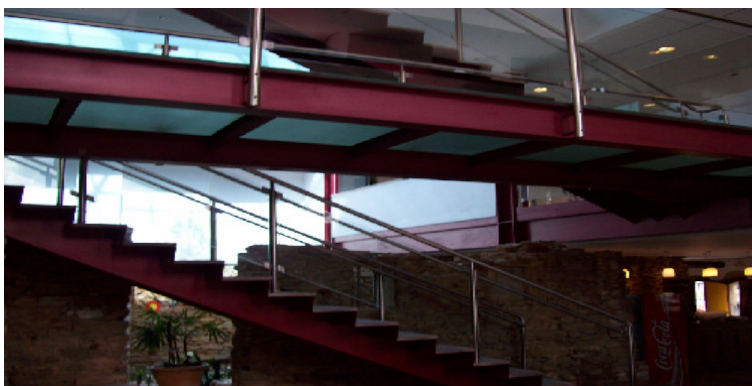
Como o pé-direito total da edificação permitia 9 metros de altura foi possível prever um piso intermediário (o pavimento térreo), que serve de circulação tanto para o andar superior quanto para as dependências do subsolo. A Figura 37 mostra que essa circulação central se dá por meio de escadas de metal e passarela de metal e vidro com 10 mm de espessura.

Figura 37: circulação vertical.2009

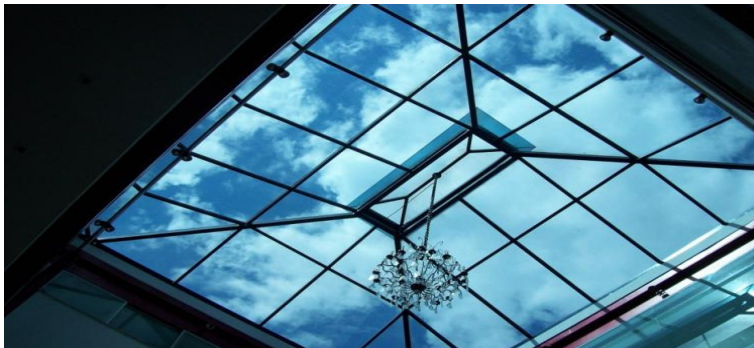
Na cobertura, idealizou-se uma iluminação zenital para melhorar a iluminação e a ventilação natural dos três pavimentos (Figura 44) esse detalhe construtivo contempla o jardim de inverno (Figura 45).

Figura 44: cobertura de vidro (domus).2009

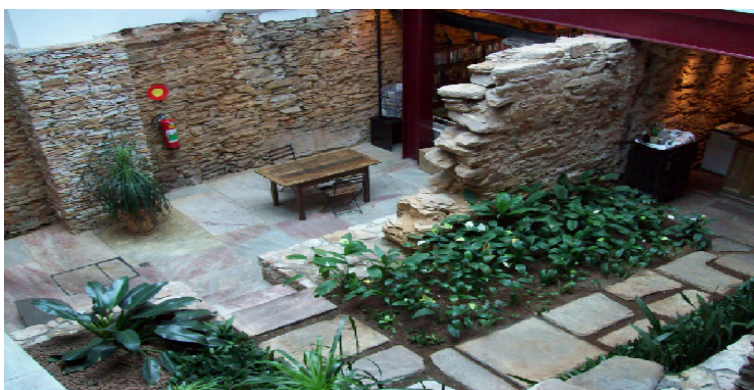
Figura 45: jardim de Inverno iluminado zenitalmente.2009

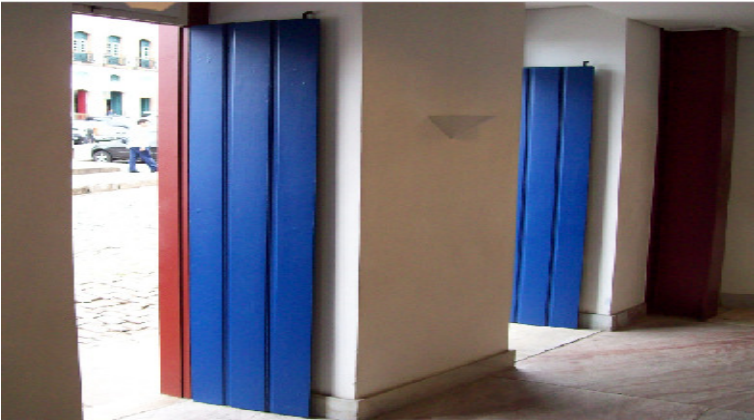
As paredes são de tijolos cerâmicos e possuem espessuras variando de 0,15m a 0,72m (Figura 47).

Figura 47: espessura das paredes perimetrais.2009

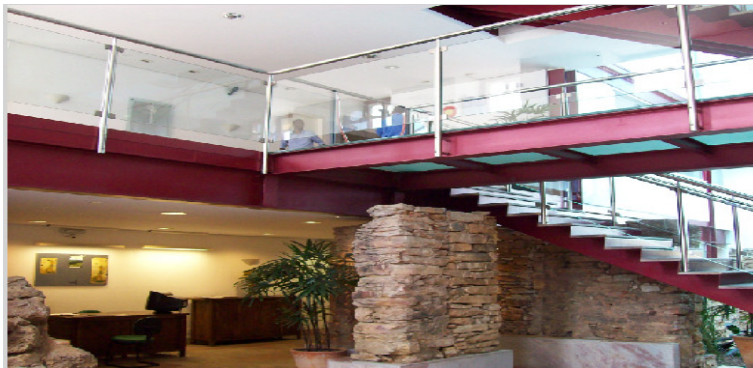
Figura 58: fundação do antigo prédio servindo de colunas.2009

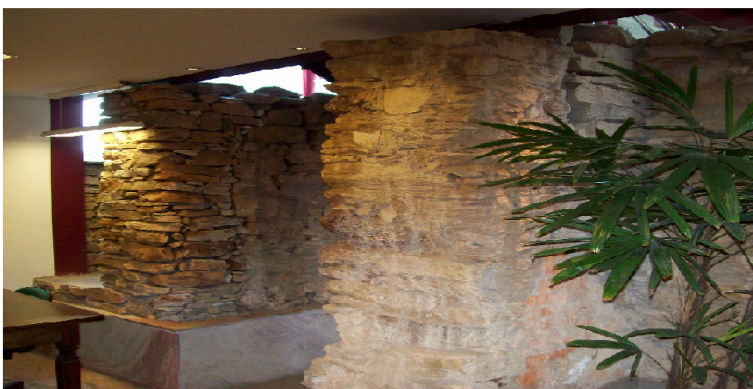
Figura 59: antiga fundação servindo de decoração e sustentação.2009

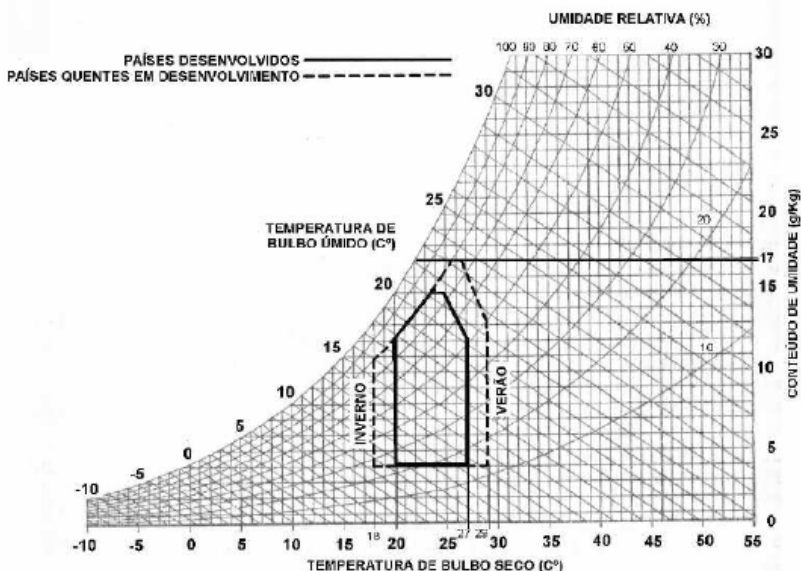
Figura 60: carta bioclimática proposta em estudo desenvolvido por Givoni em 1992 (fonte: Givoni, 1997, p.38).

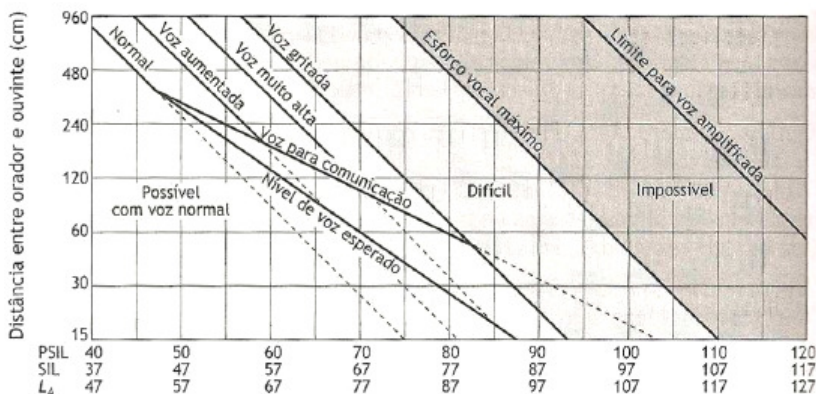
Figura 63: gráfico para determinação da distância para comunicação face a face, em função do ruído interferente, dado em termos do nível A-ponderado, SIL e PSIL (fonte: BISTAFA, 2006, p.122)

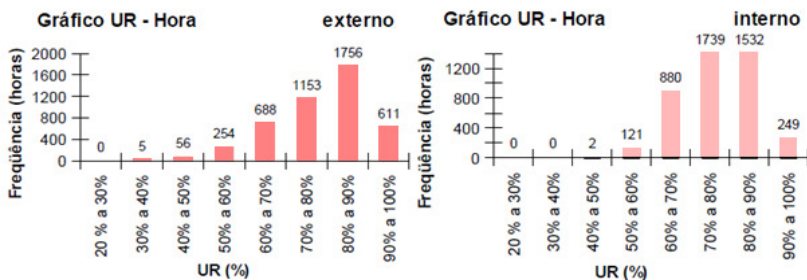
Figura 68: distribuição de UR (em horas), sensores externos e internos.

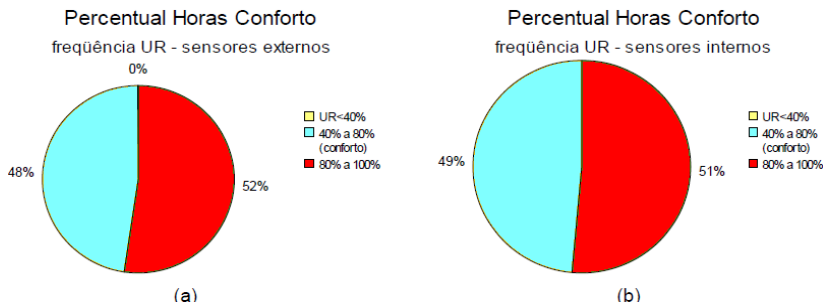
Figura 69: percentuais de conforto, em termos de UR, para (a) sensores externos e (b) sensores internos.

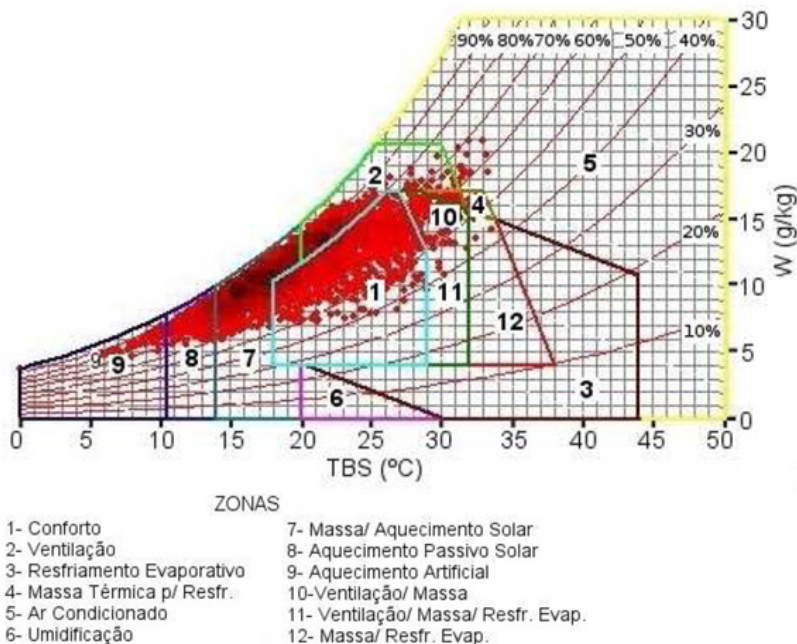
Figura 70: carta psicrométrica, com zonas de conforto, associada aos valores dos sensores dispostos no exterior.

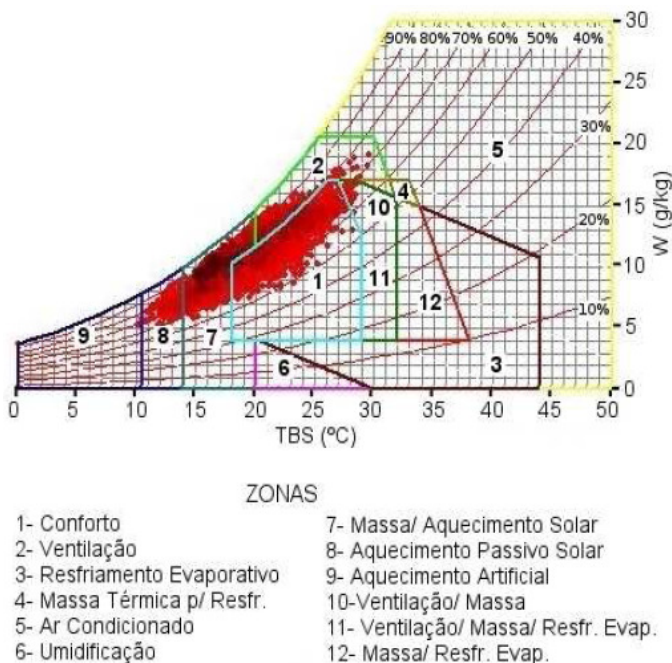
Figura 71: carta psicrométrica com indicação dos dados coletados pelo sensor localizado no interior do edifício

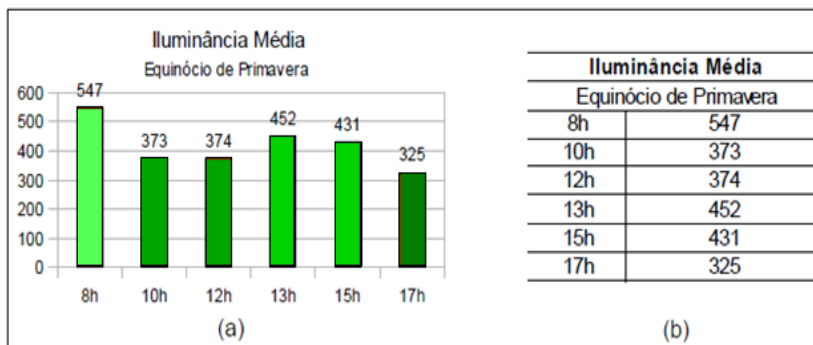
Figura 77: iluminância média encontrada na medição equinócio de primavera para os diferentes horários.

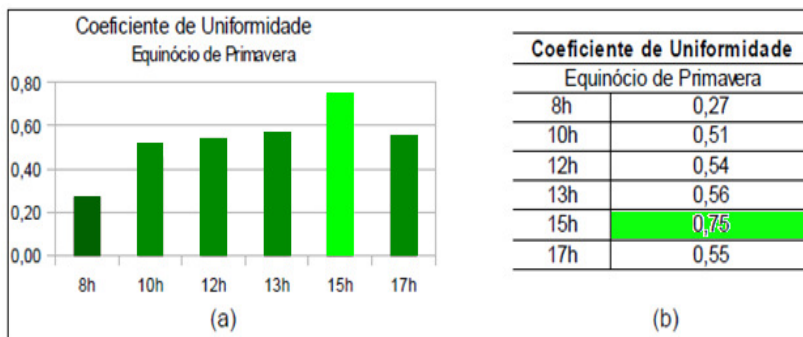
Figura 78: coeficiente de uniformidade para medição equinócio de primavera nos diferentes horários

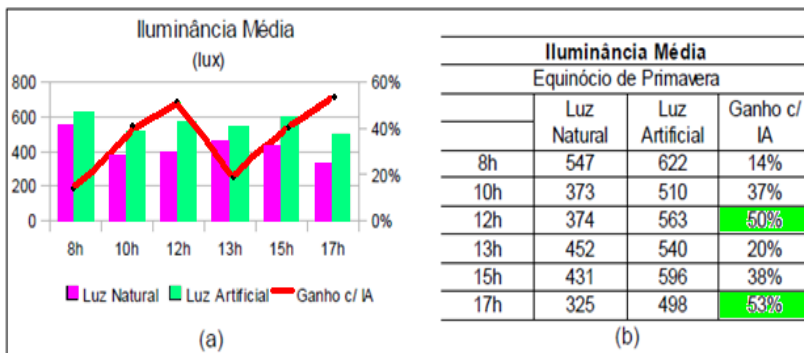
Figura 79: ganho de iluminância com iluminação artificial no equinócio de primavera nos diferentes horários

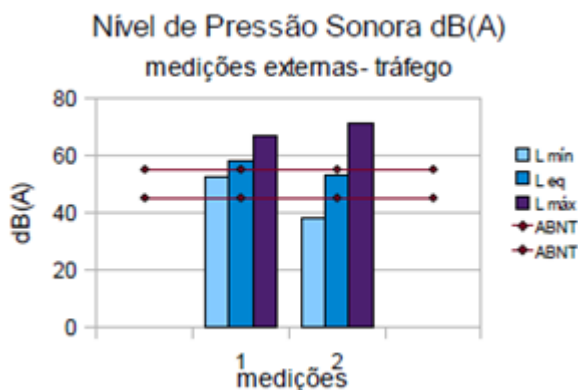
Figura 82: nível de pressão sonora, nas medições externas – tráfego

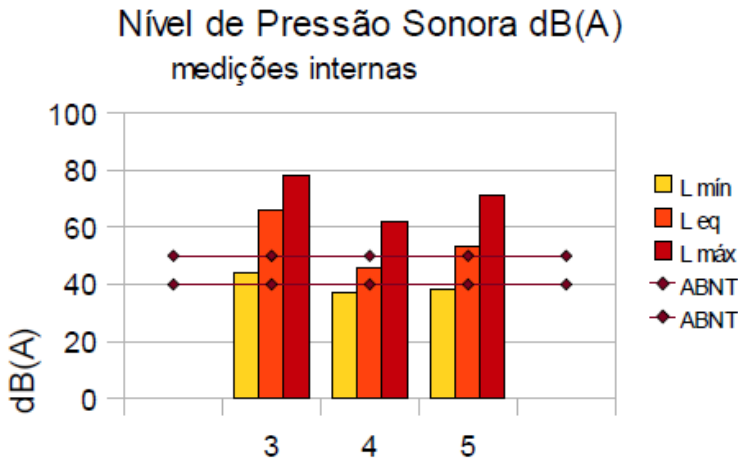
Figura 84: níveis de pressão sonora, nas medições internas

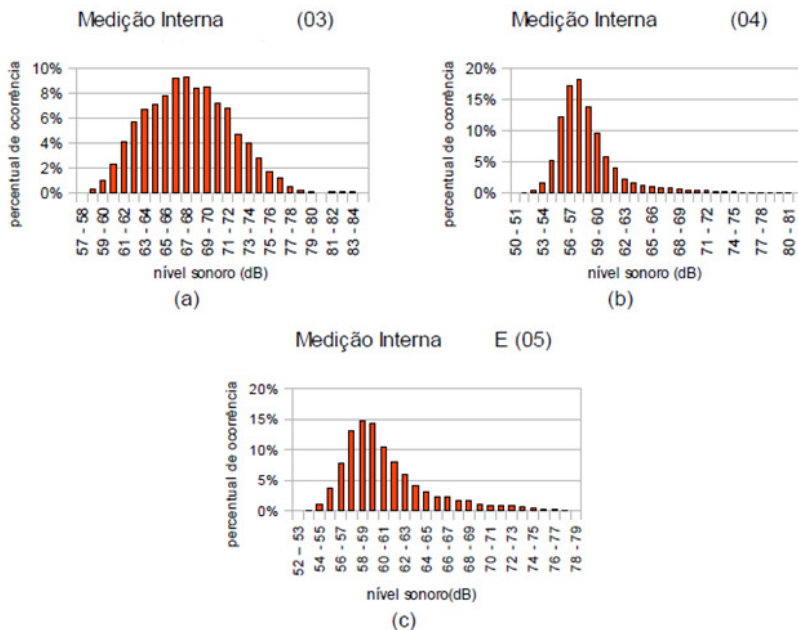
Figura 85: distribuição de ocorrência dos níveis de pressão sonora nas medições 03, 04 e 05

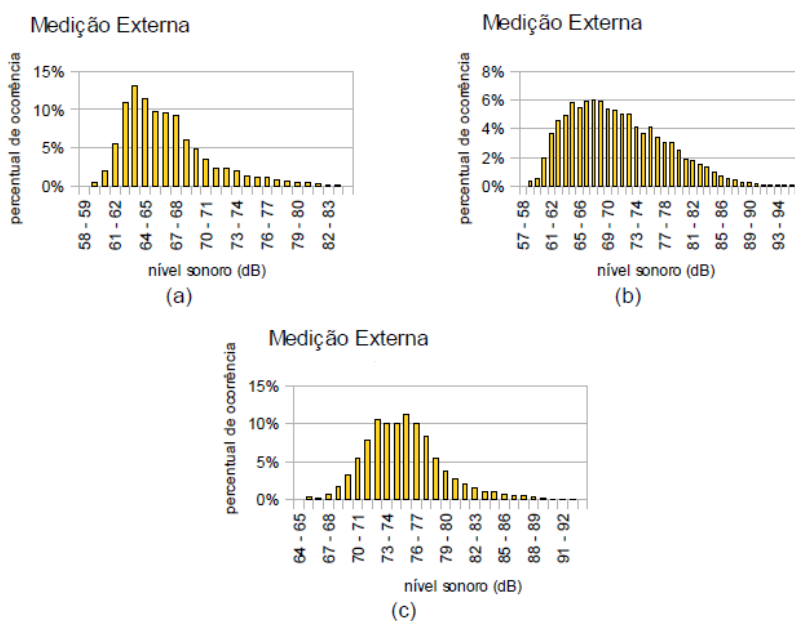
Figura 87: distribuição de ocorrência dos níveis de pressão sonora, nas medições 06, 07 e 08 (calçada).

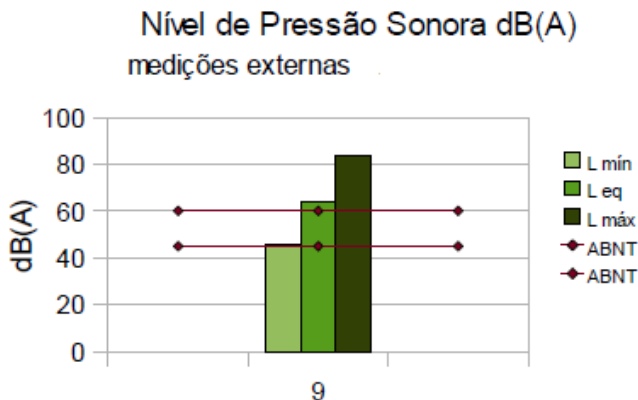
Figura 88: nível de pressão sonora, na medição - Praça Tiradentes
