**CARACTERIZAÇÃO QUALITATIVA DOS IMPACTOS  
AMBIENTAIS CAUSADOS PELA OCUPAÇÃO URBANA NO  
IGARAPÉ DO TUCUNDUBA, BELÉM, PA.**

Dissertação apresentada para obtenção do título de mestre em Ciências Ambientais do Programa de Pós-Graduação em Ciências Ambientais da Universidade de Taubaté-SP.

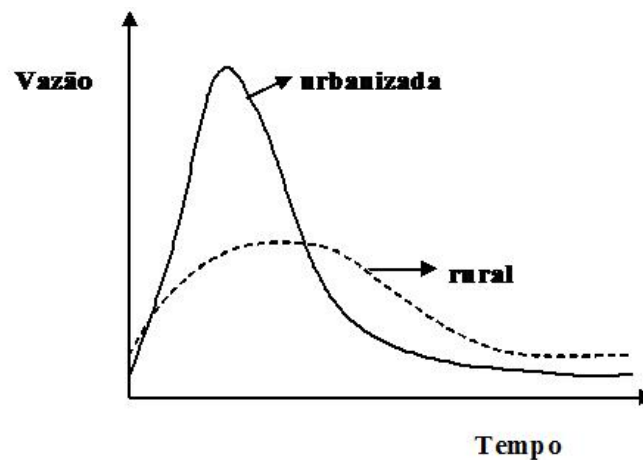
A modificação de bacia rural para urbanizada provoca impacto físico, como aumento do volume de escoamento superficial, já que a água que antes infiltrava ou era evaporada, escoava para jusante e causa o aumento do pico de cheia do rio, conforme se pode observar no hidrograma de eventos chuvosos (Figura 4).

Figura 4. Relação entre o hidrograma da bacia urbanizada e rural. Fonte: (TUCCI, 2007).

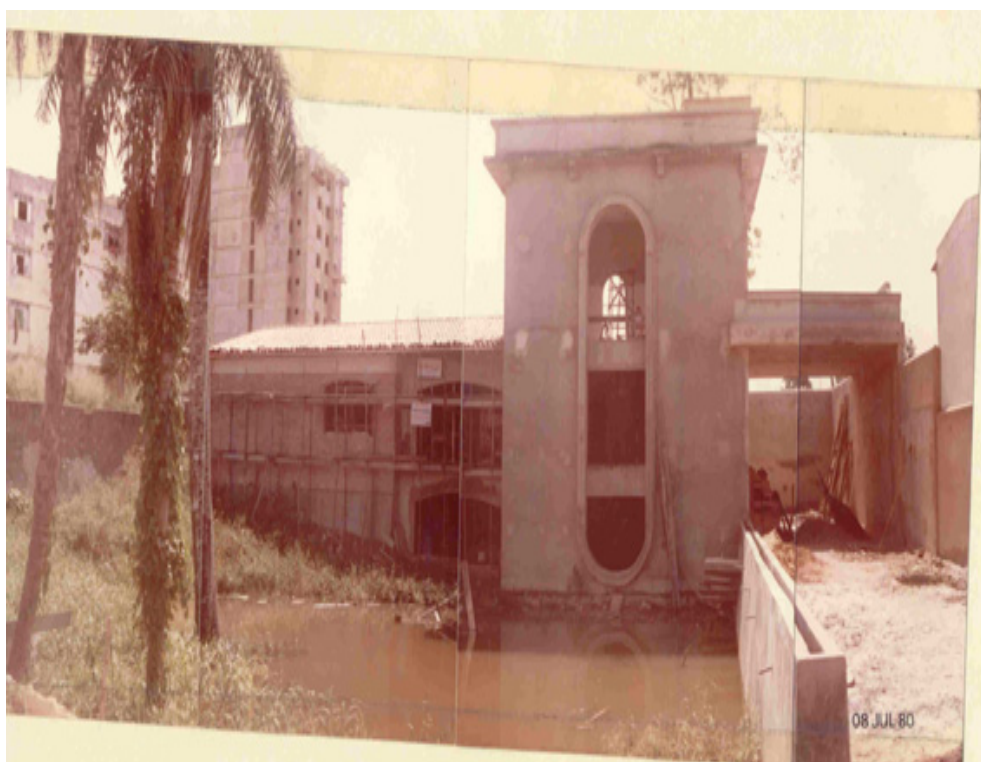
A nascente do igarapé está dentro de uma residência situada na Rua Angustura entre a Avenida Almirante Barroso e João Paulo II. Nas Figuras 18 e 19 têm-se as imagens da nascente nos anos de 1980 e 2009. Segundo CONAMA (2002), em sua resolução N° 303 relata que toda nascente é uma APP, e portanto essa nascente deveria ter um raio mínimo de 50m de vegetação ciliar preservada. O proprietário do imóvel onde se localiza a nascente cria algumas espécies de peixes e quelônios.

Figura 18. Condição da nascente do Igarapé Tucunduba em 1980, situada nas coordenadas geográficas 01° 26' 5" S e 48° 27' 21" W. Fonte: BEZERRA e LOPES, 2001.

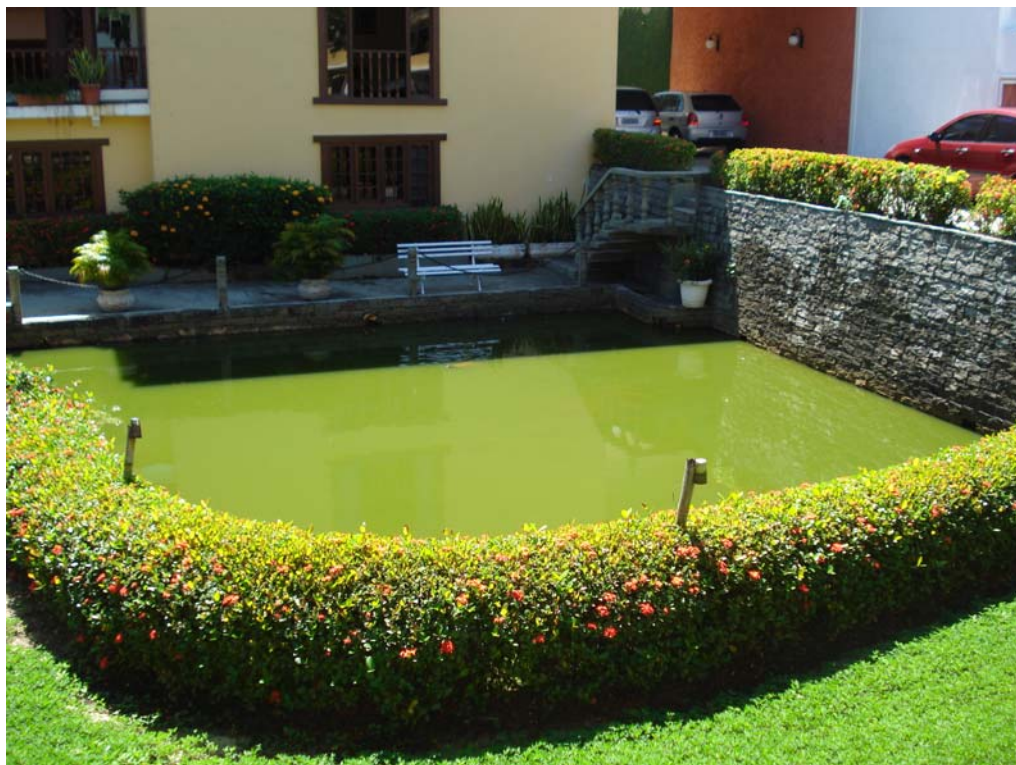
Figura 19. Condição da Nascente do Igarapé Tucunduba em 2009, situada nas coordenadas geográficas 01° 26' 4" S e 48° 27' 21" W.

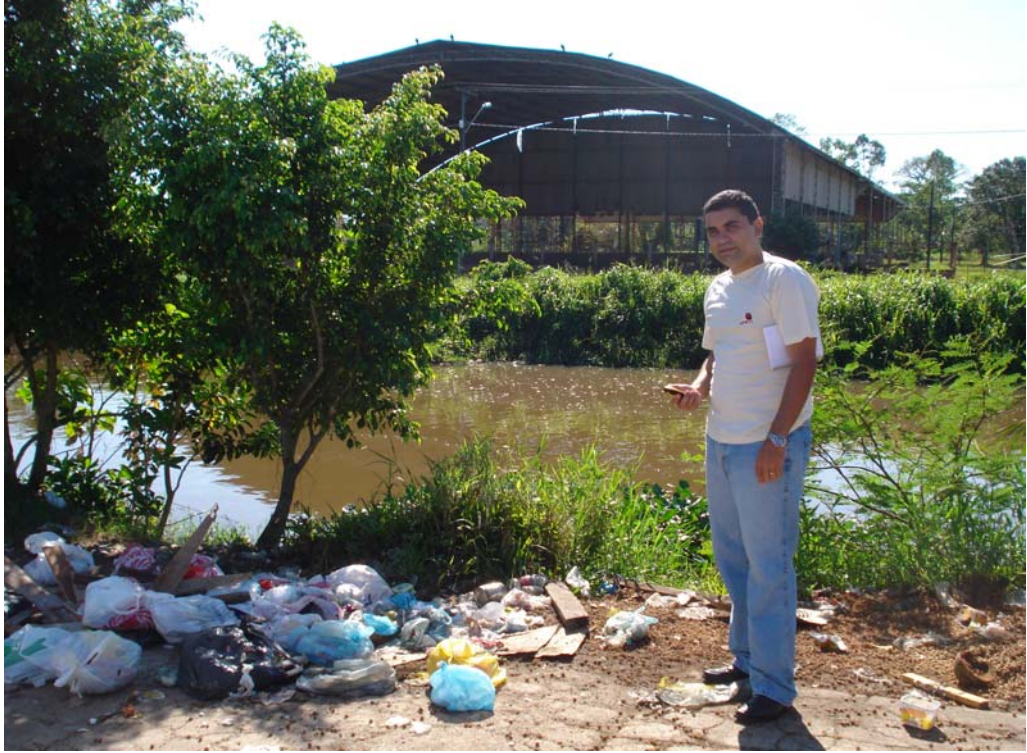
Figura 20. Resíduos sólidos às margens do igarapé, situado nas coordenadas geográficas 01° 28' 10" S e 48° 27' 9" W.

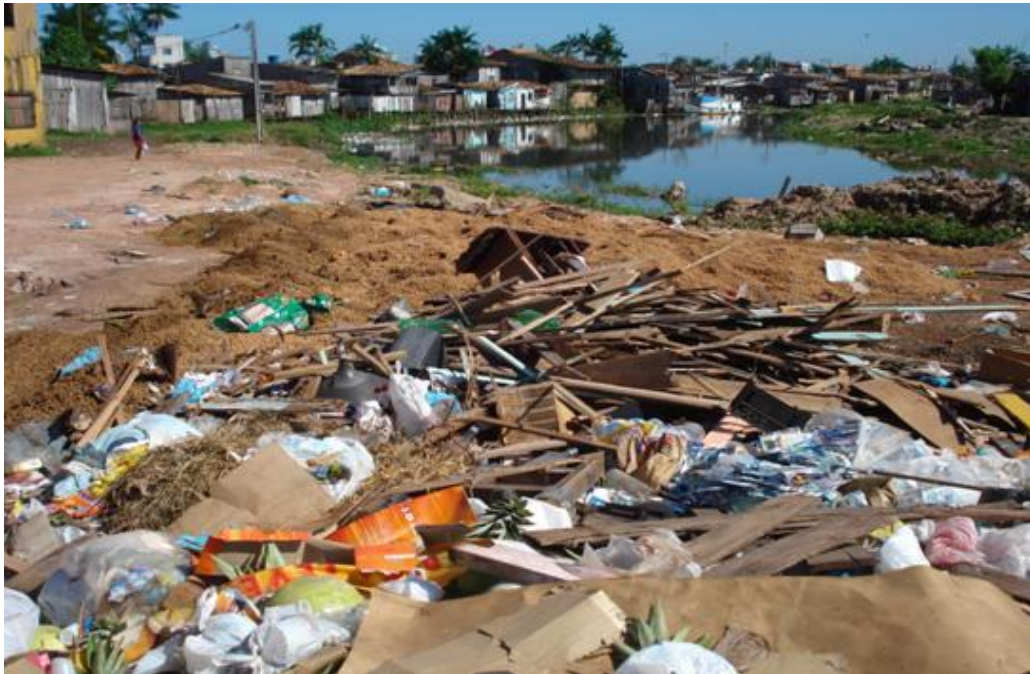
Figura 21. Resíduos sólidos à beira do igarapé, situado nas coordenadas geográficas 01° 27' 44" S e 48° 27' 21" W.

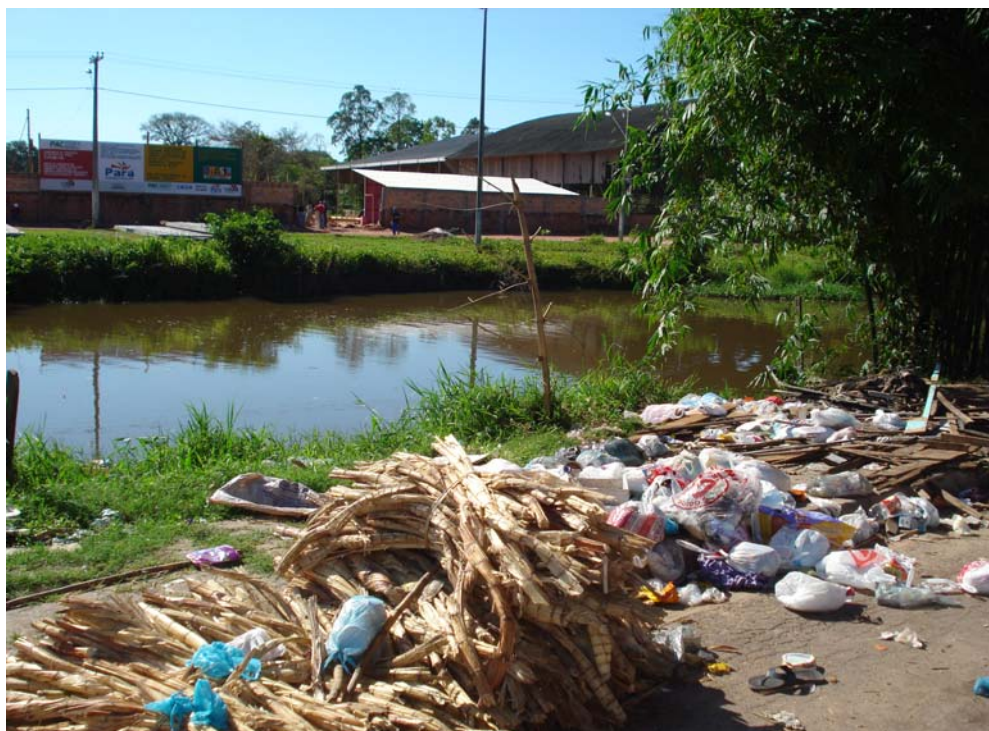
Restos de cana de açúcar e material para se fazer vassoura (piaçaba) são visíveis às margens do canal, como mostra as Figuras 22 e 23.

Figura 22. Mostra o bagaço da cana-de-açúcar e demais resíduos, situada nas coordenadas geográficas 01° 28' 7" S e 48° 27' 10" W.

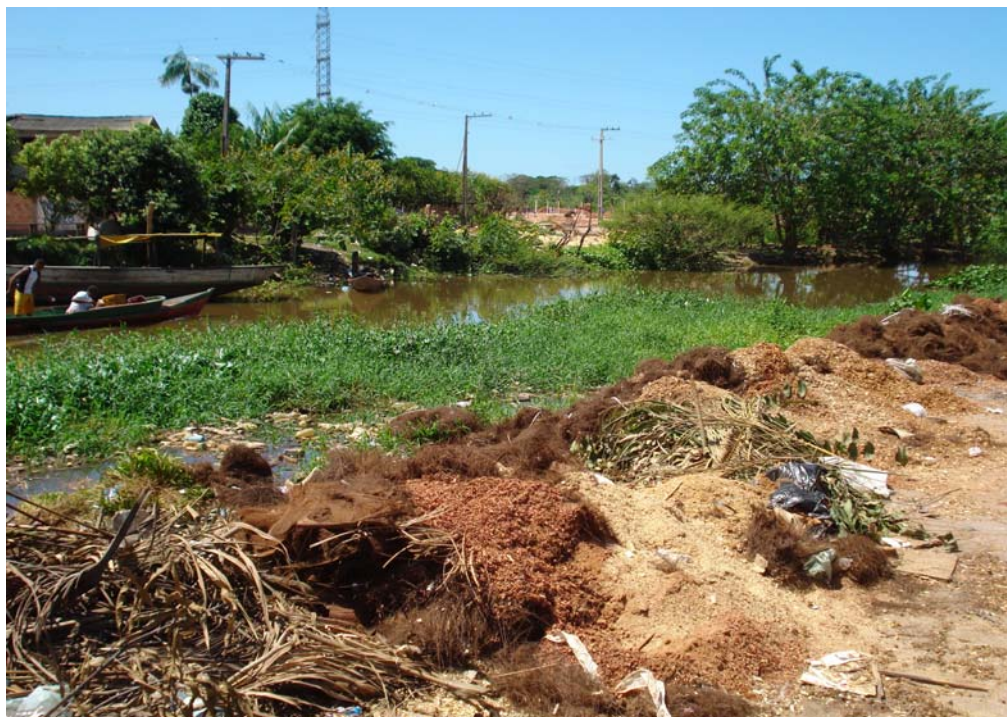
Figura 23. Piaçaba, folhas e serragem, nas margens do Tucunduba, situado nas coordenadas geográficas 01° 27' 53" S e 48° 27' 16" W.

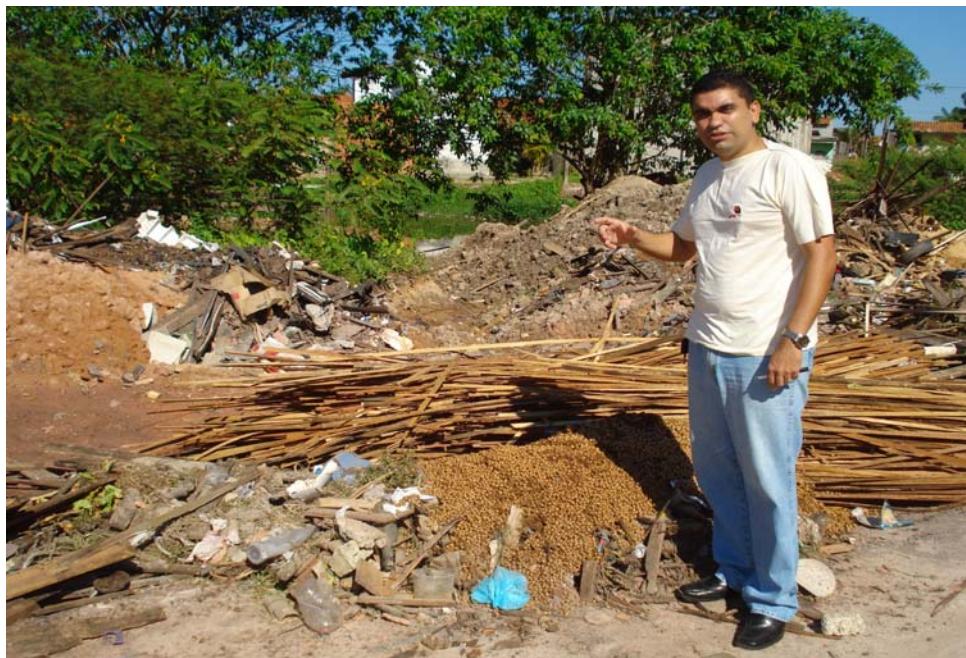
Na região há muitos comércios de açaí e serrarias, como exemplificado nas Figuras 24 e 25. Observa-se na Figura 25 um sofá e várias garrafas de conhaque.

Figura 24. Caroços de açaí, restos de madeira, garrafas plásticas e demais entulhos, às margens do Tucunduba, nas coordenadas geográficas 01° 27' 54" S e 48° 27' 15" W.

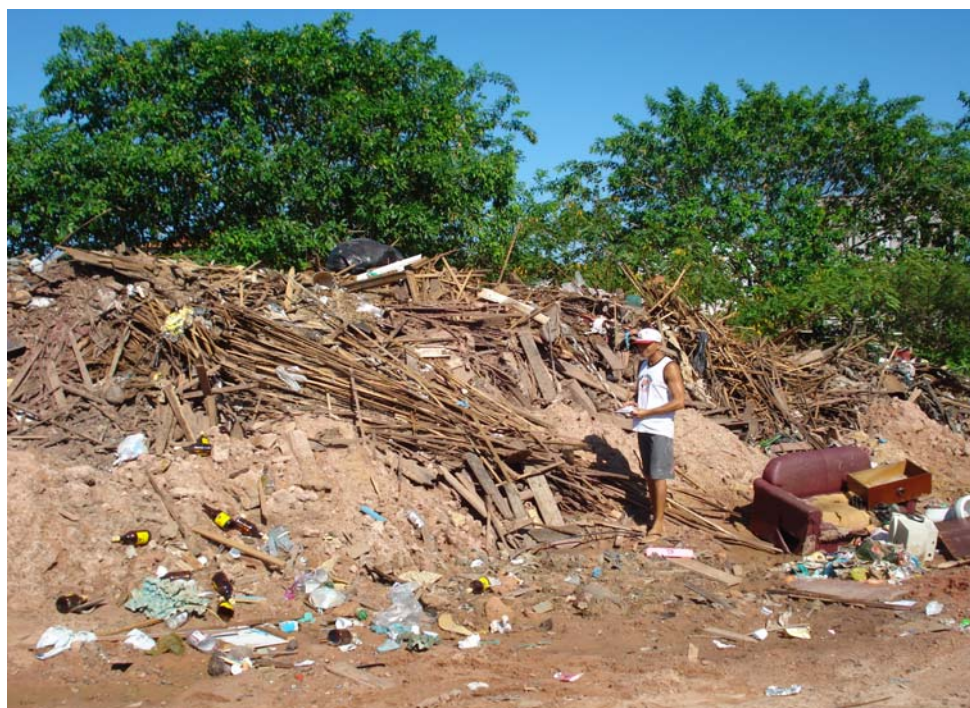
Figura 25. Amontoado de diversos resíduos próximo ao igarapé, nas coordenadas geográficas 01° 27' 50" S e 48° 27' 15" W.

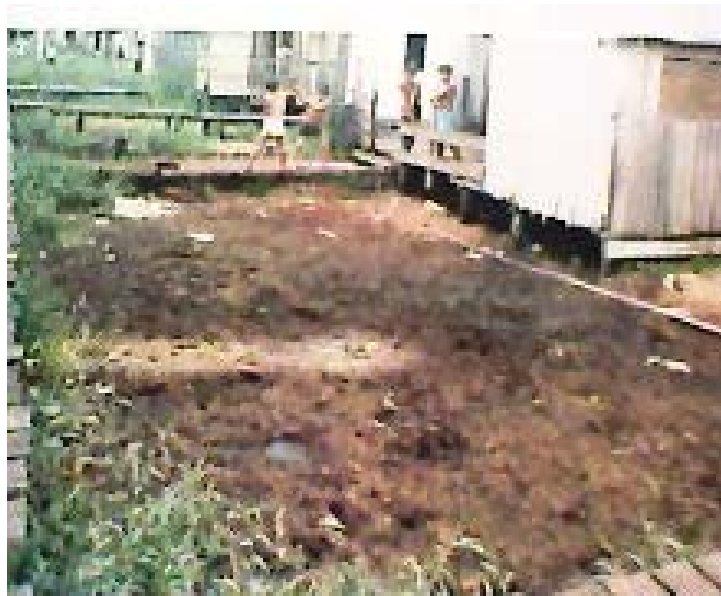
Resíduos de madeira, serragem e caroços de açaí são utilizados na região do igarapé Tucunduba para aterrar as áreas próximas as casas com a finalidade de atenuar os efeitos das cheias e alagamentos, como se observa na Figura 26.

Figura 26. Ambiente de várzea aterrada com caroço de açaí. Fonte: Aluizio Figueiredo (1993, *apud* Ferreira, 1995).

A região apresenta elevado consumo de açaí produzindo uma relativa quantidade de caroços que são utilizados no aterramento de áreas de várzea. Estes resíduos poderiam ser utilizados pelas indústrias para alimentar fornos, substituindo a lenha.

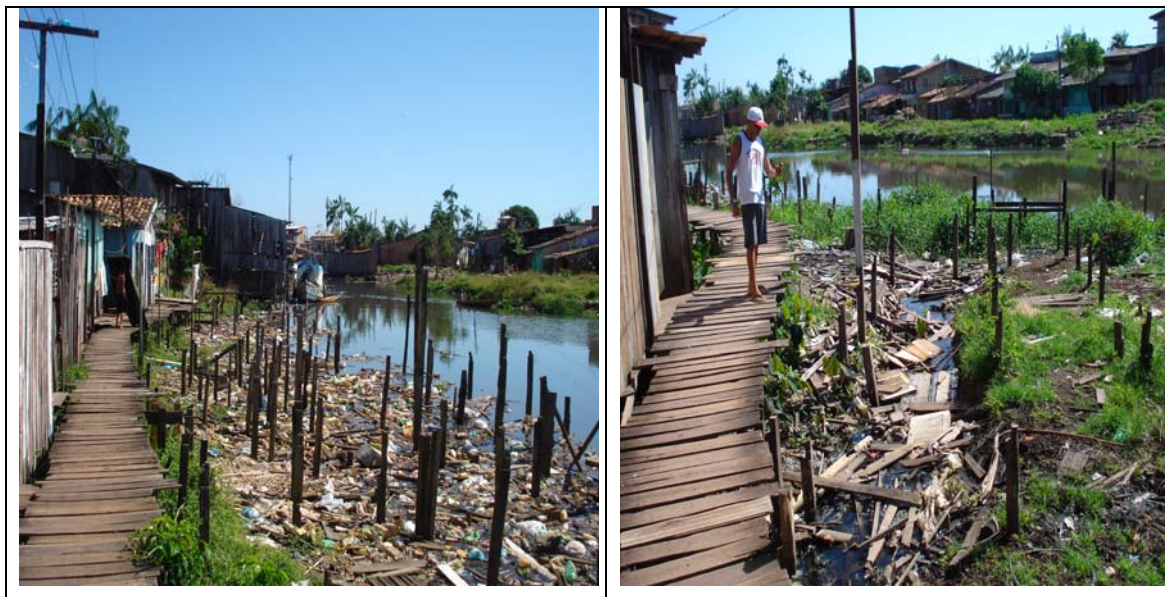
Figura 27a. Acúmulo de resíduos, decorrente da construção das moradias, situada nas coordenadas geográficas (01° 27' 48" S e 48° 27' 22" W). 27b. Estivas sobre o igarapé, situada nas coordenadas geográficas (01° 27' 47" S e 48° 27' 21" W).

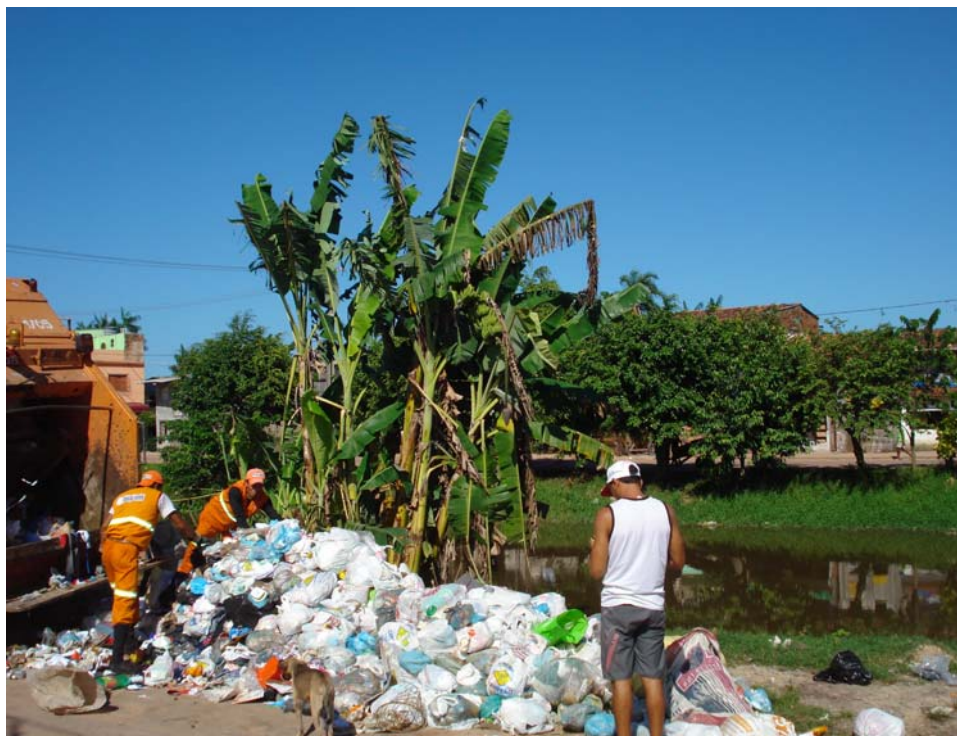
Observa-se na Figura 28, o caminhão do lixo fazendo coleta às margens do Igarapé Tucunduba. Quando o caminhão passa para recolher antes da chuva temos um impacto ambiental menor, mas no escoamento superficial a água da chuva acaba levando os resíduos para o igarapé, pois os resíduos estão na margem do igarapé.

Figura 28. Coletores de lixo colocando os resíduos deixados nas margens do Tucunduba, no caminhão, nas coordenadas geográficas 01° 27' 46" S e 48° 27' 16" W.

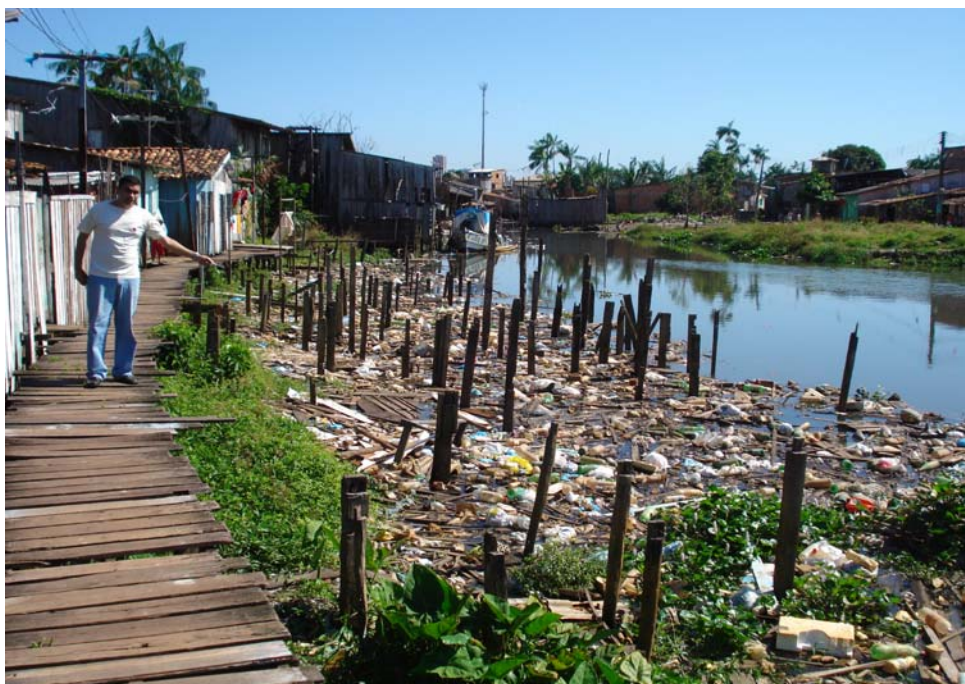
Figura 29. Estivas sobre o igarapé e muitos resíduos, situada nas coordenadas geográficas 01° 27' 48" S e 48° 27' 21" W.

Não há tratamento de esgoto doméstico no igarapé Tucunduba. Além de degradar a qualidade da água e possibilitar a veiculação de moléstias, a deficiência de redes de esgoto contribui também para aumentar a possibilidade de ocorrência de inundações. A estes problemas somam-se a ocupação indisciplinada das várzeas, que é um problema advindo de um mau planejamento urbano. A introdução de redes de drenagem ocasiona uma diminuição considerável no tempo de concentração e maiores picos de vazão à jusante.

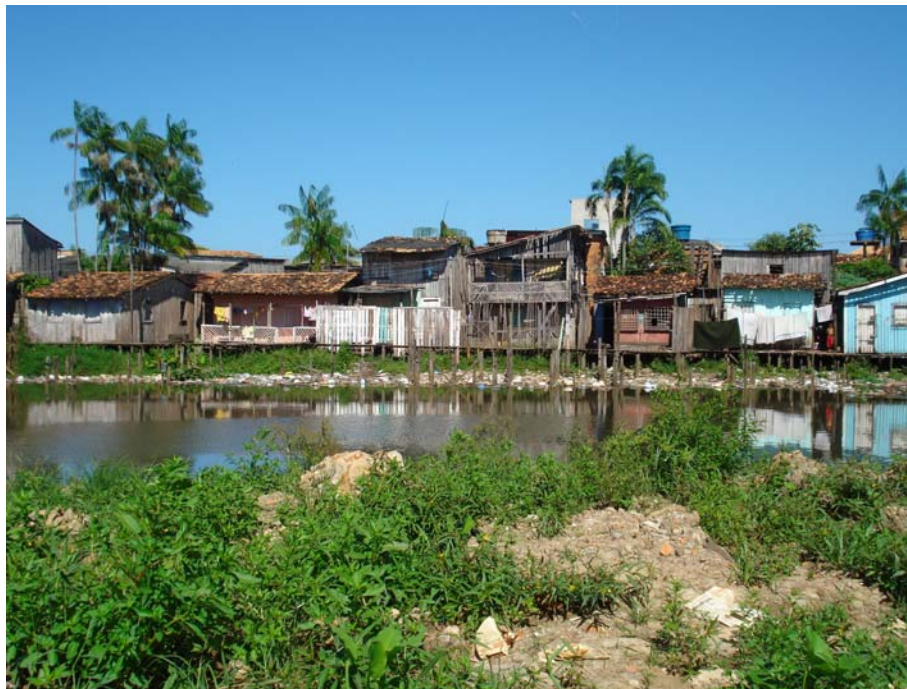
Figura 30. Resíduos sob as casas.

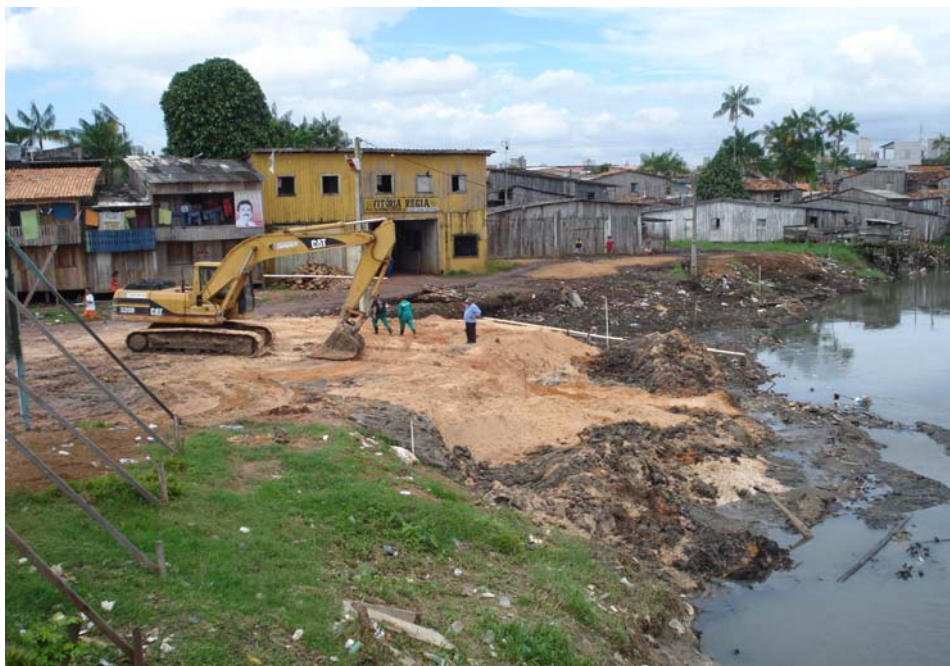
Figura 31. Procedimento de composição e estabilização das margens do igarapé do Tucunduba.

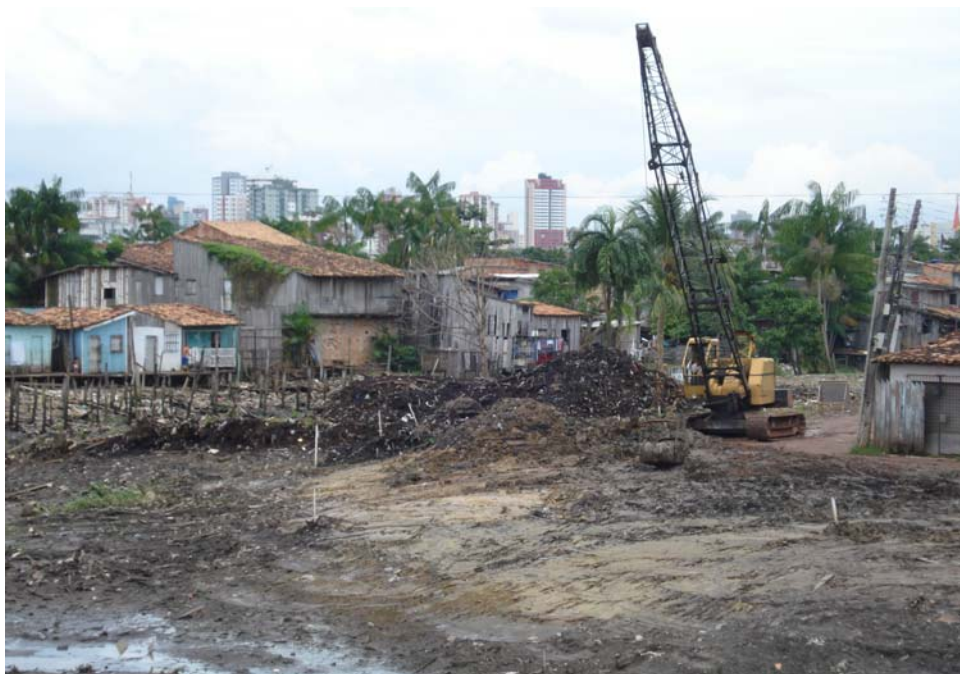
Na Figura 32, observa-se uma máquina “Drag Line” retirando resíduo deixado pelas moradias que foram remanejadas. O igarapé torna-se mais largo neste ponto, alterando assim seu curso natural. O Plano Diretor de Drenagem urbana contempla

a minimização do impacto ambiental devido ao escoamento pluvial, mas as obras passam muito tempo paradas o que resulta no aumento dos sedimentos no igarapé, prejudicando o livre fluxo e estrangulamento da vazão.

Figura 32. Máquina “Drag Line” em operação de limpeza das áreas de margem já desapropriada, situada nas coordenadas geográficas 01° 27’ 40” S e 48° 27’ 22” W.

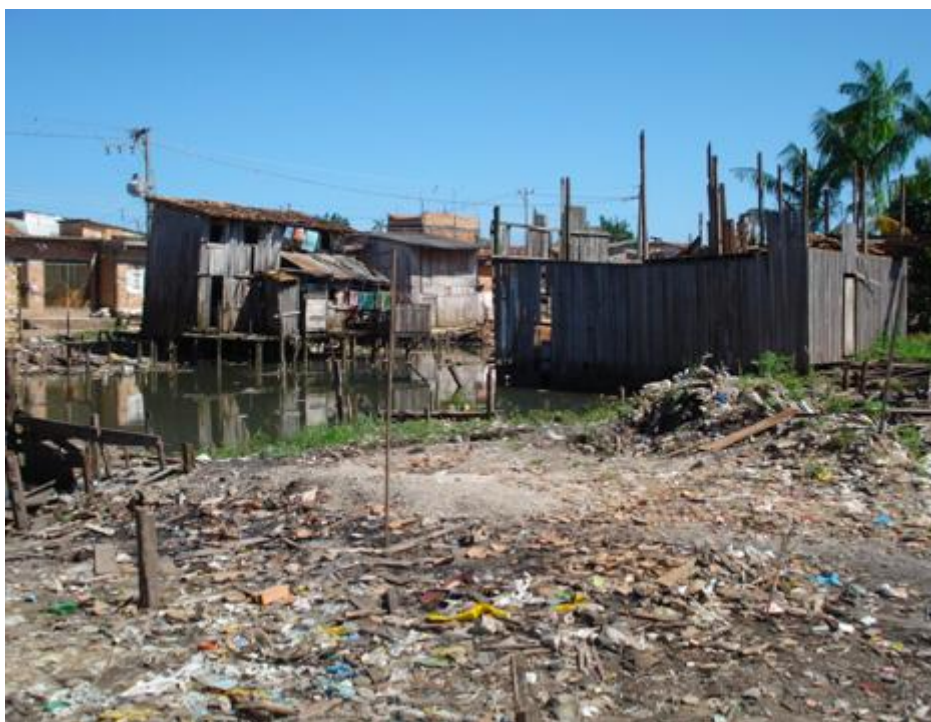
Observa-se na Figura 33 uma área já desapropriada às margens do igarapé do Tucunduba. O igarapé perdeu sua proteção natural, portanto, verifica-se um solo desprotegido, podendo em período chuvoso aumentar a erosão.

O controle de erosão só será possível por meio de um esquema integrado de prevenção e combate, segundo BIGARELLA e MAZUCHOWSKI (1985). A área que se observa na Figura 33, não foi estudada dentro de uma ótica holística e sistêmica, envolvendo as lideranças urbanas junto com as entidades governamentais.

Figura 33. Local desmatado e onde se tinham várias casas, que foram retiradas pelo Governo do Estado, pelo Projeto de Macrodrenagem do Igarapé do Tucunduba.

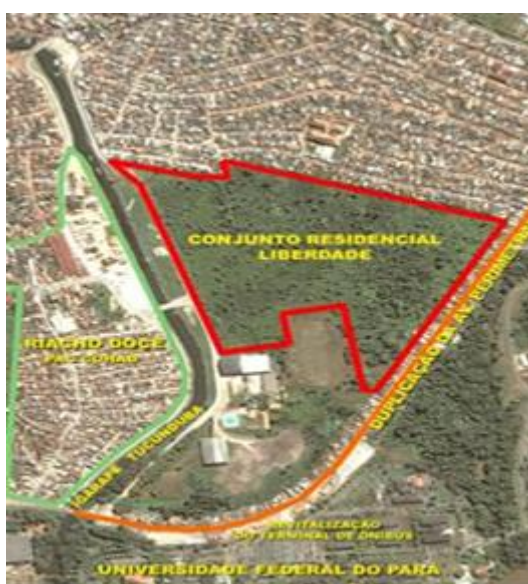
A COHAB informa que um conjunto residencial para as famílias remanejadas de seus locais de origem será construído em área cedida pela UFPA entre a Avenida Perimetral e a marginal do Tucunduba, conforme se observa na Figura 34.

Figura 34. Área onde será construído o conjunto habitacional. Fonte: COHAB.

Esta área apresentada na Figura 34 é uma das poucas áreas de mata nativa que restam, até então preservada por fazer parte da UFPA. Uma área que deveria ser preservada pelo estado, parte dela servirá para a construção do conjunto habitacional. Nas Figuras 35 e 36, observa-se a construção dos conjuntos habitacionais que irão servir de moradias às famílias que moram às margens do Igarapé Tucunduba.

Nesta área onde será construído o conjunto habitacional, a largura do igarapé Tucunduba tem, aproximadamente, 20 m e pelo Art 3<sup>o</sup> da resolução do CONAMA (2002), a distância para se construir deveria ser de 50 m e na realidade se tem 46,27 m da margem esquerda do igarapé, portanto, continua dentro de área de APP.

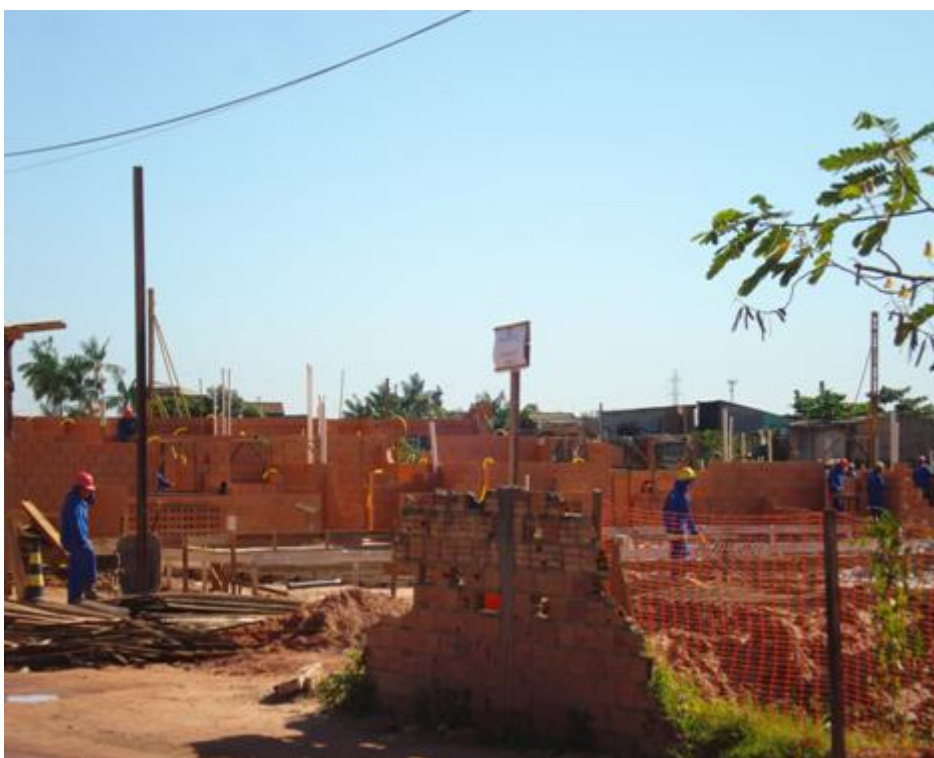
Figura 35. Obras de construção de um conjunto habitacional.

Observa-se a impermeabilização do solo e desmatamento na área de APP. Segundo Tucci (2002), enquanto um loteamento é implementado, o solo fica desprotegido; na mesma forma na construção de grandes áreas ou quando os lotes são construídos ocorre, também, grande movimentação de terra, que é transportado por escoamento superficial, existindo pouca produção de resíduos, pois o que predomina é a produção de sedimentos.

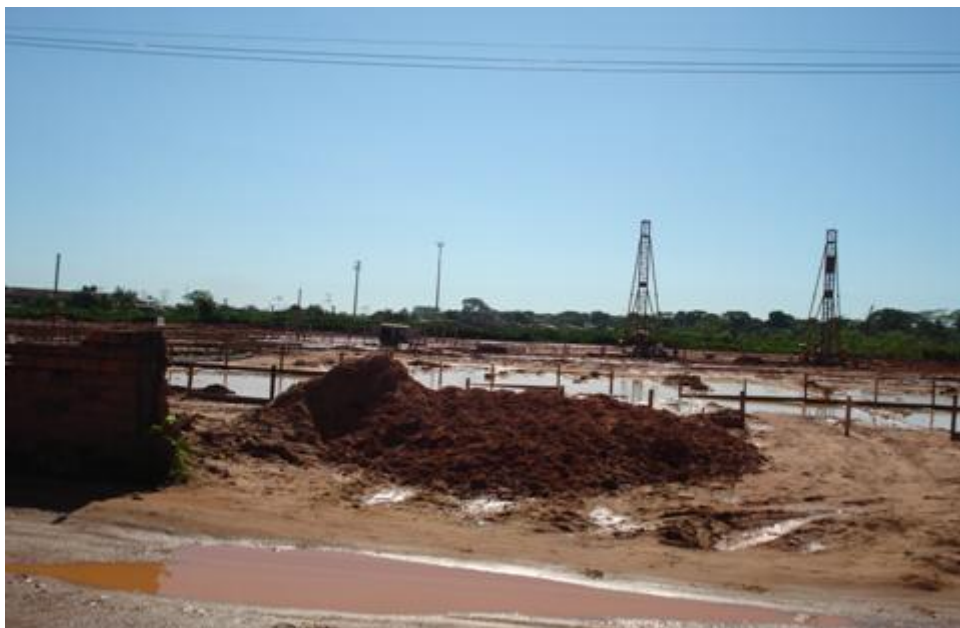
Figura 36. Área desmatada próxima ao igarapé, para se construir conjunto habitacional.

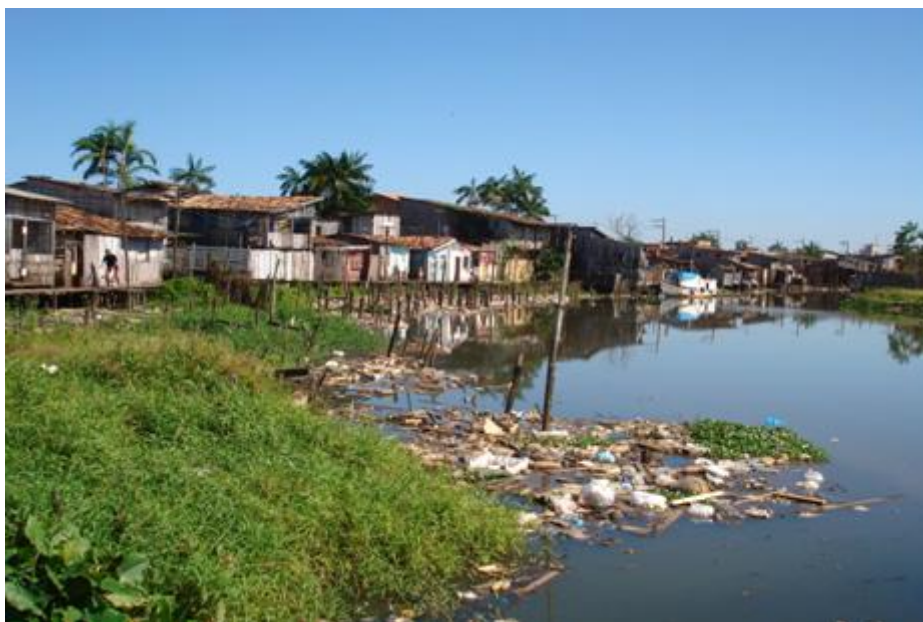
Figura 37. Palafitas às margens do igarapé, uma completa favelização, situada nas coordenadas geográficas 01° 27' 48" S e 48° 27' 16" W.

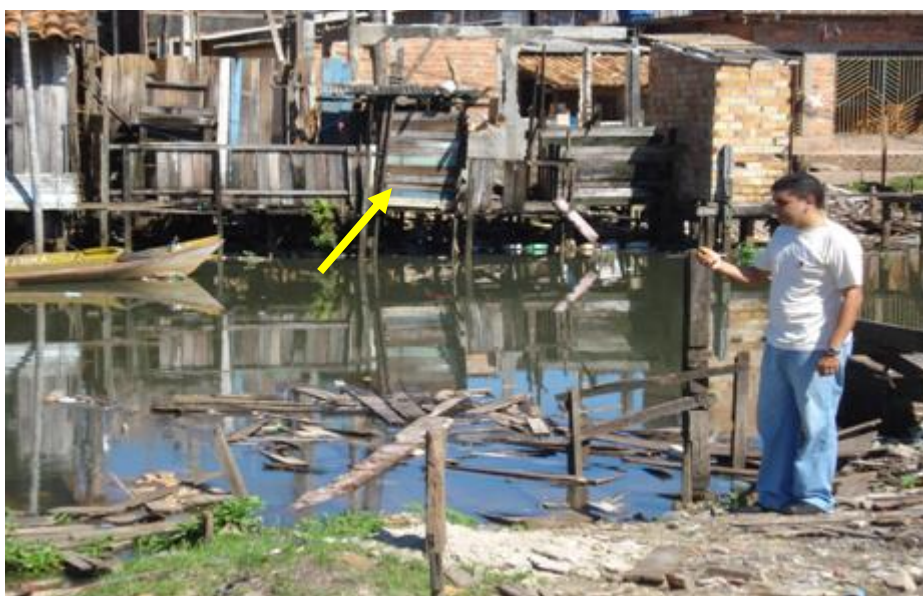
Figura 38. Observa-se uma unidade sanitária sobre o curso de água, situada nas coordenadas geográficas 01° 27' 40" S, 48° 27' 22" W.

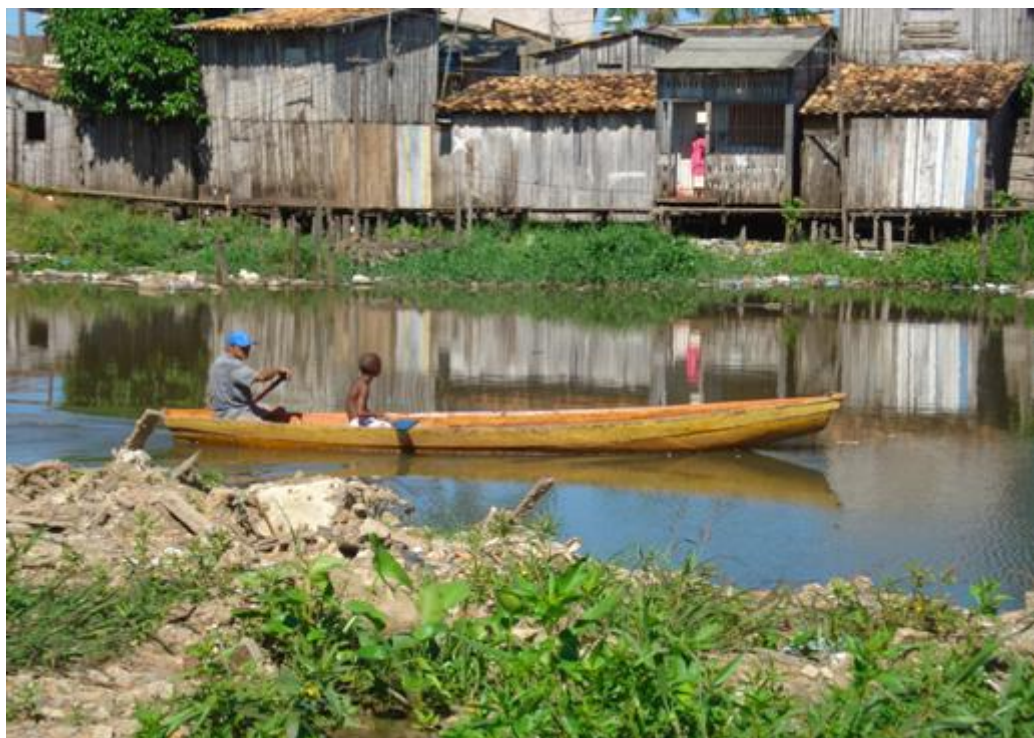
É comum no igarapé do Tucunduba a navegação a remo. Este tipo de navegação de montaria (pequenas embarcações de madeira a remo) é muito praticado pelos moradores da área, principalmente os de mais baixa renda. A população que tem algum tipo de comércio vê no igarapé uma fonte de trabalho e de renda, como pode observado nas Figuras 39 e 40.

Figura 39. Canoa usada no transporte de moradores (baixo calado).

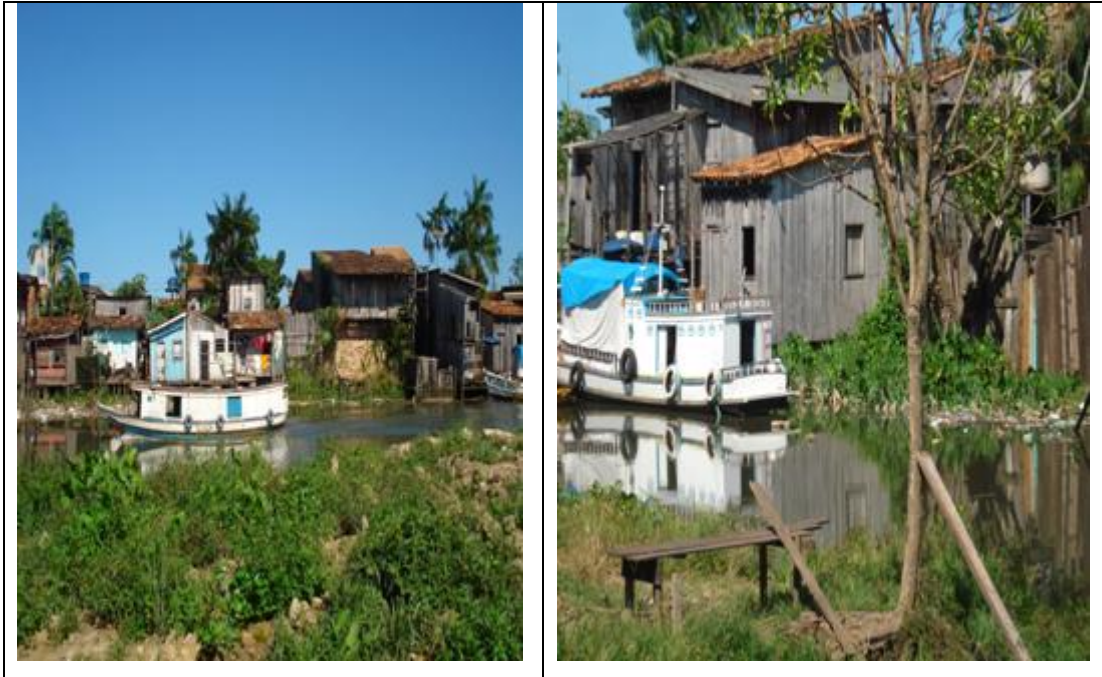
O barco a remo não polui, mas o a motor, quando não há uma manutenção adequada, derrama o óleo no igarapé, contribuindo com a deterioração da qualidade da água. Não se observa em toda e extensão do igarapé, nenhuma pessoa pescando.

Figura 40a. Barco de porte médio a motor (médio calado). 40b. Navegação a motor, usada para transporte de pessoas e de mercadorias (médio calado).

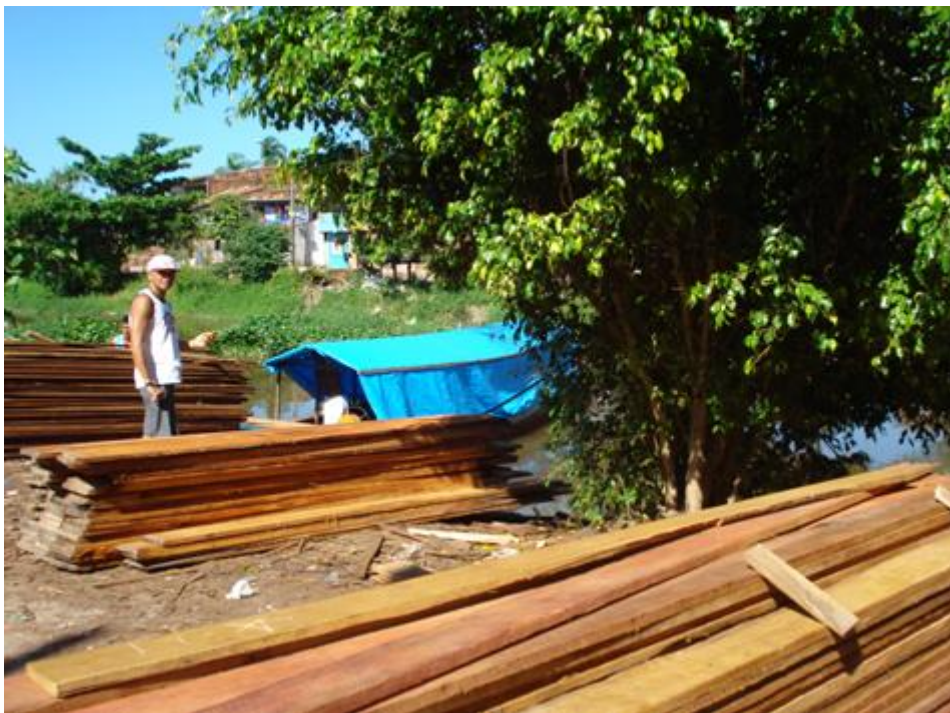
Na Figura 41 observa-se um barco à espera para transportar madeira, a qual é comercializada às margens do igarapé.

Figura 41. O momento em que uma embarcação apanha a madeira, situada nas coordenadas geográficas 01° 27' 48" S e 48° 27' 16" W.

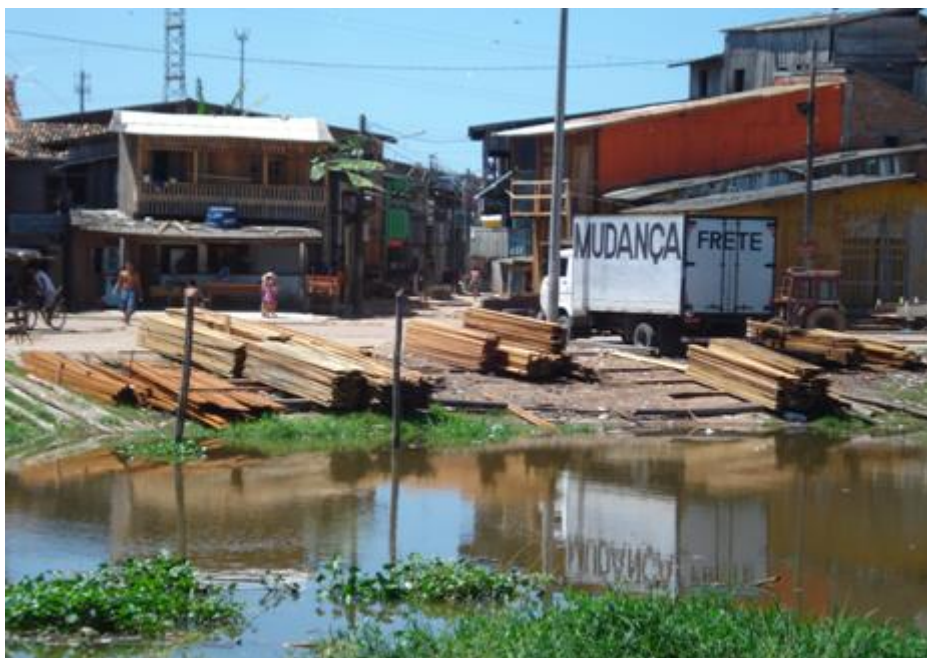
Na Figura 42, observa-se comércio de madeira à margem esquerda do igarapé Tucunduba. No local é comum encontrar resíduos suspensos na água.

Figura 42. Comércio de madeira, situado nas coordenadas geográficas  $01^{\circ} 27' 46''$  S e  $48^{\circ} 27' 16''$  W.

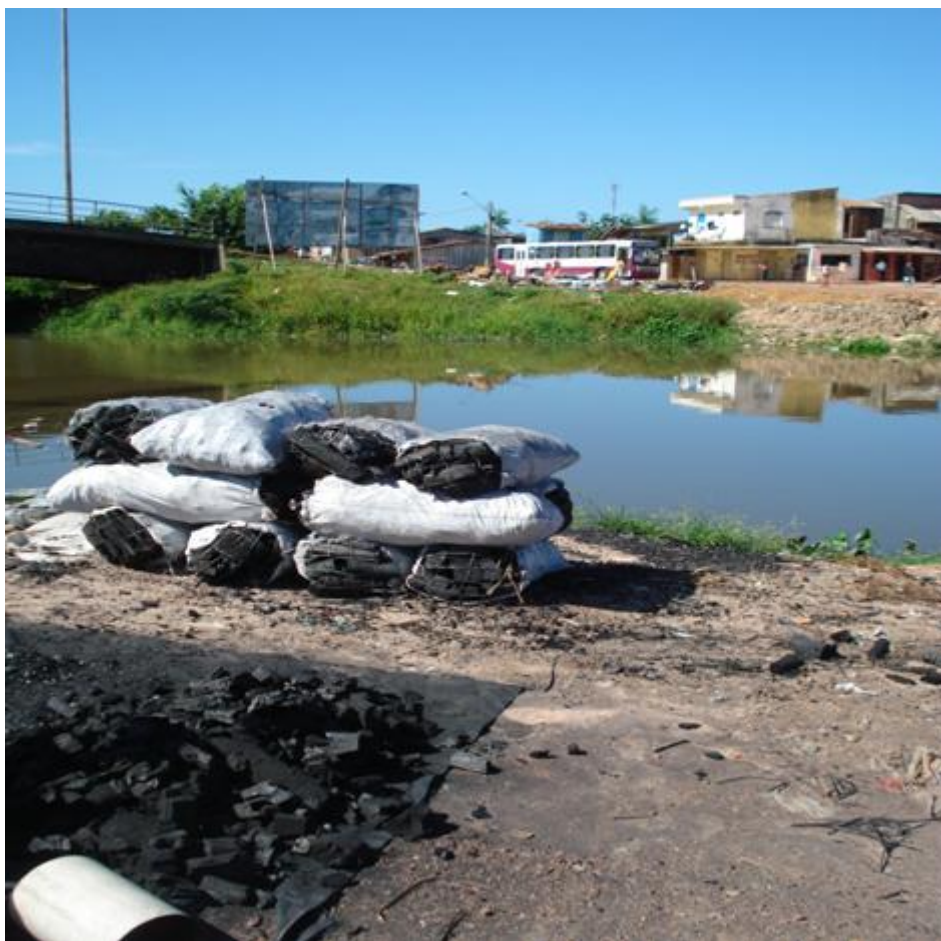
Na Figura 44, observa-se a comercialização do carvão vegetal. A produção de carvão vegetal e a comercialização, ambos de forma clandestina, são atividades que complementam a renda da população do entorno do igarapé, mas que causam impacto na atmosfera pela liberação de dióxido de carbono.

Figura 44. Ponto de comercialização do carvão vegetal, nas coordenadas geográficas 01° 27' 48" S e 48° 27' 19" W.

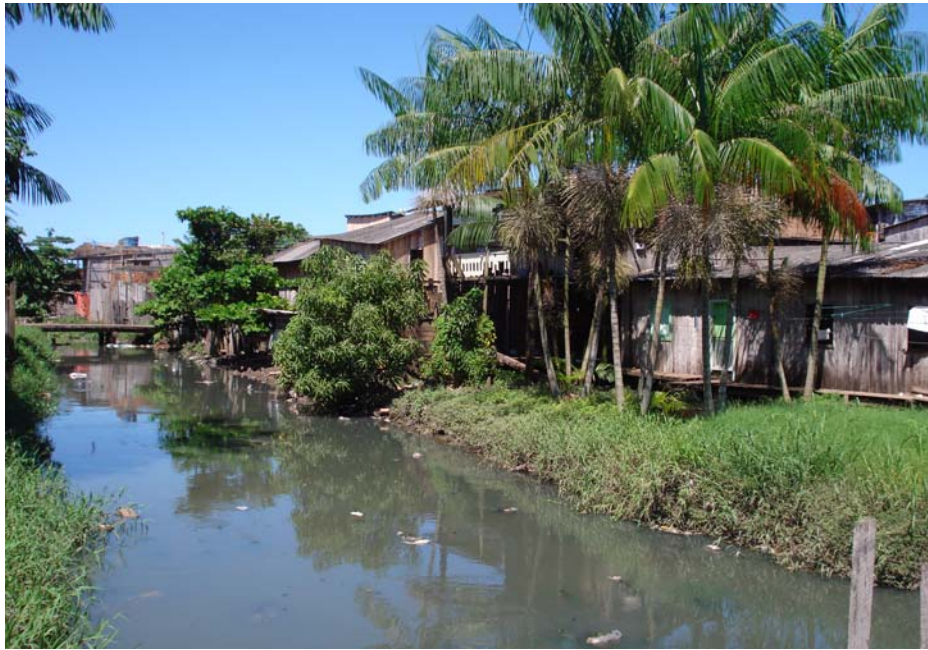
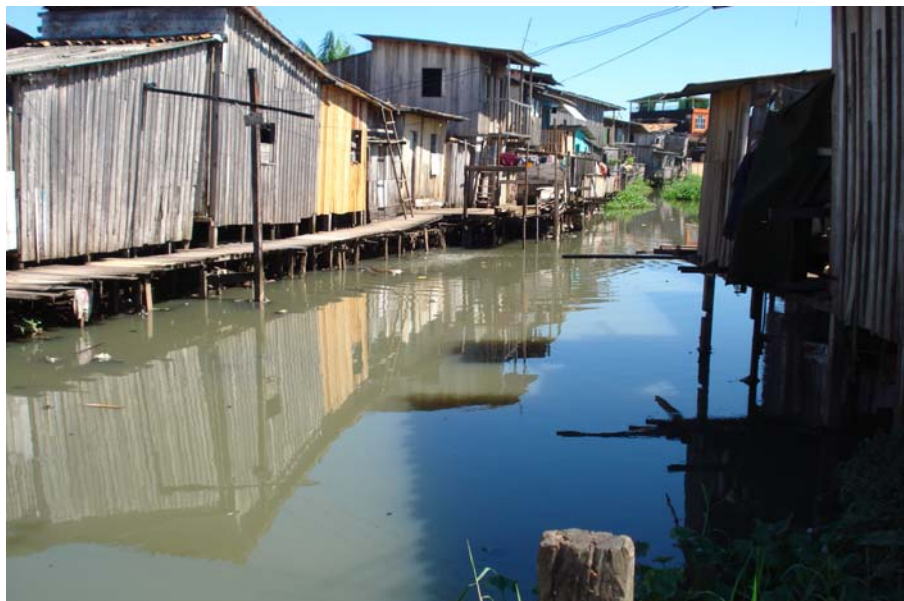
Na várzea do igarapé do Tucunduba manifestam-se diversos níveis de degradação ambiental em consequência principalmente, do adensamento populacional, como pode ser observado nas Figuras 45 e 46. Um local que mostra a alta ocupação, casas coladas umas as outras, mato nas margens abaixo das casas, estivas, palafitas e pontes sobre o igarapé.

Figura 45. Local, completamente, adensado.

Figura 46. Casas construídas umas coladas às outras e apenas a estiva para a locomoção das pessoas, situada nas coordenadas geográficas 01° 27' 15" S e 48° 27' 17" W.

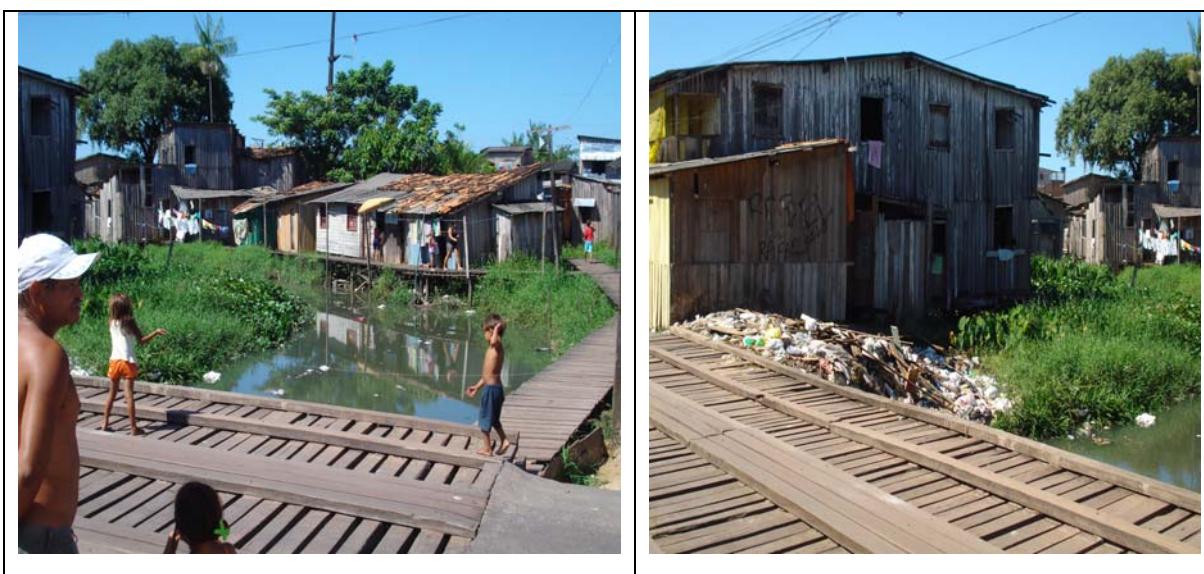
Na Figura 47a e 47b, observa-se a vista dos dois lados da ponte da Rua Nossa senhora das Graças com o igarapé Tucunduba.

Figura 47a. Ponte na Rua Nossa Senhora das Graças sobre o igarapé do Tucunduba. 47b. Resíduos às margens do igarapé, situada nas coordenadas geográficas 01° 27' 22" S e 48° 27' 15" W.

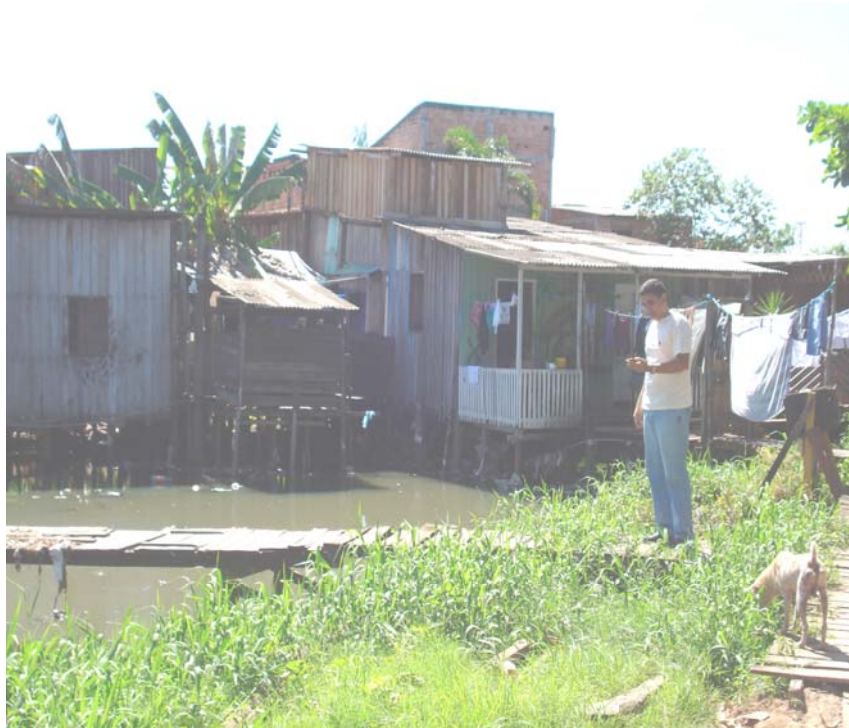
Na Figura 48 observa-se a baixada da Rua Gentil com o igarapé Tucunduba. Observam-se pontes de madeira sobre o igarapé Tucunduba, palafitas, estivas e unidades sanitárias, com lançamento de resíduos direto no curso de água. No esteio que sustenta as casas é comum ter-se lixo acumulado.

Figura 48. Baixa da Rua Gentil Bittencourt com o igarapé.
