**CARACTERIZAÇÃO QUALITATIVA DOS IMPACTOS  
AMBIENTAIS CAUSADOS PELA OCUPAÇÃO URBANA NO  
IGARAPÉ DO TUCUNDUBA, BELÉM, PA.**

Dissertação apresentada para obtenção do título de mestre em Ciências Ambientais do Programa de Pós-Graduação em Ciências Ambientais da Universidade de Taubaté-SP.

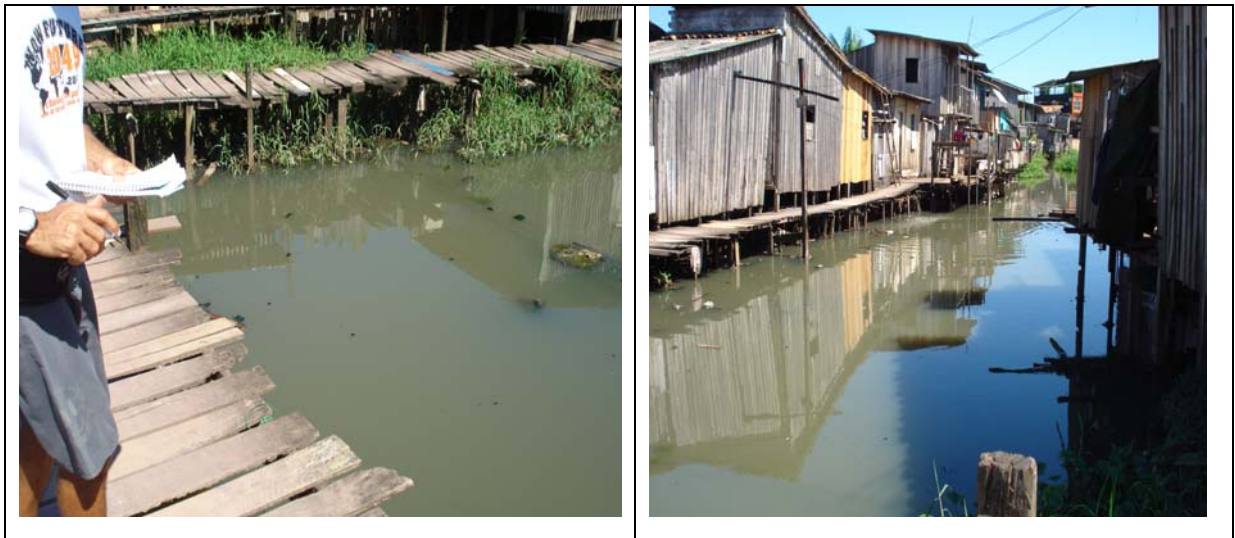
Figura 49a. Imagem mostrando o igarapé poluído. 49b. Casas construídas sobre os cursos de água, situada nas coordenadas geográficas  $01^{\circ} 27' 16''$  S e  $48^{\circ} 27' 17''$  W.

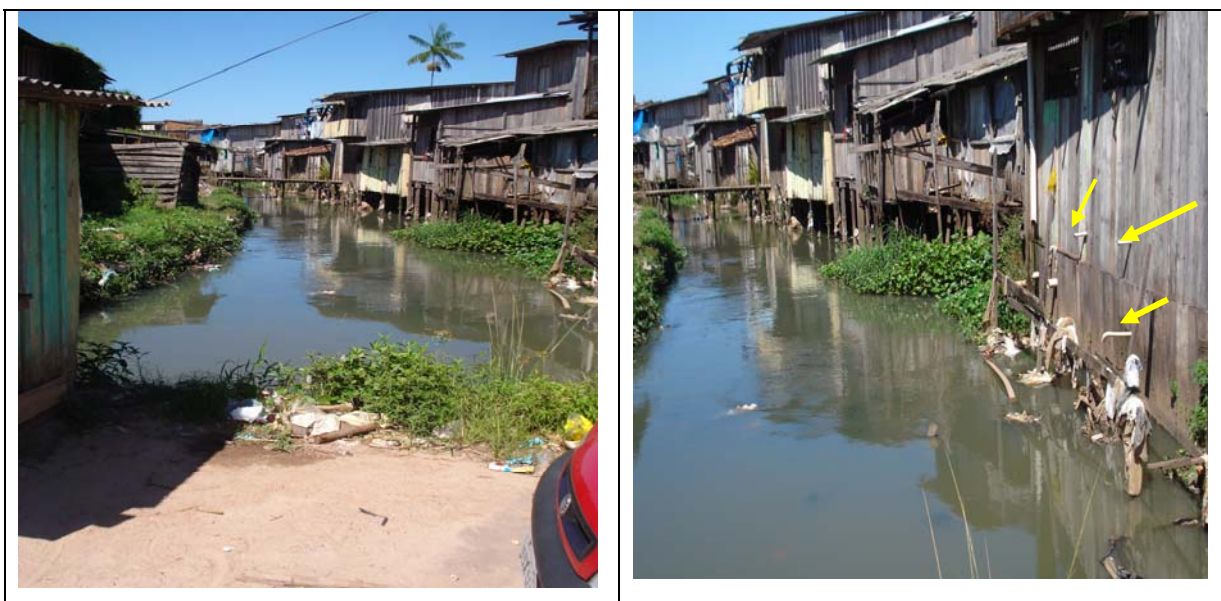
Observa-se na Figura 50b, o lançamento de efluentes doméstico direto no corpo aquático, vindo a causar diversos danos no ambiente, como: aumento da demanda bioquímica de oxigênio, sólidos em suspensão, N-amoniacal, nitratos, fosfatos, microrganismos e de sais. O aumento da demanda bioquímica de oxigênio pode indicar um incremento da microflora presente e interferir no equilíbrio da vida aquática, além de produzir sabores e odores desagradáveis; os sólidos em suspensão podem causar danos ao organismos aquáticos; o N-amoniacal, que é um nitrogênio proveniente de um composto que é derivado do amoníaco, que é tóxico aos peixes; nitratos e fosfatos causando eutrofização (que é um fenômeno indesejável, pois modifica, substancialmente, as características físicas, químicas e biológicas d'água); microrganismos que diminuem o oxigênio dissolvido e os sais que causam um aumento da condutividade elétrica o que vem a acelerar algumas reações.

Figura 50a. Palafitas sobre o leito do igarapé. 50b. Despejo de efluentes domésticos lançado diretamente no corpo hídrico, situado nas coordenadas geográficas 01° 27' 9" S e 48° 27' 19" W.

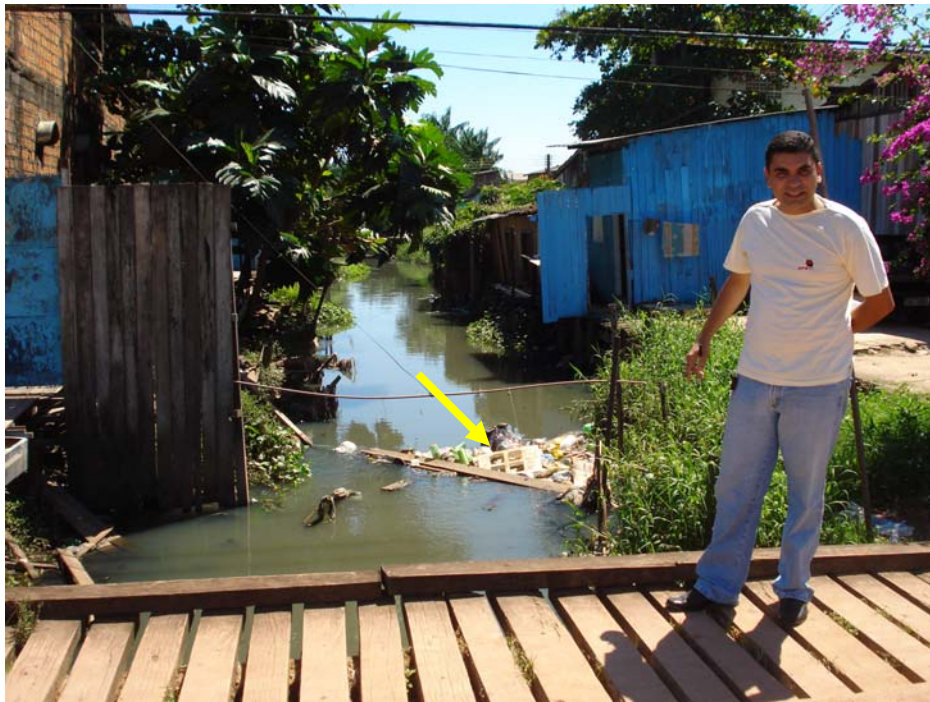
Figura 51. Resíduos obstruindo o curso da água, situado nas coordenadas geográficas  $01^{\circ} 26' 58''$  S e  $48^{\circ} 27' 12''$  W.

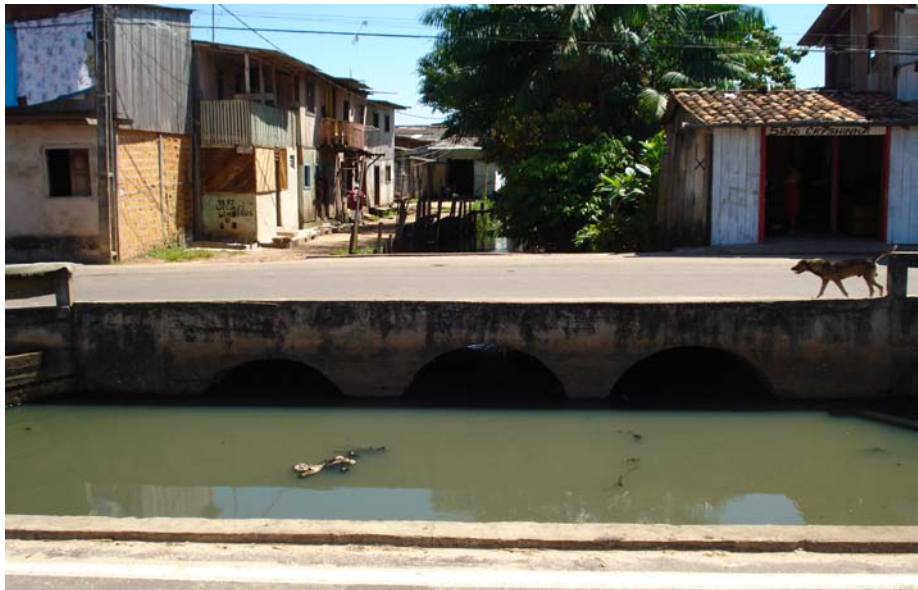
A Figura 52 mostra o igarapé no cruzamento da Rua Cipriano Santos onde recebe às águas do canal retificado de mesmo nome.

Figura 52. Neste ponto o igarapé recebe águas do canal da Cipriano Santos. Afluente à margem direita, situada nas coordenadas geográficas  $01^{\circ} 26' 38''$  S e  $48^{\circ} 27' 21''$  W.

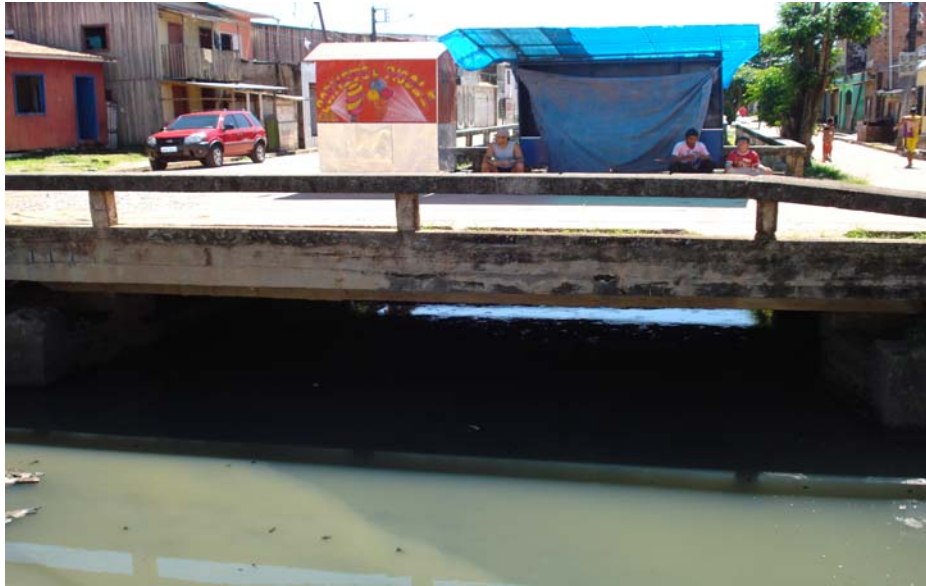
Na Figura 53, se vê o igarapé do Tucunduba abaixo e recebendo águas que vem do canal da Rua Vileta, que é afluente à margem direita do igarapé Tucunduba.

Figura 53. Afluente a margem direita do igarapé, situado nas coordenadas geográficas  $01^{\circ} 26' 54''$  S e  $48^{\circ} 27' 12''$  W.

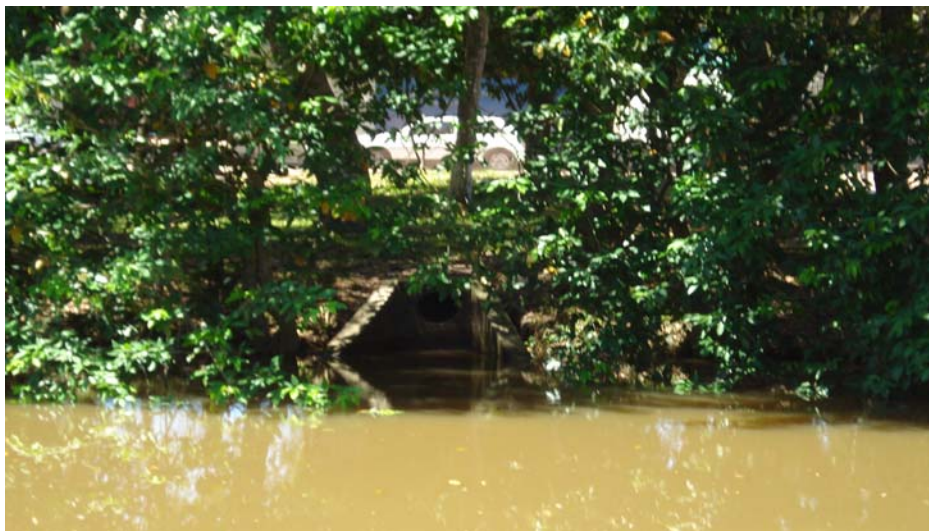
Figura 54. Ponto de lançamento de efluentes, no bairro do Guamá, situado nas coordenadas geográficas  $01^{\circ} 28' 18''$  S e  $48^{\circ} 27' 14''$  W.

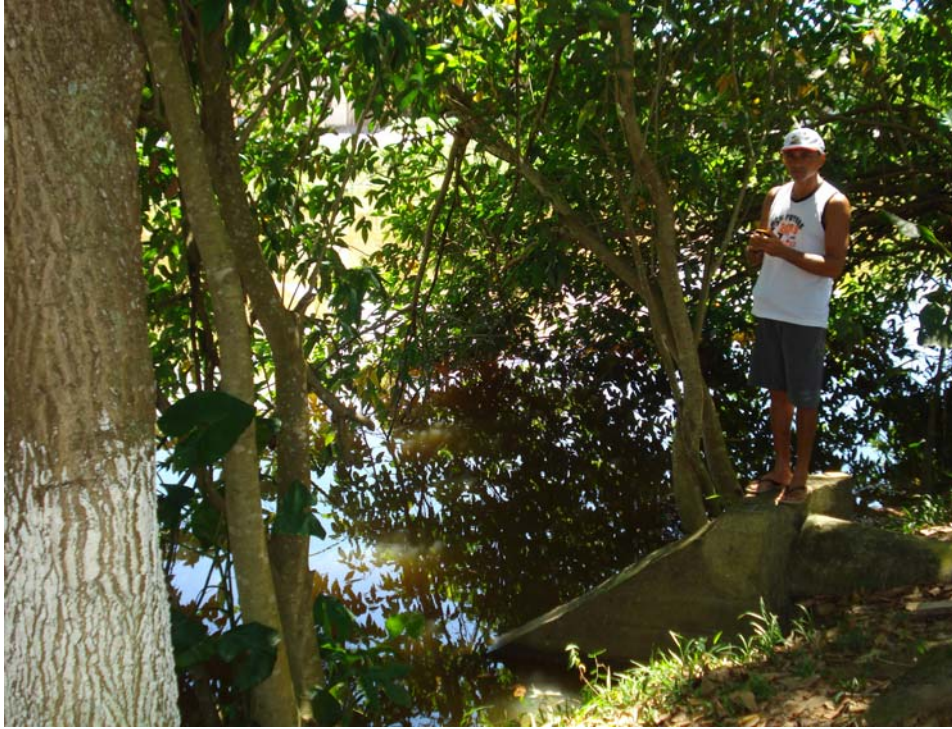
Figura 55. Ponto de lançamento de efluentes, no bairro do Guamá, situado nas coordenadas geográficas  $01^{\circ} 28' 18''$  S e  $48^{\circ} 27' 14''$  W.

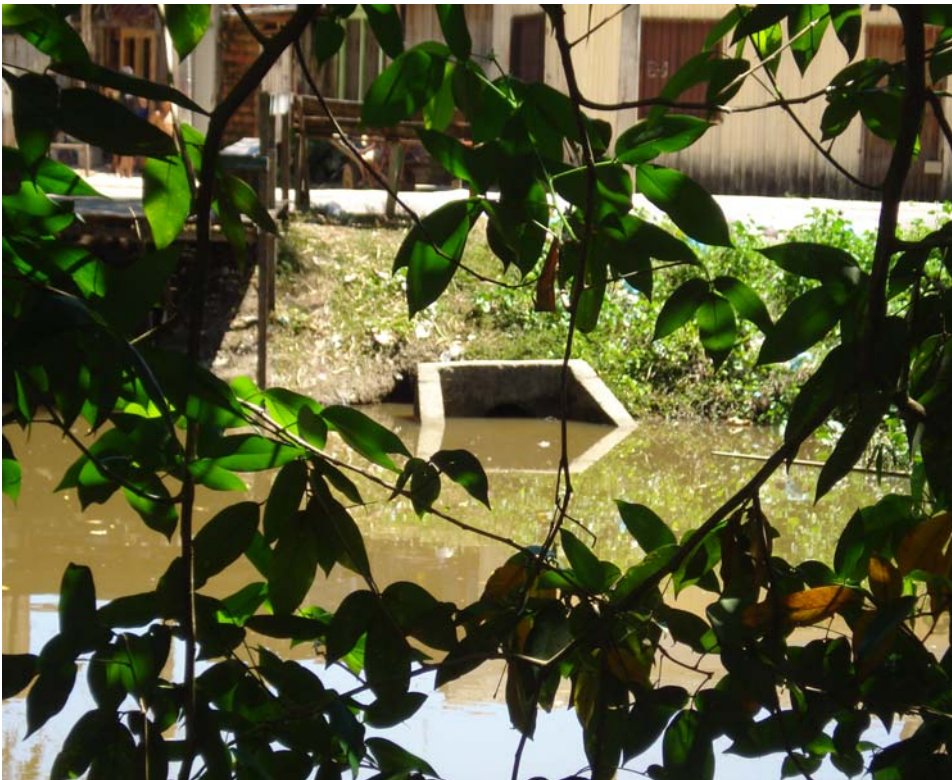
Figura 56. Ponto de lançamento de efluentes próximo a primeira ponte na Avenida Perimetral, situado nas coordenadas geográficas  $01^{\circ} 28' 18''$  S e  $48^{\circ} 27' 14''$  W.

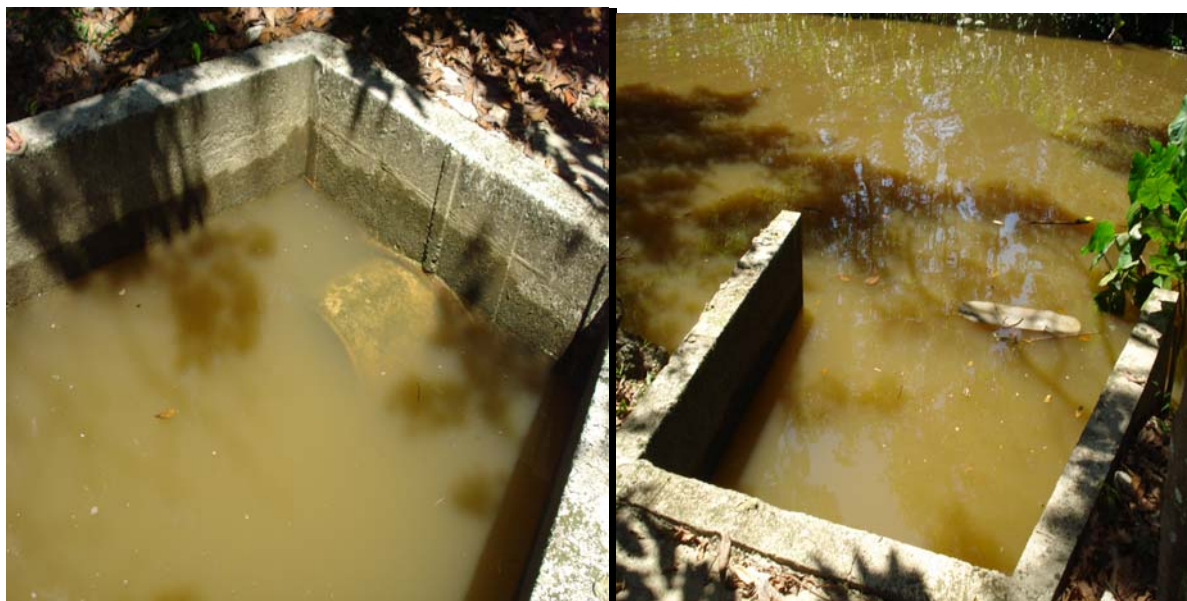
Figuras 57a. Ponto de lançamento de efluentes submerso no interior na UFPA observada de ângulos diferentes. 57b. Efluente localizado dentro do campus universitário, situado nas coordenadas geográficas  $01^{\circ} 28' 30''$  S e  $48^{\circ} 27' 16''$  W.

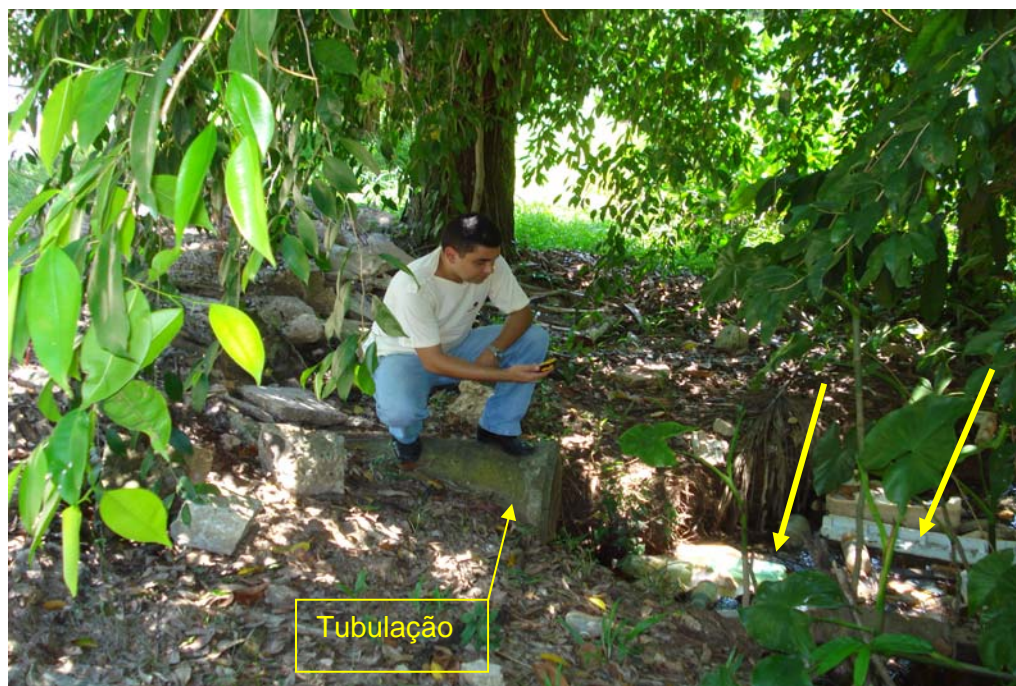
Figura 58. Ponto de lançamento de efluentes, sem tratamento dentro do Campus da UFPA, situado nas coordenadas geográficas 01° 28' 29" S e 48° 27' 16" W.

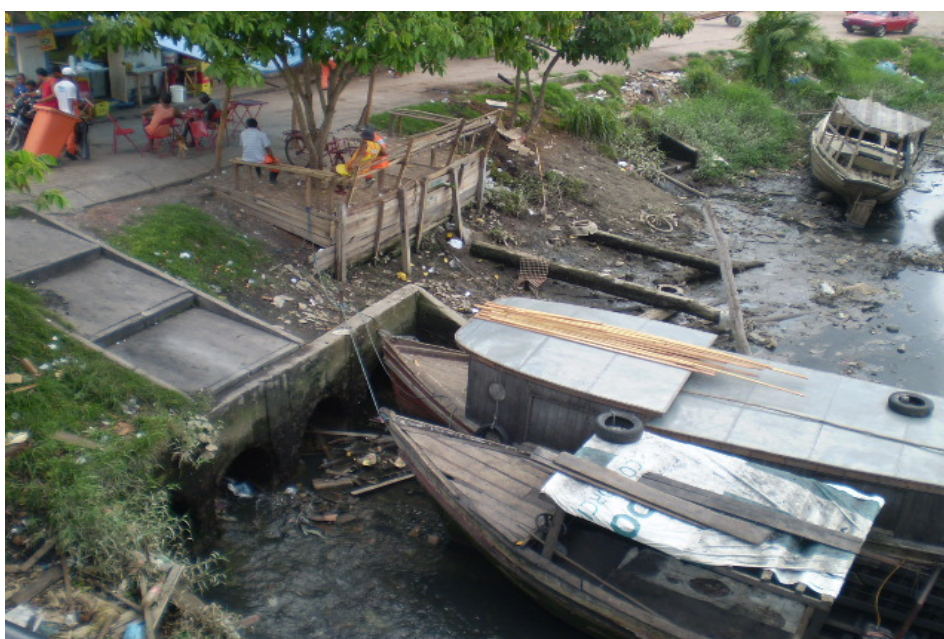
Figura 59. Outro ponto de lançamento de efluentes, próximo ao pequeno porto do igarapé Tucunduba.

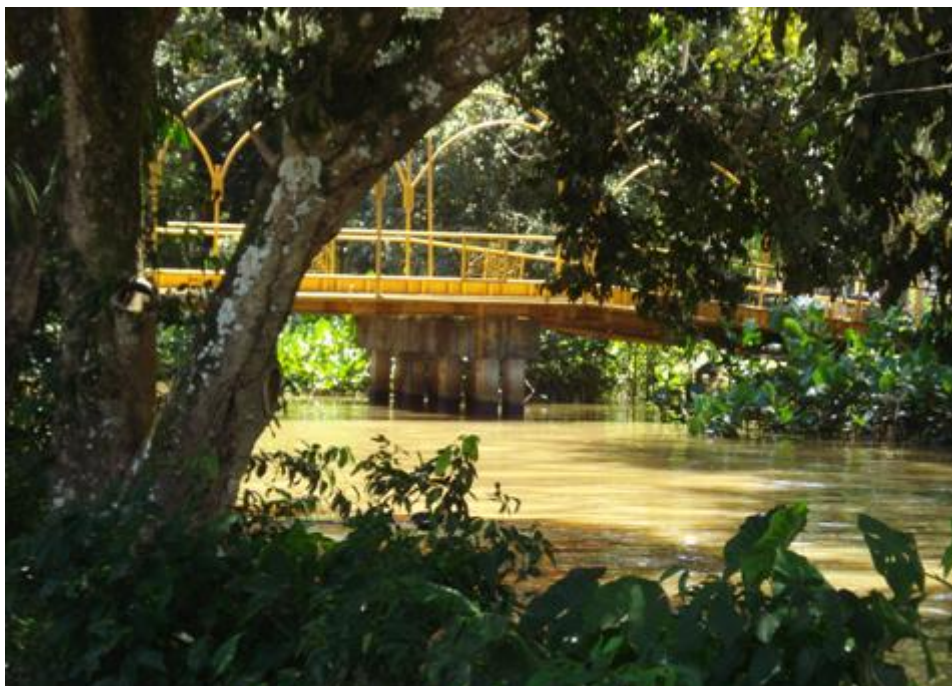
As águas do Guamá transportam substâncias em suspensão, cuja quantidade aumenta ou diminui conforme vários fatores, dentre os quais estão a ação dos ventos e das chuvas, as variações de correnteza e o volume das marés, essas águas “barrentas” depositam o material sedimentar mais pesado sobre o terreno da várzea mais próxima do rio e dos igarapés por onde também penetram, enquanto que o material fino e leve é transportado até os pontos mais centrais. A existência das águas “barrentas”, na região de Belém, relaciona-se especialmente à formação geológica e à litologia das áreas atravessadas pelos cursos d'água e à matéria orgânica. Hoje, com a ocupação das várzeas, a cor barrenta das águas também ocorre pelo remanejamento do “bota-fora”, dos entulhos e dos sedimentos gerados pela ação antrópica, como se observa na Figura 60 (FERREIRA, 1995).

Tundisi et al. (2008), ao se referirem ao conjunto de alterações produzidas pelo transporte de sedimentos para os ecossistemas aquáticos destaca: aumento da turbidez, interferência dos ciclos biogeoquímicos, interferência na hidrodinâmica dos rios, na direção e velocidade das águas, e no ciclo de vida de organismos aquáticos, pela modificação de substrato, acúmulo de metais pesados e substâncias tóxicas orgânicas em locais de alta sedimentação, diminuição do oxigênio dissolvido, quando ocorrem elevadas taxas de sedimentação e altas concentrações de material em suspensão na água. Verifica-se na Figura 60, a água, bastante turva impedindo a entrada da radiação solar na água, ocasionando a morte das algas.

Figura 60. As águas barrentas no igarapé Tucunduba. Ponte para transporte de veículos dentro do campus universitário da UFPA.

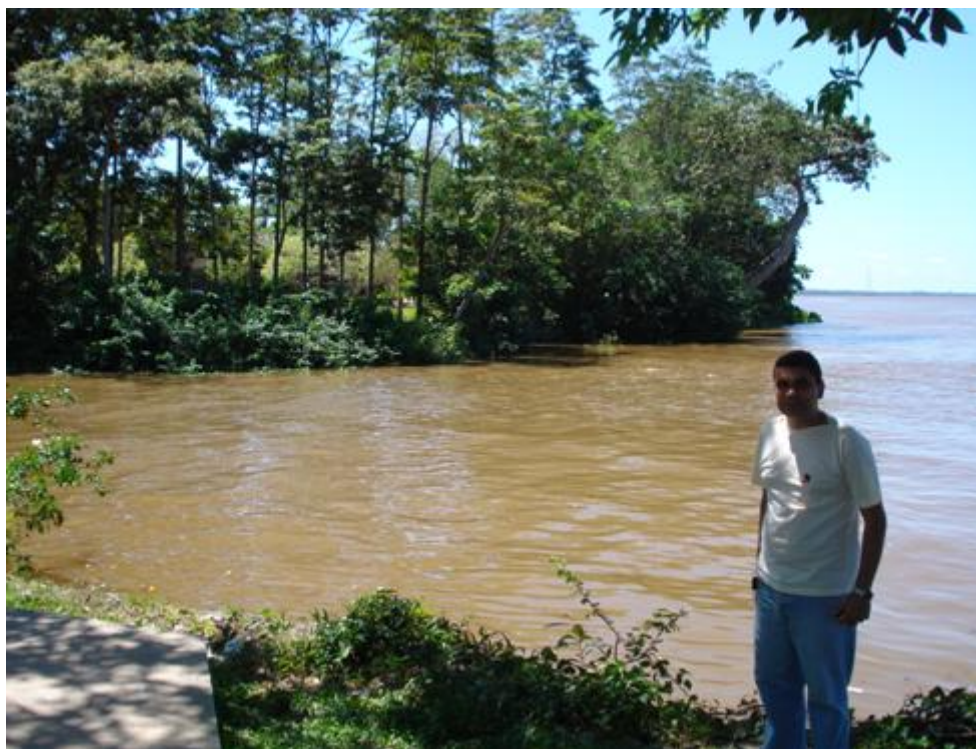
O exutório do Igarapé Tucunduba se encontra na margem direita do Rio Guamá (bairro do Guamá), como se vê nas Figuras 61 e 62.

Figura 61. O exutório do Igarapé Tucunduba à margem direita do Rio Guamá, situado nas coordenadas geográficas  $01^{\circ} 28' 35''$  S e  $48^{\circ} 27' 13''$  W.

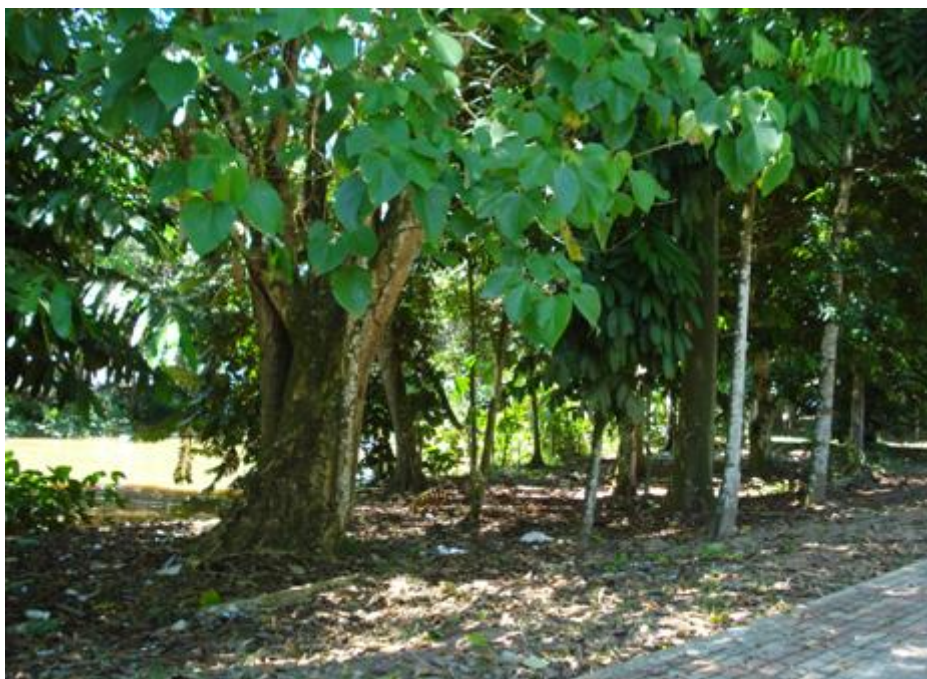
No igarapé Tucunduba não se encontra mais mata ciliar, exceto em algumas áreas ainda preservadas pela UFPA. Em algumas partes dentro do Campus e fora do mesmo, têm-se áreas que apresentam sinais de preservação. No próprio campus universitário se verifica pouca vegetação ciliar. Observa-se árvores com copas maiores que criam sombras na água, o que vem a atenuar a radiação solar, contribuindo assim para a diminuição da temperatura do igarapé e retardando a produção primária do fitoplâncton em áreas de baixa circulação, como se observa na Figura 63 (TUNDISI, 2008).

Figura 63. Árvores às margens do igarapé Tucunduba.

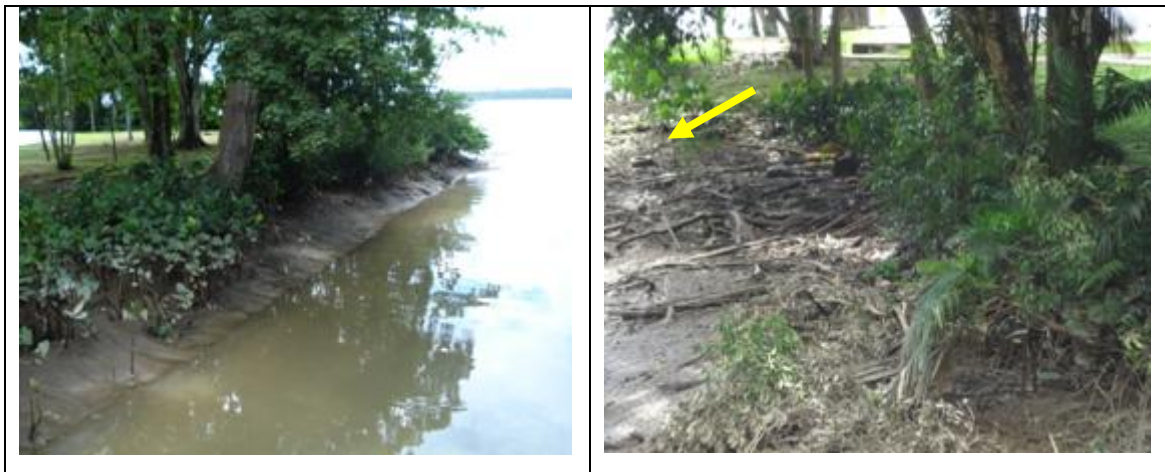
Encontramos “aningas” nas margens do igarapé próximo ao exutório, dentro do Campus universitário, como se verifica na Figura 64.

Figura 64a. Aningas nas margens. 64b. Mostra diversos resíduos às margens do igarapé, entre eles um pneu.

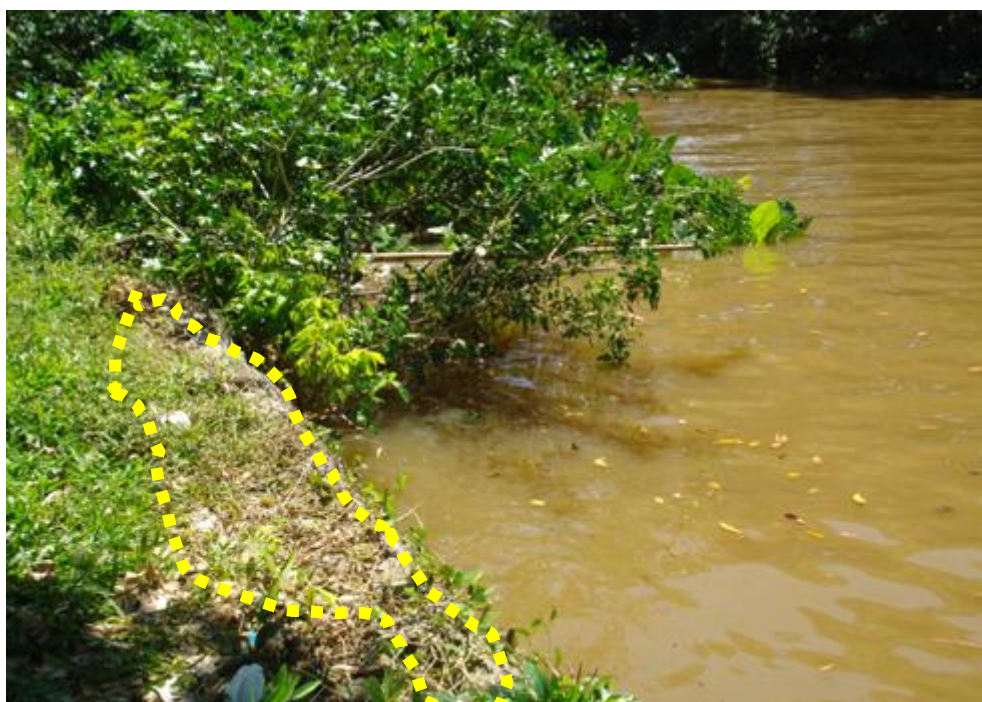
Na Figura 65, observa-se que mesmo dentro do campus é possível se notar danos causados ao igarapé, para conter a erosão, pelo menos dentro do campus universitário foram construídos próximo ao exutório um gabião, conforme se vê na Figura 65 delimitado pela linha amarela.

Figura 65. Uso de gabião para conter a erosão.

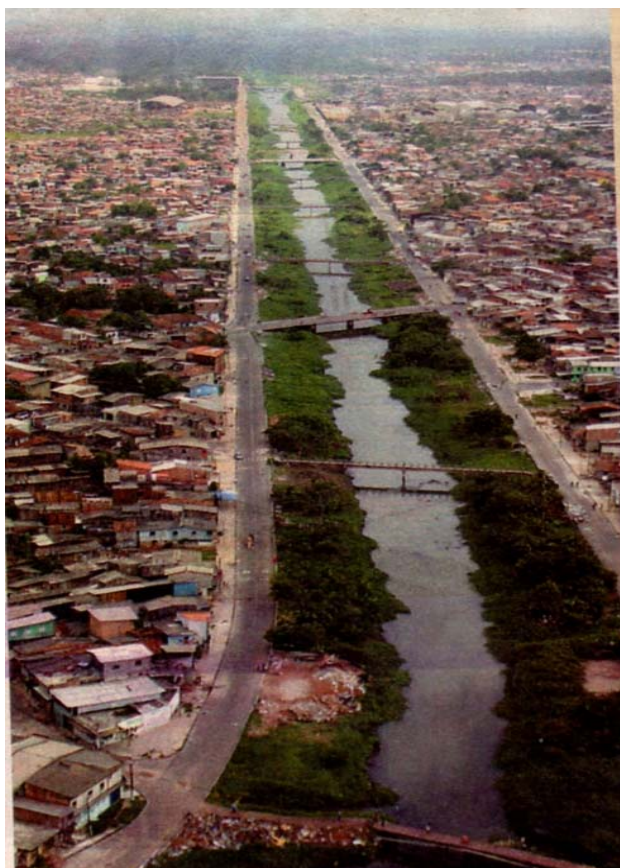
A pavimentação das marginais com 12 metros de largura e 2500 metros lineares, como se observa na Figura 67, feitas depois da primeira etapa da macrodrenagem realizada pela PMB, acabam direcionando os fluxos hídricos, aumentando o escoamento superficial devido a pouca infiltração e geram padrões de drenagem inexistentes. Estas superfícies impermeabilizadas não permitem a infiltração da água no solo, assim como a circulação de ar e água, segundo (MARANHÃO, 2007). O asfalto absorve mais radiação solar, devido ser preto, o que

Figura 67. Canal após obras do projeto de macrodrenagem, com asfalto nas marginais. Nas marginais, gramíneas e mato. Fonte: (O LIBERAL, 2010).

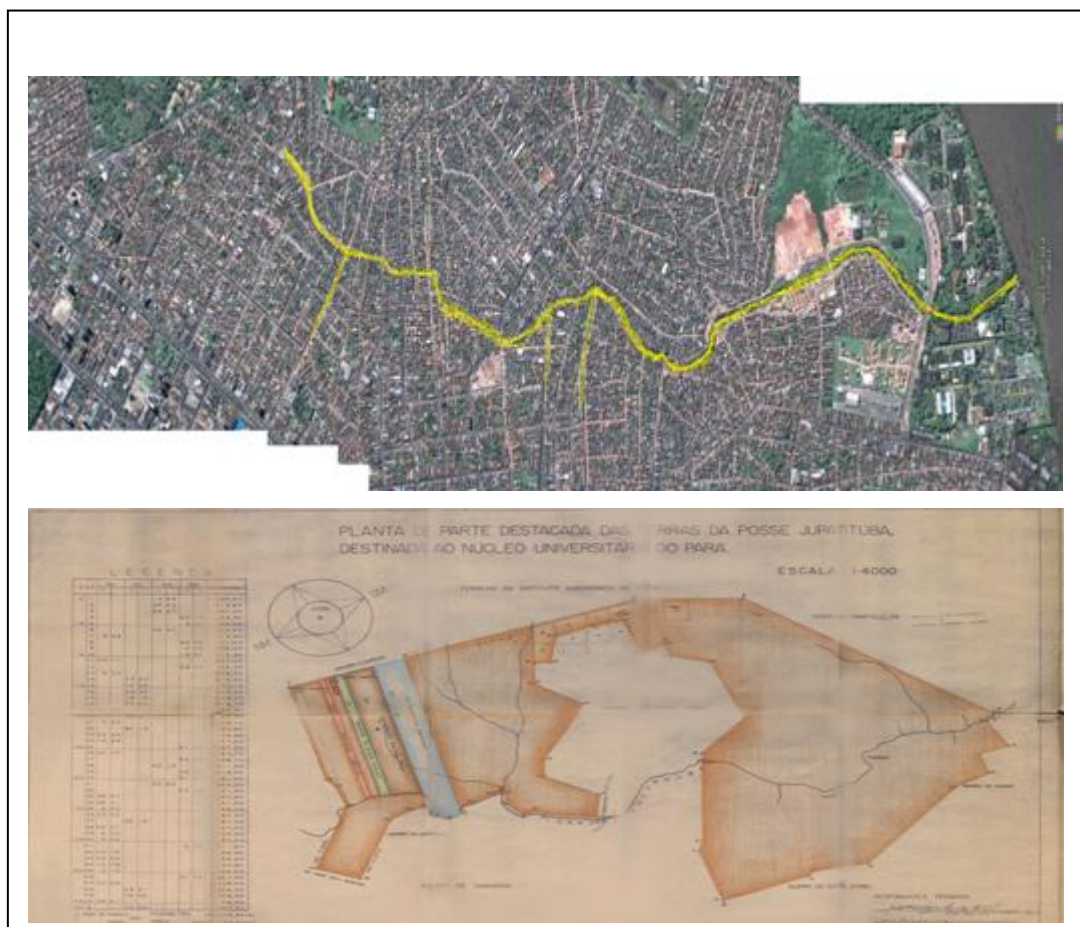
Na Figura 68b, é possível se observar uma Planta de Parte Destacada das Terras destinadas ao Núcleo Universitário do Pará da década de 60, onde é possível se verificar como era a trajetória do igarapé. Observa-se na mesma Figura 68a, o curso do igarapé em 2009. Não se nota mais vários afluentes e efluentes.

Figura 68a. Igarapé Tucunduba no ano de 2009. 68b. Mostra o curso do igarapé em 1963. Fonte: (UFPA, 1966).

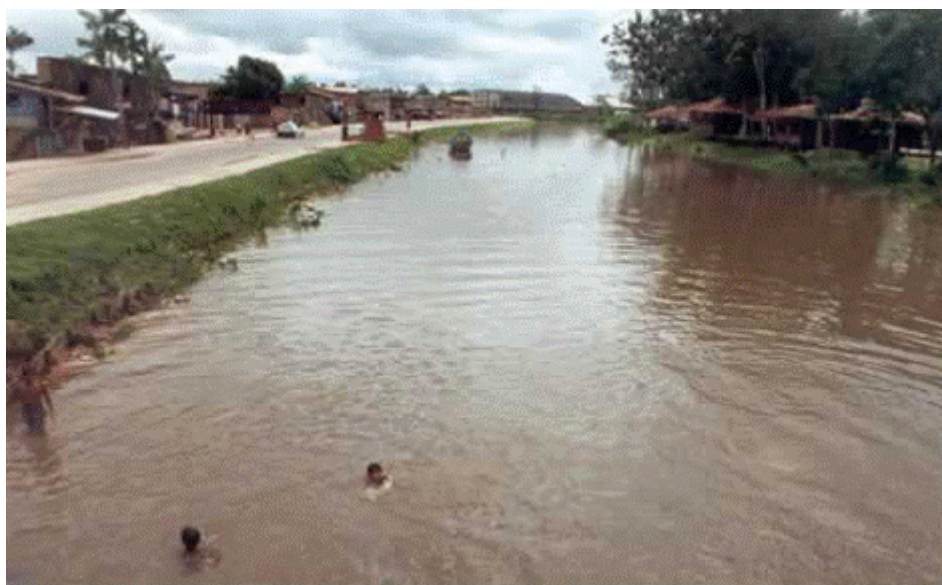
Até os dias atuais os ribeirinhos tomam banho no igarapé, mesmo sabendo que o mesmo se encontra poluído, como se observa na Figura 69.

Figura 69. Crianças tomando banho no igarapé. Fonte: PMB/PDL (2002).

Para se mitigar a deterioração ambiental é necessário um planejamento adequado do uso do solo, por parte das autoridades governamentais, para uma ocupação ordenada e sustentável do meio físico de modo que o mesmo não sofra alterações negativas ou pelo menos que sejam minimizadas. Este planejamento precisa comportar as necessidades humanas, da fauna e da flora para que ambos possam viver em harmonia.
