**AVALIAÇÃO DE VERTENTES DA BACIA DO
IGARAPÉ BELMONT – PORTO VELHO – RO**

(Uma contribuição para a análise ambiental)

**Monografia apresentada à Universidade
Federal de Rondônia – UNIR, como
requisito para obtenção do Título de
Bacharel em Geografia.**

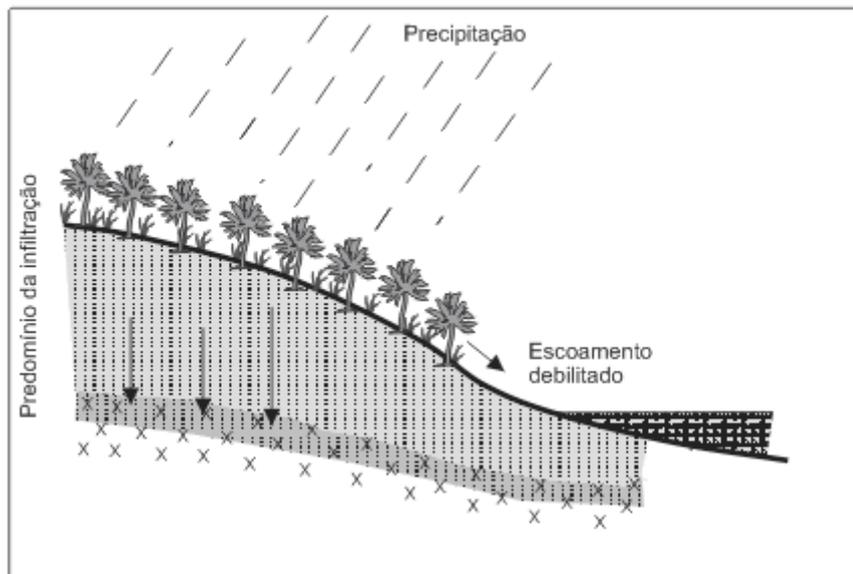
Figura-1 Dinâmica das vertentes em perfil (CASSETI, 1983).

Por meio de ações gravitacionais, a força motriz da dinâmica das vertentes (Figura-1) tem por base o fato de ser um subsistema do sistema da dinâmica das bacias hidrográficas, pois seu canal de drenagem recebe todo o fluxo de material vindo do topo das vertentes (VELOSO, 2006).

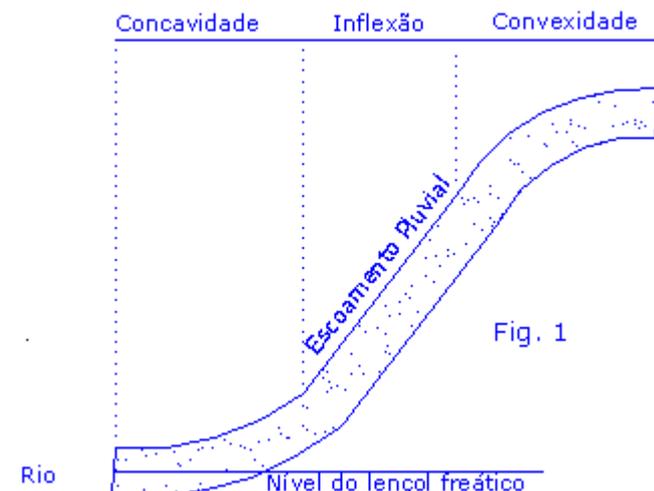
(Figura – 2) Perfil típico das vertentes segundo (DERRUAU, 1965 apud CHRISTOFOLETTI, 1980).

Max Derruau, 1965 apud Christofolletti, 1980 considera que o perfil típico das vertentes é de uma concavidade no topo e uma convexidade na parte inferior, sendo que ambas estão separadas por um simples ponto de inflexão (Figura – 2). Quando uma vertente encontra-se recoberta por um manto de detritos, com a superfície lisa, sem ravinamentos, ela é chamada de regular ou normal.

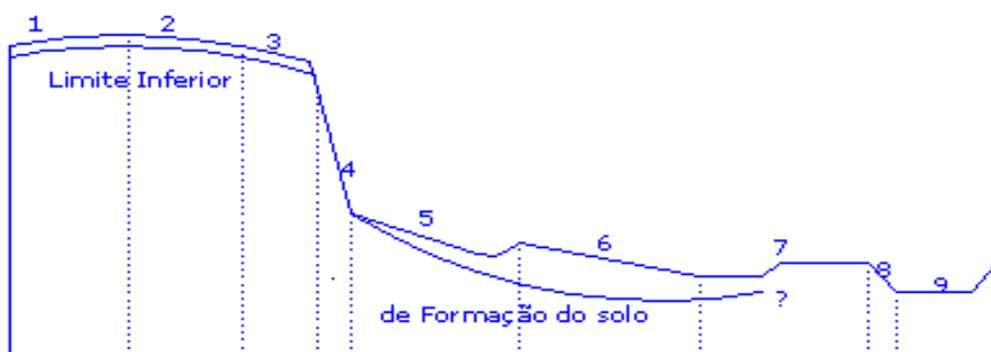
(Figura –3) Perfil das vertentes, subdivididas em 9 unidades de acordo com a tabela a seguir:

Dalrymple, Blong e Conacher, 1968 apud Christofolletti, 1980 no entanto, baseando-se em seus estudos em áreas temperadas úmidas e super-úmidas, propuseram outra classificação distinguindo nove unidades hipotéticas no modelo de perfil das vertentes. Tais autores consideram a vertente como um sistema complexo tridimensional que se estende do interflúvio ao meio do leito fluvial e da superfície do solo ao limite superior da rocha não intemperizada (Figura – 3).

As vertentes geralmente podem ser divididas em nove unidades, cada uma sendo definida em função da forma e dos processos morfogenéticos dominantes e normalmente atuantes sobre elas. Na verdade, é muito improvável encontrar as nove unidades ocorrendo em um único perfil de vertente na mesma ordem de distribuição. O que se torna comum é verificar a existência de algumas unidades em cada vertente. Portanto, o modelo apresentado pelos autores representa um padrão ideal para ser aplicado na descrição e tipo de formas de vertentes que podem ser encontradas. (CHRISTOFOLETTI, 1980)

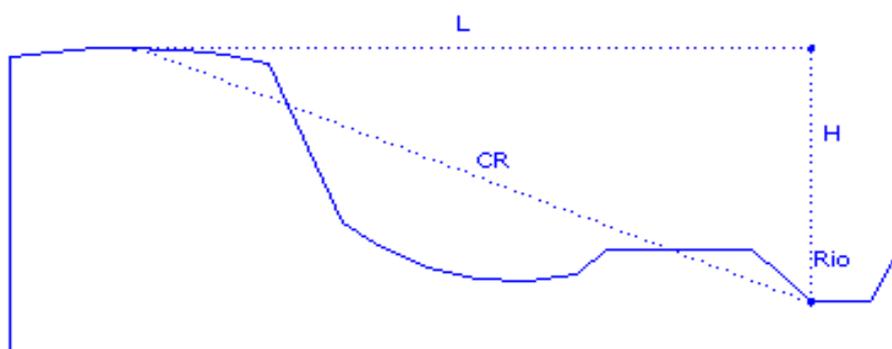
(Figura – 4). Perfil geomatemático das vertentes; L: Comprimento Horizontal da Vertente, H: Altura da Vertente, CR: Comprimento Retilíneo da Vertente. (CHRISTOFOLETTI, 1980) Desenho: Santos, 2008.

Vários são os modelos apresentados para a avaliação de vertentes a partir de cálculos geomatemáticos, que calculam os formatos das vertentes. (CHRISTOFOLETTI, 1980). As vertentes podem ser tomadas como exemplos de sistema morfológicos, nas quais se podem distinguir diversas propriedades destinadas a descrever e analisar a forma da vertente (Figura-4).

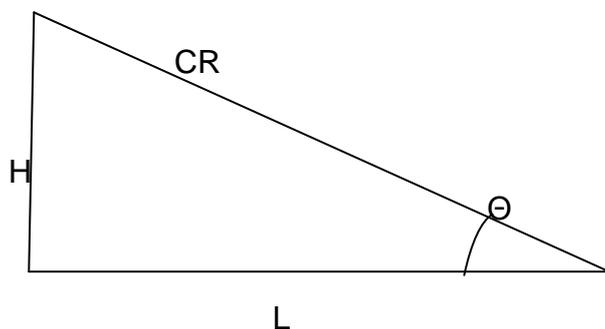
(Figura – 5) Descrição geométrica das vertentes, L: Comprimento Horizontal da Vertente, H: Altura da Vertente, CR: Comprimento Retilíneo da Vertente Compondo um triângulo retângulo (CHRISTOFOLETTI, 1980).

um triângulo retângulo e que as relações existentes entre atributos são expressa através das relações trigonométricas. (Figura –5)

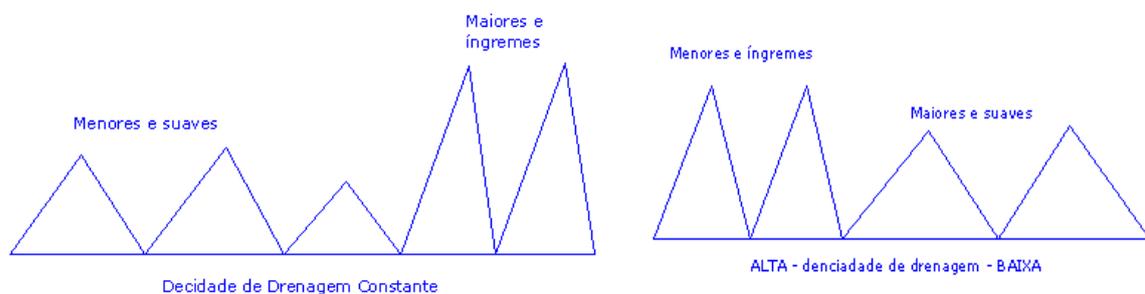
(Figura-6) Densidade de drenagem das vertentes. (CHRISTOFOLETTI, 1980)

“Pode-se constatar que quanto maior a densidade de drenagem em uma área com relevo constante, menores e mais inclinadas serão as vertentes [...] por outro lado, quanto maior a amplitude altimétrica em uma área de densidade de drenagem constante, mais longas e mais inclinadas serão as vertentes” (CHRISFORFOLETTI, 1980) Figura – 6.

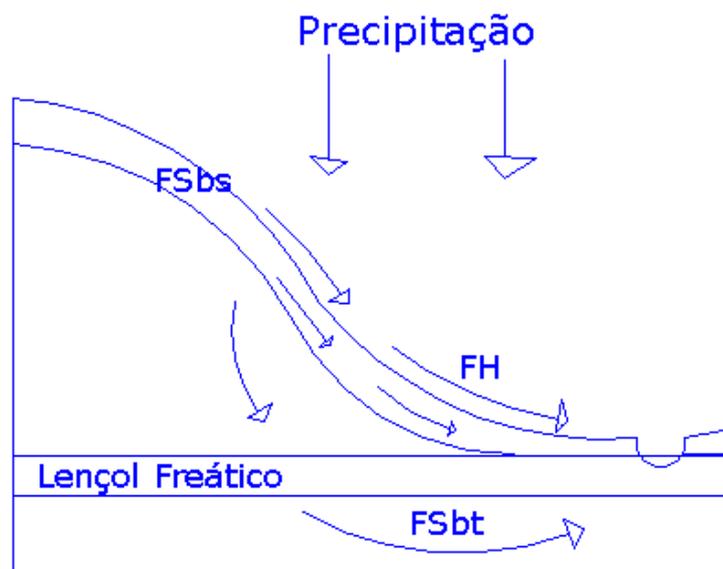
(Figura - 7) Perfil das vertentes com os fluxos d'água (GUERRA & CUNHA, 1998).

Através de vários estudos, Horton classificou vários fluxos de escoamento na encosta, como o fluxo superficial, conhecido como fluxo hortaniano (FH), fluxo subsuperficial (FSbs), fluxo subterrâneo (FSbt), destacando associações com os mecanismos erosivos responsáveis pelo desenvolvimento de certas feições morfológicas nas encostas (GUERRA e CUNHA, 1998) Figura-7.

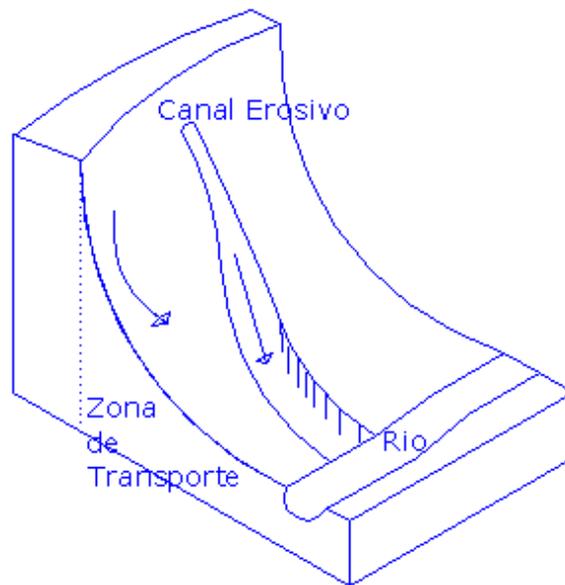
(Figura-8) Trajetória da erosão nas vertentes (GUERRA & CUNHA, 1998).

Os modelos quantitativos de Horton assumem que, nessa trajetória, a erosão inicialmente concentrada nas micros depressões da superfície do terreno evolui verticalmente e, depois lateralmente, dando origem a um canal erosivo, e desenvolvendo-se no canal pelo recuo da vertente e causando o aparecimento de ravinas e voçorocas (GUERRA e CUNHA, 1998) Figura – 8.

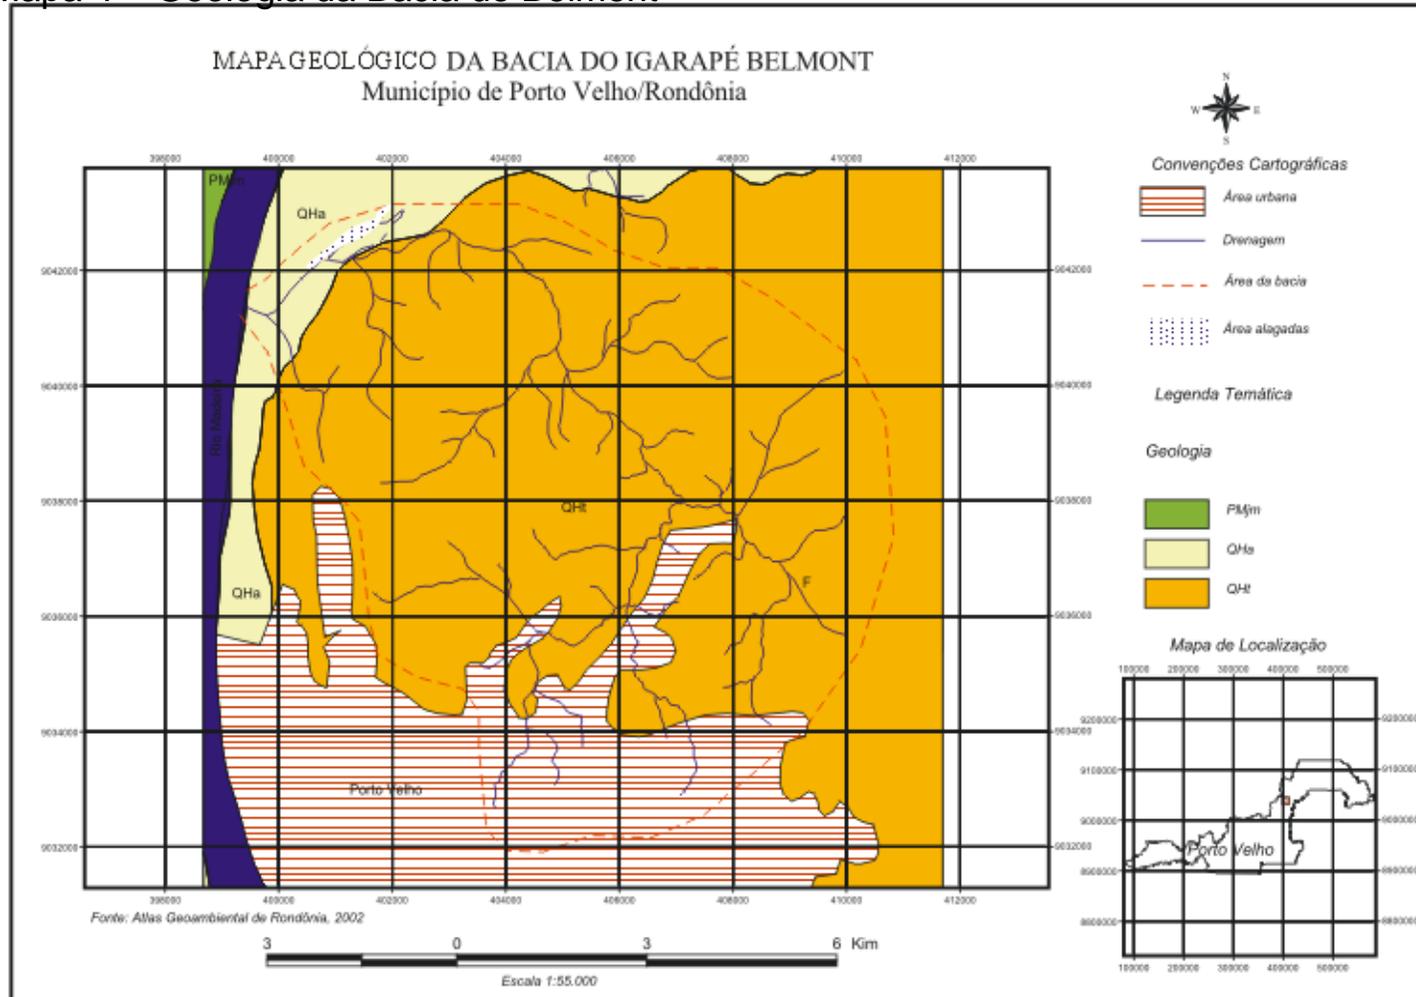
Mapa 4 – Geologia da Bacia do Belmont

QHa – formação superficial cenozóica, sedimentos aluvionais e coluvionais - materiais detríticos mal-selecionados, constituídos por areia, siltes, argilas, depositados em canais fluviais e planícies de inundação atual.

QHt - Terraços pleistocênicos poucos selecionados constituídos por cascalhos, areias, argilas, relativa as áreas acima do nível atual das águas.

O mapa de Geologia da área da bacia é composto por formações do terciário e quaternário, sendo uma bacia sedimentar, apresentando sedimentos consolidados e inconsolidados como: silte, areias, seixos. Em sua margem do Rio Madeira e foz do Igarapé Belmont, verificamos na zona (Qha), de formação superficial cenozóico, sedimentos aluvionais e coluvionais – materiais detríticos mal-selecionados, constituído por areias, silte, argilas, depositados em canais fluviais e planícies de inundação atual. Trata-se propriamente de área de várzea do Rio Madeira.

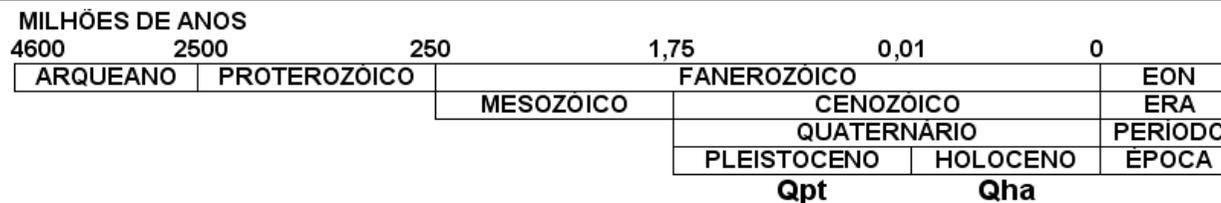
Mapa 5 – Pedologia da Bacia do Igarapé do Belmont

O mapa de Pedologia apresenta, na foz do igarapé, e em toda área próxima ao Rio Madeira, o tipo Glei solo distrófico (GD2), mal drenado e argiloso, causado por minerais oxidáveis e materiais vegetal e animal em decomposição, trazidos pelas vertentes, do leito fluvial do Rio Madeira e do Igarapé Belmont, caracterizando uma cor negra ou acinzentada do solo. Trata-se de um solo rico em nutrientes para agricultura. Em seu médio e alto curso, a bacia do Belmont apresentou Latossolo Vermelho Amarelo Distrófico (LLD16) bem drenado e argiloso. Devido ao alto grau de intemperismo causado em suas rochas, constitui-se em um solo bem desenvolvido, apresentando argila em toda área da bacia fluvial, sendo um material impermeável a água, fazendo com que diminua a infiltração do solo e aumente o fluxo superficial de águas pluviais, caracterizando áreas bem drenadas por canais efêmeros, colaborando para a erosão do solo (Mapa – 5).

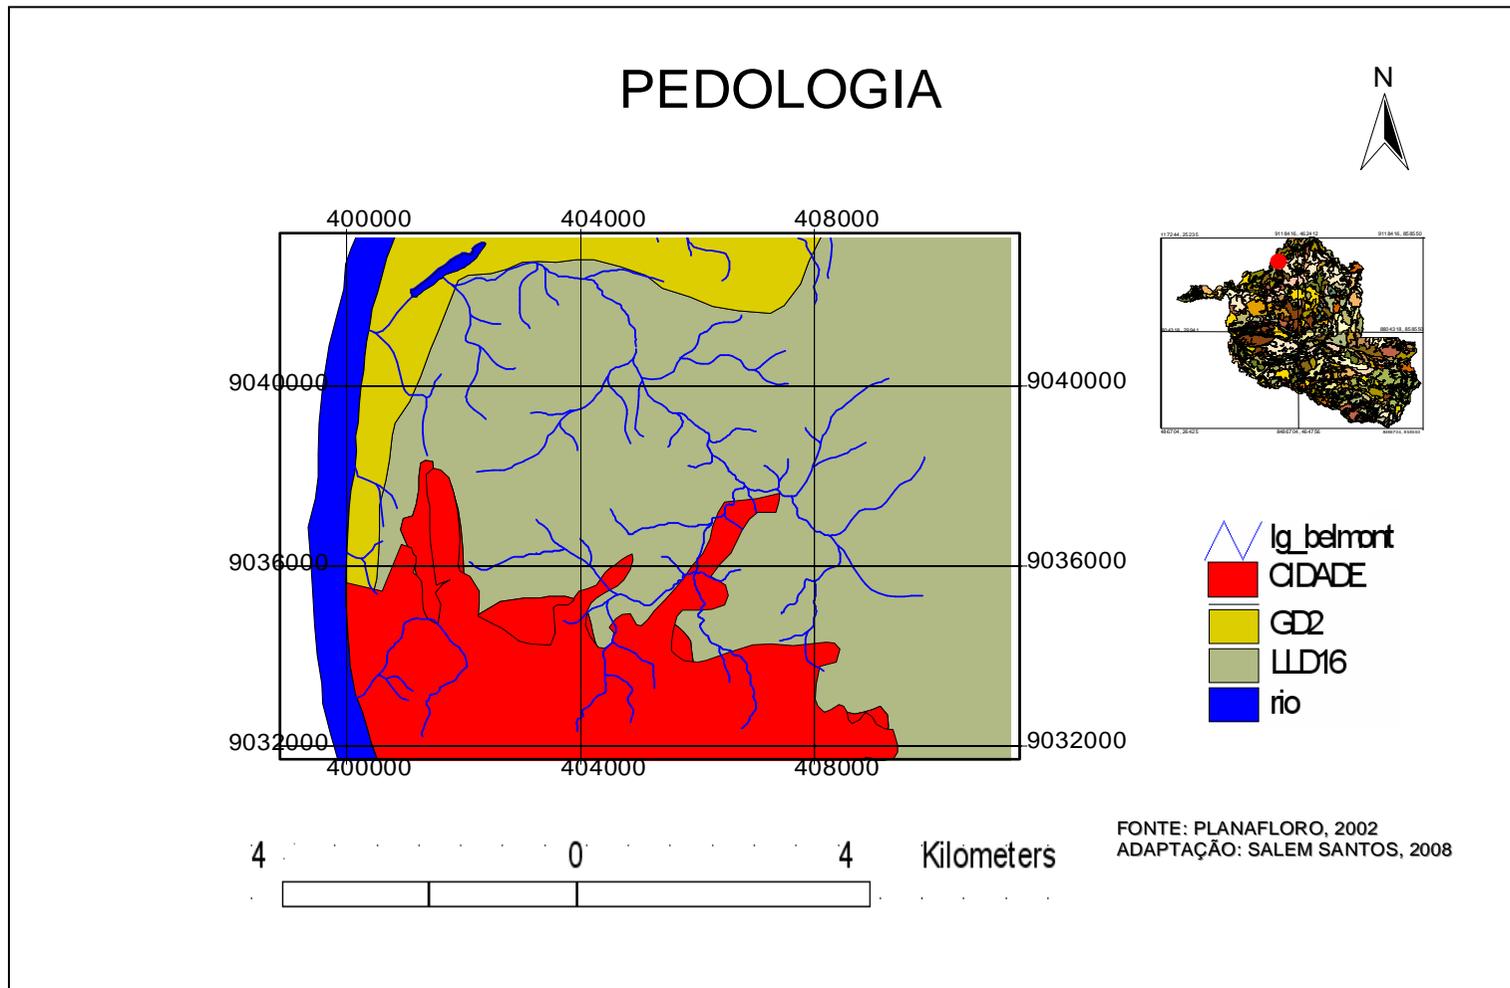
GD2 – Gleisols distróficos 0 – 2% mal selecionados, argiloso.

LLD16 - Latossolo vermelho amarelo distrófico, 0 – 2% bem drenado argiloso

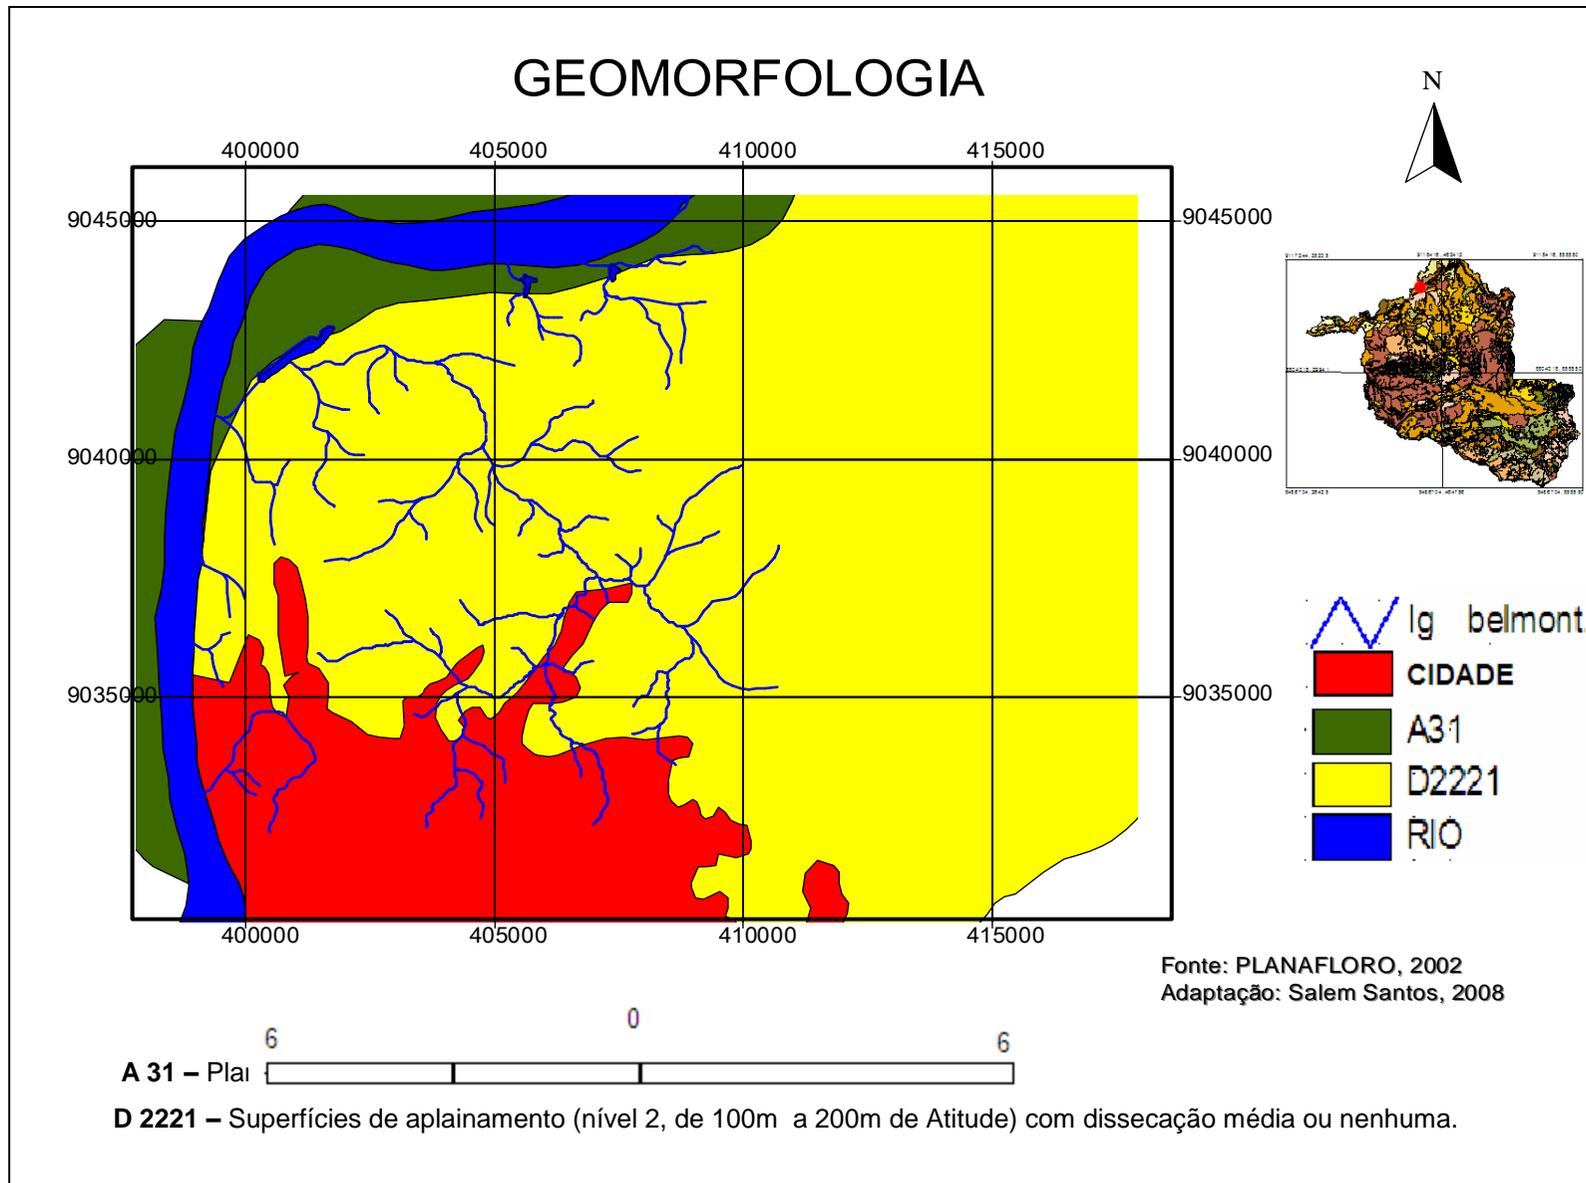
Mapa 6 – Geomorfologia da Bacia do Igarapé Belmont

Com o relevo modificado em virtude da deposição de sedimentos do rio, possui uma morfologia que conserva o perfil da vertente, não havendo fortes declividades, diminuindo ações não fluviais. Com relevo plano, a bacia é uma área ideal para a expansão urbana e agrícola, sendo que uma vez são as áreas planas as mais visadas pela humanidade (Mapa – 6).

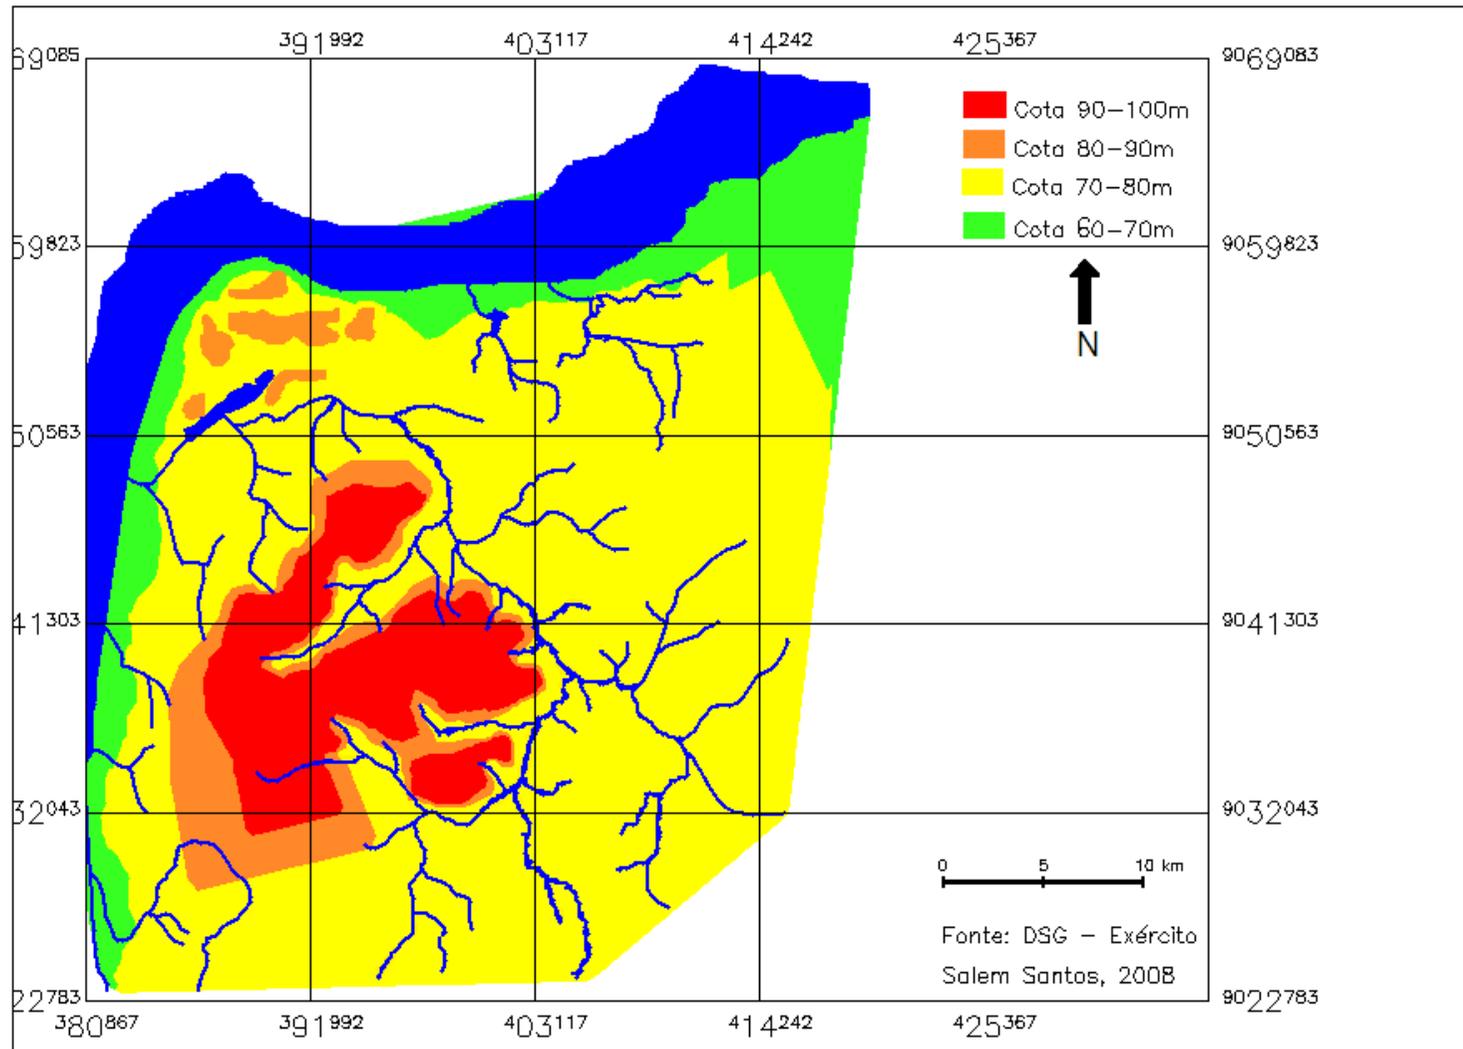
Mapa 7- Altimetria da Bacia do Igarapé Belmont

A Altimetria da bacia do Belmont indicou uma área bastante plana com a altimetria variando entre 70m à 100m, com poucos morros isolados acima de 100 metros de altitude na área central da bacia. Trata-se que toda área da bacia está dentro do domínio morfoclimático de Terras Baixas da Floresta Amazônica, com tabuleiros extensos, vertentes semi mamelonizadas e morros baixos mamelonares (AB'SABER, 2003)

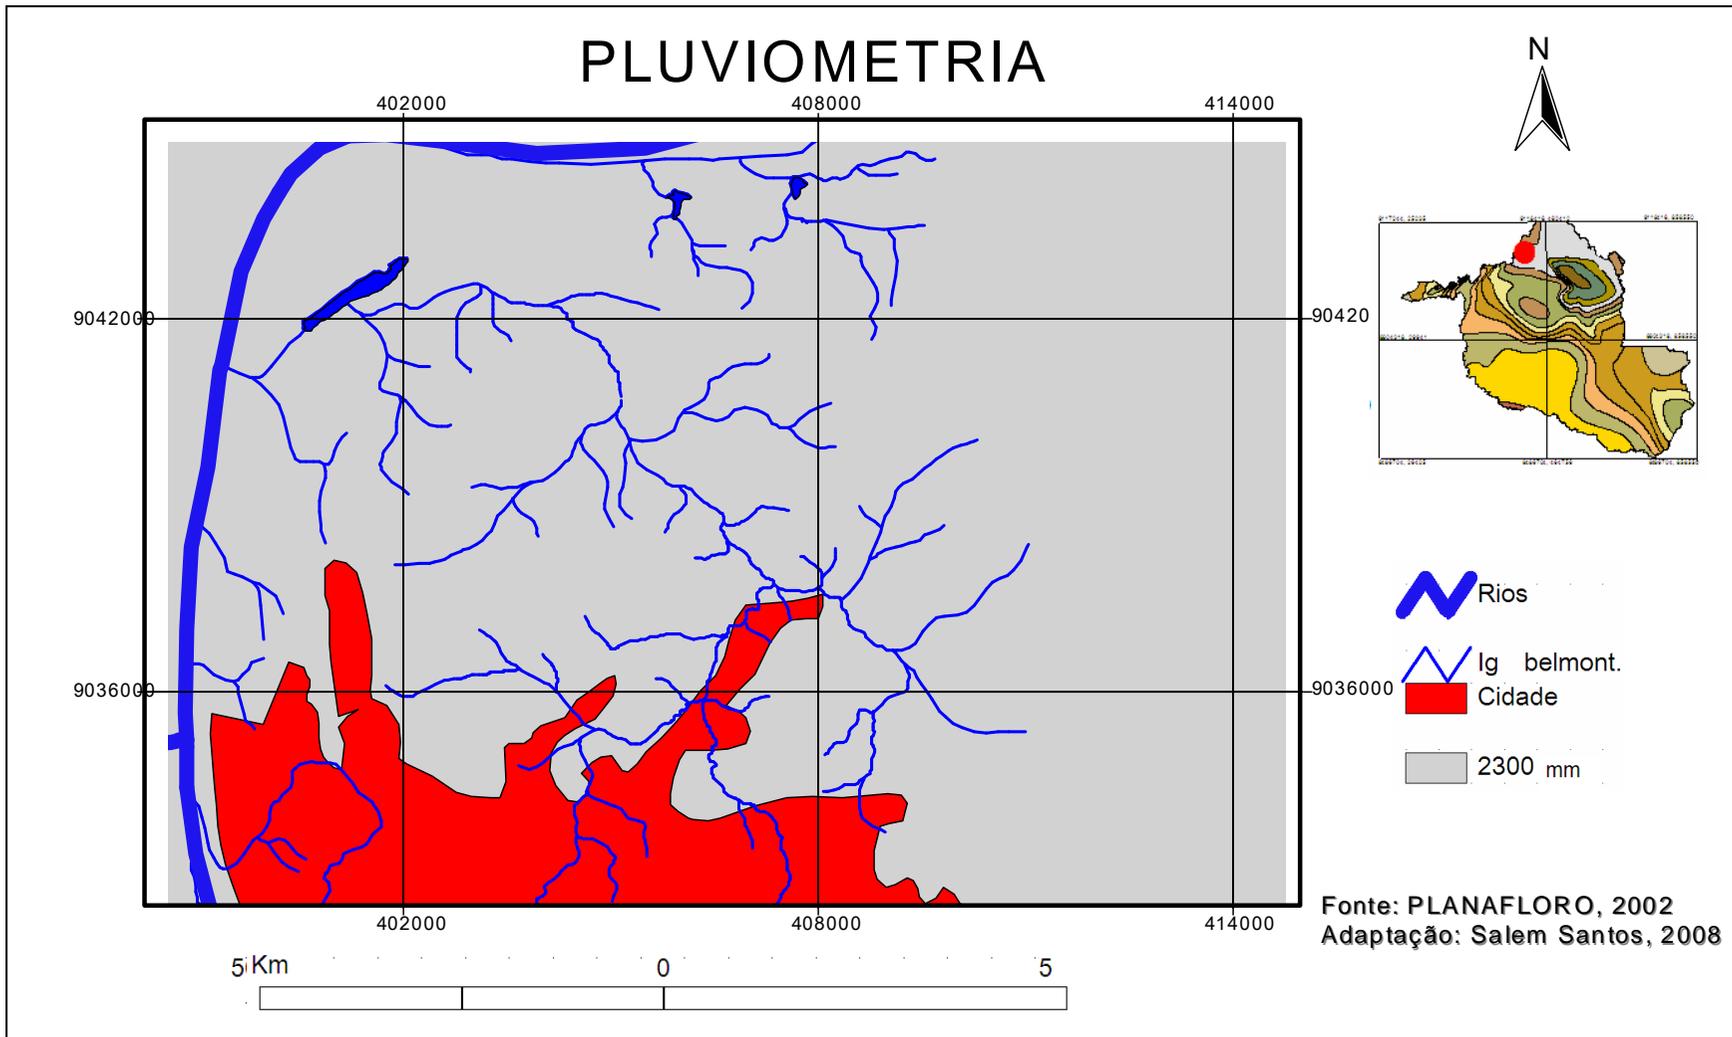
Mapa – 8 Pluviometria da Bacia do Belmont

A Pluviometria (Mapa – 8) demonstra que a área de interesse tem médias pluviométricas de 2.300 mm ao ano, sendo classificada como Tropical Úmida Quente, com insignificante amplitude térmica anual e grande amplitude térmica diurna, classificada na escala de Köppen como Aw, (Tropical Chuvoso), com uma umidade anual de 87%, sendo que, no município de Porto Velho, o balanço hídrico é bem dividido com os meses de outubro a maio com superávit hídrico, e os meses de junho a setembro com déficit hídrico (SEDAM, 2004).

Esse é um importante fator de degradação, pois nos meses mais úmidos pode ocorrer a saturação do solo, causando erosões, deslizamentos e desmoronamentos nas vertentes, assim como nos meses mais secos acontecem as queimas da vegetação e ações antrópicas para uso do solo das vertentes, modificando essa áreas através de terraplanagens, obstruções e desvios dos cursos d'água para obras de construções urbanas (ruas, casas, parques) ou rurais (estradas, açudes, barragens).

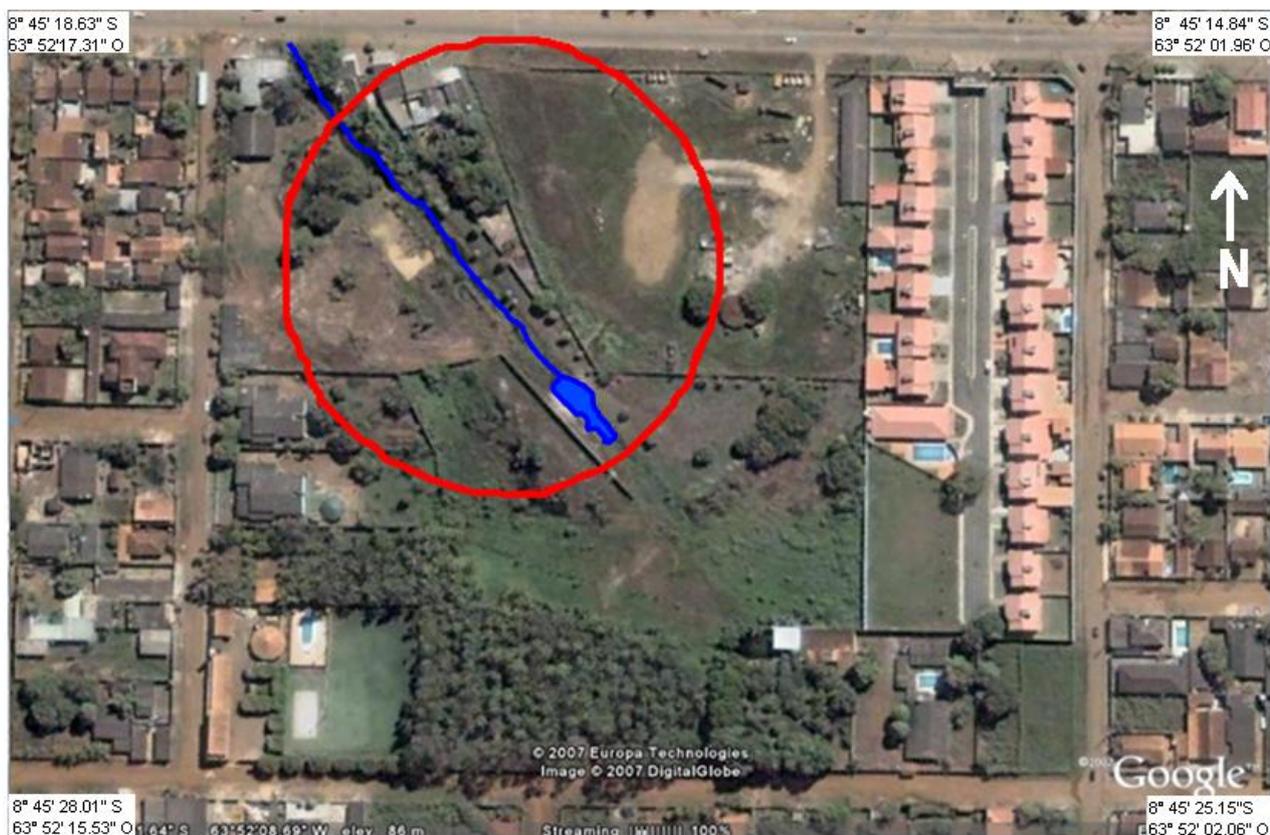
FIGURA - 9

Nascente próximo a Avenida José V. Caúla, no bairro Agenor de Carvalho. Observam-se várias habitações, algumas até luxuosas, a menos de 50 metros da nascente.

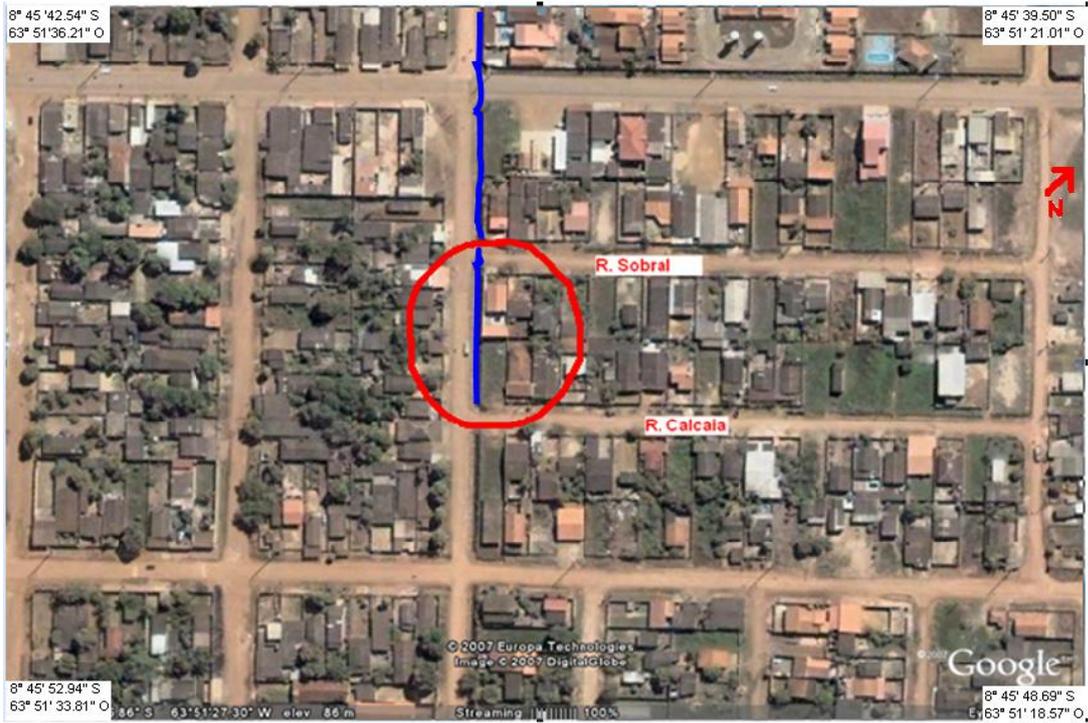
FIGURA - 10

Na Figura – 10, a nascente próxima da Avenida Raimundo Cantuária, no bairro Lagoinha, está exposta sem vegetação, transformada em esgoto a céu aberto. Como na Figura – 11, do Bairro Flodoaldo P. Pinto, apresenta pontos com exploração de argila para produção de tijolos para construção civil.

Nascente e curso d'água próximo a Av. Raimundo Cantuária, no bairro Lagoinha. Observa-se que foi aterrada a nascente e canalizado o curso d'água.

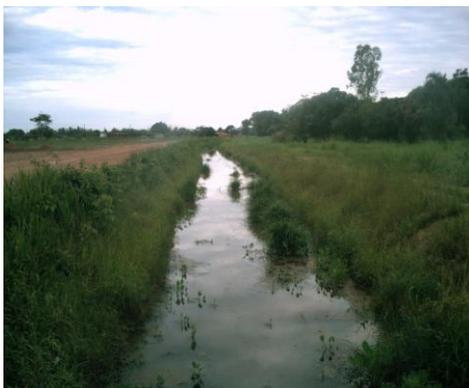
*Foto - 1: Ponto de coleta P1
(Salem Santos, 2007)*

Ângulo: <math><1^\circ</math>

Dissecação: 9/8/7/1

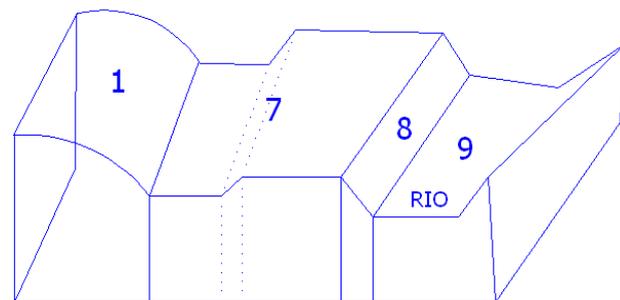
Fig. 14 (Salem Santos, 2007)

As vertentes foram analisadas, tanto em perfil como frontal. Esta vertente, de tamanho relativo com o seu leito de fluxo (em média 2 metros de largura), drena uma área em um raio de 100 metros. Praticamente plana (ângulo menor que 1°) causada por terraplanagens para urbanização da área. Seguindo a dissecação, proposta por Dalrymple, Blong e Conacher (1968 apud CHRISTOFOLETTI,1980), capítulo 3. Obtivemos as unidades das vertentes. 9, o leito fluvial, já bastante aprofundado por dragagens, 8 – as margens do leito,

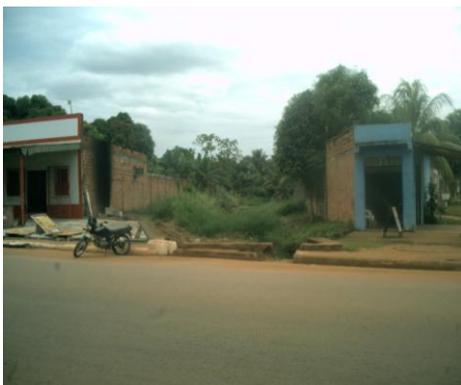
Foto - 2: Ponto de coleta P2.
(Salem Santos, 2007)

Ângulo: $<1^\circ$

Dissecação: 9/7/6/3/2/1

declives aluviais completamente modificados por terraplanagens; 6 – em seu sopé coluvial há a pouca inclinação, assim como os seus declives convexos; - 3 causados por terraplanagens, e seus declives com infiltração e seu interflúvio, estão praticamente planos porque essa área está em cima de uma cascalheira, que foi utilizada para extração de cascalho durante os anos de 1970 e 1980, causando a devastação ambiental e a diminuição de sua declividade geral.

Na foto 2 do P2, verificamos que a vertente é praticamente inexistente, por causa de construções civis, que beiram o leito fluvial e arruamento, estando do outro lado da rua a sua nascente. A profundidade do leito d'água é menor que 1 metro, devido ao assoreamento que drena e arrasta muitos sedimentos para seu leito.

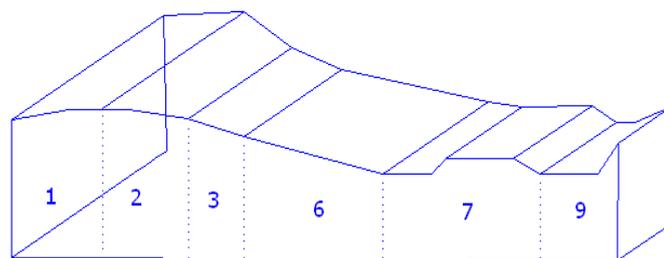
Fig. 15 (Salem Santo, 2007)

A vertente do P2 com mais de 500 metros de comprimento, foram percebidas as unidades: 9 – leito fluvial praticamente assoreado e por se tratar de uma área de nascente praticamente não há margens no leito d'água; 7 – os

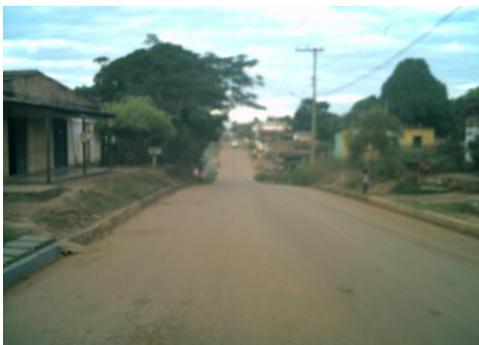
Foto - 3: Ponto de coleta P3.
(Salem Santos, 2007)

Ângulo: $<3^{\circ}$

Dissecação: 9/8/6/2

fluxo – 9 por estar em uma área mais ondulada, percebe-se que a vertente tem uma grande margem de curso d'água, que, por ter um amplo gradiente, facilita o arrasto de sedimentos para o canal fluvial. Seu sopé coluvial (6), apresenta-se completamente deteriorado por habitações, à somando declividade com infiltração (2) tornam-se praticamente imperceptível a declividade por causa de terraplanagens.

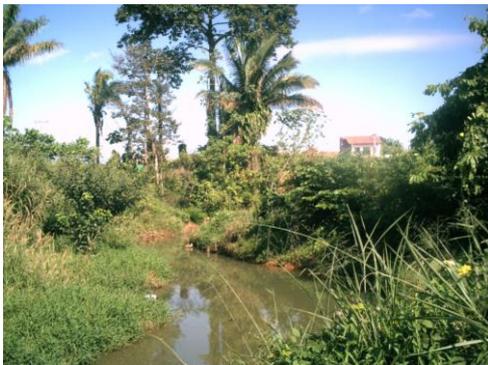
Foto - 4: Ponto de coleta P4.
(Salem Santos, 2007)

Ângulo: <2°

Dissecação: 9/8/7/6/3/2/1

em colapso com as vertentes por que a maior parte de seu curso d'água está em área de vegetação secundária. As suas margens (8) não apresentam sinais graves de erosões, os declives aluviais (7) estão modificados por terraplanagens, mas seu sopé coluvial (6), declives convexos (3), declividades com infiltração (2) e seu interflúvio (1), não apresentam muita modificação em sua declividade por fazer parte de uma cascalheira, apresentando uma declividade mais acentuada.

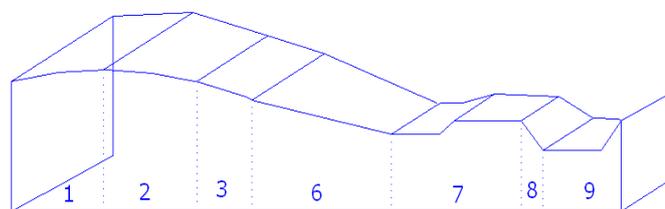
Fig. 17 (Salem Santos, 2007)

Esta vertente, uma das mais completas, de mais de meio quilômetro, encontra-se em uma área de cascalheira. O seu curso d'água (9) não se encontra

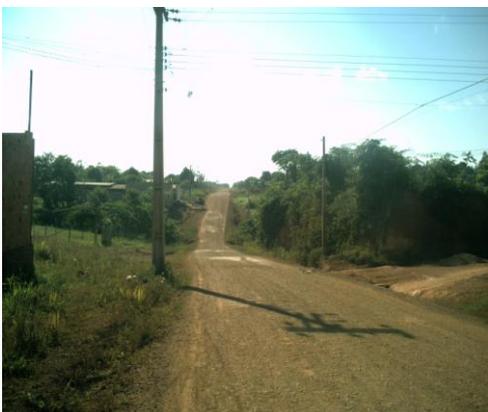
Foto - 5: Ponto de coleta P5.
(Salem Santos, 2007)

Ângulo: 3°

Dissecação: 9/8/6/5/2

Para o ponto 5, verificamos uma vertente com um comprimento retilíneo relativamente grande, bem como um ângulo bastante acentuado para o relevo da cidade de Porto Velho. Por estar em uma área de expansão, esta vertente ainda conserva suas características naturais, geomorfológica de seu leito fluvial (9), margens (8), sopé coluvial (6), declive intermediários (5) e declives com infiltração, com vegetação parcialmente conservada por chácaras e habitações planejadas como condomínios habitacionais.

Esta vertente do ponto de coleta P5 está inserida em um bairro frente de expansão (Planalto) cuja ainda não há saneamento básico para a maiorias dos moradores, os quais despejam todos os dejetos domésticos no curso d'água. Suas margens foram desmatadas para a construção de habitações a menos de 30 metros do fluxo d'água, restando apenas pequenos blocos de vegetação primária. As vertentes estão localizadas em um embasamento laterítico (cascalheira), apresentando expressiva inclinação na parte mais baixa da rua, e as margens do curso d'água já apresentam degradação.

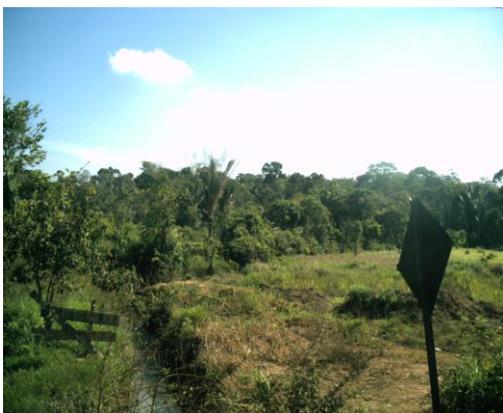
Foto - 6: Ponto de coleta P6
(Salem Santos, 2007)

Ângulo: $<1^\circ$

Dissecação: 9/8/7/2/1

Esta vertente apresenta um relevo praticamente plano (menor que um grau) com suas unidades de vertentes com baixa dissecação da superfície (Mapa de Geomorfologia), pois a área foi desmatada para uso de pasto para bovinos, Verificamos as unidades (9) fluxo d'água pouco alterado, margens (8), declives aluviais (7), declives com infiltração (2) e interflúvio (1) pouco adulterado por ações antrópicas, apesar de sua extensa área de drenagem.

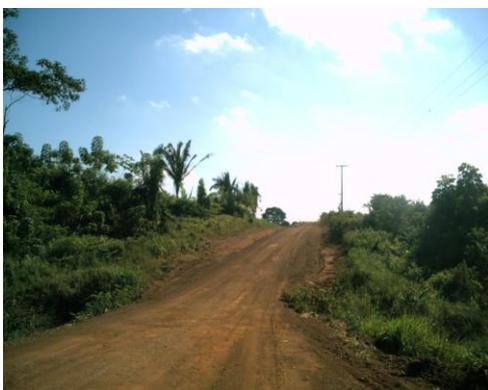
Foto - 7: Ponto de coleta P7
(Salem Santos, 2007)

Ângulo: <3°

Dissecação: 9/8/6/1

A área desta vertente localiza-se em uma área mais ondulada da bacia do Belmont, apresentando uma declividade expressiva para o relevo da Bacia. Esta bacia é relativamente íngreme com o seu comprimento retilíneo menor que meio quilômetro em com uma grande área de declividade (2 declividade com infiltração e 6 sopé coluvial), apresenta suas margens (8) e fluxo do leito (9), todos pouco impactados.

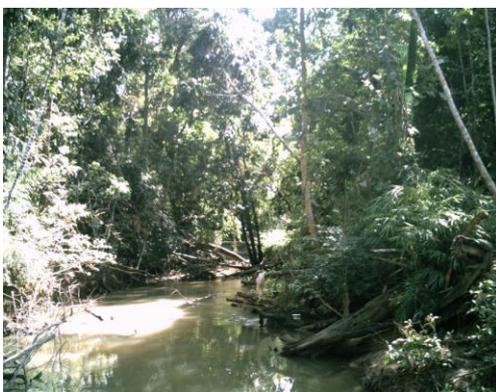
Foto - 8: Ponto de coleta P8.
(Salem Santos, 2007)

Ângulo: <math><2^\circ</math>

Dissecação: 9/8/7/2/1

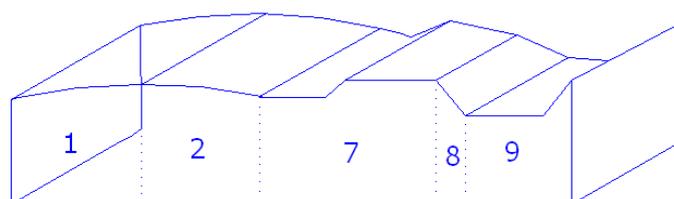
Fig. 21 (Salem Santos, 2007)

Esta vertente encontra-se dentro da área de amortecimento da unidade de conservação “Parque Ecológico”. Apresenta um relevo pouco ondulado com declividade inferior a 2 graus, mas apresenta uma grande área de drenagem, acima de 700 metros. Foram percebidas as unidades 9 – leito fluvial sem assoreamento, 8 – margens do curso d’água sem erosão, 7 – os declives aluviais com pouca ondulação, 2 – declives com infiltração e 1- interflúvios com bastante expressividade de área.

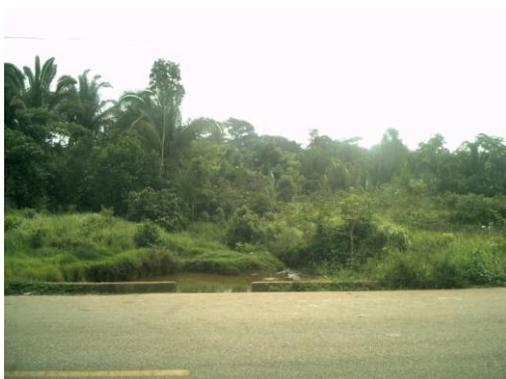
Foto - 9: Ponto de coleta P9.
(Salem Santos, 2007)

Ângulo: <math><3^\circ</math>

Dissecação: 9/6/3/2/1

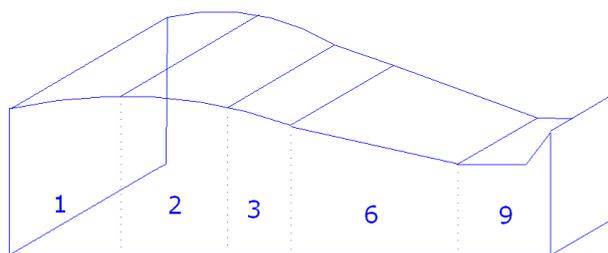
Fig. 22 (Salem Santos, 2007)

a área de maior altimetria da bacia do Igarapé apresenta uma declividade mais expressiva. Esta vertente apresenta uma grande área de drenagem, maior que meio quilômetro. Foram percebidos na vertente as unidades 9 – leito fluvial, 6 – Sopé coluvial, não havendo margens no leito, favorecendo o assoreamento do leito de fluxo, 3 – declives convexos, 2 – declives com infiltração e 1- interflúvio com declividades bastante acentuadas.

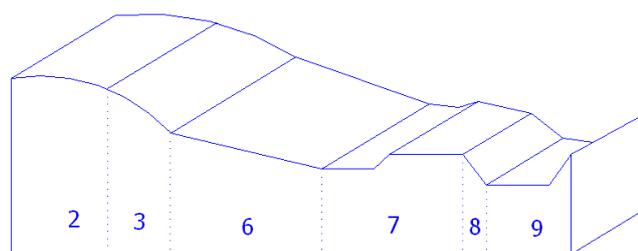
Fig.23 (Salem Santos, 2007)

comprimento retilíneo pouco extenso, menos de 200 metros Foram percebidas as unidades: 9 – leito fluvial, 8 – margens do leito fluvial, 7 – declives aluviais, 6 – sopé coluvial, 3 – declives convexos e 2 – declives com infiltração, sem indícios de erosão em toda a vertente.

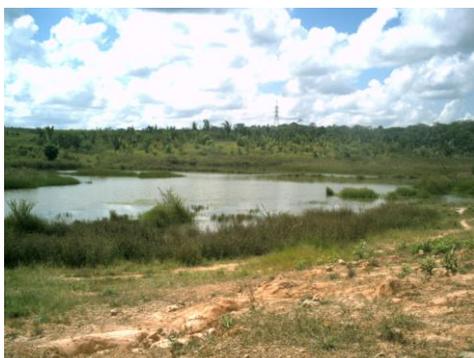
Foto - 11: Ponto de coleta P11.
(Salem Santos, 2007)

Ângulo: <2°

Dissecação: 9/6/1

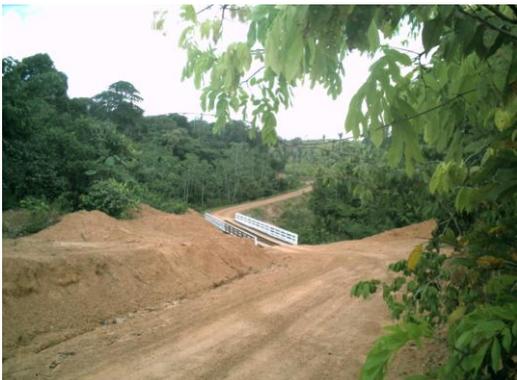
Foto - 12: Ponto de coleta P12.
(Salem Santos, 2007)

Ângulo: $<3^\circ$

Dissecação: 9/8/4/3/2

NA foto do ponto de coleta P12, percebemos que o igarapé está em um embasamento laterítico (cascalheira) tendo, de um lado, a mata ainda nativa, e, do outro lado somente pastagem. A vertente contém um igarapé que está em equilíbrio, e uma única escarpa na área do igarapé Belmont, com um ângulo superior a 45°, causado pelo embasamento laterítico, mas protegido pela vegetação, sendo uma área de pouca interferência antrópica.

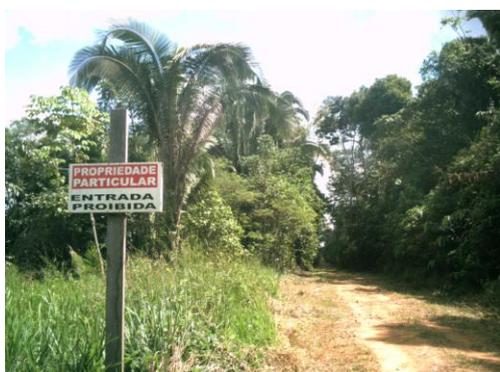
Foto - 13: Ponto de coleta P13
(Salem Santos, 2007)

No ponto de coleta P13, não pudemos coletar as coordenadas deste ponto de coleta visto que este ponto fica dentro de uma propriedade particular, onde não fomos autorizados a entrar. Tendo apenas a foto 13, com a placa informativa.

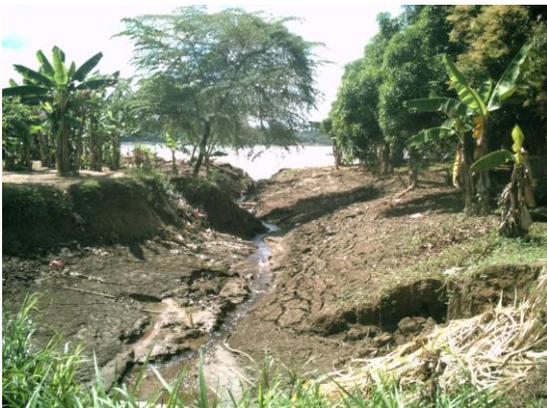
Foto - 14: Ponto de coleta P14.
(Salem Santos, 2007)

Ângulo: $<1^\circ$

Dissecação: 9/8/7/2

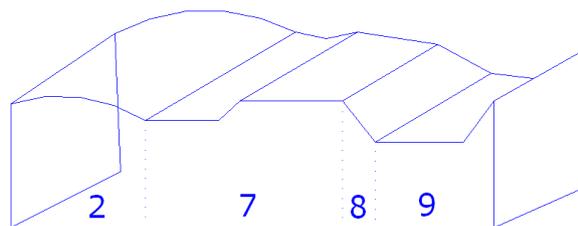
Fig. 26 (Salem Santos, 2007)

Esta vertente, de tamanho acima dos 300 metros, faz parte do leito menor e maior do rio Madeira, por isso sofre constante alteração de em sua geomorfologia. Por estar em uma área praticamente plana da bacia do Belmont, menor que 1 grau, não verifica a presença de erosão nesta área. Foram percebidas as unidades: 9 – Leito Fluvial anualmente inundado pelo rio Madeira, 8 – margens do leito com pouca declividade, em decorrência da sedimentação sofrida pelo rio Madeira, 7 – declives aluviais e 2 – declives com infiltração.
