**AVALIAÇÃO DE VERTENTES DA BACIA DO
IGARAPÉ BELMONT – PORTO VELHO – RO**

(Uma contribuição para a análise ambiental)

**Monografia apresentada à Universidade
Federal de Rondônia – UNIR, como
requisito para obtenção do Título de
Bacharel em Geografia.**

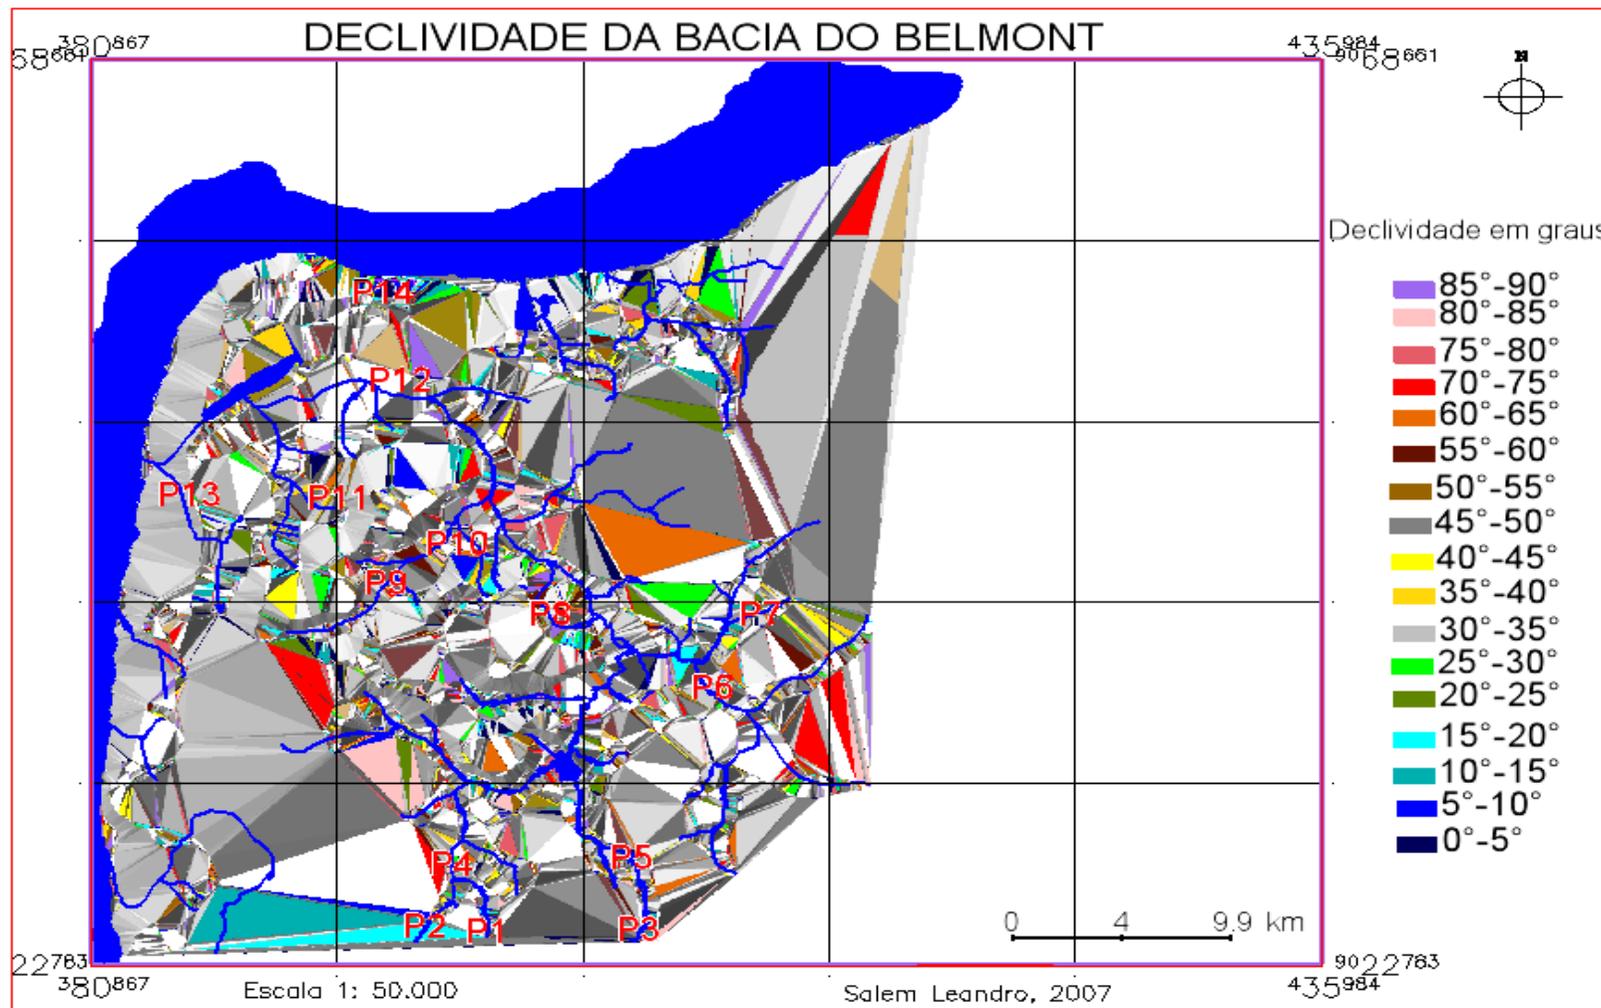
Mapa de declividade da bacia do Belmont, produzido através da digitalização das curvas de nível da carta da DSG-Exército SC-20

intervalos de 5 em 5 graus, para melhor dissecação da área. Percebe-se que a bacia do Belmont tem muitas variações de declividade utilizando-se na legenda cores frias e quentes, para identificar a graduação das vertentes e partindo da legenda azul-marinho (0° a 5°) até a roxa (85° a 90°). Em média a bacia demonstrou uma variação de 30° - 35° (legenda cinza claro) a 45° - 50° (legenda cinza escuro), estando o curso do igarapé em maior parte em área menor que 35°, coincidindo com os dados coletados em campo da bacia do Belmont.

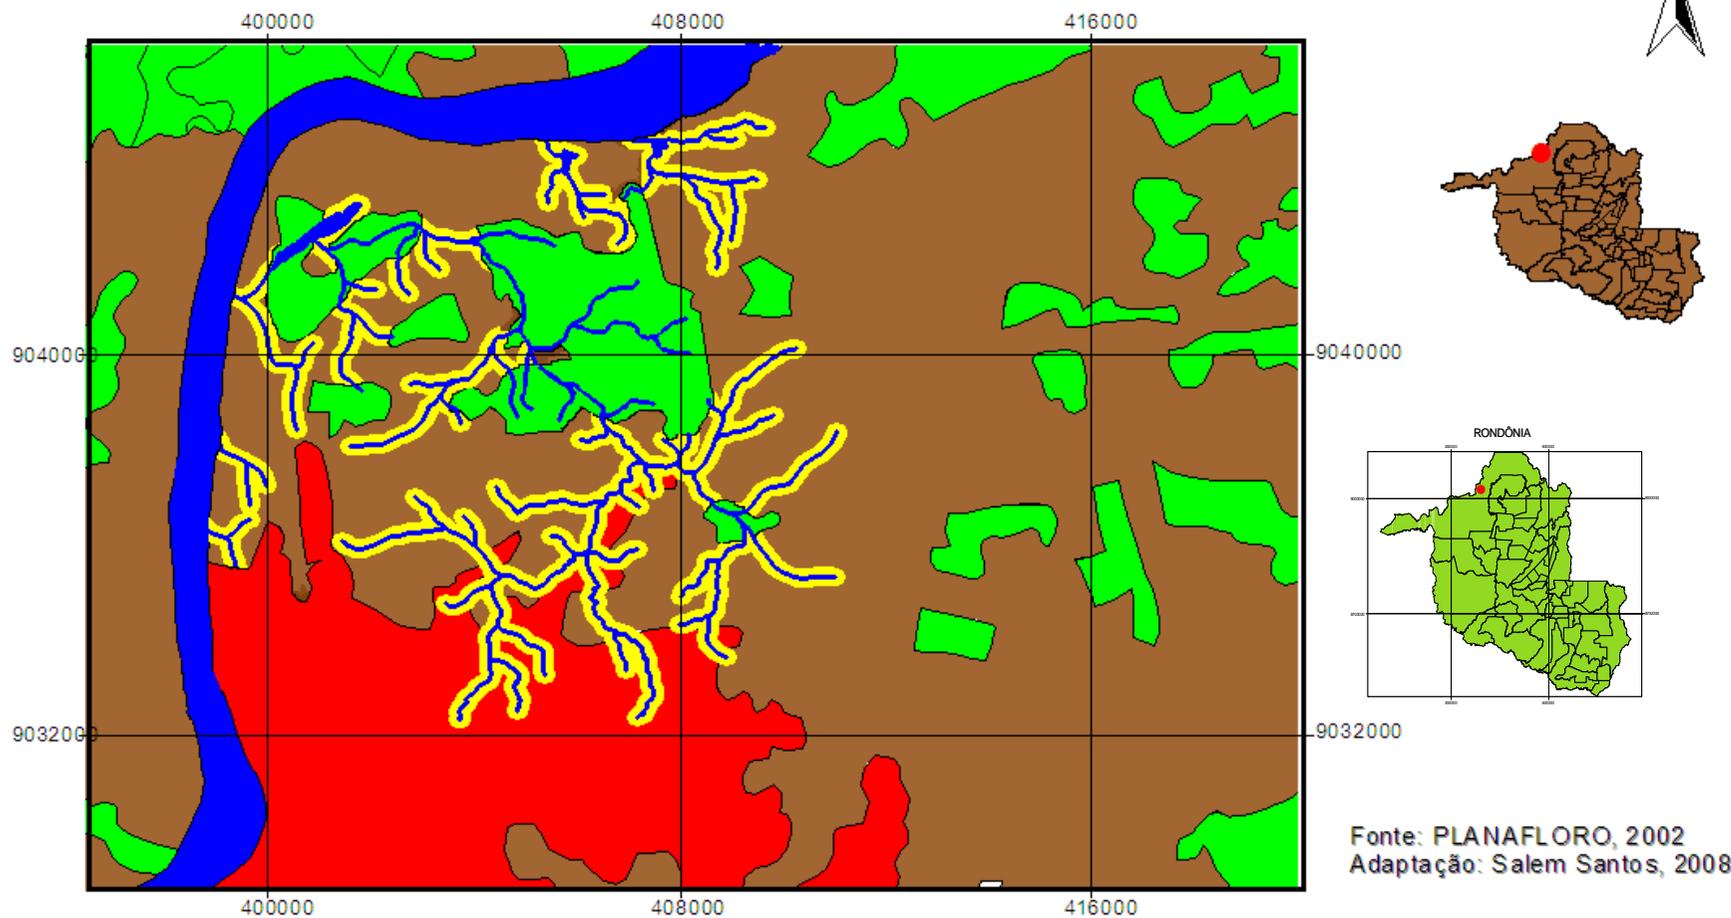
Mapa 12 – Degradação da Bacia do Igarapé Belmont

Observa-se no Mapa-12, que a degradação das vertentes do Igarapé está em toda área que não existe mais a vegetação natural da Bacia (área urbana de Porto Velho e a área rural, com práticas de agropecuária). Apenas os blocos de vegetação nativa conservam a dinâmica das vertentes, mas estão sofrendo pressão do crescimento antrópico, para diminuir ou extinguir suas áreas, possibilitando o crescimento da degradação das vertentes do Igarapé Belmont para toda sua bacia.

Com base nos resultados obtidos em campo e em pesquisas bibliográficas realizados sobre avaliação de vertentes, foi possível produzir o mapa de localização das vertentes degradadas e a tendência de expansão da degradação para a foz do Igarapé Belmont (Mapa – 12).

Verificou-se no Mapa – 12 que as vertentes estão mais impactadas no perímetro urbano da cidade de Porto Velho e que tende a diminuir à medida que as vertentes se afastam da área urbana, em direção ao médio e baixo curso do igarapé Belmont, mas não eliminando totalmente a degradação das vertentes da bacia do Belmont.
