UNIVERSIDADE FEDERAL DO CEARÁ
PROGRAMA DE MESTRADO EM ENGENHARIA DE TRANSPORTES

**APLICAÇÃO E ADAPTAÇÃO DA METODOLOGIA PAVER PARA
PAVIMENTOS URBANOS DO CAMPUS DO PICI NA CIDADE DE
FORTALEZA**

**Dissertação submetida ao Programa de
Mestrado em Engenharia de Transportes
(PETRAN), da Universidade Federal do
Ceará (UFC), como parte dos requisitos para
a obtenção do Título de Mestre em Ciências
(M. Sc.) em Engenharia de Transportes.**

2006

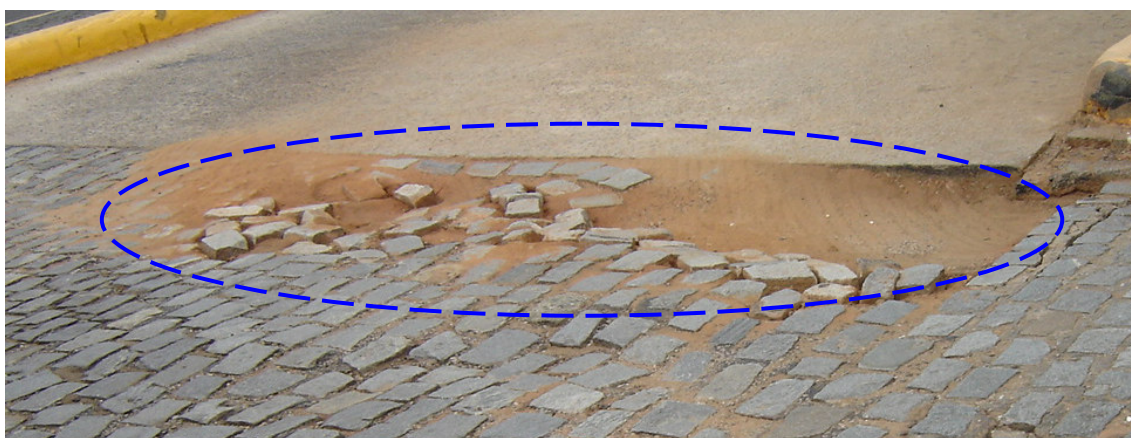
Consiste na separação dos blocos de paralelepípedos do conjunto que formavam inicialmente através do arrancamento dos elementos poliédricos devido a ação do tráfego e a falha na junção dos elementos.

Posteriormente ocorre o agravamento da condição geral do pavimento com a saída de mais blocos, sendo necessária a imediata restauração deste trecho, Figuras 3.26 e 3.27.

Figura 3.26: Arrancamento das Pedras nos Paralelepípedos

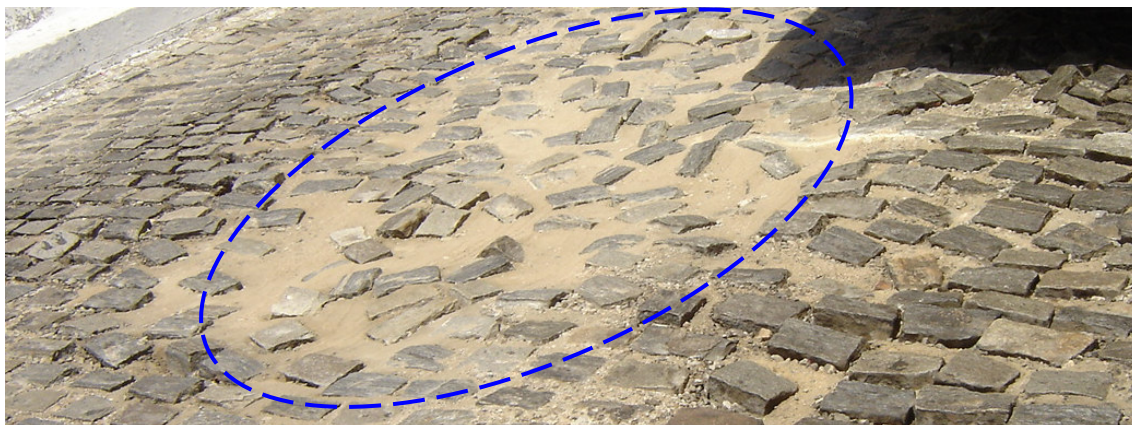
Figura 3.27: Paralelepípedos Soltos pela Ação do Tráfego

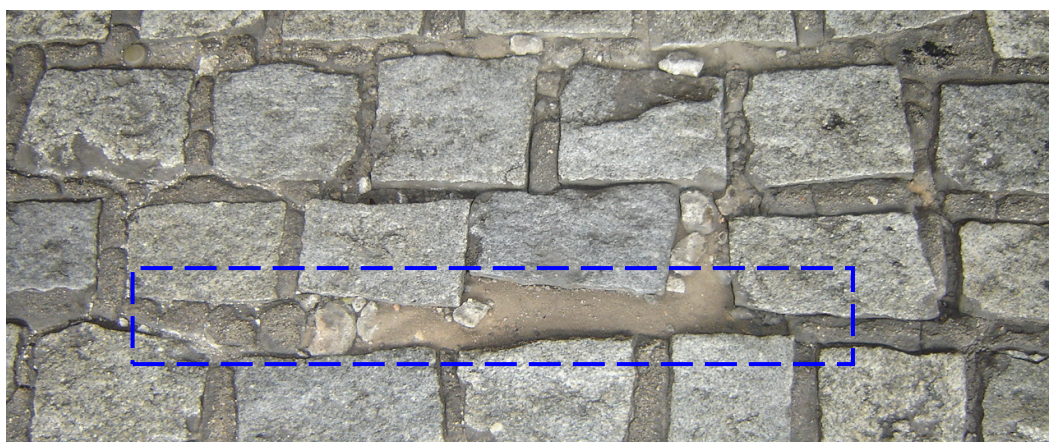
Esta falha ocorre quando os paralelepípedos se encontram muito asfastados, quando do preenchimento destes com o material de enchimento, facilitando a retirada do material que se encontra entre os blocos de paralelepípedos com o decorrer do tempo e da ação do tráfego, Figura 3.28.

Figura 3.28: Falha na Selagem nos Paralelepípedos

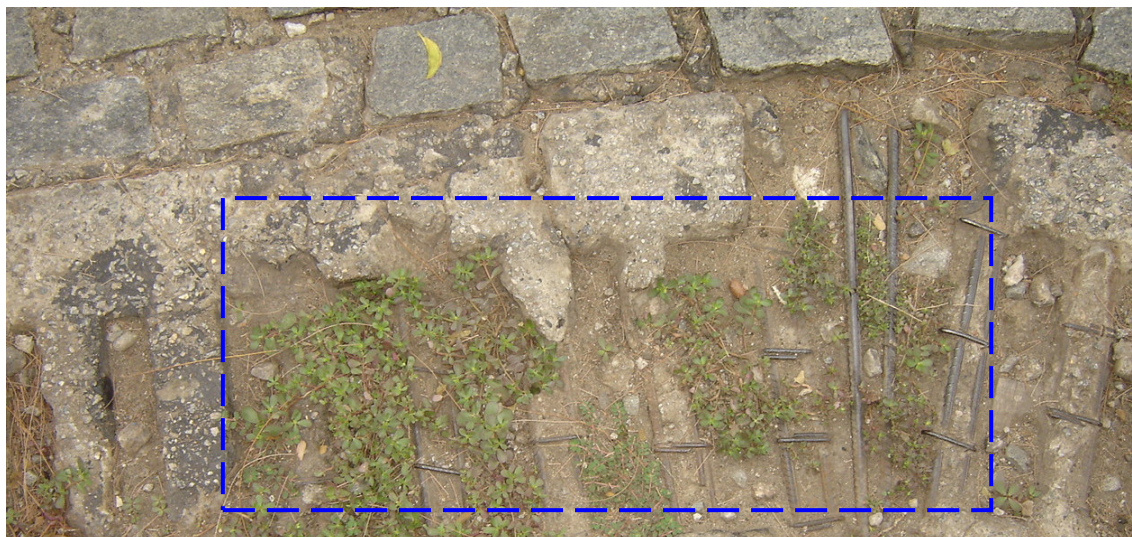
Este defeito ocorre em áreas onde ocorre pouca movimentação de veículos, como em acostamentos ou bordas das pistas, permitindo o aparecimento de vegetação.

Nestes pontos com o aumento da vegetação ocorrerá, posteriormente, a retirada de material das juntas dos paralelepípedos agravando-se o problema no local, e facilitando o arrancamento futuro dos blocos de paralelepípedos, Figura 3.29.

Figura 3.29: Aparecimento de Vegetação entre os Paralelepípedos

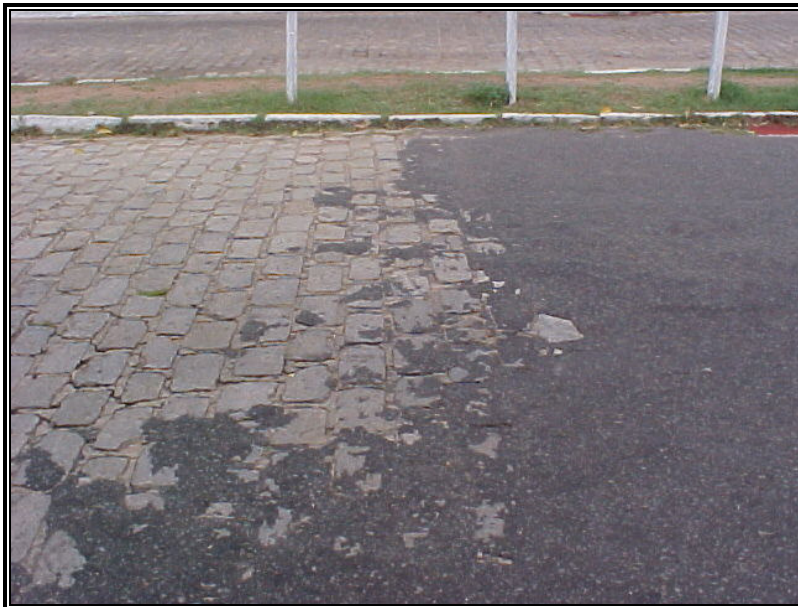
Figura 6.11: Local de Separação entre Seção 01 e 02.

O ponto exato da separação das duas seções é observado na Figura 6.11, onde se percebe o término da área em revestimento asfáltico e o início do trecho calçado com paralelepípedos.

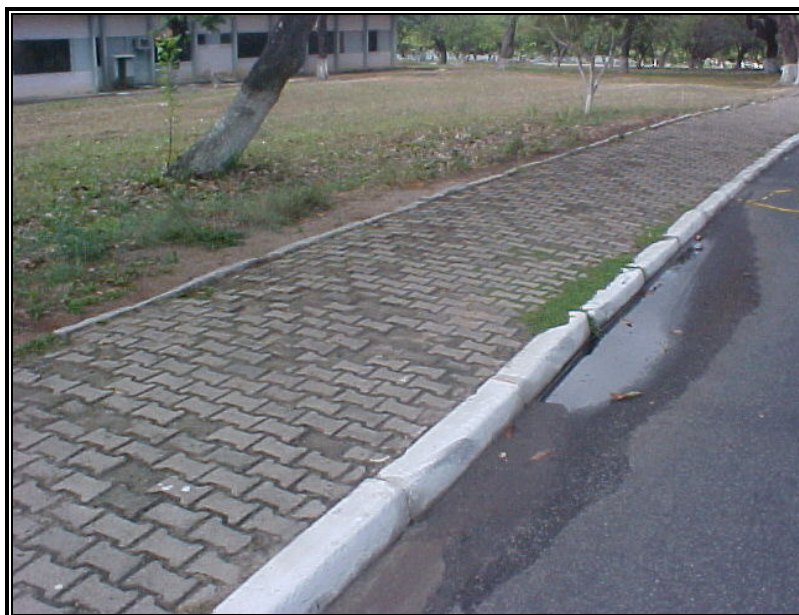
Figura 6.12: Drenagem no Trecho Asfaltado

O trecho asfaltado, não possui instalações de drenagem para a coleta das águas provenientes da chuva, por ser muito íngreme, a água não encontra dificuldades para escoar naquele segmento, não havendo, portanto necessidade dessa infraestrutura no segmento em questão, pois a drenagem ocorre por gravidade, conforme indica a Figura 6.12.

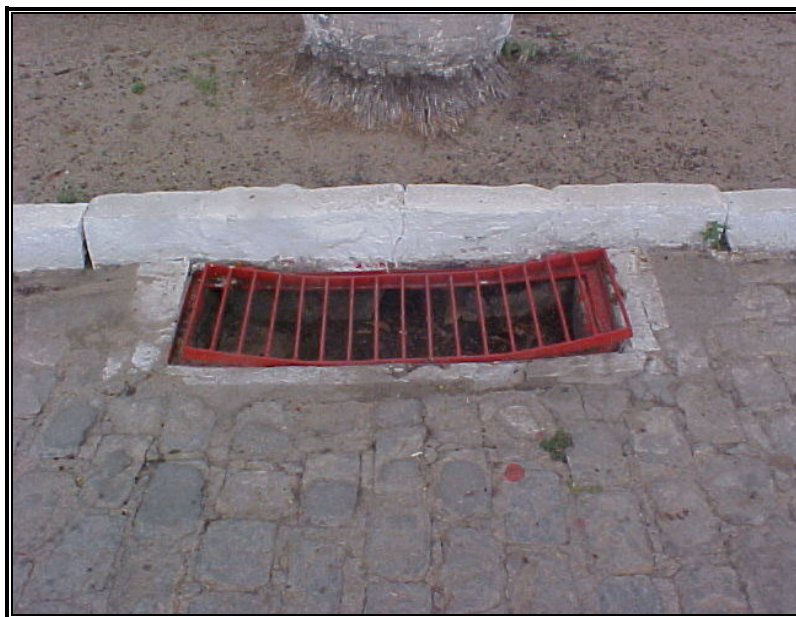
Figura 6.13: Drenagem no Trecho Calçado com Paralelepípedos

O trecho calçado com paralelepípedos situado em frente à Lagoa da Agronomia, possui instalações para drenagem em toda a extensão avaliada, onde a cada 41m de distância existem bueiros para a drenagem das águas, conforme exibe a Figura 6.13.

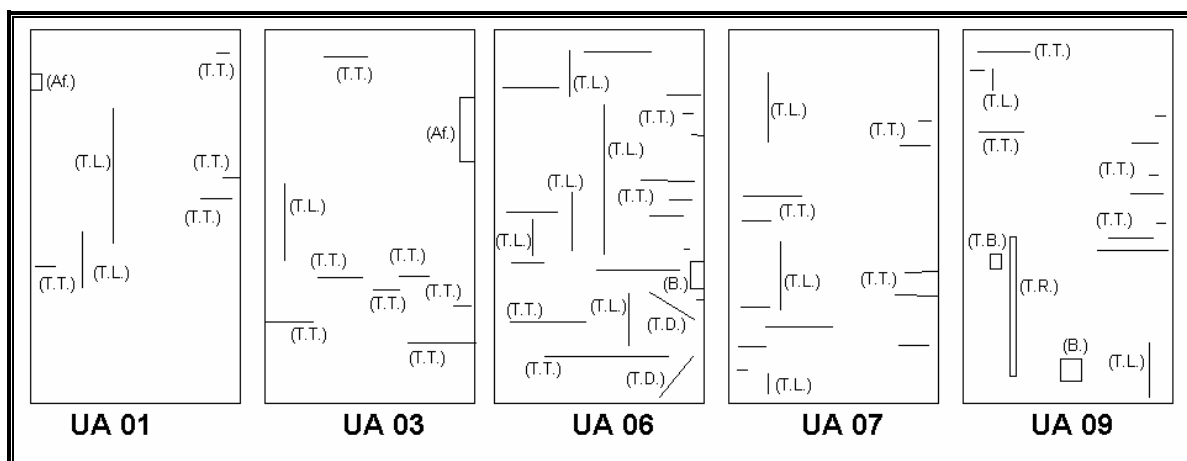
Figura 6.18: Esboço das UAs Analisadas da Seção 01

DEFEITOS (encontrados)	Severidade	SEÇÃO 01				
		UA 01	UA 03	UA 06	UA 07	UA 09
Trinca Longitudinal (m)	BAIXA	8,70	2,00	22,31	4,70	1,1
	MÉDIA	-	-	-	-	-
	ALTA	-	-	-	-	-
Trinca Transversal (m)	BAIXA	3,70	4,28	39,27	6,98	11,27
	MÉDIA	-	-	-	-	-
	ALTA	-	-	-	-	-
Trinca Diagonal (m)	BAIXA	-	-	4,47	-	-
	MÉDIA	-	-	-	-	-
	ALTA	-	-	-	-	-
Trinca em Blocos (m ²)	BAIXA	-	-	-	-	0,25
	MÉDIA	-	-	-	-	-
	ALTA	-	-	-	-	-
Afundamento Local (m ²)	BAIXA	0,25	4,48	-	-	-
	MÉDIA	-	-	-	-	-
	ALTA	-	-	-	-	-
Afundamento de Trilha de Roda (m ²)	BAIXA	-	-	-	-	2,11
	MÉDIA	-	-	-	-	-
	ALTA	-	-	-	-	-
Buracos (unidades)	BAIXA	-	-	-	-	01
	MÉDIA	-	-	-	-	-
	ALTA	-	-	01	-	-

O esboço dos defeitos existentes nesta seção, para cada UA analisada, é exibido na Figura 6.18, sem escala definida, para que se possa ter a noção da posição dos defeitos ao longo da UA, conforme proposto em *USACE* (1982), que recomenda o esboço da UA em seus formulários de análise do pavimento.

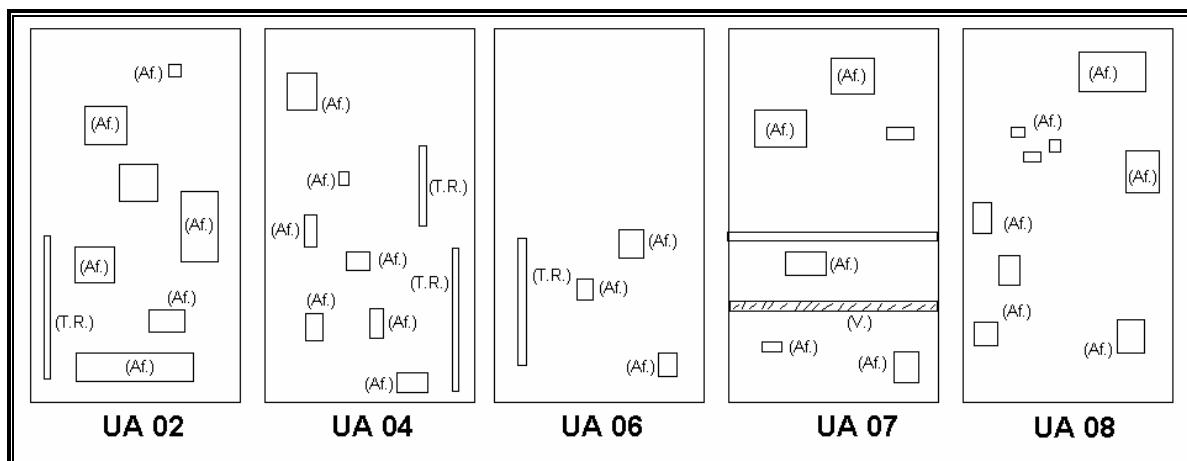
Figura 6.23: Esboço das UA's Analisadas da Seção 02

O esboço dos defeitos existentes nesta seção, para cada UA analisada, é exibido na Figura 6.23, sem escala, para que se possa ter a noção da posição dos defeitos ao longo da UA. Em *USACE* (1982), o esboço da UA avaliada é um dado relevante a análise do pavimento.

- a seção 02 apresentou 16,7% de sua área superficial comprometida com defeitos, degradações ou rugosidades calculados pela média aritmética das UAs analisadas.

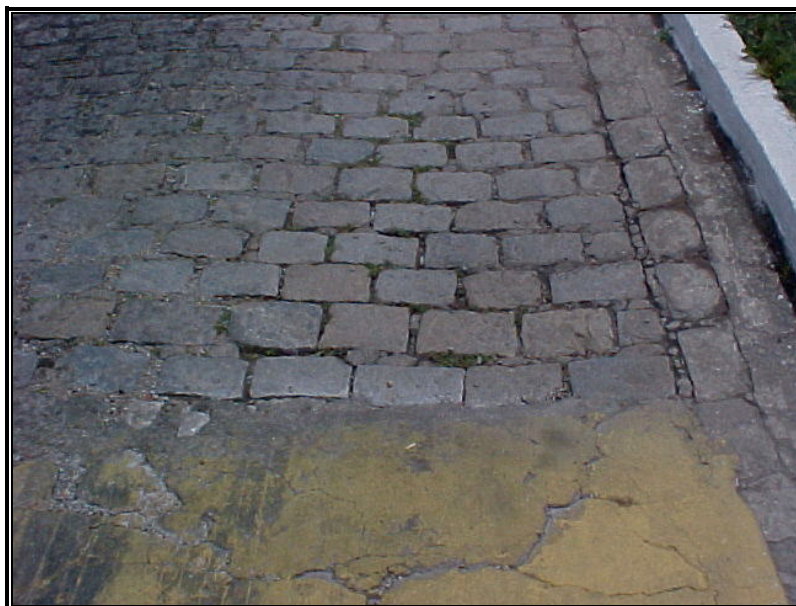
Figura 6.24: Afundamento Localizado da Seção 02.

O defeito mais comum, da relação da Tabela 6.3, que foi encontrado durante o levantamento da seção 02 é o afundamento localizado, observado na Figura 6.24.

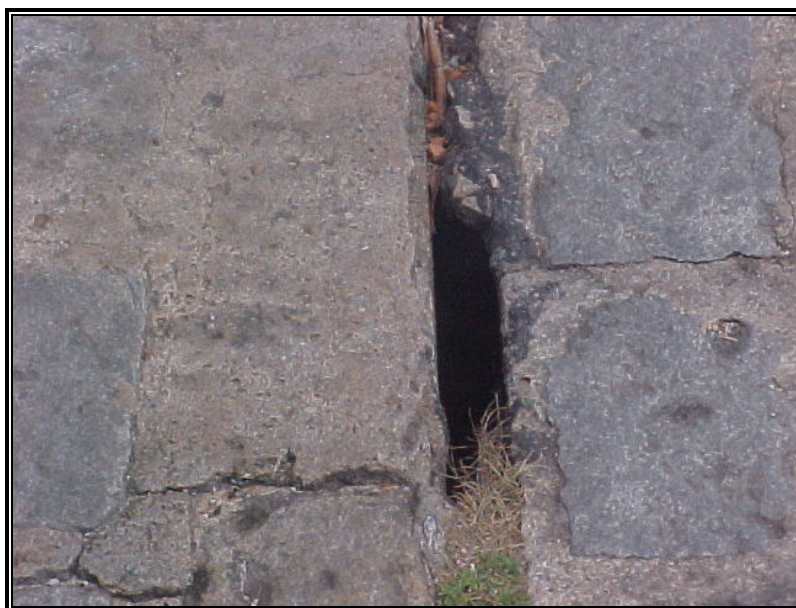
Figura 6.25: Falha na Vedação da Junta da Ponte com Calçamento

Um defeito específico da via analisada foi a falha na vedação da junta da ponte com o calçamento de paralelepípedos, vista em detalhe na Figura 6.25.

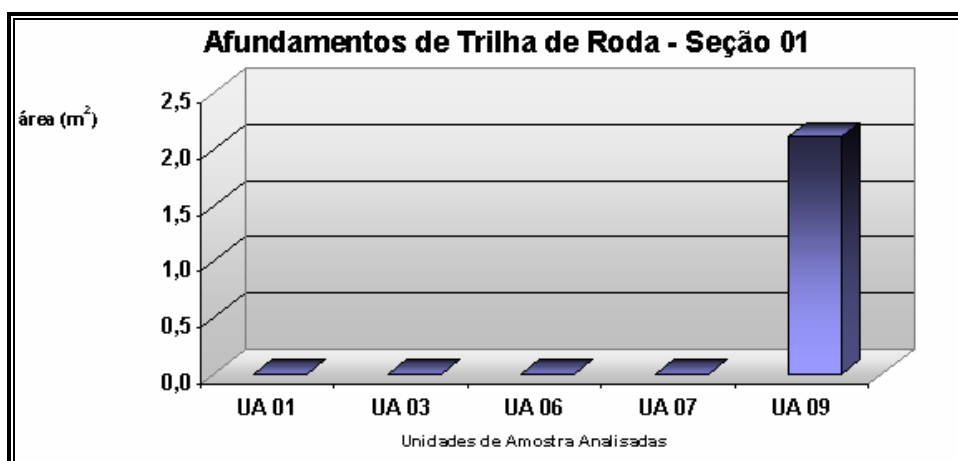
Figura 6.32: Afundamento de Trilha de Roda na Seção 01

Na seção 01 foi registrado um afundamento de trilha de roda no pavimento, com baixa severidade, localizada nas UA 09, cuja área total é mostrada na Figura 6.32.

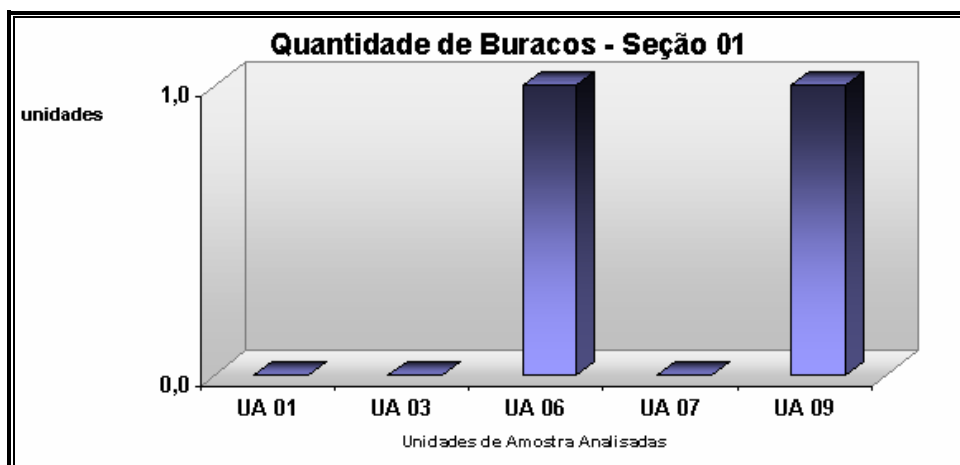
Figura 6.33: Buracos na Seção 01

Na seção 01 foram localizados dois buracos nas UAs 06 e 09, com alta e baixa severidade respectivamente, cuja ocorrência é mostrada na Figura 6.33.

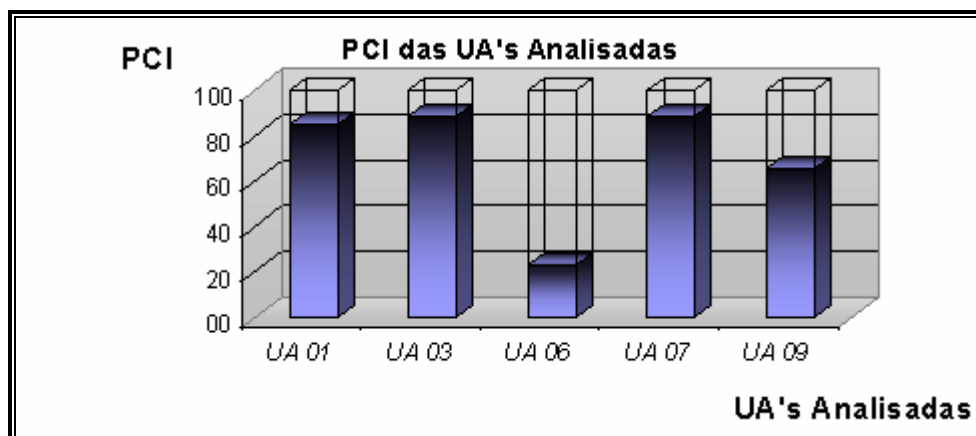
Figura 6.34: PCI das UAs da seção 01

A Figura 6.34 apresenta graficamente o valor do PCI para cada UA analisada, para que se tenha a noção exata do estado de conservação, apresentado na Tabela 6.7, para a seção 01 do ramo Andrade Furtado, o complemento necessário para se atingir a condição de pavimento “excelência” ou “ausência de defeitos” na seção pode ser visualizado como o volume vazio da Figura 6.34.

- os defeitos existentes no pavimento asfáltico eram em sua grande maioria fissuras de baixa severidade, provocando pouco impacto no cálculo do PCI, resultando em uma condição classificada como “excelente” para algumas UAs analisadas, sendo este o caso das unidades de amostra 01, 03 e 07;

Esta demonstração indica que as UAs que apresentam o pior estado de conservação, o equivalente ao valor do PCI mais baixo, devem passar primeiro por uma intervenção em seu pavimento, o mesmo critério pode ser aplicado no caso das avaliações das seções em um ramo ou em uma rede urbana inteira.

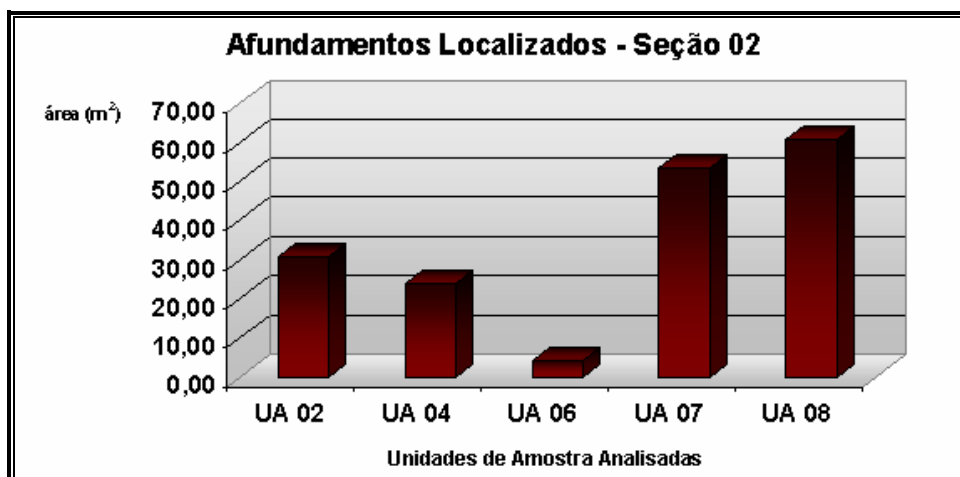
Figura 6.35: Afundamento Localizado na Seção 02

Na seção 02 foram catalogados 32 afundamentos localizados, com baixas e médias severidades, ao longo das UAs analisadas, cuja área total e respectiva localização são mostradas na Figura 6.35.

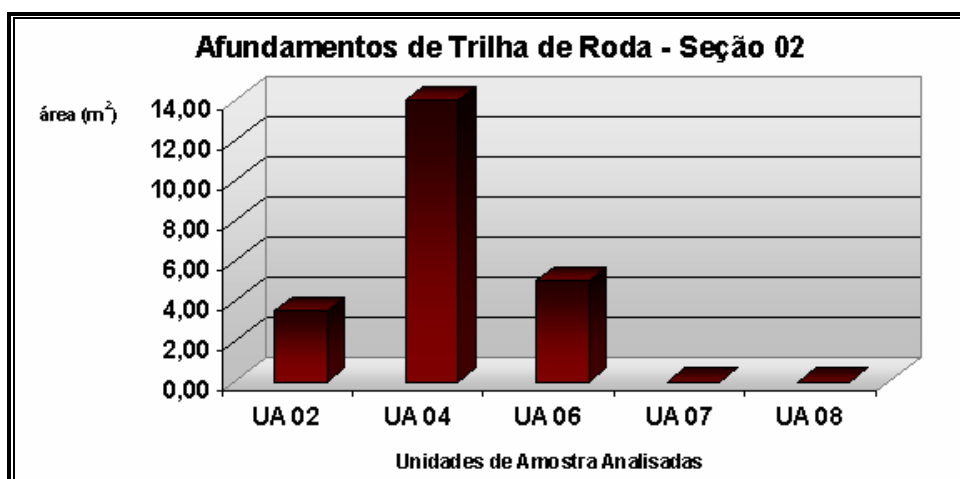
Figura 6.36: Afundamento de Trilha de Roda na Seção 02

Na seção 02 foram catalogados 04 afundamentos de trilha de roda, com baixa severidade, ao longo das UAs analisadas, cuja área total e respectiva localização são mostradas na Figura 6.36.

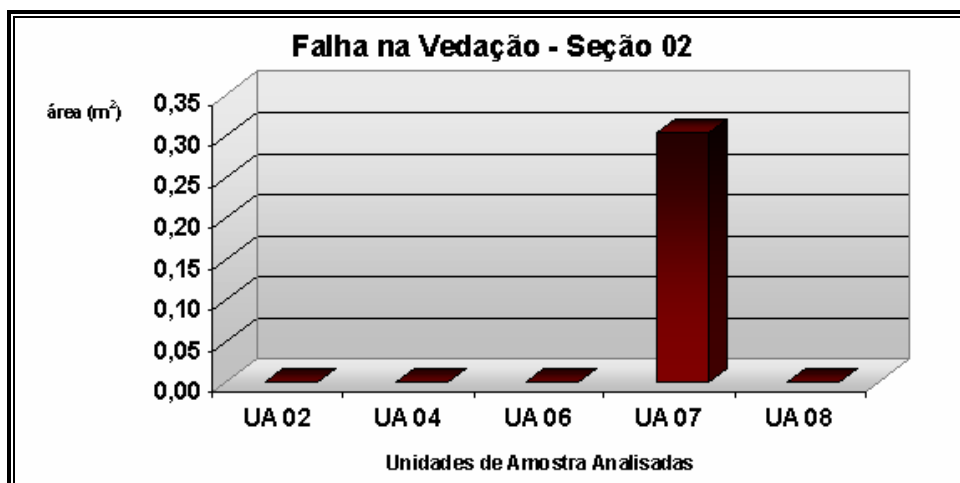
Figura 6.37: Falha na Vedação na Seção 02

Na seção 02, UA 07, percebeu-se que no encontro da ponte da Avenida Andrade Furtado com o calçamento de paralelepípedos existem problemas na junção das duas estruturas com o afastamento das mesmas, sendo este defeito indicado na Figura 6.37.

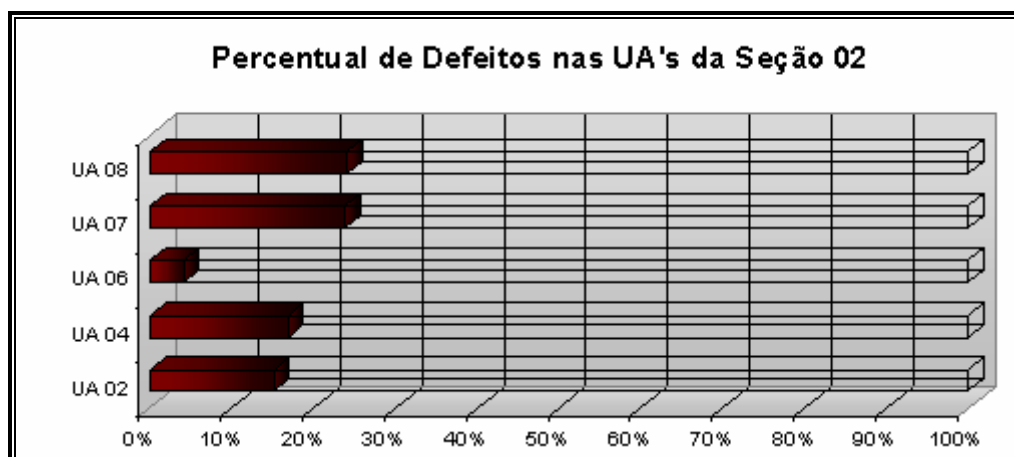
Figura 6.38: Condição Superficial do Calçamento da Seção 02.

A Figura 6.38 apresenta graficamente o valor da condição superficial para cada UA analisada, do calçamento em pedra poliédrica, para que se tenha a noção exata do estado de conservação, apresentado na Tabela 6.15, para a seção 02 do ramo Andrade Furtado, o complemento necessário para se atingir a condição de “ausência de defeitos” na seção pode ser visualizado como o volume vazio da Figura 6.38.

Esta demonstração indica que as UAs que apresentam o pior estado de conservação devem passar primeiro por uma intervenção em seu calçamento, o mesmo sendo aplicado ao caso das avaliações das seções de um calçamento em pedra poliédrica.
