**QUALIDADE E DESEMPENHO  
TÉCNICO DE EDIFICAÇÕES  
AVALIAÇÃO DE PÓS-OCUPAÇÃO  
DO HOSPITAL VETERINÁRIO DA  
UFMG**

Dissertação apresentada à Universidade Federal de Lavras como parte das exigências do Curso de Mestrado em Engenharia Agrícola, área de concentração em Construções Rurais e Ambiente, para a obtenção do título de “Mestre”.

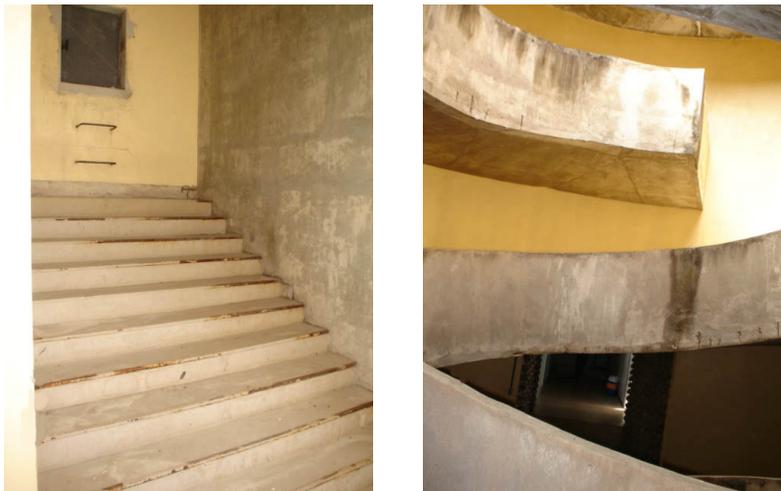
FIGURA 10 Foto da escada e rampa construída até terceiro pavimento.

A Escola de Veterinária, anteriormente, localizava-se no *Campus* da Gameleira. Somente o HV seria construído no *Campus* da Pampulha e, por esta razão o prédio foi construído com dois pavimentos e previsão para um futuro terceiro pavimento, se houvesse a necessidade de expansão para abrigar novos gabinetes, salas de aulas e laboratórios para pesquisas quando os professores estivessem na Pampulha. A execução da rampa e da escada foi concluída para o acesso ao terceiro pavimento na época da construção do prédio e sua razão foi a complexidade construtiva para dar continuidade a uma de rampa ou escada na futura expansão. Este detalhe construtivo pode ser observado nas fotos da Figura 10, nas quais se vê o término da rampa e da escada não tem a saída. No caso da escada, foi colocada uma porta de acesso à cobertura para a manutenção do telhado e das caixas d'água.

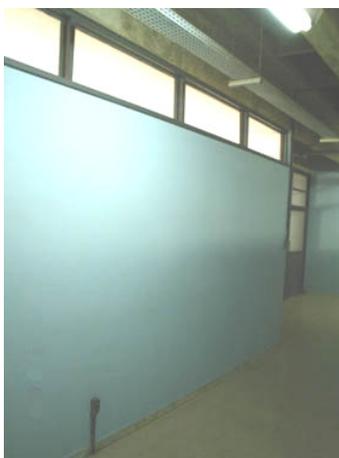
FIGURA 19 Alvenaria com iluminação de circulação

De modo geral, a condição de conservação das alvenarias é boa, pois, apesar de seus 30 anos de uso, não apresenta causas de patologias como infiltrações, trincas, problemas de travamento final das fiadas ou recalques. Na foto da Figura 19, pode-se observar que as alvenarias da circulação interna possuem esquadrias fixas no arremate entre viga e parede para melhorar a iluminação.

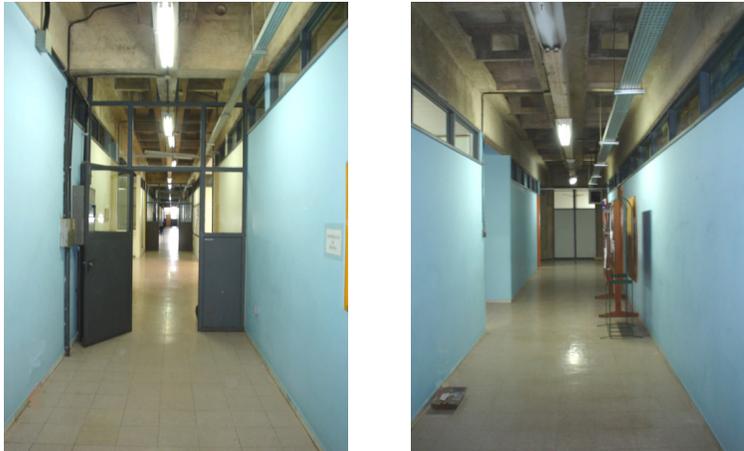
FIGURA 20 Foto do piso vinílico das circulações

O piso interno é desempenado e revestido de material vinílico liso do tipo “Paviflex”, na cor bege com placas de 0,30m e rodapé de mármore como mostrado na Figura 20. Em alguns laboratórios estão substituindo o vinílico por cerâmica. Na rampa, o piso é de cimento com pintura epóxi. Na área externa, sem cobertura, o piso é parte de blocos sextavados de concreto para áreas de maior trânsito e quadros de cimento liso com fita de junta de dilatação para corredores e passeios; nos blocos de baias, o piso é de cimento desempenado com juntas de dilatação. Na sala de necropsia, o piso foi substituído pelo de cerâmico de alta resistência devido às necessidade de constantes limpezas com produtos desinfetantes.

O piso vinílico apresenta os seguintes problemas: é muito fino e por essa razão, ele acompanha as imperfeições do desempenho do contrapiso, causando uma impressão irregular no assentamento como pode ser observado na Figura 20. Ele também tem pouca resistência ao impacto, quebrando ou perfurando quando cai algo pesado. Não é resistente ao calor, apesar de incombustível, mas fica uma marca de queimado que não tem condições de retirar a não ser trocando a peça. Sua fixação por cola não resiste a produtos químicos. Resumindo, é um piso de preço elevado e de pouca qualidade. Sua vantagem está na colocação e

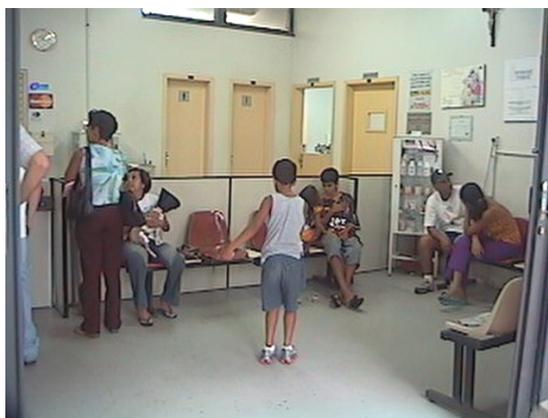
FIGURA 21 Piso clínica de P.S

Na Clínica de Pronto Socorro, o piso é cimentado e pintado com tinta epóxi, com ilustrado na Figura 21. No segundo pavimento da Clínica, recentemente construído, foi colocado piso cerâmico que promove um melhor acabamento e mais facilidade de limpeza. Na foto da Figura 22, observa-se que, em comparação com o piso do andar térreo, o segundo andar está melhor preparado para os procedimentos de consultórios médicos.

O piso cimentado tem os problemas de dilatação que causam trincas, mesmo quando existe a junta de dilatação entre os panos de piso. A limpeza é mais demorada e pouco eficiente por causa da porosidade excessiva. Daí são susceptíveis a manchas e bolor, que não são fáceis de serem removidos e, com o tempo, criam fungos devido à umidade. Os remendos são reconhecíveis porque não há liga entre um piso cimentado antigo e um novo. Os pisos de blocos de cimento sextavados, vistos na foto da Figura 24, dependendo da fabricação, podem ter os mesmo problemas do cimento, exceto no item das trincas, porque são encaixados. Sua limpeza também é superficial e não tem impermeabilização pelo excesso de juntas e dificuldade de um rejunte eficiente. Mas, para o calçamento externo, ele é mais adequado por ser mais resistente, além de ter uma melhor aparência do que um piso cimentado.

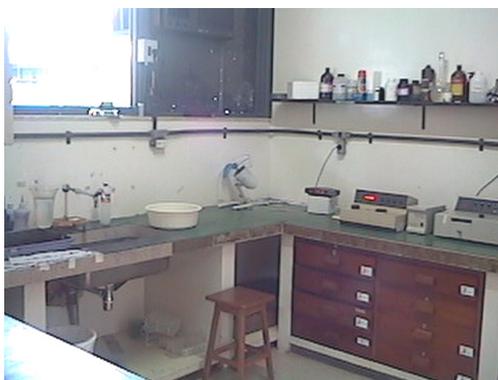
FIGURA 23 Bancada do Laboratório de Análise Clínicas

substituição que são muito fáceis. No item de limpeza, este piso é fácil desde que não use produtos muito abrasivos; mas, por causa de suas frestas, não é recomendado para todas áreas, como, por exemplo, laboratórios. Na foto da Figura 23, observou-se a falta de resistência a produtos químicos. Neste caso porque foi colocado equivocadamente como revestimento na pia, causando um aspecto muito ruim, além da contaminação pela impossibilidade de uma limpeza eficiente.

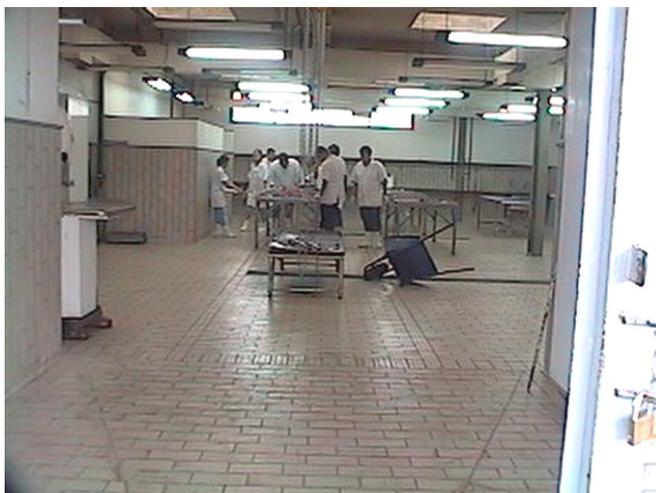
FIGURA 25 Piso da sala de necropsia

O piso cerâmico da sala de necropsia, apresentado na foto da Figura 25, tem a cor bege e o tamanho dez por vinte. Sua aparência é cansativa, pelo excesso de juntas entre suas placas e por ter sido usado também como revestimento das paredes. A limpeza é mais fácil devido à superfície lisa, tem boa resistência abrasão e a produtos químicos, e, neste caso, em que as paredes também foram revestidas com o mesmo piso, ocorreu o escurecimento de todo o ambiente interno.

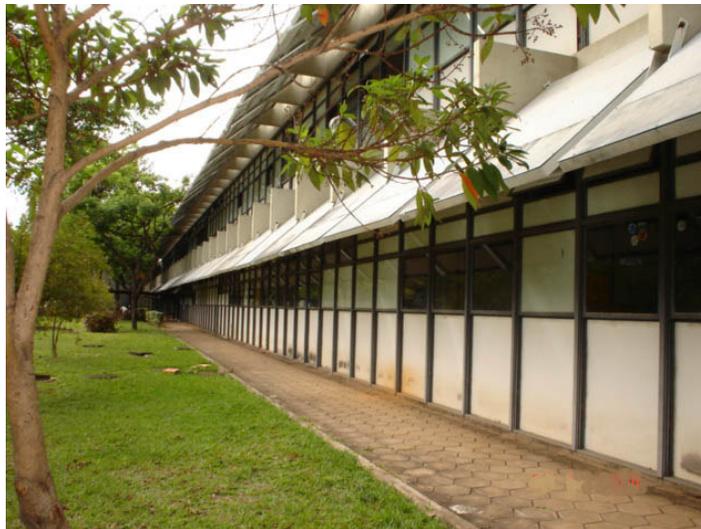
FIGURA 26 Plano de esquadrias na fachada principal

A tipologia adotada de modulação e flexibilidade para o planejamento e construção do edifício foi decisiva para os grandes vãos de esquadrias. A possibilidade de mudança de *layout* das paredes internas para adequação dos espaços gerou a necessidade de uma continuidade de esquadria nas fachadas que garantiriam a iluminação e ventilação em qualquer posição do módulo. Mas, como já mencionado, foi necessária a colocação de brises em toda a fachada, para melhorar a condição de conforto, como visto na foto da Figura 26.

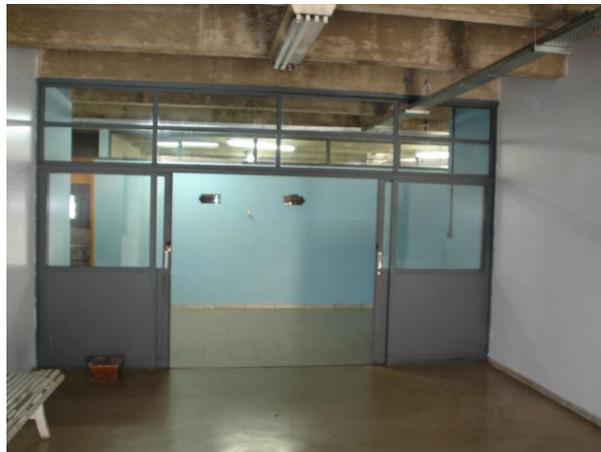
FIGURA 27 Porta interna de circulação

O prédio tem 1.258,00m<sup>2</sup> de esquadrias de grande porte, construídas de ferro metalon e pintadas na cor grafite. O sistema de portas metálicas internas e externas para efeito de segurança, é bem executado, como mostram as fotos das Figuras 27 e 28. A falha está no fechamento regular que nem sempre é feito pela segurança do edifício.

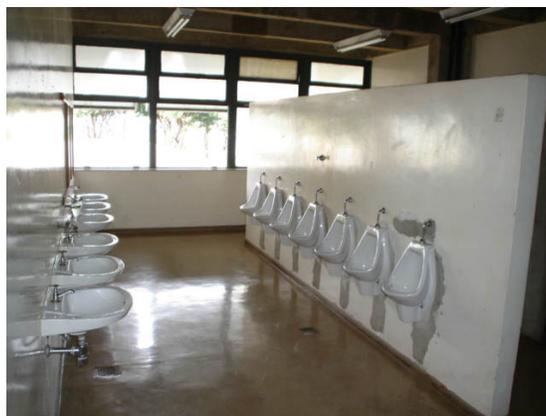
FIGURA 34 Sanitário masculino 2º pavimento

Os sanitários não têm as paredes impermeabilizadas com azulejos e as tubulações são embutidas nas paredes. Não apresentam problemas de infiltrações e suas instalações são econômicas e se provaram resistentes ao longo dos anos de uso. As divisórias de concreto aparente são resistentes, foram protegidas com tinta impermeabilizante, embora seu aspecto não seja receptivo, as divisórias resistirão bem nestes anos. Nas fotos das Figuras 34 e 35, observam-se os detalhes de acabamentos dos sanitários.

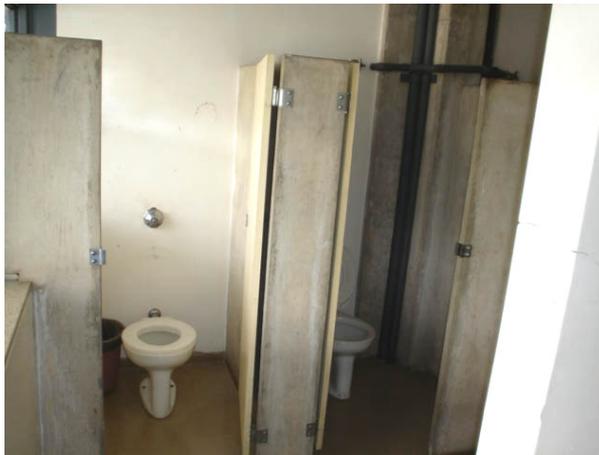
FIGURA 37 Box sanitário

A falta de revestimentos dos sanitários como azulejos e cerâmicas no piso, (Figura 37), não passa boa impressão aos usuários. Mas, esta condição pode ser melhorada com poucos recursos, como a colocação de pisos cerâmicos e reposição de peças quebradas, dando seqüência no melhoramento do Hospital.

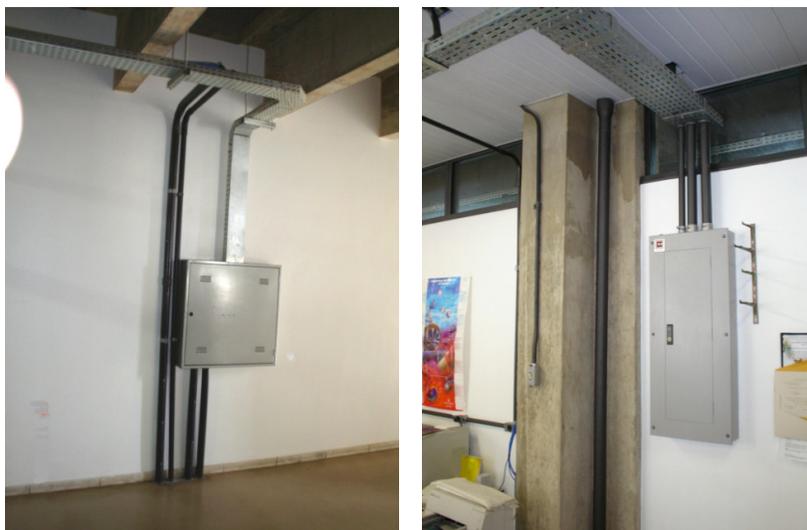
FIGURA 39 Caixas de distribuição

Os quadros de distribuição são aparentes. As fotos da Figura 39, mostram que já sofreram várias intervenções, mas a facilidade de passagem através do sistema estrutural em muito contribui para não deformar o prédio com perfurações de vigas e paredes.

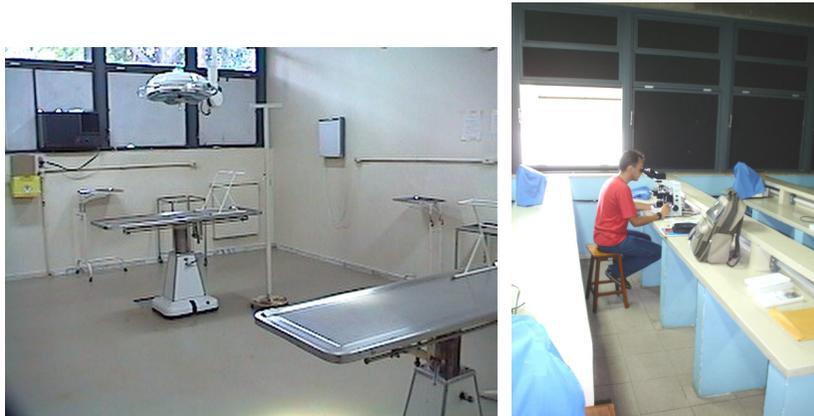
Nas fotos da Figura 42 observam-se diversas janelas que estão pintadas no nível da visão, resultado da busca de privacidade em determinados procedimentos, como na sala de cirurgia, ou por excesso de iluminação natural. Este procedimento reflete na necessidade de acender a luz artificial durante o dia.

FIGURA 42 Sala de cirurgia clínica e laboratório com janelas pintadas

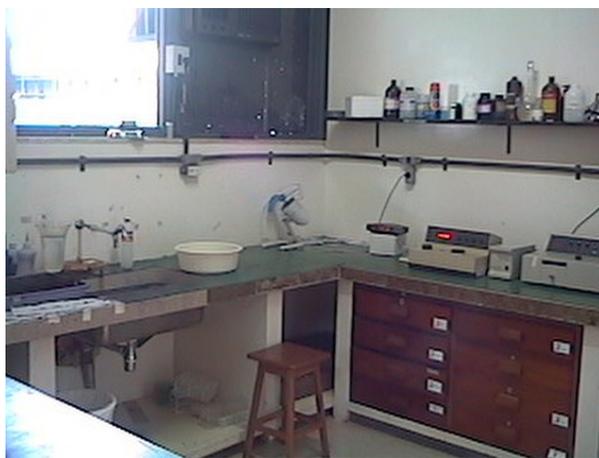
A situação do laboratório não é muito satisfatória. Seu mobiliário está inadequado, a bancada de exames não tem altura correta para os exames de microscopia sendo necessário uma adaptação improvisada pelos laboratoristas (Figura 55). A bancada da sala de preparo está com o revestimento vinílico incorreto, pois dá margem à contaminação, uma vez que, em contato com produtos químicos provocou o descolamento das placas que criam condições de difíceis de desinfecção e uma aparência precária para este tipo de laboratório, (Figura 50).

FIGURA 50 Sala de Preparo com bancada revestida com material vinílico

Esta condição do Laboratório de Exames Clínicos pede uma reforma para adequar as condições de trabalho necessárias para desempenhar melhor suas atividades. Recomenda-se que o piso seja trocado por outro de cerâmica resistente a produtos químicos, revestir as bancadas com granito, rever tubulação de água e esgoto, instalar pontos de água tratada da COPASA, instalar um guichê externo para receber os materiais de exames provenientes da Clínica adaptando uma das esquadrias, colação de forro do tipo PVC, melhorar iluminação, rever a instalação de ar condicionado, rever o layout das salas para prever iluminação natural em todos espaços ou providenciar ventilação mecânica na sala isolada e, por fim, atualização dos mobiliários para os equipamentos de trabalho evitando o que foi observado na foto da Figura 54.

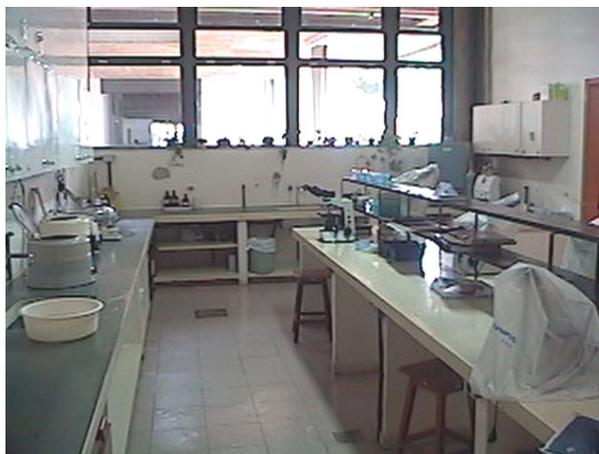
As janelas da sala de preparo e lavagem foram pintadas para diminuir o impacto do sol da tarde. A situação de ventilação é desconfortável para funcionários e usuários (figura 51).

As esquadrias são altas, pesadas e difíceis de abrir, (Figura 51) e, quando abertas, canalizam para o ambiente o cheiro forte de ração e esterco das baias Fechadas, deixam o laboratório muito quente, já que o aparelho de ar condicionado esta parado por falta de manutenção.

FIGURA 51 Janelas muito altas no laboratório de análise clínicas

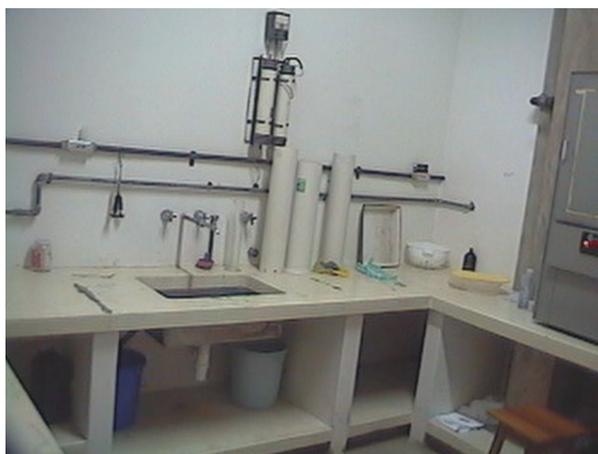
A sala de lavagem, e esterilização não tem ventilação, devido a uma intervenção posterior com fechamento de divisória para criar este espaço, (Figura 52).

FIGURA 52 Sala de lavagem sem ventilação

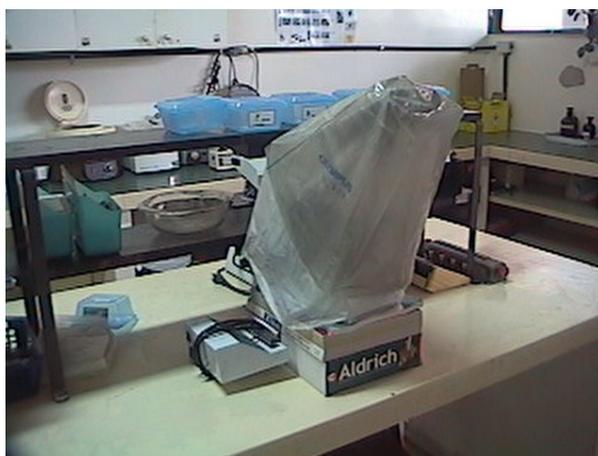
FIGURA 54 Improvisação de altura para microscopia.

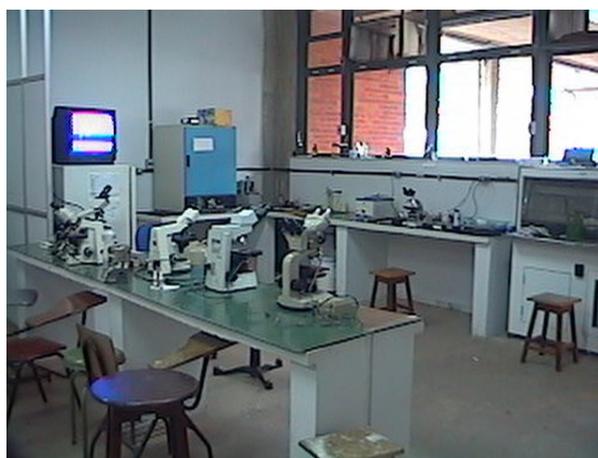
FIGURA 57 Laboratório de análises de sêmen

O laboratório de análise de sêmen deveria ser isolado com área asséptica de circulação limpa, porque lida com célula viva. Hoje o acesso é direto para o pátio das baias, piso cimentado de difícil higienização, como observado na fotos das Figuras 57 e 58.

O laboratório de análise de sêmen foi alterado do projeto original para este espaço e acabou por criar uma condição de improvisado para as pesquisas com

sêmen. Nos dias de aula prática, há falta de mobiliário para os alunos assentarem, o lugar não está apropriado para aula. O laboratório conta com uma televisão interligada ao microscópio, que mostra as imagens analisadas, o que facilita um pouco o trabalho de ensino. Figura 57.

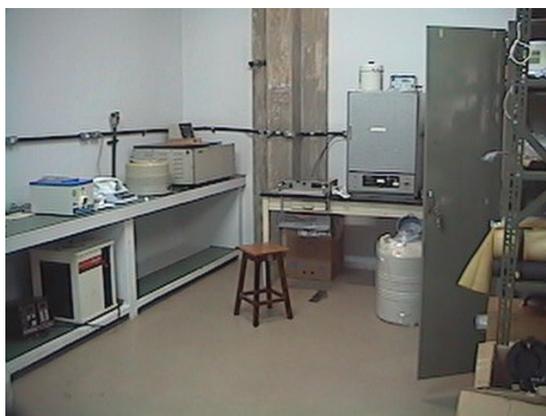
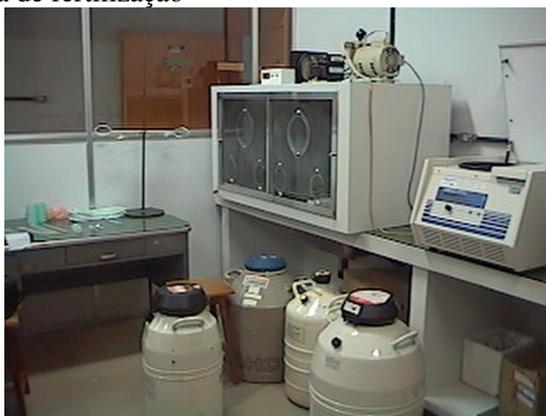
A Sala de Fertilização e Congelamento, que também precisa de melhor setorização e isolamento, está junto com a de sala de análise de sêmen, separada por divisórias. (Figuras 59 e 60).

FIGURA 59 Sala de fertilização

FIGURA 60 Sala de fertilização e congelamento

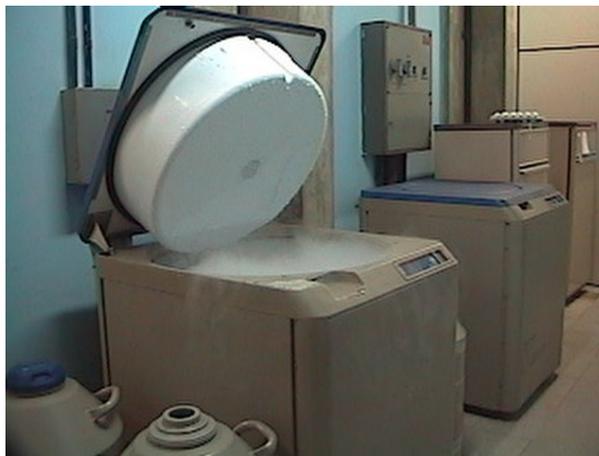
FIGURA 61 Equipamento armazenamento de sêmen

O Banco de Sêmen (Figura 61), foi colocado onde era a circulação de saída do projeto original e sua situação é bem provisória e sem segurança para

um importante material genético coletado. Com 43.000 doses armazenadas, faz parte do projeto Hungria, que tem sêmen do Canadá, EUA e Holanda e está provisoriamente colocado na circulação. O final do corredor, que era outra saída planejada inicialmente, foi fechado para criar um depósito de almoxarifado.

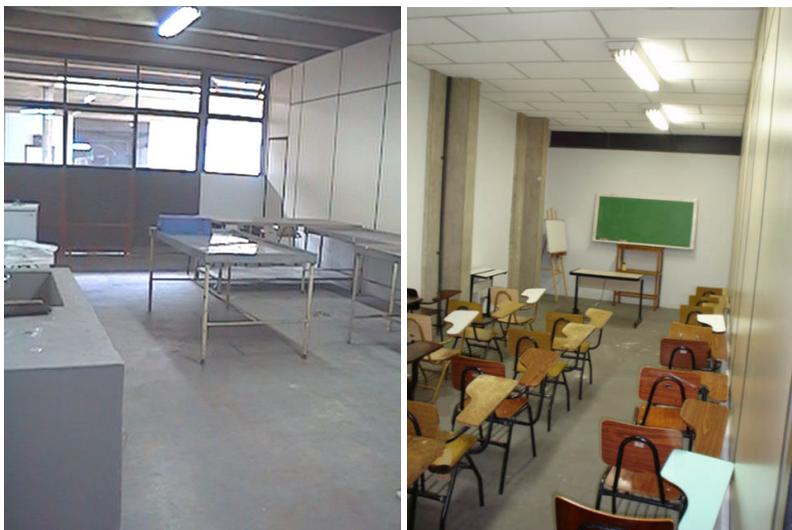
A Sala de Ginecologia e Anatomopatologia para exames de peças de animais está localizada em uma boa área no hospital. O detalhe é que tem poucas aulas durante o ano, é subutilizado. Por essa razão, a sala foi separada, por intervenção posterior, com uma divisória para criar uma pequena sala de aula para cobrir as necessidades didáticas do setor. A foto da Figura 62 mostra os detalhes relatados. Esta sala de exames poderia ser remanejada para outro local com relativa facilidade, como recomendado na descrição para a reformulação do bloco D e esta área pode ser disponibilizada para o Laboratório de Reprodução, para suas novas necessidades de espaço.

FIGURA 67 Sala de anatomopatologia separada por divisória

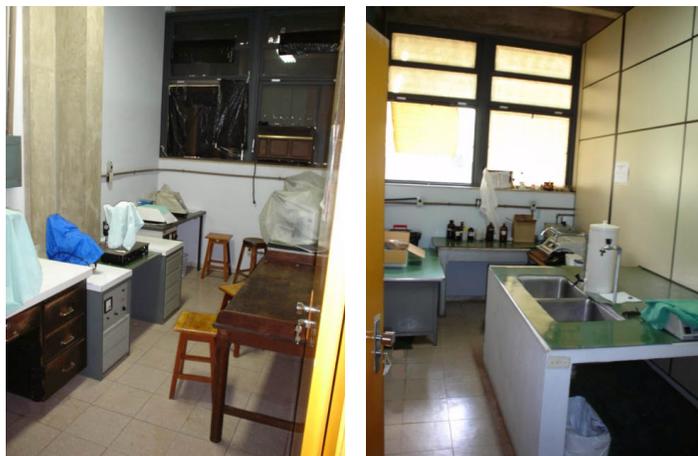
O fato é que esta reforma liberaria um espaço correspondente a 50% da área ocupada e que poderia ser melhor utilizada pelo laboratório de reprodução no interior do Hospital, adequando as novas salas de pesquisas do laboratório que hoje estão em ambientes provisórios, insalubres e pequenos (foto da Figura 64). Além disso, é necessário desobstruir as saídas de circulação que são estratégicas para caso de emergências, foto da Figura 70. Nesta intervenção é necessário aumentar a circulação de ventilação cruzada, com a abertura de grandes vãos para janelas nas laterais do bloco.

FIGURA 64 Sala de microscopia e sala de pesquisas adaptada

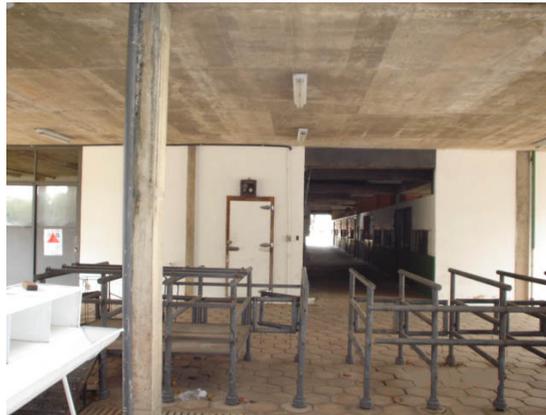
FIGURA 66 - Área de troncos metálicos

A área de troncos metálicos, demonstrada na foto da Figura 66, não está de acordo com os novos procedimentos de prender o animal como já foi mencionado. O tronco, atualmente, tem de ser desmontável (salva vidas) com espaço maior em sua volta para o caso do animal cair. São desnecessários tantos troncos. Outro detalhe é que o ralo de limpeza para dejetos dos touros não está posicionado na parte posterior dos troncos. Esta área de troncos, que está situada na saída do Laboratório, também poderia ser liberada e seu espaço atualizado com a reforma do bloco D. Este espaço externo também é usado para treinamento com os equipamentos de toque ginecológicos, que aparecem no lado esquerdo. Estes procedimentos também poderiam ir para o espaço de multiuso (anfiteatro), descrito anteriormente, para o interior do Bloco D.

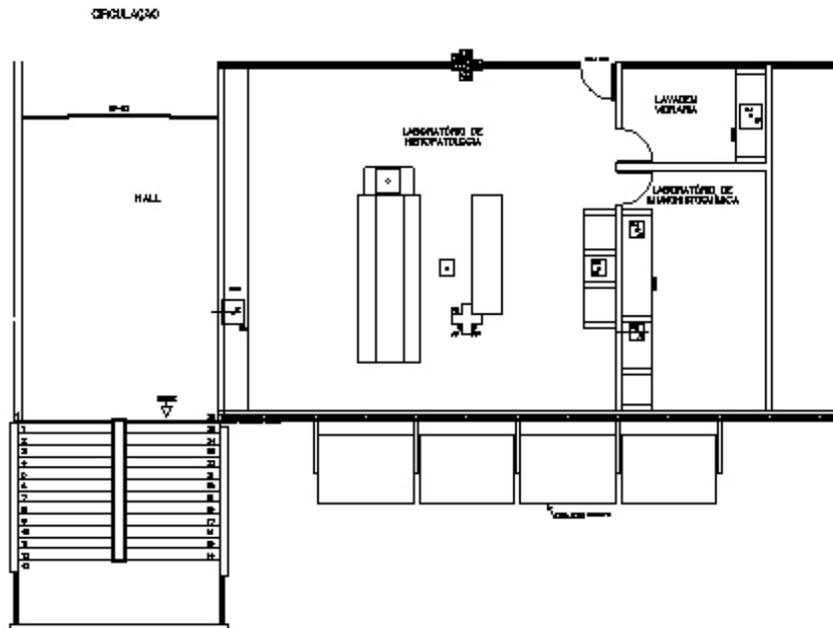
FIGURA 69 Planta da reforma do laboratório de histopatologia – segundo pavimento

O piso de cerâmica é mais apropriado para produtos químicos, mas o que foi colocado no laboratório apresentou alguns problemas com manchas, por causa da textura na cerâmica e nível de resistência. Na planta da Figura 69 observa-se que o laboratório está localizado ao lado do hall da escada tem uma área ampla para seus procedimentos. Na entrevista com seus funcionários não

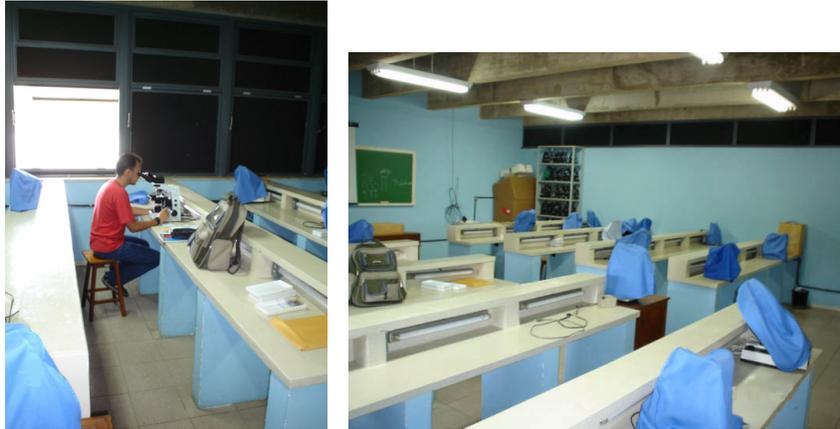
A sala de microscopia está localizada ao lado do laboratório de histopatologia, adaptada ao que era uma sala de aula. Com 75,00 m<sup>2</sup>, é bem equipada, com várias bancadas de concreto pintadas e aparelhos de

microscópios. O erro na execução da adaptação foi pintar as janelas de preto, o que escureceu demais o ambiente que necessita muita luz artificial, (Figura 70).

FIGURA 70 Laboratórios, necessidade adicional de iluminação artificial

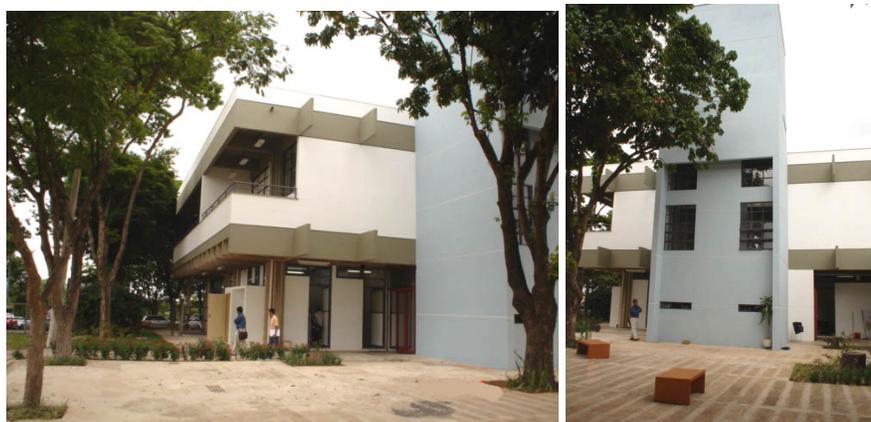
FIGURA 77 Clínica P.S. Vista posterior

No projeto de acréscimo foi incluído um elevador junto à caixa de escada para acesso ao segundo piso (Figura 77). Esta proposta criou uma condição de acesso somente a animais de menor porte, pela complexidade de subida com os animais com necessidade de tratamento. Para solucionar o problema, a comunidade solicitou a inclusão de uma rampa externa na Clínica, para facilitar o acesso de animais maiores e, conseqüentemente, economizar energia no caso do elevador. Essa nova adaptação da rampa ainda não foi planejada e executada pelo Departamento de Obras da UFMG.

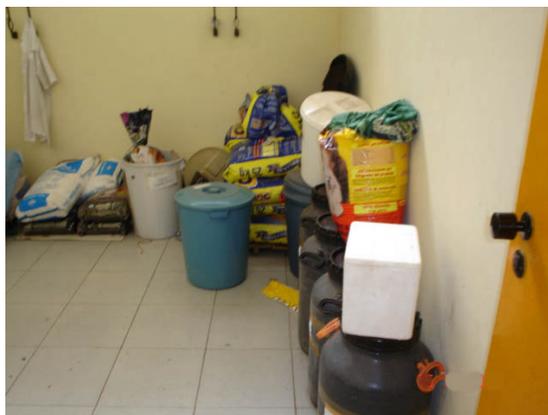
FIGURA 81 Sala de depósito de ração

O edifício não oferece mobiliários para os pesquisadores que precisam improvisar para desempenhar suas funções. Por exemplo, a falta de uma bancada de trabalho e computador, escaninhos para guardar material de pesquisa e pessoal, prateleiras para armazenamento de ração e material de estudo, ponto de tomadas elétricas e telefone. Na foto da Figura 81, percebe-se que o depósito de ração é usado para guardar os materiais dos alunos.

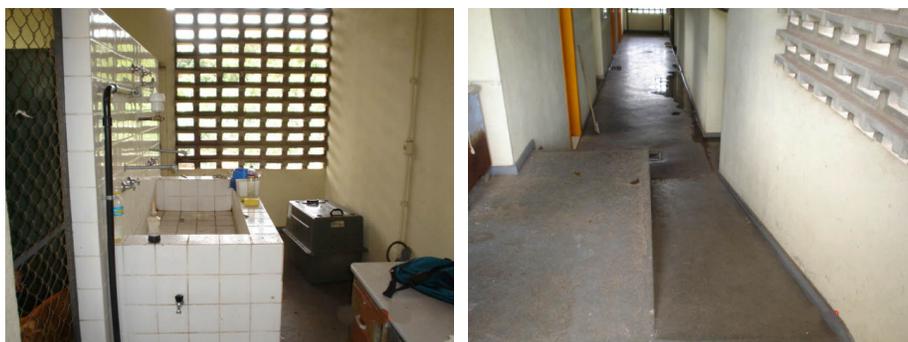
FIGURA 82 Área de lavagem e circulação interna - CEPA

Outra necessidade é a colocação de mais um ponto com água quente para os banhos dos animais que, atualmente são realizados no cocho de banho que fica ao lado da ala de quarentena na entrada do canil. A foto da Figura 82 mostra, detalhe do cocho e do acesso que tem uma rampa e escada. Também pode-se ver, ao lado, a porta da ala de quarentena; essa proximidade não é aprovada pelos alunos pesquisadores.

A área é bem ventilada e o ambiente tem uma condição de conforto térmico muito bom, resultado das telhas de cerâmica e ventilação cruzada. Na área de circulação, pode se colocada uma bancada para exames e anotações dos alunos (foto da Figura 82).

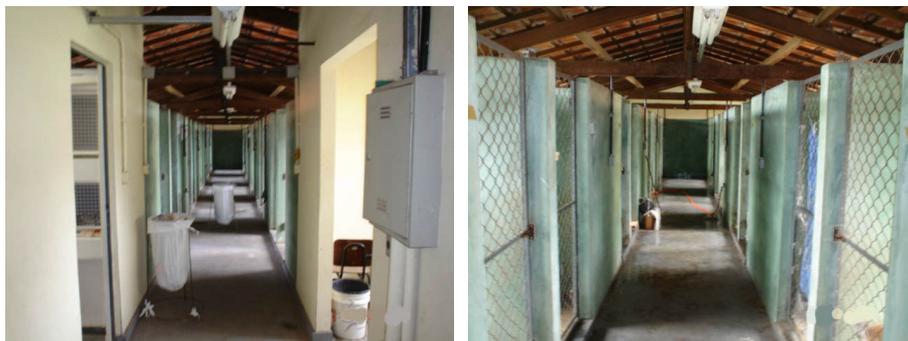
FIGURA 83 Interior do canil - CEPA

Outro fato relevante é a facilidade de entrada de aves na cobertura. É necessário ser instalada uma tela fina para impedir o acesso destas aves pelo forro e impedir de que façam ninhos e criem condições de contaminar os animais do canil. Nas fotos da Figura 83 observa-se a circulação de acesso aos boxes dos canis onde há necessidade de colocação das telas entre o engradamento das telhas e o ambiente interno.

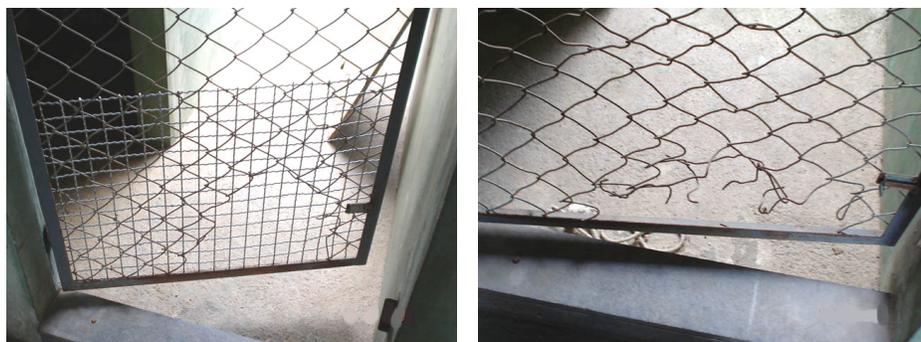
FIGURA 84 Porta com tela rompida

Na foto da Figura 84, nota-se o detalhe das portas de acesso aos boxes. A tela de malha é muito grande e inadequada porque o animal consegue escalar e pular a porta. Além disso, ele consegue romper os elos da malha de arame com os dentes, por isso é necessária a colocação de tela arame trançada menor e mais resistente nas portas de boxes dos canis.

O detalhe das telas rompidas pelos animais confinados e sua precária reconstituição realizada pelos próprios alunos; a porta também não veda convenientemente o boxe quando é feita a limpeza. O sistema foi projetado para que, quando fosse aberta, pudesse fechar a área de isolamento coberta do boxe para manter o animal nesta sala fechada. Mas a porta não tem o quadro da tela

até o piso; com isso, o animal, quando é pequeno, consegue passar por baixo da porta.

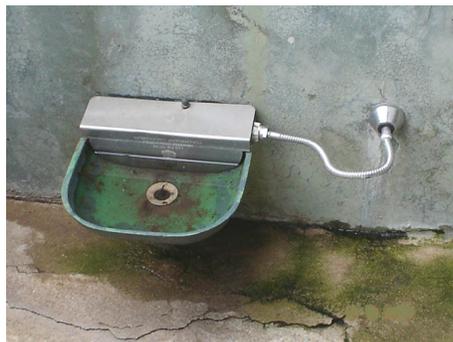
FIGURA 85 Bebedouro dos boxes canil

Na foto da Figura 85, o detalhe do bebedouro, que precisa de um reparo porque os animais danificam com mordidas o encanamento e sua estrutura de aço onde esta a bóia, comprometendo o seu desempenho. Esta canalização deverá ser embutida e o sistema de bóia mais protegido.

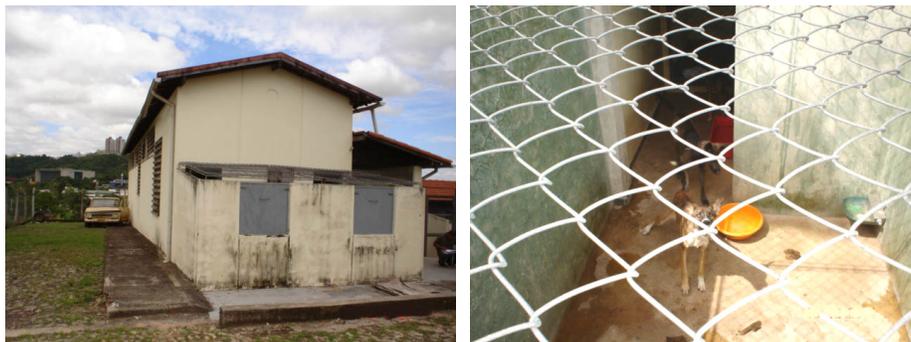
FIGURA 86 Entrada de animais para adaptação ao canil e detalhe do canil

Na foto da Figura 86, o detalhe do acesso da ala de quarentena. Os animais são entregues pela Prefeitura de BH e são colocados nos boxes por meio das aberturas externas. A outra foto da mesma Figura mostra a área de confinamento dos boxes da ala de quarentena onde os animais são acostumados ao confinamento.

Este setor do Hospital precisa de poucos investimentos para resolver os problemas existentes. Para isolar a entrada da ala de quarentena, seria necessária a abertura de uma porta lateral externa e o fechamento do acesso interno com outra porta.

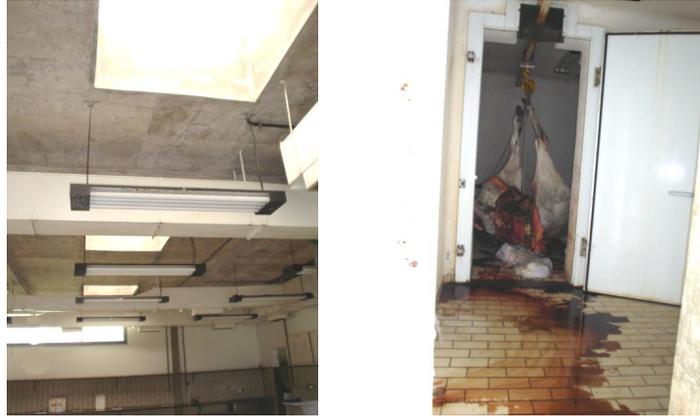
FIGURA 98 Iluminação zenital interna e a câmara fria em dia de limpeza

Nas fotos da Figura 98, observa-se, na primeira foto, a iluminação zenital que dispensa o uso de iluminação artificial. A outra foto mostra a câmara fria maior, situada no lado direito do portão de entrada de animais. O detalhe é para um problema simples: a falta de um ralo com abertura controlada no interior da câmara para escoamento da água da limpeza, principalmente porque neste processo existe a presença de sangue dos animais que foram estudados.

Outro detalhe notado e mencionado pelos funcionários foi a altura insuficiente do trilho para carga e descarga de animais de grande porte que são transportados para a sala e, dependendo do tamanho do animal, pode ter um pequeno arrasto no nível do piso. Este problema se deve à verga da porta, que é baixa e por essa razão, a porta tem uma altura insuficiente. A conclusão já mencionada é de que a situação física da sala de necropsia é boa e bem dimensionada, não tendo sido encontrados outros problemas.

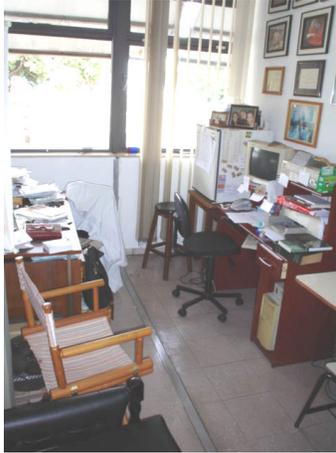
FIGURA 99 gabinete professor

O espaço recebeu muitas críticas dos usuários porque a área é retangular, de 2,48m de largura por 4,96m de comprimento. Apesar da área de  $12,00 \text{ m}^2$ , tem pouco aproveitamento por causa de sua forma retangular, ver na foto da Figura 99, mostra um gabinete atualmente utilizado por um professor; a distribuição do mobiliário ocupa a metade do espaço e a outra metade é ocupada pela circulação. Os mobiliários cedidos pela UFMG são antigos e, na prática, os gabinetes são utilizados por somente um professor em cada ambiente.

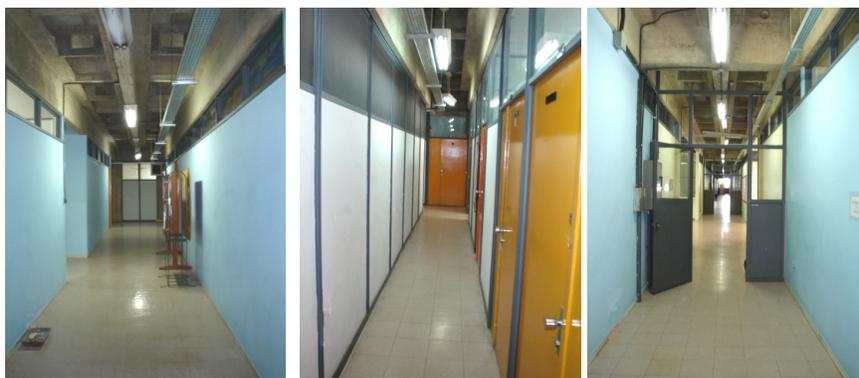
FIGURA 103 Circulações -2º pavimento, gabinetes e 1º pavimento

A circulação horizontal do prédio, com largura de 2,48m, é bem projetada em dimensões e com condições de saídas rápidas para caso de emergência. A circulação dos gabinetes de 1,24m fica prejudicada pela falta de luz natural. A circulação do primeiro pavimento é muito boa, com facilidade de locomoção de pessoas e equipamentos para qualquer ambiente devido à largura do corredor, a impressão que fica é de ser um pouco deserto porque o hospital tem necessidade de amplos corredores para pessoas e animais.

Na seqüência de fotos da Figura 103, observam-se as circulações internas do hospital. Na primeira foto, a circulação do segundo pavimento; na segunda, a circulação da área de gabinetes, que é de 1,28m e, na terceira foto a circulação do primeiro pavimento.

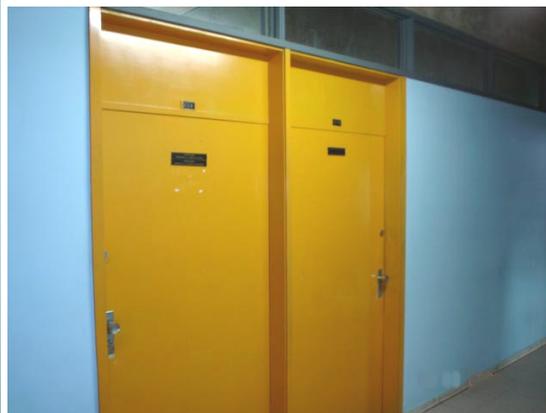
FIGURA 110 Porta dupla

Na foto da Figura 110 nota-se uma porta dupla para acesso a laboratórios. Ela é maior para permitir acesso de equipamentos. A proposta de projeto prevê a altura da porta até a verga, facilitando a entrada de grandes equipamentos, se for necessário.

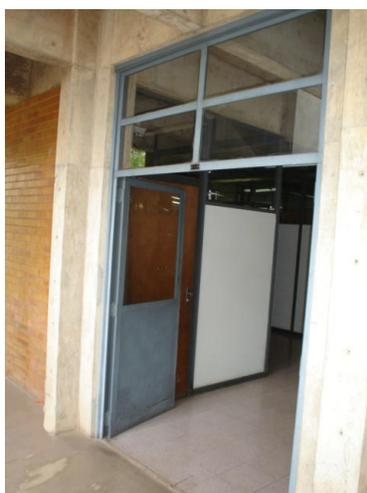
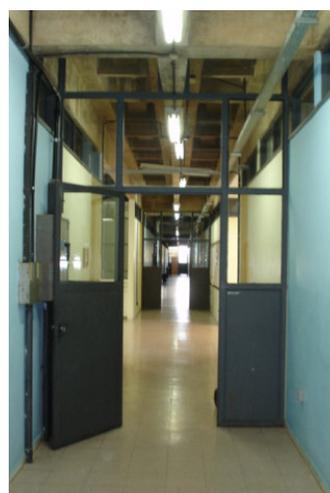
FIGURA 110 Porta lateral av. Carlos Luz - porta circulação térreo

Nas fotos da Figura 110, detalhes da porta de acesso lateral ao edifício no segundo pavimento. Sua abertura permite a saída de várias pessoas em caso de emergência. Na outra foto, a porta da circulação, é para controle dos setores e segurança noturna.

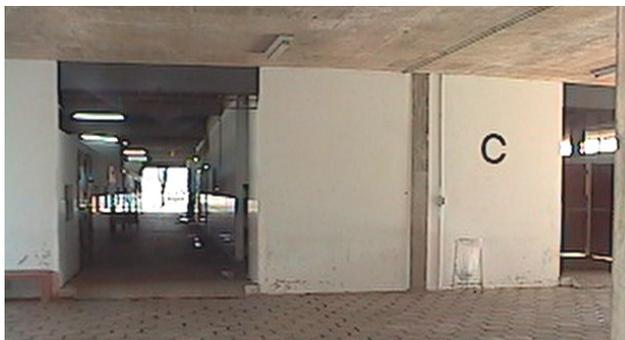
FIGURA 111 Acesso ao Bloco de baias C

Na foto da Figura 111, nota-se a entrada para os blocos. Essas portas são de enrolar. Com o pouco uso e sem manutenção, hoje, estão paradas ou já foram retiradas.

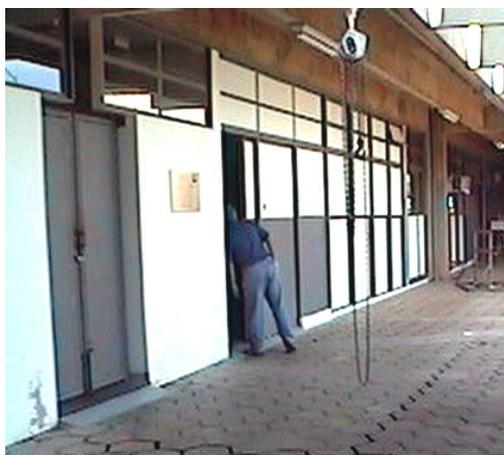
FIGURA 112 Porta de entrada da sala de cirurgia de grandes animais

Na foto da Figura 112, mostra a porta de entrada para a sala de cirurgia de grandes animais, ampla o suficiente para passar o animal que vai ser examinado e seu condutor. Além disso é boa para saída de emergência do pessoal envolvido na cirurgia. Em resumo, as portas metálicas, assim como as esquadrias, estão em boas condições devido ao rigor na fabricação que usou chapa #14 e sistema de fosfatização.

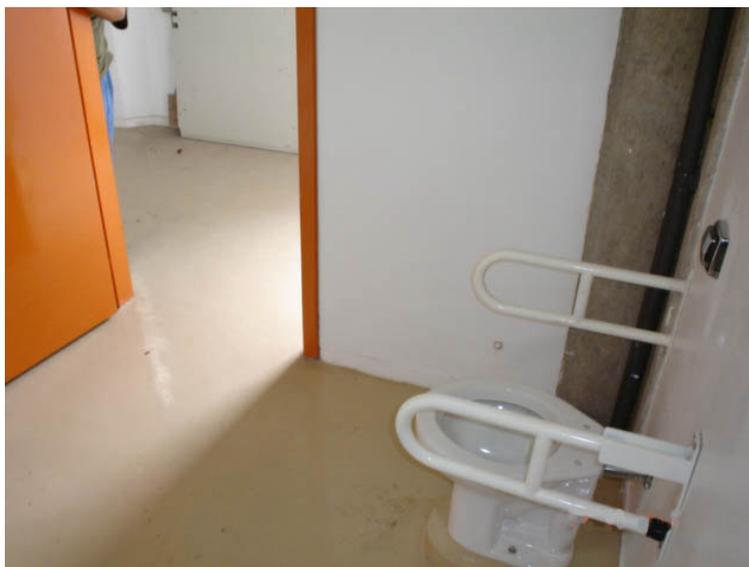
FIGURA 119 Sanitário de deficiente físico

SANITÁRIO - No HV, foi recentemente inaugurado o sanitário para deficiente, em frente à saída do elevador, com área suficiente para manobra de cadeira e barras de apoio. A norma recomenda que as dimensões mínimas devem ser de 1,50 m por 1,70 m. A bacia sanitária deve estar instalada na parede de menor dimensão. Na foto da Figura 119, nota-se o interior do sanitário alterado para adaptar as exigências da norma de deficientes.

No projeto, foi prevista a instalação de uma ducha, mas ainda não foi instalado este equipamento no sanitário. A porta de acesso também não foi alterada de acordo com a norma, que é aberta para fora e com barra de abertura. O vaso deve ter um soco para elevação da altura, conforme a proposta da norma na Figura 121.

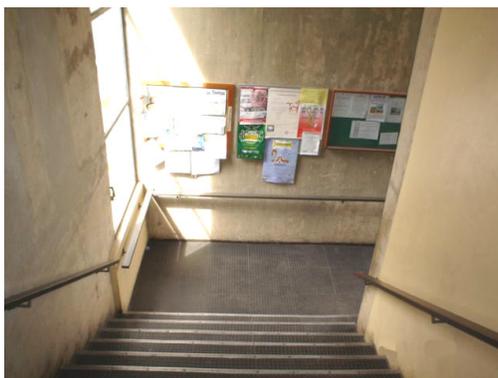
FIGURA 124 Escada principal HV

Como observado na Figura 124 a escada do HV está dentro da norma, exceto o corrimão que hoje é exigido na forma semicircular e contínua.

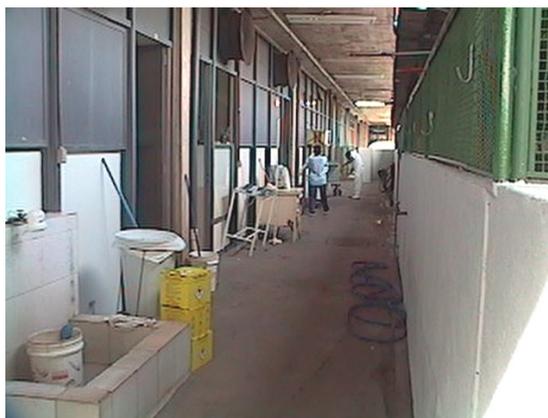
FIGURA 137 Canil de confinamento – Clínica de Cirurgia

ÁREA DE CANIL DO BLOCO CIRÚRGICO - localizado atualmente ao lado da ala de técnicas cirúrgicas, (Figura 137), recomenda-se a sua relocação. O abrigo de animais tem muito ruído e pode ter transmissão de patologias nesta área de recuperação cirúrgica. O problema deve-se à proximidade das salas de recuperação cirúrgica e os canis que devem ser removidos para uma área próxima da clínica e com condições de segurança.

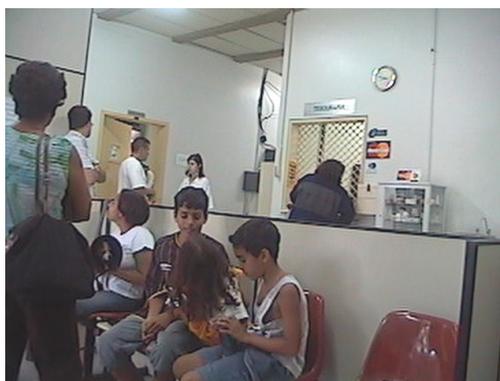
FIGURA 138 Recepção da Clínica de Pronto Socorro

RECEPÇÃO DA CLÍNICA DE PRONTO SOCORRO – recomenda-se uma nova adequação do ambiente de recepção para animais e pessoas, com

colocação de piso cerâmico com melhores condições de limpeza e uma melhor aparência, o espaço é pequeno e não está preparado para o atual movimento de usuários, (Figura 138).

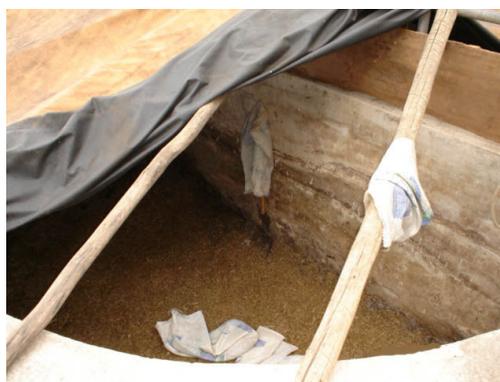
FIGURA 139 Silo de armazenagem de grãos

SILO – recomenda-se a construção de silos adequados para armazenamento dos alimentos para animais. Hoje estes grãos estão provisoriamente colocados em depósito subterrâneo com cobertura de lona plástica parcialmente coberta e com muita facilidade de acesso pelas pragas urbanas, como ratos e pássaros, além da dificuldade de retirada dos grãos (Figura 139).

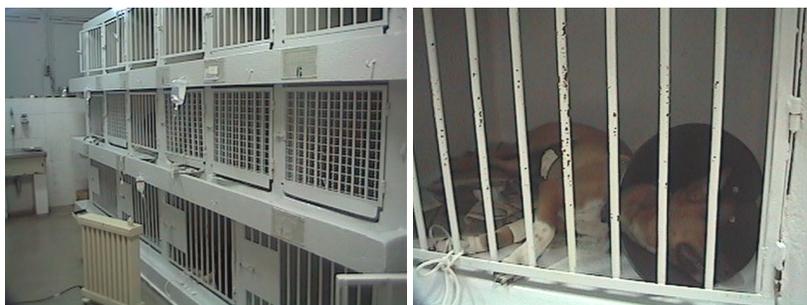
FIGURA 140 Gaiolas de confinamento

**SALAS DE RECUPERAÇÃO DA CLÍNICA CIRÚRGICA** – recomenda-se melhorar o espaço de confinamento dos animais, visto que, atualmente, os animais de residentes são na maioria grandes, apesar da necessidade deste confinamento em que o animal é mantido sem condições de movimento, (Figura 140).
