**MUSEU DE ARTE SACRA DO PARÁ:  
IMPACTOS DO PROJETO DE RESTAURO NA PRESERVAÇÃO.**

UNIVERSIDADE FEDERAL DO RIO DE JANEIRO  
Faculdade de Arquitetura e Urbanismo  
PROARQ - Programa de Pós-Graduação em Arquitetura

Dissertação de Mestrado apresentada ao Programa de Pós-Graduação em Arquitetura, Faculdade de Arquitetura e Urbanismo, da Universidade Federal do Rio de Janeiro, como parte dos requisitos necessários à obtenção do título de Mestre em Ciências em Arquitetura.

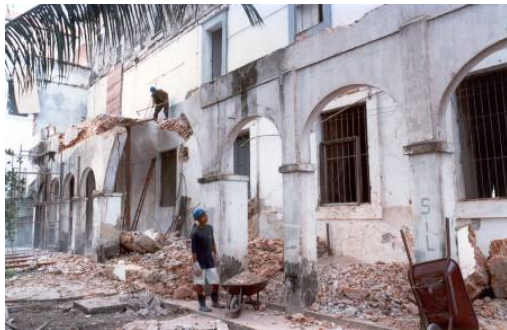
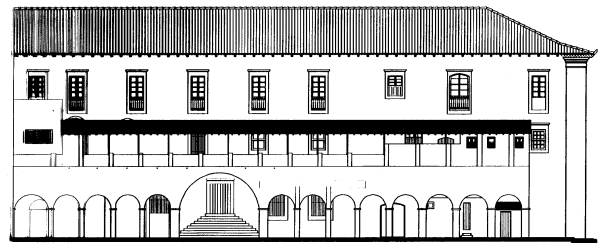
**Figuras 31 e 32: Fachada Posterior.**

Vale ressaltar que o fechamento e a abertura de janelas e portas em posições, dimensões e tipos diferentes das originais, bem como a inserção do acréscimo em arcada, modificaram radicalmente a composição da fachada posterior.

Esse procedimento ao lado da pesquisa histórica, de estudos tipológicos da arquitetura jesuítica e dos materiais e sistemas construtivos encontrados permitiu uma leitura das modificações executadas na fachada. Assim, a recomposição dos vãos originais foi executada possibilitando o resgate da fachada pretérita.

Registro da retirada do acréscimo executado na fachada posterior do monumento e planta do levantamento.

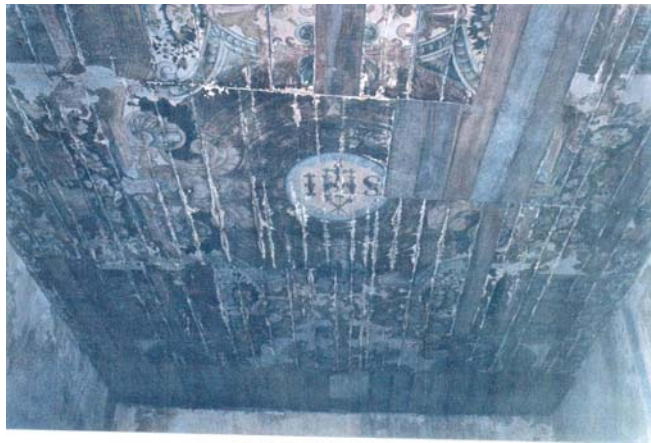
**Figura 37: Imagem do forro do Consistório.**

Os bens integrados como as pinturas decorativas dos forros, como as peças esculpidas em madeira e massa das capelas laterais e da sacristia, se encontravam em razoável estado de conservação, pois, alguns já haviam passado pelo processo de intervenção restaurativa na década de 90. O forro em madeira com pintura decorativa do consistório é que apresentava péssimo estado de conservação.

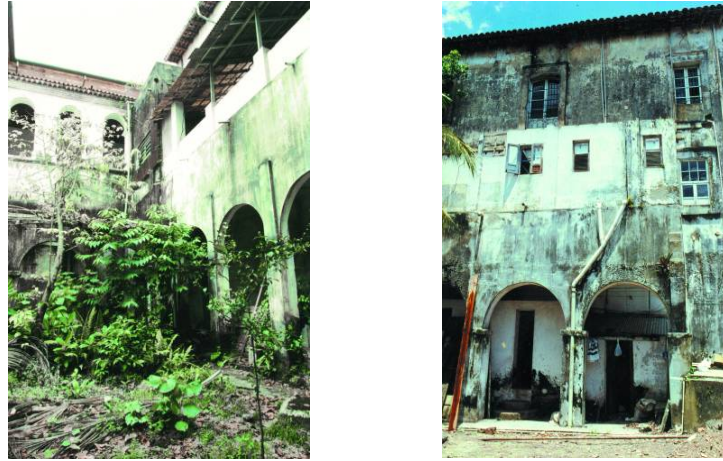
**Figuras 40 e 41: Fachada Posterior.**

A fachada apresentava indícios do péssimo estado de conservação que se encontrava. A presença dos tubos aparentes de esgotos causava uma péssima impressão à fachada. As esquadrias em madeira apodrecidas com vidros faltantes facilitavam a entrada da água e o aparecimento de anomalias como fungos, vegetações e manchas enegrecidas no reboco.

Registro do estado de conservação em que se encontrava a fachada posterior do monumento.

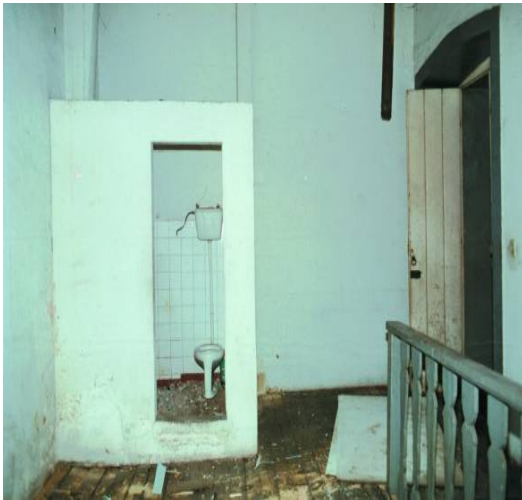
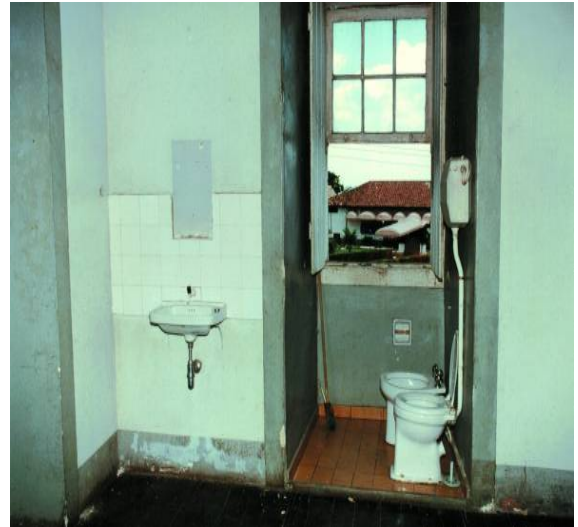
**Figuras 44 e 45: Utilização do Espaço.**

Os pisos em assoalho de madeira fixados com cravos de ferro dos pavimentos superiores se encontravam em razoável estado de conservação, com exceção das áreas que sofreram adaptações para receber banheiros e cozinhas. As intervenções foram realizadas executando-se um segundo piso de concreto sobre as tábuas corridas de madeira antiga.

Intervenções realizadas no espaço do monumento para a instalação de sanitários.

Foi verificado o estado de conservação de cada barrote que compõe a estrutura do piso, especialmente as cabeças dos mesmos, principalmente nas áreas dos antigos banheiros. Os barrotes foram prospectados, as peças que estavam com mais de 1/3 de seu total deteriorado foram substituídas por outras de mesma dimensão e material, sendo que o restante das peças foi recuperado.

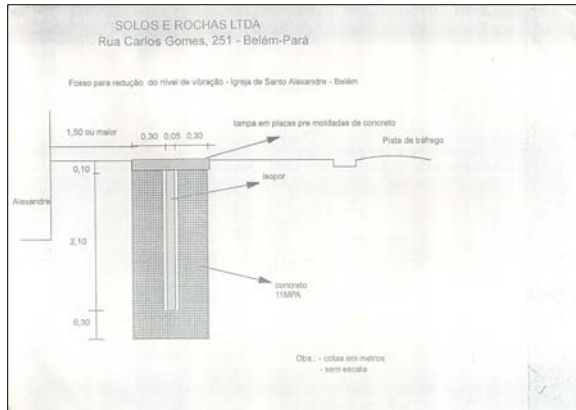
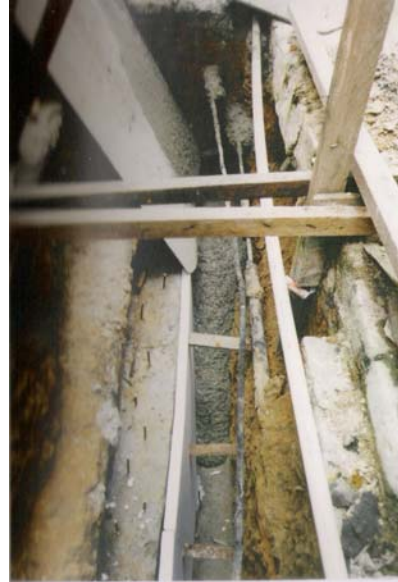
**Figuras 54 e 55: Fosso de concreto.**

A igreja apresentava há anos trincas acentuadas orientadas preferencialmente na vertical e inclinadas em direção à Praça Frei Caetano Brandão e à rua Padre Champagnat. As trincas concentravam-se na fachada do prédio e na parede lateral voltada para a referida rua, desaparecendo na medida em que a parede afastava-se do limite da via pública, uma vez que a igreja posiciona-se com certa inclinação à mesma.

A orientação das trincas sugeria tendência ao deslocamento em direção à Rua Padre Champagnat, em especial, da torre do lado esquerdo, mais próxima àquele corredor de tráfego. A avaliação das causas de tais movimentações envolveu o levantamento topográfico da área para verificar as trajetórias de drenagem de águas superficiais, sondagens e escavações para avaliação das condições de fundação tanto do ponto de vista estrutural como geotécnico e utilização de sismógrafo para medição do nível de vibração causado pela passagem de veículos na rua Padre Champagnat, durante vários dias, em diversos horários.

Para minimizar os efeitos da vibração, sem interferir diretamente na estrutura secular da igreja, foi executado um fosso com 2,50m de profundidade e 5 cm de largura, preenchido com isopor. O fosso situa-se a uma distância em torno de 3m da face externa da igreja,

À direita, projeto do fosso e à esquerda a execução do fosso com o utilização do concreto e isopor.

A construção do fosso foi feita por escavação manual, em trechos alternados, com 65 cm de largura e 2m de comprimento, que, em seguida foi preenchido com concreto, exceto pela faixa central de cinco centímetros, onde foi posicionada a placa de isopor. Assim, as ondas elásticas de relativamente alta frequência e pequena amplitude, observadas pelas medições do sismógrafo, originadas na via de tráfego, não atingiriam a estrutura, ou, no mínimo, teriam seu efeito reduzido. Após a execução do fosso, deu-se início aos serviços de recuperação das trincas.

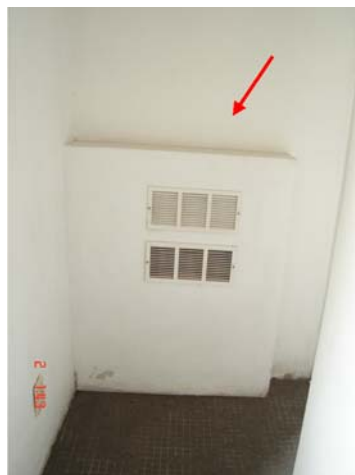
**Figura 67 – Instalações de Ar condicionado**

Local de descida de tubos de água gelada no canto do banheiro do segundo pavimento.

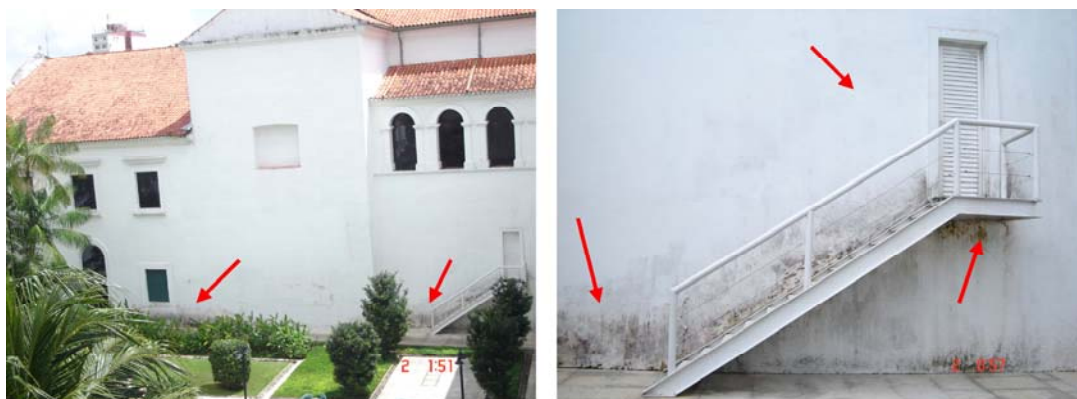
**Figuras 68 e 69 - Fachada lateral esquerda do Pátio interno I**

Figura à esquerda apresenta faixa de umidade ascendente com tonalidade escurecida que contorna a base do paramento. Figura à direita, observa-se que a faixa de umidade contorna a inclinação da escada metálica externa de acesso ao púlpito da Igreja de Santo Alexandre.

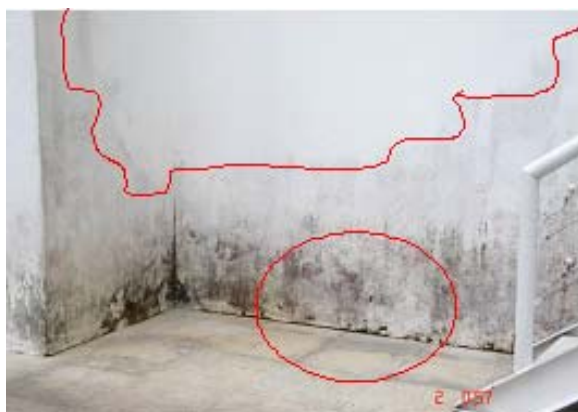
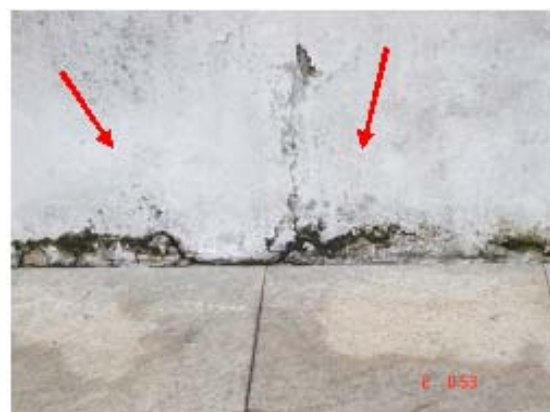
**Figuras 70 e 71 – Detalhe da mancha de umidade na base do paramento.**

Figura à esquerda identifica a extensão da mancha de umidade. Figura à direita, observa-se a ausência de argamassa de reboco no encontro com o piso.

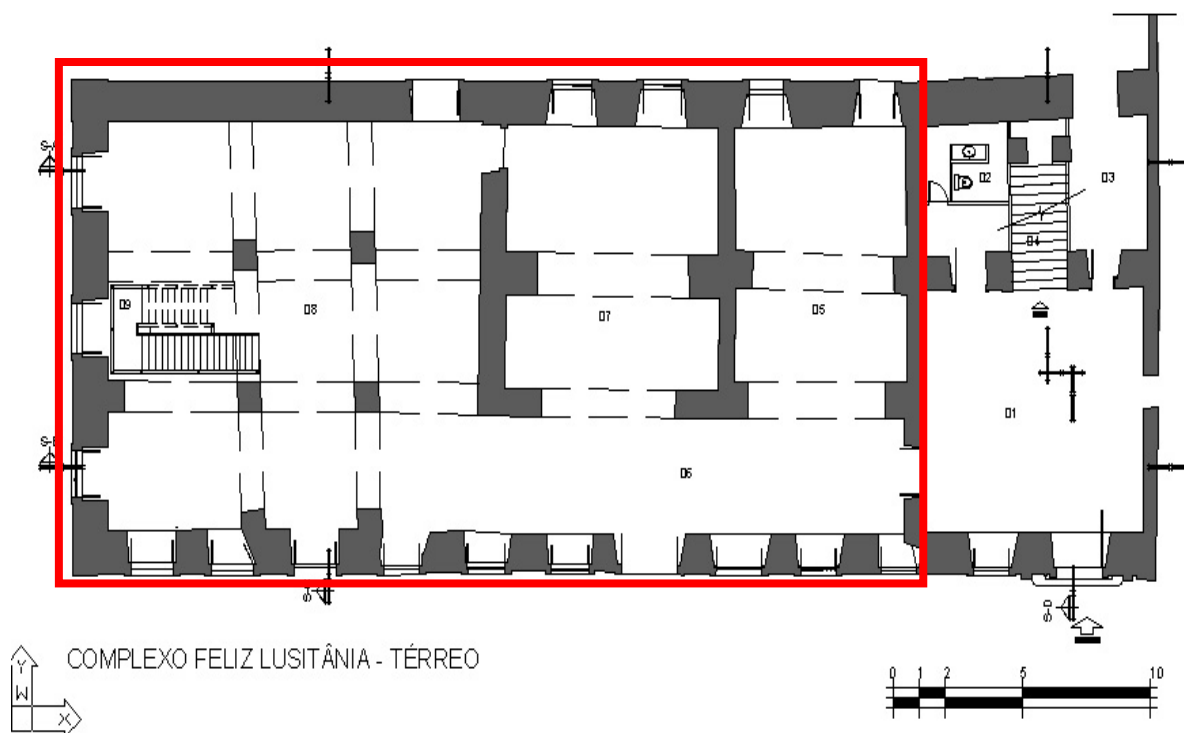
**Figura 80 – Planta Baixa do Pavimento Térreo do Antigo Palácio Episcopal**  
Demarcada a área que apresenta problemas de conservação, citados anteriormente.

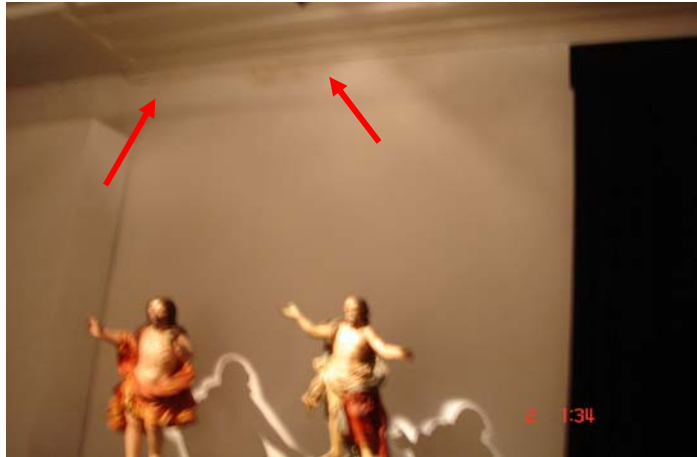
**Figura 81 – Pavimento Superior**

A Figura mostra sala de exposição com a presença de foco de umidade descendente

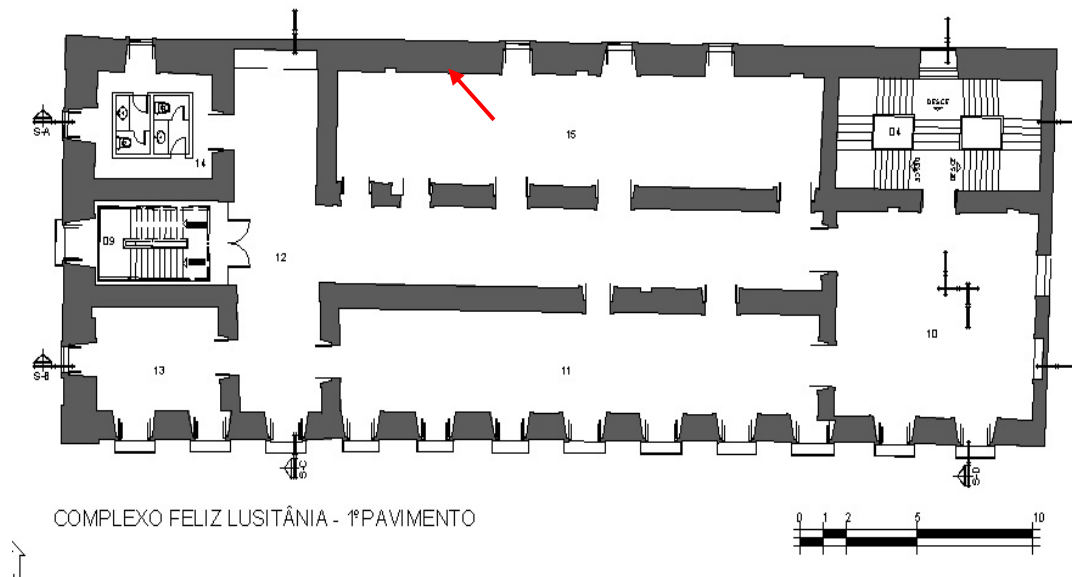
**Figura 82 – Planta Baixa do Primeiro Pavimento do Antigo Palácio Episcopal**

Demarcado o local a que apresenta problemas de infiltração descendente.

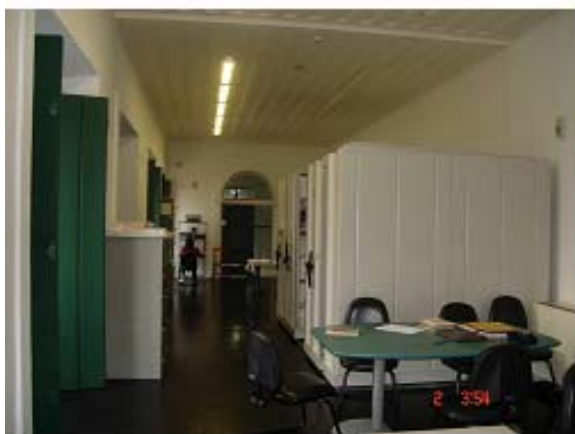
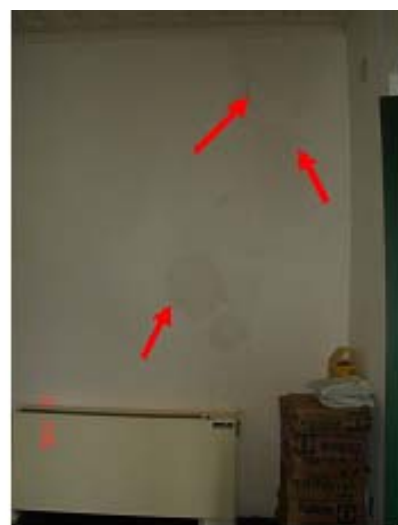
Fig  
ura  
s 83  
e 84  
–  
Sal  
a  
de  
Doc  
um  
ent

Figura à esquerda mostra o espaço de funcionamento da sala de documentação e arquivo.

Figura à direita mostra a parede de tabique e a localização do equipamento de ar condicionado com a presença de mancha de umidade

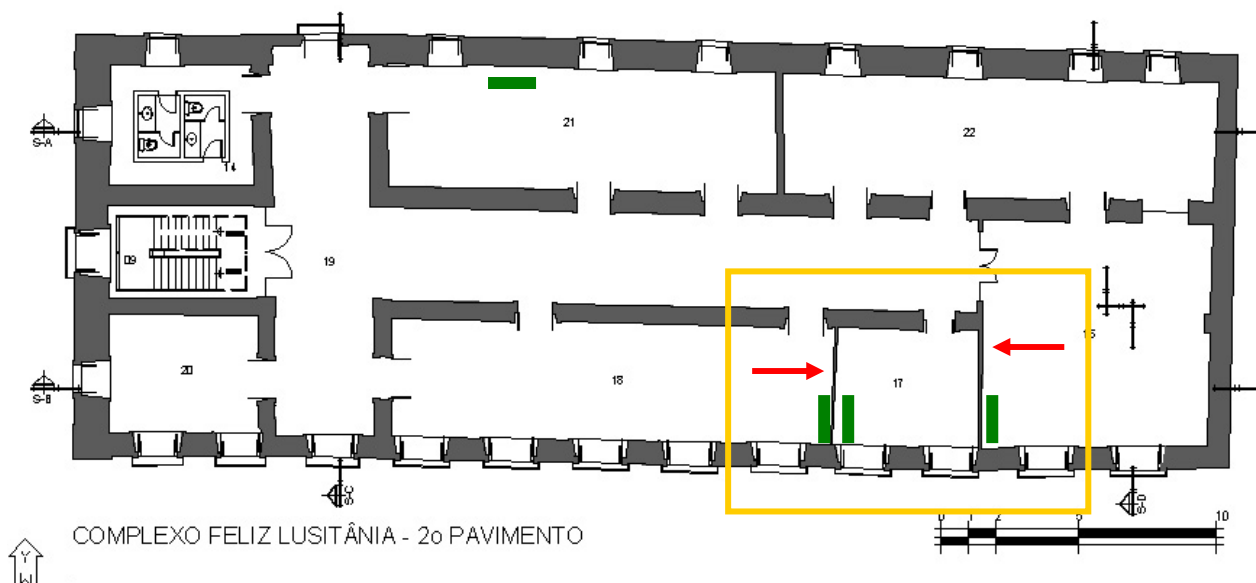
- Indicação da parede em tabique
- Indicação da localização do equipamento de ar condicionado
- Indicação da área que apresenta problemas de conservação do aspecto físico do monumento.

Indicação das paredes em tabique que apresentam alterações no aspecto físico através de fissuras e áreas úmidas, da localização dos equipamentos de ar condicionado que hoje provocam as alterações na matéria do monumento.

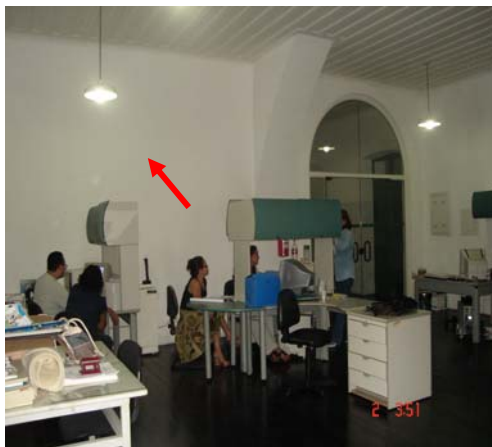
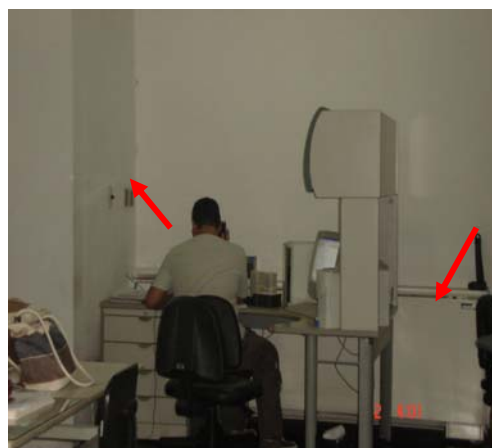
**Figuras 88 e 89 – Sala da Administração do Sistema Integrado de Museus.**

Figura à esquerda mostra o ambiente da sala com a parede divisória de tabique ao fundo. Figura à direita mostra o equipamento de ar condicionado e o início do registro da fissura.

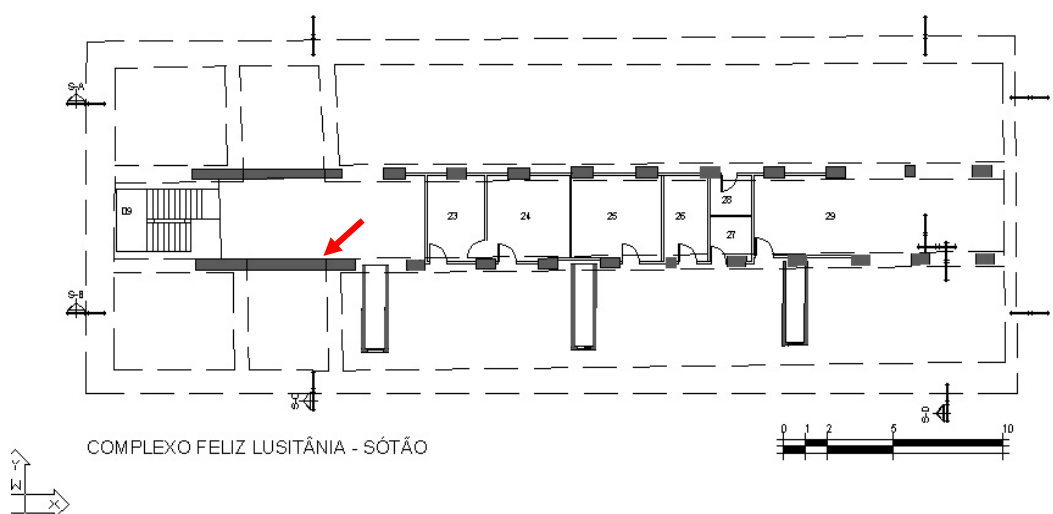
**Figura 93 – Planta Baixa do Sótão do Antigo Palácio Episcopal**

Observa-se, também, que a consolidação e reforço estrutural realizado no arco de descarga em pedra argamassada, não apresenta nenhuma alteração quanto ao seu aspecto físico e construtivo. Portanto, aqui houve uma intervenção positiva, pois a intervenção eliminou o agente de degradação estrutural, que, nesse caso, era um agente intrínseco ao projeto original da estrutura.

→ Indicação da Consolidação e reforço estrutural

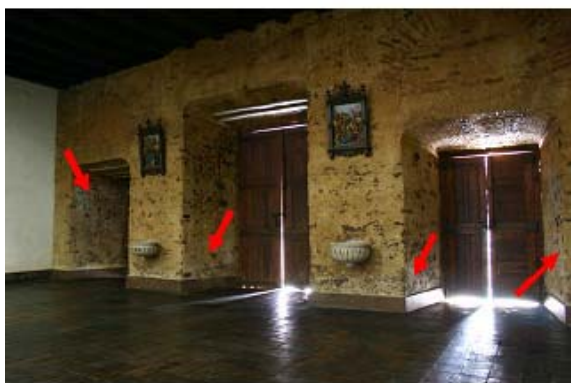
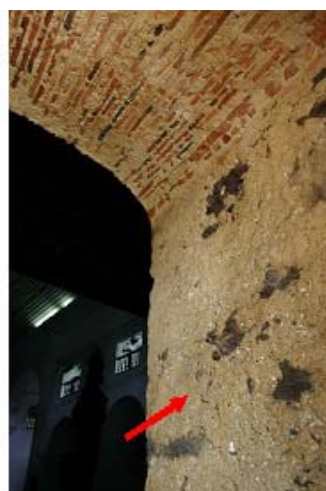
**Figuras 94 e 95 – Parede descarnada sob o coro.**

parede aquecida. Além do mais, esta parede maciça tem espessura de 2.0 metros, enquanto na maioria dos outros maciços a espessura não passa de 1.0m, o que a protege ainda mais. Mesmo assim, a parede apresenta áreas esbranquiçadas, localizadas em várias partes, possivelmente decorrentes da decomposição do aglutinante, obtido pela moagem de conchas.

O maciço de pedra argamassada, deixado aparente sob o coro, não apresenta, até o presente momento, processo de perda de coesão, visto que não se percebe, no local, nenhum trecho esfarinhado ou porção descolada do maciço.

Figura à esquerda mostra a vista geral do maciço, identificando as áreas em que são percebidas as manchas esbranquiçadas e à direita, detalhe de uma dessas áreas que apresenta o problema.

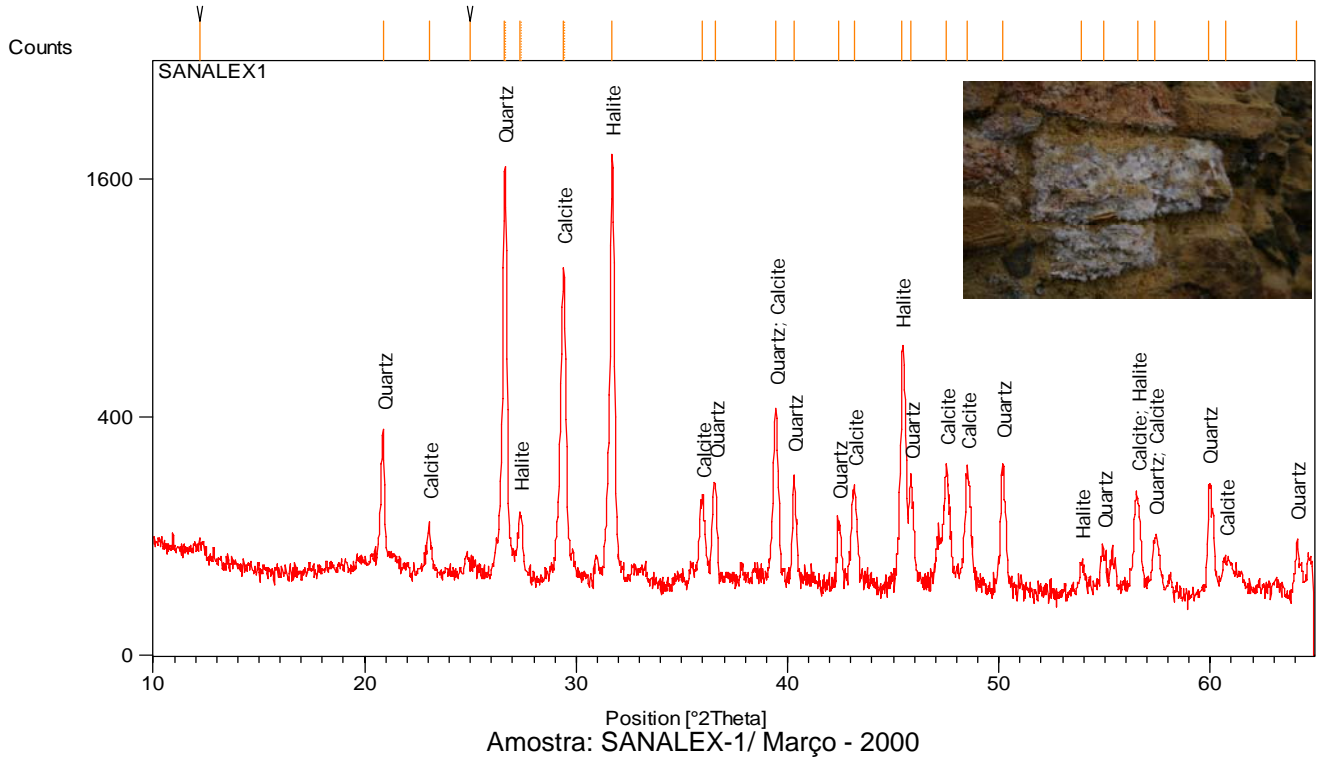
**Figura 96 – Gráfico com o resultado da amostra do material do maciço do transepto.**

A amostra foi coletada em março de 2000. Percebe-se a presença significativa de Halita (NaCl), ou seja, sal solúvel, cloreto de sódio.

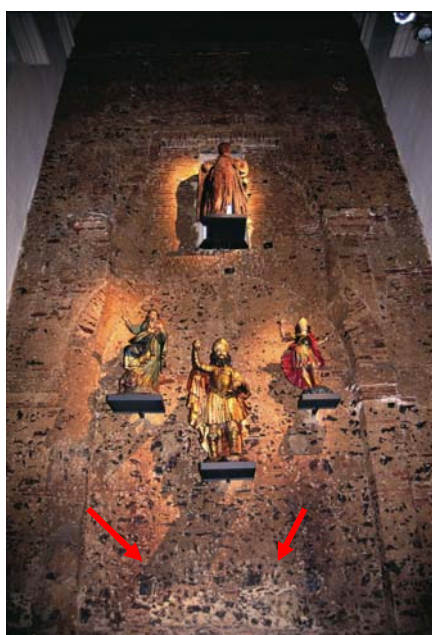
**Figura 97 – Parede descarnada do transepto**

Percebe-se em toda a extensão afetada do maciço a presença de umidade e eflorescências salinas que ajudam a acelerar o estado de decomposição em que se encontra o maciço. Analisando o estado de conservação da parede, debita-se, desde já, à conjugação de

fatores naturais de origem intrínseca ao edifício (teor de sal e umidade), misturados com equívocos construtivos inseridos no restauro de 1998.

Figura mostra a localização da mancha de eflorescência salina.

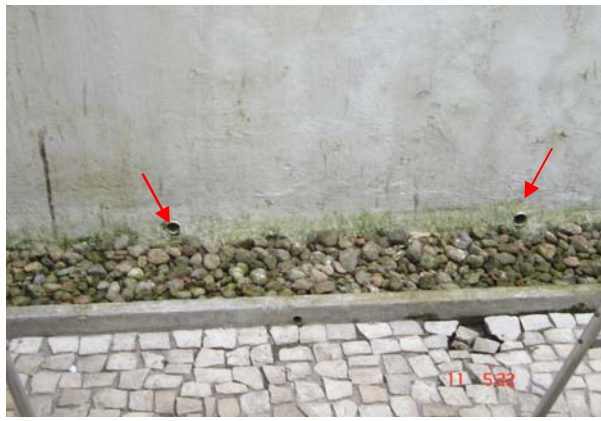
**Figura 102 – Respiradores**

Figura mostra a localização dos respiradores no maciço externo do Transcepto.

A segunda intervenção ocorreu a menos de um ano da primeira, já no ano de 2001, com a criação de um fosso abaixo da canaleta, próximo à fundação do maciço da igreja e que se comunica com exterior, através de respiradores, constituídos de tubos com cinco centímetros de diâmetro, que têm por finalidade, facilitar a retirada da umidade ascendente.

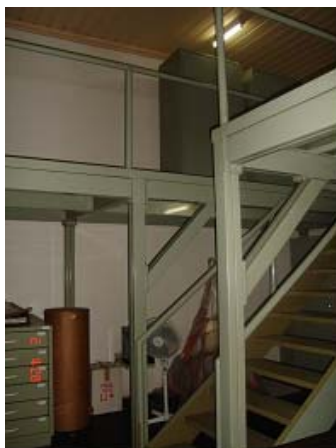
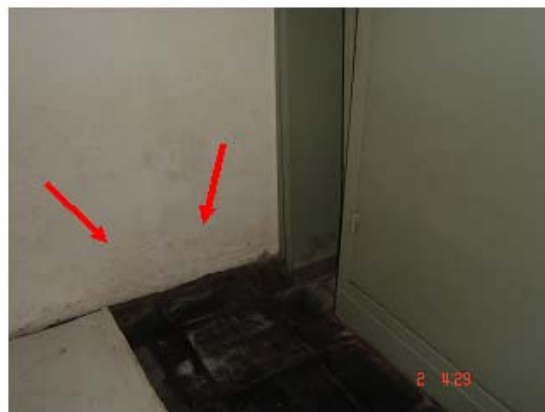
**Figuras 105 e 106 – Sala reserva técnica**

A figura à esquerda mostra a vista da sala da reserva técnica. A figura à direita mostra a presença de umidade próximo a base do muro.

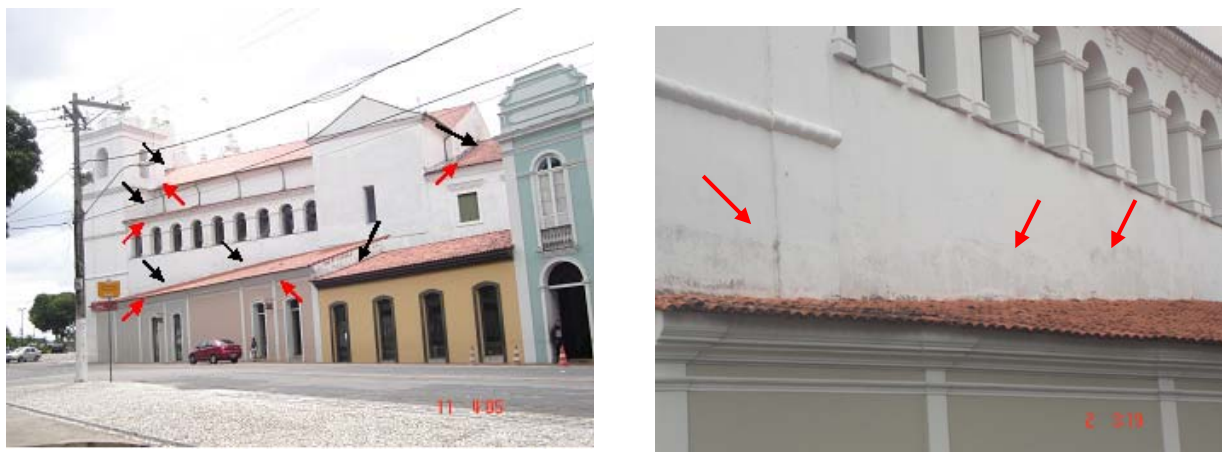
**Figuras 117 e a 118 – Fachada Lateral Esquerda**

Um exemplo notório deste dano está na fachada lateral esquerda, na rua Padre Champagnat, onde o primeiro trecho do telhado tem uma calha de recolhimento das águas, com respectiva tubulação de descida, que deságua diretamente no segundo trecho de telhado. Entretanto, esse último telhado, assim como o mais baixo, não apresenta nenhum sistema para recolhimento das águas. Estas descem desordenadamente e, com maior volume, caem na parte mais baixa do telhado, escorrem pela parede, do mesmo modo que respingam ao bater no telhado, fazendo com que a parede externa apresente muitas manchas de infiltração e danos na pintura.

A figura mostra com as setas pretas locais que ocorre maior infiltração e a falta de rufos, com as setas vermelhas a falta de algerozes e local onde deveria ter calhas.

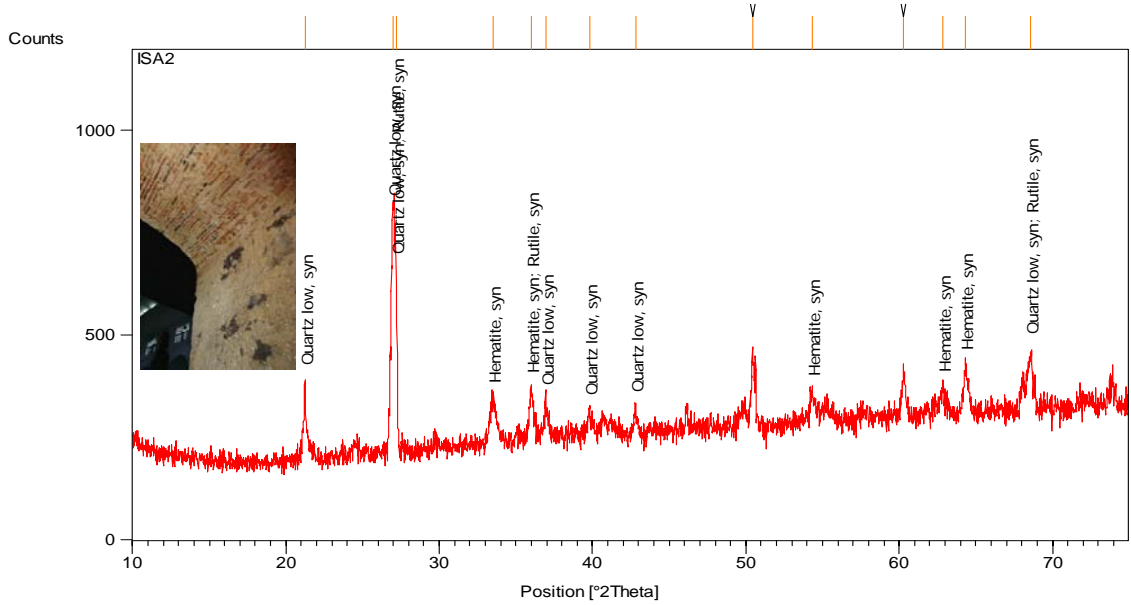
**Figura 134- Gráfico com o resultado da amostra de material do maciço sob o coro- Ano 2007**

A razão dessa recomendação está embasada na análise das amostras realizadas por difração de Raio-X, em março de 2007, pelo Departamento de Geoquímica e Petrologia do Centro de Geociência da UFPA, que mostra a parede sob o coro, apesar de descarnada, não apresentar a existência de sal solúvel, ou seja, está saudável em relação ao estado de degradação material. Essa diferença de estado de saúde, no entender da autora, deve ser atribuída ao fato de que a referida paredes recebe irradiação direta.

A amostra foi coletada em março de 2007, no horário de 14:00 h.

Percebe-se a ausência de Halita ( NaCl), ou seja, sal solúvel, também conhecido como cloreto de sódio. A amostra é constituída somente de quartzo (SiO<sub>2</sub>), hematita (Fe<sub>2</sub>O<sub>3</sub>) e Rutilo (TiO<sub>2</sub>).

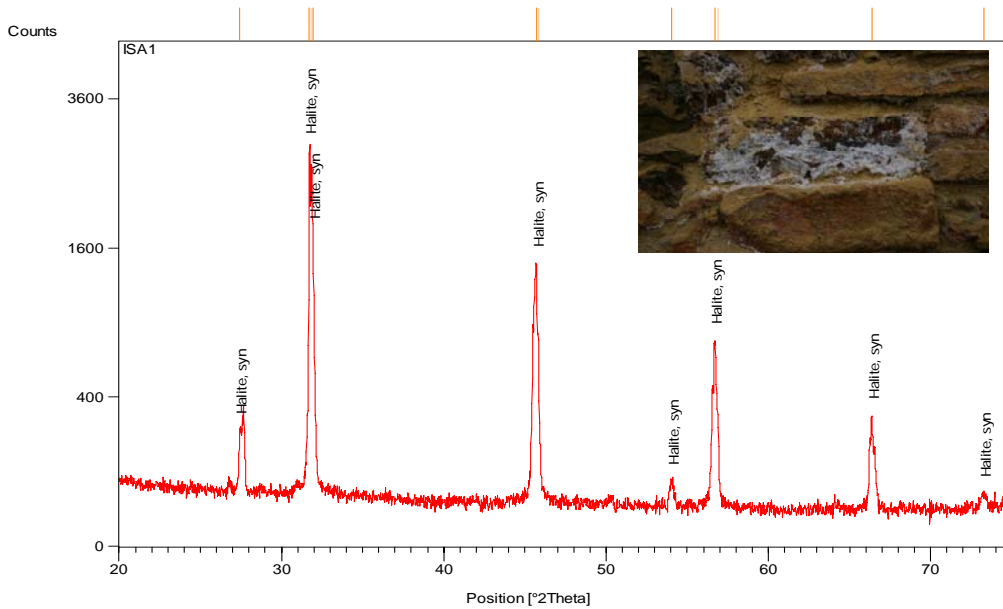
**Figura 135 – Gráfico ou resultado da amostra de material do maciço do Transcepto**

A amostra foi coletada em março de 2007, no horário de 14:00 h. Percebe-se a presença exclusiva de Halita ( NaCl), ou seja, sal solúvel, cloreto de sódio.

Ante o exposto, recomenda-se o seguinte procedimento para a redução da umidade.

- a) Deve-se colocar o algeroz metálico no encontro da cobertura do edifício vizinho e o maciço da igreja com o cuidado da água coletada desaguar direto, através de tubulação fechada, para o sistema público de coleta de águas pluviais e longe do maciço da igreja.
- b) Eliminar as canaletas de seixo, com o cuidado de preservar os respiradores existentes na parede. Executar nova pavimentação no pátio da sorveteria, substituindo o revestimento em pedra portuguesa por porcelanato natural, visto que este é impermeável. Deve-se ter o cuidado com a inclinação do pavimento para não ocorrer empoçamento de águas das chuvas próximo ao maciço da igreja.

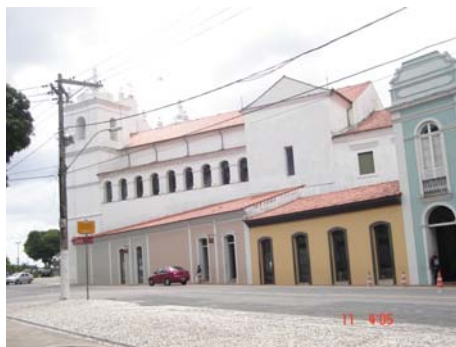
**Figura 137 - Fachada Lateral da Igreja de Santo Alexandre**

Fachada que deve receber aquecimento natural.

- c) Após execução das recomendações acima mencionadas, o maciço deve ser aquecido no seu paramento externo. A técnica deverá usar o aumento da “inércia térmica da parede” ou o calor latente. O processo de aquecimento deve ser natural tendo, como premissa, o aproveitamento da radiação solar diária. Para tal, recomenda-se a utilização de lâminas de

espelhos com angulações e alturas variáveis, que redirecionarão o raio solar para a área adocida do maciço. As lâminas devem ser fixadas na parede do edifício vizinho e no maciço da igreja através de haste metálica. Esse procedimento deverá ser acompanhado e ajustado pela equipe de conservação do Sistema Integrado dos Museus, com a participação de especialistas na área de conforto.

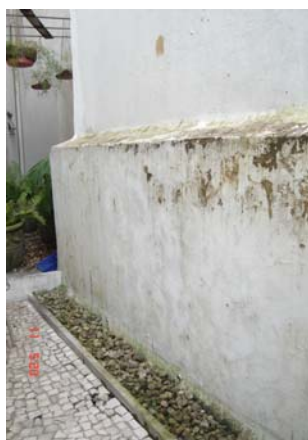
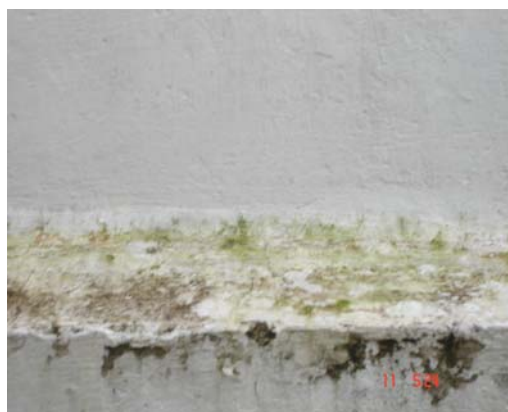
**Figuras 138 e 139 – Agentes Biológicos**

As figuras mostram a presença de agente biológico. FONTE: Acervo Filomena Longo– 2007/(FL)

d) Eliminar a presença de agente biológico, musgos e mofos, que estão presentes na superfície externa do maciço do transepto. A técnica a ser utilizada deverá contemplar escovação e imunização de alvenarias. Para tanto, é necessário erradicar o agente biológico definitivamente e, para isso, é necessário que a umidade do maciço tenha sido bloqueada e que ele esteja seco e limpo. Finalmente, refazer a inclinação do desnível que existe na base do maciço com argamassa de revestimento de maneira a evitar empocamento de água e aplicar duas demãos de pintura a base de componentes “sílico-mineral”.

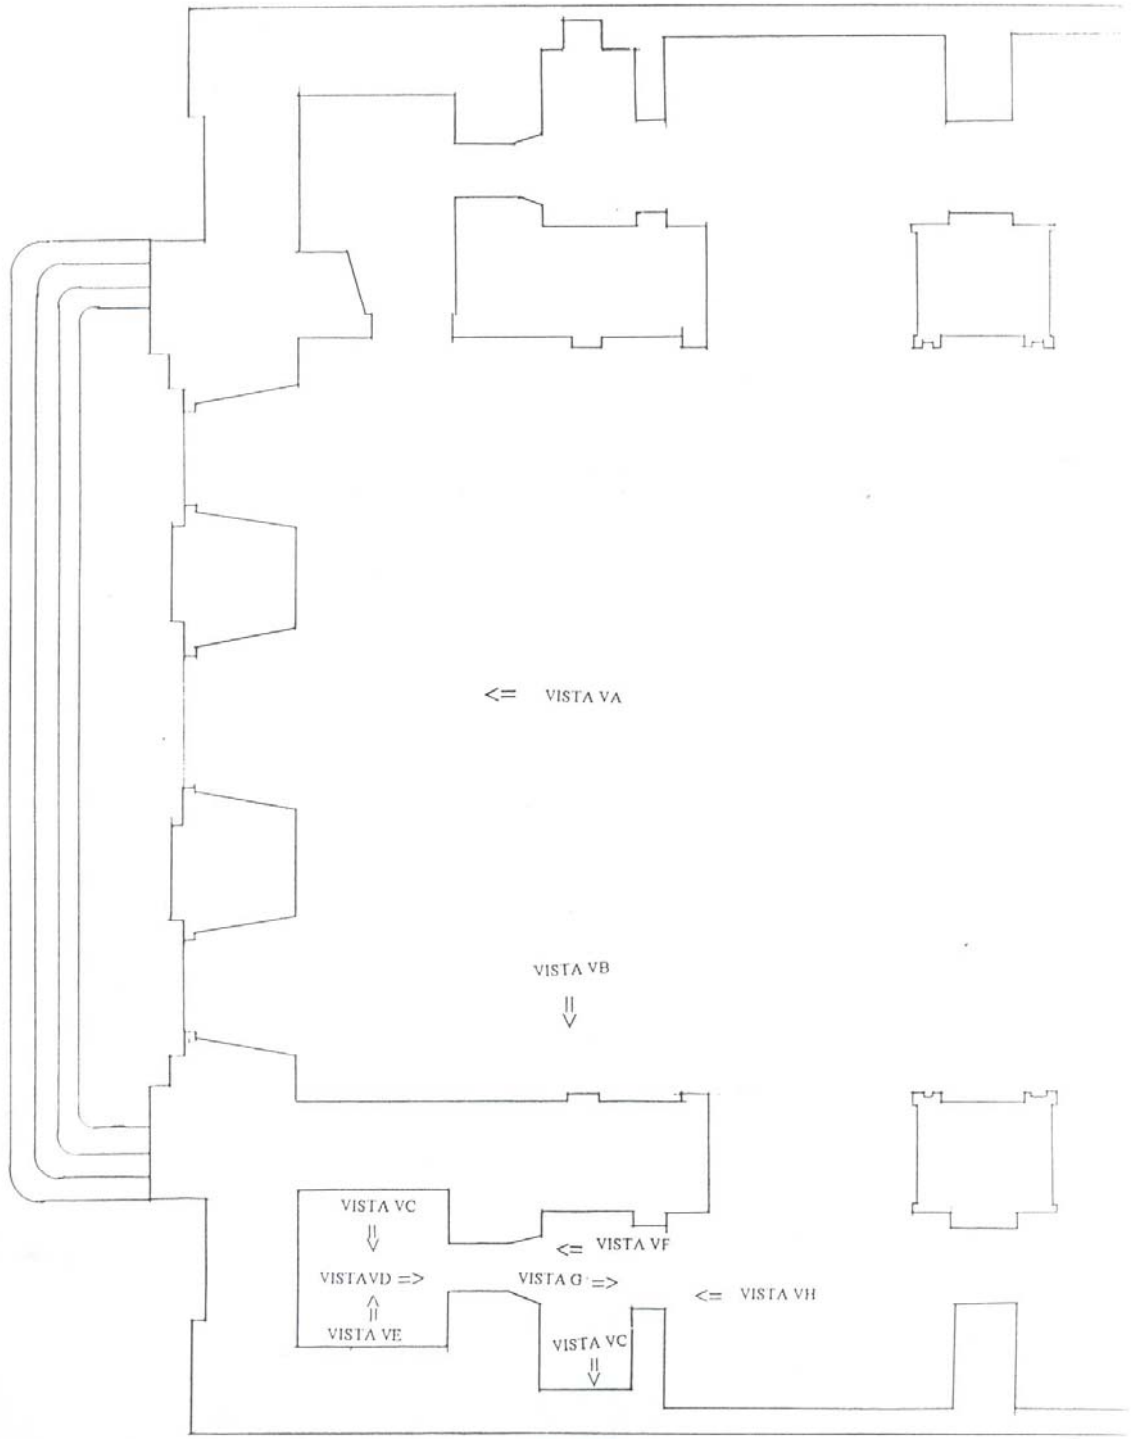
PAV. TÉRREO

- a) Fissuras em alvenarias.
- b) Fissuras em arcos de alvenarias e respectivos "enchimentos".
- c) Desaprumo na fachada lateral direita.
- d) Desníveis no piso.

- a) Recuperação do enchimento dos arcos, através da execução de laje (verga) em concreto armado, com utilização de microconcreto expansivo projetado, nos locais indicados no projeto de recuperação.
- b) Execução de costuras / talas em concreto armado nos locais onde há descolamento entre alvenarias.
- c) Injeção em todas as fissuras, com calda de cimento expansiva.

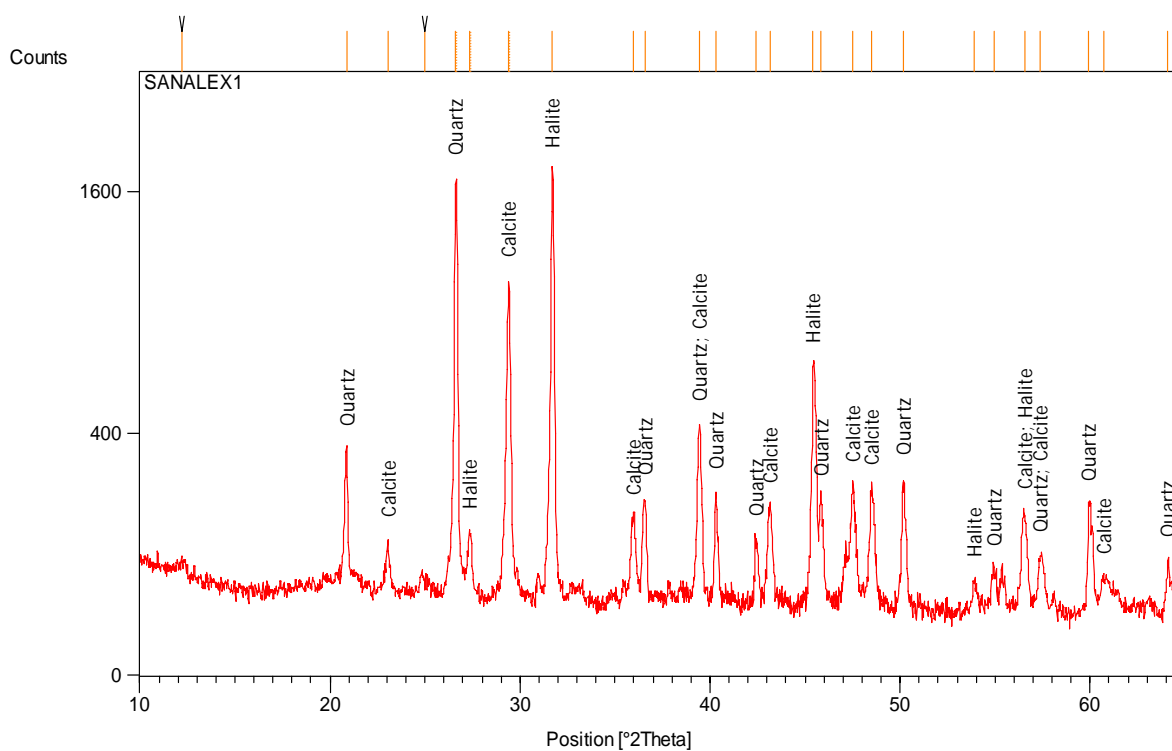
**Amostra: SANALEX-1 – Maciço do Transcepto**  
**Ano 2000 - Mês Março**

A amostra é constituída das seguintes fases minerais, com suas respectivas composições químicas (fórmulas mínimas), apresentadas na figura e descritas a seguir:

- Quartzo ( $\text{SiO}_2$ )
- Calcita ( $\text{CaCO}_3$ )
- Caulinita ( $\text{Al}_2\text{Si}_2\text{O}_5(\text{OH})_4$ ), representado na figura por K
- Halita ( $\text{NaCl}$ )

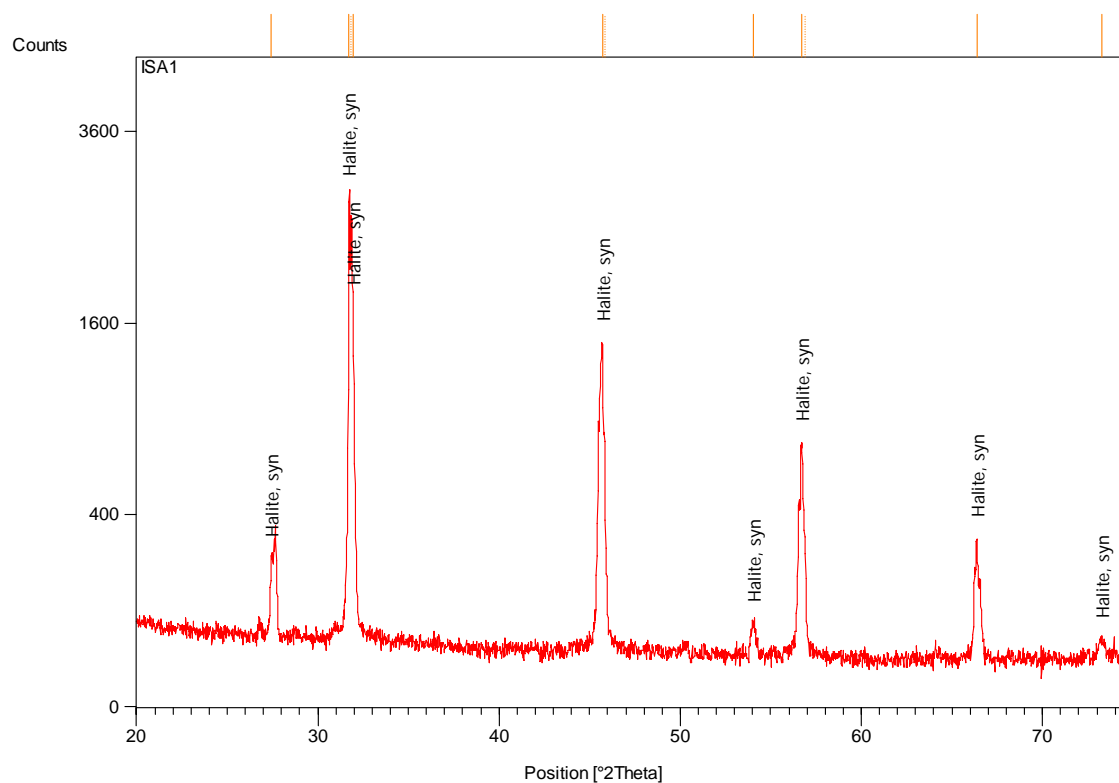
**Maciço Transcepto**  
**Amostra: ISA1**  
**Ano 2007/ Março**

A amostra constituída exclusivamente de halita (NaCl).

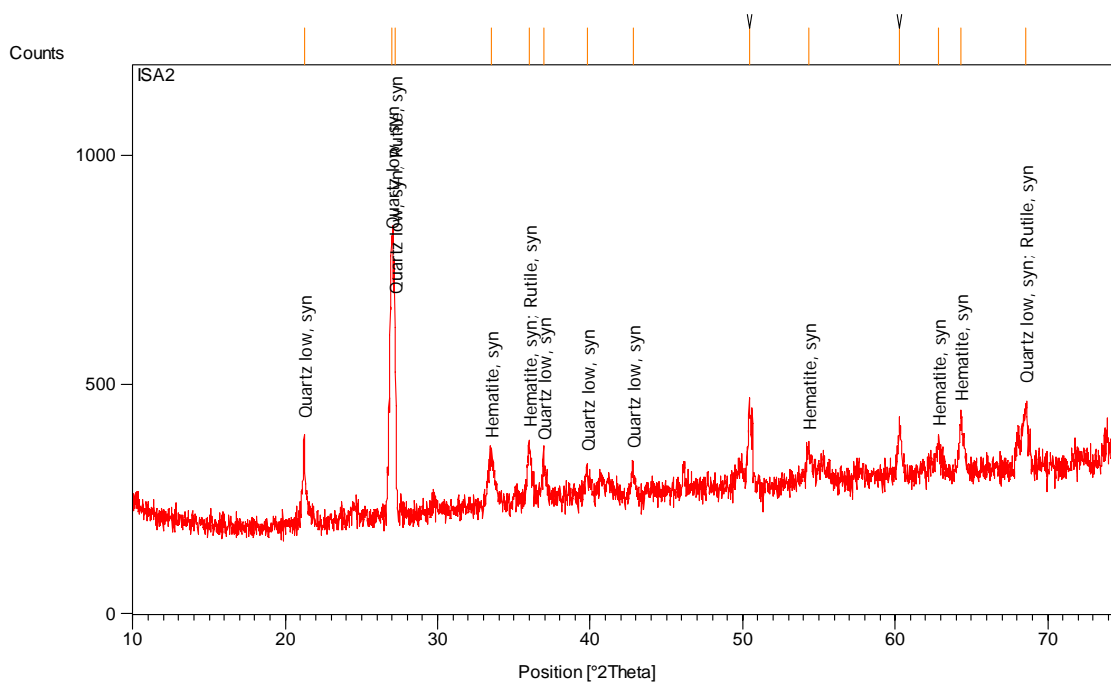
Portanto, não foi detectada a presença de sal na amostra coletada.

Recomenda-se uma outra coleta, de preferência com a porta principal aberta para obter maior iluminação e poder localizar, macroscopicamente, pontos esbranquiçados que possam estar relacionados a presença de sal.
