QUALIDADE DA ALVENARIA ESTRUTURAL EM HABITAÇÕES DE BAIXA
RENDA: UMA ANÁLISE DA CONFIABILIDADE E DA CONFORMIDADE

Porto Alegre
fevereiro 2007

Dissertação apresentada ao Programa de Pós-Graduação em Engenharia
Civil da Universidade Federal do Rio Grande do Sul, como parte dos
requisitos para obtenção do título de Mestre em Engenharia na
modalidade Acadêmico

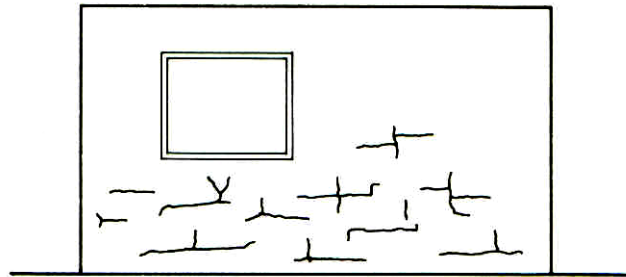
alvenaria, sendo que em casos mais extremos poderá ocorrer uma progressiva desintegração das juntas de argamassa (THOMAZ, 2000). A figura 18 ilustra as fissuras típicas deste ataque de sulfatos.

Figura 18: fissuras na argamassa de revestimento provenientes do ataque de sulfatos

Thomaz (2000) comenta que nas argamassas revestidas, as fissuras por ataques de sulfatos são semelhantes àquelas que ocorrem pela retração da argamassa de revestimento, porém, em três aspectos fundamentais: apresentam aberturas mais pronunciadas; acompanham aproximadamente as juntas de assentamento horizontais e verticais; e aparecem quase sempre acompanhadas de eflorescências.

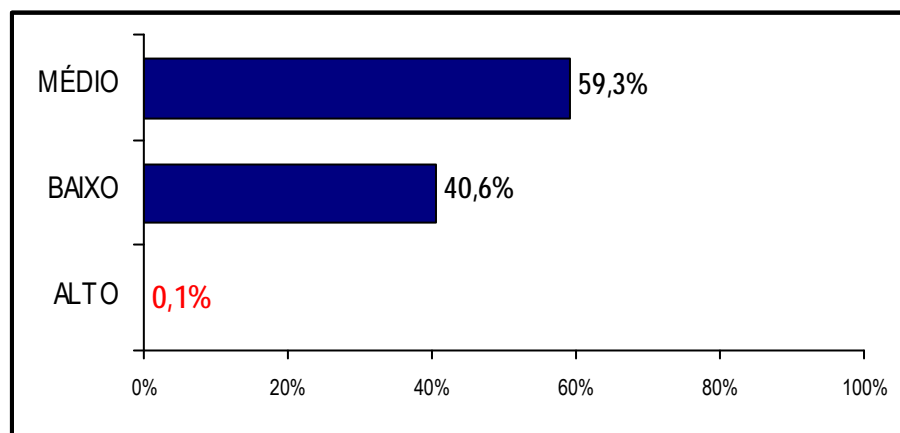
Figura 31: grau de comprometimento das manifestações patológicas identificadas nos empreendimentos estudados

Através da figura 31, observa-se que em torno de 60% das manifestações patológicas tiveram um grau de comprometimento médio. Uma parte destas infiltrações podem ter sido causadas pelas fissuras mapeadas e horizontais presentes nas fachadas das edificações. Já as manifestações de comprometimento baixo foram identificadas em torno de 40% e são apenas estéticas, ou seja, manifestaram-se superficialmente principalmente nas faces das paredes e lajes internas. Por fim, observou-se que somente uma ocorrência teve grau de comprometimento alto. Esta foi relativa à deformação excessiva do contrapiso do térreo do empreendimento PAR5. Esta deformação pode ter sido causada pelo aterro entre as vigas de baldrame do dormitório não ser compactado adequadamente. Observou-se que a empresa responsável por este empreendimento (E3) executava o contrapiso após as elevações da alvenaria. Esta técnica não é recomendada pela bibliografia pesquisada (vide item 3.2.2.2), ou seja, recomenda-se a utilização de um contrapiso armado antes de iniciar os serviços de marcação da primeira fiada do térreo (SABATTINI, 2003). Esta técnica recomendada vem sendo utilizada por outras empresas com sucesso e será discutida no item 5.2, a seguir.

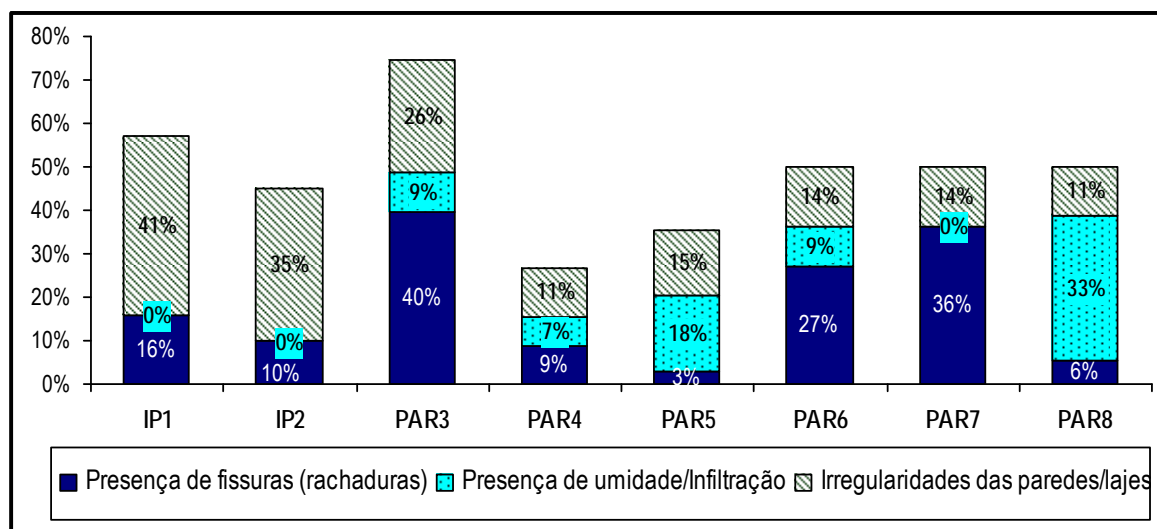
Figura 47: defeitos percebidos pelos usuários associados à alvenaria estrutural

Da mesma forma que houve variações na incidência de defeitos entre os empreendimentos, identificadas pelo pesquisador, verifica-se através da figura 47 que há uma considerável variação entre o percentual total de defeitos percebidos pelos usuários que estão associados à alvenaria estrutural. Esta variação também é verificada entre os percentuais de presença de fissuras, de irregularidades e de presença de umidade nos diferentes empreendimentos.

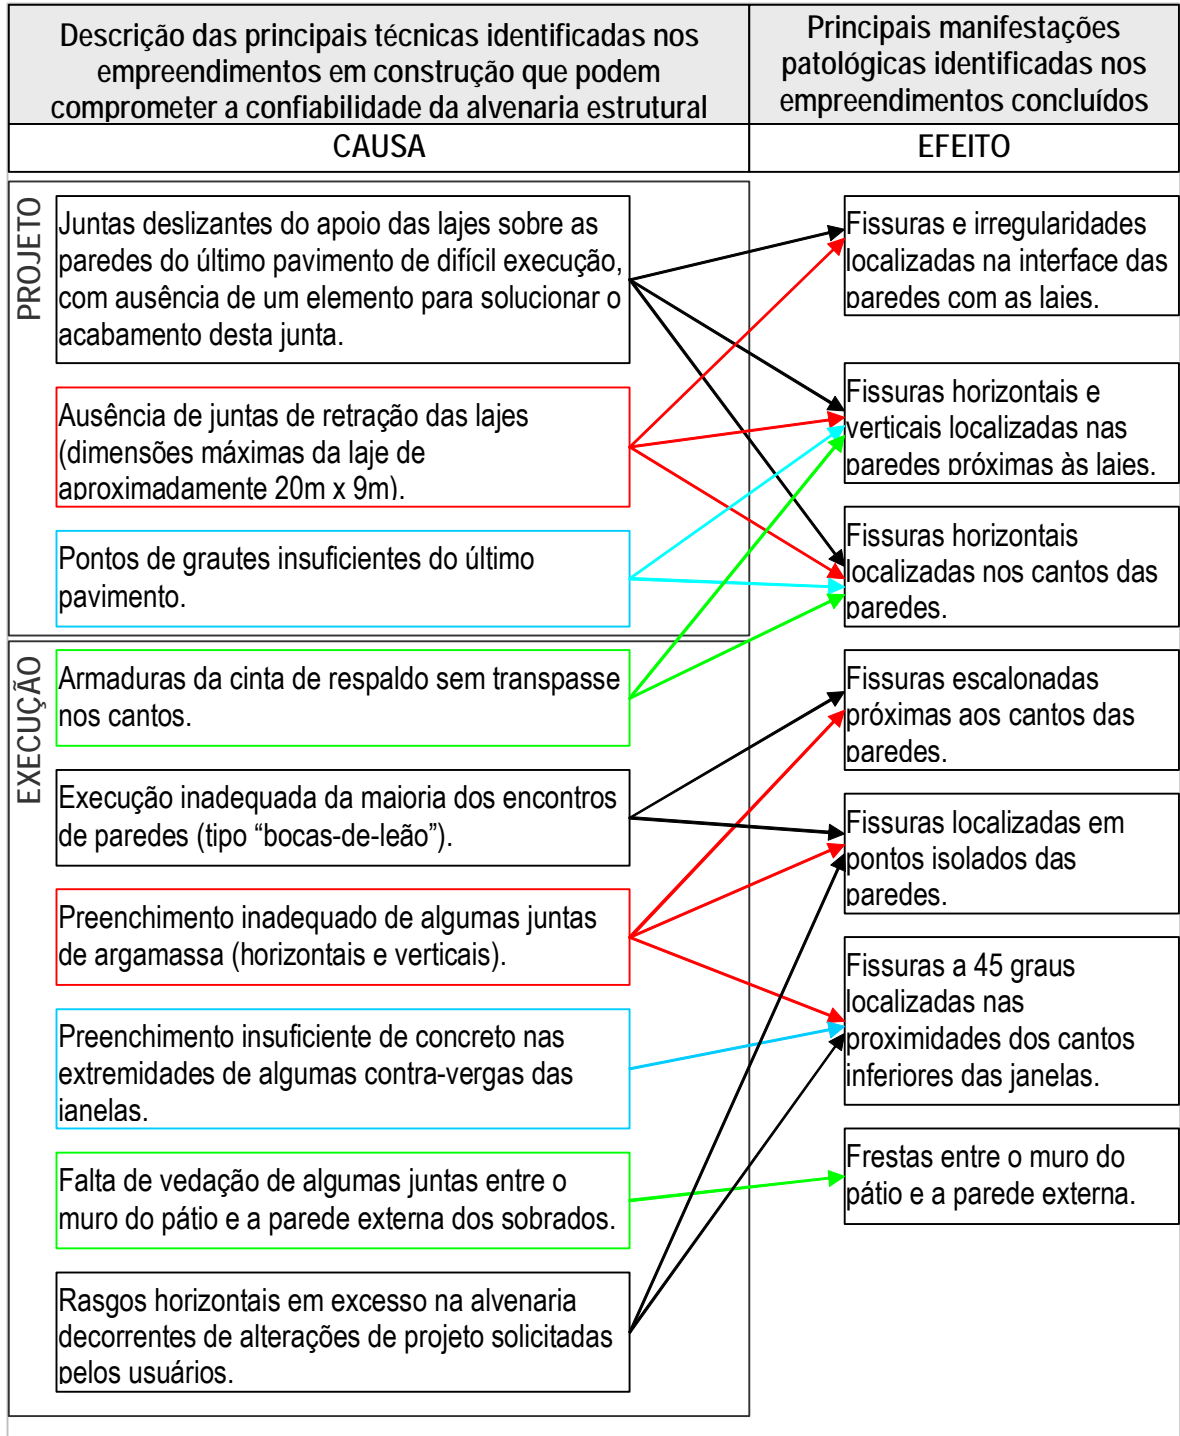
A figura 48 apresenta as principais técnicas definidas no projeto ou na execução adotadas nos três empreendimentos em construção desta empresa, que poderiam afetar a confiabilidade da alvenaria estrutural, associando-as com as manifestações patológicas⁷⁰ identificadas nos empreendimentos concluídos desta empresa.

Figura 48: relação de causa e efeito entre as técnicas e as manifestações patológicas identificadas durante a análise da empresa E1

Através da figura 48, observa-se que tanto falhas de projeto como de execução contribuíram para a ocorrência de manifestações patológicas. Também se observa que a maioria das manifestações patológicas não é resultado de uma única causa. Ou seja, para cada manifestação patológica identificada pode ser decorrente de mais de uma falha nas técnicas adotadas.

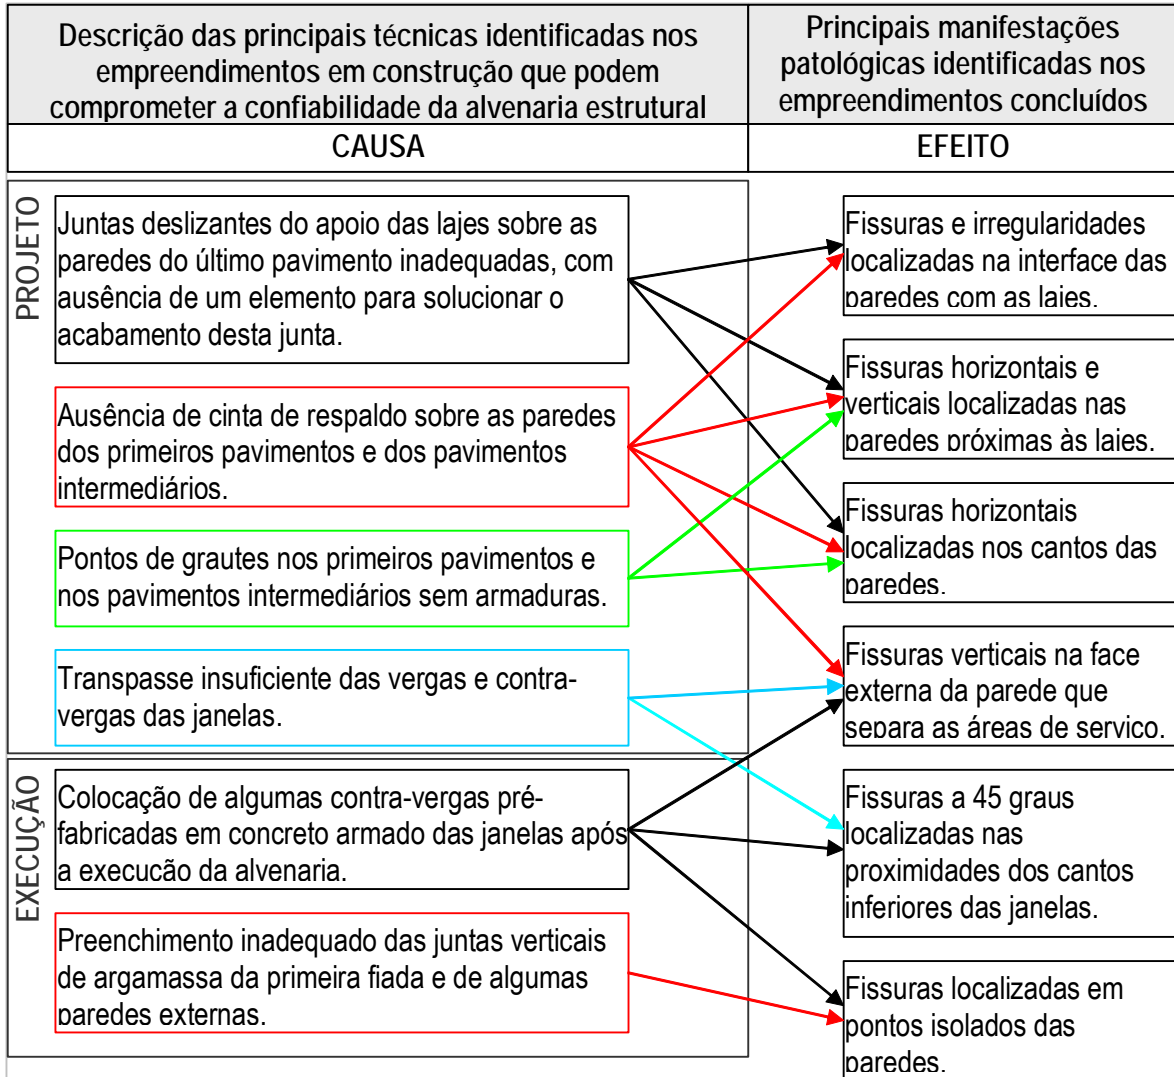
Para as demais manifestações patológicas identificadas nos empreendimentos concluídos desta empresa (E2), a figura 53 apresenta a relação de causa e efeito destas com as principais técnicas de alvenaria estrutural observadas nos dois empreendimentos em construção analisados.

Figura 53: relação de causa e efeito entre as técnicas e as manifestações patológicas identificadas durante a análise da empresa E2

Através da figura 53, observa-se que as falhas identificadas nos empreendimentos em construção desta empresa, possíveis responsáveis pelas manifestações patológicas identificadas nos empreendimentos concluídos, são predominantemente falhas de projeto. Assim como na empresa E1, estas falhas estão geralmente associadas a mais de uma manifestação patológica.

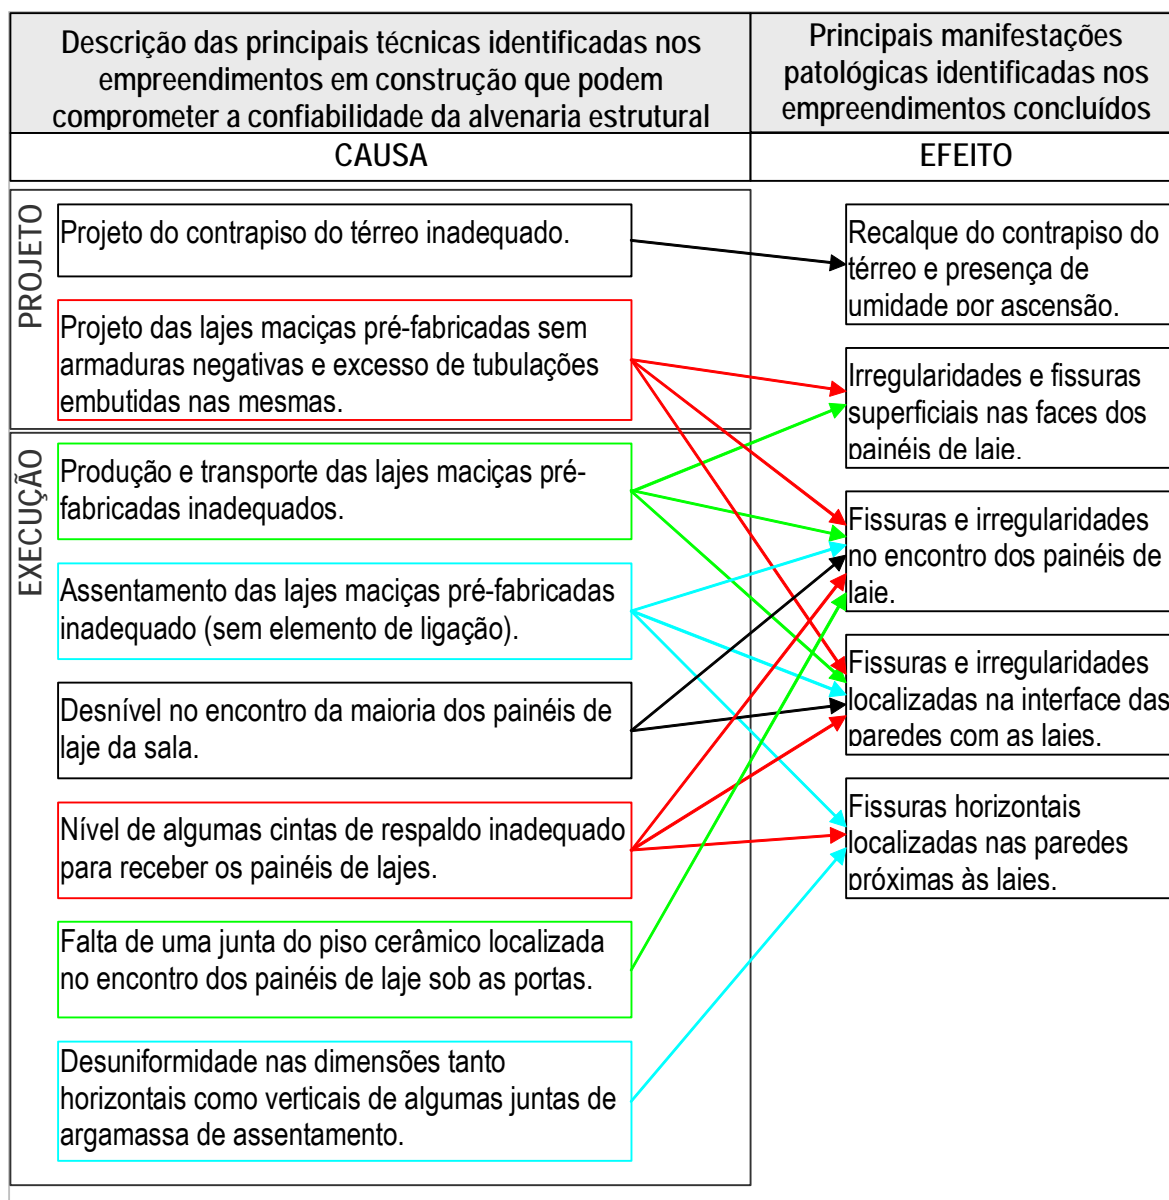
A figura 57 apresenta a relação de causa e efeito das principais técnicas de alvenaria estrutural observadas nos dois empreendimentos em construção desta empresa com as principais manifestações patológicas.

Figura 57: relação de causa e efeito entre as técnicas e as manifestações patológicas identificadas durante a análise da empresa E3

Através da figura 57, verifica-se que, diferente da empresa E2, as falhas técnicas identificadas nos empreendimentos em construção desta empresa (E3) prováveis responsáveis pelas manifestações patológicas identificadas nos empreendimentos concluídos são predominantemente falhas de execução. Também foi observado que estas falhas estão associadas principalmente a inadequação do projeto e falhas na execução das lajes.

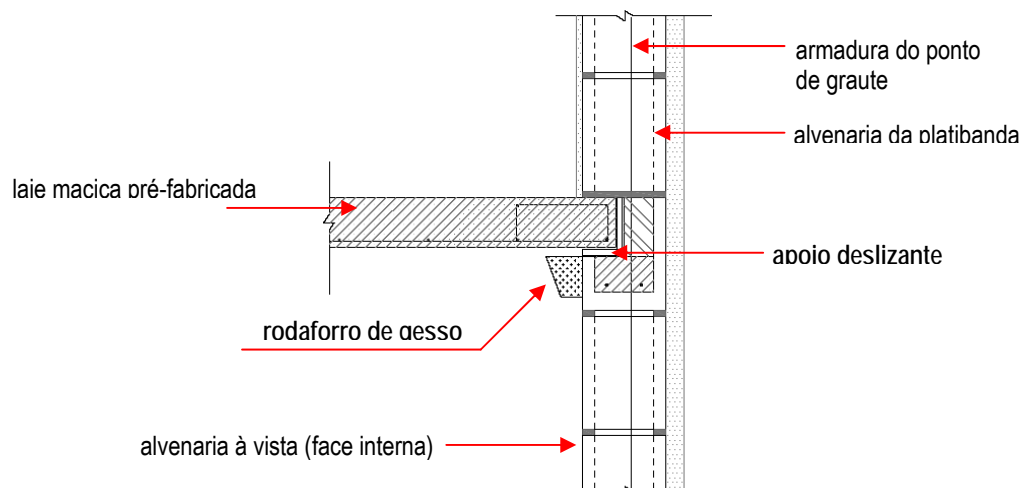
Figura 65: detalhe esquemático do apoio do painel de laje sobre a parede adotado pela empresa E4

Também foi discutida a utilização de um rodaforno de gesso nas paredes do último pavimento para cobrir a junta do apoio das lajes. Salienta-se que no empreendimento PAR7 foram identificadas irregularidades e fissuras nesta situação. A figura 65 apresenta o detalhe proposto do apoio das lajes sobre as paredes do último pavimento do empreendimento em construção analisado, com a utilização adequada de um rodaforno e um apoio deslizante.

Considera-se que este detalhe do apoio dos painéis de laje sobre as paredes pode inibir algumas das manifestações patológicas identificadas nas lajes. Entretanto, o apoio deslizante deve ser de material que não se degrade com as movimentações impostas pelas lajes.

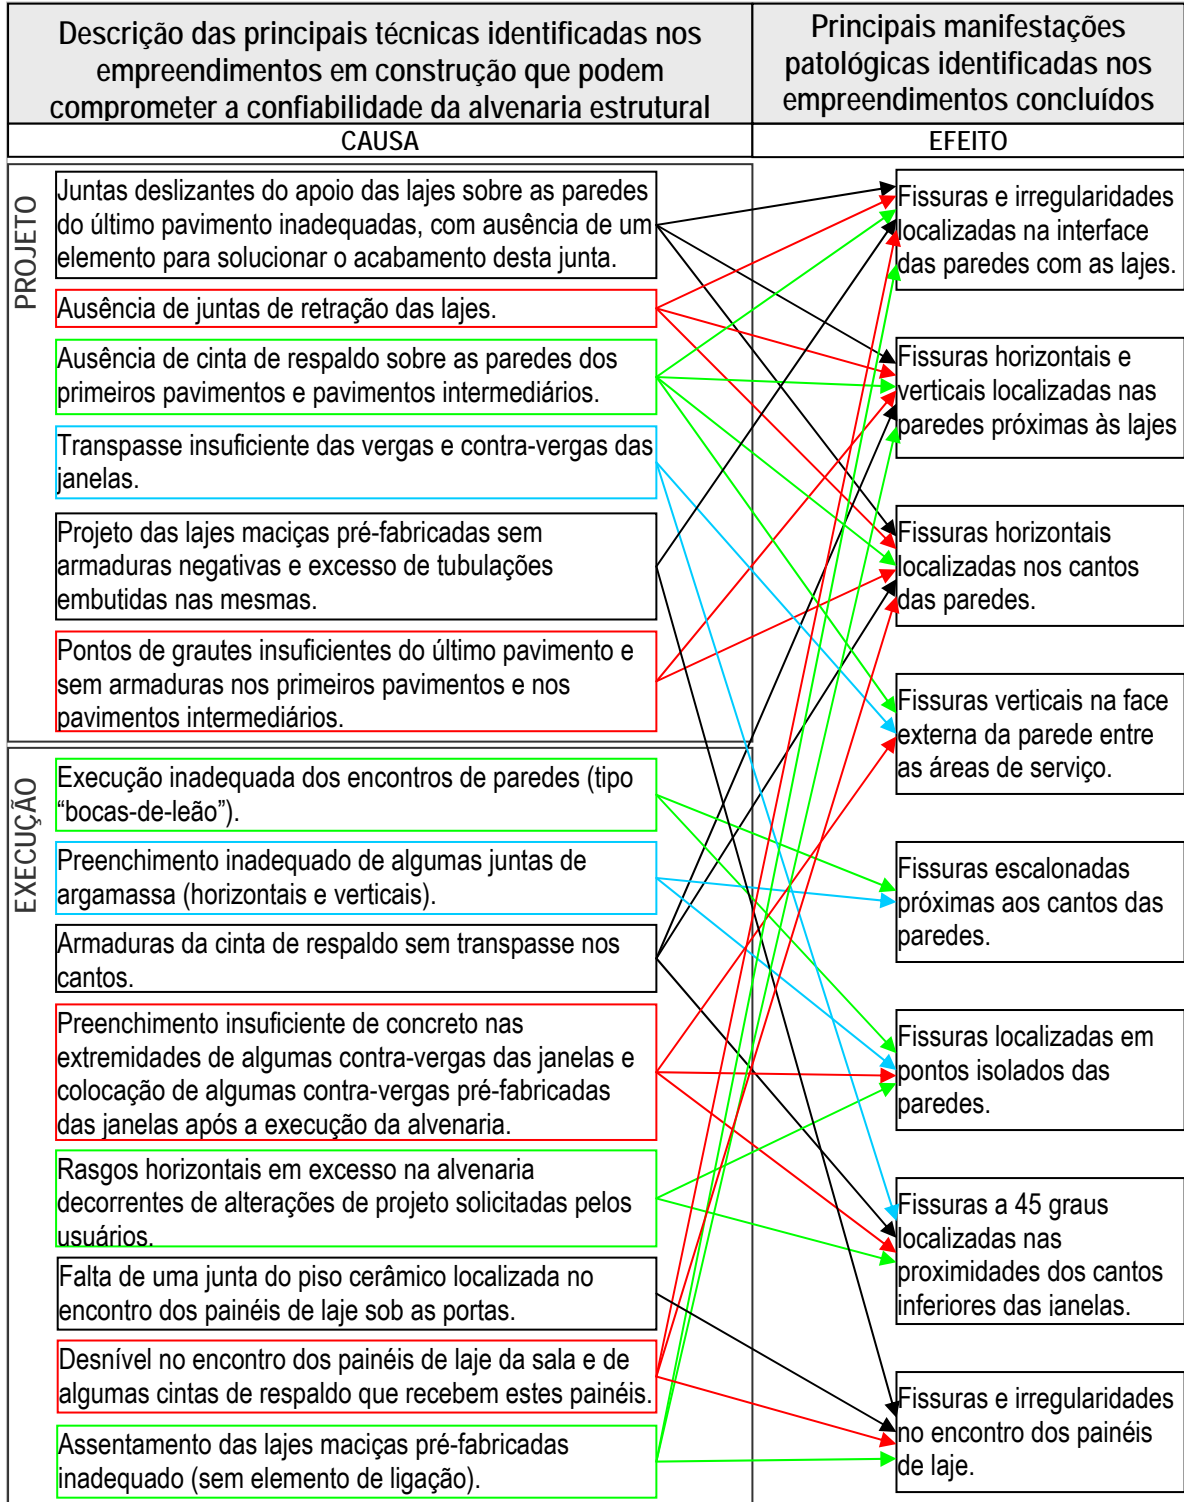
Figura 66: relação de causa e efeito entre as principais técnicas e as principais manifestações patológicas identificadas em todos os empreendimentos analisados

Através da figura 66, observa-se que a maior incidência de falhas foi na interface das lajes com as paredes. Nesta região houve uma diversidade de falhas identificadas nos empreendimentos estudados de cada empresa. Estas falhas foram identificadas principalmente no último pavimento. Observou-se que a junta deslizante utilizada para separar as lajes das paredes, do último pavimento, estava inadequada em todos os empreendimentos estudados. Enquanto nos empreendimentos da empresa E1, a junta utilizada nesta interface era de difícil execução, nos empreendimentos das empresas E2 e E4 o material da junta era de fácil degradação. Já nos empreendimentos da empresa E3, foram identificados problemas de desnível das cintas de respaldo e problemas de fabricação das lajes pré-fabricadas que podem comprometer a eficácia desta interface.

Estas inadequações técnicas identificadas na região da interface das lajes com as paredes, podem ter influência na formação de fissuras horizontais e verticais nas paredes próximas às lajes, principalmente do último pavimento. Estas falhas também podem ser a causadora da maioria das fissuras e irregularidades identificadas na interface das paredes com as lajes, já que nesta situação não foi identificado em nenhum empreendimento um rodaforno para cobrir estas falhas.
