# VOLUME I

# VOLUME II

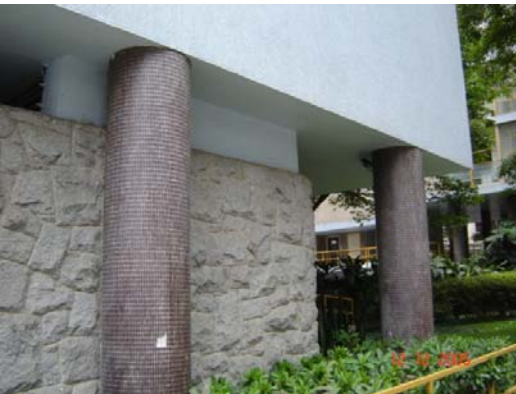
Foto 5.5.3. – **Pc3** - Aspecto visual deficiente com a construção de alvenaria sobre a parede de pedra no pavimento térreo.

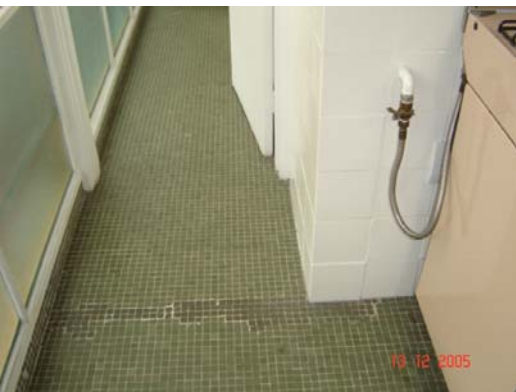
Foto 5.6.7. – **Pc7** - Aspecto visual deficiente do piso tipo pastilha cerâmica decorrente de restauro.

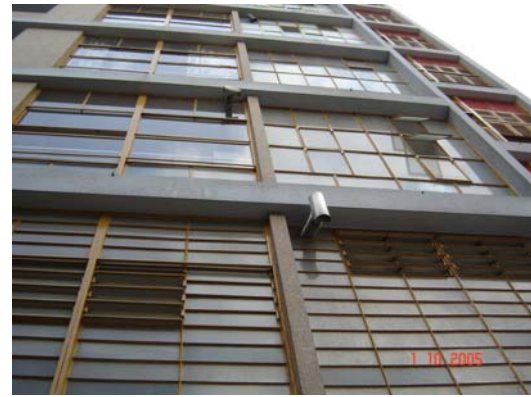
Foto 5.7.8. – **Pc8** - Aspecto visual deficiente das esquadrias decorrente de modificação das mesmas.

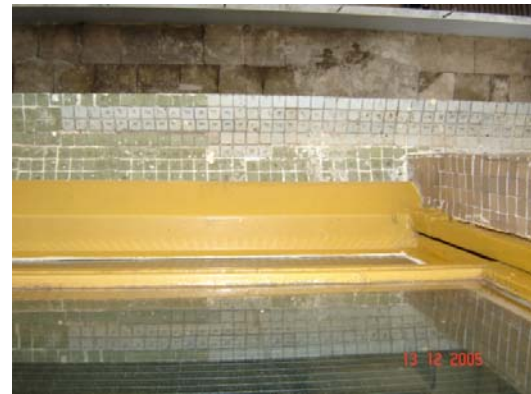
Foto 5.8.1. – **Pc1** – Restauração deficiente dos revestimentos com pastilha cerâmica, localizado na viga calha dos pavimentos.

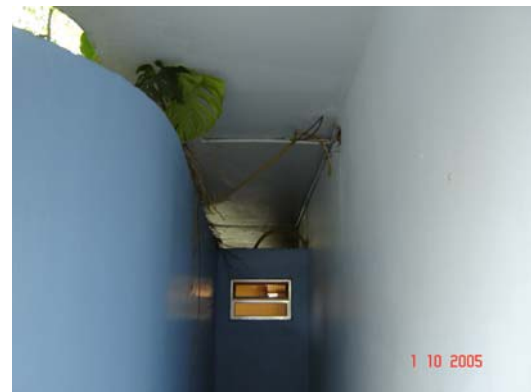
Foto 5.9.7. – **Pc7** - Aspecto visual deficiente das instalações elétricas aparentes.

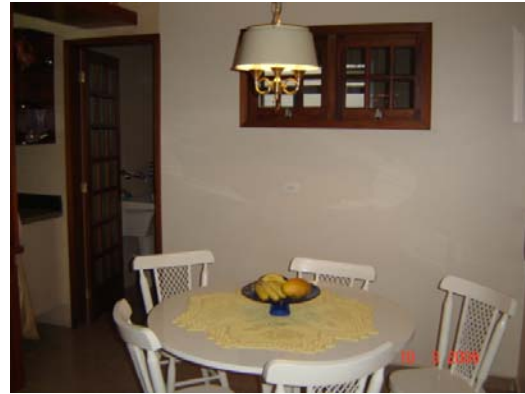
Foto 5.7.4 – **Pc4** - Eliminação de caixilharia de alumínio composta por janela e porta.

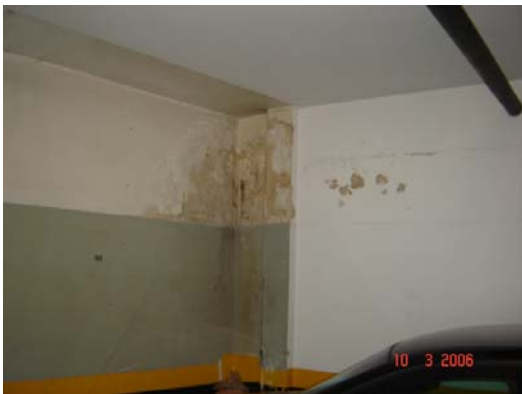
Foto 5.5.2 – **Pc2** - Manchas nas paredes da garagem.

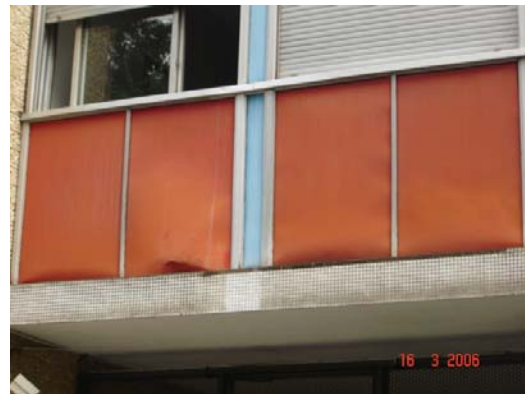
Foto 5.7.5 – **Pc5** - Degradação dos painéis metálicos.

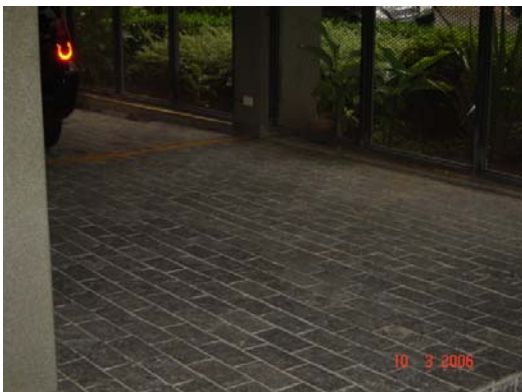
Foto 5.6.1 – **Pc1** - Demolição do piso externo original do pav. térreo.

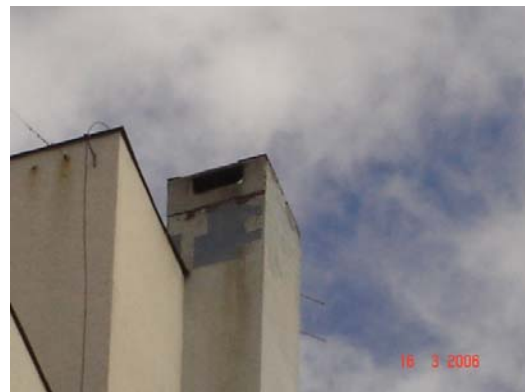
Foto 5.8.7 – **Pc7** - Reposição de pastilha de coloração diferente.

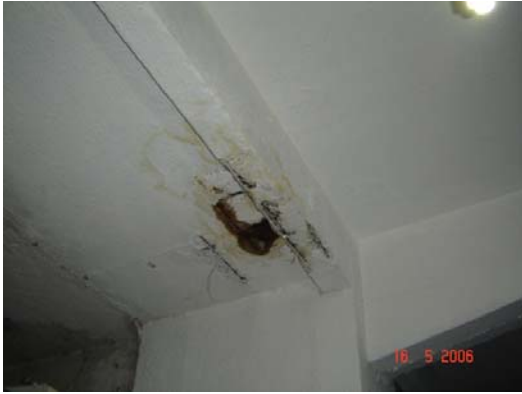
Foto 5.3.1 – **Pc1** - Ferragem exposta em viga localizada no subsolo.

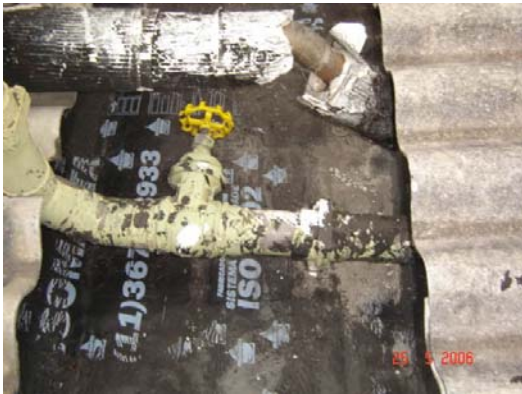
Foto 5.4.1 – **Pc1** - Restauro inacabado da calha central impermeabilizada.

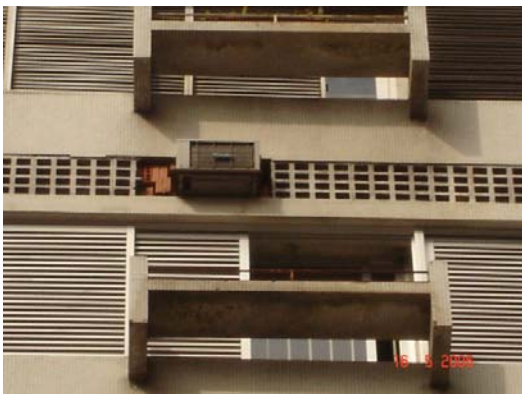
Foto 5.5.4 – **Pc4** - Reconstrução inadequada do vedo de elemento vazado.

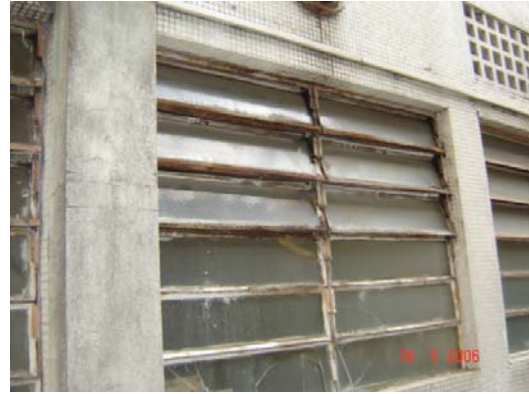
Foto 5.7.3 – **Pc3** - Degradação da caixilharia de chapa de ferro dobrada.

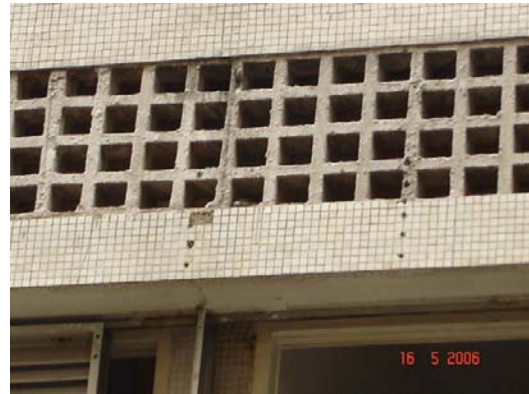
Foto 5.8.2 – **Pc2** - Degradação dos revestimentos de pastilha cerâmica.

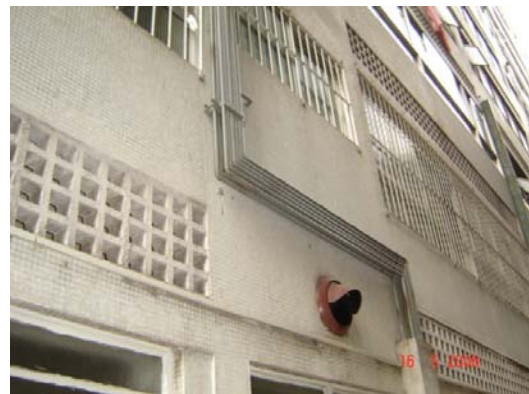
Foto 5.10.3 – **Pc3** - Aspecto visual deficiente das instalações de gás.

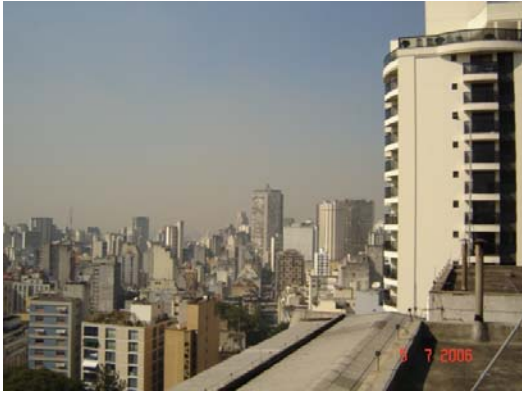
Foto 5.4.1 – **Pc1** - Instalação de cobertura sobre os terraços dos apartamentos do 15º pavimento.

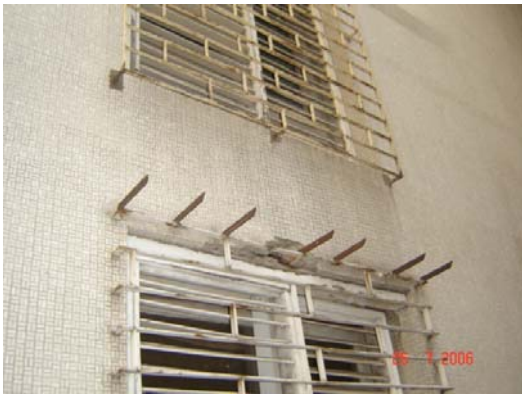
Foto 5.5.6 – **Pc6** - Ausência de reconstrução da alvenaria e conseqüente acabamento final das janelas.

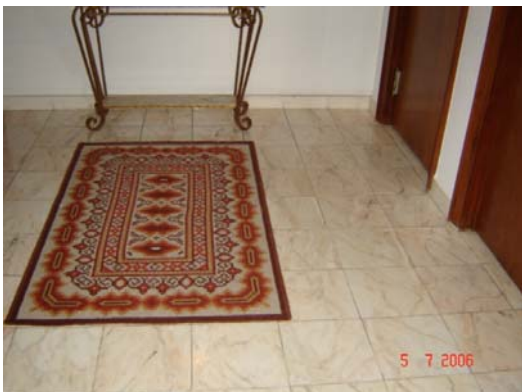
Foto 5.6.2 – **Pc2** - Substituição do piso de maneira generalizada por piso cerâmico.

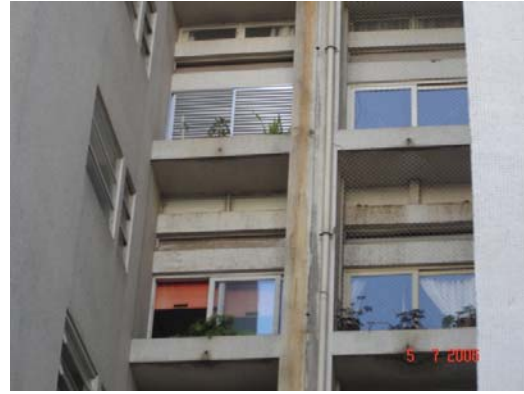
Foto 5.7.2 – **Pc2** - Substituição de caixilharia por outra de material e desenho fora da especificação original do projeto.

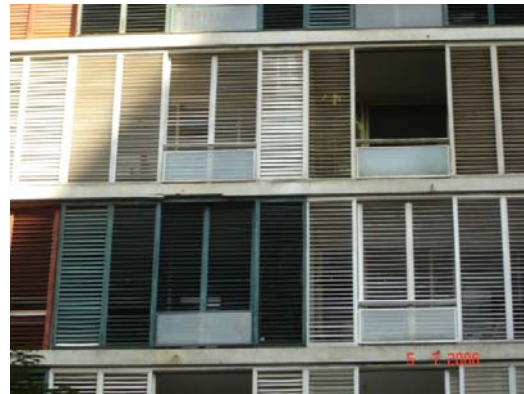
Foto 5.8.8 – **Pc8** - Carência de reposição de pastilha cerâmica e restauro das vigas.

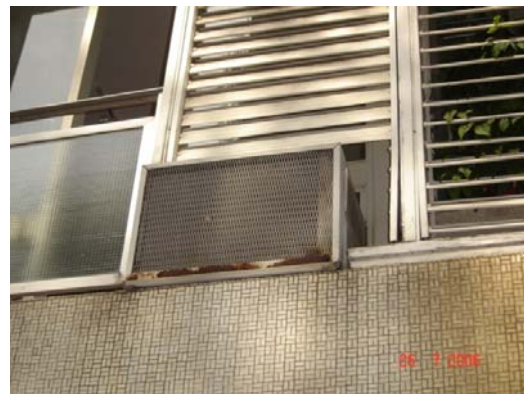
Foto 5.9.6 – **Pc6** - Aspecto visual deficiente com a instalação de aparelho de ar condic..

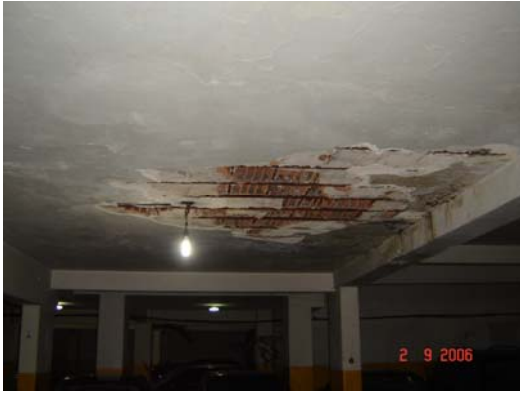
Foto 5.3.1 – **Pc1** - Ausência de restauro da laje do estacionamento localizado no pavimento subsolo.

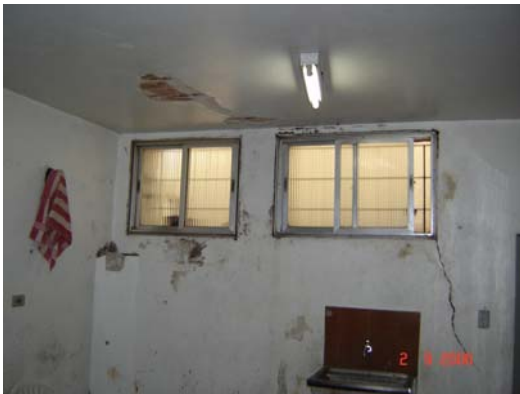
Foto 5.5.2 – **Pc2** - Trincas nas paredes do vestiário de funcionários.

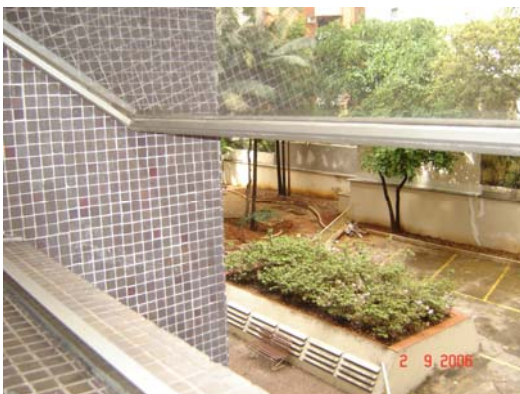
Foto 5.6.1 – **Pc1** - Cancelamento parcial do jardim existente nos recuos.

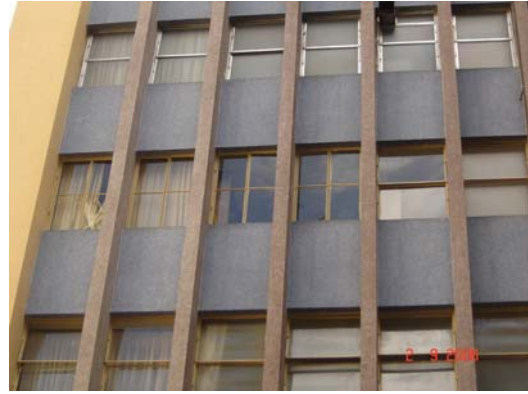
Foto 5.7.1 – **Pc1** - Substituição de caixilharia por outra com desenho diferente.

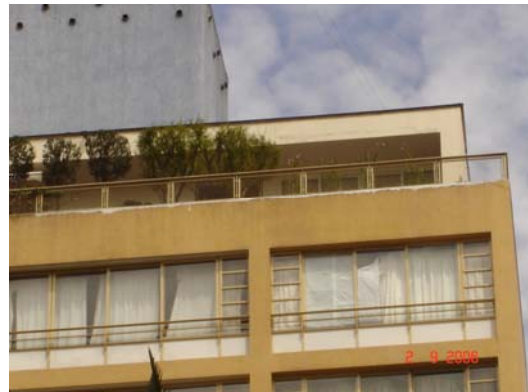
Foto 5.8.8 – Carência de reposição de pastilha cerâmica sobre a mureta dos apartamentos localizados no pav. cobertura.

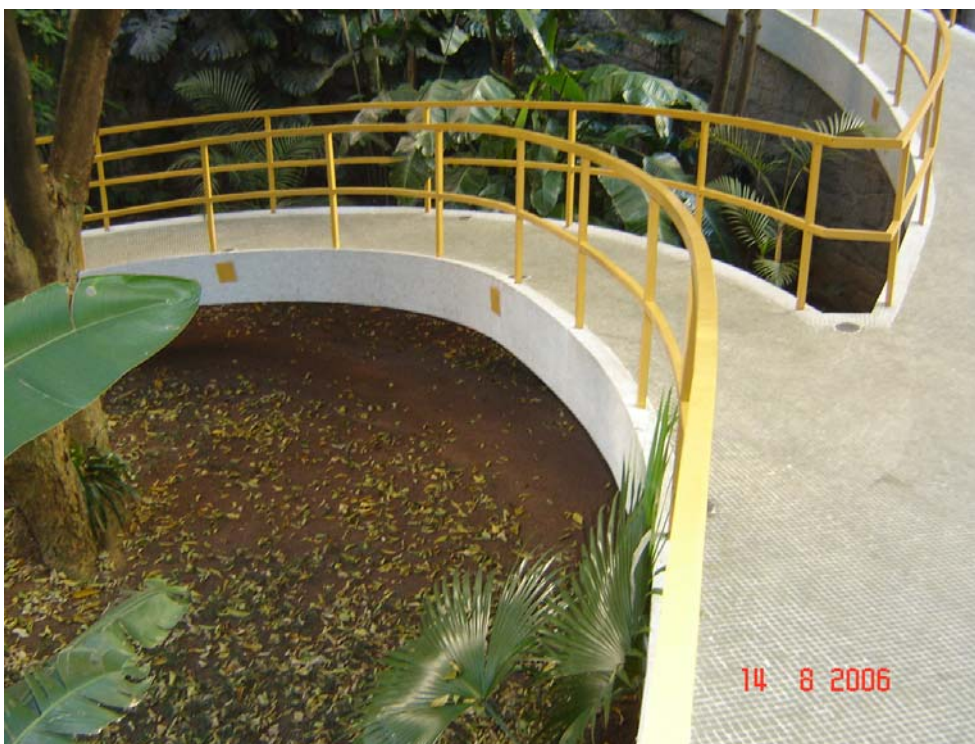
Manutenção – esta patologia aconteceu devida a insuficiente compactação do solo em função do tempo e não foi sanada, durante o período das chuvas ocorre o empoçamento das águas, ficando o solo saturado.

Estas deficiências refletem nos itens do desempenho: (3) segurança em uso, (8) visual, (11) higiene, (12) conveniência de espaços para usos específicos, (13) durabilidade e (14) economia.

Foto 5.1.1. – Falta de drenagem no jardim frontal entre os dois edifícios.

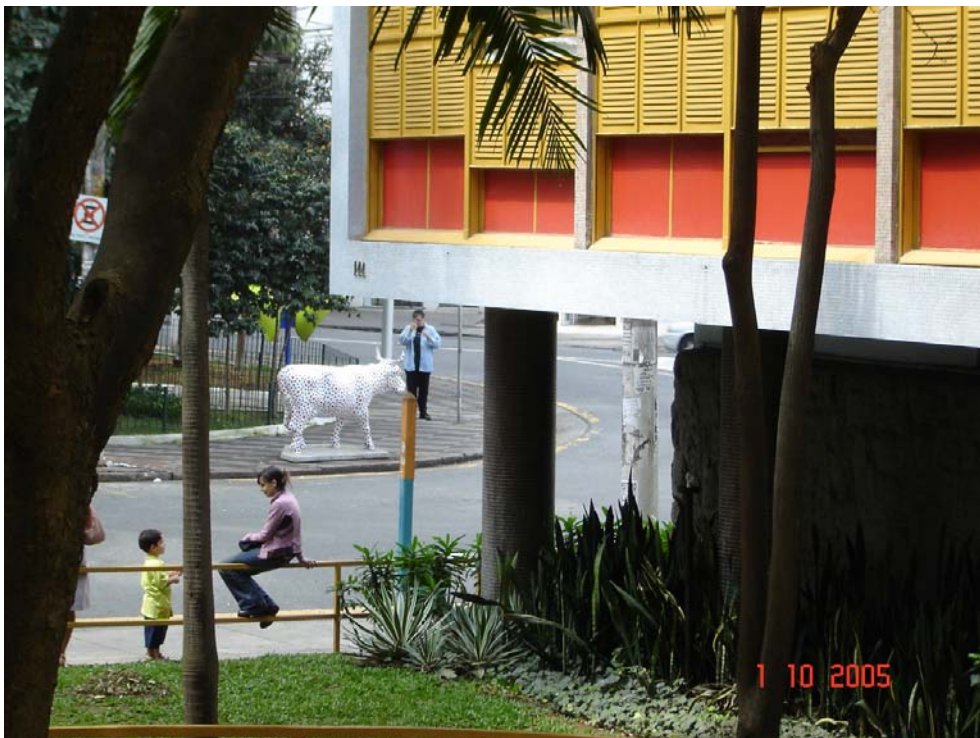
Manutenção –que não previu grade de proteção para se adequar às exigências de segurança atuais.

Esta deficiência reflete nos itens do desempenho: (3) segurança em uso, (12) conveniência de espaços para usos específicos e (14) economia.

Foto 5.1.2. – Falta de grade de proteção contra roubo nos limites do terreno.

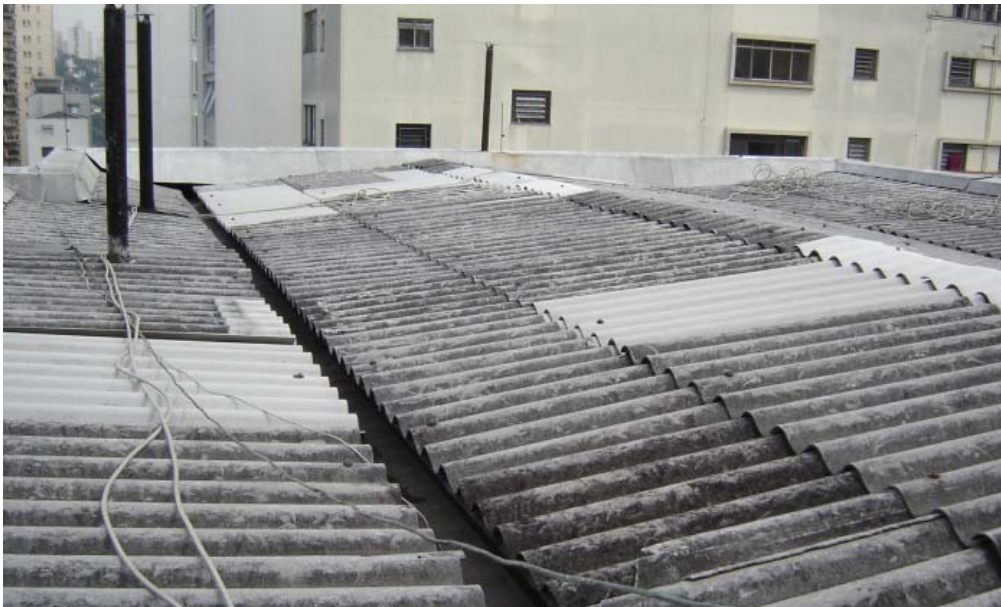
Projeto – platibanda com pequenas dimensões, para esconder o telhado provocou a pequena declividade que prejudica o total escoamento, concentrando-se água próximo do ralo tipo cebola e em regiões ao longo da calha.

Esta deficiência reflete nos itens do desempenho: (4) estanqueidade, (11) higiene, (13) durabilidade e (14) economia.

Foto 5.4.1. – Declividade inadequada da calha central em função do comprimento da mesma.

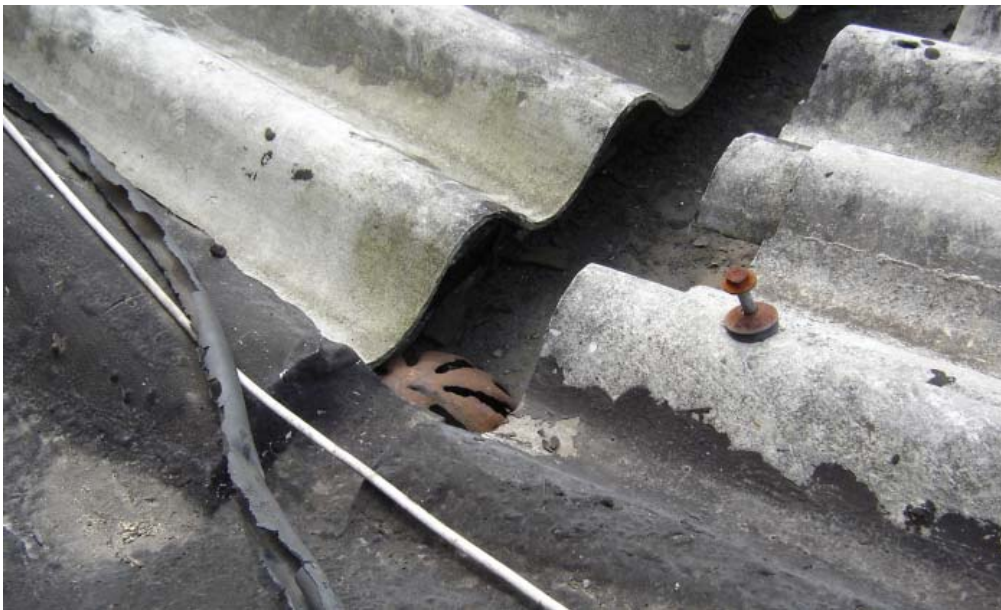
**Pc2** – dimensionamento insuficiente do ralo na calha de escoamento de águas pluviais da cobertura, provocando infiltrações no apartamento do 8º pavimento, cuja origem vincula-se às deficiências do (a):

Manutenção – pois a patologia em questão permanece revelando a sua deficiência, provocando surgimento de umidade no teto e na parede do 8º andar.

Estas deficiências refletem nos itens do desempenho: (4) estanqueidade, (8) conforto visual, (11) higiene, (13) durabilidade e (14) economia.

Foto 5.4.2. – Dimensionamento insuficiente do ralo para escoamento das águas pluviais.

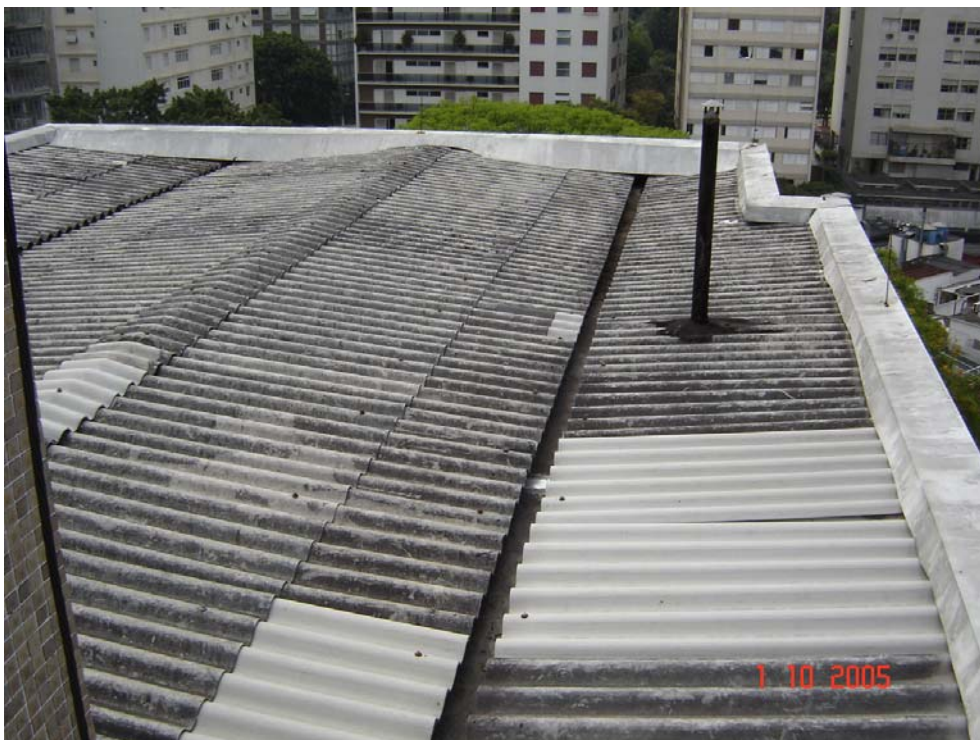
Manutenção – pois a patologia em questão permanece revelando a sua deficiência, provocando surgimento de umidade no teto do 8º andar.

Estas deficiências refletem nos itens do desempenho: (4) estanqueidade, (8) conforto visual, (11) higiene, (13) durabilidade e (14) economia.

Foto 5.4.3. – Telha com recobrimento insuficiente sobre a calha.

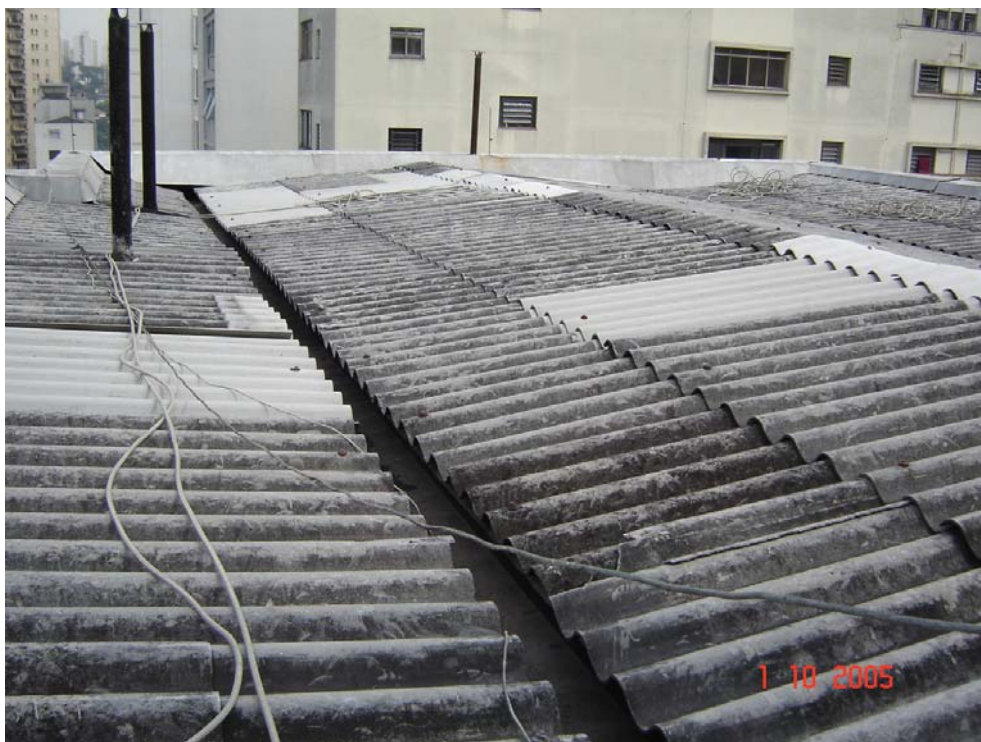
Execução – Inadequada, com distribuição de cabos de forma aleatória e falta de adoção de eletroduto adequado para proteção contra as intempéries.

Estas deficiências refletem nos itens do desempenho: (3) segurança em uso, (8) conforto visual, (13) durabilidade e (14) economia.

Foto 5.4.4. – Distribuição generalizada de cabos para televisão sobre as telhas, rufos e calhas.

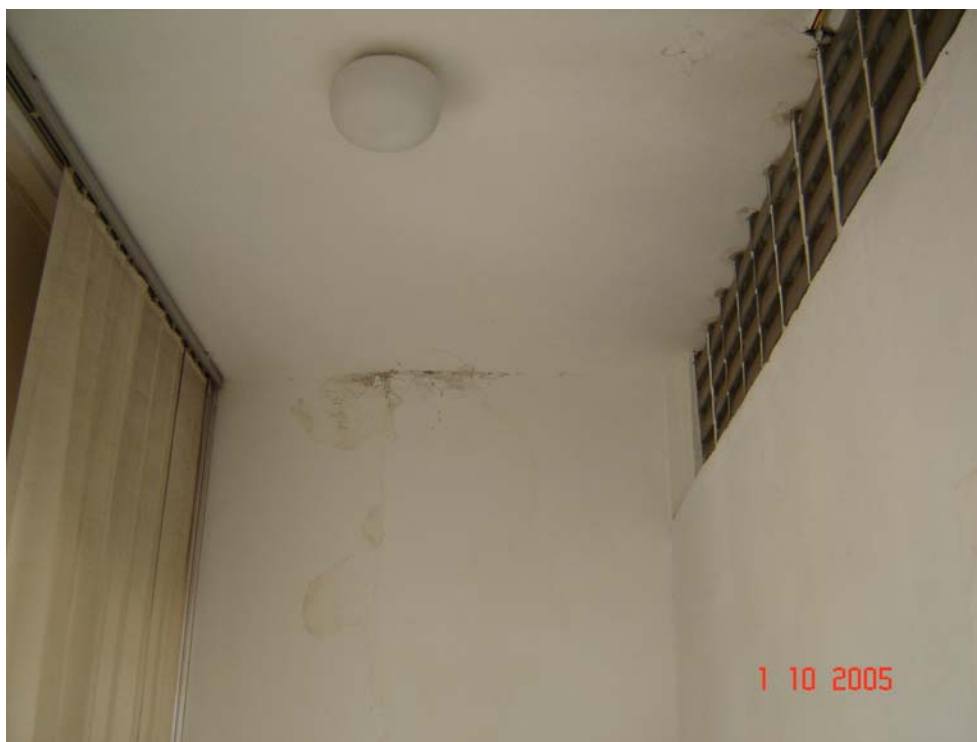
Manutenção – pois a patologia em questão permanece revelando a sua deficiência, provocando surgimento de umidade no teto dos apartamentos do 8º andar.

Esta deficiência reflete nos itens do desempenho: (4) estanqueidade, (8) conforto visual, (9) conforto tátil, (11) higiene, (13) durabilidade e (14) econômica.

Fotos 5.5.1. – Manchas nas paredes provenientes da tubulação de águas pluviais da cobertura.

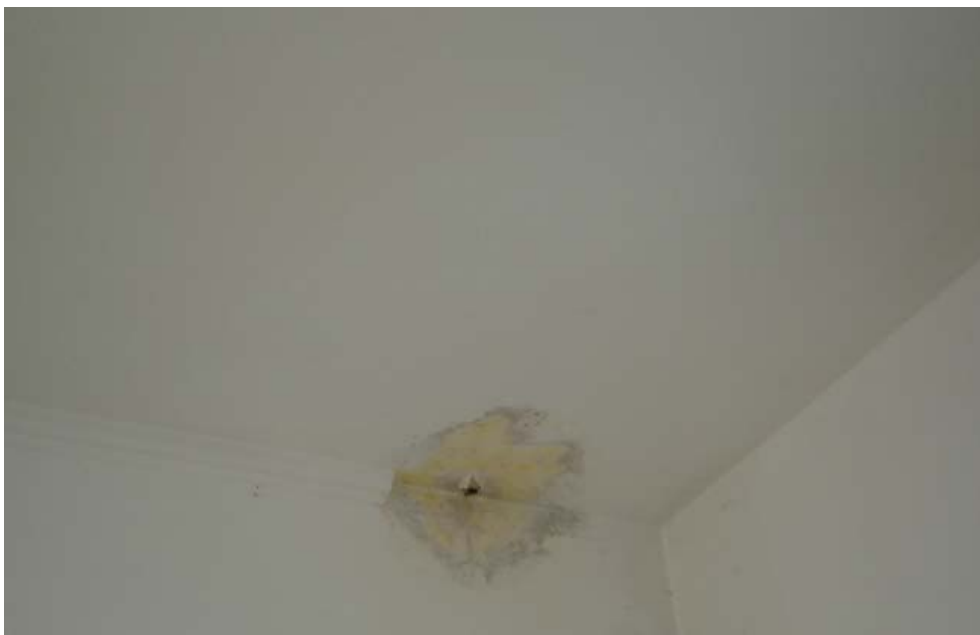
Manutenção – pois a patologia em questão permanece revelando a sua deficiência, provocando surgimento de umidade no teto do 8º andar.

Estas deficiências refletem nos itens do desempenho: (4) estanqueidade, (8) conforto visual, (9) conforto tátil, (11) higiene, (12) conveniência de espaços para usos específicos, (13) durabilidade e (14) economia.

Foto 5.5.2. – Falta de estanqueidade das águas pluviais na cobertura.

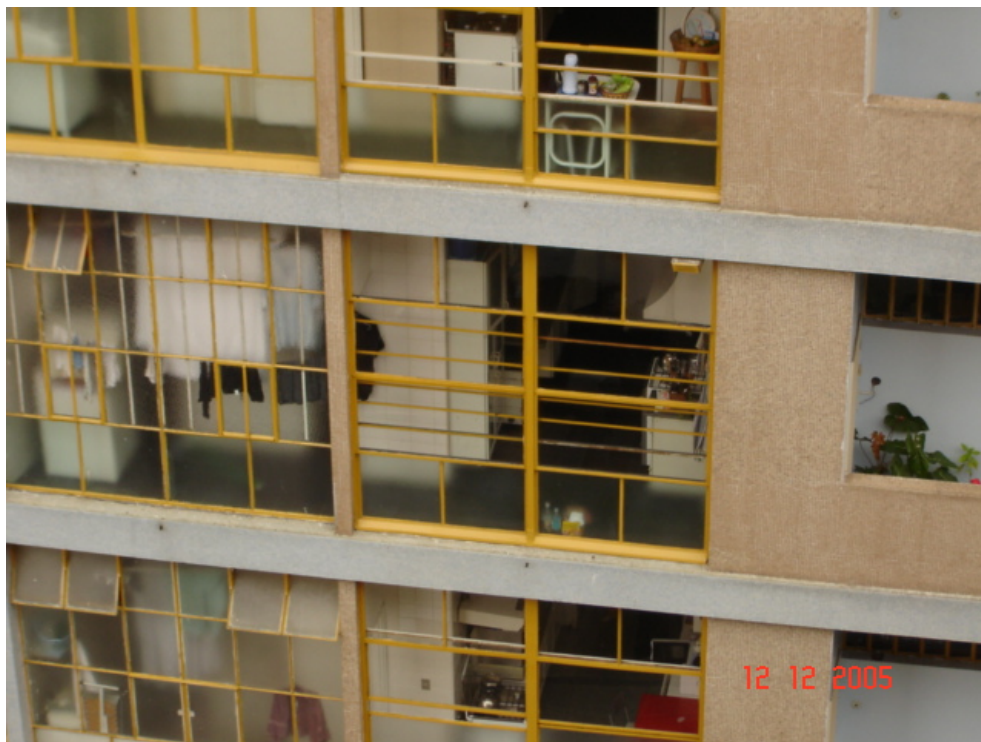
Projeto – Com o emprego de grandes esquadrias com vidro transparente na cozinha, lavanderia e circulação de serviço, permitem a visualização total das atividades e equipamentos expostos.

Esta deficiência reflete no item do desempenho: (8) conforto visual e (12) conveniência de espaços para usos específicos.

Foto 5.5.4. – Aspecto visual comprometido com o emprego de esquadrias de piso ao teto na fachada de serviço.

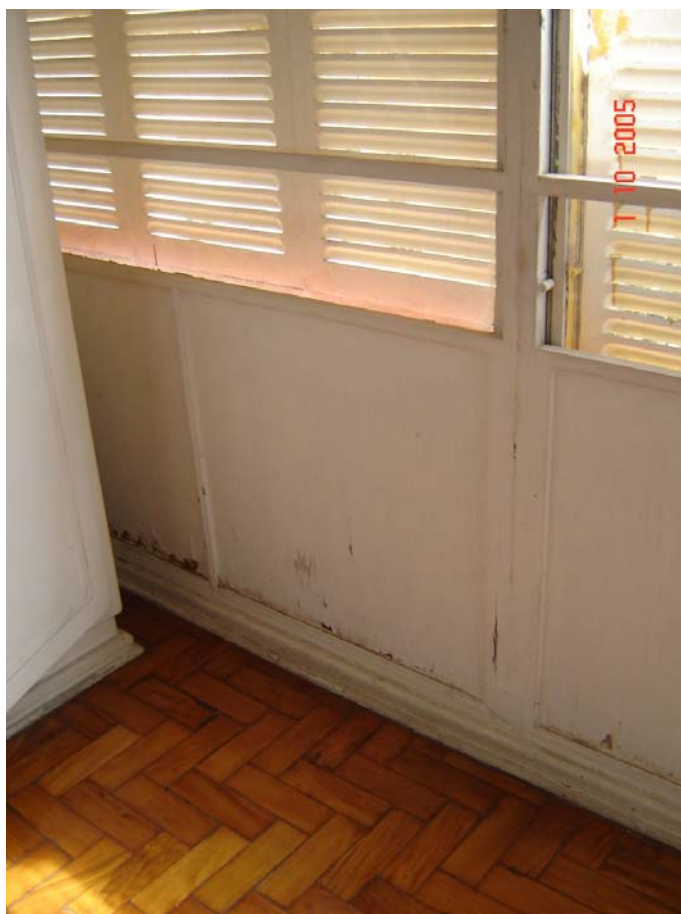
Manutenção – pois a patologia em questão permanece revelando a sua deficiência.

Estas deficiências refletem nos itens do desempenho: (1) estabilidade, (3) segurança em uso, (7) conforto acústico, (8) conforto visual, (12) conveniência de espaços para usos específicos, (13) durabilidade e (14) economia.

Foto 5.5.5. – Elemento de composição das esquadrias dos dormitórios com o emprego de madeira tipo compensada de pequena espessura.

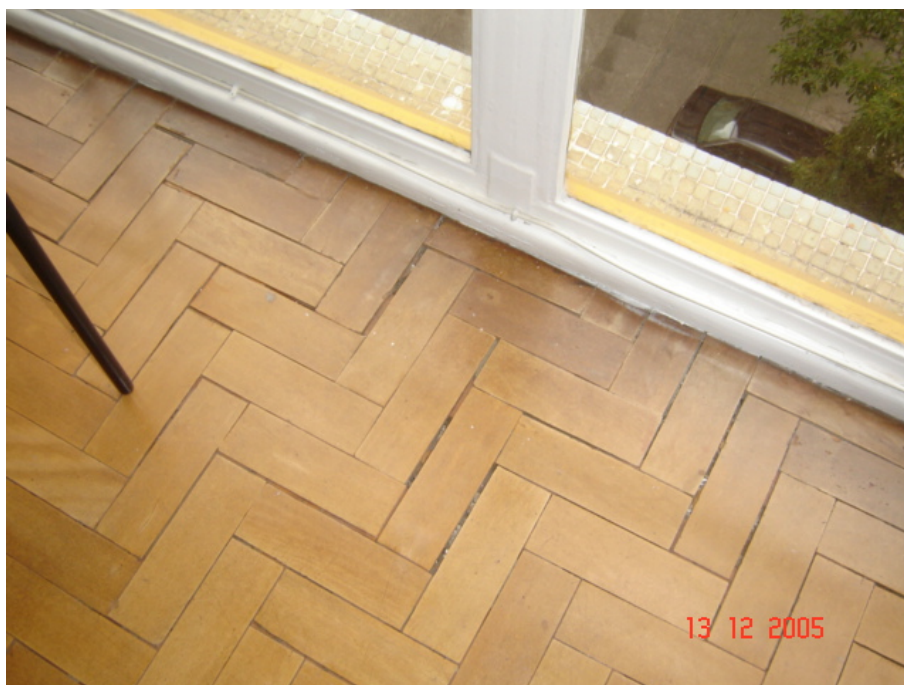
**Pc1** – Degradação dos tacos de madeira das salas e dormitórios junto a caixilharia pela ação da umidade e insolação, cuja origem vincula-se às deficiências do (a):

Material – o piso de taco de madeira, se degrada pela ação da umidade, face às infiltrações das águas pluviais pela caixilharia e insolação excessivas.

Manutenção – A falta de troca de piso danificado e fixação quando solto provoca a degradação generalizada do em torno da patologia.

Estas deficiências refletem nos itens do desempenho: (1) estabilidade, (3) segurança em uso, (4) estanqueidade, (8) conforto visual, (9) conforto tátil, (10) conforto antropodinâmico, (11) higiene, (13) durabilidade e (14) economia.

Foto 5.6.1. – Degradação dos tacos de madeira das salas e dormitórios junto a caixilharia.

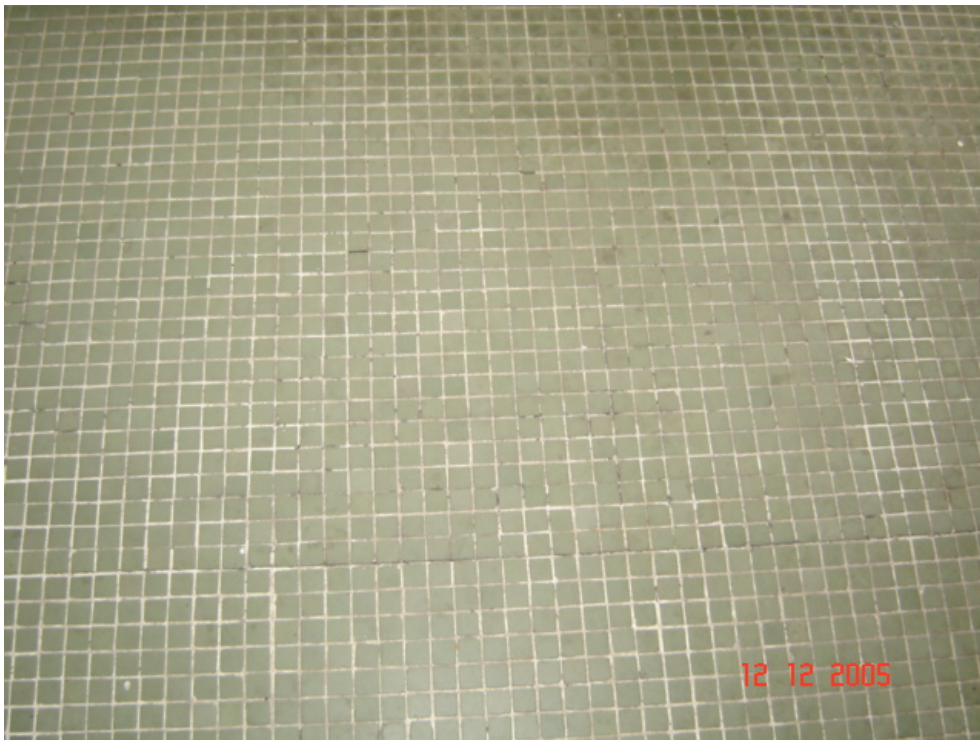
Material – Deficiente quanto à resistência abrasiva, pois sofre desgaste pontual quanto ao uso excessivo, formando depressões.

Manutenção – Pois a patologia em questão permanece revelando a sua deficiência.

Estas deficiências refletem nos itens do desempenho: (8) conforto visual, (11) Higiene, (13) durabilidade e (14) economia.

Foto 5.6.2. – Desgaste abrasivo do piso tipo pastilha do ambiente.

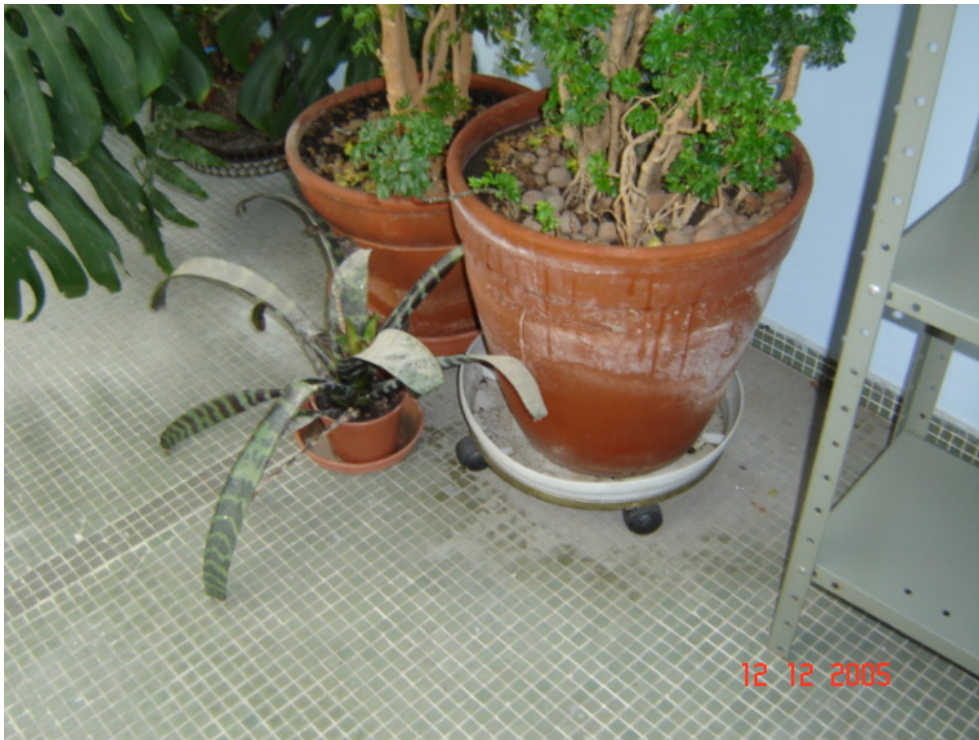
**Pc9** – Aspecto visual deficiente do piso tipo pastilha cerâmica decorrente do uso indevido da circulação de serviço, cuja origem vincula-se às deficiências do (a):

Manutenção – deficiente, pois não houve até a presente data um controle desta área, impedindo o uso desta circulação como depósito, dificultando a limpeza e a circulação.

Esta deficiência reflete nos itens do desempenho: (2) segurança contra fogo, (3) segurança em uso, (8) conforto visual, (10) conforto antropodinâmico, (11) higiene e (12) conveniência de espaços para usos específicos.

Foto 5.6.9. – Aspecto visual deficiente do piso tipo pastilha cerâmica decorrente do uso indevido da circulação de serviço.

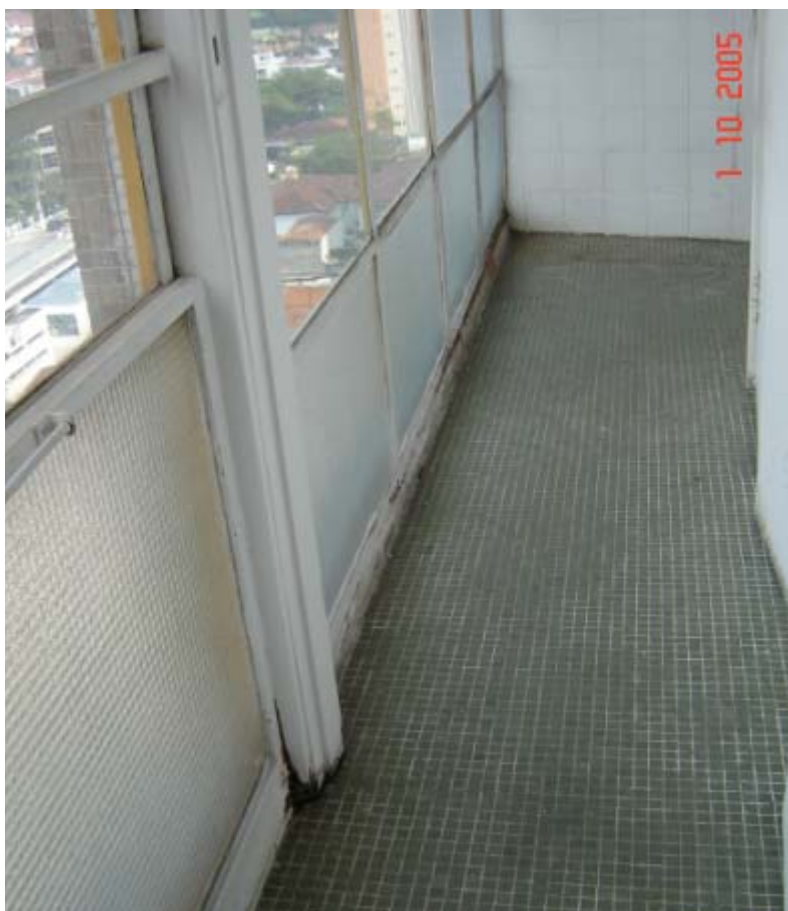
**Pc4** – Degradação da pintura de esmalte sintético da caixilharia de chapa dobrada, cuja origem vincula-se às deficiências do (a):

Manutenção – Pela falta de manutenção periódica e pela ausência de mão-de-obra especializada para realizar a tarefa de restauração.

Esta deficiência reflete nos itens do desempenho: (8) conforto visual, (9) conforto tátil, (11) higiene, (13) durabilidade e (14) economia.

Foto 5.7.4. – Degradação da pintura de esmalte sintético da caixilharia de chapa dobrada.

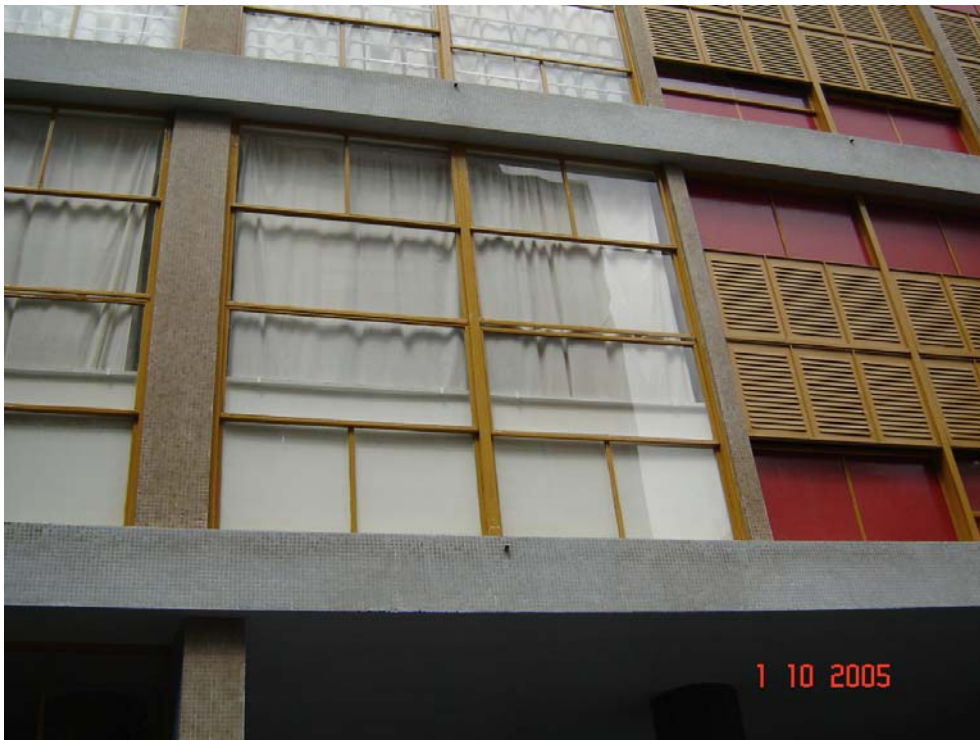
Projeto – A adoção de grandes vãos permite iluminação direta excessiva na sala, cozinha e lavanderia.

Esta deficiência reflete nos itens do desempenho: (5) higrotermia, (6) pureza do ar e (12) conveniência de espaços para usos específicos.

Foto 5.7.5. – Deficiência térmica de todo o sistema de vãos.

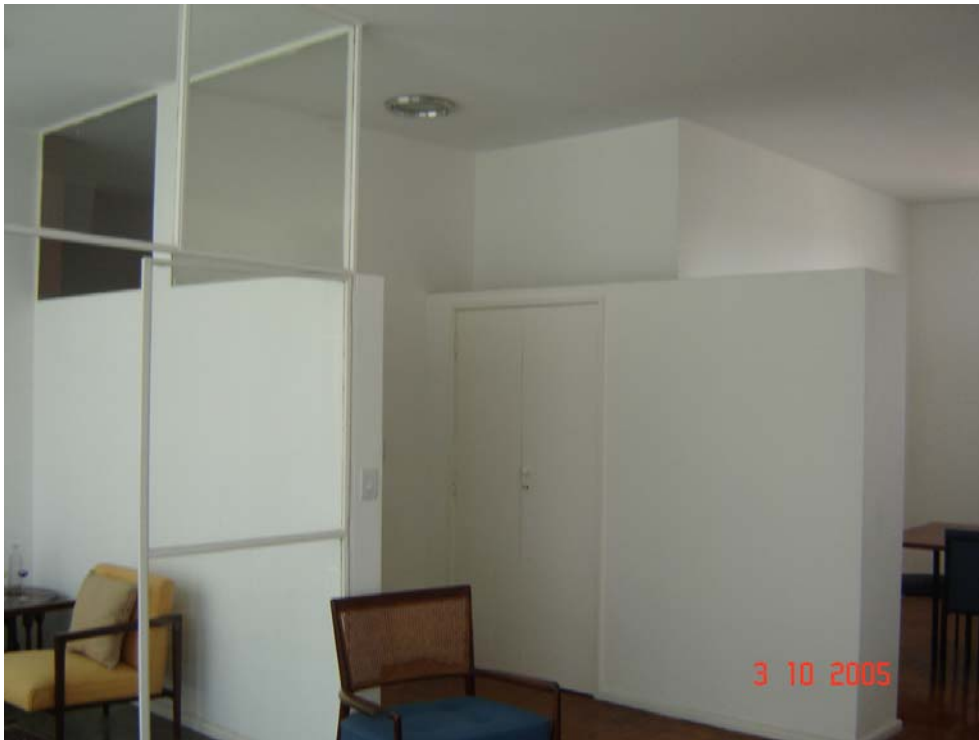
**Pc10** – Aspecto visual deficiente das esquadrias localizadas no hall social decorrente da eliminação das mesmas e, sobretudo a preocupação com a economia de energia proporcionada pelo projeto original, cuja origem vincula-se às deficiências do (a):

Manutenção – Deficiente, pois não houve até a presente data controle para evitar as modificações e adaptações que vem acontecendo nos dois edifícios.

Esta deficiência reflete nos itens do desempenho: (8) conforto visual, (13) durabilidade e (14) economia.

Foto 5.7.10. – Aspecto visual deficiente das esquadrias localizadas no hall social decorrente da eliminação das mesmas.

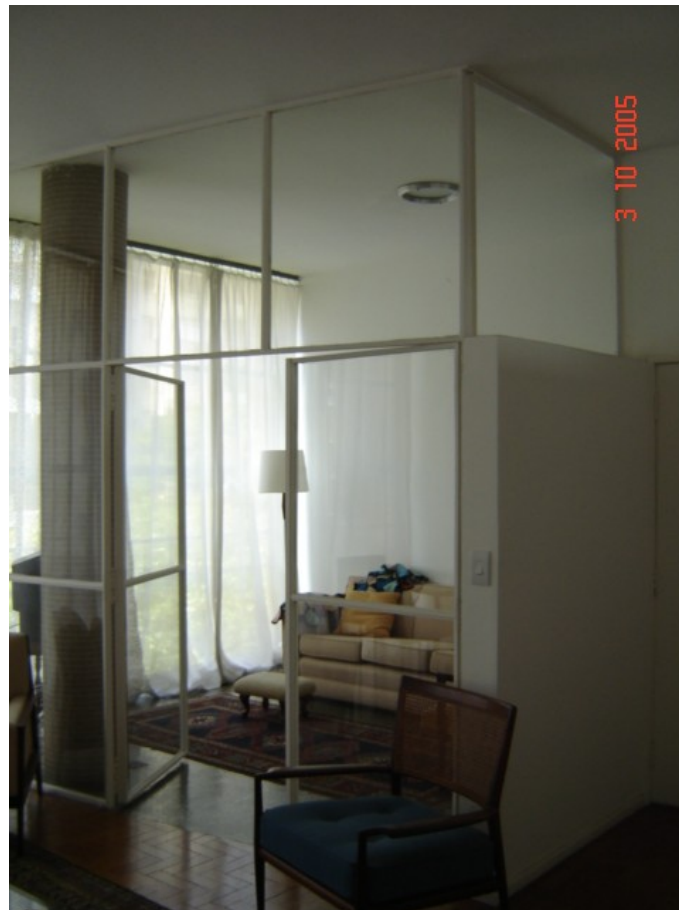
**Pc11** – Aspecto visual deficiente das esquadrias localizadas no estar social decorrente da eliminação das esquadrias do jardim de inverno, cuja origem vincula-se às deficiências do (a):

Manutenção – Deficiente, pois não houve até a presente data controle para evitar as modificações e adaptações que vem acontecendo nos dois edifícios.

Esta deficiência reflete nos itens do desempenho: (8) conforto visual, (12) conveniência de espaços para usos específicos, (13) durabilidade e (14) economia.

Foto 5.7.11. – Aspecto visual deficiente das esquadrias localizadas no estar social decorrente da eliminação das esquadrias do jardim de inverno.

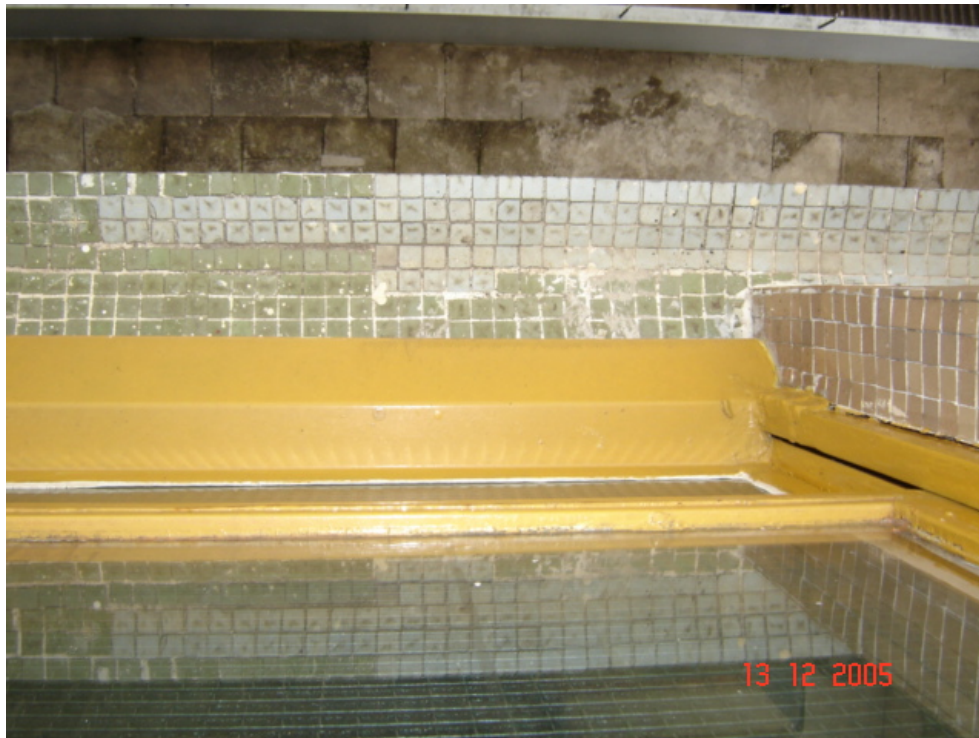
Manutenção – A correta manutenção pelo condomínio pode agravar o problema com os revestimentos, quando as ações individuais tomam a iniciativa sem orientação técnica correta.

Estas deficiências refletem nos itens do desempenho: (8) conforto visual, (13) durabilidade e (14) economia.

Foto 5.8.1. – Restauração deficiente dos revestimentos com pastilha cerâmica.

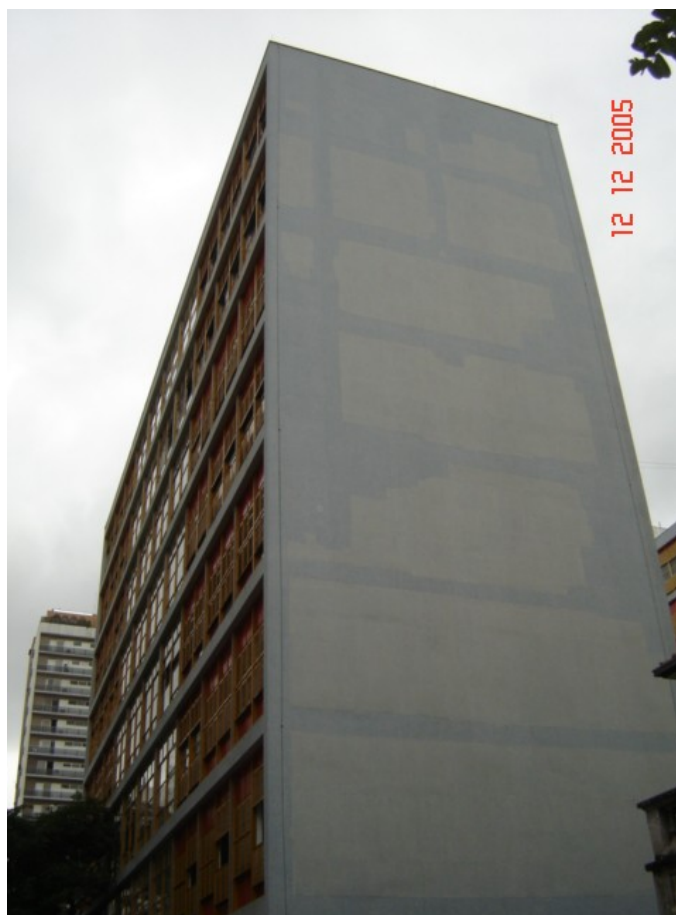
Manutenção – A manutenção se mostra deficiente quanto ao aspecto geral do edifício, adotando alternativas sem o devido controle com a estética e uniformidade tão considerada no projeto original.

Estas deficiências refletem nos itens do desempenho: (8) conforto visual, (13) durabilidade e (14) economia.

Foto 5.8.3. – Restauração deficiente dos revestimentos com pastilha cerâmica, localizado na empena posterior do Bloco A.

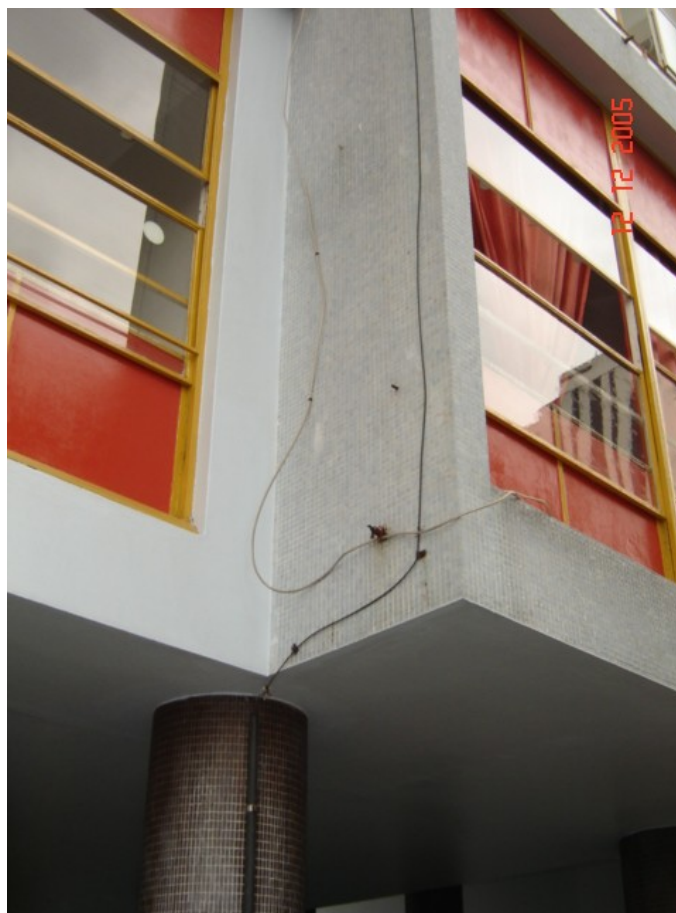
Manutenção – Revela-se deficiente, permitindo que outras interferências sejam realizadas sem o devido cuidado.

Estas deficiências refletem nos itens do desempenho: (4) estanqueidade, (8) conforto visual, (9) conforto tátil, (11) higiene, (13) durabilidade e (14) economia.

Foto 5.8.4. – Degradação pontual dos revestimentos externos tipo pastilha cerâmica, para instalação de cabos de televisão.
