# VOLUME I

# VOLUME II

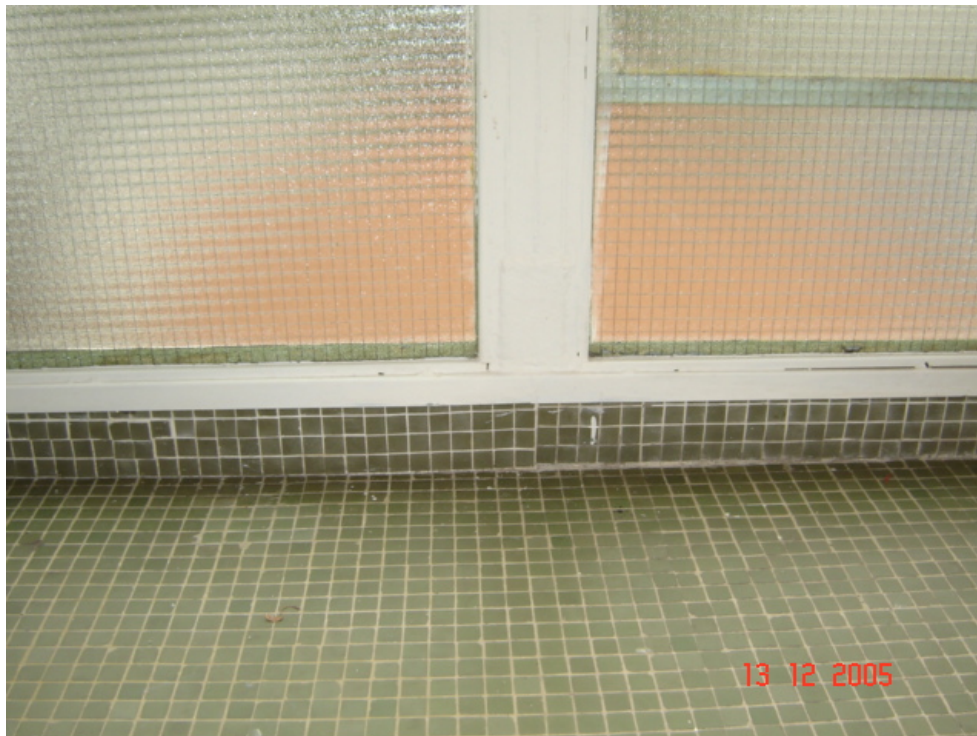
Manutenção – A manutenção se mostra deficiente quanto ao aspecto geral do edifício, permitindo interferências nas fachadas, comprometendo o projeto original do arquiteto.

Estas deficiências refletem nos itens do desempenho: (8) conforto visual, (13) durabilidade e (14) economia.

Foto 5.8.5. – Redução da caixilharia da cozinha e área de serviço para eliminar o contato da mesma com o piso.

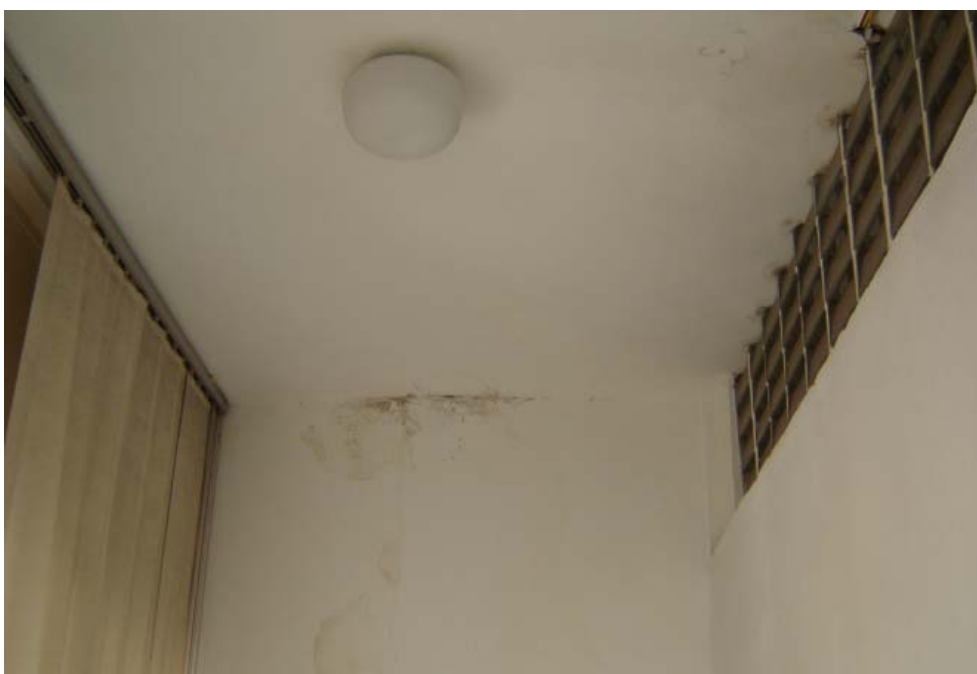
Manutenção – De difícil solução para os condôminos dos apartamentos abaixo da cobertura.

Estas deficiências refletem nos itens do desempenho: (4) estanqueidade, (8) conforto visual, (9) conforto táctil, (11) higiene, (13) durabilidade e (14) economia.

Foto 5.8.6. – Degradação localizada da pintura nas paredes e tetos dos apartamentos abaixo da cobertura.

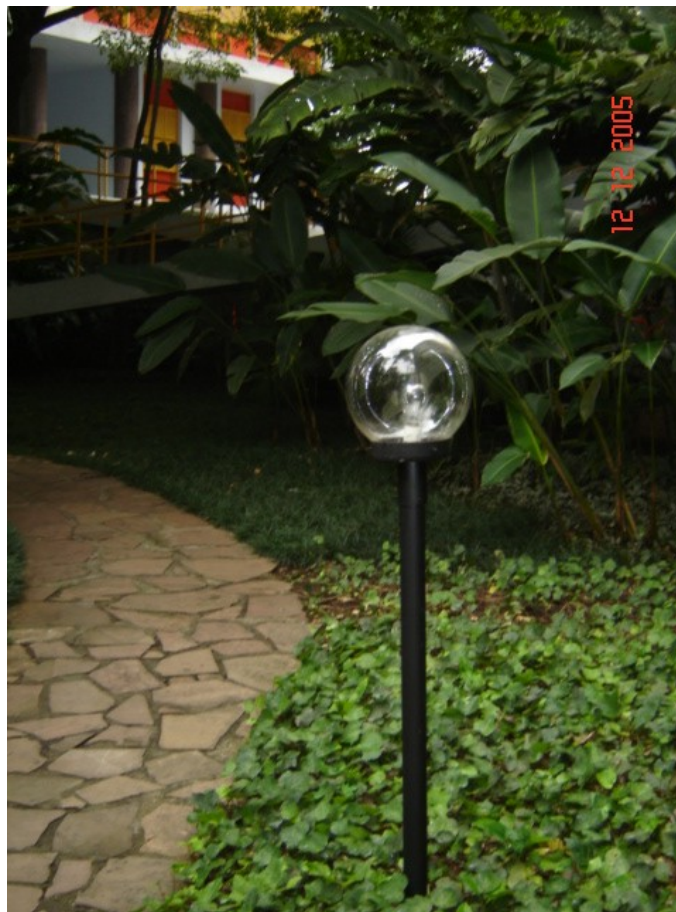
Manutenção – por não ter previsto restauração da luminária especificada no projeto original e carência de comprometimento com a estética (Reforma)

Estas deficiências refletem nos itens do desempenho: (8) conforto visual e (14) economia.

Foto 5.9.3. – Aspecto visual deficiente pela substituição das luminárias de piso do jardim por postes.

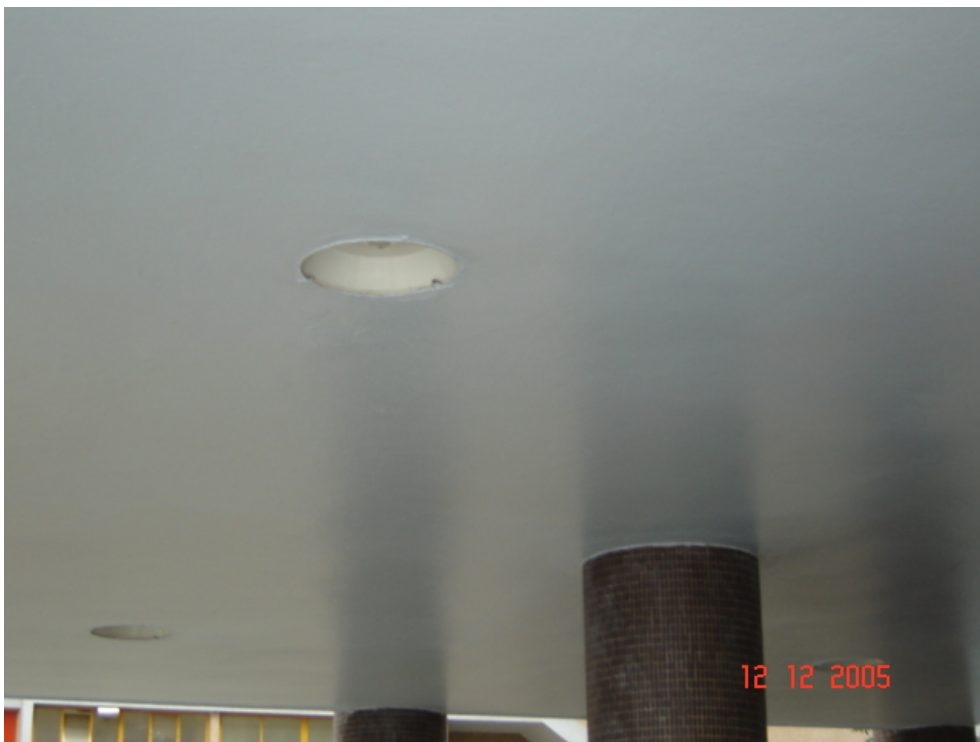
Manutenção – por não ter previsto adaptação da luminária especificada no projeto original, para receber iluminação fluorescente tipo PL e carência de comprometimento com a estética (reforma)

Esta deficiência reflete nos itens do desempenho: (8) conforto visual, e (14) economia.

Foto 5.9.4. – Visual das luminárias do forro comprometidas esteticamente pela remoção de partes da luminária original.

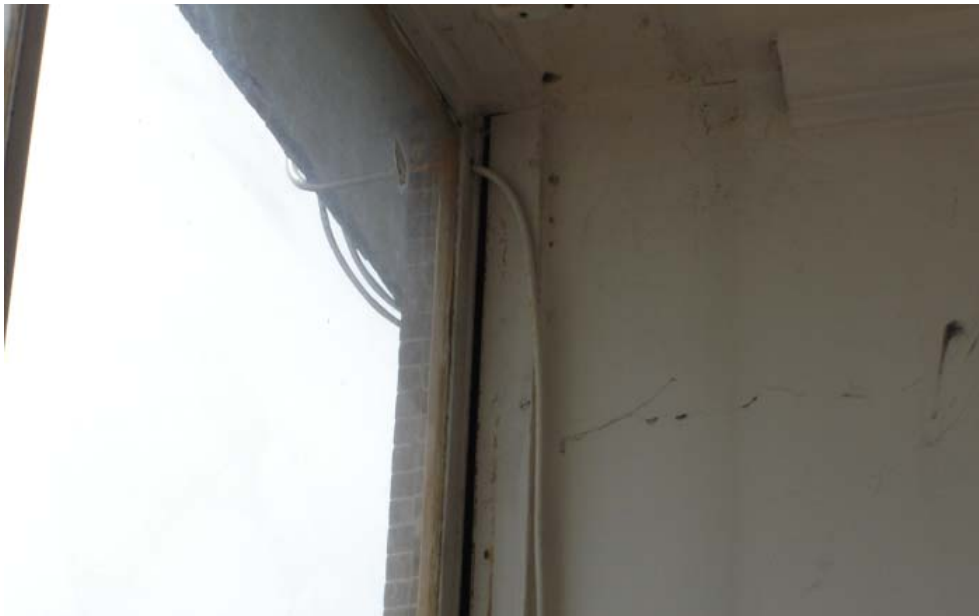
Execução da obra – Ficou a desejar, pela falta de sensibilidade para que ficassem aparentes, sem preocupação com a estética.

Estas deficiências refletem nos itens do desempenho: (8) conforto visual, e (14) economia.

Foto 5.9.5. – Aspecto visual deficiente das instalações aparentes da antena coletiva.

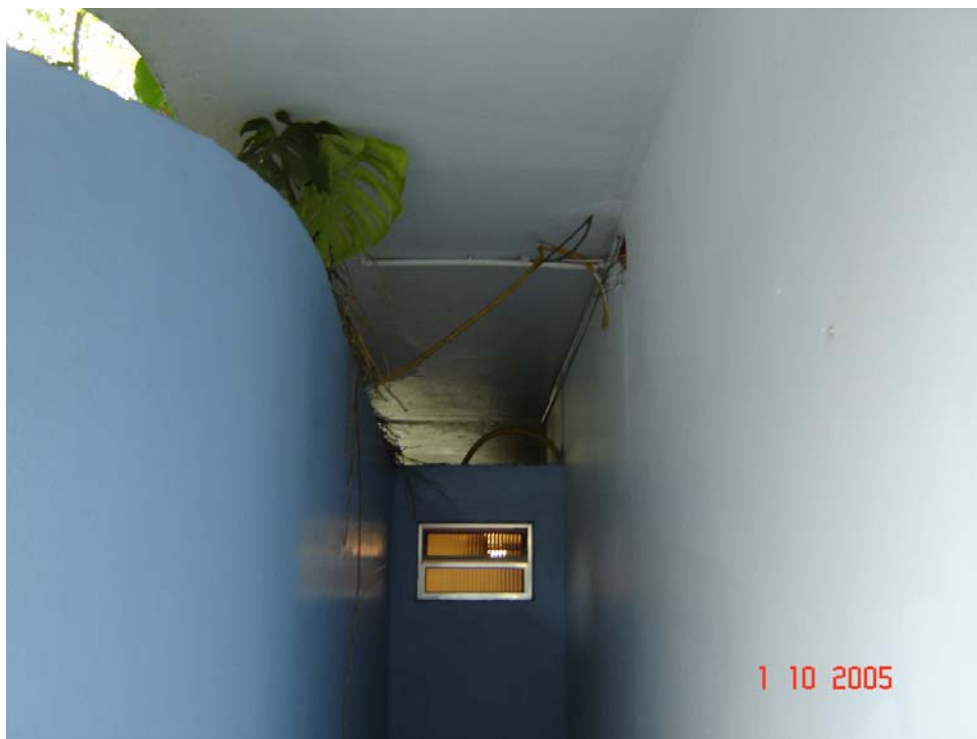
Manutenção – tem-se revelado deficiente, pois não está comprometida com a estética dessas instalações.

Estas deficiências refletem nos itens do desempenho: (2) segurança contra fogo, (3) segurança em uso, (8) conforto visual, (13) durabilidade e (14) economia.

Foto 5.9.7. – Aspecto visual deficiente das instalações elétricas aparentes.

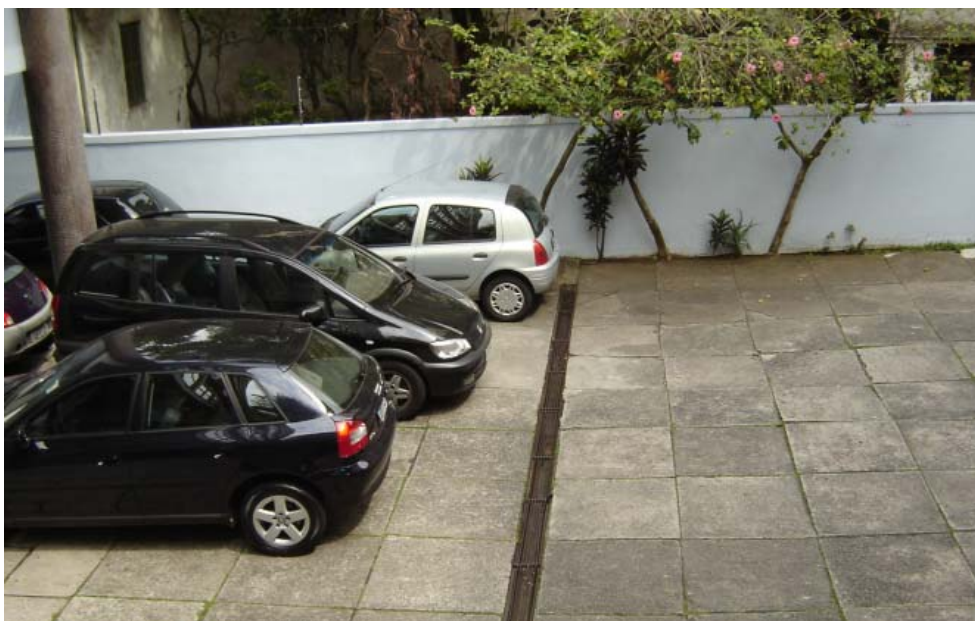
Manutenção – revela-se deficiente desde a inauguração do edifício até a presente data.

Estas deficiências refletem nos itens do desempenho: (3) segurança em uso, (8) conforto visual, (11) Higiene, (12) conveniência de espaços para usos específicos, (13) durabilidade, e (14) economia.

Foto 5.10.1. – Drenagem insuficiente no piso do estacionamento.

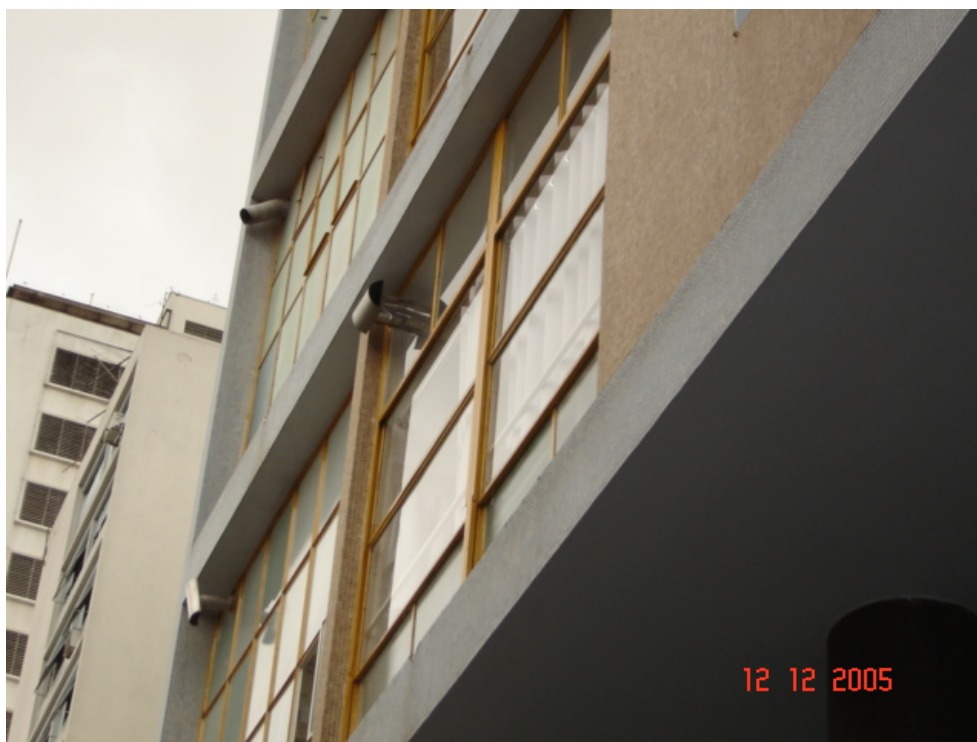
Manutenção – por ter concordado com as várias soluções de interferência na esquadria existente.

Estas deficiências refletem nos itens do desempenho: (8) conforto visual, (13) durabilidade e (14) economia.

Foto 5.10.3. – Ausência de padronização do duto de exaustão para coifa de fogão.

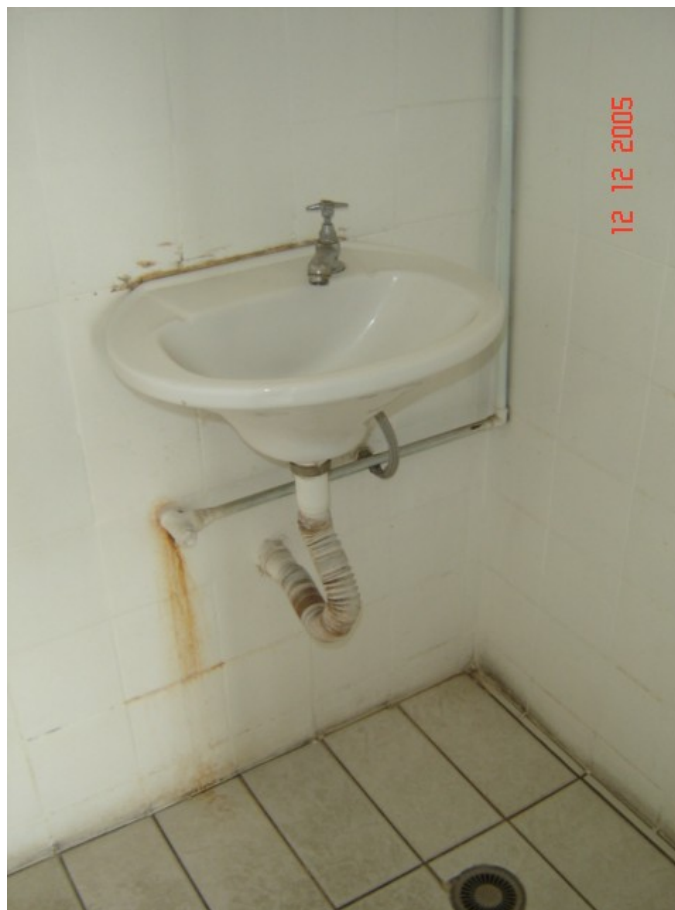
Material – deficiente no que tange os metais cromados de banheiros, cozinha e lavanderia, comprometendo sua durabilidade.

Estas deficiências refletem nos itens do desempenho: (8) conforto visual, (11) higiene, (13) durabilidade e (14) economia.

Foto 5.10.5. – Degradação dos metais sanitários.

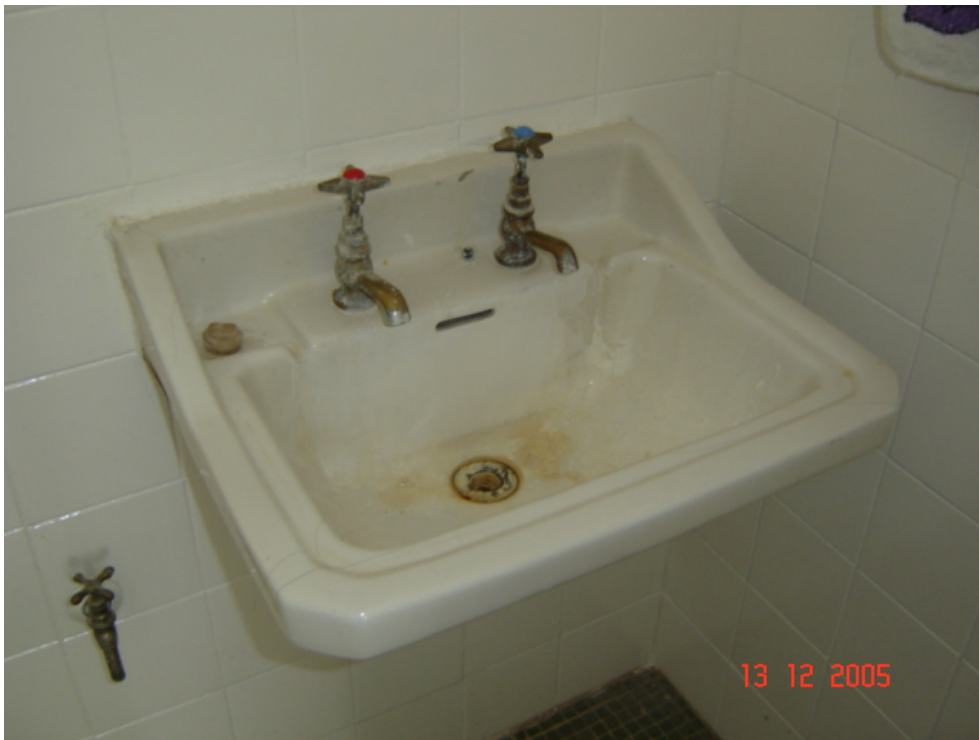
Material – Deficiente no que tange às peças sanitárias, pois foram acometidas de um gretamento generalizado, comprometendo sua durabilidade.

Estas deficiências refletem nos itens do desempenho: (8) conforto visual, (11) Higiene, (13) durabilidade e (14) economia.

Foto 5.10.6. – Degradação (gretamento) das louças sanitárias.

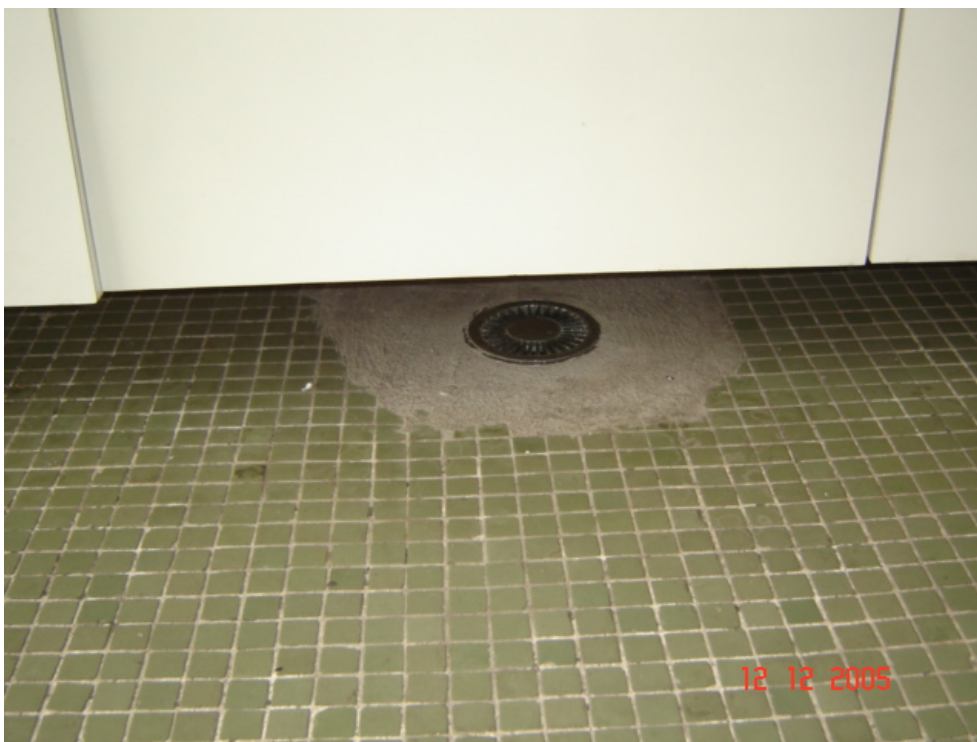
Execução da obra - A execução do serviço apresenta-se de forma precária sem considerar a reposição da pastilha no entorno do ralo.

Estas deficiências refletem nos itens do desempenho: (8) conforto visual, (11) higiene, (12) conveniência de espaços para usos específicos e (14) economia.

Foto 5.10.7. – Insuficiência de ralos sifonados nas áreas molhadas dos apartamentos.

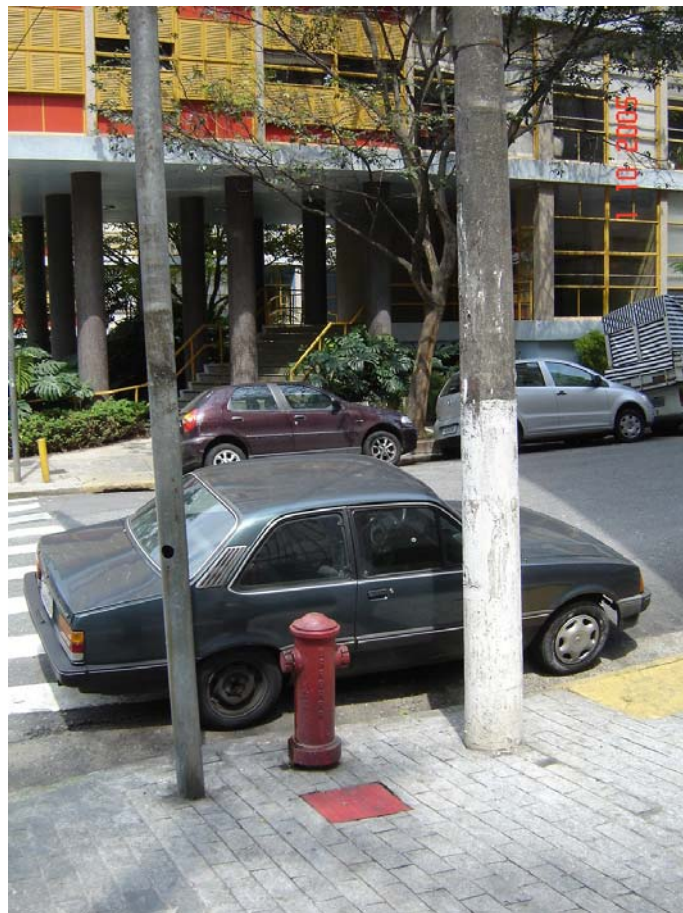
Manutenção – Revela-se deficiente desde a inauguração do edifício até à presente data, pois esta patologia ainda não foi sanada.

Estas deficiências refletem nos itens do desempenho: (2) segurança contra fogo, (3) segurança em uso e (14) economia.

Foto 5.10.8. – Inexistência de sistema de combate a incêndio.

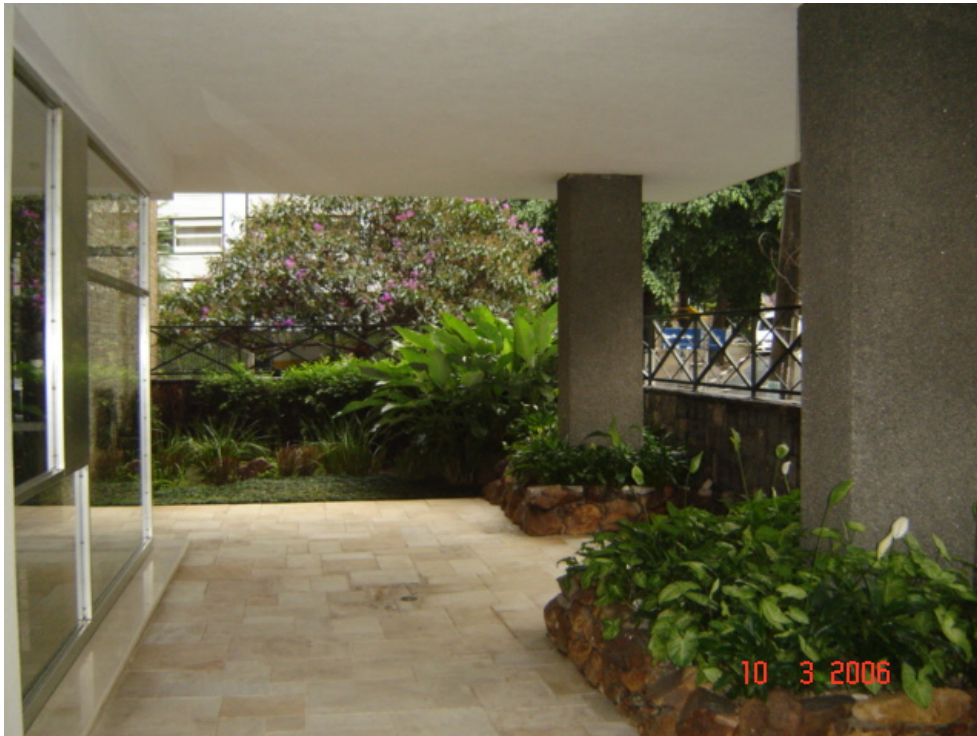
Manutenção - pois a patologia em questão permanece revelando a sua deficiência, provocando o acúmulo da água, contando apenas com a infiltração da mesma.

Estas deficiências refletem nos itens do desempenho: (1) estabilidade (3) segurança em uso, (4) estanqueidade, (8) visual, (11) higiene, (12) conveniência de espaços para usos específicos, (13) durabilidade e (14) economia.

Foto 5.1.1 - Falta de sistema de drenagem na área gramada localizada no pavimento térreo.

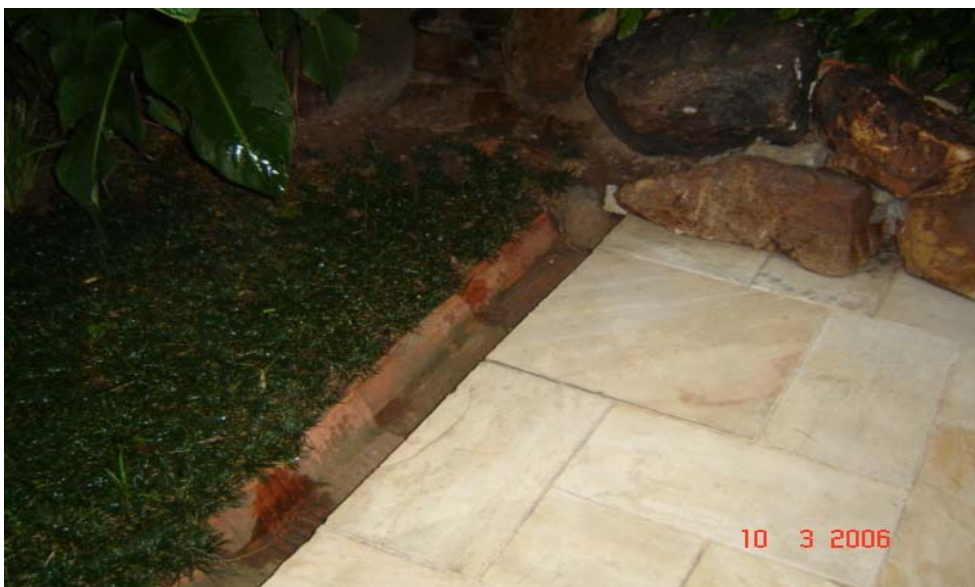
Execução da obra - Deficiente, por ter executado a obra sem lastro para fixação da calha adotada.

Manutenção – Por não ter previsto um detalhe construtivo definitivo para a construção da calha com dreno para escoamento de águas pluviais e de lavagem do piso.

Foto 5.1.2 - Calha improvisada com telha de barro.

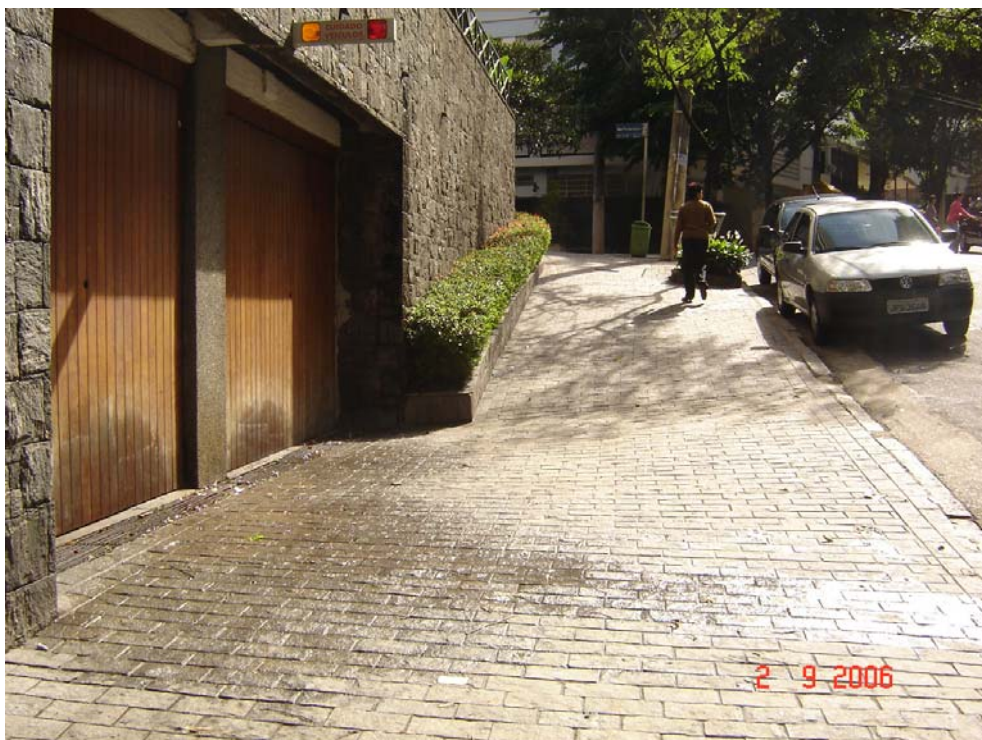
Projeto – Por ter adotado esta solução sem considerar que todo o edifício poderia estar locado sobre uma cota mais elevada, evitando o caimento brusco da calçada externa.

Foto 5.1.3 - Declividade acentuada da calçada externa de pedestres para acomodação do acesso de automóveis para a garagem localizada no sub solo.

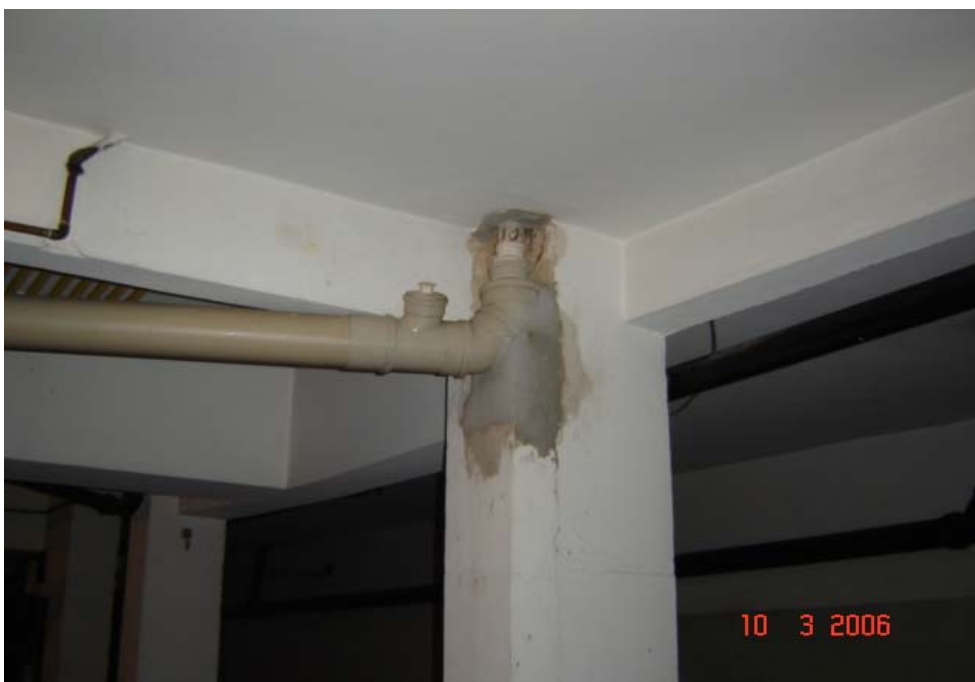
Execução da obra - Deficiente, por ter executado a obra sem considerar alternativas de locação da nova tubulação de esgoto.

Manutenção – Por não ter previsto um detalhe construtivo mais adequado para instalação da nova tubulação de esgoto.

Foto 5.3.1 - Destruição parcial da extremidade superior do pilar.

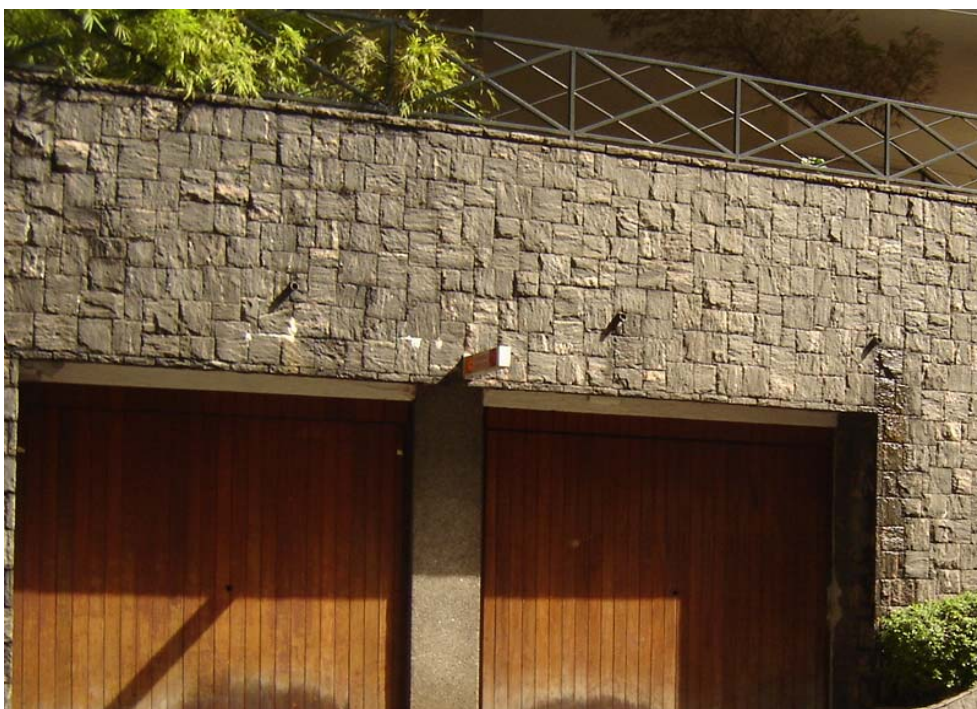
Manutenção - pois a patologia em questão permanece revelando a sua deficiência, provocando o caimento de água sobre o passeio público.

Foto 5.5.1 - Manchas na parede de pedra, provenientes das floreiras que se encontram atrás da mesma.

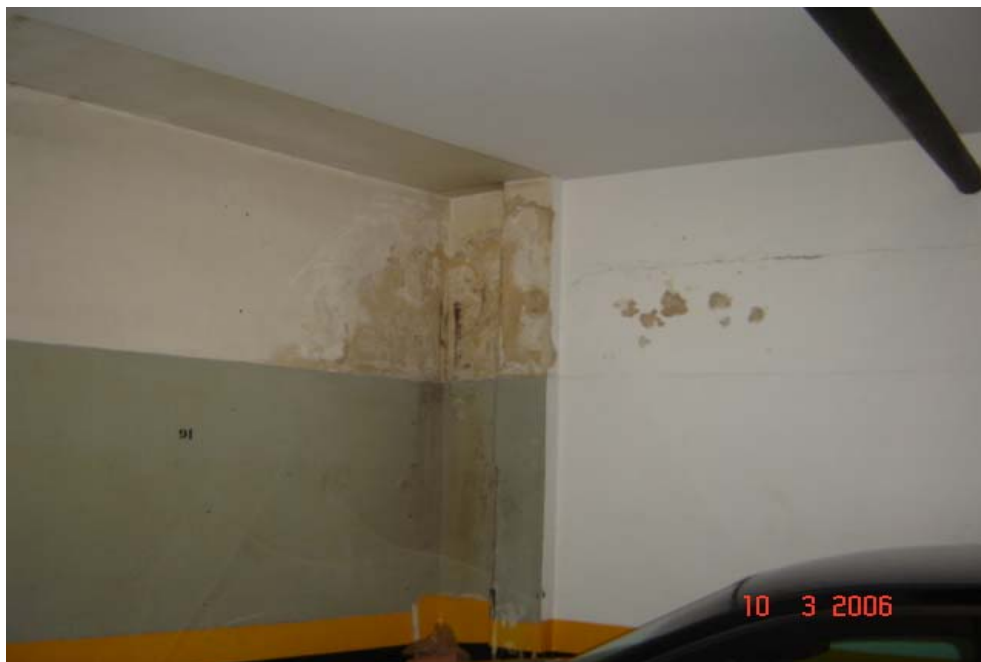
**Pc2** – Manchas nas paredes da garagem localizadas no subsolo originadas por infiltrações de umidade provenientes do contato com o solo, cuja origem vincula-se às deficiências do (a):

Manutenção - pois a patologia em questão permanece revelando a sua deficiência, provocando o surgimento de umidade na garagem.

Foto 5.5.2 - Manchas nas paredes da garagem.

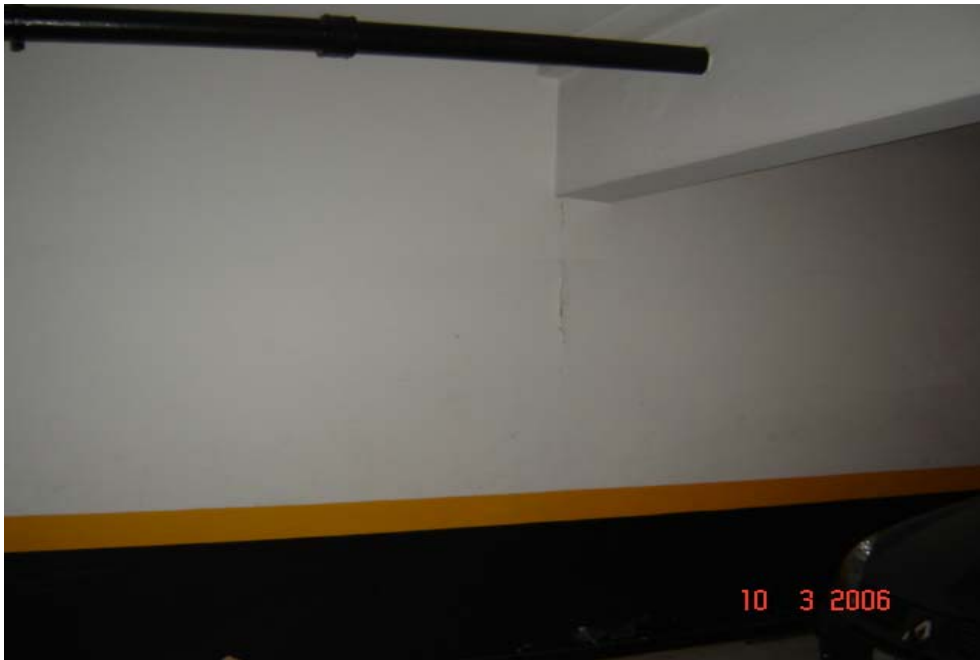
**Pc3** – Trincas no encontro da parede com o pilar de concreto, localizado na garagem do subsolo, cuja origem vincula-se à deficiência do (a):

Manutenção - pois a patologia em questão permanece revelando a sua deficiência, provocando o surgimento de trincas na garagem.

Foto 5.5.3 - Trincas no encontro da parede com o pilar de concreto.

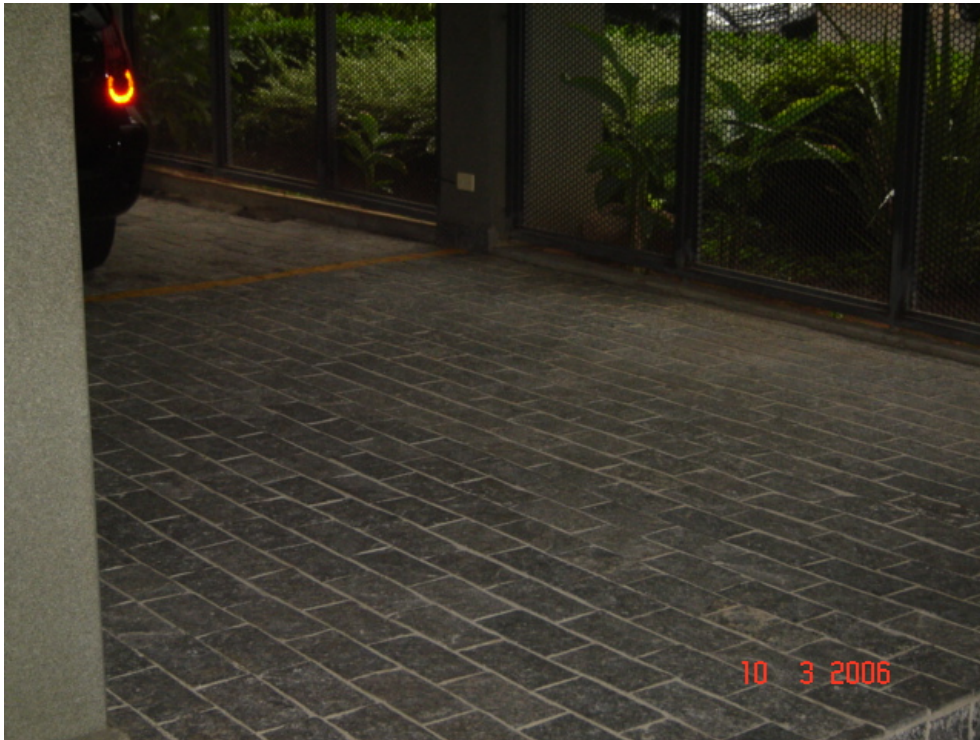
Projeto – Por ter adotado pela substituição total do piso sem a preocupação de manter o projeto inicial.

Foto 5.6.1 - Demolição do piso externo original do pavimento térreo para substituição do mesmo por piso de pedra tipo miracema.

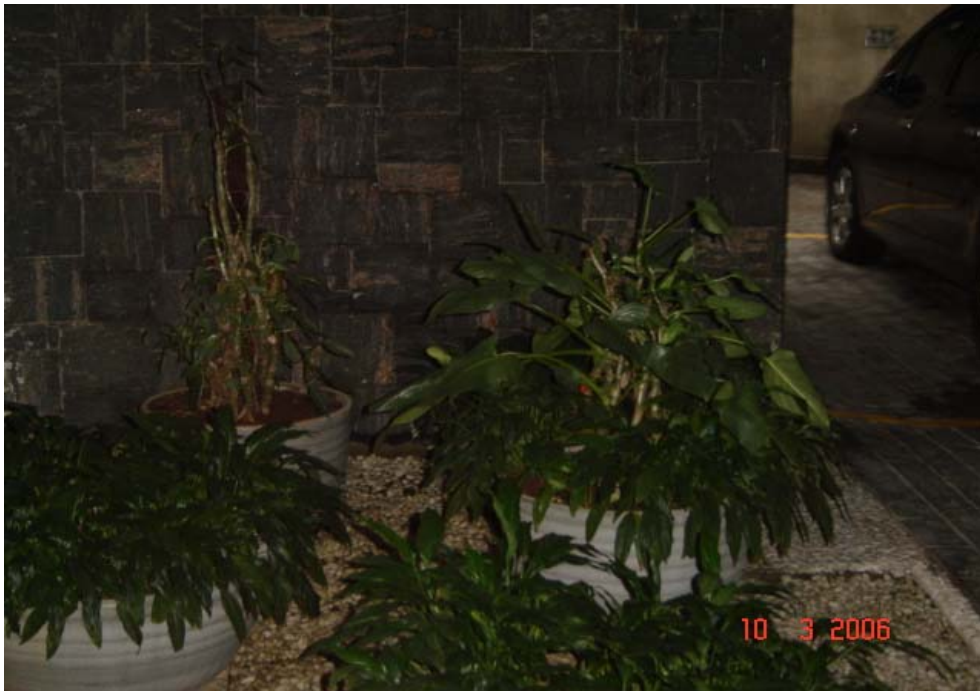
Manutenção - Revelou-se desnecessária, tornando o ambiente bastante árido sem os efeitos originais de projeto.

Foto 5.6.2 - Demolição do conjunto formado por jardim, passarela e lago.

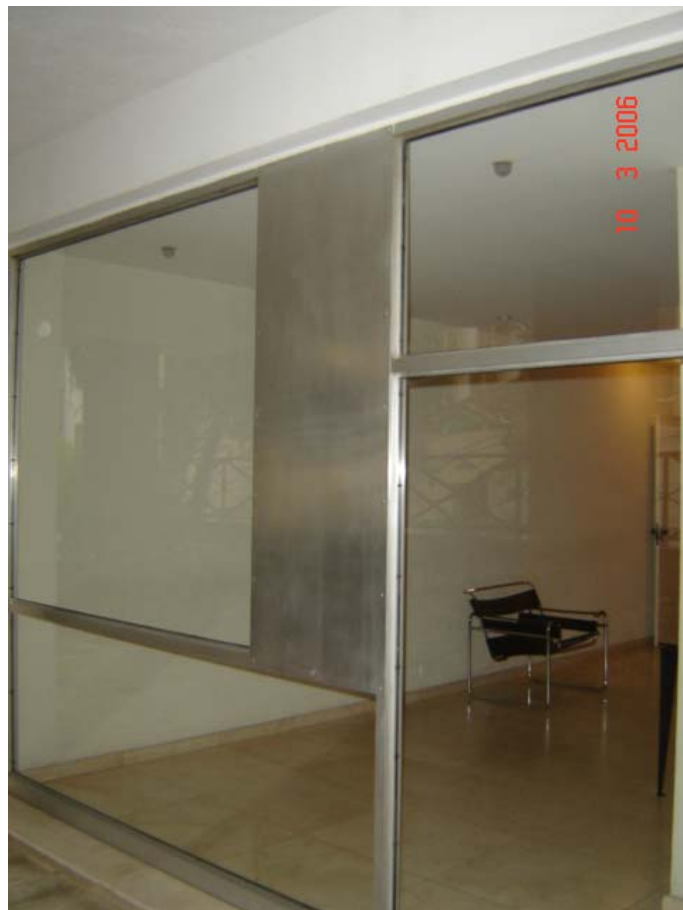
Material – Por ter adotado piso tipo porcelanato, material inferior ao existente anteriormente.

Foto 5.6.3 - Substituição desnecessária do piso de granito existente.

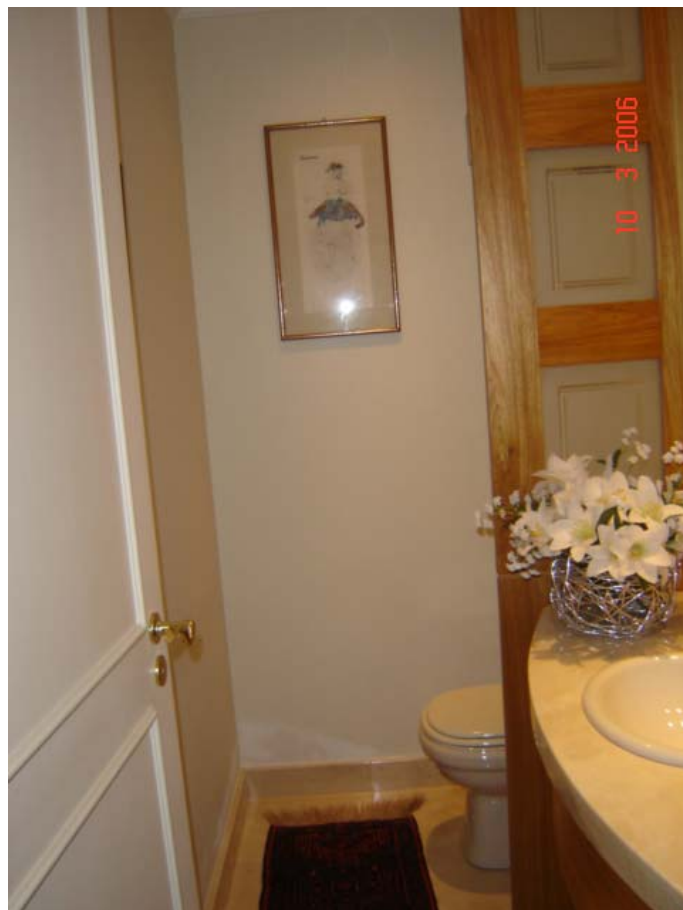
Material – Por ter adotado piso cerâmico, material inferior ao existente anteriormente.

Foto 5.6.4 - Demolição de piso de mármore tipo travertino.

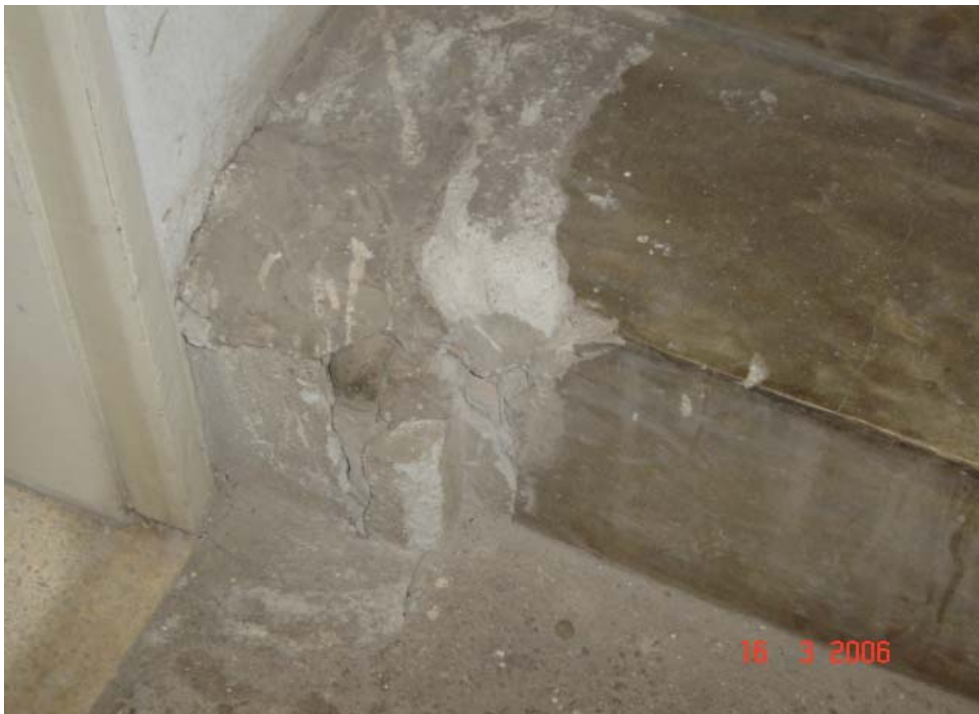
Manutenção – Revelou-se extremamente precária na aceitação deste serviço sem controle do mesmo.

Foto 5.1.6 - Demolição e reconstrução de péssima qualidade da escada.

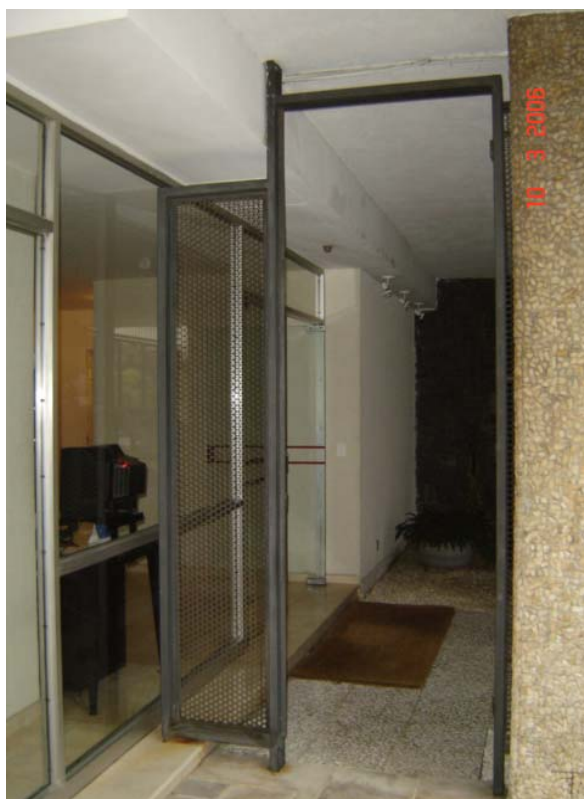
Manutenção – Por ter permitido a produção e realizado a fixação da grade de proteção sem o dimensionamento correto para o vão disponível.

Foto 5.7.1 - Instalação de grade de proteção contra roubo de material incompatível com a caixilharia existente.

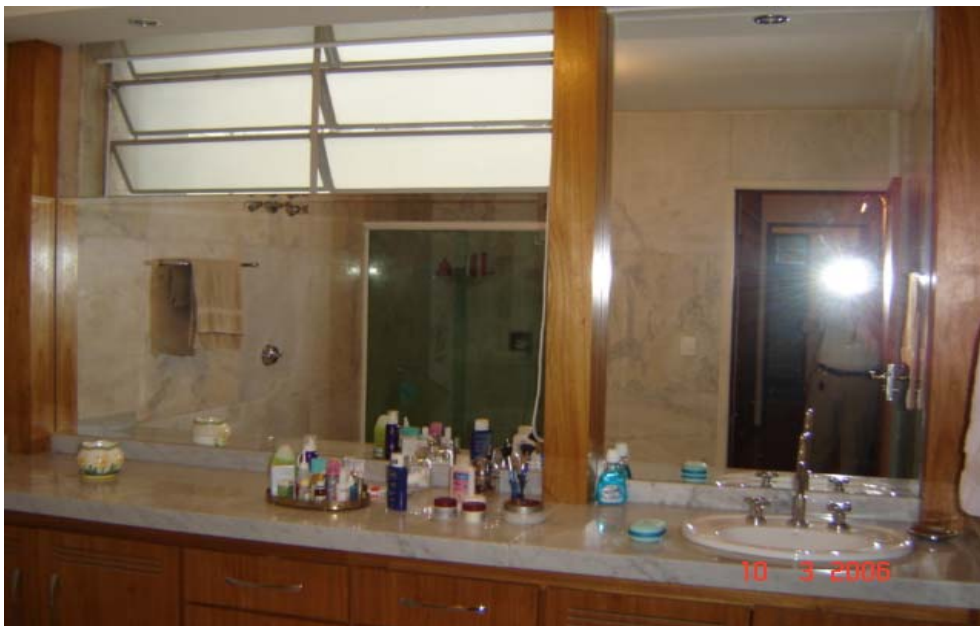
Execução da obra - Por ter executado a fixação do espelho sobrepondo a janela com redução da área para ventilação e iluminação.

Foto 5.7.2 - Instalação de espelho sobre a janela do banheiro.

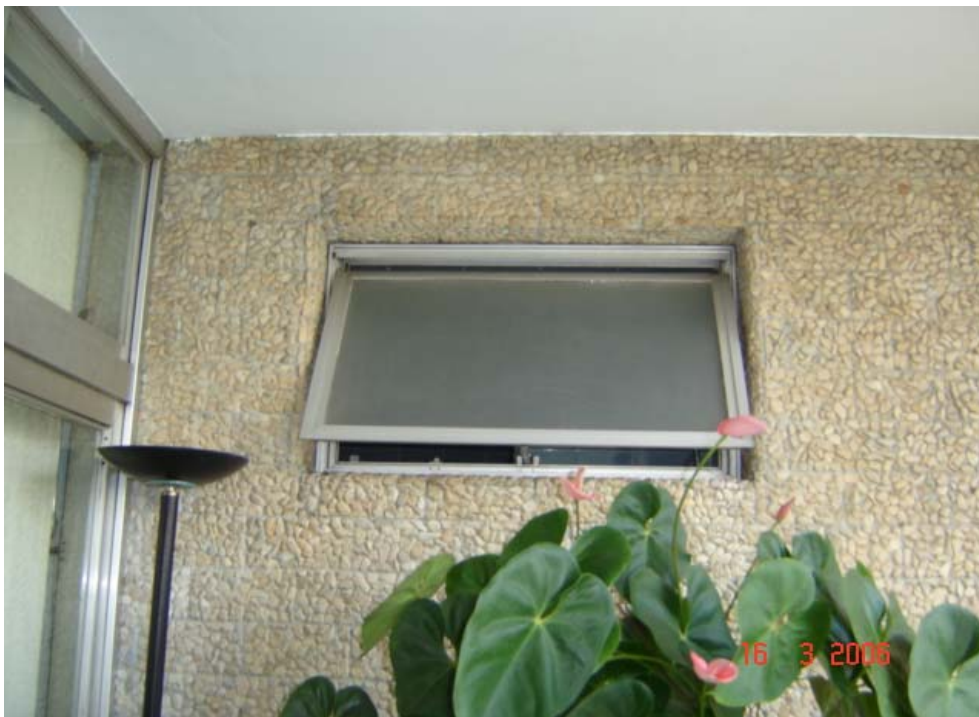
Manutenção – Por ter permitido a substituição do tipo de janela que não corresponde com o projeto original.

Foto 5.7.3 - Substituição da janela tipo basculante do sanitário dos dormitórios por outra do tipo maximar.

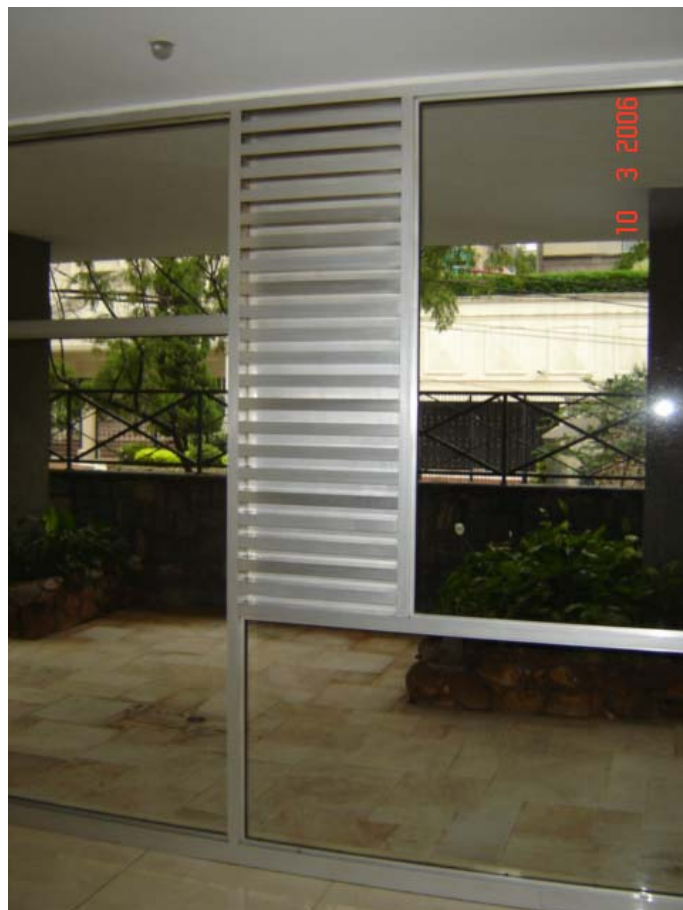
Manutenção – Por ter permitido a alteração da caixilharia sem a preocupação visual com o conjunto original.

Foto 5.7.5 - Cancelamento da ventilação do hall social com alteração da caixilharia de alumínio.

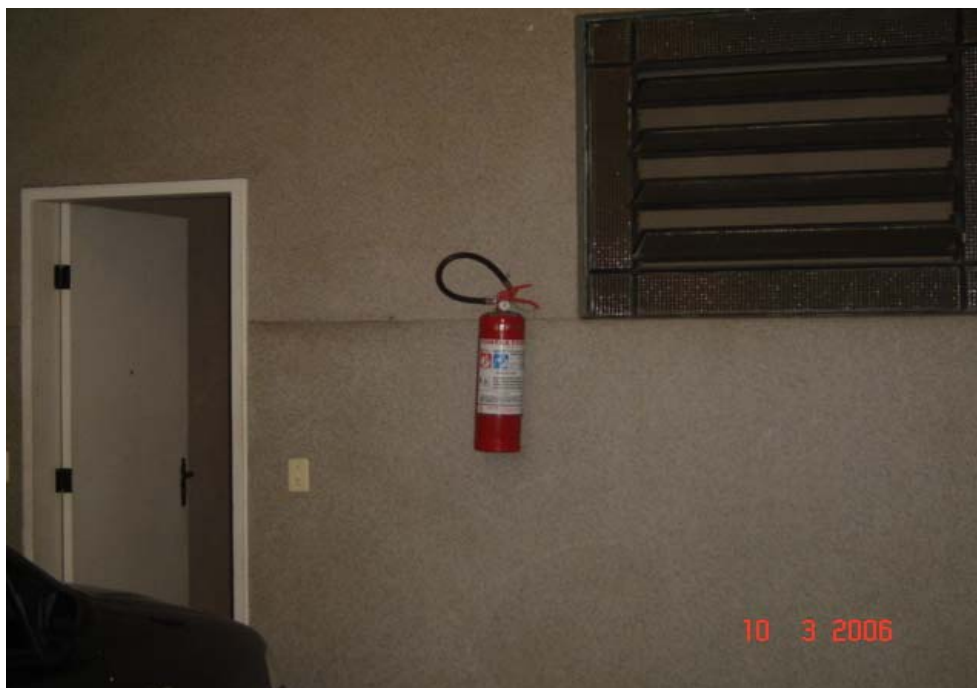
Manutenção – Por ter permitido esta substituição sem a preocupação com o aspecto visual e com o projeto original.

Foto 5.8.1 - Substituição do revestimento original de paredes e pilares.

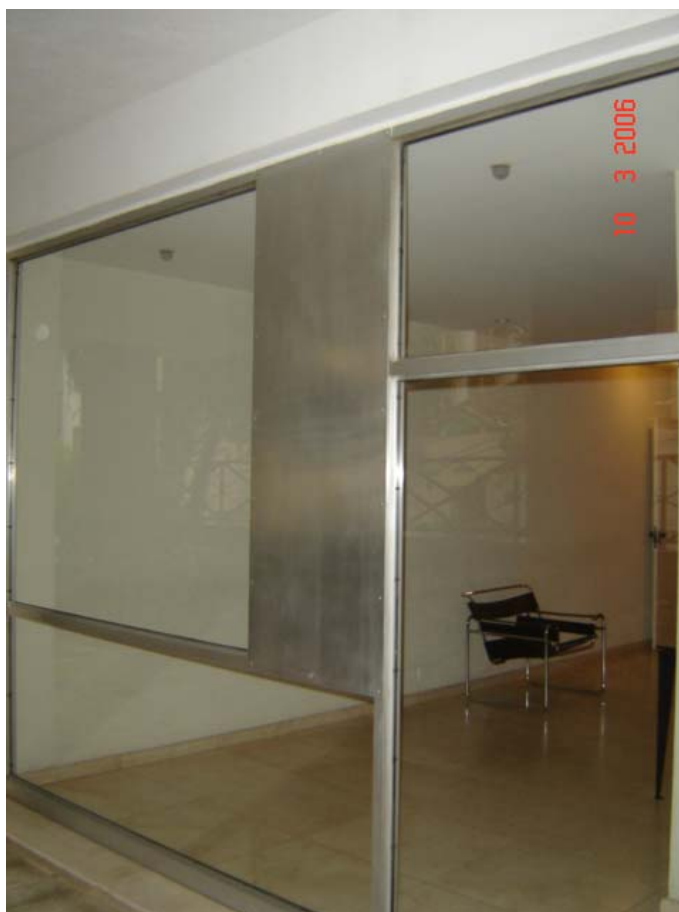
Manutenção – Por ter permitido a substituição do revestimento cerâmico por outro que requer manutenção constante por ser uma área de circulação intensa.

Foto 5.8.2 - Destruição do revestimento cerâmico original.

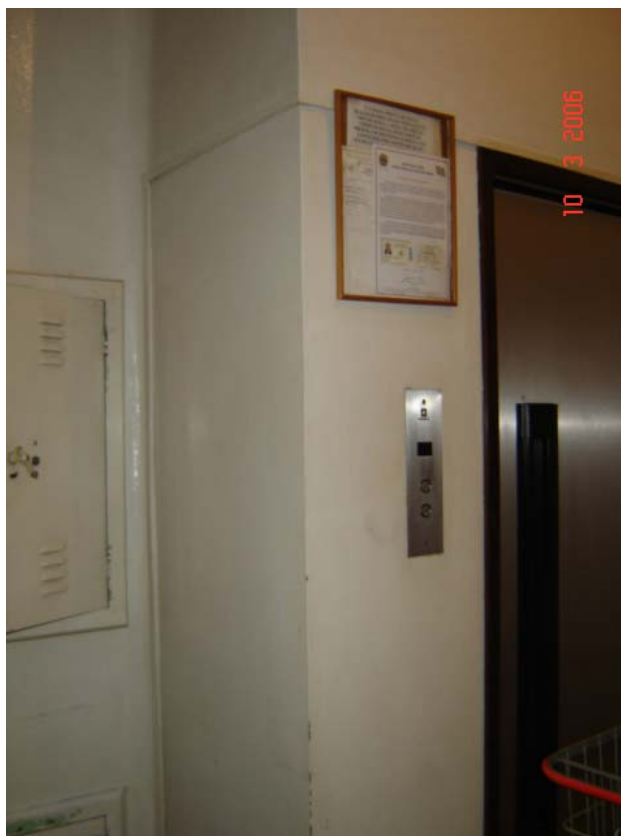
Manutenção – Por ter permitido a substituição do revestimento de madeira por pintura tipo látex que exigindo manutenção constante.

Foto 5.8.3 - Demolição do revestimento de madeira sobre as paredes junto ao elevador no pavimento Térreo.
