# VOLUME I

# VOLUME II

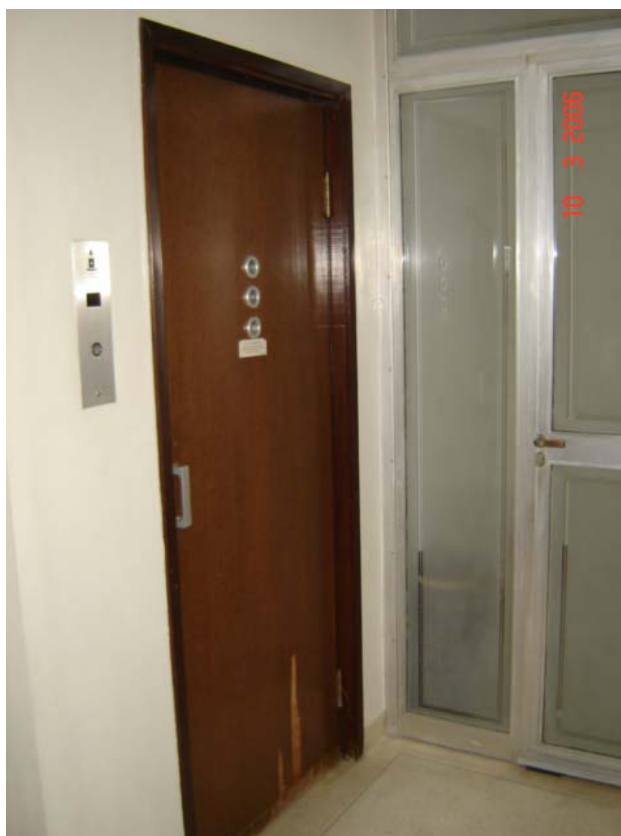
Manutenção – Por ter permitido a substituição do revestimento de madeira por pintura tipo látex que exige restauro constante por ser uma área de uso intenso.

Foto 5.8.4 - Demolição do revestimento de madeira sobre as paredes junto ao elevador do hall dos apartamentos.

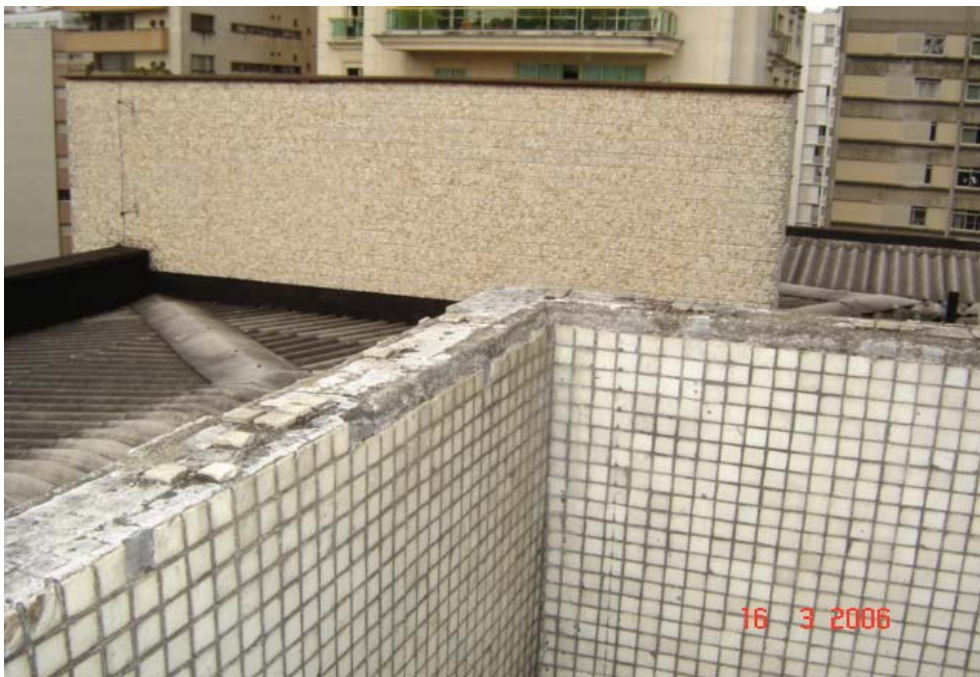
**Pc5** – Degradação dos revestimentos de pastilha cerâmica localizada nas paredes da cobertura, cuja origem vincula-se à deficiência do (a):

Manutenção - Pois a patologia em questão permanece revelando a sua deficiência, permitindo que a desagregação continua de maneira acelerada.

Foto 5.8.5 - Degradação dos revestimentos de pastilha cerâmica localizada nas paredes da cobertura.

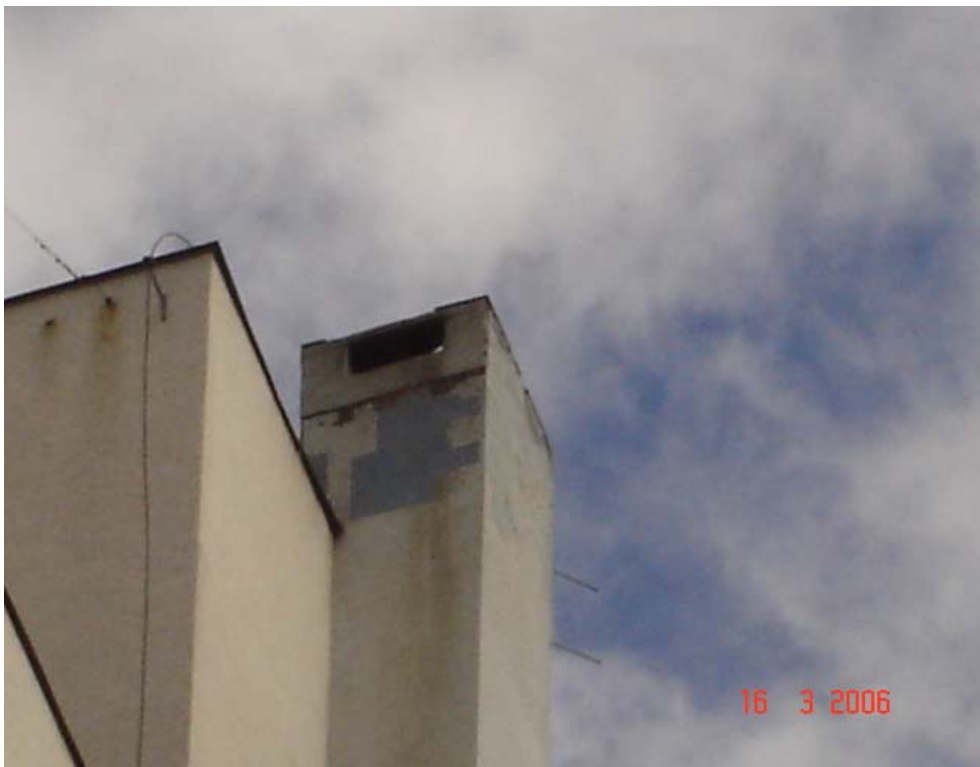
Material - O uso da pastilha cerâmica de cor diferente do projeto original se mostra com bastante destaque, comprometendo o padrão do edifício.

Foto 5.8.7 - Reposição de pastilha de coloração diferente da original.

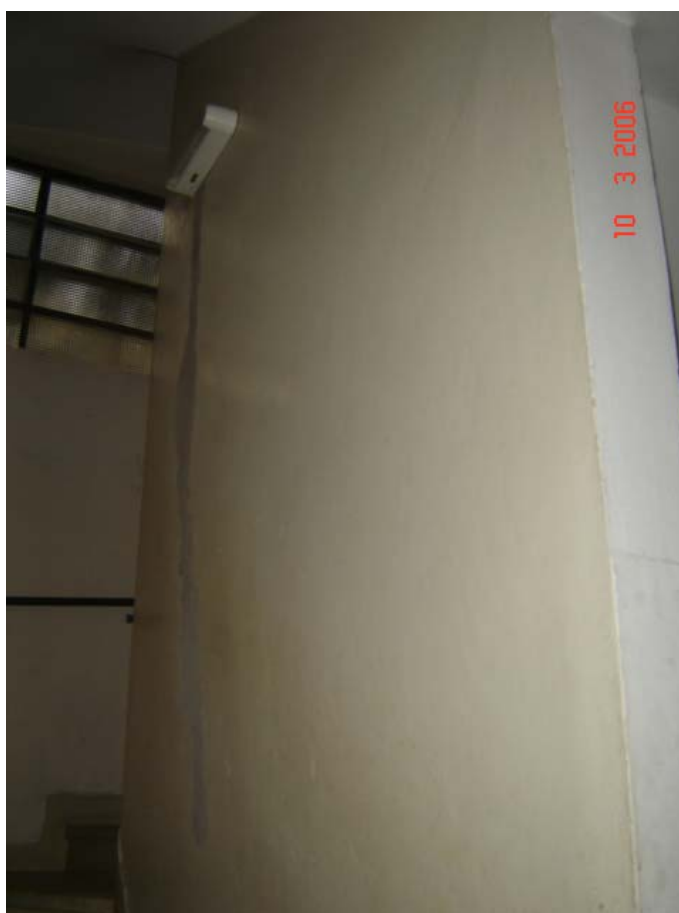
Manutenção – deficiente, pois não houve até a presente data, a restauração final necessária da pintura tipo latex.

Foto 5.8.10 - Falta de acabamento final de preparação e pintura na parede da circulação vertical.

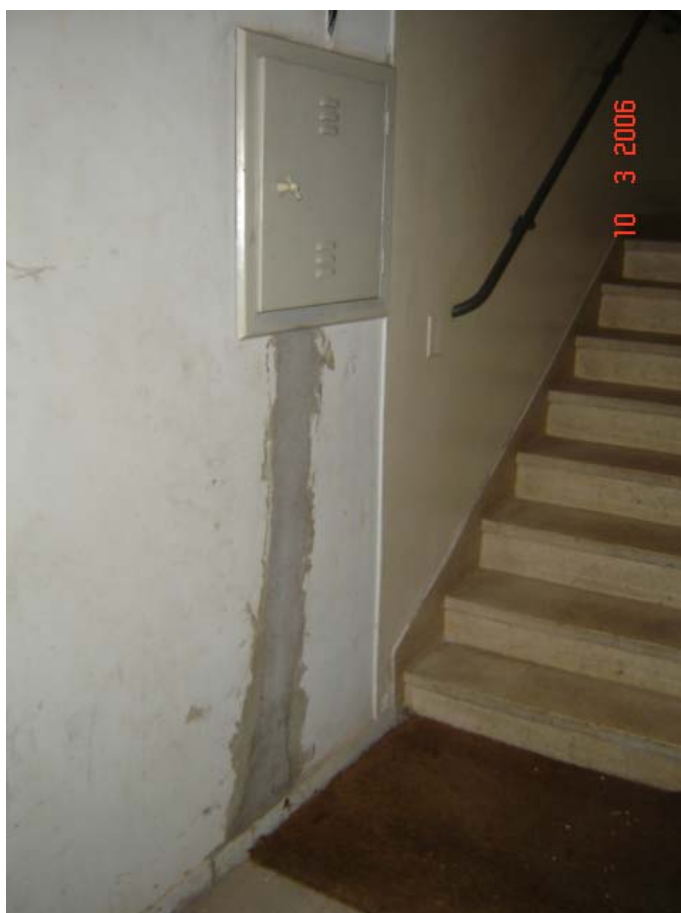
Manutenção – deficiente, pois não houve até a presente data, a restauração final necessária da pintura tipo latex.

Foto 5.8.13 - Falta de preparação e acabamento final da pintura na parede da garagem para instalação de nova fiação de telefonia.

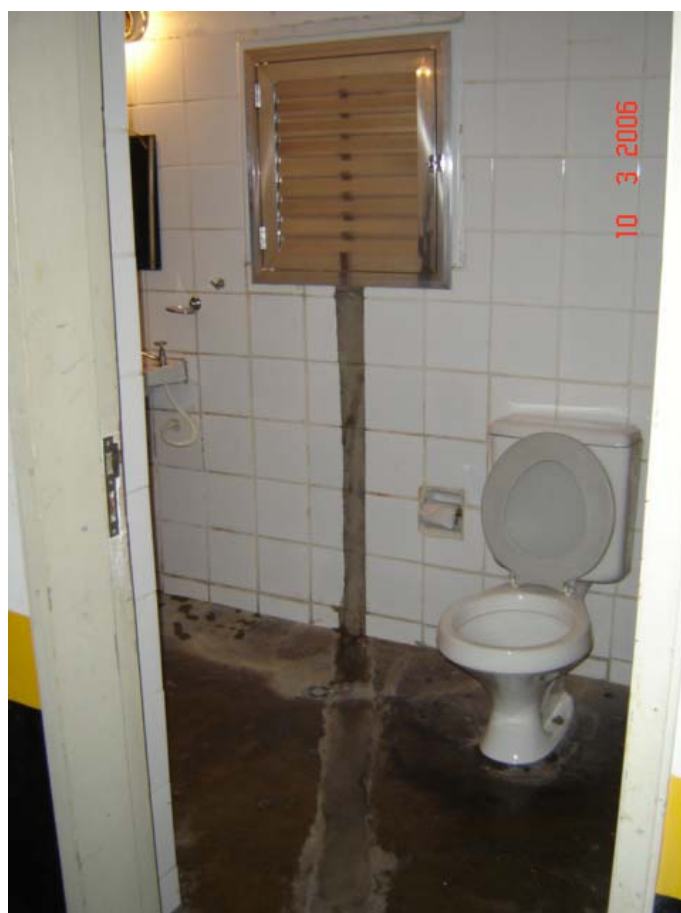
Manutenção – deficiente, pois não houve até a presente data, a restauração final necessária do revestimento com azulejos.

Foto 5.8.14 - Falta de reposição de azulejo na parede do sanitário de funcionários.

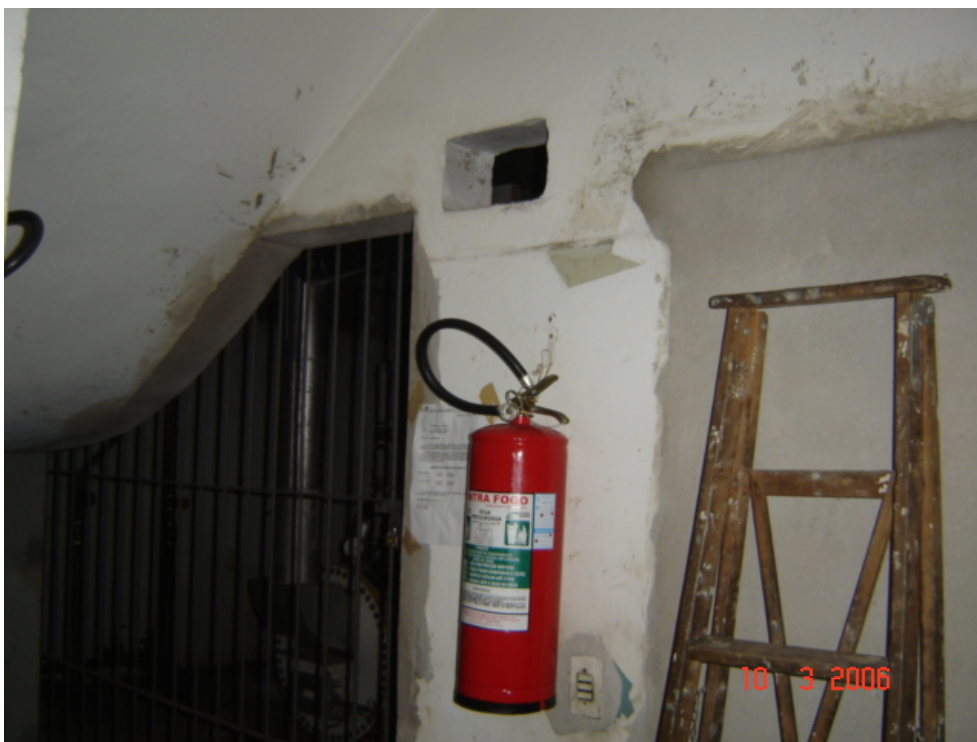
Manutenção – deficiente, pois não houve até a presente data, a restauração final necessária da pintura tipo latex.

Foto 5.8.15 - Falta de preparação e acabamento finais de pintura na parede da garagem para instalação de porta tipo grade no ambiente destinado à caldeira.

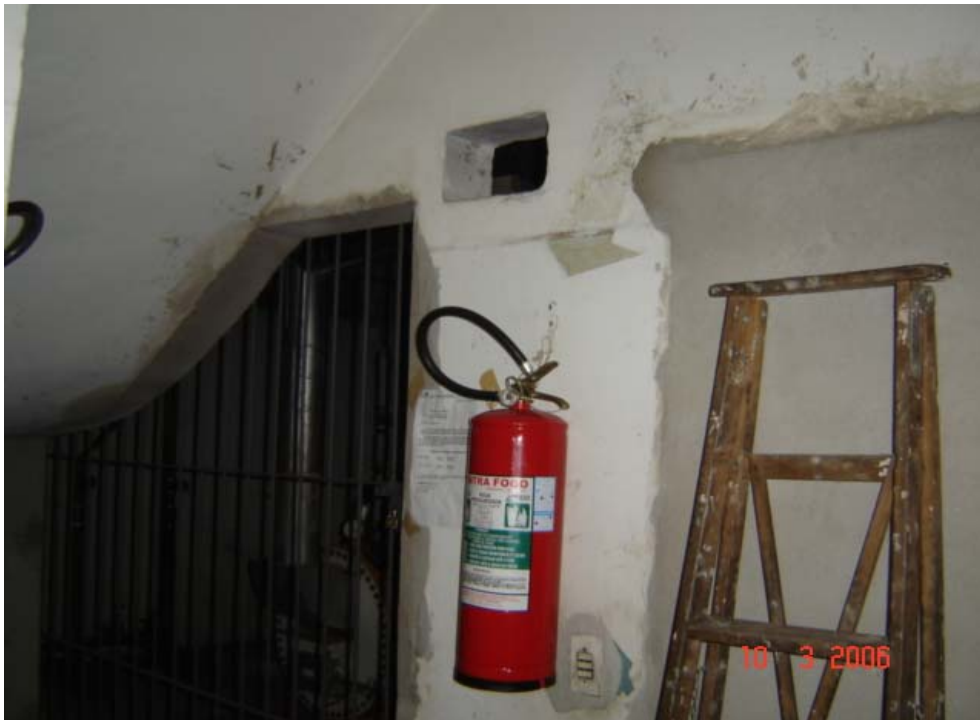
Manutenção – deficiente, pois não houve até a presente data, a restauração final necessária da pintura tipo latex.

Foto 5.8.16 - Falta de preparação e acabamento final da pintura na parede da garagem localizada no subsolo para alteração de acesso ao ambiente destinado à caldeira de aquecimento de água.

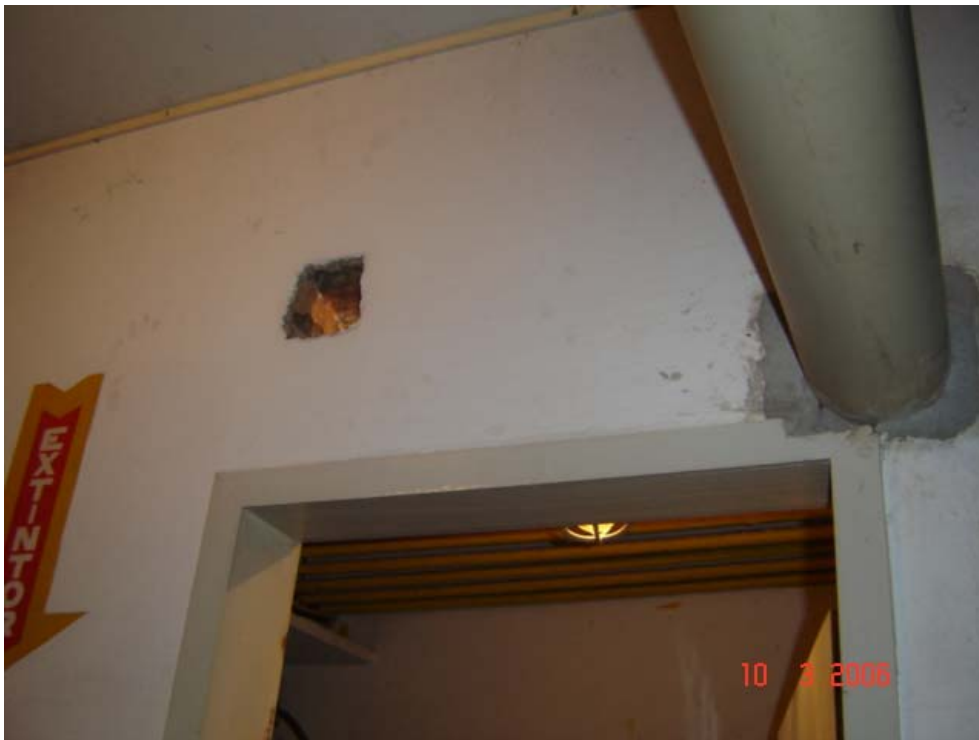
Manutenção – deficiente, pois não houve até a presente data, a restauração final necessária da pintura tipo latex.

Foto 5.8.17 - Falta de preparação e acabamento final da pintura na parede da garagem localizada no subsolo.

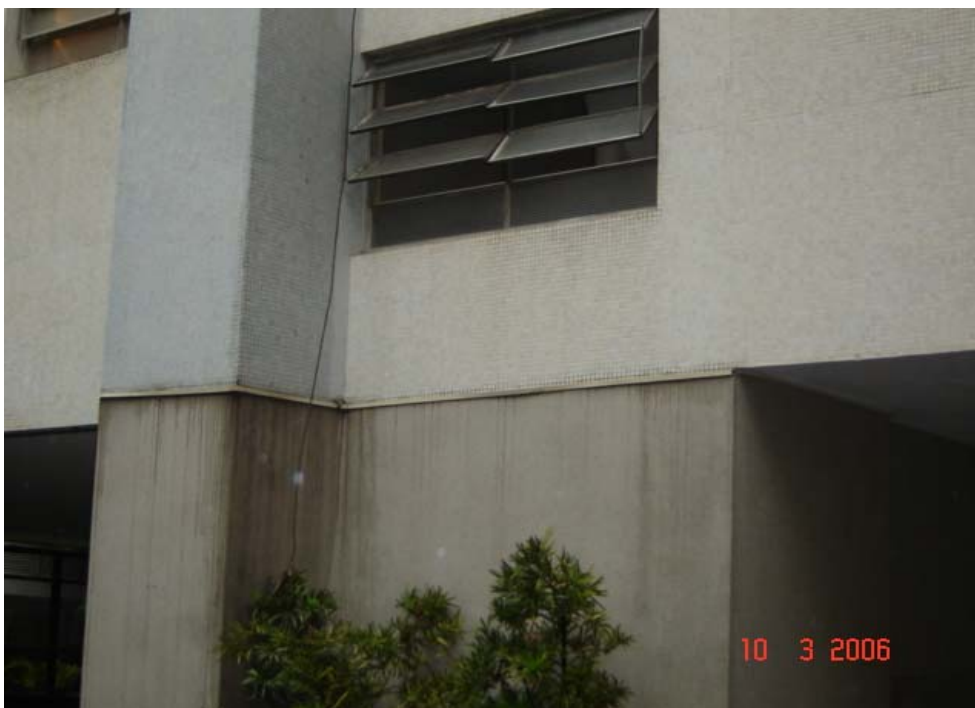
**Pc1** - Aspecto visual deficiente das instalações elétricas aparentes localizadas nas fachadas, cuja origem vincula-se às deficiências do (a):

Manutenção - Revela-se deficiente, permitindo que outras interferências sejam realizadas sem o devido cuidado.

Foto 5.9.1 - Aspecto visual deficiente das instalações elétricas aparentes.

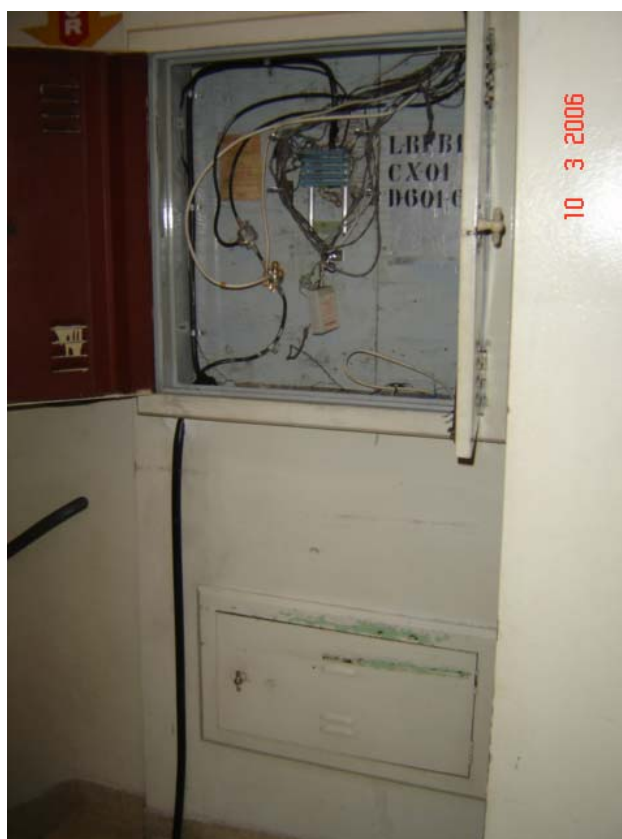
**Pc2** - Aspecto visual deficiente generalizado das instalações elétricas aparentes de maneira generalizada, cuja origem vincula-se às deficiências do (a):

Manutenção - Revela-se deficiente, permitindo que outras interferências sejam realizadas sem o devido cuidado.

Estas deficiências refletem nos itens do desempenho: (8) conforto visual, (11) higiene, (13) durabilidade e (14) economia.

Foto 5.9.2 - Aspecto visual deficiente generalizado das instalações elétricas aparentes.

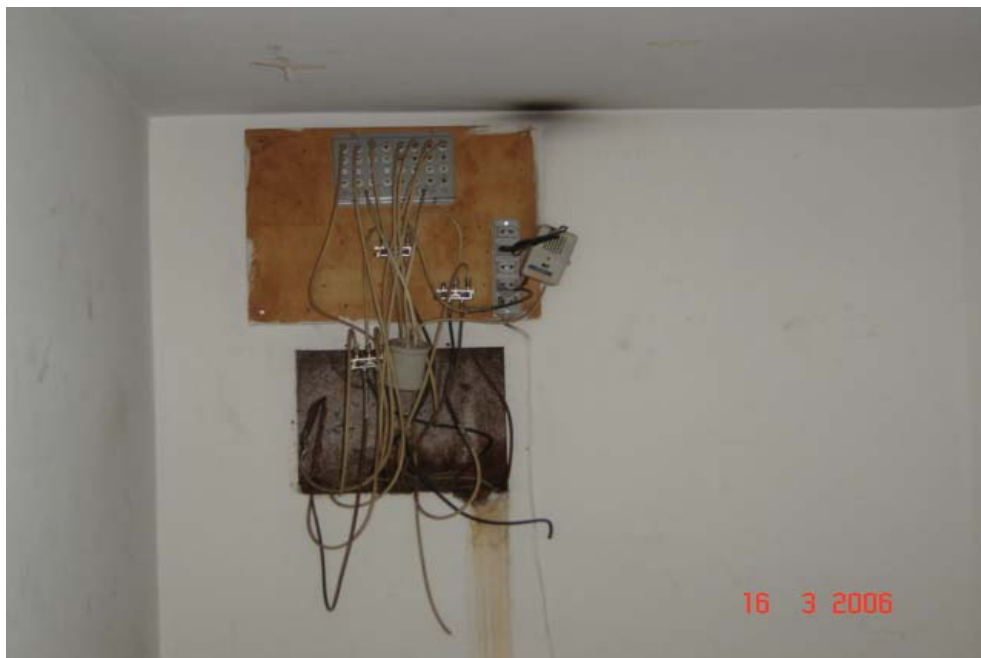
**Pc3** - Aspecto visual deficiente generalizado das instalações elétricas aparentes localizadas na casa de máquinas dos elevadores, cuja origem vincula-se às deficiências do (a):

Manutenção - Revela-se deficiente, permitindo que outras interferências sejam realizadas sem o devido cuidado.

Estas deficiências refletem nos itens do desempenho: (8) conforto visual, (11) higiene, (12) Conveniência de espaços para usos específicos, (13) durabilidade e (14) economia.

Foto 5.9.3 - Aspecto visual deficiente das instalações elétricas aparentes.

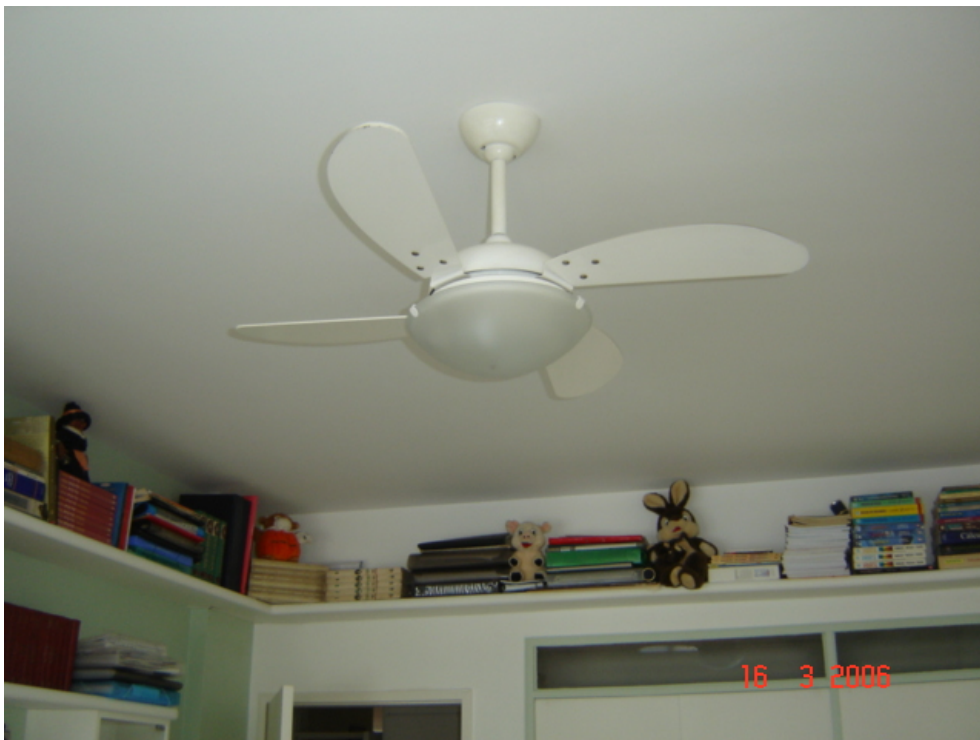
Material - O material escolhido reforça a falta de interpretação do projeto original.

Estas deficiências refletem nos itens do desempenho: (8) conforto visual e (14) economia.

Foto 5.9.4 - Modificação do sistema de iluminação dos dormitórios para instalação de luminária/ventilador no teto.

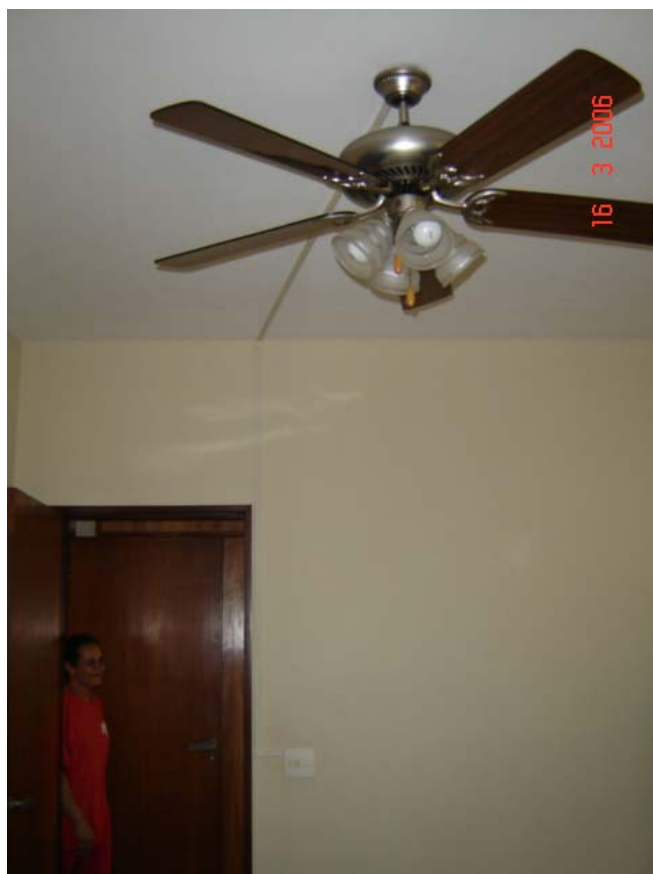
Material - O material escolhido reforça a falta de interpretação do projeto original.

Estas deficiências refletem nos itens do desempenho: (8) conforto visual e (14) economia.

Foto 5.9.5 - Introdução de luminária/ventilador no teto dos dormitórios por meio de instalações elétricas aparentes.

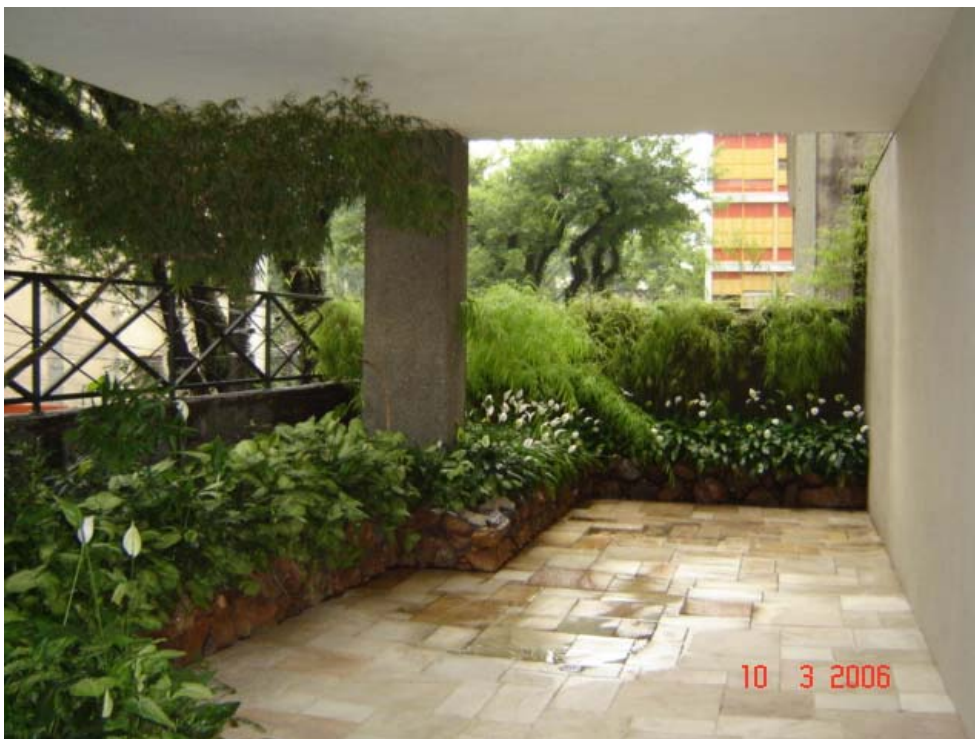
Manutenção – Pois a patologia em questão permanece revelando a sua deficiência, provocando acúmulo de água no piso.

Estas deficiências refletem nos itens do desempenho: (3) segurança em uso, (4) Estanqueidade, (8) conforto visual, (11) higiene, (12) Conveniência de espaços para usos específicos e (14) economia.

Foto 5.10.1 - Deficiência de ralos de drenagem para lavagem do piso.

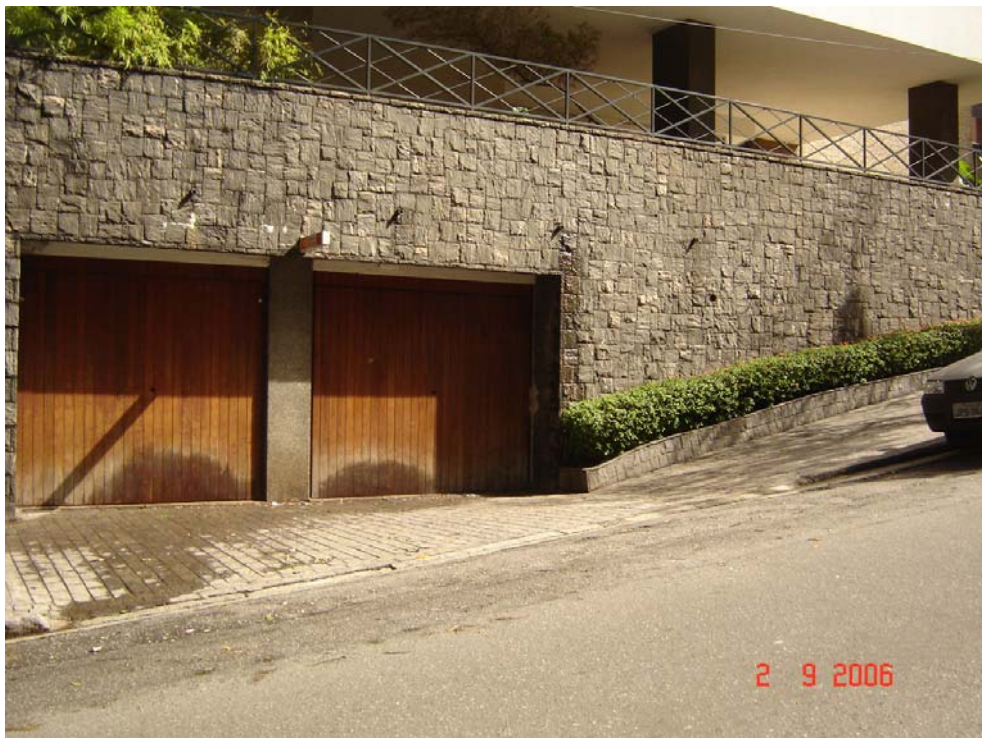
Manutenção – Pois a patologia em questão permanece revelando a sua deficiência, provocando acúmulo de água nas floreiras.

Estas deficiências refletem nos itens do desempenho: (11) higiene, (13) Durabilidade e (14) economia.

Foto 5.10.2 - Falta de sistema de drenagem interligando as floreiras localizadas no pavimento térreo.

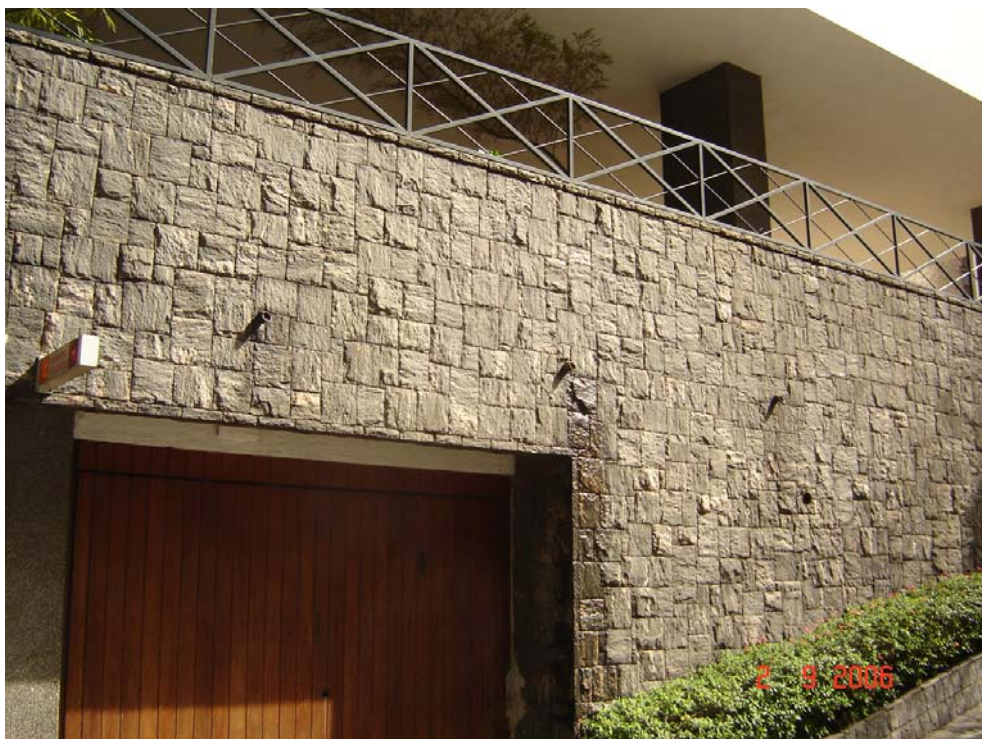
Manutenção – Pois a patologia em questão permanece revelando a sua deficiência, provocando um gotejamento por longo período de tempo sobre a referida passagem.

Estas deficiências refletem nos itens do desempenho: (3) segurança em uso, (8) conforto visual, (11) higiene, (12) Conveniência de espaços para usos específicos e (14) economia.

Foto 5.10.3 - Drenagem das floreiras localizadas ao longo da rua Aracajú através de buzinetes despejando água sobre a calçada.

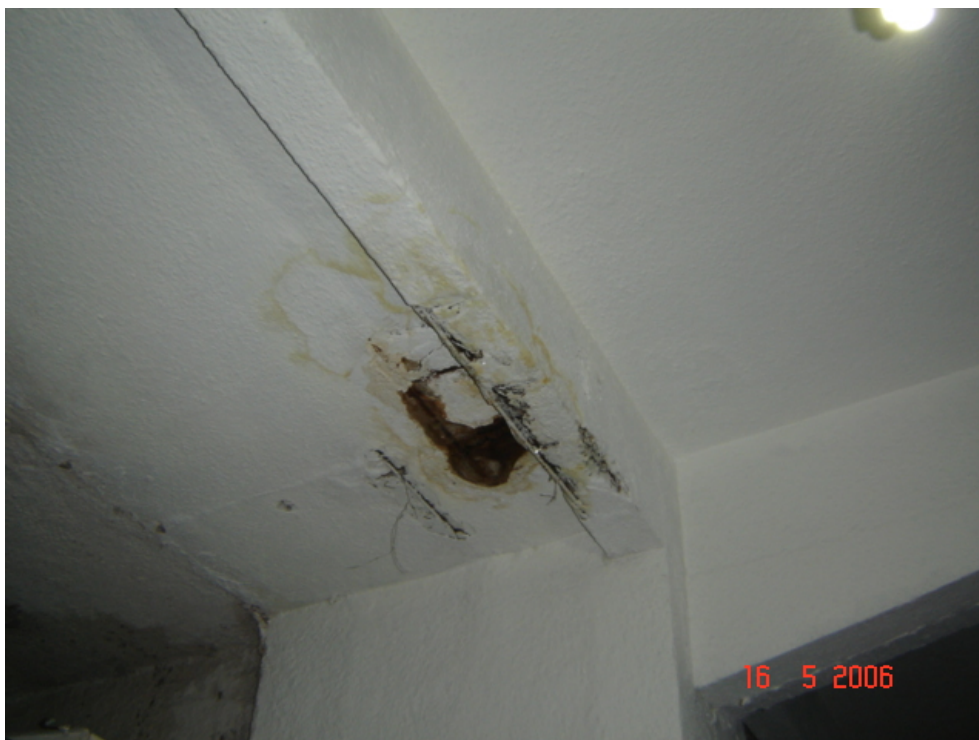
**Pc1** – Ferragem exposta da armadura da viga, localizada na garagem do subsolo, com umidade causada por infiltração com origem no jardim do pavimento térreo, cuja origem vincula-se à deficiência do (a):

Manutenção – deficiente, pois não houve até a presente data, a restauração necessária da viga, permitindo que a deterioração da mesma continue.

Esta deficiência reflete nos itens do desempenho: (1) estabilidade, (4) estanqueidade, (8) conforto visual, (9) conforto tátil, (11) higiene, (13) durabilidade e (14) economia.

Foto 5.3.1 – Ferragem exposta em viga localizada no subsolo.

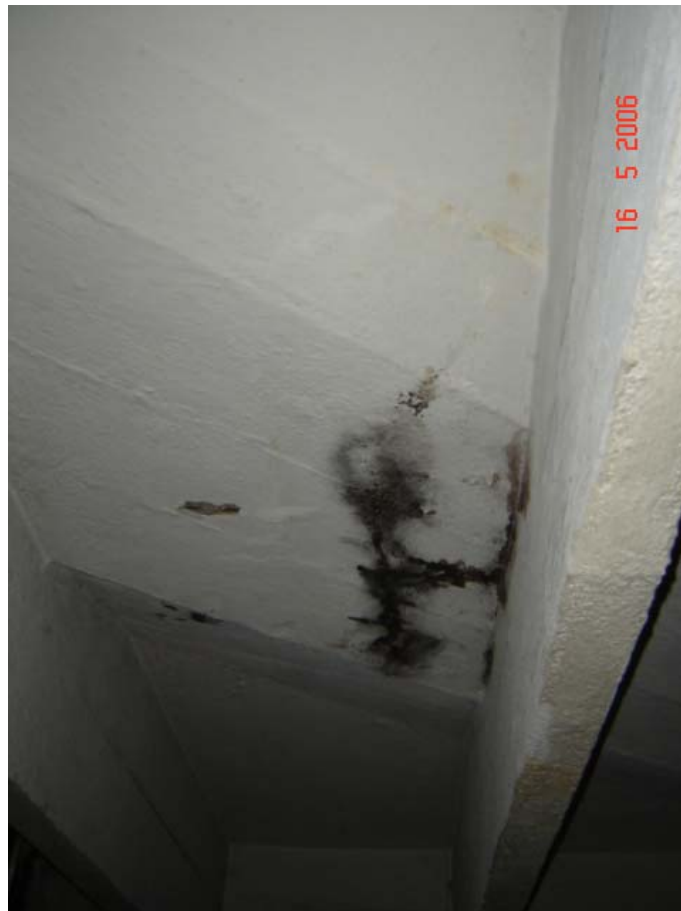
**Pc2** – Lajes da garagem localizada no subsolo com infiltração generalizada provocando a oxidação da ferragem, cuja origem vincula-se às deficiências do (a):

Manutenção - pois a patologia em questão permanece revelando a sua deficiência, permitindo a degradação das lajes.

Estas deficiências refletem nos itens do desempenho: (1) estabilidade, (4) estanqueidade, (8) conforto visual, (9) conforto tátil, (11) higiene, (13) durabilidade e (14) economia.

Foto 5.3.1 – Infiltrações generalizadas nas lajes do pavimento térreo.

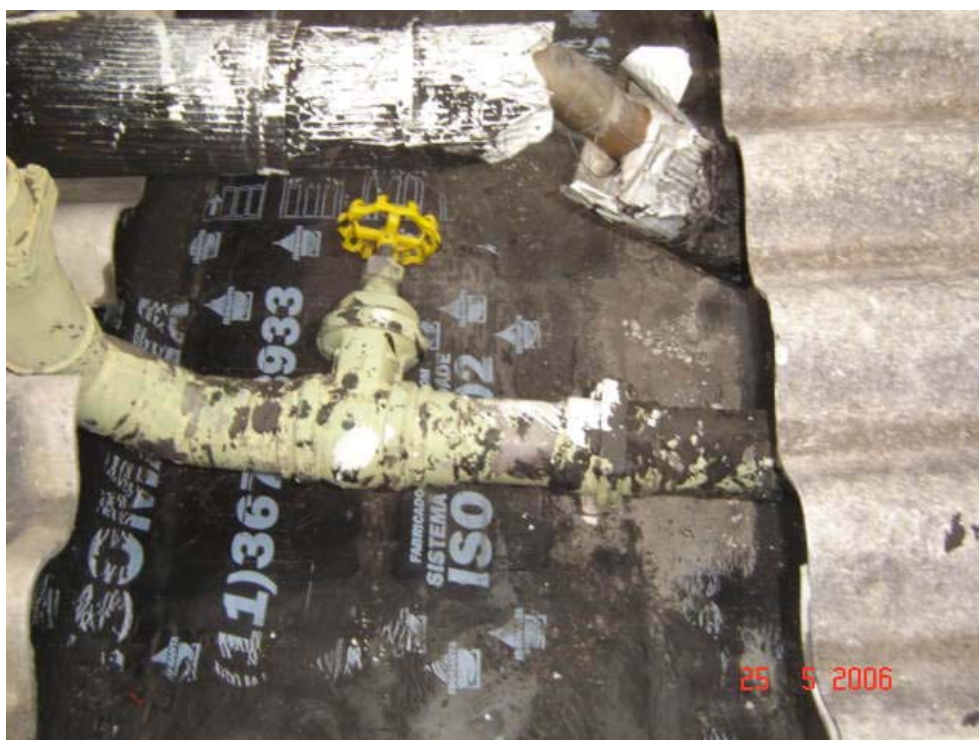
Manutenção – pois a patologia em questão permanece revelando a sua deficiência e a vulnerabilidade da cobertura, por ser local de circulação em caso de manutenção.

Estas deficiências refletem nos itens do desempenho: (3) segurança em uso, (4) estanqueidade, (8) visual, (9) conforto tátil, (11) higiene, (12) conveniência de espaços para usos específicos, (13) durabilidade e (14) economia.

Foto 5.4.1 – Restauro inacabado da calha central impermeabilizada.

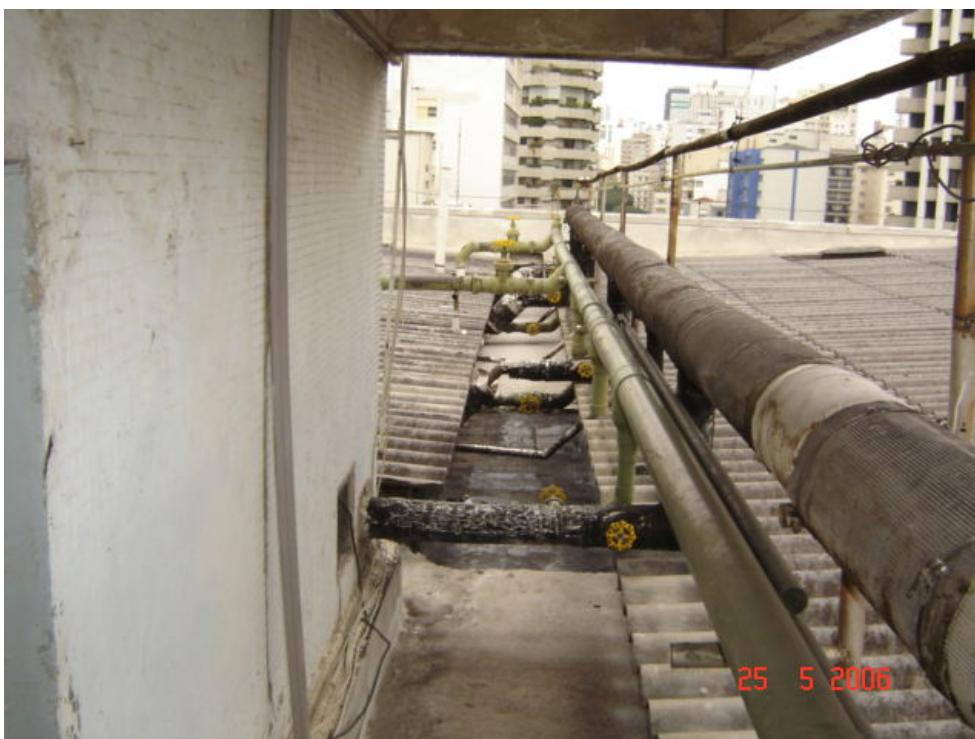
Manutenção – Por ter concordado com a obra com visual semelhante às instalações industriais.

Estas deficiências refletem nos itens do desempenho: (3) segurança em uso, (8) conforto visual, (12) conveniência de espaços para usos específicos, (13) durabilidade e (14) economia.

Foto 5.4.1 – Transferência das tubulações de maneira aparente.

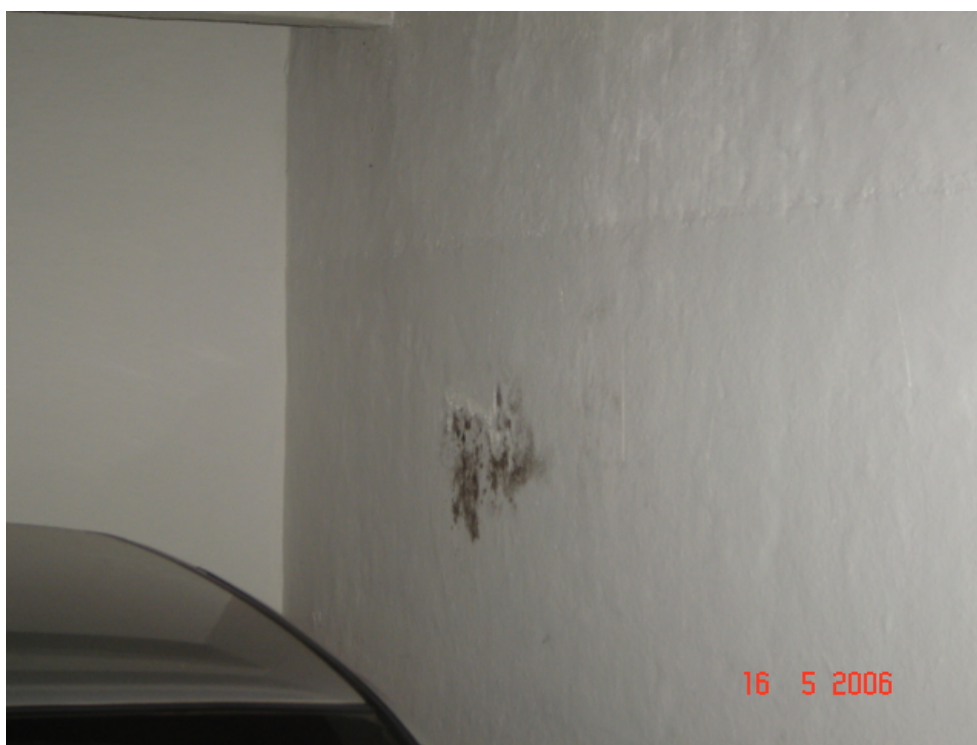
**Pc1** – Manchas nas paredes da garagem localizadas no subsolo originadas por infiltrações de umidade provenientes do contato com o solo, cuja origem vincula-se à deficiência do (a):

Manutenção - pois a patologia em questão permanece revelando a sua deficiência, provocando o surgimento de umidade na garagem.

Esta deficiência reflete nos itens do desempenho: (4) estanqueidade, (6) pureza do ar, (8) visual, (9) conforto tátil, (11) higiene, (12) conveniência de espaços para usos específicos, (13) durabilidade e (14) economia.

Foto 5.5.1 – Manchas nas paredes da garagem localizadas no subsolo.

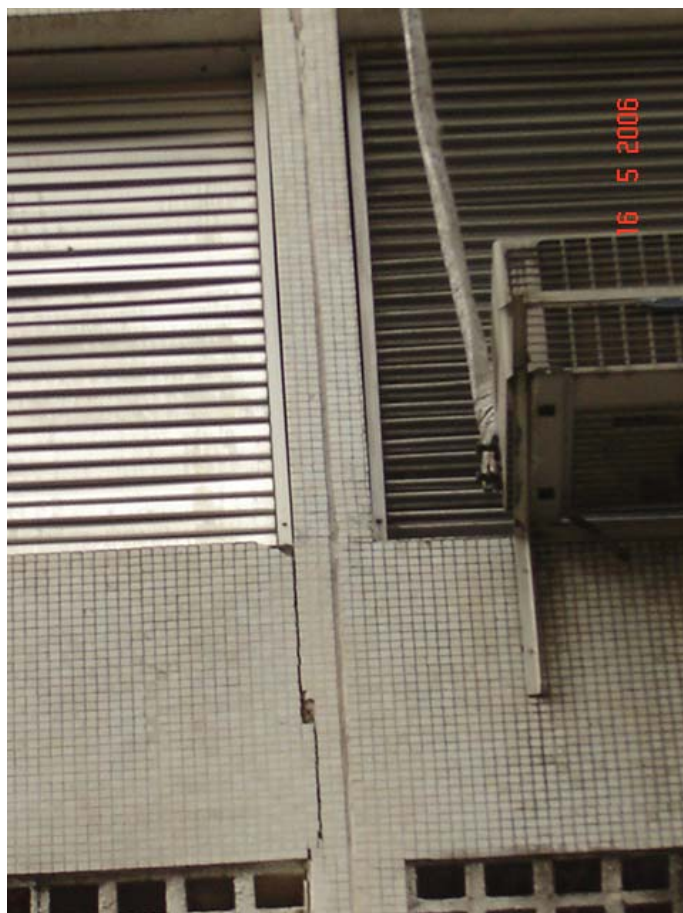
**Pc2** – Trinca na parede externa voltada para a praça central, próxima à junta de dilatação, cuja origem vincula-se à deficiência do (a):

Manutenção - pois a patologia em questão permanece revelando a sua deficiência, provocando o surgimento de trincas nas paredes.

Esta deficiência reflete nos itens do desempenho: (4) estanqueidade, (8) visual (9) conforto tátil, (11) higiene, (13) durabilidade e (14) economia.

Foto 5.5.2 – Trinca nas paredes externas.

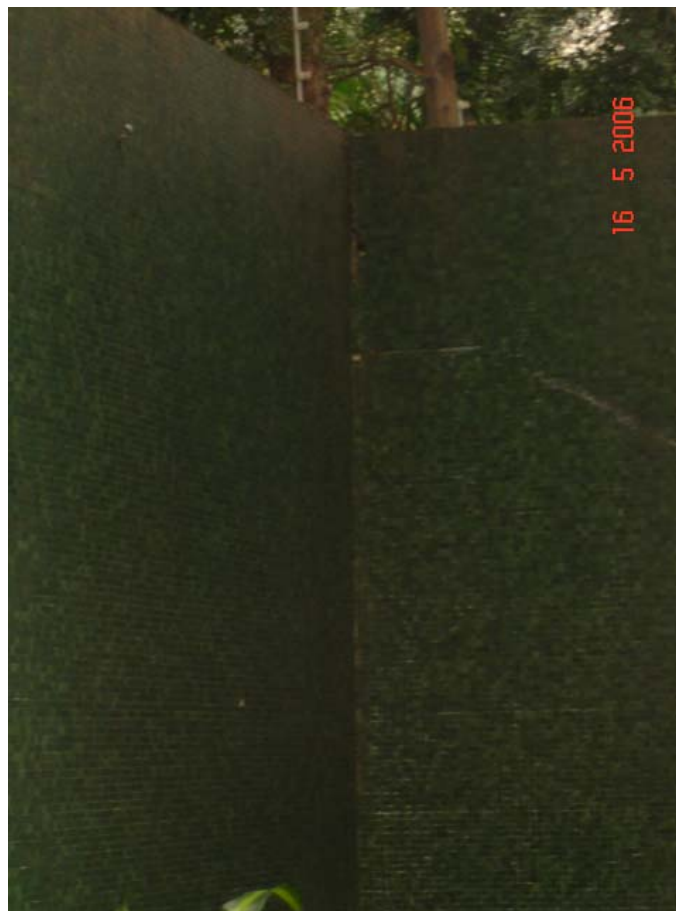
**Pc3** – Trincas nos muros de divisa, localizados no pavimento térreo, cuja origem vincula-se à deficiência do (a):

Manutenção - pois a patologia em questão permanece revelando a sua deficiência, provocando o surgimento de trincas nos muros e conseqüente desagregação das pastilhas cerâmicas.

Esta deficiência reflete nos itens do desempenho: (8) visual (9) conforto táctil, (11) higiene, (13) durabilidade e (14) economia.

Foto 5.5.3 - Trincas nos muros de divisa.

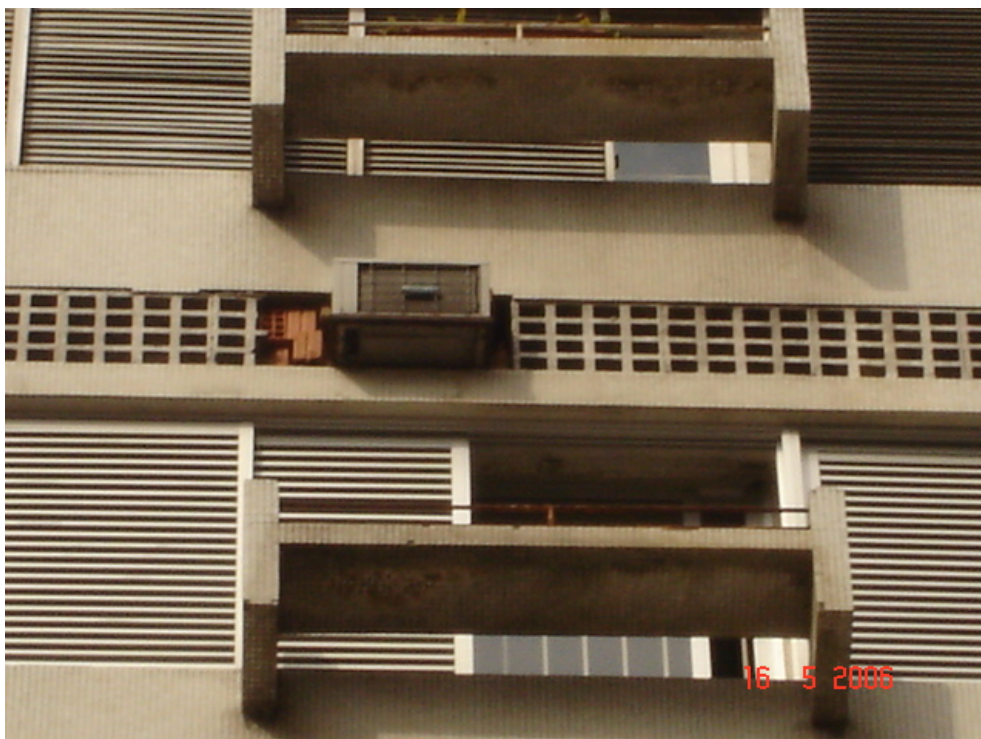
Manutenção – Por ter permitido a instalação do aparelho de ar condicionado em lugar inapropriado e de má qualidade na execução do mesmo.

Estas deficiências refletem nos itens do desempenho: (4) estanqueidade,, (5) higrotermia, (6) pureza do ar, (8) visual, (11) higiene, (13) durabilidade e (14) economia.

Foto 5.5.4 - Reconstrução inadequada do vedo de elemento vazado.

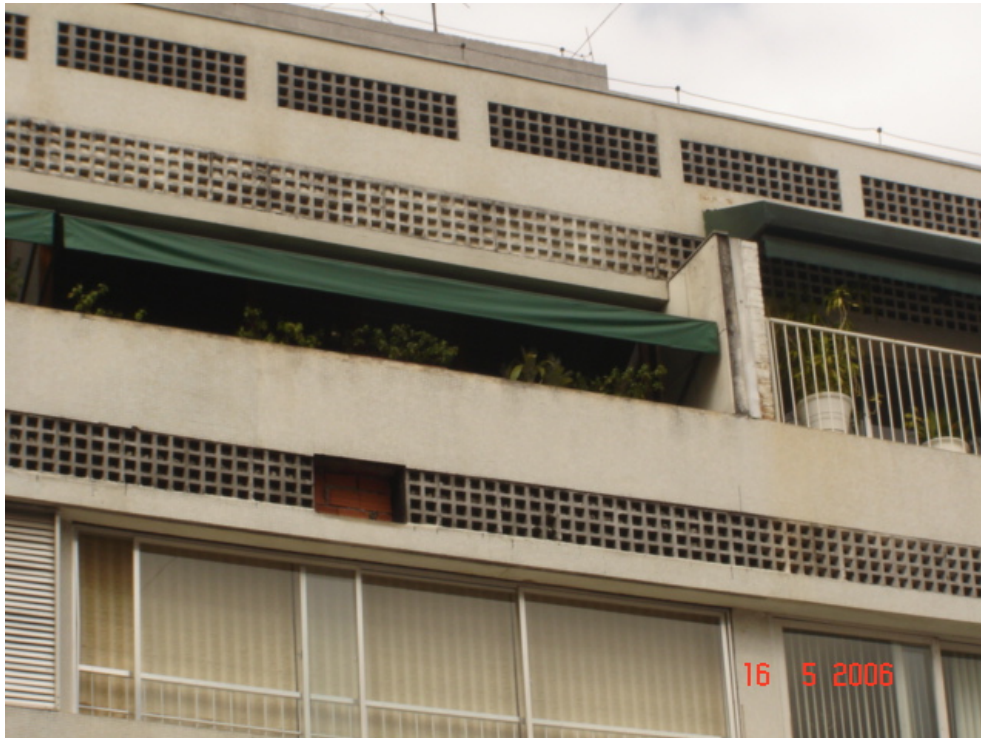
Manutenção – Por ter permitido a instalação do aparelho de ar condicionado em lugar inapropriado e conseqüente retirada com execução de má qualidade.

Estas deficiências refletem nos itens do desempenho: (4) estanqueidade, (5) higrotermia, (6) pureza do ar, (8) visual, (11) higiene, (13) durabilidade e (14) economia.

Foto 5.5.5 - Reconstrução inadequada do vedo de elemento vazado.

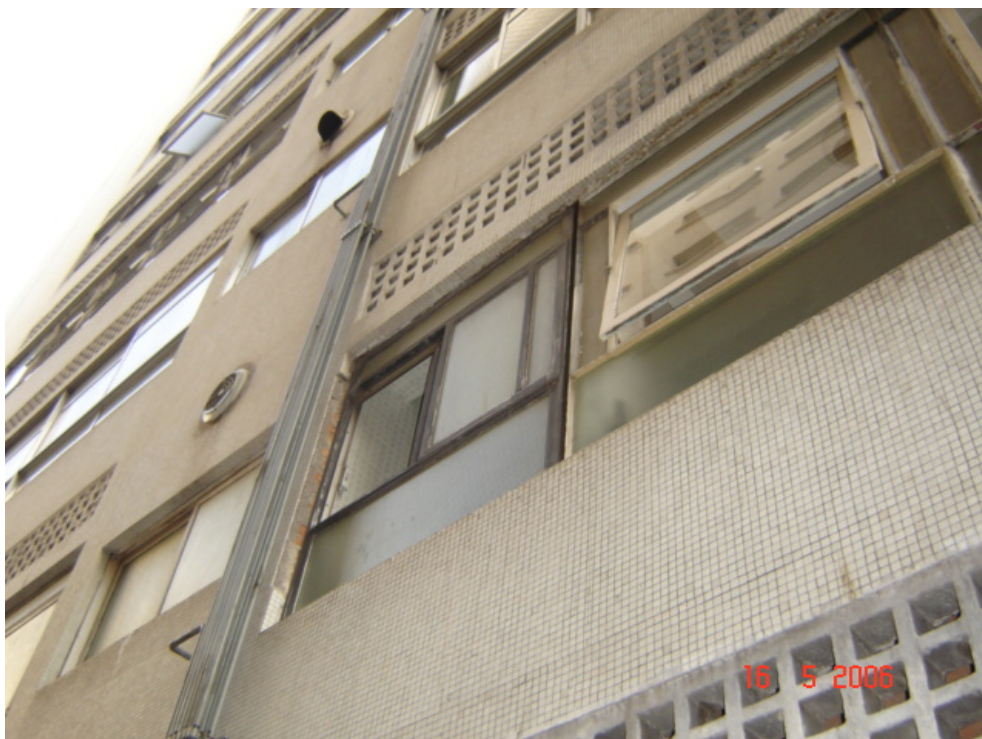
Manutenção – Por ter permitido a instalação de esquadria de maneira inadequada sem os cuidados necessários com a requadrção da alvenaria e finalização do acabamento.

Estas deficiências refletem nos itens do desempenho: (4) estanqueidade, (8) visual, (13) durabilidade e (14) economia.

Foto 5.5.6 - Ausência de reconstrução da alvenaria.

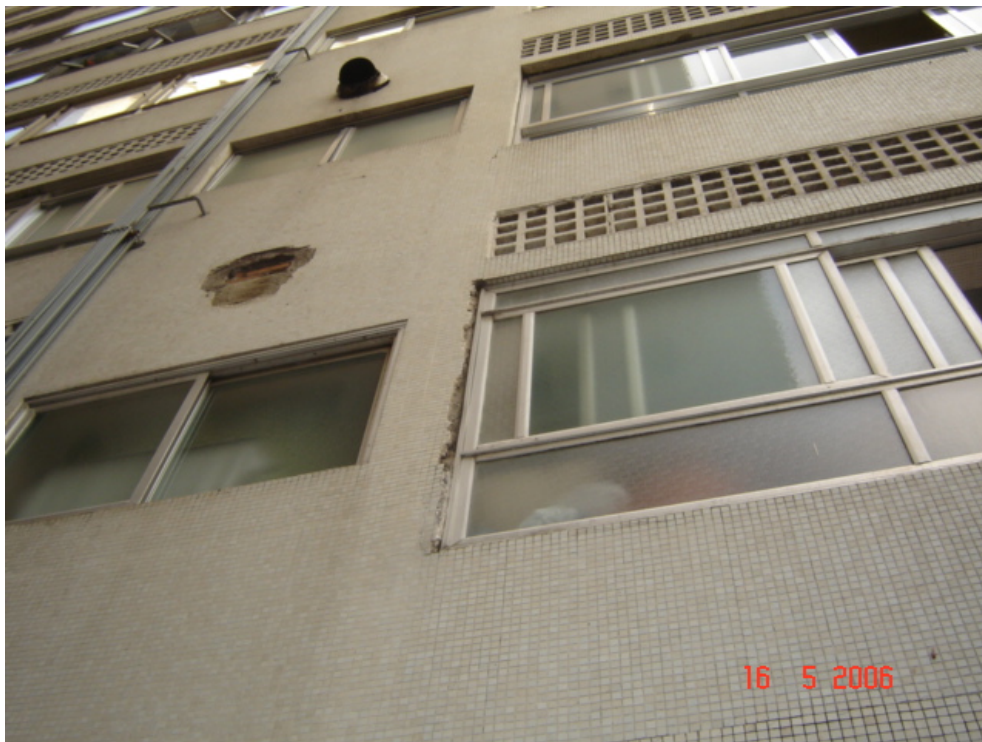
Manutenção – Por ter permitido de maneira inadequada o fechamento sem os cuidados necessários com a aparência do edifício.

Estas deficiências refletem nos itens do desempenho: (4) estanqueidade, (8) visual, (13) durabilidade e (14) economia.

Foto 5.5.7 – Construção inadequada da alvenaria.

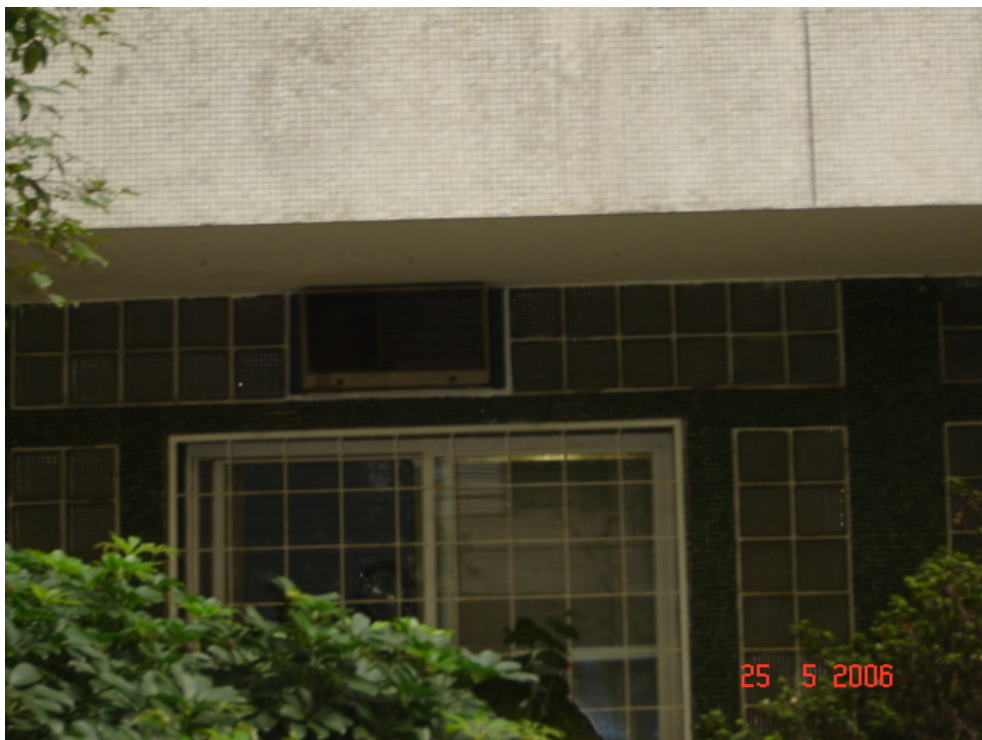
Manutenção – Por ter permitido a instalação do aparelho de ar condicionado em lugar inapropriado e obra de má qualidade.

Estas deficiências refletem nos itens do desempenho: (8) conforto visual, (13) durabilidade e (14) economia.

Foto 5.5.9 – Retirada de bloco de vidro para iluminação dos apartamentos localizados no térreo.
