# VOLUME I

# VOLUME II

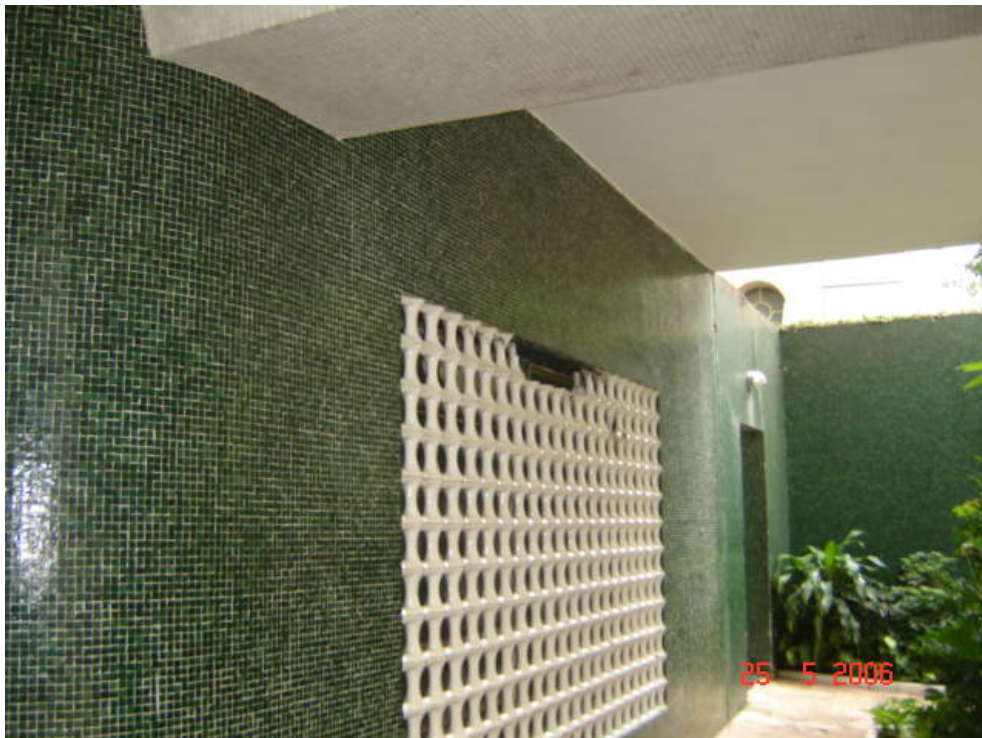
Manutenção – deficiente, pois não houve até a presente data a restauração necessária do fechamento com elemento vazado, parte importante de composição da fachada voltada para a avenida Higienópolis.

Esta deficiência reflete nos itens do desempenho: (3) segurança em uso, (8) conforto visual, (9) conforto táctil, (11) higiene, (13) durabilidade e (14) economia.

Foto 5.5.10 – Falta de reposição de elemento vazado de cerâmica.

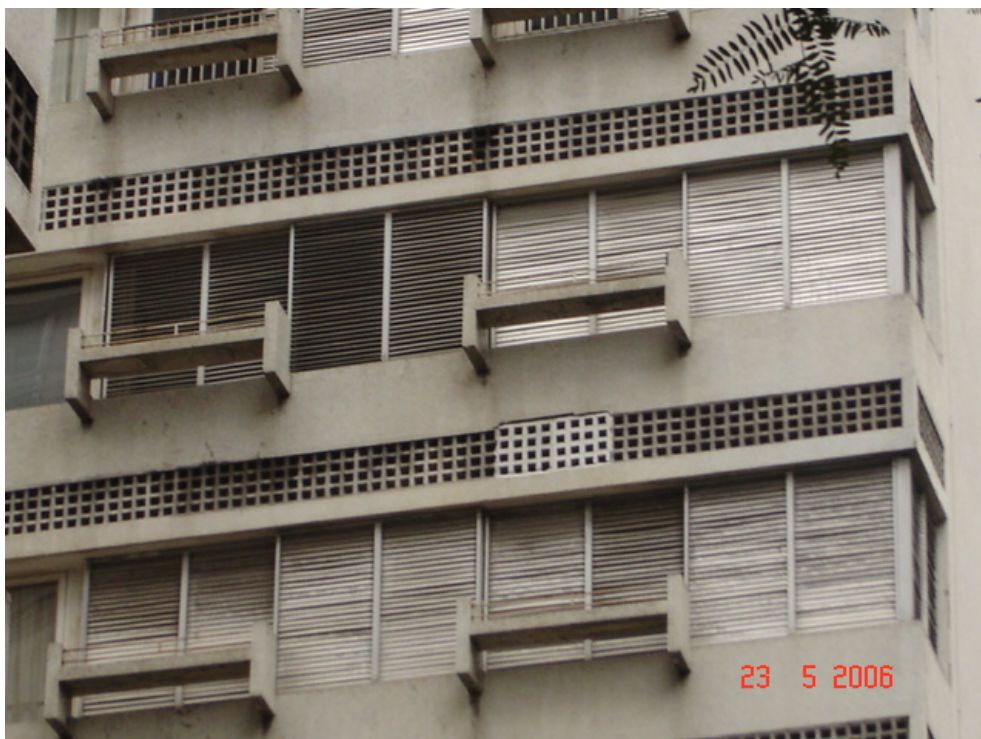
Manutenção – Por ter permitido a instalação do elemento vazado de maneira incorreta e fora da especificação do projeto original.

Estas deficiências refletem nos itens do desempenho: (8) conforto visual, (13) durabilidade e (14) economia.

Foto 5.5.11 – Reposição inadequada do elemento vazado de concreto.

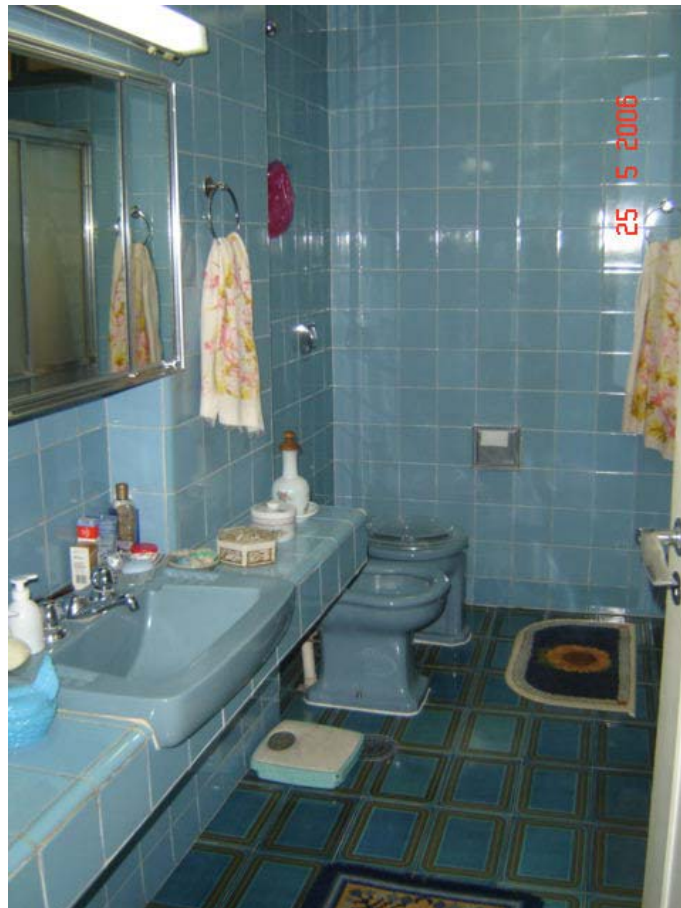
Material – Por ter adotado material similar ao existente sem a preocupação de restauro das peças.

Estas deficiências refletem nos itens do desempenho: (8) conforto visual, (13) durabilidade e (14) economia.

Foto 5.6.2 – Substituição do piso de cerâmica esmaltada.

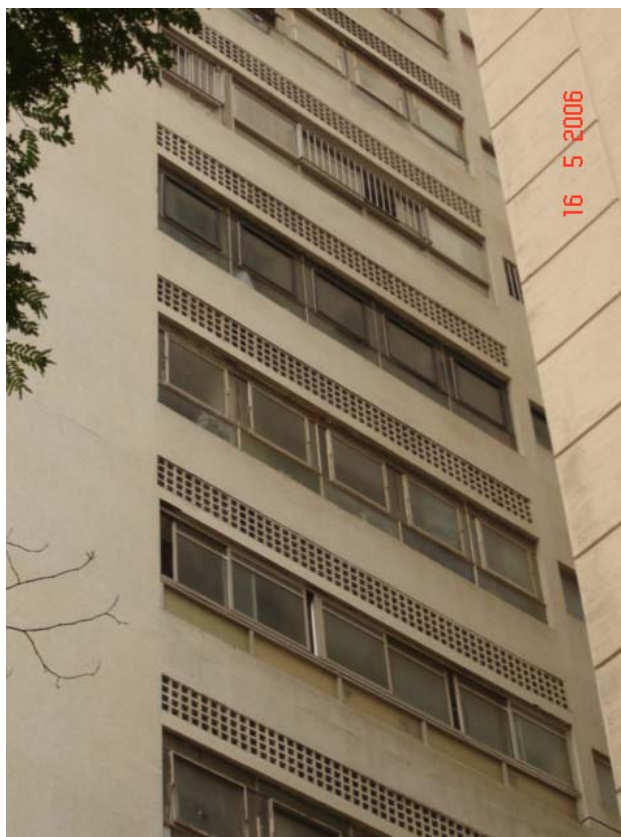
Manutenção – Por ter permitido a instalação da caixilharia sem considerar a especificação do projeto original, tornando um exemplo para outros casos.

Estas deficiências refletem nos itens do desempenho: (8) conforto visual, (13) durabilidade e (14) economia.

Foto 5.7.1 – Substituição de caixilharia, de maneira generalizada.

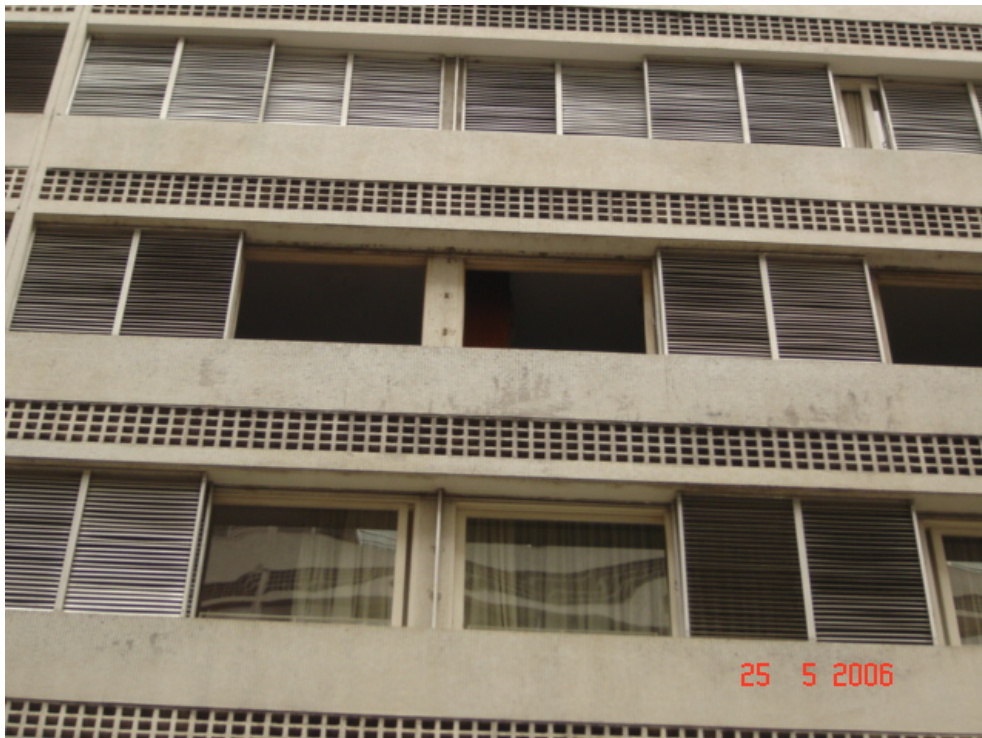
Manutenção - Pois a patologia em questão permanece revelando a sua deficiência, colaborando com a degradação visual das fachadas.

Esta deficiência reflete nos itens do desempenho: (8) conforto visual, (10) Conforto antropodinâmico, (13) durabilidade e (14) economia.

Foto 5.7.3 – Remoção de montante de fechamento das folhas de correr tipo veneziana.

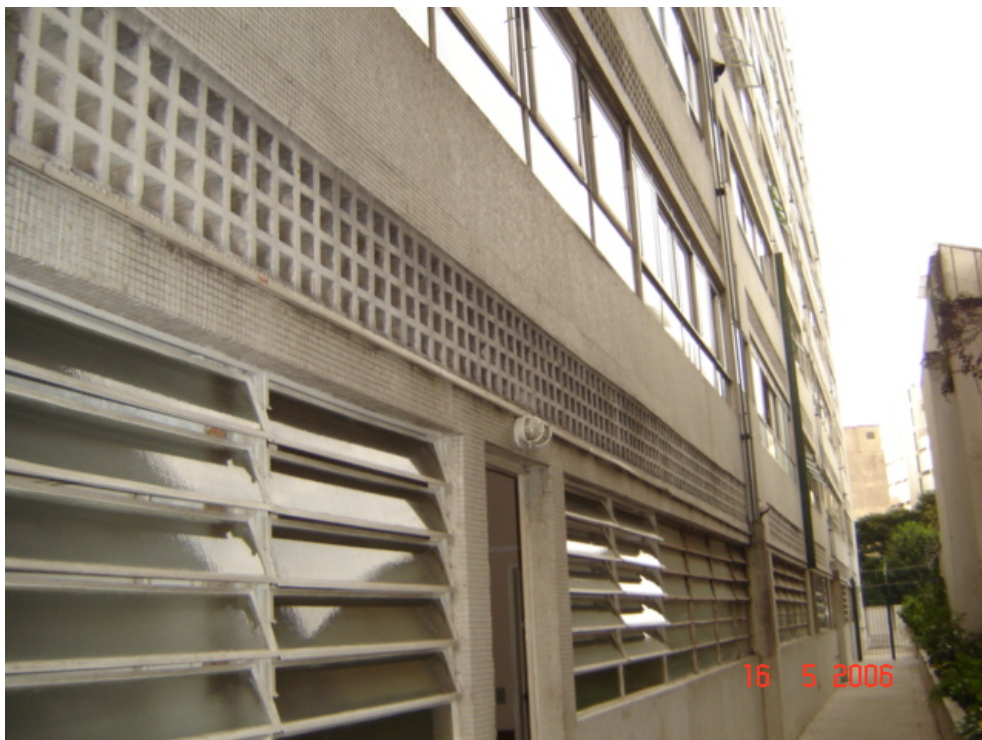
Manutenção – Pois ao longo do tempo não teve a devida manutenção, tanto preventiva como corretiva.

Esta deficiência reflete nos itens do desempenho: (3) segurança em uso, (4) estanqueidade, (8) conforto visual, (10) conforto antropodinâmico, (11) higiene, (13) durabilidade e (14) economia.

Foto 5.7.5 – Dificuldade de movimentação da caixilharia.

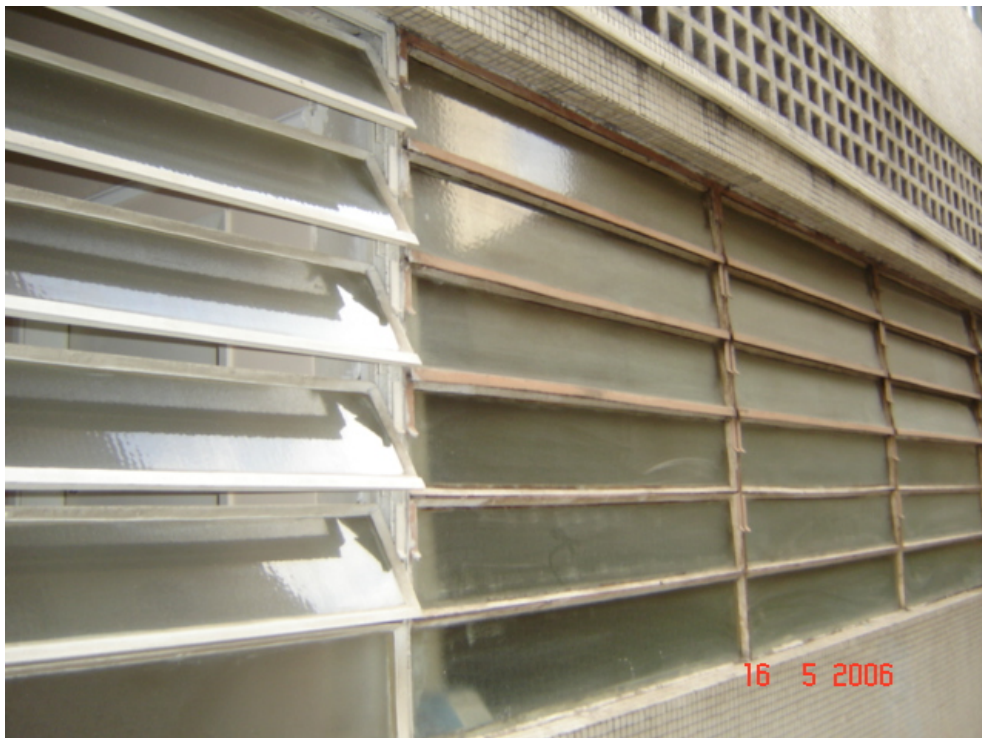
**Pc6** – Degradação da pintura da caixilharia, cuja origem vincula-se à deficiência do (a):

Manutenção – A caixilharia teve manutenção parcial para evitar a oxidação e corrosão da mesma.

Esta deficiência reflete nos itens do desempenho: (8) conforto visual, (9) conforto tátil, (11) higiene, (13) durabilidade e (14) economia.

Foto 5.7.6 – Degradação da pintura da caixilharia.

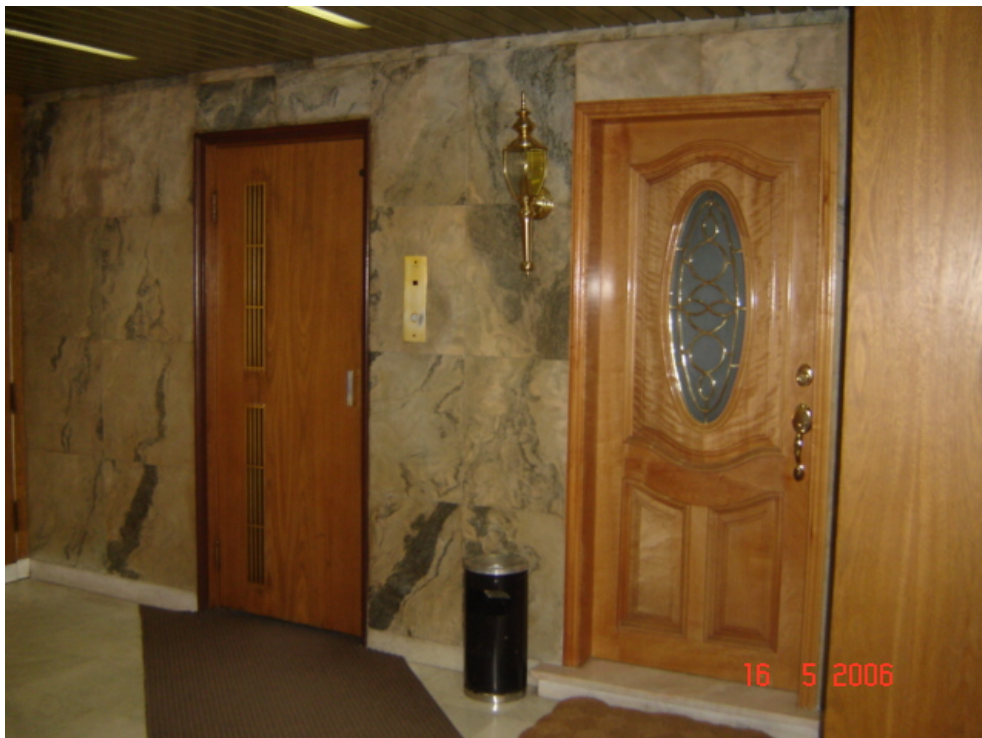
Manutenção – Inadequada, pela capacidade dos responsáveis em adotar a solução, contribuindo com a repetição do fato em questão.

Estas deficiências refletem nos itens do desempenho: (8) conforto visual, (13) durabilidade e (14) economia.

Foto 5.7.7 – Substituição da porta de acesso aos apartamentos.

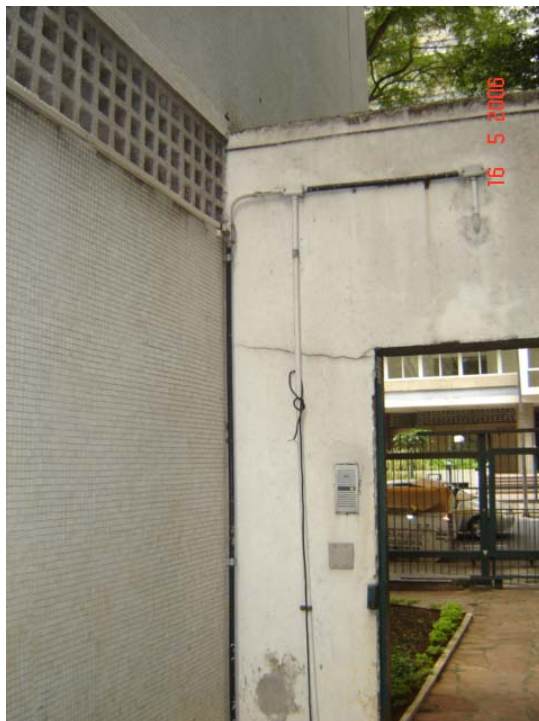
Manutenção – Por ter permitido de maneira inadequada a fixação de instalações elétricas sobre as paredes do edifício.

Estas deficiências refletem nos itens do desempenho: (8) conforto visual, (9) conforto tátil, (11) higiene, (13) durabilidade e (14) economia.

Foto 5.8.1 – Fixação generalizada de eletrodutos de instalações elétricas sobre as alvenarias revestidas com pastilha cerâmica.

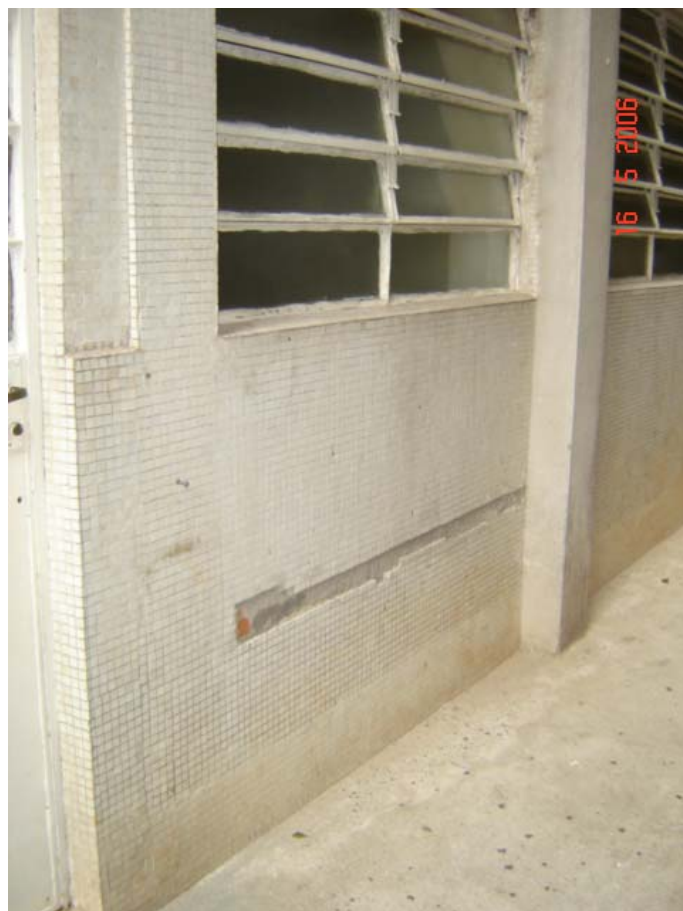
**Pc3** – Degradação dos revestimentos de pastilha cerâmica localizada no recuo lateral do pavimento térreo que corresponde ao acesso de serviço, cuja origem vincula-se à deficiência do (a):

Manutenção - Pois a patologia em questão permanece revelando a sua deficiência.

Esta deficiência reflete nos itens do desempenho: (4) estanqueidade, (8) conforto visual, (11) higiene, (13) durabilidade e (14) economia.

Foto 5.8.3 – Degradação dos revestimentos de pastilha cerâmica.

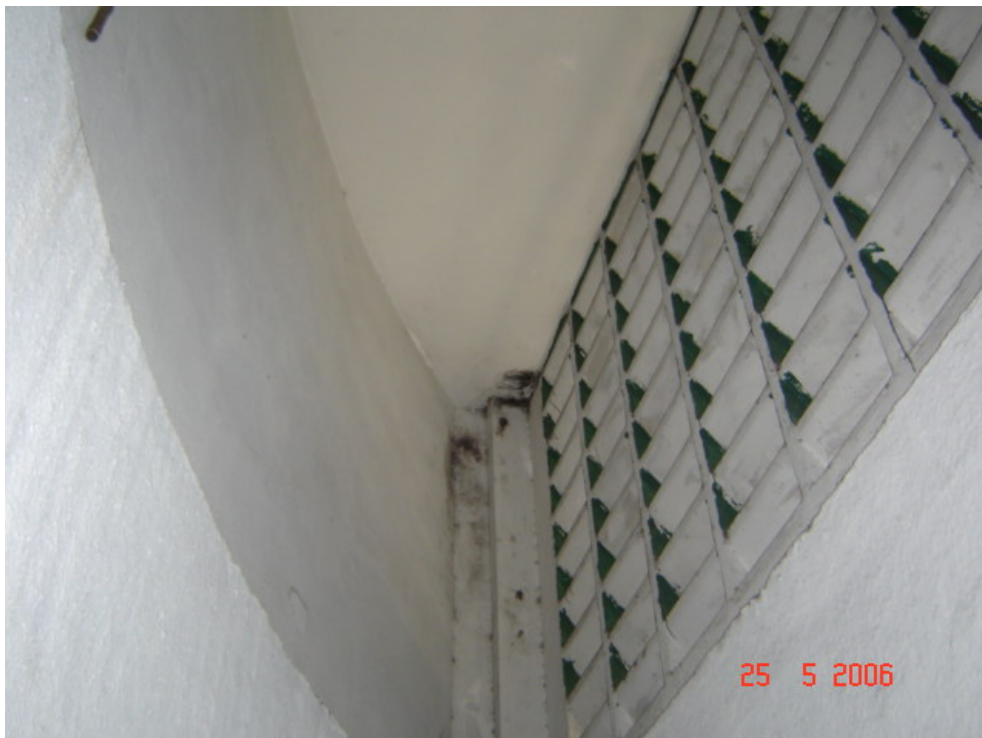
Manutenção – deficiente, pois não houve até a presente data, a restauração final necessária da pintura tipo látex.

Esta deficiência reflete nos itens do desempenho: (8) conforto visual, (11) higiene, (13) durabilidade e (14) economia.

Foto 5.8.6 – Manchas nos tetos do sistema de ventilação da garagem.

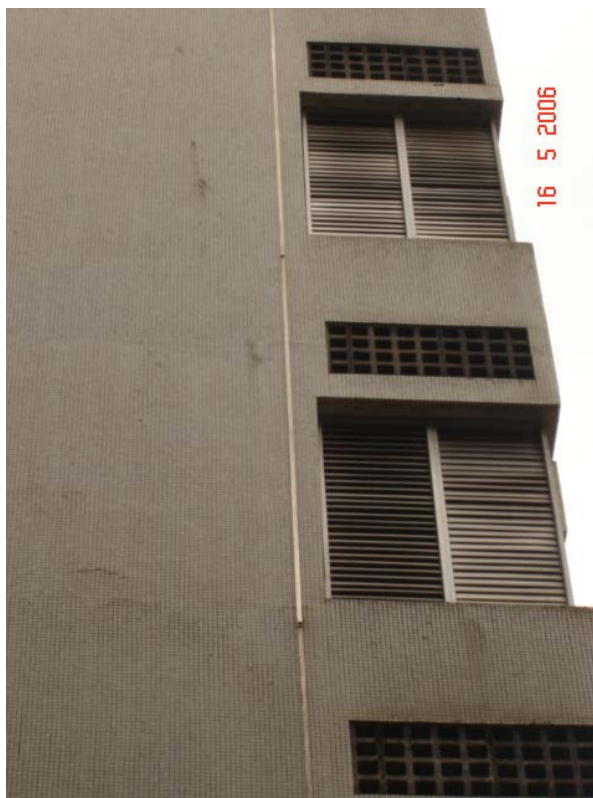
**Pc1** - Aspecto visual deficiente das instalações elétricas aparentes localizadas nas fachadas, cuja origem vincula-se às deficiências do (a):

Manutenção - Revela-se deficiente, permitindo que outras interferências sejam realizadas sem o devido cuidado.

Estas deficiências refletem nos itens do desempenho: (8) conforto visual, (13) durabilidade e (14) economia.

Foto 5.9.1 - Aspecto visual deficiente das instalações elétricas aparentes.

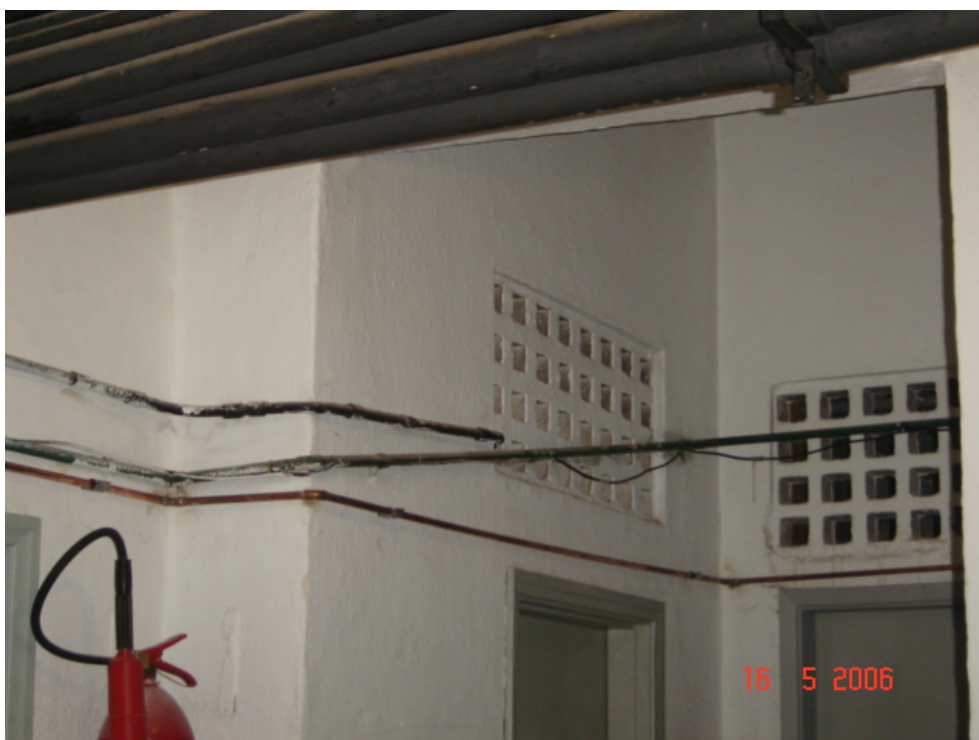
**Pc2** - Aspecto visual deficiente generalizado das instalações elétricas aparentes localizadas nas paredes internas, cuja origem vincula-se às deficiências do (a):

Manutenção - Revela-se deficiente, permitindo que outras interferências sejam realizadas sem o devido cuidado.

Estas deficiências refletem nos itens do desempenho: (3) segurança em uso, (8) conforto visual, (11) higiene, (12) Conveniência de espaços para usos específicos, (13) durabilidade e (14) economia.

Foto 5.9.2 - Aspecto visual deficiente das instalações elétricas aparentes.

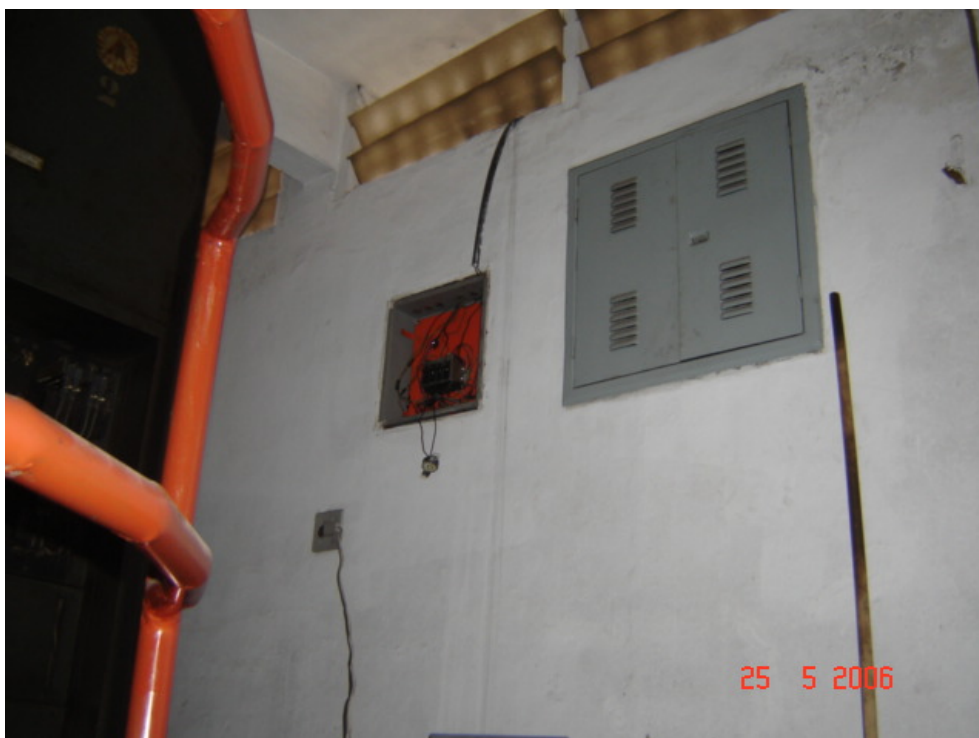
**Pc3** - Aspecto visual deficiente generalizado das instalações elétricas aparentes localizadas na casa de máquinas dos elevadores, cuja origem vincula-se às deficiências do (a):

Manutenção - Revela-se deficiente, permitindo que outras interferências sejam realizadas sem o devido cuidado.

Estas deficiências refletem nos itens do desempenho: (3) segurança em uso, (8) conforto visual, (11) higiene, (12) Conveniência de espaços para usos específicos, (13) durabilidade e (14) economia.

Foto 5.9.3 - Aspecto visual deficiente das instalações elétricas aparentes.

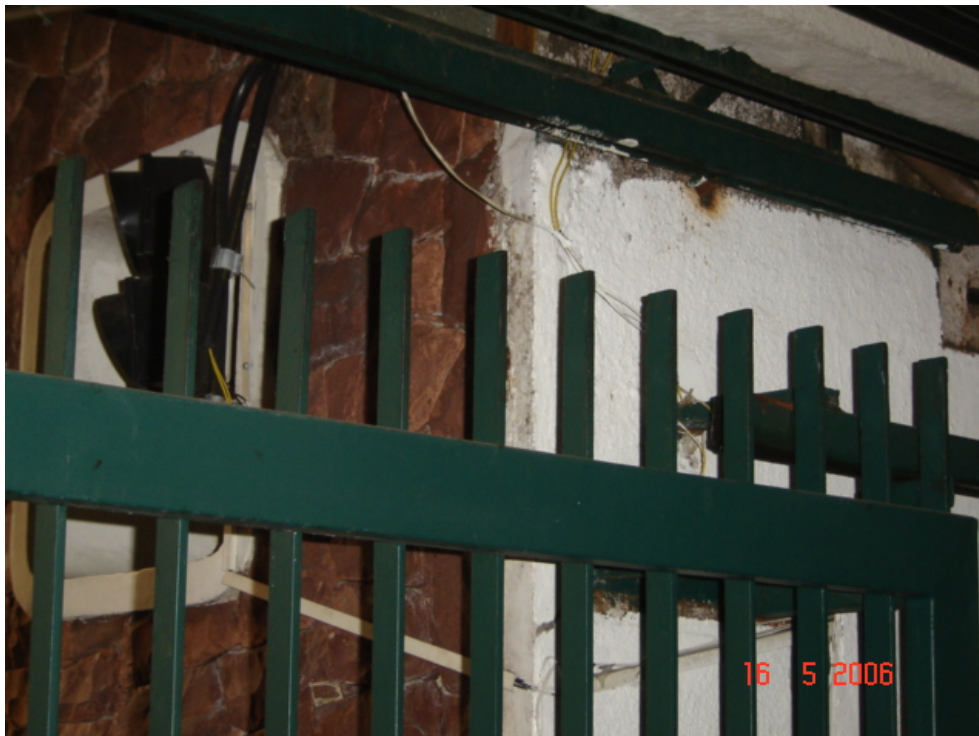
**Pc4** - Aspecto visual deficiente generalizado das instalações elétricas aparentes localizadas junto ao portão de acesso à garagem localizada no pavimento subsolo, cuja origem vincula-se às deficiências do (a):

Manutenção - Revela-se deficiente, permitindo que outras interferências sejam realizadas sem o devido cuidado.

Estas deficiências refletem nos itens do desempenho: (3) segurança em uso, (8) conforto visual, (11) higiene, (12) Conveniência de espaços para usos específicos, (13) durabilidade e (14) economia.

Foto 5.9.4 - Aspecto visual deficiente das instalações elétricas aparentes.

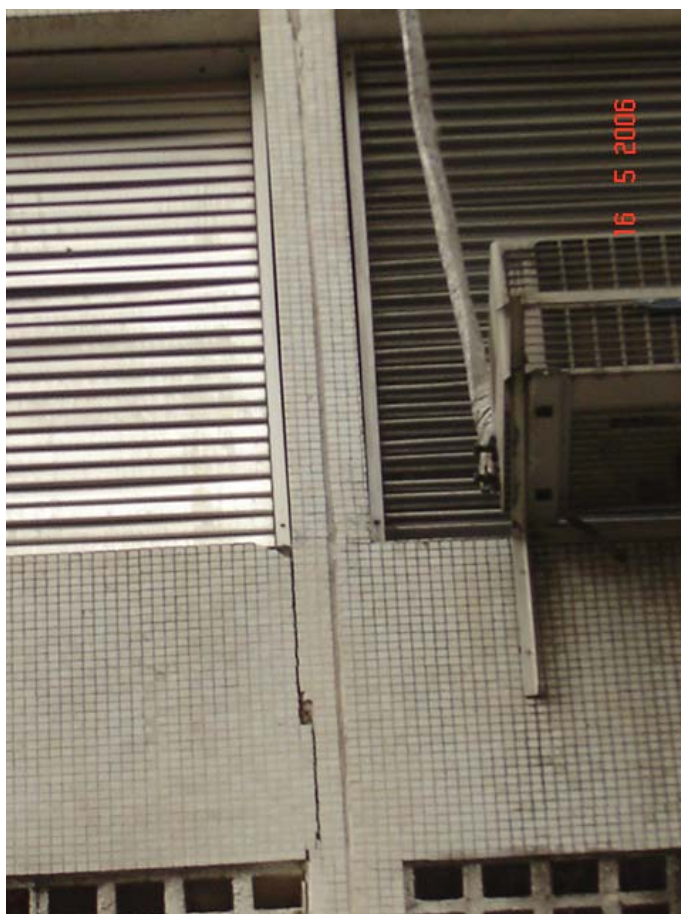
**Pc5** – Aspecto visual deficiente generalizado das instalações elétricas aparentes localizadas junto ao aparelho de ar condicionado, cuja origem vincula-se às deficiências do (a):

Manutenção - Revela-se deficiente permitindo que outras interferências sejam realizadas sem o devido cuidado.

Estas deficiências refletem nos itens do desempenho: (8) conforto visual, (13) durabilidade e (14) economia.

Foto 5.9.4 - Aspecto visual deficiente das instalações elétricas aparentes.

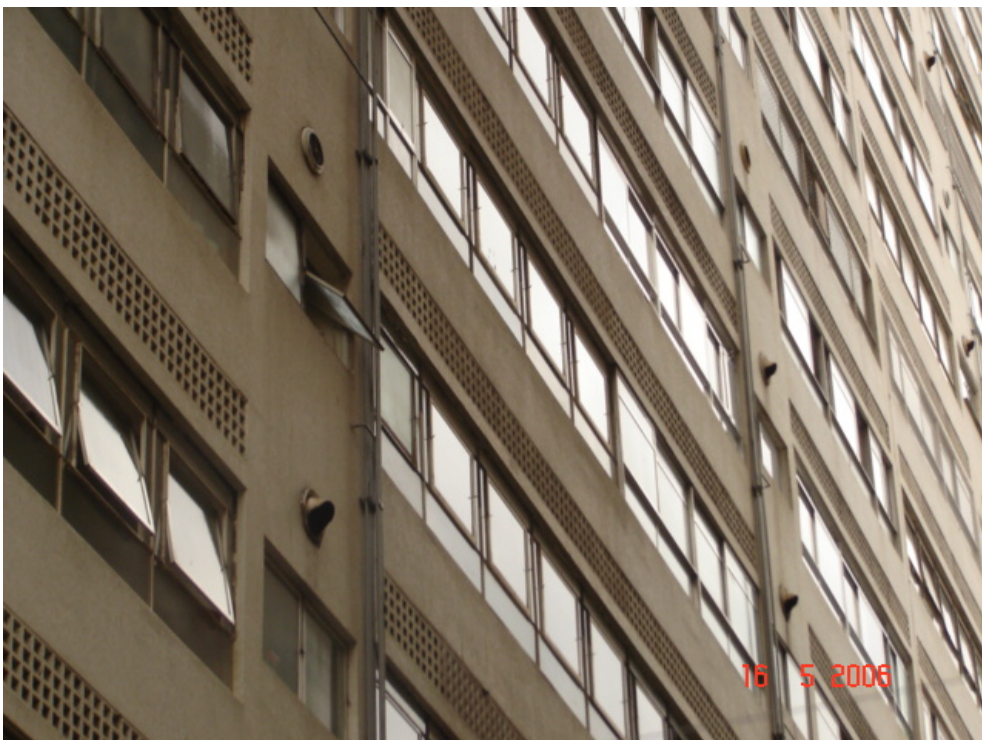
Material - Os materiais utilizados também são esteticamente deficientes, principalmente nas fachadas e não apresentam um mínimo de organização.

Manutenção – por ter concordado com as várias soluções de adaptação à nova situação e carência de comprometimento com a estética (reforma).

Estas deficiências refletem nos itens do desempenho: (8) conforto visual, (13) durabilidade e (14) economia.

Foto 5.9.8 - Ausência de padronização dos dutos de exaustão para coifa de fogão.

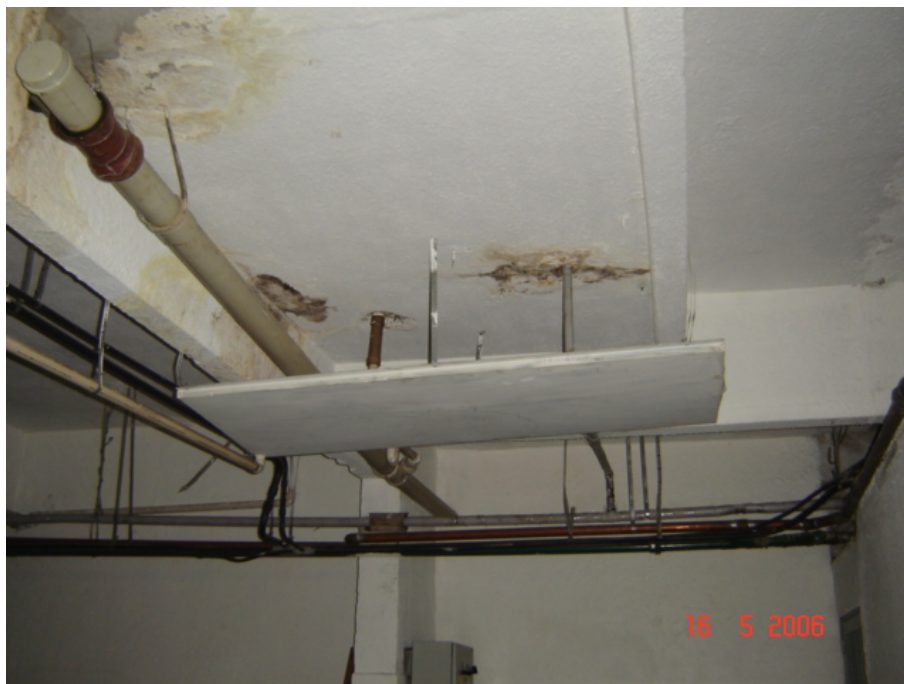
**Pc1** – Solução inadequada para resolver a coleta de águas proveniente de infiltrações do pavimento térreo, cuja origem vincula-se às deficiências do (a):

Projeto - por não ter previsto detalhes construtivos adequados para evitar as infiltrações em questão.

Manutenção - Revela-se deficiente permitindo que outras interferências sejam realizadas sem o devido cuidado.

Estas deficiências refletem nos itens do desempenho: (3) segurança em uso, (4) estanqueidade, (8) conforto visual, (9) conforto tátil, (11) higiene, (12) conveniência de espaços para usos específicos, (13) durabilidade e (14) economia.

Foto 5.10.1 - Solução inadequada para resolver a coleta de águas proveniente de infiltrações do pavimento térreo.

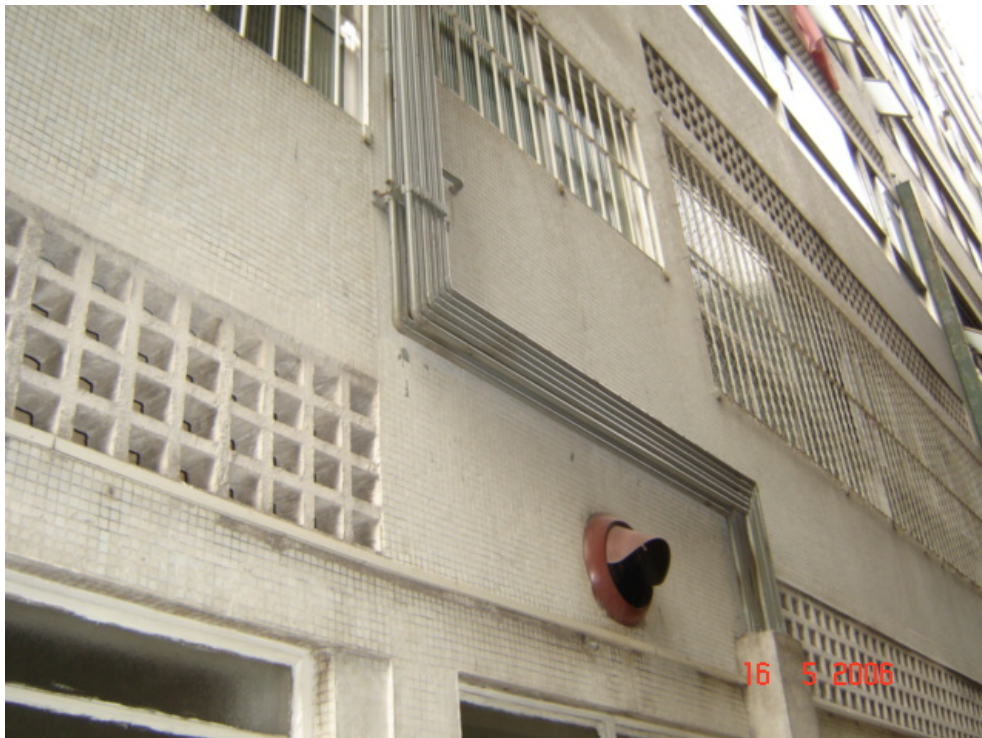
Manutenção - Revela-se deficiente, permitindo que outras interferências sejam realizadas sem o devido cuidado.

Estas deficiências refletem nos itens do desempenho: (8) conforto visual, (11) higiene, (13) durabilidade e (14) economia.

Foto 5.10.3 - Aspecto visual deficiente das instalações aparentes de gás.

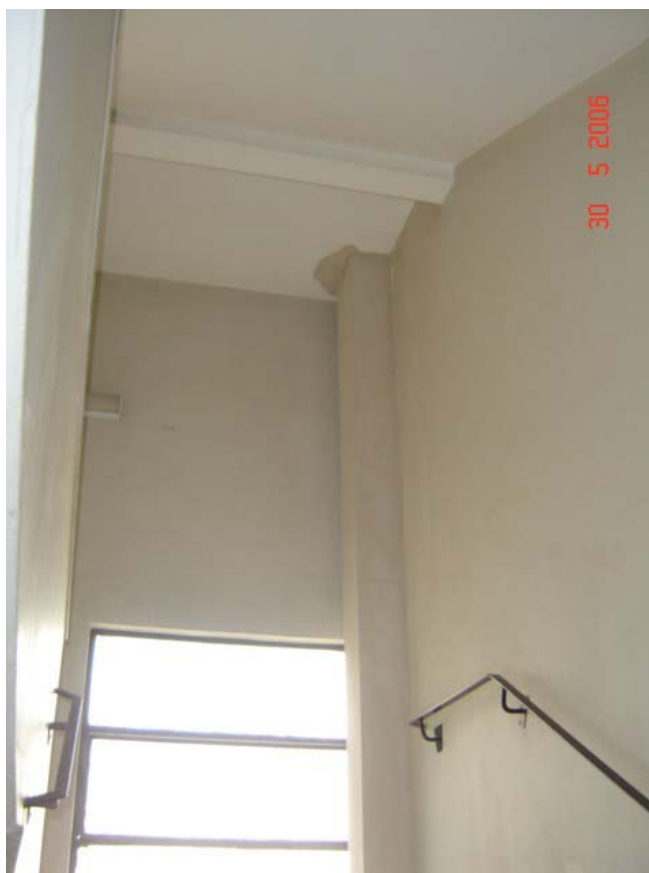
Manutenção – Por ter permitido de maneira inadequada o fechamento sem os cuidados necessários com a aparência do edifício.

Estas deficiências refletem nos itens do desempenho: (8) conforto visual, (13) durabilidade e (14) economia.

Foto 5.5.1 – Reconstrução inadequada da laje do patamar da escada.

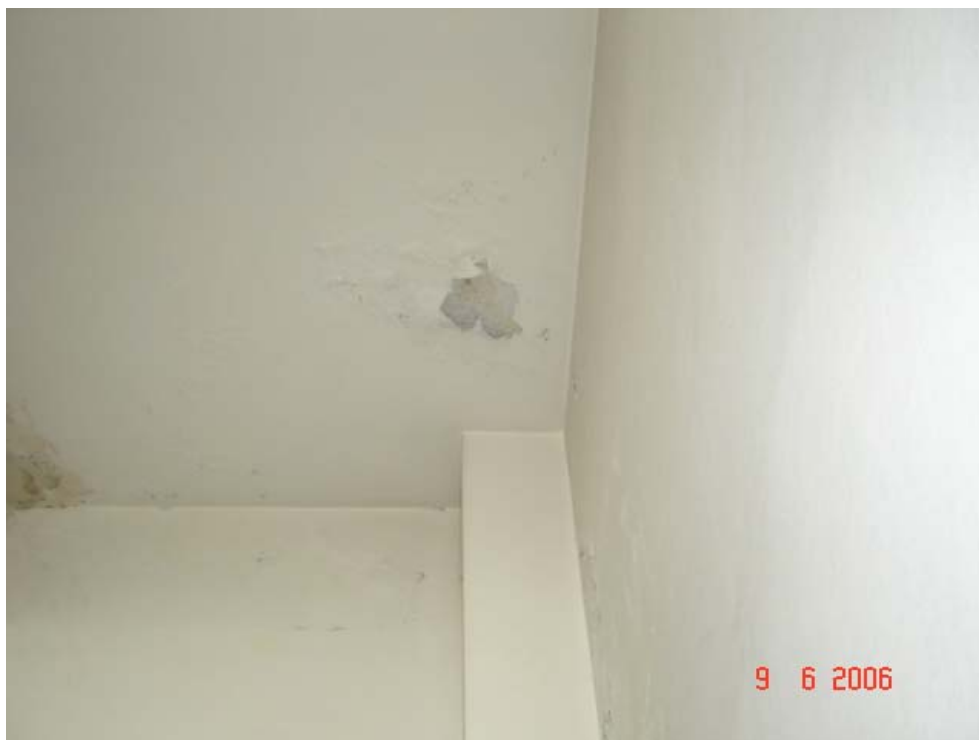
Manutenção – Por ter permitido de maneira inadequada o fechamento sem os cuidados necessários com a execução total do serviço.

Estas deficiências refletem nos itens do desempenho: (8) conforto visual, (13) durabilidade e (14) economia.

Foto 5.5.2 – Reconstrução inadequada da laje do patamar da escada.

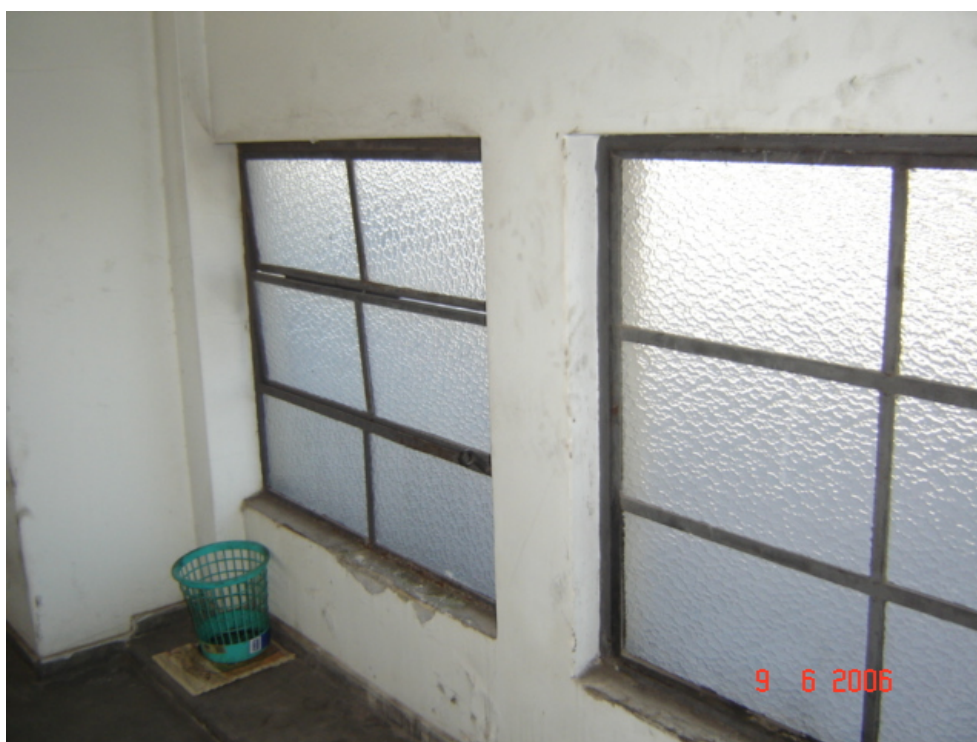
Manutenção – Deficiente, pois não houve até a presente data, a restauração necessária da alvenaria.

Esta deficiência reflete nos itens do desempenho: (4) estanqueidade, (8) conforto visual, (9) conforto tátil, (11) higiene, (13) durabilidade e (14) economia.

Foto 5.5.4 – Ausência de reconstrução dos peitoris das janelas da casa de máquinas dos elevadores.

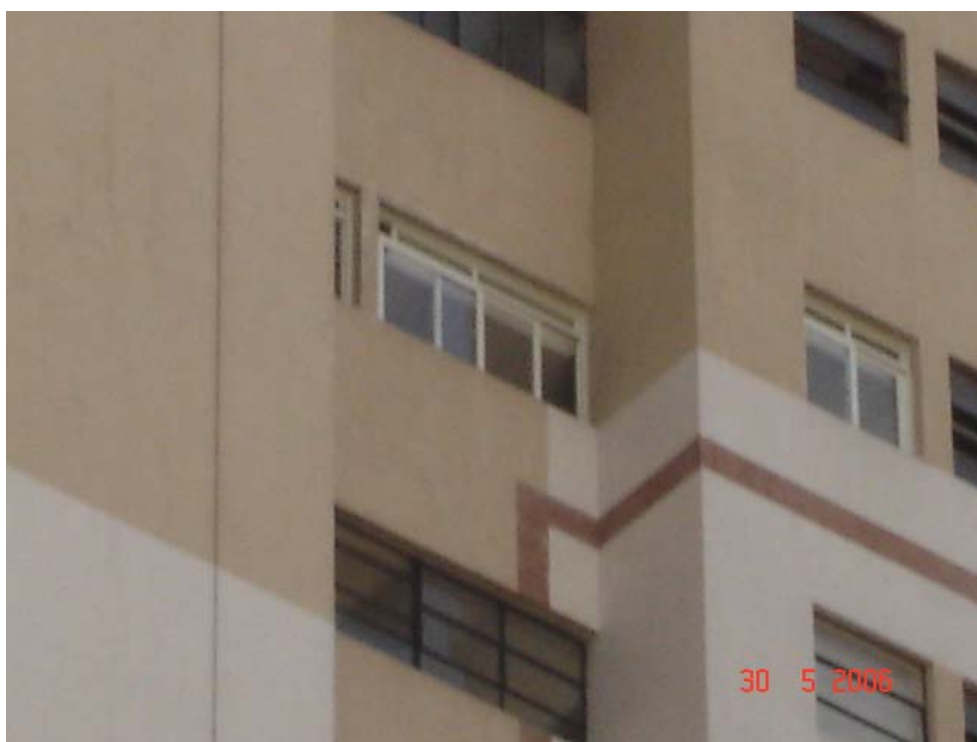
Manutenção – Por ter permitido de maneira inadequada a realização da obra sem os cuidados necessários com a aparência do edifício e desconsiderar o projeto original do arquiteto.

Estas deficiências refletem nos itens do desempenho: (8) conforto visual, (13) durabilidade e (14) economia.

Foto 5.5.4 – Construção indevida de alvenaria interferindo no projeto original da fachada Sudeste.

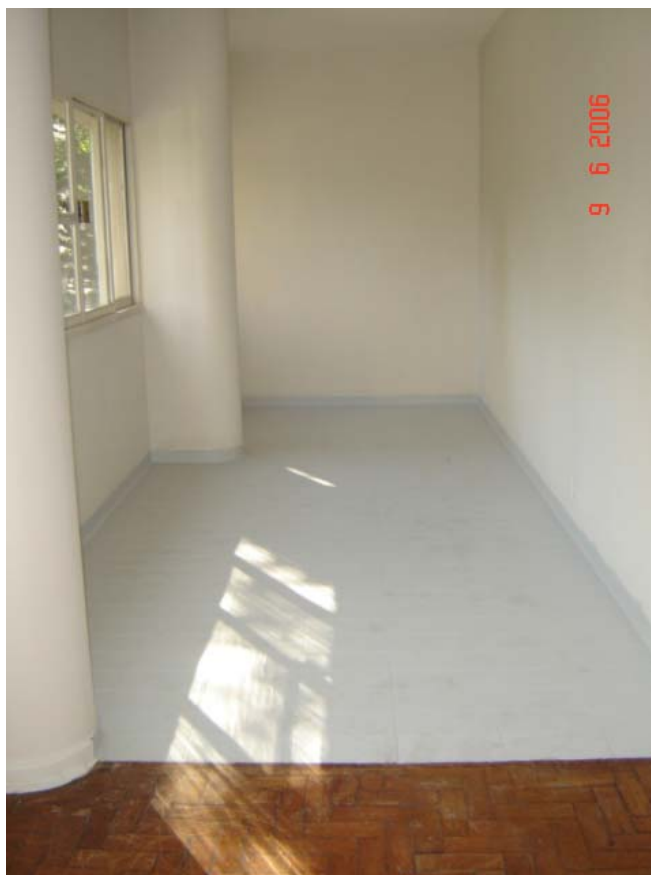
Material – Por ter adotado material inadequado para o ambiente e de cor contrastante com o restante da sala.

Estas deficiências refletem nos itens do desempenho: (8) conforto visual, (12) conveniência de espaços para usos específicos, (13) durabilidade e (14) Economia.

Foto 5.6.1 – Substituição do piso de cerâmica esmaltada (apto. 92).

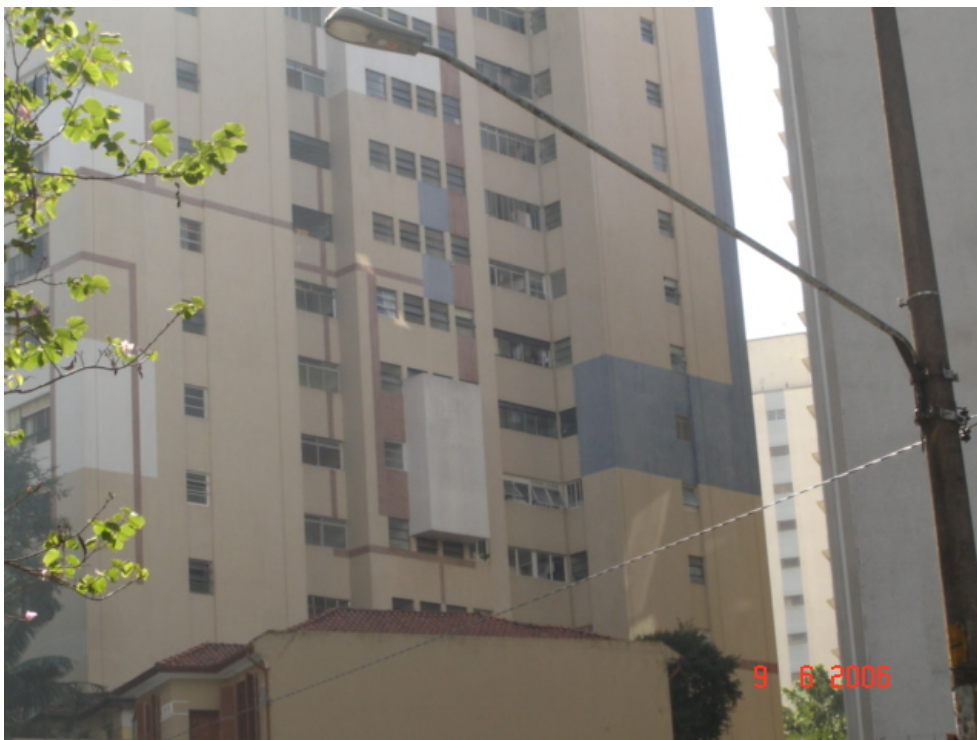
Manutenção – Por ter permitido a instalação da caixilharia sem considerar a especificação do projeto original, tornando um exemplo para outros casos.

Esta deficiência reflete nos itens do desempenho: (8) conforto visual, (13) durabilidade e (14) economia.

Foto 5.7.1 – Substituição de caixilharia por outra com desenho diferente.

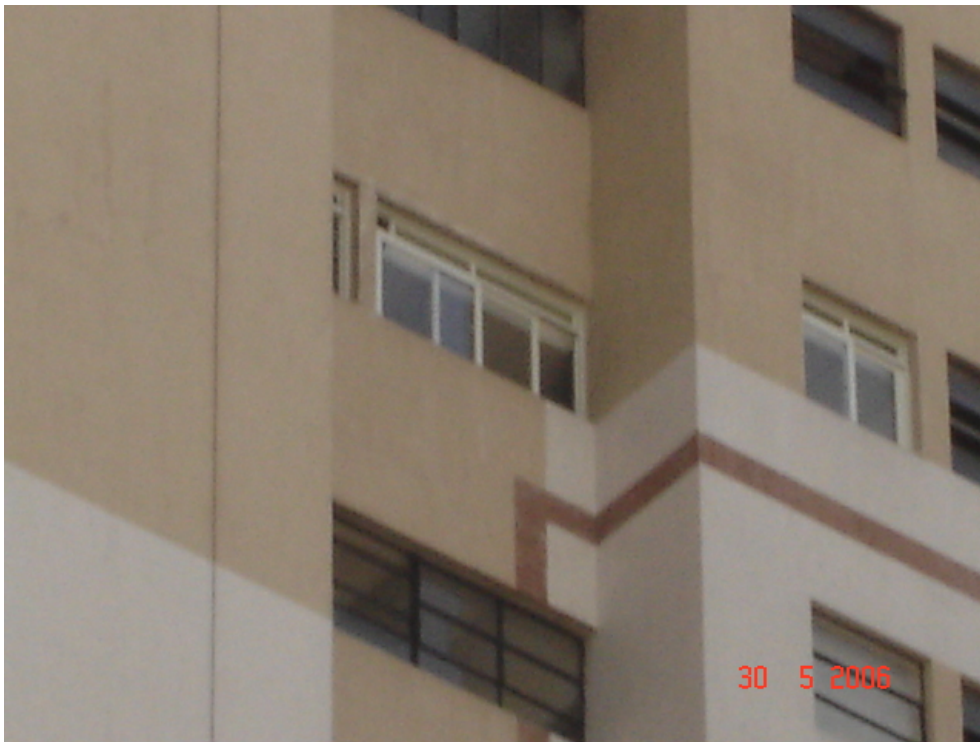
Manutenção – Por ter permitido a instalação da caixilharia sem considerar a especificação do projeto original, tornando um exemplo para outros casos.

Estas deficiências refletem nos itens do desempenho: (8) conforto visual, (13) durabilidade e (14) economia.

Foto 5.7.2 – Substituição de caixilharia por outra de material fora da especificação original do projeto.

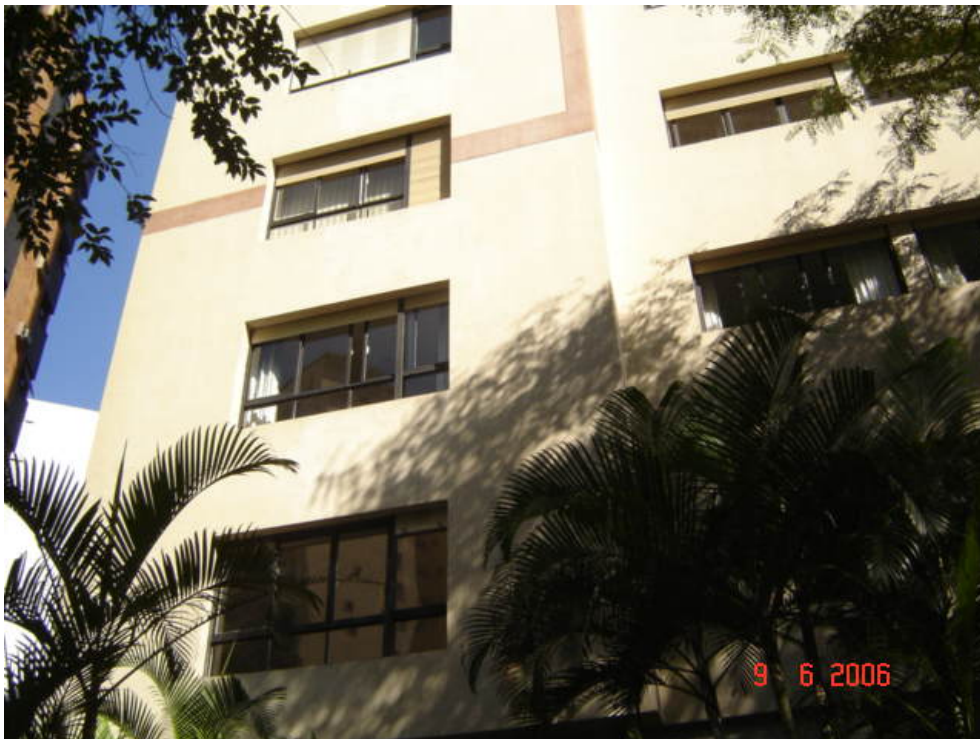
Manutenção – Por ter permitido a instalação da veneziana sem considerar a especificação do projeto original, tornando um exemplo para outros casos.

Estas deficiências refletem nos itens do desempenho: (8) conforto visual, (13) durabilidade e (14) economia.

Foto 5.7.3 – Substituição da veneziana do dormitório casal por outra de material diferente da especificação original do projeto.

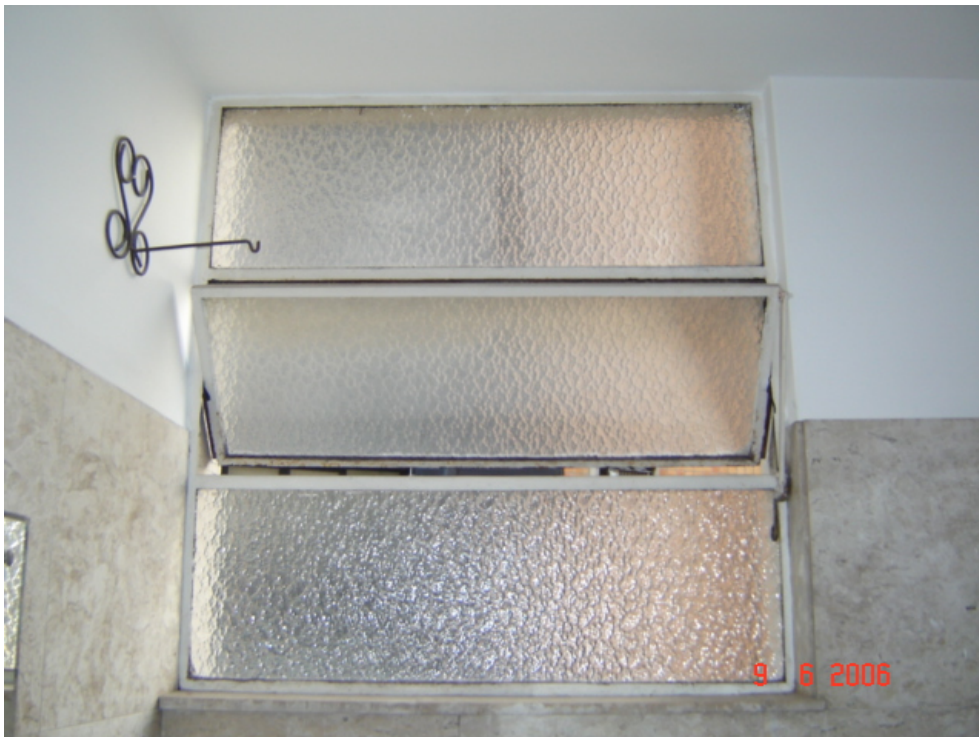
**Pc4** – Degradação da caixilharia de chapa de ferro dobrada localizada na lavanderia do apartamento 3A, cuja origem vincula-se à deficiência do (a):

Manutenção - Pois a patologia em questão permanece revelando a sua deficiência, permitindo que a desagregação continua de maneira acelerada.

Esta deficiência reflete nos itens do desempenho: (8) conforto visual, (9) conforto tátil, (11) Higiene, (13) durabilidade e (14) economia.

Foto 5.7.4 – Degradação da caixilharia de chapa de ferro dobrada.

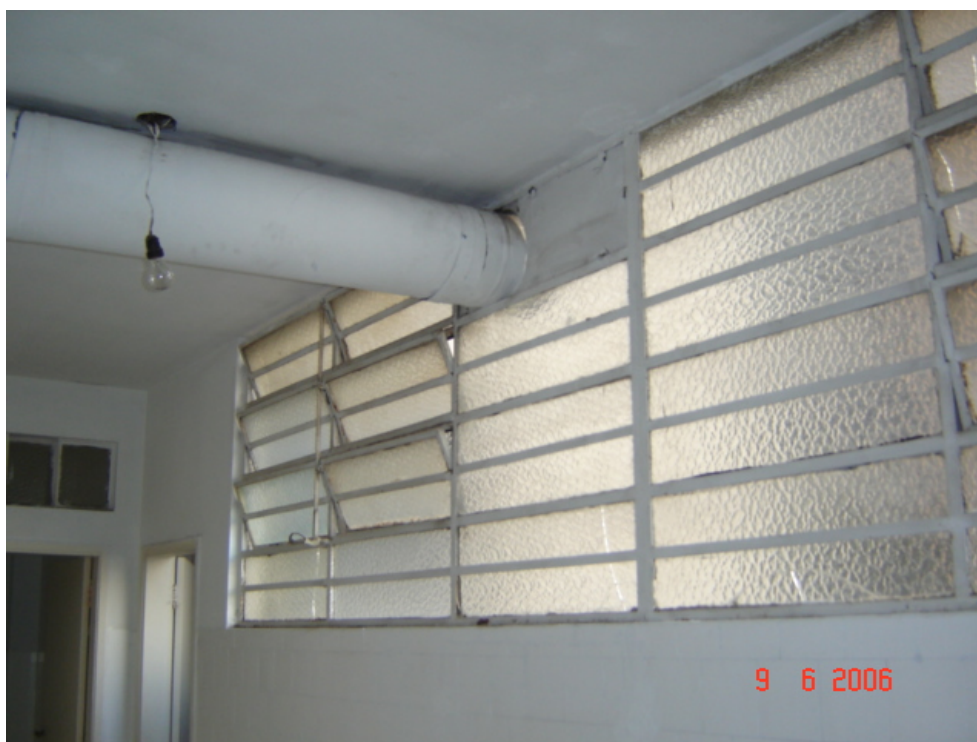
Manutenção – Por ter permitido a instalação da caixilharia sem considerar a especificação do projeto original, tornando um exemplo para outros casos.

Estas deficiências refletem nos itens do desempenho: (8) conforto visual, (13) durabilidade e (14) economia.

Foto 5.7.5 – Introdução de barra horizontal em todas as janelas tipo basculante na esquadria da área de serviço.
