# VOLUME I

# VOLUME II

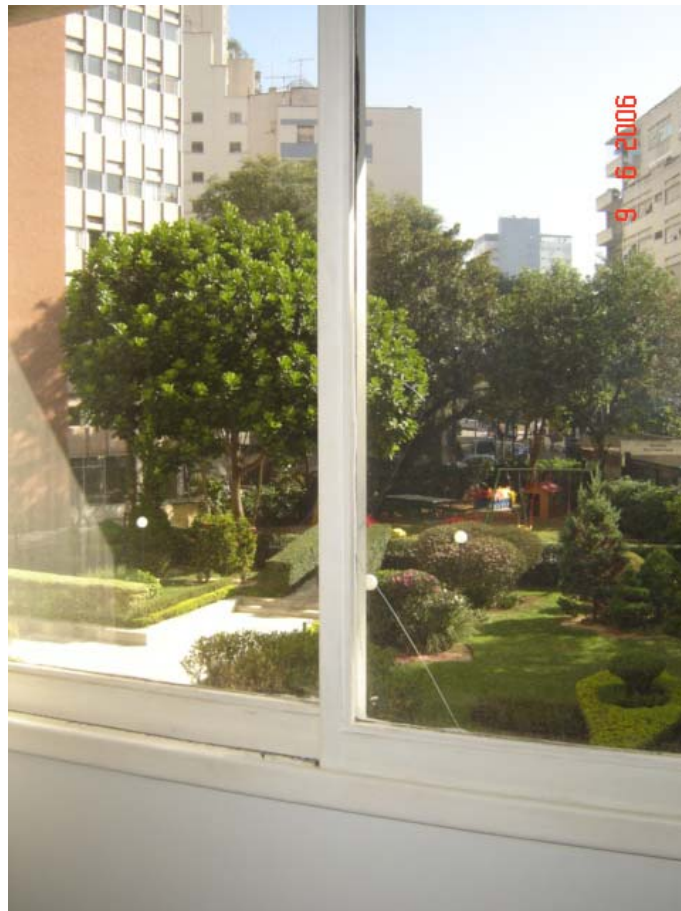
Manutenção - Pois a patologia em questão permanece revelando a sua deficiência, colaborando com a degradação visual das fachadas.

Esta deficiência reflete nos itens do desempenho: (3) segurança em uso, (4) estanqueidade, (8) conforto visual, (10) conforto antropodinâmico, (11) higiene, (13) durabilidade e (14) economia.

Foto 5.7.6 – Falta de substituição de vidros danificados.

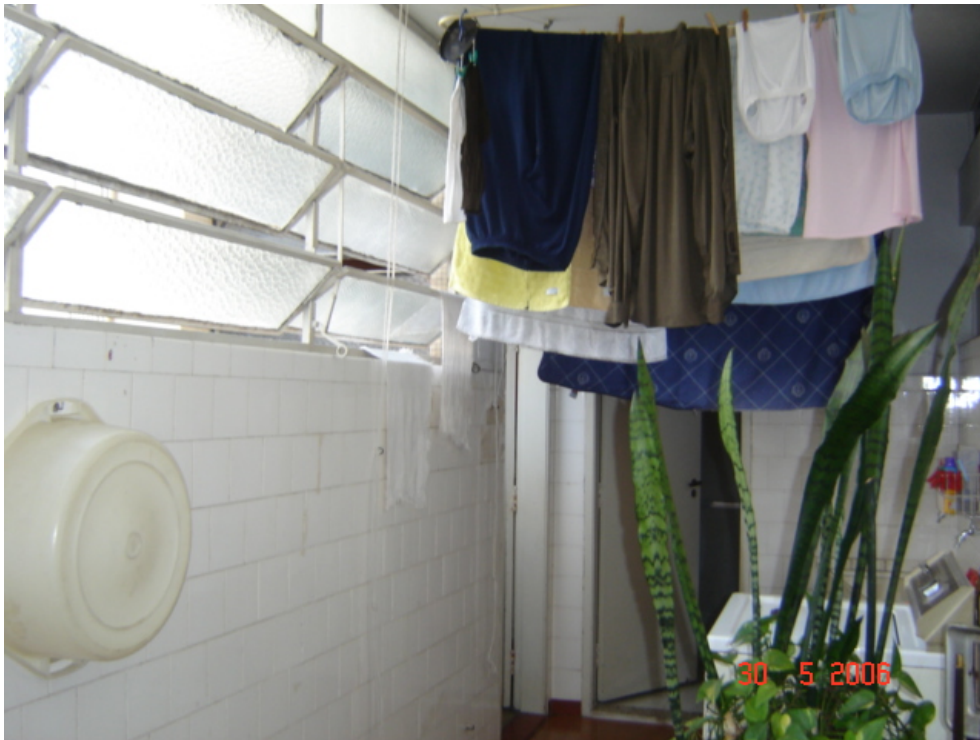
Manutenção – Pois ao longo do tempo não teve a devida manutenção, tanto preventiva quanto corretiva.

Esta deficiência reflete nos itens do desempenho: (3) segurança em uso, (4) estanqueidade, (8) conforto visual, (10) conforto antropodinâmico, (13) durabilidade e (14) economia.

Foto 5.7.7 – Dificuldade de movimentação da caixilharia.

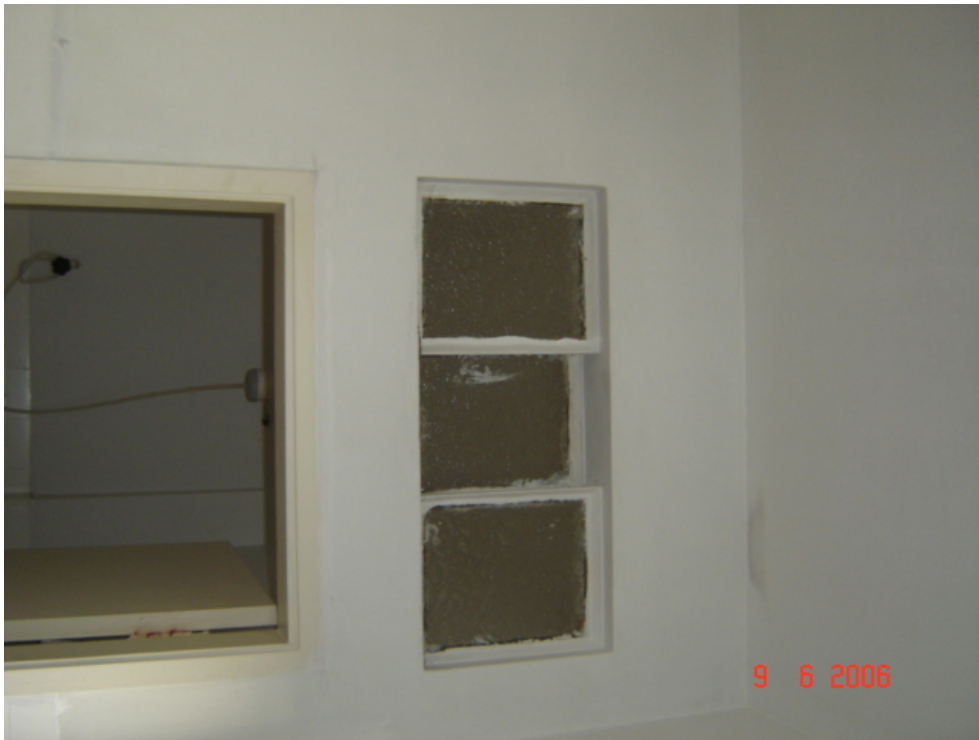
Manutenção – Serviço de má qualidade, faltando pintura final, inclusive avançando sobre os vidros.

Estas deficiências refletem nos itens do desempenho: (8) conforto visual, (9) conforto tátil, (11) higiene, (13) durabilidade e (14) economia.

Foto 5.7.8 – Restauração inadequada da pintura da caixilharia.

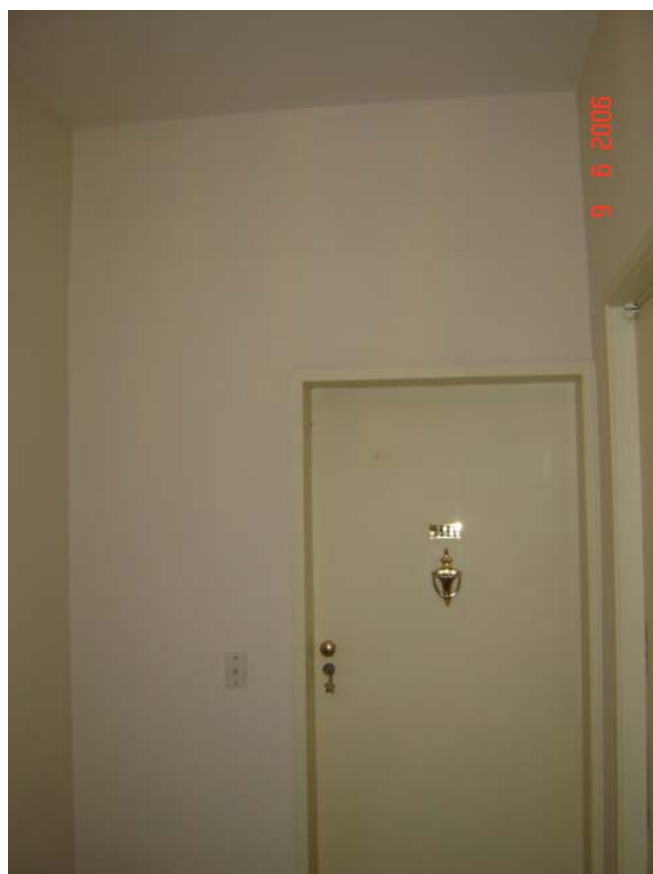
Manutenção – Inadequada, pela incapacidade dos responsáveis em adotar a solução, contribuindo com a repetição do fato em questão.

Estas deficiências refletem nos itens do desempenho: (8) conforto visual, (10) conforto antropodinâmico, (13) durabilidade e (14) economia.

Foto 5.7.9 – Remoção de esquadria de chapa de aço sobre a porta.

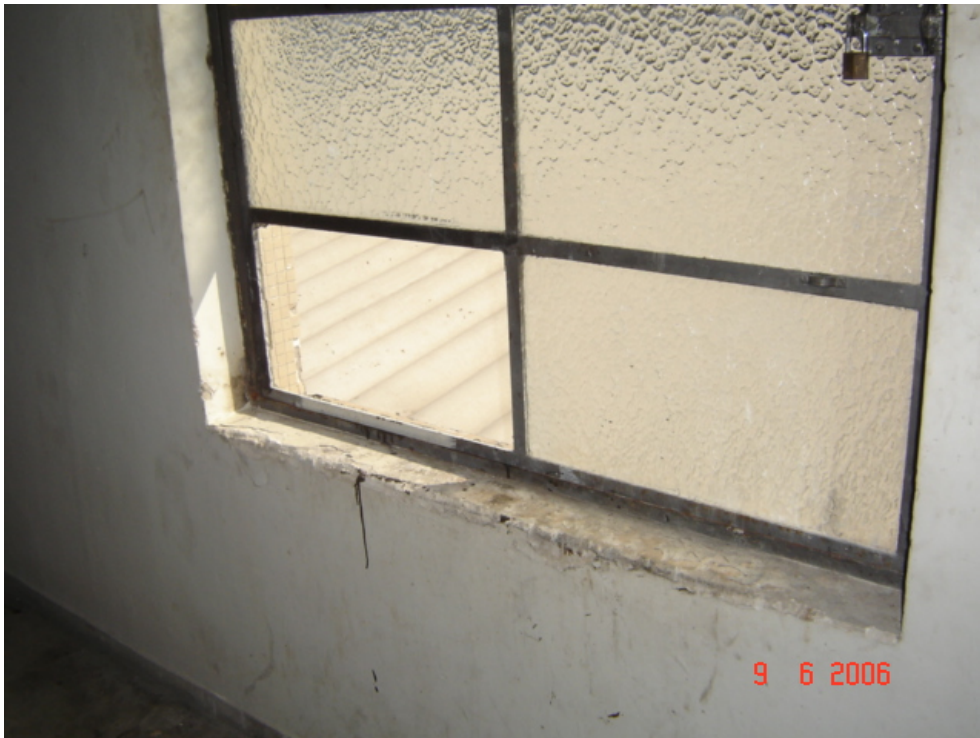
**Pc10** – Degradação da pintura da caixilharia de chapa de ferro dobrada localizada na casa de máquinas dos elevadores, cuja origem vincula-se à deficiência do (a):

Manutenção - Pois a patologia em questão permanece revelando a sua deficiência, permitindo que a desagregação continue.

Esta deficiência reflete nos itens do desempenho: (8) conforto visual, (9) conforto tátil, (10) Conforto antropodinâmico, (11) Higiene, (13) durabilidade e (14) economia.

Foto 5.7.10 – Degradação da pintura da caixilharia de chapa de ferro dobrada.

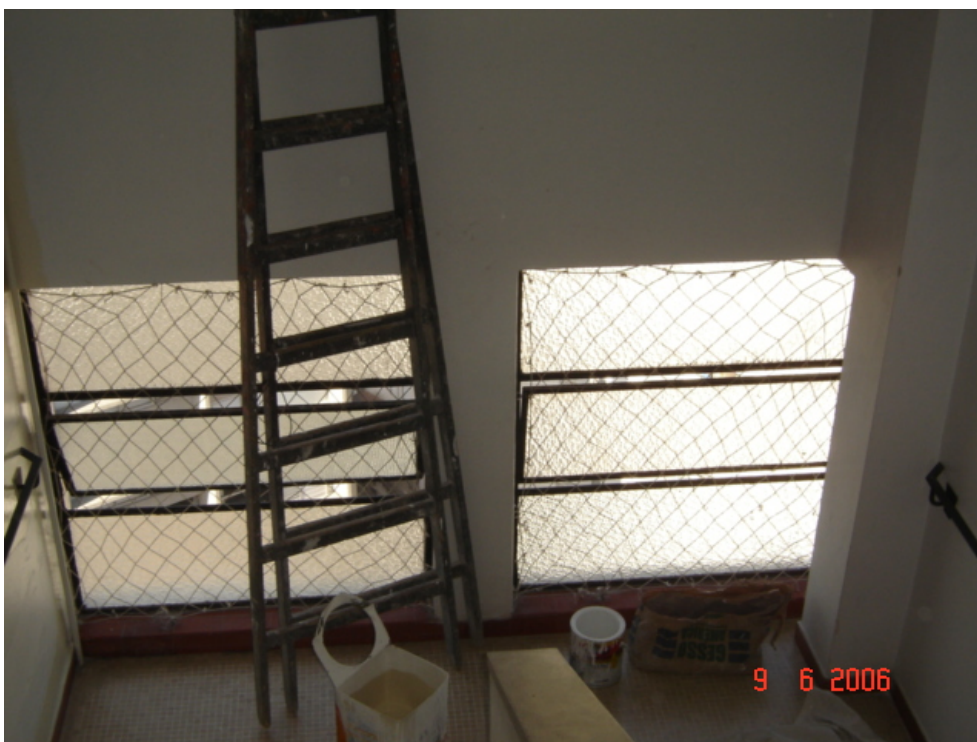
Manutenção – Inadequada, pela incapacidade dos responsáveis em adotar a solução, contribuindo com a repetição do fato em questão.

Estas deficiências refletem nos itens do desempenho: (8) conforto visual, (11) higiene.

Foto 5.7.11 – Introdução de tela de proteção na esquadria do patamar da escada.

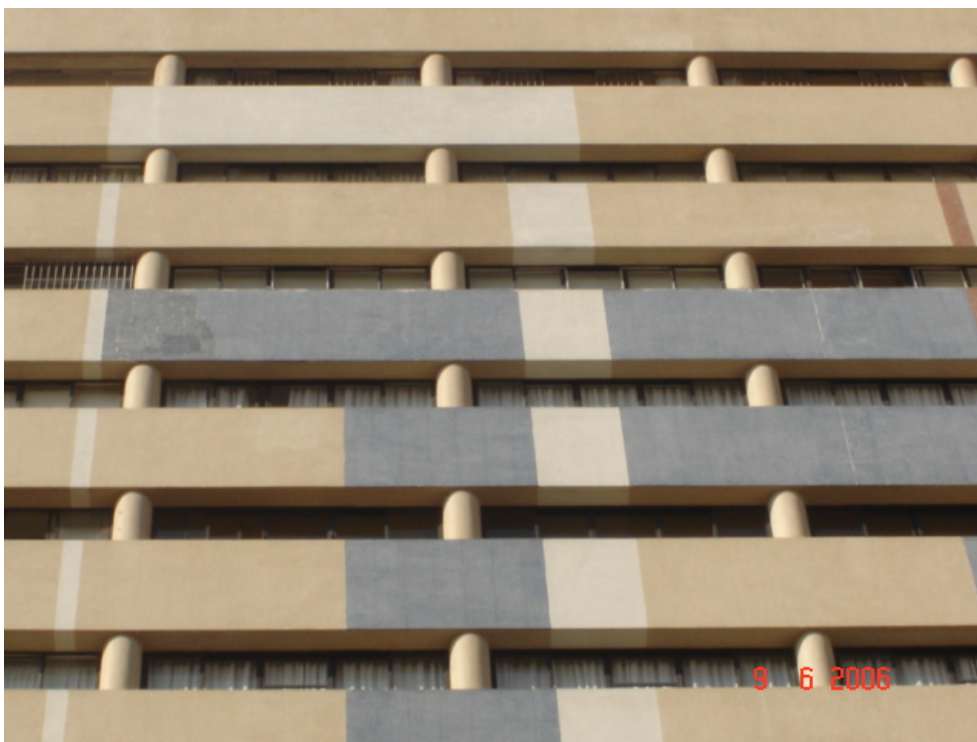
Manutenção – A falta da correta manutenção pelo condomínio pode agravar o problema visual do edifício, quando as ações individuais tomam a iniciativa sem orientação técnica correta.

Estas deficiências refletem nos itens do desempenho: (8) conforto visual, (13) durabilidade e (14) economia.

Foto 5.8.1 – Reposição pontual de pastilha de coloração diferente da original.

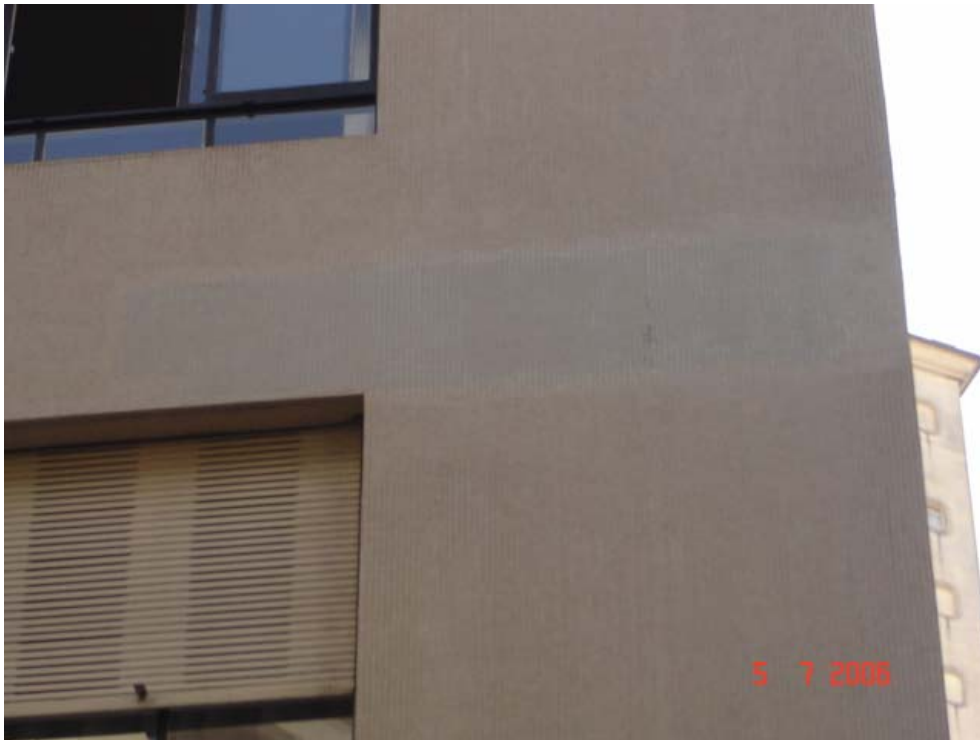
Manutenção – A falta da correta manutenção pelo condomínio pode agravar o problema visual do edifício, quando as ações individuais tomam a iniciativa sem orientação técnica correta.

Estas deficiências refletem nos itens do desempenho: (8) conforto visual, (13) durabilidade e (14) economia.

Foto 5.8.2 – Reposição de pastilha de coloração diferente da original na fachada lateral, voltada para a Rua Bahia.

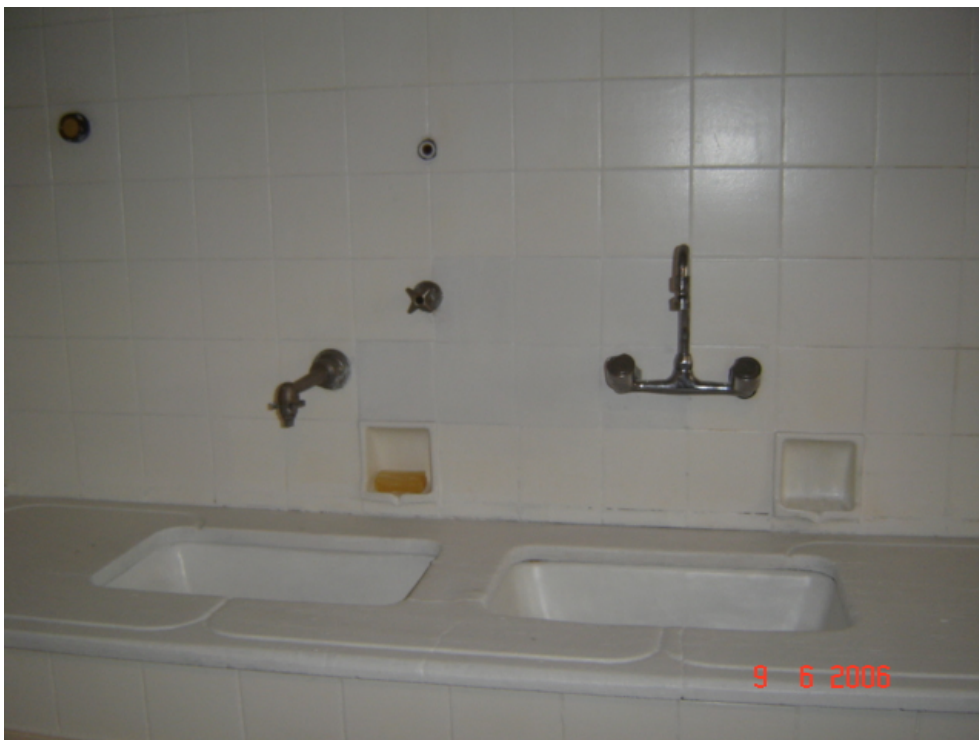
**Pc5** – Aspecto visual deficiente das paredes da cozinha do apartamento 3 A em decorrência da pintura dos azulejos, cuja origem vincula-se à deficiência do (a):

Projeto – Por ter adotado esta solução de visual deficiente e difícil manutenção.

Manutenção – Deficiente, pois não houve até a presente data, a restauração necessária da pintura ou eliminação da mesma.

Estas deficiências refletem nos itens do desempenho: (8) conforto visual, (11) higiene, (13) durabilidade e (14) economia.

Foto 5.8.4 – Aspecto visual deficiente das paredes da cozinha.

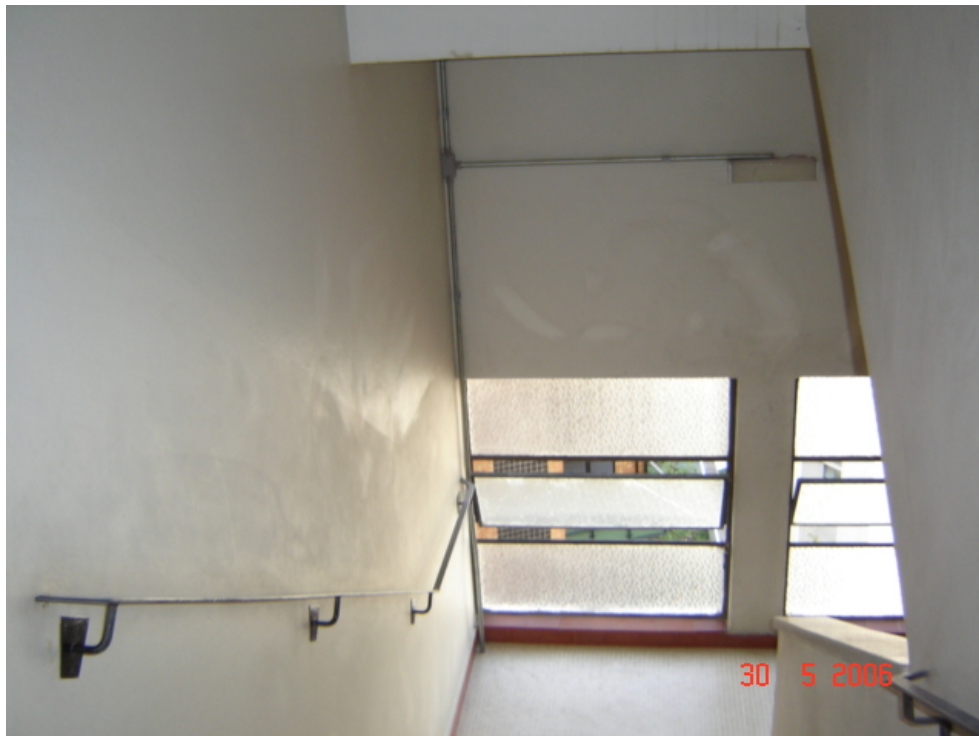
**Pc1** - Aspecto visual deficiente das instalações elétricas aparentes localizadas nas escadas, cuja origem vincula-se às deficiências do (a):

Manutenção - Revela-se deficiente, permitindo que outras interferências sejam realizadas sem o devido cuidado.

Estas deficiências refletem nos itens do desempenho: (8) conforto visual, (13) durabilidade e (14) economia.

Foto 5.9.1 - Aspecto visual deficiente das instalações elétricas aparentes.

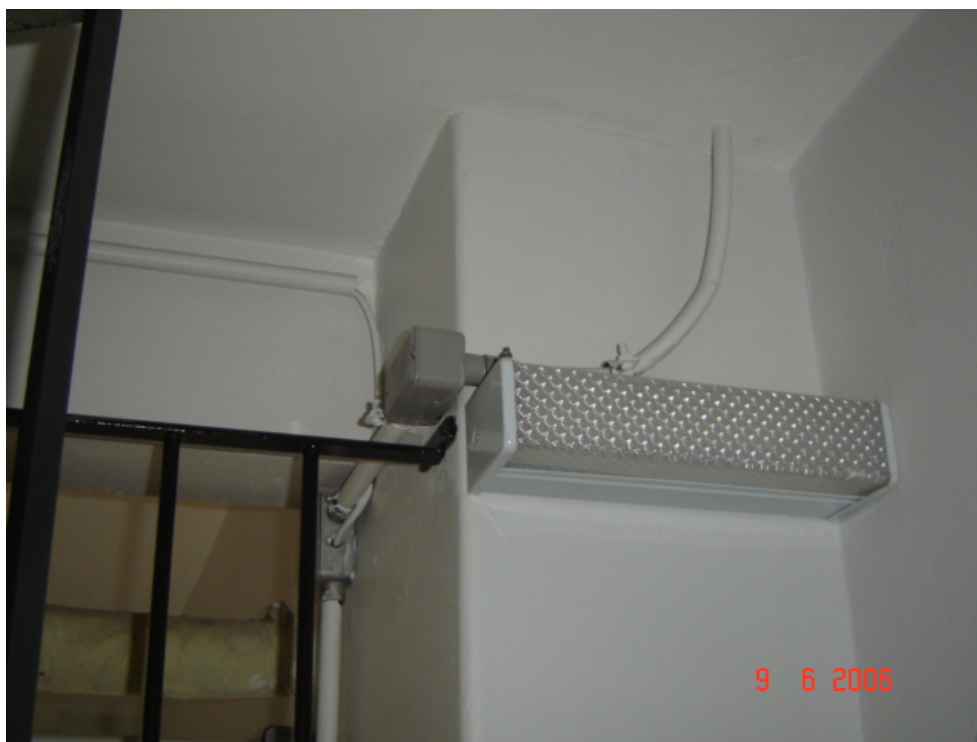
**Pc2** - Aspecto visual deficiente generalizado das instalações elétricas aparentes localizadas no pavimento térreo, cuja origem vincula-se às deficiências do (a):

Manutenção - Revela-se deficiente, pois não está comprometida com a estética dessas instalações.

Estas deficiências refletem nos itens do desempenho: (3) segurança em uso, (8) conforto visual, (11) higiene, (12) Conveniência de espaços para usos específicos, (13) durabilidade e (14) economia.

Foto 5.9.2 - Aspecto visual deficiente das instalações elétricas aparentes.

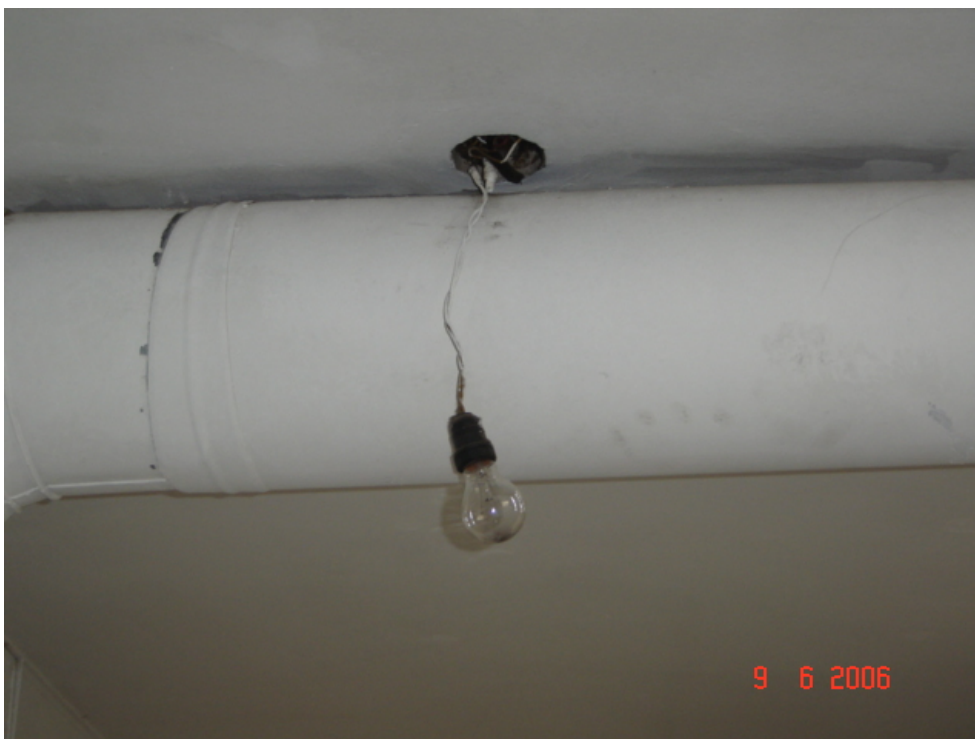
Manutenção - Revela-se deficiente, permitindo que outras interferências sejam realizadas sem o devido cuidado com a segurança geral do edifício.

Estas deficiências refletem nos itens do desempenho: (3) segurança em uso, (8) conforto visual, (11) higiene, (12) Conveniência de espaços para usos específicos, (13) durabilidade e (14) economia.

Foto 5.9.3 - Aspecto visual deficiente das instalações elétricas aparentes.

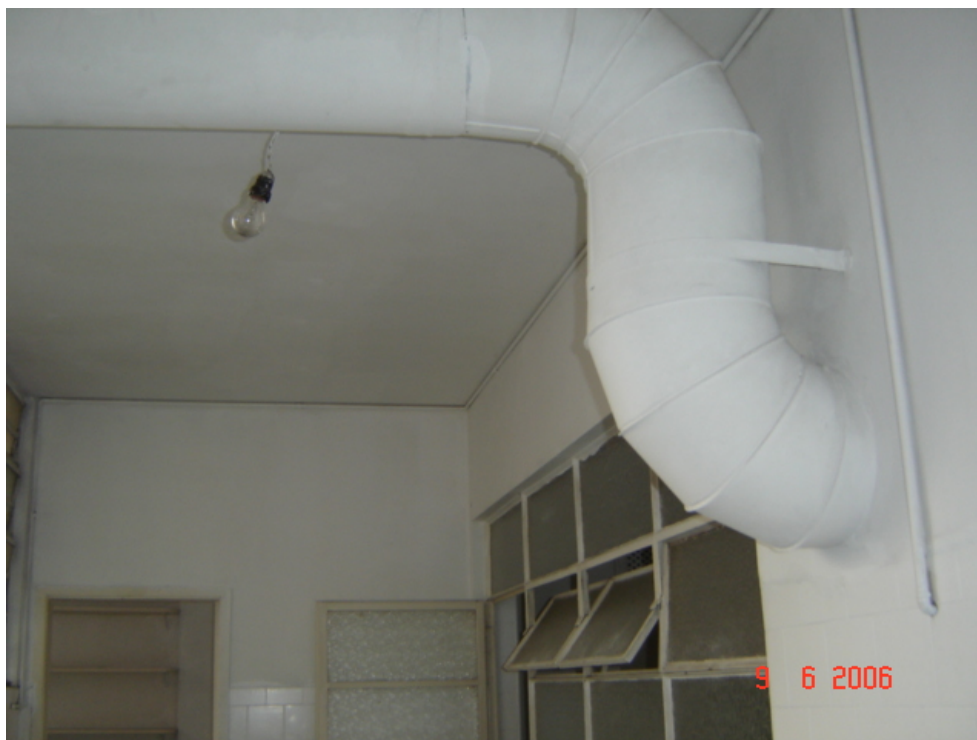
**Pc4** - Aspecto visual deficiente das instalações para exaustão da cozinha, cuja origem vincula-se às deficiências do (a):

Manutenção - Revela-se deficiente, permitindo que outras interferências sejam realizadas e carência de um projeto padrão.

Estas deficiências refletem nos itens do desempenho: (3) segurança em uso, (8) conforto visual, (11) higiene, (12) Conveniência de espaços para usos específicos, (13) durabilidade e (14) economia.

Foto 5.9.4 - Aspecto visual deficiente das instalações para exaustão da cozinha.

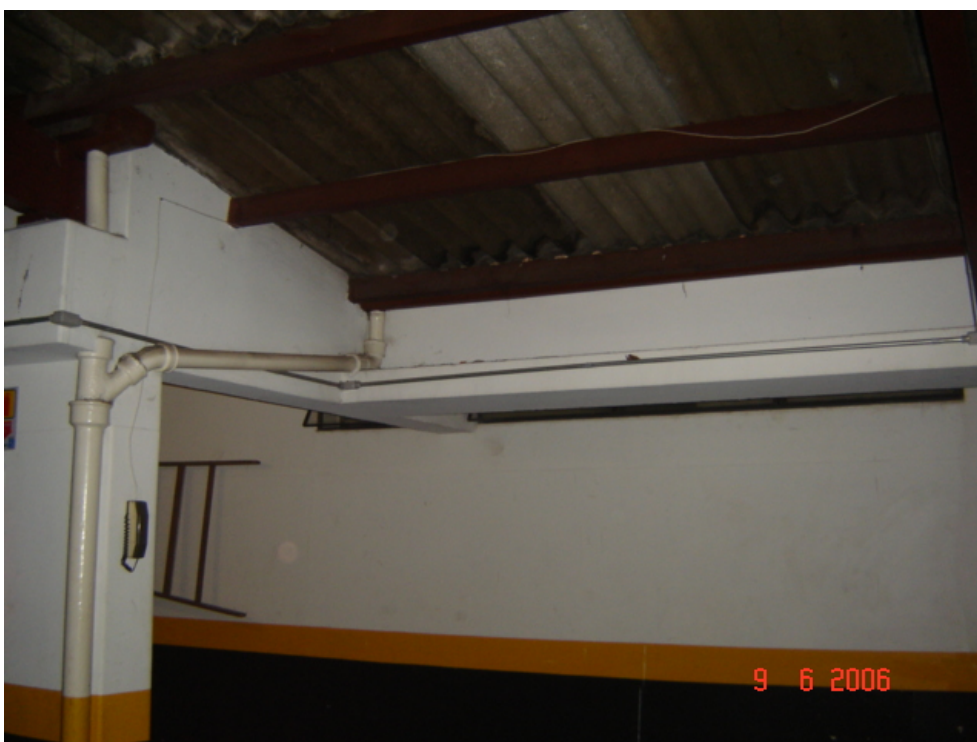
**Pc5** - Aspecto visual deficiente com a instalação de interfonos na garagem do pavimento térreo com fiação aparente, cuja origem vincula-se às deficiências do (a):

Manutenção - Revela-se deficiente, permitindo que outras interferências sejam realizadas sem o devido cuidado.

Estas deficiências refletem nos itens do desempenho: (8) conforto visual, (11) higiene, (13) durabilidade e (14) economia.

Foto 5.9.5 - Aspecto visual deficiente com a instalação de interfonos.

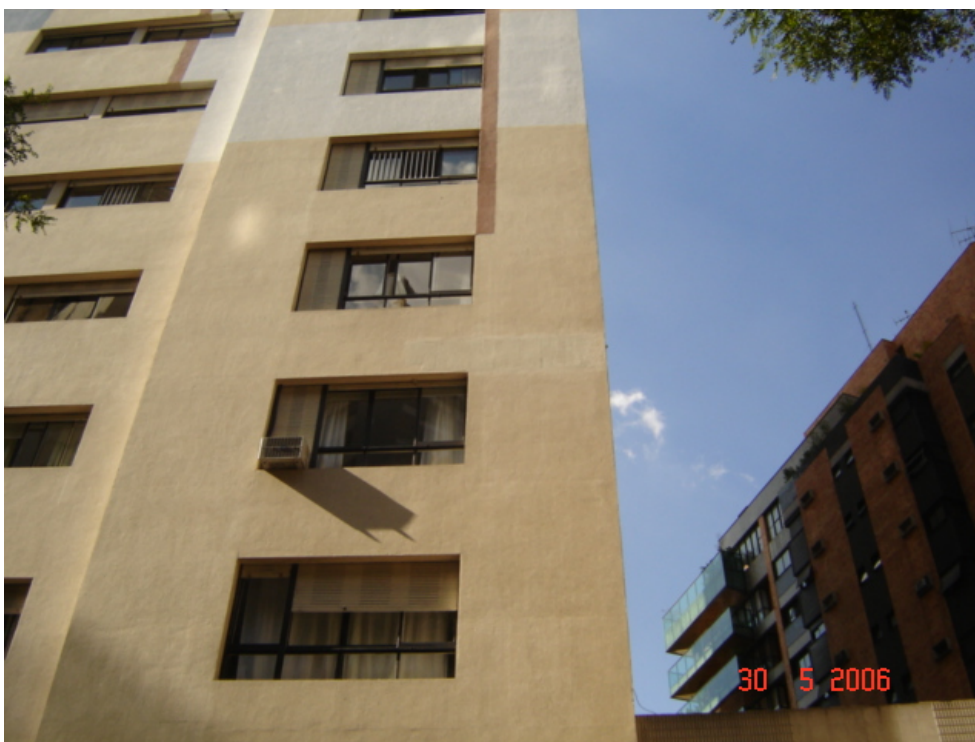
**Pc6** – Aspecto visual deficiente com a instalação de aparelho de ar condicionado diretamente na esquadria, cuja origem vincula-se às deficiências do (a):

Manutenção - Revela-se deficiente, permitindo que outras interferências sejam realizadas sem o devido cuidado.

Estas deficiências refletem nos itens do desempenho: (8) conforto visual, (13) durabilidade e (14) economia.

Foto 5.9.6 - Aspecto visual deficiente com a instalação de aparelho de ar condicionado diretamente na esquadria.

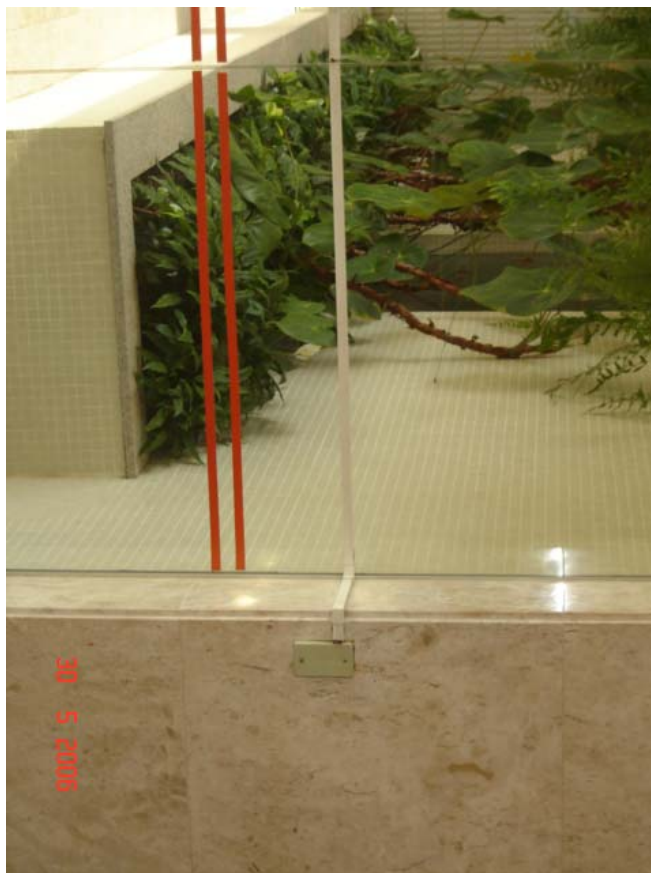
**Pc7** – Aspecto visual deficiente das instalações elétricas de acionamento da porta de acesso ao hall social localizadas no pavimento térreo, cuja origem vincula-se às deficiências do (a):

Manutenção - Revela-se deficiente, permitindo que outras interferências sejam realizadas sem o devido cuidado.

Estas deficiências refletem nos itens do desempenho: (8) conforto visual, (13) durabilidade e (14) economia.

Foto 5.9.6 - Aspecto visual deficiente das instalações elétricas de acionamento da porta de acesso ao hall social.

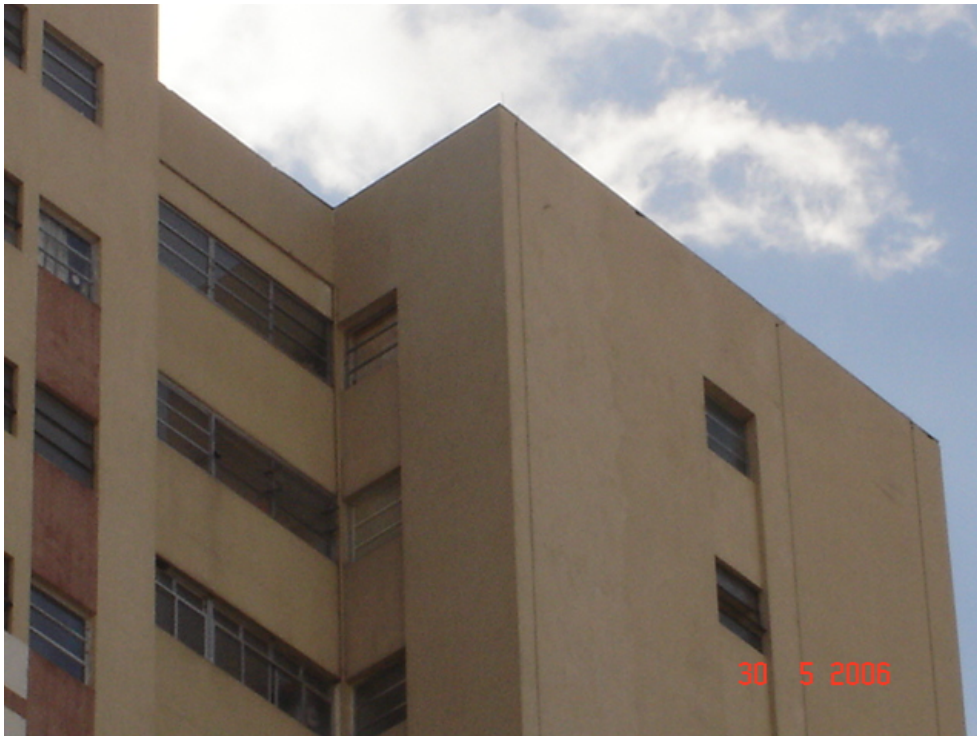
Manutenção - Revela-se deficiente, permitindo que outras interferências sejam realizadas sem o devido cuidado.

Estas deficiências refletem nos itens do desempenho: (8) conforto visual, (11) higiene, (13) durabilidade e (14) economia.

Foto 5.10.1 - Instalação aparente de sistema de drenagem da cobertura.

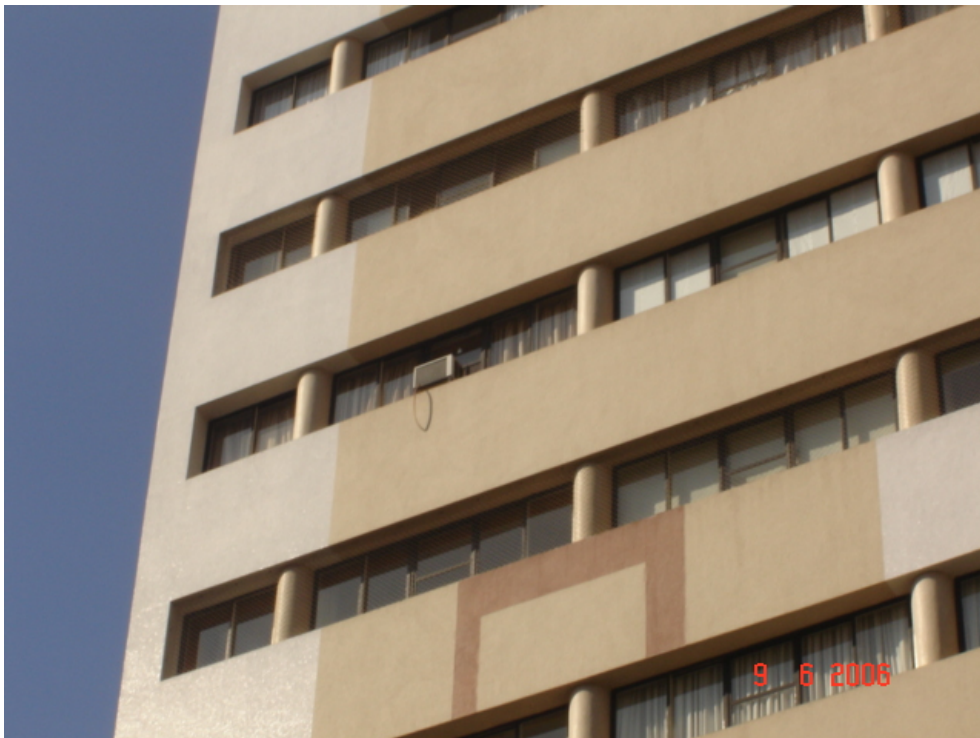
**Pc2** – Aspecto visual deficiente da tubulação de drenagem aparente localizada junto ao aparelho de ar condicionado, cuja origem vincula-se às deficiências do (a):

Manutenção - Revela-se deficiente, permitindo que outras interferências sejam realizadas sem o devido cuidado.

Estas deficiências refletem nos itens do desempenho: (8) conforto visual, (13) durabilidade e (14) economia.

Foto 5.10.2 - Aspecto visual deficiente da tubulação de drenagem aparente.

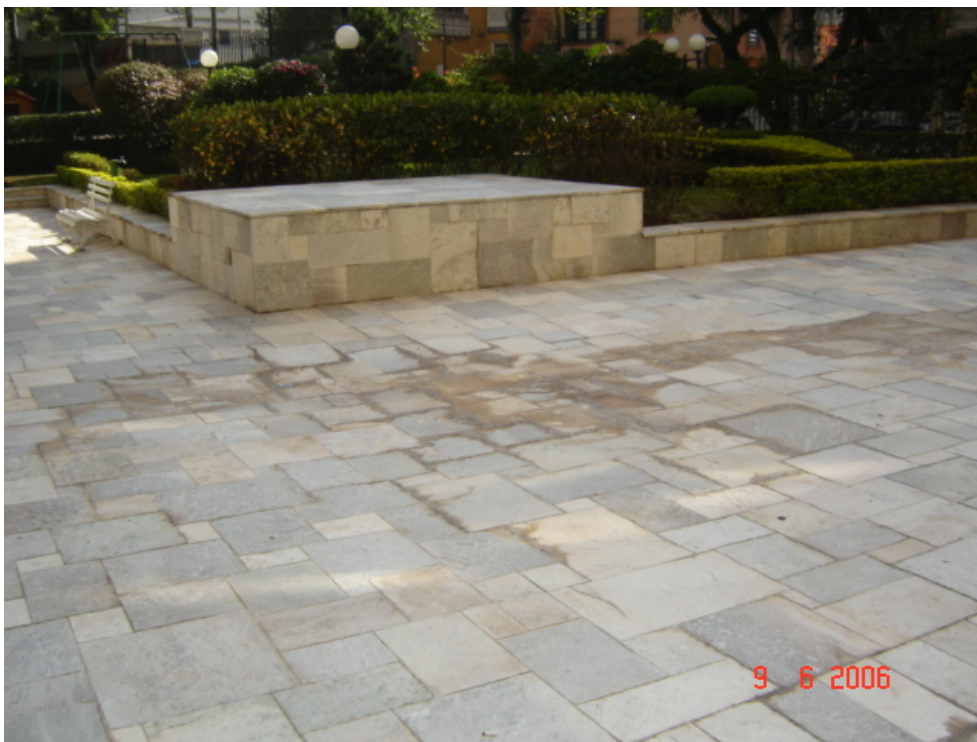
Manutenção – Pois a patologia em questão permanece revelando a sua deficiência, provocando acúmulo de água no piso.

Estas deficiências refletem nos itens do desempenho: (3) segurança em uso, (4) Estanqueidade, (8) conforto visual, (11) higiene, (12) Conveniência de espaços para usos específico, (13) durabilidade e (14) economia.

Foto 5.10.3 - Deficiência de ralos de drenagem do piso pavimentado com pedras da praça frontal ao edifício.

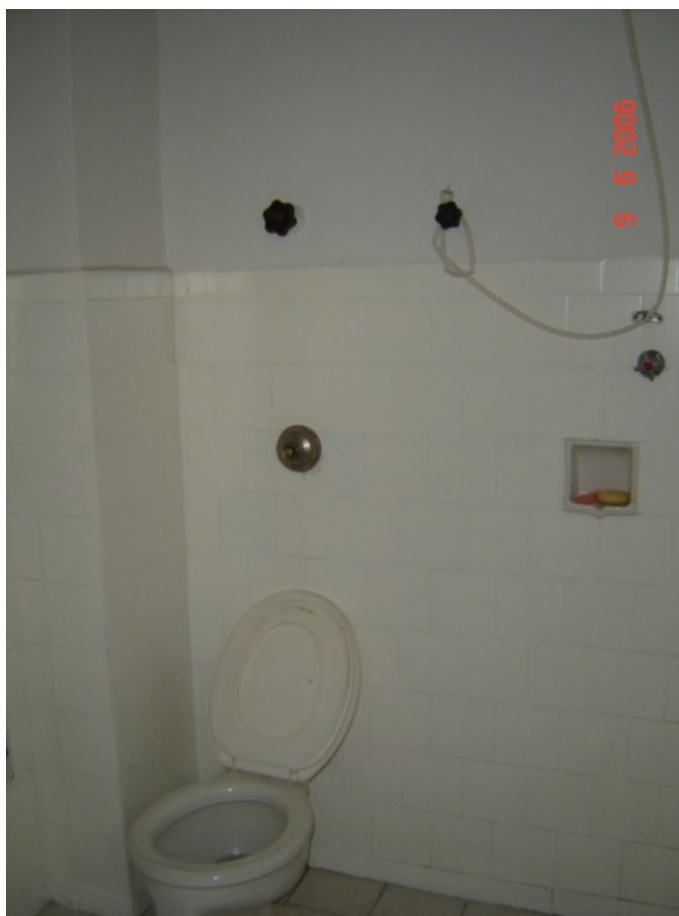
**Pc4** – Degradação dos metais sanitários dos sanitários, cuja origem vincula-se às deficiências do (a):

Material – Deficiente no que tange os metais cromados de banheiros, cozinha e lavanderia, comprometendo sua durabilidade.

Manutenção - Pois a patologia em questão permanece revelando a sua deficiência

Estas deficiências refletiram nos itens do desempenho: (8) conforto visual, (11) higiene, (13) durabilidade e (14) economia.

Foto 5.10.4 - Degradação dos metais sanitários dos sanitários.

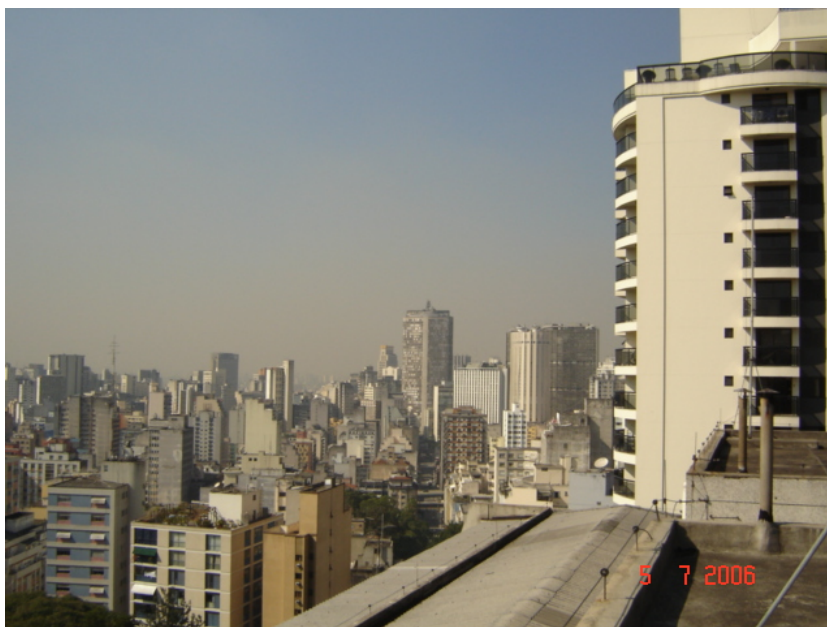
Manutenção – Por ter permitido de maneira inadequada a instalação da cobertura sem os cuidados necessários com a estética do edifício.

Estas deficiências refletem nos itens do desempenho: (3) segurança em uso, (4) estanqueidade, (8) conforto visual, (11) higiene, (12) conveniência de espaços para usos específicos, (13) durabilidade e (14) economia.

Foto 5.4.1 – Instalação de cobertura sobre os terraços dos apartamentos da cobertura.

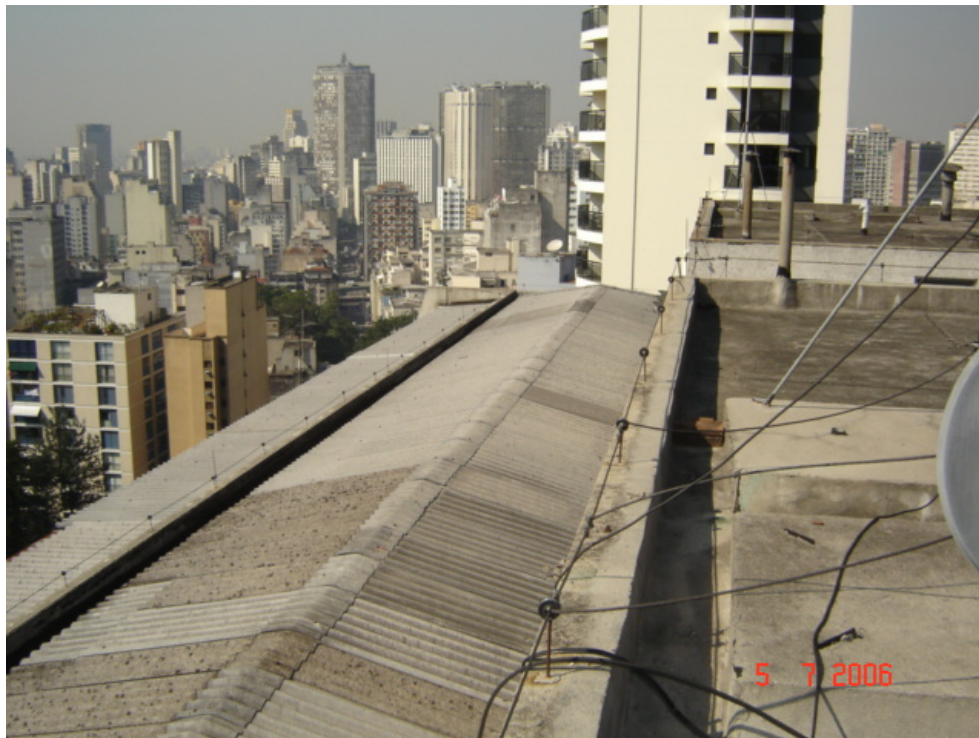
Manutenção - Por ter permitido de maneira inadequada a distribuição de cabos sobre a cobertura sem os cuidados necessários com a segurança e a estética do edifício.

Estas deficiências refletem nos itens do desempenho: (3) segurança em uso, (8) conforto visual, (12) conveniência de espaços para usos específicos, (13) durabilidade e (14) economia.

Foto 5.4.3 – Distribuição generalizada de cabos de televisão sobre as telhas, lajes, rufos e calhas.

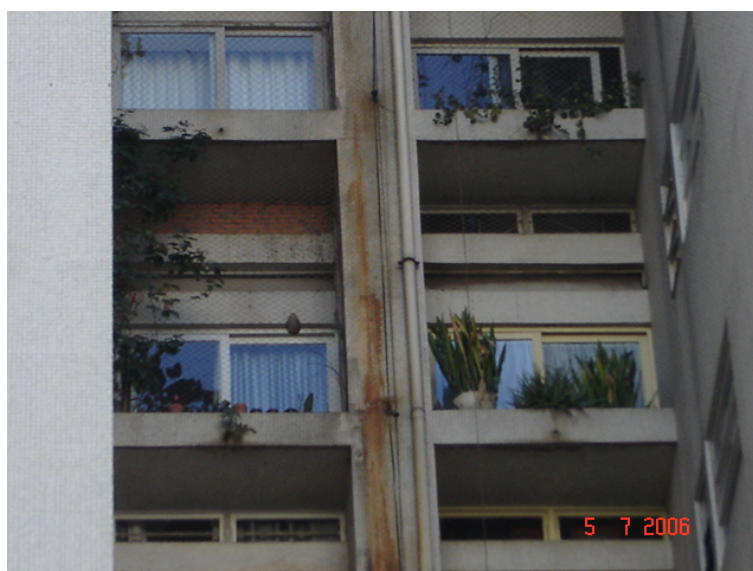
Manutenção – Por ter permitido de maneira inadequada o fechamento sem os cuidados necessários com a aparência do edifício.

Estas deficiências refletem nos itens do desempenho: (4) estanqueidade, (5) higrotermia, (6) pureza do ar, (8) conforto visual, (10) Conforto antropodinâmico, (11) higiene, (12) conveniência de espaços para usos específicos, (13) durabilidade e (14) economia.

Foto 5.5.1 – Construção inadequada de alvenaria, sem acabamento final.

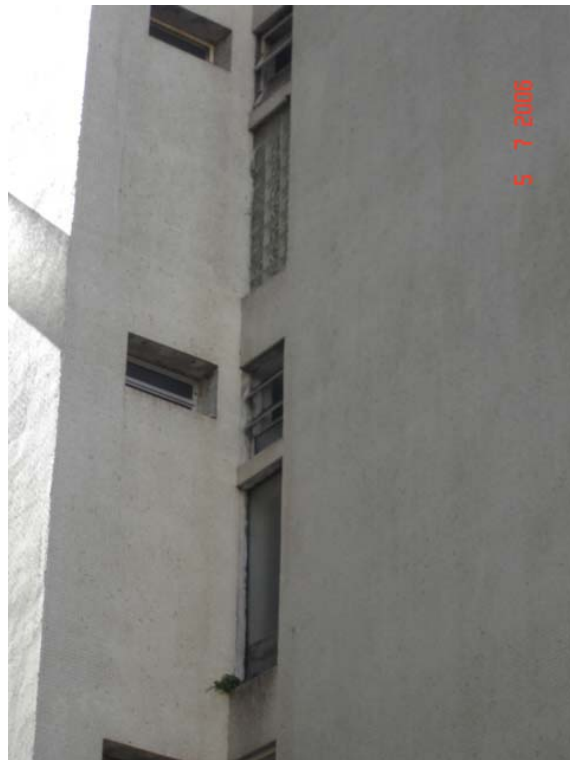
Manutenção – Por ter permitido a substituição do vedo de bloco de vidro sem considerar o projeto original e acabamento sem os cuidados necessários com a execução do serviço.

Estas deficiências refletem nos itens do desempenho: (3) segurança em uso, (8) conforto visual, (12) conveniência de espaços para usos específicos, (13) durabilidade e (14) economia.

Foto 5.5.2 – Substituição do vedo de bloco de vidro sob a esquadria do sanitário.

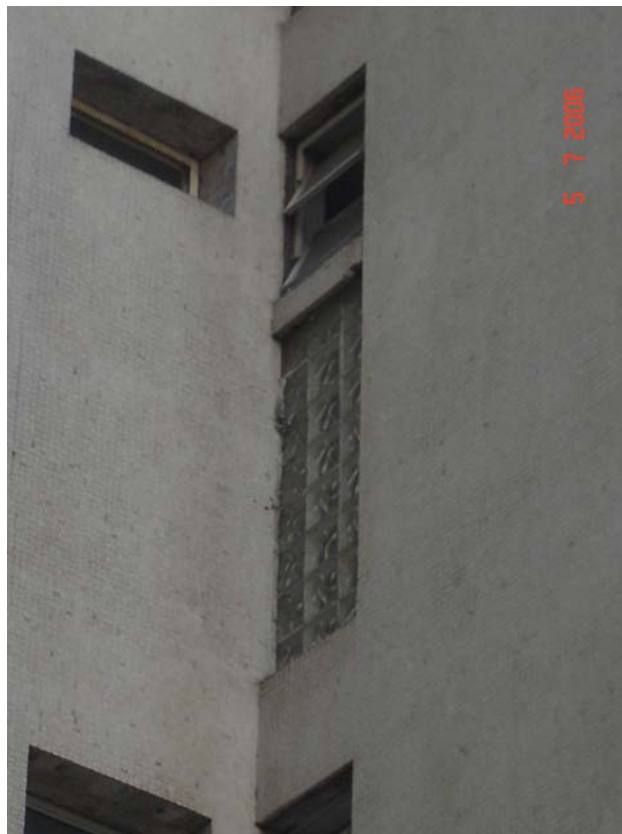
Manutenção – Por ter permitido a substituição do vedo de bloco de vidro por outro sem considerar o projeto original.

Estas deficiências refletem nos itens do desempenho: (8) conforto visual, (13) durabilidade e (14) economia.

Foto 5.5.3 – Substituição do vedo de bloco de vidro sob a esquadria do sanitário do apartamento.

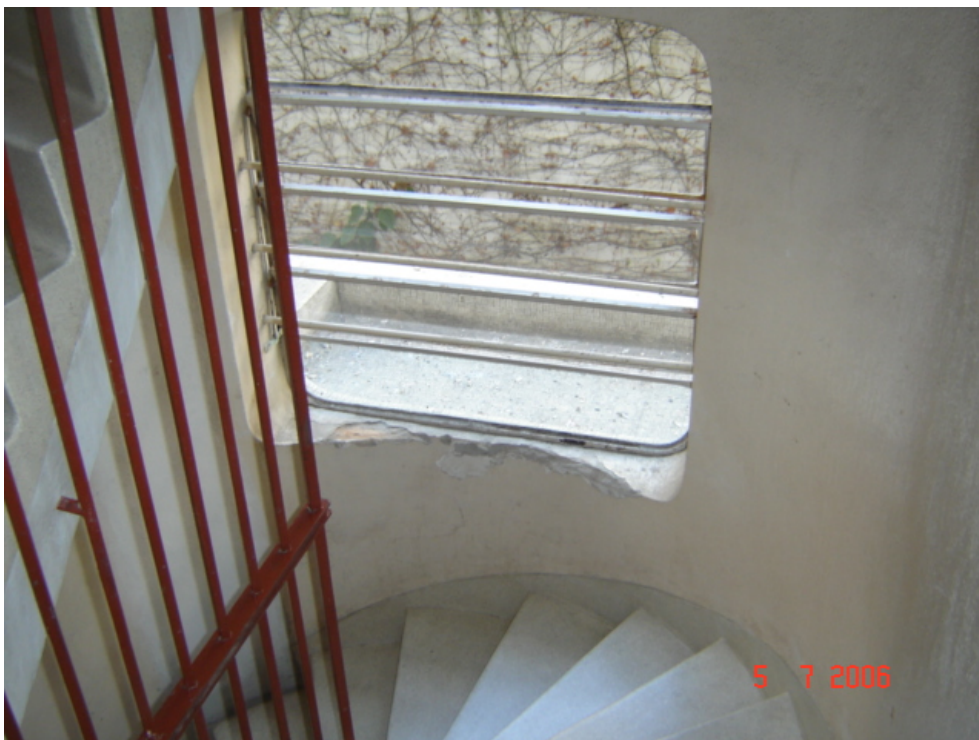
Manutenção – Deficiente, pois não houve até a presente data, a restauração necessária da alvenaria.

Esta deficiência reflete nos itens do desempenho: (4) estanqueidade, (8) conforto visual, (11) higiene, (13) durabilidade e (14) economia.

Foto 5.5.5 – Ausência de reconstrução de maneira generalizada do requadramento das janelas.

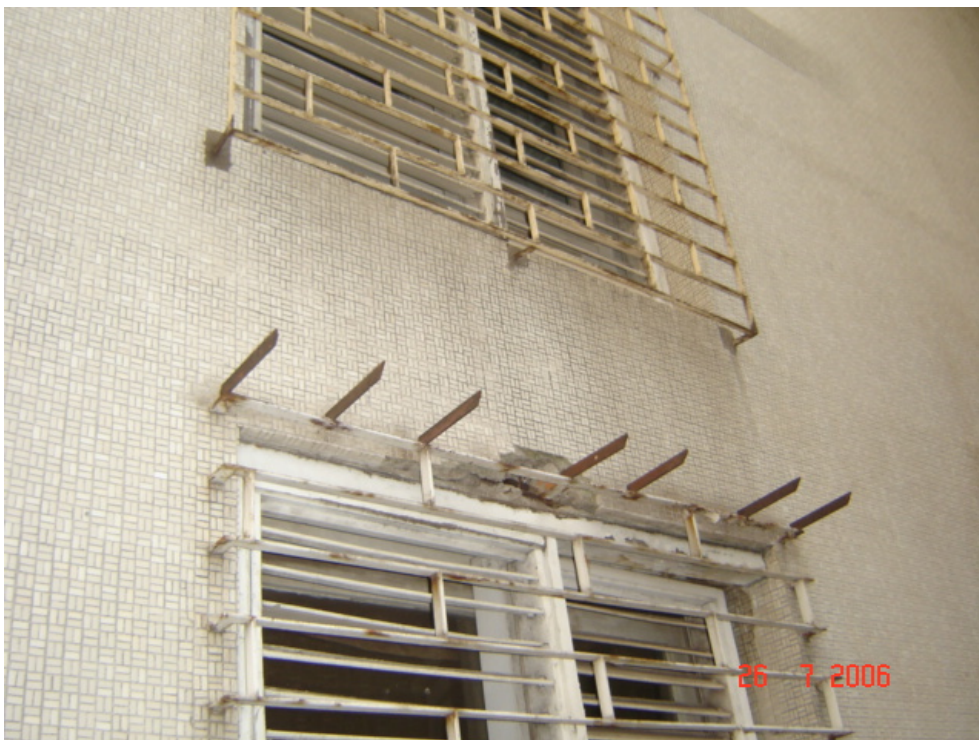
Manutenção – Deficiente, pois não houve até a presente data, a restauração necessária da alvenaria.

Esta deficiência reflete nos itens do desempenho: (4) estanqueidade, (8) conforto visual, (11) higiene, (13) durabilidade e (14) economia.

Foto 5.5.6 – Ausência de reconstrução da alvenaria e conseqüente acabamento final das janelas.

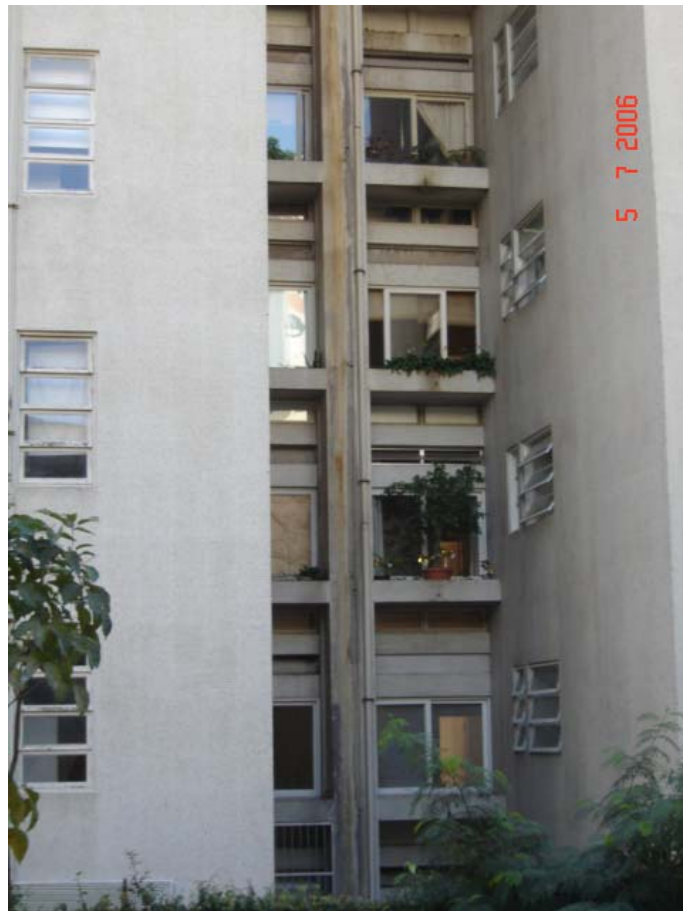
Manutenção – Deficiente, pois não houve até a presente data, a lavagem das paredes e a devida restauração necessária.

Esta deficiência reflete nos itens do desempenho: (4) estanqueidade, (8) conforto visual, (11) higiene, (13) durabilidade e (14) economia.

Foto 5.5.6 – Carência de limpeza das paredes externas em geral.

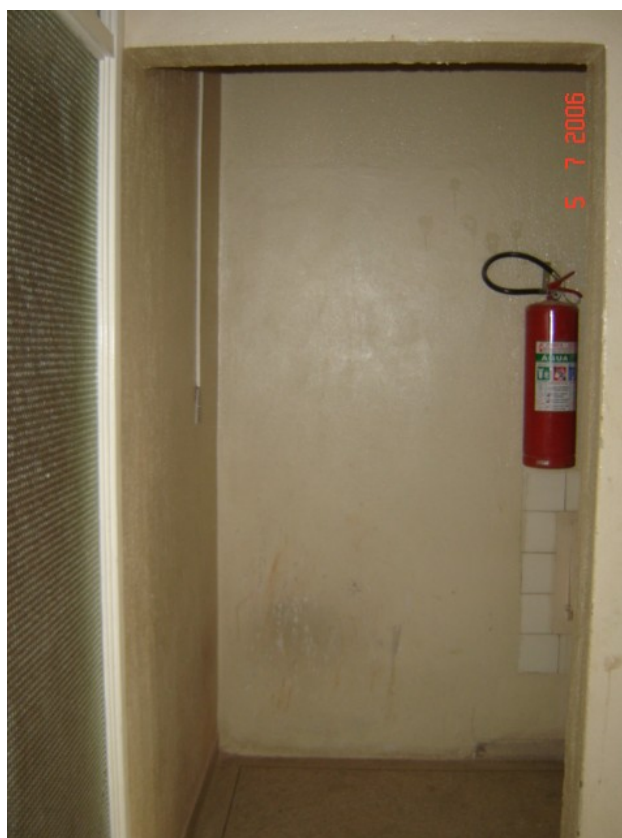
Manutenção – Por ter permitido a substituição da porta sem considerar o projeto original e a segurança dos usuários.

Estas deficiências refletem nos itens do desempenho: (2) segurança contra fogo, (3) segurança em uso, (5) higrotermia, (6) pureza do ar, (8) conforto visual, (10) conforto antropodinâmico, (12) conveniência de espaços para usos específicos, (13) durabilidade e (14) economia.

Foto 5.5.7 – Eliminação da porta de acesso à cozinha do apartamento.
