# VOLUME I

# VOLUME II

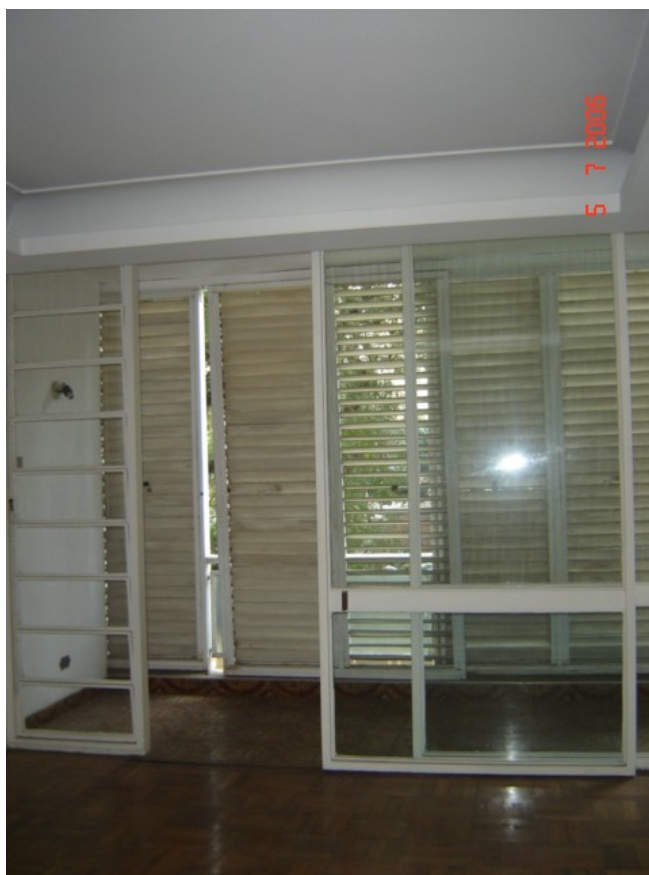
Manutenção – Por ter permitido a substituição sem considerar a especificação do projeto original, tornando um exemplo para outros casos.

Estas deficiências refletem nos itens do desempenho: (8) conforto visual, (13) durabilidade e (14) Economia.

Foto 5.6.1 – Substituição do piso original de pastilha cerâmica (apto. 1A).

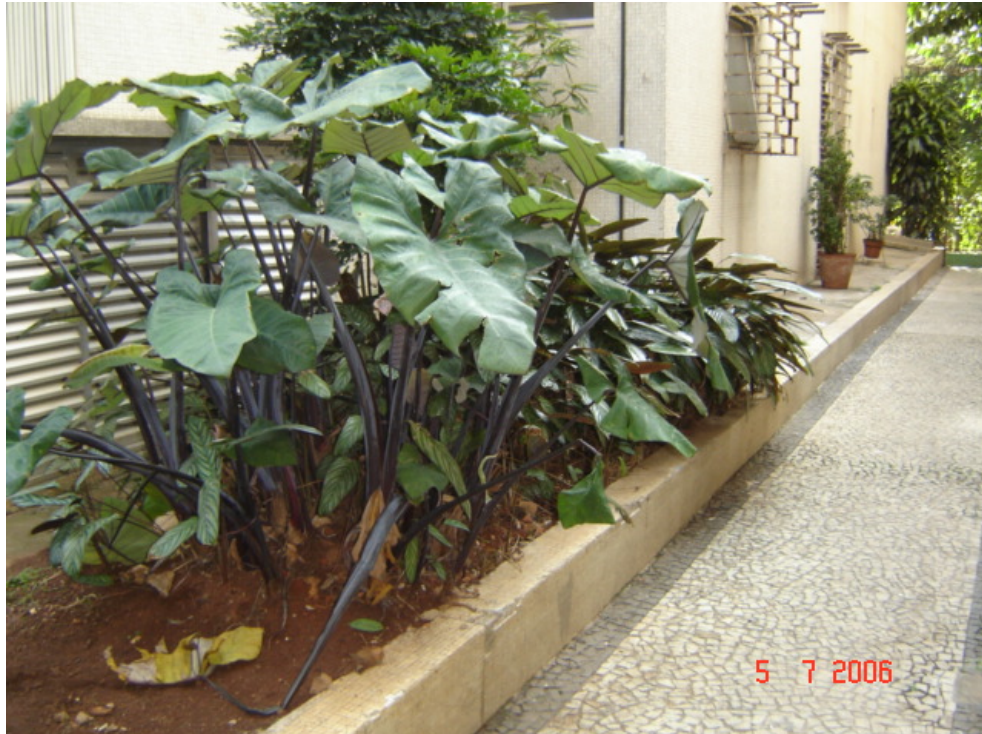
Material – O material adotado contribuiu para a degradação generalizada dos espaços que antes eram ocupados por jardim e pequenas passagens.

Manutenção – Deficiente, por ter executado um serviço de péssima qualidade e não houve até a presente data, a restauração necessária do jardim existente.

Estas deficiências refletem nos itens do desempenho: (8) conforto visual, (12) conveniência de espaços para usos específicos, (11) higiene, (13) durabilidade e (14) economia.

Foto 5.6.3 – Cancelamento de todo jardim existente nos recuos laterais.

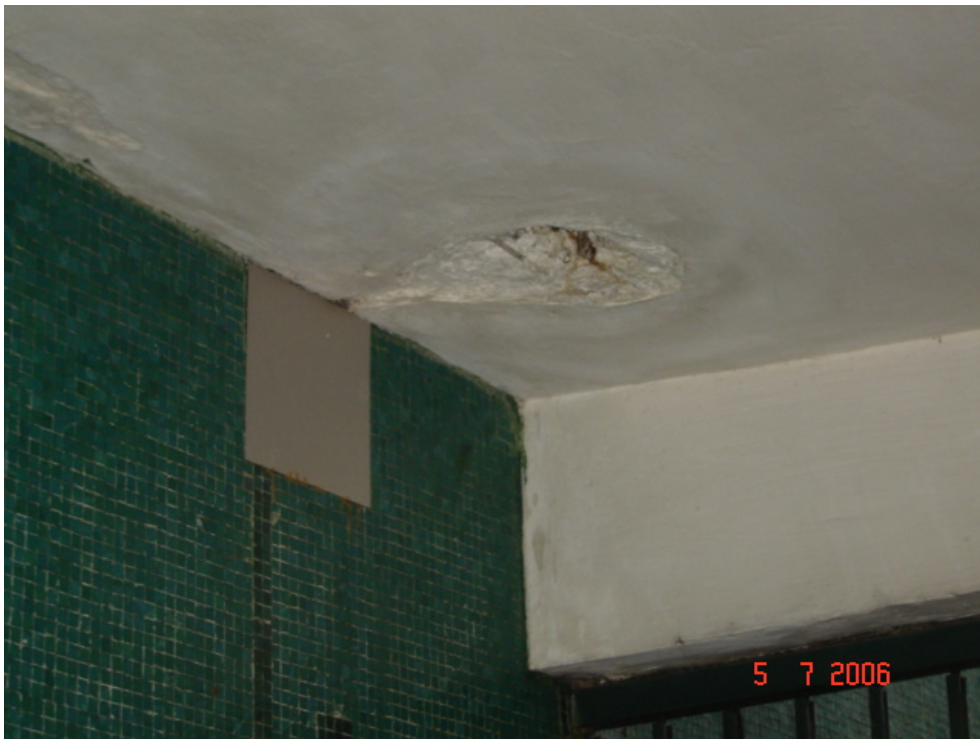
Manutenção – Deficiente, per ter executado um serviço de péssima qualidade e não houve até a presente data, a restauração necessária da laje em questão.

Esta deficiência reflete nos itens do desempenho: (8) conforto visual, (9) conforto tátil, (13) durabilidade e (14) economia.

Foto 5.6.4 – Ausência de reconstrução da laje de piso localizada no pavimento subsolo.

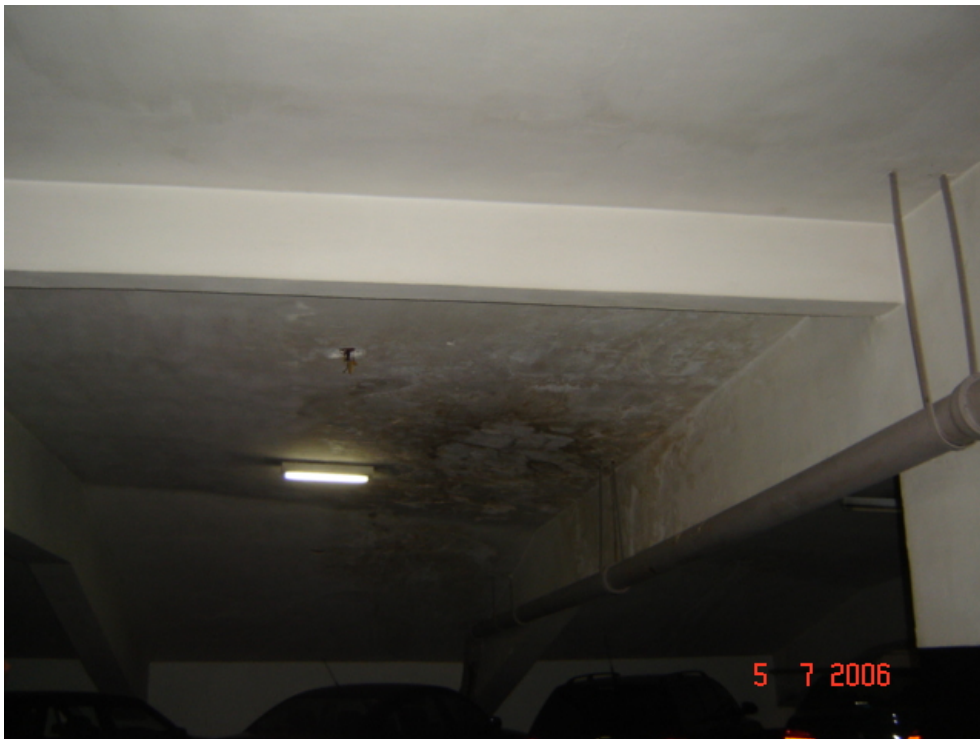
**Pc5** – Laje da garagem localizada no subsolo com infiltração generalizada provocando grandes áreas manchadas pela umidade constante, cuja origem vincula-se às deficiências do (a):

Manutenção - pois a patologia em questão permanece revelando a sua deficiência, permitindo a degradação das lajes.

Esta deficiência reflete nos itens do desempenho: (4) estanqueidade, (6) pureza do ar, (8) conforto visual, (9) conforto tátil, (11) higiene, (12) conveniência dos espaços, (13) durabilidade e (14) economia.

Foto 5.6.5 – Laje da garagem localizada no subsolo com infiltração generalizada.

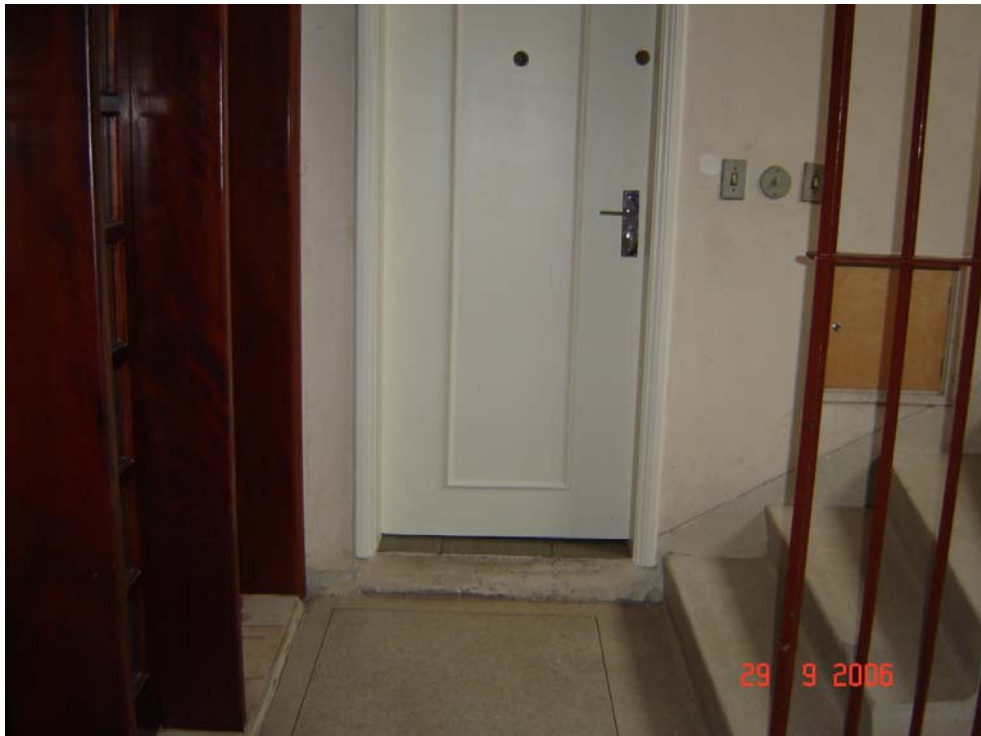
Material – O material adotado de acabamento contribuiu para a degradação generalizada dos espaços servindo de exemplo para outras interferências.

Manutenção – Deficiente, por ter executado um serviço de péssima qualidade e não houve até a presente data, a restauração necessária do projeto original.

Estas deficiências refletem nos itens do desempenho: (2) segurança contra fogo, (8) conforto visual, (11) higiene, (12) conveniência de espaços para usos específicos, (13) durabilidade e (14) economia.

Foto 5.6.6 – Piso elevado da cozinha do apartamento Nº 153, com alteração do projeto original.

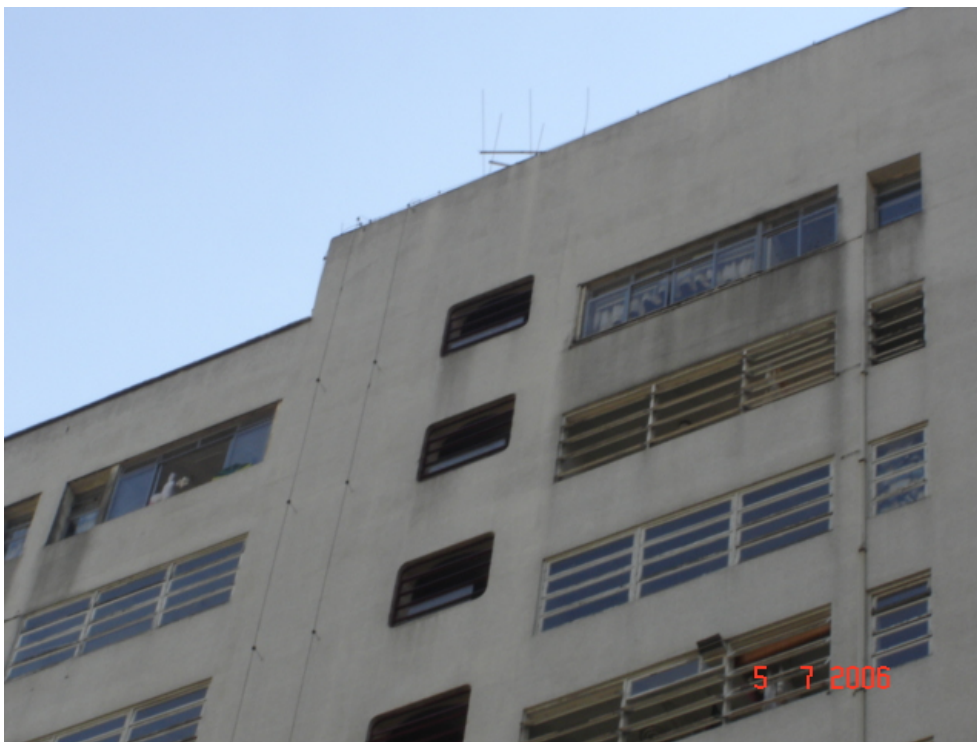
Manutenção – Por ter permitido a instalação da caixilharia sem considerar a especificação do projeto original, tornando um exemplo para outros casos.

Estas deficiências refletem nos itens do desempenho: (3) segurança em uso, (8) conforto visual, (13) durabilidade e (14) economia.

Foto 5.7.1 – Substituição de caixilharia por outra com desenho diferente.

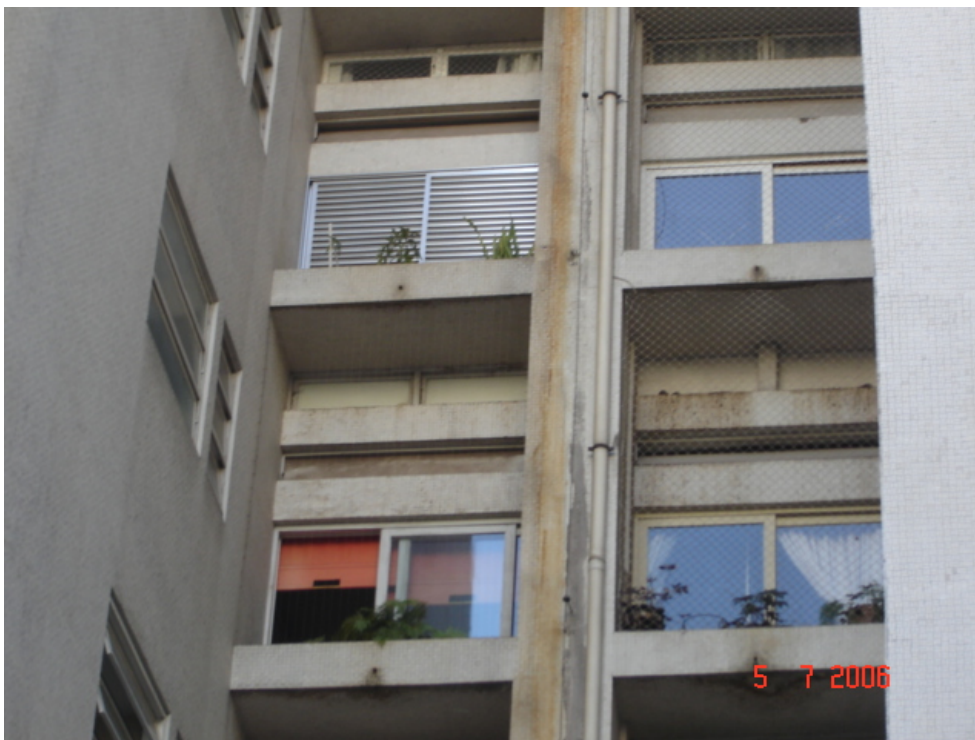
Manutenção – Por ter permitido a instalação da caixilharia sem considerar a especificação do projeto original, tornando um exemplo para outros casos.

Estas deficiências refletem nos itens do desempenho: (8) conforto visual, (13) durabilidade e (14) economia.

Foto 5.7.2 – Substituição de caixilharia por outra de material e desenho fora da especificação original do projeto.

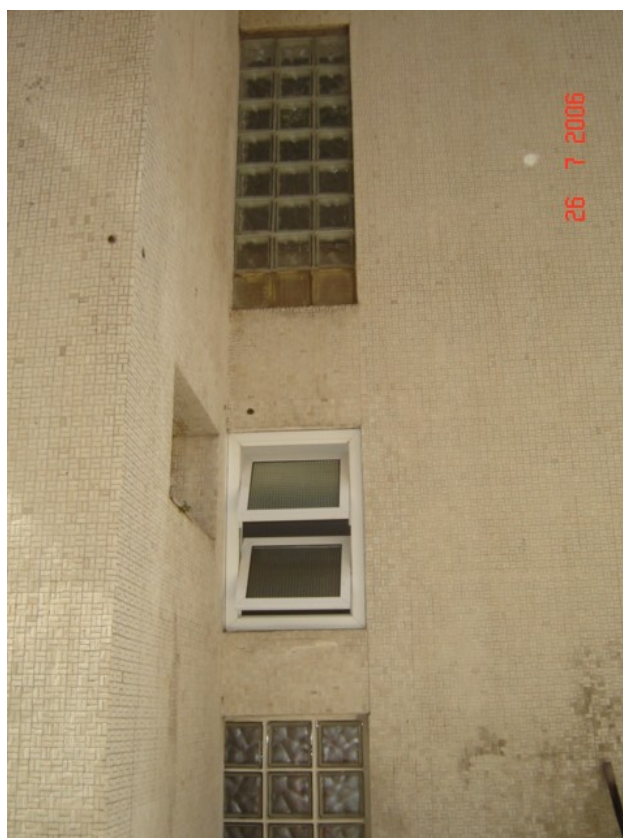
Manutenção – Por ter permitido a instalação da caixilharia sem considerar a especificação do projeto original, tornando um exemplo para outros casos.

Estas deficiências refletem nos itens do desempenho: (8) conforto visual, (13) durabilidade e (14) economia.

Foto 5.7.3 Substituição de caixilharia por outra de material fora da especificação original do projeto.

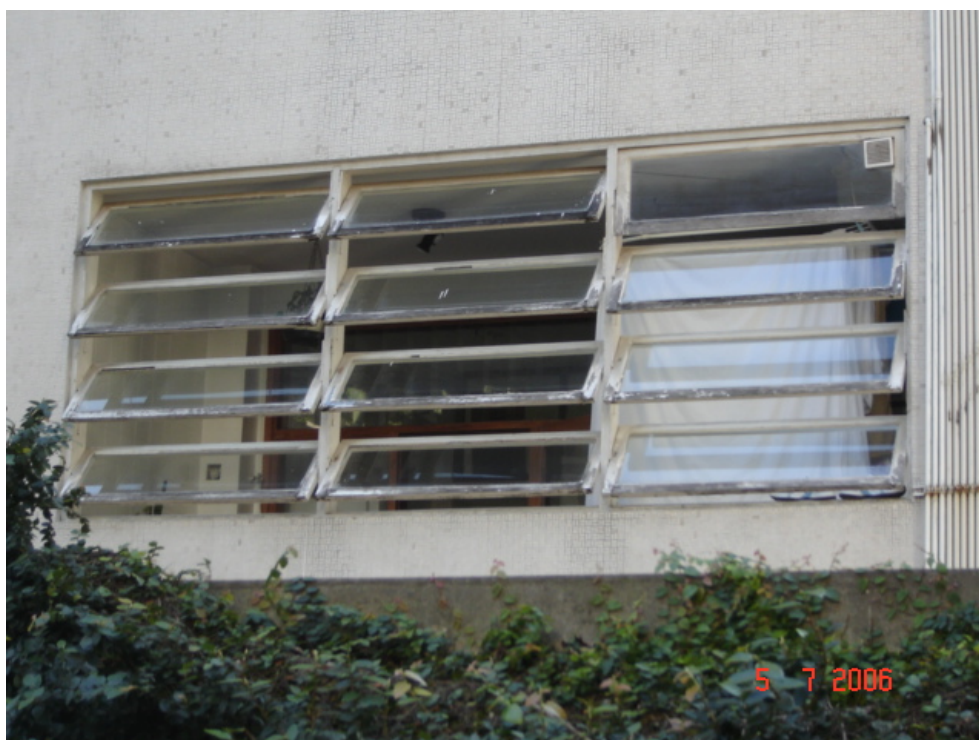
**Pc4** – Degradação da caixilharia de madeira localizada na cozinha do apartamento Nº 21, cuja origem vincula-se à deficiência do (a):

Manutenção - Pois a patologia em questão permanece revelando a sua deficiência, permitindo que a degradação continue de maneira acelerada.

Esta deficiência reflete nos itens do desempenho: (8) conforto visual, (9) conforto tátil, (11) Higiene, (13) durabilidade e (14) economia.

Foto 5.7.4 – Degradação da caixilharia de madeira localizada na cozinha do apartamento Nº 21.

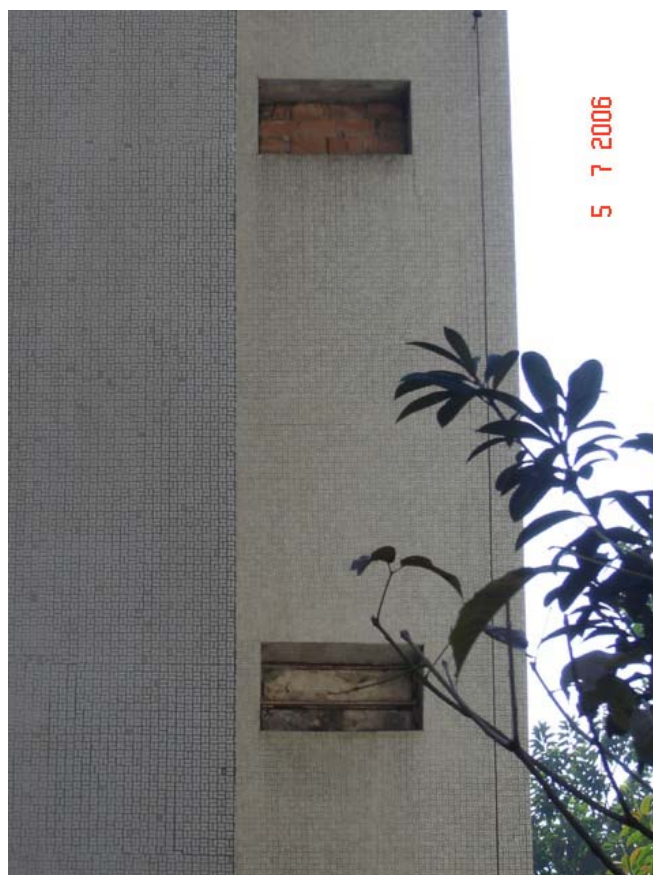
Manutenção – Por ter permitido a anulação da janela sem considerar a especificação do projeto original, tornando um exemplo para outros casos.

Estas deficiências refletem nos itens do desempenho: (5) higrotermia, (6) pureza do ar, (8) conforto visual, (12) conveniência de espaços para usos específicos, (13) durabilidade e (14) economia.

Foto 5.7.5 – Eliminação da janela do sanitário do apartamento N° 41.

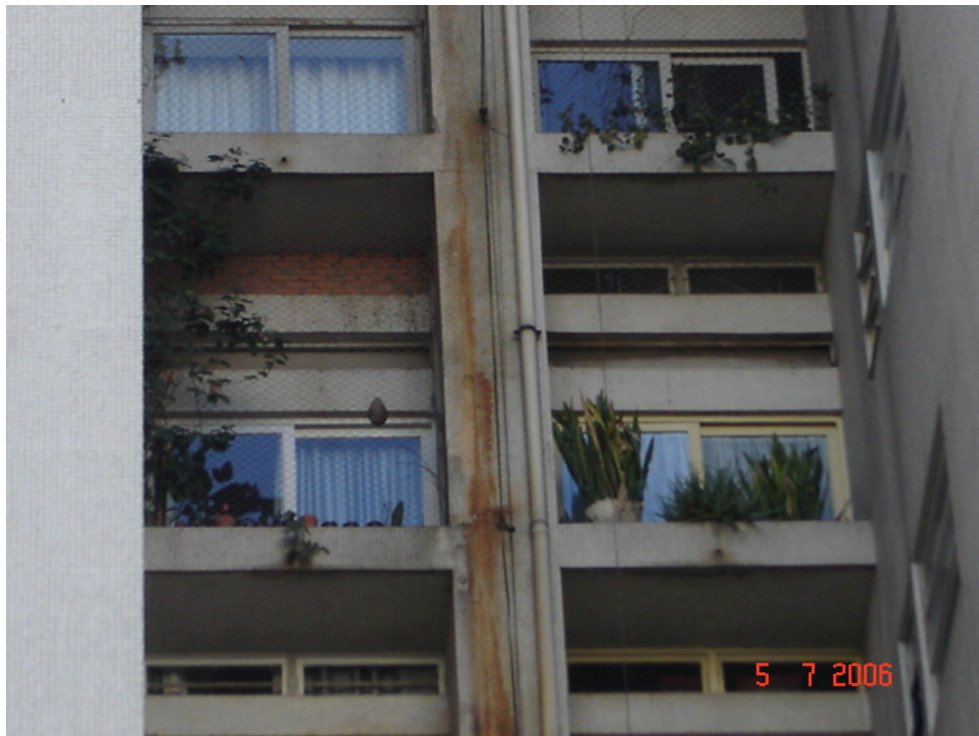
Manutenção – Por ter permitido a anulação da janela sem considerar a especificação do projeto original, tornando um exemplo para outros casos.

Estas deficiências refletem nos itens do desempenho: (5) higrotermia, (6) pureza do ar, (8) conforto visual, (12) conveniência de espaços para usos específicos, (13) durabilidade e (14) economia.

Foto 5.7.6 – Eliminação da janela sob a floreira.

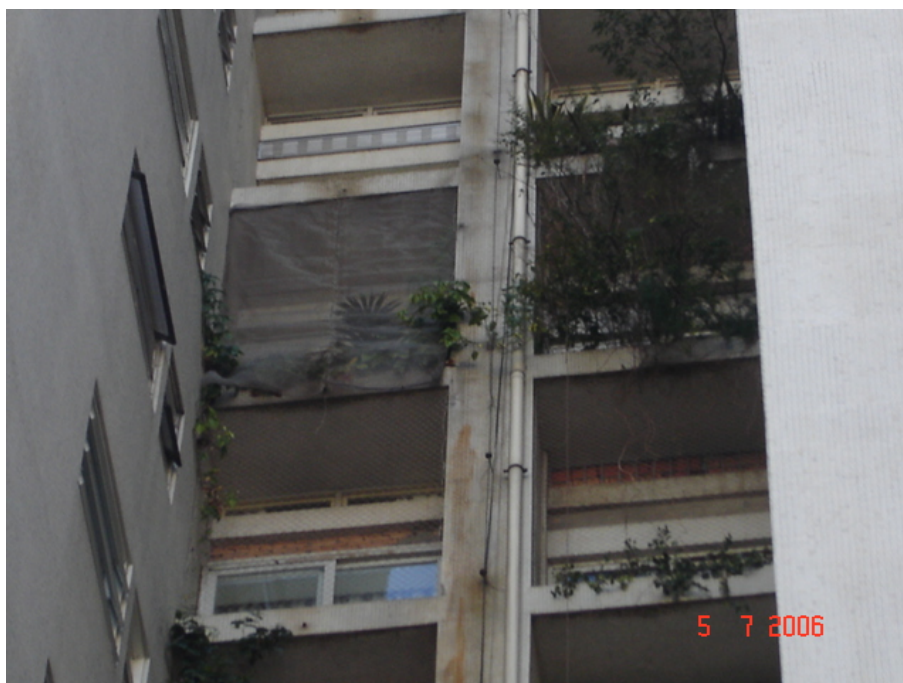
Manutenção – Por ter permitido a anulação da janela sem considerar a especificação do projeto original, tornando um exemplo para outros casos.

Estas deficiências refletem nos itens do desempenho: (5) higrotermia, (6) pureza do ar, (8) conforto visual, (12) conveniência de espaços para usos específicos, (13) durabilidade e (14) economia.

Foto 5.7.7 – Eliminação da janela de maneira generalizada sobre a esquadria principal.

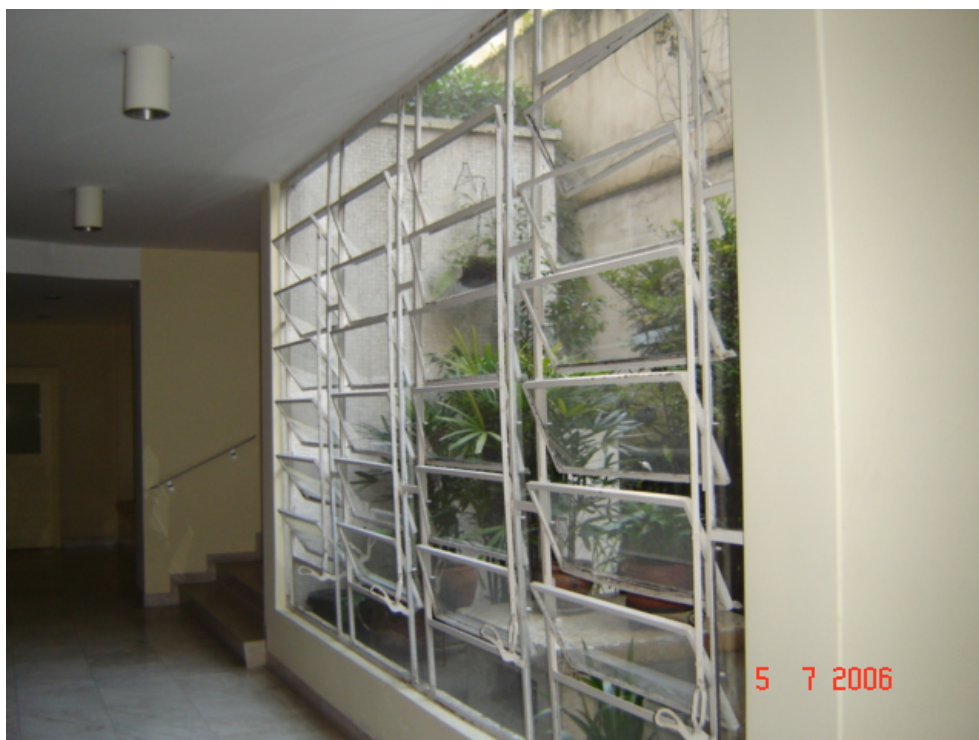
Manutenção – Pois ao longo do tempo não teve a devida manutenção, tanto preventiva como corretiva.

Esta deficiência reflete nos itens do desempenho: (4) estanqueidade, (5) higrotermia, (6) pureza do ar, (7) acústica, (8) conforto visual, (10) conforto antropodinâmico, (13) durabilidade e (14) economia.

Foto 5.7.8 – Dificuldade de movimentação da caixilharia externa.

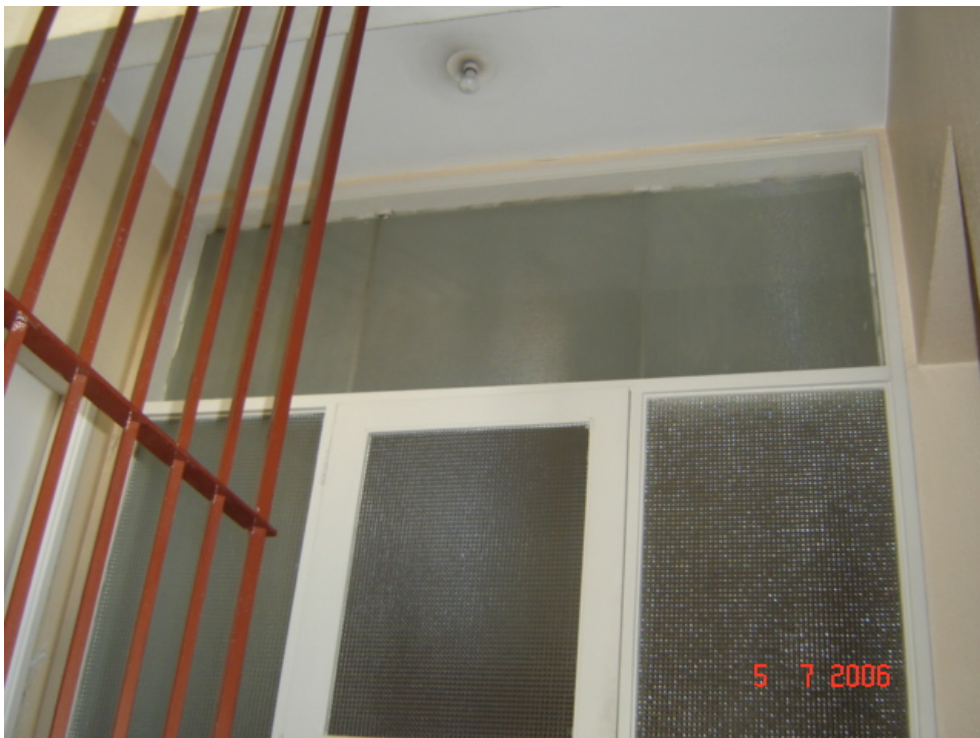
Manutenção - Pois a patologia em questão permanece revelando a sua deficiência, colaborando com a degradação visual das fachadas.

Esta deficiência reflete nos itens do desempenho: (8) conforto visual, (12) durabilidade e (13) economia.

Foto 5.7.12 – Comprometimento estético da caixilharia do hall social pela substituição de vidros sem respeitar a especificação original do projeto.

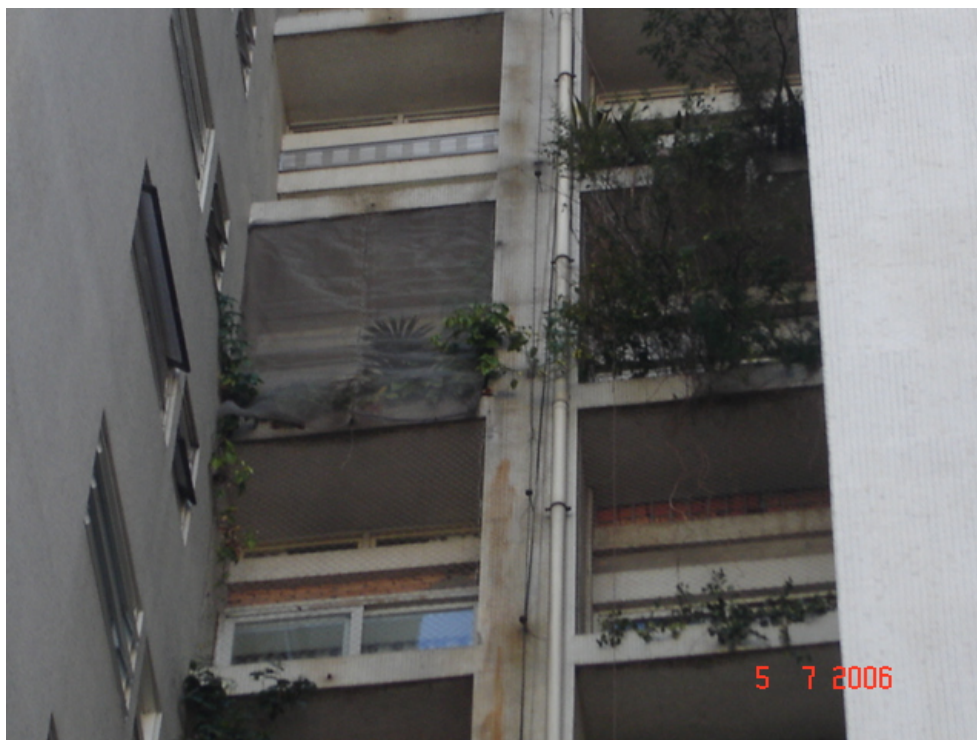
Manutenção – Inadequada, pela falta de responsabilidade por ter adotado a solução, contribuindo com a repetição do fato em questão.

Estas deficiências refletem nos itens do desempenho: (3) segurança em uso, (5) higrotermia, (6) pureza do ar, (8) conforto visual, (11) higiene, (12) conveniência de espaços, (13) durabilidade e (14) economia.

Foto 5.7.13 – Introdução de tela tipo mosquiteira externamente na esquadria do dormitório.

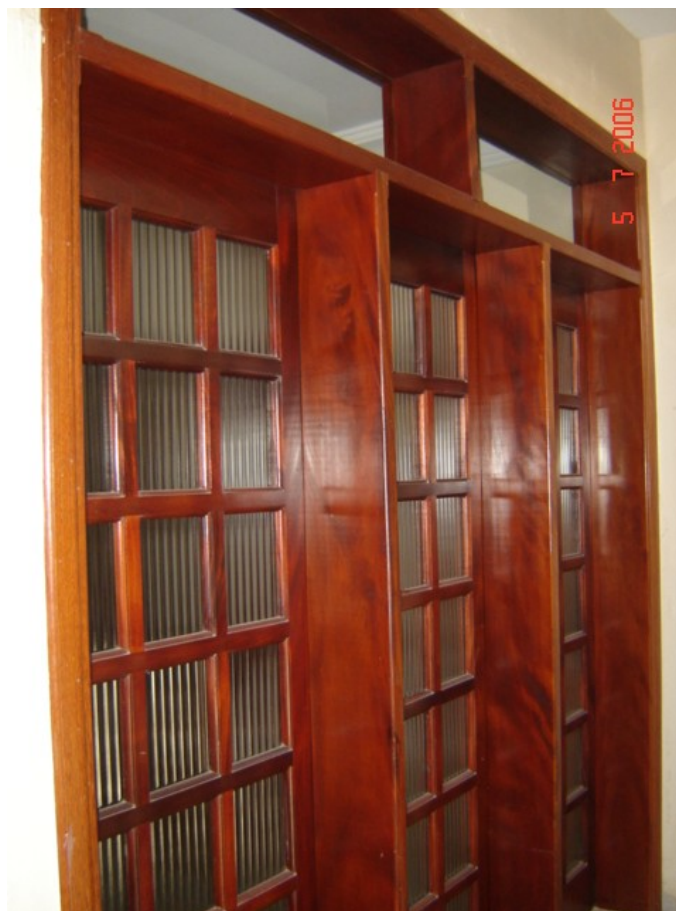
Manutenção – Por ter permitido a instalação da caixilharia sem considerar a especificação do projeto original, tornando um exemplo para outros casos.

Estas deficiências refletem nos itens do desempenho: (8) conforto visual, (13) durabilidade e (14) economia.

Foto 5.7.14 – Substituição de caixilharia por outra de material fora da especificação original do projeto.

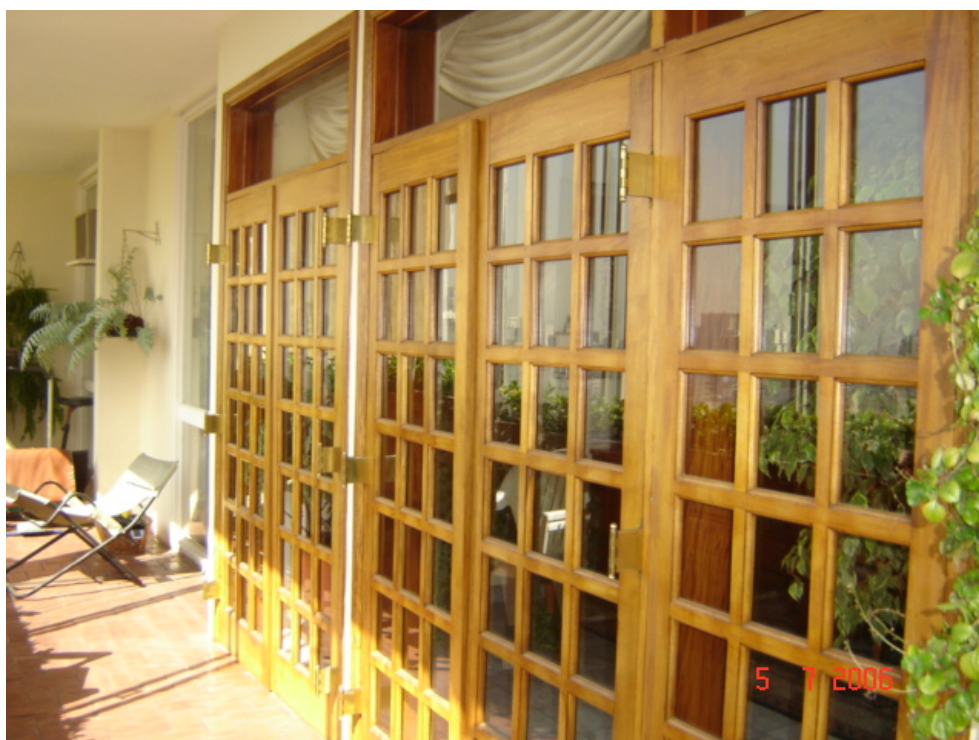
Manutenção – Por ter permitido a instalação da caixilharia sem considerar a especificação do projeto original, tornando um exemplo para outros casos.

Estas deficiências refletem nos itens do desempenho: (8) conforto visual, (13) durabilidade e (14) economia.

Foto 5.7.15 – Substituição da caixilharia por outra de material fora da especificação original do projeto.

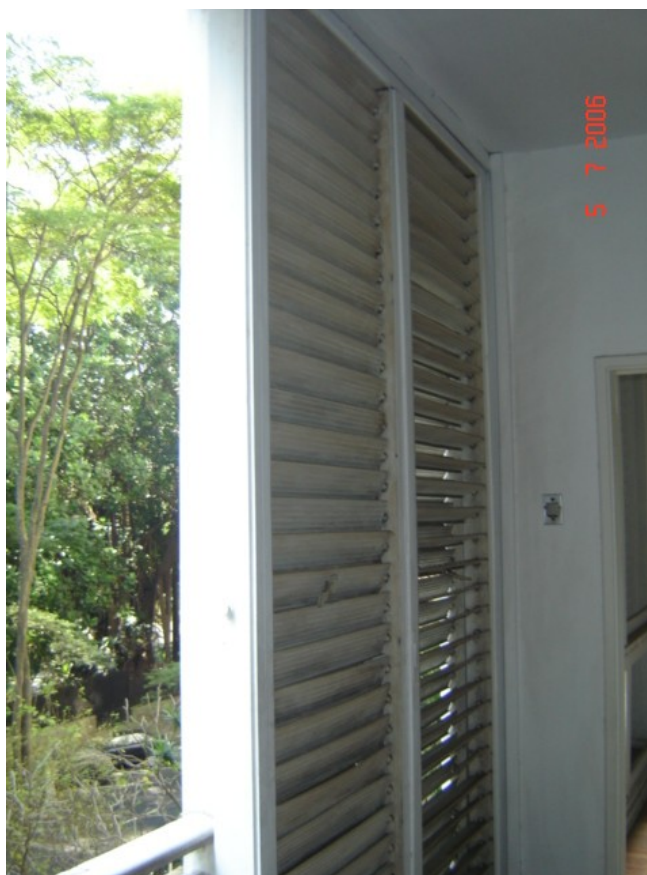
Manutenção – Pois ao longo do tempo não teve a devida manutenção, tanto preventiva como corretiva.

Estas deficiências refletem nos itens do desempenho: (3) segurança em uso, (4) estanqueidade, (7) conforto acústico, (8) conforto visual, (10) conforto antropodinâmico, (13) durabilidade e (14) economia.

Foto 5.7.16 – Dificuldade de movimentação da caixilharia externa de madeira composta por grandes painéis de correr.

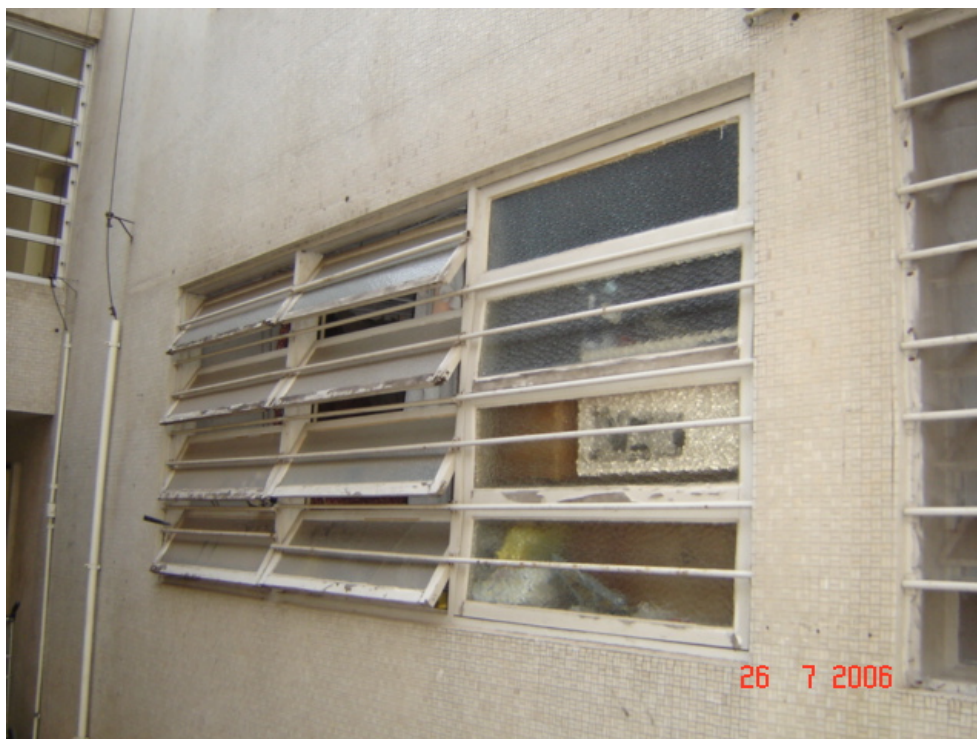
Manutenção – Por ter permitido a instalação da grade de proteção sem considerar uma uniformização das soluções, tornando um exemplo para outros casos.

Foto 5.7.17 – Barras horizontais fixadas nas janelas tipo basculante.

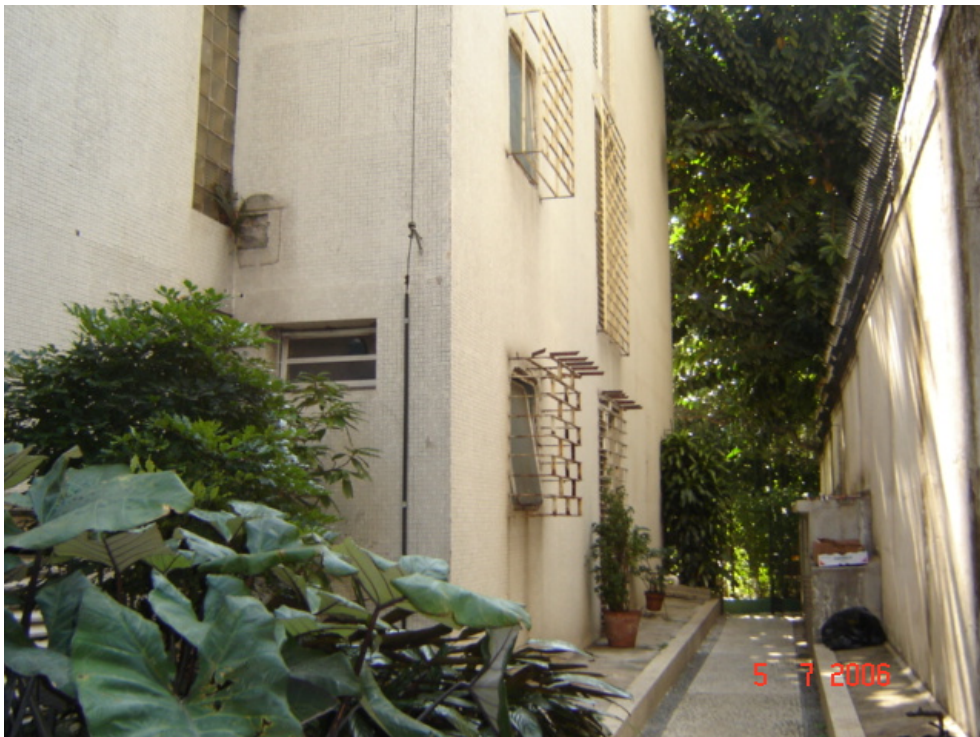
Manutenção – Por ter permitido a instalação da grade de proteção sem considerar uma uniformização das soluções, tornando um exemplo para outros casos.

Foto 5.7.18 – Grades de segurança de ferro adotadas nos apartamento do 1º e 2º pavimentos sem considerar um único padrão.

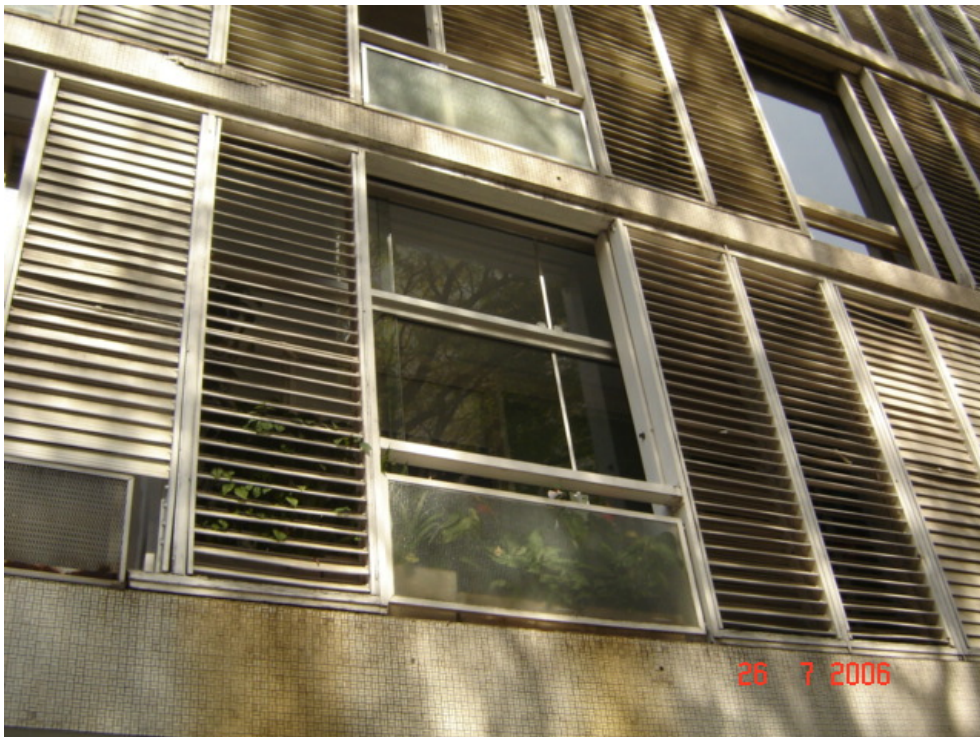
Manutenção – Por ter permitido a instalação da caixilharia sem considerar a especificação do projeto original, tornando um exemplo para outros casos.

Foto 5.7.20 – Substituição de caixilharia composta por grandes painéis de madeira por painéis de vidro temperado.

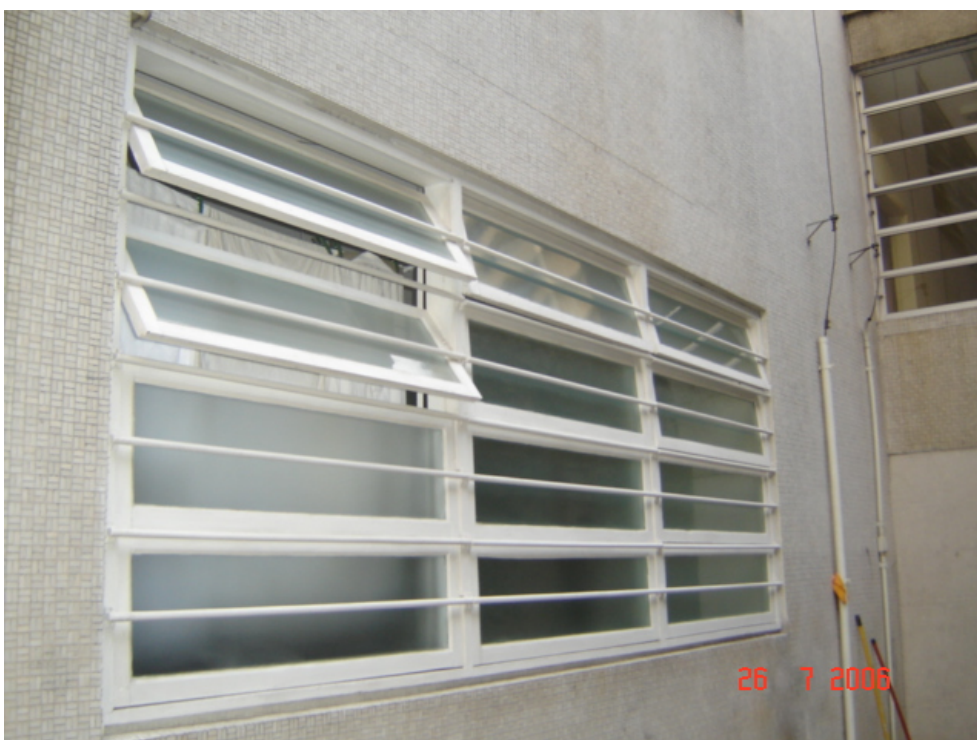
Material – O vidro tipo fantasia é empregado sem respeitar um único padrão, colabora com a degradação visual das fachadas.

Manutenção - Pois a patologia em questão permanece revelando a sua deficiência, colaborando com a degradação visual das fachadas.

Foto 5.7.21 – Substituição de vidros sem respeitar a especificação original do projeto.

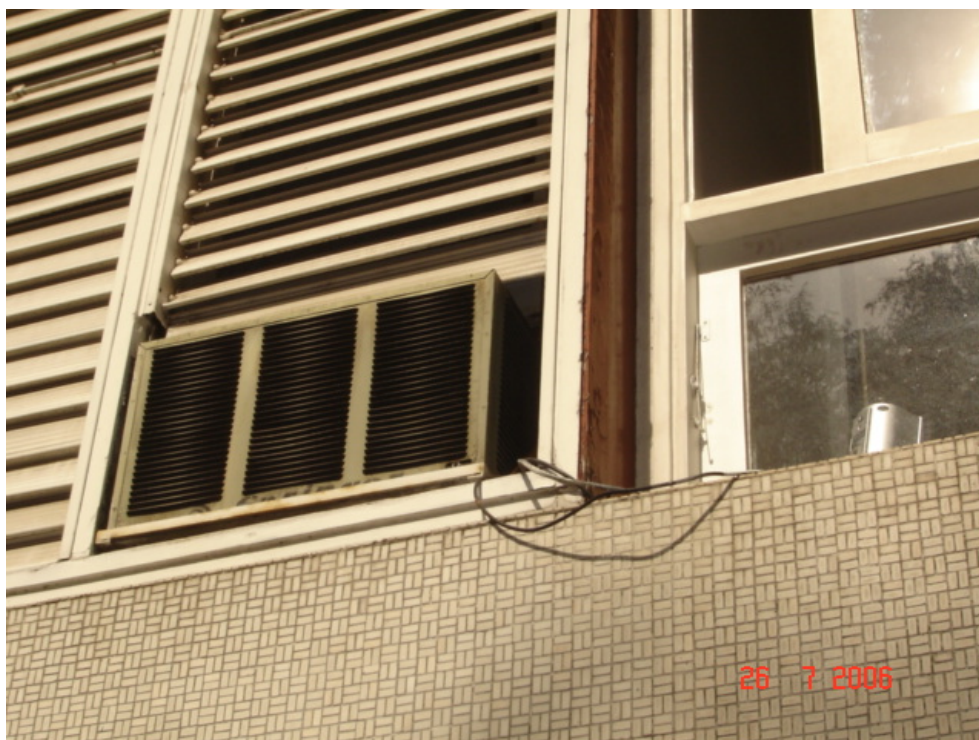
**Pc22** – Aspecto visual deficiente com a instalação de aparelho de ar condicionado diretamente na esquadria, sem acabamento, cuja origem vincula-se às deficiências do (a):

Manutenção - Revela-se deficiente permitindo que outras interferências sejam realizadas sem o devido cuidado com o projeto original.

Foto 5.7.22 – Aspecto visual deficiente com a instalação de aparelho de ar condicionado diretamente na esquadria.

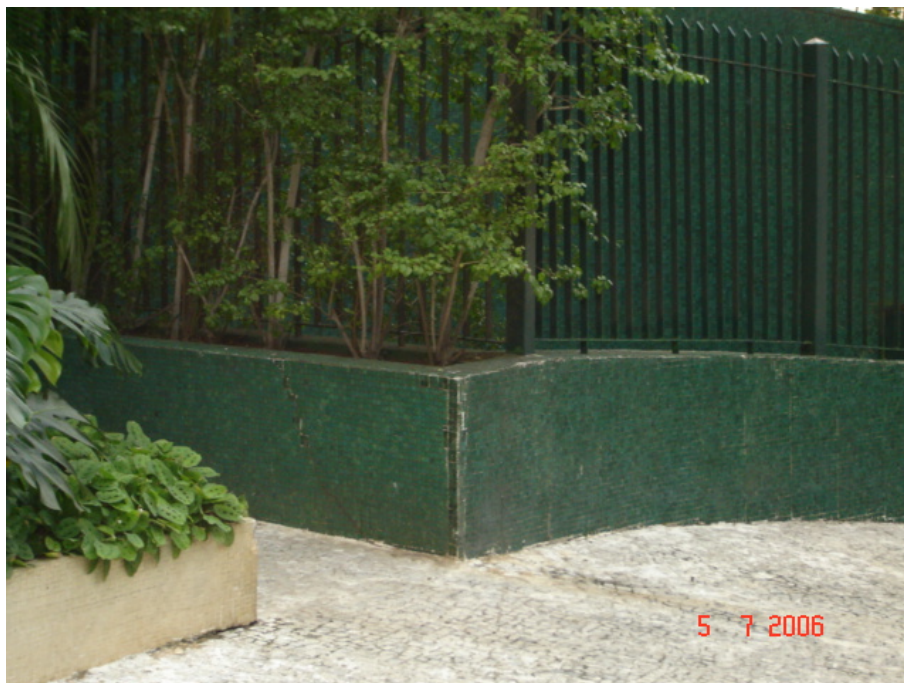
Manutenção – A falta da correta manutenção pelo condomínio pode agravar o problema visual do edifício, quando as ações individuais tomam a iniciativa sem orientação técnica correta.

Foto 5.8.1 – Reposição pontual de pastilhas de coloração diferente da original.

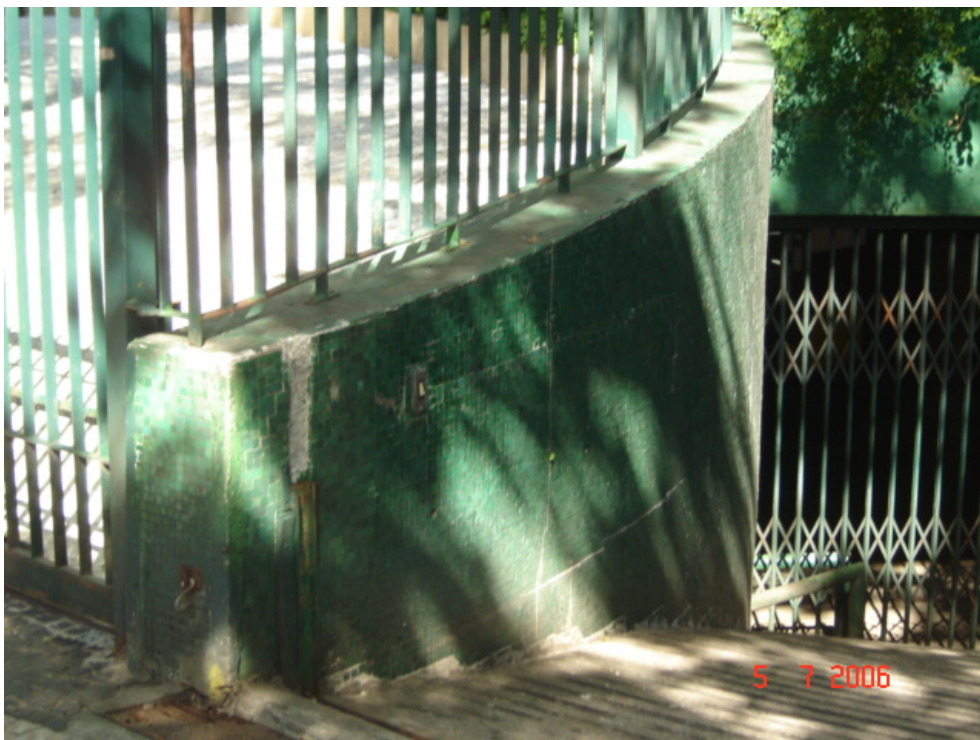
Manutenção – A falta da correta manutenção pelo condomínio contribui para agravar o problema visual do edifício.

Foto 5.8.2 – Ausência de pastilha cerâmica nas muretas que definem as floreiras e as rampas para automóveis.

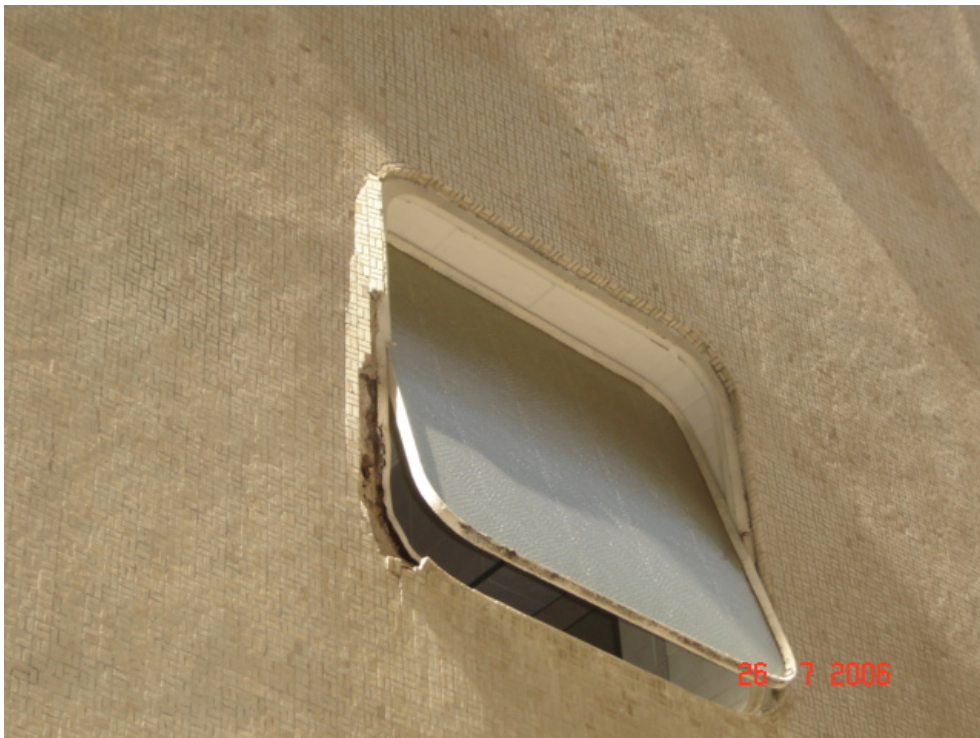
Manutenção – A falta de manutenção pelo condomínio contribui para agravar o problema visual do edifício.

Foto 5.8.2 – Pastilha do contorno da janela do sanitário do apartamento Nº 44 em processo de descolamento.

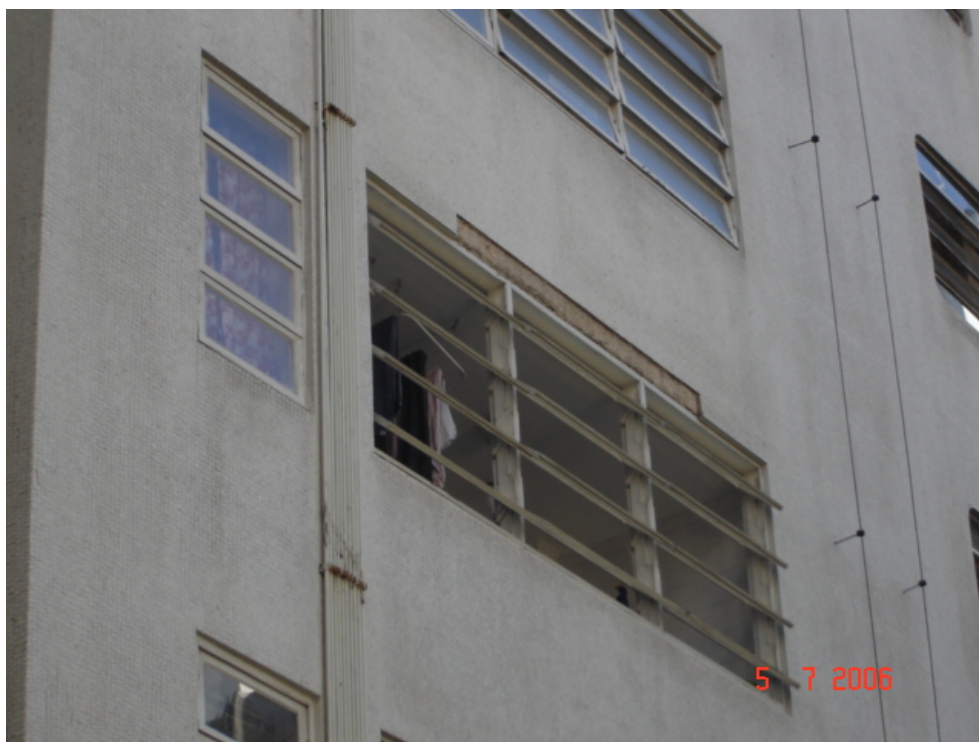
Manutenção – A falta de manutenção pelo condomínio contribui para agravar o problema visual do edifício.

Foto 5.8.4 – Carência de reposição de pastilha cerâmica sobre a janela.

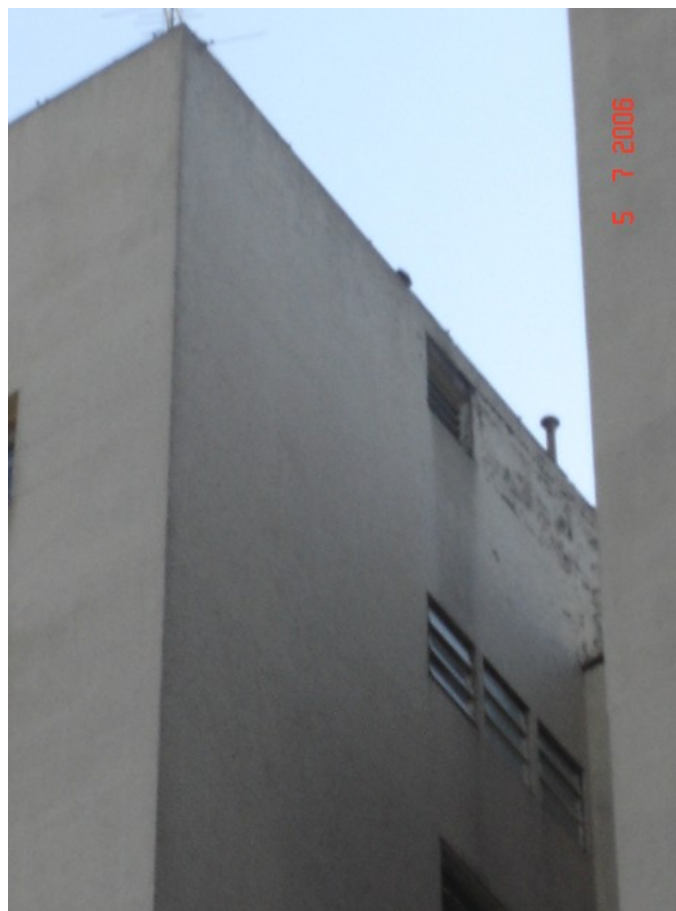
Manutenção – A falta de manutenção pelo condomínio contribui para agravar o problema visual do edifício.

Foto 5.8.5 – Carência de reposição de pastilha cerâmica e restauro das empenas.

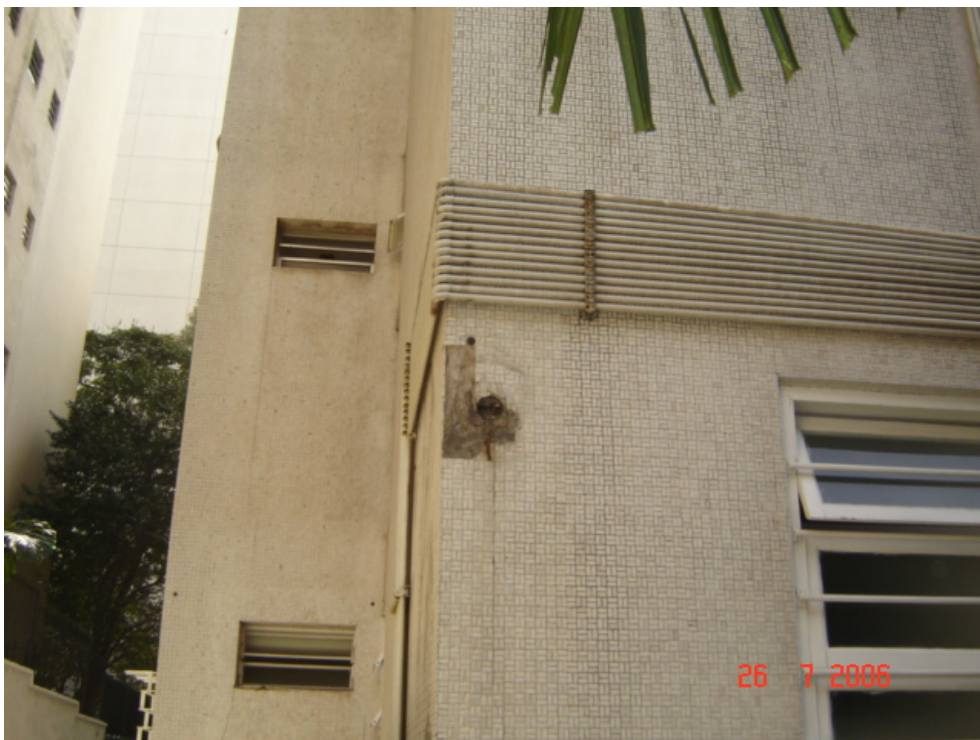
Manutenção – A falta de manutenção pelo condomínio contribui para agravar o problema visual do edifício.

Foto 5.8.6 – Carência de restauro e reposição de pastilha cerâmica.
