# VOLUME I

# VOLUME II

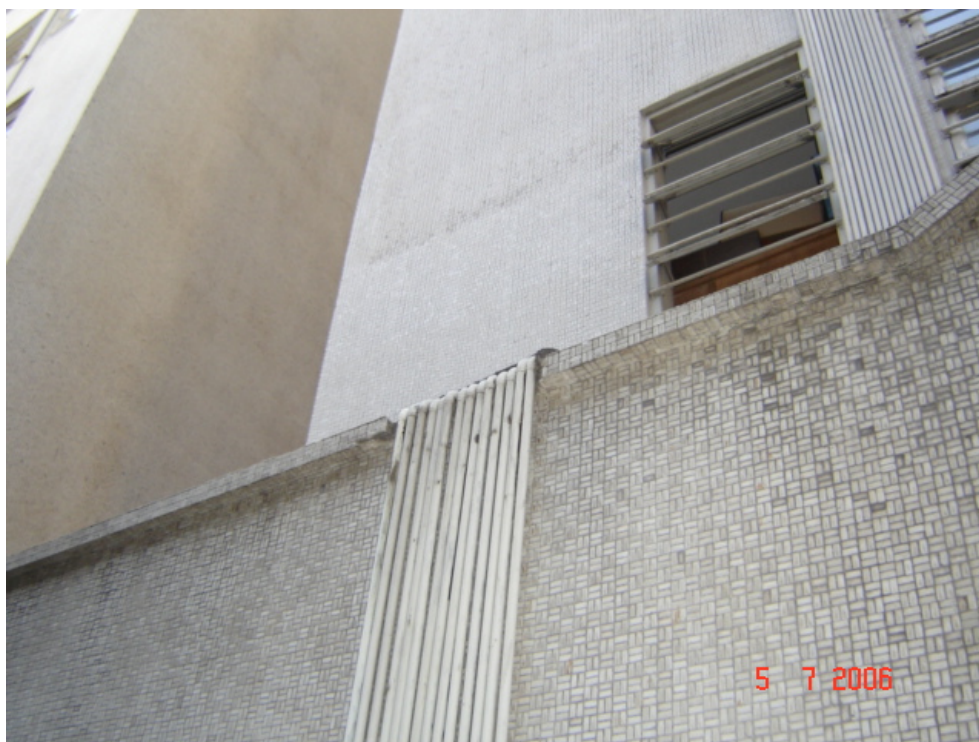
Projeto – Projeto deficiente por adotar pela demolição da pingadeira, de difícil reconstrução.

Manutenção – A falta de manutenção pelo condomínio contribui para agravar o problema visual do edifício.

Foto 5.8.7 – Demolição indevida da pingadeira revestida com pastilha cerâmica.

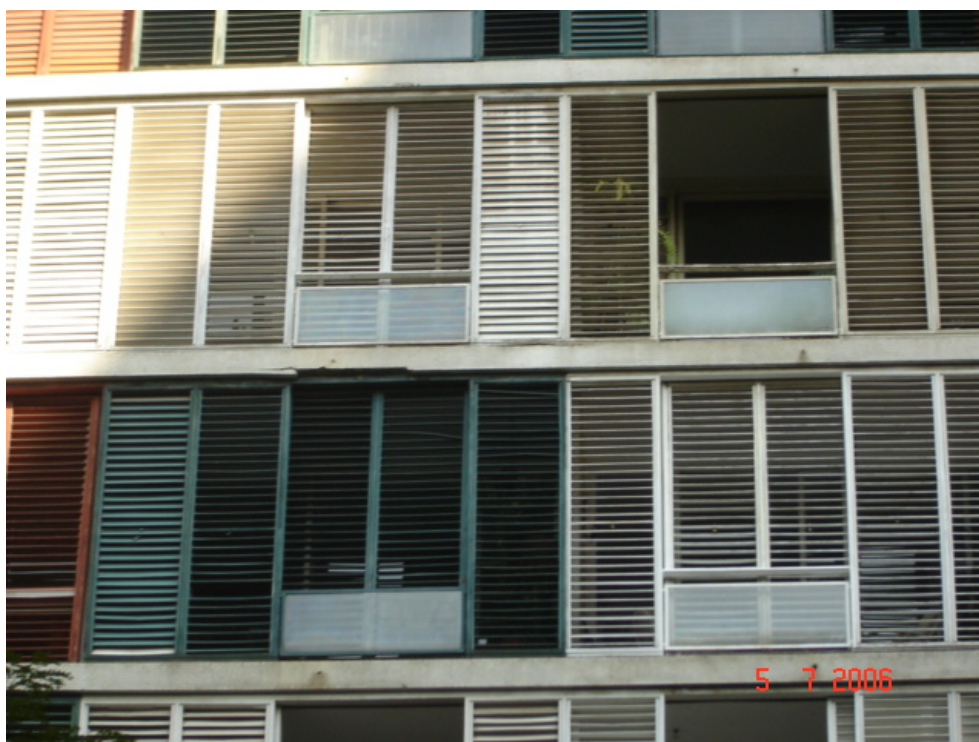
Manutenção – A falta de manutenção pelo condomínio contribui para agravar o problema visual do edifício.

Foto 5.8.8 – Carência de reposição de pastilha cerâmica e restauro das vigas.

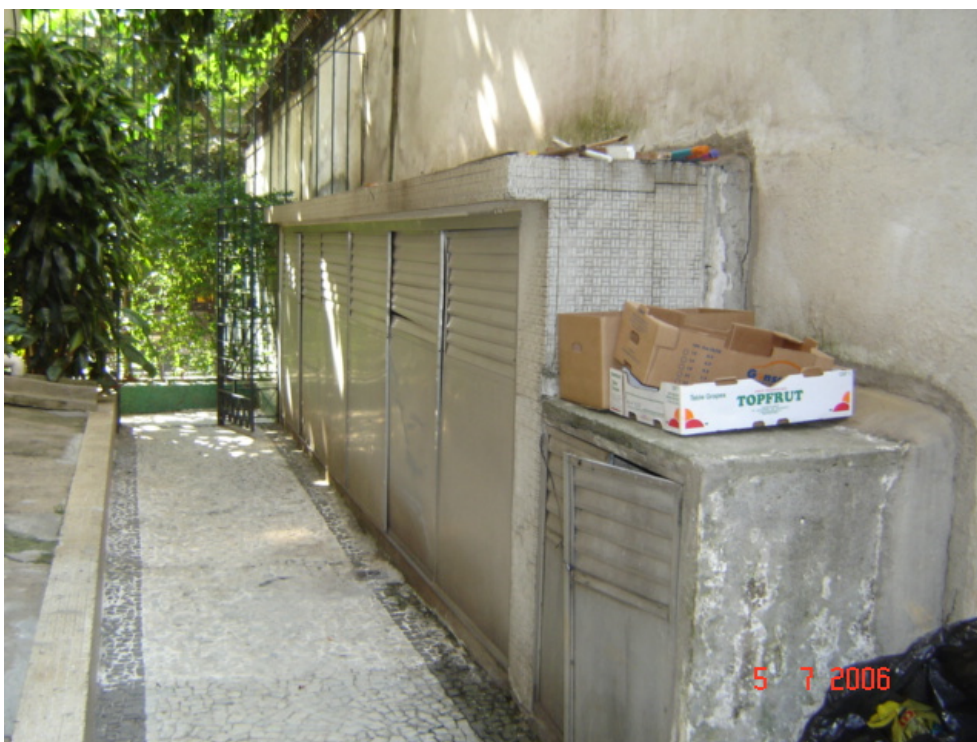
**Pc9** – Degradação da pintura Látex tipo PVA dos muros de fechamento do terreno, cuja origem vincula-se à deficiência do (a):

Manutenção – deficiente, pois não houve até a presente data, a restauração necessária da pintura.

Foto 5.8.9 – Degradação da pintura Látex tipo PVA dos muros de fechamento do terreno.

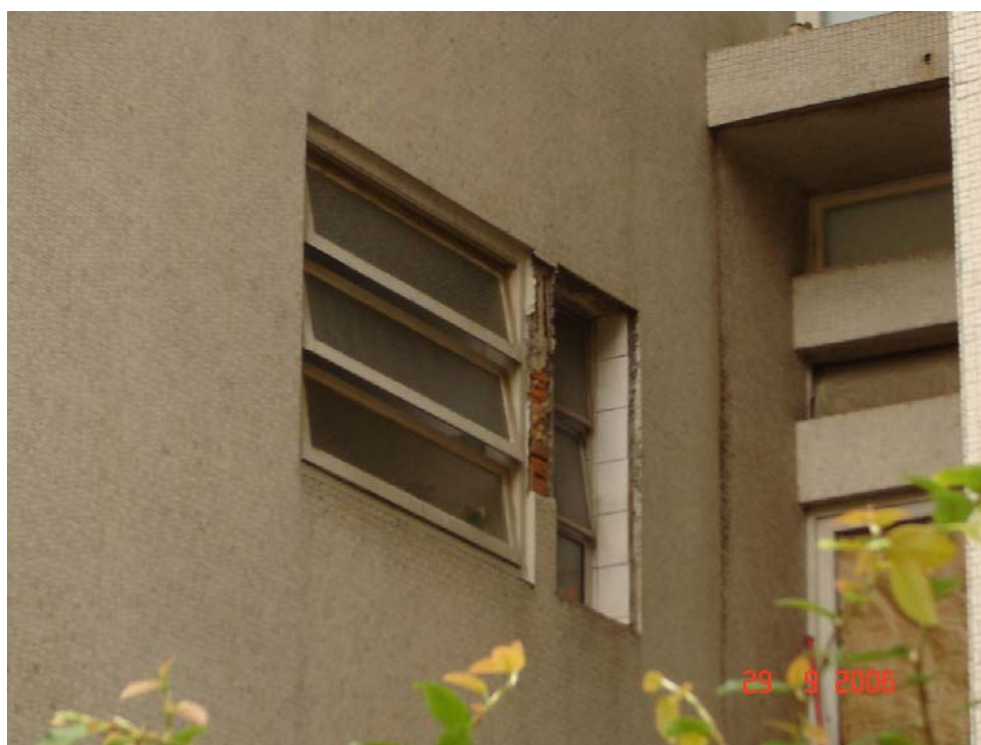
Manutenção – A falta de manutenção pelo condomínio colabora com o descolamento da pastilha cerâmica e agrava o problema visual do edifício.

Foto 5.8.10 – Demolição indevida do revestimento com pastilha cerâmica, decorrente da transferência do caixilho para a face interna da parede do sanitário do apartamento Nº 33.

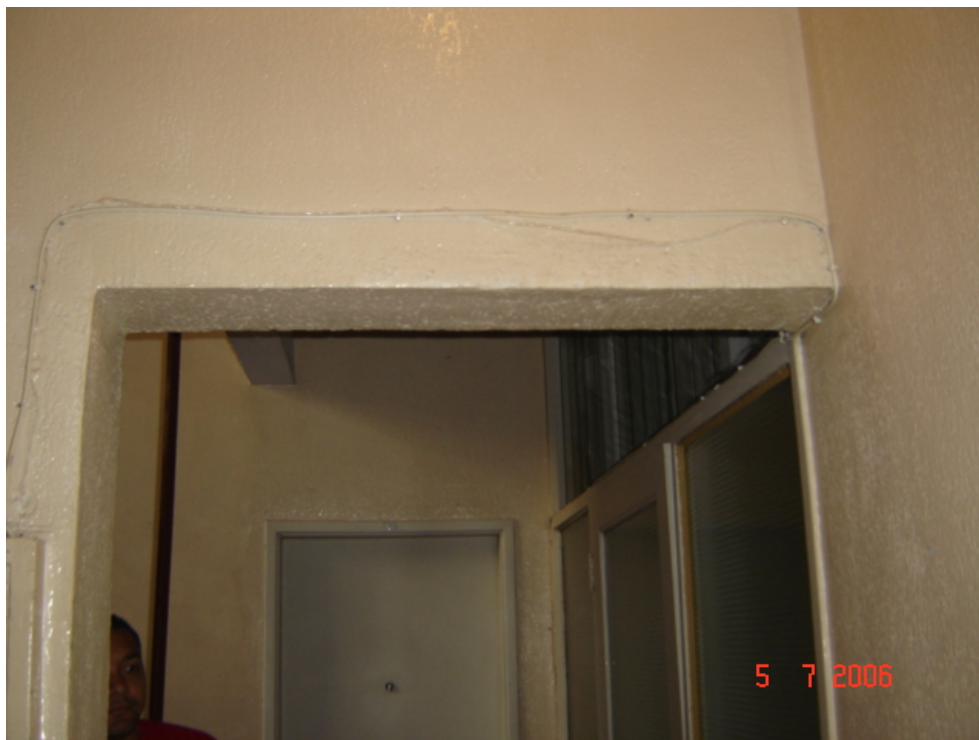
**Pc1** - Aspecto visual deficiente das instalações elétricas aparentes localizadas no hall de serviço dos apartamentos, cuja origem vincula-se às deficiências do (a):

Manutenção - Revela-se deficiente permitindo que outras interferências sejam realizadas sem o devido cuidado.

Foto 5.9.1 - Aspecto visual deficiente das instalações elétricas aparentes.

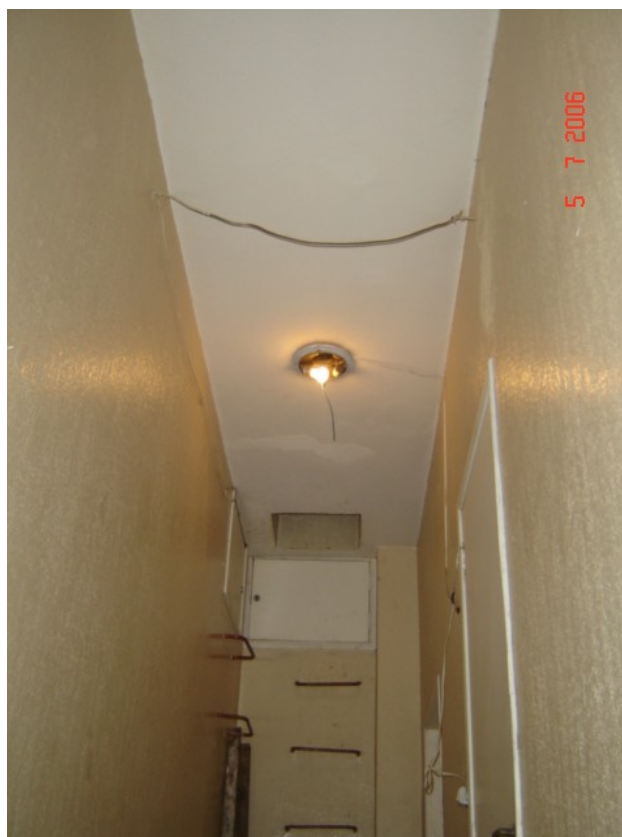
**Pc2** - Aspecto visual deficiente das instalações elétricas aparentes localizadas na circulação de acesso à cobertura no 15º pavimento, cuja origem vincula-se às deficiências do (a):

Manutenção - Revela-se deficiente, pois não está comprometida com o padrão dessas instalações.

Foto 5.9.2 - Aspecto visual deficiente das instalações elétricas aparentes.

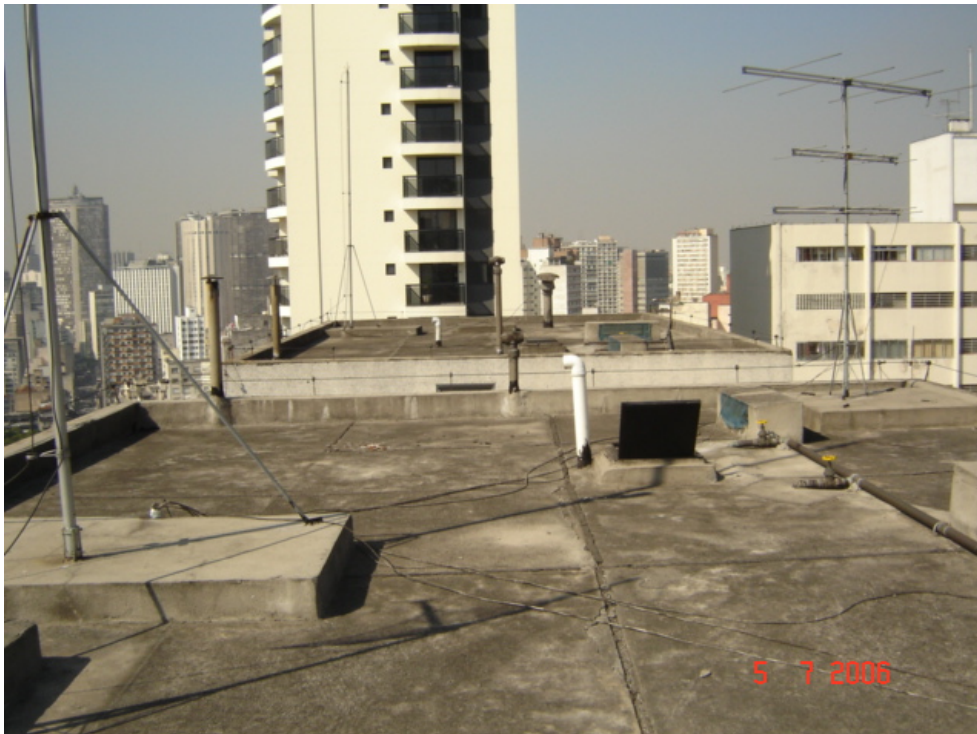
Manutenção - Revela-se deficiente, permitindo que outras interferências sejam realizadas sem o devido cuidado com a segurança geral do edifício.

Foto 5.9.3 - Aspecto visual deficiente das instalações elétricas aparentes.

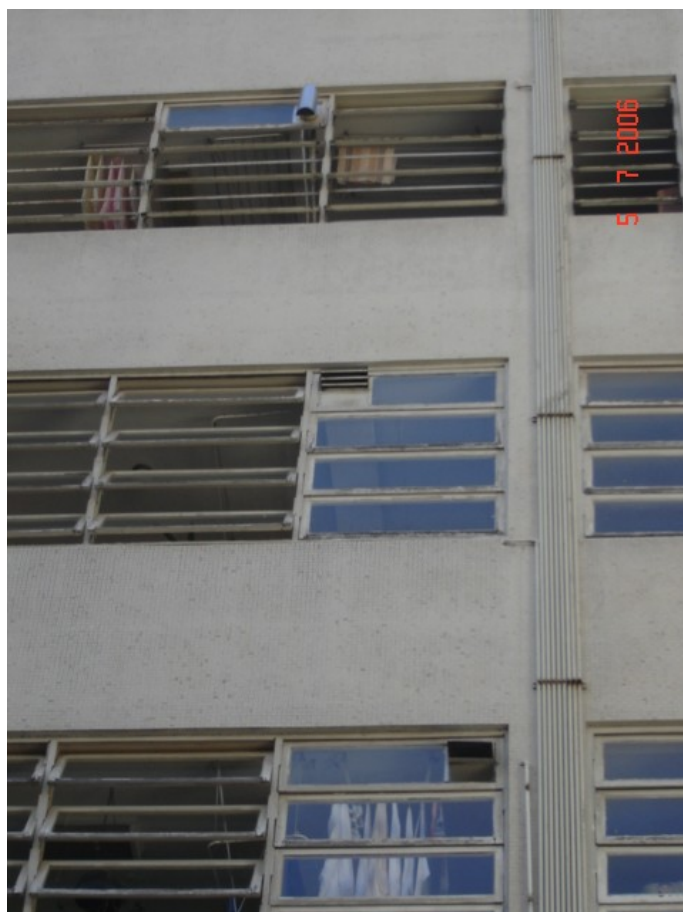
**Pc4** - Aspecto visual deficiente de maneira generalizada das instalações para exaustão da cozinha, cuja origem vincula-se às deficiências do (a):

Manutenção - Revela-se deficiente, permitindo que outras interferências sejam realizadas sem obedecer a um projeto padrão.

Foto 5.9.4 - Aspecto visual deficiente das instalações para exaustão da cozinha.

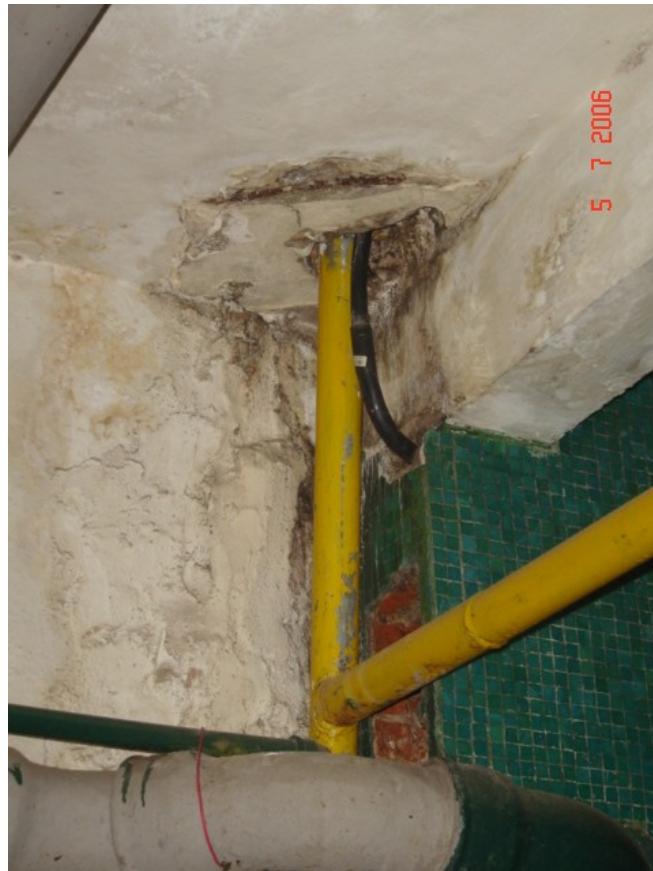
**Pc5** - Aspecto visual deficiente com parte da instalação elétrica convivendo com umidade, localizada na garagem do pavimento subsolo, cuja origem vincula-se às deficiências do (a):

Manutenção - Revela-se deficiente, permitindo que outras interferências sejam realizadas sem o devido cuidado.

Foto 5.9.5 - Aspecto visual deficiente da instalação elétrica.

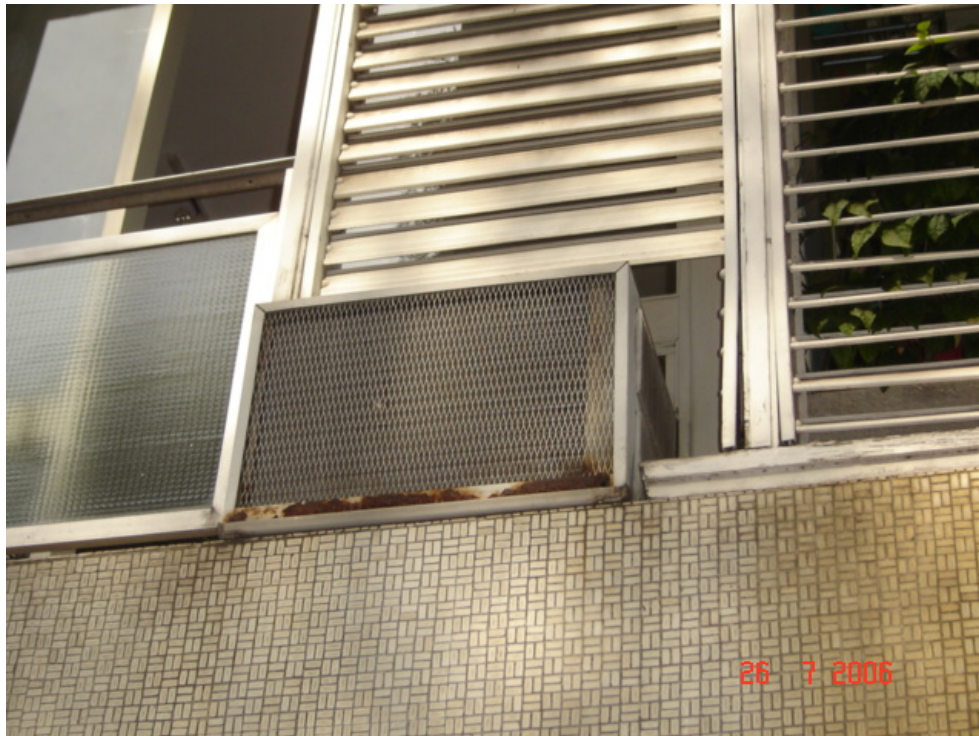
**Pc6** – Aspecto visual deficiente com a instalação de aparelho de ar condicionado diretamente na esquadria, cuja origem vincula-se às deficiências do (a):

Manutenção - Revela-se deficiente permitindo que outras interferências sejam realizadas sem o devido cuidado.

Foto 5.9.6 - Aspecto visual deficiente com a instalação de aparelho de ar condicionado diretamente na esquadria.

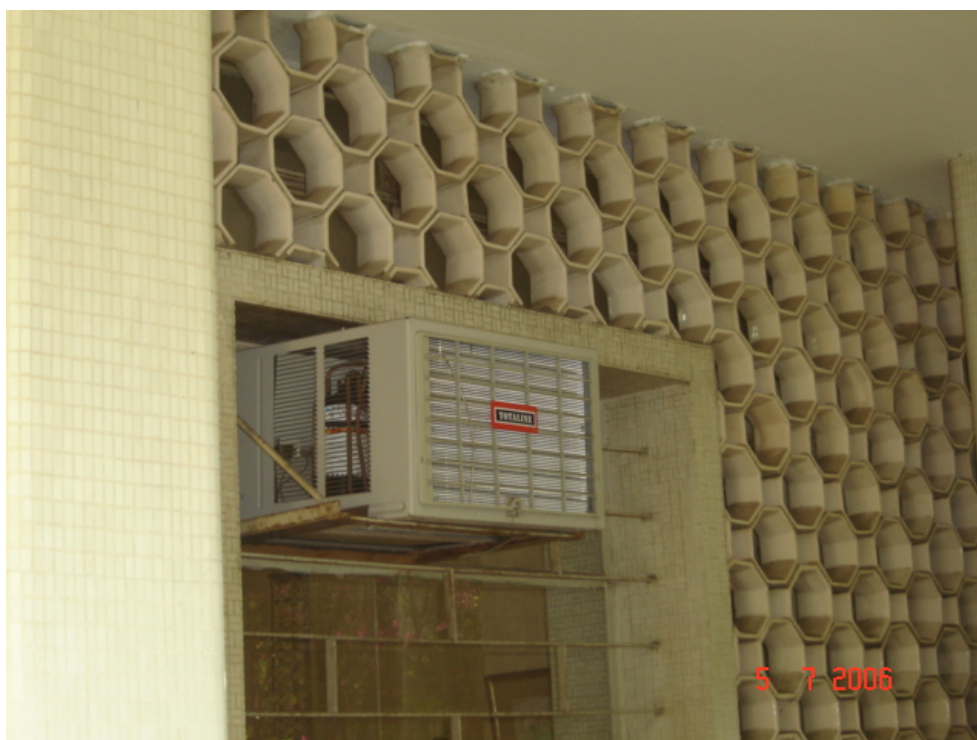
**Pc7** – Aspecto visual deficiente com a instalação de aparelho de ar condicionado diretamente na grade de segurança, cuja origem vincula-se às deficiências do (a):

Manutenção - Revela-se deficiente, permitindo que outras interferências sejam realizadas sem o devido cuidado.

Foto 5.9.7 - Aspecto visual deficiente com a instalação de aparelho de ar condicionado diretamente na grade de segurança.

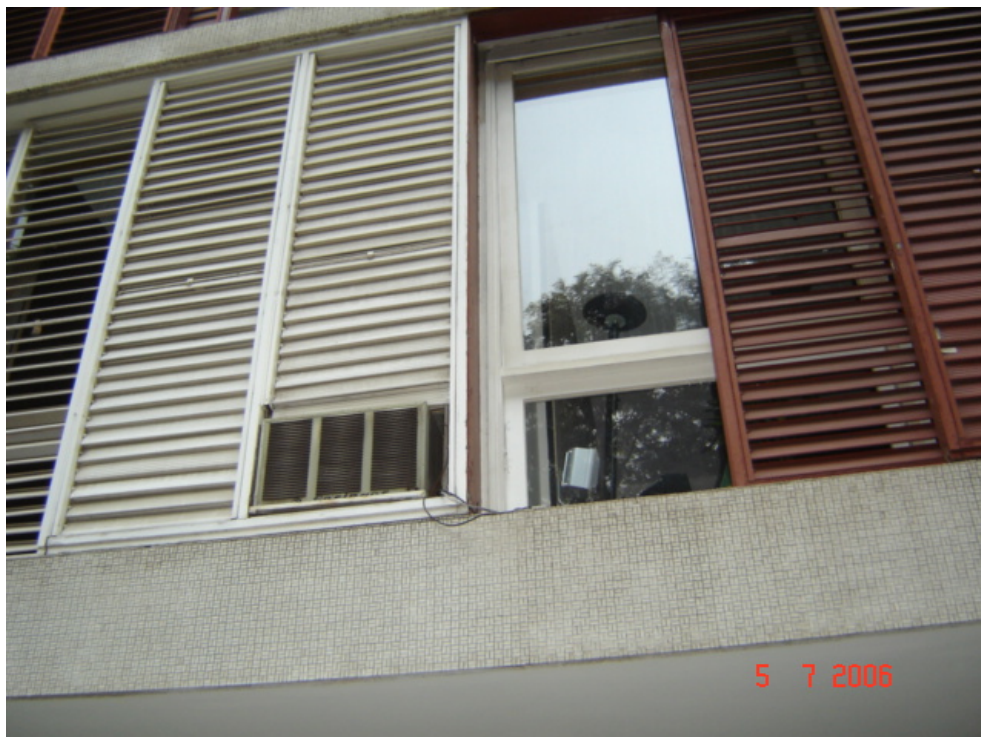
**Pc9** – Aspecto visual deficiente com a instalação de luminária sem respeitar os padrões do edifício com a fiação exposta na fachada principal do edifício, cuja origem vincula-se às deficiências do (a):

Manutenção - Revela-se deficiente permitindo que outras interferências sejam realizadas sem o devido cuidado.

Foto 5.9.9 - Aspecto visual deficiente com a instalação de luminária sem respeitar os padrões do edifício com a fiação exposta na fachada principal.

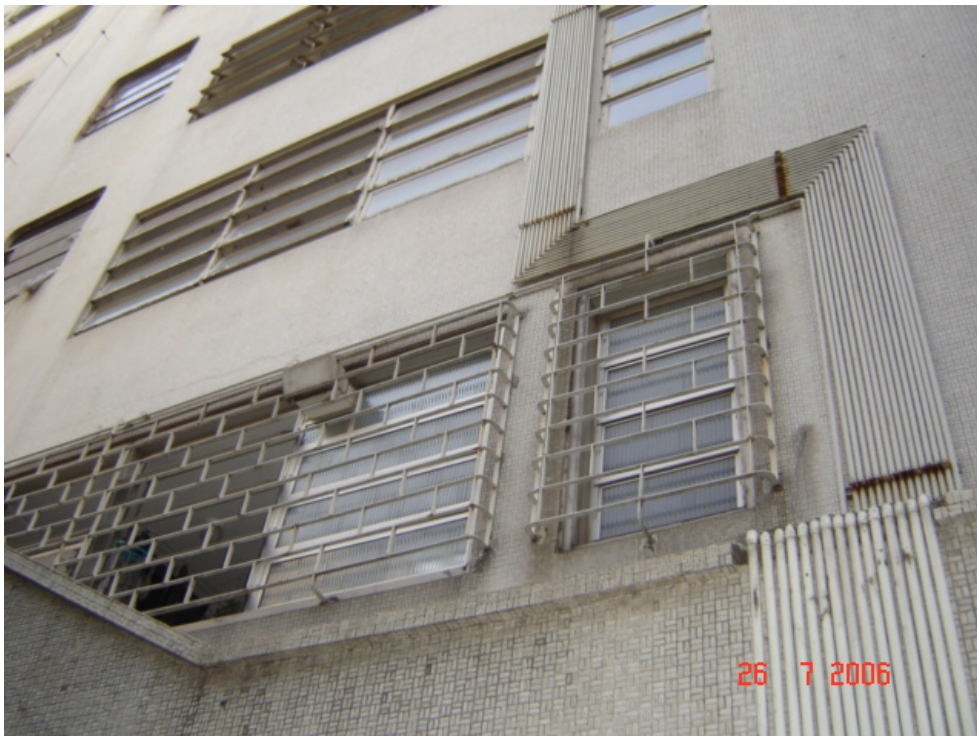
Manutenção - Revela-se deficiente permitindo que outras instalações sejam realizadas sem o devido cuidado.

Foto 5.10.2 - Instalação aparente de sistema de distribuição de gás.

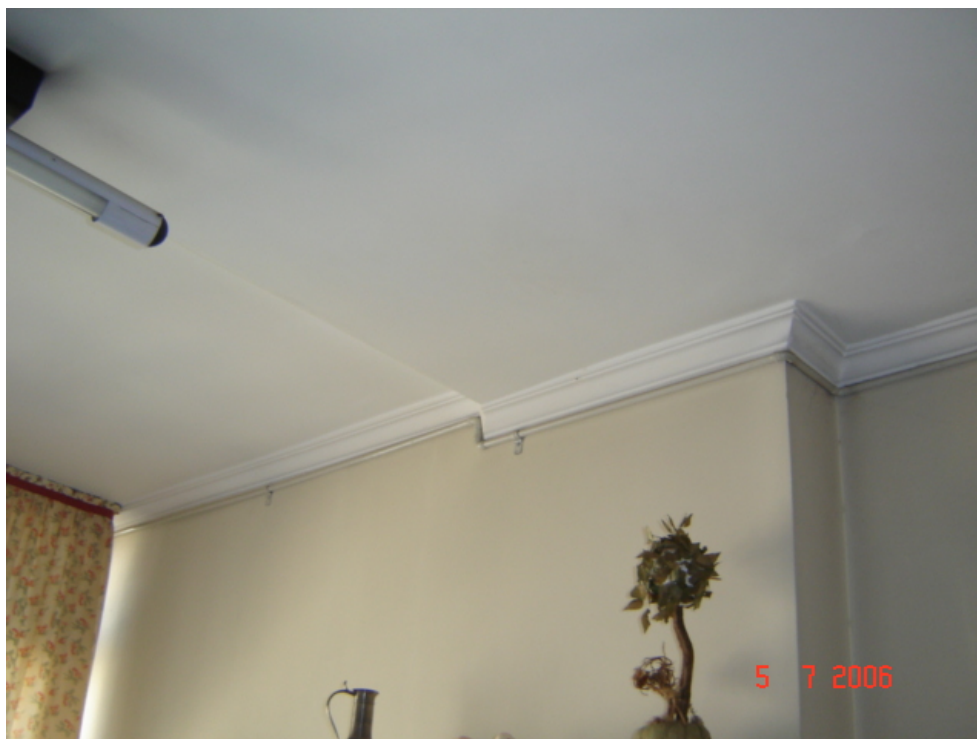
Manutenção - Revela-se deficiente permitindo que outras instalações sejam realizadas sem o devido respeito que o edifício merece.

Foto 5.10.3 - Instalação aparente de sistema de distribuição de gás na cozinha.

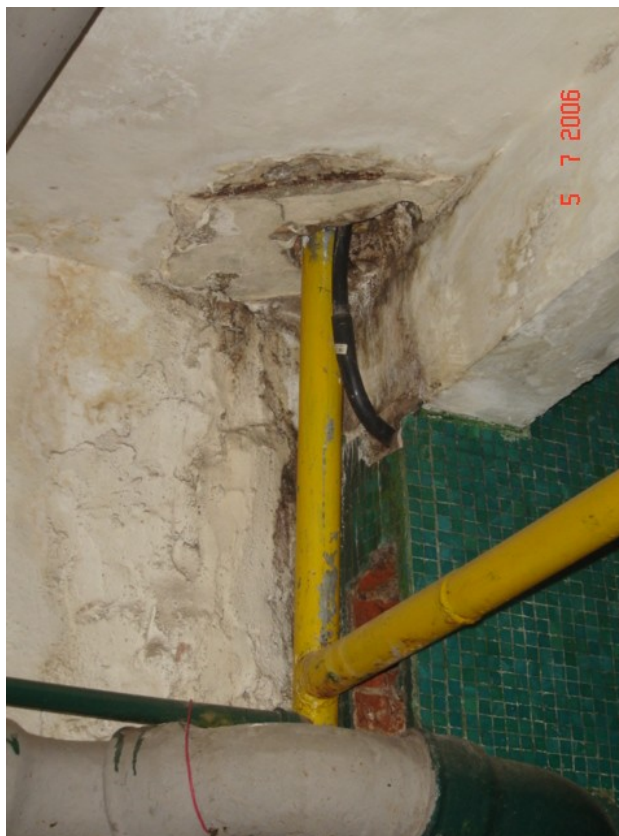
**Pc4** – Aspecto visual deficiente da tubulação de abastecimento de gás aparente localizada no teto da garagem do pavimento subsolo, cuja origem vincula-se às deficiências do (a):

Manutenção - Revela-se deficiente permitindo que outras interferências sejam realizadas sem o devido cuidado.

Foto 5.10.4 - Aspecto visual deficiente da tubulação de abastecimento de gás aparente localizada no teto da garagem do pavimento subsolo.

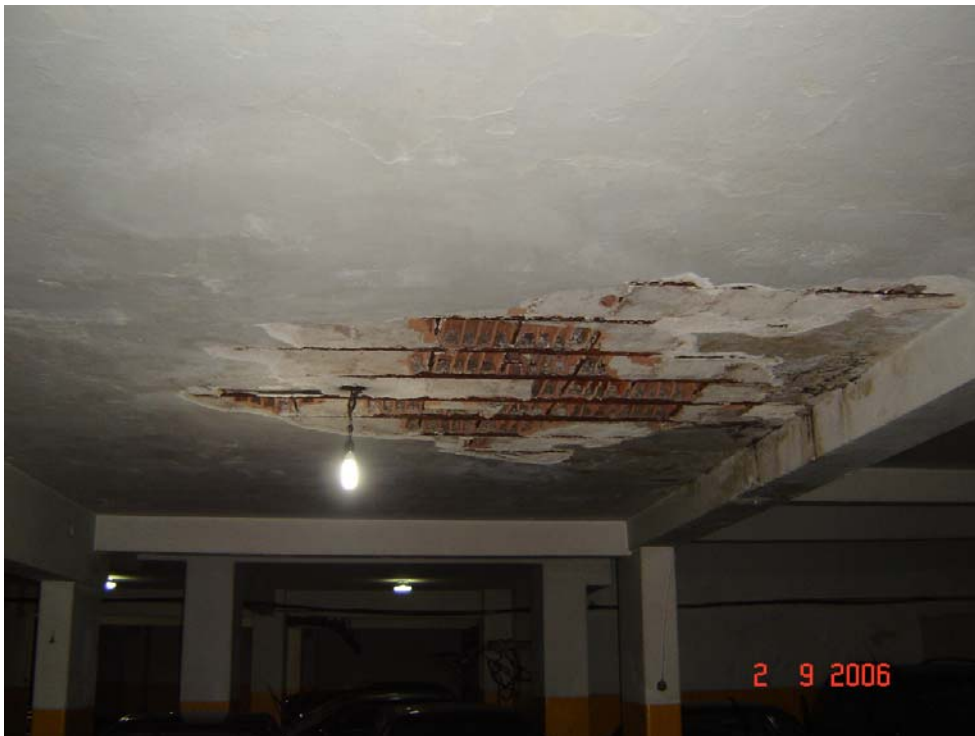
Manutenção – deficiente, pois não houve até a presente data, a restauração necessária da estrutura da laje.

Foto 5.3.1 – Ausência de restauro da laje do estacionamento localizado no pavimento subsolo.

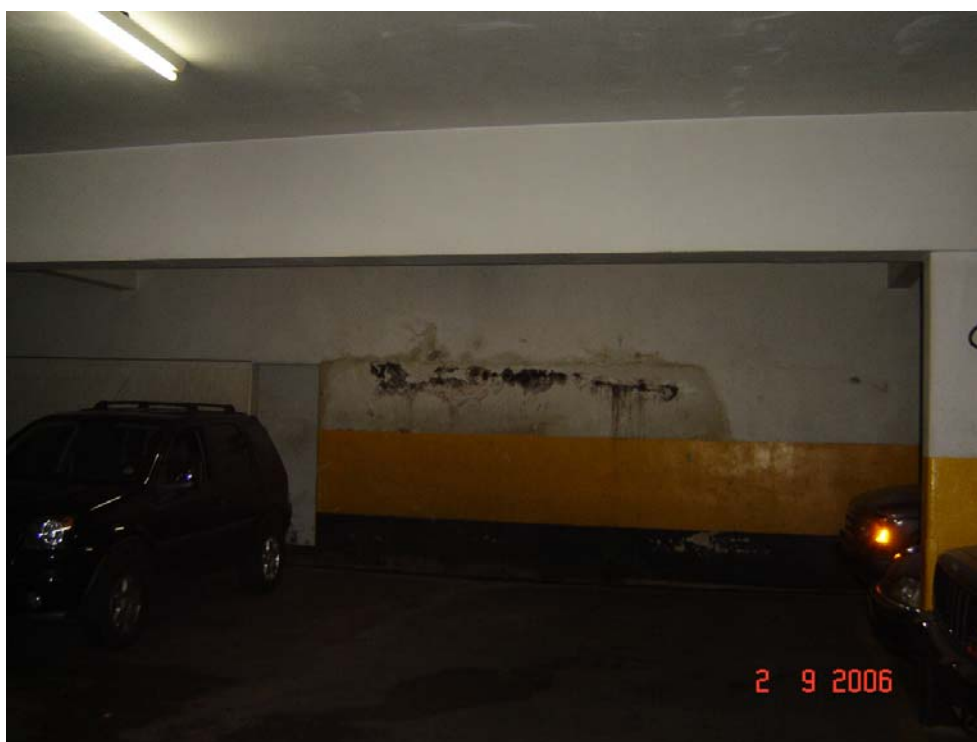
**Pc1** – Mancha nas paredes da garagem localizadas no subsolo originadas por infiltrações de umidade provenientes do contato com o solo, cuja origem vincula-se à deficiência do (a):

Manutenção - pois a patologia em questão permanece revelando a sua deficiência, provocando o surgimento de umidade na garagem.

Foto 5.5.1 – Mancha nas paredes da garagem localizada no subsolo.

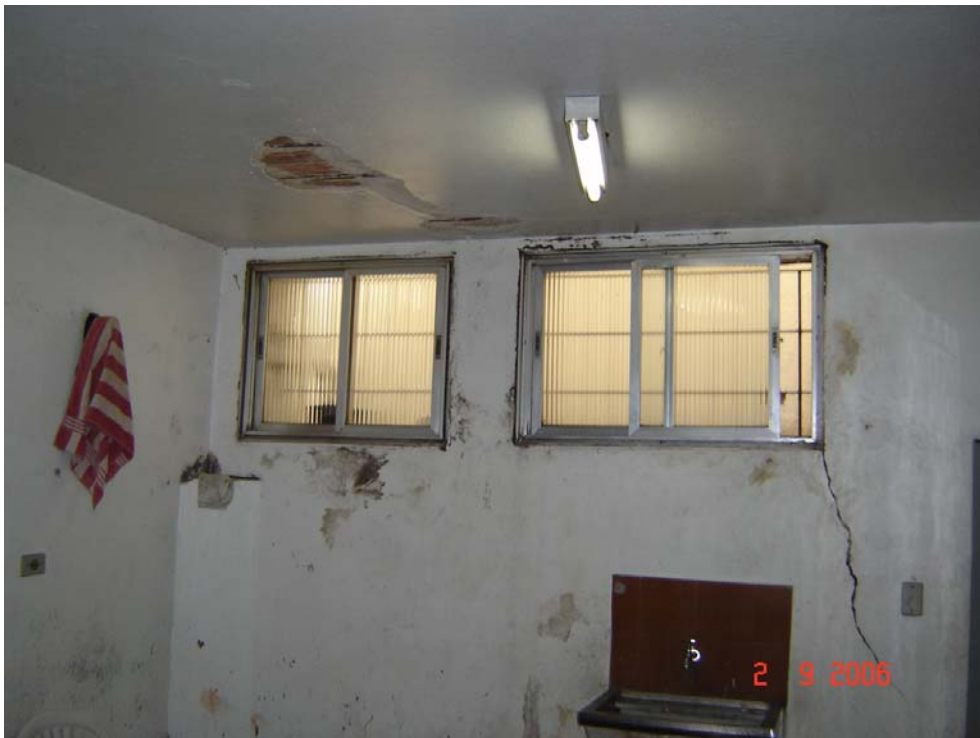
**Pc2** – Trincas nas paredes do vestiário de funcionários localizado no pavimento subsolo, cuja origem vincula-se à deficiência do (a):

Manutenção - pois a patologia em questão permanece revelando a sua deficiência, provocando o surgimento de trincas nas paredes.

Foto 5.5.2 – Trincas nas paredes do vestiário de funcionários.

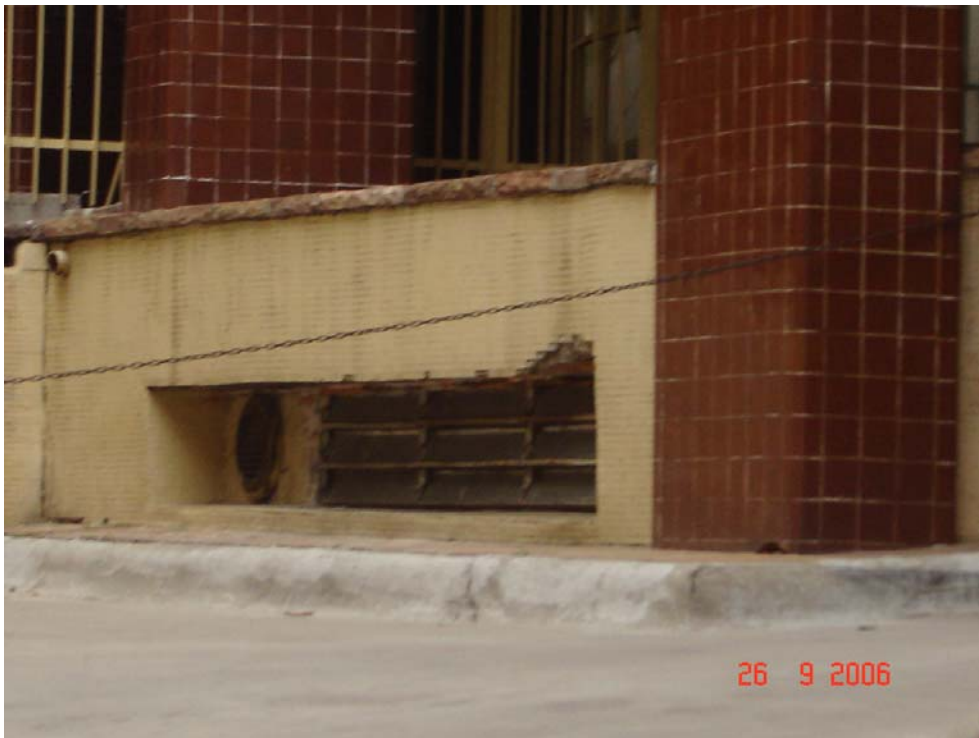
Manutenção – deficiente, pois não houve até a presente data, a restauração necessária da alvenaria.

Foto 5.5.5 – Ausência de reconstrução da alvenaria e conseqüente aplicação de revestimento.

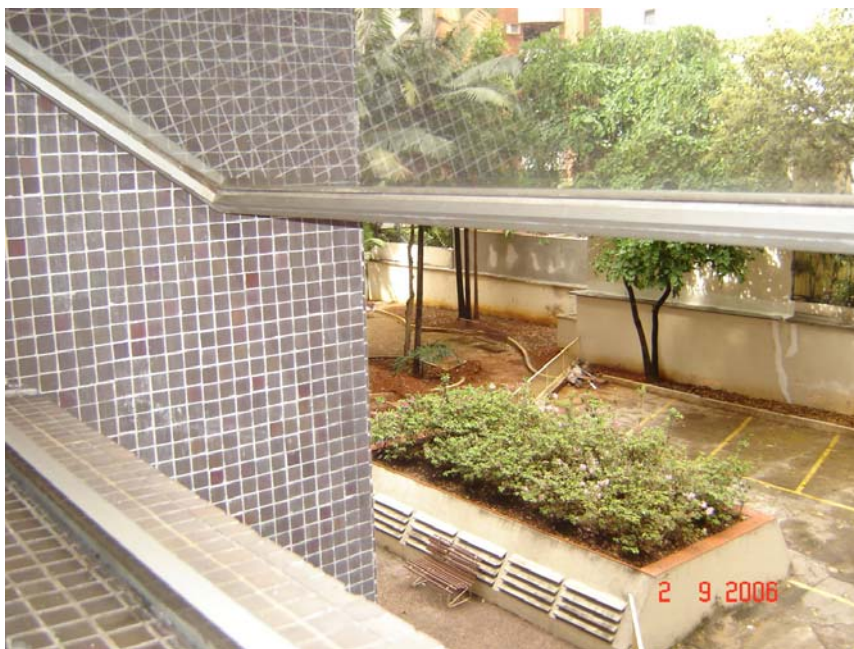
Material – O material adotado contribuiu para a degradação generalizada dos espaços que antes eram ocupados por jardim e circulação.

Manutenção – Deficiente, por ter executado um serviço de péssima qualidade e não houve até a presente data, a restauração necessária do jardim existente.

Foto 5.6.1 – Cancelamento parcial do jardim existente nos recuos.

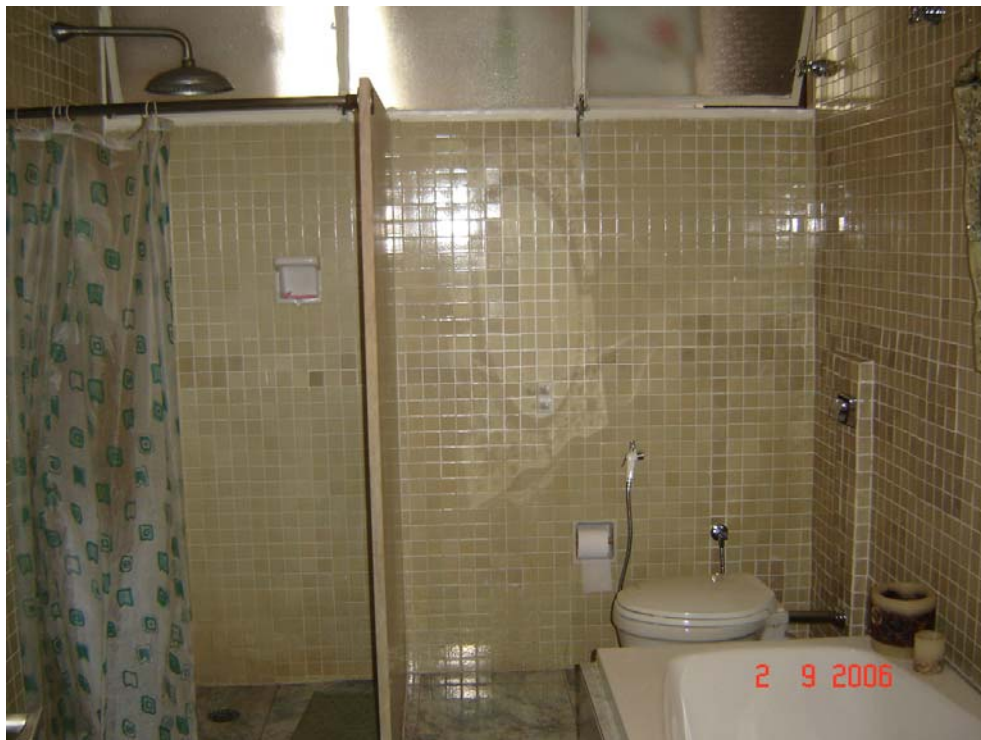
Material – Por ter adotado material sem considerar a especificação do projeto original para o ambiente, servindo de exemplos para outros casos.

Estas deficiências refletem nos itens do desempenho: (8) conforto visual, (13) durabilidade e (14) Economia.

Foto 5.6.2 – Substituição do piso original de pastilha cerâmica.

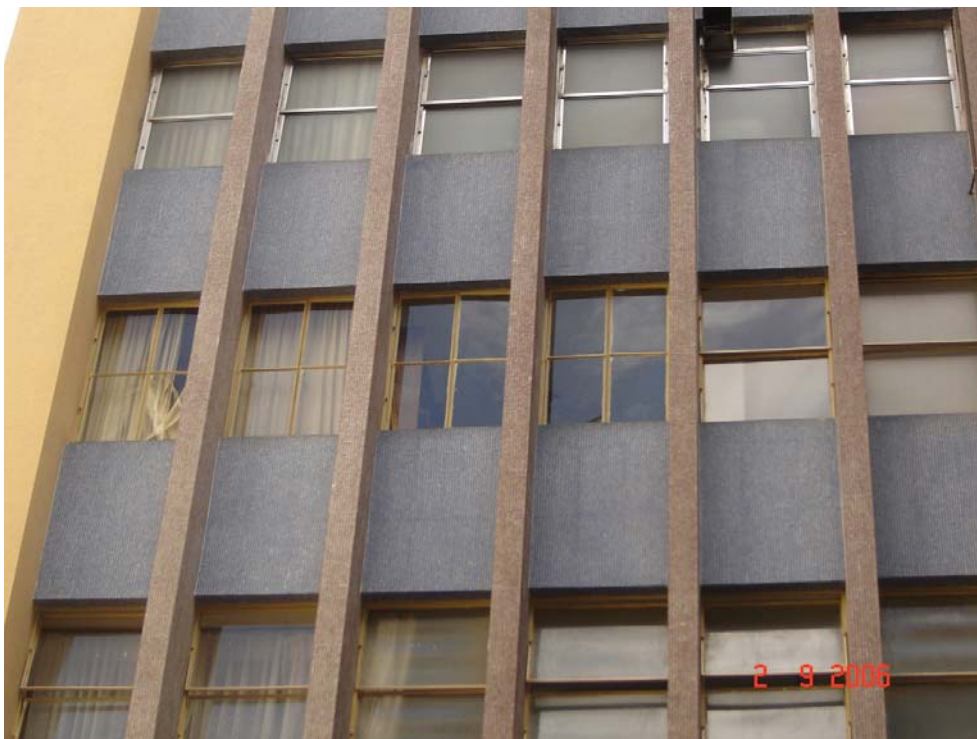
Manutenção – Por ter permitido a instalação da caixilharia sem considerar a especificação do projeto original, tornando um exemplo para outros casos.

Estas deficiências refletem nos itens do desempenho: (8) conforto visual, (13) durabilidade e (14) economia.

Foto 5.7.1 – Substituição de caixilharia por outra com desenho diferente.

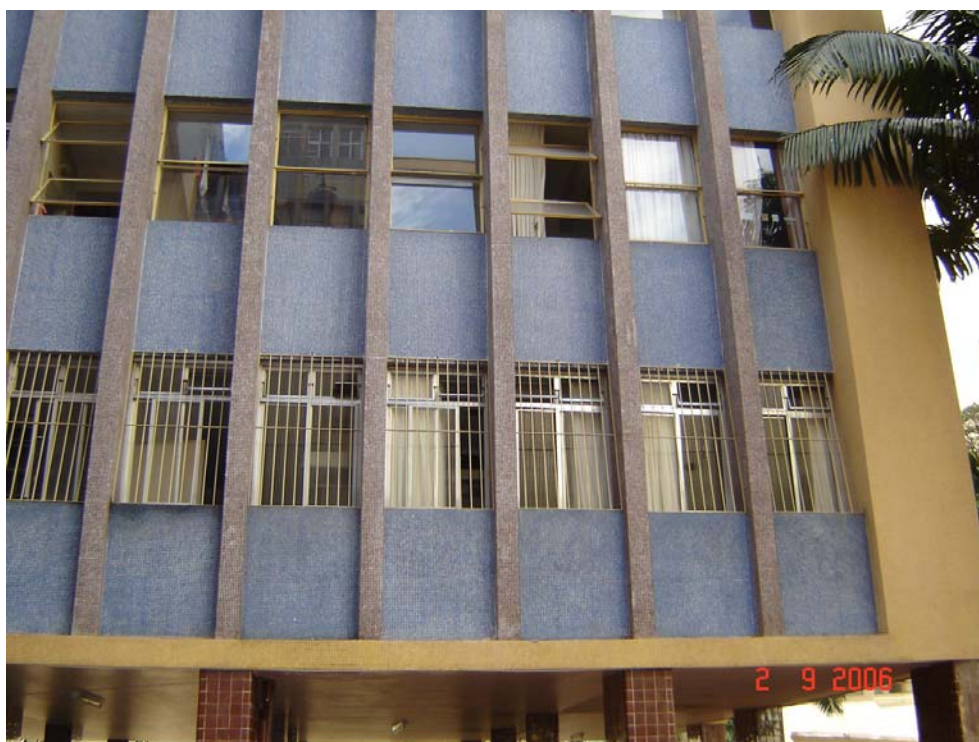
Manutenção – Por ter permitido a instalação da caixilharia sem considerar a especificação do projeto original, tornando um exemplo para outros casos.

Estas deficiências refletem nos itens do desempenho: (8) conforto visual, (13) durabilidade e (14) economia.

Foto 5.7.2 – Substituição de caixilharia por outra de material e desenho fora da especificação original do projeto.

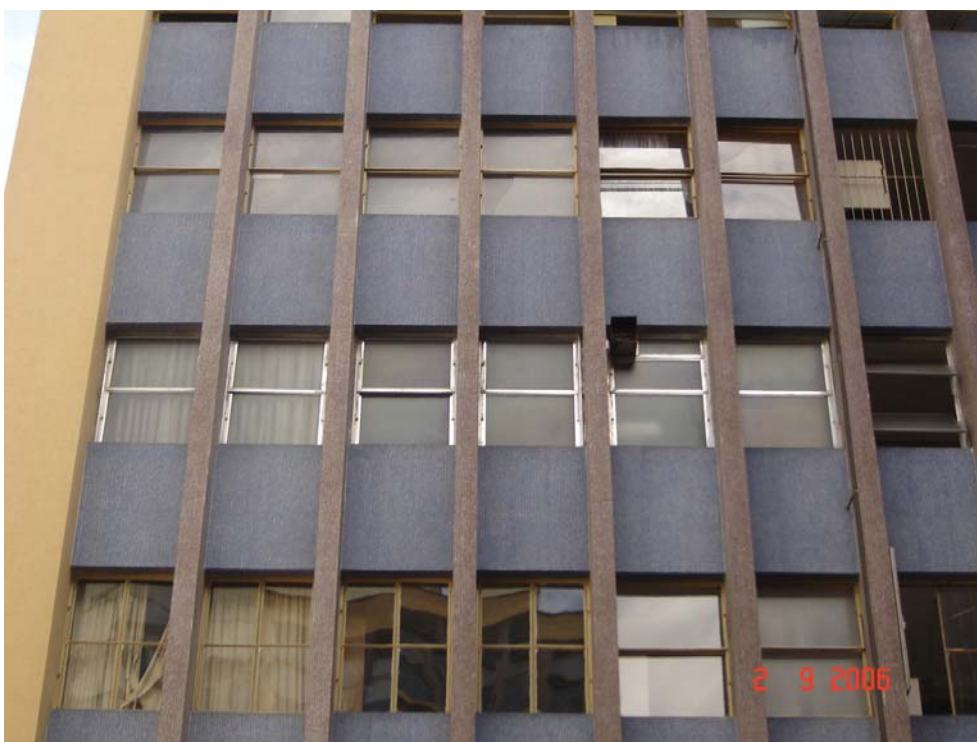
Manutenção – Por ter permitido a instalação da caixilharia sem considerar a especificação do projeto original, tornando um exemplo para outros casos.

Estas deficiências refletem nos itens do desempenho: (8) conforto visual, (13) durabilidade e (14) economia.

Foto 5.7.3 Substituição de caixilharia por outra de material fora da especificação original do projeto.

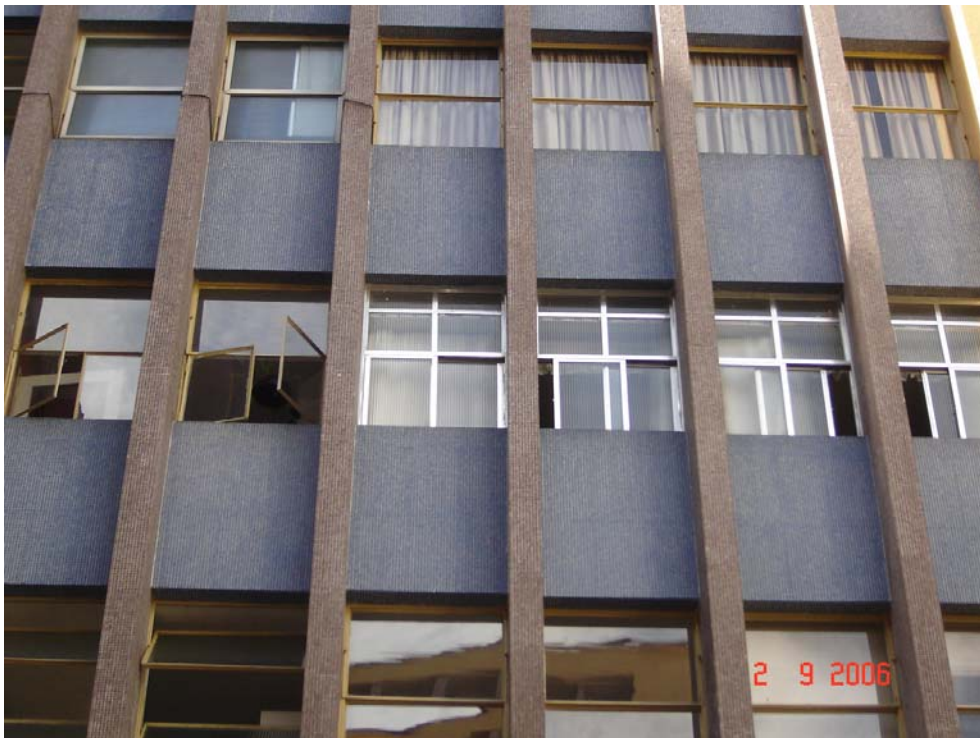
Manutenção - Pois a patologia em questão permanece revelando a sua deficiência, colaborando com a degradação visual das fachadas.

Esta deficiência reflete nos itens do desempenho: (8) conforto visual, (13) durabilidade e (14) economia.

Foto 5.7.5 – Comprometimento estético generalizado da caixilharia correspondente à área de serviço e cozinha dos apartamentos, pela substituição de vidros.

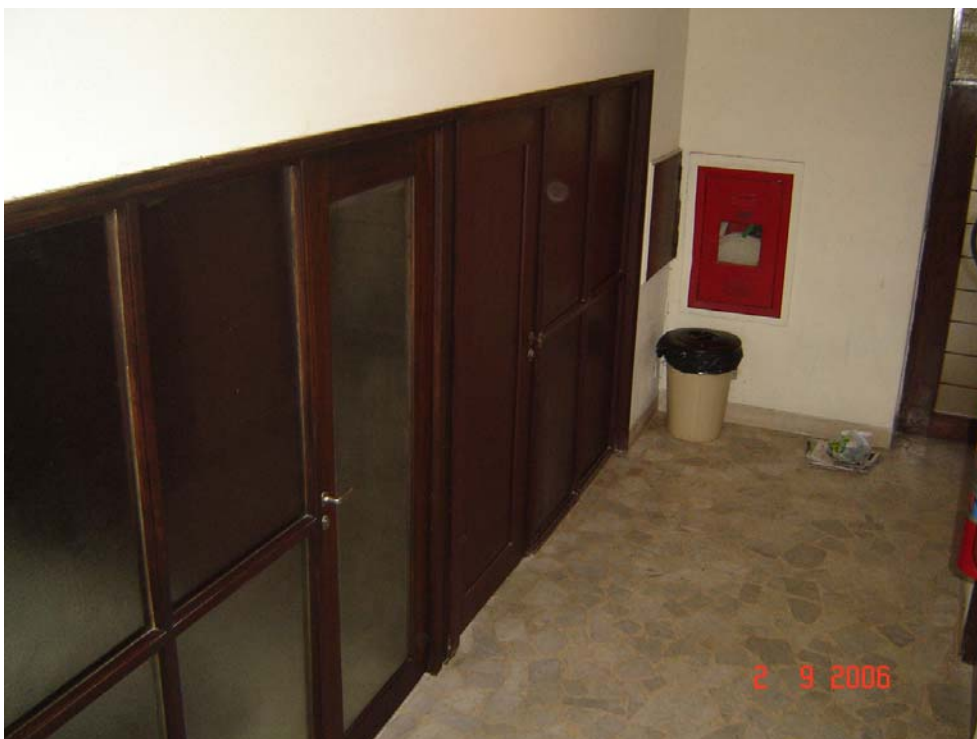
Manutenção – Por ter permitido a instalação da madeira sem considerar a especificação do projeto original, tornando um exemplo para outros casos.

Estas deficiências refletem nos itens do desempenho: (8) conforto visual, (13) durabilidade e (14) economia.

Foto 5.7.6 – Substituição de caixilharia de maneira generalizada por outra de material e desenho fora da especificação original do projeto.

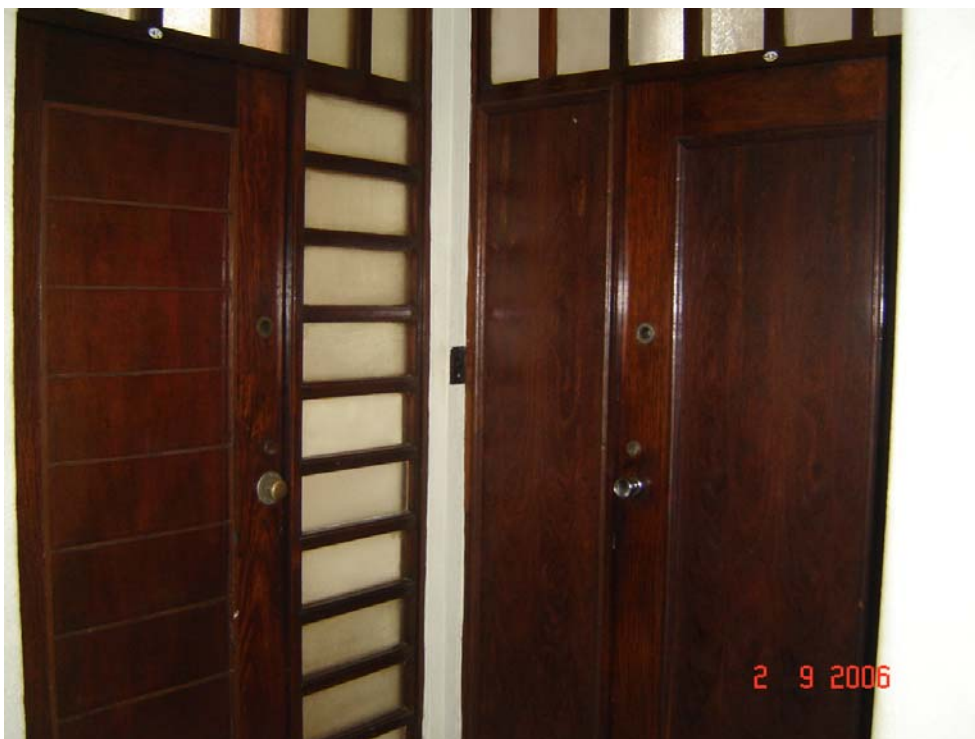
Manutenção – Por ter permitido a instalação da caixilharia sem considerar a especificação do projeto original, tornando um exemplo para outros casos.

Estas deficiências refletem nos itens do desempenho: (8) conforto visual, (13) durabilidade e (14) economia.

Foto 5.7.7 – Substituição de caixilharia de maneira generalizada por outra de material e desenho fora da especificação original do projeto.

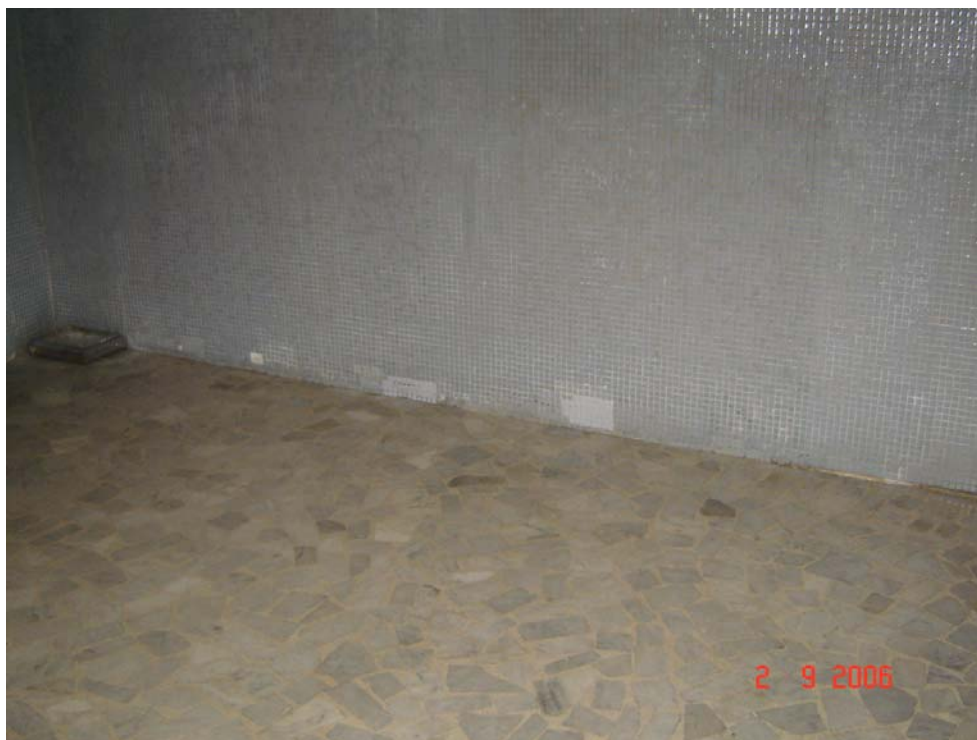
Manutenção – A falta da correta manutenção pelo condomínio pode agravar o problema visual do edifício, quando as ações individuais tomam a iniciativa sem orientação técnica correta.

Estas deficiências refletem nos itens do desempenho: (8) conforto visual, (13) durabilidade e (14) economia.

Foto 5.8.1 – Reposição pontual de pastilha de coloração diferente da original.

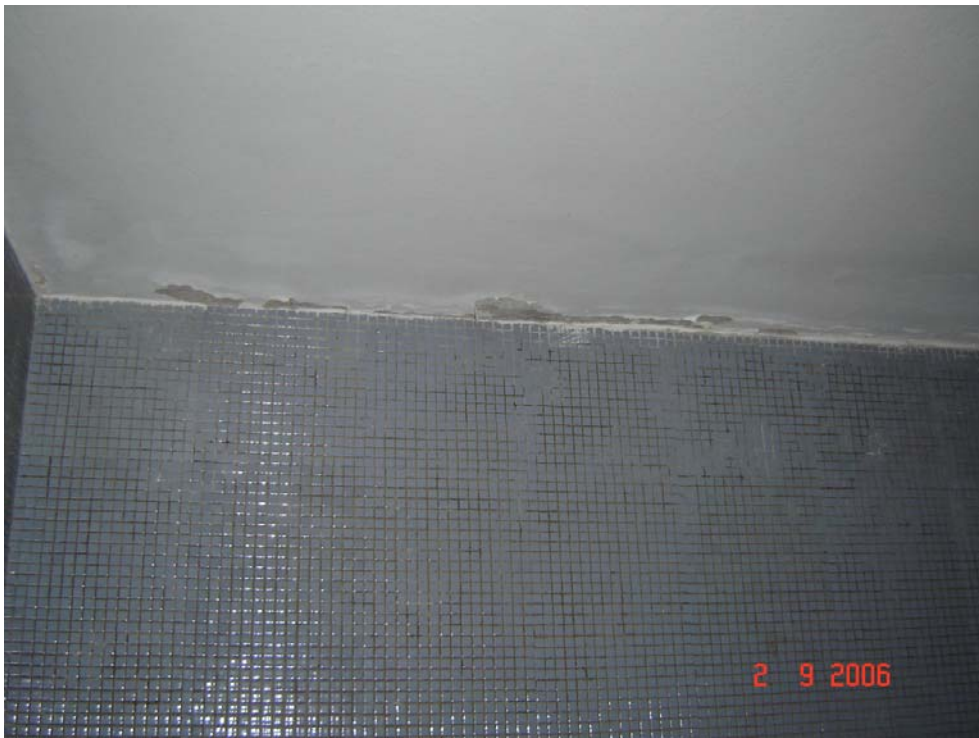
**Pc2** – Degradação da pintura Látex tipo PVA dos tetos do hall social e de serviço localizado no pavimento subsolo, cuja origem vincula-se à deficiência do (a):

Manutenção – deficiente, pois não houve até a presente data, a restauração necessária da pintura.

Esta deficiência reflete nos itens do desempenho: (8) conforto visual, (9) conforto tátil, (11) higiene, (13) durabilidade e (14) economia.

Foto 5.8.2 – Degradação da pintura Látex tipo PVA dos tetos do hall social e de serviço.
