# VOLUME I

# VOLUME II

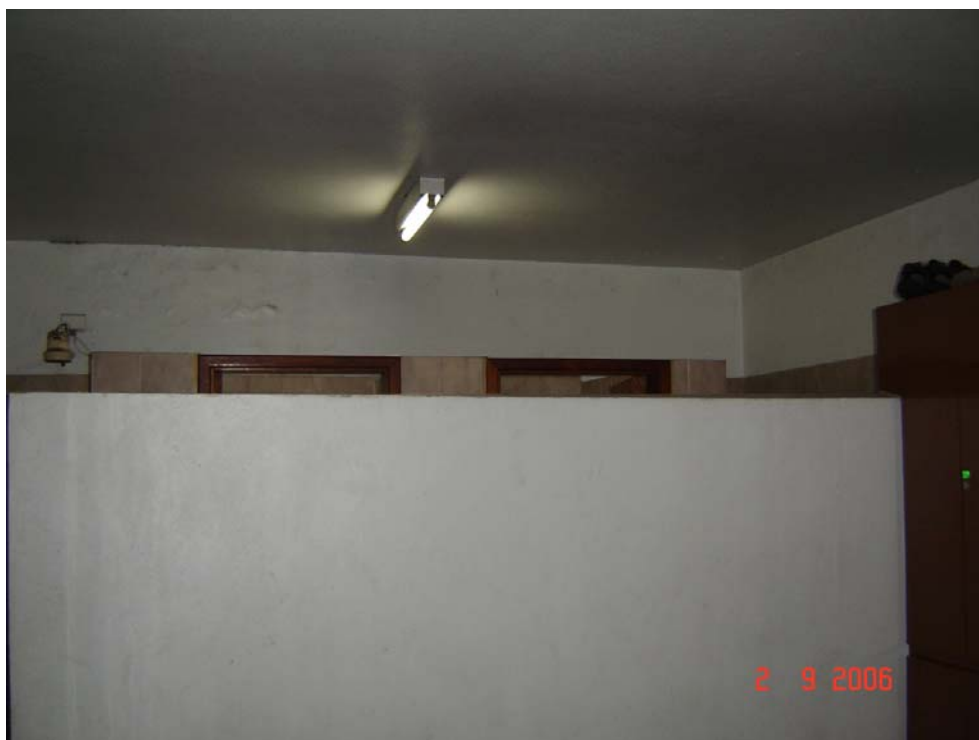
**Pc4** – Degradação da pintura Látex tipo PVA do sanitário de funcionários localizado no pavimento subsolo, cuja origem vincula-se à deficiência do (a):

Manutenção – deficiente, pois não houve até a presente data, a restauração necessária da pintura.

Esta deficiência reflete nos itens do desempenho: (4) estanqueidade, (8) conforto visual, (9) conforto tátil, (11) higiene, (13) durabilidade e (14) economia.

Foto 5.8.4 – Degradação da pintura Látex tipo PVA do sanitário de funcionários.

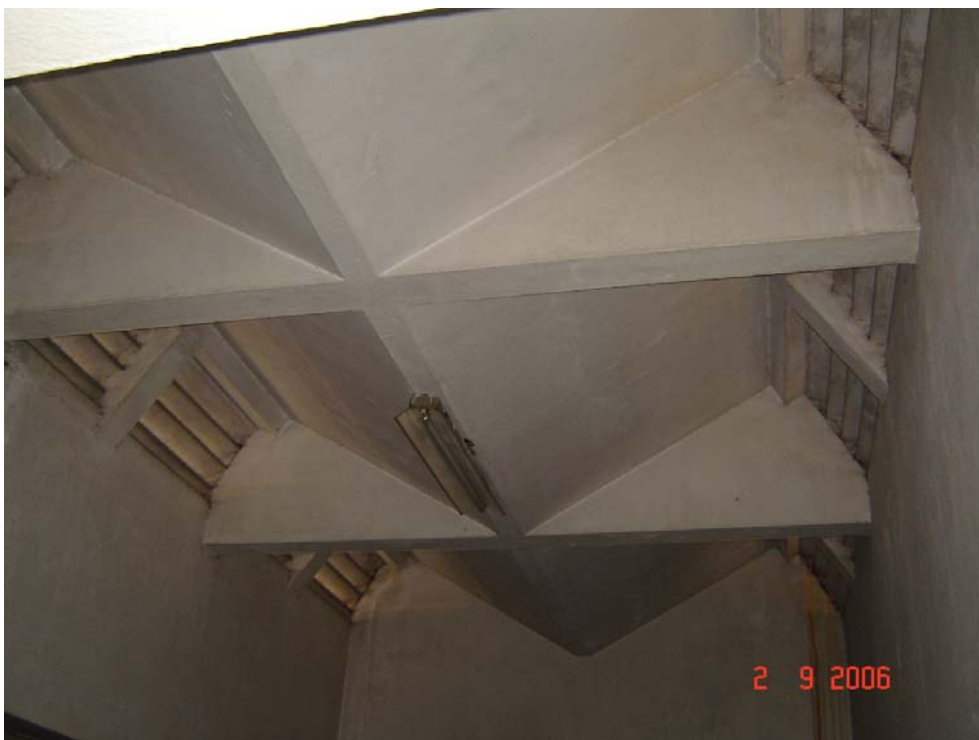
**Pc5** – Degradação da pintura Látex tipo PVA da cobertura tipo sheed para ventilação e iluminação da garagem, cuja origem vincula-se à deficiência do (a):

Manutenção – deficiente, pois não houve até a presente data, a restauração necessária da pintura.

Esta deficiência reflete nos itens do desempenho: (4) estanqueidade, (8) conforto visual, (9) conforto tátil, (11) higiene, (13) durabilidade e (14) economia.

Foto 5.8.5 – Degradação da pintura Látex tipo PVA da cobertura tipo sheed.

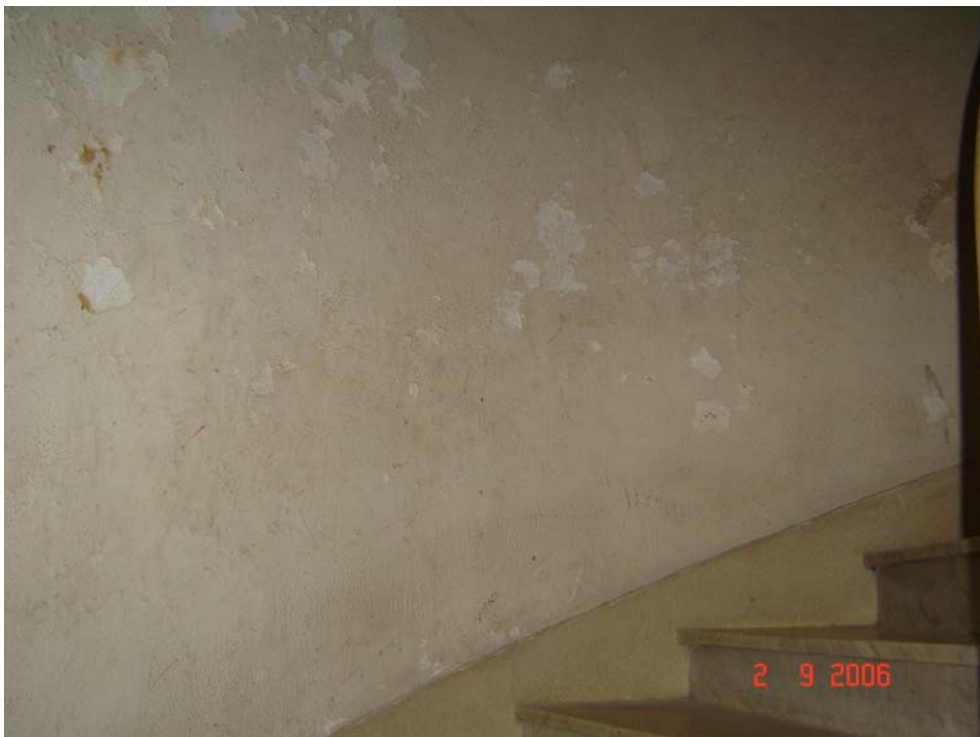
**Pc6** – Degradação da pintura Látex tipo PVA do conjunto de escadas do bloco que corresponde aos apartamentos A e C, cuja origem vincula-se à deficiência do (a):

Manutenção – deficiente, pois não houve até a presente data, a restauração necessária da pintura.

Esta deficiência reflete nos itens do desempenho: (8) conforto visual, (9) conforto tátil, (11) higiene, (13) durabilidade e (14) economia.

Foto 5.8.6 – Degradação da pintura Látex tipo PVA do conjunto de escadas.

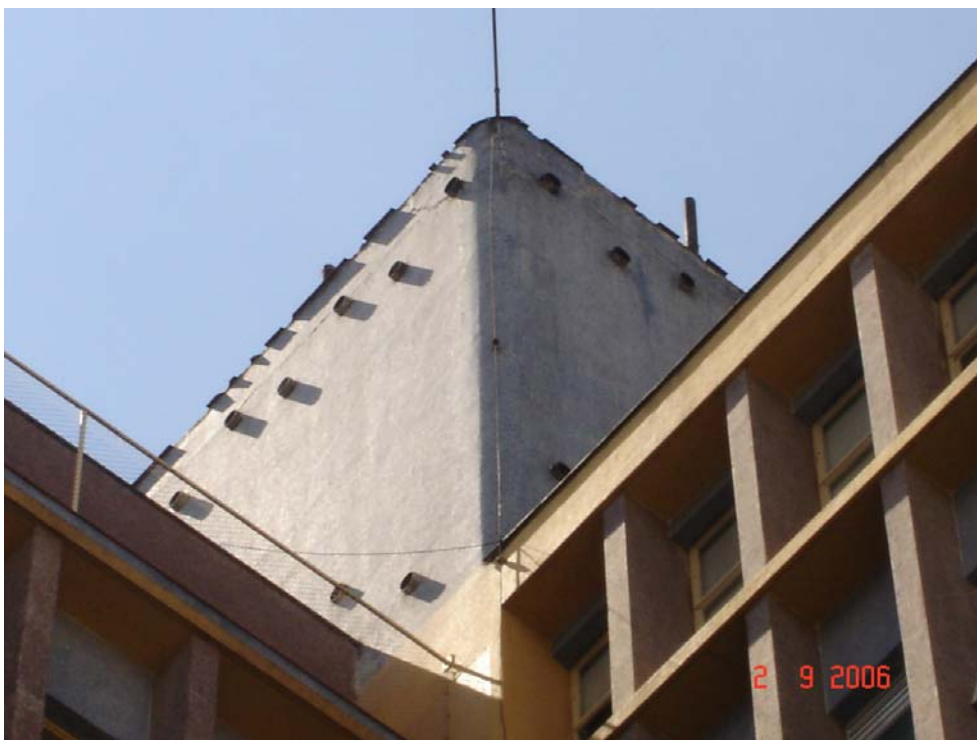
Manutenção – A falta de manutenção pelo condomínio contribui para agravar o problema visual do edifício.

Esta deficiência reflete nos itens do desempenho: (4) estanqueidade, (8) conforto visual, (11) higiene, (13) durabilidade e (14) economia.

Foto 5.8.7 – Carência de reposição e restauro do revestimento tipo pastilha cerâmica do volume da caixa d'água.

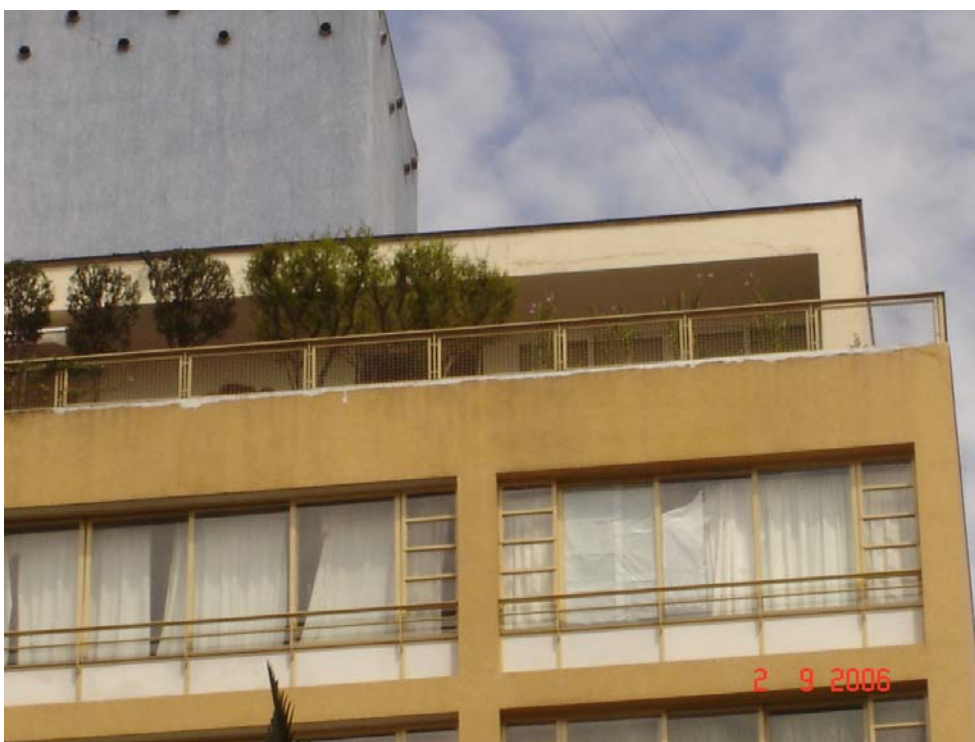
Manutenção – A falta de manutenção pelo condomínio contribui para agravar o problema visual do edifício.

Estas deficiências refletem nos itens do desempenho: (4) estanqueidade, (8) conforto visual, (9) conforto táctil, (11) higiene, (13) durabilidade e (14) economia.

Foto 5.8.8 – Carência de reposição de pastilha cerâmica sobre a mureta dos apartamentos localizados no pavimento cobertura.

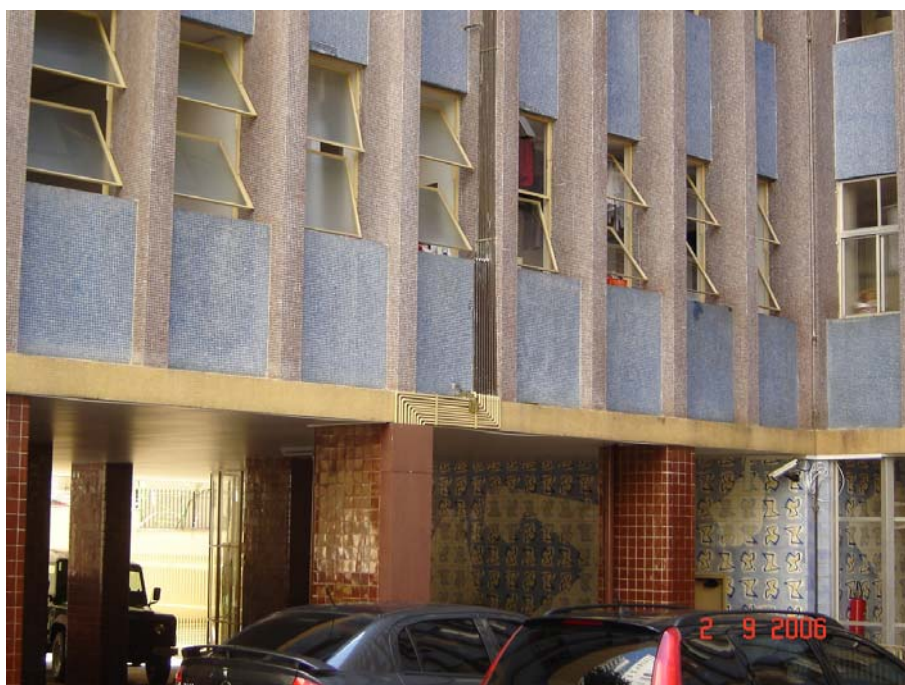
**Pc9** - Degradação do pilar revestido com cerâmica esmaltada em decorrência de fixação de chapa metálica sobre a instalação do sistema de abastecimento de gás, cuja origem vincula-se à deficiência do (a):

Manutenção – A falta da correta manutenção pelo condomínio pode agravar o problema visual do edifício, quando as ações individuais tomam a iniciativa sem orientação técnica correta.

Estas deficiências refletem nos itens do desempenho: (8) conforto visual, (13) durabilidade e (14) economia.

Foto 5.8.9 – Degradação do pilar revestido com cerâmica esmaltada em decorrência de fixação de chapa metálica.

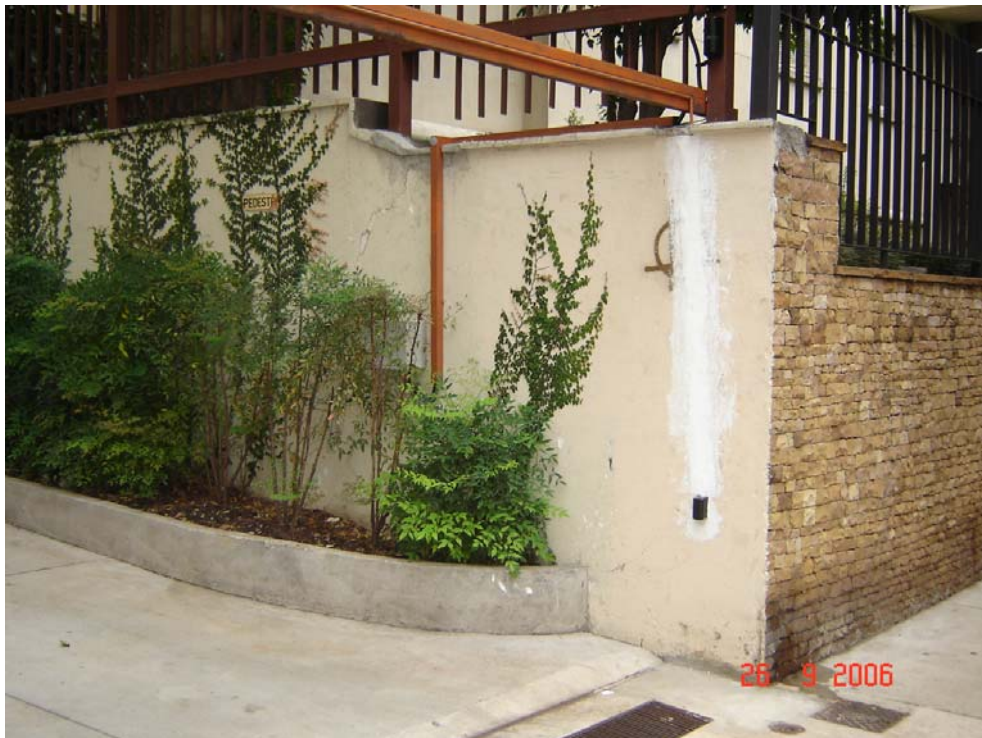
Manutenção – A falta de manutenção pelo condomínio contribui para agravar o problema visual do edifício.

Estas deficiências refletem nos itens do desempenho: (4) estanqueidade, (8) conforto visual, (9) conforto tátil, (11) higiene, (13) durabilidade e (14) economia.

Foto 5.8.10 – Muro da divisa carente de finalização do acabamento final.

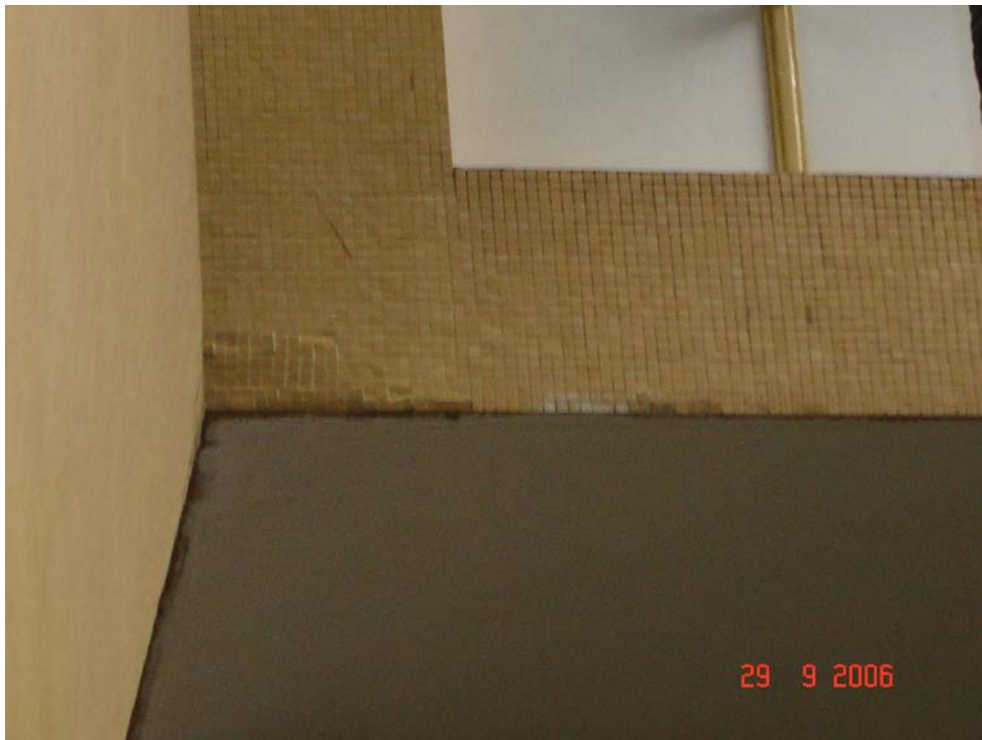
Manutenção – A manutenção realizada com profissionais não qualificados contribui para agravar o problema visual do edifício.

Estas deficiências refletem nos itens do desempenho: (8) conforto visual, (13) durabilidade e (14) economia.

Foto 5.8.11 – Reposição incorreta de pastilha cerâmica na viga do primeiro pavimento.

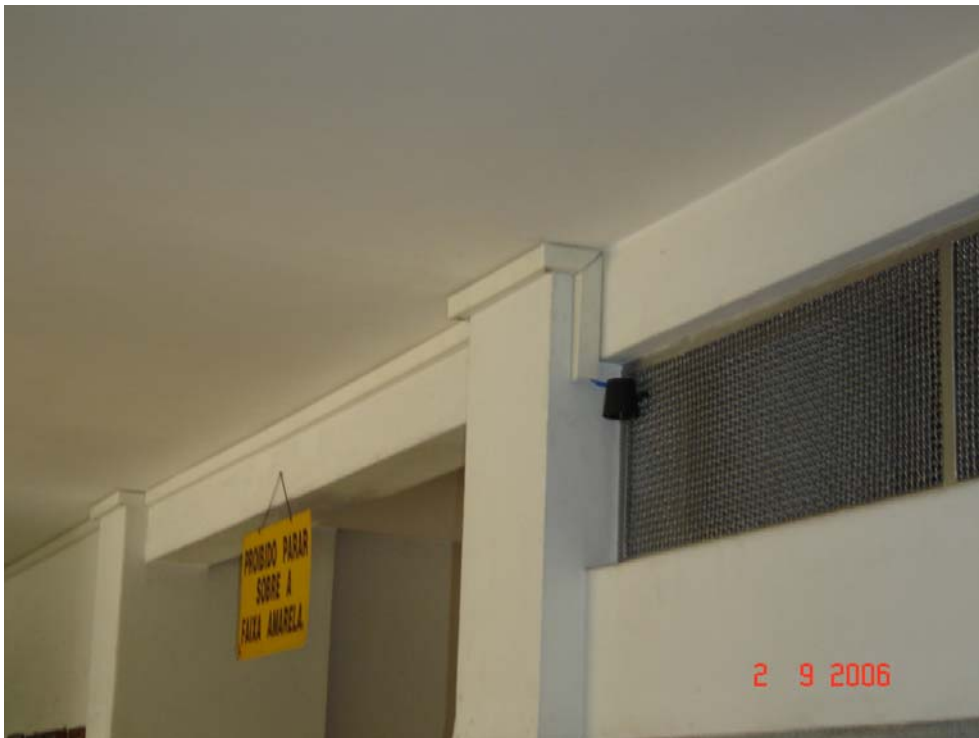
**Pc1** - Aspecto visual deficiente das instalações elétricas aparentes localizadas na circulação de acesso à garagem e hall social/serviço, cuja origem vincula-se às deficiências do (a):

Manutenção - Revela-se deficiente, pois não está comprometida com o padrão dessas instalações.

Estas deficiências refletem nos itens do desempenho: (8) conforto visual, (13) durabilidade e (14) economia.

Foto 5.9.1 - Aspecto visual deficiente das instalações elétricas aparentes.

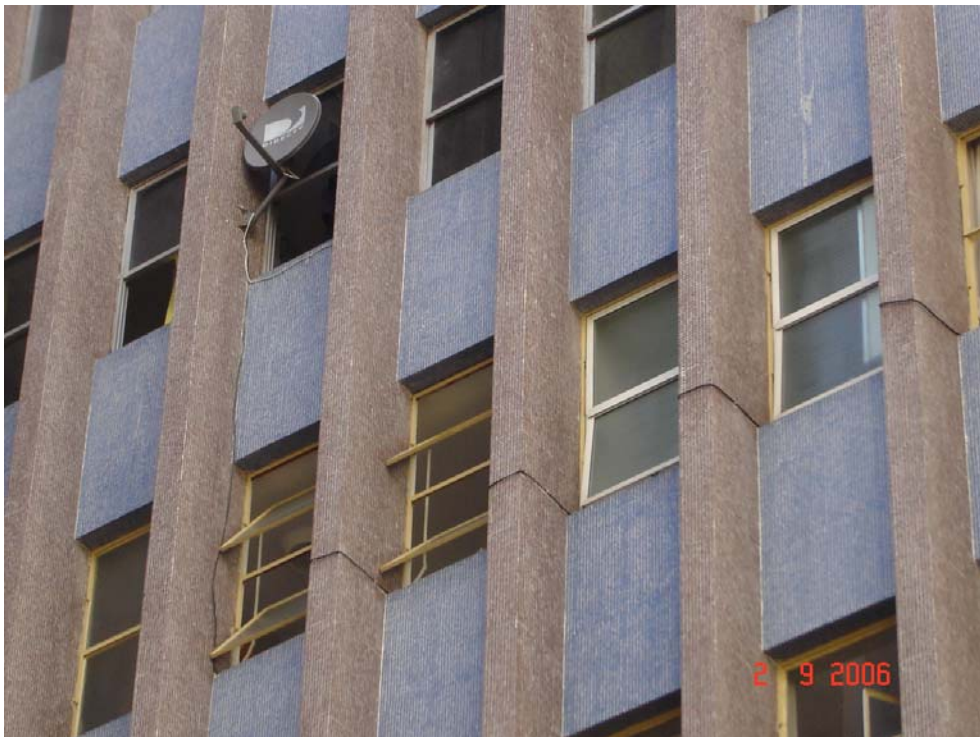
**Pc3** - Aspecto visual deficiente com a instalação de antena parabólica entre os pilares correspondente a área de serviço dos apartamentos, cuja origem vincula-se às deficiências do (a):

Manutenção - Revela-se deficiente, permitindo que outras interferências sejam realizadas sem obedecer a um projeto padrão.

Estas deficiências refletem nos itens do desempenho: (8) conforto visual, (13) durabilidade e (14) economia.

Foto 5.9.3 - Aspecto visual deficiente com a instalação de antena parabólica.

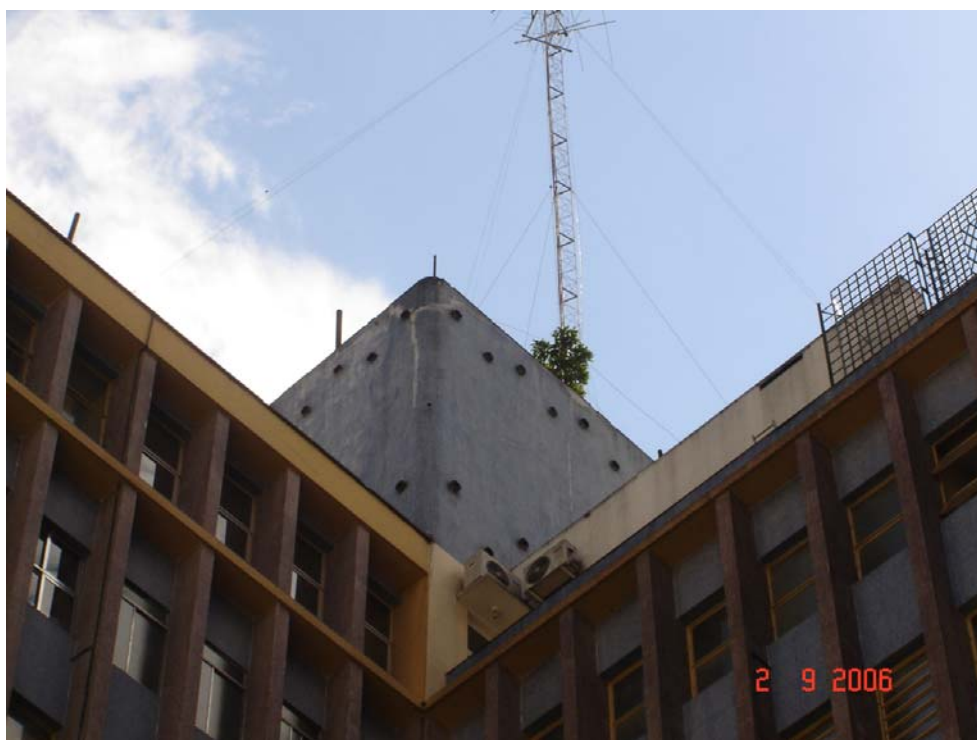
**Pc4** – Aspecto visual deficiente com a instalação de aparelho de ar condicionado diretamente nas paredes do apartamento localizado no pavimento cobertura, cuja origem vincula-se às deficiências do (a):

Manutenção - Revela-se deficiente permitindo que outras interferências sejam realizadas sem o devido cuidado.

Estas deficiências refletem nos itens do desempenho: (8) conforto visual, (13) durabilidade e (14) economia.

Foto 5.9.4 - Aspecto visual deficiente com a instalação de aparelho de ar condicionado.

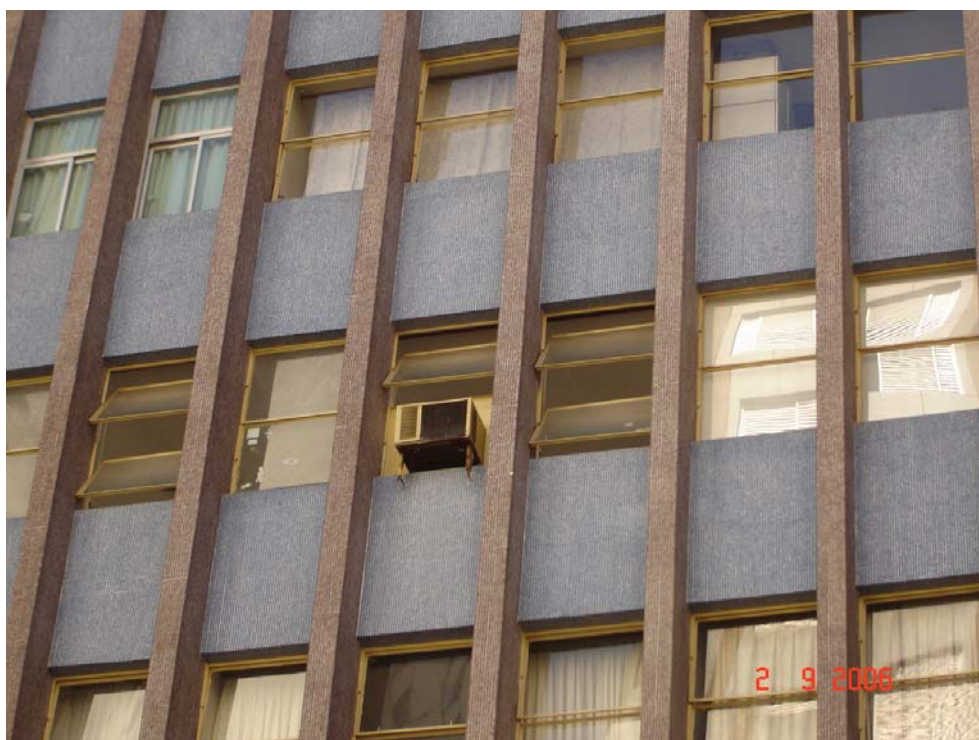
**Pc5** – Aspecto visual deficiente com a instalação de aparelho de ar condicionado diretamente na esquadria referente ao dormitório de empregada, cuja origem vincula-se às deficiências do (a):

Manutenção - Revela-se deficiente, permitindo que outras interferências sejam realizadas sem o devido cuidado.

Estas deficiências refletem nos itens do desempenho: (8) conforto visual, (13) durabilidade e (14) economia.

Foto 5.9.5 - Aspecto visual deficiente com a instalação de aparelho de ar condicionado diretamente na esquadria.

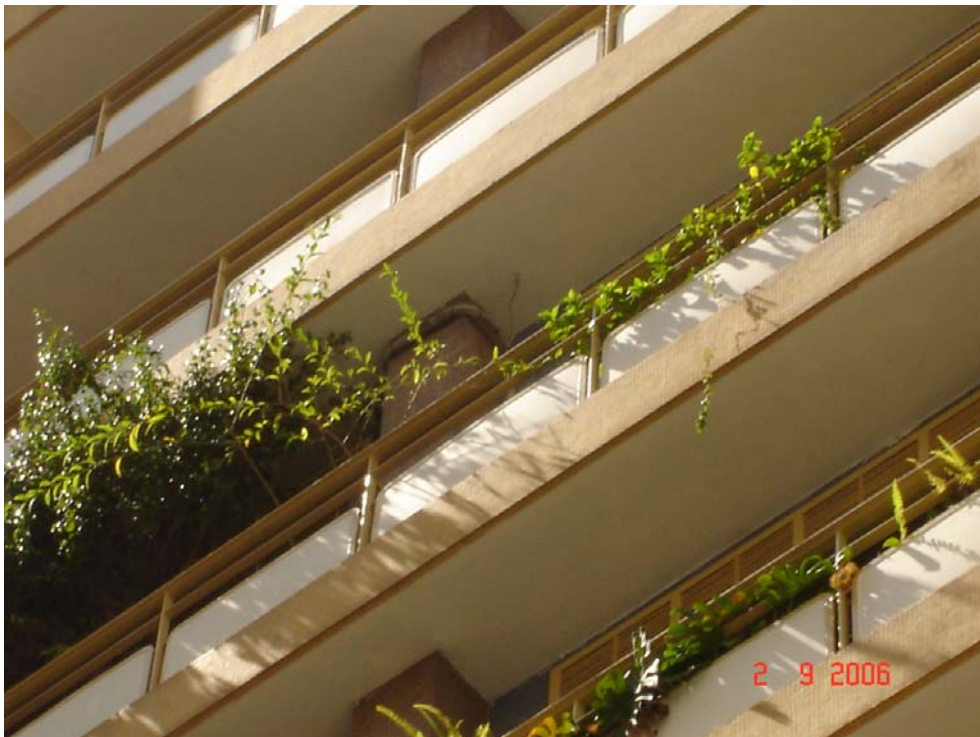
**Pc7** - Aspecto visual deficiente das instalações elétricas aparentes envolvendo o pilar localizado no terraço de apartamento voltado para a Av. Higienópolis , cuja origem vincula-se às deficiências do (a):

Manutenção - Revela-se deficiente permitindo que outras interferências sejam realizadas sem o devido cuidado.

Estas deficiências refletem nos itens do desempenho: (2) segurança contra fogo, (3) segurança em uso, (8) conforto visual, (12) conveniência de espaços, (13) durabilidade e (14) economia.

Foto 5.9.7 - Aspecto visual deficiente das instalações elétricas aparentes envolvendo o pilar localizado no terraço.

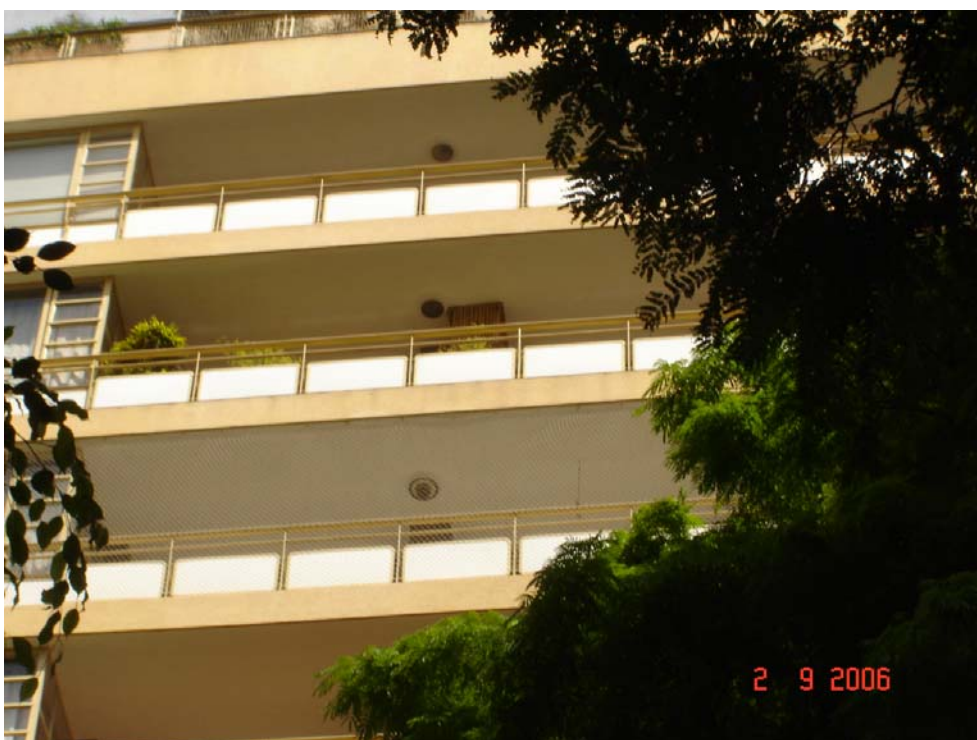
**Pc9** – Aspecto visual deficiente com a modificação parcial das luminárias sem respeitar os padrões do edifício, cuja origem vincula-se às deficiências do (a):

Manutenção - Revela-se deficiente permitindo que outras interferências sejam realizadas sem o devido cuidado.

Estas deficiências refletem nos itens do desempenho: (8) conforto visual, (13) durabilidade e (14) economia.

Foto 5.9.9 - Aspecto visual deficiente com a modificação parcial das luminárias.

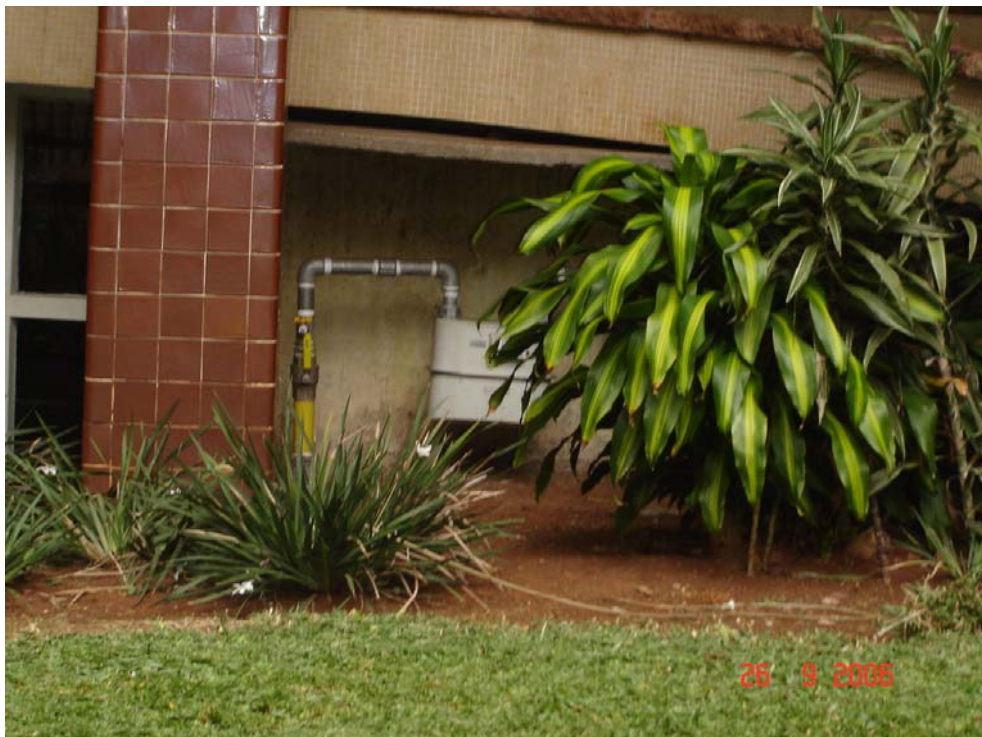
**Pc10** – Aspecto visual deficiente com a instalação de aparelho medidor de gás inclusive tubulação de forma aparente, diretamente no jardim, sem proteção visual, cuja origem vincula-se às deficiências do (a).

Manutenção - Revela-se deficiente, permitindo que as instalações permaneçam expostas sem considerar um fechamento com porta.

Estas deficiências refletem nos itens do desempenho: (8) conforto visual, (13) durabilidade e (14) economia.

Foto 5.9.10 - Aspecto visual deficiente com a instalação de aparelho medidor de gás inclusive tubulação de forma aparente.

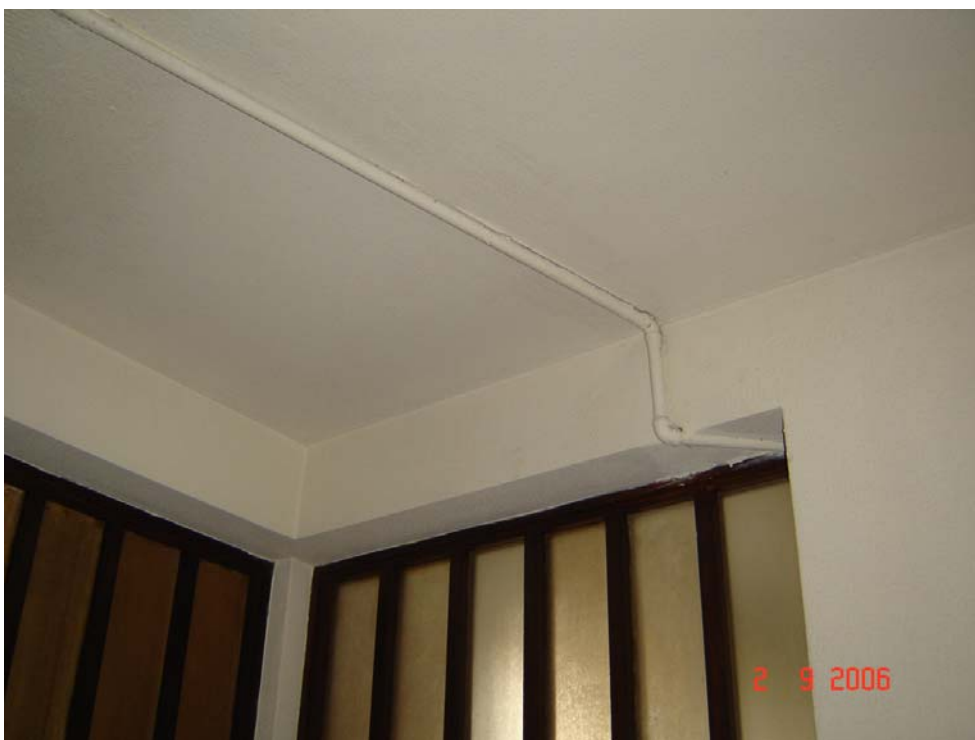
Manutenção - Revela-se deficiente permitindo que outras interferências sejam realizadas sem o devido cuidado.

Estas deficiências refletem nos itens do desempenho: (8) conforto visual, (11) higiene, (13) durabilidade e (14) economia.

Foto 5.10.1 - Instalação aparente de tubulação de água fria no teto.

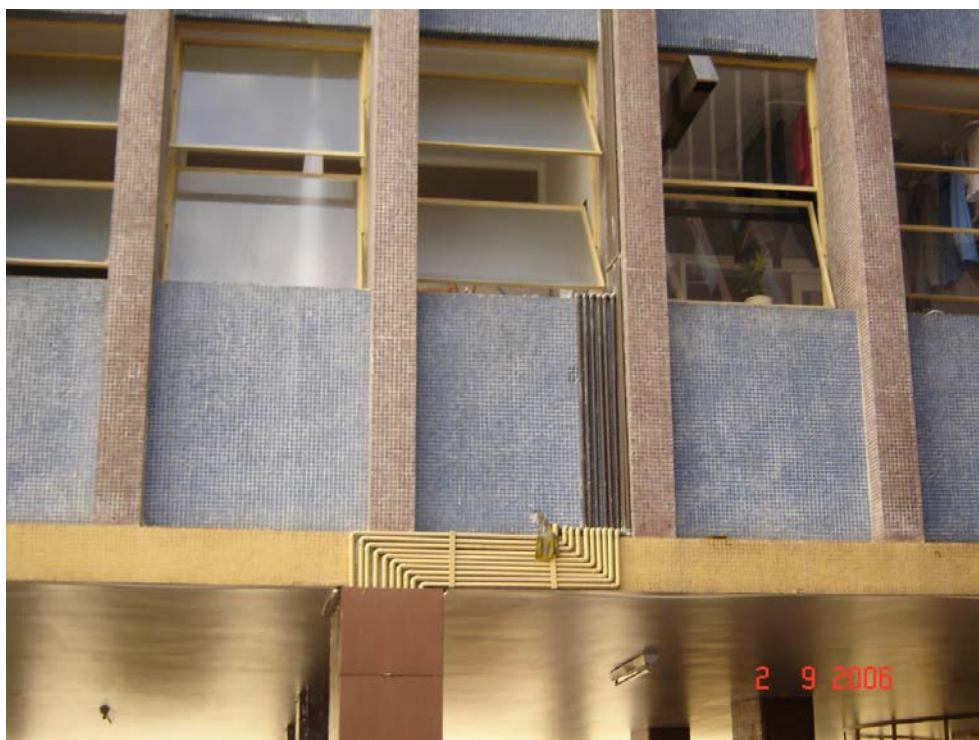
Manutenção - Revela-se deficiente permitindo que outras instalações sejam realizadas sem o devido cuidado.

Estas deficiências refletem nos itens do desempenho: (8) conforto visual, (11) higiene, (13) durabilidade e (14) economia.

Foto 5.10.2 - Instalação aparente de sistema de distribuição de gás.

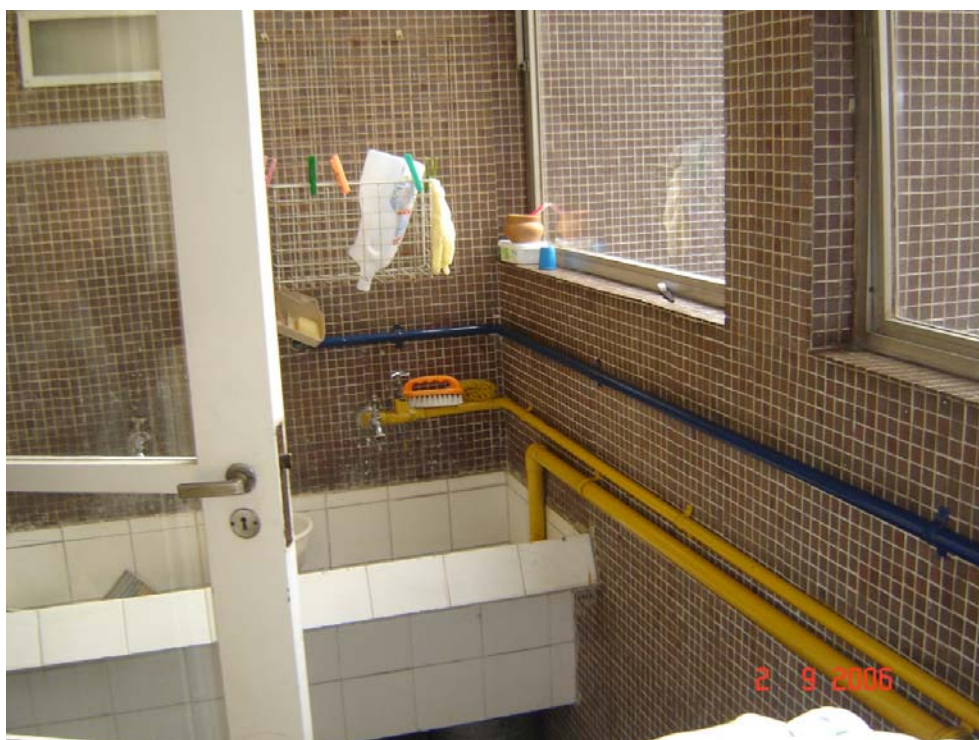
Manutenção - Revela-se deficiente permitindo que outras instalações sejam realizadas sem o devido respeito que o edifício merece.

Estas deficiências refletem nos itens do desempenho: (8) conforto visual, (9) conforto tátil, (11) higiene, (13) durabilidade e (14) economia.

Foto 5.10.3 - Instalação aparente de sistema de distribuição de gás na cozinha.

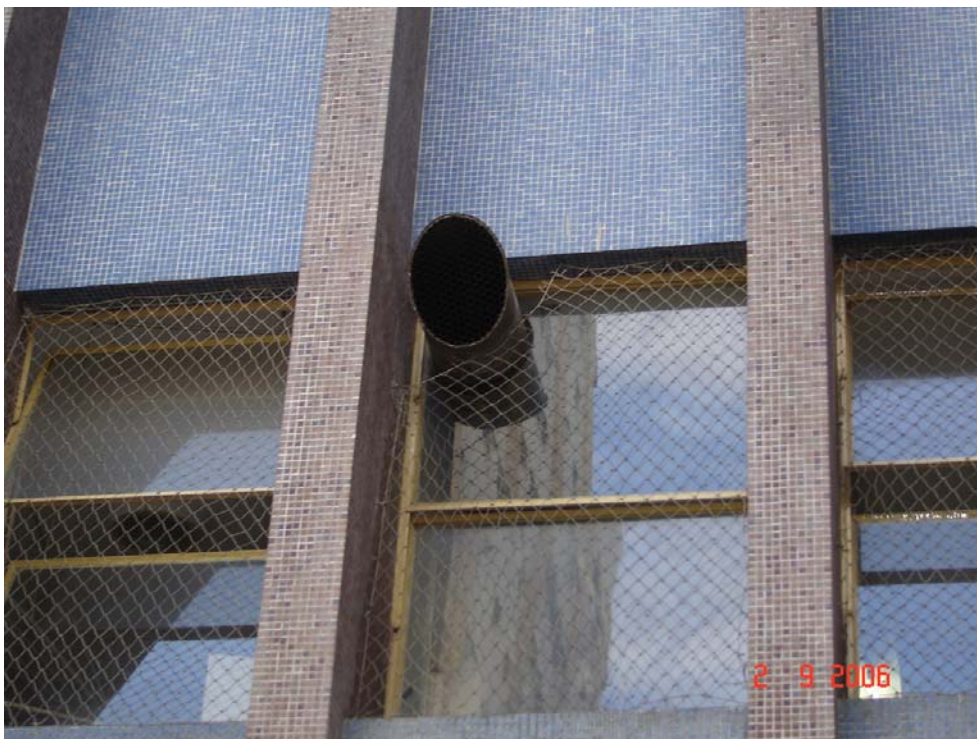
**Pc4** - Aspecto visual deficiente de maneira generalizada das instalações para exaustão da cozinha, cuja origem vincula-se às deficiências do (a):

Manutenção - Revela-se deficiente permitindo que outras interferências sejam realizadas sem obedecer a um projeto padrão.

Estas deficiências refletem nos itens do desempenho: (8) conforto visual, (13) durabilidade e (14) economia.

Foto 5.10.3 - Aspecto visual deficiente das instalações para exaustão da cozinha.
