**A ESTRUTURA DO PALÁCIO DA JUSTIÇA EM BRASÍLIA:
ASPECTOS HISTÓRICOS, PROJETO, EXECUÇÃO,
INTERVENÇÕES E PROPOSTA DE ESTRATÉGIAS PARA
MANUTENÇÃO**

**DISSERTAÇÃO DE MESTRADO EM ESTRUTURAS E
CONSTRUÇÃO CIVIL**

BRASÍLIA/DF: JUNHO DE 2007

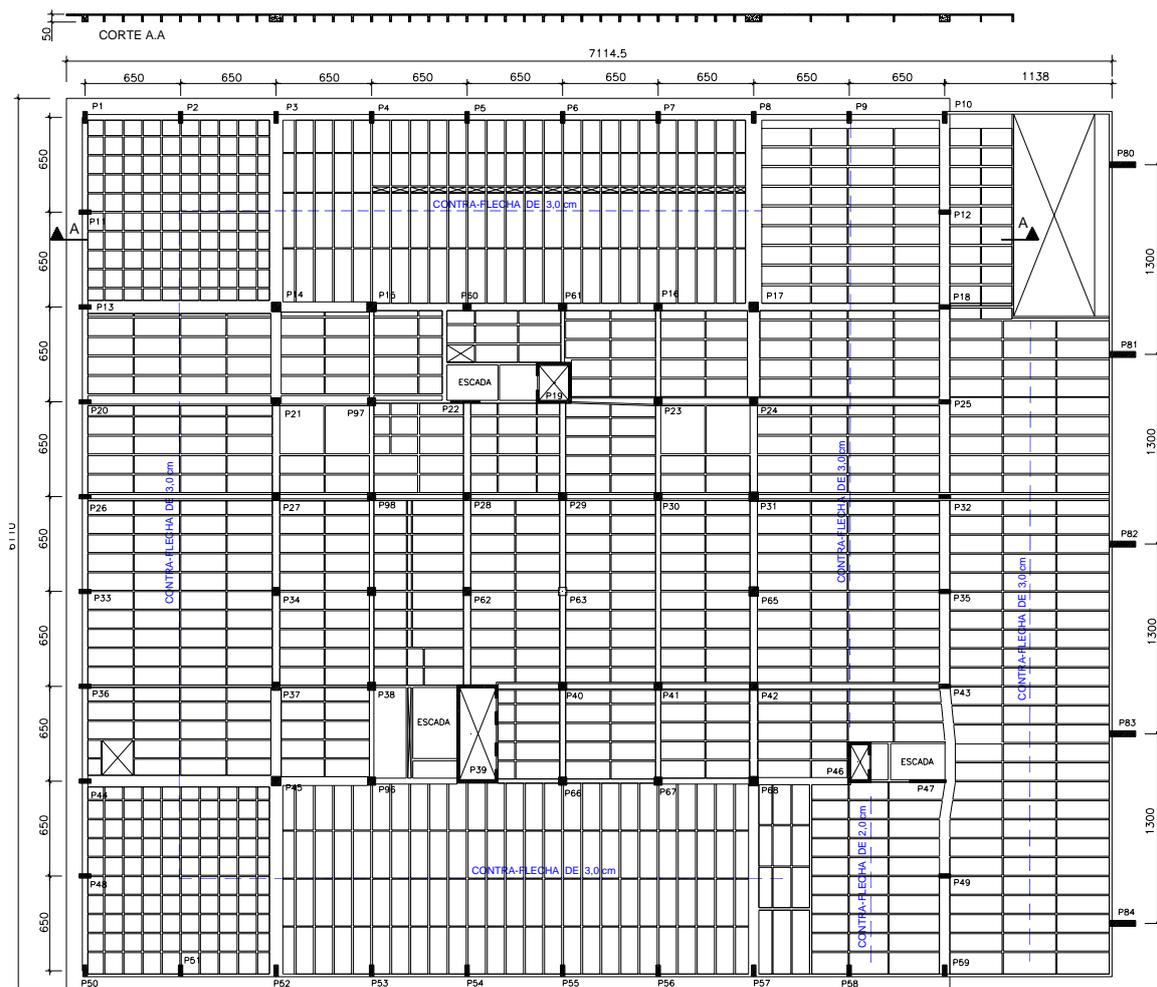
Figura 4.19 – Fôrma do pavimento térreo, Palácio da Justiça (sem escala).

De acordo com a planta de fôrma do térreo do projeto original da estrutura do Palácio da Justiça, para as regiões onde se observam os maiores deslocamentos verticais, -2,5 cm, foi prevista uma contraflecha de 3,0 cm, como mostra a Figura 4.19 (Capítulo 4).

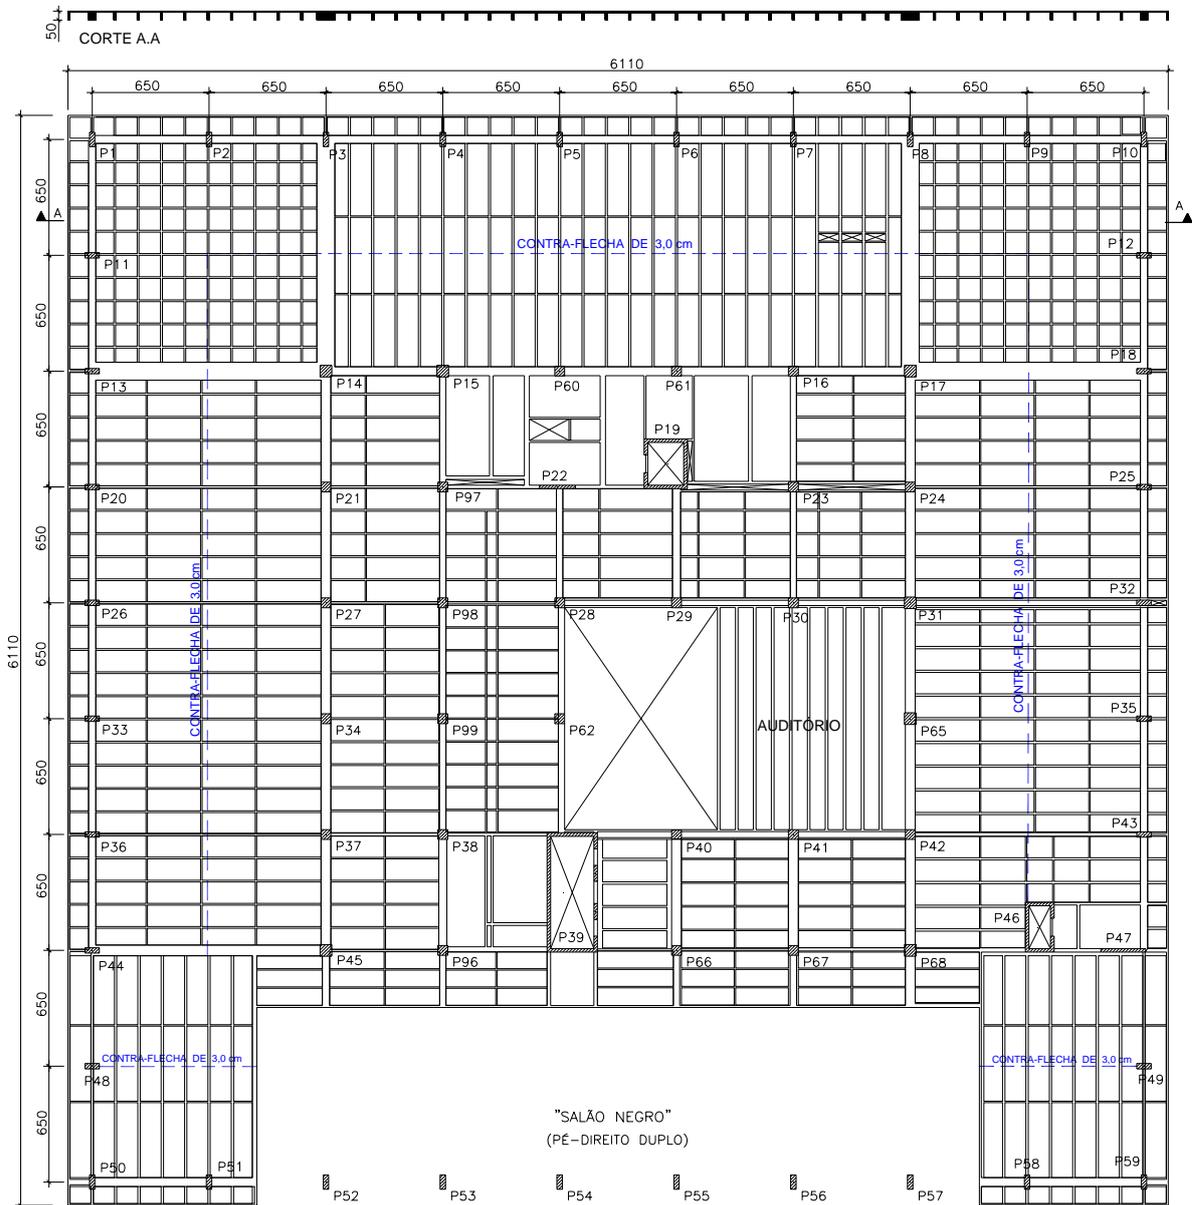
Figura 4.20 – Fôrma do 2º. pavimento do Palácio da Justiça (sem escala)

Tanto para o 2º. pavimento como para o 3º. pavimento, o projeto original indicou contraflechas de 3,0 cm para as regiões onde se observam os maiores deslocamentos. As plantas de fôrmas desses pavimentos, inclusive com as indicações de contraflecha, foram reproduzidas nas Figuras 4.20 e 4.21 (Capítulo 4).

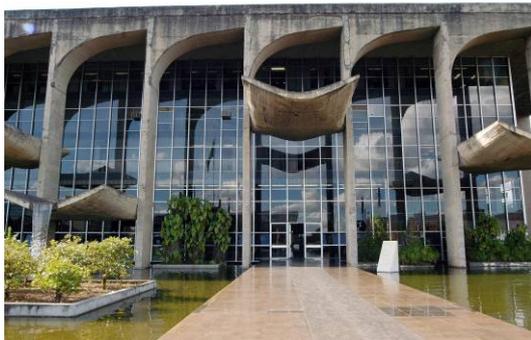
a) Fachada principal – Elem. arquitetônicos
Manchas superficiais - $F_i = 4$

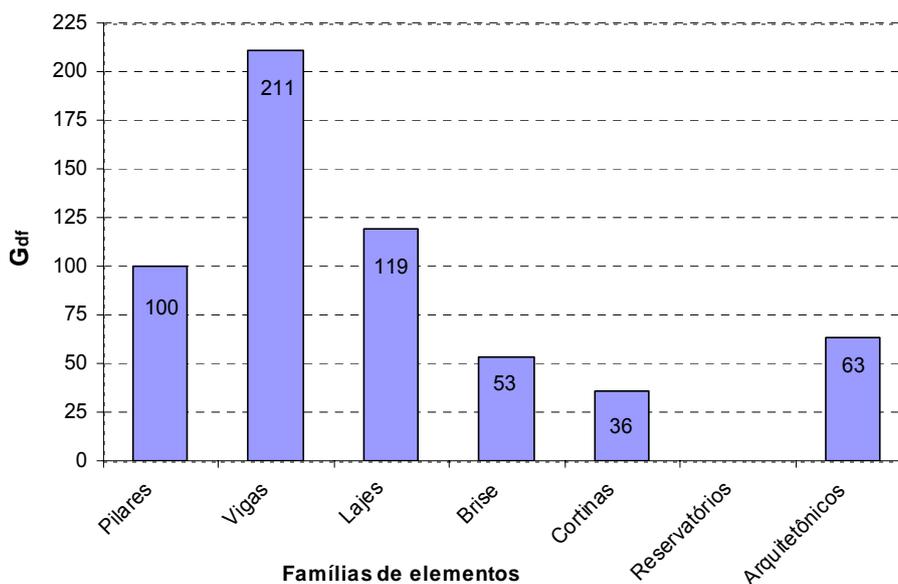
Figura 5.4 – Grau de deterioração das famílias de elementos do Palácio da Justiça

A grande diferença entre o grau de deterioração da família de vigas e das famílias de pilares e lajes, por exemplo, se deve ao fato de que em muitas vigas foram encontrados vários danos com fator de intensidade elevado, gerando altos valores de $G_{dem\acute{a}x}$.

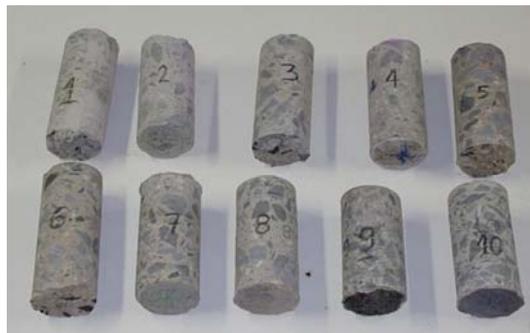
Figura 5.6 – Testemunhos extraídos da estrutura do Palácio da Justiça

No entanto, o efetivo refinamento dos poros pela carbonatação pode ter contribuído para o aumento da resistência, pois, da análise da Figura 5.6, deduz-se que todos os testemunhos apresentavam grandes profundidades de carbonatação, comprovação rara em elementos de edificações existentes.

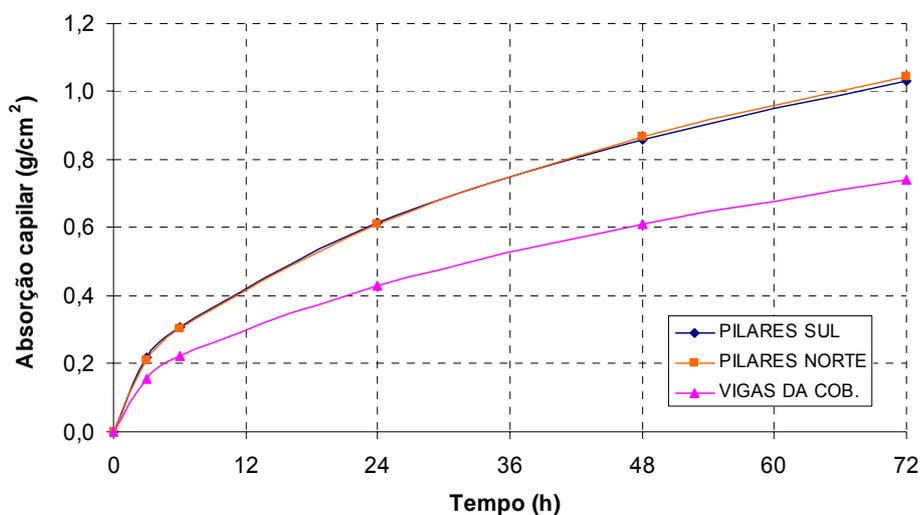
Figura 5.8 – Absorção por capilaridade dos elementos avaliados, em função do tempo

A absorção capilar dos elementos avaliados é apresentada na Figura 5.8. Observou-se uma grande semelhança entre os concretos dos pilares da fachada sul e da fachada norte, que atingiram em média, após 72 horas, uma absorção de $1,05 \text{ g/cm}^2$. As vigas da cobertura apresentaram uma menor absorção, registrando-se o valor de $0,74 \text{ g/cm}^2$, em média.

A menor absorção apresentada pelo concreto das vigas de cobertura, provavelmente, significa que esses elementos apresentam capilares com menores diâmetros e, ao mesmo tempo, menos comunicáveis.

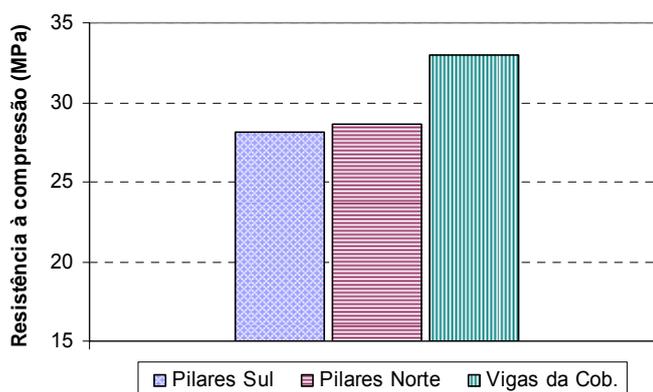
Figura 5.10 – Resistência à compressão dos elementos avaliados

De acordo com os valores obtidos, observa-se uma semelhança na resistência do concreto usado nos pilares das fachadas norte com os pilares da fachada sul, com uma resistência à compressão média de 28 MPa. Já para as vigas do pergolado, encontrou-se um concreto com resistência um pouco mais elevada, 33 MPa.

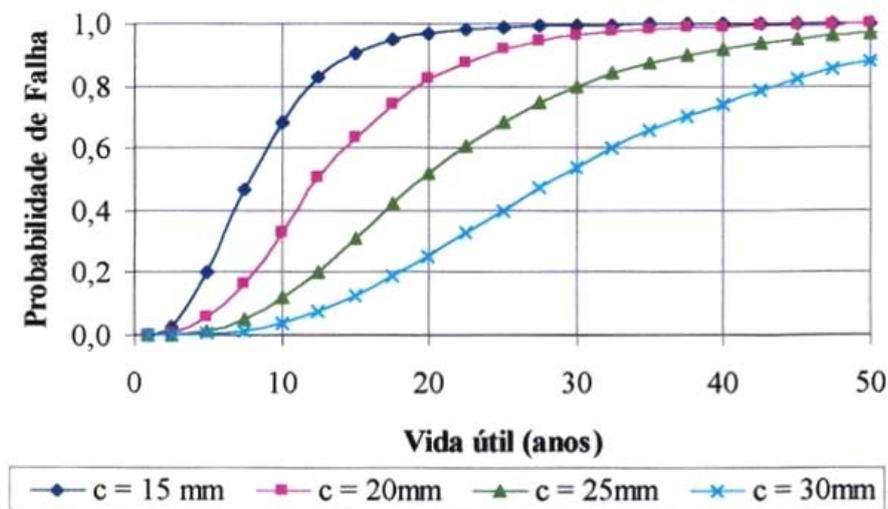
Figura 5.13 – Efeito da espessura do cobrimento na probabilidade de falha para estruturas em ambiente externo protegido da chuva (Figueiredo, 2004)

Com base no gráfico da Figura 5.13, pode-se afirmar que há um aumento significativo na vida útil em função do aumento do cobrimento. Observa-se que para o período de tempo em torno de 35 anos, idade atual do edifício Palácio da Justiça, e tomando-se como base um cobrimento de 15 mm, a probabilidade de alguma falha atinge o valor 1, ou seja, confirmando o processo de corrosão instalado em armaduras dos elementos das fachadas do Palácio.

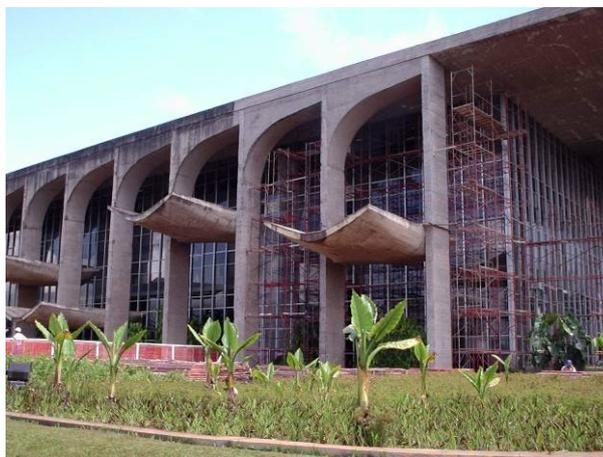
Figura 5.14 – Hidro-jateamento da fachada sul do Palácio da Justiça, em execução

Entretanto, como as superfícies dos elementos da fachada possuem uma textura peculiar, pela retirada dos mármores em 1985, medidas mais efetivas de intervenção tornaram-se inviáveis, uma vez que seria muito difícil manter tal aparência sem que fosse feito um estudo especializado. Assim, a restauração contou somente com o hidro-jateamento das fachadas do Palácio da Justiça. A Figura 5.14 mostra a limpeza da fachada principal sendo realizada.

É importante saber que essa intervenção de restauro não deverá ter uma durabilidade elevada, a menos que seja aplicado verniz protetor e haja manutenção preventiva apropriada.

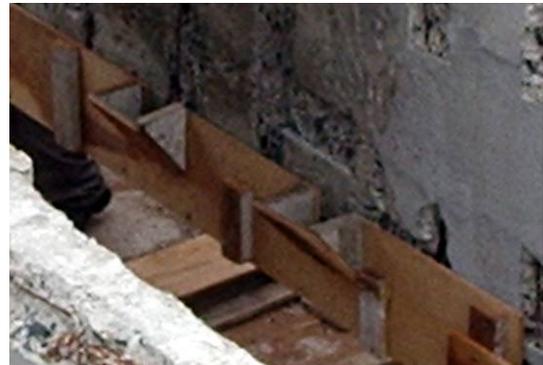
b) Fôrmas para o grauteamento

Na Figura 5.16, podem ser observadas duas etapas da recuperação das vigas do pergolado. A Figura 5.16a mostra a etapa após aplicação do inibidor de corrosão nas armaduras de uma viga e a Figura 5.16b mostra a fôrma com os “cachimbos” para o grauteamento.

- Hidro-jateamento de todas as superfícies das vigas para a remoção de manchas;
- Vistoria dos elementos, verificando os trechos com armaduras expostas, armaduras com corrosão e a detecção das regiões com o cobrimento deslocado;
- Execução da escarificação dessas regiões, retirando todo o material solto ou desagregado, deixando a armadura corroída exposta, para limpeza;
- Remoção do concreto ao longo e ao redor das armaduras, além dos pontos com sinais de corrosão;
- Após limpeza das armaduras oxidadas, verificava-se se a perda existente de seção era significativa (maior que 15%) para, se necessário, proceder à substituição da mesma;
- Sob as armaduras afetadas foram aplicados inibidores de corrosão;

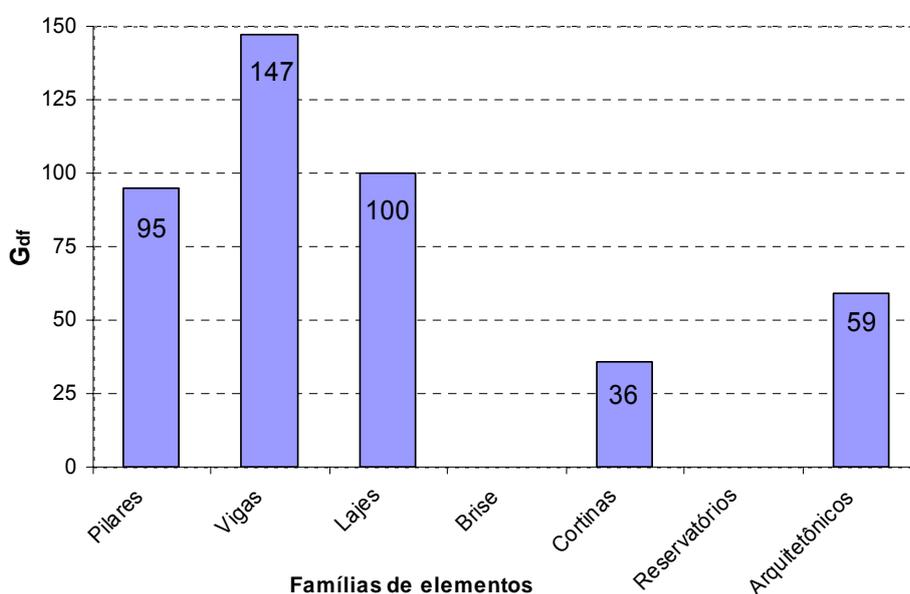
Figura 5.18 – Grau de deterioração das famílias de elementos, após as intervenções

Observa-se que, com a retirada das manchas escuras, o grau de deterioração das lâminas de concreto armado que formam os brises da fachada oeste ficou abaixo de 15, anulando o grau de deterioração dessa família de elementos, pela formulação da metodologia GDE/UnB. Porém, vários desses elementos apresentam, ainda, problemas com o cobrimento deficiente e, sendo assim, necessitam de um monitoramento especializado. Outra família que teve uma grande diminuição no grau de deterioração foi a das vigas, pois, como já explicado, as vigas do pergolado deixaram de influir negativamente no grau de deterioração.

Portanto, após as intervenções realizadas, a estrutura ainda apresenta um nível de deterioração considerado crítico ($Gd > 60$), de acordo com a metodologia GDE/UnB, indicando que existem elementos que ainda necessitam de intervenções para restabelecimento de sua estética, funcionalidade e/ou segurança estrutural.

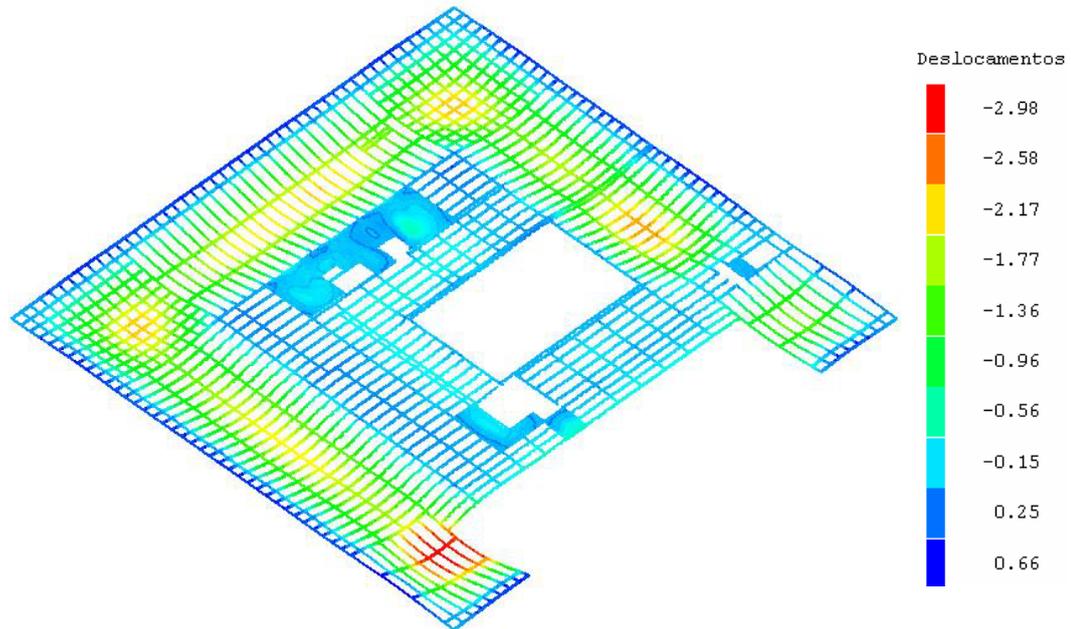
Figura 6.7 – Deslocamentos verticais da estrutura do 2º. pav., em centímetros (CAD/TQS)

Os deslocamentos verticais da estrutura do 2º. pavimento são mostrados na Figura 6.7. O valor máximo da flecha encontrado foi de -2,98 cm, em região “isolada”, e, nas maiores lajes, destaca-se o valor de -2,17 cm.

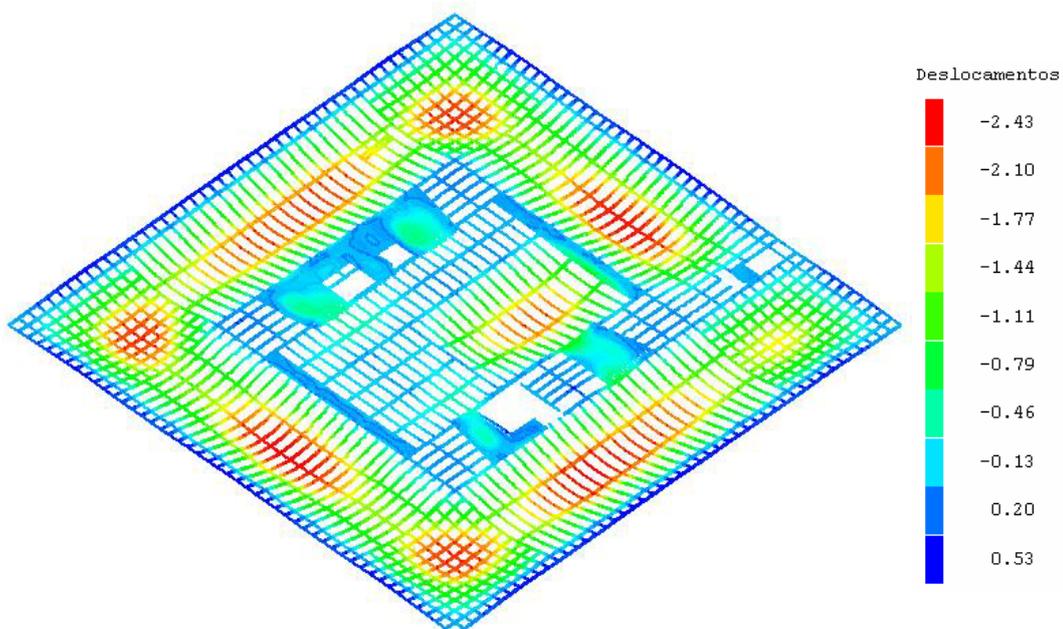
Figura 6.8 - Deslocamentos verticais da estrutura do 3º. pav., em centímetros (CAD/TQS)

Para o 3º. Pavimento, os deslocamentos máximos obtidos, no estado limite de serviço, foram da ordem de -2,40 cm, para as nervuras com vãos de 13,0 m.

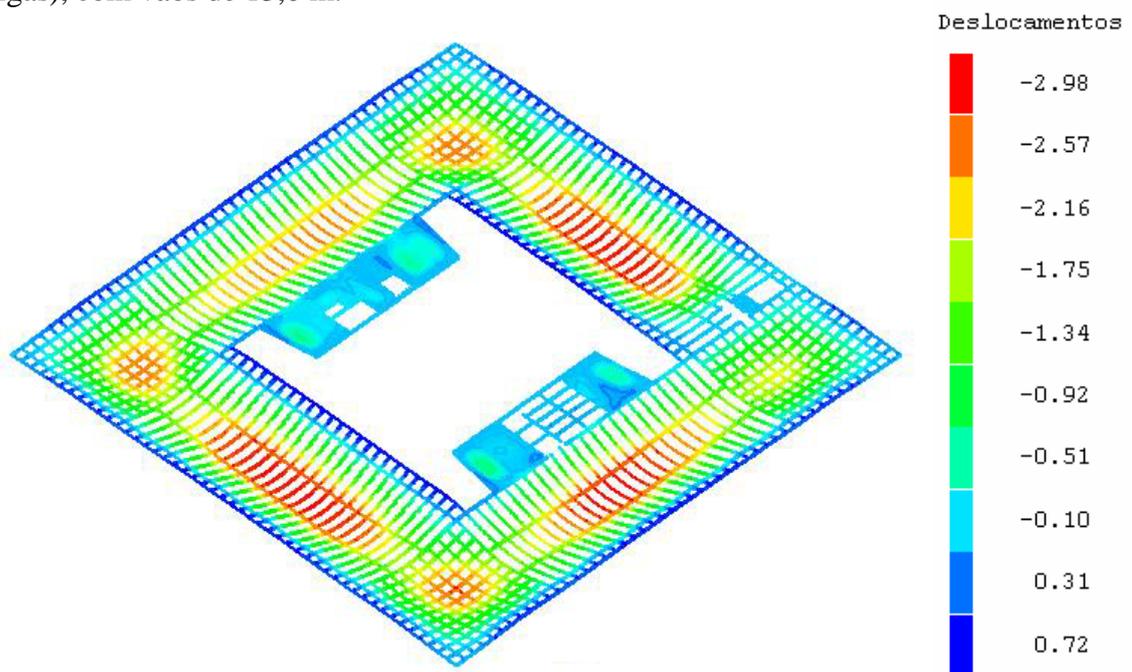
Figura 6.9 - Deslocamentos das estruturas do 4º. e 5º. pav., em centímetros (CAD/TQS)

Para os 4º. e 5º. pavimentos, que possuem a mesma estrutura, obteve-se para os deslocamentos verticais o gráfico apresentado na Figura 6.9, apresentando o valor máximo de -2,98 cm. Os maiores deslocamentos acontecem, também, nas lajes nervuradas (grelha de vigas), com vãos de 13,0 m.

Assim como nos outros pavimentos, também foi previsto, no projeto da estrutura do Palácio da Justiça, contraflechas de 3,0 cm no centro das lajes nervuradas, exatamente onde foram encontrados os maiores valores de deslocamentos. Estas constatações são uma indicação da qualidade do projeto estrutural em análise, realizado há mais de 30 anos, e evidenciam também que o modelo idealizado neste trabalho funcionou de modo análogo ao projeto original.

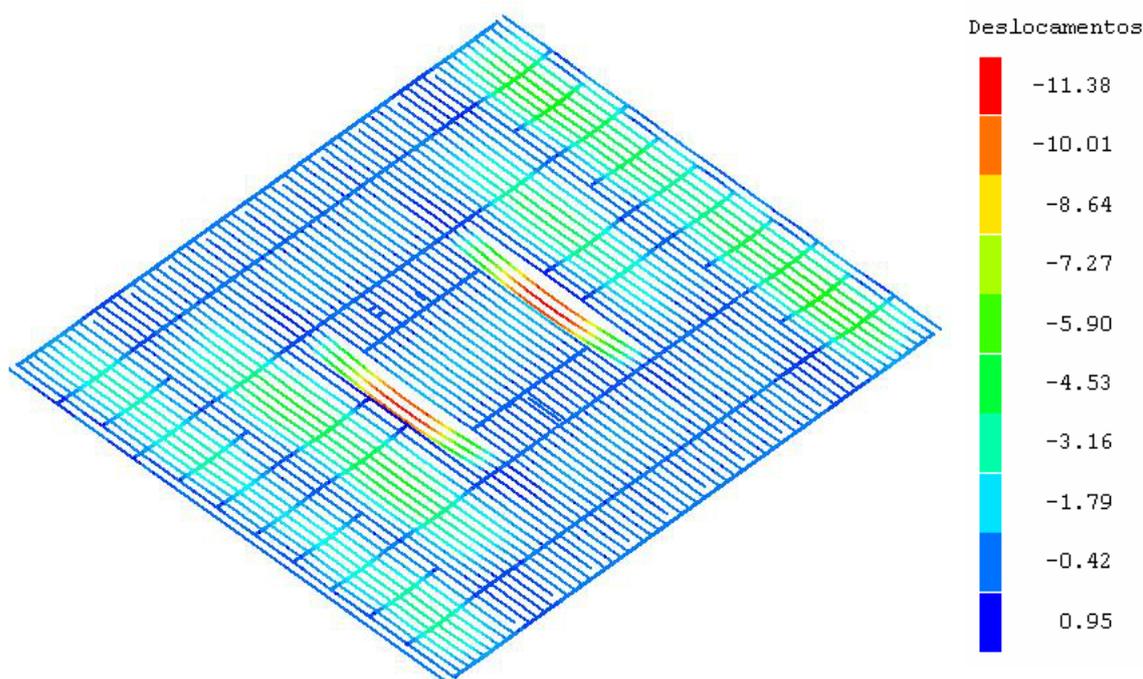
Figura 6.10 - Deslocamentos da cobertura, em centímetros (CAD/TQS)

Percebe-se que os maiores deslocamentos são nas vigas que formam o pergolado superior do jardim interno, onde o valor máximo encontrado foi de -11,38 cm. Apesar de atuarem somente o peso próprio e as cargas permanentes dos revestimentos, essas vigas possuem seção transversal de 15 cm x 100 cm e o vão livre de 32,0 m. Outra região que apresentou

Os deslocamentos apresentados na Figura 6.10 sofrem maior influência dos deslocamentos no plano vertical, normal às lajes (eixo z). Porém, sabe-se que a influência da variação de temperatura na estrutura influi, principalmente, nos deslocamentos e esforços horizontais, ou seja, no mesmo plano das lajes. Percebeu-se, então, a necessidade de um breve estudo, em particular, dessa influência da temperatura.

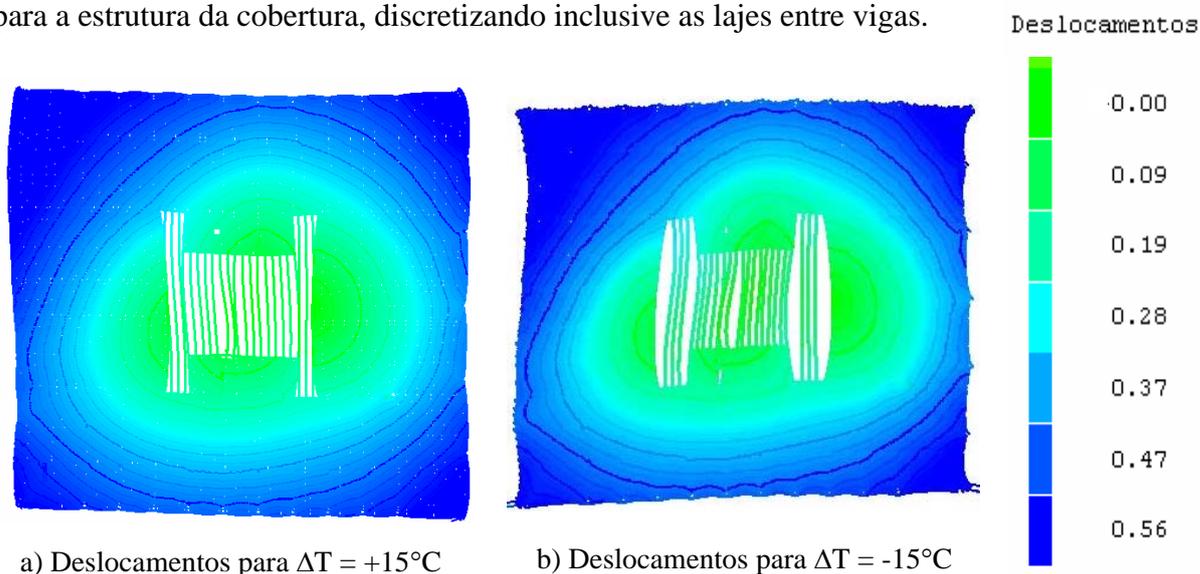
Figura 6.11 – Deslocamentos horizontais da cobertura, em centímetros, devido à variação de temperatura de $\pm 15^\circ\text{C}$ (CAD/TQS)

A Figura 6.11 apresenta os gráficos resultantes dos deslocamentos horizontais (eixos “x” e “y”), devido a uma variação de temperatura de $\pm 15^\circ\text{C}$. Observa-se que a amplitude

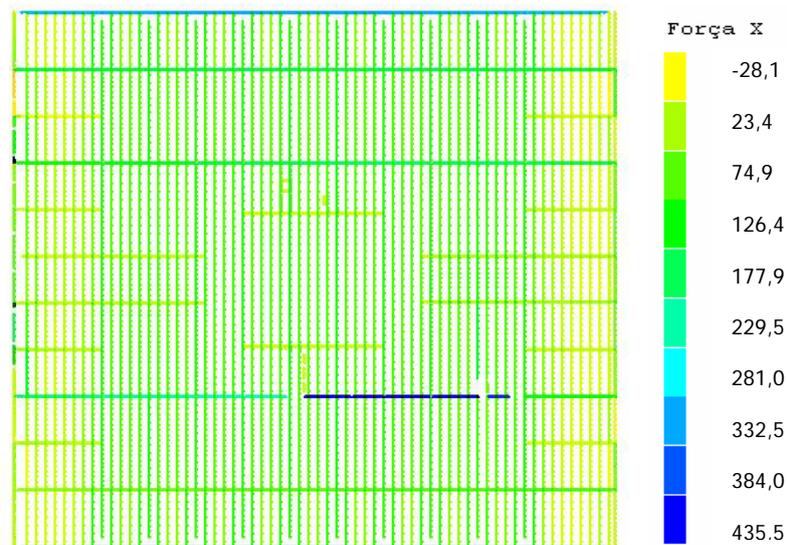
Figura 6.12 – Forças axiais nas vigas da cobertura, kN, para um $\Delta T = +15^{\circ}\text{C}$ (CAD/TQS)

Como o concreto apresenta baixa resistência à tração, torna-se mais importante avaliar a amplitude desse tipo de tensão. A Figura 6.12 apresenta o resultado das forças axiais para o caso da variação de temperatura de $+15^{\circ}\text{C}$, onde nota-se a predominância de forças de tração.

Os valores das forças normais obtidos foram significativos. No modelo adotado, muitas barras longitudinais, equivalentes a vigas retangulares com seção transversal de 15 cm x 70 cm, apresentaram forças de tração da ordem de 100 kN.

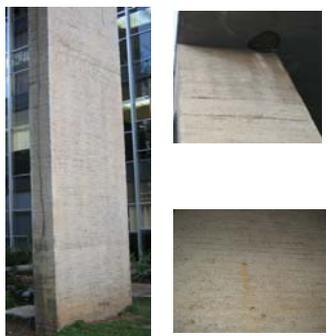
Tabela A.1: Avaliação do pilar P69 do Palácio da Justiça

Nome do Elemento:		P69			Data da Vistoria:	15/08/2006
Local:		Pilar da Fachada Norte			Ralizada por:	André Moreira
Danos	F _p	F _i	D	Croquis / Observações	Fotos	
carbonatação	7

cobrimento deficiente	6	2	4,8			
contaminação por cloretos	10					
corrosão de armaduras	10	2	8			
desagregação	7					
desvio de geometria	8					
eflorescência	5					
esfoliação	8					
fissuras	10					
infiltração na base	6					
manchas	5	2	4			
recalque	10					
segregação	6					
sinais de esmagamento	10					
Grau de deterioração do elemento Gde = 12,2						Gde 0 - 15: Nível de Deterioração BAIXO

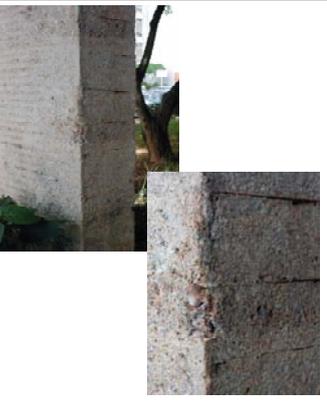
Tabela A.2: Avaliação do pilar P70 do Palácio da Justiça

Nome do Elemento:		P70			Data da Vistoria:	15/08/2006
Local:		Pilar da Fachada Norte			Ralizada por:	André Moreira
Danos	F _p	F _i	D	Croquis / Observações	Fotos	
carbonatação	7

cobrimento deficiente	6	2	4,8			
contaminação por cloretos	10					
corrosão de armaduras	10	2	8			
desagregação	7					
desvio de geometria	8					
eflorescência	5					
esfoliação	8					
fissuras	10					
infiltração na base	6					
manchas	5	2	4			
recalque	10					
segregação	6					
sinais de esmagamento	10					
Grau de deterioração do elemento Gde = 12,2						Gde 0 - 15: Nível de Deterioração BAIXO

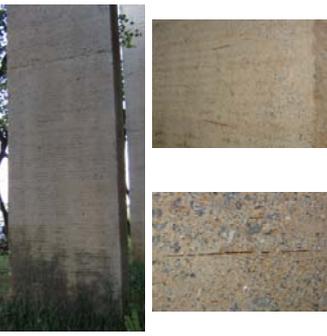
Tabela A.3: Avaliação do pilar P71 do Palácio da Justiça

Nome do Elemento:		P71			Data da Vistoria:	15/08/2006
Local:		Pilar da Fachada Norte			Ralizada por:	André Moreira
Danos	F _p	F _i	D	Croquis / Observações	Fotos	
carbonatação	7

cobrimento deficiente	6	2	4,8			
contaminação por cloretos	10					
corrosão de armaduras	10	2	8			
desagregação	7					
desvio de geometria	8					
eflorescência	5					
esfoliação	8					
fissuras	10					
infiltração na base	6					
manchas	5	2	4			
recalque	10					
segregação	6					
sinais de esmagamento	10					
Grau de deterioração do elemento Gde = 12,2						Gde 0 - 15: Nível de Deterioração BAIXO

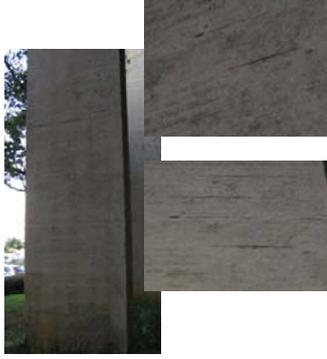
Tabela A.4: Avaliação do pilar P72 do Palácio da Justiça

Nome do Elemento:	P72			Data da Vistoria:	15/08/2006
Local:	Pilar da Fachada Norte			Realizada por:	André Moreira
Danos	F _p	F _i	D	Croquis / Observações	Fotos
carbonatação	7

cobrimto deficiente	6	2	4,8		
contaminação por cloretos	10				
corrosão de armaduras	10	2	8		
desagregação	7				
desvio de geometria	8				
eflorescência	5				
esfoliação	8				
fissuras	10				
infiltração na base	6				
manchas	5	2	4		
recalque	10				
segregação	6				
sinais de esmagamento	10				
Grau de deterioração do elemento Gde = 12,2				Gde 0 - 15: Nível de Deterioração BAIXO

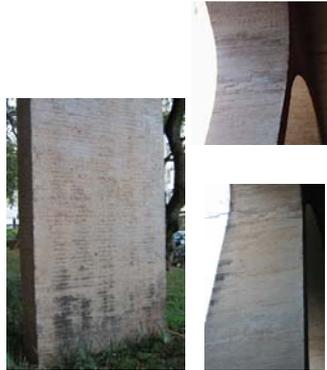
Tabela A.5: Avaliação do pilar P73 do Palácio da Justiça

Nome do Elemento:	P73			Data da Vistoria:	15/08/2006
Local:	Pilar da Fachada Norte			Realizada por:	André Moreira
Danos	F _p	F _i	D	Croquis / Observações	Fotos
carbonatação	7

cobrimto deficiente	6	2	4,8		
contaminação por cloretos	10				
corrosão de armaduras	10				
desagregação	7				
desvio de geometria	8				
eflorescência	5				
esfoliação	8				
fissuras	10				
infiltração na base	6				
manchas	5	2	4		
recalque	10				
segregação	6				
sinais de esmagamento	10				
Grau de deterioração do elemento Gde = 7,0				Gde 0 - 15: Nível de Deterioração BAIXO

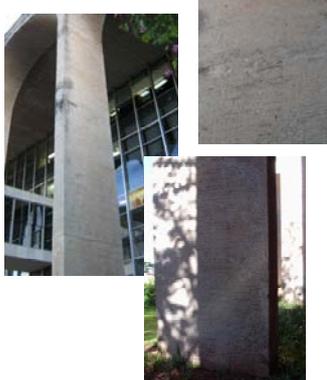
Tabela A.6: Avaliação do pilar P74 do Palácio da Justiça

Nome do Elemento:	P74			Data da Vistoria:	15/08/2006
Local:	Pilar da Fachada Norte			Realizada por:	André Moreira
Danos	F _p	F _i	D	Croquis / Observações	Fotos
carbonatação	7

cobrimto deficiente	6	2	4,8		
contaminação por cloretos	10				
corrosão de armaduras	10				
desagregação	7				
desvio de geometria	8				
eflorescência	5				
esfoliação	8				
fissuras	10				
infiltração na base	6				
manchas	5	2	4		
recalque	10				
segregação	6				
sinais de esmagamento	10				
Grau de deterioração do elemento Gde = 7,0				Gde 0 - 15: Nível de Deterioração BAIXO

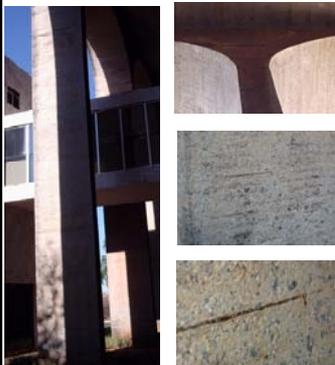
Tabela A.7: Avaliação do pilar P75 do Palácio da Justiça

Nome do Elemento:	P75			Data da Vistoria:	15/08/2006
Local:	Pilar da Fachada Norte			Realizada por:	André Moreira
Danos	F _p	F _i	D	Croquis / Observações	Fotos
carbonatação	7

cobrimento deficiente	6	2	4,8		
contaminação por cloretos	10				
corrosão de armaduras	10	2	8		
desagregação	7				
desvio de geometria	8				
eflorescência	5				
esfoliação	8				
fissuras	10				
infiltração na base	6				
manchas	5	2	4		
recalque	10				
segregação	6				
sinais de esmagamento	10				
Grau de deterioração do elemento Gde = 12,2				Gde 0 - 15: Nível de Deterioração BAIXO

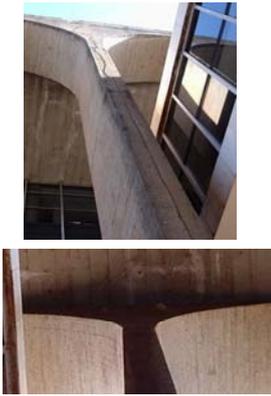
Tabela A.8: Avaliação do pilar P76 do Palácio da Justiça

Nome do Elemento:	P76			Data da Vistoria:	15/08/2006
Local:	Pilar da Fachada Norte			Realizada por:	André Moreira
Danos	F _p	F _i	D	Croquis / Observações	Fotos
carbonatação	7

cobrimento deficiente	6	2	4,8		
contaminação por cloretos	10				
corrosão de armaduras	10				
desagregação	7				
desvio de geometria	8				
eflorescência	5				
esfoliação	8				
fissuras	10				
infiltração na base	6				
manchas	5	2	4		
recalque	10				
segregação	6				
sinais de esmagamento	10				
Grau de deterioração do elemento Gde = 7,0				Gde 0 - 15: Nível de Deterioração BAIXO

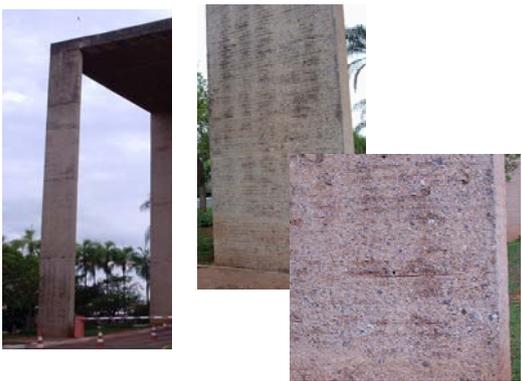
Tabela A.11: Avaliação do pilar P79 do Palácio da Justiça

Nome do Elemento:	P79			Data da Vistoria:	15/08/2006
Local:	Pilar da Fachada Leste			Ralizada por:	André Moreira
Danos	F _p	F _i	D	Fotos	
carbonatação	7

cobrimento deficiente	6	2	4,8		
contaminação por cloretos	10				
corrosão de armaduras	10	2	8		
desagregação	7				
desvio de geometria	8				
eflorescência	5				
esfoliação	8				
fissuras	10				
infiltração na base	6				
manchas	5	2	4		
recalque	10				
segregação	6				
sinais de esmagamento	10				
Grau de deterioração do elemento Gde = 12,2				Gde 0 - 15: Nível de Deterioração BAIXO

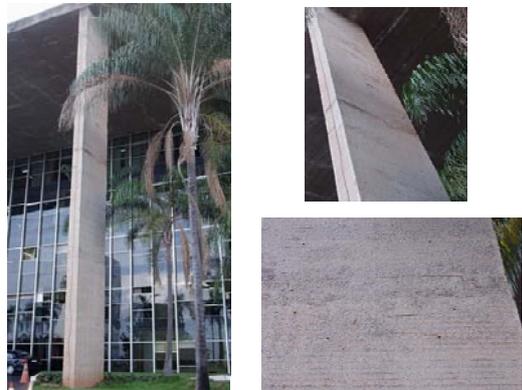
Tabela A.13: Avaliação do pilar P81 do Palácio da Justiça

Nome do Elemento:	P81			Data da Vistoria:	25/09/2006
Local:	Pilar da Fachada Leste			Ralizada por:	André Moreira
Danos	F _p	F _i	D	Fotos	
carbonatação	7

cobrimento deficiente	6	2	4,8		
contaminação por cloretos	10				
corrosão de armaduras	10	2	8		
desagregação	7				
desvio de geometria	8				
eflorescência	5				
esfoliação	8				
fissuras	10				
infiltração na base	6				
manchas	5				
recalque	10				
segregação	6				
sinais de esmagamento	10				
Grau de deterioração do elemento, Gde =					11,0

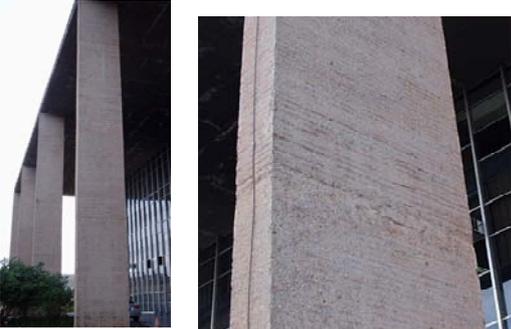
Tabela A.14: Avaliação do pilar P82 do Palácio da Justiça

Nome do Elemento:	P82			Data da Vistoria:	25/09/2006
Local:	Pilar da Fachada Leste			Ralizada por:	André Moreira
Danos	F _p	F _i	D	Fotos	
carbonatação	7

cobrimento deficiente	6	2	4,8		
contaminação por cloretos	10				
corrosão de armaduras	10	2	8		
desagregação	7				
desvio de geometria	8				
eflorescência	5				
esfoliação	8				
fissuras	10				
infiltração na base	6				
manchas	5	2	4		
recalque	10				
segregação	6				
sinais de esmagamento	10				
Grau de deterioração do elemento, Gde =					12,2

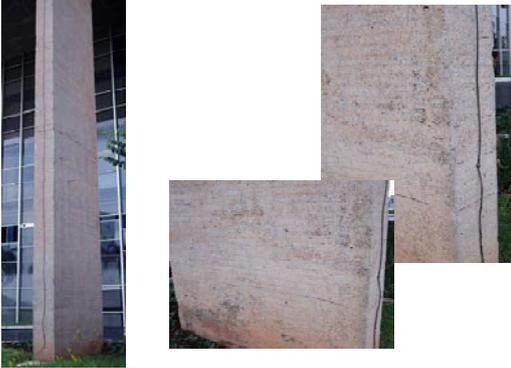
Tabela A.15: Avaliação do pilar P83 do Palácio da Justiça

Nome do Elemento:	P83			Data da Vistoria:	25/09/2006
Local:	Pilar da Fachada Leste			Ralizada por:	André Moreira
Danos	F _p	F _i	D	Fotos	
carbonatação	7

cobrimento deficiente	6	2	4,8		
contaminação por cloretos	10				
corrosão de armaduras	10	2	8		
desagregação	7				
desvio de geometria	8				
eflorescência	5				
esfoliação	8				
fissuras	10				
infiltração na base	6				
manchas	5				
recalque	10				
segregação	6				
sinais de esmagamento	10				
Grau de deterioração do elemento, Gde =					11,0

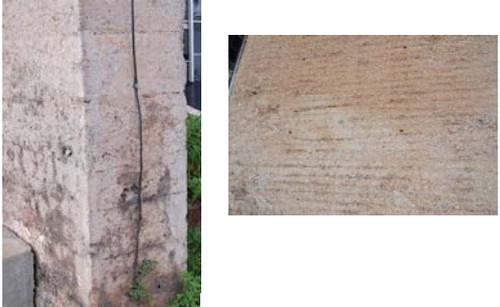
Tabela A.16: Avaliação do pilar P84 do Palácio da Justiça

Nome do Elemento:	P84			Data da Vistoria:	25/09/2006
Local:	Pilar da Fachada Leste			Ralizada por:	André Moreira
Danos	F _p	F _i	D	Fotos	
carbonatação	7

cobrimento deficiente	6	2	4,8		
contaminação por cloretos	10				
corrosão de armaduras	10	2	8		
desagregação	7				
desvio de geometria	8				
eflorescência	5				
esfoliação	8				
fissuras	10				
infiltração na base	6				
manchas	5	2	4		
recalque	10				
segregação	6				
sinais de esmagamento	10				
Grau de deterioração do elemento, Gde =				12,2	
				Gde 0 - 15: Nível de Deterioração BAIXO

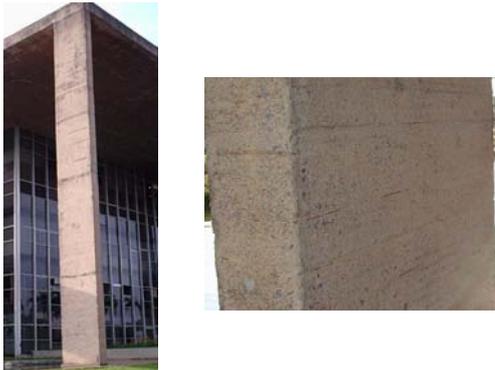
Tabela A.17: Avaliação do pilar P85 do Palácio da Justiça

Nome do Elemento:	P85			Data da Vistoria:	25/09/2006
Local:	Pilar da Fachada Leste			Ralizada por:	André Moreira
Danos	F _p	F _i	D	Fotos	
carbonatação	7

cobrimento deficiente	6	2	4,8		
contaminação por cloretos	10				
corrosão de armaduras	10	2	8		
desagregação	7				
desvio de geometria	8				
eflorescência	5				
esfoliação	8				
fissuras	10				
infiltração na base	6				
manchas	5	2	4		
recalque	10				
segregação	6				
sinais de esmagamento	10				
Grau de deterioração do elemento, Gde =				12,2	
				Gde 0 - 15: Nível de Deterioração BAIXO
