**SISTEMAS CONSTRUTIVOS E SUA PRESERVAÇÃO: RETÁBULOS
EXECUTADOS ENTRE OS SÉCULOS XVIII E XIX, DA ARQUITETURA
RELIGIOSA DE FLORIANÓPOLIS, SC**

Dissertação apresentada ao Programa de Pós-Graduação em Arquitetura e Urbanismo/ PósARQ, da Universidade Federal de Santa Catarina, como requisito parcial exigido para a obtenção do grau de Mestre em Arquitetura e Urbanismo.

Florianópolis
2006

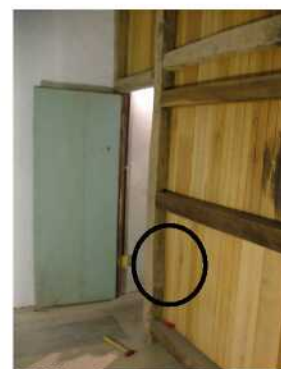
Problemas patológicos: galerias provenientes do ataque de térmitas; fendas (ver ilustrações).

Ilustração - Estado de conservação do montante nº 2
Foto - Angela do Valle

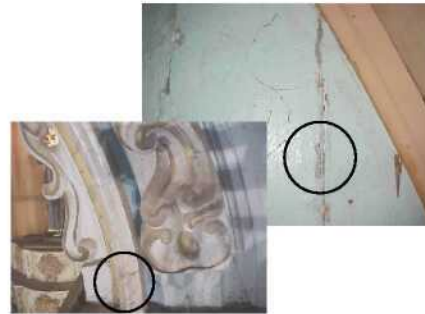
Sujidade e ataque de térmitas no coroamento
