**CATEDRAL METROPOLITANA DE FLORIANÓPOLIS**  
**Retrospectiva histórica das intervenções arquitetônicas**

Dissertação apresentada ao Programa de Pós-Graduação em Arquitetura e Urbanismo/PósARQ da Universidade Federal de Santa Catarina/UFSC, como requisito parcial à obtenção do Grau de Mestre em Arquitetura e Urbanismo

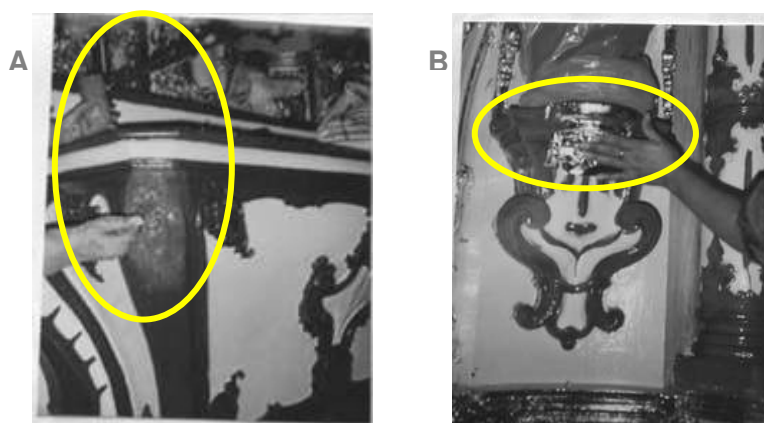
Os procedimentos executados durante essas obras conforme a descrição e os registros fotográficos<sup>15</sup> foram o: lixamento das superfícies dos retábulos, aplicação de impermeabilizante e preenchimento das áreas faltantes com massa a base de gesso. Para o douramento foi aplicado um produto, aparentemente uma tinta comercial, de tom avermelhado na cor bordô, como se fosse o “bolo armênio”<sup>16</sup>; no caso da aplicação como base para a folha de ouro, ou seja o “bolo armênio”, esse não seria o material indicado para ser utilizado. Após foi aplicado um produto para a adesão da folha de ouro, o mordente; e antes que esse secasse, aplicou-se a folha de ouro<sup>17</sup>, fixando-a sobre a tinta bordô (Fig. 62). Como proteção à folha de ouro, foi usado um produto a base de laca saturada sobre o douramento, como acabamento. Para deixar um aspecto envelhecido, aplicou-se um produto a base de betume e óxido de ferro sintético<sup>18</sup>.

Figura 62 - Imagens sobre o processo de intervenção nos retábulos. Nos destaques: A) aplicação do mordente sobre o produto de cor bordô, no altar do retábulo B) colocando a folha de ouro sobre o mordente  
Fonte: DaLma Lúcia Mendes- Curso de Graduação em Arquitetura e Urbanismo/ UFSC- Disciplina: Materiais e Técnicas Construtivas -1995

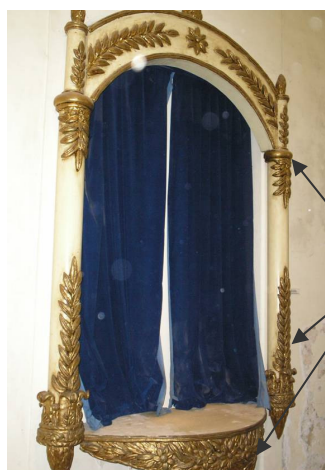
Outro fato que gerou preocupação foi à aplicação de produtos de difícil reversibilidade, ou seja, que possam ser removidos nos processos de restauração futuros sem prejudicar o material original. Os produtos aplicados nessa intervenção não possuíam características e comportamentos semelhantes aos materiais originais, é o caso da massa epóxi aplicada como acréscimos ornamentais nos bens integrados (Fig. 63), altares e retábulos, inclusive nos bens móveis.

Aplicação de ornamentos de massa epóxi com pintura dourada sobre o nicho de São Judas Tadeu

Figura 63 - Nicho de São Judas Tadeu na Capela de N. Sr<sup>ª</sup>. das Dores. Aplicação com massa epóxi para fazer os ornamentos dourados. Fonte: da autora- 2005

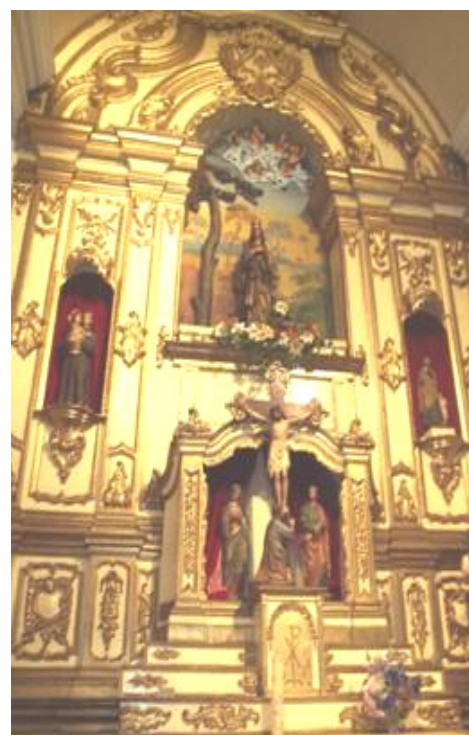
A figura 64 apresenta o resultado nos retábulos. A inauguração dessas obras aconteceram, em fevereiro. Em novembro, foi a inauguração na Capela do Santíssimo Sacramento e nos demais altares e retábulos.

Figura 64- Retábulo-mor da Catedral após as intervenções de 1985. Fonte: da autora-1996

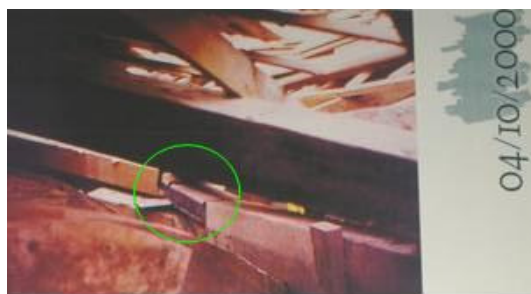
Elas realizaram a inserção de peça metálica na perna da tesoura, recomendada pela consultoria feita ao engenheiro da Empresa de construção civil- “Zita”, na reunião do dia 24 de outubro de 2000. Essa peça (Fig. 67), foi somente pregada na perna frontal direita, não foram colocados parafusos atravessando a peça, procedimento esse acordado previamente pelas profissionais e os órgãos de fiscalização<sup>25</sup>.

Figura 67 - Imagem da peça metálica inserida na perna da tesoura- 04/10/2000  
Acervo FCC- Dir. de Patrimônio (relatório fev/2001)

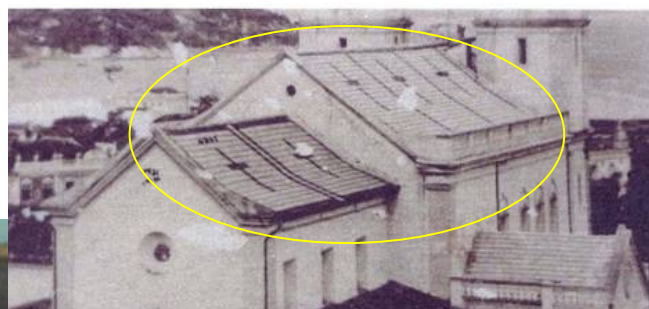
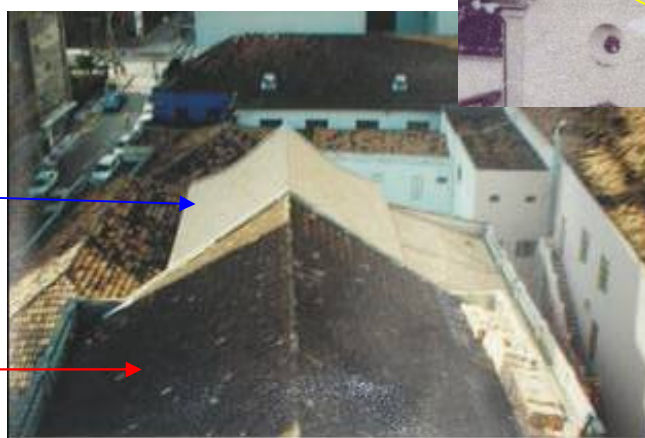
[...] as telhas utilizadas são de cerâmica do tipo “francesa” de modelo recente, presumindo-se que sua fabricação não tenha menos do que 50 anos. Não possuem excepcionalidade e nem qualidade de execução (perceptível pelo aspecto e pelo som característico) nem dimensionado das calhas (usuais nas telhas francesas antigas, que possuem ótima capacidade de escoamento)<sup>26</sup>.

Figura 68 - Visualização do telhado com as telhas novas e antigas. No detalhe como era a cobertura original da Matriz.

Substituíram as telhas na Capela-Mor (Fig. 68), e na lateral direita do transepto da nave. Retiraram o tabuado da cobertura que estava entre as telhas e a estrutura de madeira, permitindo assim a ventilação no telhado. Ampliaram as calhas para melhorar o escoamento das águas pluviais. Quanto à cobertura em telha cerâmica, declararam:

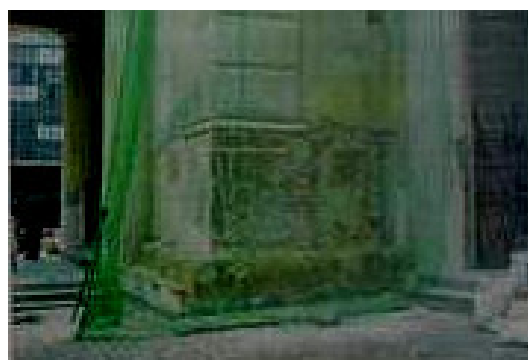
Durante a retirada do reboco externo encontraram nos cantos da fachada principal as bases originais dos cunhais em cantaria da Matriz de 1773 (Fig. 70), que estavam recobertos pelas argamassas aplicadas ao longo do tempo.

Figura 70- Cunhal esquerdo da fachada da Catedral descoberto durante a retirada do reboco - 2000  
Acervo FCC- Diretoria de Patrimônio

Na reunião para verificação desses cunhais realizada pelo IPUF, FCC e Àtila Ramos, ficou determinado que ficassem aparentes somente a base dos cunhais, com uma placa explicativa desta intervenção, gravada em aço inox (ANEXO H). Mas, essa placa não foi fixada no local, o motivo de não ter sido colocada até o momento não foi esclarecido.

Nessa área dos cunhais foi substituído o reboco, somente no trecho que amplia os cunhais e que foi edificado com tijolos, localizando-se acima da base em cantaria, deixando à descoberto os cunhais originais como testemunho histórico da edificação .

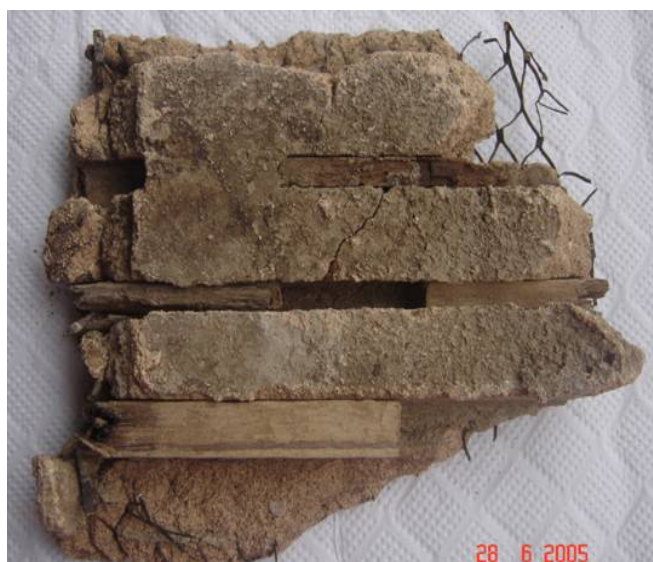
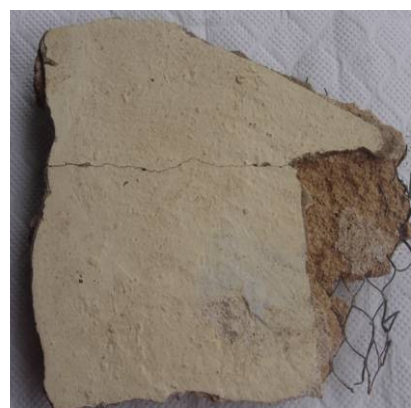
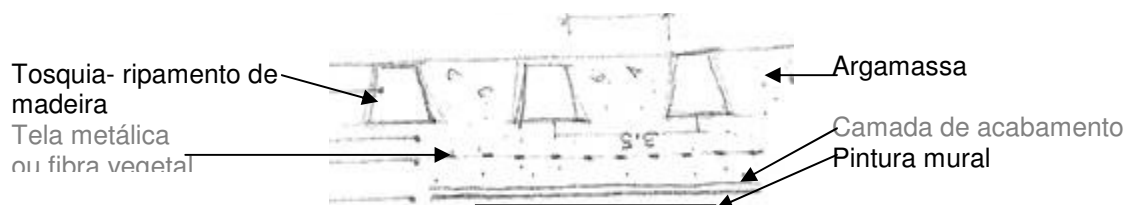
Constatou-se que nos trechos de ripamento degradados, a umidade se dava de “dentro para fora (o miolo apodrecido)”. E quanto à madeira utilizada como caixaria na estruturação do forro e que ficou interna, era de “baixa qualidade”<sup>31</sup>.

Figura 75 - Conjunto de imagens e esquema gráfico da configuração do forro em estuque.

A) fragmento do forro de estuque (verso), mostrando a estrutura do ripamento, a argamassa e a tela metálica

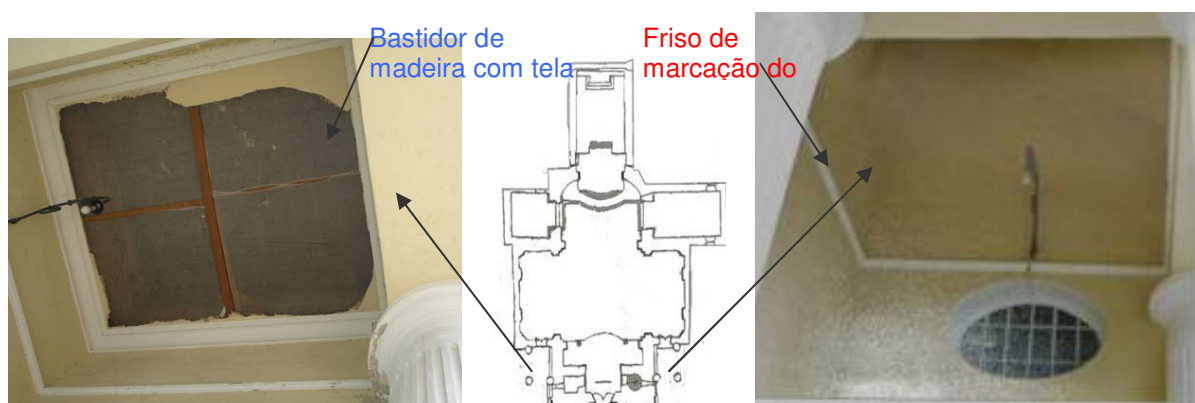
Como análise comparativa entre os alpendres (Fig. 76), não foi possível chegar a uma conclusão, pois no alpendre da lateral esquerda da igreja, não existe o forro. Não há relatos ou registro do que aconteceu, se também foi desabamento. Hoje resta somente um friso de marcação do forro (detalhe da Fig. 76).

Figura 76 - Imagens e planta localizando os alpendres laterais (esquerdo e direito)  
Fonte: Arquivo Gerência de Patrimônio/FCC e Acervo da autora-2001

Depois da vistoria procedeu-se a retirada dos escombros, colocando posteriormente neste local, um bastidor de madeira com tela de “nylon”, fina, como proteção. Para evitar que o local se tornasse abrigo para pequenos animais. Permanece até hoje desta forma (Fig. 76).

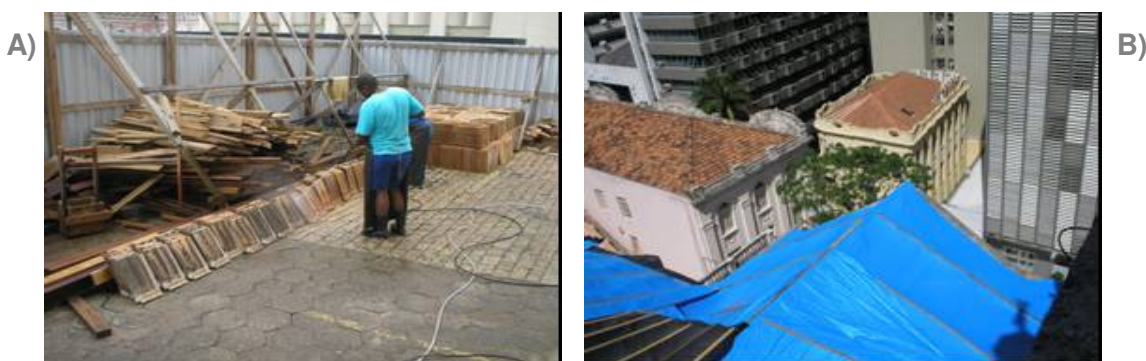
Figura 80 - Imagens das obras na cobertura.

A) operário trabalhando lavando as telhas

Os trabalhos iniciaram na cobertura com a retirada das telhas do transepto até a capela-mor. As telhas foram limpas com jato d'água, depois passado um produto hidrofugante. Enquanto isso, para a estrutura em madeira da cobertura e os forros da capela-mor e da nave central, não ficarem desprotegidos foi colocado no local das telhas uma proteção provisória com plásticos e ripamento que fixava a cobertura provisória (Fig.80).

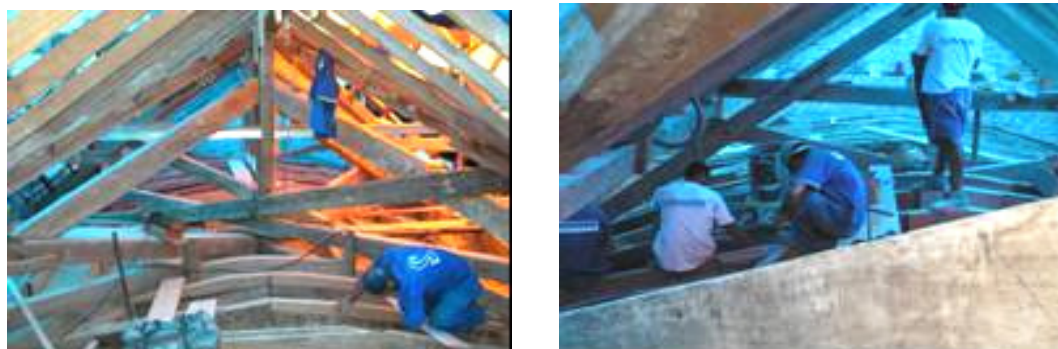
Ao mesmo tempo, outra parte da equipe trabalhava na consolidação do forro de estuque sob a cobertura, fazendo inicialmente a retirada de materiais acumulados ao longo do tempo, principalmente nos beirais. Esse acúmulo nos beirais estava forçando a estrutura do forro de estuque e agravando as fissuras nas arestas, pois havia também tido depósitos de material de intervenções anteriores feitas na cobertura. A limpeza sobre o forro de estuque foi efetuada com aspirados de pó e trinchas, para a remoção dos detritos (Fig. 81).

Figura 81- Trabalhos de limpeza do forro de estuque. Com a remoção das peças de madeira da estrutura da cobertura que estavam danificadas.

Após a limpeza, foram removidos caibros, terças e tesouras que estavam comprometidos pelo ataque de insetos xilófagos. Essa remoção foi somente nas áreas afetadas. As partes removidas foram substituídas por peças tratadas.

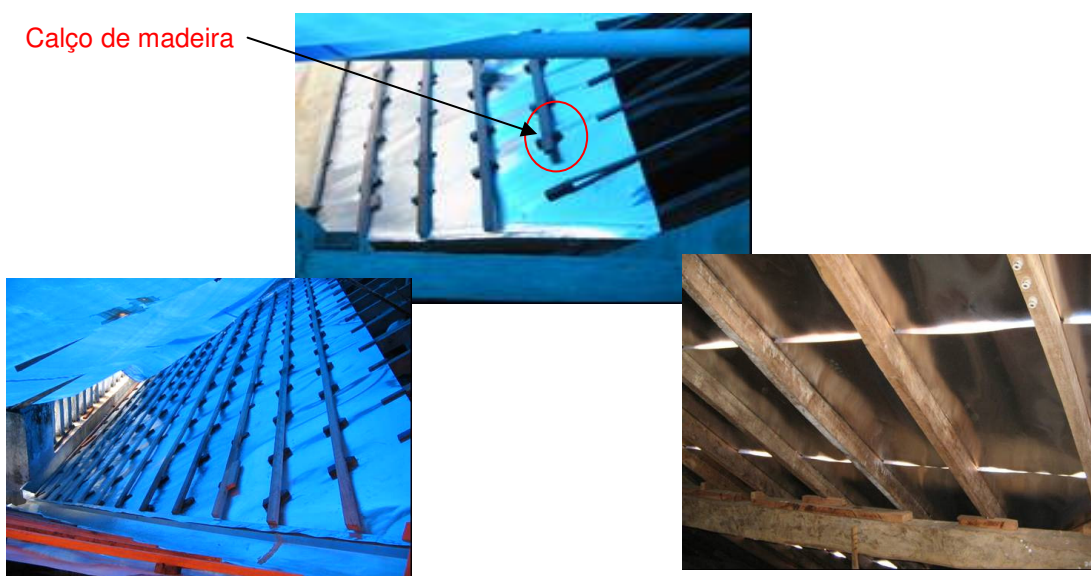
Figura 82- Visualização da manta metálica. Calços e ripamento que intercalam a estrutura do telhado  
Fontes: Acervo Fabiano Teixeira dos Santos apud Ornato Arquitetura Ltda-2007  
Autora- 2006

Para evitar que houvesse infiltração de águas das chuvas foi colocada uma manta de subcobertura (folha contínuas de alumínio) entre a estrutura de madeira da cobertura e o ripamento das telhas, com calços de afastamento entre a manta e as telhas (Fig. 82).

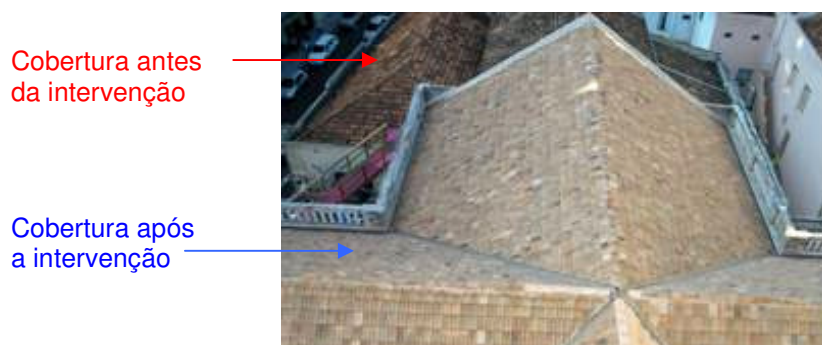
Figura 83 - Configuração da cobertura após a recolocação do telhado.  
Fonte: Acervo da autora-2006

Depois desse trabalho no telhado do transepto e da Capela-Mor, os mesmos procedimentos foram repetidos nos telhados das capelas laterais, anexos e Casa Paroquial. O aspecto final da cobertura pode ser observado na figura 83, através das diferentes tonalidades das telhas.

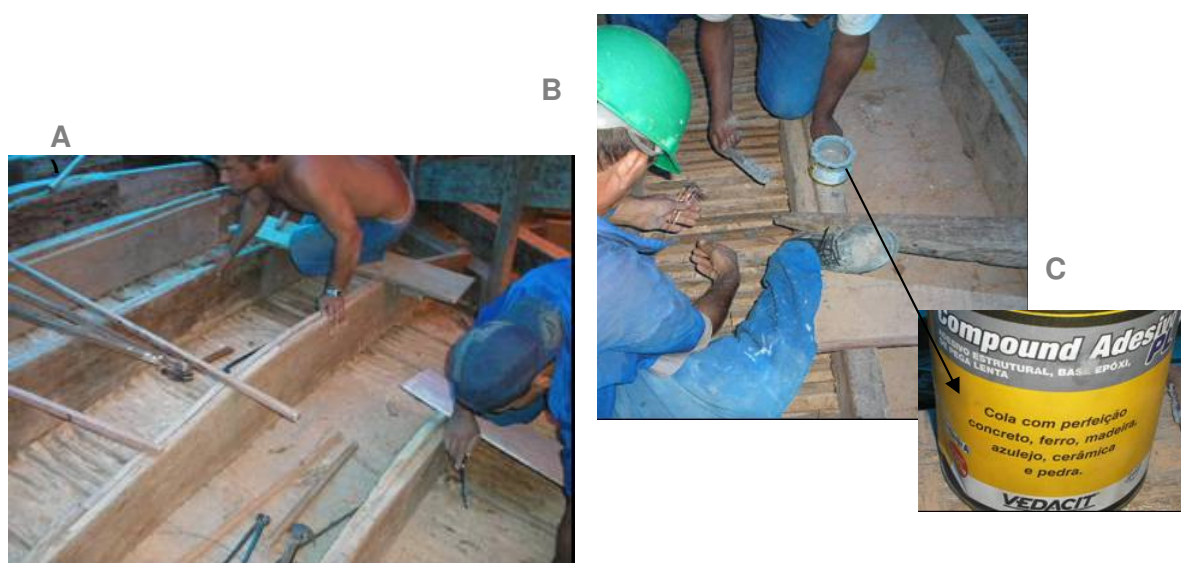
A preocupação maior estava em não afetar as pinturas murais do forro de estuque durante a consolidação, pois o estuque apresentava muitas fissuras e o material consolidante poderia vaziar afetando as pinturas.

Figura 84- Imagens da colocação dos fios de cobre para fixar o forro de estuque.  
A) operários removendo as áreas fragilizadas e limpando as sujidades entre os ripamentos do forro de estuque  
B) operários trabalhando na colocação dos fios de cobre revestido e fixação com resina epóxi  
C) detalhe do adesivo epóxi utilizado para fixar os fios de cobre junto ao “bolo”  
Fonte: Acervo da autora-2006

Quanto ao forro de estuque, a solução encontrada para sua recuperação foi à consolidação do estuque. Optaram pelo procedimento de fixação do “bolo” que sustenta o forro. Foram colocados filamentos de cobre revestidos de película protetora. Os fios foram colocados em pequenos furos feitos no “bolo”, onde uma das extremidades do fio, era fixada com resina epóxi e a outra extremidade, era encaixada no ripamento da estrutura do estuque (Fig. 84).

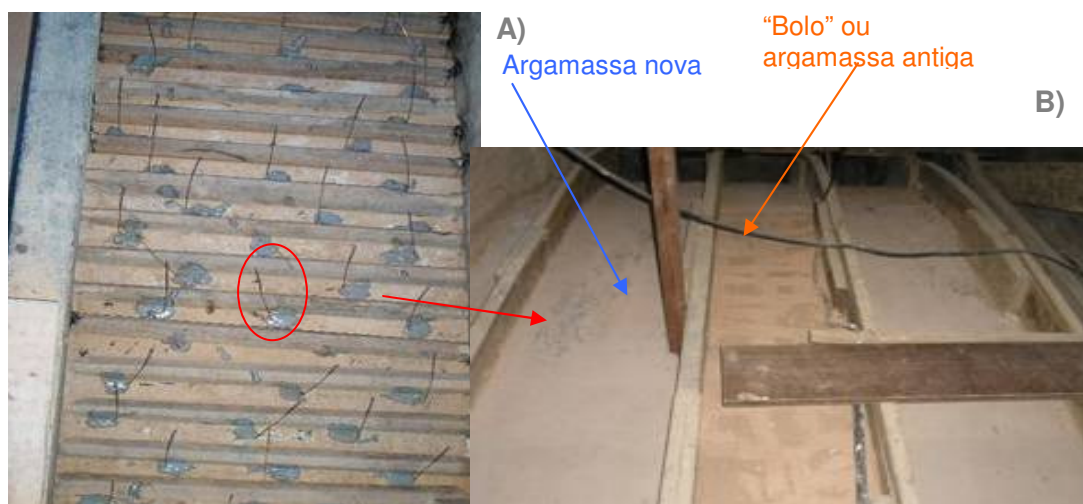
Figura 85- Resultado das intervenções no forro de estuque da nave central.

A) como ficou a aplicação dos fios de cobre revestido e fixação com resina epóxi

O resultado obtido aparece em destaque na figura 85, após a colocação dos filamentos de cobre e fixação dos mesmos. Foi feito um revestimento para consolidar esse procedimento de suspensão do forro original pelo filamento de cobre, colocando uma camada de argamassa nova, formando um sanduíche entre o forro existente e a argamassa nova. Como testemunho da argamassa antiga preservou-se algumas áreas de bolo original (Fig. 85).

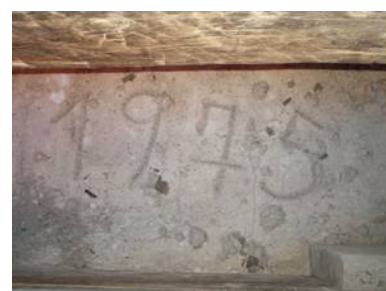
Local: na contra-face na direção do Arco Cruzeiro

Esse “bolo” que compõem o estuque do forro da nave, já teve intervenções anteriores, conforme o registro gravado na argamassa do forro junto ao arco cruzeiro, com a inscrição “1975” (Fig. 86), provavelmente de forma parcial nas obras de 1974, introduzindo argamassa nova nesta área.

Figura 86- Registro da argamassa do forro de estuque.

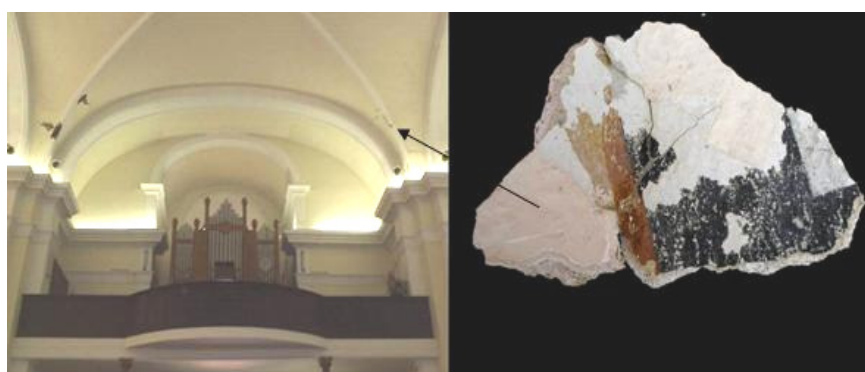
Todo este cuidado em preservar o forro, por exigência dos órgãos fiscalizadores, teve como objetivo manter a estrutura original que contém as pinturas de 1938, que registra os vestígios das pinturas murais encoberta por várias camadas de repintura. A figura 87 apresenta um fragmento do forro da nave central onde aparecem as camadas de policromia.

Figura 87- Imagens do fragmento do forro de estuque da nave.

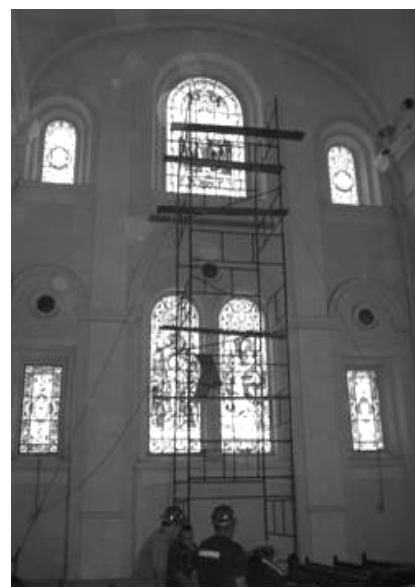
**a) Vitrais artísticos:** os vitrais que foram colocados em 1948, entram em processo de restauração. São colocados andaimes para a remoção de cada estrutura dos vitrais (Fig. 88).

Figura 88 - Imagem da estrutura de andaimes para remoção dos vitrais. Local: lateral direita da Nave Central. Fonte: Acervo da autora, 2006.

Os procedimentos adotados para intervir nos vitrais foram: documentação do vitral no local; retirada dos vitrais; documentação fotográfica; análise do estado de conservação, determinação das áreas de intervenção; limpeza no verso das pinturas vitrais, com: escova e/ou palha de aço, pano umedecido com solvente; reconstituição dos perfis de chumbo (onde fosse necessário); consolidação do mesmo com solda de estanho e solução oleosa; chanframento, que é o ajuste dos perfis de chumbo com espátula de metal fazendo pressão nas bordas do perfil para acabamento; e colocação de massa de calafetar vidro na lateral do caixilho<sup>42</sup> (informação verbal).

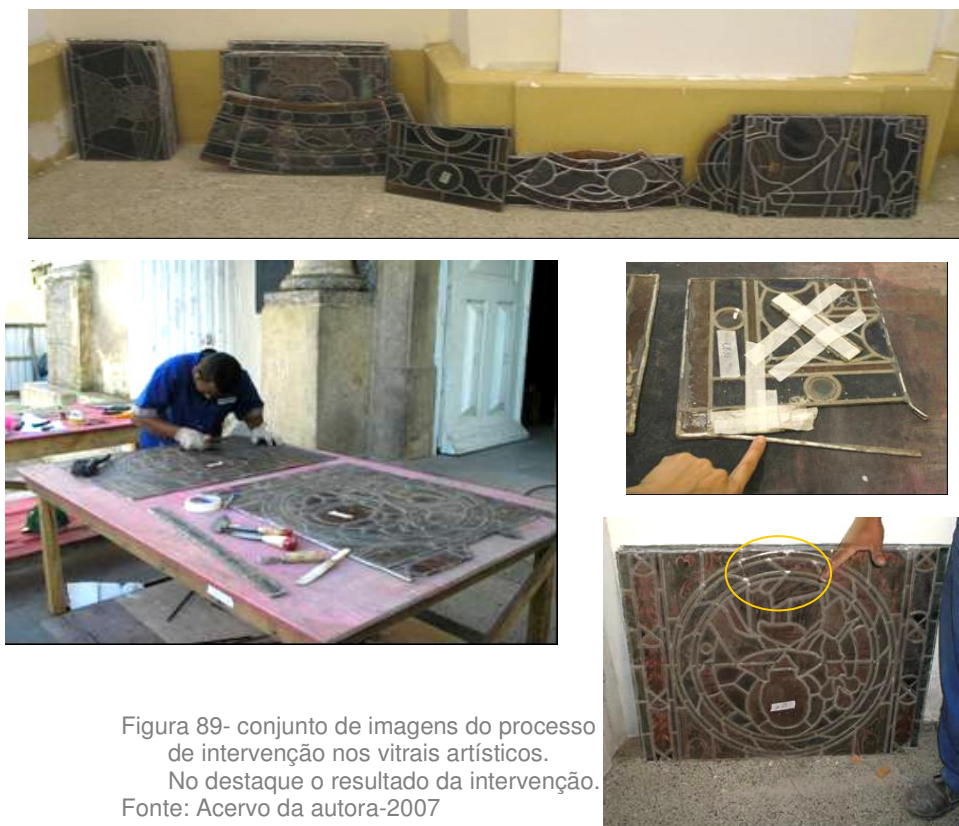
Figura 89- conjunto de imagens do processo de intervenção nos vitrais artísticos. No destaque o resultado da intervenção. Fonte: Acervo da autora-2007

Esse procedimento foi executado em todos os vitrais da nave, fachada principal e capela-mor, de outubro de 2006 até março de 2007 (Fig. 89).

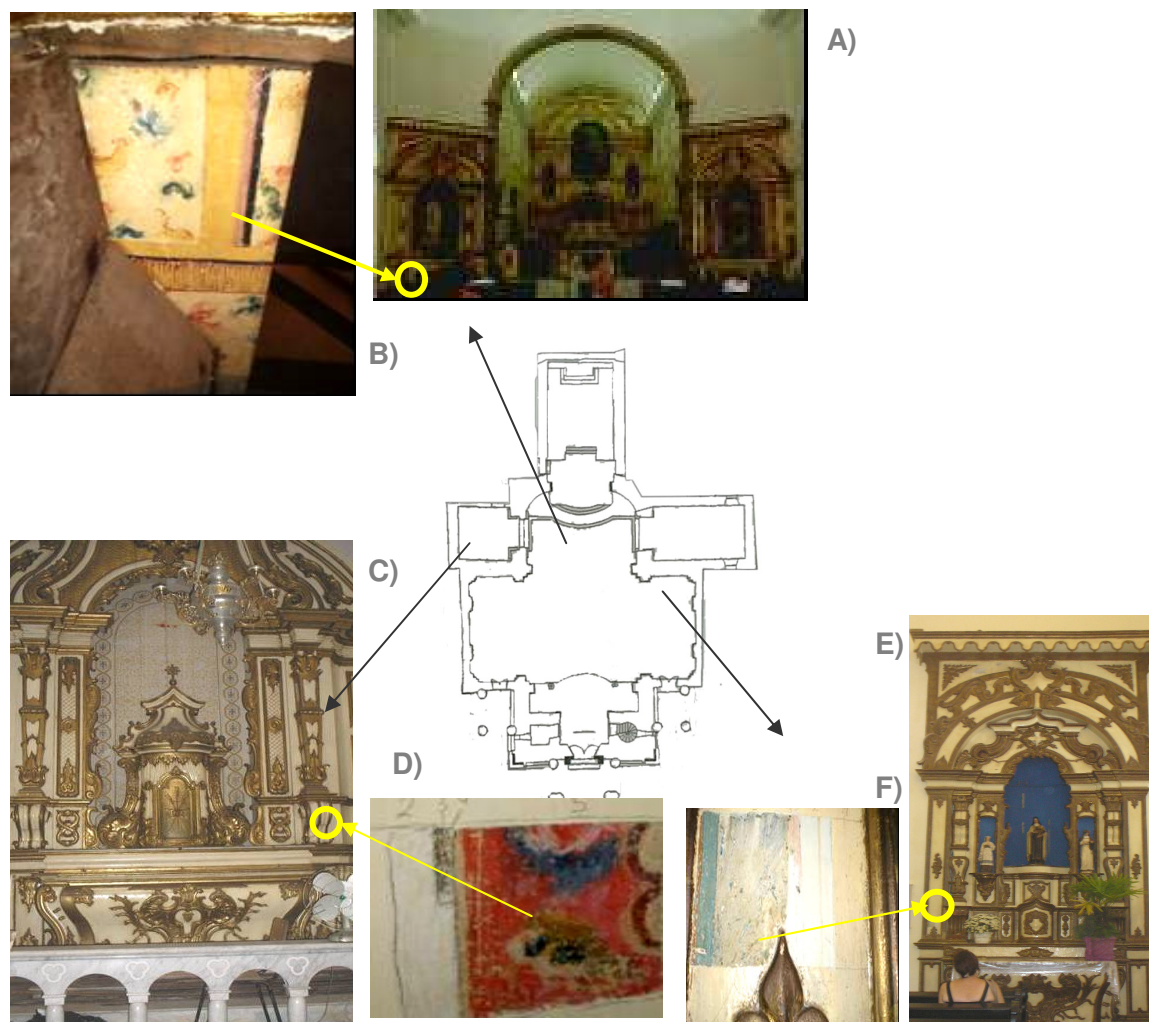
Foram encontrados vestígios de “pinturas decorativas originais debaixo das camadas de repintura” (Fig. 91). Segundo a restauradora essas pinturas decorativas foram constatadas em todos os retábulos, no entanto as repinturas feitas sobre a camada de policromia encontravam-se muito aderidas e mesmo com o uso de produtos químicos, eram de difícil remoção<sup>44</sup>.

O retábulo da Capela do Santíssimo apresenta policromia original com elementos decorativos, em destaque na figura 91. O mesmo acontece na área interna, na mesa do altar do retábulo de Nossa Senhora de Lourdes, onde foi encontrada pintura decorativa original. Provavelmente essa mesa foi feita com partes de um retábulo antigo (item b da Fig. 91).

Figura 91 - Conjunto de imagens e planta de localização dos retábulos e das prospecções das pinturas decorativas:

A e B) Retábulo de N. Sr<sup>ª</sup>. de Lourdes e imagem ampliada da mesa interna do retábulo

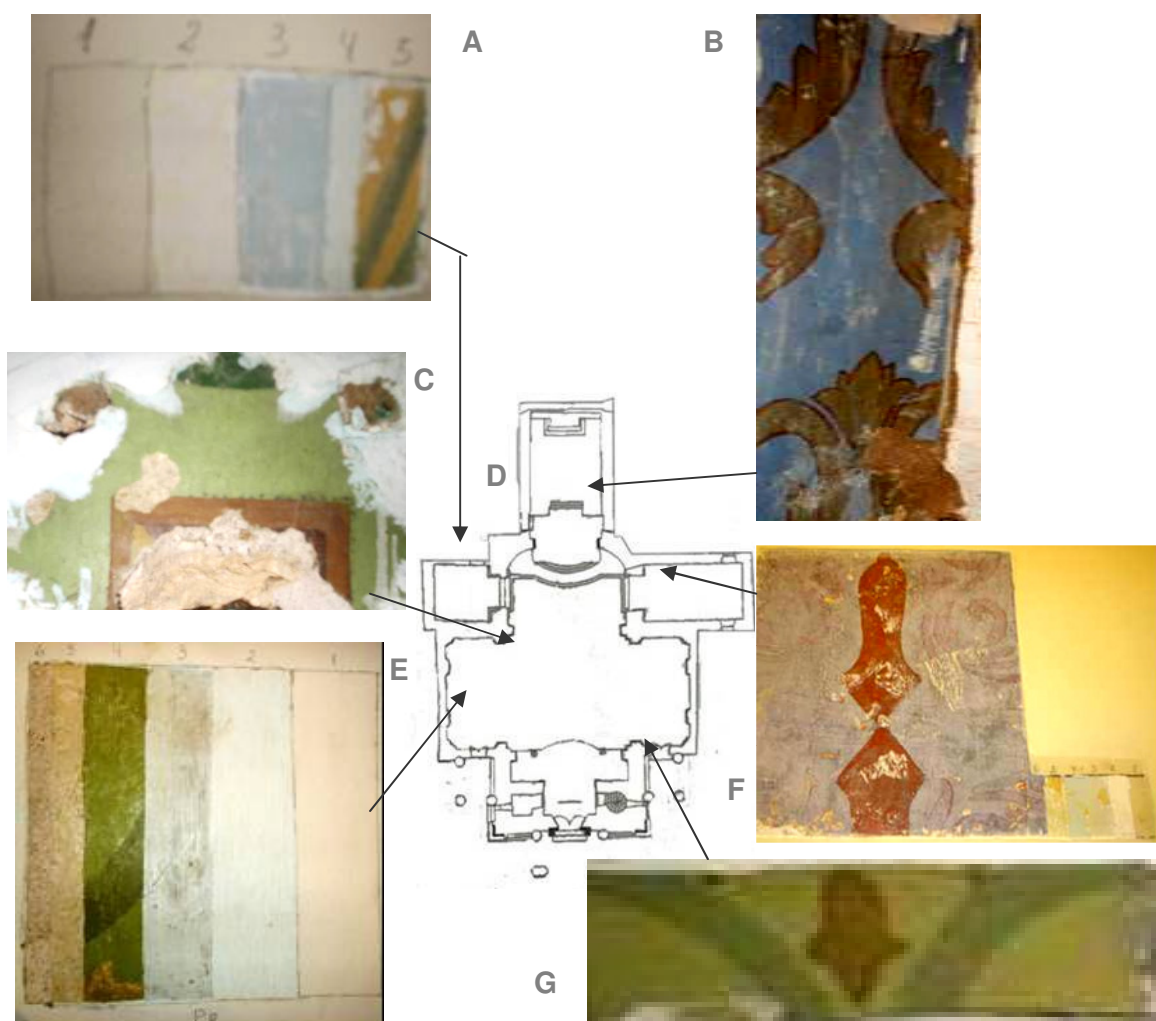
**c) Pinturas Murais:** foram encontradas pinturas murais em todas as paredes, em bom estado de conservação, não demonstrando que tenham sido lixadas (Fig. 92).

Figura 92 - Conjunto de imagens e planta localizando as prospecções das pinturas murais.

- A) resquício da pintura na coluna da nave central
- B) parede lateral da Capela do S.Sacramento
- C) planta baixa de localização
- D) parede lateral da Capela-Mor
- E) parede lateral da Capela de N. Sr<sup>a</sup> das Dores
- F) paredes da nave central
- G) parede lateral direita da nave central

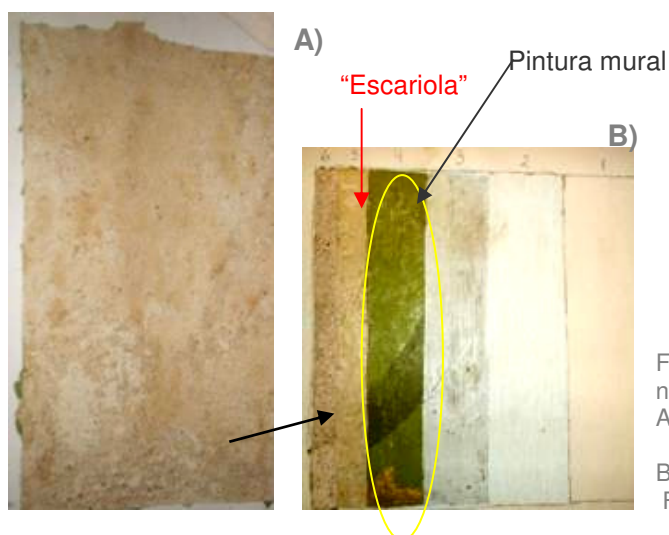
A janela estratigráfica na parede lateral direita da nave central, construída em 1922, apresenta seis camadas de policromia (Fig. 93). A quarta camada, em destaque, refere-se à pintura mural de 1938, após a reforma de 1922; com tons verdes e arabescos dourados, feitos com purpurina. Abaixo dessa pintura, há uma camada de reboco. Esse procedimento favorece o entendimento da história da edificação, como também preserva a memória dos procedimentos antigos. Com é evidenciado por Oliveira (1995, p. 08).

Figura 93- Janela estratigráfica. Prospecção na parede lateral direita da nave Central: A) reboco anterior a aplicação da pintura mural de 1938 B) em destaque a pintura mural de 1938 Fonte: Acervo da autora-2005

O laudo técnico emitido pela restauradora em 26 de setembro de 2005, afirma que “nas paredes laterais internas o reboco é liso com características de uma *scaiolla* de cor lisa”<sup>46</sup> (Fig. 93). Essa colocação de que o reboco “é liso”, não pode ser considerado, pois aparentemente tem leve textura. E quanto a “cor lisa”, acredita-se que é referente a monocromia de tom ocre claro; já o termo utilizado de “escariola”, se refere a um tipo de revestimento muito utilizado no século passado, que consiste na aplicação de uma pasta preparada a base de cal e cimento branco, seu polimento era feito através de uma “boneca” de pano. Aplicava-se a argamassa, pulverizava-se um pó (talco) e friccionava-se com a boneca sobre as paredes já rebocadas, com o objetivo de regularizar a superfície e proporcionar certa impermeabilidade a parede (UNGERICHT, 2002, p. 34). Talvez esta *scaiolla* a que ela se refere seja algo similar a “escariola” estudada por Ungericht, podendo ter alguma variação na aplicação e na composição dos materiais utilizados. Nas paredes da

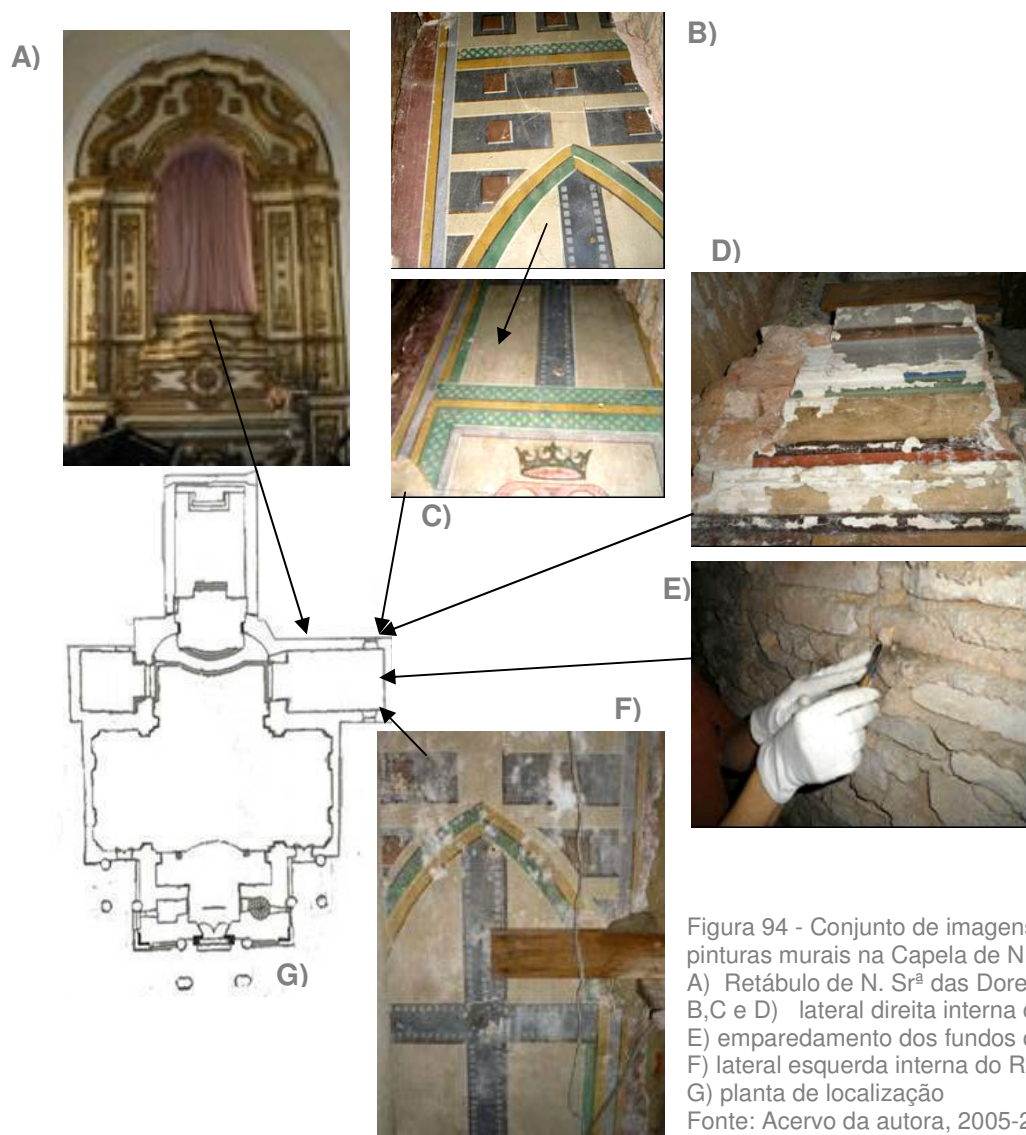
**d) Descoberta de pinturas por detrás do retábulo de N. Sr<sup>a</sup>. das Dores:** durante a execução de prospecções no retábulo da Capela de N. Sr<sup>a</sup> das Dores, ao verificar as imagens do levantamento fotográfico, a restauradora percebeu, que existia na estrutura interna do retábulo, paredes laterais com pinturas murais. Isso fez com que a empresa responsável pelas obras de intervenção, desobstruísse a passagem que levava para o interior do Retábulo. Descobriram assim o emparedamento dos fundos da Capela e pinturas murais, provavelmente anteriores as pinturas de 1938 (Fig. 94).

Figura 94 - Conjunto de imagens e planta das pinturas murais na Capela de N. Srª das Dores. A) Retábulo de N. Srª das Dores B,C e D) lateral direita interna do Retábulo E) emparedamento dos fundos da Capela F) lateral esquerda interna do Retábulo G) planta de localização Fonte: Acervo da autora, 2005-2006.

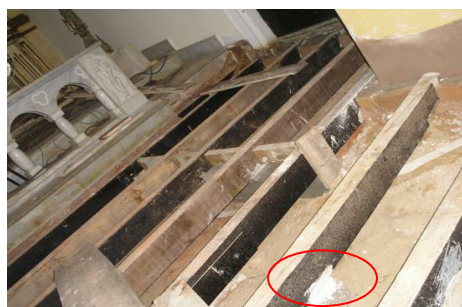
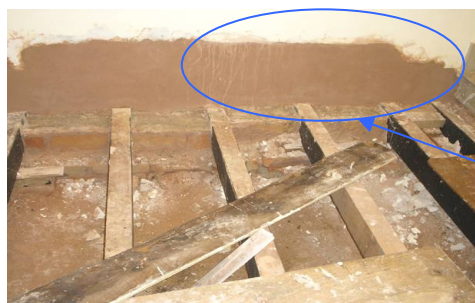
Calços de cimento para os barrotes

Aplicação de argamassa na base do reboco degradado

Figura 98- Imagens da substituição dos caibros. No detalhe esquerdo calço de cimento. No detalhe direito substituição do reboco. Fonte: Acervo da autora- 2007

As peças de madeira do barroteamento foram retiradas e substituídas às peças danificadas por barrotes novos, apoiados sob pequenos calços de cimento e recolocado um tabuado de madeira nova, para ser fixado o assoalho em marchetaria; como consta no registro fotográfico todo o barroteamento foi substituído (Fig. 98).

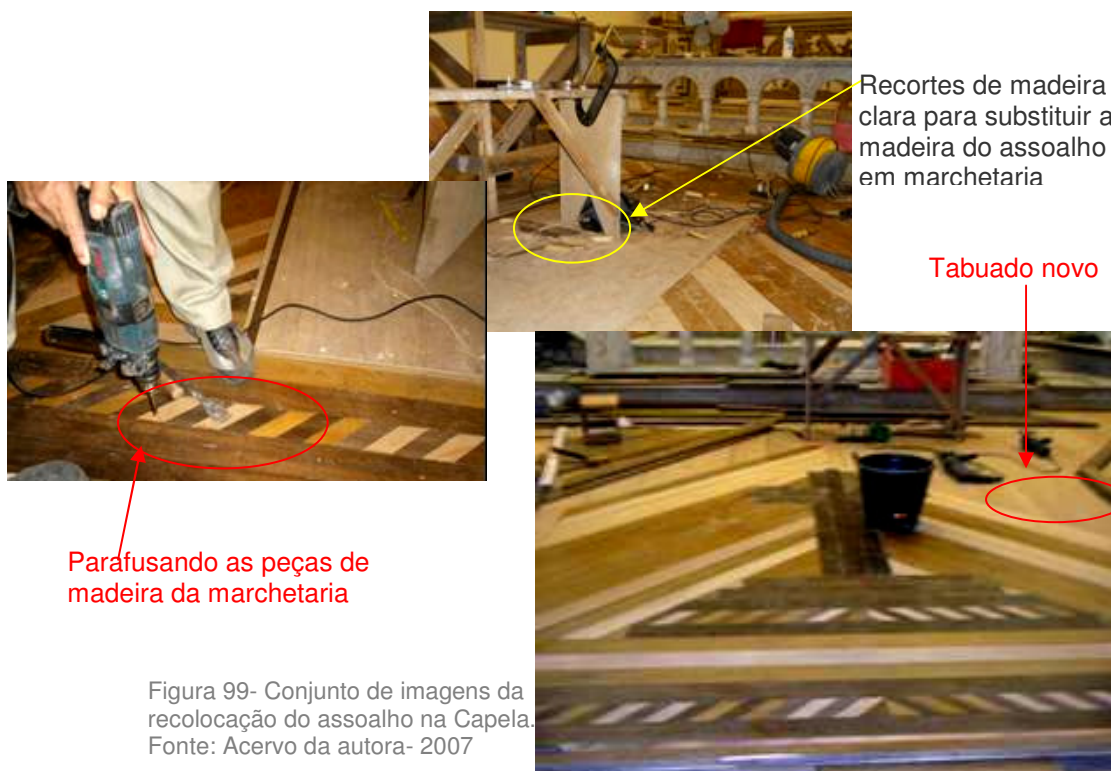
Parafusando as peças de madeira da marchetaria

Recortes de madeira clara para substituir a madeira do assoalho em marchetaria

Os tacos e fragmentos de madeiras coloridas, ou seja, a marchetaria original, são recolocados e fixados por parafusos novamente, refazendo o desenho, e nas áreas em que se encontrava a marchetaria deteriorada as peças foram substituídas por novas. A fixação foi feita com parafusos como fica evidente na figura 99.

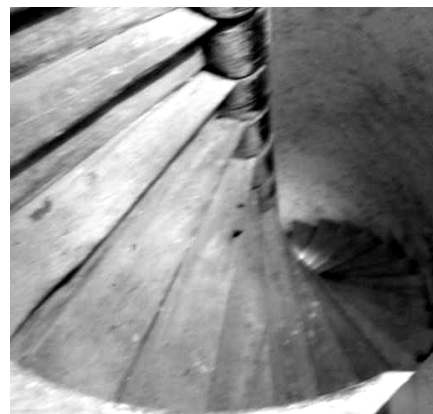
A área da escadaria que dá acesso às torres continua igual, mantendo a mesma forma, helicoidal, e estrutura em madeira (Fig. 103). Ela apresenta melhor estado de conservação até o primeiro estágio, que dá acesso à cobertura e aos primeiros sinos, a partir daí, a estrutura complementar da escada, feita nas obras de elevação das torres, em 1922, tem menor dimensionamento nos degraus e a madeira, aparentemente, está mais desgastada e frágil. O que chama a atenção é que a madeira do segundo estágio, considerada mais nova que a do primeiro, está em piores condições de uso. Talvez isso ocorra em função do tipo de madeira utilizada, apresentando menos resistência. Mas para afirmar com mais precisão será necessário realizar análises de identificação da madeira para detectar a causa da diferenciação no estado de conservação entre os dois estágios da escada da torre.

Figura 103 - Escada de acesso às torres  
Fonte: Acervo da autora, 2006.
