Programa de Pós-Graduação em Engenharia de Minas, Metalúrgica e de Materiais

METODOLOGIA PARA CARACTERIZAÇÃO DO DEFEITO SUPERFICIAL TIPO
ESCAMA EM BARRAS TREFILADAS

Dissertação para obtenção do Título de Mestre
em Engenharia

Porto Alegre
2006

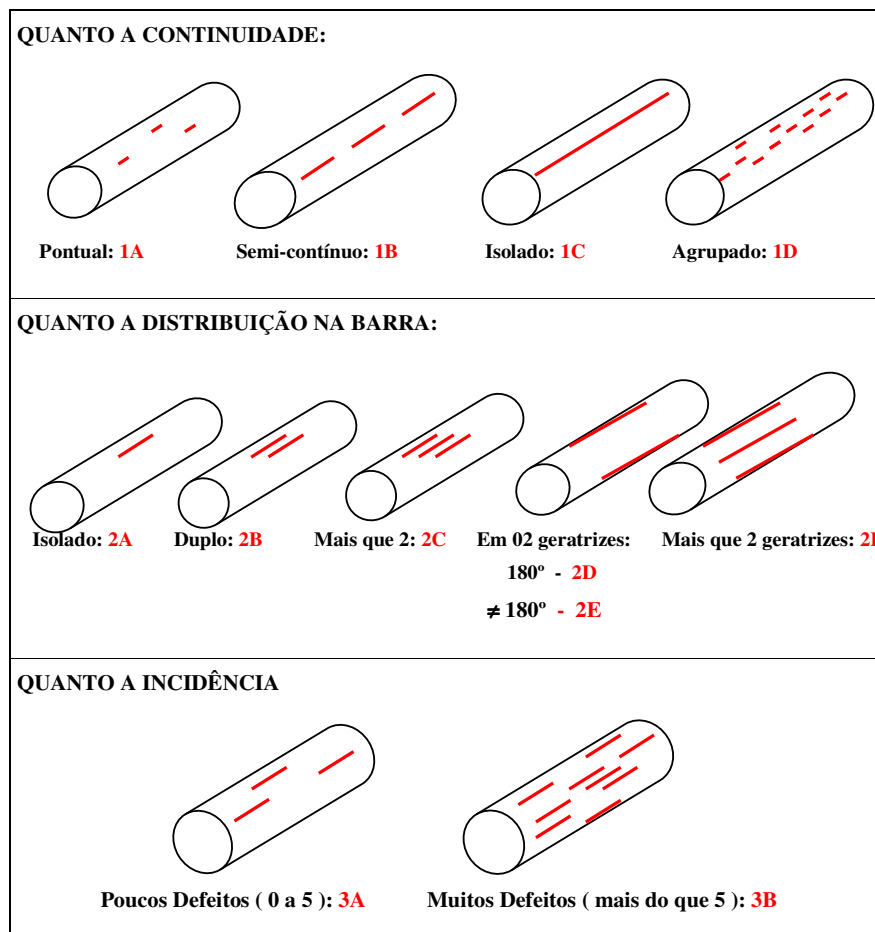
Figura 3.1 Descrição da composição e frequência dos defeitos existentes nas barras analisadas.

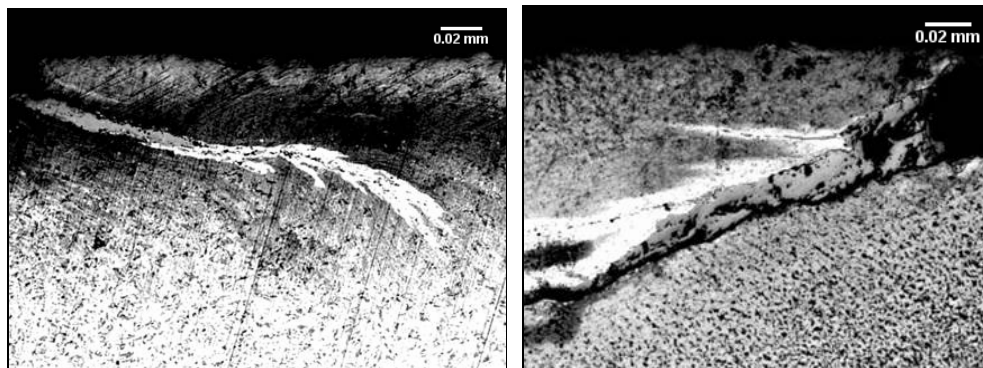
A Figura 3.9 apresentam imagens exemplificando o resultado do ataque com o reagente cromato alcalino. Observam-se regiões esbranquiçadas nas proximidades do defeito, indicando a penetração de oxigênio. Se a penetração de oxigênio for muito profunda nas vizinhanças do defeito pode supor que o defeito seja oriundo do tarugo. Porém pouca penetração ou ausência de oxigênio não significa que o defeito seja oriundo de laminação, pois o defeito pode estar presente no tarugo e aflorar no processo de laminação.

Figura 3.9 Micrografias exemplificando o resultado do ataque com o reagente cromato alcalino. As regiões mais claras, em forma de pluma, identificam a região de penetração de oxigênio. MO.

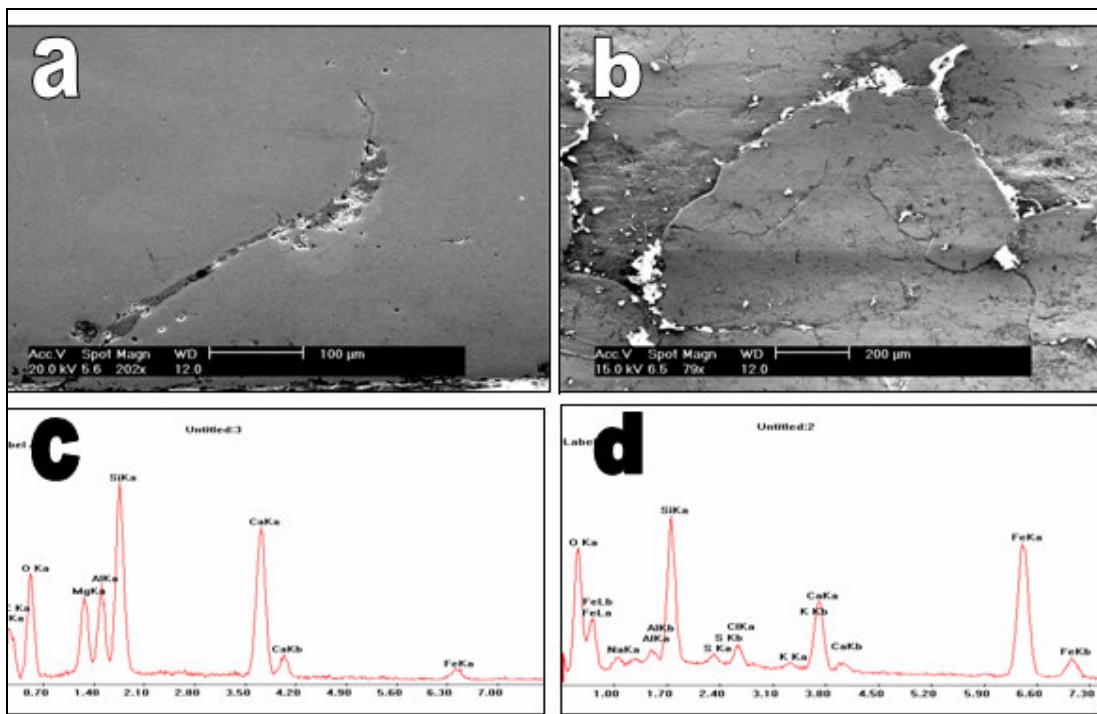
Figura 3.12 Exemplos de Análise por microscopia de varredura em região apresentando defeito, juntamente com seu EDS.

A Figura 3.12 apresenta espectros de raios X, obtidos através do EDS, de inclusões presentes no material, nas proximidades de um defeito. Observam-se a presença dos picos de emissão de vários elementos, notadamente de cálcio e oxigênio e outros elementos, sugerindo que estes defeitos são oriundos do tarugo. Através da análise química, via EDS, das inclusões presentes próximos ou no interior do defeito pode-se sugerir qual etapa do processo produtivo de obtenção do tarugo foi determinante para a ocorrência do defeito.

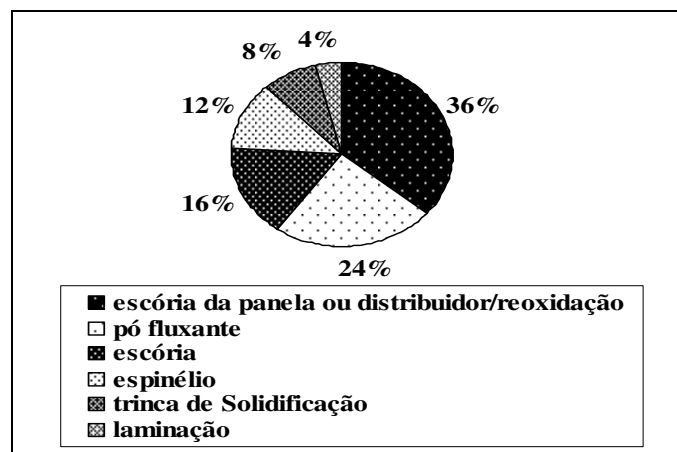
As análises realizadas nas barras treiladas do aço ABNT 9254 demonstraram que as origens dos defeitos tipo escamas estão distribuídas segundo a Figura 4.1. Mais de 96% de defeitos tipo escamas estão relacionados à aciaria. Uma larga porcentagem das categorias era muito rasa para ser identificada. Um estudo preliminar indicou que havia os seguintes mecanismos iniciais para a formação desse tipo de defeito: (a) mecanismo de incrustamento de escória (Figura 4.2 a Figura 4.5), (b) remoção incompleta de trincas superficiais do tarugo (Figura 4.6), (c) além de marcas de guia ou de rolos de laminação (Figura 4.7). Para este trabalho foi apresentado somente um exemplo de cada tipo de origem do defeito analisado.

Figura 4.1 Origem dos defeitos tipo escama para o aço ABNT 9254.

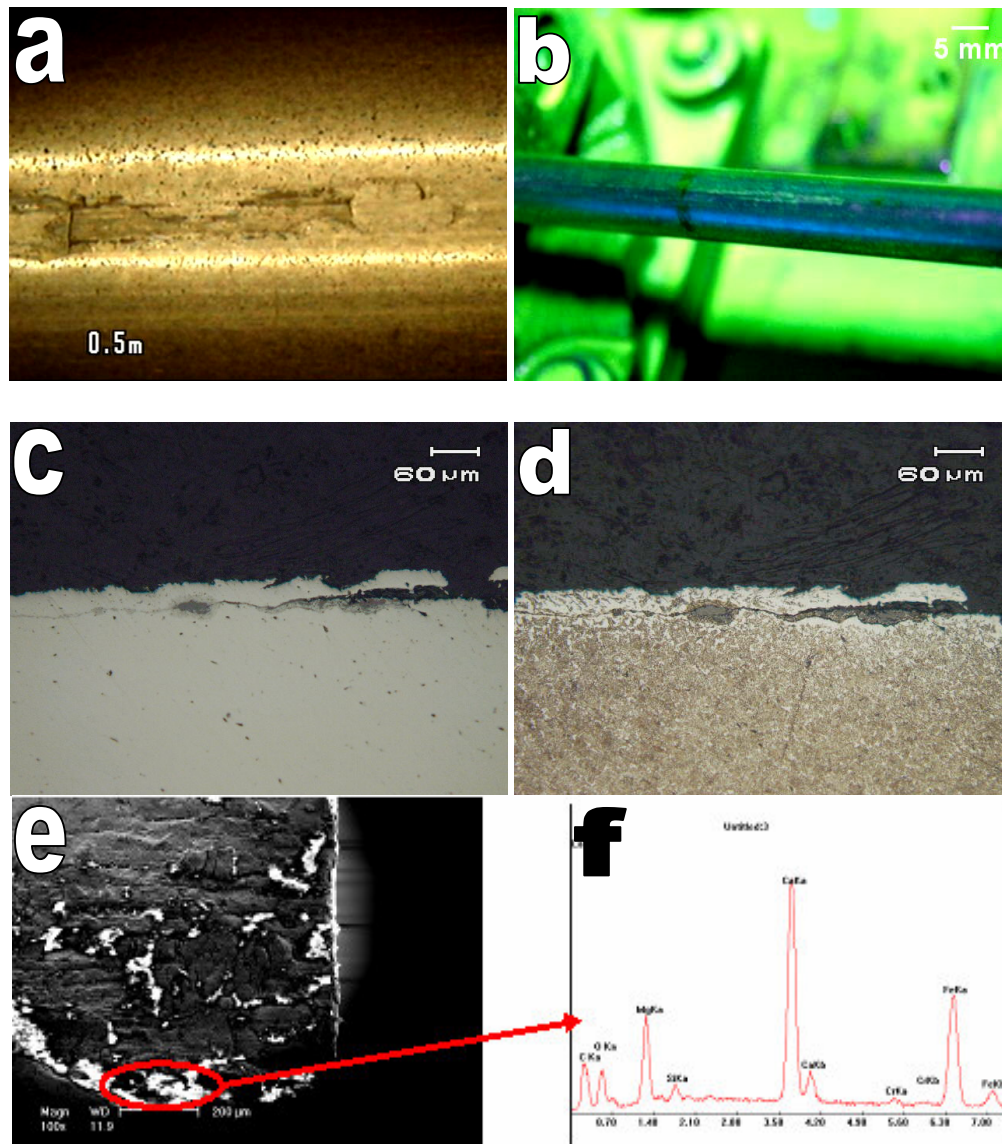
Na Figura 4.2 pode-se observar as características do defeito tipo escama gerado pela presença de escória na barra, através da macrografia em lupa de baixo aumento, magnaflux, micrografia em microscópio ótico com a amostra sem ataque e atacada com o reagente nital 2% e MEV juntamente com o espectro de frequência na seção longitudinal da barra trefilada.

Elem	Wt%	At%	K-Ratio	Z	A	F
C	36,11	55,67	0,0542	1,0380	0,1709	1,0003
O	20,88	21,51	0,0651	1,0222	0,2130	1,0006
Mg	9,13	6,92	0,0014	0,9834	0,4169	1,0058
Si	1,11	0,13	0,1669	0,9835	0,6943	1,0005
Ca	11,95	6,88	0,0031	0,9550	0,9339	1,0108
Fe	20,82	8,89	0,1235	0,8760	1,0121	1,0000
Total	100,00	100,00

Figura 4.2 Características do defeito tipo escama facilitado pela presença de escória na amostra G1 através da (a) macrografia em lupa de baixo aumento, (b) macrografia utilizando magna flux, (c e d) micrografia em microscópio ótico e (e) de varredura juntamente com o (f) espectro de frequência na seção longitudinal da barra trefilada.

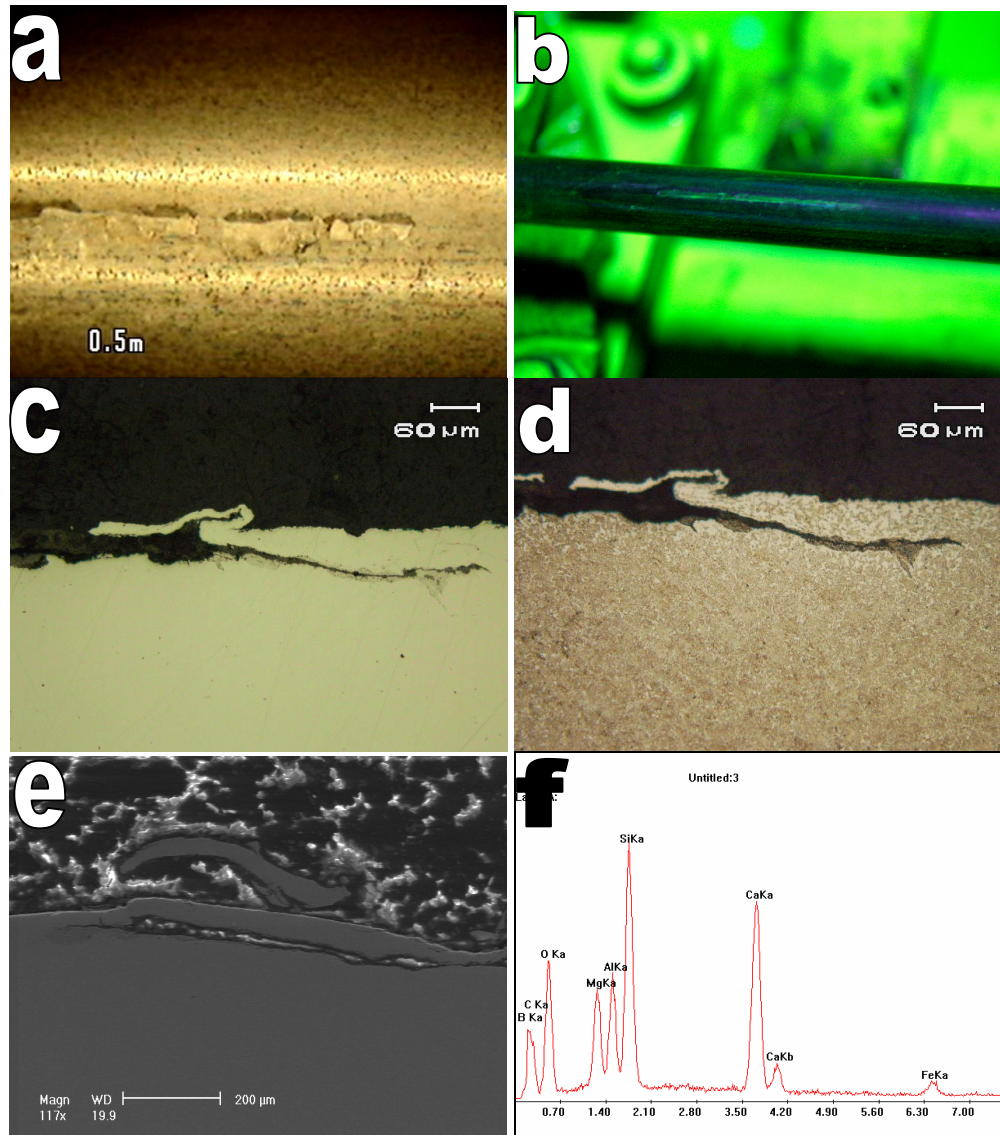
Na Figura 4.3 pode-se observar as características do defeito tipo escama gerado pela presença de espinélio na barra, através da macrografia em lupa de baixo aumento, magnaflux, micrografia em microscópio ótico com a amostra sem ataque e atacada com o reagente nital 2% e MEV juntamente com o espectro de frequência na seção transversal da barra trefilada.

Elem	Wt%	At%	K-Ratio	Z	A	F
C	57,69	77,91	0,2065	1,0368	0,3452	1,0002
O	9,71	9,85	0,0138	1,0210	0,1395	1,0006
Mg	2,16	1,44	0,0086	0,9823	0,4064	1,0013
Al	2,75	1,65	0,0139	0,9540	0,5301	1,0014
Mo	0,54	0,09	0,0048	0,8140	1,0847	1,0064
Cl	0,59	0,27	0,0050	0,9264	0,9111	1,0137
Ca	9,40	3,80	0,0912	0,9538	1,0010	1,0160
Fe	17,17	4,99	0,1515	0,8750	1,0089	1,0000
Total	100,00	100,00

Figura 4.3 Características do defeito tipo escama facilitado pela presença de espinélio na amostra F2 através da (a) macrografia em lupa de baixo aumento, (b) macrografia utilizando magnáflux, (c) micrografia em microscópio ótico sem ataque, (d) micrografia com o reagente nital 2%, (e) microscopia de varredura juntamente com o (f) espectro de frequência nas seções: longitudinal e transversal da barra trefilada.

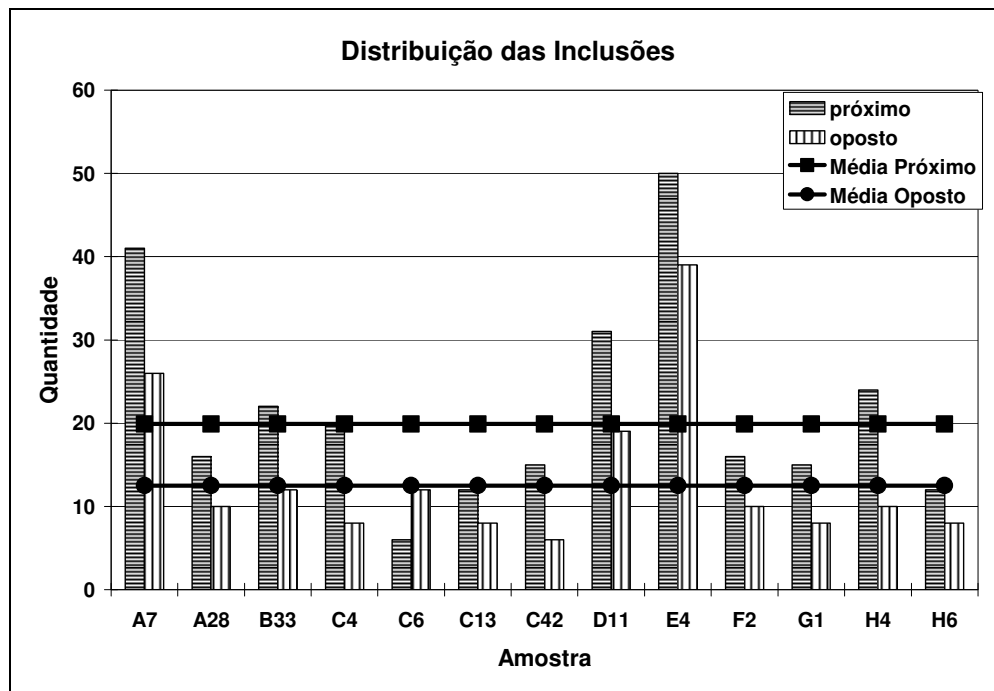
Na Figura 4.8 observa-se a distribuição das inclusões complexas encontradas na região transversal das amostras do aço ABNT 9254. Como se pode observar foi encontrado maior quantidade de inclusões próximas ao defeito, em média em torno de 24 inclusões próximas e 13 inclusões no lado oposto ao defeito. Nestas amostras foram realizadas as medições para determinar o diâmetro médio de inclusões encontradas perto do defeito tipo escama, observadas nas Figura 4.9 e Figura 4.10. Foram efetuadas medidas em uma média de 20 inclusões por amostra, resultando que estas inclusões apresentaram um diâmetro médio de 24 μm .

Figura 4.8 Distribuição das inclusões encontradas próximas e do lado oposto ao defeito tipo escama para cada corrida analisada do aço ABNT 9254.

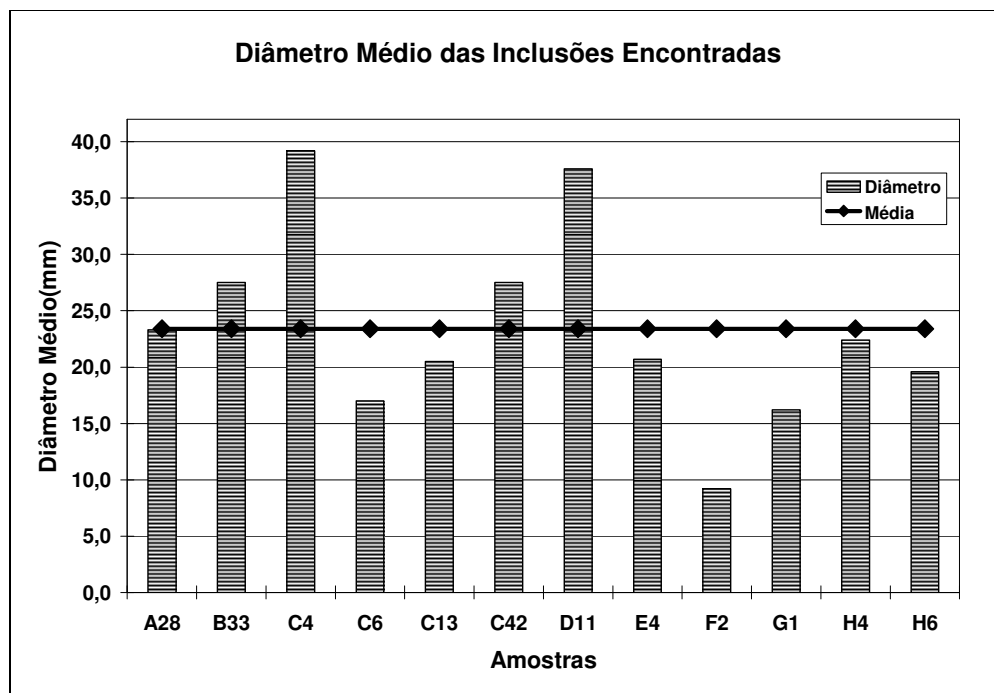
Figura 4.9 Diâmetro médio de inclusões encontradas nas proximidades do defeito, para cada corrida analisada para o aço ABNT 9254.

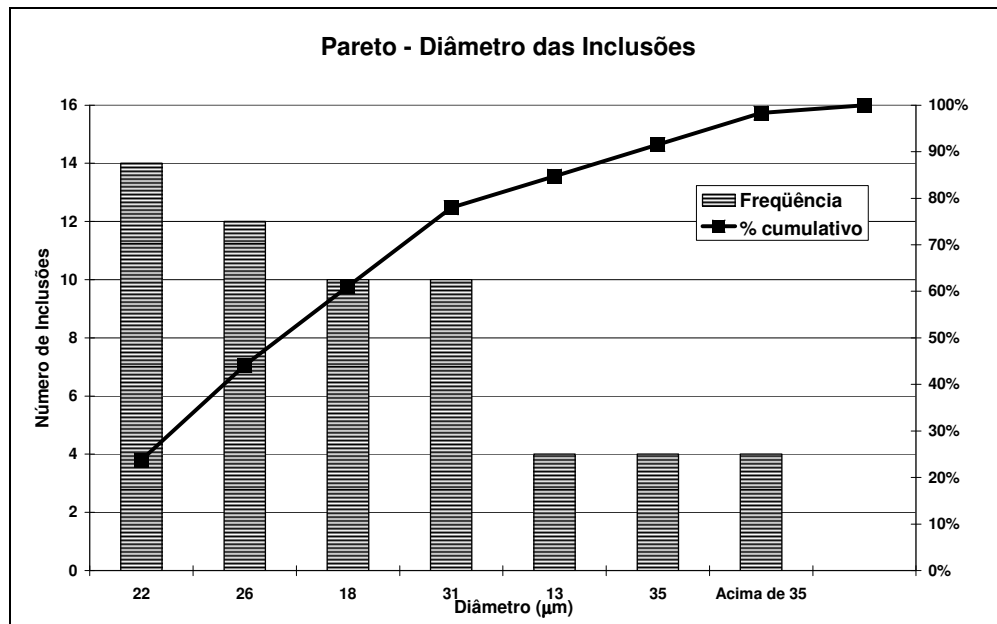
Figura 4.10 Pareto demonstrando o número de inclusões x diâmetro das inclusões nas proximidades do defeito, para o aço ABNT 9254.

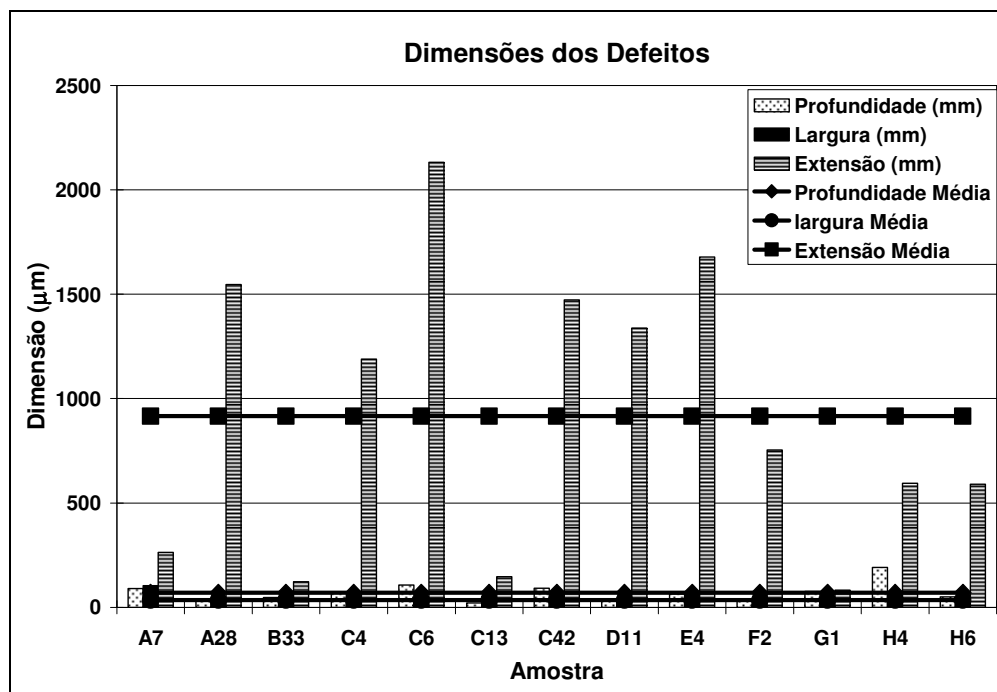
Nas Figura 4.11 e Figura 4.12 demonstra-se as dimensões dos defeitos analisados. Na figura 4.11 estão comparadas as dimensões de extensão, largura e profundidade dos defeitos encontrados. Pode-se notar que a extensão do defeito é a dimensão predominante, apresentando uma média de 900 μm , enquanto que as dimensões de profundidade e largura apresentaram uma média inferior a 100 μm . Na figura 4.12 estão comparadas as dimensões de largura e profundidade dos defeitos encontrados. Aqui pode-se verificar que os defeitos apresentaram uma profundidade maior em relação à sua largura, apresentando uma profundidade média de 75 μm e uma largura média de 40 μm

Figura 4.11 Dimensões dos defeitos tipo escama analisado pra o aço ABNT 9254.

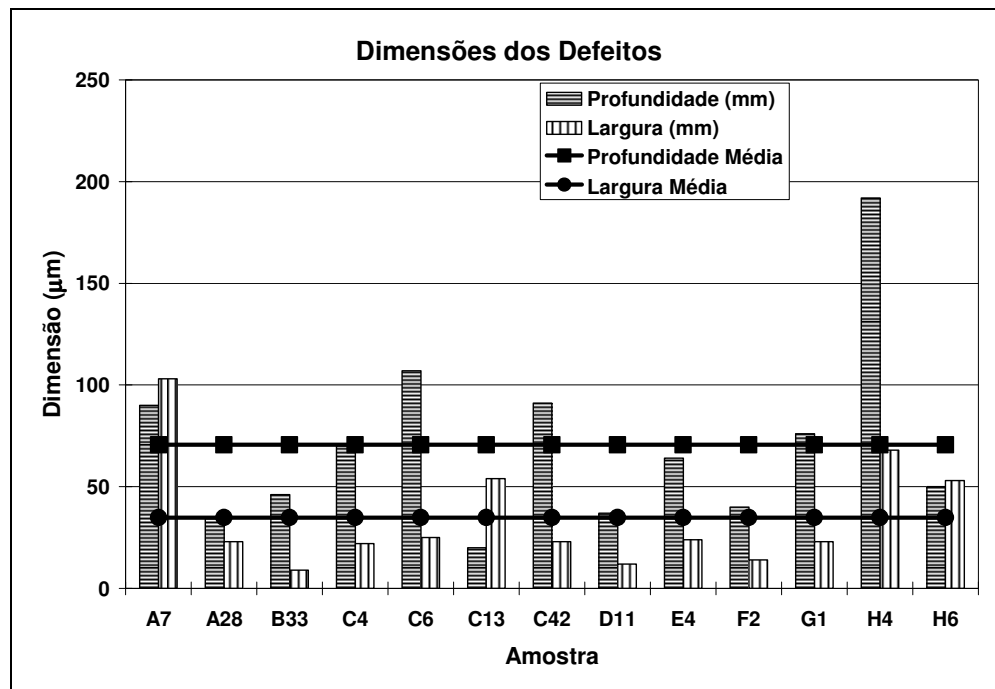
Figura 4.12 Dimensões dos defeitos tipo escama analisado para o aço ABNT 9254.

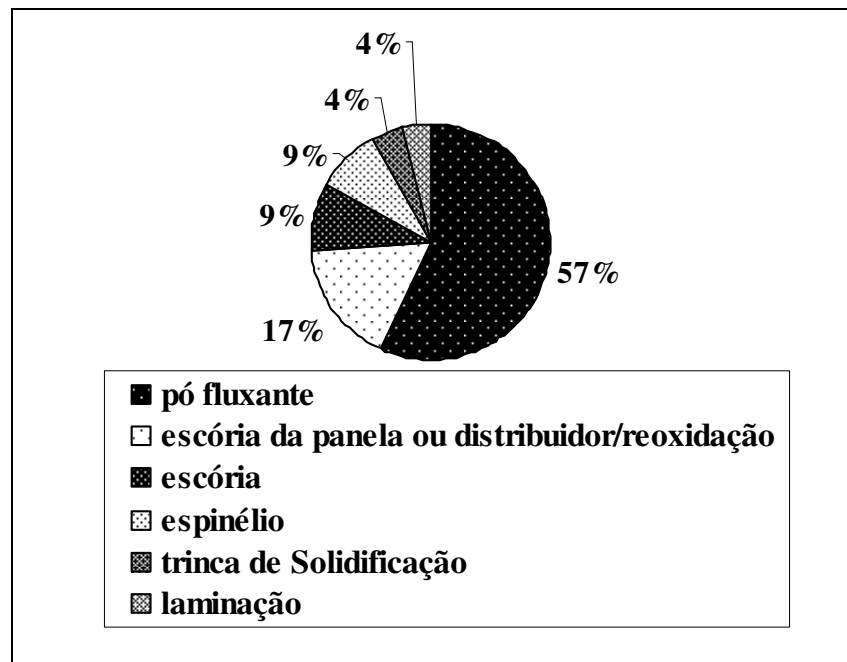
As análises realizadas nas barras trefiladas do aço ABNT 1045 demonstraram que as origens dos defeitos tipo escamas estão distribuídos segundo a Figura 4.13. Mais de 95% de defeitos tipo escamas estão relacionados à aciaria. Um estudo preliminar indicou que havia os seguintes mecanismos iniciais para a formação desse tipo de defeito: (a) mecanismo de incrustamento de escória (Figura 4.14 a Figura 4.17), (b) remoção incompleta de trincas superficiais do tarugo (Figura 4.18), (c) além de marcas de guia ou de rolos de laminação (Figura 4.19). Sendo que nas amostras que apresentavam defeito de laminação não foram encontradas inclusões complexas ou aluminatos oriundos de incrustações na etapa de solidificação do aço.

Figura 4.13 Origem dos defeitos tipo escama para no aço ABNT 1045.

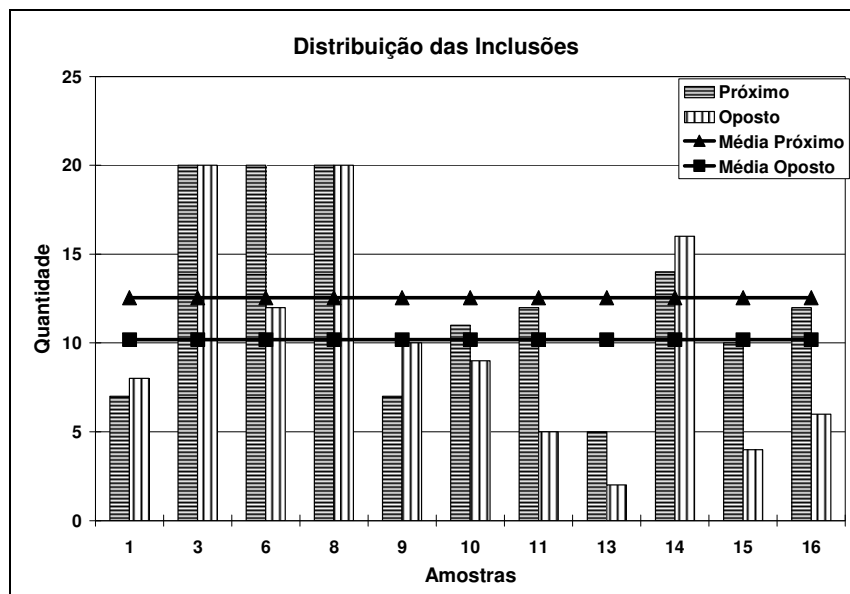
Na Figura 4.20 observa-se a distribuição das inclusões complexas encontradas na região transversal das amostras analisadas, em uma área de aproximadamente 0,2mm². Como pode-se observar foi encontrado maior quantidade de inclusões próximas ao defeito, em média em torno de 13 inclusões próximas e 10 inclusões no lado oposto ao defeito. Nestas amostras foram realizadas as medições para determinar o diâmetro médio de inclusões encontradas perto e longe do defeito tipo escama, observadas nas Figura 4.21 e Figura 4.22. E a maior parte das inclusões encontradas tem um diâmetro médio de 12,5 µm. Nas Figura 4.23 e Figura 4.24 são apresentadas às dimensões dos defeitos analisados para cada amostra. E estes se apresentam rasos e extensos.

Figura 4.20 Diagrama representando a distribuição das inclusões encontradas próximas e do lado oposto do defeito tipo escama para a qualidade de aço ABNT 1045.

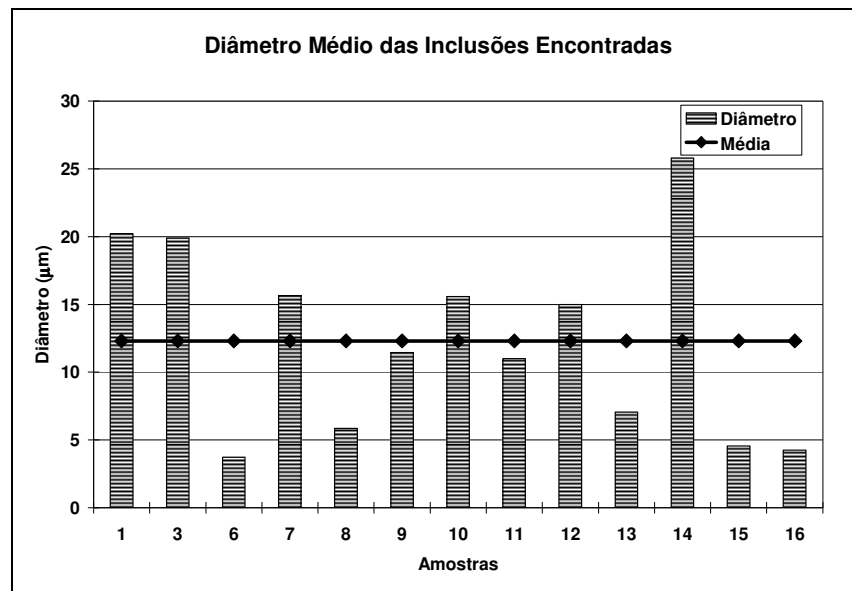
Figura 4.21 Representação do tamanho médio de inclusões encontradas para cada amostra com defeito pra a qualidade de aço ABNT 1045.

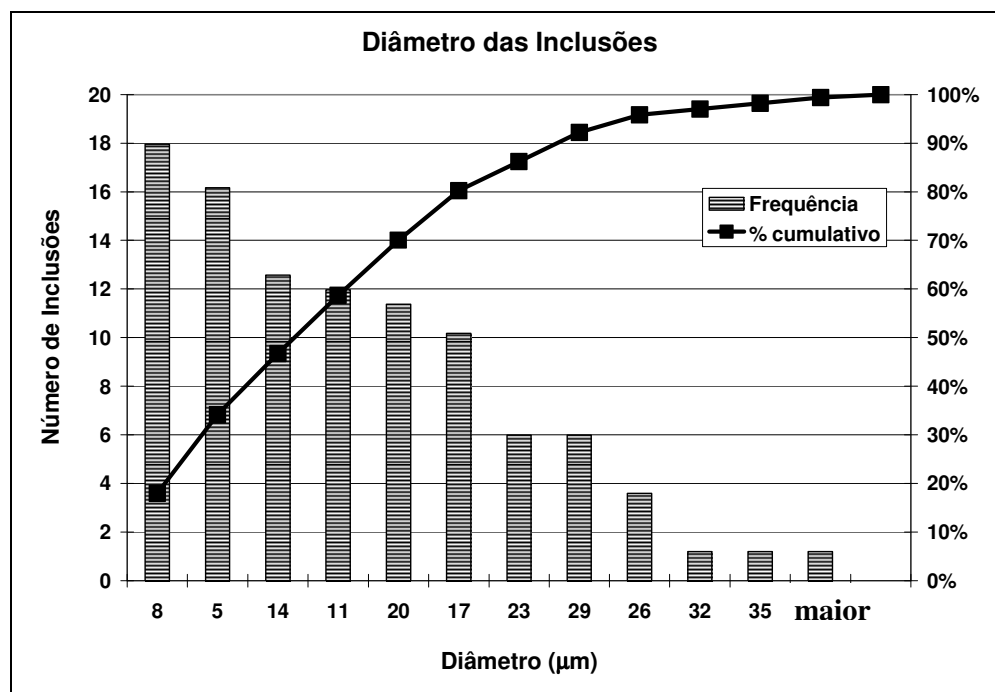
Figura 4.22 Pareto demonstrando o número de inclusões x diâmetro das inclusões para a qualidade de aço ABNT 1045.

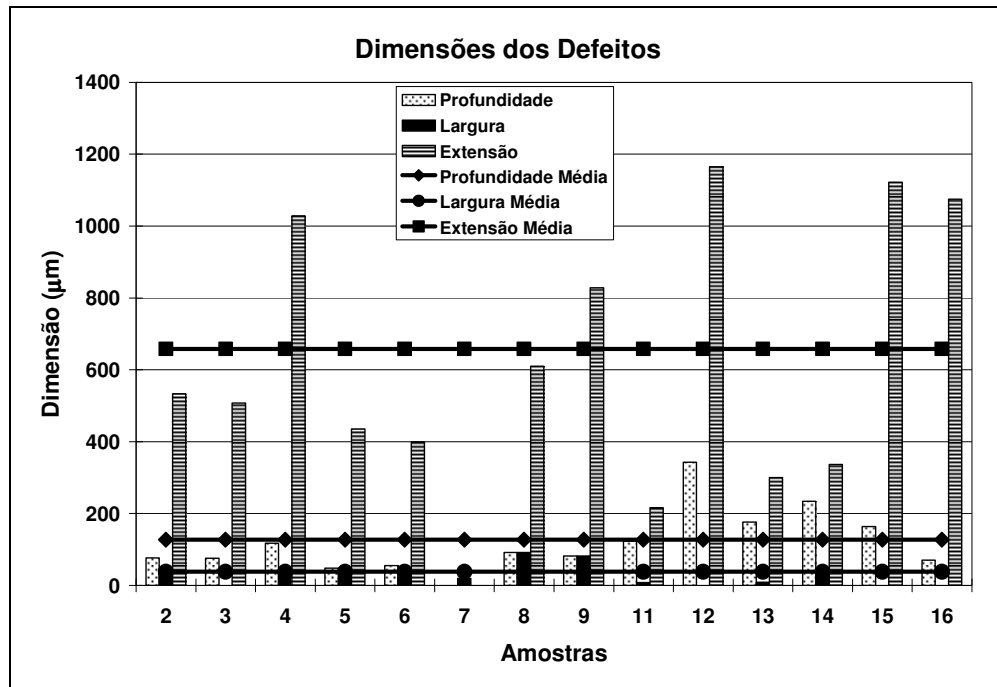
Também, de acordo com os álbuns de defeitos IAS e AISI, os defeitos tipo escama se caracterizam por apresentar pouca profundidade em relação à sua área superficial. Para tanto, foi efetuada a medida das dimensões dos defeitos encontrados, podendo-se verificar que eles apresentaram uma extensão consideravelmente maior em relação à profundidade e largura.

Figura 4.23 Dimensões dos defeitos tipo escama analisados para amostras do aço ABNT 1045.

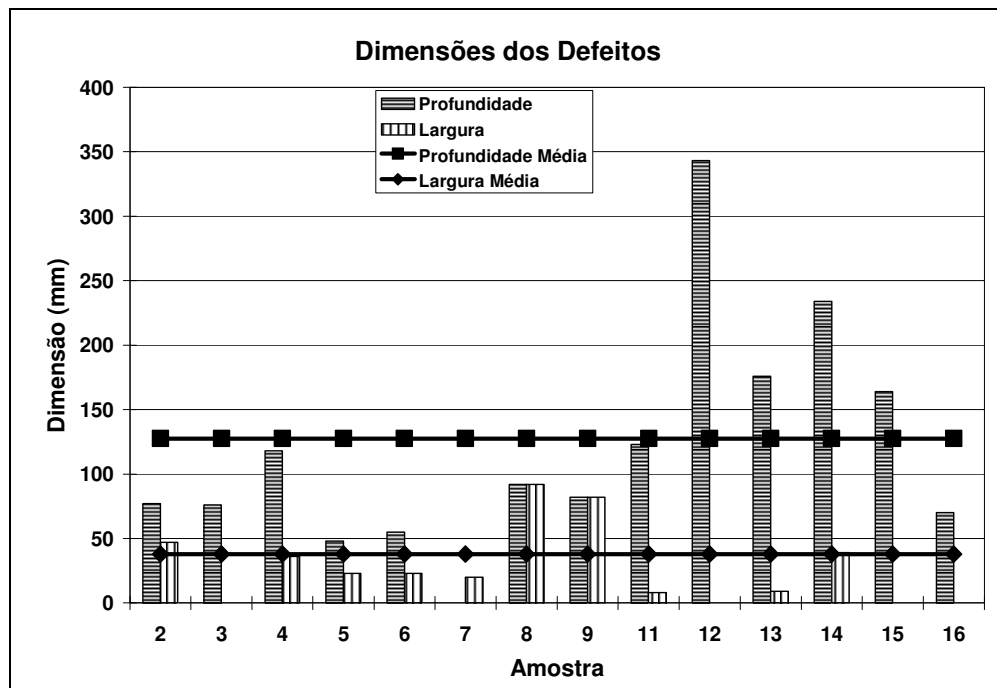
Figura 4.24 Dimensões dos defeitos tipo escama analisados para amostras do aço ABNT 1045.
