**UNIVERSIDADE DE PASSO FUNDO  
FACULDADE DE ENGENHARIA E ARQUITETURA  
PROGRAMA DE PÓS-GRADUAÇÃO EM ENGENHARIA**

**AVALIAÇÃO DURANTE OPERAÇÃO DOS SISTEMAS  
HIDRÁULICOS PREDIAIS E URBANOS DE CONJUNTOS  
HABITACIONAIS DE INTERESSE SOCIAL  
NO MUNICÍPIO DE PASSO FUNDO**

**Dissertação apresentada ao Programa  
de Pós-graduação em Engenharia  
para obtenção do título de Mestre em  
Engenharia.**

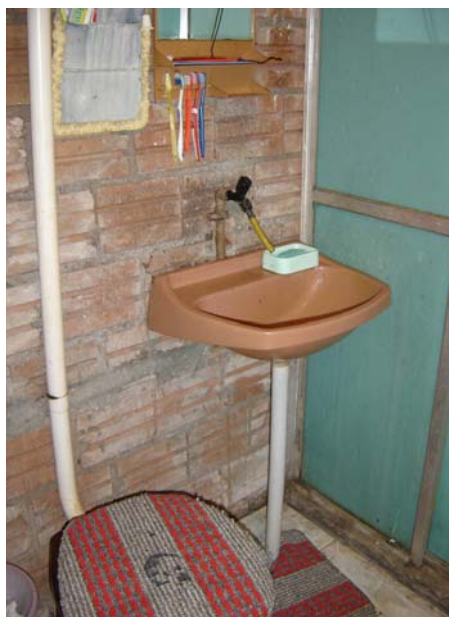
As torneiras dos lavatórios são incompatíveis com o uso em 50% das habitações no conjunto habitacional Lucas Araújo, em 25% no conjunto Planaltina e em 73% no conjunto José Alexandre Zacchia, pois são torneiras de jardim, como pode ser visualizado na figura 44. Ressalta-se também que, em 25% das habitações nos conjuntos habitacionais Lucas Araújo e Planaltina, as alturas das torneiras também são inadequadas para o uso.

Figura 44 – Torneira do lavatório inadequada no conjunto habitacional José Alexandre Zacchia

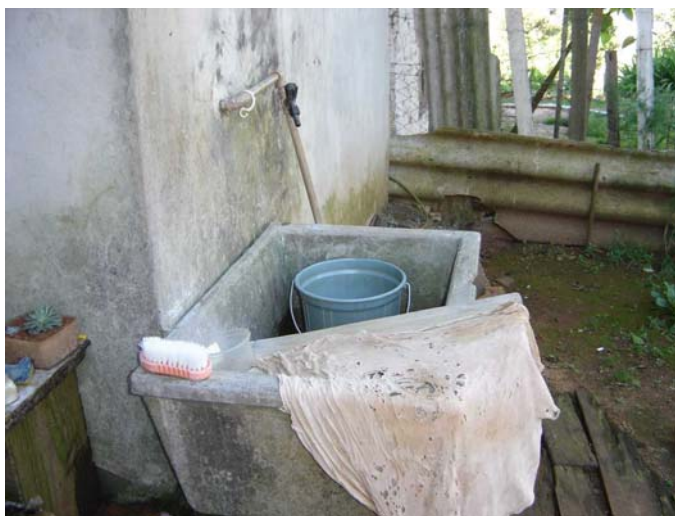
Quando foi verificado o tipo de torneira do tanque, em 50% das habitações, são incompatíveis com o uso, no conjunto habitacional Lucas Araújo, em 75% das habitações no conjunto Planaltina, em 80% no conjunto Luiz Secchi e em 62% no conjunto José Alexandre Zacchia, conforme pode ser verificado na figura 48.

Figura 48 – Torneira do tanque incompatível e com altura inadequada para uso encontrada no conjunto habitacional José Alexandre Zacchia

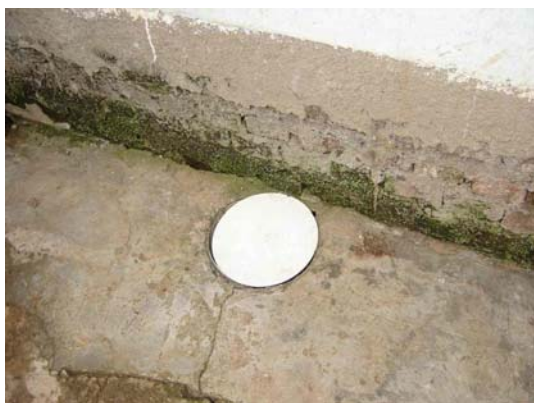
Na figura 54 (a) visualiza-se uma caixa de gordura com tampa e em bom estado de conservação, já na figura 54 (b) observa-se uma caixa de gordura sem tampa com lixo e lodo no seu interior.

Figura 54 – Caixa de gordura com tampa no conjunto habitacional (a) e caixa de gordura sem tampa e com lixo no interior – conjunto habitacional José Alexandre Zacchia

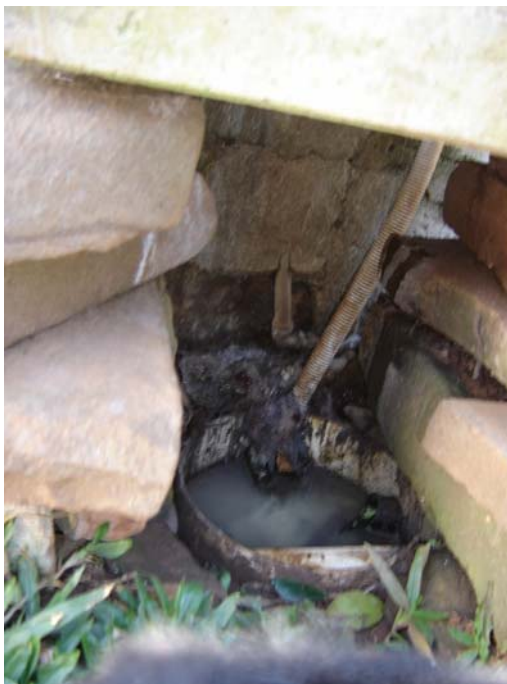
Na figura 55 observa-se o descaso com a limpeza da caixa de gordura, pois a mesma encontra-se com lixo no interior.

Figura 55 – Caixa de gordura sem tampa, com lodo e lixo no seu interior encontrada no conjunto habitacional José Alexandre Zacchia

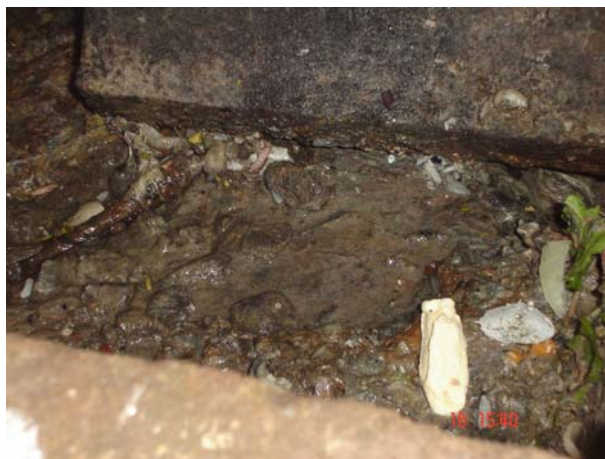
Na figura 56 visualiza-se uma caixa de inspeção com tampa e em bom estado de conservação, o que já não acontece com a da figura 57.

Figura 57 – Caixa de inspeção sem tampa no conjunto habitacional José Alexandre Zacchia

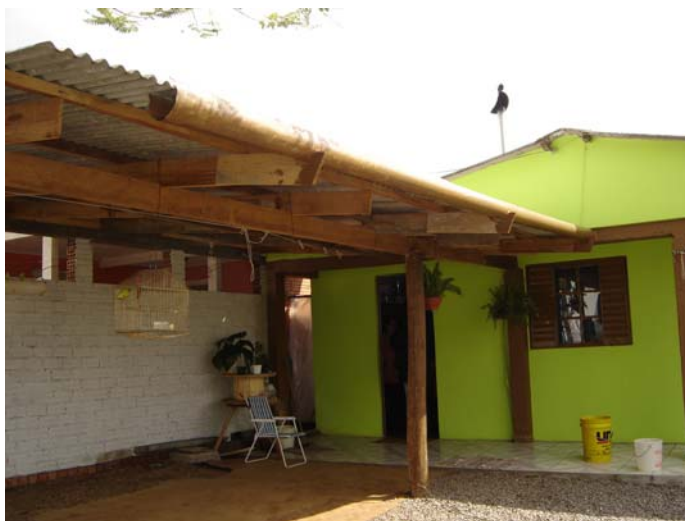
As calhas estavam amassadas e com folhas em 50% das habitações no conjunto José Alexandre Zacchia.

Figura 60 – Calha de PVC no conjunto habitacional José Alexandre Zacchia

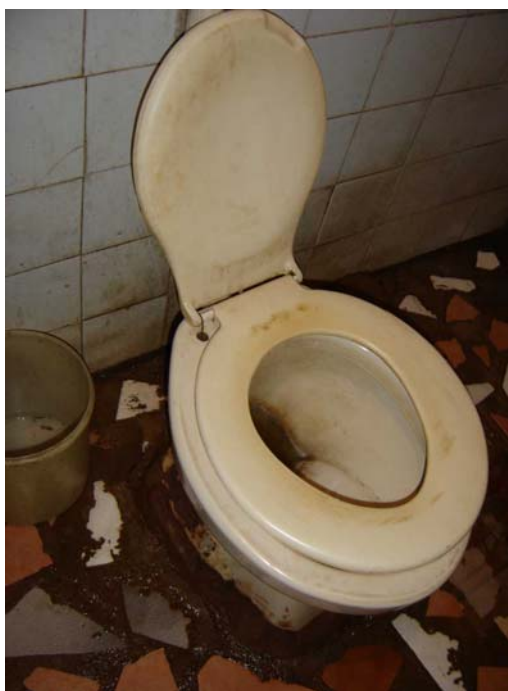
As bacias sanitárias apresentavam manchas devido ao uso em 42% das habitações no conjunto Jaboticabal/Alvorada, em 37% no conjunto Manoel Corralo, em 29% no conjunto Bom Jesus e em 21% no conjunto Leão XIII, o que pode ser observado na figura 64.

Figura 64 – Bacia sanitária manchada encontrada no conjunto habitacional Jaboticabal/Alvorada

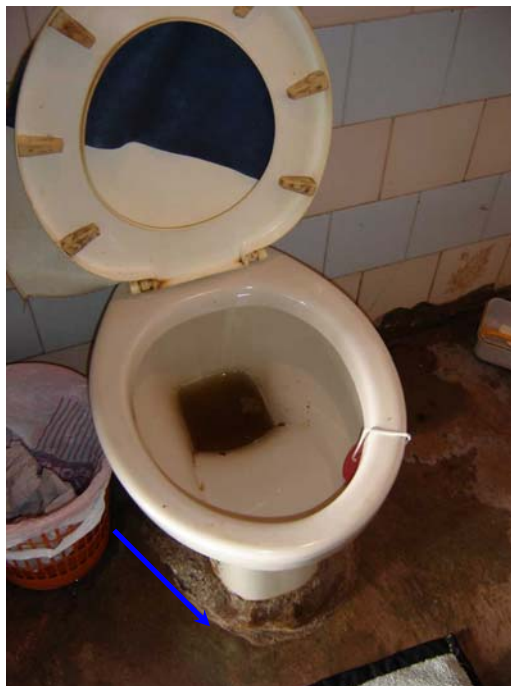
A fixação utilizada para as bacias sanitárias é do tipo fixação cimentada em 50% das habitações no conjunto habitacional Manoel Corralo, em 19% no conjunto Bom Jesus, em 72% no conjunto Leão XIII, e em 85% no conjunto habitacional Jaboticabal/Alvorada, sendo que estas se encontravam com excesso de fixação, o que pode ser observado na figura 65.

Figura 65 – Bacia sanitária com excesso fixação na base no conjunto habitacional Jaboticabal/Alvorada

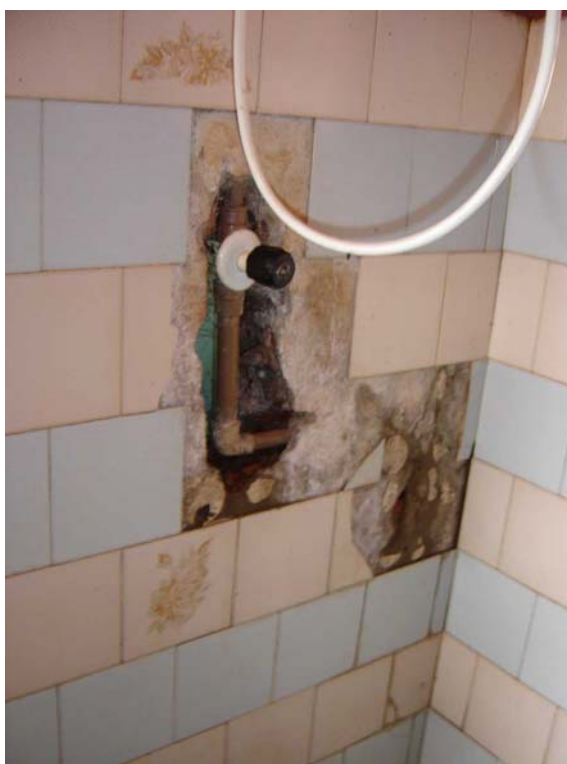
Na figura 67 observa-se que o sub-ramal de alimentação do chuveiro está aparente, devido ao fato deste ter necessitado de manutenção para reparar os vazamentos.

Figura 67 - Aspecto do registro do chuveiro no conjunto habitacional Jaboticabal/Alvorada

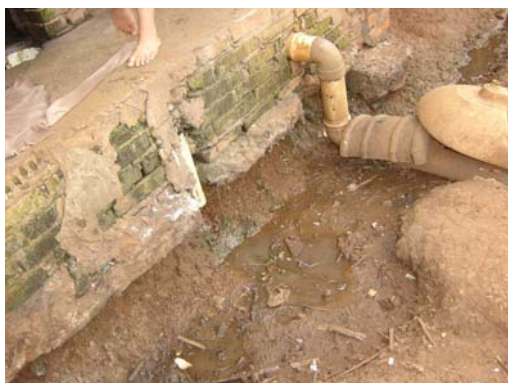
(a)

No conjunto habitacional Jaboticabal/Alvorada existe um sumidouro estava no seu limite máximo, a espera da construção de um novo, o que causa a ocorrência de insetos e roedores, como pode ser visualizado na figura 74.

Figura 74 – Aspecto de um sumidouro encontrado no conjunto habitacional Jaboticabal/Alvorada

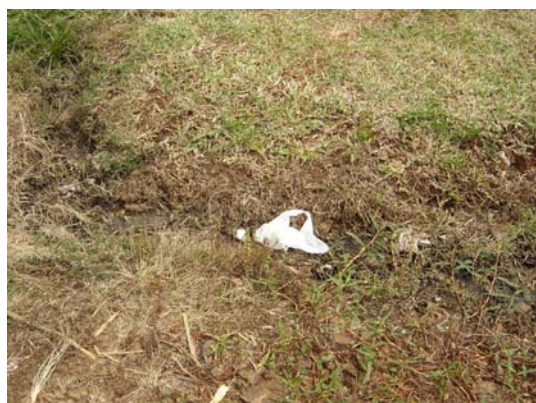
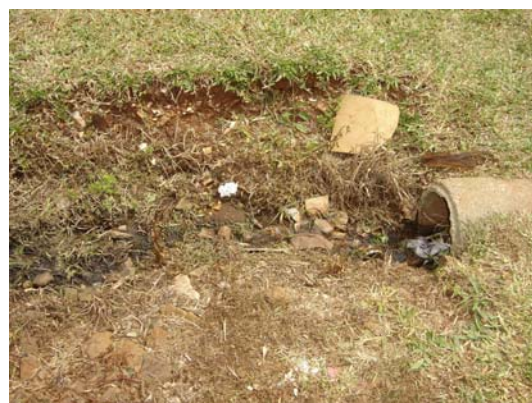
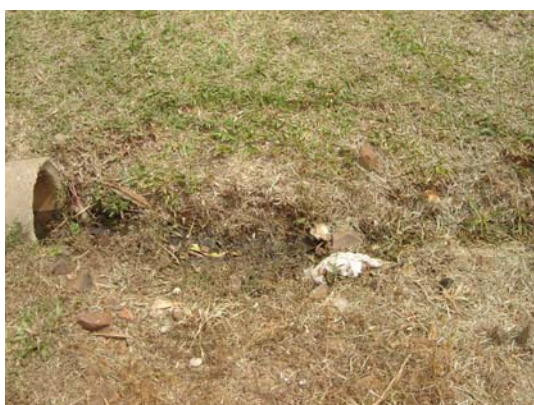
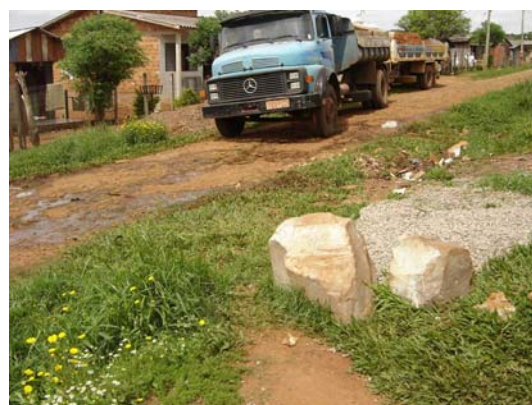
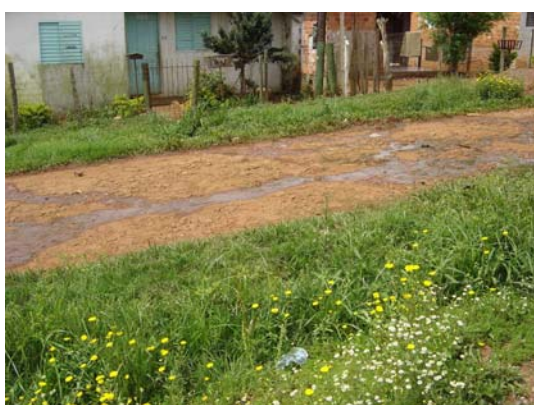
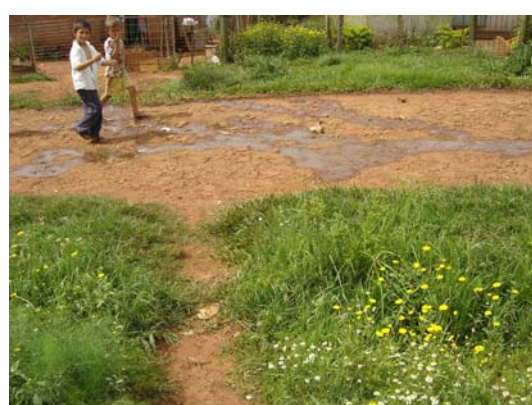
A destinação mais utilizada do esgoto sanitário sem tratamento é a rede pluvial em 37% das habitações no conjunto habitacional Jaboticabal/Alvorada, em 20% das habitações no conjunto habitacional Manoel Corralo e em 19% das habitações no conjunto habitacional Bom Jesus.

Na figura 76 visualiza-se os problemas enfrentados pelos usuários do conjunto habitacional Jaboticabal/Alvorada devido à destinação incorreta do esgoto sanitário.

Figura 76 – Destinação incorreta do esgoto sanitário, o que causa problemas a todos os usuários do conjunto habitacional Jaboticabal/Alvorada

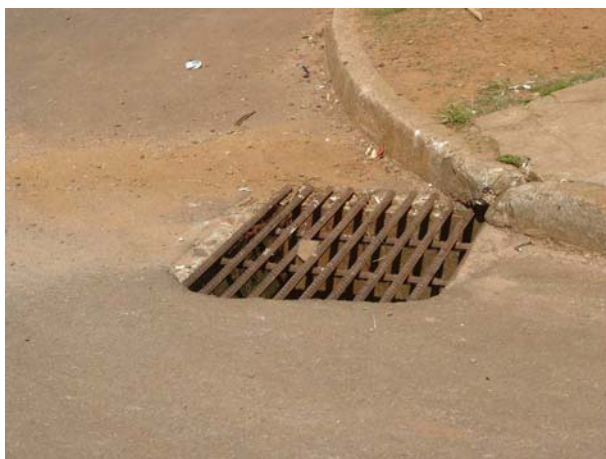
Figura 77 – Boca de lobo no conjunto habitacional Manoel Corralo

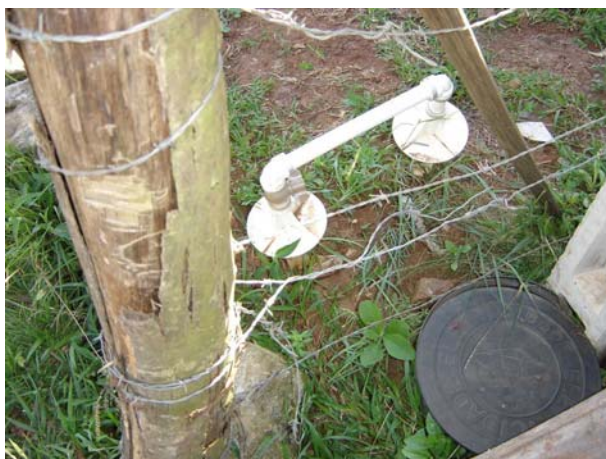
Figura 78 – Cavalete de hidrômetro no conjunto habitacional Jaboticabal

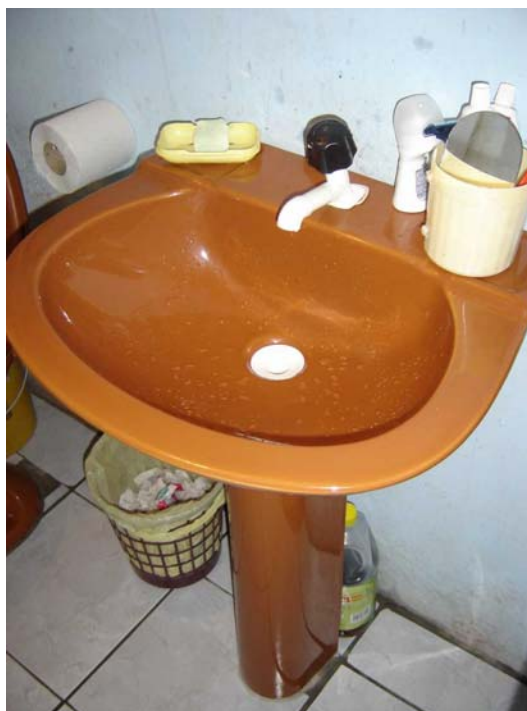
As torneiras dos lavatórios foram consideradas adequadas em 66% do conjunto habitacional Santa Marta, em 80% Santa Marta PSH, em 100% Valinhos, em 86% Donária, e em 62% Jaboticabal, o que pode ser visualizado na figura 81.

Figura 81 – Torneira lavatório adequada encontrada no conjunto habitacional Donária

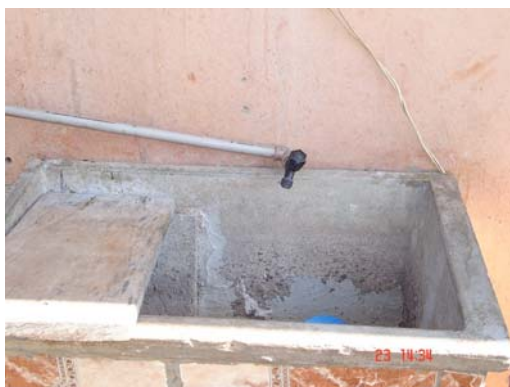
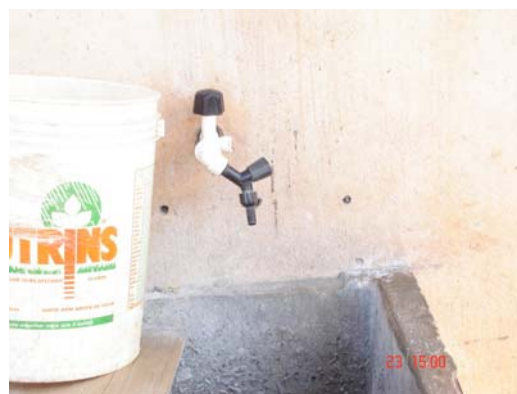
Quando foi verificado o tipo de torneira do tanque, em 83% das habitações eram incompatíveis com o uso no conjunto habitacional Santa Marta, em 100% no conjunto Santa Marta PSH, em 75% no conjunto Valinhos, em 67% no conjunto Donária, em 100% no conjunto Entre Rios e em 54% das habitações no conjunto habitacional Jaboticabal, o que pode ser visualizado na figura 83 (a) e 83 (b) .

A fixação das torneiras do tanque se encontram com altura inadequadas para uso em 82% das habitações no conjunto habitacional Santa Marta, em 100% no conjunto Santa Marta PSH, em 75% no conjunto Valinhos, em 90% no conjunto Donária, em 100% no conjunto Entre Rios e no conjunto habitacional Jaboticabal.

Figura 83 – Torneiras tanque inadequadas no conjunto habitacional Donária

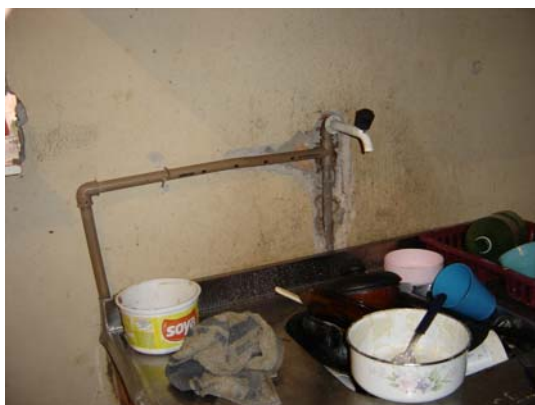
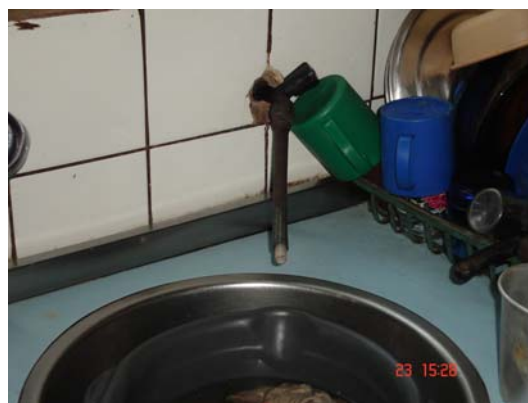
Os tipos de torneiras das pias de cozinha são consideradas incompatíveis em 54% do conjunto habitacional Santa Marta, em 60% no conjunto Santa Marta PSH, em 75% no

conjunto Valinhos, em 90% no conjunto Donária, em 100% no conjunto Entre Rios e em 54% no conjunto habitacional Jaboticabal, o que pode ser visualizado nas figuras 84 (a) e (b).

Figura 84 – Torneira da pia de cozinha incompatível e com altura inadequada para uso (a) e (b) incompatível, fora de prumo e com adaptações realizadas pelo usuário encontradas no conjunto habitacional Donária

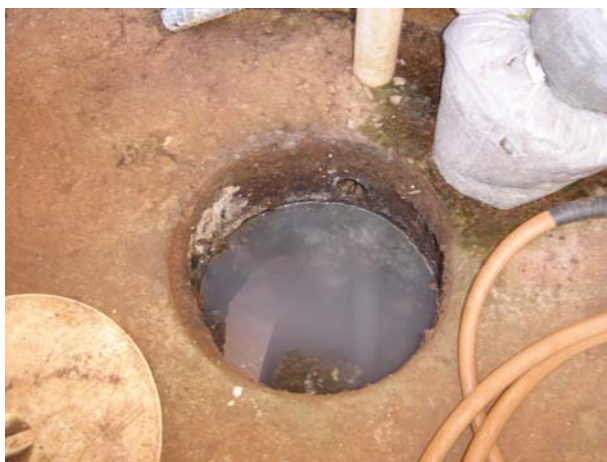
No conjunto habitacional Donária 47% das caixas de gordura estão com lixo no interior, o que pode ser observado nas figuras 85 e 86.

Figura 85: Caixa de gordura com lixo e sem sifão encontradas no conjunto habitacional Donária

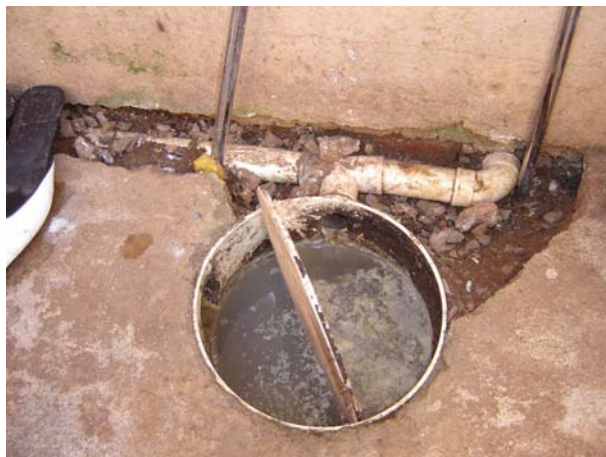
Figura 86: Caixa de gordura com lixo, lodo e sem sifão encontrada no conjunto habitacional Donária

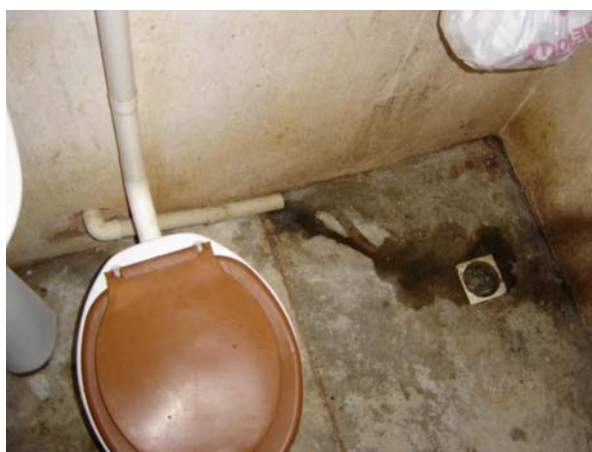
No conjunto habitacional Jaboticabal, 46% das caixas sifonadas estão com formação de lodo, em 8% com formação de lodo e lixo no interior, já 8% com piso ao redor quebrado e 100% delas não possuíam sifão. Em uma ocasião verificou-se um arranjo feito pelo usuário, pois a tubulação de descarga do efluente da pia de cozinha encontrava-se com problemas, sendo que a solução foi ligar a mesma no banheiro e fazer com que a caixa sifonada desse a destinação final ao efluente. Com isso pode-se ter a confirmação que o usuário desconhece o sistema, o que pode ser visualizado na figura 87.

Figura 87: A tubulação vinda da pia da cozinha em direção a caixa sifonada ao invés de ir para caixa de gordura- conjunto habitacional Jaboticabal

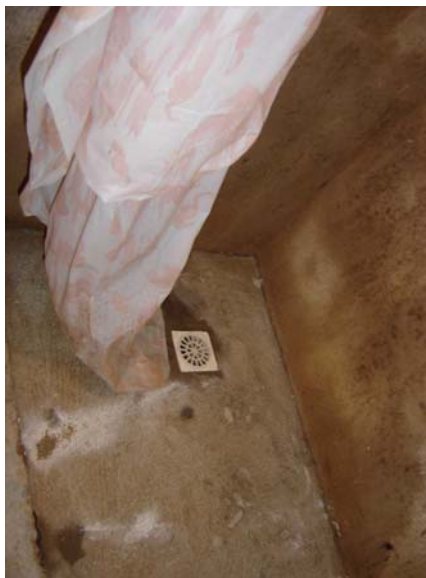
No conjunto Donária as caixas sifonadas estão com o piso ao redor quebrado em 67% das habitações e em 76% com formação de lodo e lixo no interior.

Figura 88 – Aspecto das caixas sifonadas encontradas no conjunto habitacional Donária

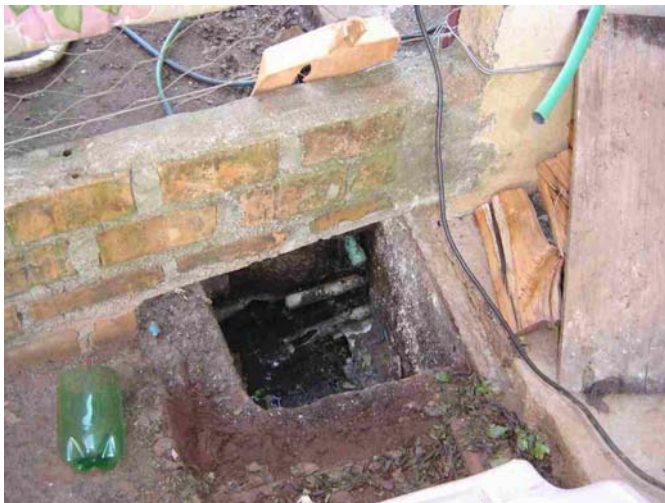
As caixas de inspeção do conjunto habitacional Donária têm acúmulo de lixo no interior em 81% das habitações, o que pode ser verificado na figura 89.

Figura 89: Caixa de inspeção com acúmulo de lixo no interior encontrado no conjunto habitacional Donária

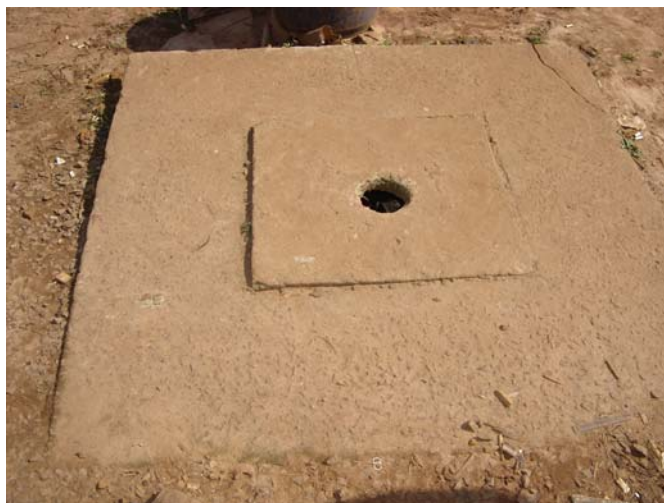
Figura 90: Sumidouro – conjunto habitacional Santa Marta

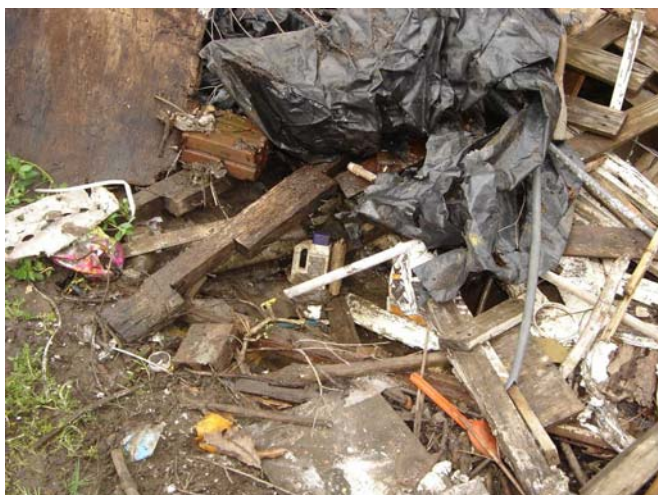
No Entre Rios o sub-sistema de disposição final do esgoto sanitário é um tanque séptico para cada 10 unidades habitacionais, após o tratamento vai para um córrego localizado nas proximidades, na figura 91 observa-se o aspecto do tanque séptico encontrado no conjunto habitacional.

Figura 91 – Aspecto do tanque séptico encontrado no conjunto habitacional Entre Rios

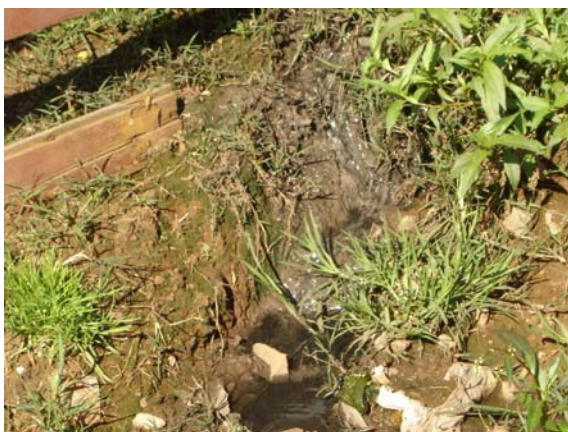
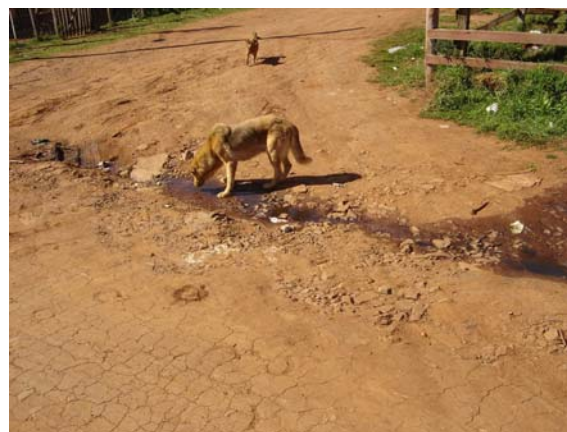
No conjunto habitacional Donária o sub-sistema de disposição final do esgoto sanitário é um tanque séptico e um filtro anaeróbio para cada 12 unidades habitacionais, e um sumidouro coletivo para todo o conjunto habitacional, na figura 92 (a) e (b), pode-se visualizar o esgoto de um dos filtros para o sistema pluvial, problemas estes enfrentados diariamente pelos usuários, pois não é realizada a manutenção do sistema de esgoto sanitário.

Figura 92 – Aspecto de um tanque no seu limite máximo encontrado no conjunto habitacional Donária
