**Preservação de Artefatos Ornamentais de Ferro Integrados à
Arquitetura
Estudo de Caso: Cemitério do Imigrante, Joinville, SC**

**PRESERVAÇÃO DE ARTEFATOS ORNAMENTAIS DE FERRO
INTEGRADOS À ARQUITETURA**

ESTUDO DE CASO: CEMITÉRIO DO IMIGRANTE, JOINVILLE, SC

Dissertação apresentada ao Programa de Pós-Graduação em Arquitetura e Urbanismo, da Universidade Federal de Santa Catarina, como um dos requisitos para obtenção do título de Mestre em Arquitetura e Urbanismo.

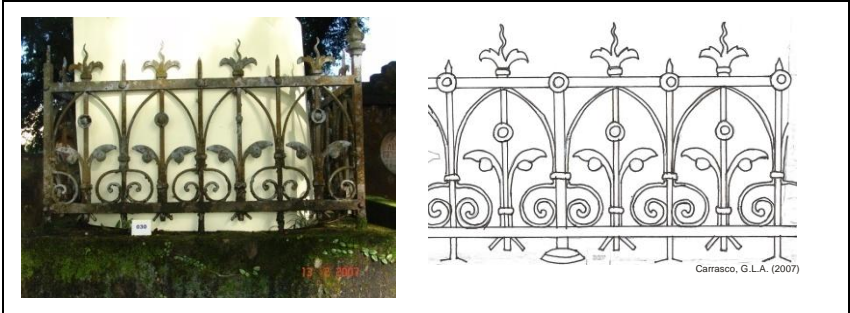
Figura n. 30 – T030 – Gradil confeccionado com técnica mista: ferro fundido, ferro forjado e folha recortada e martelada (Fotografia e desenho da autora, 2007)

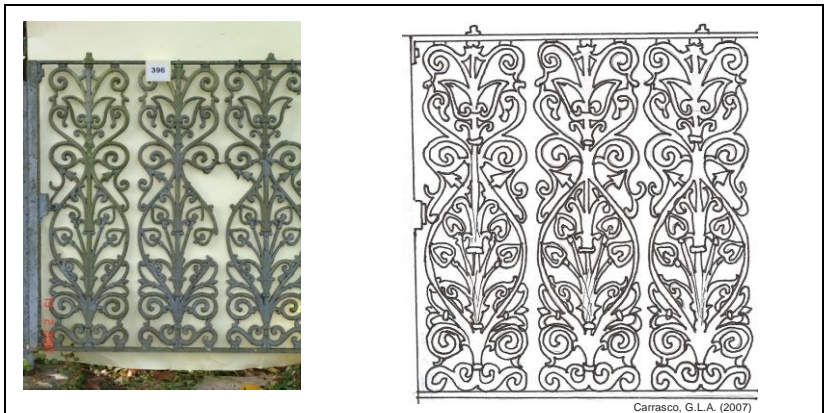
Figura n. 31 – T396 – Gradil confeccionado inteiramente em ferro fundido (Fotografia e desenho da autora, 2007)

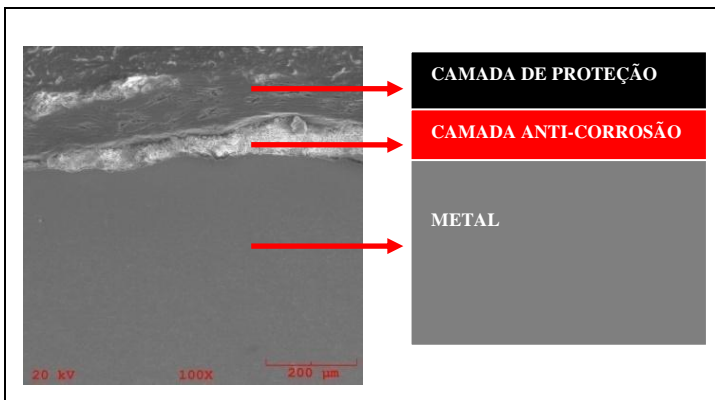
As análises de fluorescência de raios-X indicaram a presença de chumbo, de enxofre e de zinco nessas amostras. O chumbo e o zinco, provavelmente, devem ser componentes do material utilizado para a camada de proteção – zarcão e tinta. (Ver figura n. 38.) O enxofre é uma impureza, resultado do processo de obtenção do metal. Outras impurezas podem ser encontradas no aço como o silício, o fósforo e o manganês que se apresentam como inclusões. (COLPAERT, 1974, p.165)

Figura n. 38— Para todas as amostras coletadas o resultado do corte estratigráfico foi sempre o mesmo: metal=ferro; camada anti-corrosão=zarcão e; camada de proteção=tinta.

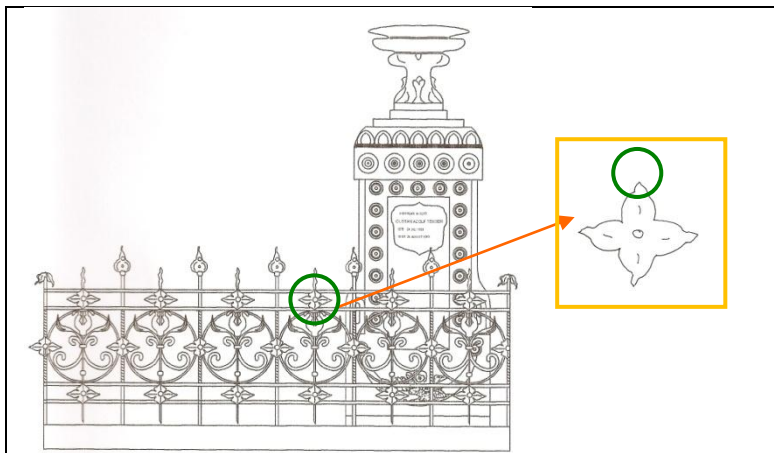
As análises realizadas na amostra coletada do elemento floral – T384a – confirmaram a avaliação visual inicial de que se tratava de um elemento confeccionado pela técnica a frio e que partiu de uma folha que, provavelmente, foi recortada, conformada sobre um molde e estampada. Essa confirmação se dá pela apresentação de grãos alongados em direção à deformação do metal que, segundo Colpaert (1974, p.182) “é o resultado do trabalho abaixo de 700°C”.⁵⁷ (Ver figura n. 39)

Figura n. 39 – Elevação frontal: retirada de amostra do elemento floral assinalado, localizado no portão.

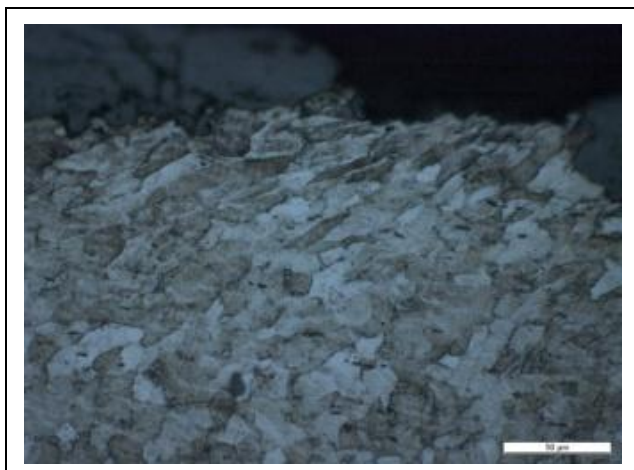
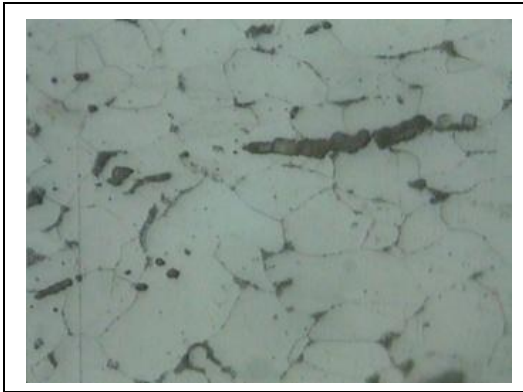
Tanto no corte transversal quanto no corte longitudinal pôde se observar no exame de microscopia ótica as inclusões na matriz de ferrita e as estrias de conformação do objeto. (Ver figuras n. 40, n. 41 e n. 42)

Figura n. 40 – Nital a 2%. Grãos alongados resultado do trabalho mecânico.

Figura n. 41 – Ataque Nital a 2%. Matriz de ferrita apresentando inclusões alongadas (áreas escuras) e grãos com aparência normal. Essa imagem mostra que o objeto foi trabalhado mecanicamente (achatamento das inclusões) e, posteriormente, recozido (formato dos grãos).

Figura n. 42 – Nital a 2%. As linhas que aparecem acompanhando o formato da amostra são as estrias de conformação do objeto.

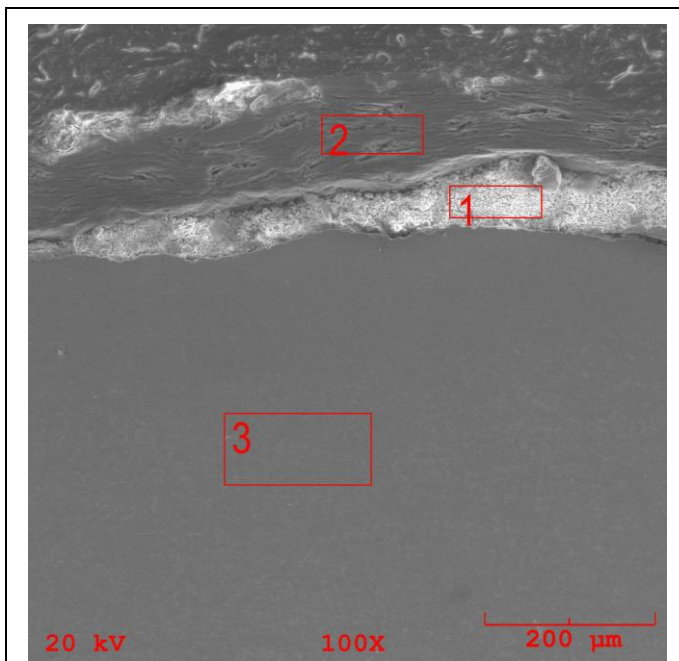
Numa avaliação estratigráfica em microscópio eletrônico de varredura com microsonda puderam ser identificadas três camadas, sendo: uma camada rica em chumbo, provavelmente, do zarcão. Outra rica em alumínio, provavelmente da tinta, já que as tintas de resina epóxi com propriedade anti-corrosiva, contém óxido

de alumínio na pigmentação. E uma terceira camada que é o metal, onde há a predominância do ferro. (Ver figura n. 43)

Figura n. 43 – Exame estratigráfico sob microscópio eletrônico de varredura, sendo: 1. Predominância de chumbo, principal componente do zarcão; 2. Predominância de alumínio, presente nas tintas para metal; 3. Predominância de ferro.

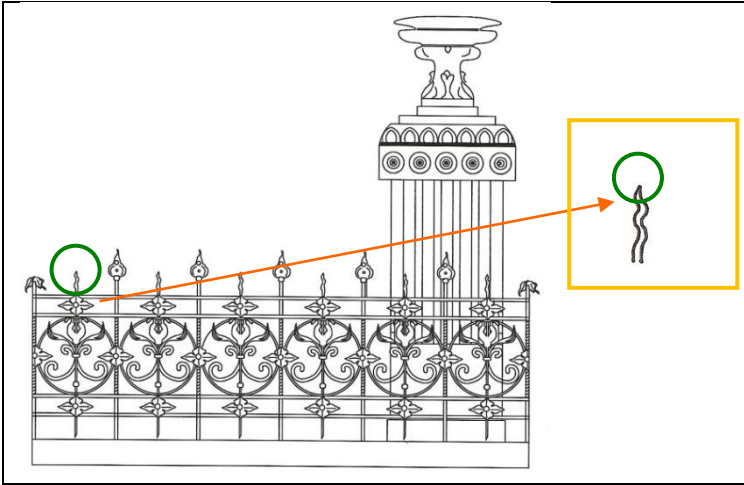
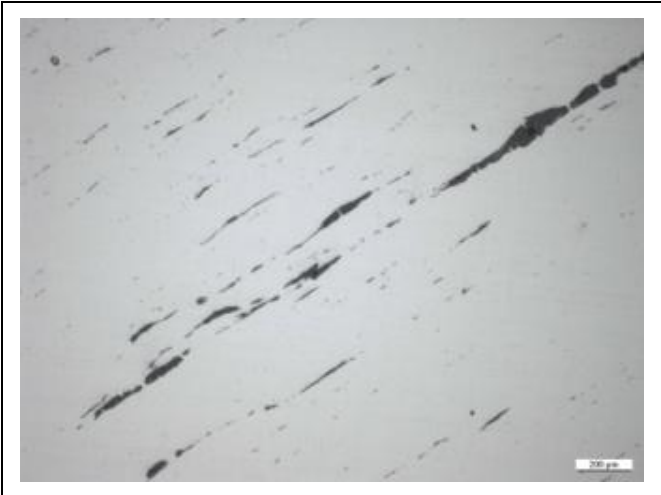
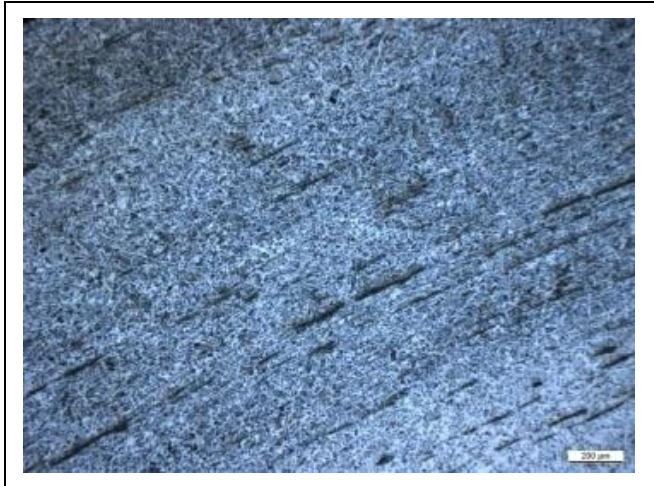
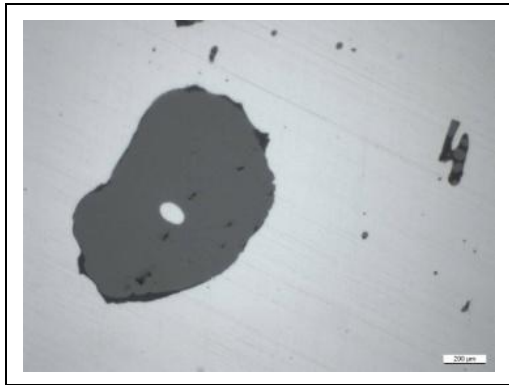
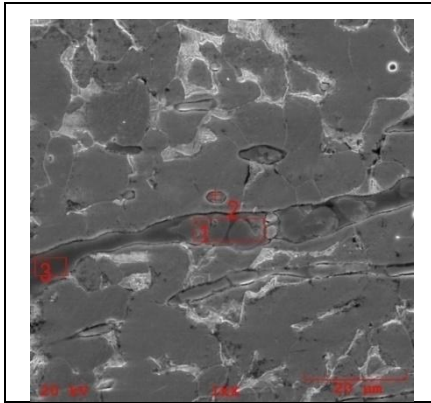
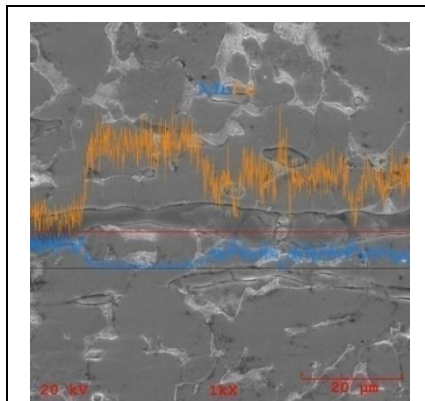
Na amostra T384b, retirada da ponta da lança em forma de flama da primeira barra do gradil da face direita, numa avaliação visual inicial, deduz-se que é o resultado do trabalho de forja partindo de uma barra fundida. Tanto no corte transversal quanto no corte longitudinal podem se observar inclusões, sendo que no corte longitudinal percebem-se claramente as estrias de conformação do objeto, com o alongamento das inclusões. No exame de microscopia eletrônica de varredura revela que as inclusões nessa amostra são compostas de ferro e de manganês. (Ver figuras n. 44, n. 45, n. 46, n. 47, n. 48 e n. 49)

Figura n. 44 – Elevação lateral direita: retirada de amostra da ponta da lança assinalada.

Figura n. 45 – Sem ataque. Inclusões, alongadas e rompidas durante o trabalho mecânico para conformação.

Figura n. 46 – Ataque Nital a 2% - Áreas em forma de linhas pretas são as inclusões achatadas e as estrias que marcam o trabalho mecânico para conformação

Figura n. 47 – Sem ataque – inclusão com contorno – óxido de ferro e óxido de manganês (Colpaert, p.143). As áreas escuras (preto) da inclusão são óxidos (ASM, p.184)

Figura n. 48 – Nos pontos 1, 2 e 3 predomina a presença de oxigênio, ferro e manganês.

Figura n. 49 – Espectros que assinalam a presença de ferro (laranja) e de manganês (azul) em inclusão.

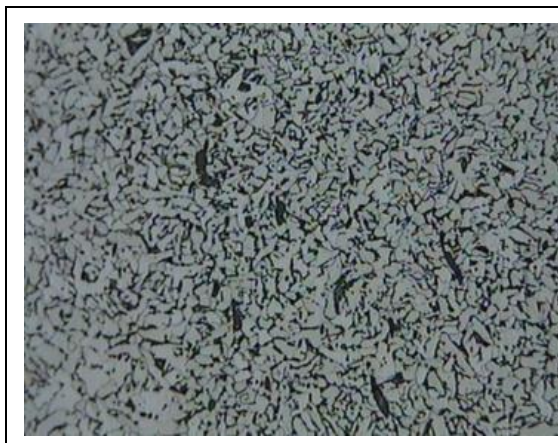
Foi possível observar no exame de microscopia ótica que há uma área de descarbonetação, localizada nas partes periféricas da amostra. É provável que essa área seja um aço com carbono a 0,4%. Assim, partindo-se de uma barra de aço fundida, realizou-se o trabalho de forja que fez com que o carbono fosse expulso da matriz pela temperatura e pelo trabalho mecânico, evidenciado nas áreas periféricas onde o metal sofreu a ação mecânica. Trata-se de um aço nessa área, provavelmente, com menos de 0,02% de carbono, ou seja, o que é chamado de ferro doce. Na mesma amostra, ao centro, pode se observar uma matriz ferrita-perlita. . (Ver figuras n. 50 e n. 51)

Figura n. 51– Ataque Nital a 2% - Microestrutura do tipo ferrita-perlita – carbono a 0,4% (Scott, p.116)

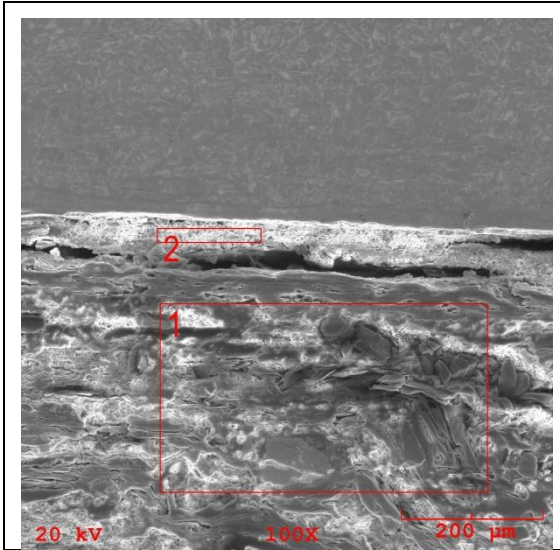
A camada de tinta presente nessa amostra foi examinada sob microscopia eletrônica de varredura e como na amostra anterior, aponta os mesmos resultados, ou seja, uma camada com a presença de chumbo, provavelmente, do zarcão. Outra com alumínio, provavelmente da tinta. (Ver figura n. 52)

Figura n. 52 – Camada de tinta, sendo 1. Predominância do alumínio e 2. Predominância do chumbo.

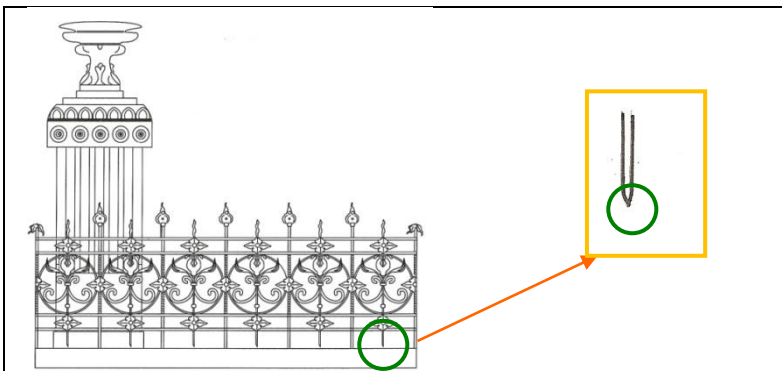
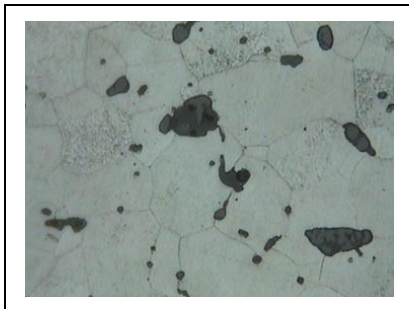
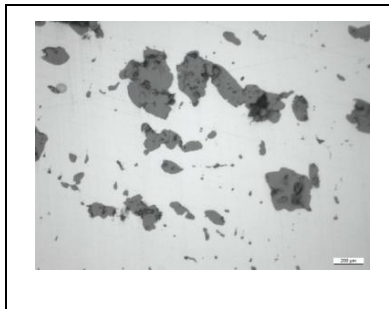
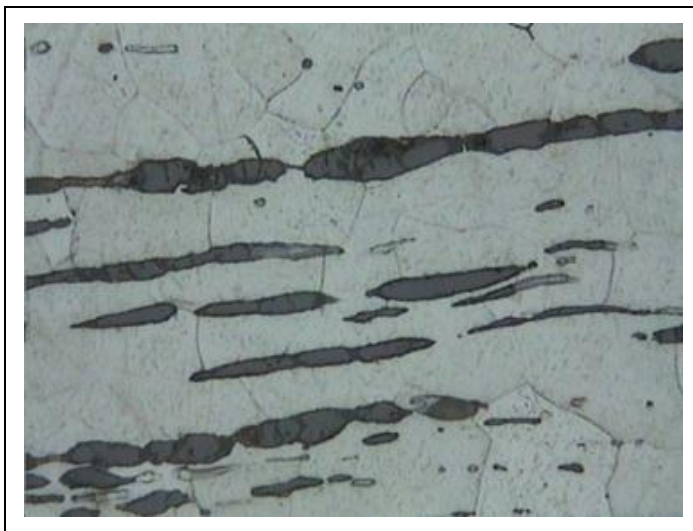
As análises realizadas nessa amostra coletada da base da segunda barra em forma de lança da face esquerda do gradil indicam que se trata de uma amostra com baixo teor de carbono, quase ferro puro. (Ver figura n. 53)

Tanto no corte transversal quanto no corte longitudinal podem se observar, respectivamente, inclusões e estrias de conformação do objeto. (Ver figuras n. 54, n. 55 e n. 56)

Figura n. 53– Elevação lateral esquerda: retirada de amostra da base da lança assinalada.

Figura n. 54 – Grãos poligonais evidenciando se tratar de uma matriz de ferrita.

Figura n. 55 – Corte transversal, inclusões. Sem ataque.

Figura n. 56 – Corte longitudinal. Inclusões achatadas pelo trabalho mecânico. Ataque Nital a 2% - 50x

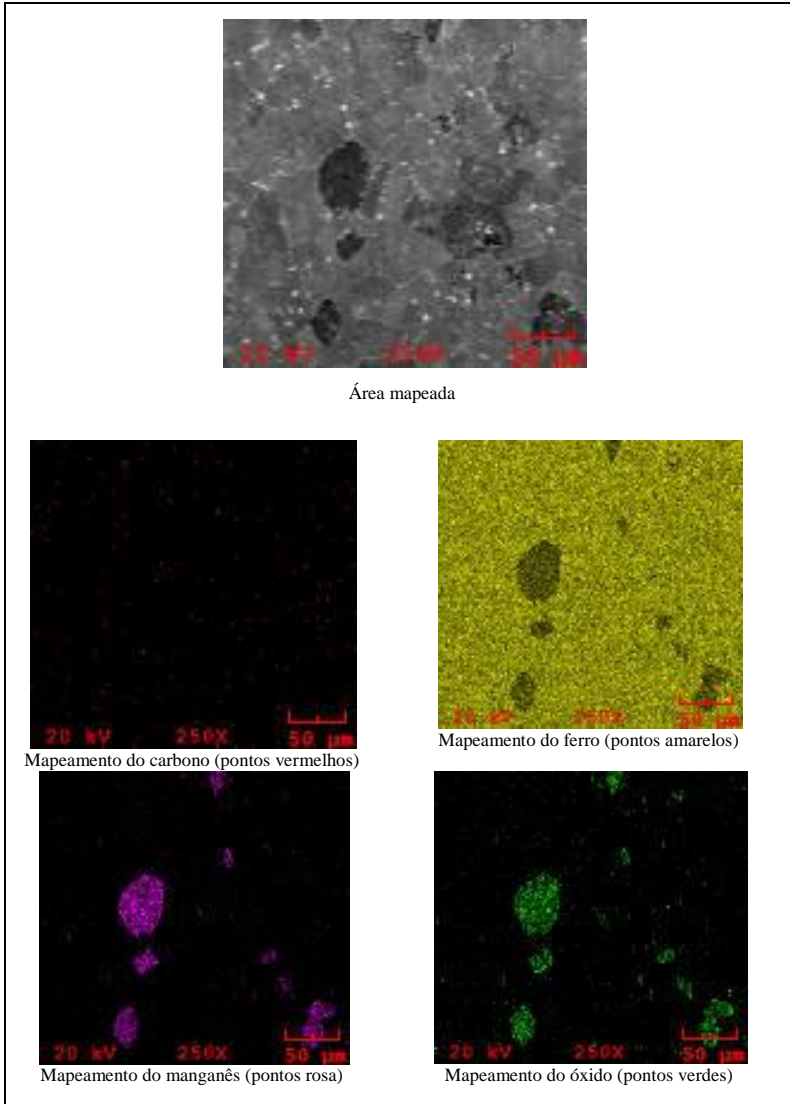
Numa das áreas da amostra, onde há inclusões, foi realizado exame no microscópio eletrônico de varredura com microsonda para mapear os componentes naquela área. Constatou-se uma pequena quantidade de carbono distribuída pela amostra. A presença de ferro, evidentemente, em grande quantidade. O manganês e o oxigênio estão presentes nas áreas de inclusões. Provavelmente, trata-se de uma amostra de baixo teor de carbono. (Ver figura n. 57)

Figura n. 57– Área da amostra com a presença de inclusões que foi analisada sob microscópio eletrônico de varredura. O mapeamento mostra a distribuição dos componentes nesta parte da amostra. Pela análise elemental e pela forma que se apresentam, pode se deduzir que as inclusões são compostas de óxido de manganês.

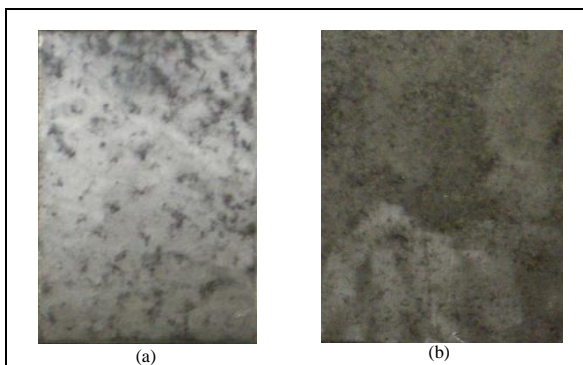
Figura n. 68 – Limpeza mecânica. Aplicação de verniz, sendo: (a) antes; (b) depois

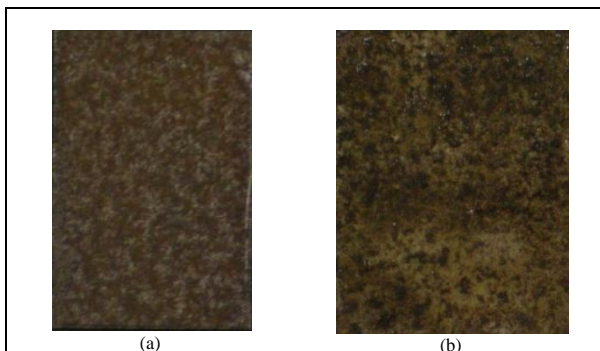
Figura n. 69 – Ácido fosfórico. Aplicação de verniz, sendo: (a) antes; (b) depois

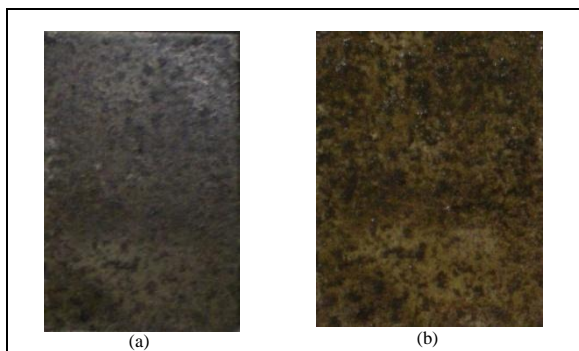
Figura n.71 – Ácido fítico. Aplicação de verniz, sendo: (a) antes; (b) depois

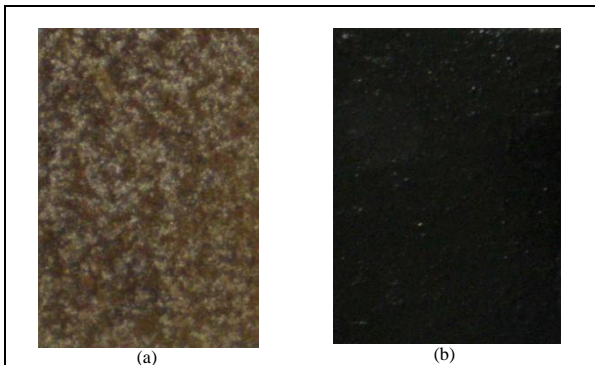
A aplicação da tinta resultou numa camada superficial de cor preta e, embora dita “fosca” pelo fabricante, o resultado final foi de uma superfície semi-brilhante. As placas tratadas com limpeza mecânica e com ácido tânico apresentaram uma superfície mais lisa. As placas não tratadas ou tratadas com ácido fosfórico e ácido fítico apresentaram uma superfície ligeiramente rugosa. (Ver figura n. 72 a n. 76)

Figura n. 72 – Placas sem tratamento de superfície. Aplicação de tinta, sendo: (a) antes; (b) depois

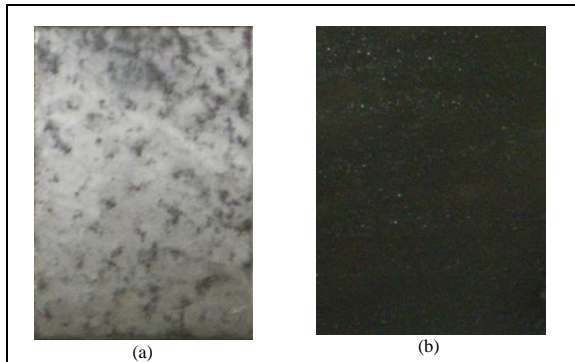
Figura n. 73 – Limpeza mecânica. Aplicação de tinta, sendo: (a) antes; (b) depois

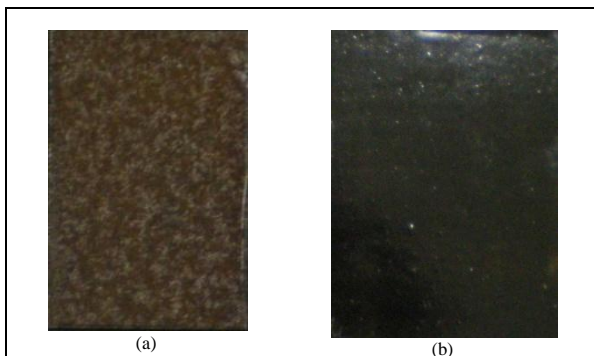
Figura n. 74 – Ácido fosfórico. Aplicação de tinta, sendo: (a) antes; (b) depois

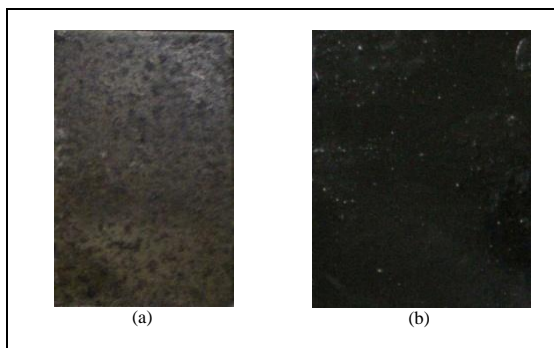
Figura n. 76 – Ácido fólico. Aplicação de tinta, sendo: (a) antes; (b) depois

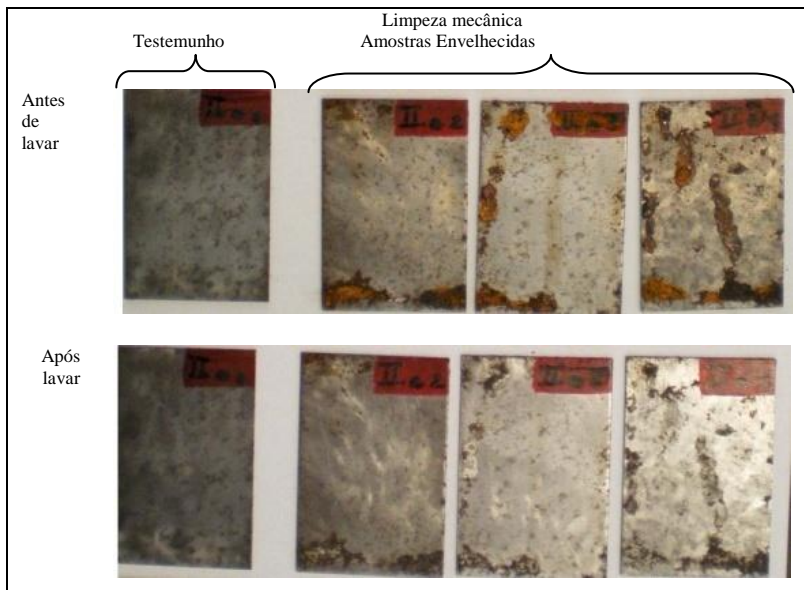
Tanto as placas sem tratamento quanto às placas submetidas à limpeza mecânica tiveram corrosão localizada. Sendo mais atingidas, aparentemente, as placas submetidas à limpeza mecânica. A ferrugem⁶⁸ formada foi removida dos corpos de prova, quando estes foram lavados após o envelhecimento. As áreas sob a ferrugem ficaram escurecidas e com a superfície porosa. Ver figuras n. 78 e n. 79.

Figura n. 79 – Limpeza mecânica. Note-se que as amostras submetidas ao envelhecimento acelerado foram potencialmente atingidas pela corrosão.

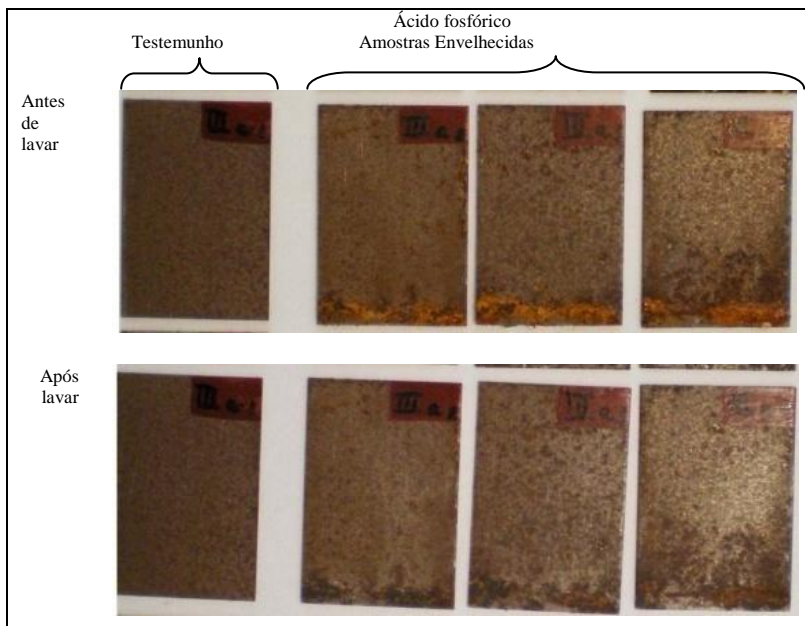
Nos tratamentos de estabilização dos produtos de corrosão percebe-se que nas placas tratadas com o ácido fosfórico ocorreu pouca alteração na aparência dos produtos de corrosão, apenas que eles ficaram mais aderidos à superfície e, por isso, após aplicação da camada de proteção, a superfície ficou ligeiramente rugosa. Dos tratamentos realizados, depois da limpeza mecânica, este foi o que mais apresentou corrosão, sendo que, as três placas submetidas ao envelhecimento acelerado foram, em alguma extensão, atingidas. Ver tabela n. 2 e figura n. 80.

Figura n. 80– Ácido fosfórico após envelhecimento acelerado

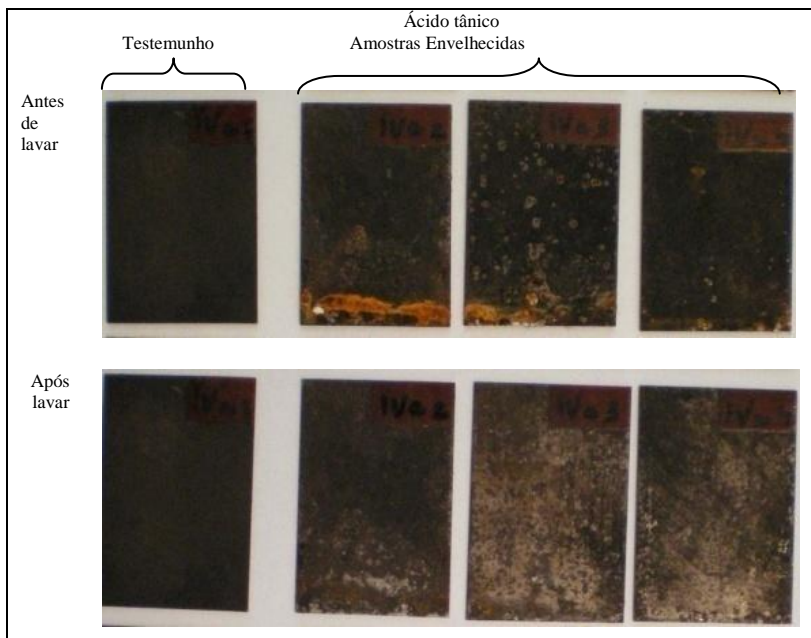
No tratamento com ácido tânico, três corpos de prova apresentaram produtos de corrosão de coloração laranja, na base, antes de serem lavados, removidos depois de lavados. Ver tabela n. 2 e figura n. 81.

Figura n. 81 – Ácido tânico após envelhecimento acelerado. Note-se que boa parte do filme formado pelo ácido tânico foi removida após a lavação dos corpos de prova.
