**ESTRUTURA DA PLATAFORMA SUPERIOR DA ESTAÇÃO
RODOVIÁRIA DE BRASÍLIA: ANÁLISE DE INTERVENÇÕES
E AVALIAÇÃO PÓS-REPARO**

**DISSERTAÇÃO DE MESTRADO EM ESTRUTURAS E CONSTRUÇÃO
CIVIL**

BRASÍLIA/DF: OUTUBRO – 2009

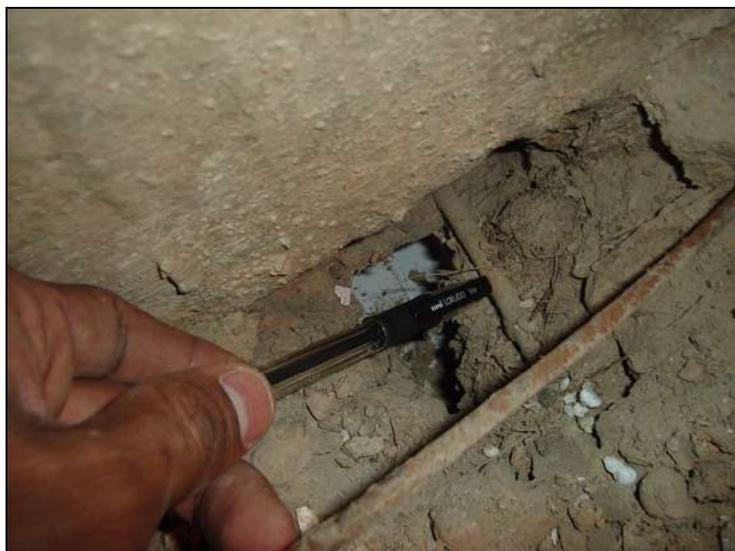
Como todas as galerias visitadas posicionadas sobre o Mezanino, esta apresenta diversos buracos de variados tamanhos, provavelmente feitos por usuários da Estação (figura 5.5), principalmente para a passagem de tubulações de instalações elétricas e hidráulicas. Nesta galeria também foram observados alguns tirantes de sustentação das tubulações de águas pluviais soltos (figura 5.06). Os aparelhos de apoio das longarinas, posicionados sobre a mesa das VT5 e VT6²⁶ não apresentavam falhas como a de posicionamento inadequado, rupturas, fissuras, trincas, esmagamento ou deformações laterais excessivas²⁷. Algumas armaduras na parte superior da VT6, próximo às juntas de dilatação estão expostas, provavelmente por causa de intervenções antigas nessas juntas e não por desagregação do concreto devido à corrosão de armaduras, pois tais armaduras não apresentam sinais de corrosão. Entre a laje superior e as duas longarinas da galeria, principalmente nas extremidades dos vãos, são visíveis sinais de

Figura 5.5 – Abertura na laje inferior da galeria posicionada sobre o Mezanino feita por usuários da Estação, deixando sua armadura passiva exposta (galeria GB 77)

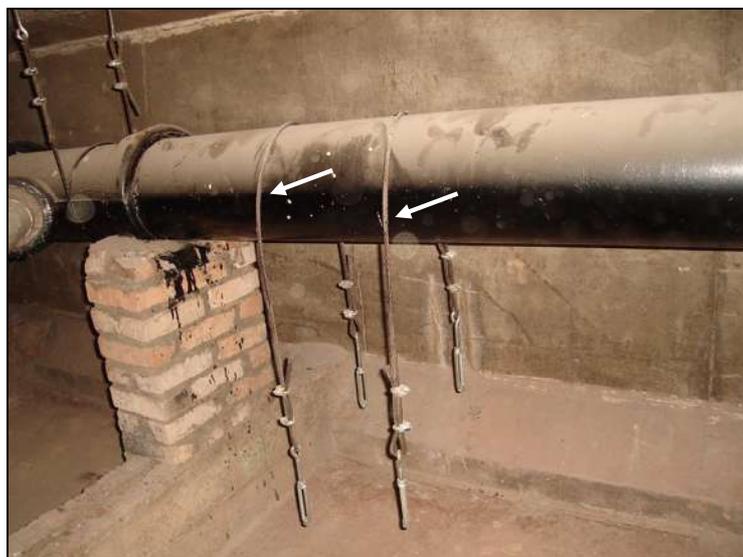
Figura 5.6 – Cabos de sustentação das tubulações de águas pluviais desativados (galeria GB 77)

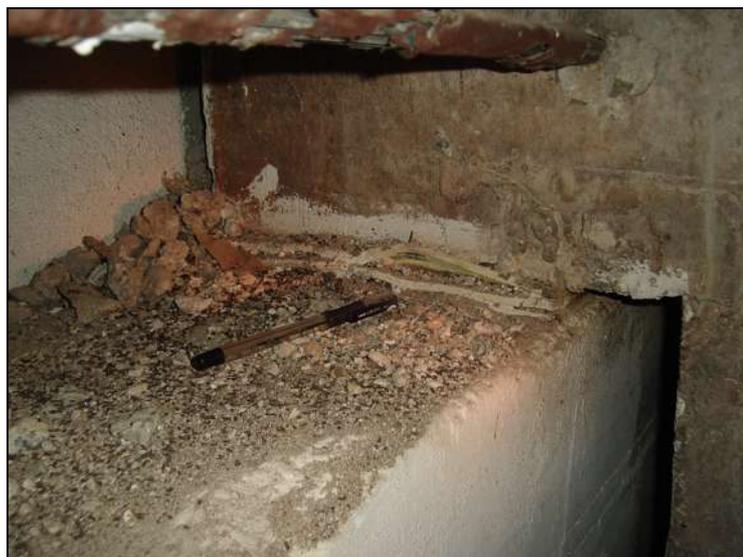
Em geral, essa galeria se encontra em boas condições. Nela, as VTs ainda conservam as pinturas na cor branca, feita ao término das intervenções antigas, com bom aspecto (figura 5.7). Não se pode dizer o mesmo em relação ao aparelho de apoio da longarina D²⁸ e sobre a VT 06, pois, aparentemente, apesar de ele estar sem fissuras, rompimentos ou trincas, seu aspecto leva a entender que o mesmo encontra-se com aspecto de esmagamento com deformações laterais excessivas (figura 5.8).

Figura 5.8 – Aparelho de apoio com aspecto de esmagamento e deformação lateral excessiva (galeria GB 75)

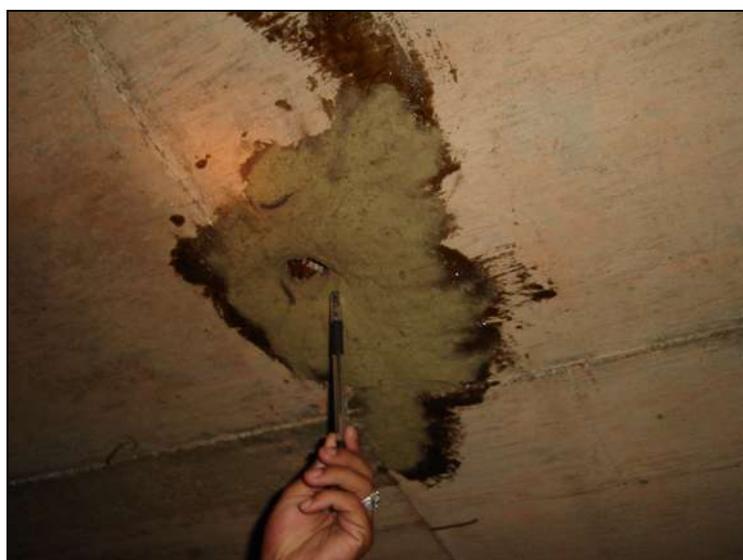
Figura 5.10 – Intervenção antiga na laje superior em boas condições (galeria GB 86)

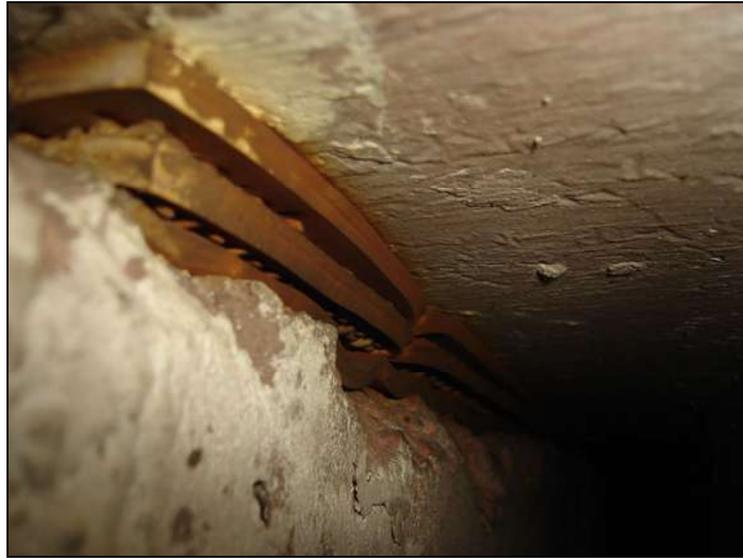
Figura 5.11 – Aparelho de apoio condições aparentemente satisfatórias (galeria GB 86)

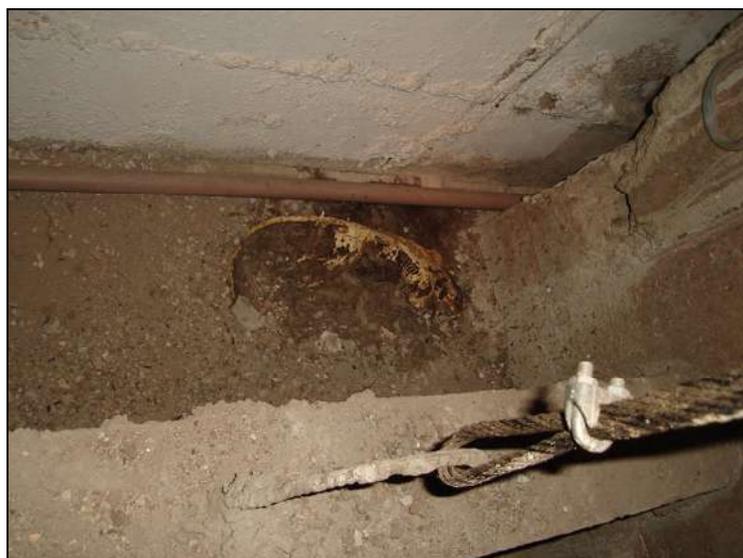
Por se tratar de galeria sobre o Mezanino, esta também apresenta buracos na laje inferior feitos por seus usuários, nos quais muitos expõem as armaduras das lajes, podendo certamente ocasionar prejuízos em sua resistência. Além do problema estrutural, tais buracos servem muitas vezes de passagem para roedores e aves que se abrigam no interior das galerias. Nesta galeria, por exemplo, foram encontrados os restos de um rato morto junto à VT06 (figura 5.14a) assim como outras galerias onde foram encontradas aves e até ninhos, demonstrando que tais animais utilizam as galerias como moradia (figura 5.14b). Na laje superior, próximo ao contato com a VT 06, observou-se a exposição de armaduras da laje superior, provavelmente ocasionada pelas intervenções realizadas nas juntas de dilatação onde não foram perfeitamente cobertas com o concreto. Não houve casos de cabos de protensão expostos.

Figura 5.14a – Presença de restos de animal morto (galeria GB 74)

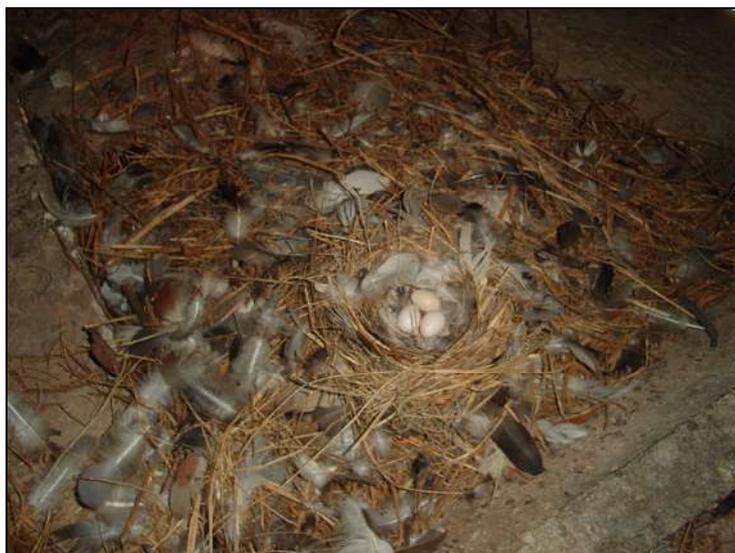
Figura 5.14b – Ninho de ave dentro de uma das galerias, sobre a tampa da janela de inspeção (galeria GB 74)

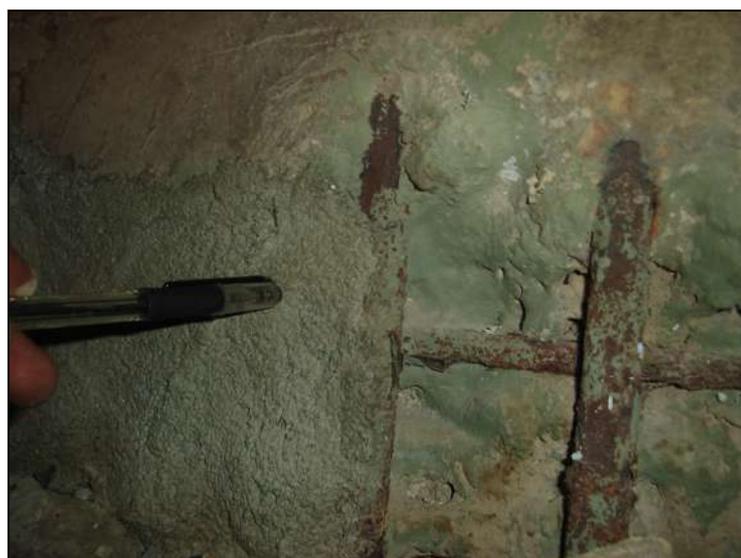
Figura 5.26 – Indícios de reparo antigo executado de forma incompleta (galeria GB 51)

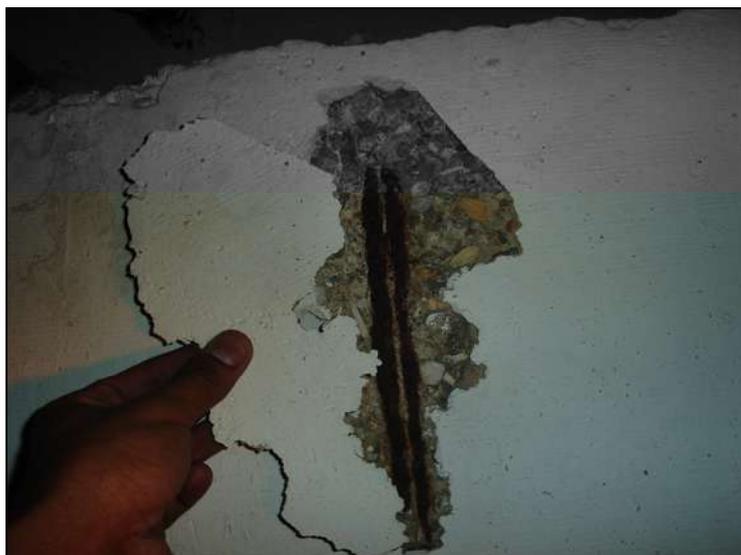
Próximo à VT 04, no encontro com a laje superior da galeria, as armaduras desta se encontravam expostas com início do processo de corrosão. Este trecho da VT 04 possui desagregação do seu concreto superficial em vários pontos, devido à corrosão de sua armadura, conforme mostram as figuras 5.43a e 5.43b.

Figura 5.43b – Concreto superficial da VT desagregado e sua armadura exposta – visão aproximada (galeria GA 41)

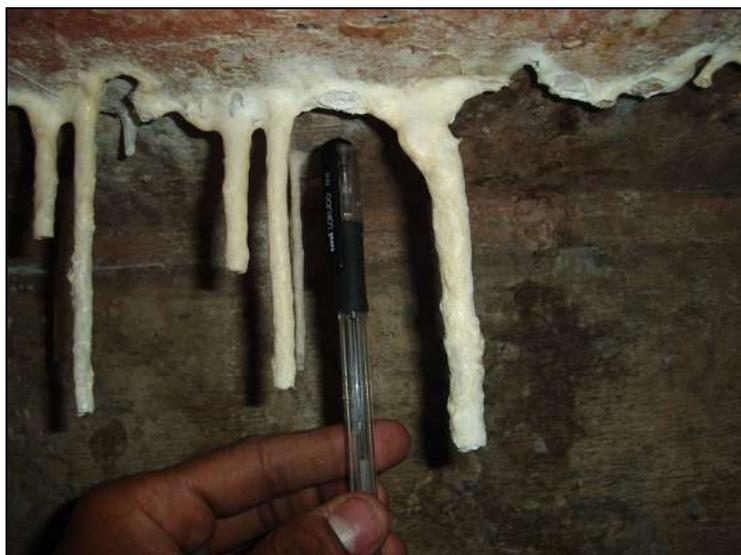
Neste grande trecho as VT 03 e VT 02 encontram-se em boas condições, não sendo observados sinais de infiltração, armaduras expostas, fissuras, ou outras patologias. Próximo a essas vigas, constatou-se que as estalactites formadas pelo processo de eflorescência, entre as juntas da laje superior e as longarinas estavam relativamente desenvolvidas (figura 5.44), principalmente na galeria GA 30. Foram observadas armaduras da laje superior extrema expostas, na interface desta laje com a parte superior da VT 02 (figura 5.45).

Figura 5.44 – Estalactites bem desenvolvidas na região da junta entre a longarina e a laje superior (galeria GA 30)

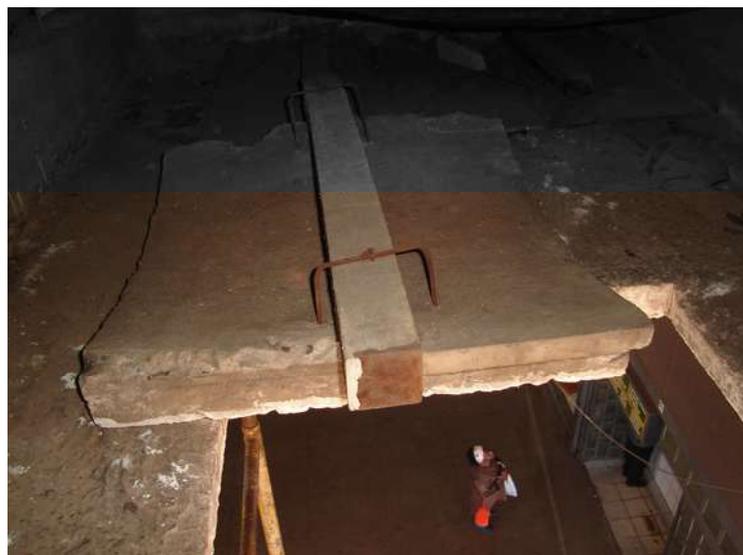
Neste trecho, as vigas VT 01 e VT 02 aparentam estar em boas condições, sem sinais de patologias. As eflorescências nas juntas entre as longarinas e a laje superior também existiam. Na interface com a parte superior da VT 01, as armaduras extremas da laje superior encontram-se expostas provavelmente devido aos trabalhos de intervenções realizados nas juntas de dilatação, conforme mostra a figura 5.54. Cabe registrar que a tampa da janela de inspeção, próxima à VT 02 está danificada, ocasionando risco de acidente grave aos usuários e trabalhadores que porventura utilizem essa galeria (figura 5.55).

Figura 5.55 – Tampa da janela de inspeção danificada (galeria GA 13)

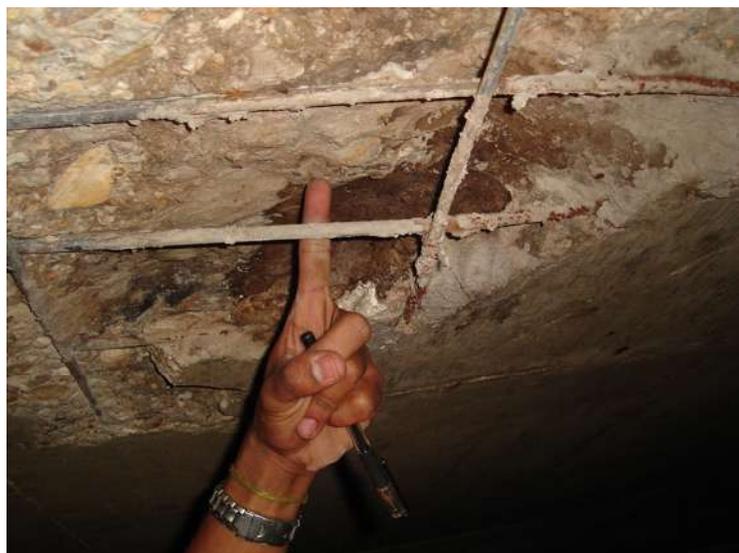
As VT 05 e VT 06, apesar de não possuírem armaduras expostas ou corroídas, apresentaram manchas em suas superfícies, indicando possíveis infiltrações (figura 5.61). Outra patologia encontrada, que aparenta ser um ninho de concretagem, está localizada sob a laje superior, que provocou a exposição das armaduras desta laje, porém com poucos indícios de corrosão (figuras 5.62a e 5.52b).

Figura 5.62b – Armaduras expostas devido ao ninho de concretagem sob a laje superior – visão aproximada (galeria GA 59)

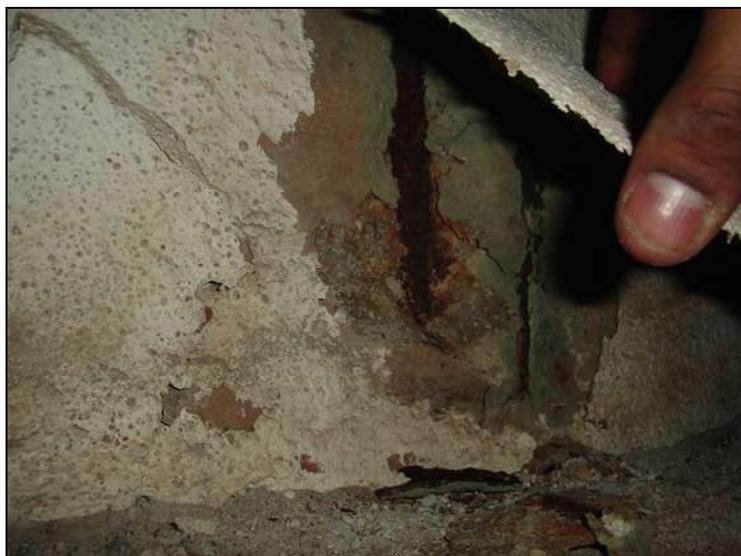
Na VT 06 foi constatado que sua superfície estava com a tinta especial de proteção esfoliando conforme mostra a figura 5.64. Além disso, o concreto estava em processo de desagregação devido à corrosão de suas armaduras, podendo ser retirados facilmente com a mão (figuras 5.65a, 5.65b, 5.65c e 5.65d). Claramente se constata que estas desagregações ocorrem principalmente na região onde a armadura havia sido reparada. Outras exposições de ferragens em estado de corrosão são observadas nas interfaces desta VT com as longarinas conforme mostra a figura 5.66.

Figura 5.65a – O concreto superficial facilmente retirado com as mãos (galeria GA 57)

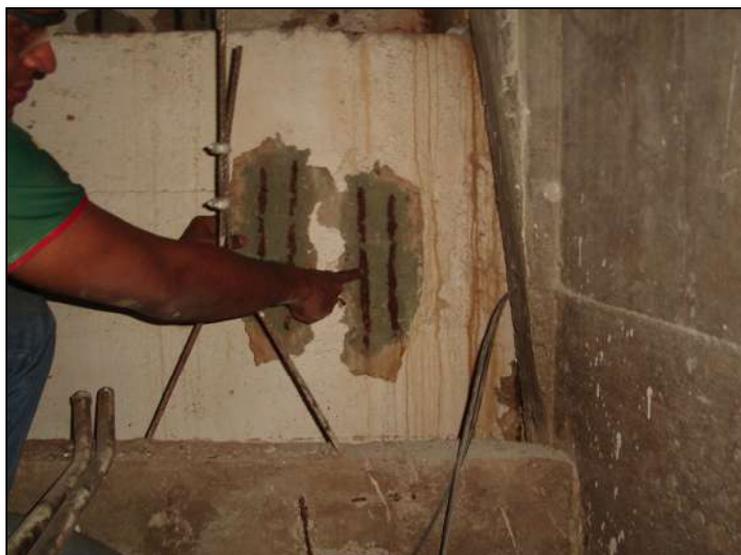
Figura 5.65b – Localização da desagregação do concreto – visão ampla (galeria GA 57)

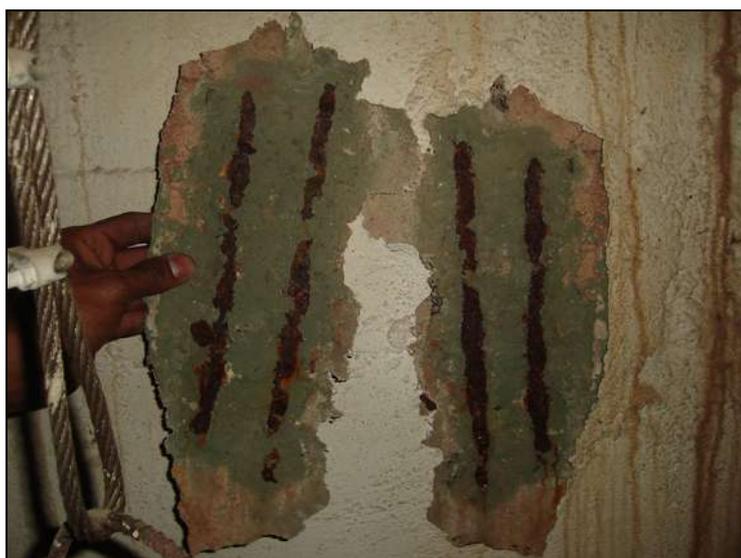
Figura 5.65c – Localização da desagregação do concreto – visão aproximada (galeria GA 57)

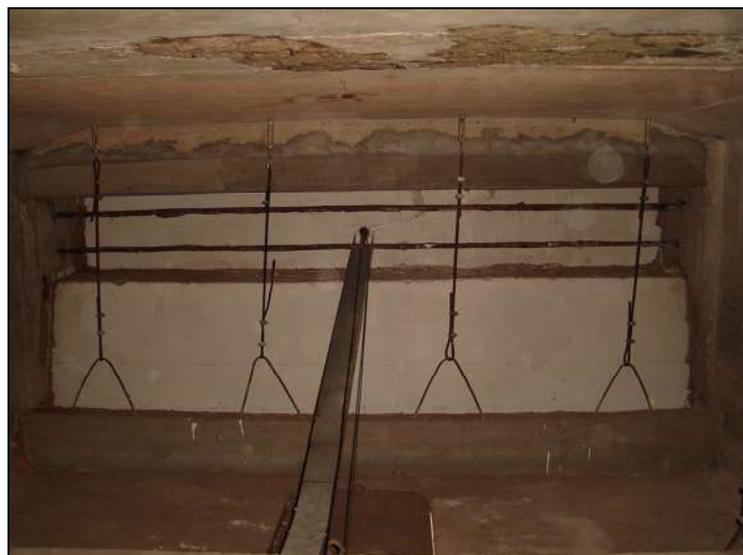
A VT 05 encontra-se isenta de manifestações patológicas, sendo um dos trechos de viga “T” invertido mais bem conservados que puderam ser constatados nesta verificação *in loco* (figura 5.67).

Figura 5.67 – VT em bom estado de conservação na galeria GA 57
