AVALIAÇÃO DAS CONDIÇÕES DE ACESSIBILIDADE
PARA PESSOAS COM DEFICIÊNCIA VISUAL EM
EDIFICAÇÕES EM BRASÍLIA – ESTUDO DE CASOS

Dissertação apresentada como requisito parcial à obtenção do grau de Mestre em Arquitetura e Urbanismo pelo Programa de Pesquisa e Pós-Graduação da Faculdade de Arquitetura e Urbanismo da Universidade de Brasília.

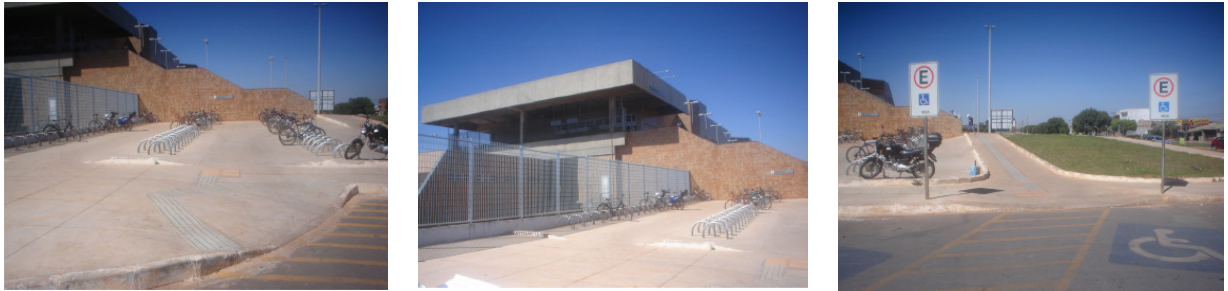
A ilustração 10 apresenta o estacionamento, devidamente sinalizado, disponibilizado para a Estação de Metrô Terminal Ceilândia:

Ilustração 10 – Fotos do estacionamento da Estação de Metrô Terminal Ceilândia com piso tátil na calçada.

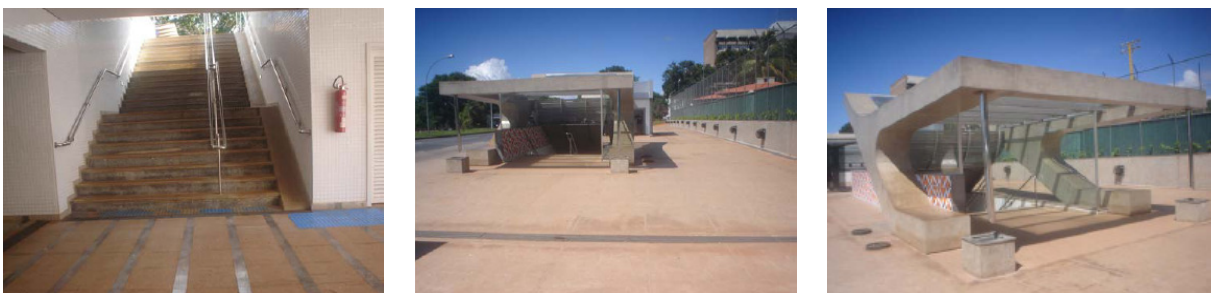
As estradas que dão acesso às estações de metrô avaliadas possuem grandes vãos livres, o que ajuda no fluxo da grande quantidade de pessoas esperadas no local. Estes espaços permitem que a pessoa com deficiência visual portadora de uma bengala ou um cão-guia sinta-se confiante, sem se preocupar em esbarrar em outros usuários, pois existe espaço suficiente para a circulação tranqüila de todos.

Ilustração 11 – Fotos dos acessos da Estação de Metrô 108 Sul.

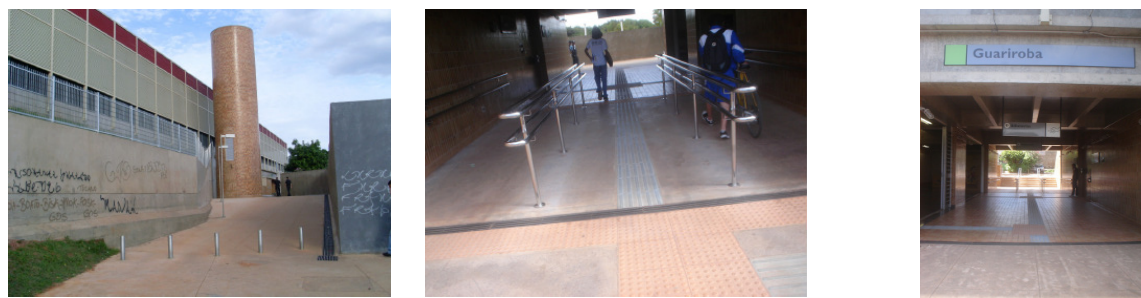
Ilustração 12 – Fotos dos acessos da Estação de Metrô Guariroba.

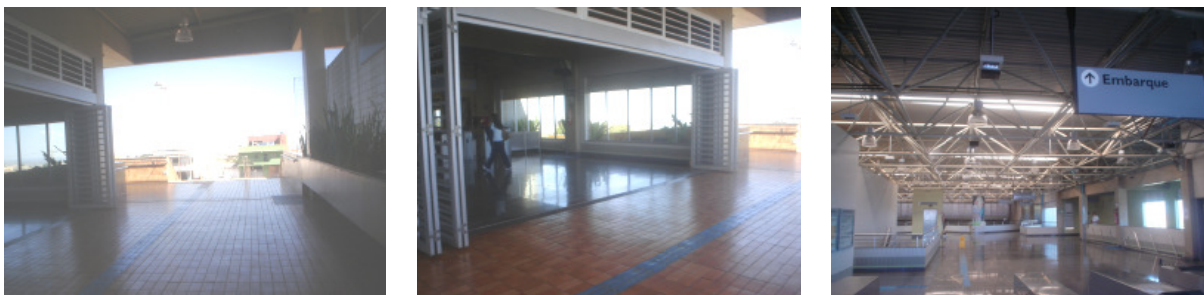
Ilustração 13 – Fotos dos acessos da Estação de Metrô Terminal Ceilândia.

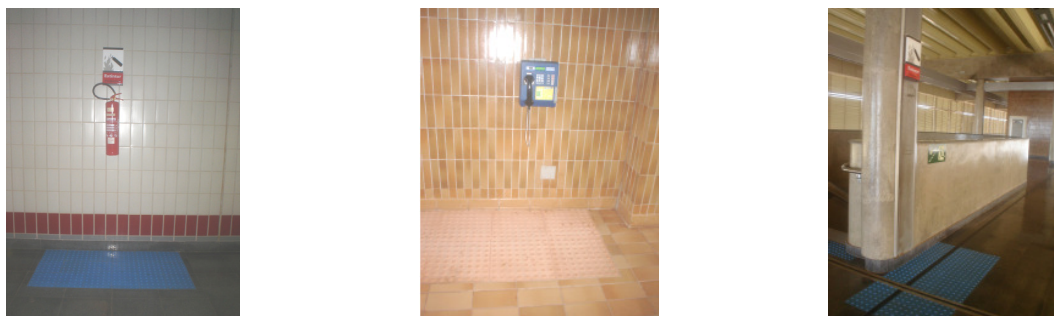
Ilustração 18 – Fotos dos obstáculos suspensos (extintores e orelhões) na Estação de Metrô Guariroba com sinalização de piso e até sem o obstáculo.

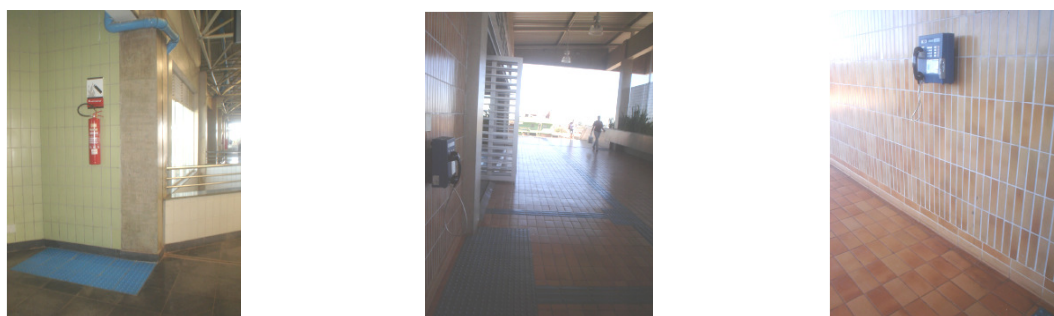
Ilustração 19 – Fotos dos obstáculos suspensos (extintores e orelhões) na Estação de Metrô Terminal Ceilândia com e sem sinalização de piso.

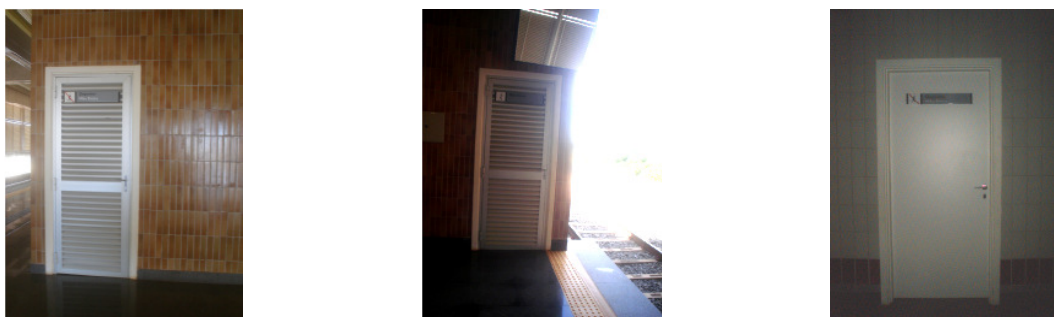
A ilustração 21 apresenta fotos das portas, com a sinalização incorreta, localizadas na Estação Guariroba:

Ilustração 21 – Fotos das portas da Estação de Metrô Guariroba com sinalização incorreta.

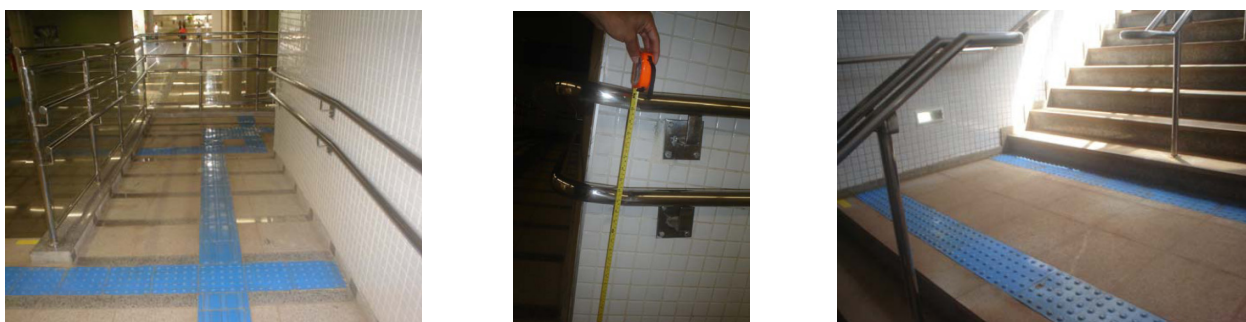
Nas estações de metrô da 108 Sul e da Guariroba, os corrimãos e os guarda-corpos estavam instalados adequadamente o que ajuda na segurança e conforto de todos os usuários. Na estação de metrô Terminal Ceilândia, o guarda-corpo não estava instalado de acordo com a norma, possuindo uma altura menor que a recomendada.

Ilustração 27 – Fotos dos corrimãos e guarda-corpos da Estação de Metrô 108 Sul.

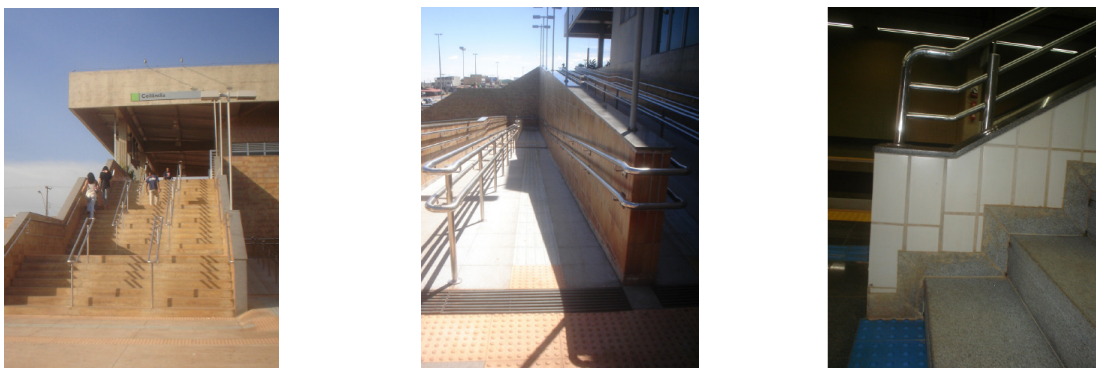
Ilustração 29 – Fotos dos corrimãos e guarda-corpos da Estação de Metrô Terminal Ceilândia.

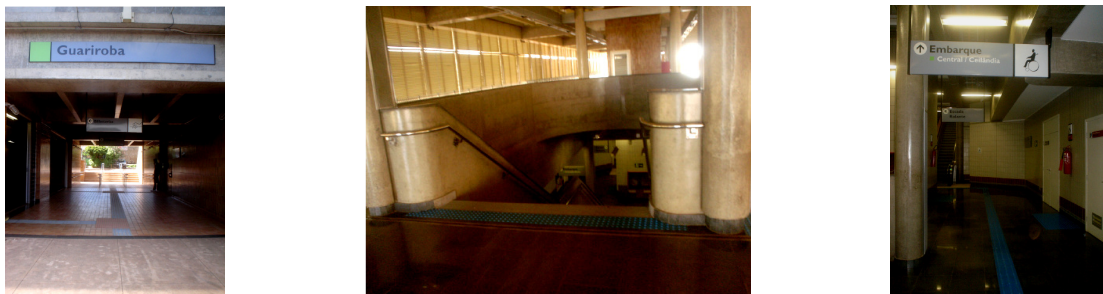
Nas estações de metrô, a sinalização tátil direcional estava instalada corretamente no piso. Mesmo assim, junto às escadas fixas e escadas rolantes, onde não há guia de balizamento, não está sendo usado o piso tátil direcional conforme indica a norma. Em todas as estações de metrô a composição da sinalização tátil de alerta e direcional no piso estava correta.

Ilustração 31 – Fotos dos pisos táteis de alerta e direcional, e sua composição quando existe mudança de direção, na Estação de Metrô Guariroba.

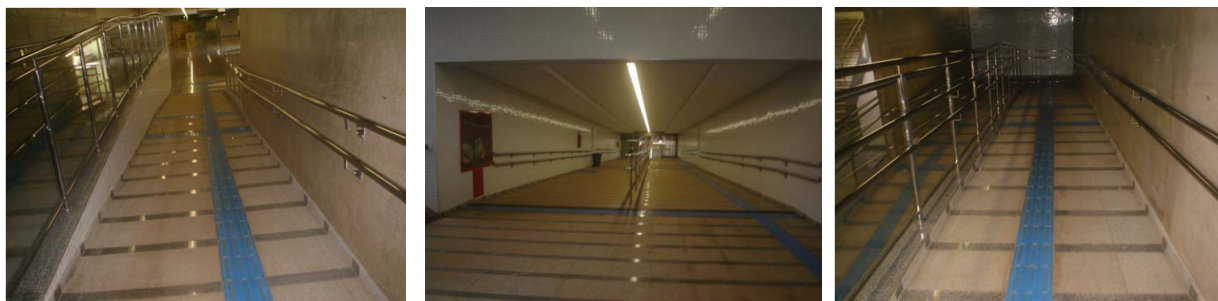
Nas estações de metrô, as rampas são devidamente sinalizadas e sua inclinação está correta, o que auxilia no acesso não só das pessoas que têm deficiência como de todos os usuários das estações de metrô.

Ilustração 33 – Fotos das rampas da Estação de Metrô 108 Sul sinalizadas com pisos táteis de alerta e direcional.

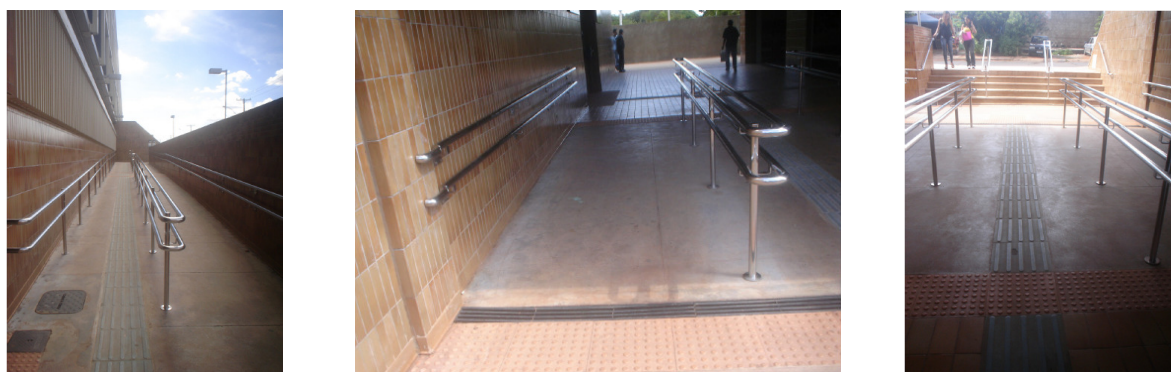
Ilustração 34 – Fotos das rampas da Estação de Metrô Guariroba sinalizadas com pisos táteis de alerta e direcional.

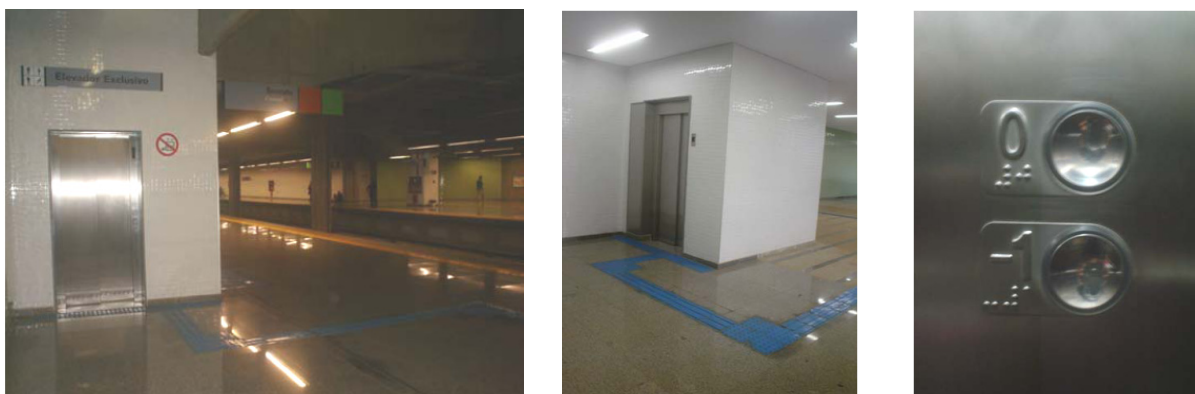
Nas estações de metrô, pode-se verificar que em alguns elevadores a sinalização direcional no piso não está alinhada com a botoeira, o que prejudica a pessoa com deficiência visual a localizar e utilizar o elevador com segurança e autonomia. A marcação nos batentes das portas dos elevadores só foi encontrada nas estações de metrô da Guariroba e do Terminal Ceilândia. Ainda assim, a marcação estava em apenas um dos lados do batente, e a norma exige que a marcação ocorra dos dois lados. Nenhum dos elevadores analisados possuía sinalização visual e nem sinalização tátil com as instruções de uso, conforme exige a norma. A sinalização em braille usada nos botões de chamada, por sua vez, está localizada no local correto. Os elevadores são equipados com sinalização sonora que emite as mensagens: “sobe”, “desce”, “acesso”, “embarque”, facilitando na orientabilidade de todos os usuários.

Ilustração 39 – Fotos dos elevadores da Estação de Metrô 108 Sul sinalizados com piso tátil e com botoeiras com caracteres em braille.

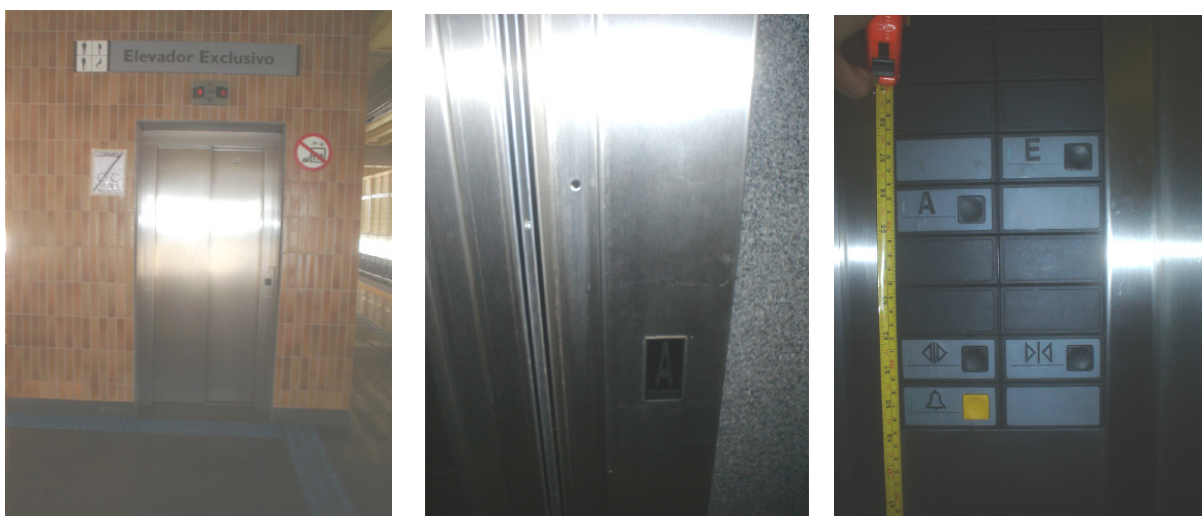
Ilustração 40 – Fotos dos elevadores da Estação de Metrô Guariroba sinalizados com piso tátil e com botoeiras com caracteres em braille.

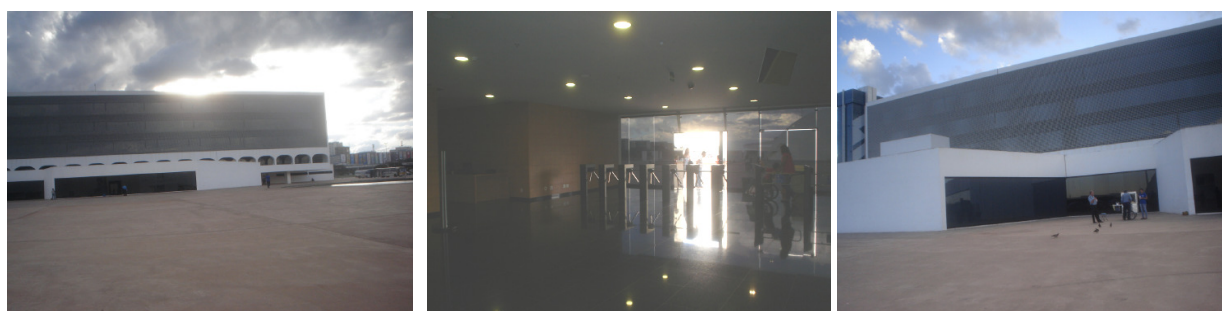
A ilustração 52 apresenta fotos dos acessos da Biblioteca Nacional sem sinalização tátil:

Ilustração 52 – Fotos dos acessos da Biblioteca Nacional.

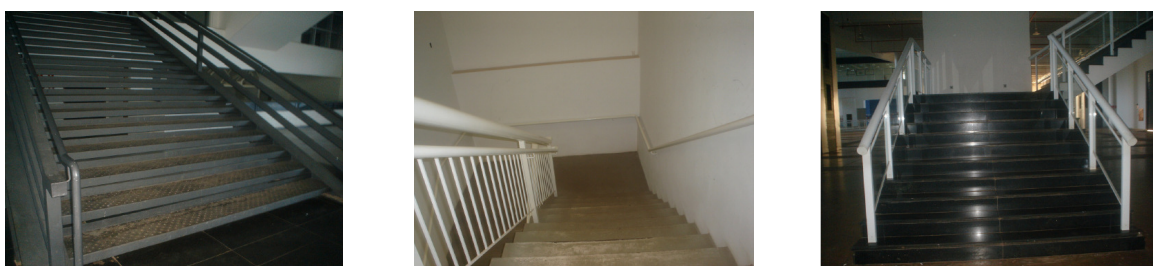
Os guarda-corpos e corrimãos dos edifícios turísticos não estavam de acordo com as normas vigentes, pois apresentaram medidas inferiores às exigidas na norma. Alguns locais dessas edificações não possuíam o guarda-corpo, essencial para a segurança de todos os usuários.

Ilustração 59 – Fotos das escadas fixas do Centro de Convenções sem a sinalização recomendada pela norma técnica.

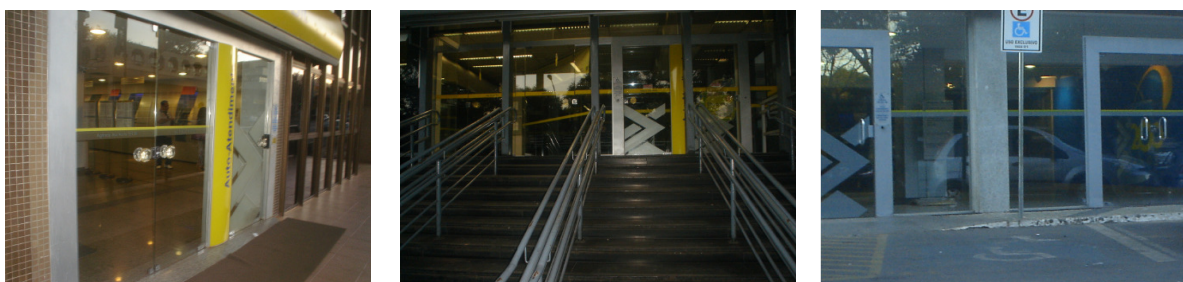
Ilustração 71 – Fotos das entradas principais das agências, 201 Norte, 504 Norte e 502 Sul, respectivamente.

As portas giratórias deveriam ter o vão mínimo de 80 cm, recomendado pela norma, para maior conforto dos usuários com deficiência visual que usam a bengala longa ou o cão guia para se locomoverem.

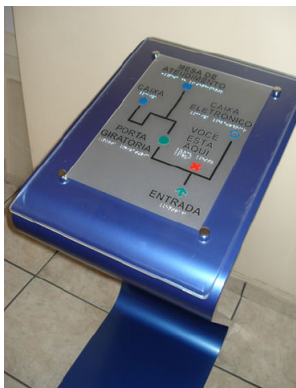
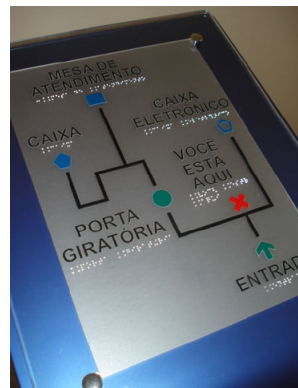
A ilustração 73 apresenta fotos de mapas táteis. A primeira foto exhibe o mapa tátil usado na agência 504 Norte, e as demais fotos ilustram os mapas que não puderam ser fotografados:

Ilustração 73 – Foto do mapa tátil da agência 504 Norte e o modelo usado nas agências 502 Sul e 201 Norte respectivamente.

Este instrumento é essencial para a localização espacial, orientabilidade e autonomia das pessoas deficientes visuais. Sem este recurso, essas pessoas precisam recorrer a outros clientes para serem informados da direção a seguir caso necessitem de atendimento que não esteja localizado no térreo. O ideal é que cada pavimento disponibilize um mapa tátil informando os locais e os tipos de atendimentos que ocorrem nos respectivos pavimentos.

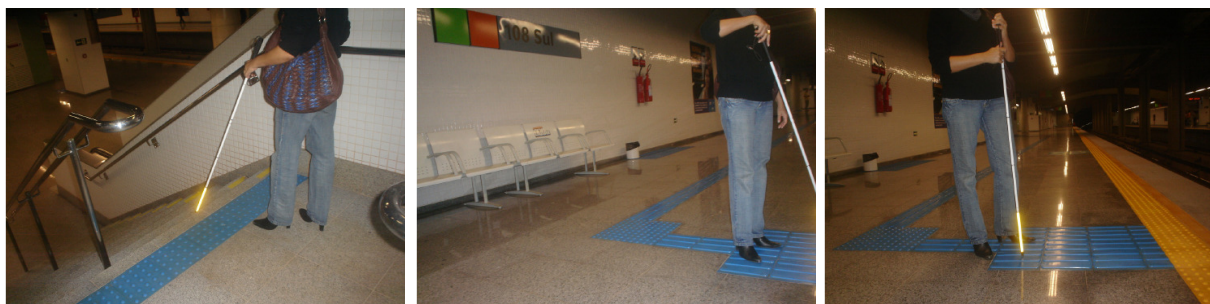
A ilustração 74 apresenta fotos de Isabel no passeio acompanhado na Estação de Metrô 108 Sul mostrando a sinalização da escada fixa e da plataforma de embarque com sinalização tátil no piso:

Ilustração 74 – Fotos da escada fixa e da plataforma de embarque com a sinalização tátil de piso, passeio acompanhado com Isabel na Estação de Metrô 108 Sul.

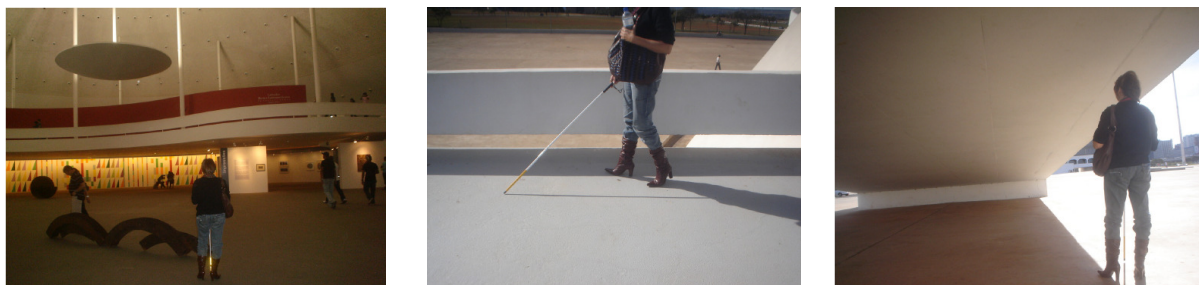
A ilustração 83 apresenta fotos de Isabel no passeio acompanhado no Museu Nacional mostrando o local de exposições sem o a sinalização tátil no piso, rampa com o guarda-corpo menor que o exigido norma técnica e sem corrimão, e rampa (funcionando como um obstáculo suspenso) sem sinalização adequada na parte inferior:

Ilustração 83 – Fotos do local de exposições sem o a sinalização tátil no piso, rampa com o guarda-corpo menor que o exigido norma técnica e sem corrimão, e rampa (funcionando como um obstáculo suspenso) sem sinalização adequada na parte inferior, passeio acompanhado com Isabel no Museu Nacional.
