**Identificação de padrões de resposta à tomografia de impulso
em tipuanas (*Tipuana típu* (Benth.) O. Kuntze**

**Dissertação apresentada para obtenção do
título de Mestre em Ciências, com opção
em Conservação de Ecossistemas
Florestais**

**Piracicaba
2009**

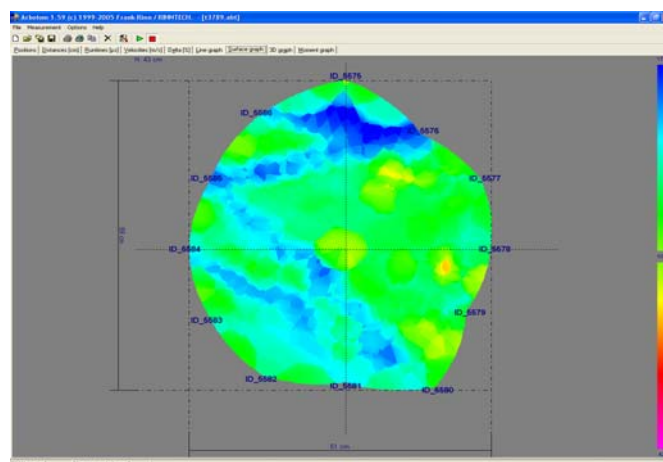
Informações relevantes: Com estado geral regular, o risco de queda do indivíduo deve-se a inclinação de 35° (em direção ao leito carroçável) associada a afloramento do sistema radicular. Apodrecimento de alburno em estágio inicial foi encontrado no colo. Foi observada a existência de protuberância no tronco, indicado processo de compartimentalização de lesões. Acompanhamento periódico é necessário para verificar a estabilidade do indivíduo.

Tomografia de impulso: a imagem tomográfica (Figura 10) permite afirmar que a árvore apresenta sinais de boa estabilidade reiterando a classificação de risco de queda como médio em função da grande inclinação encontrada.

Figura 10 – Imagem tomográfica obtida por tomógrafo de impulso no modelo de cor “rainbow” e resolução de superfície igual a 1 mm da base do indivíduo n° 10

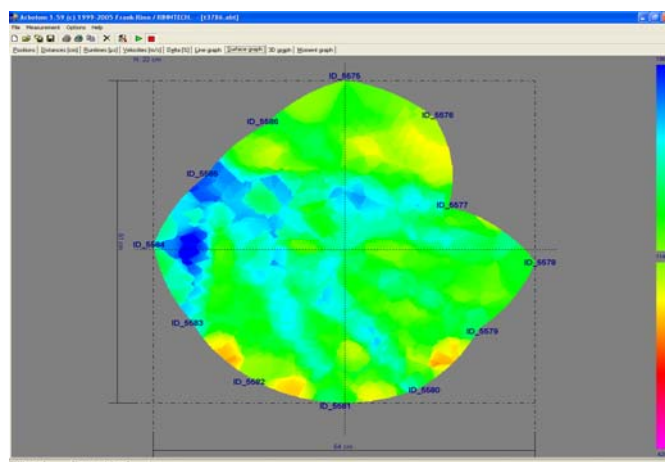
Informações relevantes: O risco de queda médio atribuído ao indivíduo deve-se a presença de lesões causadas pela ação de brocas de madeira na parte superior do tronco e em galhos da copa. A ação de cupins de madeira seca foi identificada em ramos da copa, assim como início de apodrecimento de topo (*top rot*) na junção de galhos espessos a galhos cortados. Podas drásticas foram realizadas, comprometendo o equilíbrio da árvore. O tronco apresenta protuberância, exsudação de seiva e rachadura pequena em sentido vertical.

Tomografia de impulso: a imagem tomográfica (Figura 13) mostra base do indivíduo com lenho sadio, não tendo sido atingido por fungos apodrecedores ou outros organismos xilófagos.

Figura 13 – Imagem tomográfica obtida por tomógrafo de impulso no modelo de cor “rainbow” e resolução de superfície igual a 1 mm da base do indivíduo n° 13

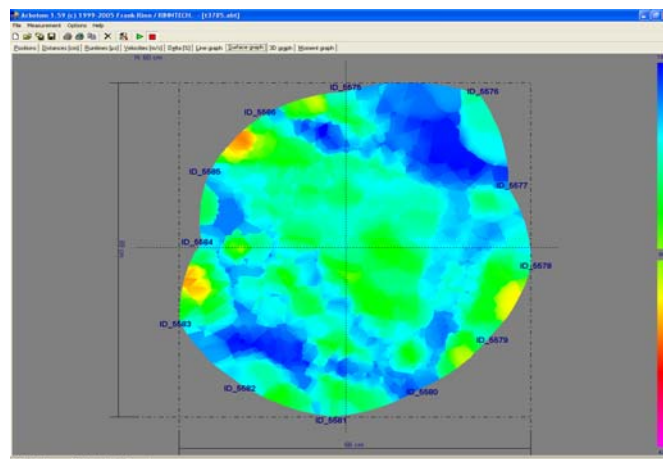
Informações relevantes: o individuo possui risco de queda médio devido a sua grande inclinação (35°) e pela ação de brocas de madeira em ramos de grade espessura que apresentavam sinais de apodrecimento. Apresenta estado geral regular.

Tomografia de impulso: a imagem tomográfica (Figura 14) mostra base do indivíduo com lenho sadio, não tendo sido atingido por fungos apodrecedores ou outros organismos xilófagos.

Figura 14 – Imagem tomográfica obtida por tomógrafo de impulso no modelo de cor “rainbow” e resolução de superfície igual a 1 mm da base do indivíduo n° 14

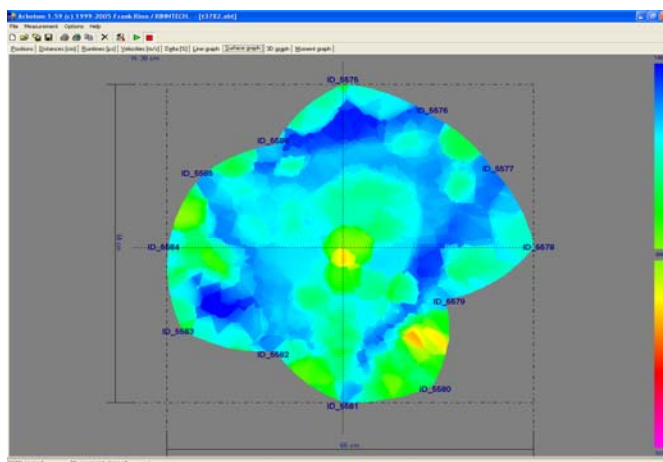
Informações relevantes: Com estado geral regular, o indivíduo apresenta risco de queda médio em função de sua inclinação de 30° em direção ao leito carroçável. Parte do sistema radicular encontra-se exposto, causando levantamento do pavimento e danos ao muro da construção adjunta, indicando que a árvore pode estar perdendo estabilidade. Avaliações periódicas são necessárias para avaliar aumento da inclinação ou perda de resistência do solo. Apodrecimento causado por podas inadequadas foi observado e deve também ser acompanhando.

Tomografia de impulso: a imagem tomográfica (Figura 17) mostra a presença de lenho sadio em seção do colo, não indicando problemas internos.

Figura 17 – Imagem tomográfica obtida por tomógrafo de impulso no modelo de cor “rainbow” e resolução de superfície igual a 1 mm da base do indivíduo n° 17

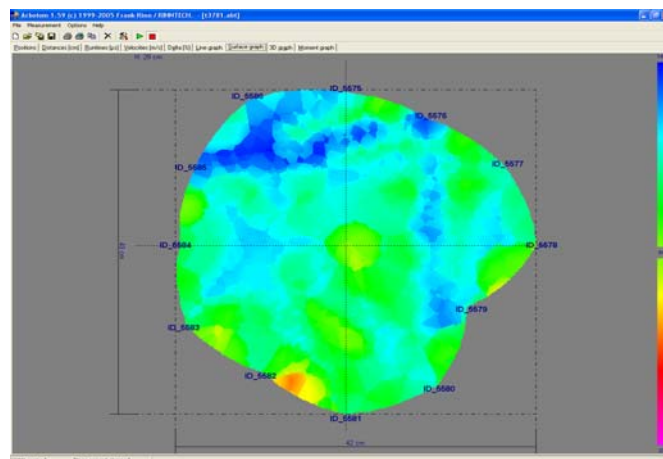
Informações relevantes: Com estado geral bom, o indivíduo possui pequena área do colo com sinais de apodrecimento de alburno causado por podridão branca. Apresentou sinais de ataque por insetos xilófagos, porém os mesmos não foram visualizados. A copa encontra-se desequilibrada em função de poda mal executada e de quebra de galho.

Tomografia de impulso: a imagem tomográfica (Figura 18) mostra a presença de lenho sadio em seção do colo, não indicando problemas internos.

Figura 18 – Imagem tomográfica obtida por tomógrafo de impulso no modelo de cor “rainbow” e resolução de superfície igual a 1 mm da base do indivíduo n° 18

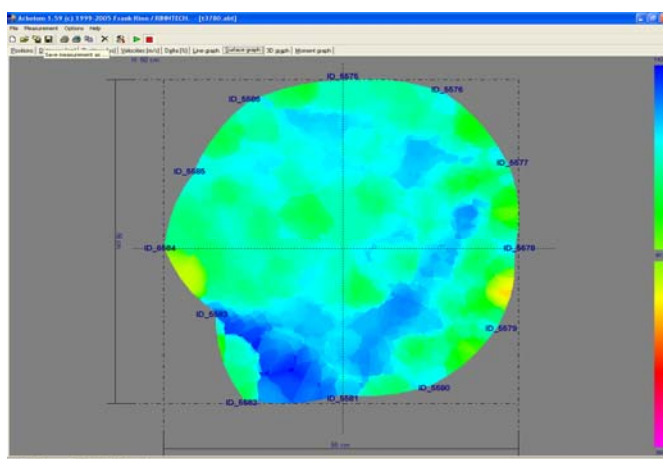
Informações relevantes: A árvore, que encontra-se em área verde em construção, teve parte de seu sistema radicular cortado para a construção de passeio de concreto. Injúrias mecânicas foram encontradas no colo e tronco do indivíduo. Apresenta sinais de declínio, apresentando grande quantidade de ramos apodrecidos e sinais de ataques intensos por brocas de madeira.

Tomografia de impulso: a imagem tomográfica (Figura 19) mostra a presença de lenho sadio em seção do colo, não indicando problemas internos.

Figura 19 – Imagem tomográfica obtida por tomógrafo de impulso no modelo de cor “rainbow” e resolução de superfície igual a 1 mm da base do indivíduo n° 19

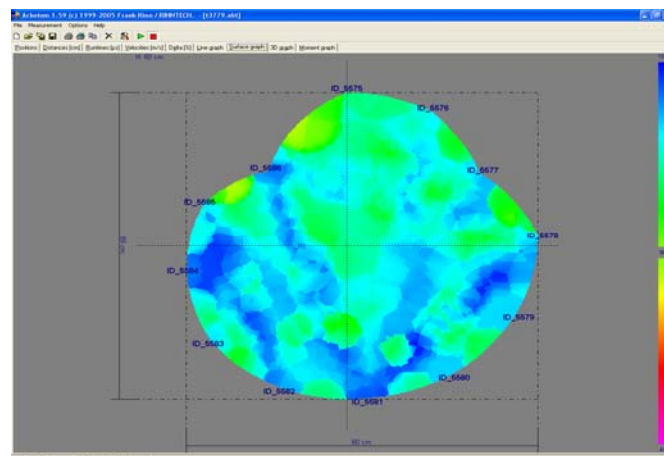
Informações relevantes: com estado geral regular, a árvore sofreu corte de raízes em processo recente de reforma do passeio. Apresenta grande desequilíbrio de copa em função de podas drásticas, podridão branca em estágio inicial estabelecida no colo por apodrecimento do alburno e no tronco em lesões não cicatrizadas de podas. Recomenda-se seu acompanhamento para avaliação das áreas com apodrecimento.

Tomografia de impulso: a imagem tomográfica (Figura 20) mostra a presença de lenho sadio em seção do colo, indicando que o processo de apodrecimento identificado visualmente encontra-se em estágio inicial.

Figura 20 – Imagem tomográfica obtida por tomógrafo de impulso no modelo de cor “rainbow” e resolução de superfície igual a 1 mm da base do indivíduo n° 20

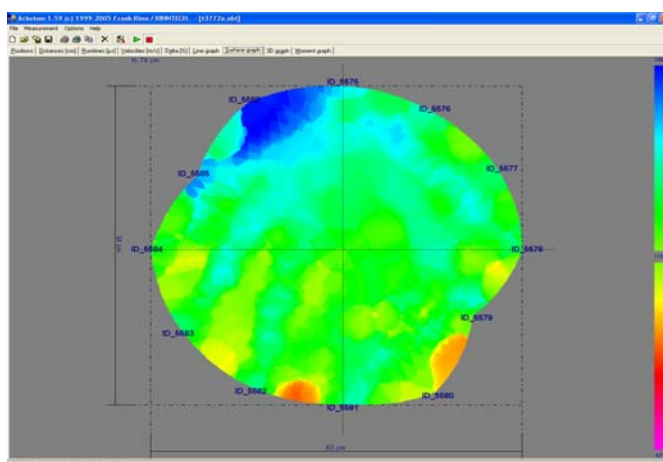
Informações relevantes: a árvore apresenta grande desequilíbrio de copa em função de podas drásticas, prejudicando sua arquitetura que já apresentava problemas em função de tortuosidades no tronco. O tronco apresentou também área apodrecida de causa não identificada, diminuindo a estabilidade do indivíduo. O risco de queda deve-se principalmente à área sob apodrecimento e à inclinação.

Tomografia de impulso: a imagem tomográfica (Figura 27) não revelou sinais de lesões internas, indicando que o apodrecimento identificado na avaliação visual está em estágio inicial, o que ressalta a importância de avaliações periódicas do indivíduo.

Figura 27 – Imagem tomográfica obtida por tomógrafo de impulso no modelo de cor “rainbow” e resolução de superfície igual a 1 mm da base do indivíduo n° 27

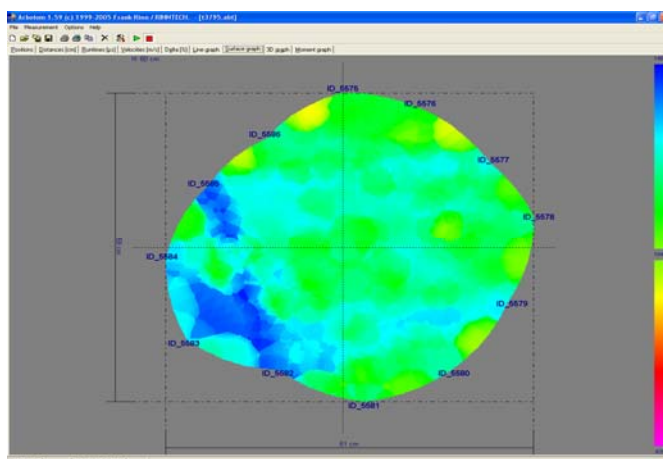
Informações relevantes: indivíduo com sinais de morte eminente, com colo pavimentado e sistema radicular cortado, presença numerosa de ramos secos e risco de ruptura, tronco seco, apresentando rachaduras verticais.

Tomografia de impulso: pela imagem tomográfica (Figura 39) não foi possível identificar áreas lesionadas no interior do tronco, apesar dos sinais claros de declínio observados pela avaliação visual, indicando a incapacidade de reconhecimento de lesões em árvores mortas, provavelmente em função da baixa umidade do material.

Figura 39 – Imagem tomográfica obtida por tomógrafo de impulso no modelo de cor “rainbow” e resolução de superfície igual a 1 mm da base do indivíduo n° 39
